**Informe Técnico N° A7712**

# **EVALUACIÓN DE PELIGROS GEOLÓGICOS POR MOVIMIENTOS EN MASA EN EL SECTOR PUNAS**

Departamento: La Libertad

Distrito: Agallpampa

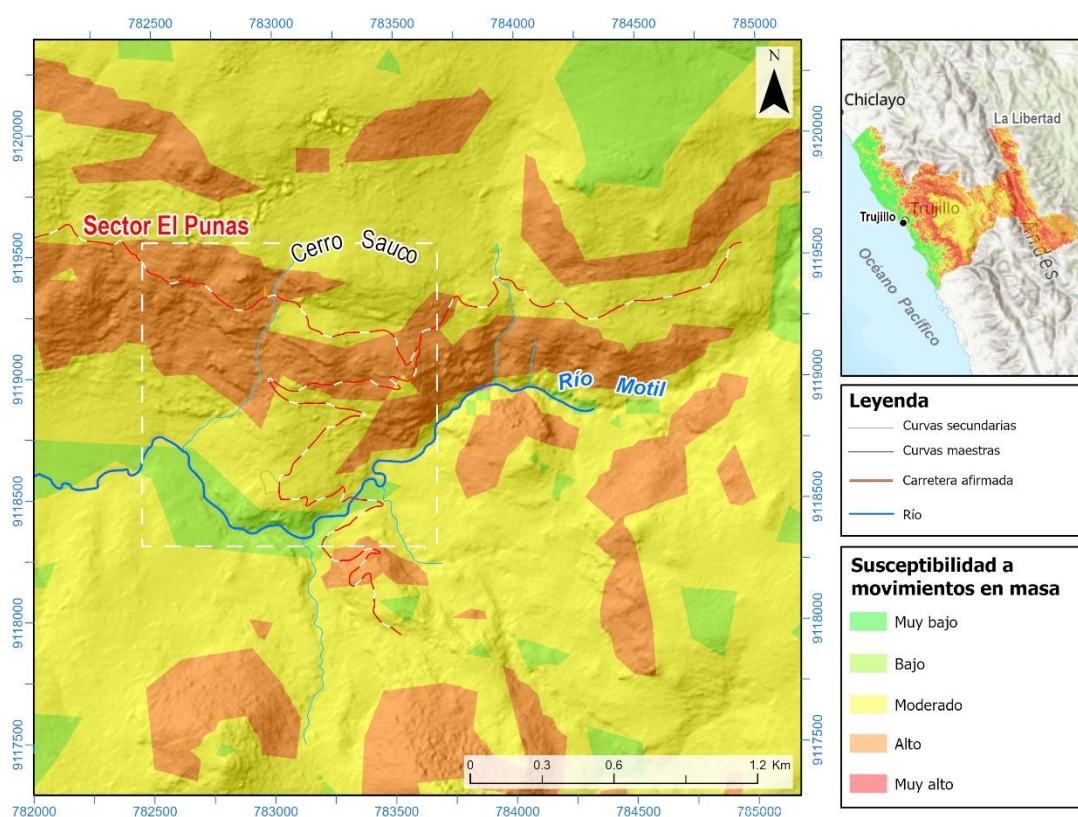
**Figura 1.** Susceptibilidad por movimientos en masa en el Sector Punas. Tomado de Medina et al., (2012).

- a) Riesgo Geológico en la Región La Libertad INGEMMET (Medina et al., 2012). Donde señala que el sector Punas presenta susceptibilidad a movimientos en masa con grado que va de alto a muy alto (**Figura 1**).
- b) Geología de los cuadrángulos de Cajamarca, San Marcos y Cajabamba. Hojas: 15-f, 15-g, 16-g, INGEMMET (Reyes L., 1980). Determina y describe las unidades volcánicas y volcanoclásticas de edad Paleógeno en el sector Punas y alrededores.

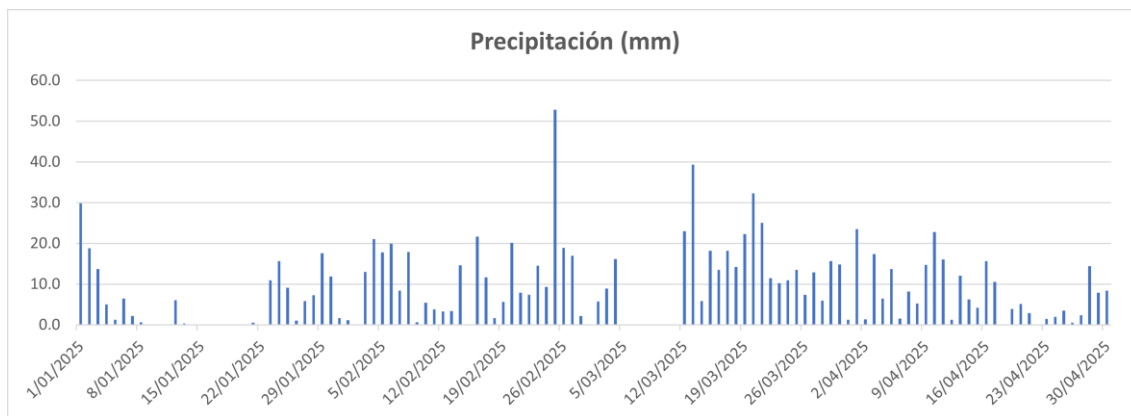
**Figura 6.** Precipitaciones diarias registradas en la estación Julcán (Senamhi). Fuente: Elaboración propia.

Respecto a las precipitaciones, se tiene datos recopilados y disponibles de la estación Julcán (Senamhi), en la que se tiene datos más puntuales en la zona evaluada que corresponden a los años 2025 (enero a abril), el cual muestra que las precipitaciones más altas y anómalas registradas corresponden a los meses de febrero y marzo, fecha en que reportaron movimientos en masa en el Sector Punas (**Figura 6**).

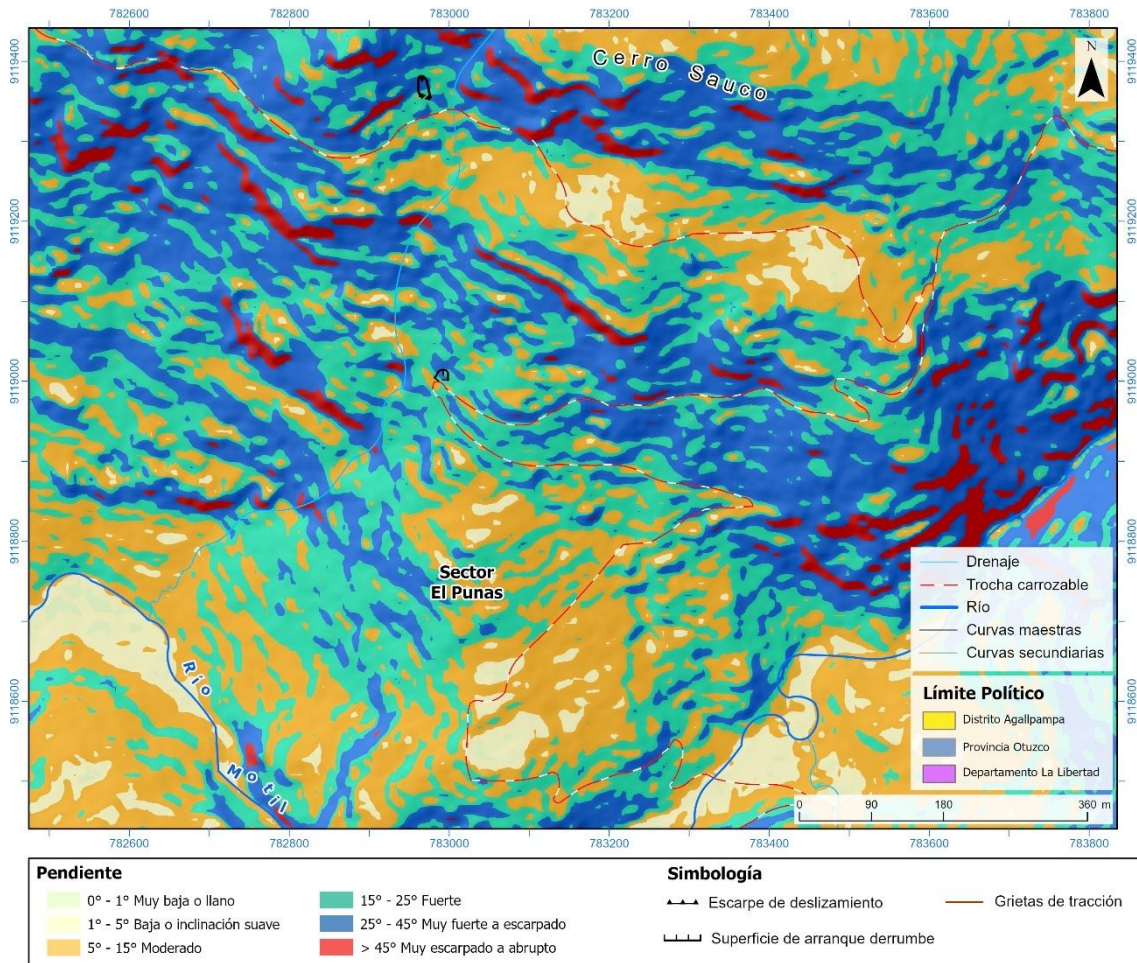
**Figura 7.** Mapa de pendientes del sector Punas.

Para el sector Punas, se elaboró un mapa de pendientes a partir de un modelo de elevación digital (DEM) de resolución de 5 m/píxel proveído por CONIDA (**Figura 7**).

La ladera sur del cerro Saucó muestra un relieve accidentado, con pendiente moderada que van de 1° a 15°, localizadas al pie de la ladera sur, donde se asienta mayormente la población de Punas. En la parte superior de la ladera sur, se observa pendientes fuertes a muy fuertes, donde se observa las geoformas subhorizontales con escarpes subverticales, extendiéndose hacia ladera abajo en relieve algo escalonado que en promedio presentan pendientes fuertes, el cual se relacionan con los movimientos en masa, como deslizamientos y derrumbes (**Fotografías 6 y 7**).
