**Informe Técnico N° A7710**

# **EVALUACIÓN DE PELIGROS GEOLÓGICOS POR MOVIMIENTOS EN MASA EN EL CERRO CRUZ DE CHULLIN DEL BARRIO SAN BARTOLOMÉ, HUARI**

Departamento: Áncash

Provincia: Huari

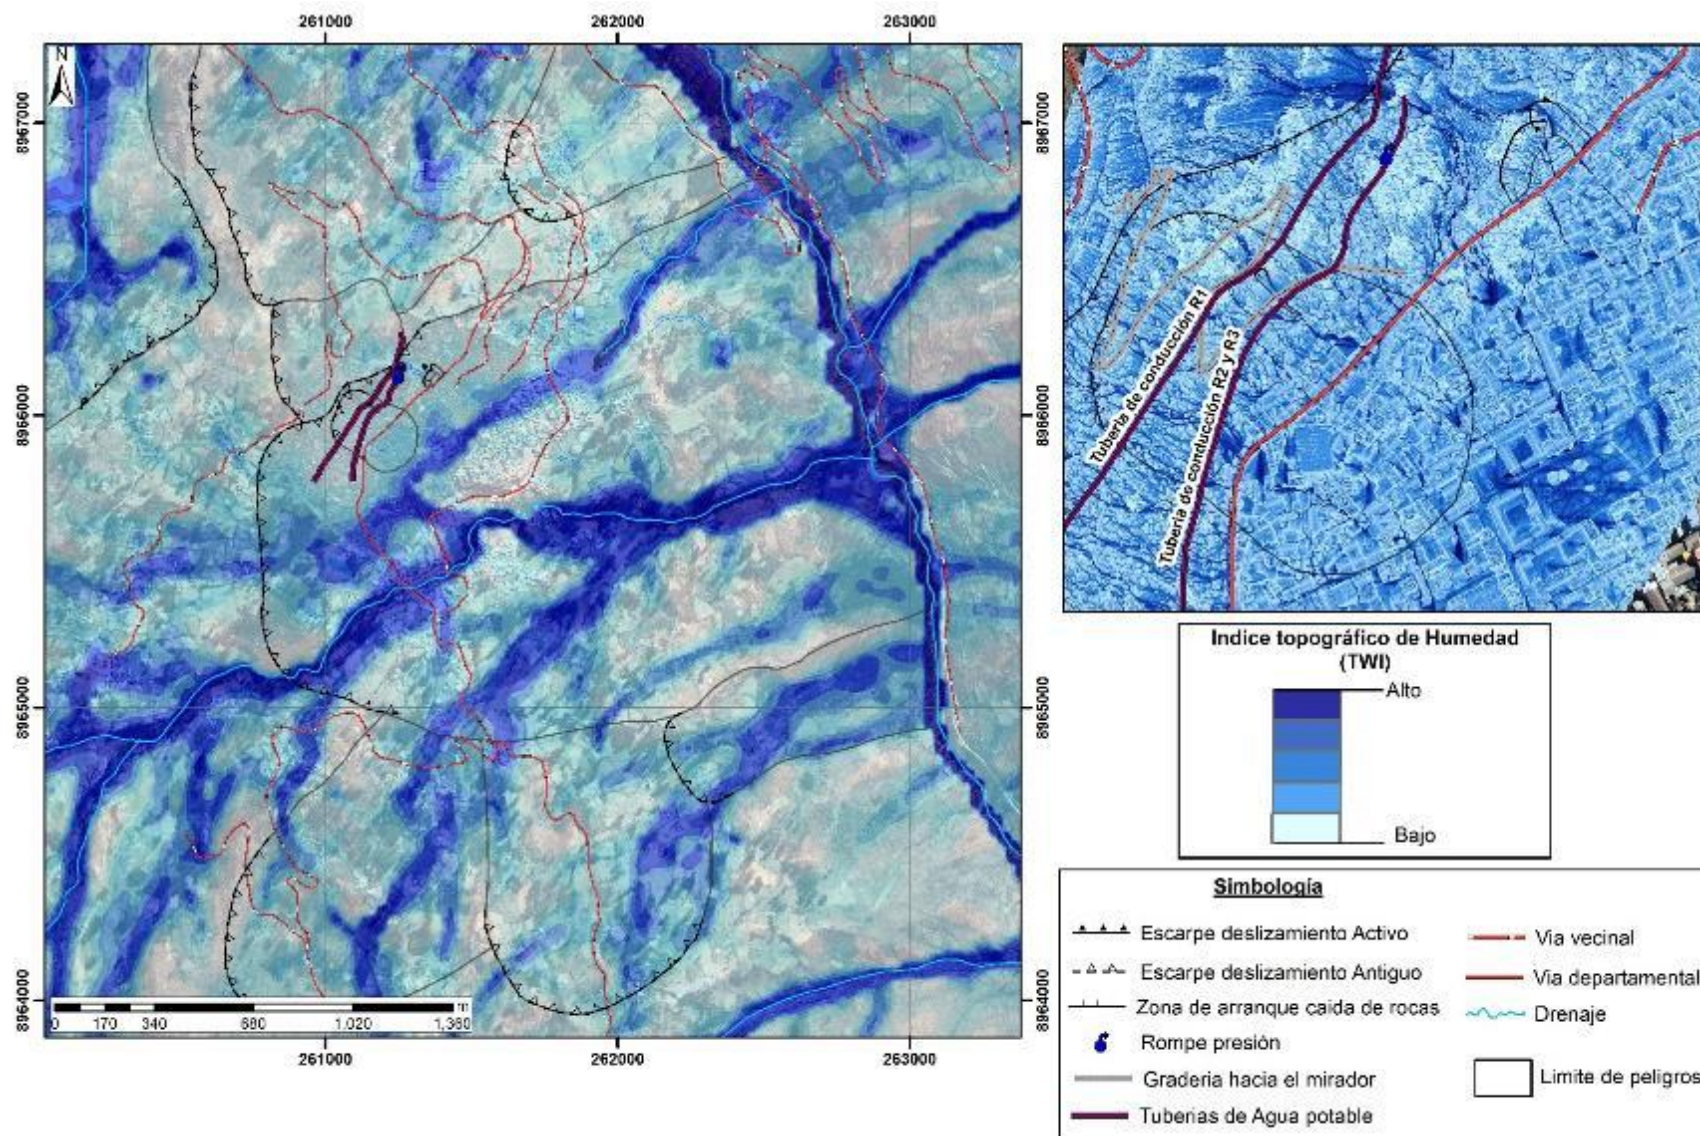
**Figura 6:** Mapa de Índice topográfico de humedad (TWI) en el cerro Cruz de Chullin del barrio San Bartolomé y alrededores.

Es así, que muestra una importante cantidad de acumulación de agua y drenajes que discurren ladera abajo en temporada de lluvias con dirección al cuerpo del deslizamiento antiguo donde se encuentra asentada el poblado de Huari; lo que sugiere que en periodos de lluvias incrementa la posibilidad de inestabilidad y producirse nuevas reactivaciones de deslizamientos.

Por otro lado, respecto al TWI local específico en el cerro Cruz de Chullin sugiere que en periodos de lluvias el agua discurre formando drenajes por la ladera del cerro con dirección al barrio San Cristóbal.
