DIRECCIÓN DE GEOLOGÍA AMBIENTAL Y RIESGO GEOLÓGICO

**Informe Técnico N° A7715**

# EVALUACIÓN DE PELIGROS GEOLÓGICOS POR DESLIZAMIENTO EN EL SECTOR SANTA ROSA-PAUCA

(Distrito Sihuas, Provincia Sihuas, Departamento Ancash)

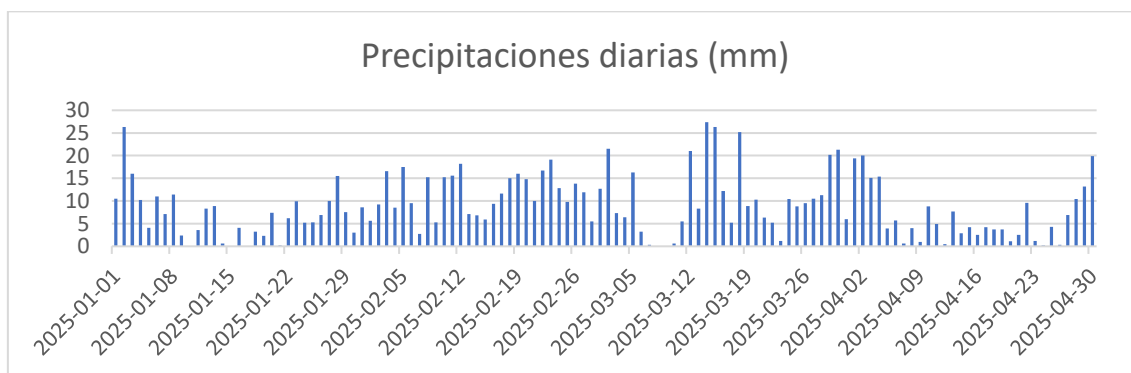
Respecto a las precipitaciones, nos muestran que, el sector Santa Rosa-Pauca, posee datos de precipitación diaria de los años del 2025 (enero a abril), el cual muestra que las precipitaciones más altas y anómalas registradas corresponden a los meses entre febrero y marzo, meses donde las concentraciones más altas coinciden con las fechas en las que se reportaron reactivaciones de movimientos en masa en el sector de Santa Rosa-Pauca. (**Figura 3**).

**Figura 3.** Precipitaciones diarias registrados en el sector Santa Rosa-Pauca. Fuente: Landviewer, disponible en: <https://crop-monitoring.eos.com/weather-history>.

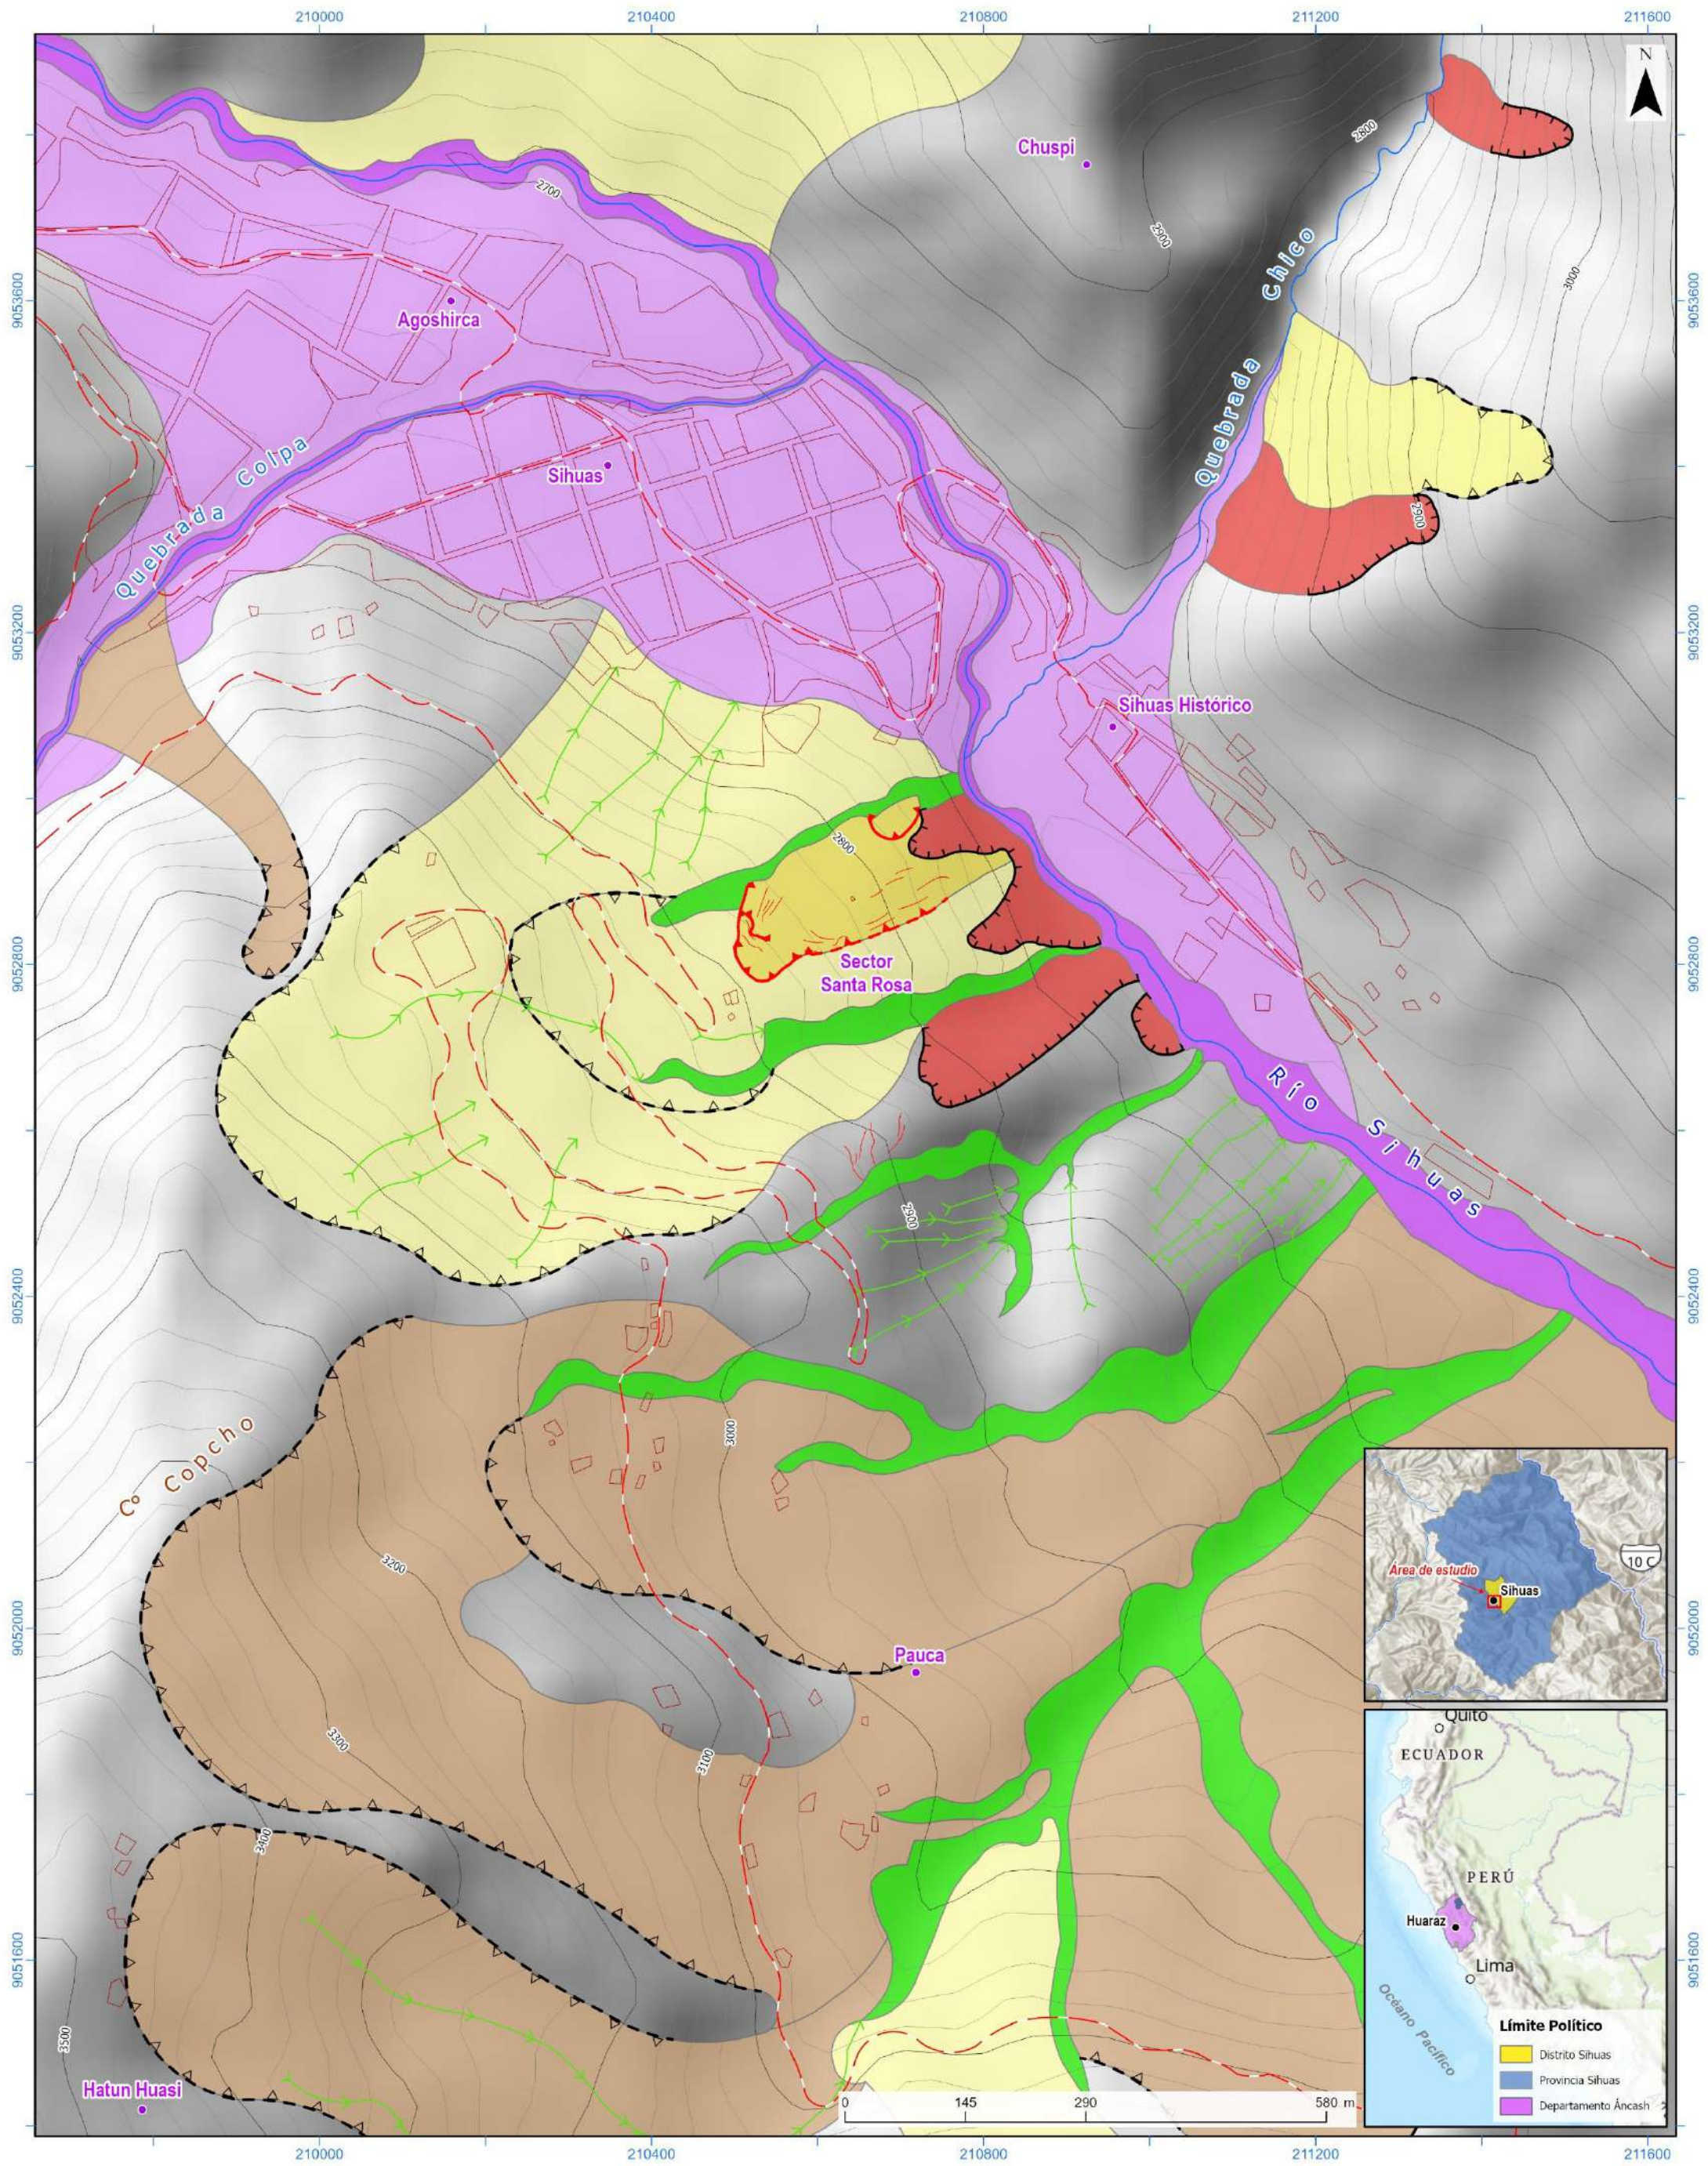
**Cartografía de peligros geológicos**

| Grietas de tensión | Sector Santa Rosa |
