**Informe Técnico N° A7717**

# EVALUACIÓN DEL PELIGRO GEOHIDROLÓGICO POR INUNDACIÓN EN LA LOCALIDAD DE CHIPILICO

Departamento: Piura  
Provincia: Piura  
Distrito: Lomas

ENERO  
2026

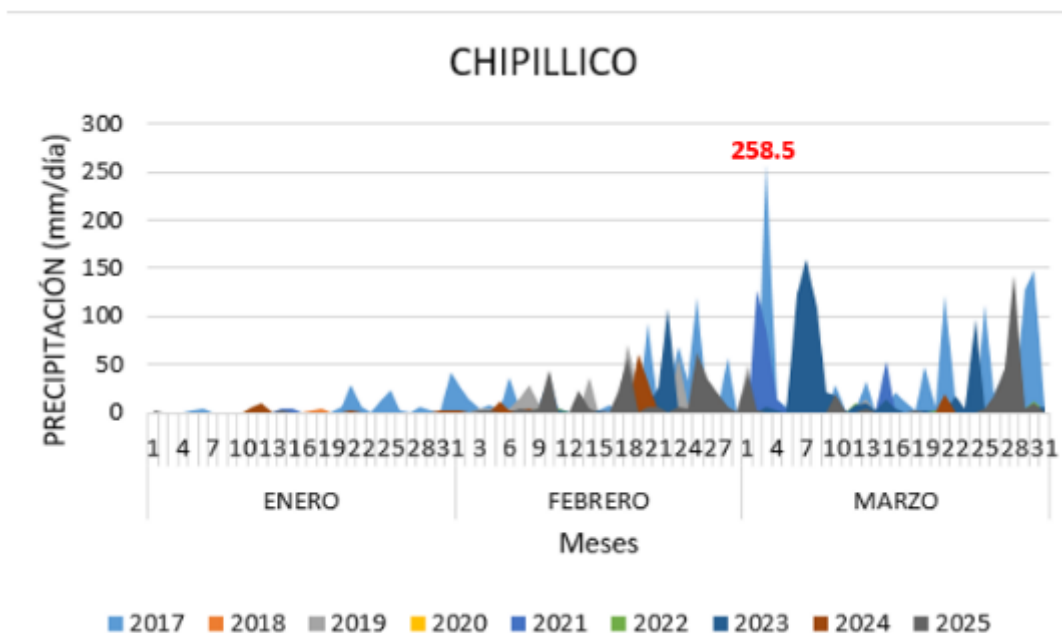
Entre los años 2017-2025, los meses de enero – marzo, el sector evaluado puede registrar precipitaciones pluviales de hasta 258.5 mm/día (figura 3) considerados por el Senamhi, en su consolidado de umbrales de precipitación del 2014, como Extremadamente Lluvioso (Senamhi, 2014).

Cabe recalcar que la estación meteorológica El Partidor registró un récord histórico de precipitaciones de 258.5 mm/día el 03 de marzo del 2017, lo que representa la mayor cantidad de lluvia diaria reportada en esa estación en la región Piura y fue el más extremo registrado en 24 horas en la región de Piura a la fecha.

**Figura 3.** Precipitación diaria del mes de enero a marzo entre los años 2017-2025, en la Estación Partidor. **Fuente:** Senamhi.

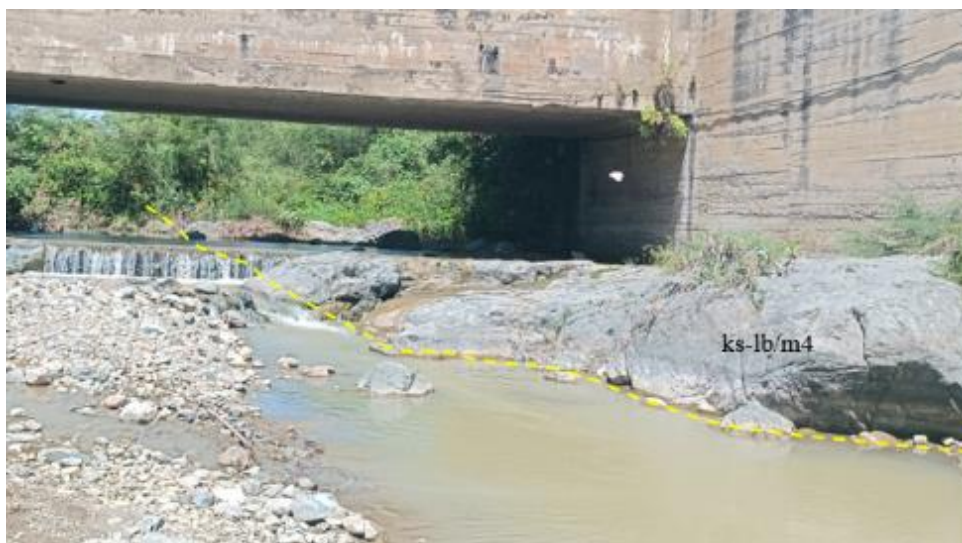
**Figura 4.** Afloramiento constituido calizas lodolíticas y margas grises oscuras, pertenecientes al miembro medio de Formación La Bocana.

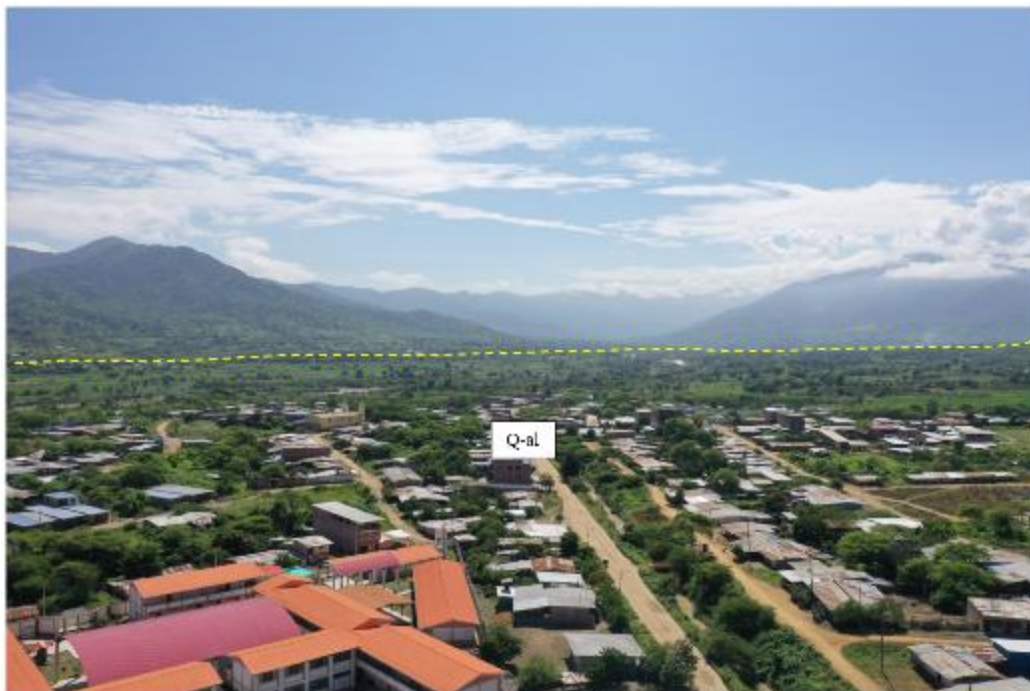
**Figura 6.** Depósitos aluviales compuestos ubicados en piedemontes aluviales.

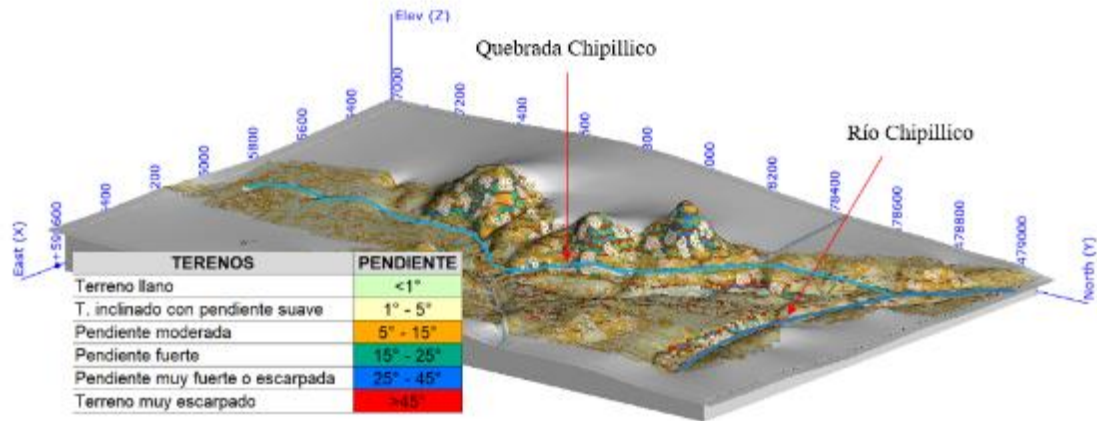
La localidad de Chipillico presenta terrenos con pendientes que varía de inclinados con pendiente suave ( $1^{\circ}$ - $5^{\circ}$ ) en las cercanías del cauce de quebrada Chipillico a terrenos con pendientes muy fuerte o escarpada ( $25^{\circ}$ - $45^{\circ}$ ) al NW sobre la Formación La Bocana (Figura 8, mapa 3).

**Figura 8.** Modelo 3D de las pendientes de la localidad Chipillico, el cauce del río Chipillico se muestra en línea continua azul, la quebrada Chipillico se muestra en línea continua celeste.

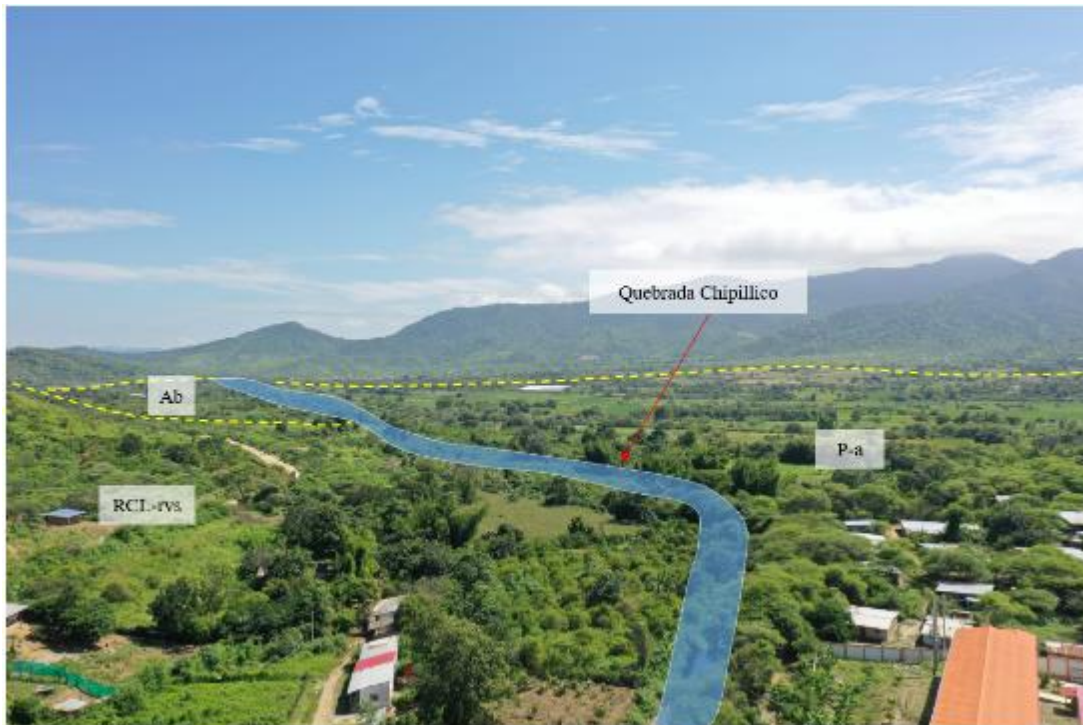
De acuerdo a su origen, se distinguen unidades tanto de carácter tectónico degradacional y erosional (RCL - rvs: colina y lomadas en rocas volcánico - sedimentarias), como de carácter deposicional y agradacional (Ab: abanico de piedemonte, P-a: piedemonte aluvial y Q-fl: depósito fluvial); se grafican en la figura 9 y en el Mapa 2.

**Figura 9.** Geoformas de la localidad de Chipillico.
