Informe Técnico N° A7708

EVALUACIÓN DE PELIGROS GEOLÓGICOS POR EROSIÓN FLUVIAL EN PUESTO DE SALUD DE LA LOCALIDAD DE ASUNCIÓN (CAJAMARCA)

Departamento: Cajamarca

Distrito: Asunción

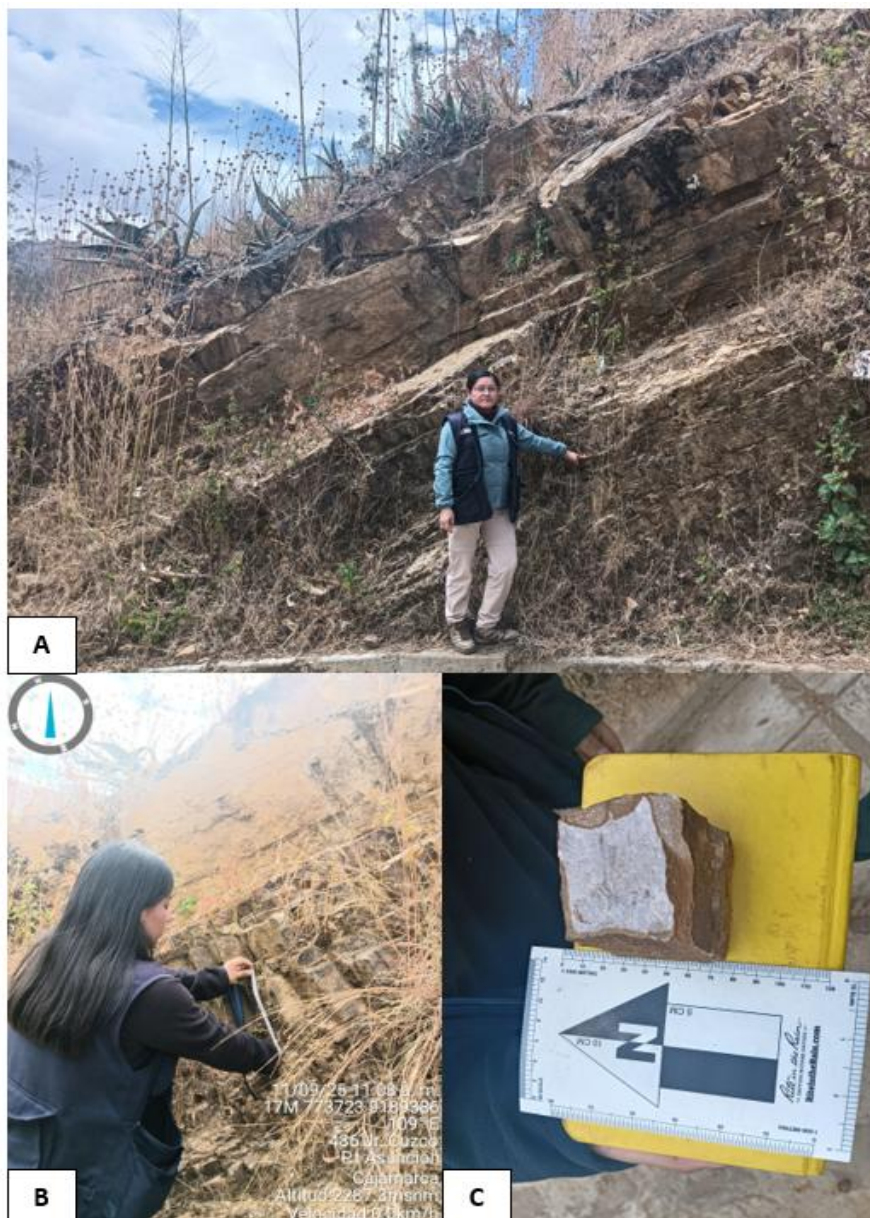
Esta unidad está constituida por areniscas de grano medio a fino, con mayor contenido de cuarzo; estratos decrecientes de entre 0.10 a 0.29 m. de ancho; y medianamente fracturados y moderadamente meteorizados con rumbo N292 y buzamiento 37. Afloran al noroeste. (Figura 4).

Figura 4. A. Afloramiento de la Formación Farrat. B. Estratos decrecientes. C. Muestra de arenisca cuarzosa. Coordenadas: E: 773723/N: 9189386

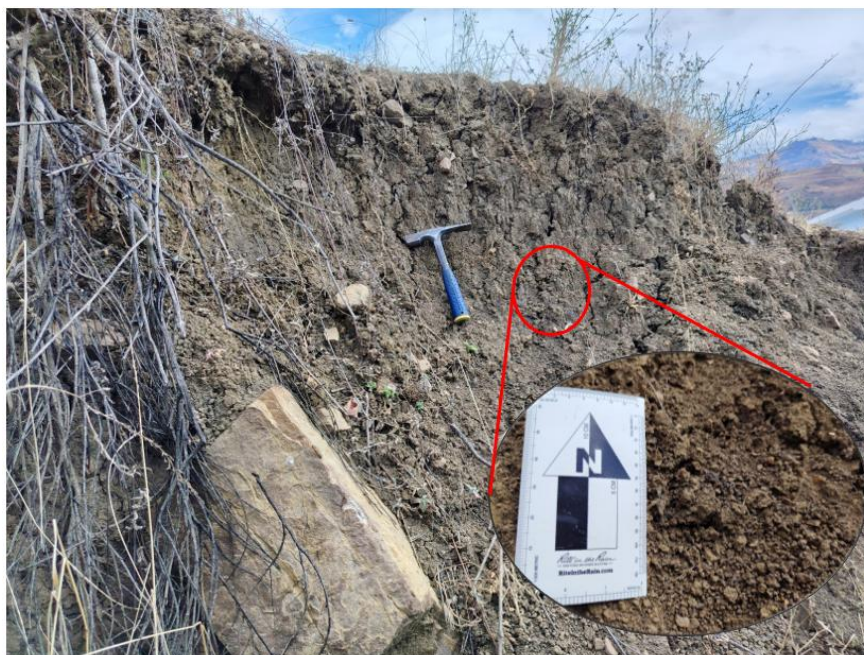
Son provenientes de corrientes temporales de agua, lluvia y flujos de detritos (huaicos). Constituido por fragmentos heterométricos de formas angulosas y subangulosas, dispuestos en forma caótica, inmersos en una matriz tipo arcillo arenosa. Estos depósitos se encuentran formando depósitos poco consolidados en la quebrada Llimbe. (Figura 6)

Figura 6. Depósito proluvial. Coordenadas: E: 773880/N: 9189623

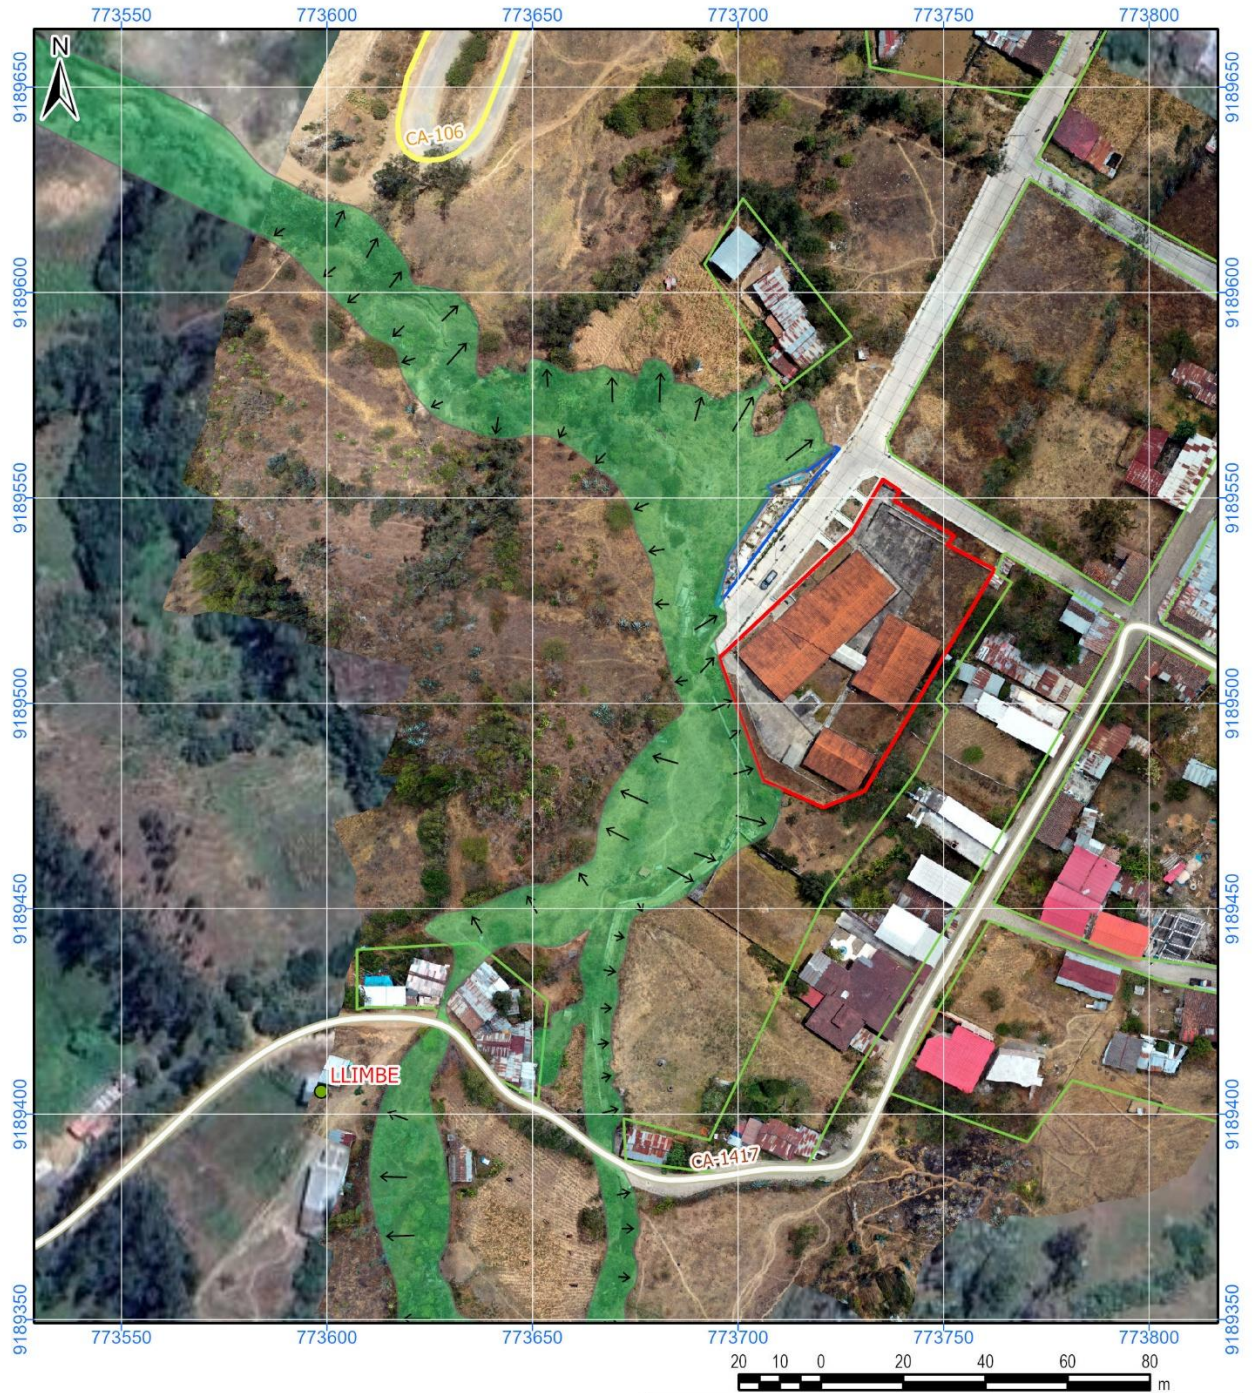
SECTOR ENERGÍA Y MINAS INSTITUTO GEOLÓGICO, MINERO Y METALÚRGICO DIRECCIÓN DE GEOLOGÍA AMBIENTAL Y RIESGO GEOLÓGICO EVALUACIÓN DE PELIGROS GEOLÓGICOS A NIVEL NACIONAL CAJAMARCA - CAJAMARCA - ASUNCION	
MAPA DE PELIGROS GEOLÓGICOS DE LA LOCALIDAD DE ASUNCION	
Elaboración: Leysi Fuentes	Revisión: Luis León
Proyección: UTM - Zona 17 Sur	Datum: WGS 84
Escala: 1/1,800	Versión digital: 2025
MAPA 4
