Informe Técnico N° A7737

EVALUACIÓN GEOLÓGICA DE LAS ZONAS AFECTADAS POR LLUVIAS EN AREQUIPA METROPOLITANA - FEBRERO - 2026

Distritos Cayma, Yanahuara, Cerro Colorado, Cercado de Arequipa, Paucarpata, Mariano Melgar, Alto Selva Alegre, José Luis Bustamante y Rivero, Miraflores, Jacobo Hunter

Elaborado por la
Dirección de Geología
Ambiental y Riesgo
Geológico del INGEMMET

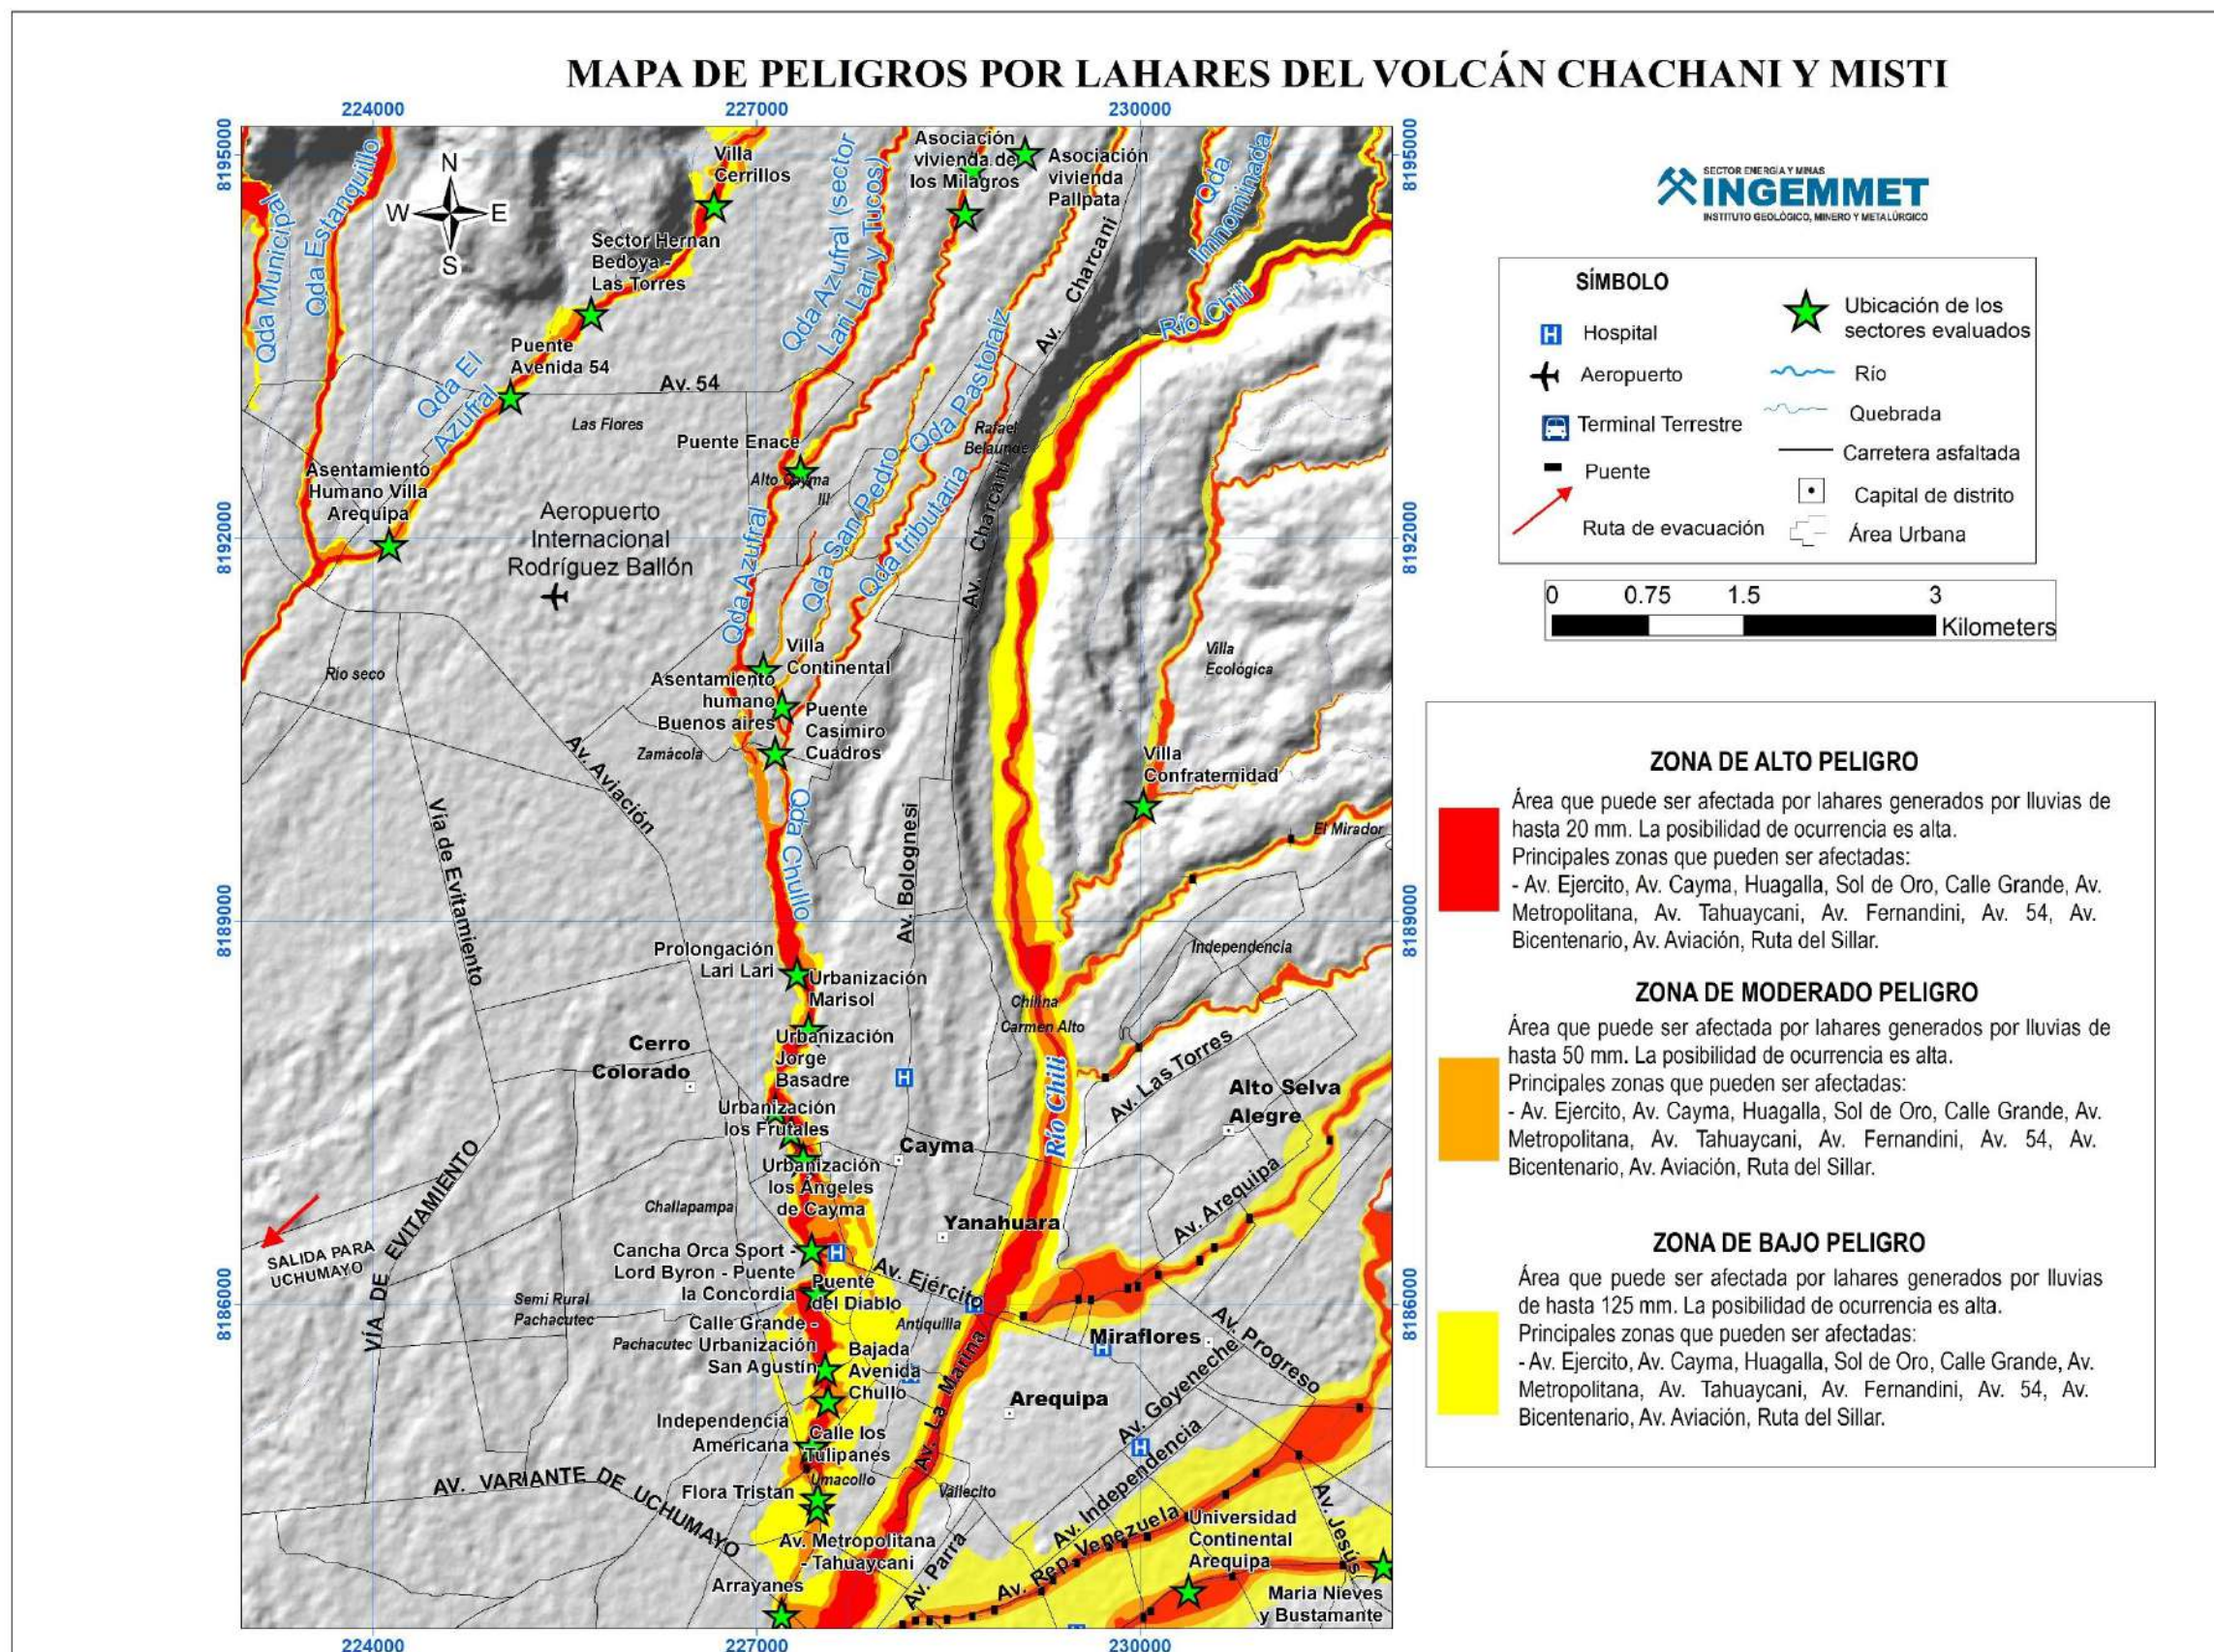
Figura 2. Mapa de peligros por lahares del volcán Chachani. Modificado de Cueva et al. (2025) y Manrique et al. (2024). Las estrellas de color verde indican las zonas inspeccionadas posterior a los lahares de febrero 2026.

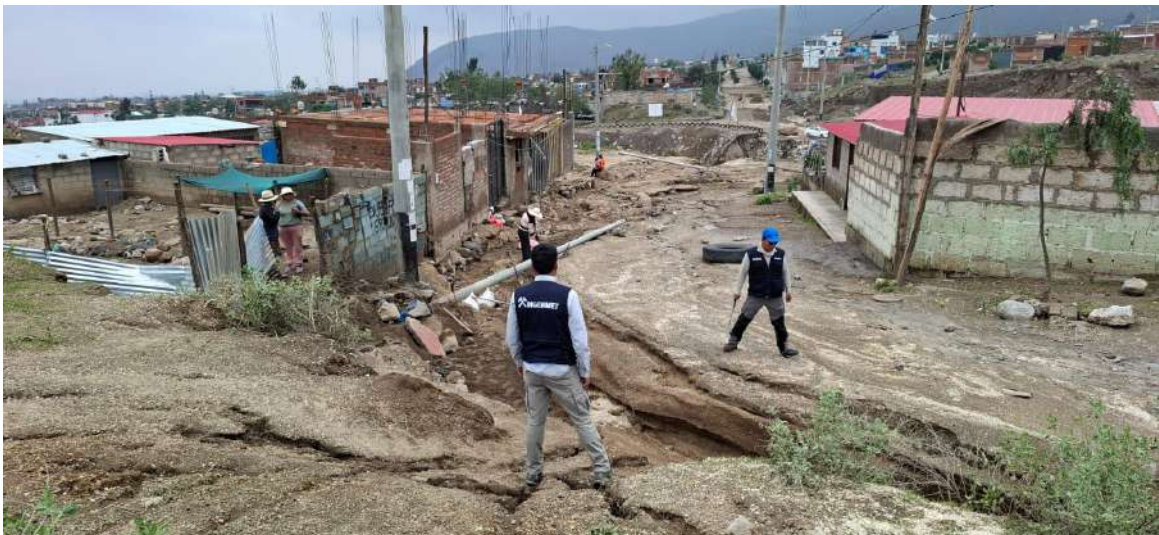
Fotografía 2. Trabajos de campo, realizados en la Asociación de Vivienda Pallpata (Cayma).

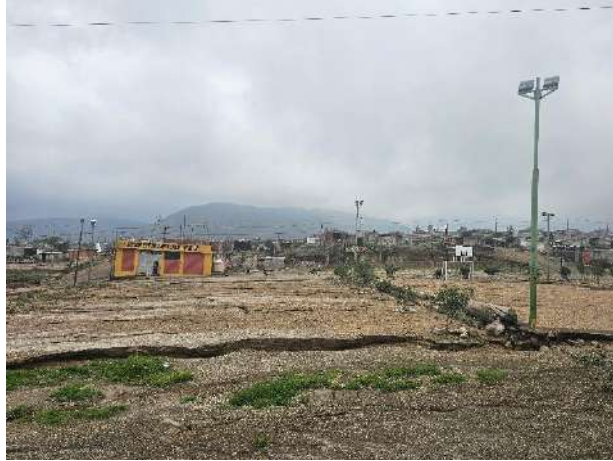
3. Sector Asociación Vivienda Pallpata (Cayma)	Flujo de detritos	Zona 19, N: 8194891, E: 229099	Geomorfológicamente, corresponde a cauce de quebrada antropogenizada. En el área aflora depósitos de caídas piroclásticas del volcán Misti (Fotografía 3). Se puede observar que el cauce de la quebrada mide al menos 30-40 m (Fotografía 4). (Peligro Alto) (Figura 2)	Registrados: Entradas leves de riadas. Cancha inundada por el flujo. Quebrada colmatada por material antrópico. Postes caídos. Potenciales: Podría continuar afectando a las viviendas que se encuentran en inmediaciones.	Se recomienda gestionar la limpieza y descolmatación de la quebrada. Se recomienda delimitar y monumentar las fajas marginales, así como establecer el límite natural de los ríos y quebradas en Arequipa. Asimismo, es necesario que las autoridades implementen ordenanzas que prohíban la construcción de viviendas en zonas de alto peligro, especialmente en áreas expuestas a movimientos en masa y huaicos.

Fotografía 3. Cancha sepultada por el lodo en el sector de Asociación vivienda Pallpata (Cayma).

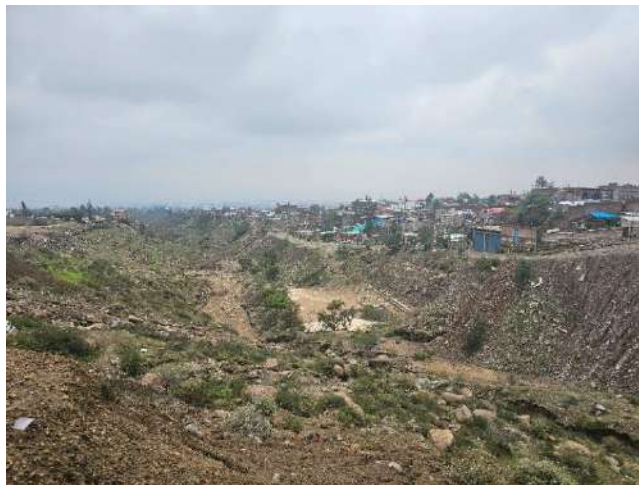
Fotografía 4. Vista de la quebrada Chullo (parte alta), desde el sector de Asociación vivienda Pallpata (Cayma). Se puede observar que el cauce de la quebrada mide al menos 30-40 m.

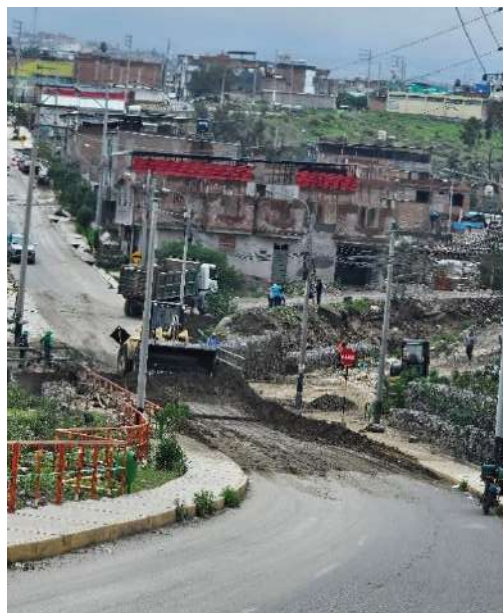
4. Puente Enace (Cayma)	Flujo de detritos	Zona 18, N: 8192519, E: 227346	Geomorfológicamente, corresponde a cauce de quebrada antropogenizada. El tipo de peligro identificado en el sector es flujo de detritos (huaico), ocurrió tras lluvias en las partes altas del sector (Fotografía 5). En base a las observaciones de campo, la quebrada se desbordó, cubriendo incluso parte del puente, afectando viviendas ubicadas en ambas márgenes de la quebrada. (Peligro Alto) (Figura 2)	Registrados: Desbordamiento del flujo de detritos sobre el puente Enace. Potenciales: Podría afectar el paso de las personas que viven en Cayma y Cerro Colorado.	Limpieza del material de escombros del puente. Se recomienda gestionar la limpieza y descolmatación de la quebrada. Se recomienda delimitar y monumentar las fajas marginales, así como establecer el límite natural de los ríos y quebradas en Arequipa. Asimismo, es necesario que las autoridades implementen ordenanzas que prohíban la construcción de viviendas en zonas de alto peligro, especialmente en áreas expuestas a movimientos en masa y huaicos. Por ningún motivo debe continuar la expansión urbana hacia los cauces de las quebradas y ríos, como también en laderas inestables.

Fotografía 5. Afectación en el sector de Puente que une la Av. 54 con Nazareno, en el sector de Enace (Cayma).

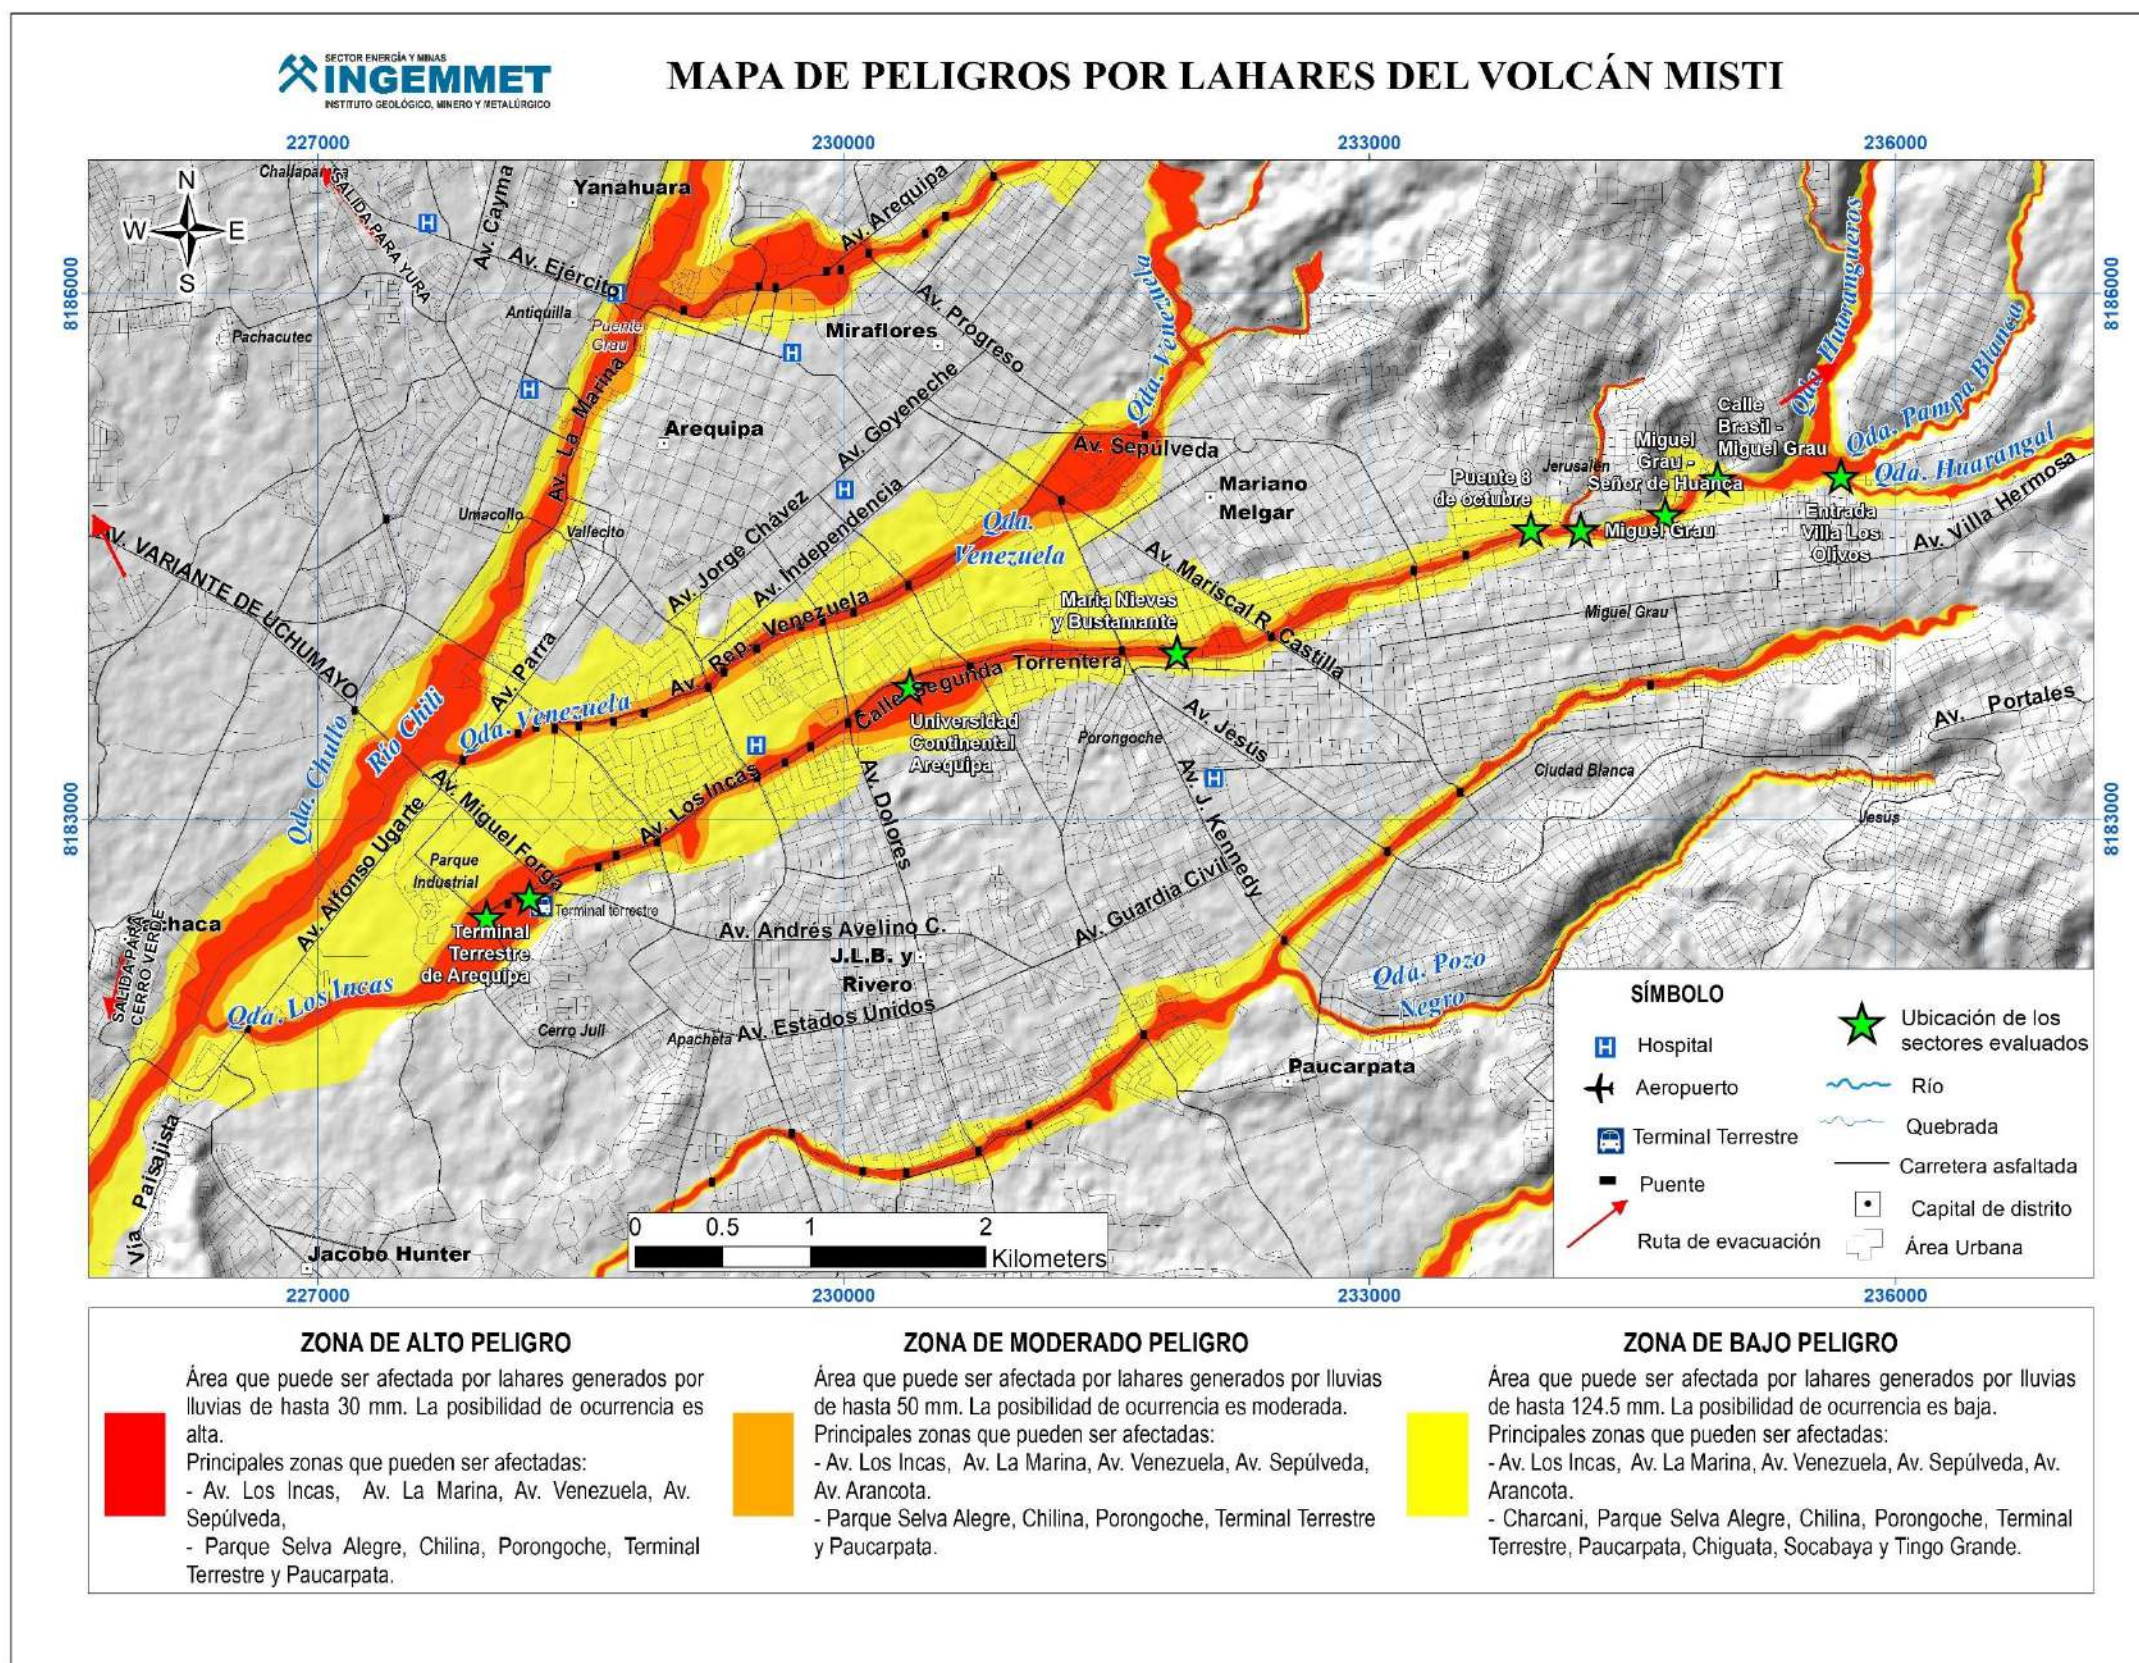
Figura 7. Mapa de peligros por lahares (flujo de detritos) del volcán Misti – Quebrada los Incas. Tomado de Cueva et al., 2025, INGEMMET y Manrique et al., 2024.

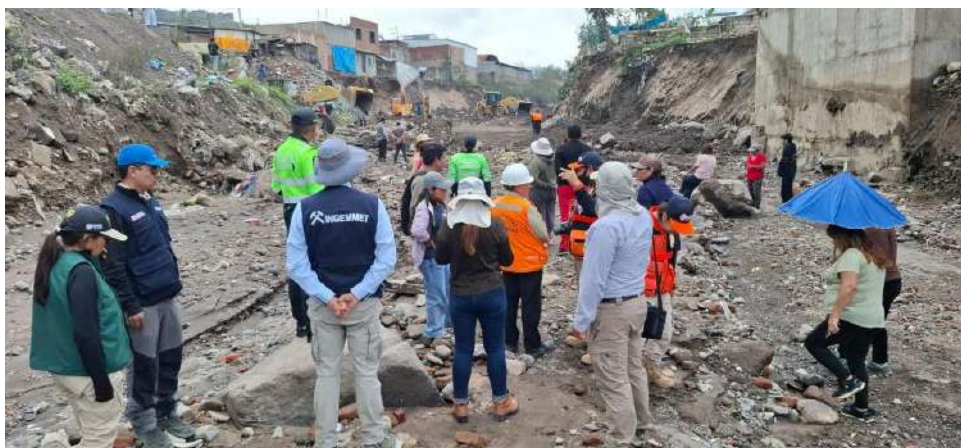
Fotografía 38. Inspección de campo en el cauce de la quebrada los Incas en el sector Miguel Grau (Mariano Melgar).

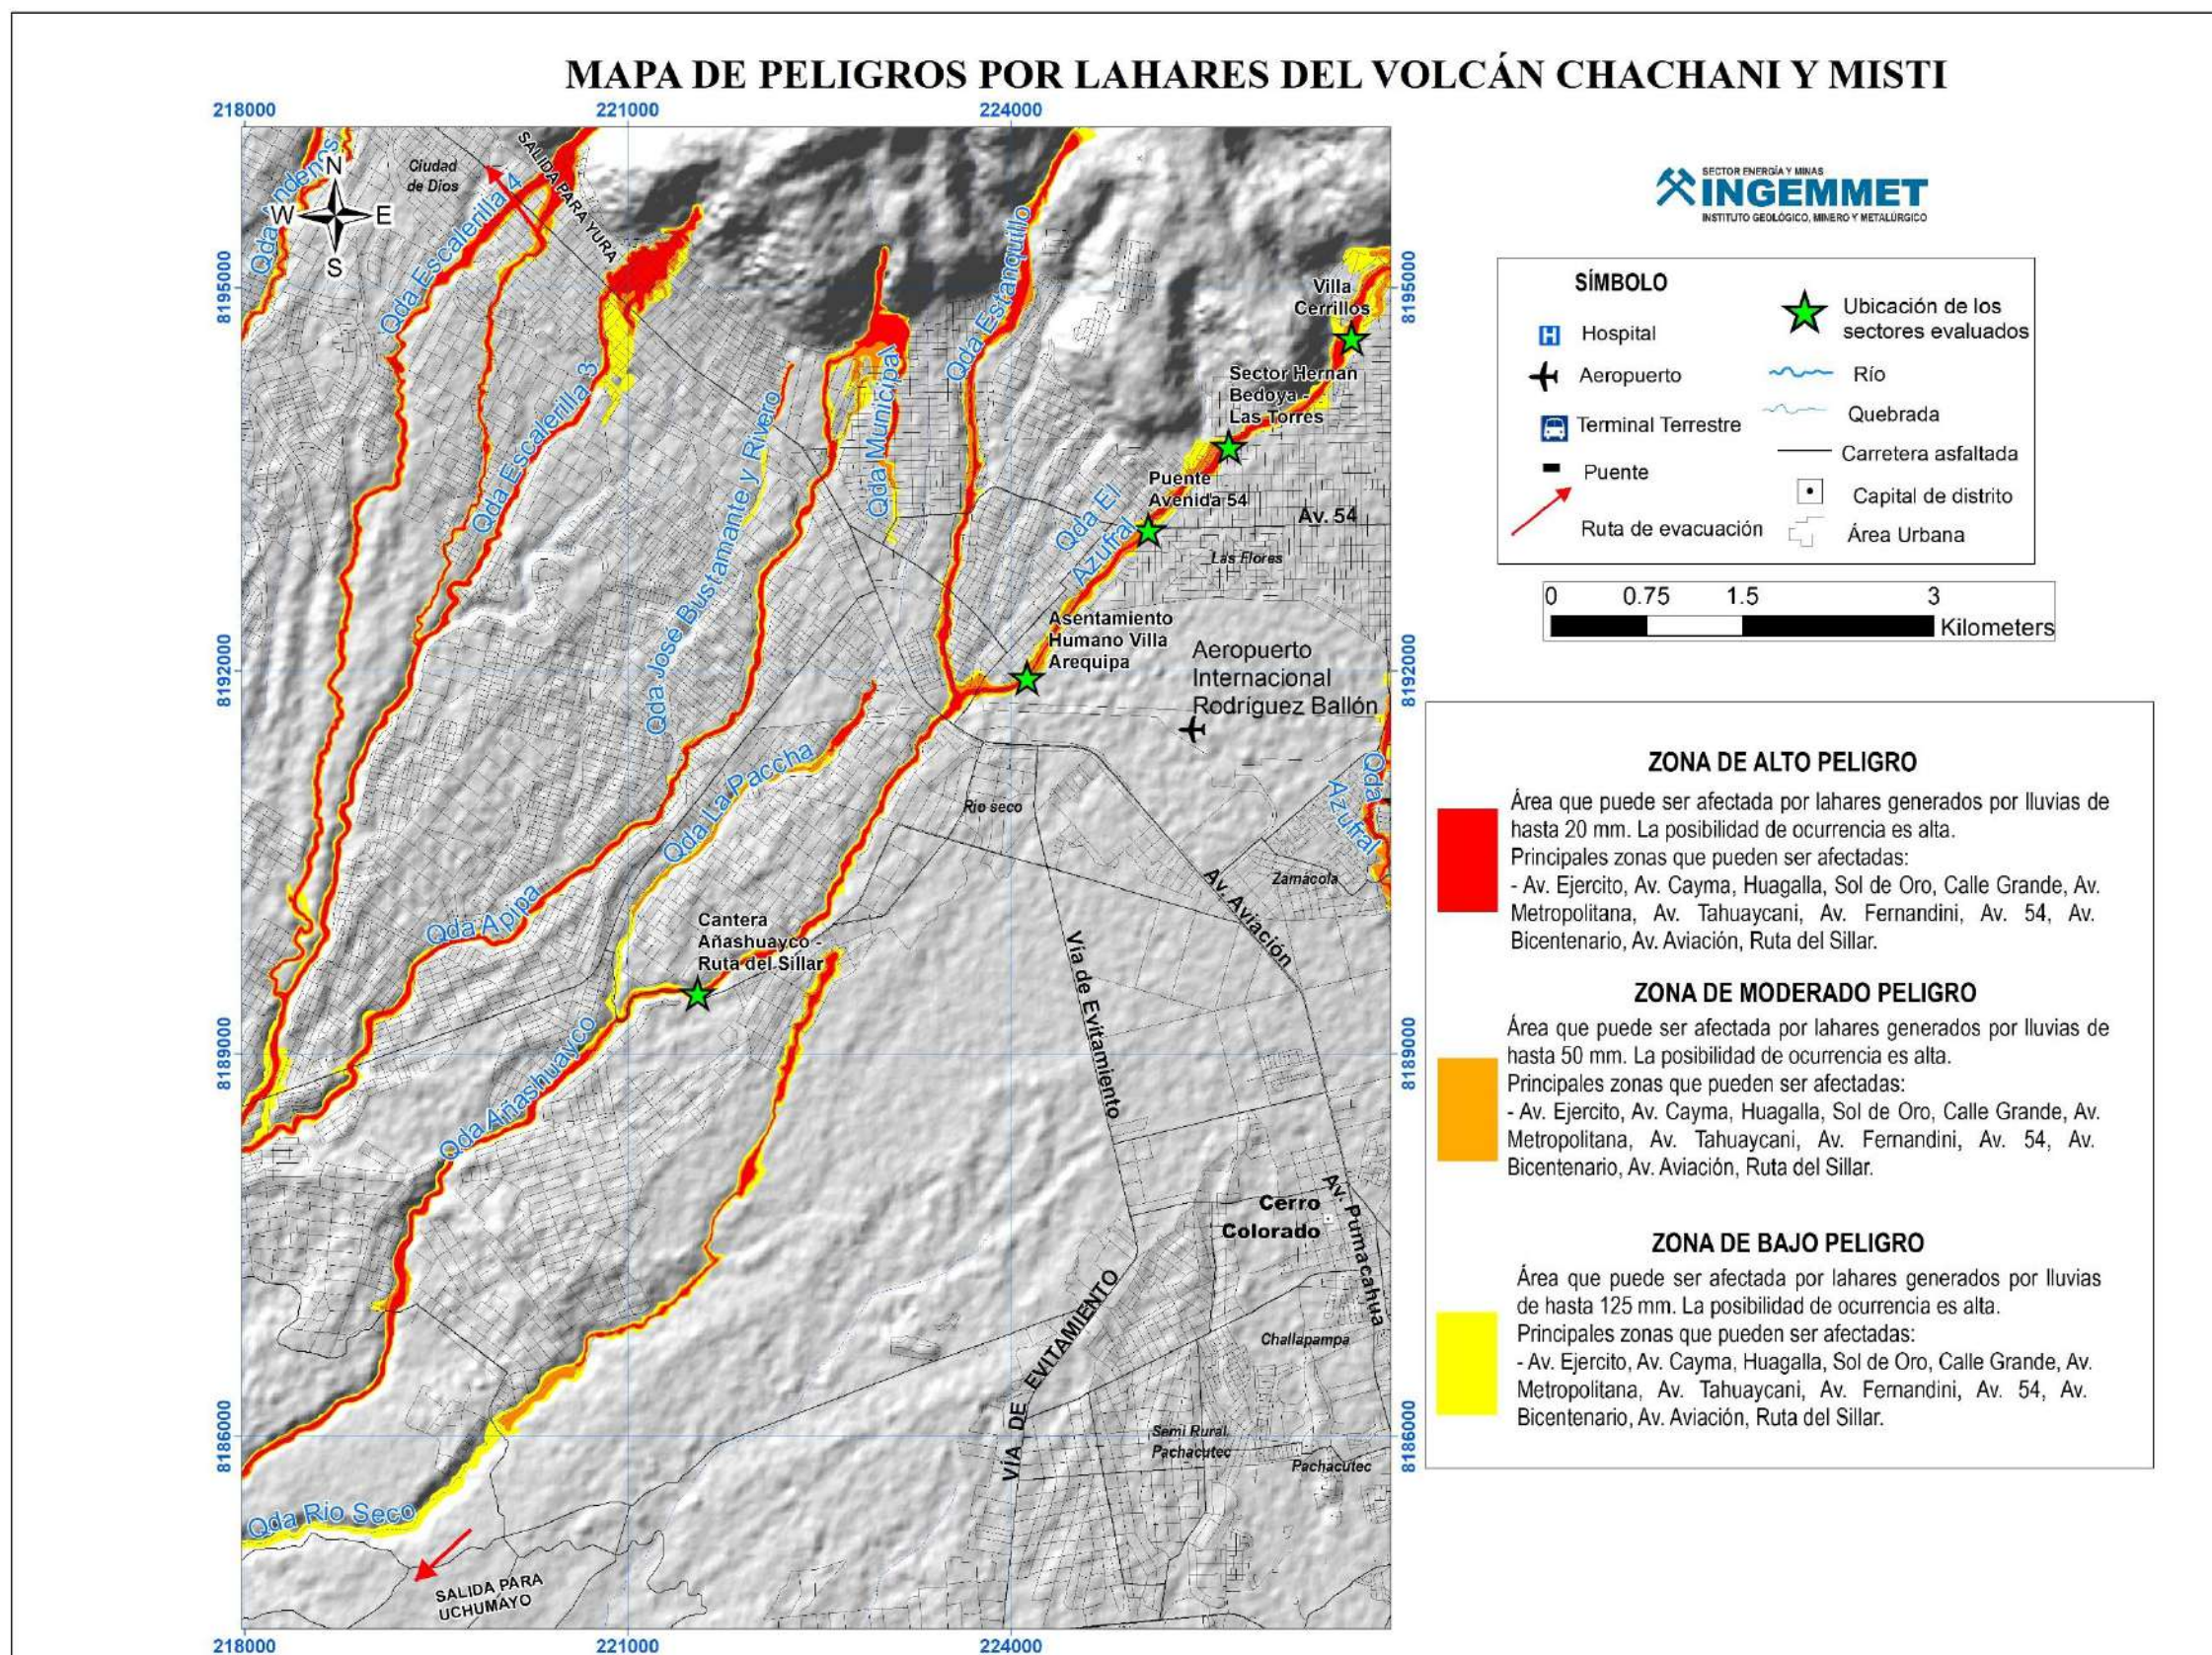
Figura 12. Mapa de peligros por lahares (flujo de detritos) del volcán Chachani – Quebrada Añashuayco. Tomado de Cueva et al., 2025, INGEMMET y Manrique et al., 2024.

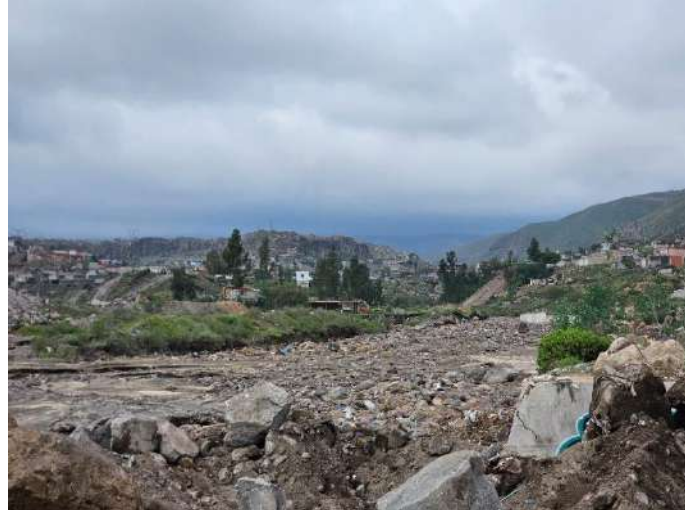
Fotografía 544. Colmatación con material antrópico de la quebrada El Pato en el sector de Villa Confraternidad (Alto Selva Alegre). Se puede visualizar que hay una cantera y una vivienda en el mismo cauce, desviando el flujo natural.

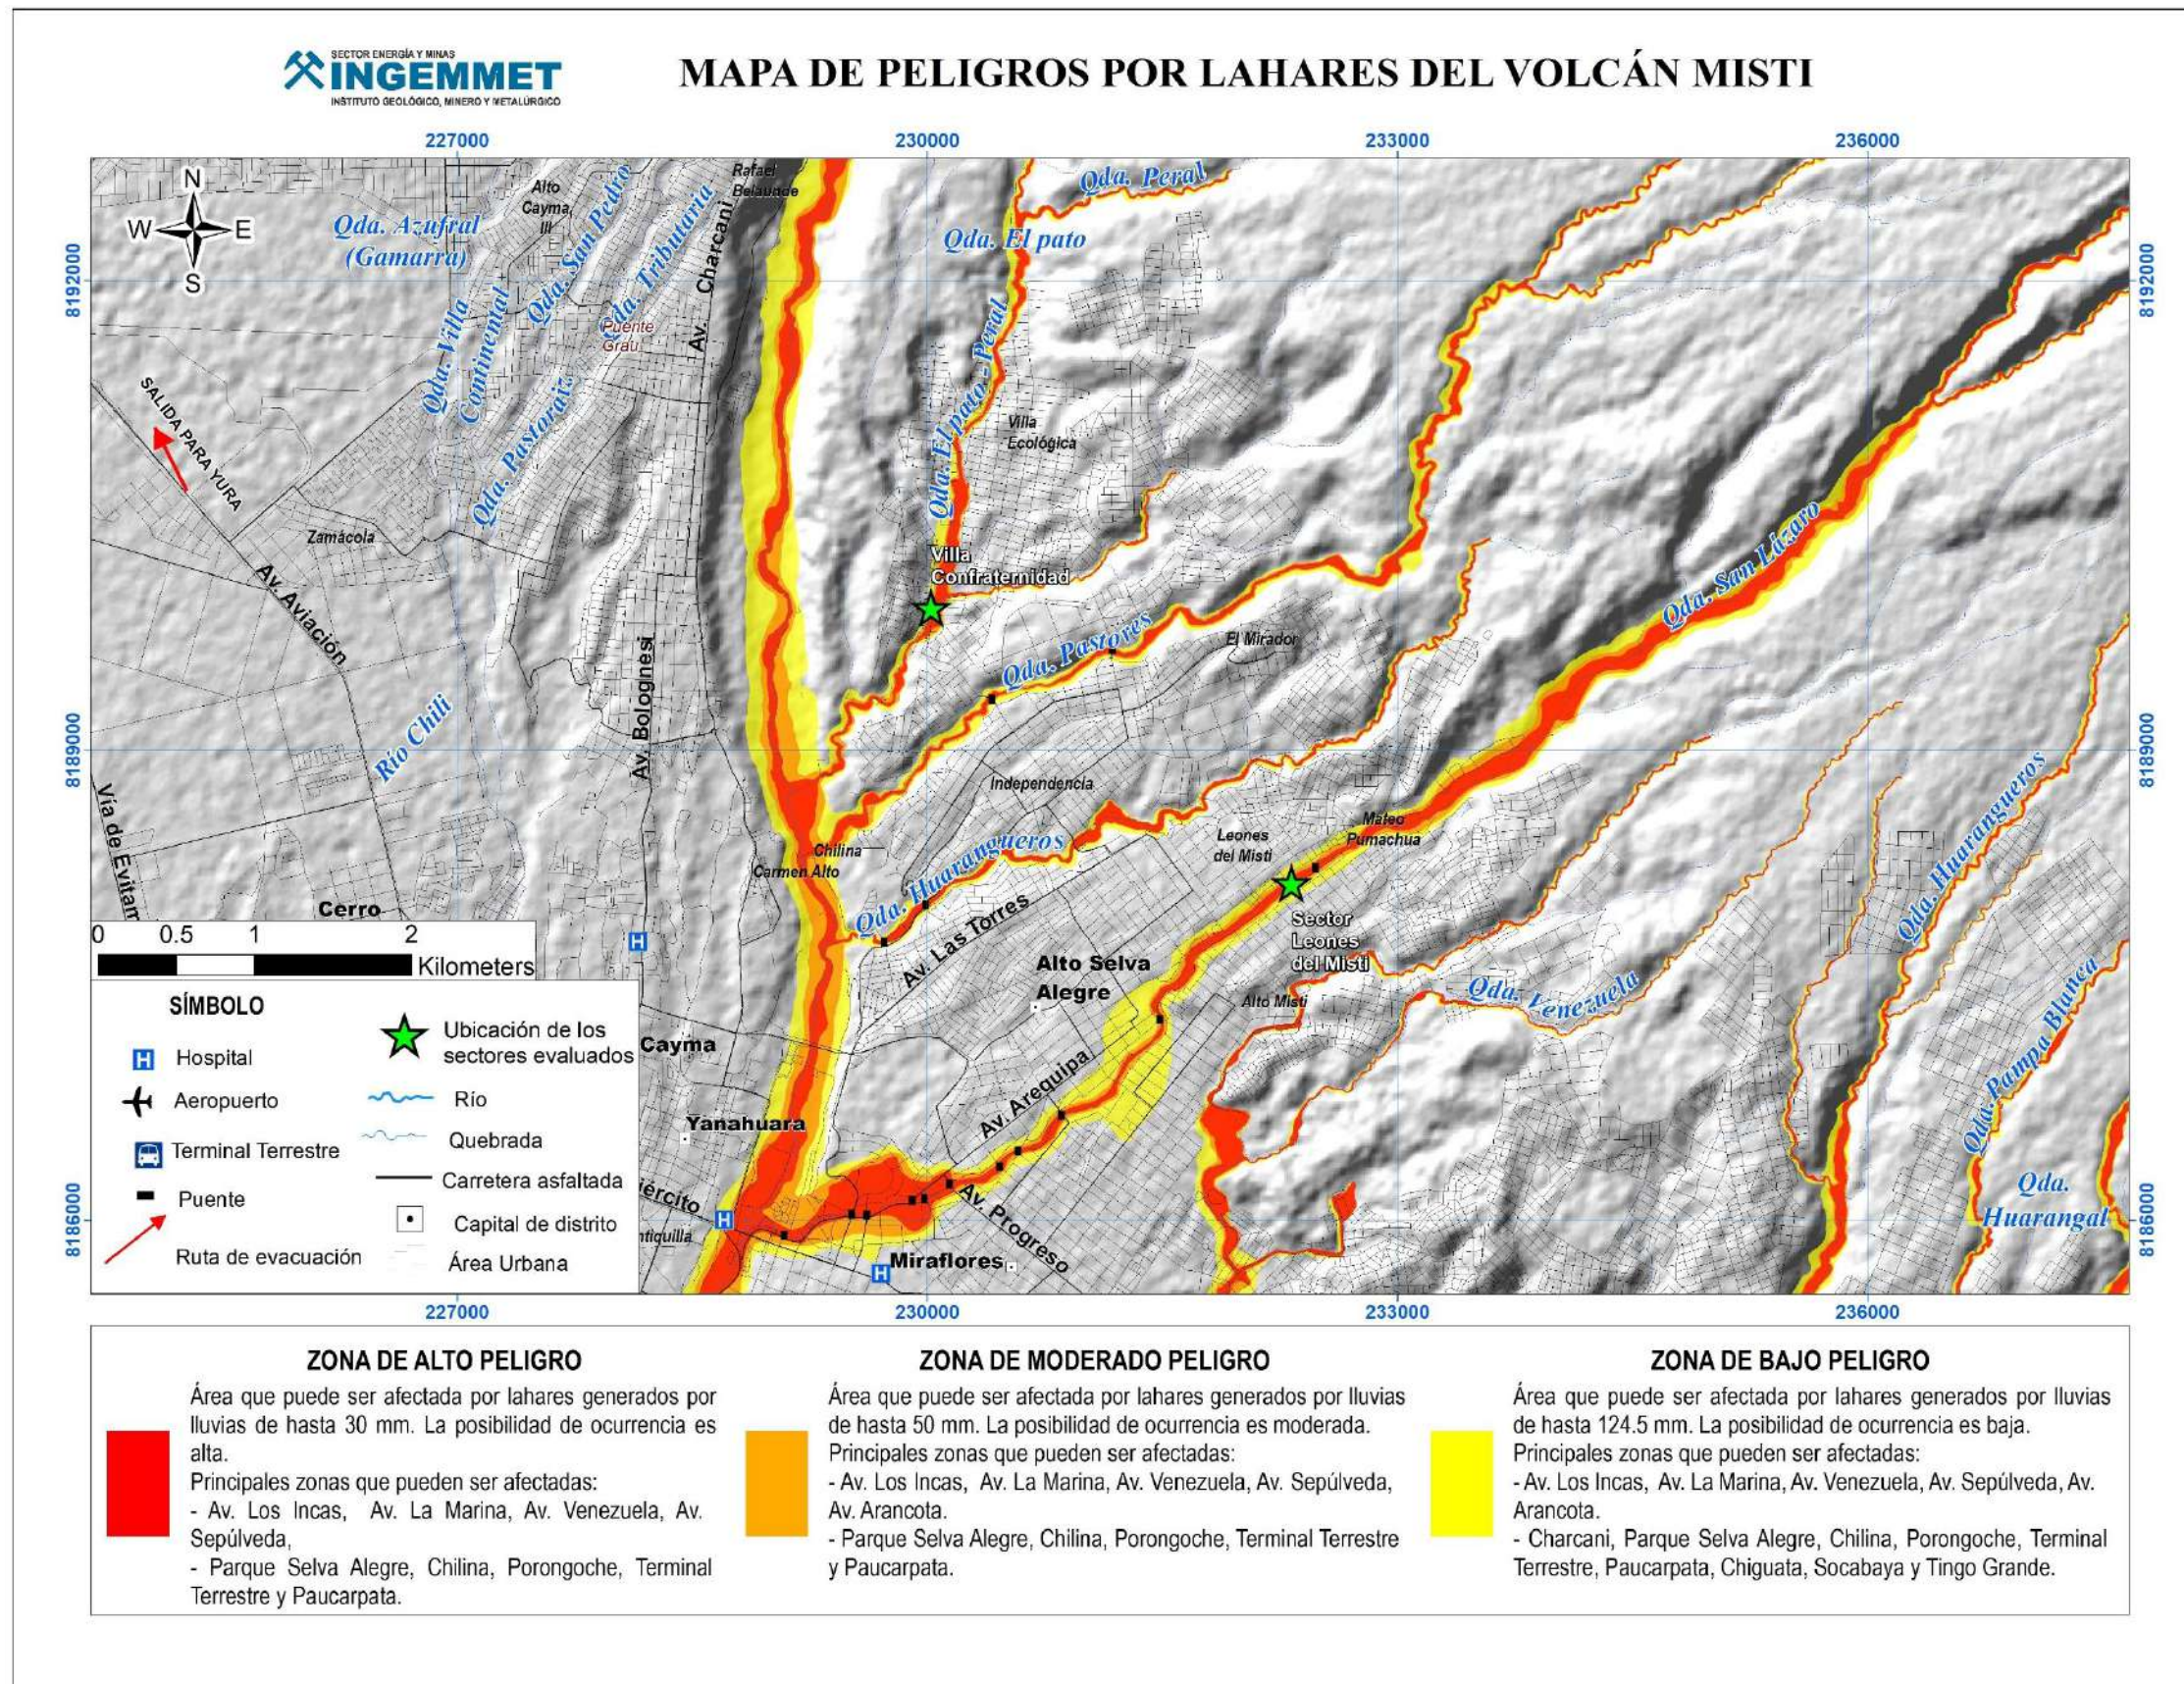
Figura 15. Mapa de peligros por lahares (flujo de detritos) del volcán Misti – Quebrada San Lázaro y El Pato. Tomado de Cueva et al., 2025, INGEMMET y Manrique et al., 2024.
