Municipalidad Provincial de Ambo

**ESTUDIO DE EVALUACIÓN DE RIESGOS POR DESLIZAMIENTOS EN EL BARRIO 30 DE JULIO Y MILAGRITOS DEL C.P. JUAN JOSE CRESPO Y CASTILLO – AYANCOCHA EN EL DISTRITO Y PROVINCIA DE AMBO, DEL DEPARTAMENTO DE HUÁNUCO**

AGOSTO, 2025

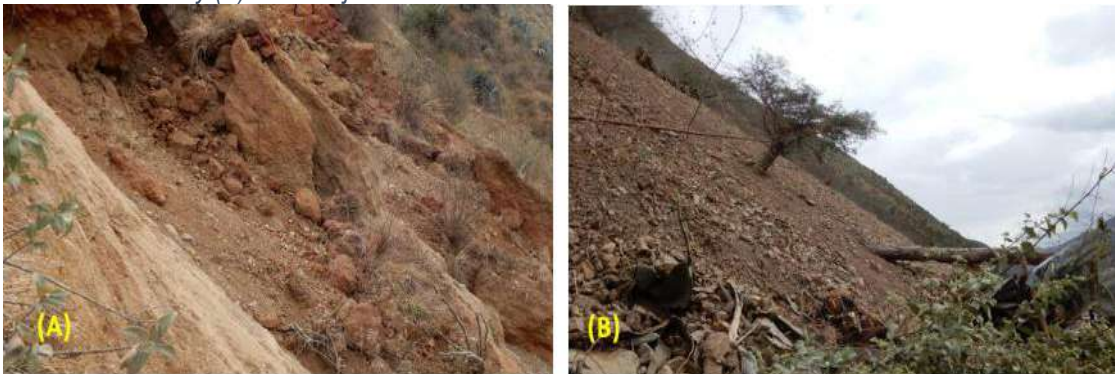
Estos depósitos corresponden a deslizamientos que se ubican en la ladera este del cerro Huaquichu, encima de los barrios 30 de Julio y Milagritos. Está compuesto por bloques, gravas, inmersos un matriz areno limosa (fotografía 5(A) y 5(B)), color marrón rojizo. Desde el punto de vista geodinámico, estos depósitos están asociados a deslizamientos, son de frágil remoción.

*Fotografía 5: Depósito coluvio deluvial conformado por bloques, gravas, arenas, y limos. (A): Parte alta del deslizamiento y (B) Parte baja del derrumbe*

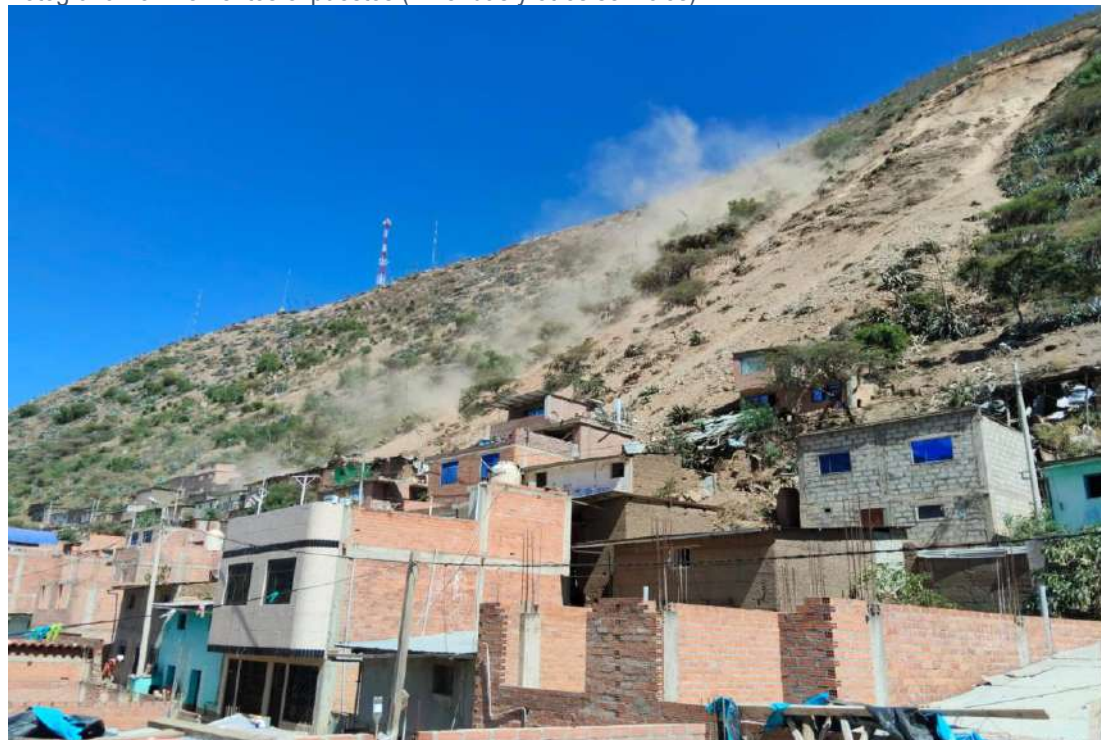
Fotografía 15: Elementos expuestos (viviendas y otros servicios)

Adicionalmente, se considera como elemento expuesto la vía de acceso, carretera central Ambo - Huanuco que cuenta con 1kilometro de longitud desde el puente sobre el río huertas, hasta el grifo Petroperú (salida a la ciudad de Huanuco), asimismo, servicio de electricidad y agua.

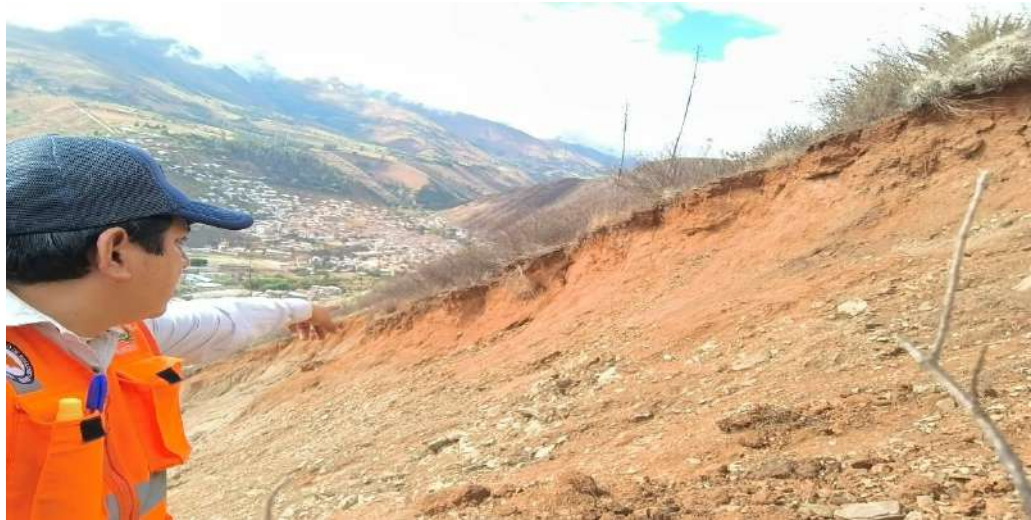
Identificación del peligro por deslizamientos

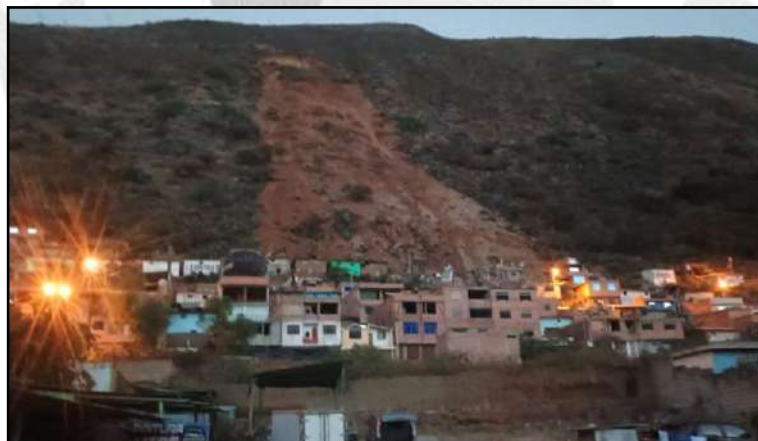
Nuevo deslizamiento sucedido a las 01:00 horas

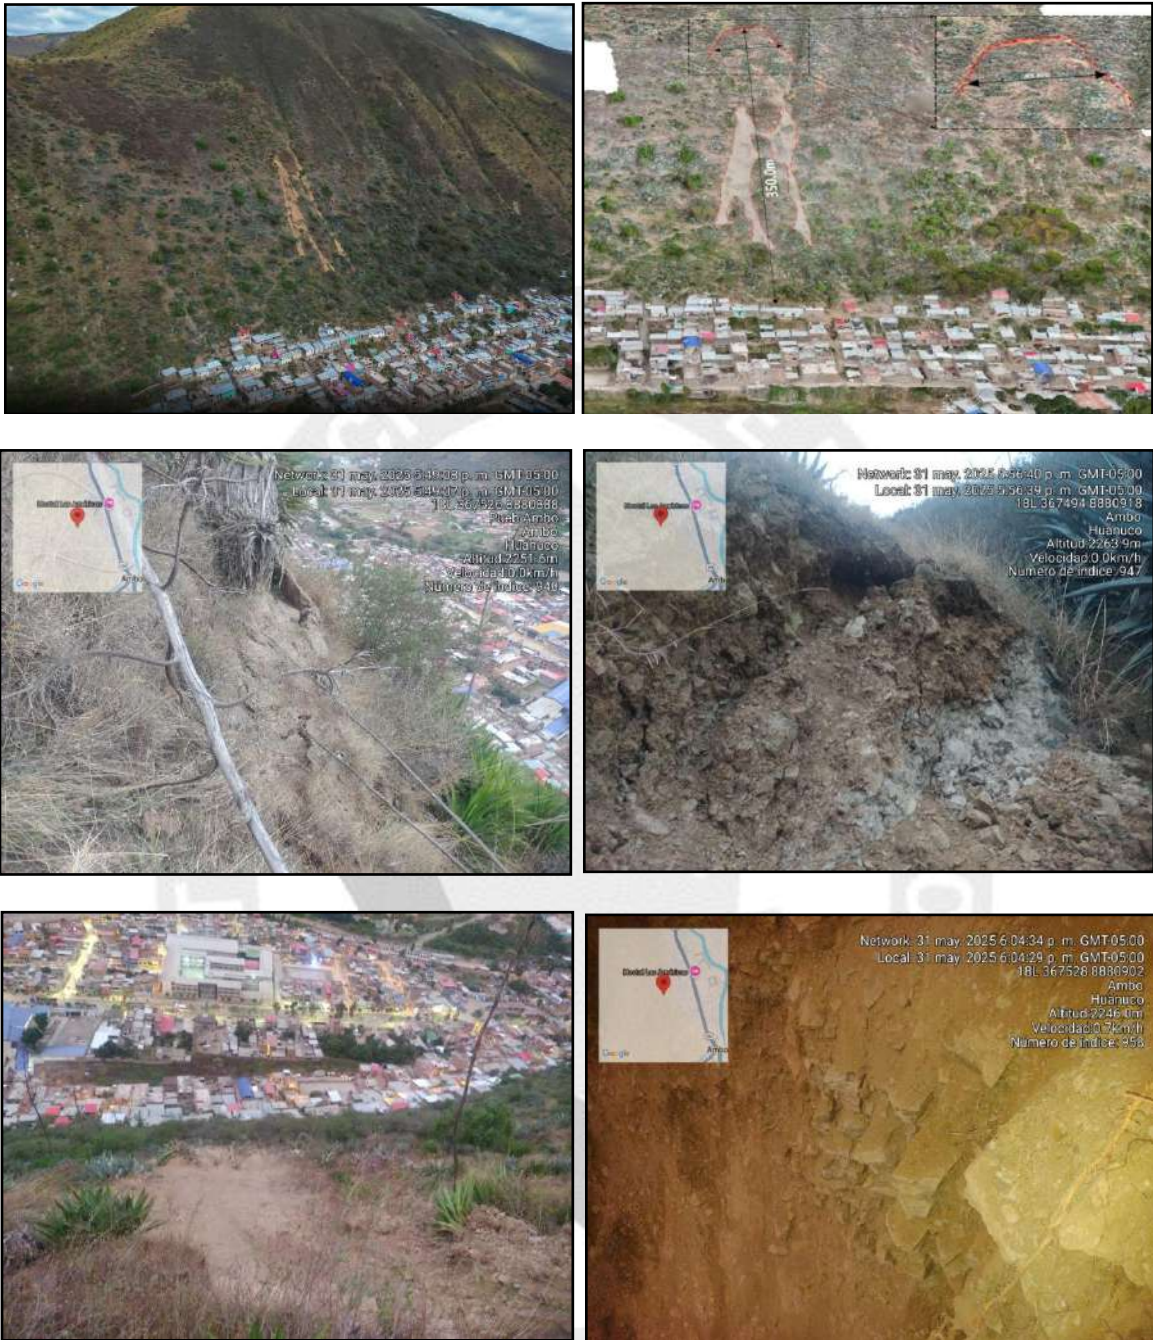
Deslizamiento en el distrito de Ambo
