DIRECCIÓN DE GEOLOGÍA AMBIENTAL Y RIESGO GEOLÓGICO

**Informe Técnico N° A7734**

# EVALUACIÓN DE PELIGROS GEOLÓGICOS POR DESLIZAMIENTO EN EL SECTOR PACHABAMBA

Distrito: Santa María del Valle

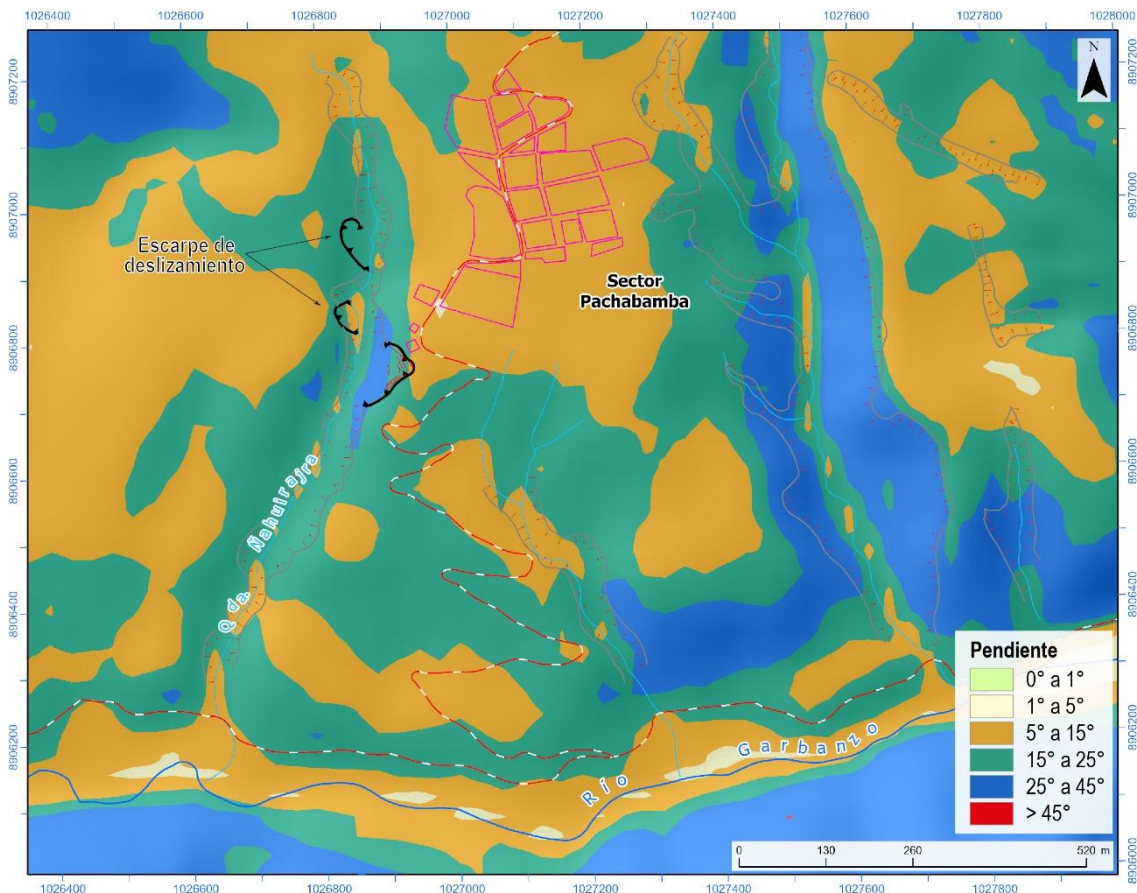
El área muestra un relieve accidentado en la ladera sur del cerro Allgayhuachana, con pendientes muy pronunciadas que van de moderado a muy fuertes, que oscilan entre 15° a 45°. Las paredes de cárcavas configuran zonas de pendientes muy fuertes, donde se desarrollaron deslizamientos asociados principalmente al cambio brusco de pendiente (**Figuras 7, 8 y 9**).

**Figura 7.** Mapa de pendientes en el sector Pachabamba, donde se observa la relación del escarpe de los deslizamientos y la incisión de cárcavas con la pendiente.
