DIRECCIÓN DE GEOLOGÍA AMBIENTAL Y RIESGO GEOLÓGICO

**Informe Técnico N° A7736**

# EVALUACIÓN DE PELIGRO GEOLÓGICO POR DESLIZAMIENTO EN EL SECTOR ISCOPATA

Departamento: Huánuco  
Provincia: Huánuco  
Distrito: San Francisco de Cayrán

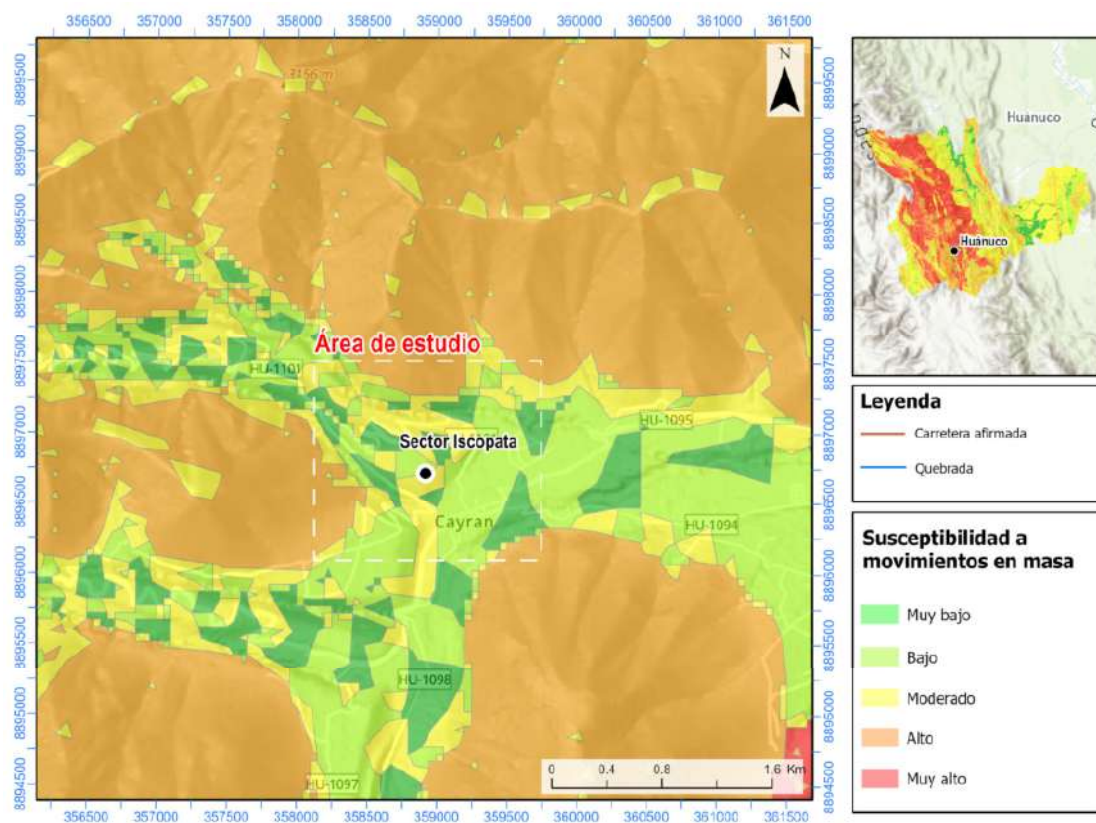
- a) Boletín N°34, Serie C, Geodinámica e Ingeniería Geológica: “Estudio de Riesgos Geológicos en la Región Huánuco” de Zavala & Vilchez (2006). Donde señala que el sector Iscopata presenta susceptibilidad alta a muy alta a movimientos en (Figura 1).
- b) Boletín N°75, seria A, Carta Geológica Nacional (Escala 1:100,000): Geología del cuadrángulo de Huánuco – 20K. Realizado por Quispesivana, L (1996). Menciona que las unidades locales estudiadas abarcan edades del cuaternario hasta la actualidad, diferenciándose secuencias proluviales y proluvio-aluviales procedentes de antiguos eventos geodinámicos.

**Figura 1.** Mapa de susceptibilidad a movimientos en masa, donde se muestra que el sector Iscopata se encuentra entre valores de moderado.

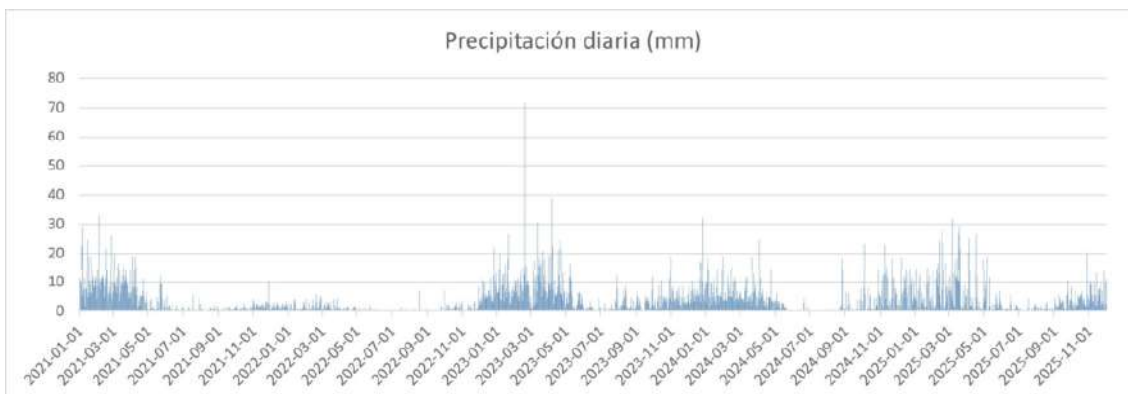
En el sector Iscopata, los datos de precipitación diaria del año 2021 al 2025, muestra que las precipitaciones más altas y anómalas registradas corresponden a los meses de febrero y marzo, con valores máximos de 30 a 70 mm. Periodo donde las concentraciones más altas coinciden con las fechas que reportaron movimientos en masa (**Figura 4**).

**Figura 4.** Precipitaciones diarias registrados en el sector Iscopata. Fuente: Landviewer, disponible en: <https://crop-monitoring.eos.com/weather-history>.

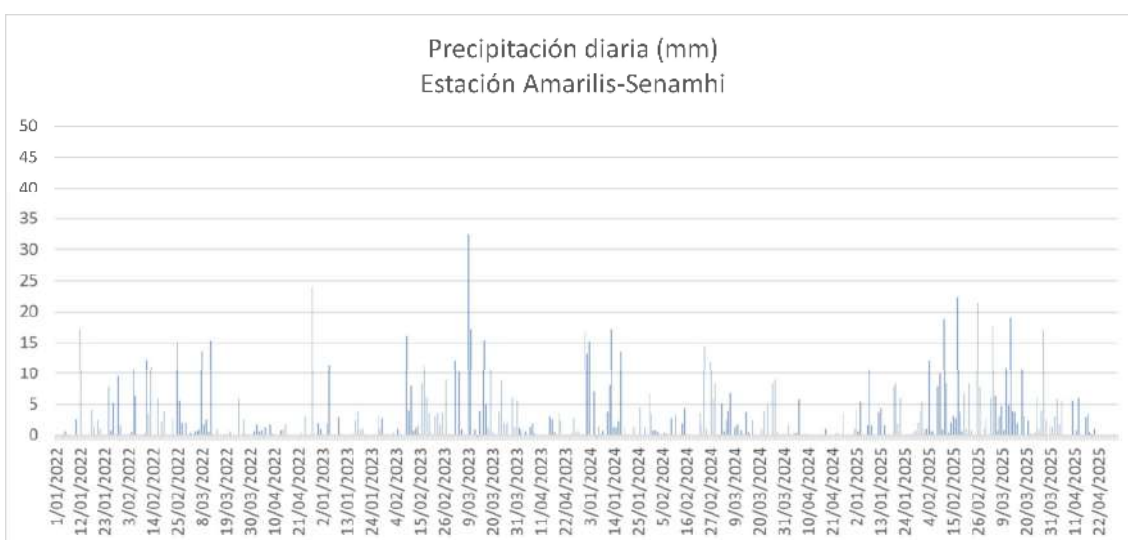
Mientras que, los datos registrados en la estación Amarilis del Senamhi, muestran valores anómalos de 18 a 22 mm diaria en el mes de marzo del año 2025. Según los pobladores de Iscopata, en la fecha en la que se registraron altas precipitaciones en la transición de los meses febrero-marzo, se reportó el deslizamiento (**Figura 5**).

**Figura 5.** Precipitaciones diarias registradas en la estación Amarilis-Senamhi.

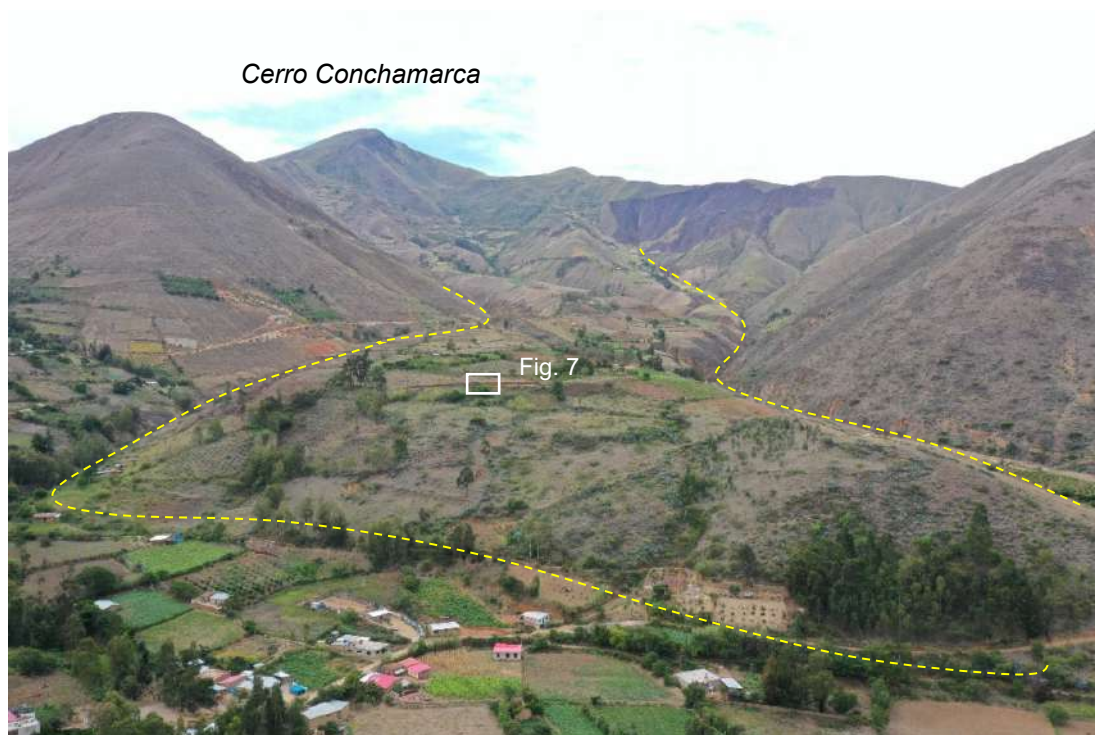
gravas y gránulos de areniscas color gris oscuro, este último de grano medio a fino envueltos en matriz limo-arenosa pobremente gradada (**Figura 6**). Los fragmentos tienen formas subangulosas a angulosas, con diámetro de 2 a 15 cm, aunque esporádicamente se observan bolones con diámetro mayor de 20 cm. Las características morfológicas de los fragmentos y la matriz sugieren depósitos de fuentes proximales de poco transporte, típicas de avalanchas (posiblemente provenientes del cerro Conchamarca) (**Figuras 6 y 7**).

Por sus características físicas y geomecánicas, estas secuencias forman suelos no consolidados con baja cohesión y poco competentes, ofreciendo baja resistencia al corte y a la erosión. Esto implica terrenos inestables que las convierte altamente susceptibles a deslizamientos.

**Figura 6.** Potente depósito proluvial a lo largo de la quebrada y la ladera del cerro montañoso, proveniente de una antigua avalancha. Vista panorámica en dirección noroeste.

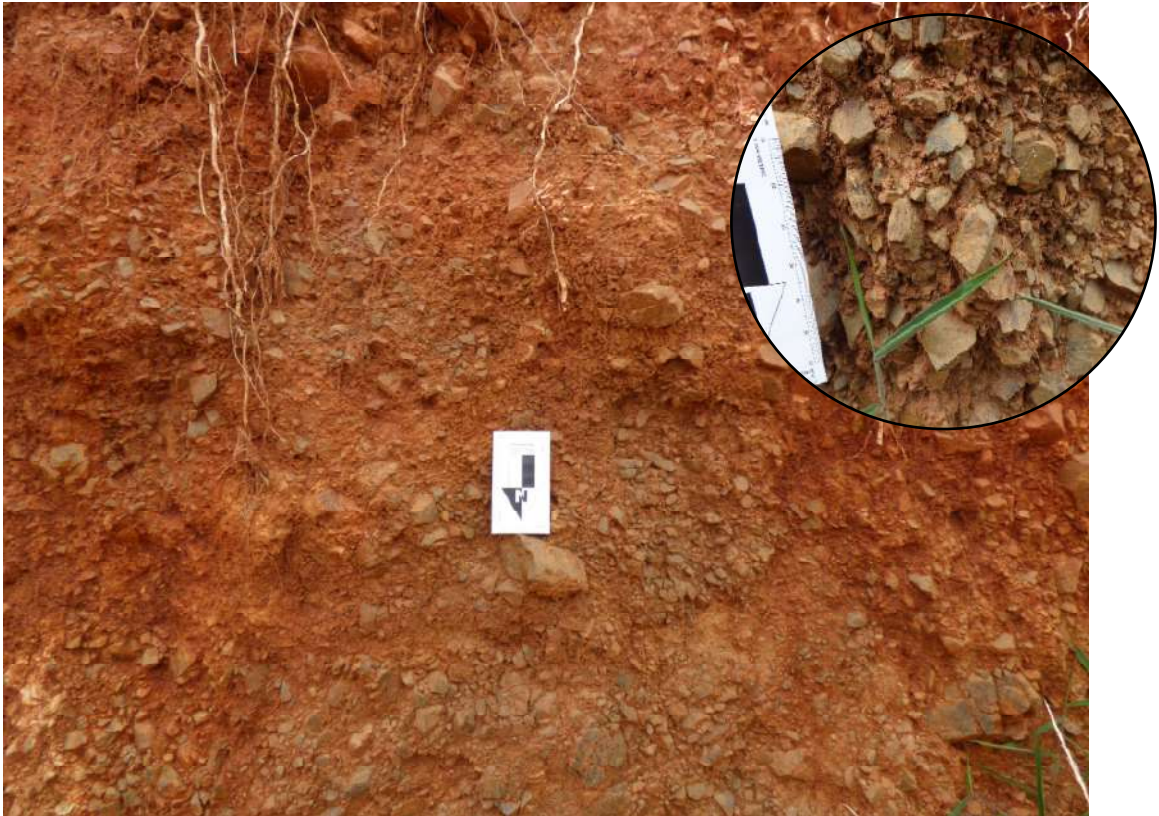
**Figura 7.** Detalle del depósito proluvial, donde se observa fragmentos heterométricos subangulosos de tipo clasto soportado con una matriz incipiente, constituida por limo y arena.

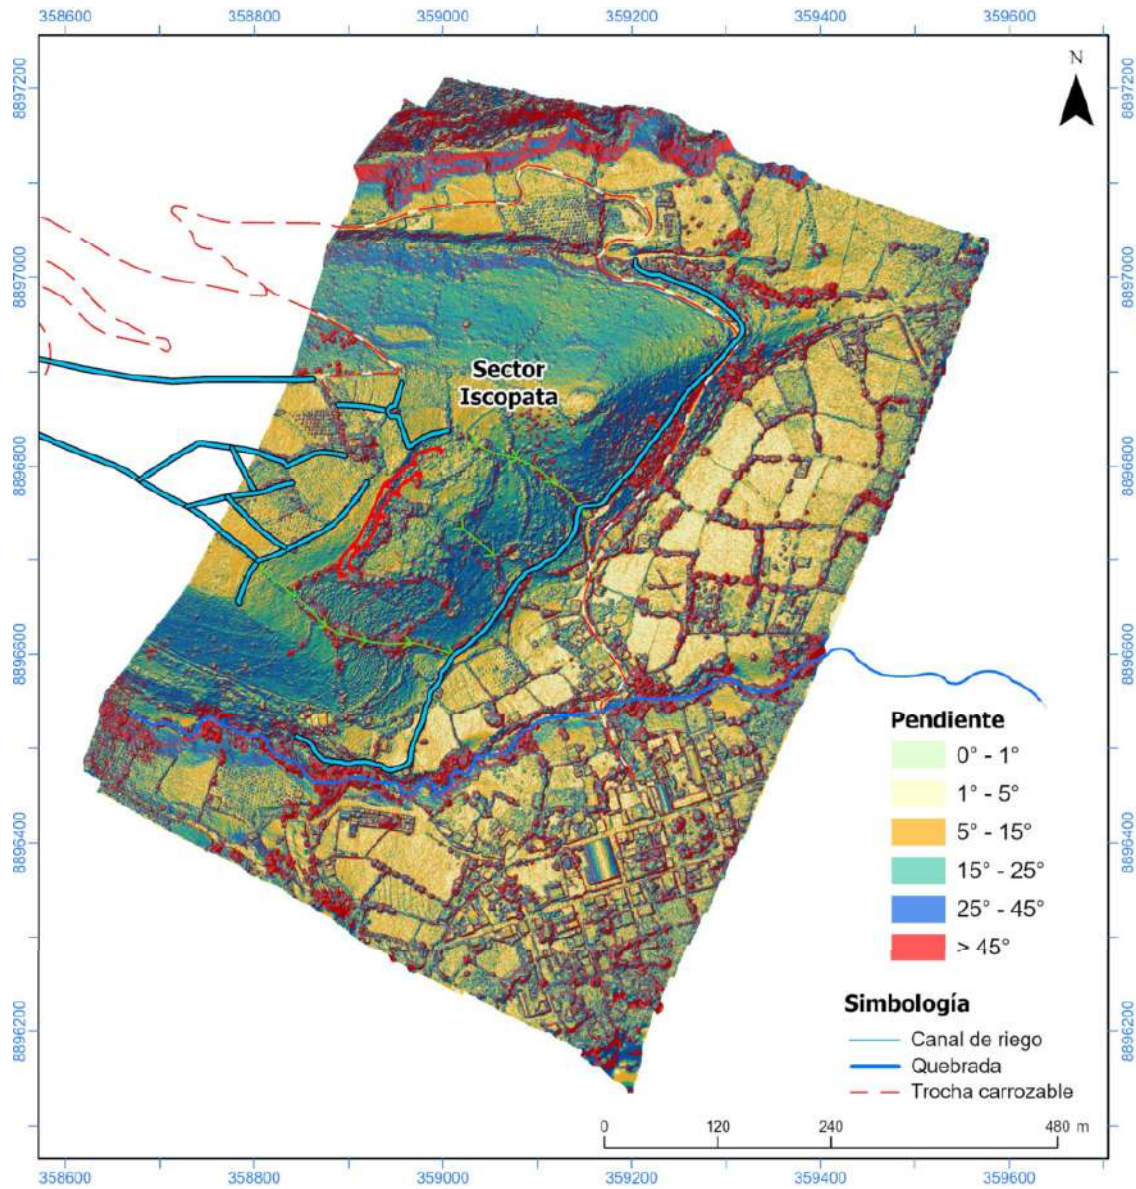
Para la zona evaluada se elaboró un mapa de pendientes de acuerdo con el modelo de elevación digital (DEM) de 20 cm/píxel de resolución, obtenido a partir de un levantamiento con dron. Los procesos de movimientos en masa (deslizamientos) originados en el sector Iscopata oscilan entre las pendientes moderadas de  $5^\circ$  a  $15^\circ$ , fuertes de  $15^\circ$  a  $25^\circ$ , muy fuertes de  $25^\circ$  a  $45^\circ$ . Las viviendas asentadas al pie del talud natural, presentan pendientes suaves a moderados (**Figuras 8 y 9**).

**Figura 8.** Pendientes de terreno del sector Iscopata a partir de un levantamiento fotogramétrico con dron.

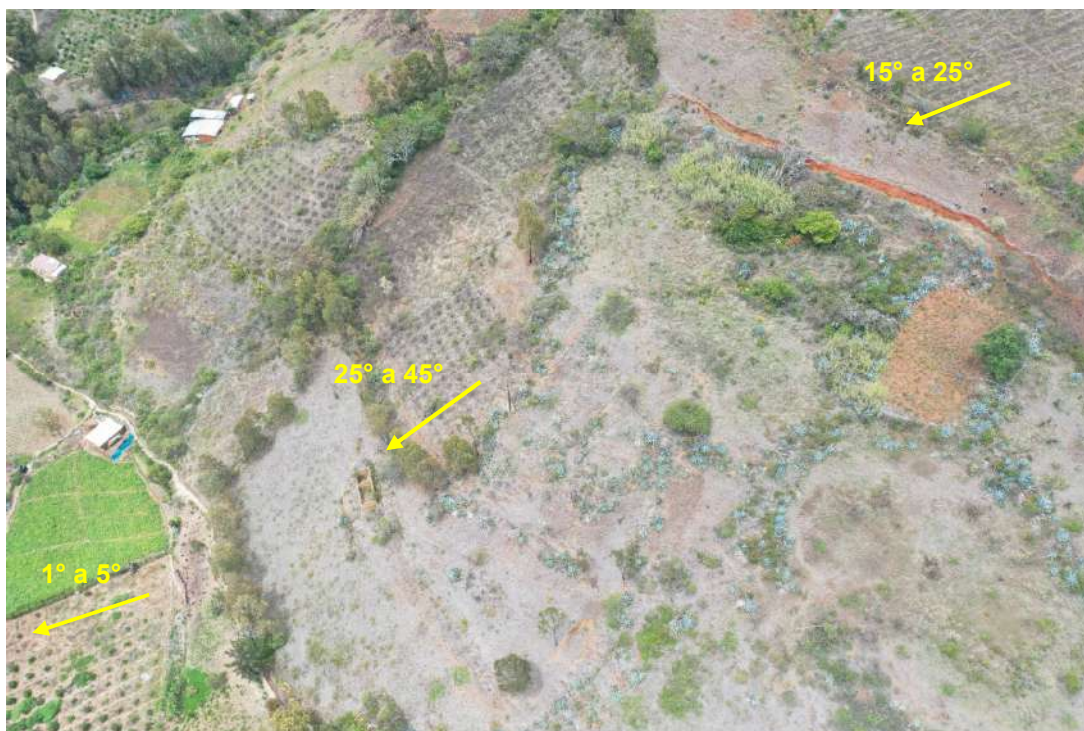
**Figura 9.** Morfología algo escalonada del talud natural de la lomada, donde se muestra pendientes de suaves a muy fuertes que oscilan entre 1° a 45°. Vista en dirección suroeste.

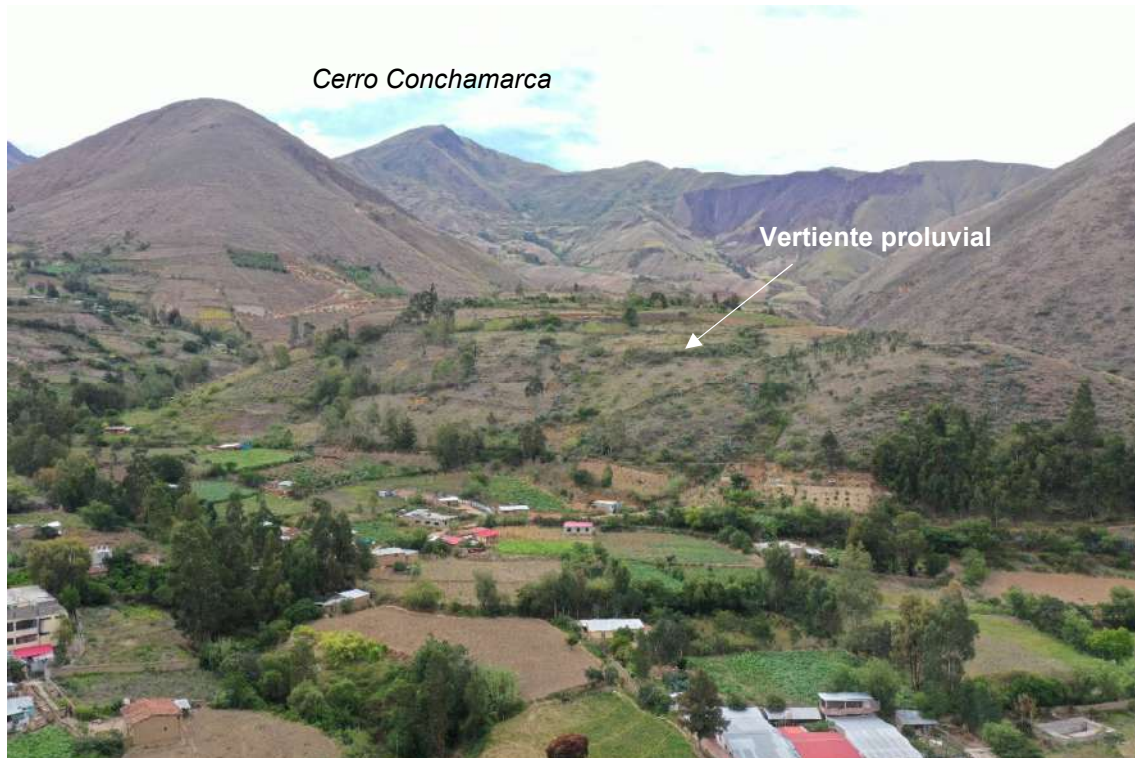
Esta geoforma se emplaza a lo largo de ladera este del cerro montañoso. Su origen se debe a la depositación de avalanchas antiguas que descendieron desde el cerro Conchamarca y se extendieron sobre la planicie del valle del río Huancachupa (**Figura 10**).

**Figura 10.** Al fondo se observa un sistema montañoso labrado en roca sedimentaria e intrusiva, de donde descendieron avalanchas antiguas y se depositaron a lo largo de la ladera formando una vertiente proluvial. Vista panorámica en dirección suroeste.

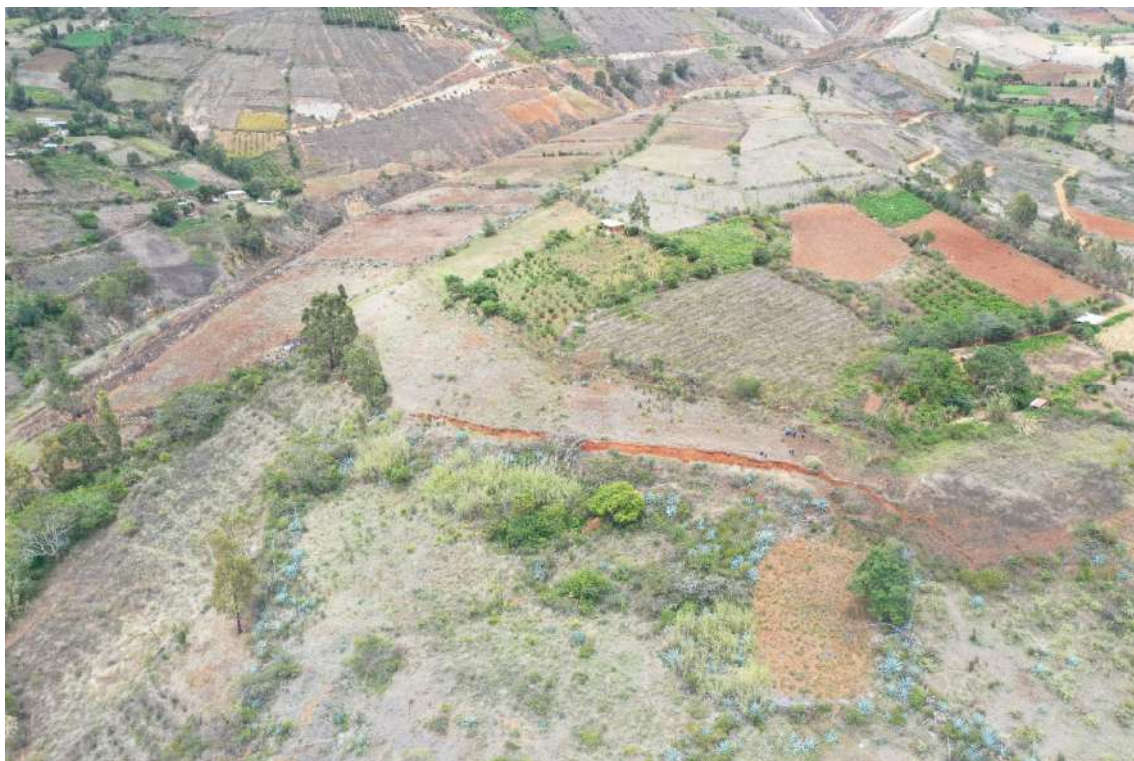
En dicha zona distal de la geoforma, presenta un relieve abrupto con un talud natural con pendiente suaves a muy fuerte, donde se desarrollaron actividades agrícolas de manera local, removiendo suelos residuales y material proluvial (**Fotografía 1**).

**Fotografía 1.** Detalle de la parte superior de la lomada formada en el depósito de avalancha, dando origen a la vertiente proluvial. Vista en dirección oeste.

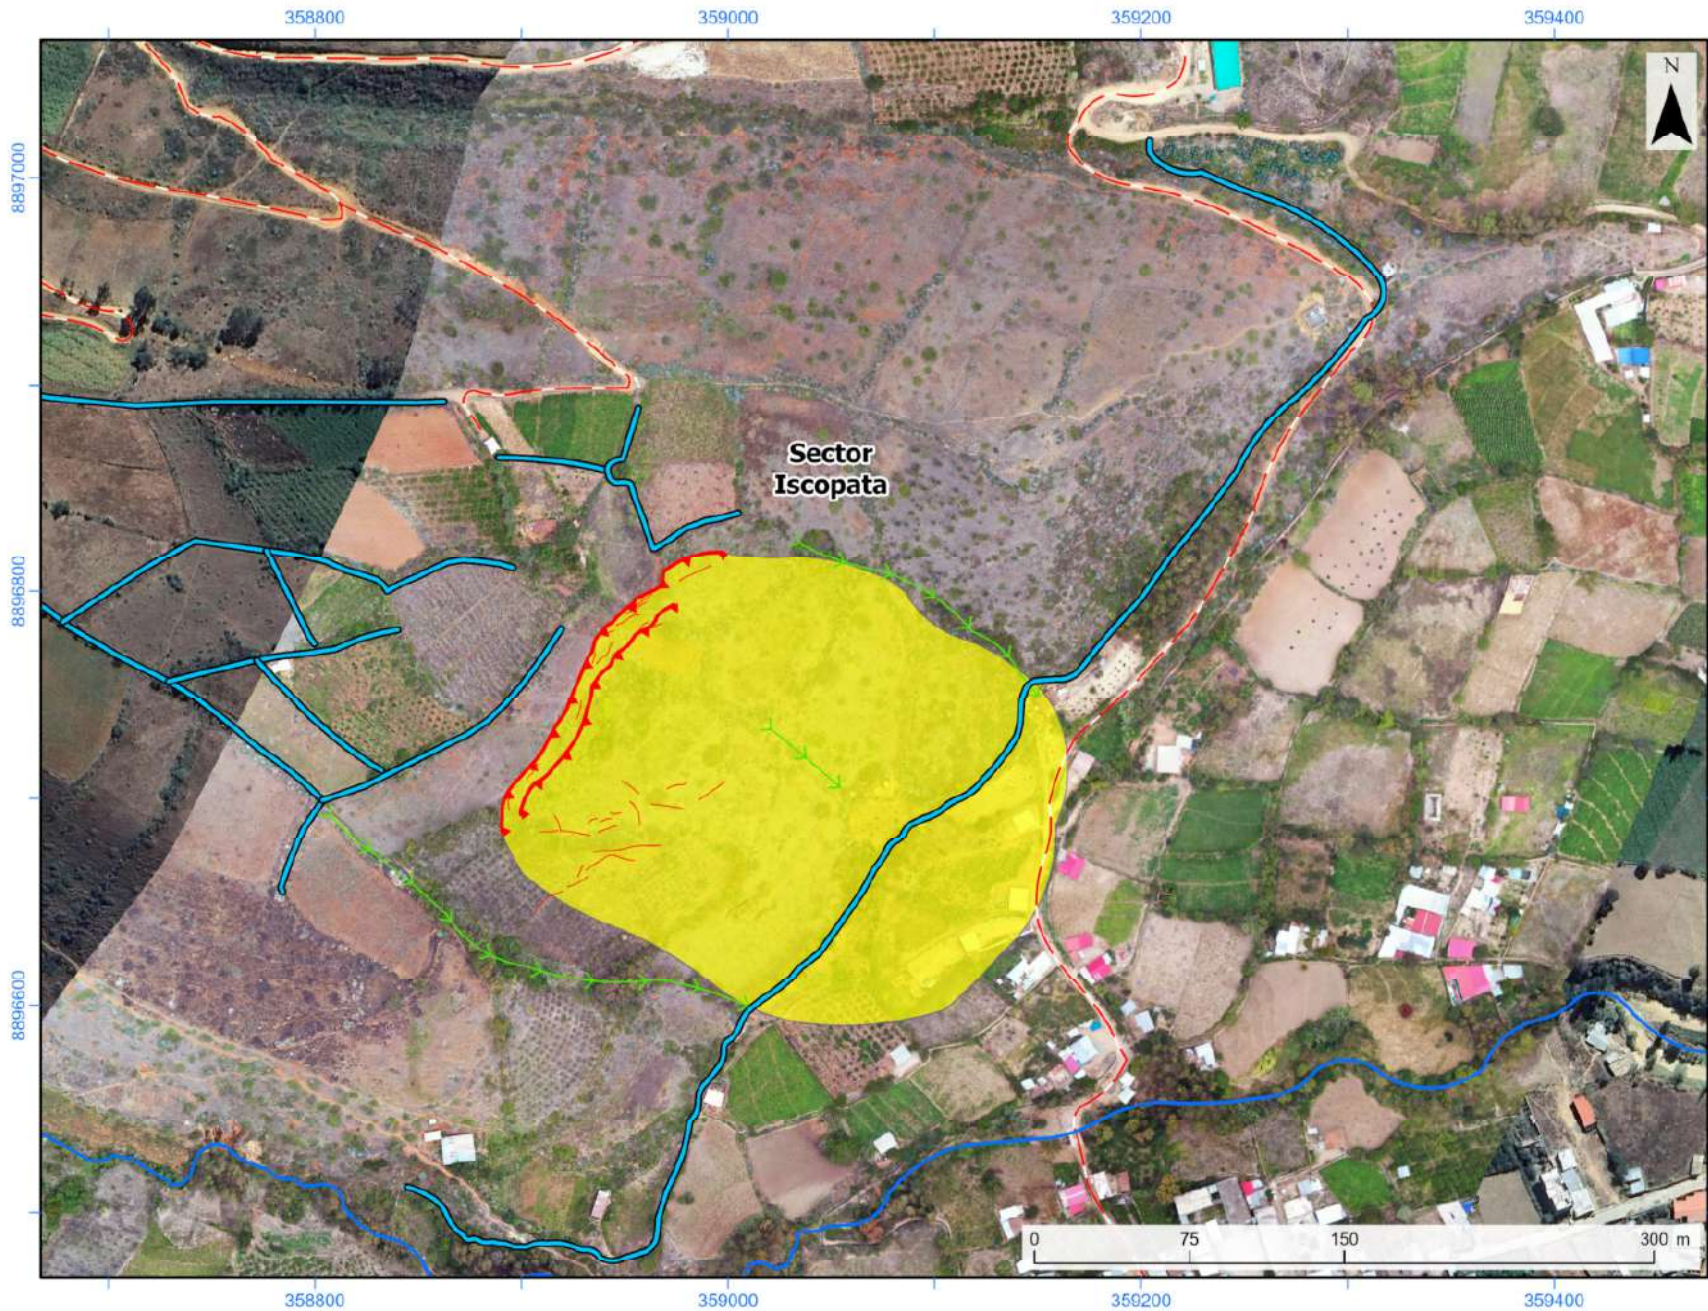
**Mapa 03:** Mapa de Cartografía de Peligros Geológicos

Deslizamiento activo
