ESTUDIO DE VULNERABILIDAD SÍSMICA: ESTRUCTURAL, NO ESTRUCTURAL Y FUNCIONAL DEL HOSPITAL DE EMERGENCIAS JOSÉ CASIMIRO ULLOA - MIRAFLORES

INFORME TÉCNICO FINAL

NOVIEMBRE- 2013

ESTUDIOS DE VULNERABILIDAD SÍSMICA: ESTRUCTURAL,
NO ESTRUCTURAL Y FUNCIONAL EN CATORCE (14)
ESTABLECIMIENTOS DE SALUD DE LA PROVINCIA DE LIMA

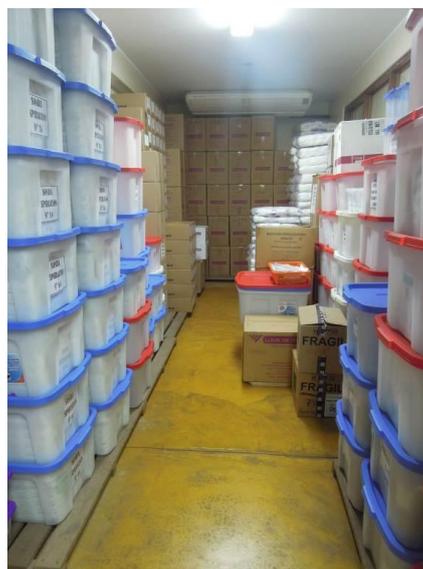
Foto 11. Forma de almacenar el material médico y las medicinas en el local adyacente al hospital. No tiene comunicación con el hospital, lo que dificulta su operatividad.

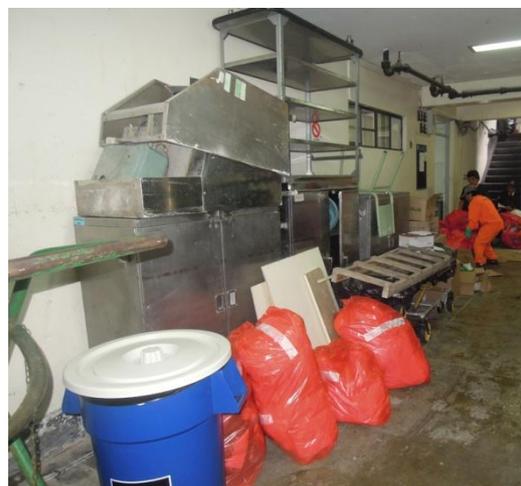
Foto 13. Área del 1er Piso, donde está la Central de oxígeno. La escalera para incendios y la salida a la calle presentan dificultades.

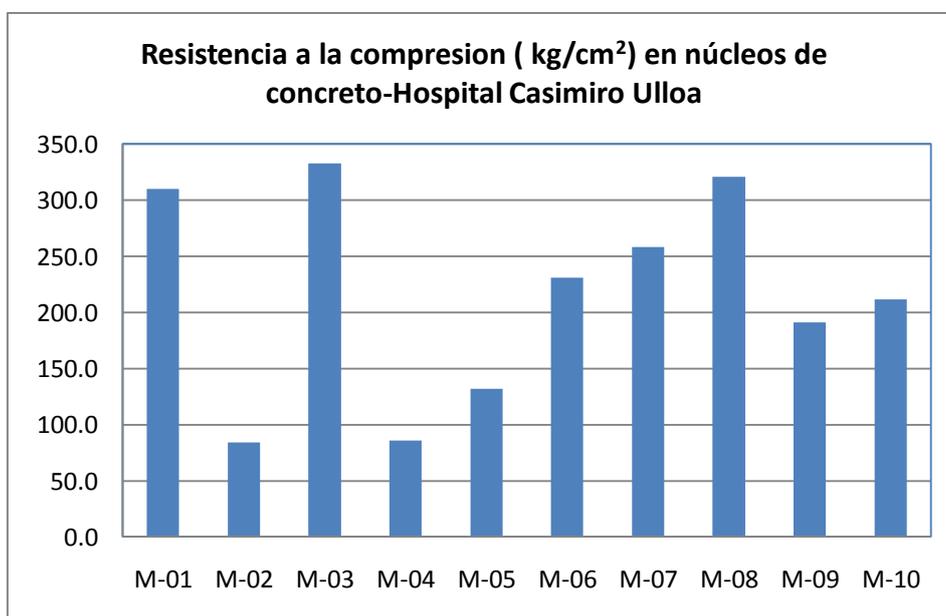
Figura 11. Resistencia a la compresión de núcleos de concreto

De los resultados obtenidos en los ensayos de las probetas de concreto se observa un promedio de $f'c=215.8\text{Kg/cm}^2$. Para el concreto en elementos estructurales la resistencia mínima actual utilizada es de $f'c=210\text{kg/cm}^2$, cumpliendo en general con dicho estándar. Pero analizando con más detalle los resultados se puede observar mucha dispersión, variando las resistencias entre menos de 90 a más de 330 Kg/cm^2 , como se ve en la gráfica de la Figura 11. Al relacionar dichos resultados de acuerdo según su ubicación (zonas), antigüedad de construcción (la torre A, los bloques B fueron construidos en diferentes etapas), tipos de elementos (viga o columna), los valores más bajos (M-02 y M-04) corresponden a la extracción en vigas del 5º y 1º piso en la zona de escalera de la torre A. El siguiente valor más bajo que no cumple los estándares exigidos para el concreto también corresponde a una viga de la misma torre (M-05, con $f'c=132\text{ Kg/cm}^2$) pero muy cercano a M-04 por lo que corresponderían a una misma tanda de vaciado. Aun siendo esta torre de construcción mas reciente que los bloques B, la calidad lograda para el concreto en las vigas no ha sido la apropiada. En cuanto a las columnas ninguna tiene problemas en cuanto a la resistencia de su concreto, incluso M-09 llega al 90% del estándar actual. Por lo indicado, de los resultados obtenidos en este estudio de materiales, se han tomado los valores promedios por bloque como representativos para el análisis estructural del ítem 5: $f'c=137\text{Kg/cm}^2$ para el bloque A y para el bloque B $f'c=267\text{Kg/cm}^2$.

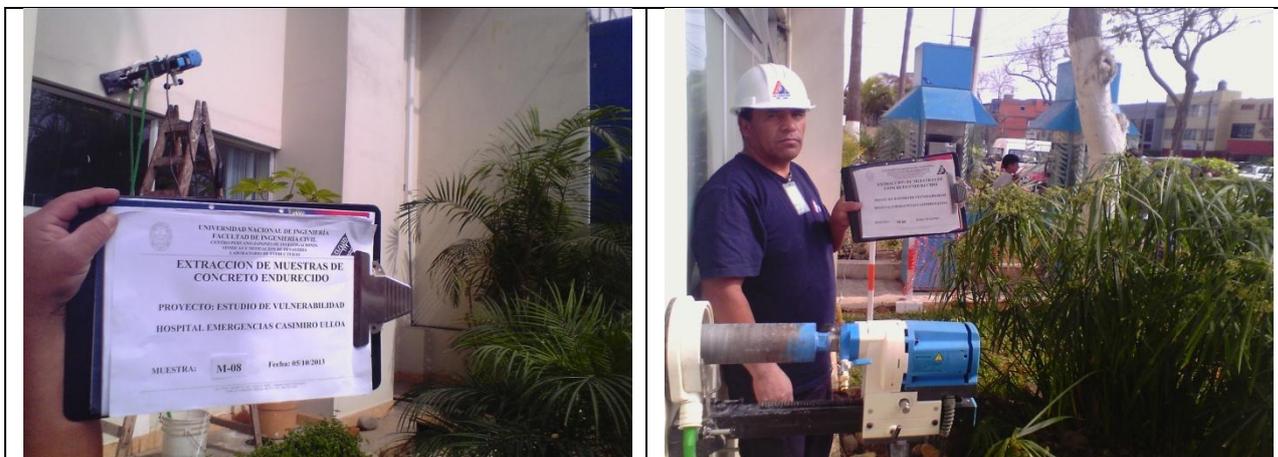
Foto 14. Extracción de núcleos de concreto

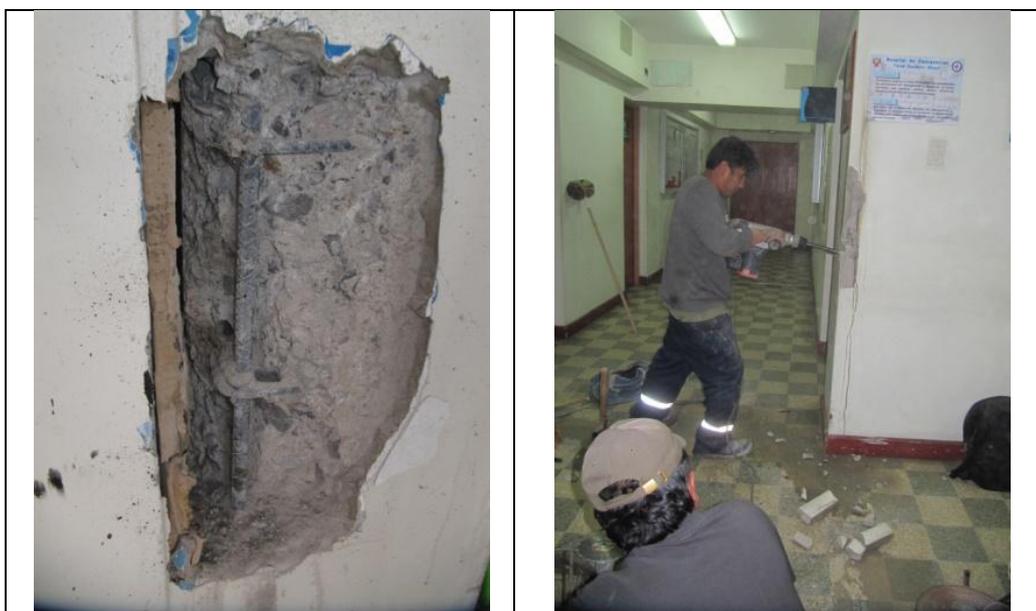
Figura 15 y la Figura 16 del Anexo III del presente acápite. Para ello se localizaron los ejes del acero usando el equipo de detección de acero PROFOMETER y luego se realizó el picado del concreto de recubrimiento para descubrir el acero y retirar una muestra. Luego se reemplazó el acero y se hizo el resane de la zona intervenida. Ver Foto 15.

Foto 15. Extracción de muestras de acero

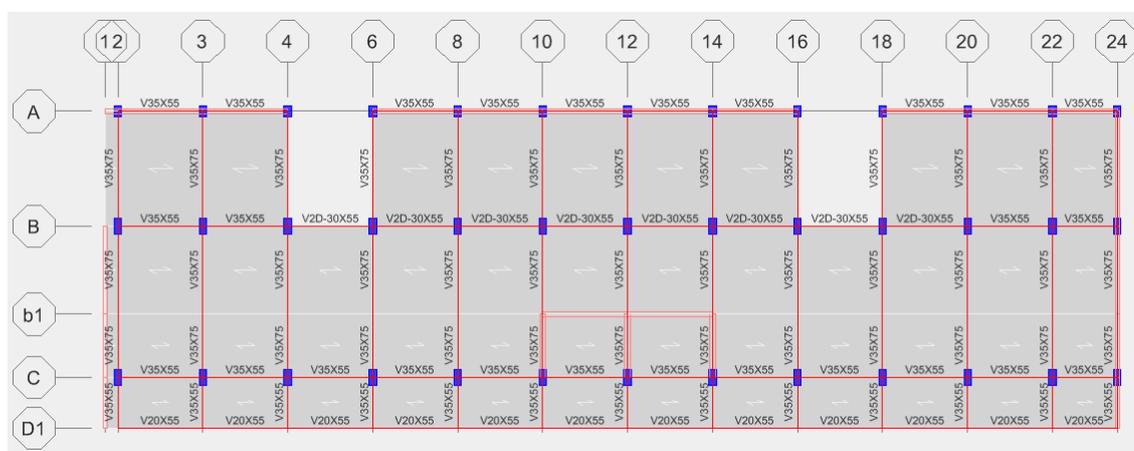
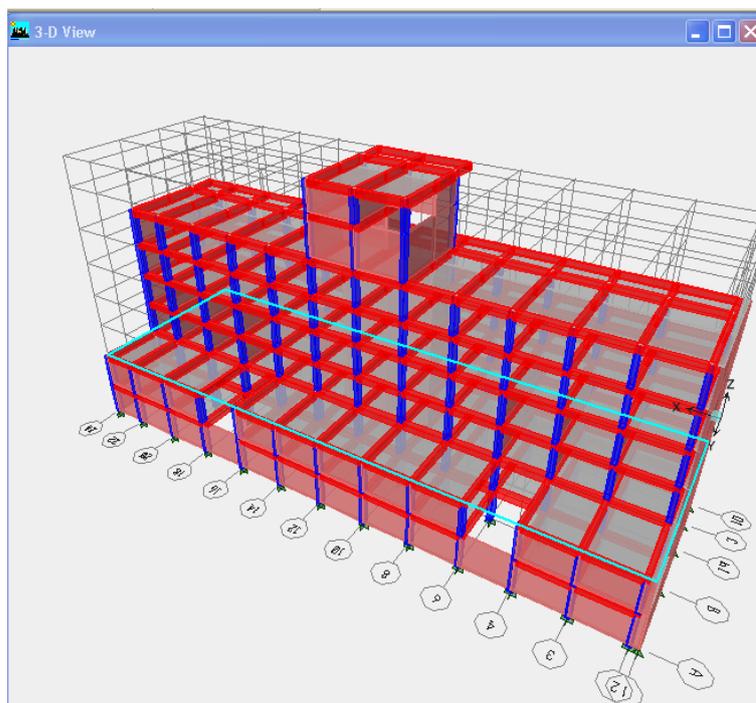
Para el bloque A (torre de 7pisos), además de los muros de albañilería, la caja de ascensor constituye un núcleo rígido. En planta y elevación puede apreciarse irregularidad y asimetría. Se ha considerado el apéndice de la caja de ascensor y tanque elevado, ubicado entre entre los ejes 12 y 14 que se eleva hasta los 24m sobre el nivel del terreno inclusive

Este bloque en la zona adyacente al bloque B (eje D) es una franja de corredor en voladizo, con una junta insuficiente, por lo que queda prácticamente pegada, en contacto con el bloque B que constituye una restricción de desplazamiento, hasta el 3er nivel inclusive.

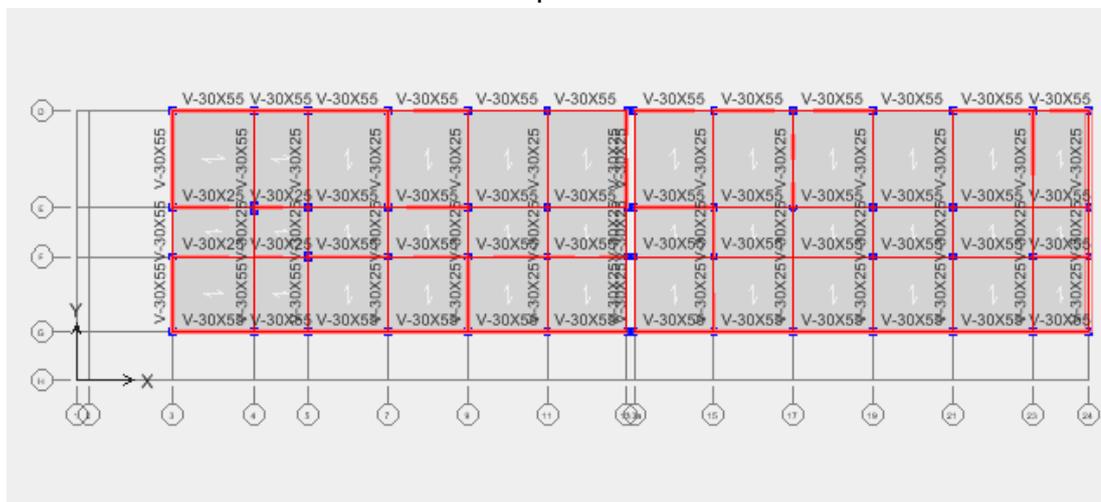
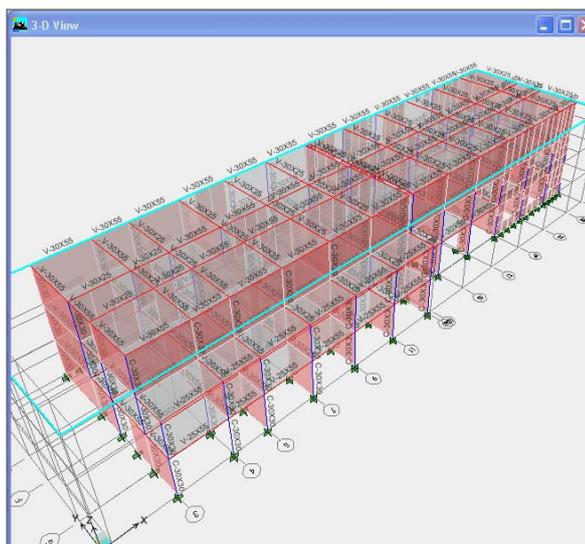
Bloque B (frontal) de 3P

Una consideración adicional ha sido el analizar los dos bloques por separado y en conjunto, debido a la interacción de ambos pues la junta es insuficiente

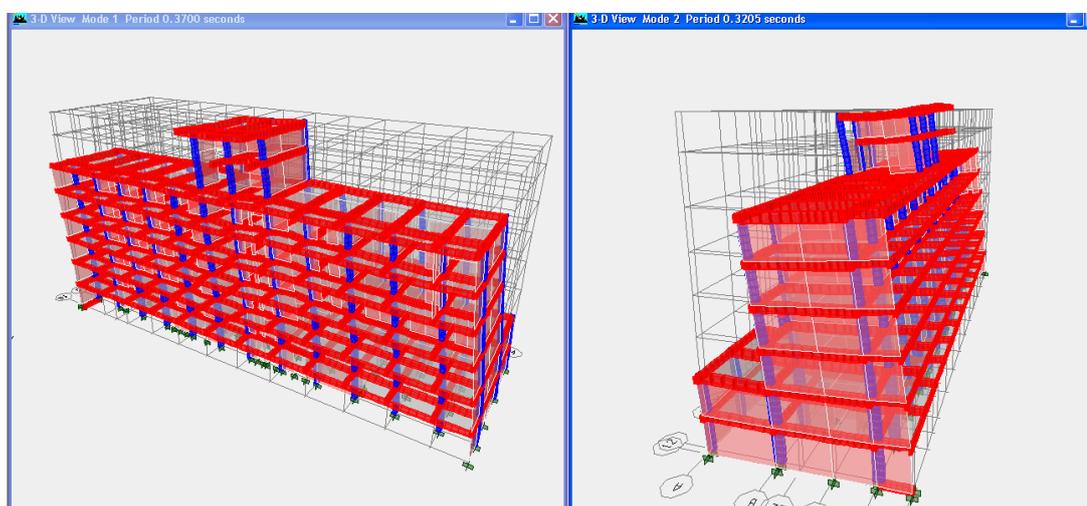
Al analizar la torre independiente, se verifican las dos primeras formas de modo con periodos de $T_1=0.37s$ (desplazamiento predominante en X) y $T_2= 0.32s$ (desplazamiento predominante en Y) cuyas deformadas se muestran a continuación:

Al comparar estos resultados de las mediciones de microtremores del acápite 4.2 (ver punto 3), se observa una diferencia que se puede atribuir a dos condiciones reales de la estructura: primero hay tabiquería de ladrillos en alineamientos no coincidentes con los ejes que no han sido considerados, particularmente los de aquellos ambientes pequeños como baños o cuartos de servicio cercano a los núcleos rígidos de escalera y ascensor, estarían rigidizando en ambos sentidos y segundo, el bloque adyacente B de 3 pisos no tiene junta suficiente que permitan a los edificios comportarse en forma independiente

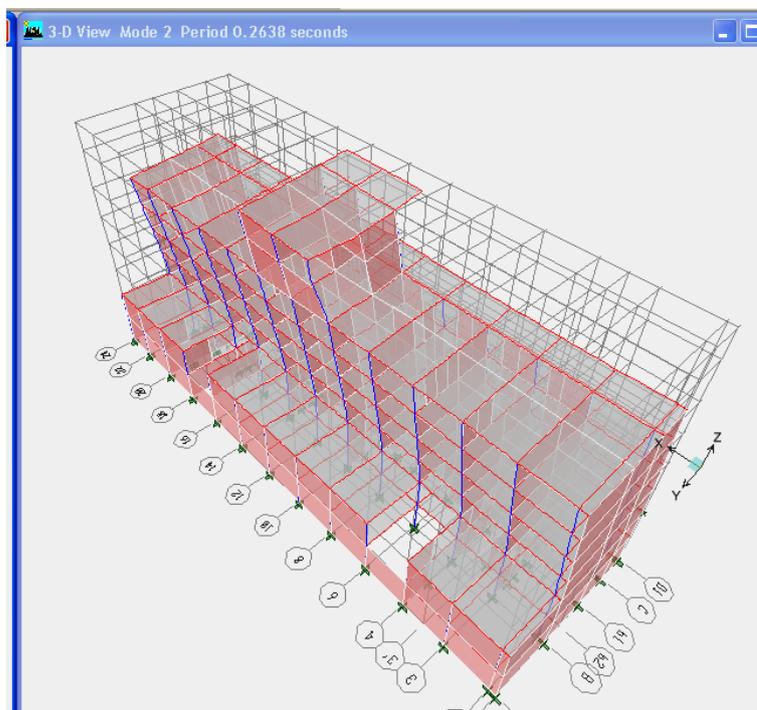
Con esta consideración, se obtienen periodos de 0.32seg para el primer modo (desplaz en X) y 0.265s en el 2º modo (desplaz en Y), la cual se ve a continuación:

Estos resultados que se acercan a las mediciones de las propiedades dinámicas in situ, explican el comportamiento en una primera etapa elástica. Sin embargo para el comportamiento esperado en un sismo severo, es de esperar primero la separación (en las juntas) y choque entre los bloques B y la torre A, por lo que los desplazamiento relativos de entrepiso críticos son las que corresponden como torre A independiente.

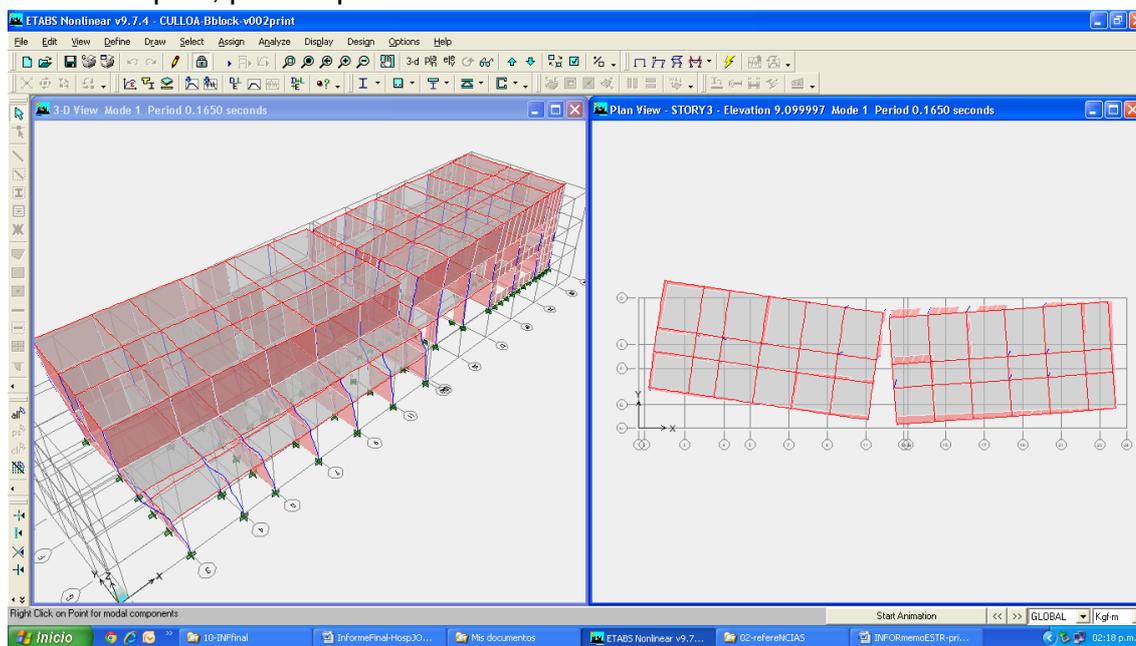
En el análisis dinámico modal, se muestra el comportamiento no conjunto de los bloques, para el primer modo de vibración

De las mediciones in situ de propiedades dinámicas de las estructura se obtuvieron valores muy similares, de lo que se deduce un comportamiento conjunto de los dos bloques para condiciones de servicio (elástico).

Al analizar en conjunto, considerando los bloques Norte y Sur conectados, se obtienen los dos primeros periodos fundamentales 0.16s (en X) y 0.14seg (en Y), que difieren de los medidos en campo (ver puntos 1 y 2, ítem 4.2 :0.10seg a 0.105seg) como se comentó para la torre A, se puede deber a la interacción entre los bloques B y dicha torre. También hay muros no coincidentes con los ejes de pórticos que no fueron considerados.

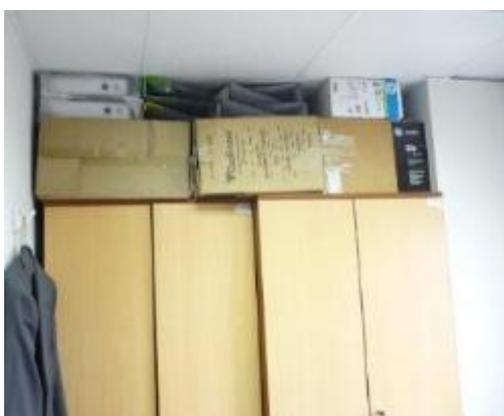
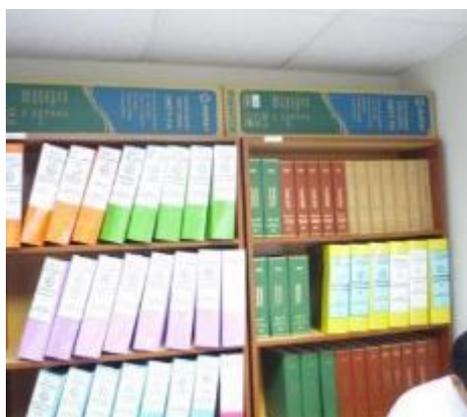
Foto 18: En el 7° nivel en la zona administrativa, existen armarios con sobrecarga, existe riesgo de volcamiento de armario que no se encuentra fijado a la pared o piso.

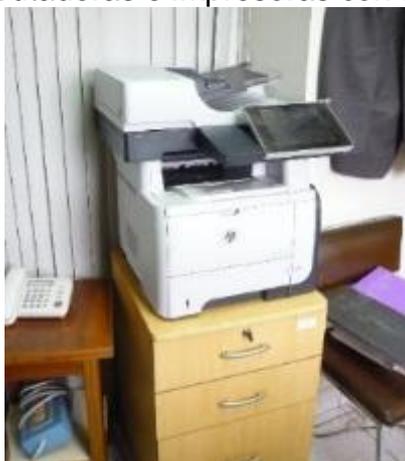
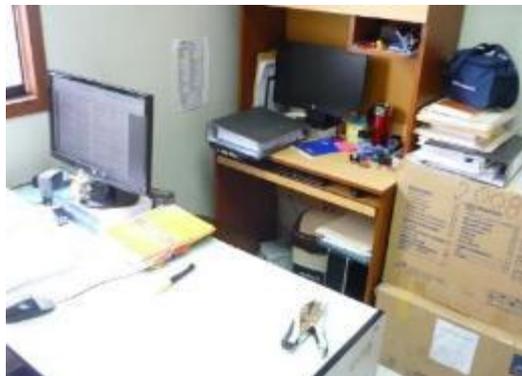
Foto 19: Equipos informáticos no asegurados, tienen riesgo de volcamiento, no se encuentran fijados o asegurados adecuadamente.

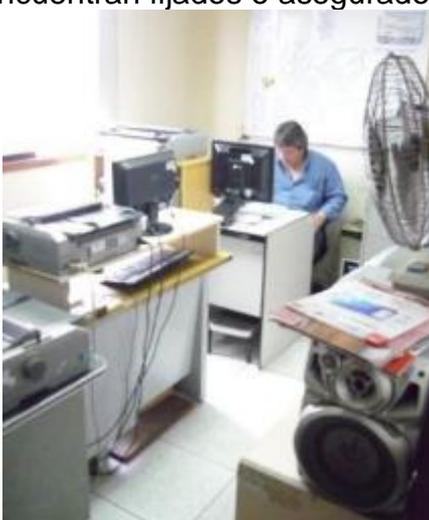
Foto 20: Equipos informáticos y mobiliario, en ambientes reducidos, circulación reducida con riesgo de ser obstruida por la caída de los diferentes equipos tienen riesgo de volcamiento, no se encuentra fijados o asegurados adecuadamente.

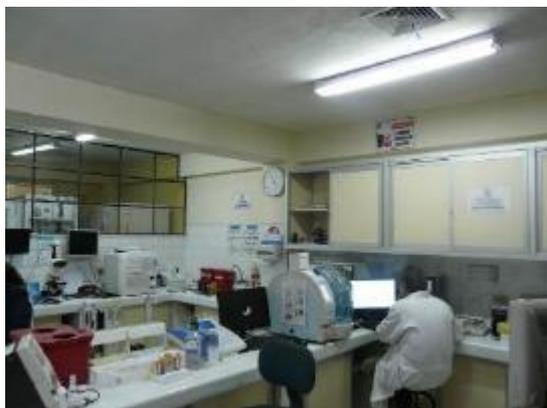
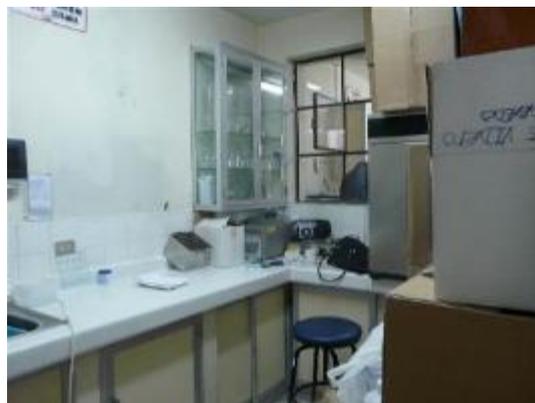
Foto 21: En laboratorios equipos apoyados en mesa, no asegurados adecuadamente, con riesgo de volcamiento o caída ante movimientos sísmico; las ventanas requieren de vidrio de seguridad.

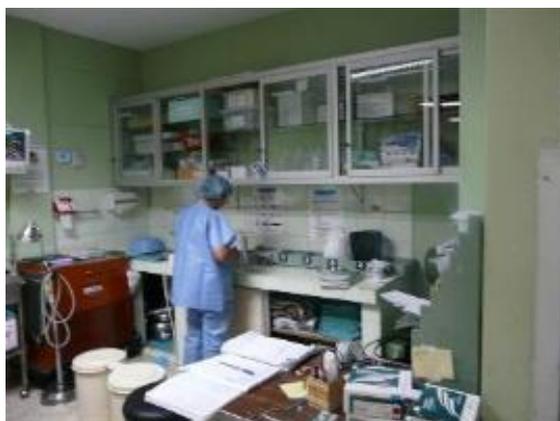
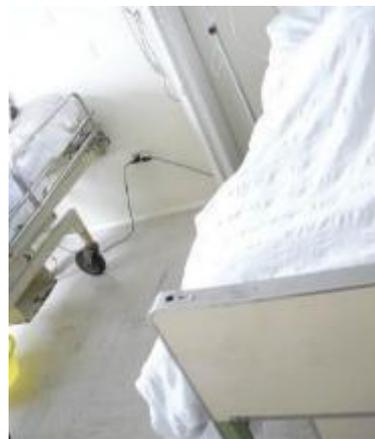
Foto 22: En tópicos y áreas de recuperación se evidencia armarios con vidrio crudo en la zona superior, mobiliario no asegurado.

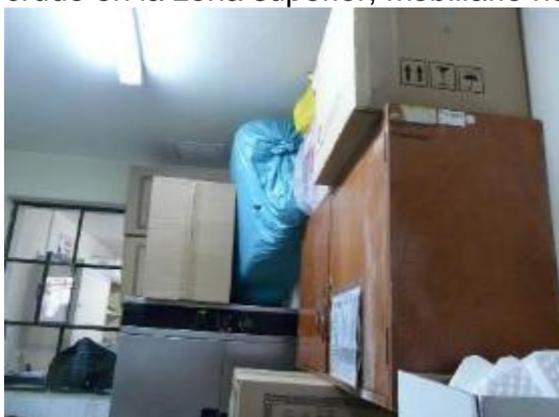
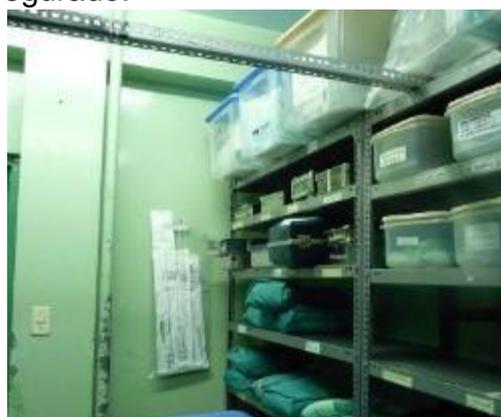
Foto 23: Armarios y estanterías no fijados que tienen riesgo de caída, estanterías con contenido no asegurado, en ambos caso con sobrecarga en la parte superior incrementando el riesgo existente

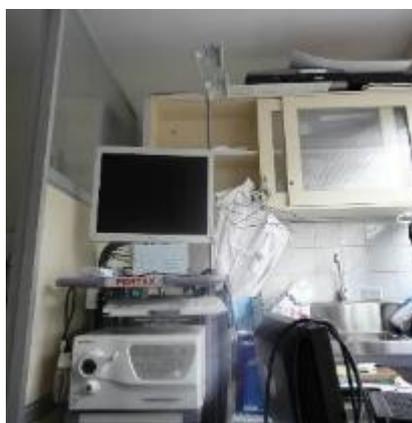
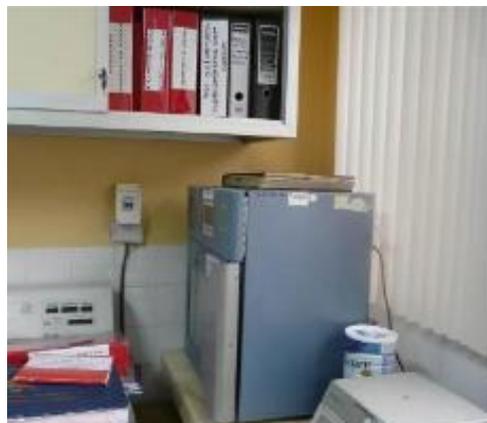
Foto 24: Armarios y estanterías no fijados, equipos informáticos con riesgo de volcamiento.

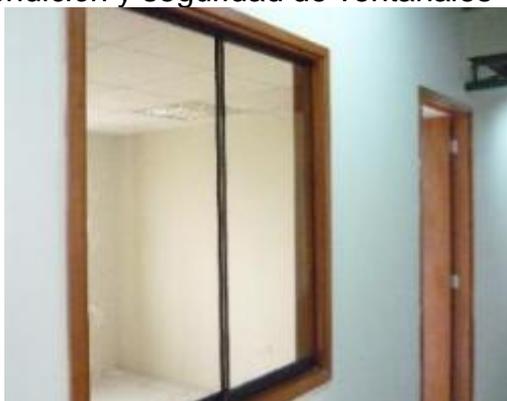
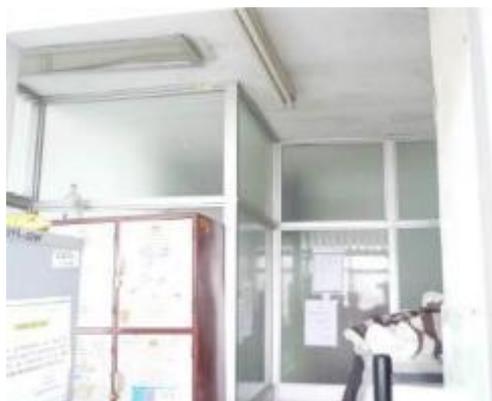
Foto 26: Divisiones y ventanas de vidrio crudo que tiene riesgo de quebrarse ante de deformaciones por movimiento sísmico.

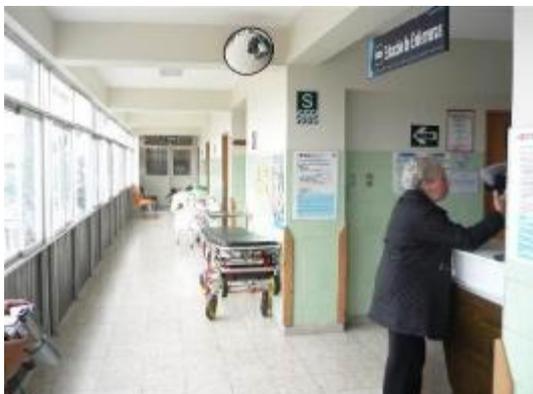
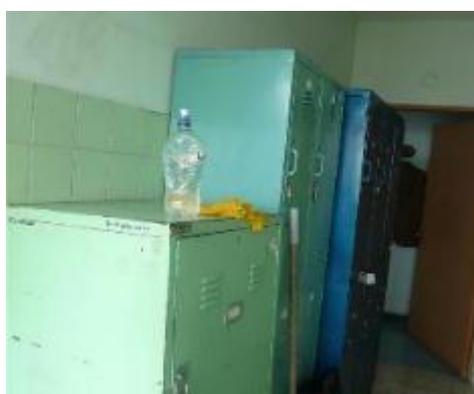
Foto 27: Armario no fijados a pared, piso o techo, tienden al volcamiento en casos eventuales, riesgo de obstaculizar las rutas de evacuación

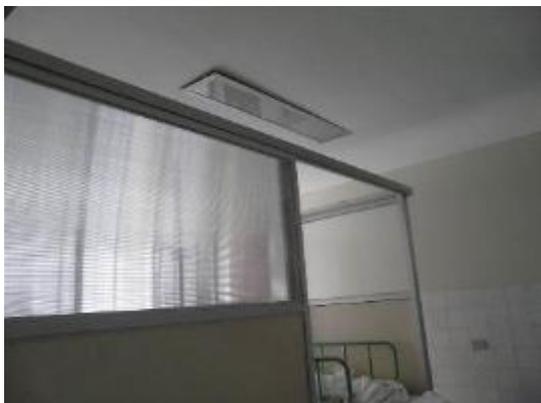
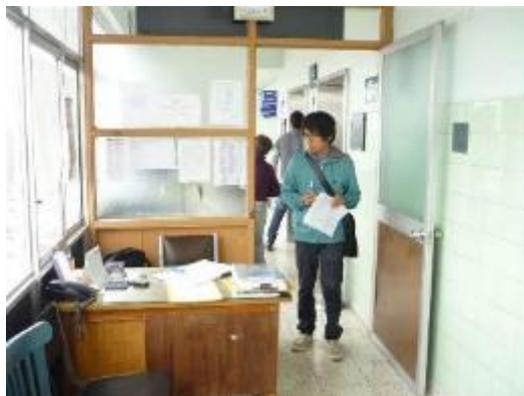
Foto 28: Los paneles divisorios existentes son de material prefabricado, con estructura de aluminio y en otro caso de madera, también son elementos importantes a considerar en la vulnerabilidad en casos de sismo. Los existentes se encuentran en regular estado de conservación, con vidrios crudos que pueden afectar las rutas de evacuación.

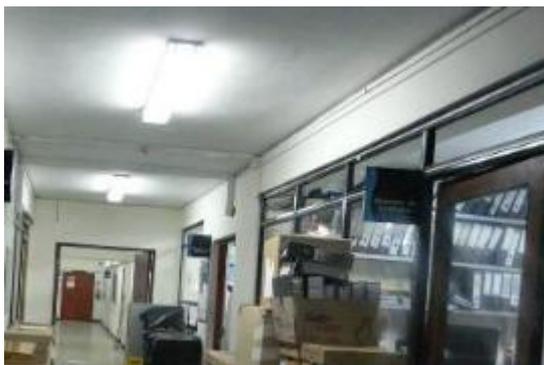
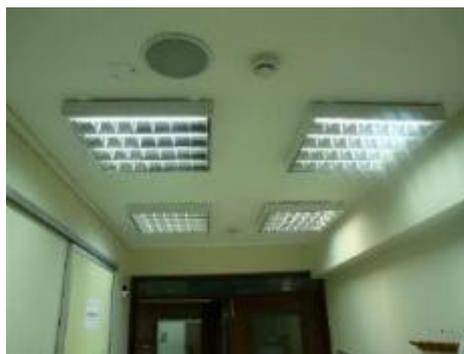
Foto 29: En ambientes y corredores internos existen luminarias con la bandeja de seguridad. En la parte externa, además de la falta de luminarias, en algunos casos, falta colocar los cintillos de seguridad.

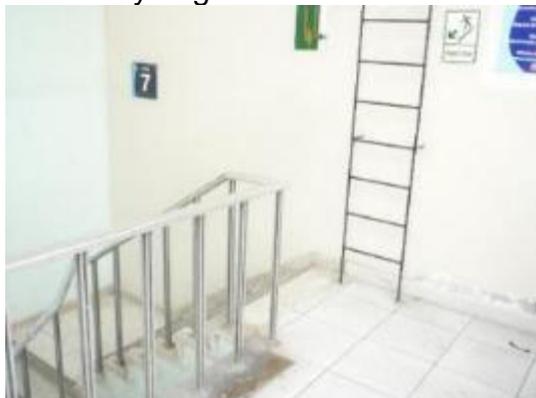
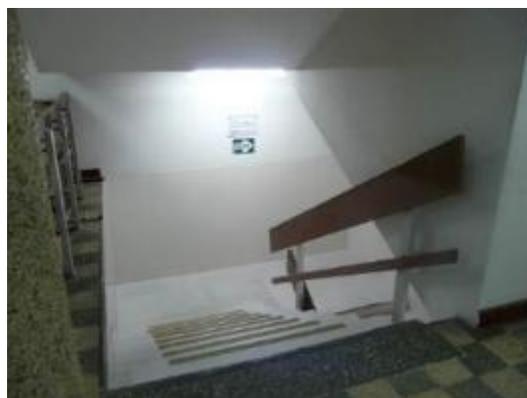
Foto 30: Escaleras reducidas, presentan desgastes en los contrapasos que en un momento pudieran causar accidentes y dificultar la evacuación.

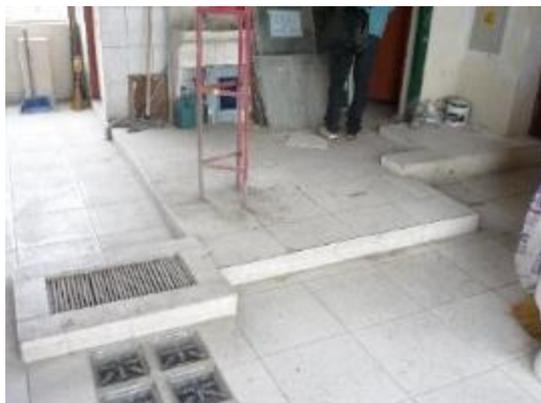
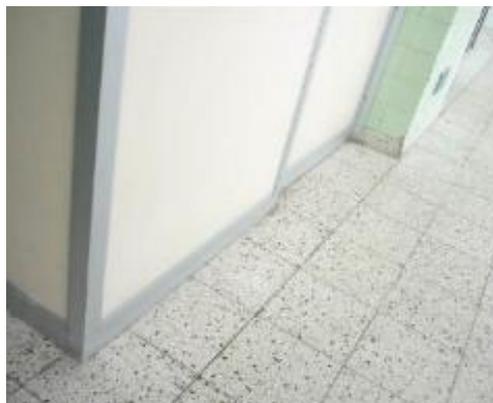
Foto 31: En el séptimo nivel (azotea) se han adecuado los ambientes para servicios generales por lo que presentan desniveles propios de último nivel de azotea.

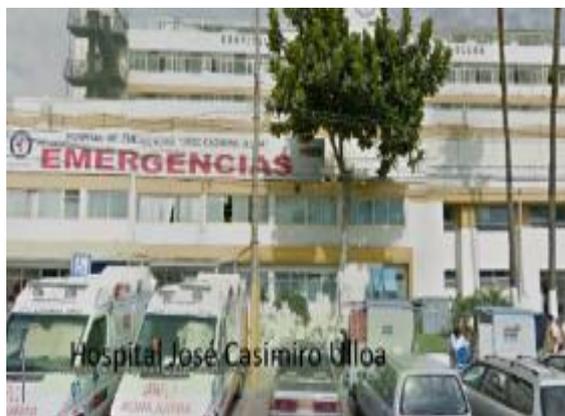
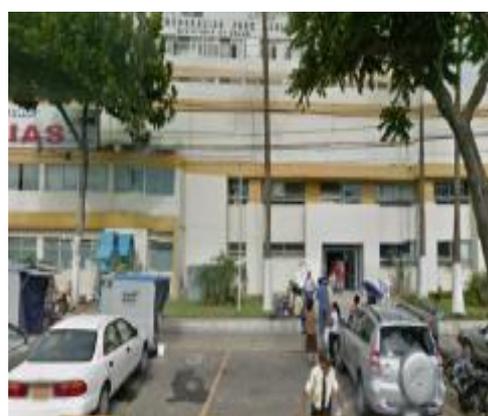
Foto 32: El único acceso por la Av. República de Panamá dificulta la accesibilidad al establecimiento hospitalario por el flujo vehicular existente.

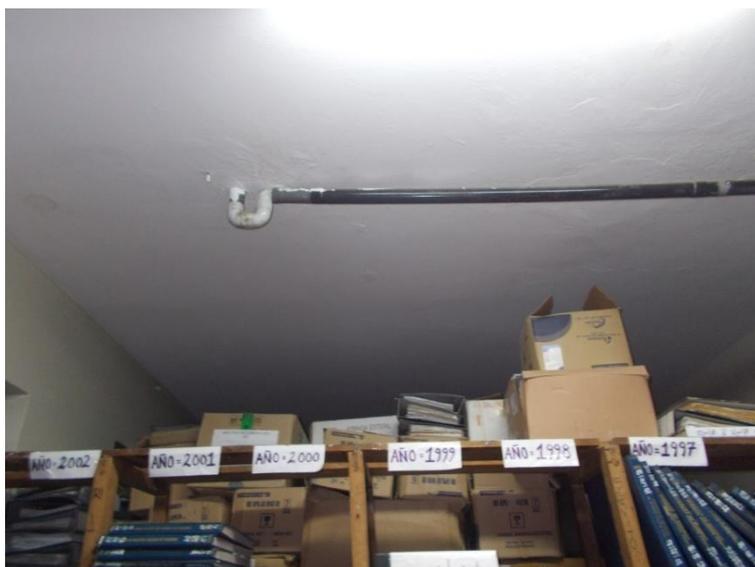
Foto 35: Tuberías de FºFº reemplazadas por PVC

2.- Las tuberías de desagüe de F⁰F⁰ que se encuentran corroídas en el sótano se deben eliminar y reemplazarlas por tuberías de PVC

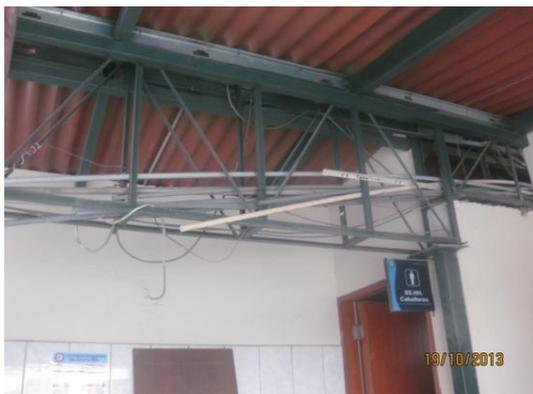
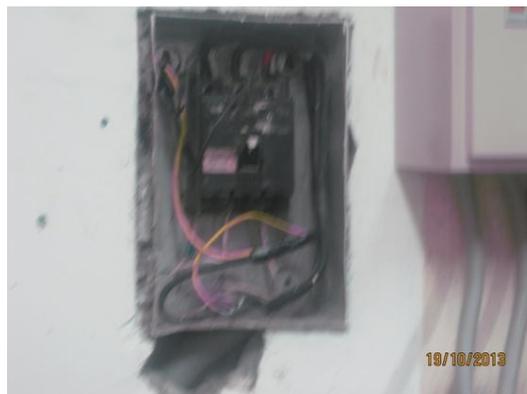
Muchas de las instalaciones eléctricas se encuentran instaladas en forma desordenada, en forma expuesta, que vienen de instalaciones provisionales, que no prestan la seguridad adecuada, para afrontar un sismo de magnitud, que podría generar problemas en el comportamiento del sistema eléctrico, como cortocircuitos o incendio.

Foto 40: Instalaciones eléctricas expuestas pueden producir corto circuitos

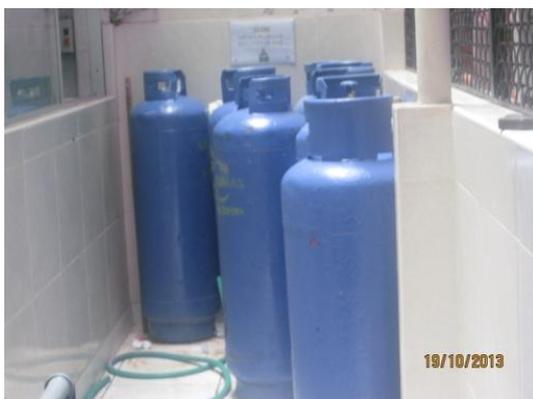
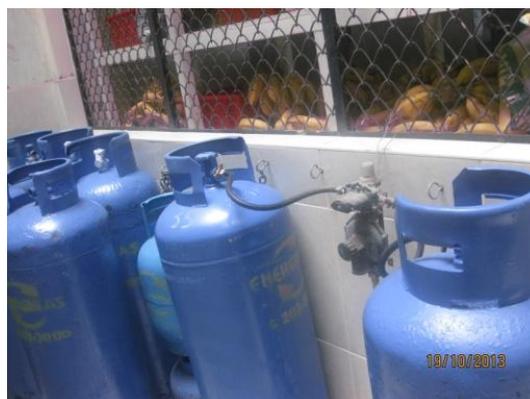
Foto 42: Balones de Gas sin sujetar

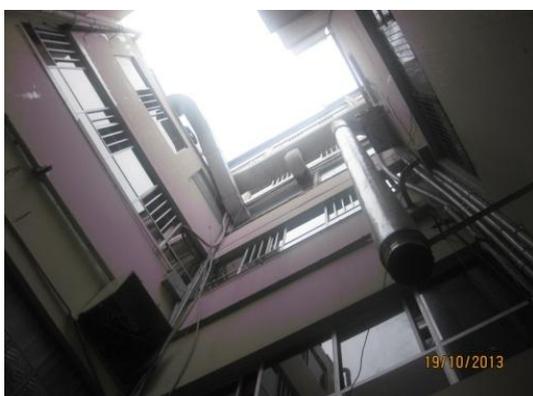
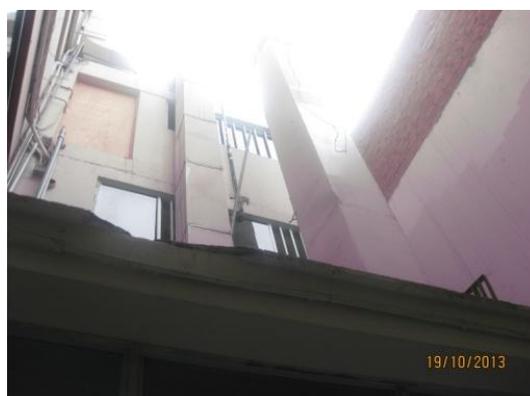
Foto 43: Ductos de aire acondicionado sin soportes ni anclajes adecuados.
Chimenea sin templadores de sujeción

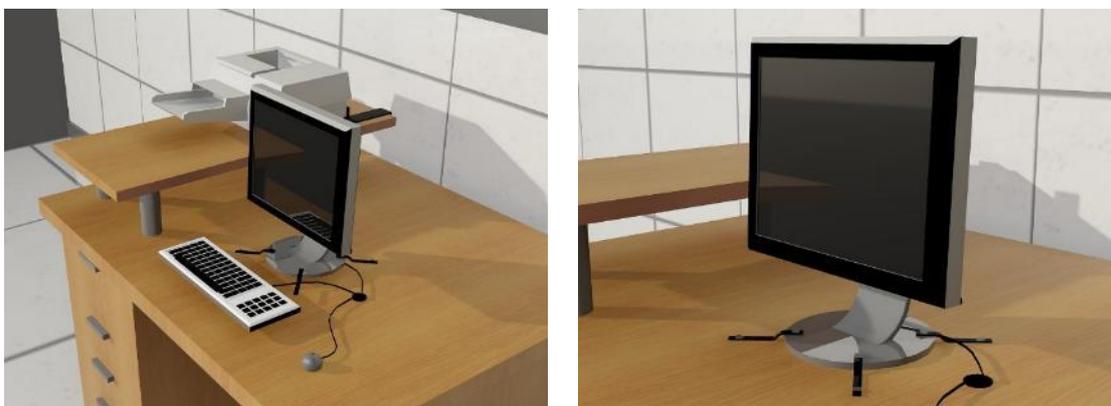
Los monitores, sistemas de cómputo e impresoras deben estar sujetos a las mesas de despacho con un sistema de correas, deberán estar fijadas.

Figura 17: Monitor fijado con correas al mueble de escritorio y evitar su caídas ante movimientos sísmicos

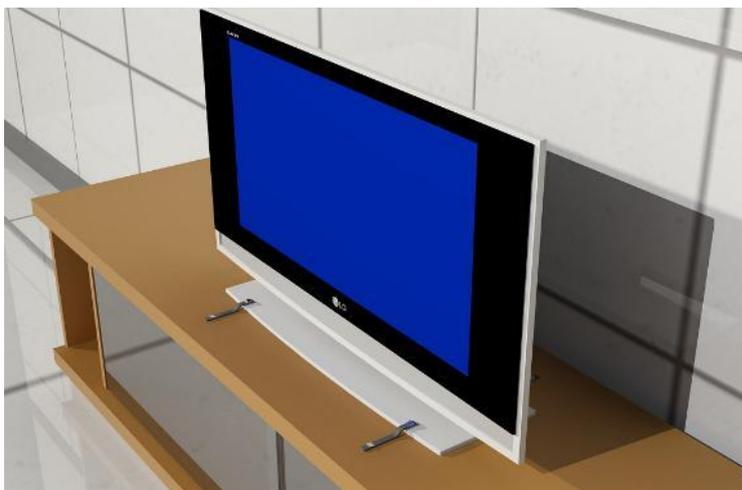
Administración y archivos: Las zonas que albergan los servicios administrativos cuentan esencialmente de mesas de despacho, de mobiliario de almacenamiento de documentos y de material informático. Los movimientos sísmicos pueden destruirlos con la consiguiente pérdida de documentos de información. Este material fijo, estable se amarrará pues de la forma más conveniente.

Figura 22: Formas de asegurar equipos electrónicos, mediante seguros de correas

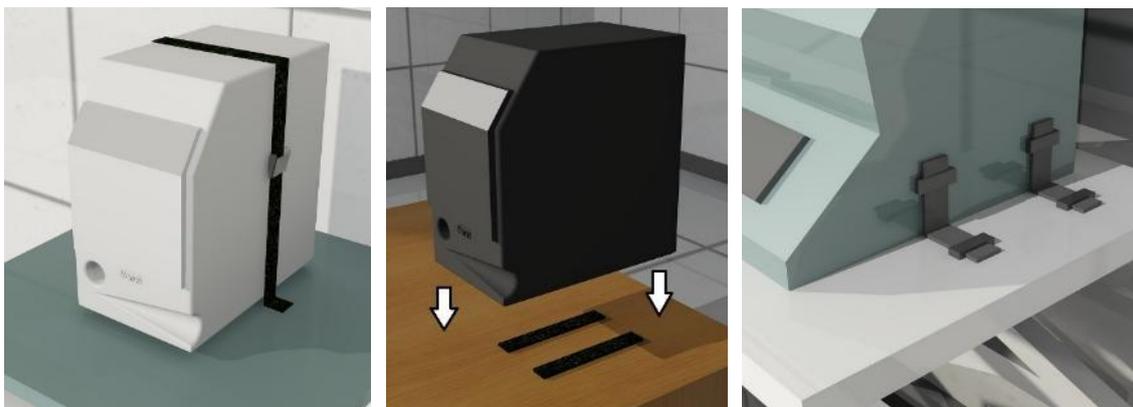
Con relación al equipo médico fijo, es necesario mejorar su medio de soporte, anclaje y/o arriostramiento, para evitar la pérdida del equipo y posible daño a su entorno, por posibles caídas ante eventos sísmicos

Figura 23: Formas de asegurar equipos fijos, mediante cintas antideslizantes y/o seguros de correas y/o cintas de adhesión.

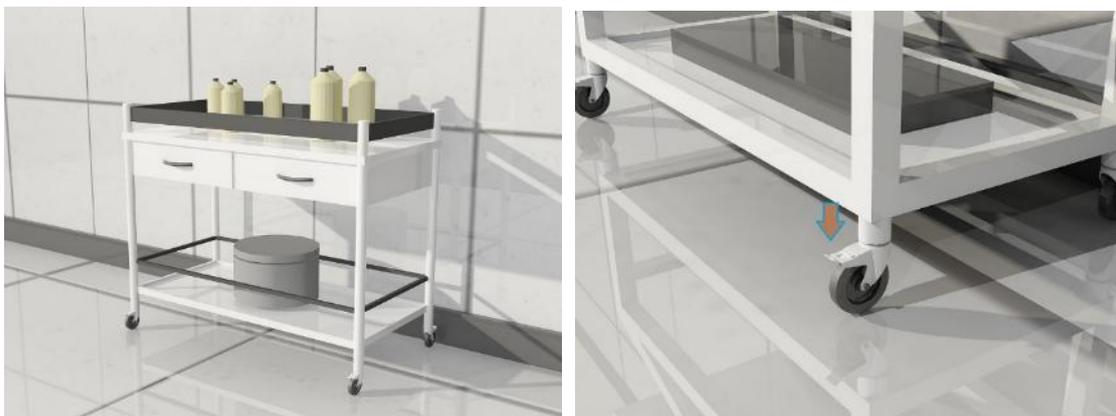
Ningún material o mobiliario debe resultar perjudicial en caso de situación sísmica: obstaculización de la evacuación con muebles, caída de elementos de decoración o de otro tipo.

Figura 25: Equipos y mobiliarios rodantes: se debe procurar que su seguro esté accionado para evitar desplazamientos y/o caídas

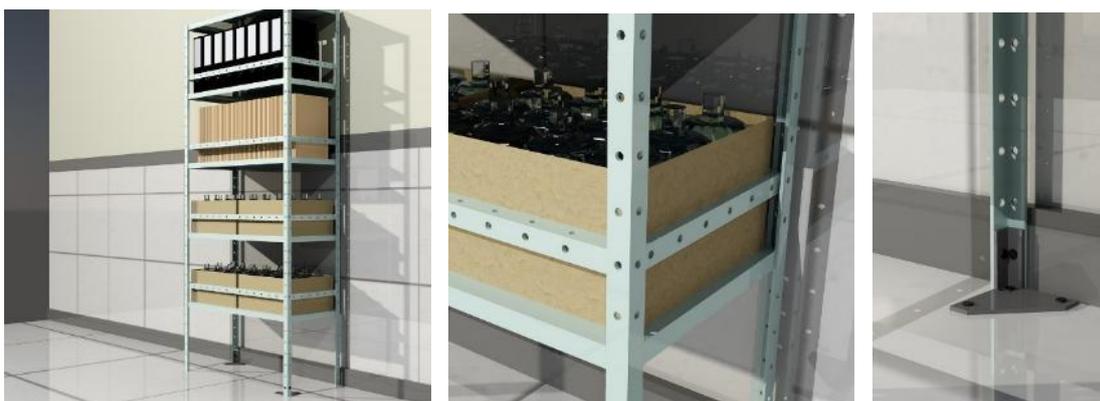
Algunos productos se almacenan en grandes envases, lo que puede agravar las repercusiones de la posible destrucción, dejando al establecimiento desabastecido.

Los muebles de diverso tipo deben estar, por tanto, firmemente fijados y estabilizados y las puertas permanecerán cerradas. Las estanterías deben tener bordes levantados para que los productos, materiales u objetos contenidos no salgan disparados. Los contenedores y otros grandes volúmenes de almacenamiento deben estar cerrados y enganchados a los estantes.

Figura 26: Sistema de aseguramiento de las unidades almacenadas en las estanterías, se evita caída de estanterías y desplazamiento y caída del contenido.
