INFORME TÉCNICO
Geología Ambiental y
Riesgo Geológico

**ZONAS CRÍTICAS POR PELIGROS
GEOLÓGICOS Y GEOHIDROLÓGICOS EN LA
REGIÓN CAJAMARCA**

PRIMER REPORTE

DICIEMBRE 2007

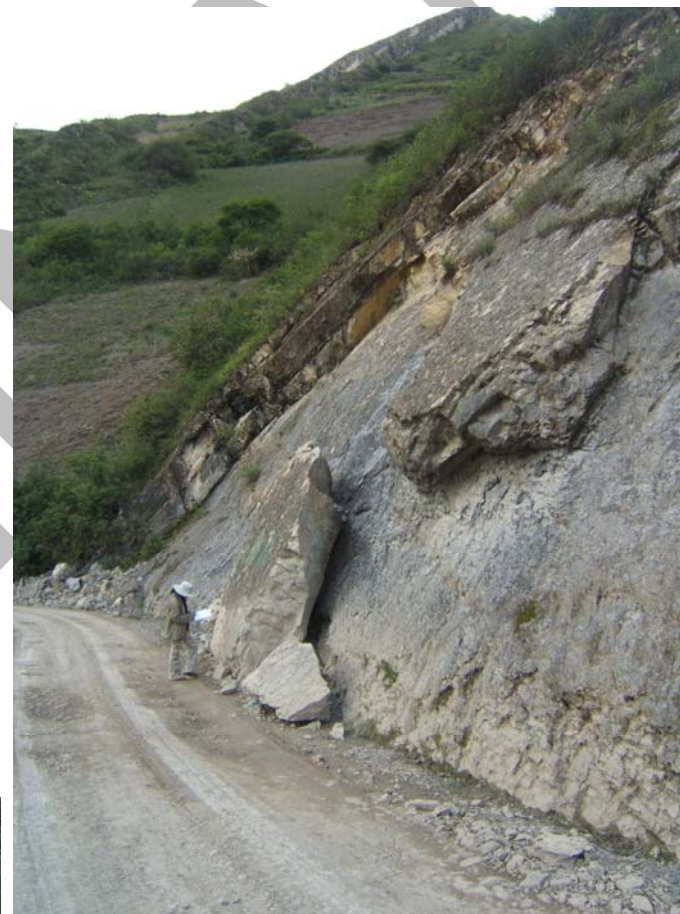
Deslizamientos traslacionales en el Sector de El Pollo, cerca de Paccha, afectan periódicamente tramo de carretera de acceso a Paccha y Chadín.

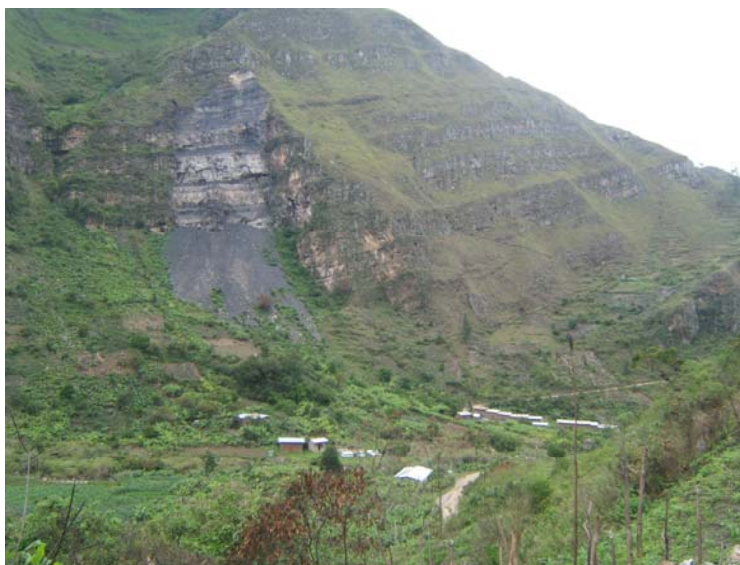
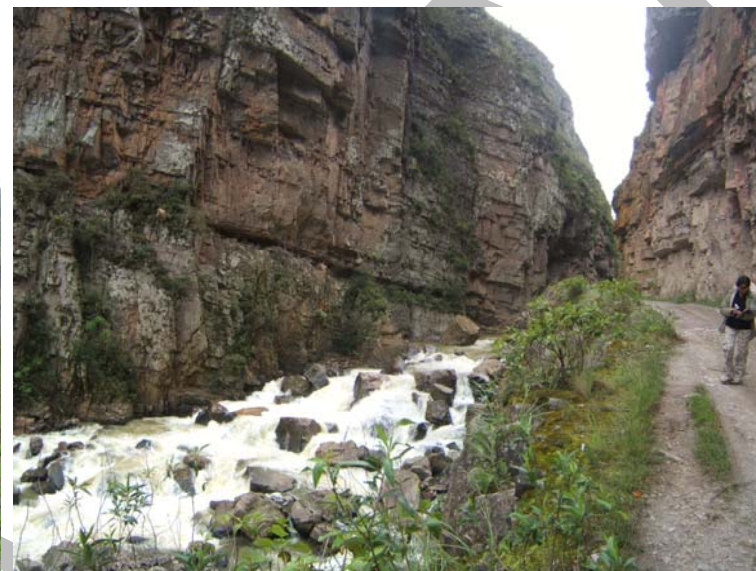
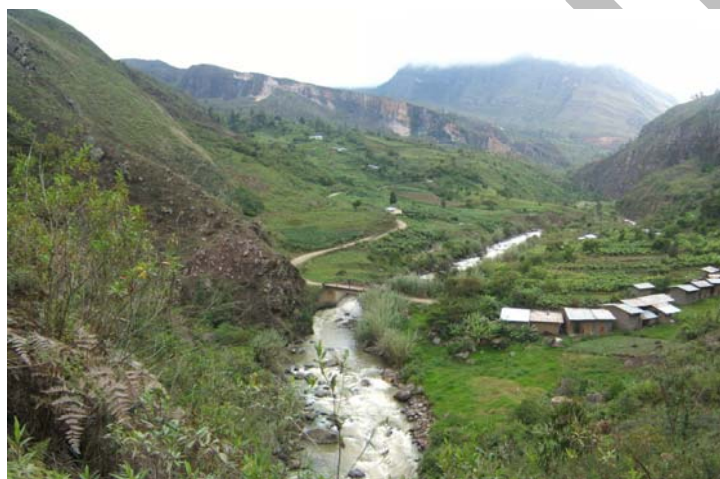
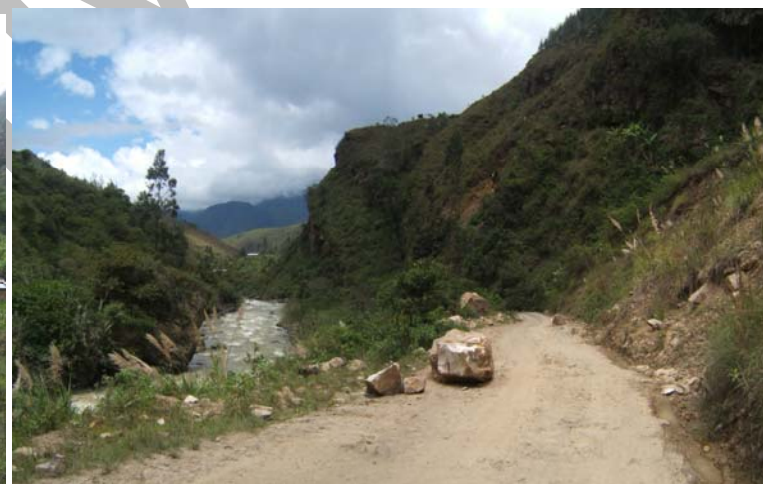
Valle del río Llaucano que muestra evidencias de derrumbes y caída de rocas como procesos activos así como depósitos de deslizamientos y avalanchas de rocas antiguos que represaron el valle.

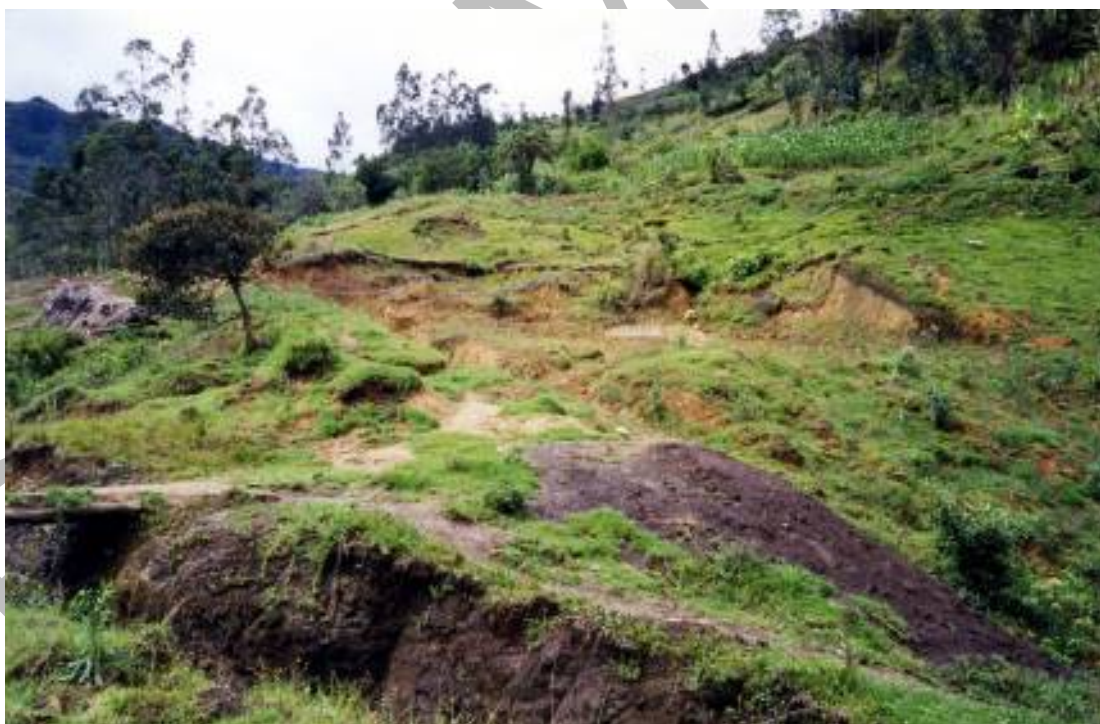
Vistas de los deslizamientos de Cascadén (foto superior) y Pulán (vista inferior), que afectan áreas de cultivo.

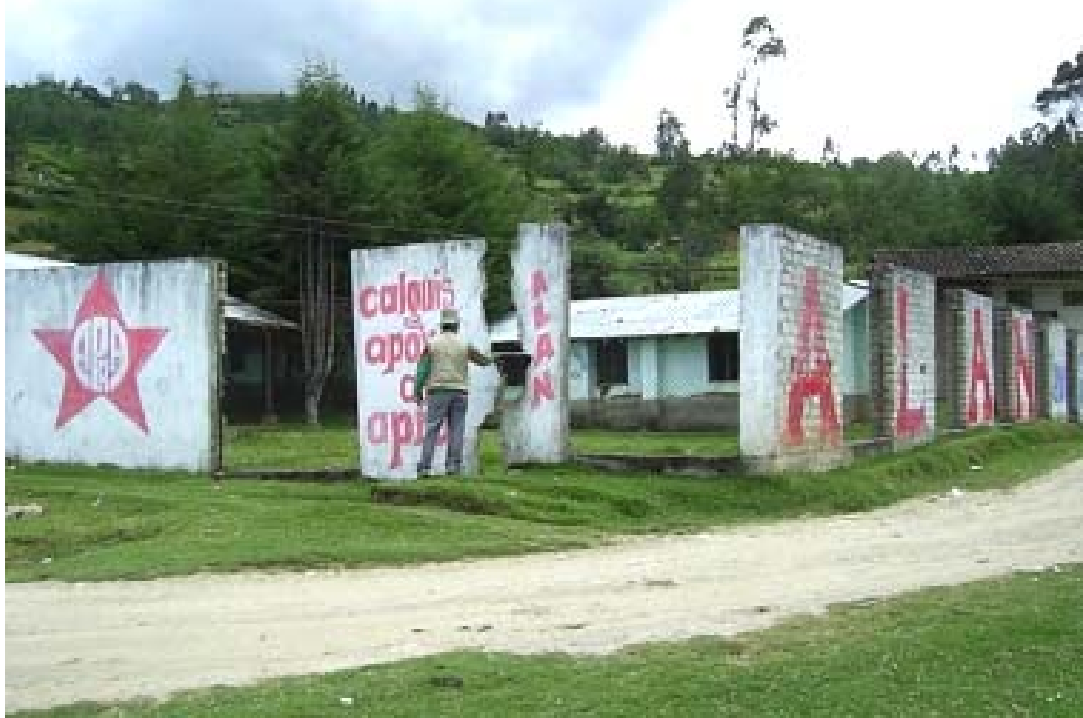
Vista del estado en que quedo la posta medica del poblado de Calquis que fue afectado por el deslizamiento-flujo anterior, San Miguel de Pallaquez.

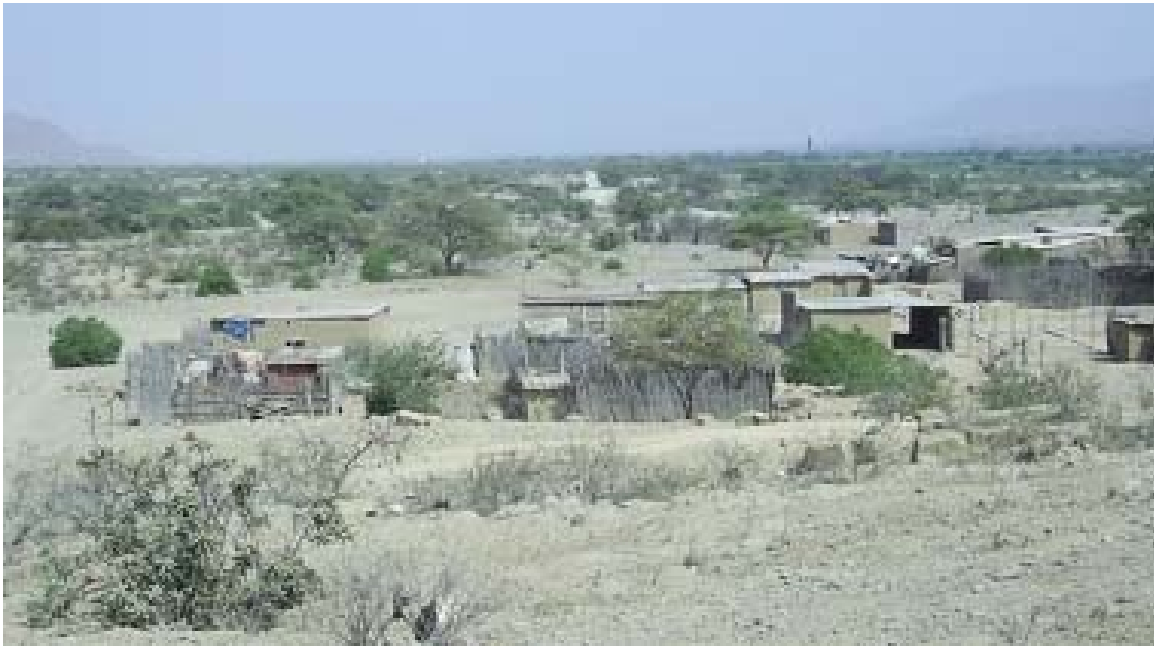
Quebrada las viejas, discurren huaycos en periodos de fenómeno de El Niño, las viviendas del poblado de Casa se asientan en el cauce de la quebrada, San Gregorio.

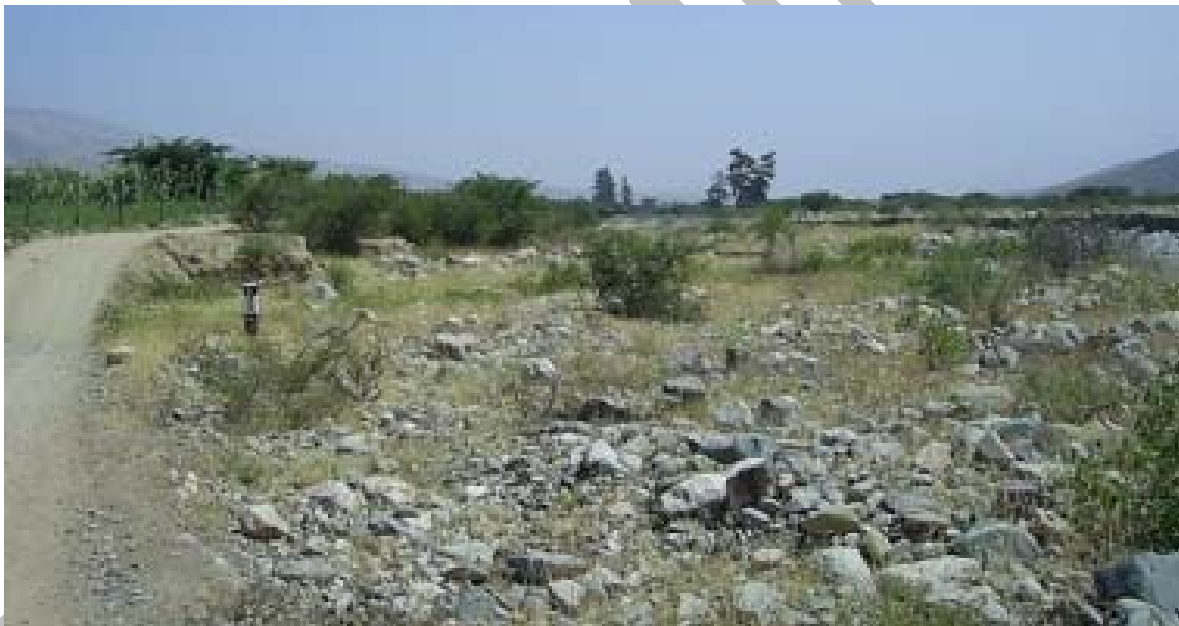
Sector el Mango afectado por erosión fluvial de manera excepcional, en la margen derecha del río San José, San Gregorio.

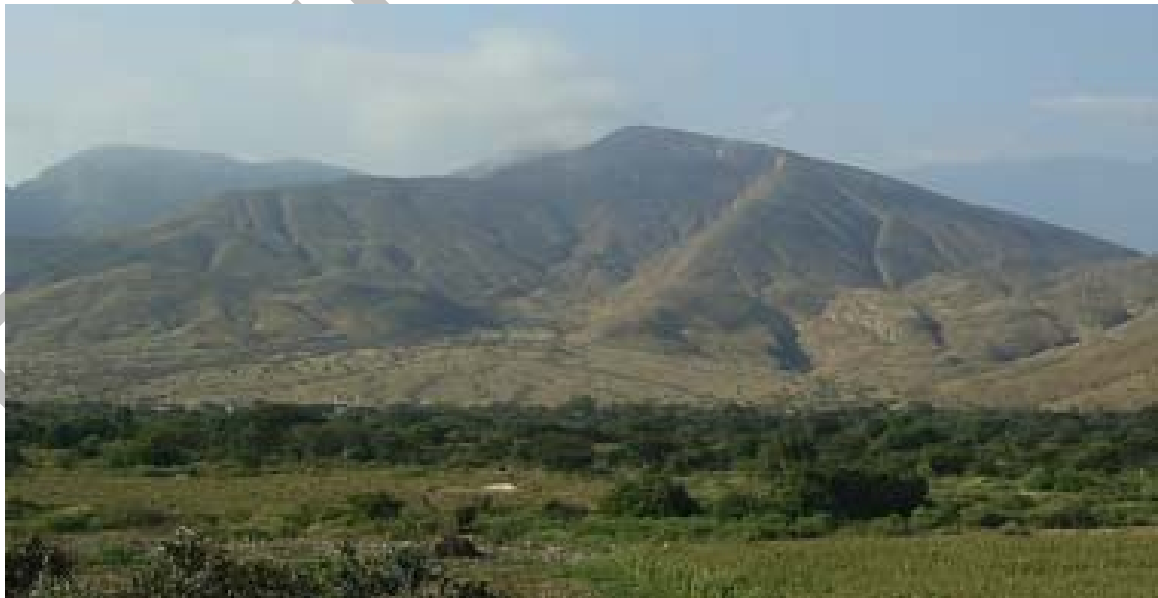
Depósito de material de huayco de forma de abanico, viviendas del poblado de San Martín Fueron afectados durante el fenómeno de El Niño del año 1997-1998, San Gregorio.

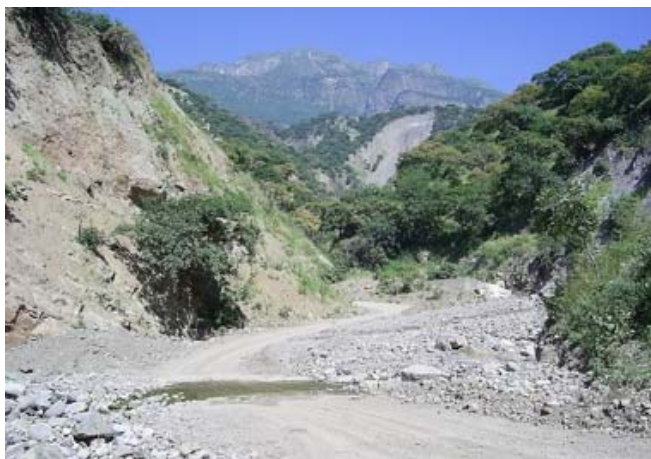
Quebrada Sibilcote, se producen huaycos de manera excepcional, Chilate, Cajamarca.

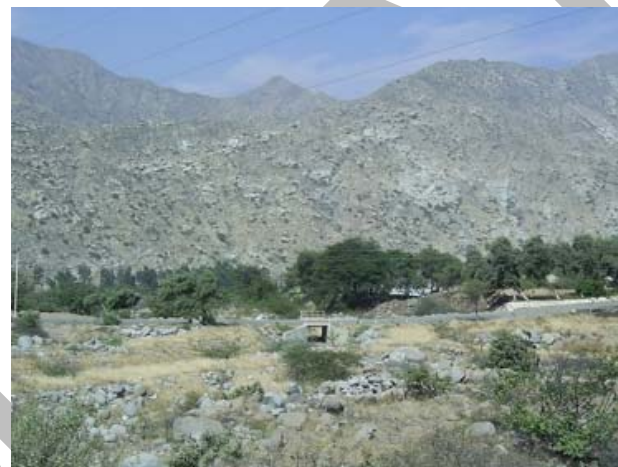
Quebrada Las Viejas, Campamento de Gallito Ciego, construido sobre depósitos de huaycos antiguos.

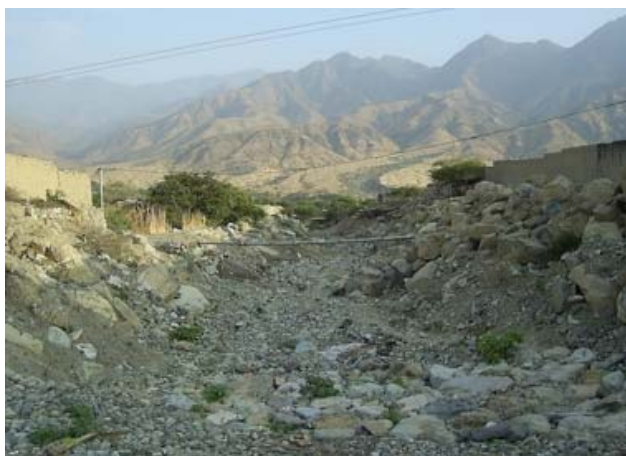
Vista aguas debajo de la quebrada Peña Blanca, donde se pueden producir huaycos de manera excepcional.

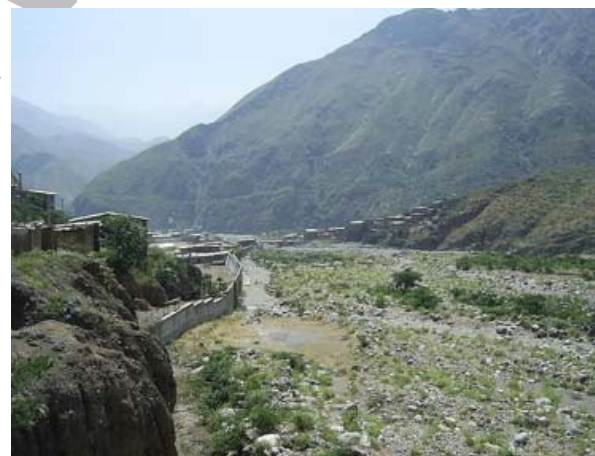
Quebrada Monte Grande, discurren huaycos de gran magnitud que cortan tramos de carretera a Cajamarca Km. 44+000

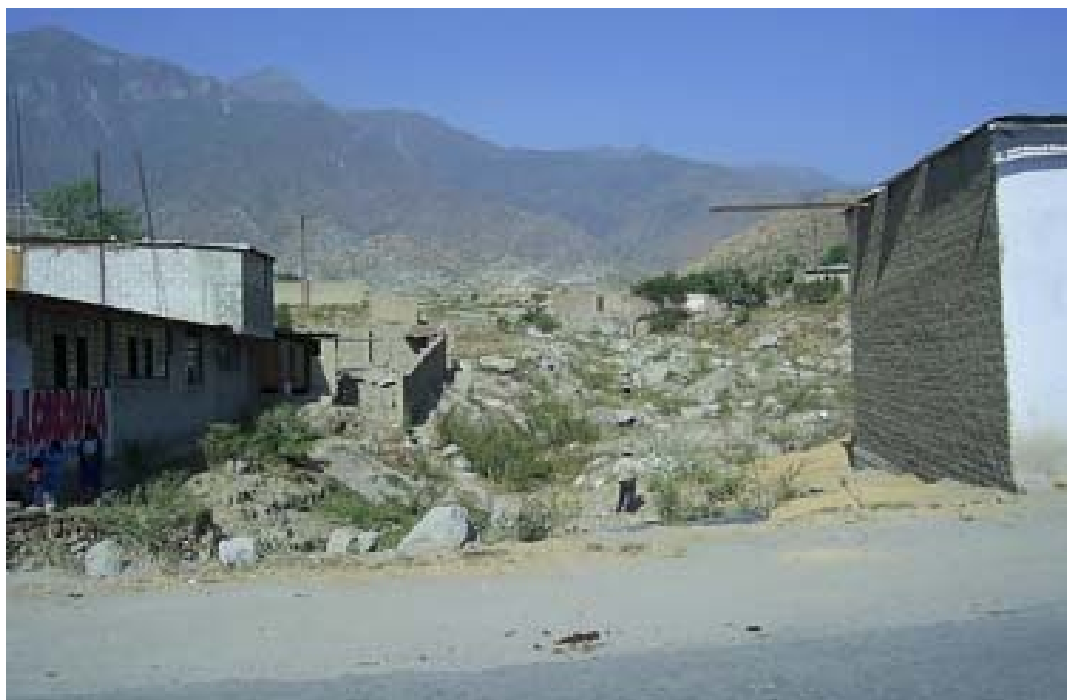
Vista aguas debajo del río Huertas, al fondo poblado de Chilate, se puede apreciar la gran cantidad de material en el cauce, se pueden producir huaycos de manera excepcional.

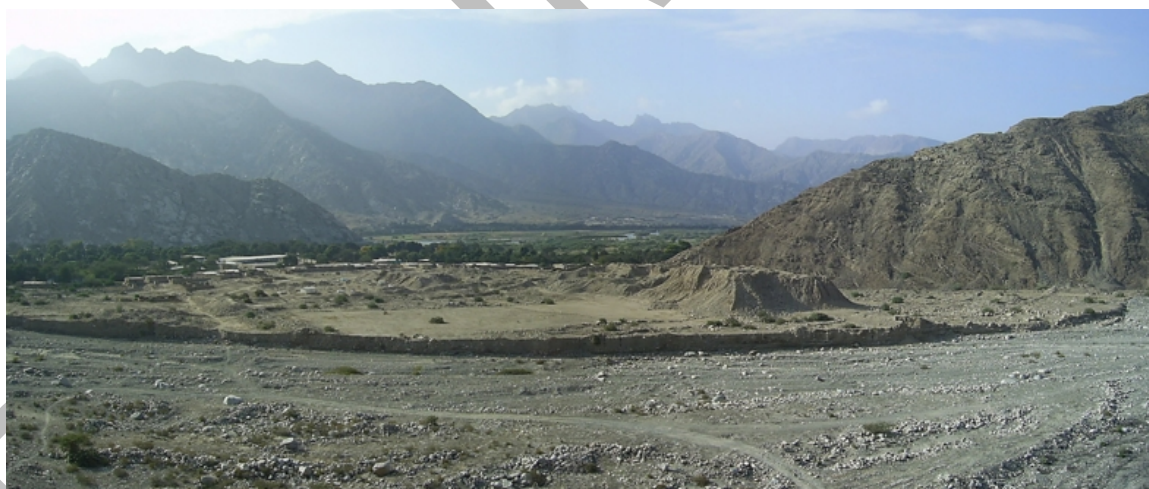
Vista de la quebrada Del Caracol, por donde discurren huaycos de manera excepcional, el poblado de Ventanillas se encuentra asentado sobre depósitos de huayco antiguos, de igual manera los restos arqueológicos pre-hispánicos, los cuales pueden resultar afectados por la erosión fluvial producida en la margen derecha de la quebrada.

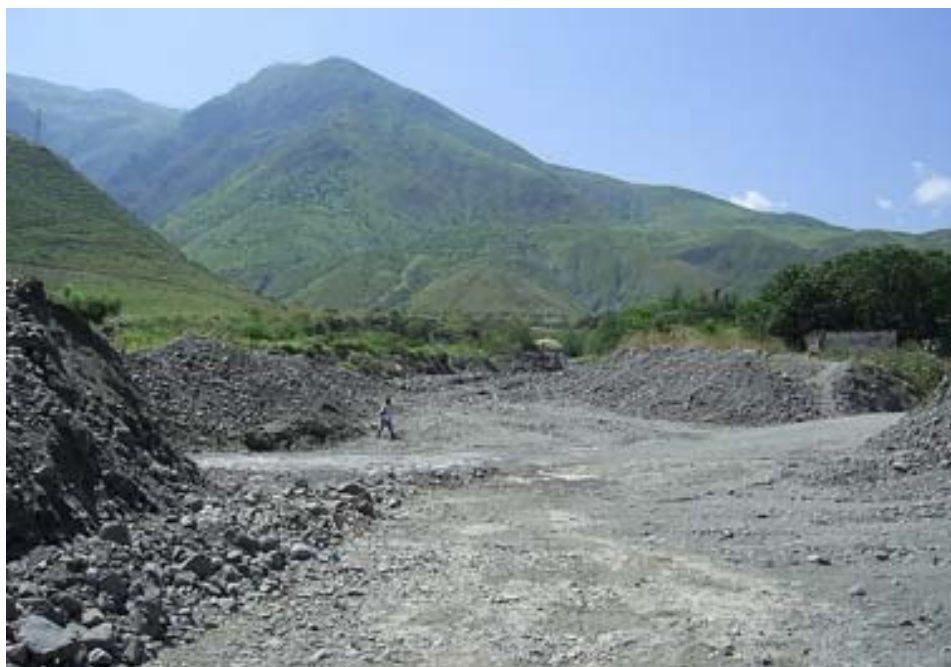
Vista de la quebrada Maramal, por donde discurren huaycos de manera ocasional a periódica, se ha colocado badén, sector Zapotal, San Bernardino, Cajamarca.

La quebrada Maramal es susceptible a huaycos, depósito de forma de cono conformado por material grueso en más del 50%.	Interrumpe tránsito hacia Cajamarca en un tramo de unos 80 m.	Se ha colocado un badén, se hace necesario mantener limpio el cauce de la quebrada, en lo posible, evitar la construcción de viviendas.
61	Carretera Chilite-San Pablo (San Bernardino)	Tramo de unos 7 Km. que es cortado por 8 huaycos excepcionales, se observa material gravo-arenoso en el cauce. Erosión fluvial en la margen izquierda de la quebrada Llaminchán produce la pérdida de la plataforma de carretera. En una de estas quebradas se encuentra el botadero de basura de Chilite.	Afecta tramo de 7km de carretera en 8 sectores, viviendas construidas en los depósitos de huaycos antiguos.	Construir badenes en la carretera, limpiar cauces de quebradas y alcantarilla, no arrojar basura.
62	El Palto, Quebrada Cuscaden (San Pablo)	Margen izquierda de la quebrada Cuscaden, carretera San Pablo-San Miguel, derrumbes, huaycos y deslizamientos, asentamientos de la plataforma de carretera, caída de material suelto desde el talud superior de carretera.	Afecta tramo de carretera de unos 500 m por sectores.	Realizar trabajos de desquinchado de bloques sueltos, construir badén en la carretera, colocar muro de contención al pie del deslizamiento.

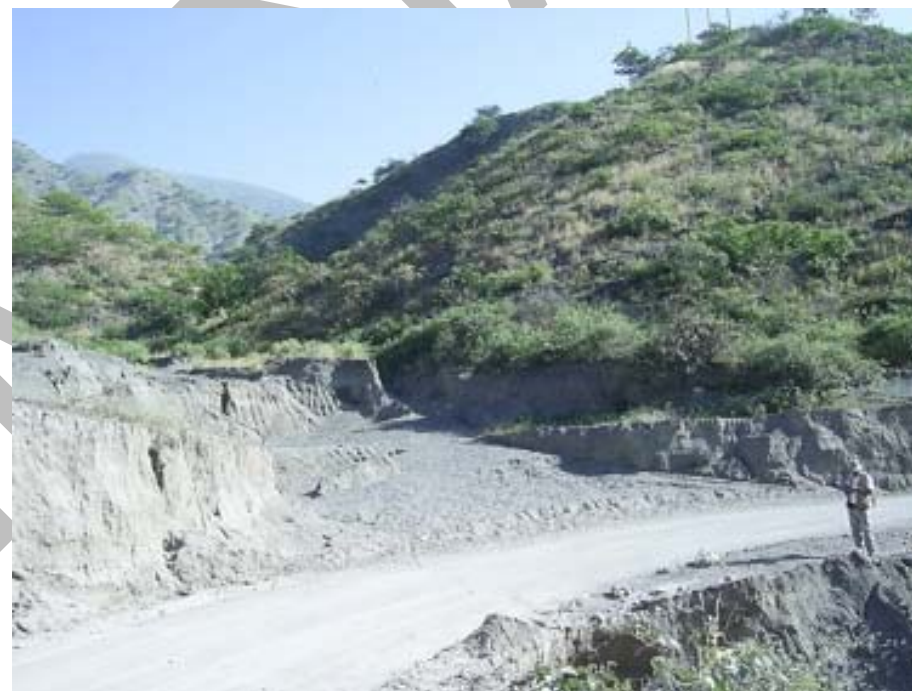
Quebradas por donde discurren huaycos y flujos de lodo de manera excepcional, afectan por tramos a la carretera Chilete-San Pablo.

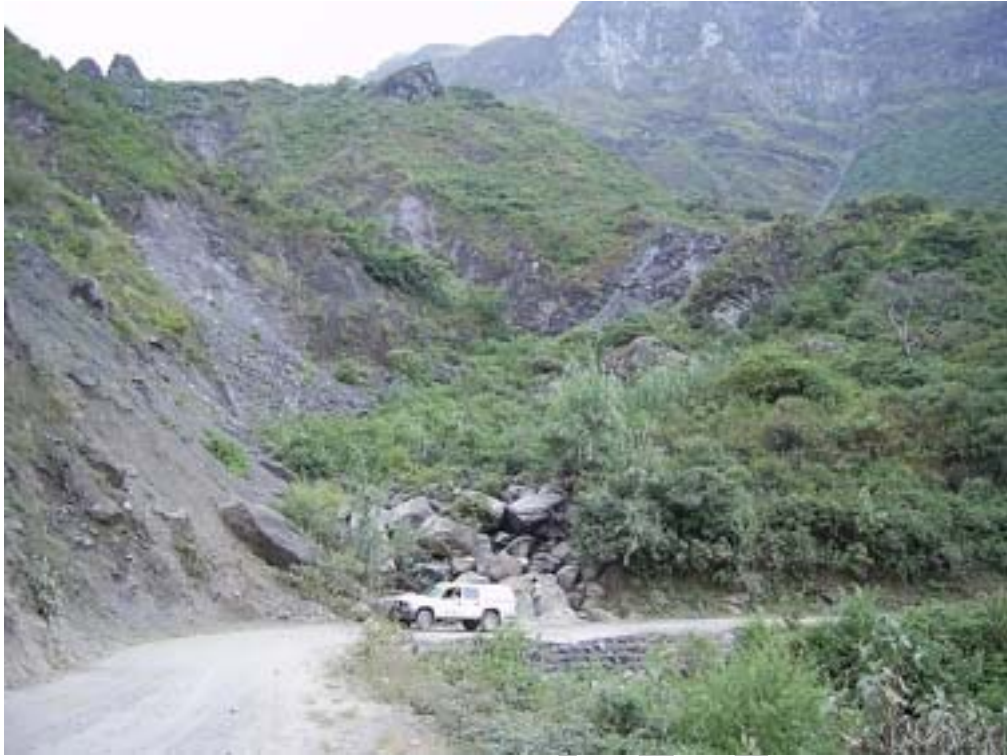
Sector el Palto, en la carretera San Pablo-San Miguel de Pallaquez, afectado por huaycos y deslizamiento en la plataforma de carretera.

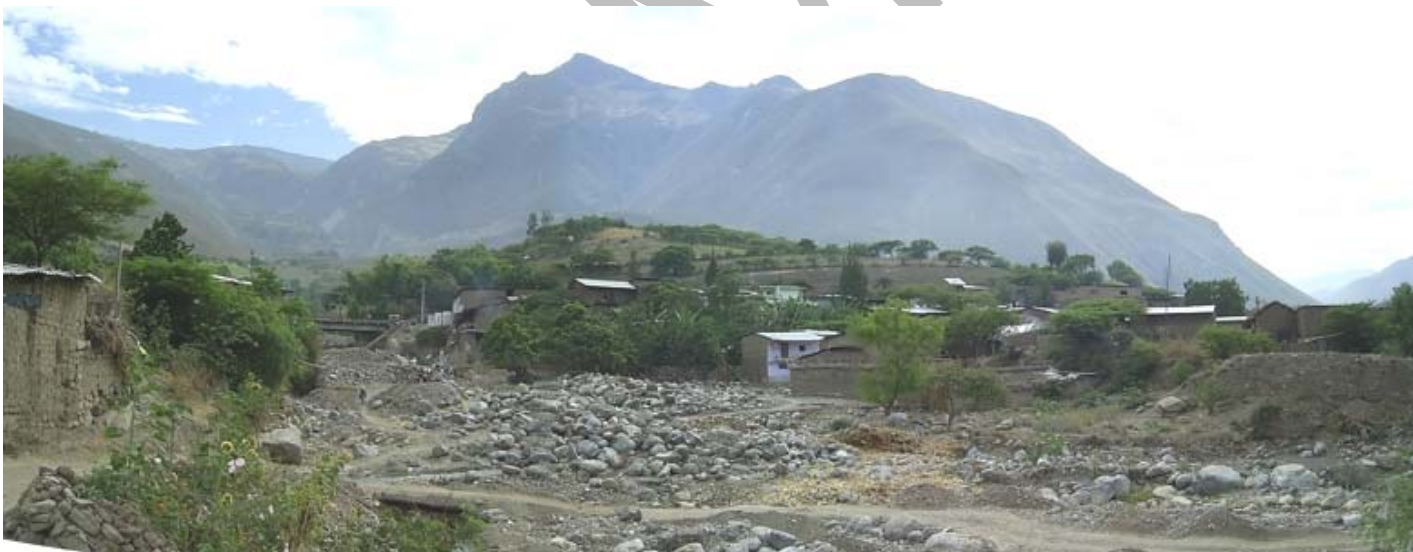
Vista aguas arriba de la quebrada Chilango-Magdalena, viviendas ubicadas muy cerca del cauce principal.

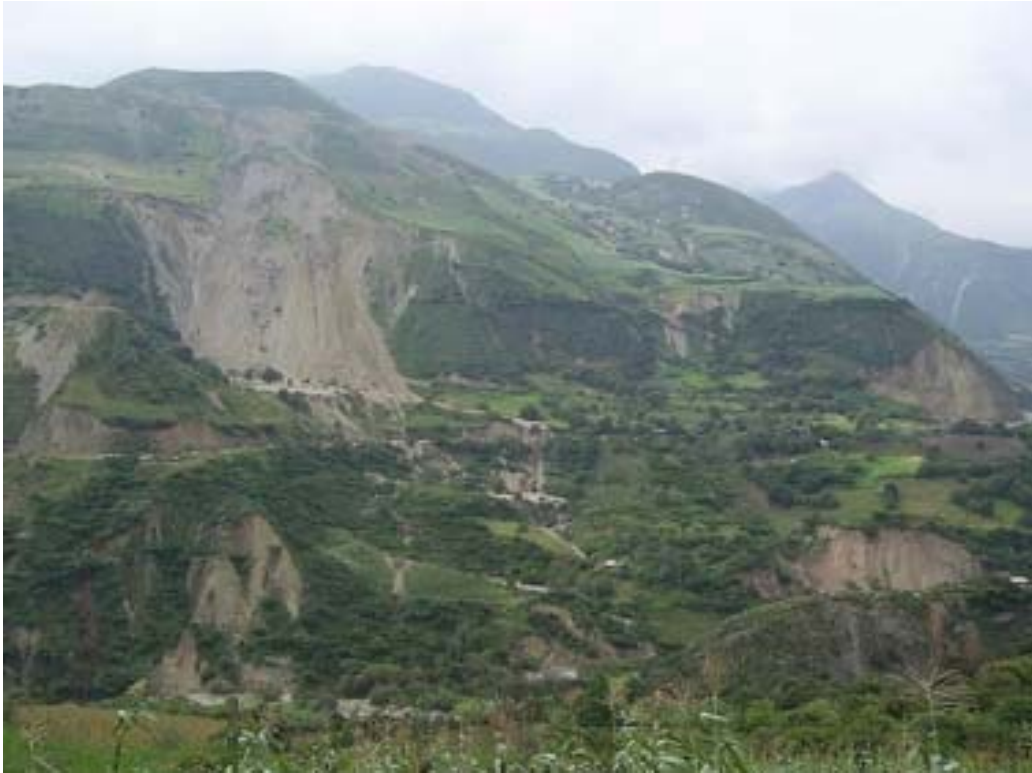
Km. 129+000 de la carretera ha Cajamarca, deslizamientos activos producen la pérdida de terrenos de cultivo y carretera.

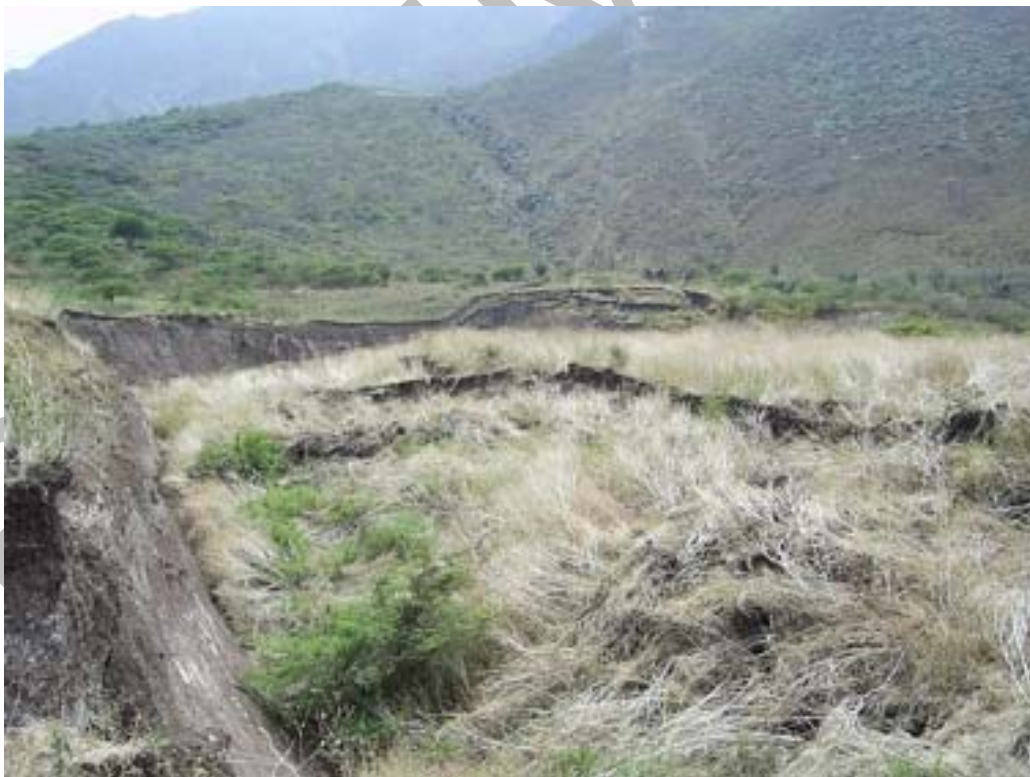
Deslizamiento en el sector La Viña Alta, produce asentamiento de terrenos de cultivo, Magdalena, Cajamarca.

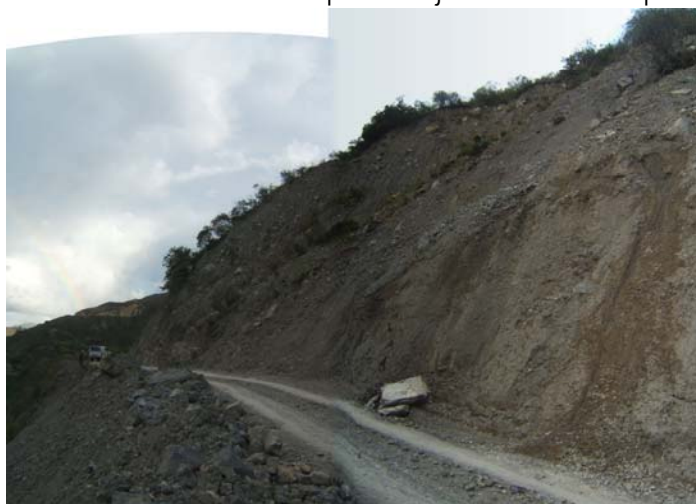
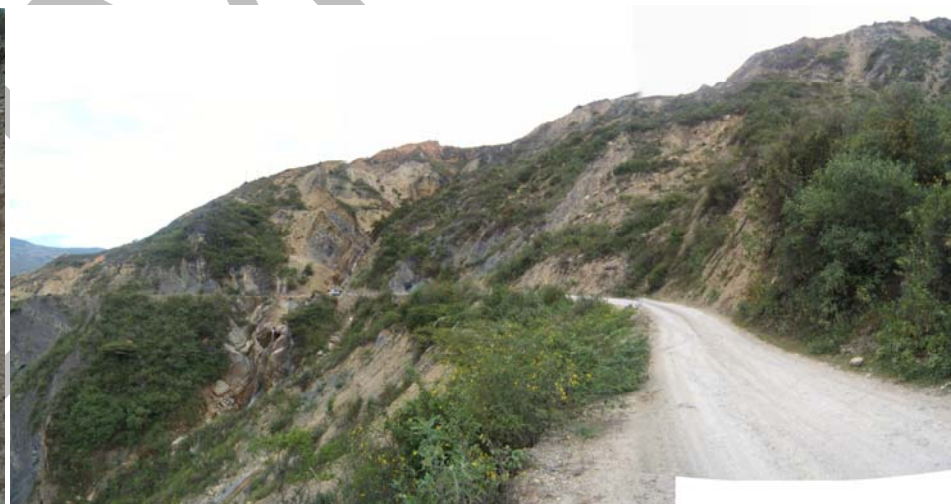
Valle del río Grande que muestra un tramo de la carretera entre Celendín y Llanguat, afectado por derrumbes y caída de rocas en los taludes.

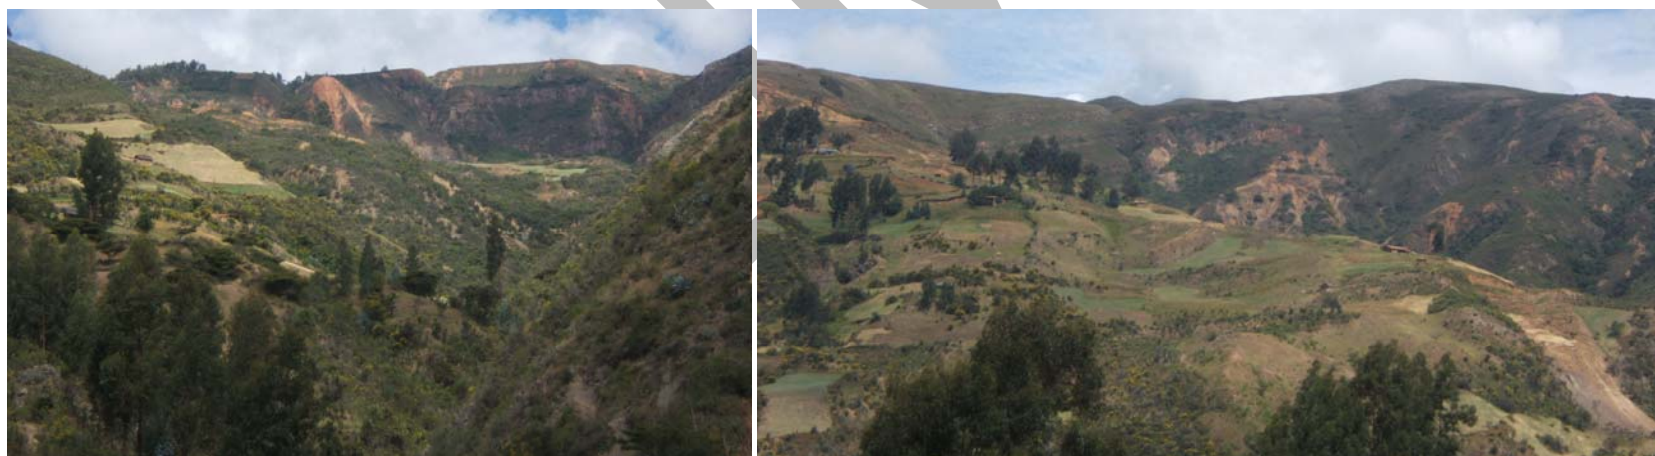
Microcuenca de la quebrada Araqueda, donde se presentan problemas de derrumbes, deslizamientos, huaycos y erosión fluvial. Afectan principalmente áreas de cultivo y carretera entre Chuquibamba, Araqueda y Algamarca.

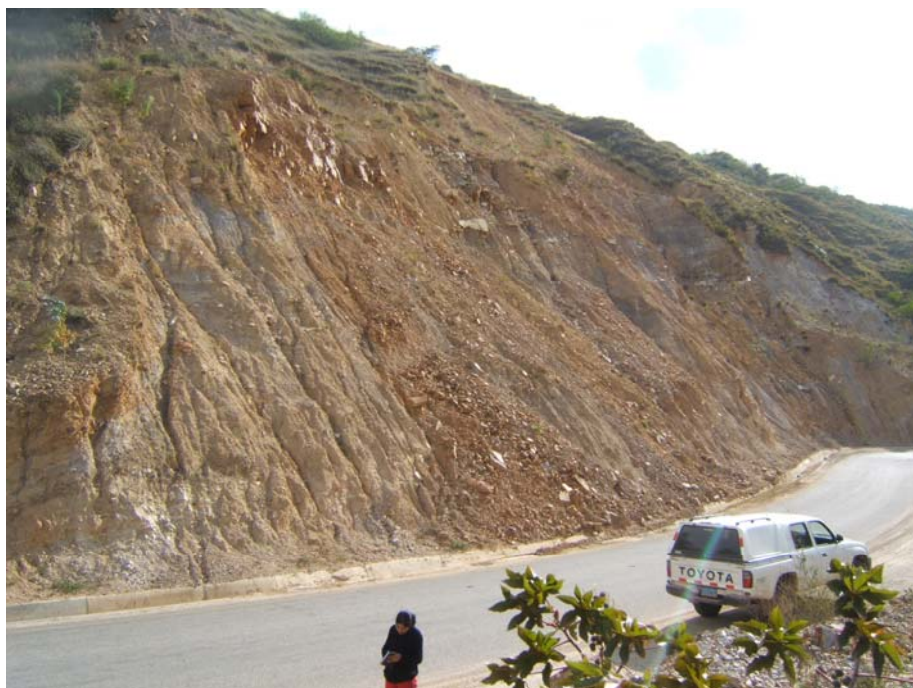
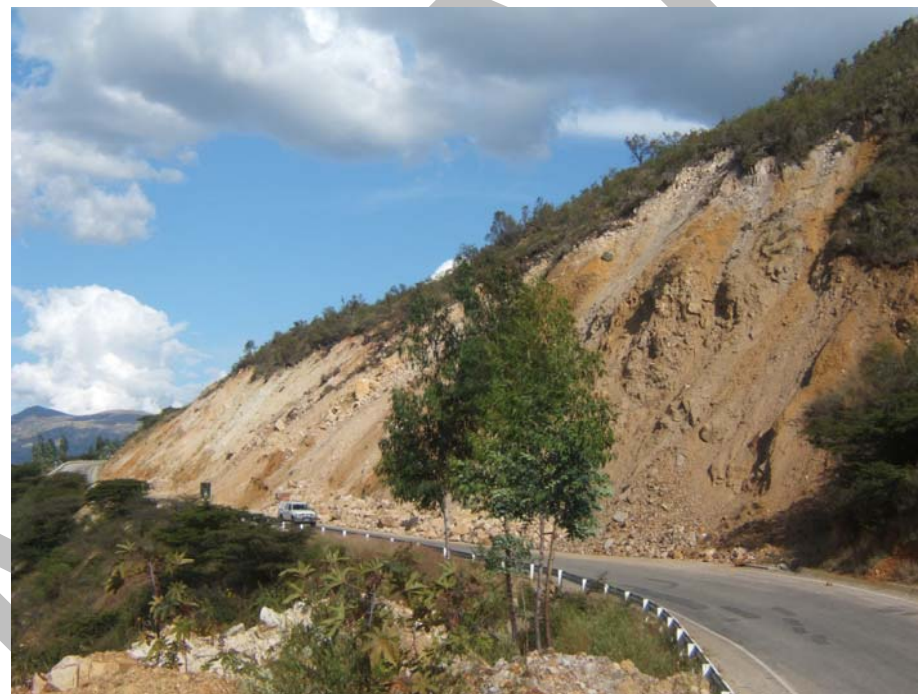
Sector de Chulucana, tramo de la carretera entre Cajamarca y San Marcos afectado por deslizamientos y derrumbes en los taludes de corte.

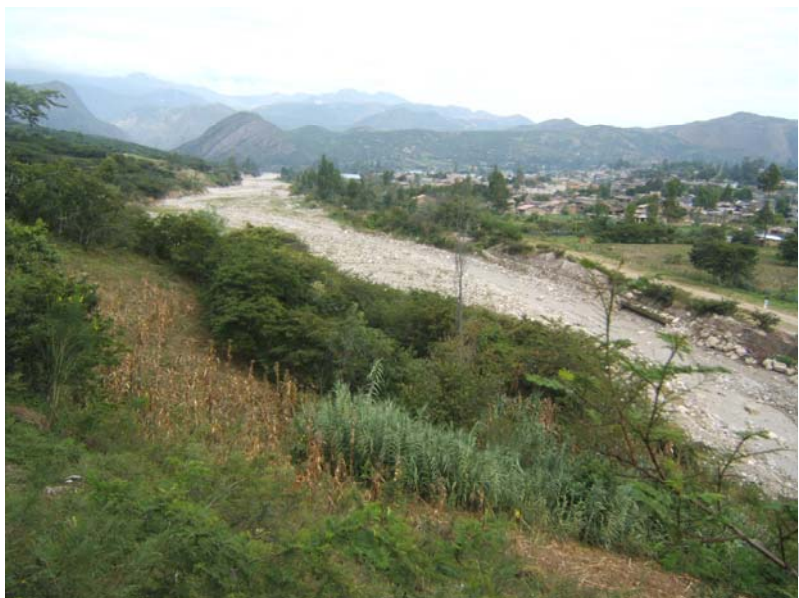
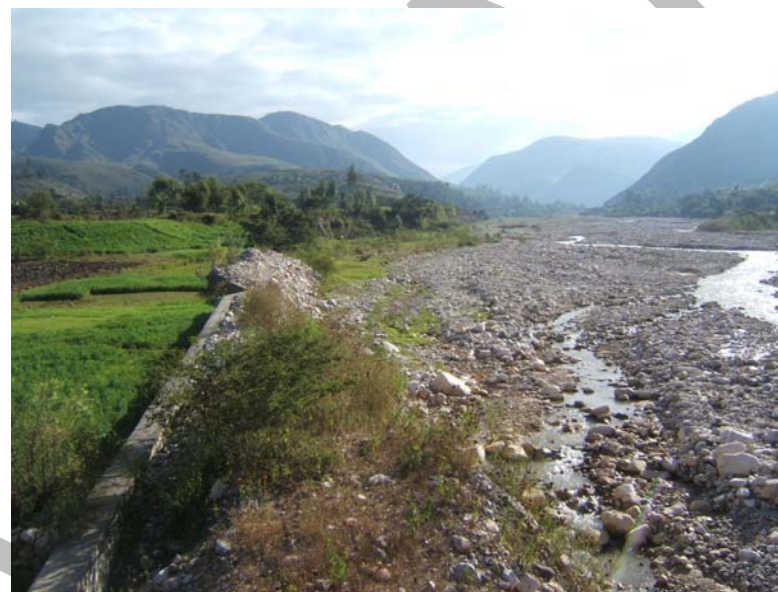
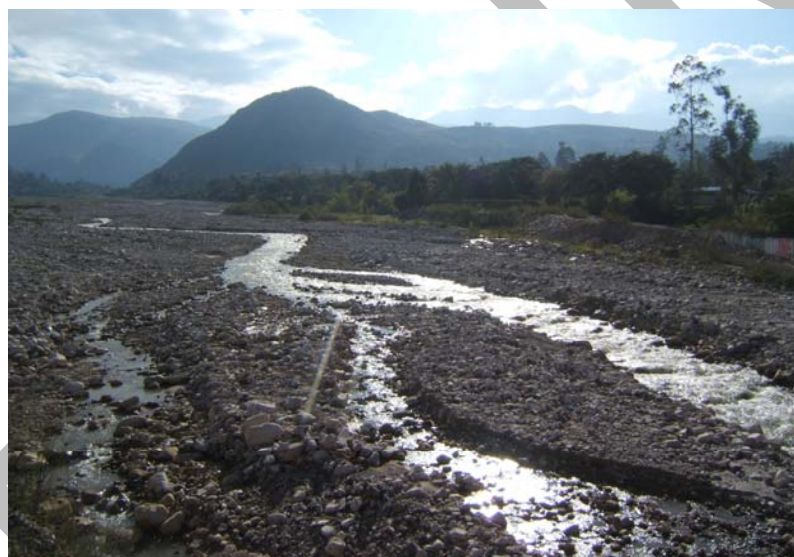
Áreas susceptibles a inundación y erosión fluvial en los valles de Huayobamba y quebrada Tulpuna, que compromete áreas de la localidad de San Marcos y terrenos de cultivo.

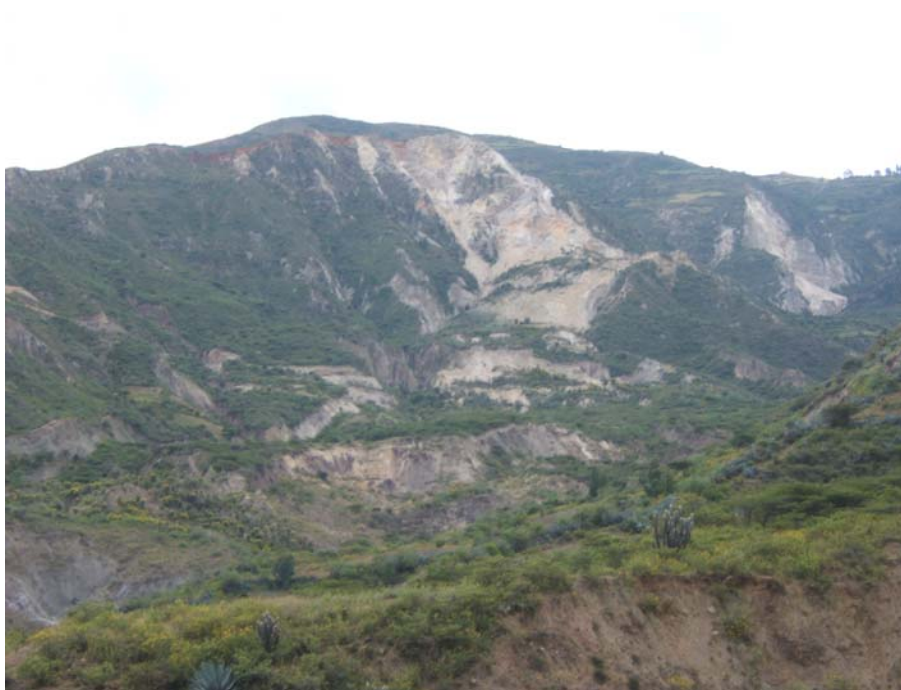
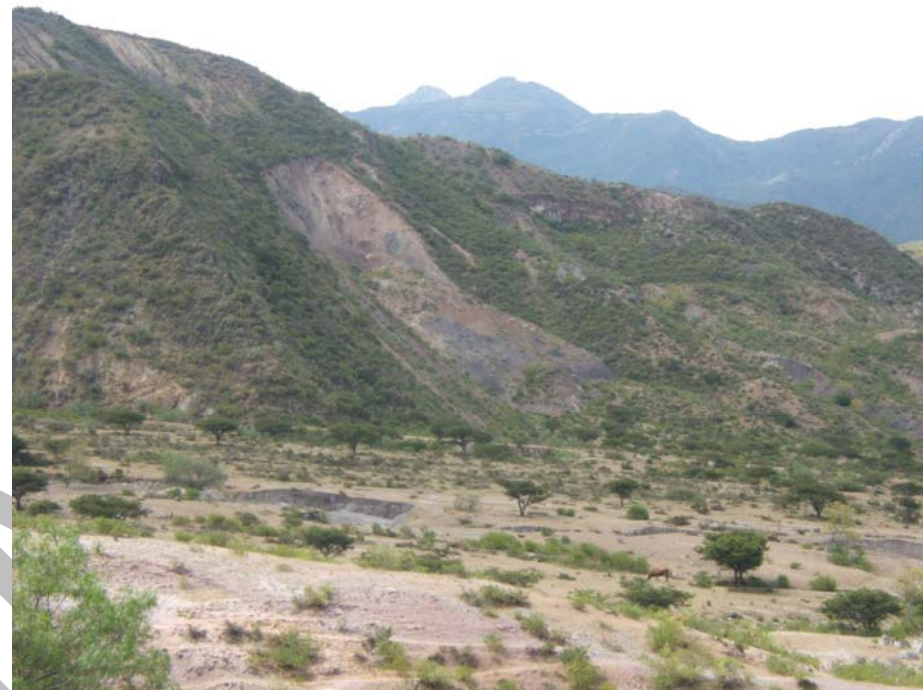
Quebrada La Negra: deslizamientos y derrumbes activos que afectan áreas de cultivos.

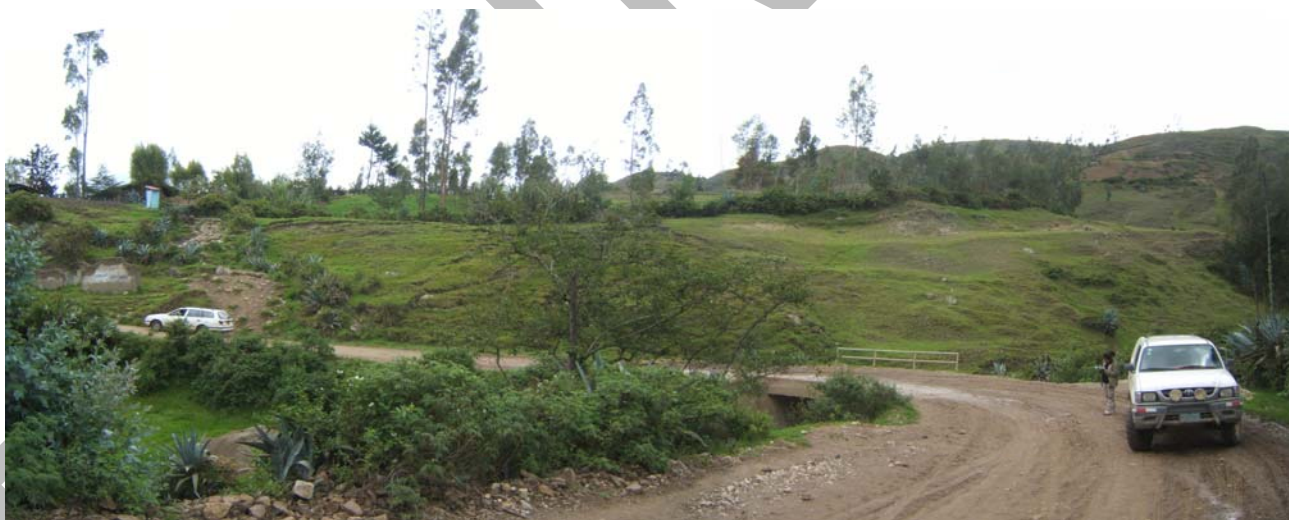
Sector Cuñacales Bajo, entre Bambamarca y Llaucán. Afecta carretera, puente, terrenos de cultivo y algunas viviendas rurales.

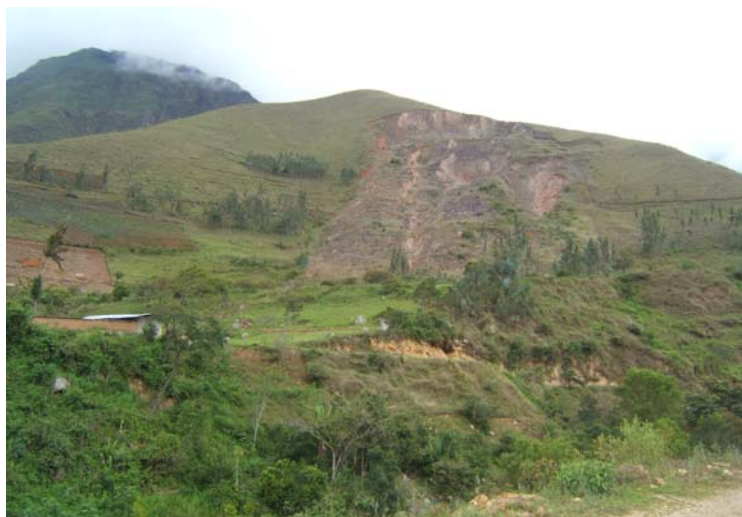
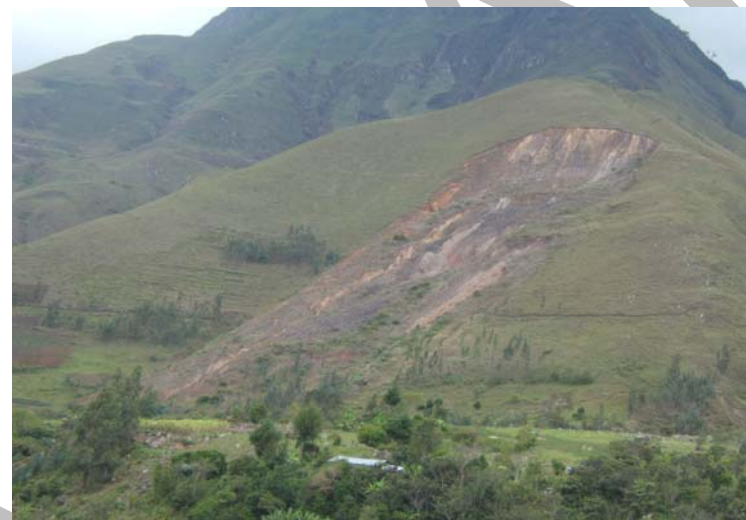
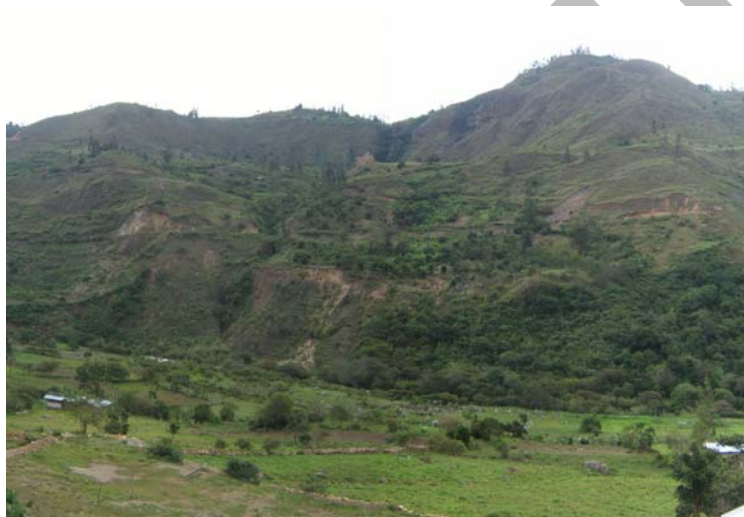
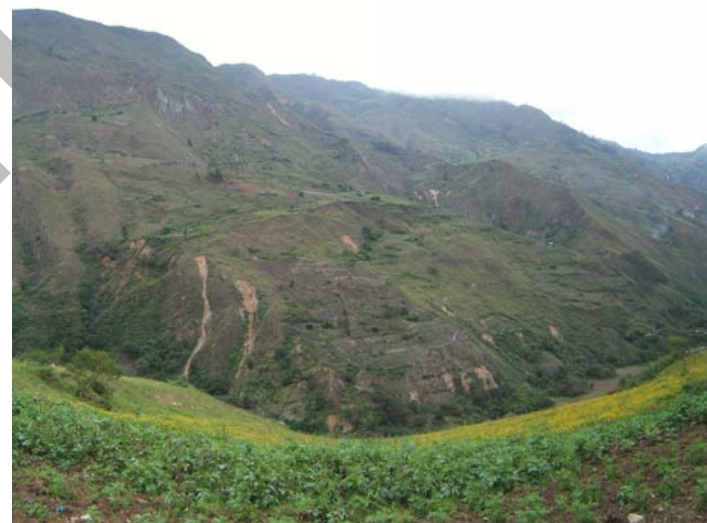
Varios procesos de movimientos en masa (deslizamientos y derrumbes en el valle del río Llaucano, que afecta tramos de carretera y terrenos de cultivos.

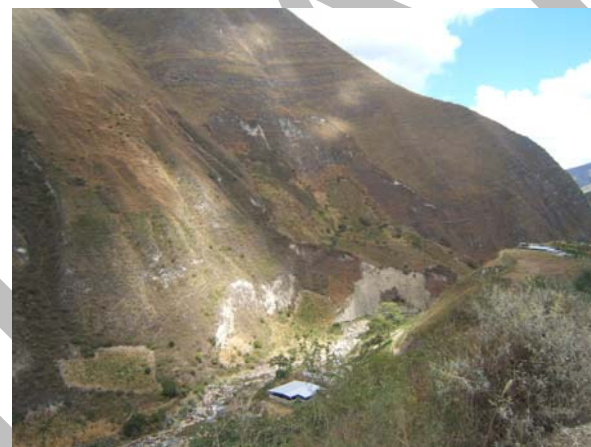
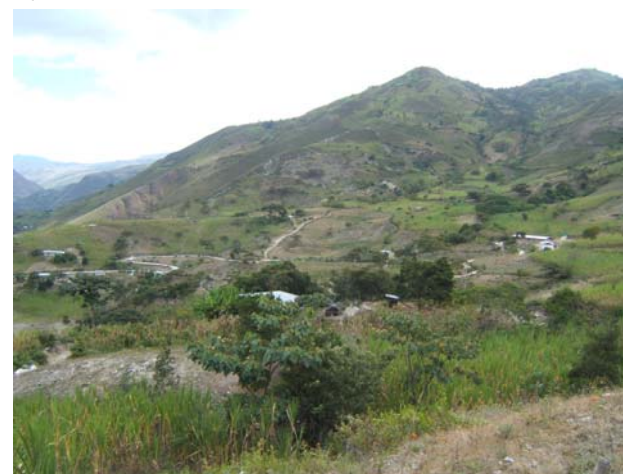
Valle del río Socota, que muestra algunos procesos de movimientos en masa antiguos y activos en sus laderas.
