INFORME TÉCNICO
Geología Ambiental y
Riesgo Geológico

**ZONAS CRÍTICAS POR PELIGROS
GEOLÓGICOS Y GEOHIDROLÓGICOS EN LA
REGIÓN CAJAMARCA**

PRIMER REPORTE

DICIEMBRE 2007

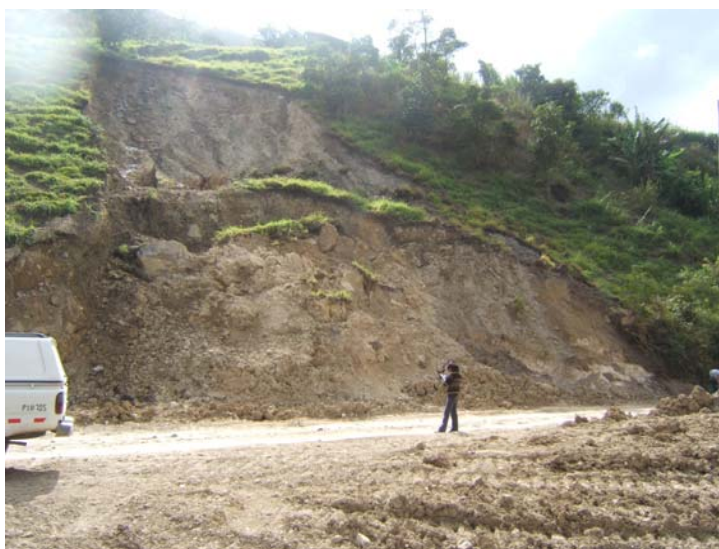
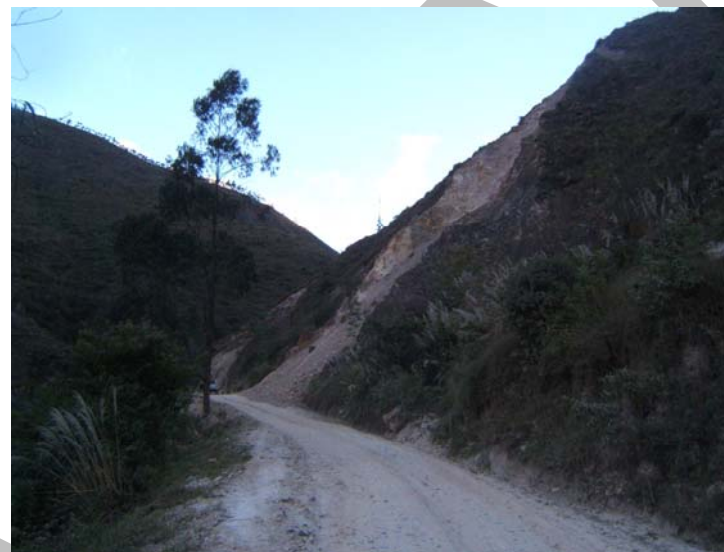
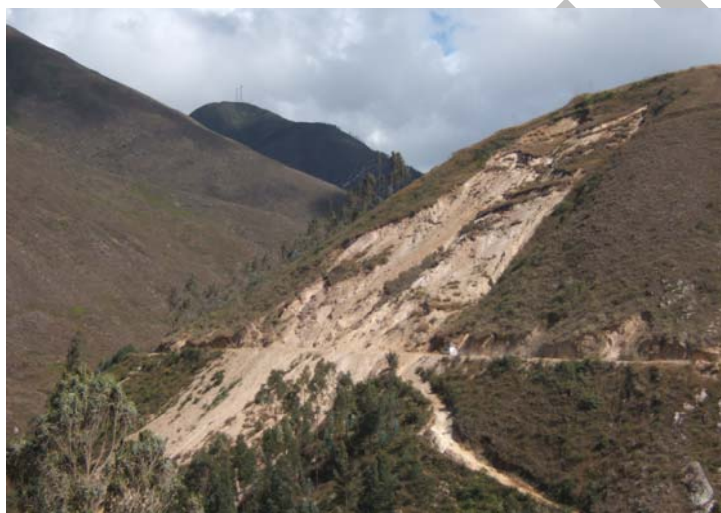
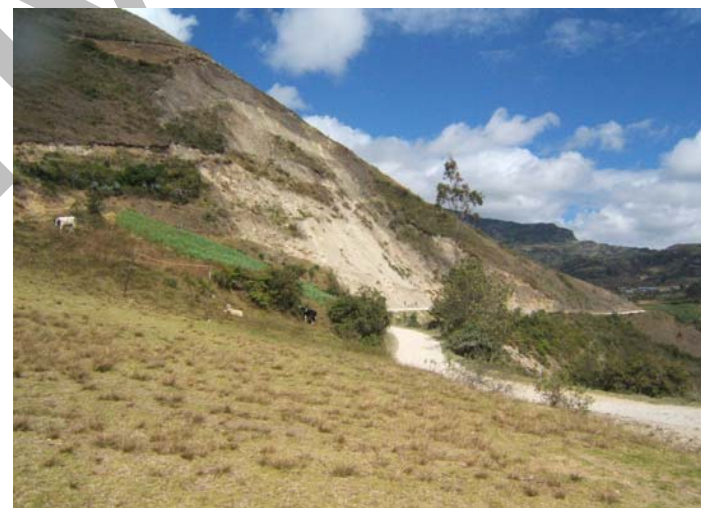
Varios sectores afectados con deslizamientos o derrumbes que afectan tramos de carreteras. En las fotos superiores los sectores de Chilcapite y cerro La legua y en las vistas inferiores sectores de Pistolero y El Timbo.

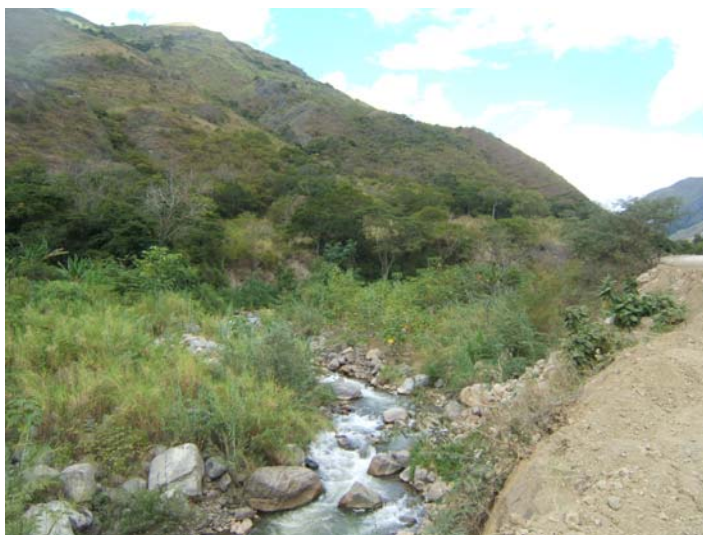
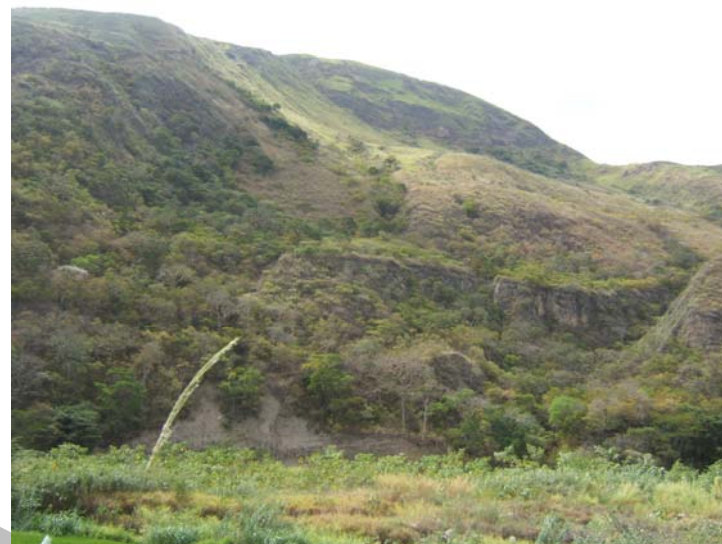
Valle del río Callayuc, afluente del río Huancabamba. En las vistas superiores depósitos de huaycos antiguos y derrumbe-flujos; en la vista inferior gran depósito de deslizamiento del cerro Blanco, cerca de la desembocadura del río Callayuc.

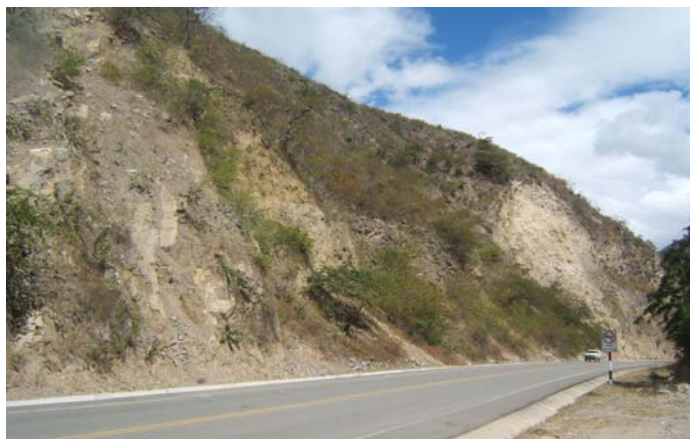
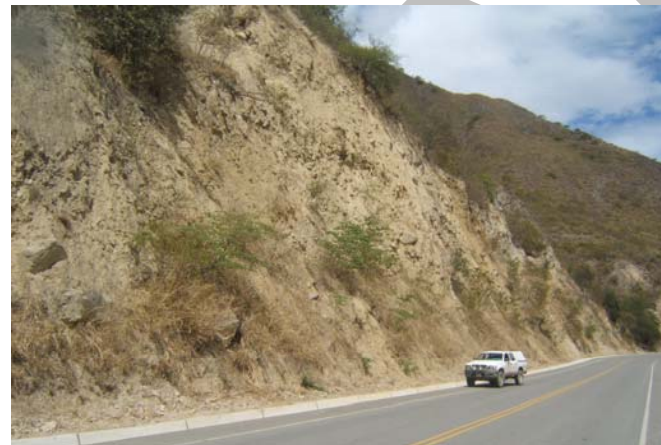
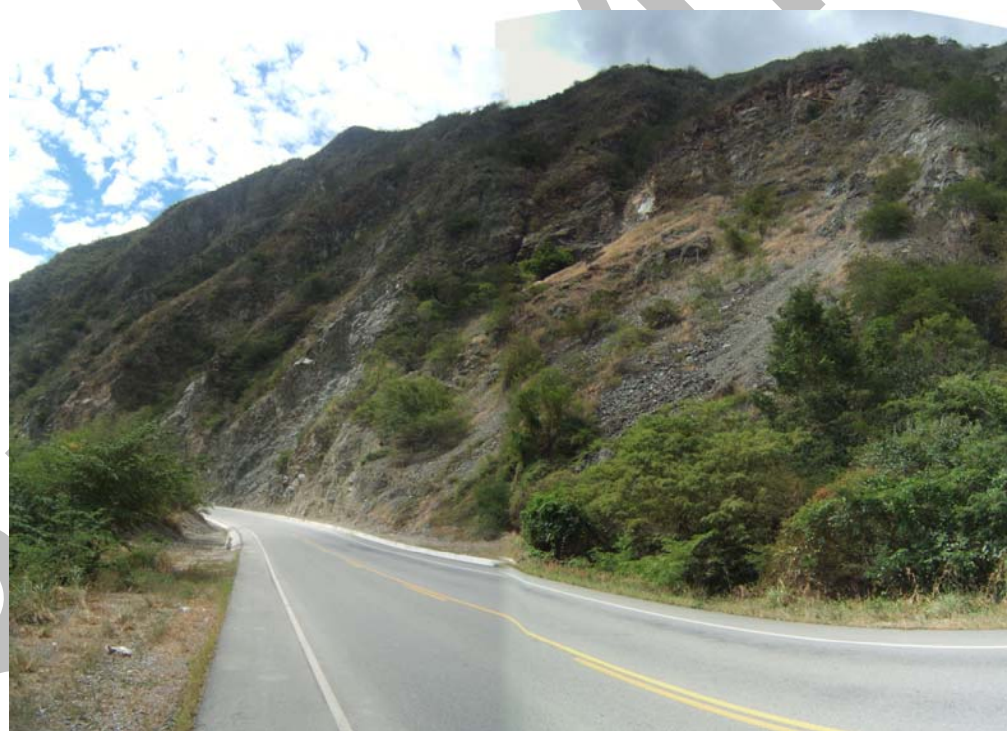
Tramos de la carretera entre Chiple - Santa Rosa de Cavico y Km. 16i-62, que son afectados frecuentemente por caída de rocas y derrumbes.

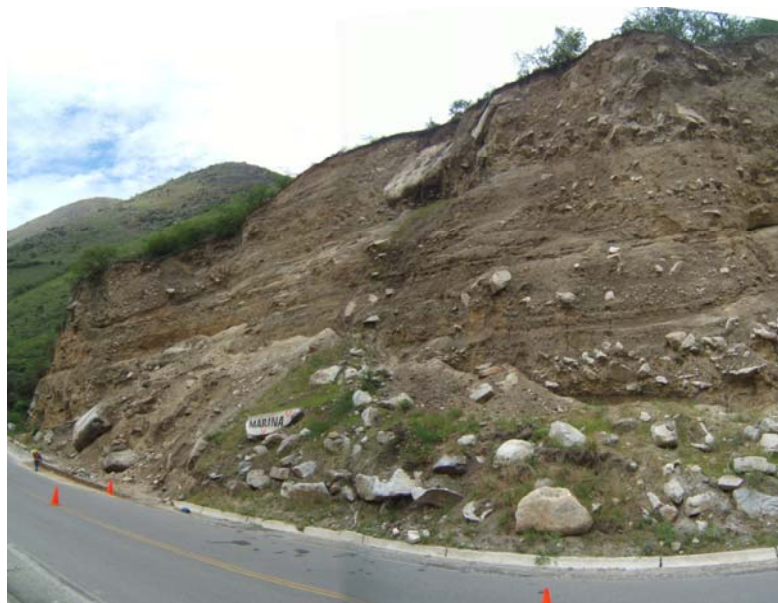
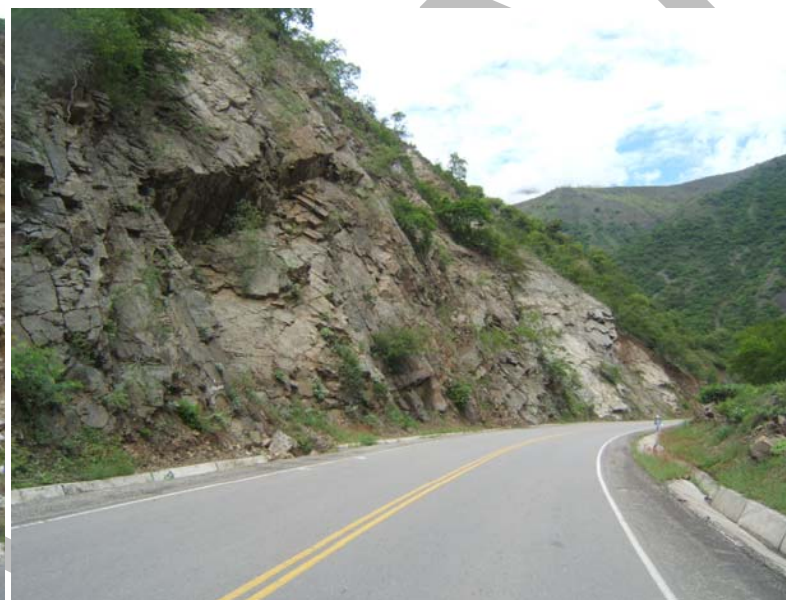
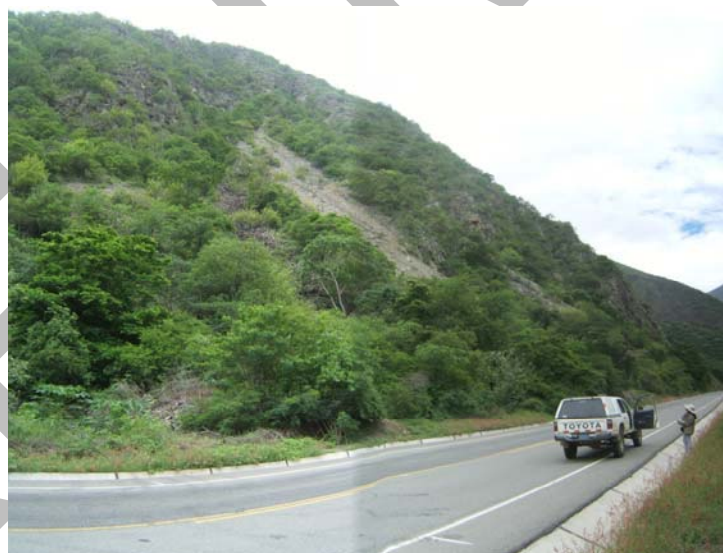
Áreas susceptibles a derrumbes, caída de rocas y vuelcos en los taludes de corte de carretera entre Cabramayo y cerro Livinto.

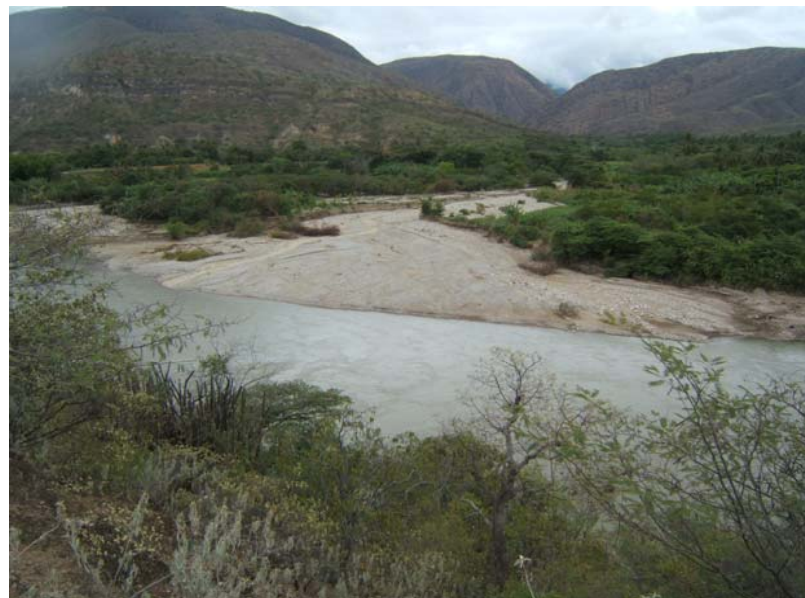
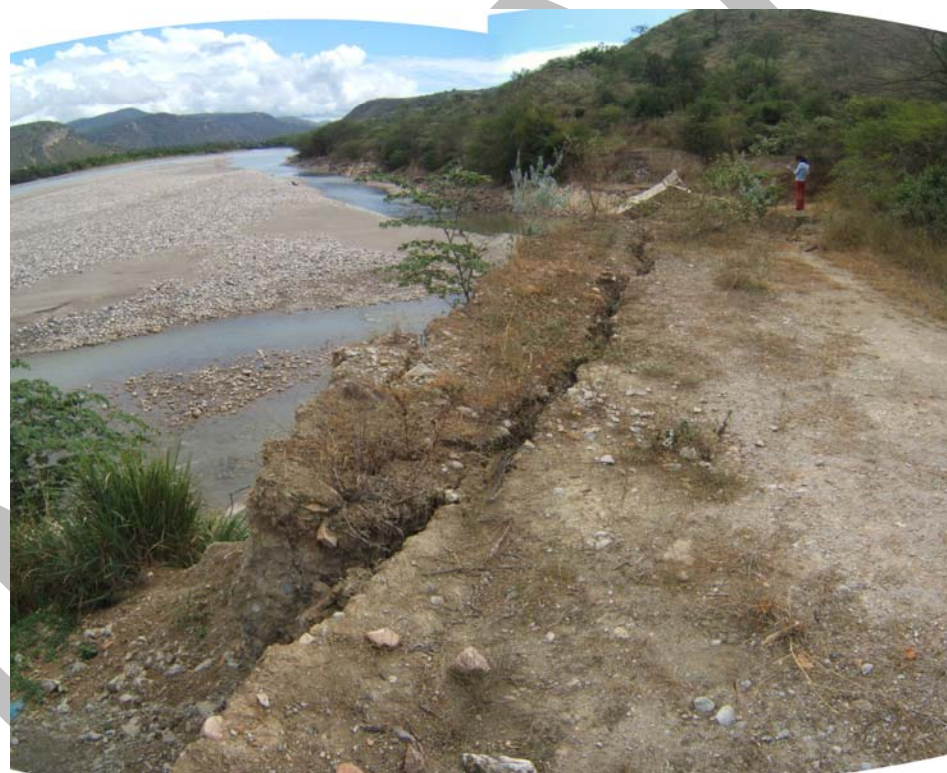
Áreas del río Marañón afectados por erosión fluvial y huaycos, sector Choros.

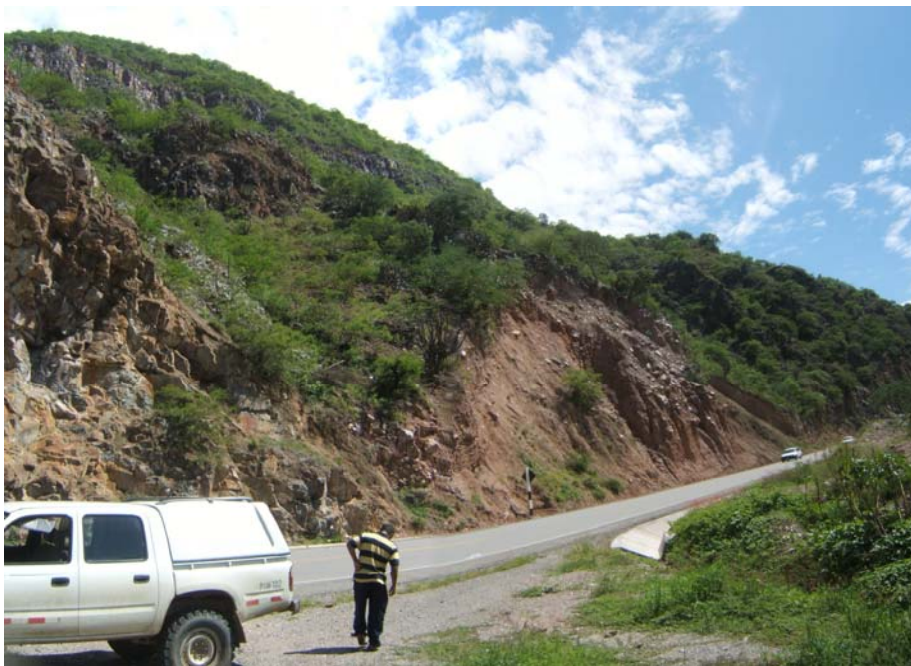
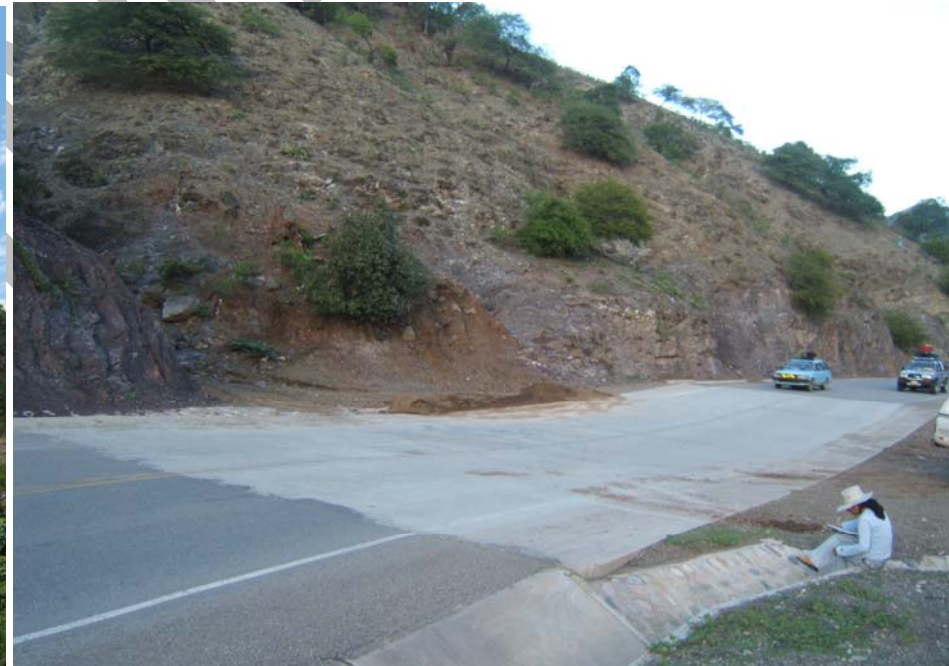
Sector entre Tuntupampa y Pampa Verde. Zona crítica con taludes de corte afectados por derrumbes, vuelcos y huaycos estacionales.

ÁREA O SECTOR		PELIGROS ACTUALES O FUTUROS	VULNERABILIDAD Y/O DAÑOS (OCASIONADOS O PROBABLES)	RECOMENDACIONES
138	Entre Yuntupampa y Pampa Verde (Pucará)	Valle del río Huancabamba con erosión de laderas, derrumbes, caída de rocas y huaycos por sectores. Depósitos de vertiente de detritos, huaycos antiguos de gran magnitud en ambas márgenes.	Afecta varios tramos de la carretera Olmos-Corral Quemado; frecuentemente interrumpen tránsito.	Algunos sectores necesitan eliminación de bloques inestables, muros de contención alternados con mallas ancladas para protección de caída de rocas. Forestación de laderas con carcavamiento que generan huaycos.
139	Cerro Olimpo (Colasay)	Taludes de corte en roca y suelo con derrumbes, caída de rocas y vuelcos. Gran depósito de avalancha de rocas antiguo enfrente	Afecta tramo de 1 Km. de carretera.	Desquinche de bloques inestables.
140	Valle del río Piquijaca (San Felipe)	Flujos de detritos, derrumbes cara libre a cárcavas.	Afecta carretera de acceso a San Felipe	Control de erosión en cárcavas que alimentan flujos. Reforestación.

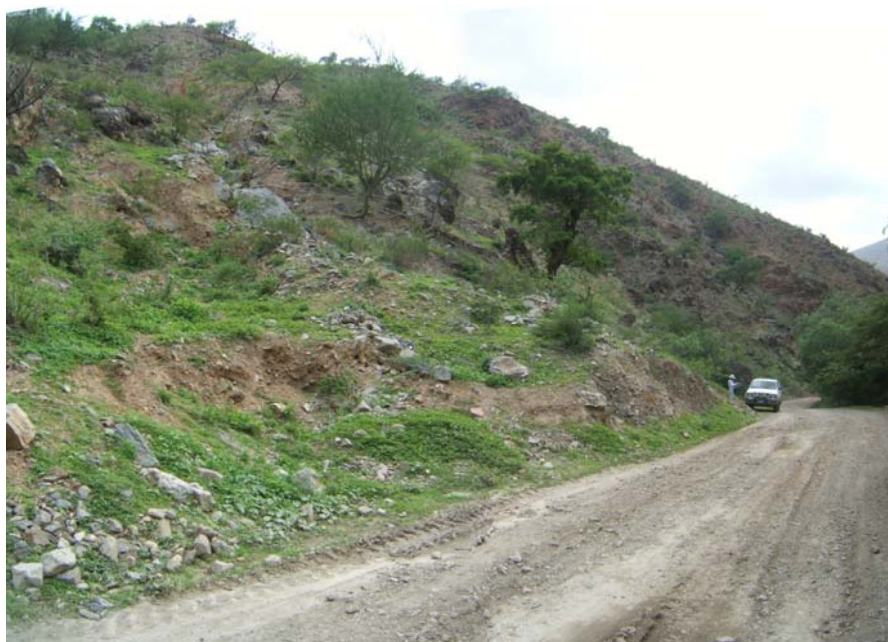
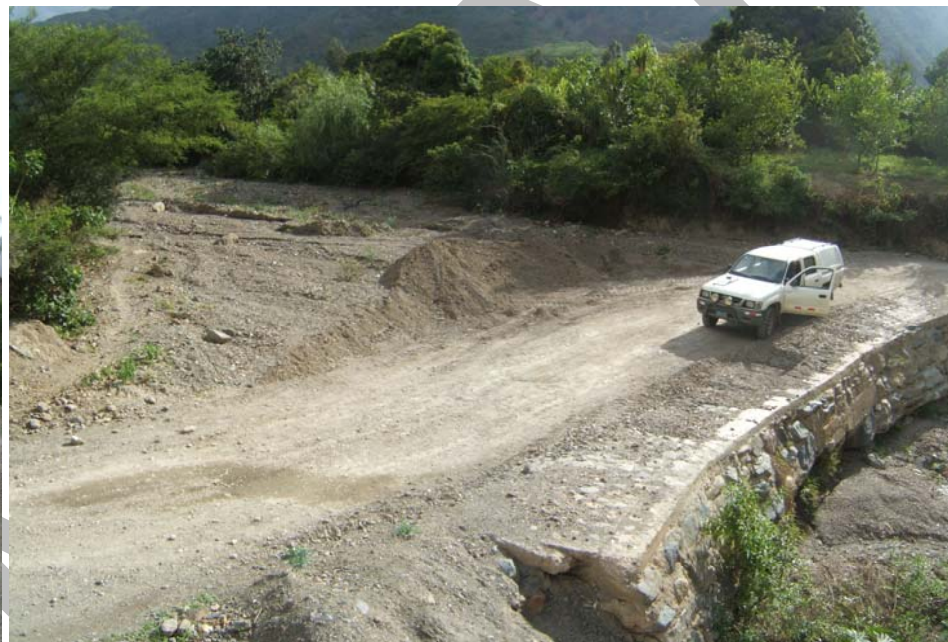
Sector del valle inferior del río Piquijaca, área afectada por huaycos periódicos que afectan carretera de acceso a San Felipe.

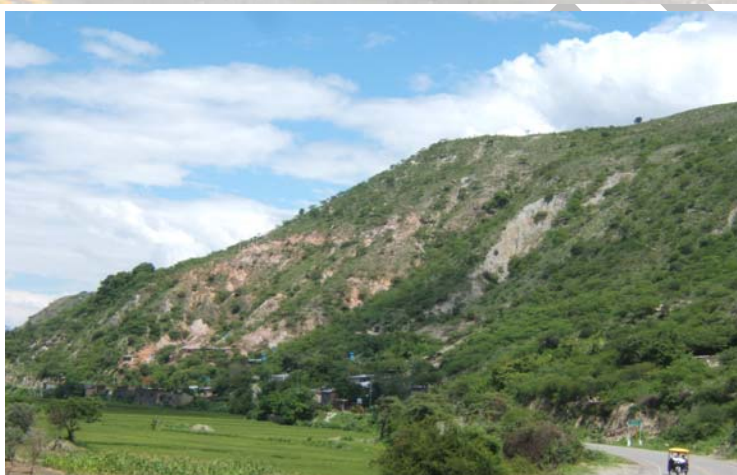
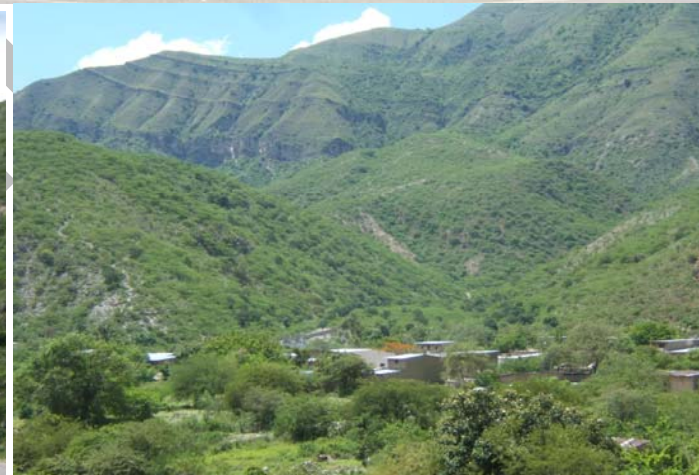
Sectores adyacentes a la localidad de Pucará, margen derecha del río Huancabamba. Podrían verse afectadas parte de la población ubicado en los alrededores del área de expansión urbana, asentada sobre antiguos y recientes abanicos de huaycos (vista superior). También erosión de laderas en los sectores este y suroeste (vistas inferiores).

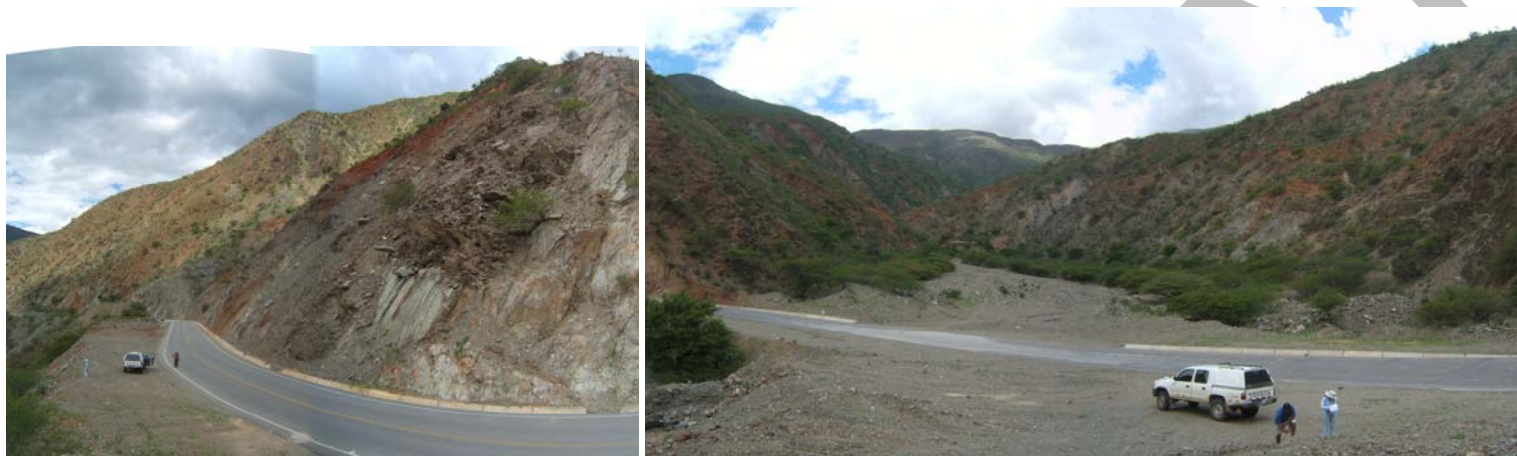
Amplio sector entre las quebradas Huabal y Tasajeras donde los taludes de corte con rocas muy alteradas muestran procesos de erosión de laderas, derrumbes, caída de rocas y deslizamientos, huaycos canalizados en las quebradas.

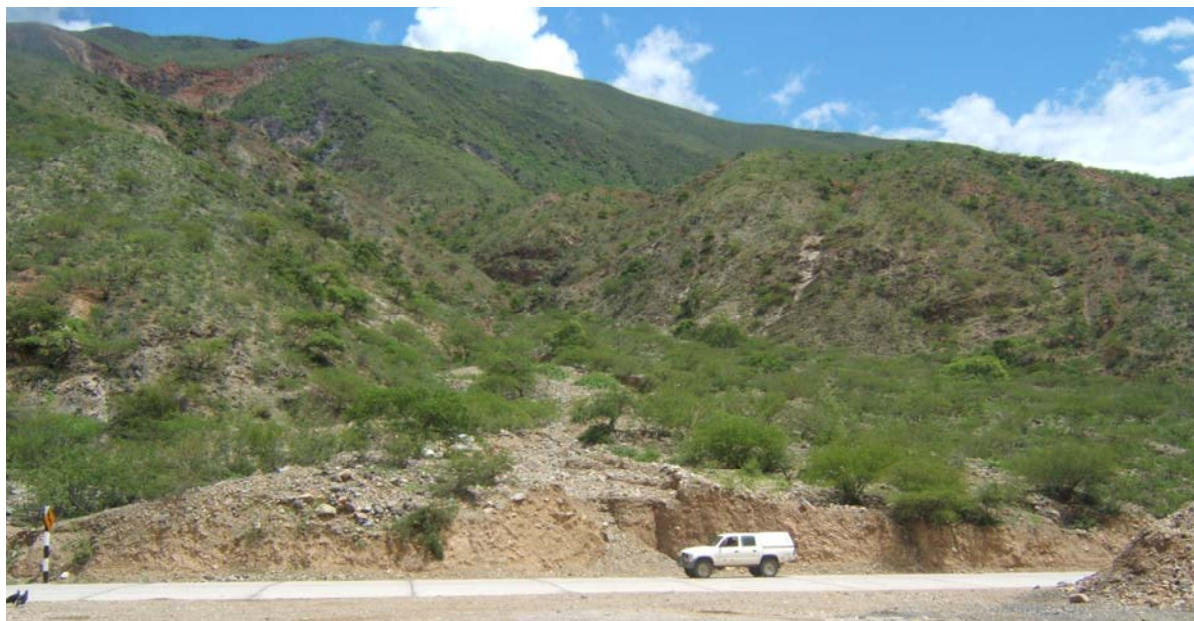
Vistas de frente (superior) y de perfil, de las laderas del cerro Leonero, con presencia de cárcavas, derrumbes cara libre que generan periódicamente flujos de detritos que interrumpen tramo de la carretera Olmos-Corral Quemado

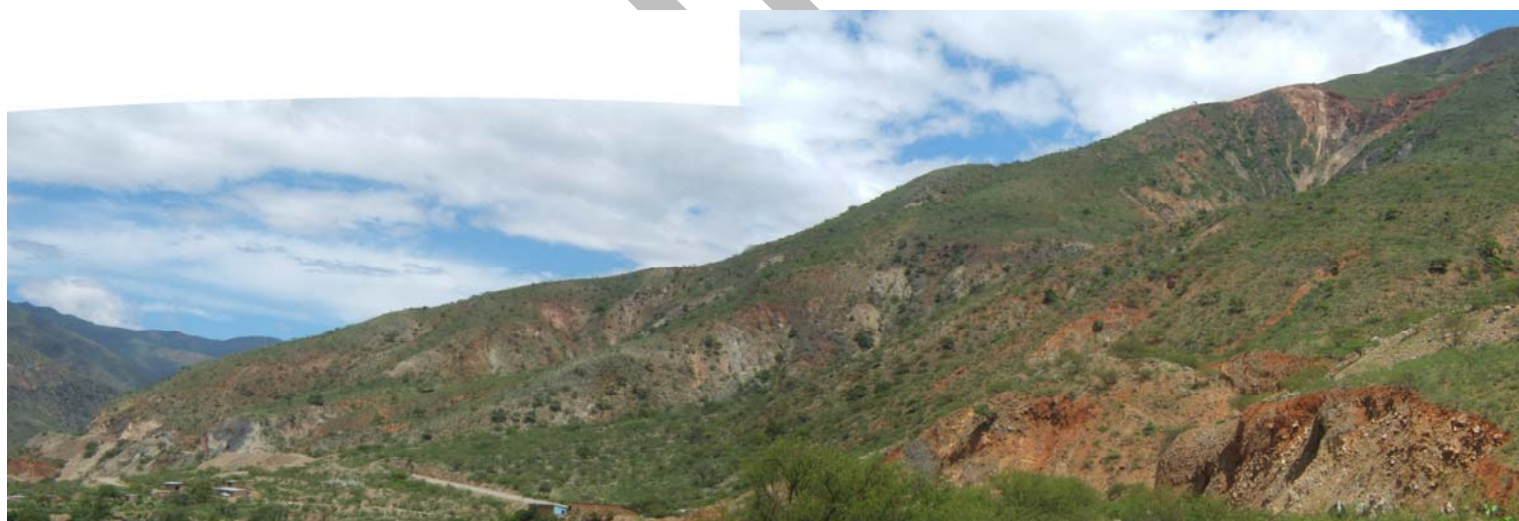
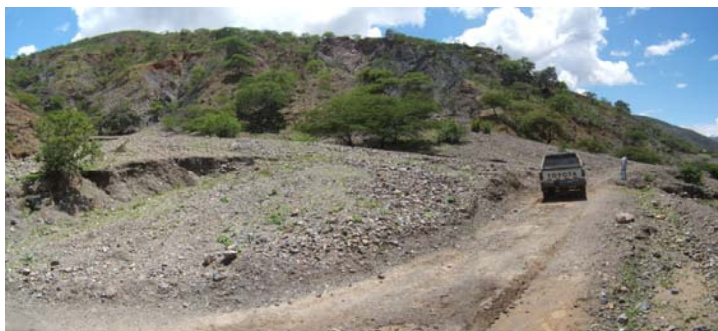
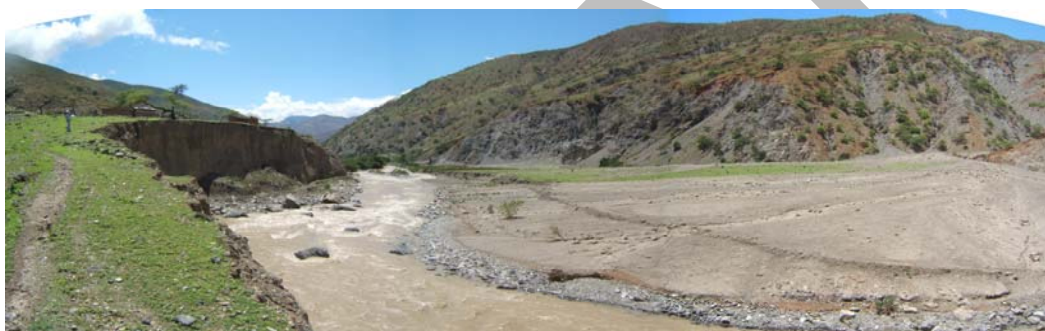
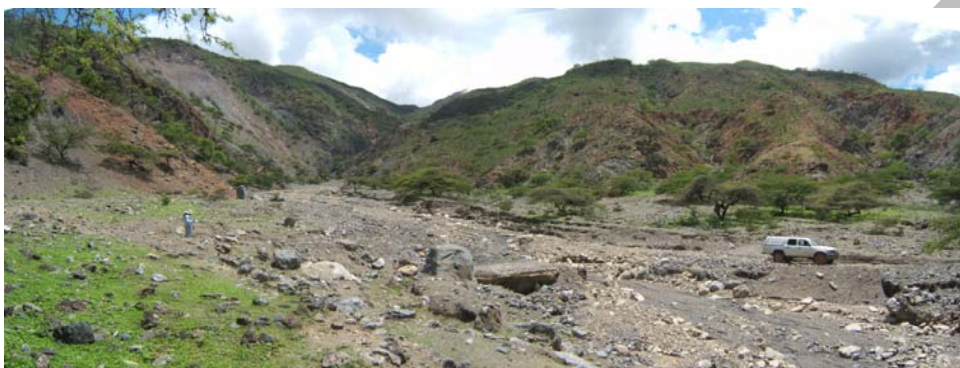
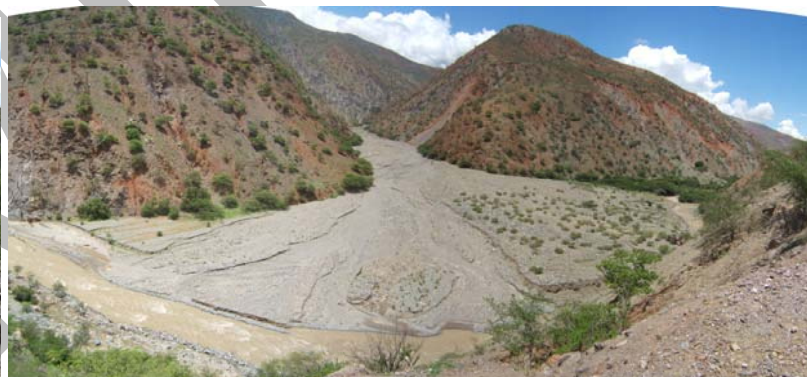
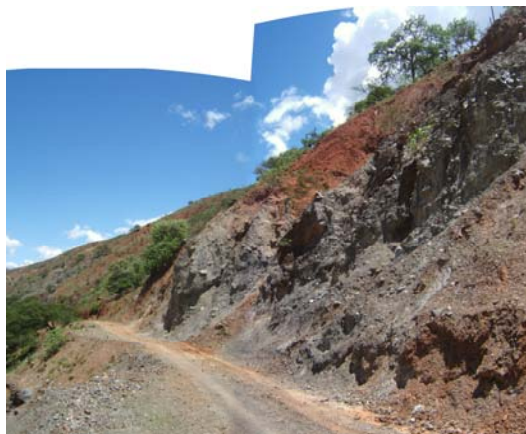
Valle del río Huancabamba, límite entre los departamentos de Cajamarca y Piura. Varias vistas de procesos intensos de erosión de laderas (cárcavas), que generan derrumbes en las laderas y taludes de corte; a la vez depósitos de huaycos que afectan periódicamente tramo de la carretera a Sallique, actualmente inhabilitada.

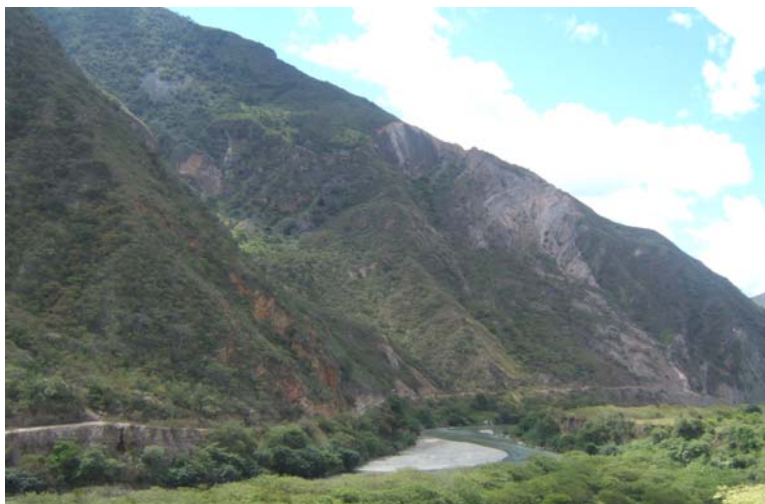
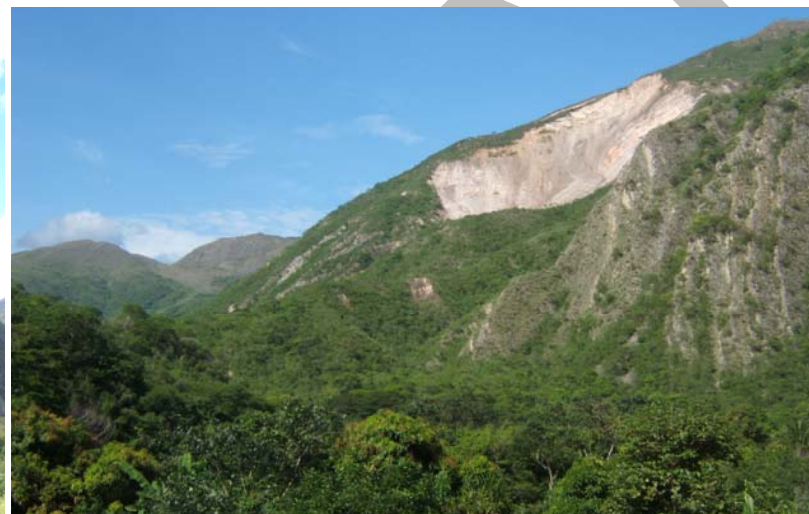
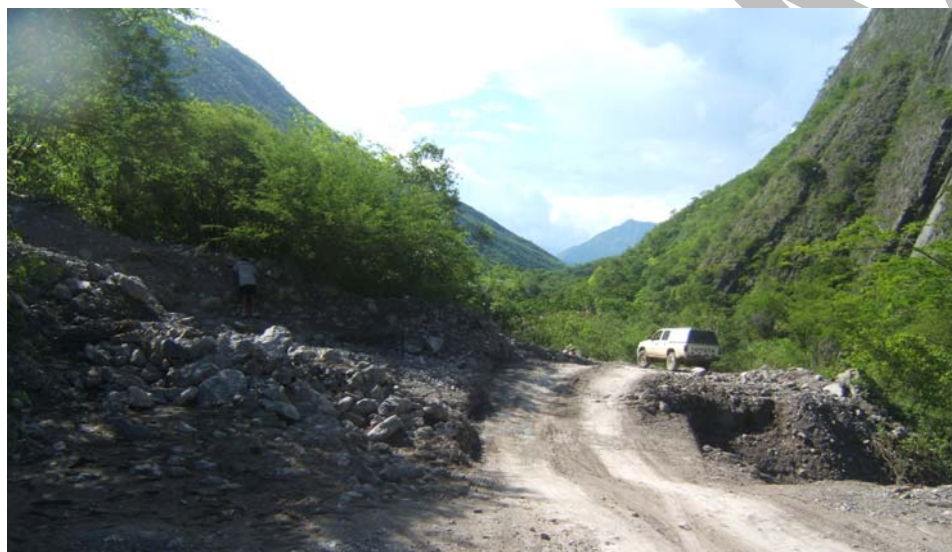
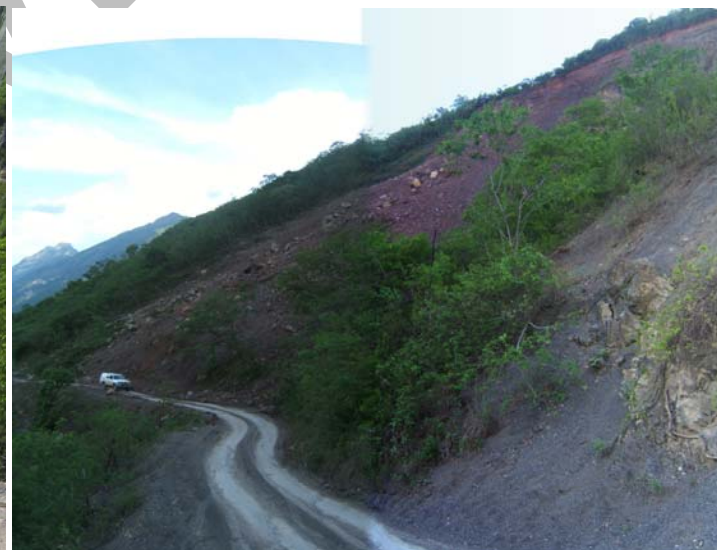
Valle del río Huayllabamba, donde se muestran vistas de los sectores de Pistolero, Serrucho (fotos superiores), y los cerros Sullana y Tranca (vistas inferiores), carretera entre Jaén y Chontali.

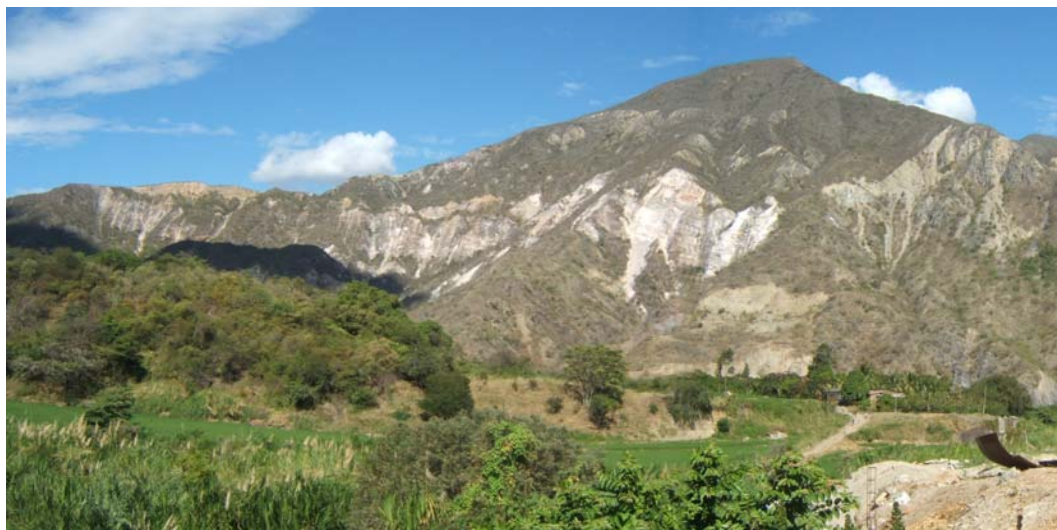
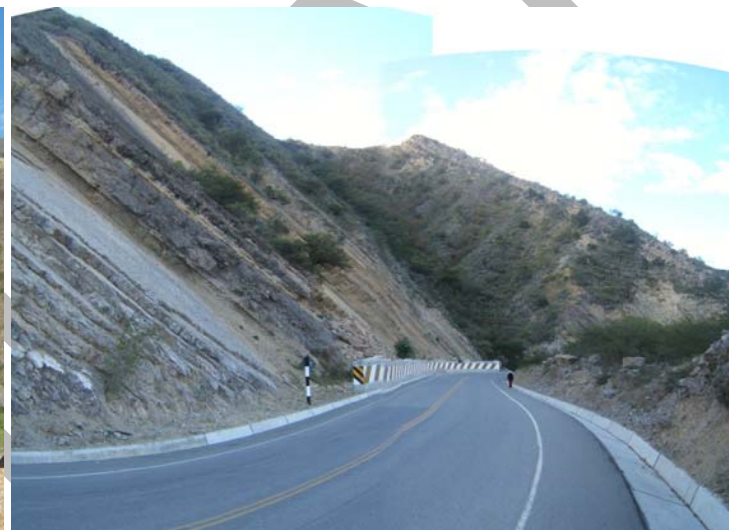
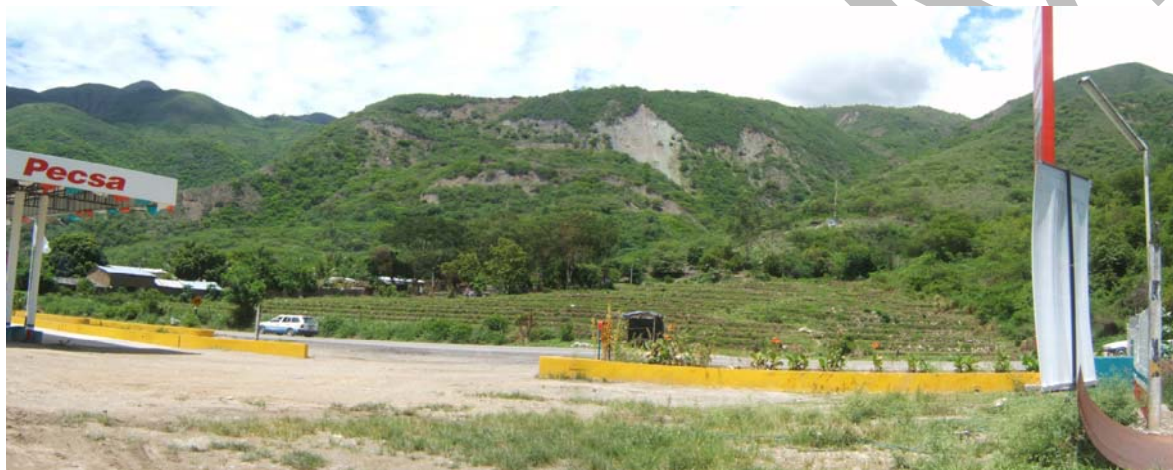
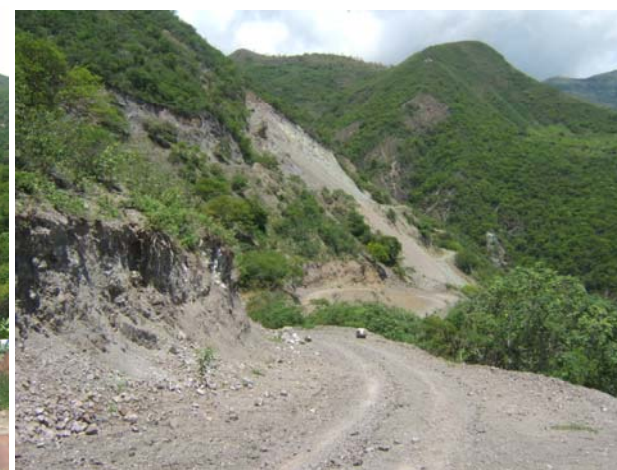
Sector de Zonanga. Zona crítica por susceptibilidad a huaycos y derrumbes que afectan carretera a Jaén, área urbana y terrenos de cultivos.

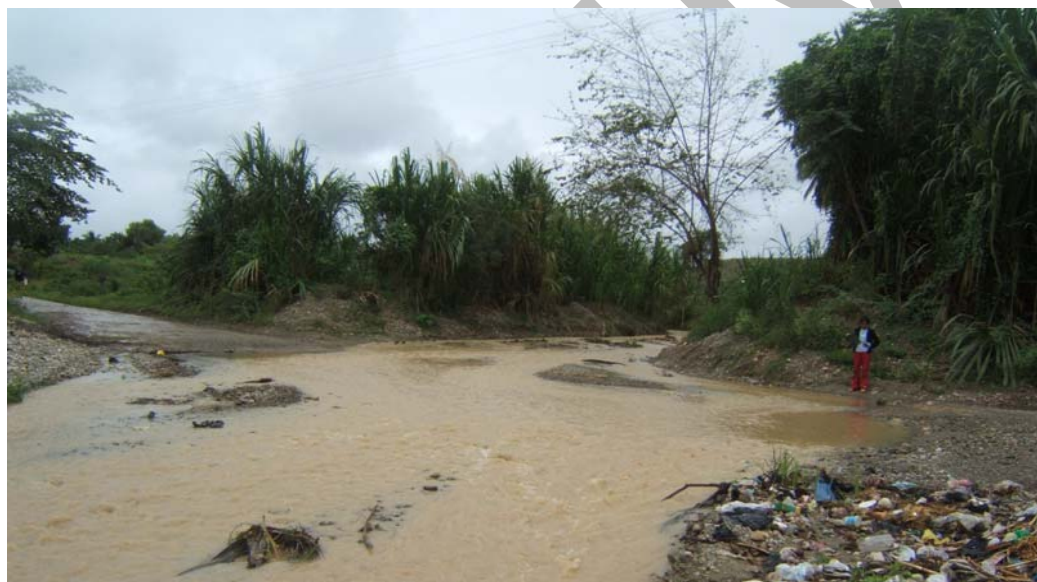
Valle inferior de la quebrada Jaén cerca a su desembocadura al río Marañón. Área sujeta a inundaciones y erosión fluvial por incremento de sólidos durante el período de lluvias.

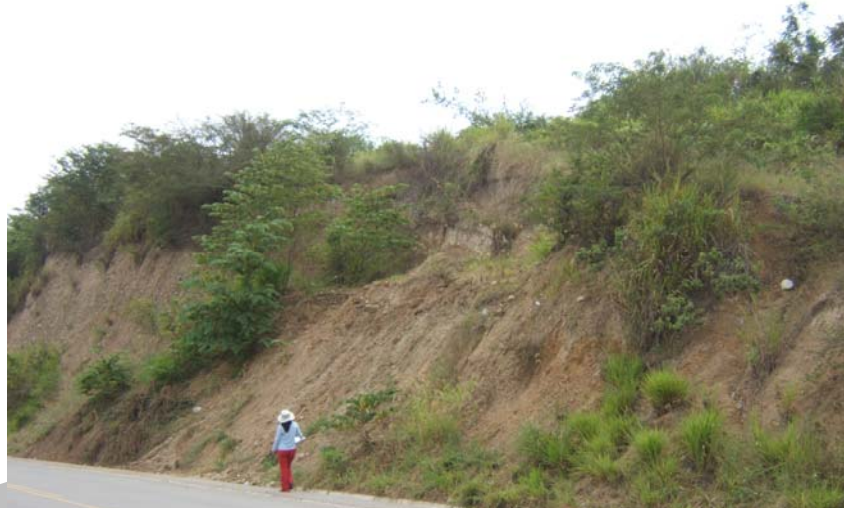
Sector de La Foresta, áreas de tierras de cultivo y taludes de la carretera Jaén-San Ignacio afectada por deslizamientos activos.

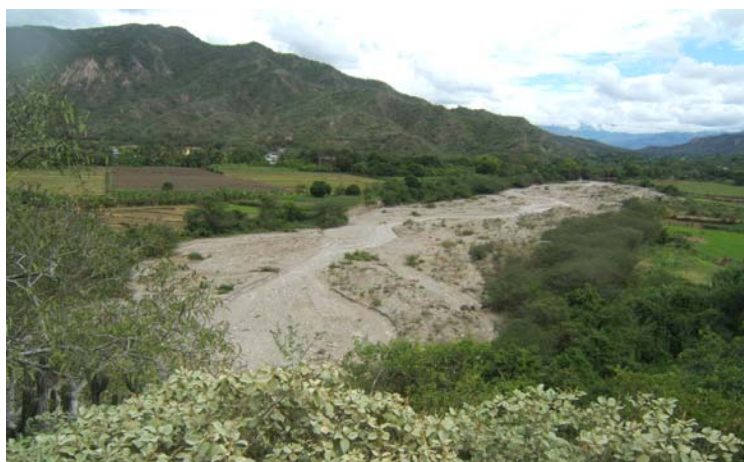
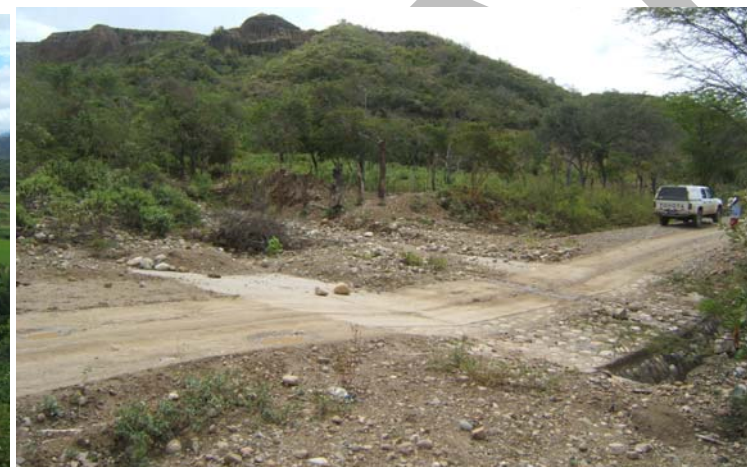
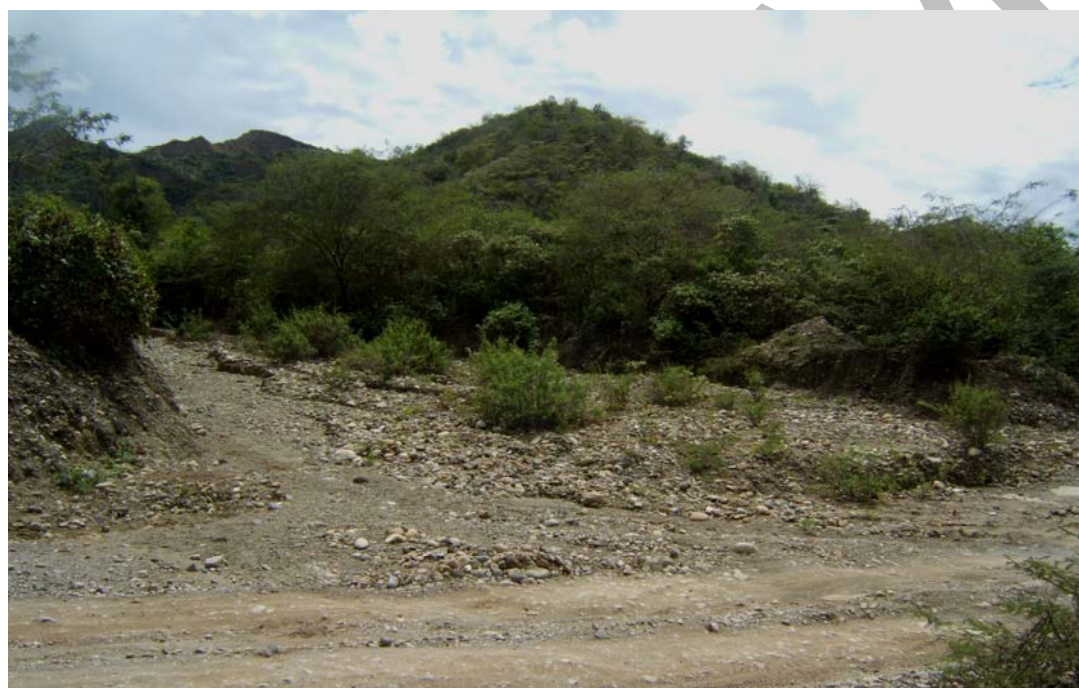
Áreas susceptibles a huaycos estacionales que afectan tramo de carretera carrozable hacia puerto Guayape. Flujos aumentan caudal del río Shimba el cual erosiona los terrenos de cultivo aguas abajo (foto superior izquierda).

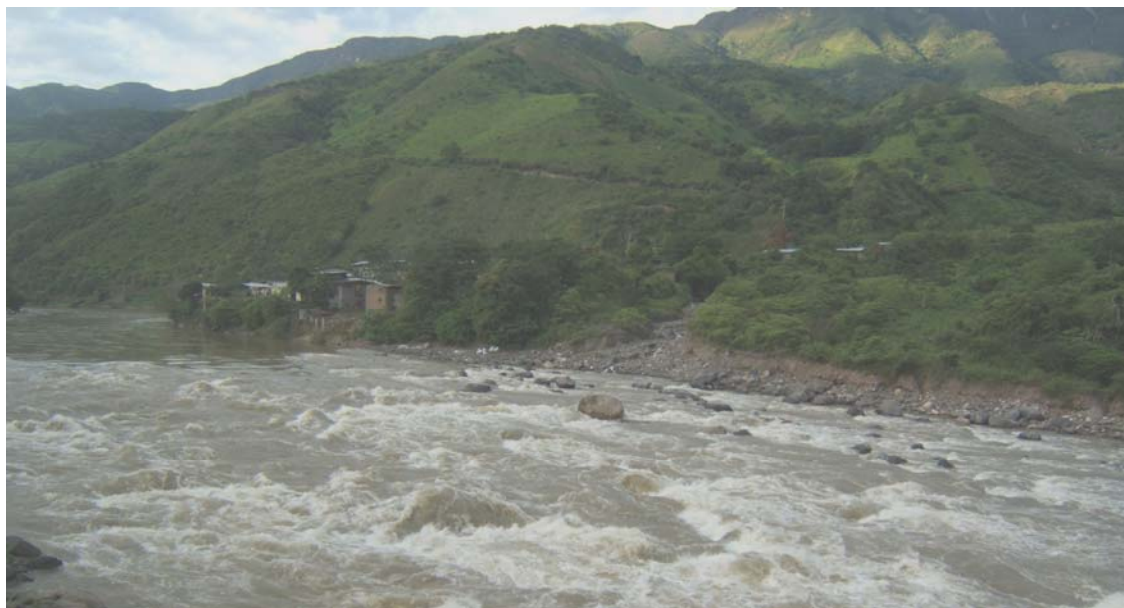
Dos vistas del sector de La Naranja, donde se distingue un depósito antiguo de deslizamiento-flujo, sobre la cual se asienta el poblado. Actualmente se distingue deslizamientos activos y generación de flujos de detritos, así como peligro de erosión fluvial en la margen izquierda del río Chinchipe.

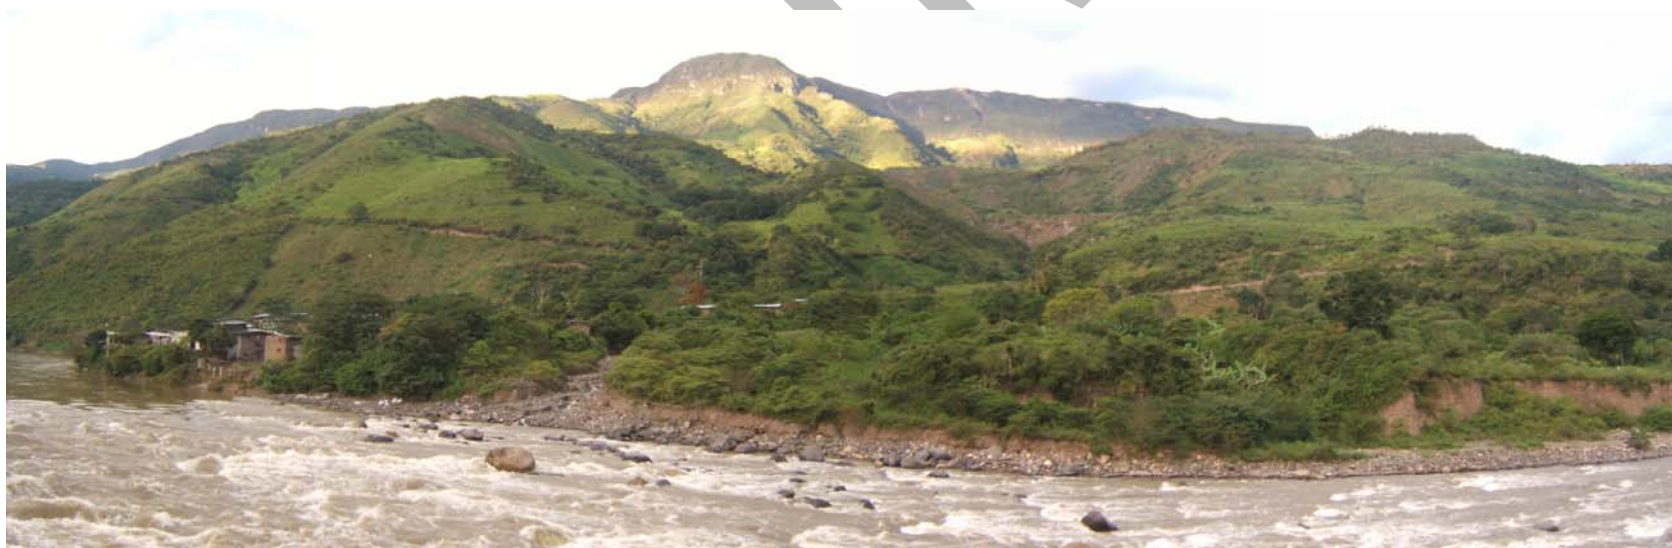
Sector cercano a Boca Chirinos afectada por flujo de detritos periódico que afecta un tramo de 150 m de la carretera entre Jaén y San Ignacio.

165	Cerca de Boca Chirinos (Chirinos)	Huayco	Afecta 150 m de carretera entre Jaén y San Ignacio.	Construcción de badén; control de erosión en la quebrada con forestación de laderas.
166	Km. 4+900 carretera a Los Llanos (San José de Lourdes)	Deslizamiento rotacional.	Afecta 200 m de carretera entre San José de Lourdes y Los Llanos.	Drenajes para aguas pluviales y filtraciones.
167	Apangoya (San José de Lourdes)	Deslizamiento y derrumbes	Afectó poblado de Apangoya.	Se ha reubicado el poblado.
168	San Ignacio (San Ignacio)	Deslizamiento rotacional en talud superior de carretera de acceso a San Ignacio; presencia de filtraciones y flujo lento de tierras.	Afecta tramo de 110 m de carretera	Control de filtraciones con drenajes en el cuerpo del deslizamiento y cabecera.
169	Yandilusa (San Ignacio)	Dos deslizamientos rotacionales	Afecta tramos de carretera de 40 y 60 m.l., entre San Ignacio y Namballe.	Muros de contención en taludes inferiores y drenajes en el cuerpo y cabecera.

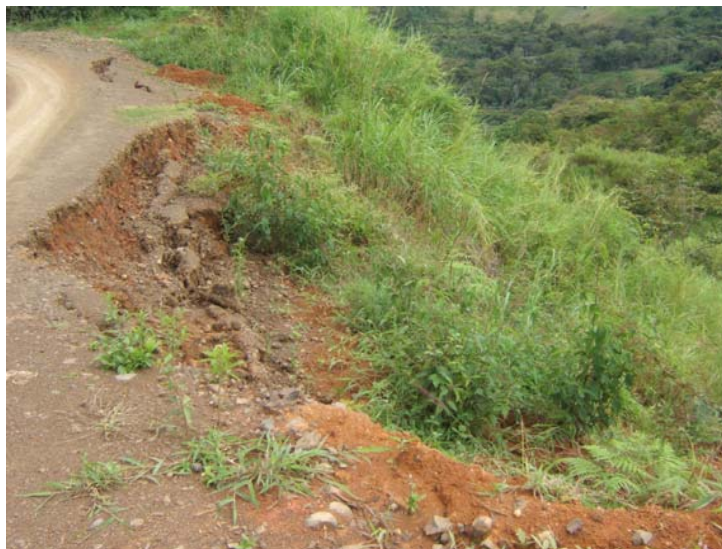
Tramo de la carretera entre San José de Lourdes y Los Llanos (Km. 4 + 900), afectado por un deslizamiento de tierras. Nótese los asentamientos en la plataforma y las escarpas en el talud inferior (izq.).
