INFORME TÉCNICO
Geología Ambiental y
Riesgo Geológico

**ZONAS CRÍTICAS POR PELIGROS
GEOLÓGICOS Y GEOHIDROLÓGICOS EN LA
REGIÓN CAJAMARCA**

PRIMER REPORTE

DICIEMBRE 2007

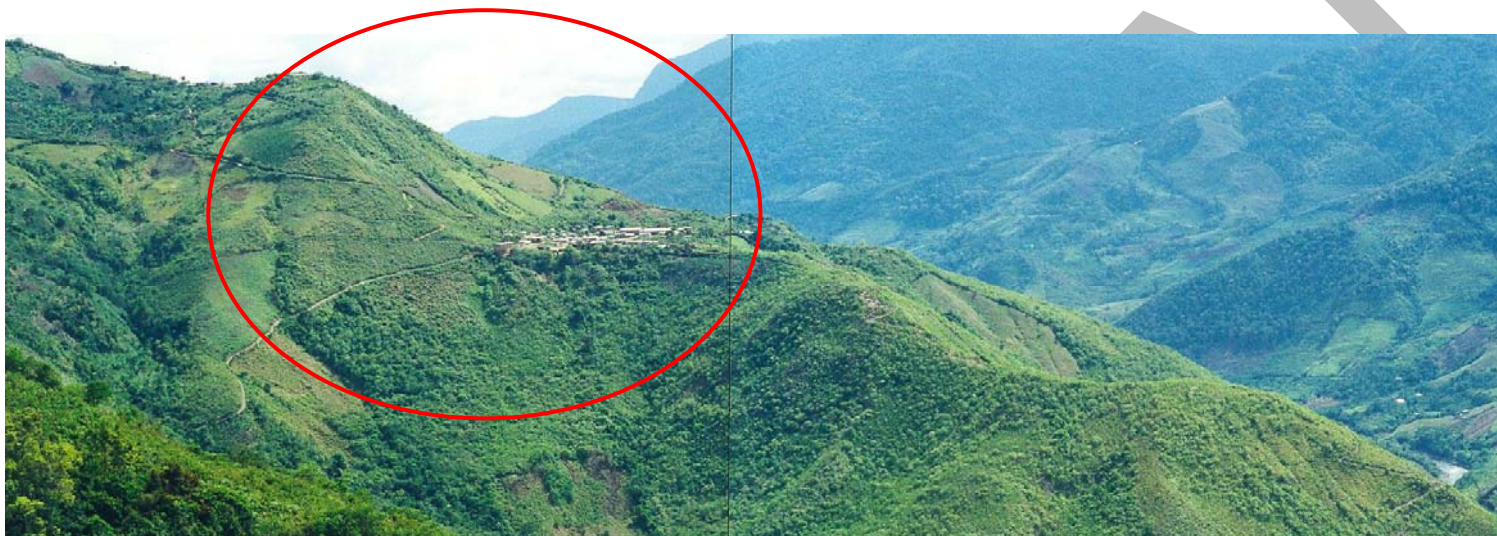
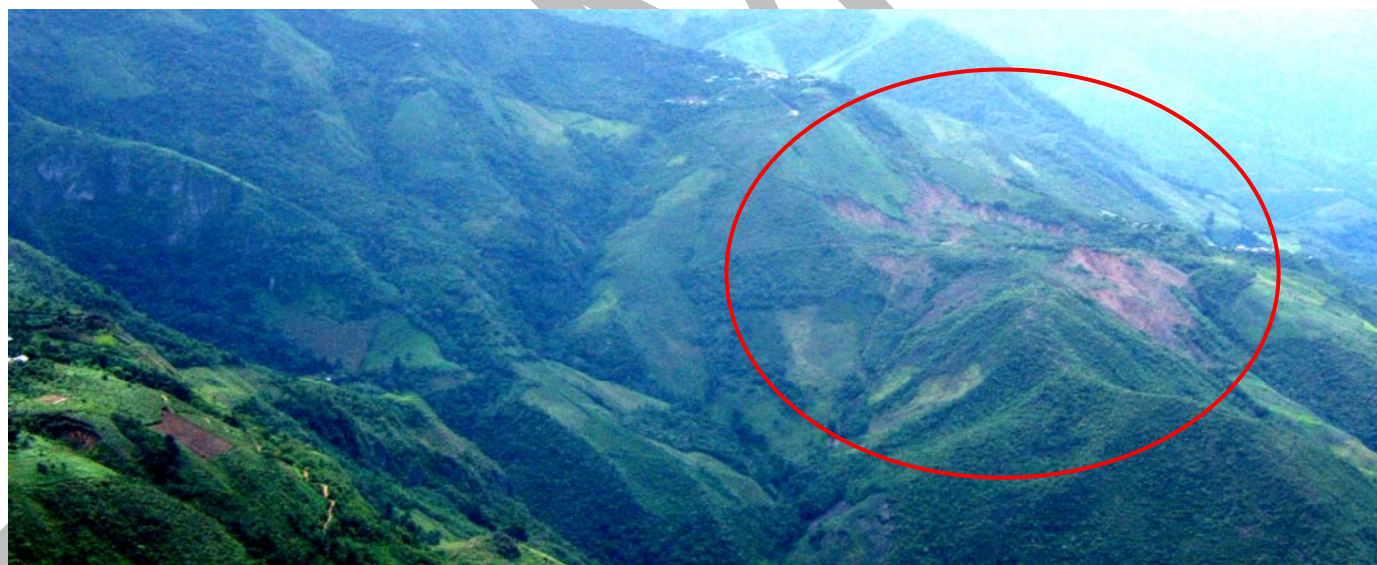
Vistas comparativas del sector de Apangoya afectado por un deslizamiento de tierras en la margen derecha del río Chirinos (1998 y 2007). El poblado ha sido reubicado, gracias a la evaluación oportuna del movimiento en masa en 1996.

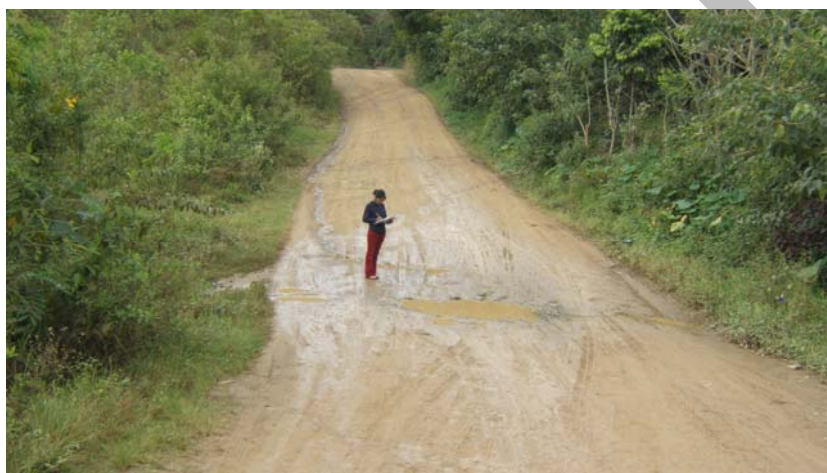
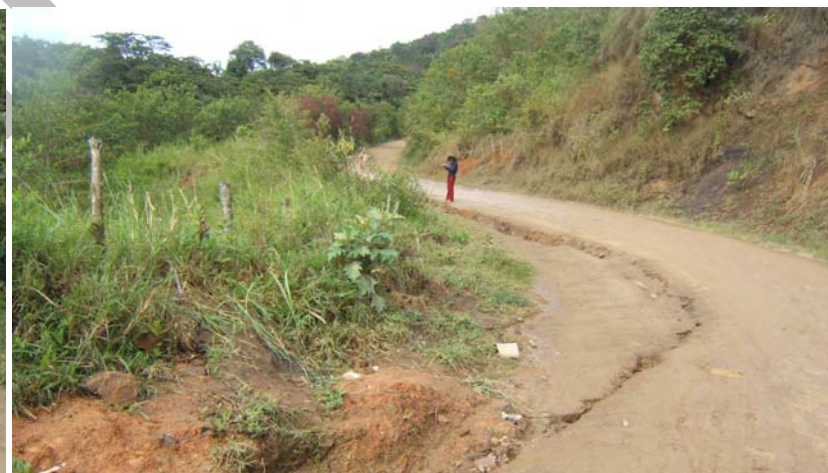
Asentamientos en la plataforma de carretera entre San Ignacio y Namballe originados por deslizamientos de tierras.

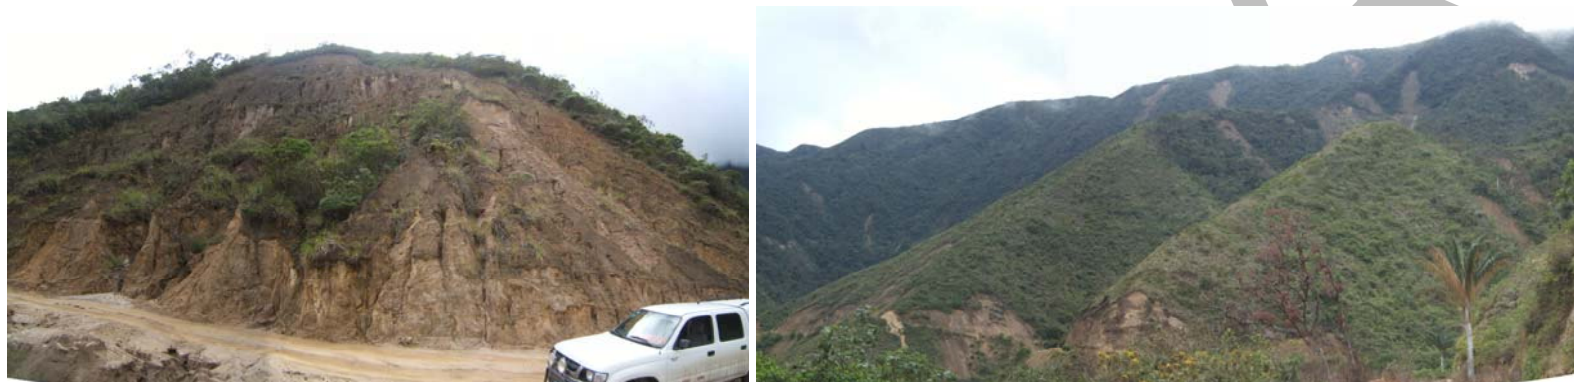
Vista de la quebrada Granadillas, frente a Tabaconas, cuenca afectada por erosión de laderas, derrumbes que generan flujos o huaycos. En la parte inferior depósito antiguo de huayco y cauce de quebrada. Interrumpe carretera que conecta con la ciudad de Huancabamba (Piura).

170	Alisal (Tabacosas)	Derrumbes y deslizamientos en ambas márgenes de quebrada.	Compromete tramo de carretera entre Tamboraza y Tabaconas.	Reforestación de laderas.
171	Quebrada Granadillas (Tabaconas)	Área susceptible a huaycos, cárcavas y derrumbes en cabecera de río que alimenta a los flujos.	Compromete tramos de la carretera entre Tamboraza y Huancabamba (Piura).	Canalización de quebrada; levantamiento de rasante de carretera y defensas con enrocados. Puente. Forestación de laderas en la cuenca.
