Informe Técnico N° A7743

EVALUACIÓN DE PELIGROS GEOLÓGICOS POR FLUJO DE DETRITOS EN LA QUEBRADA MALANCHE

Departamento: Lima
Provincia: Lima
Distrito: Punta Hermosa

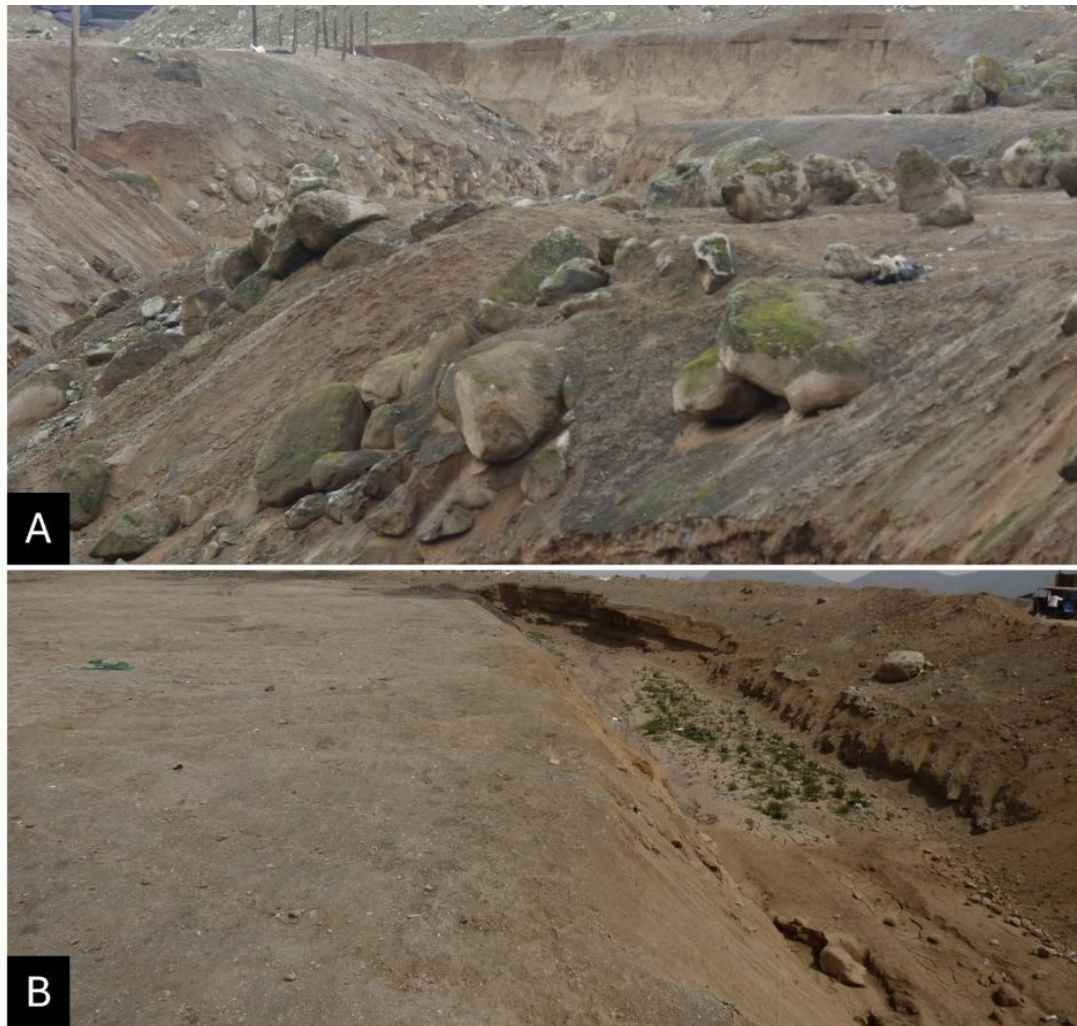
Son depósitos inconsolidados que han sido acumulados por la combinación de procesos aluvionales y fluviales. Se encuentran ubicados principalmente en las márgenes de ríos y quebradas principales formando terrazas a diferentes niveles. Así como abanicos antiguos de gran dimensión. Estos depósitos están ampliamente distribuidos en la quebrada (Figura 10B).

Figura 10. A. Depósito proluvial, se observan los bolones transportados por flujos antiguos desde la parte media-alta de la quebrada **B.** Depósito aluvial en ambas márgenes de la quebrada Malanche.

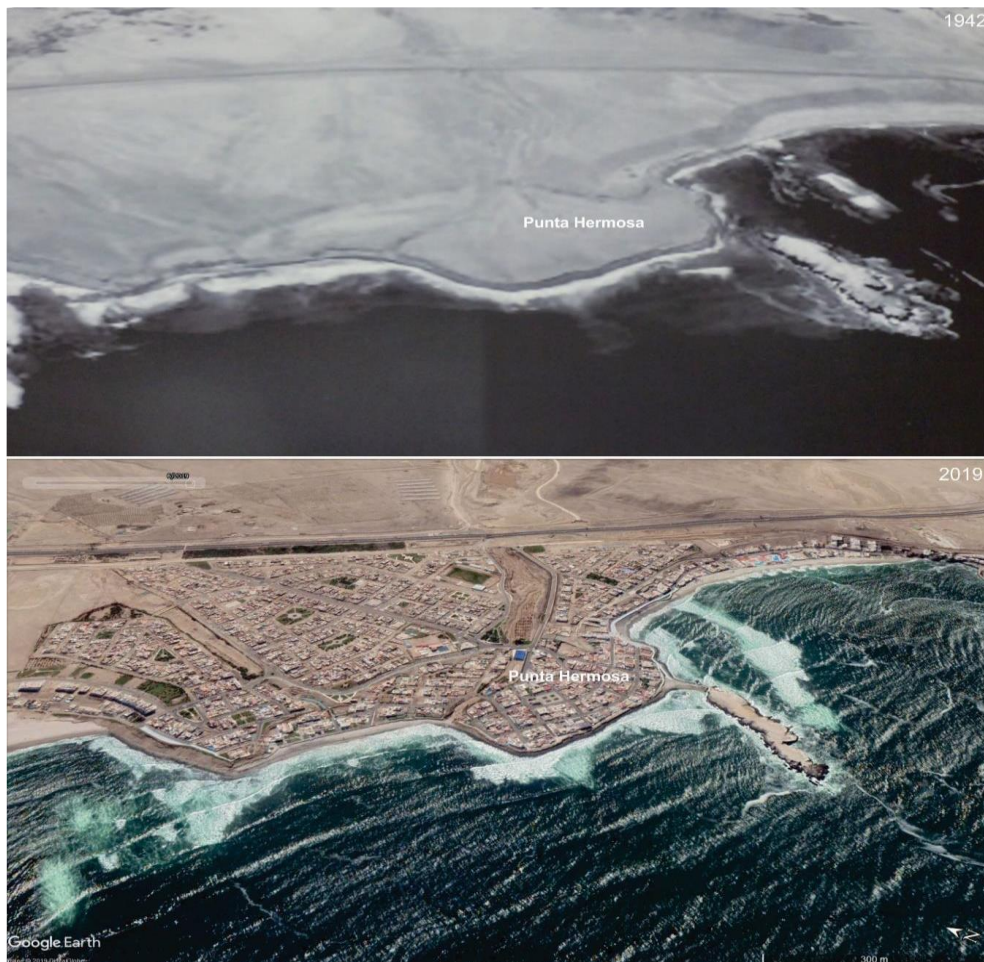
Las imágenes satelitales multitemporales, evidencian actividad por flujo de lodo y detritos antiguos en el distrito de Punta Hermosa, en su recorrido los flujos ocuparon áreas donde hoy se asientan los centros poblados Pampapacta, Santa Rosa y el balneario de Punta Hermosa desembocando en el Océano Pacífico (Figuras 13 y 14).

Figura 13. Imagen comparativa multitemporal de la quebrada Malanche. Se evidencia un progresivo crecimiento urbano y la expansión de edificaciones en áreas adyacentes y sobre el entorno inmediato del cauce, incluyendo sectores correspondientes al abanico, lo que incrementa la exposición y vulnerabilidad frente a la ocurrencia de flujos de lodo y detritos.

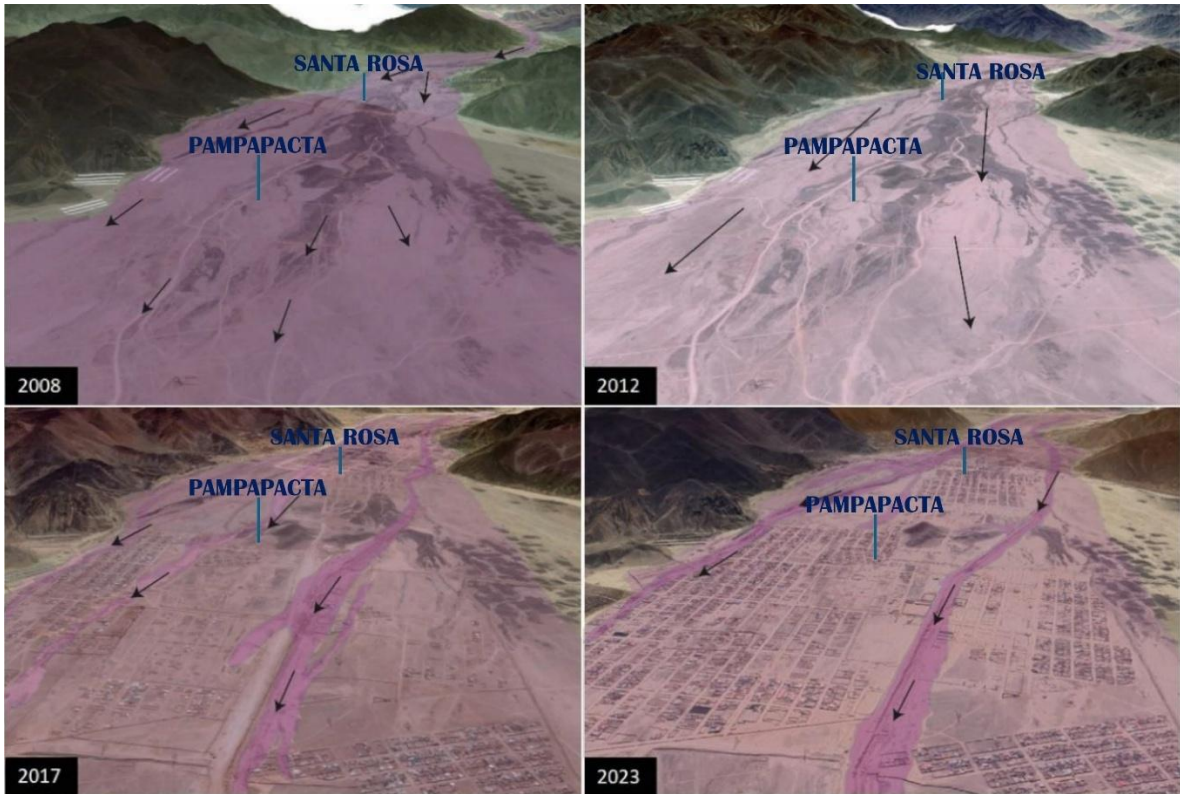
Figura 14. Imagen multitemporal de la quebrada Malanche en los sectores de Pampapacta y Santa Rosa. Se aprecia el crecimiento progresivo del área urbana en ambas márgenes del cauce, así como evidencia de eventos de flujo ocurridos en distintos periodos. La dirección de desplazamiento de los flujos de lodo y detritos se indica mediante flechas negras, con rumbo predominante hacia el SO, en dirección a su desembocadura en el océano Pacífico.

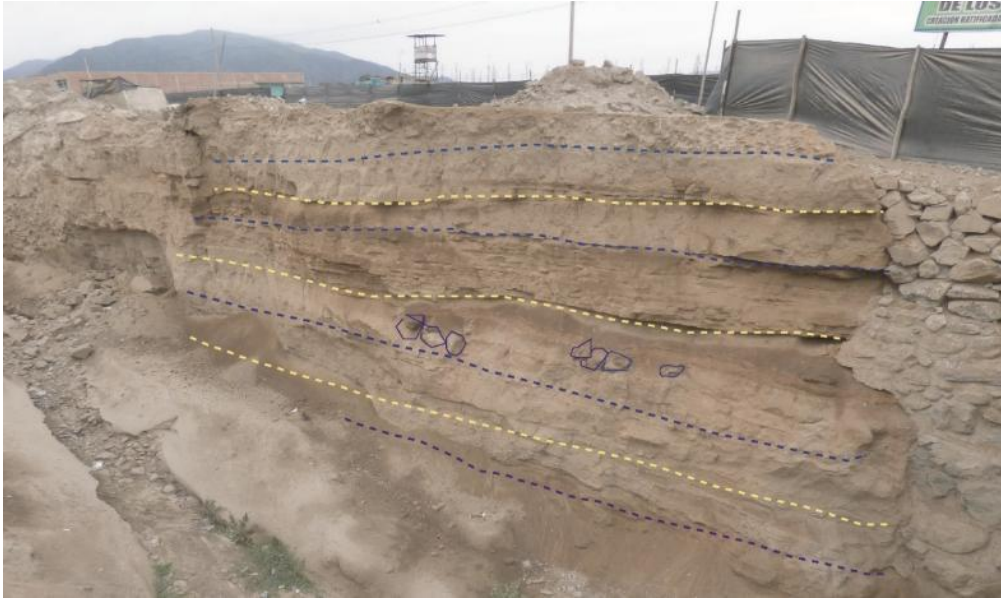
Se observa la exposición de la estratigrafía en diversos tramos del cauce, donde se distinguen niveles correspondientes a depósitos de flujos antiguos de distinta magnitud. Estos estratos presentan espesores variables, subhorizontales, entre aproximadamente 0.20 y 0.80 m, diferenciados por cambios granulométricos y texturales. La superposición de estos niveles evidencia la recurrencia de eventos de flujo y el carácter dinámico que han modelado progresivamente la morfología de la quebrada (Figura 19).

Figura 19. El corte estratigráfico observado corresponde a una secuencia de depósitos aluviales y aluvio-torrenciales acumulados en el cauce de quebrada.

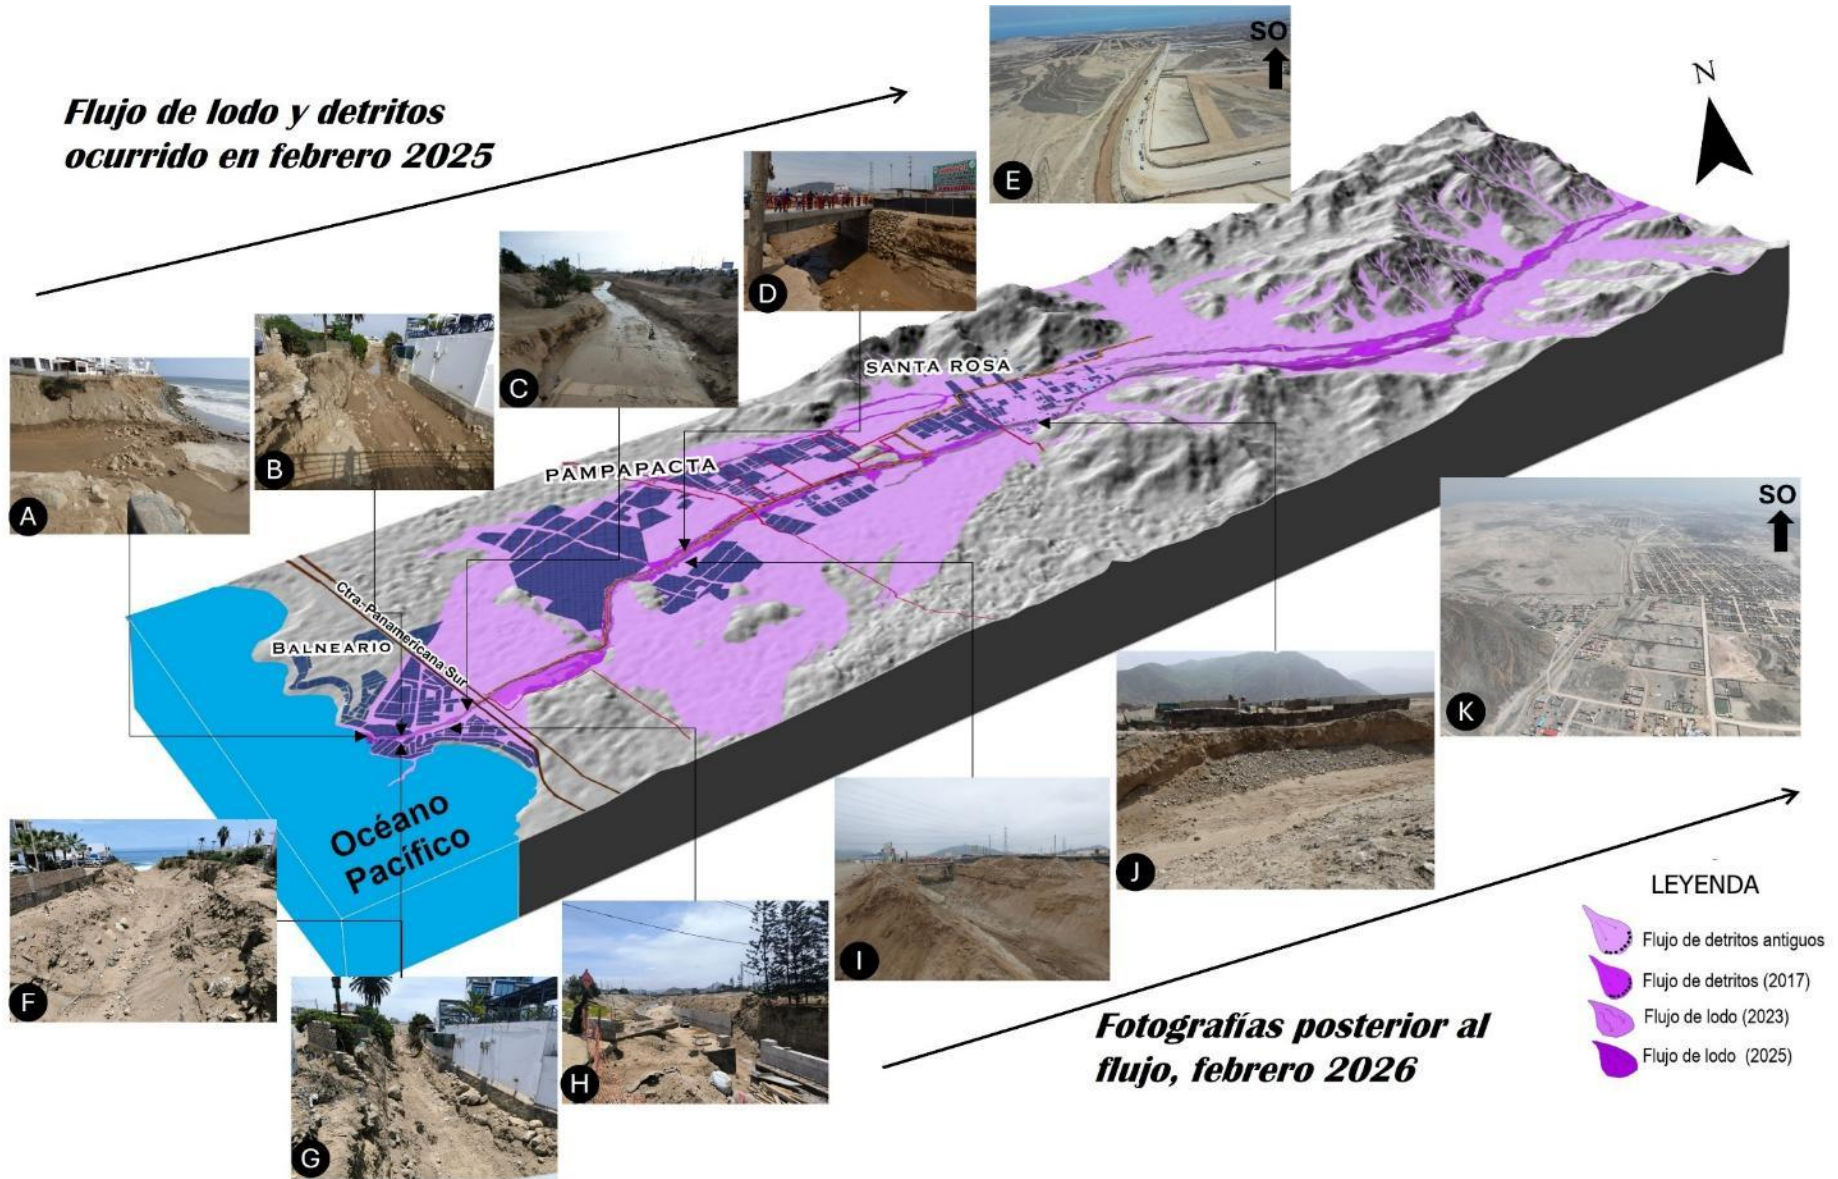
Figura 24. Block diagrama que muestra los peligros geológicos por flujo de lodo y detritos ocurridos en la quebrada Malanche. Se aprecian imágenes del flujo ocurrido en febrero de 2025 (A, B, C, D y E) e imágenes tomadas en febrero del 2026 (F, G, H, I, y J y K).
