Informe Técnico N° A6689

PELIGROS GEOLÓGICOS EN EL SECTOR SALLIQUE

Región Cajamarca
Provincia Jaén
Distrito de Sallique
Paraje Sallique

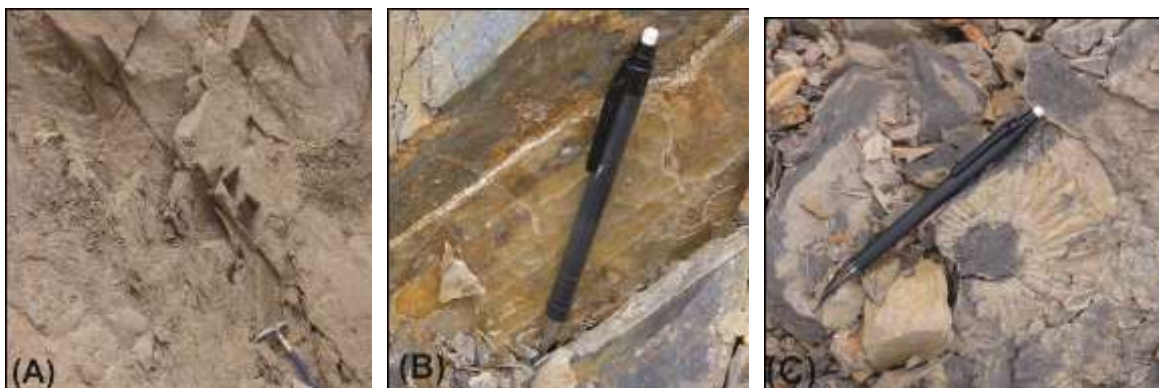
Formación Pariatambo (Km-pa): Lodolitas calcáreas gris a negras de estructura lutácea que meteorizan a tonalidades blanco violáceas, se les encuentra en el sector de Sallique cuya edad corresponde al Cretáceo medio (fotos 1A, 1B y 1C).

Foto 1A, secuencia de areniscas limosas color rojizo. Foto 1B, patinas de yeso entre las capas lutáceas. Foto 1C, fósil de amonite encontrado entre los depósitos del deslizamiento. Pertenecen a secuencias de la Formación Pariatambo.

- Substrato rocoso de mala calidad, conformada por lodolitas, calizas y areniscas, que permite la retención del agua.
- Estratificación a favor de la pendiente (foto 9).
- Afloramientos de vetas de yeso (foto 1B) con espesores milimétricos. El yeso tiene la propiedad de retener agua, por lo tanto contribuye con la saturación del terreno.
- Pendiente del terreno, entre 25° a 20°, favorece que la masa inestable se desplace cuesta abajo (foto 10).

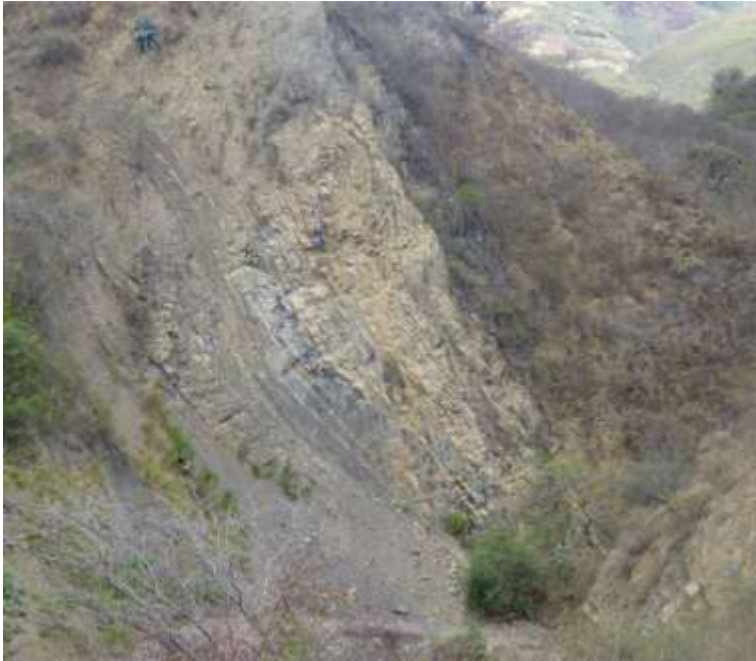
Grupo Pullucana (Km-pa): Calizas areniscosas de matices gris-claros, que meteorizan a tonalidades crema o pálidas. Esta unidad se encuentra en las inmediaciones de Sallique (foto 2).

Foto 2. Secuencia de calizas del Grupo Pullucana.

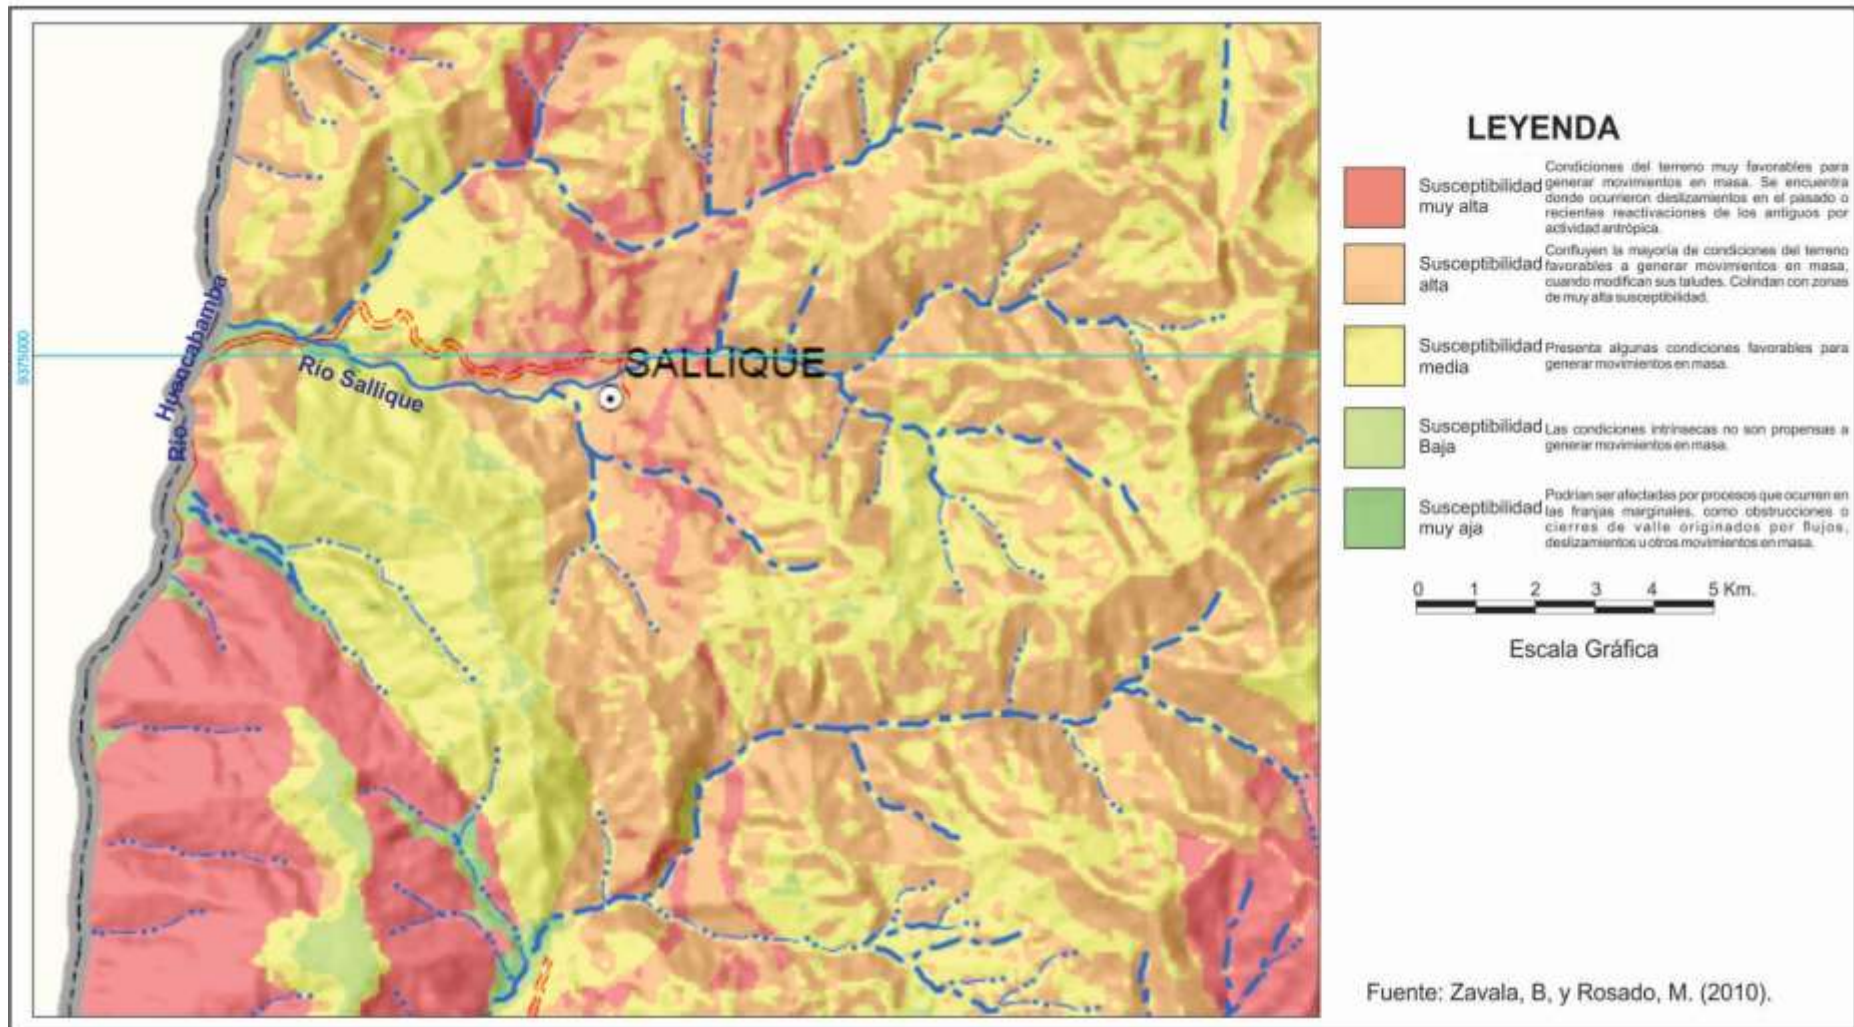
Figura 3. Mapa de susceptibilidad a movimientos en masa del sector de Sallique.

En el estudio de Riesgos Geológicos de la región Cajamarca (Zavala & Rosado 2011), señalan al área de Sallique como una zona de alta y muy alta susceptibilidad a movimientos en masa (figura 3). Principalmente por tener un substrato rocoso de mala calidad, terrenos con pendiente moderada.

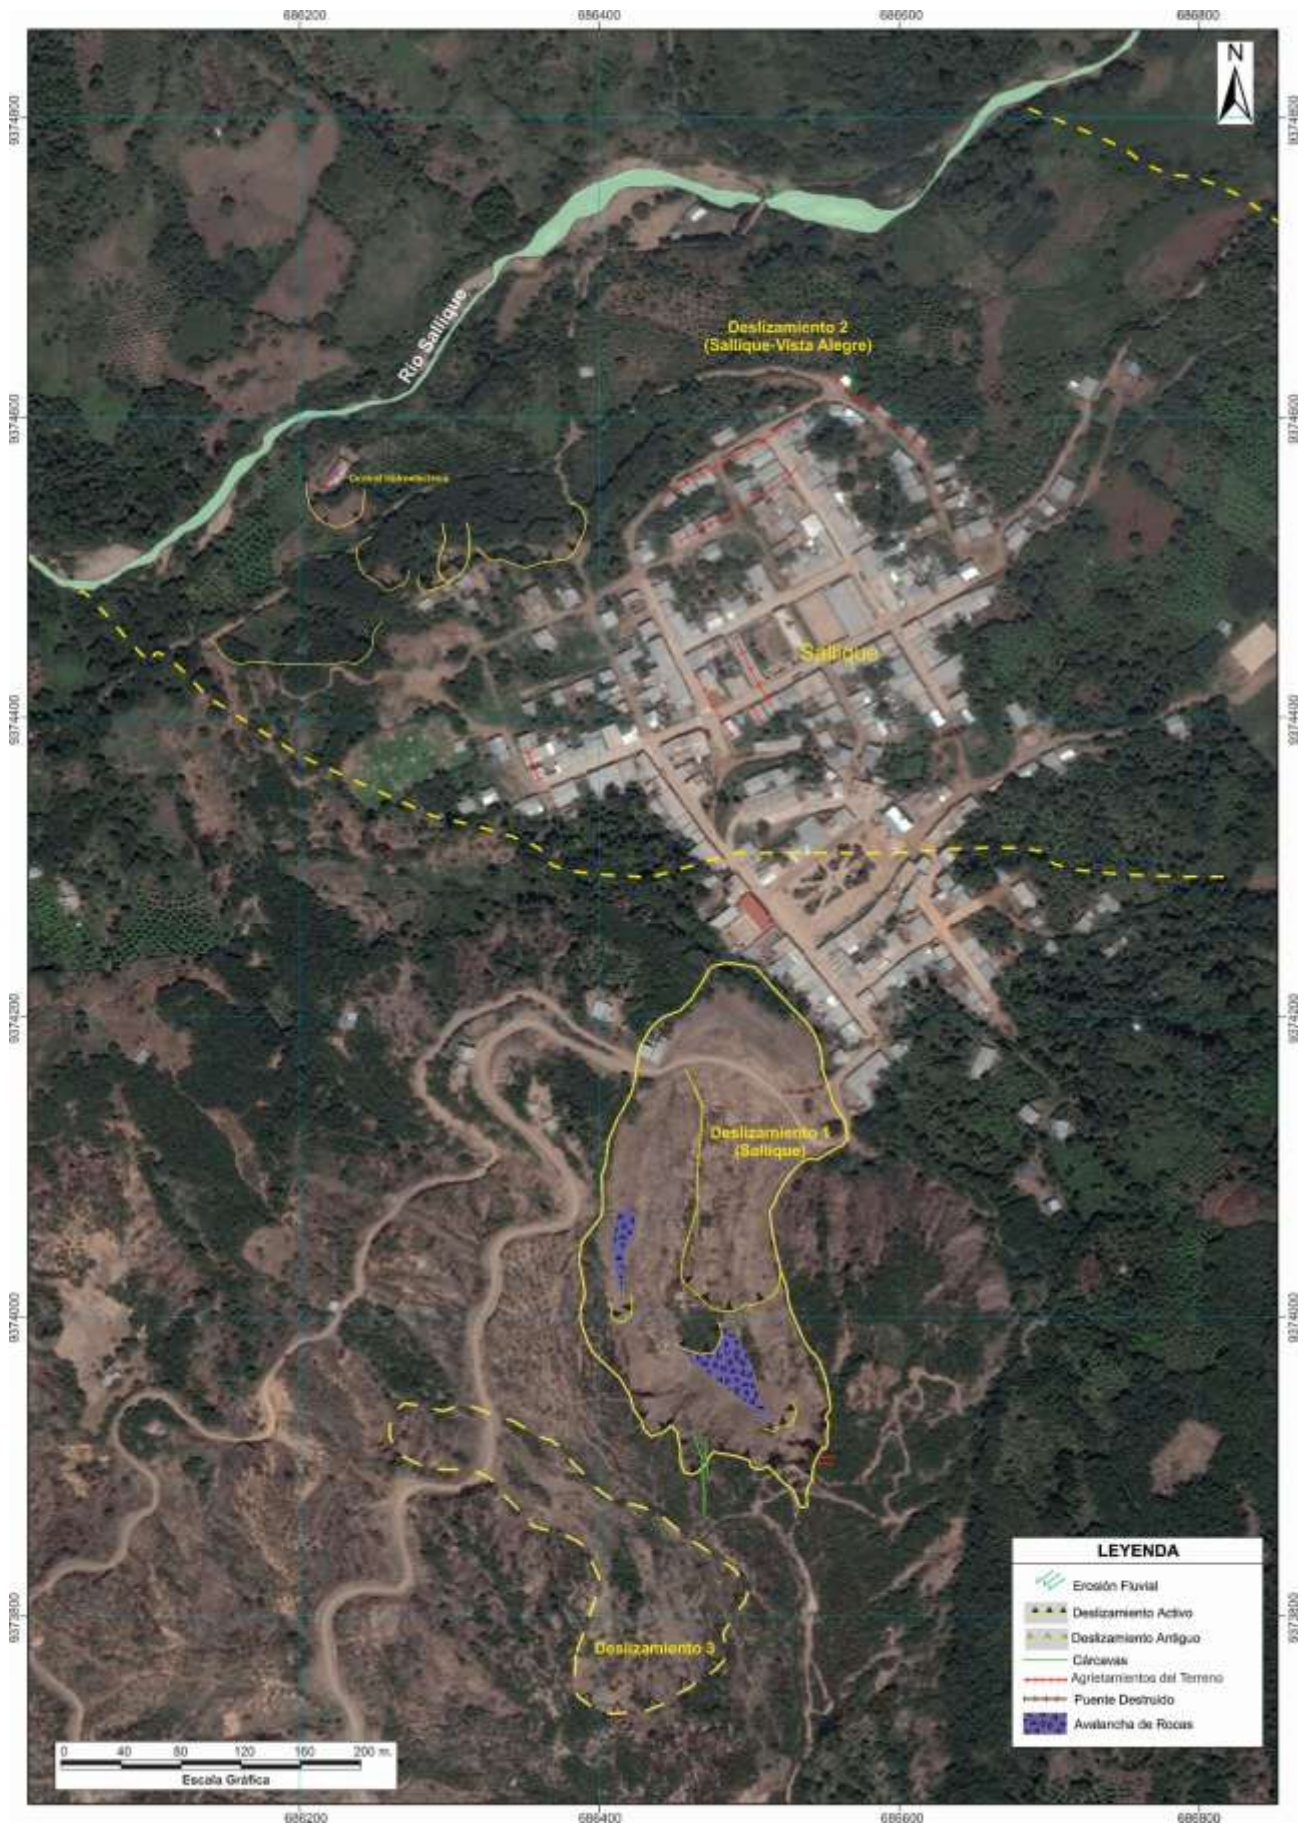
Las causas para la ocurrencia de estos procesos, se relacionan con la litología del substrato, pendiente del terreno, presencia de agua entre otros. Es frecuente que deslizamientos antiguos aparentemente ya estabilizados, se vuelvan a reactivar ya sea por factores naturales o antrópicos; como es el caso del deslizamiento de Sallique-Buena Vista (Figura 5).

También se identificó un deslizamiento reciente en las inmediaciones de la localidad de Sallique (1), (figura 5).

El sector de Sallique se considera como **zona crítica**, por estar afectada por deslizamientos.

Figura 5. Peligros geológicos identificados en el área de Sallique y alrededores

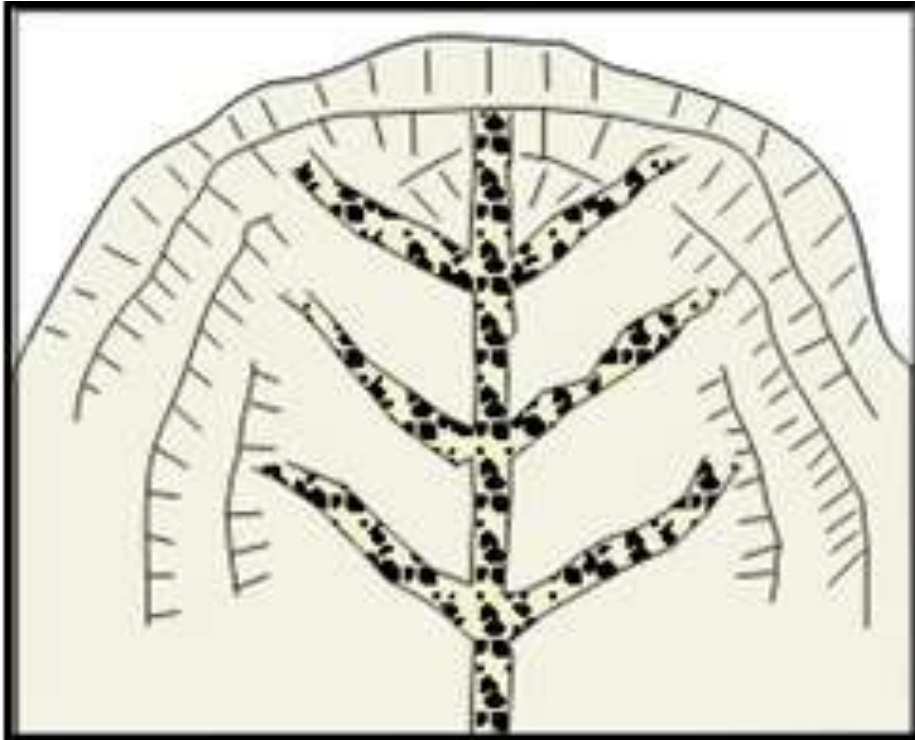
Figura 8: Esquema de drenaje en tipo espina de pez (medida aplicada solo para deslizamiento) (Guzmán *et al* 2000)

- Los afloramientos de agua deben ser canalizados, para evitar la saturación del suelo (*).
- Construir canal de coronación, para evitar la infiltración de agua proveniente de la parte alta (*).
- En el cuerpo del deslizamiento hacer un drenaje en tipo “espina de pez” para evitar la infiltración de agua hacia el cuerpo del deslizamiento (figura 8). (*).
- Realizar un sellado de grietas en forma técnica, con ello se evitará la infiltración de agua pluvial al subsuelo (*).
- Reforestar con plantas nativas toda el área.
