Informe Técnico Nº A6712

EVALUACIÓN GEOLÓGICA - GEODINÁMICA EN LA QUEBRADA DEL DIABLO

Región Tacna
Provincia Tacna
Distrito Alto de la Alianza
Paraje Quebrada del Diablo

ABRIL 2016

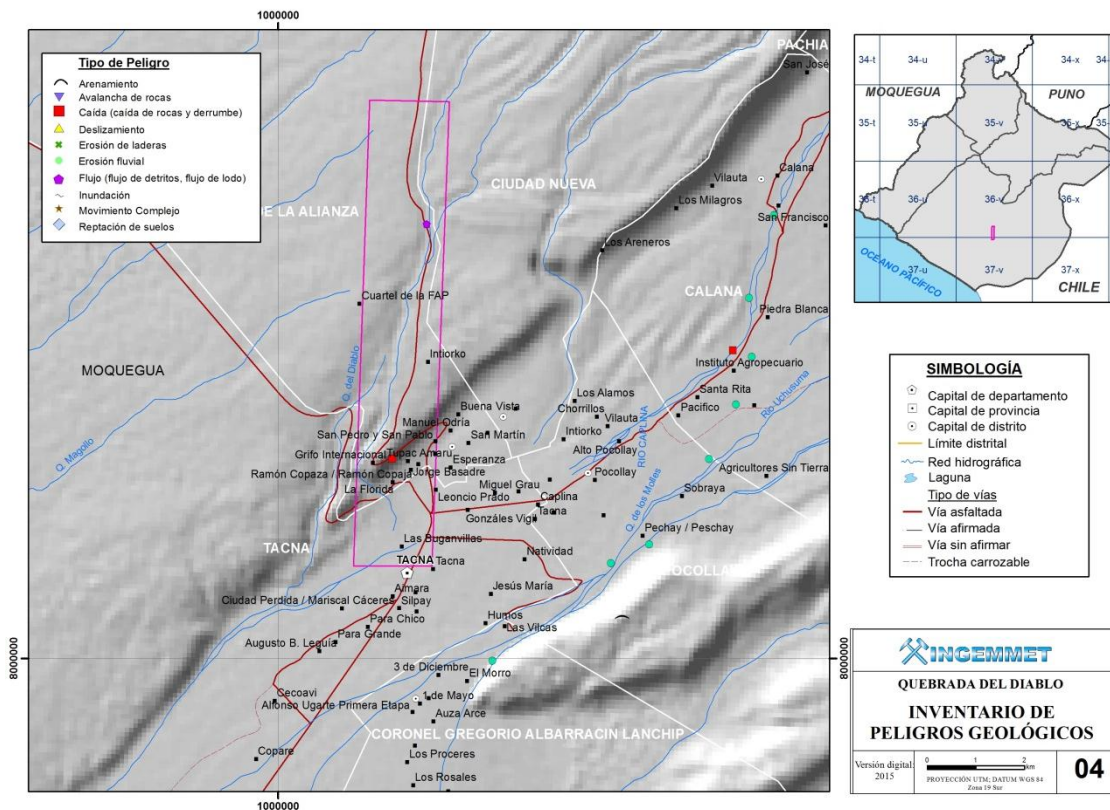
Durante los trabajos de campo para el “Estudio de Peligros geológicos en la región Tacna” (Luque & Gómez, 2015), se identificaron movimientos en masa antiguos y activos. Los principales peligros geológicos inventariados en el área de evaluación son flujos, caídas y derrumbes (figura 4).

Figura 4. Peligros geológicos inventariados en el distrito Alto de la Alianza. Tomado del cartografiado del proyecto GA45A (Luque & Gomez, 2015).

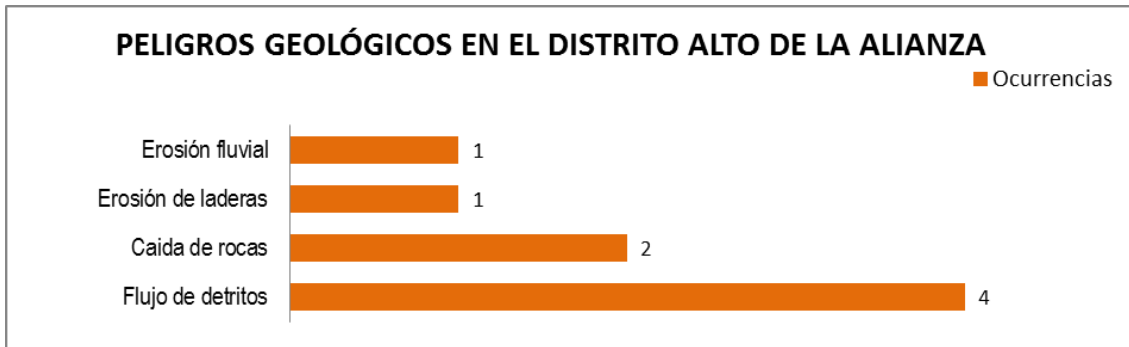
En el distrito Alto de la Alianza, hasta el momento se inventarió ocho sectores con peligros geológicos, (figura 5), cuatro flujos de detritos, dos caídas de rocas, un proceso de erosión fluvial, y una zona afectada por erosión de laderas.

Figura 5. Inventario de peligros geológicos en el distrito de Alto de la Alianza

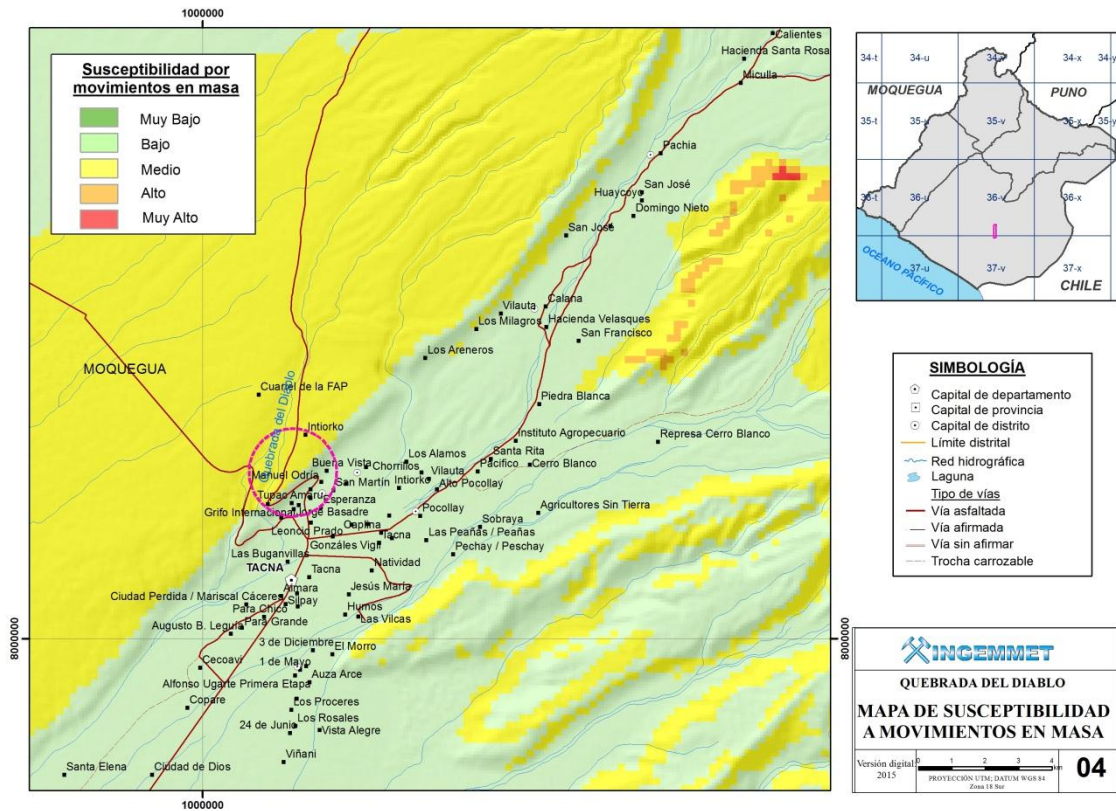
El mapa de susceptibilidad a los movimientos del Perú (Fidel *et al*, 2010), elaborado en base a la superposición de factores intrínsecos (características de las rocas, pendiente y formas del relieve; cobertura vegetal y uso de suelo; y características de retención o flujo de agua subterráneas en las rocas), revela que el área de las cabeceras de la quebrada Del Diablo se encuentra en una zona de moderada susceptibilidad a la generación de movimientos en masa (figura 8). Se describen como laderas

con algunas zonas inestables, con pendientes medias, rocas fracturadas a muy fracturadas, donde han ocurrido o existe una alta posibilidad de que ocurran estos fenómenos.

Las laderas dentro de esta área están cerca de sus límites de estabilidad debido a la combinación de materiales débiles y de laderas más escarpadas (mayores a 25°). Aunque la mayoría de las laderas no presentan actualmente depósitos de movimientos en masa, puede que fallen localmente cuando estas sean modificadas. Localmente se pueden presentar derrumbes, desprendimientos de rocas y flujos (con lluvias excepcionales).

Figura 8. Mapa de susceptibilidad a los movimientos en masa del Perú, escala 1:1000 000 (INGEMMET, 2010).

- Es necesario reubicar las viviendas ubicadas en el cauce de la quebrada Del Diablo, por su alta susceptibilidad a generar caídas de rocas en caso de sismos y flujos en caso de lluvias excepcionales. Se debe realizar un trabajo integral, solo de esa forma se evitara más daños y probables muertes. Las autoridades deben emitir ordenanzas prohibiendo que se construyan viviendas en zonas de alto peligro por movimientos en masa.
