Informe Técnico N° A6719

EVALUACIÓN TÉCNICA DE PELIGROS GEOLÓGICOS EN LA QUEBRADA CHAQUIHUAYCO Y EL CERRO LA PICOTA

Región Ayacucho
Provincia Huamanga
Distritos: Ayacucho, Jesús de Nazareno,
Andrés Avelino Cáceres, San Juan Bautista y Carmen Alto
Sectores Quebrada Chaquihuayco y Cerro La Picota

JULIO 2016

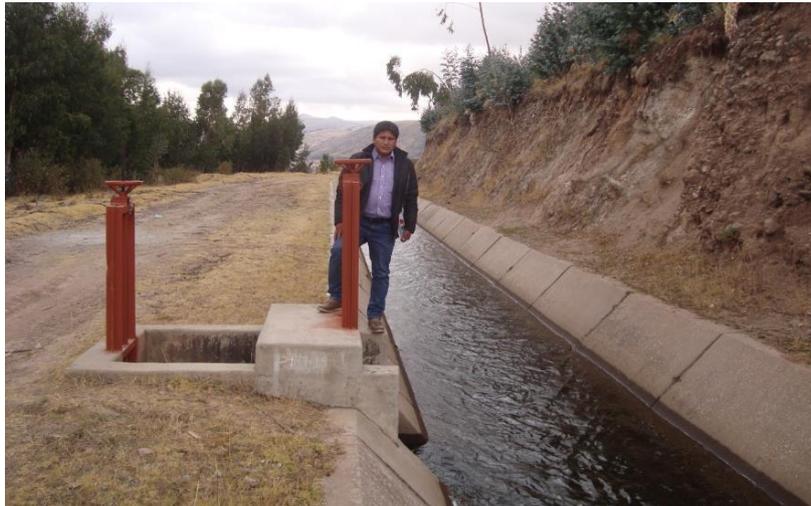
La cabecera de la quebrada (582102E, 8538067N) está comprendida dentro del distrito Carmen Alto, donde presenta un suelo areno-limoso con fragmentos de roca angulosos de hasta 70 cm de diámetro, cubierta con vegetación. En esta zona el canal del proyecto Río Cachi¹, tiene un caudal de aproximadamente $1 \text{ m}^3/\text{s}$ (foto 1), según la información brindada por el Ing. Carlos Quispe (de la Municipalidad de Huamanga),

Foto 1. Vista del canal del proyecto río Cachi, así como del desvío hacia la quebrada Chaquihuayco.

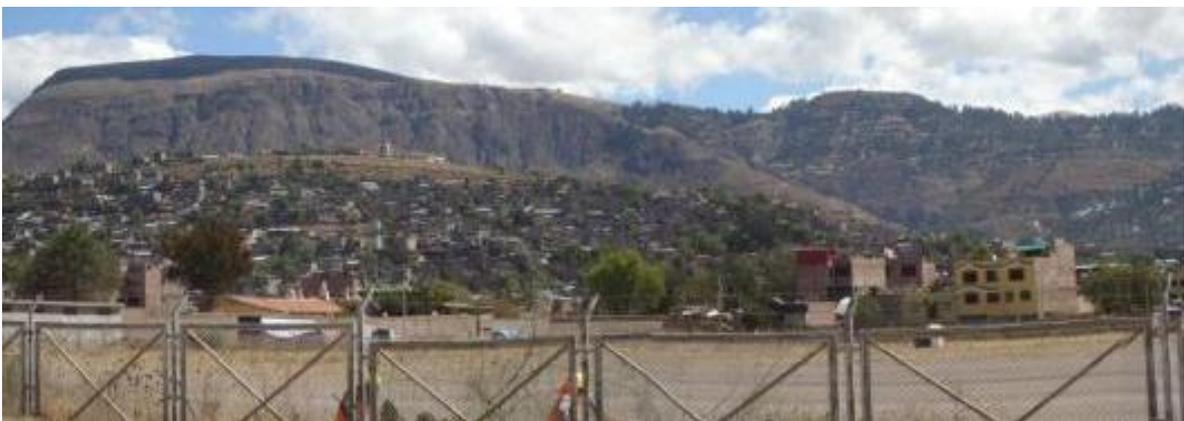
Sobre las faldas del cerro La Picota (foto 4), dentro de las márgenes y cauces de las quebradas, se han establecido asentamientos humanos sin control urbanístico. Estos han sido afectados años atrás, sin embargo permanecen hasta la actualidad, contribuyendo al incremento de la vulnerabilidad y la posibilidad de desastres futuros.

Castro (2011) menciona que las laderas medias a altas del cerro La Picota representan un peligro de origen geológico alto.

Foto 4. Vista del Cerro la Picota.

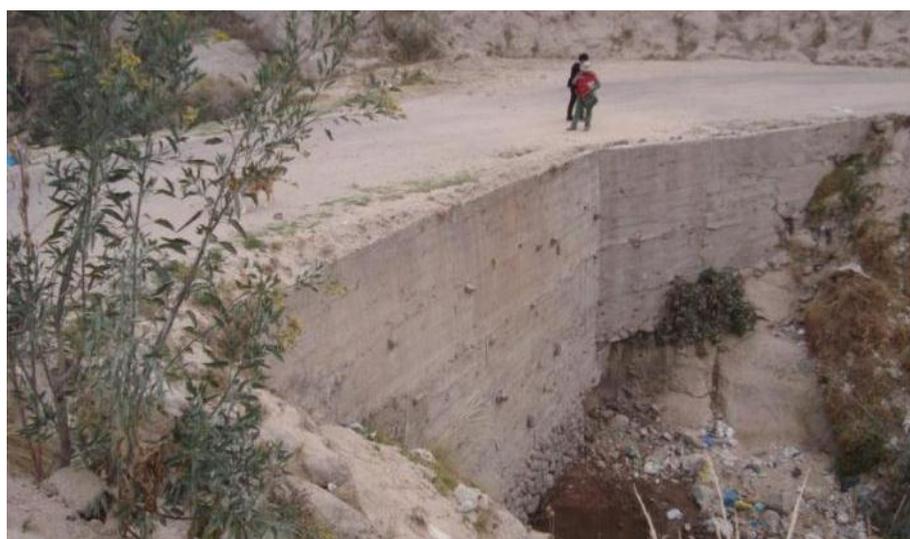
encuentra el puente Yanama² (foto 11), de ocurrir un represamiento, el desembalse generaría un flujo de detritos que afectaría a la población que se encuentra aguas abajo (foto 12).

Foto 11. Vista aguas abajo del puente Yanama, mostrando un caudal de agua muy limitado.

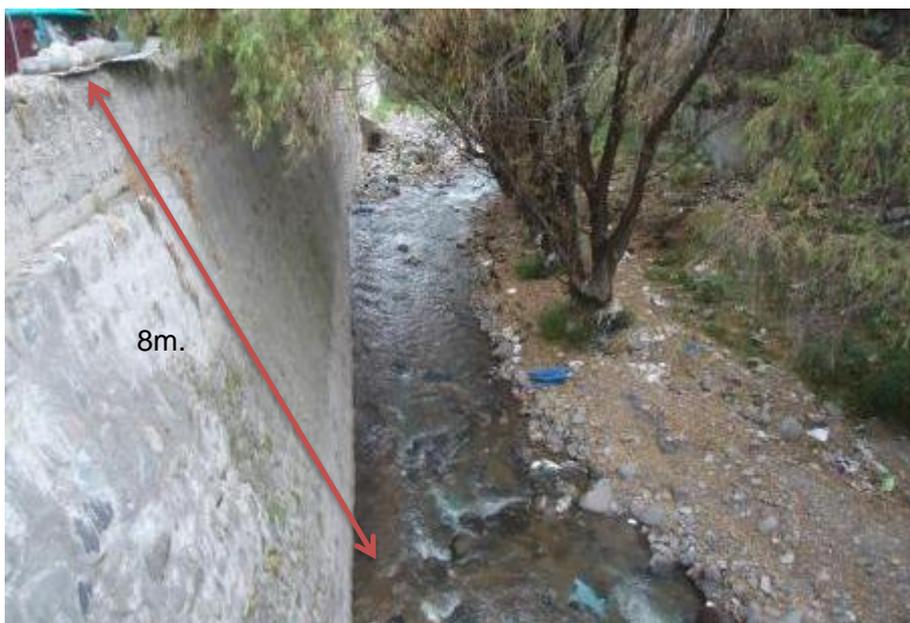
En la margen derecha de la quebrada, a la altura del puente San Sebastián, se observan muros de contención con alturas hasta de 8 m (foto 22).

Foto 22. Muro de contención del puente San Sebastián.

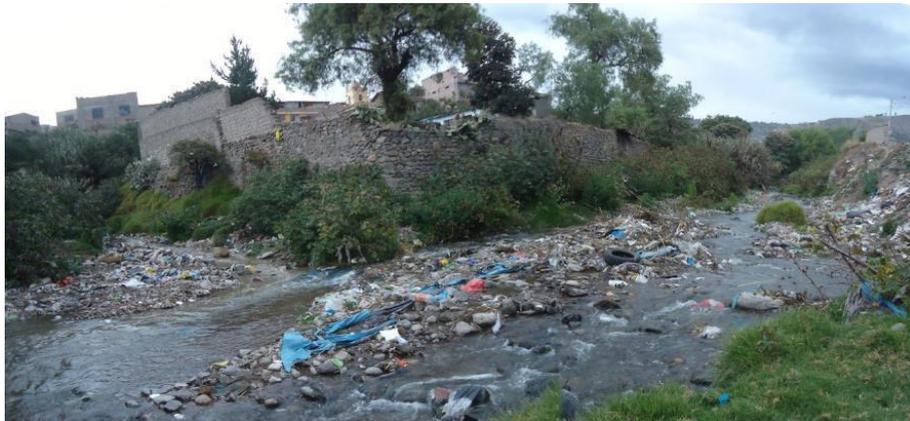
La quebrada llega a desembocar hacia el río Alameda, el cauce del río tiene un ancho de 10 m. En este sector se tienen viviendas, además se apreció un botadero de basura y desmote (foto 23) que incrementa el material suelto de fácil transporte.

Foto 23. Vista de la intersección del río Alameda Y la Qda. Chaquihuayco.

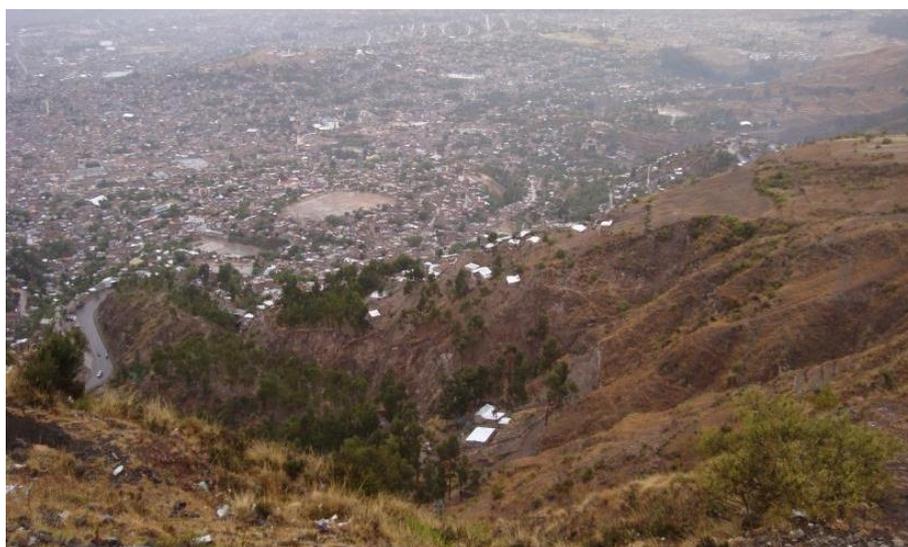
Durante la inspección realizada en el Cerro La Picota se observó que los cauces de quebradas están con desmonte y basura (fotos 24 y 25). Este material suelto podría ser arrastrado aguas abajo por las precipitaciones pluviales, lo cual generaría flujos de detritos o de lodo.

Foto 24. Vista del cerro La Picota, al fondo se aprecia la ciudad de Huamanga.

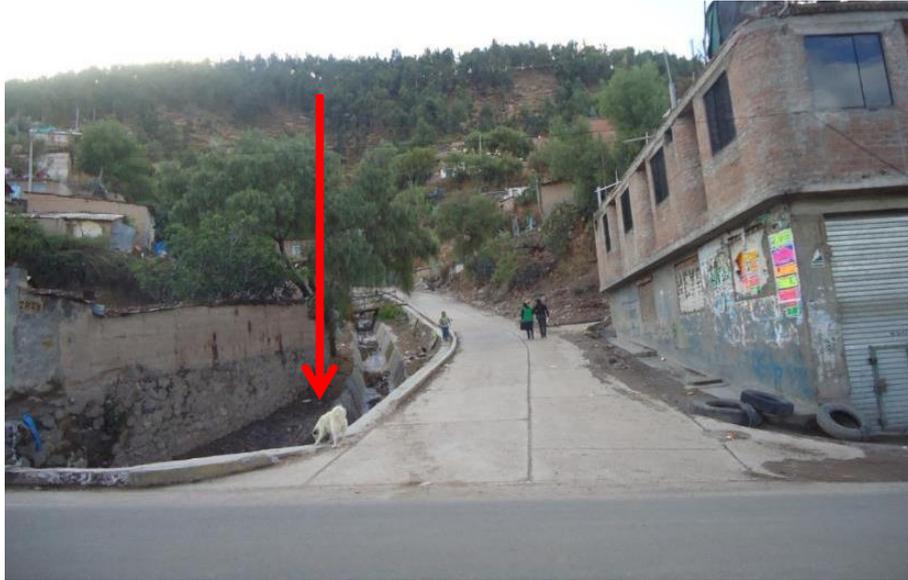
Sector Pistotambo: El sector Pistotambo es el único sector en que la quebrada esta canalizada (foto 33) presenta un canal de 2,5 m de ancho y 2 m de profundidad.

Foto 33. Canalización de la quebrada, en el sector Pistotambo.

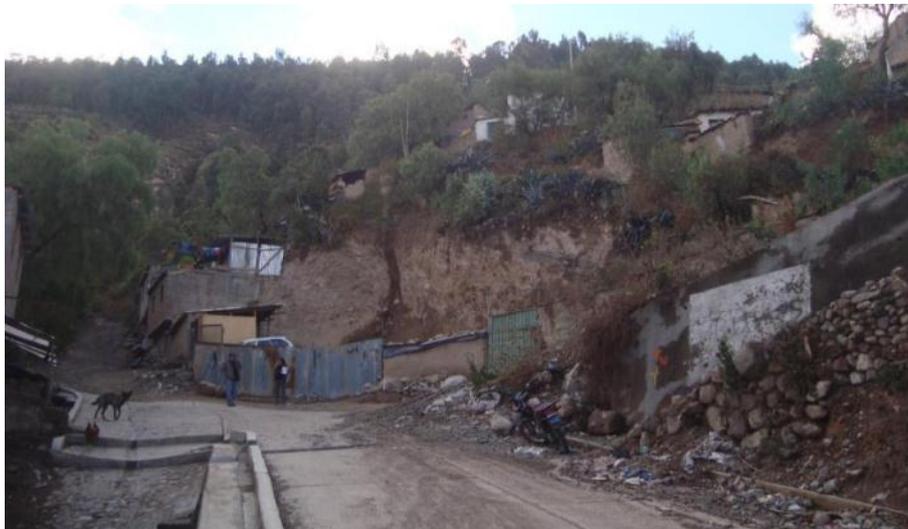
Se observó viviendas ubicadas en las cabeceras de taludes, que están expuestas a movimientos en masa como derrumbes o deslizamientos (fotos 34 y 35).

Foto 34. Vista del extremo superior de la canalización de la quebrada en el sector Pistotambo.

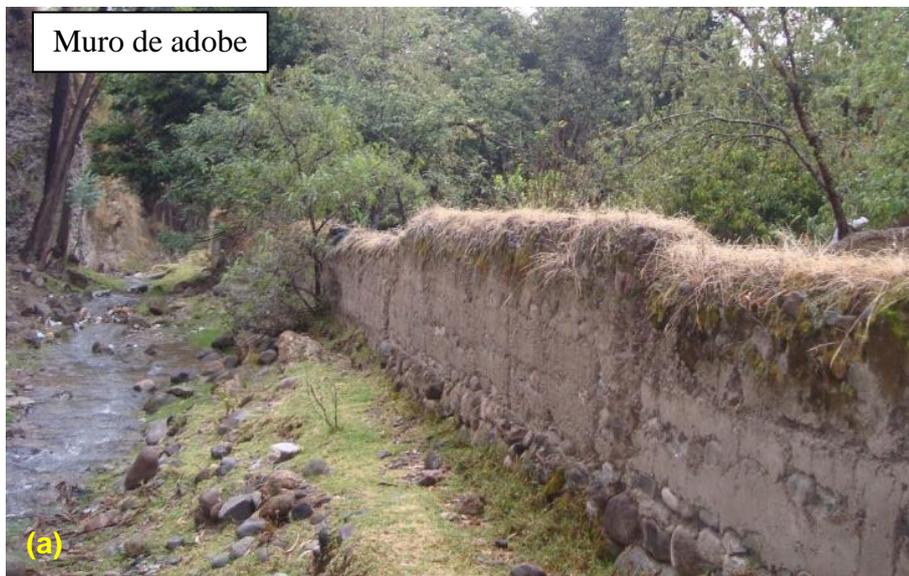
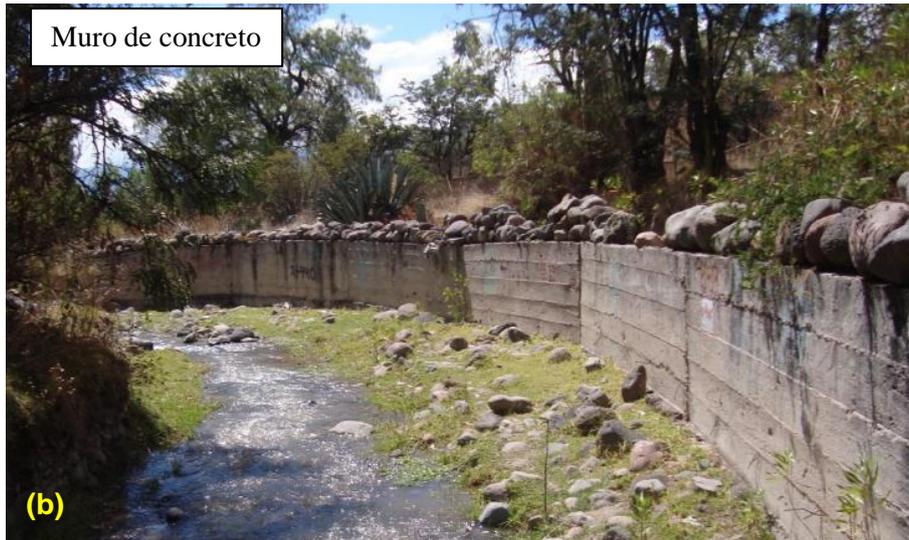
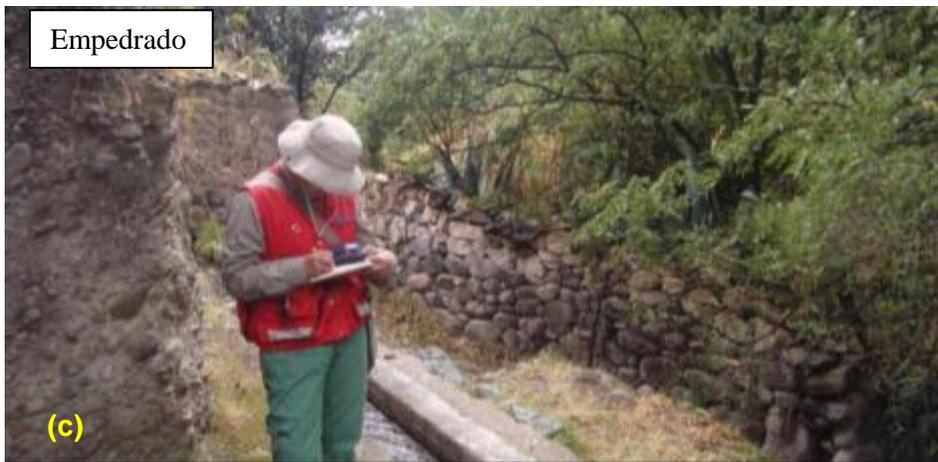
En la quebrada Chaquihuayco se han colocado muros de concreto, de adobe y empedrados de 1 a 2 m de altura, en diversos tramos de la quebrada, es de indicarse que no presentan bases adecuadas y podrían ser socavadas fácilmente con el incremento del caudal, además estas solamente se encuentran protegiendo la margen derecha de la quebrada delimitando muchas veces áreas de cultivo (fotos 39a, 39b, 39c).

Fotos 39a, 38b y 38c. Vista de los diferentes muros observados a lo largo de diferentes segmentos de la Qda. Chaquiwayco.

- Realizar el mantenimiento y limpieza de la quebrada Chaquihuayco para que se establezca un cauce definido.
- Reemplazar las defensas ribereñas o muros que muestren deterioro o no presenten un diseño adecuado; en los tramos que no presenten ninguna protección se debía canalizar adecuadamente, pudiéndose en este caso usar gaviones o muros de concreto.

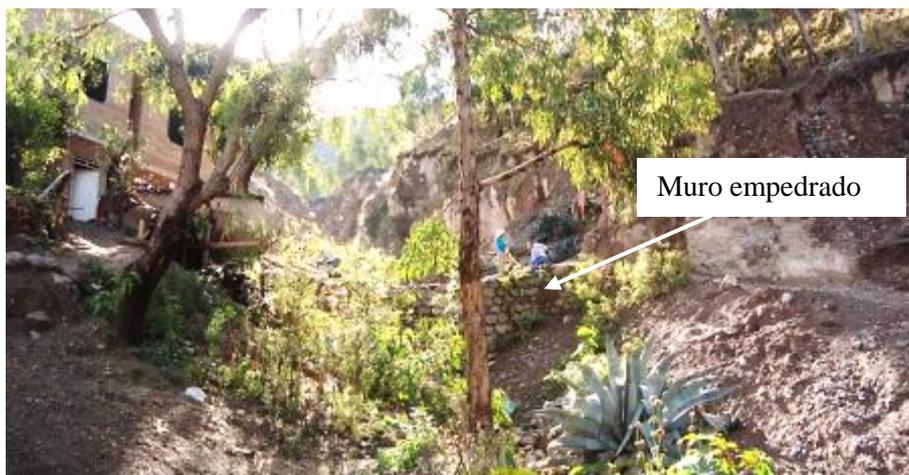
Foto 40. Muro empedrado de 50 cm de ancho colocado perpendicular a la quebrada para retener material arrastrado por las lluvias en el cerro La Picota.

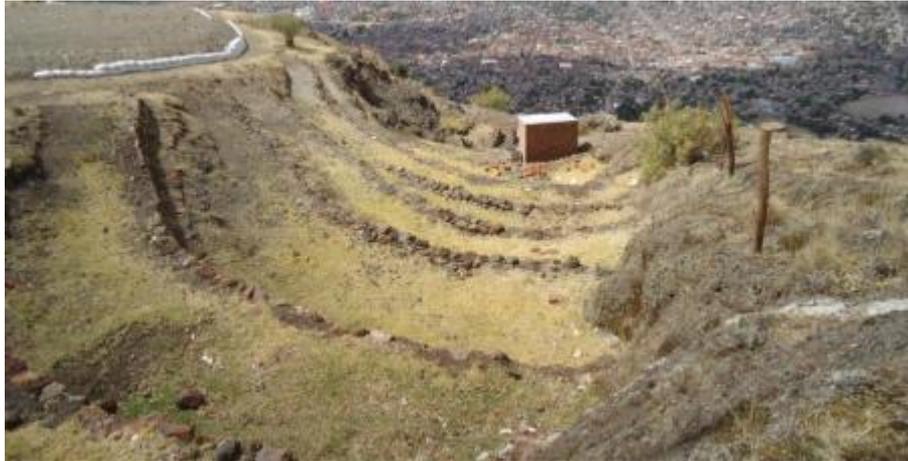
En el caso del Cerro La Picota se ha utilizado el banqueteo en las cabeceras de las quebradas, lo cual ha funcionado de forma eficiente en la reducción de la erosión del suelo (foto 41). Otras medidas adoptados son los empedrados a manera de muros disipadores dentro de la quebrada, observados en el sector Río Seco.

Foto 41. Banqueteo realizado en una de las quebradas del cerro La Picota.

8. Las obras como banqueteo en las cabeceras de las quebradas y la zanja de coronación en el cerro La Picota, permiten estabilizar la erosión y la sobresaturación de los suelos. Pero existe un deficiente mantenimiento y limpieza de éstas, impidiendo su correcto funcionamiento.

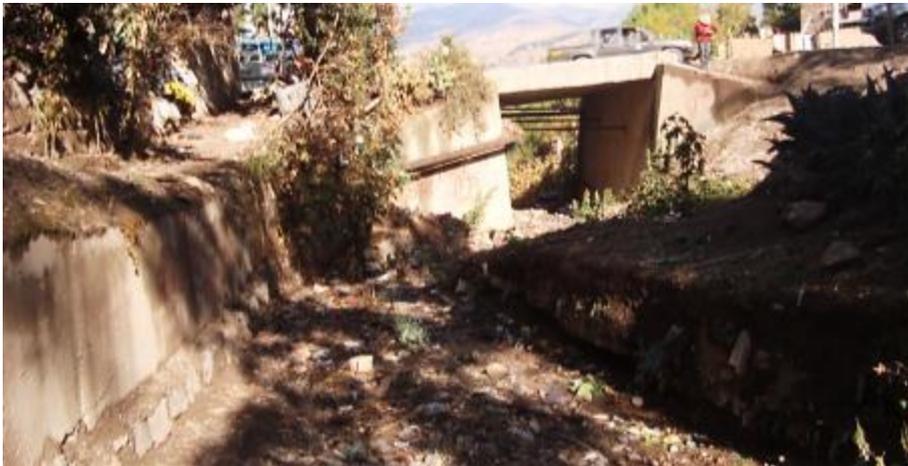
En algunos sectores también se han colocado muros de concreto (foto 42) para proteger los puentes de la vía Los Libertadores.

Foto 42. Vista de puente y muro de concreto de 1,5 m de altura, en los márgenes de la quebrada, vía Los Libertadores.
