**Informe Técnico N° A7785**

# EVALUACIÓN DE PELIGROS GEOLÓGICOS POR DESLIZAMIENTO-FLUJO EN SISCO

Departamento: Áncash  
Provincia: Mariscal Luzuriaga  
Distrito: Fidel Olivas Escudero

Distrito Fidel Olivas Escudero  
Provincia Mariscal Luzuriaga  
Departamento Áncash

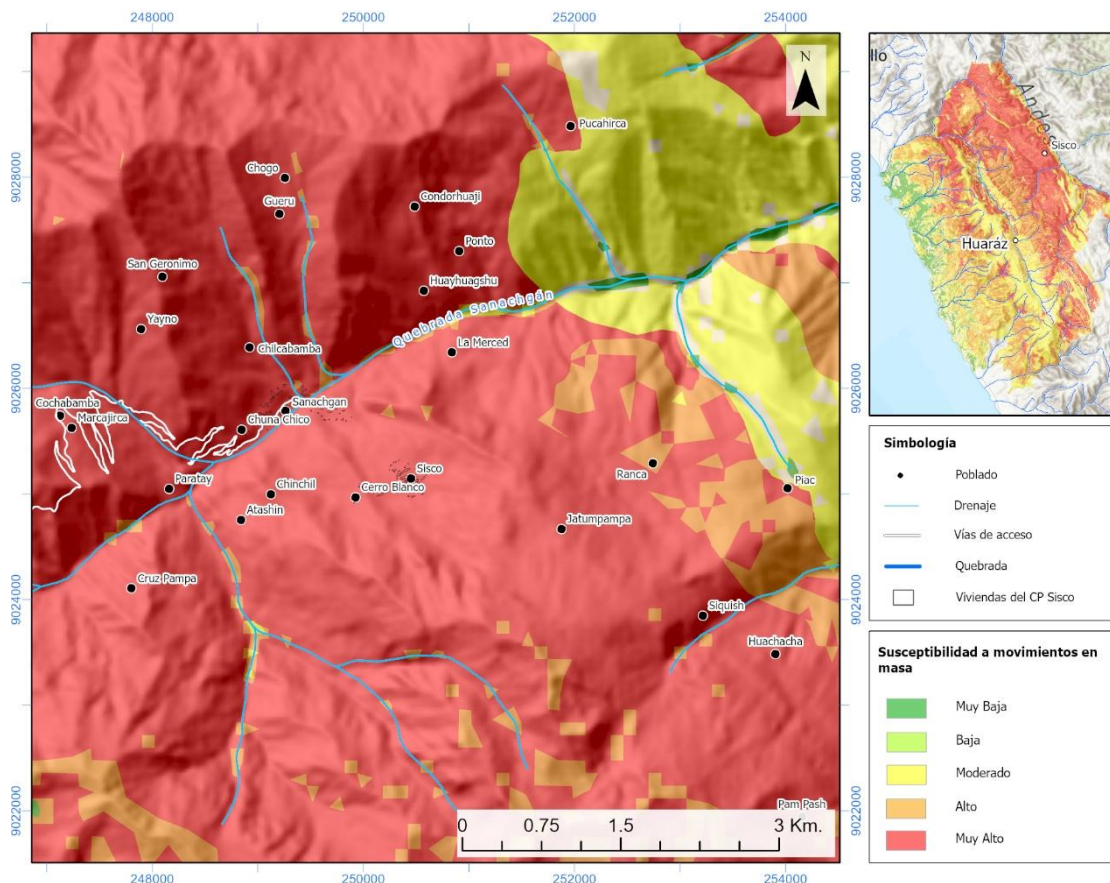
**Figura 2.** Mapa de susceptibilidad a movimientos en masa a escala regional del sector de Sisco. Se observa que dicho sector está dentro de una zona de susceptibilidad Alta a Muy Alta. Tomado de Zavala & Vilchez (2009).

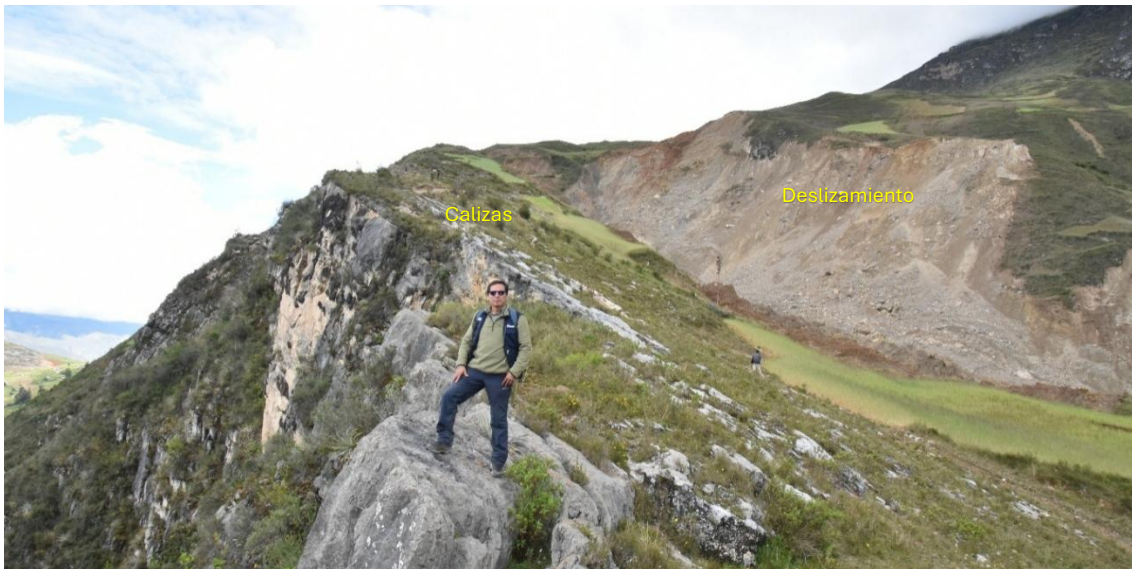
Las rocas de la Formación Jumasha afloran al norte y este de Sisco, donde se extiende a manera de una franja de dirección NO-SE (anexo 1: Mapa 01). En la zona de trabajo está conformado por una sucesión potente de calizas, alternadas con niveles de margas, dolomitas y lutitas, con tonalidades grises y plomizos (figura 5A). Los estratos mayormente poseen entre 20 y 80 cm de grosor, se encuentran bastante fracturados y desde una perspectiva geotécnica, esta formación es considerada de baja a moderada competencia. Los afloramientos en su flanco norte presentan pendientes abruptas, donde puede observarse que estas secuencias carbonatadas poseen más de 200 m de grosor (figura 5B). En el extremo sur del afloramiento, los estratos presentan azimuth N137° y buzamiento alrededor de 24°, a favor de la pendiente del terreno, donde forman laderas de pendiente moderada. En estas laderas se encuentran en contacto con las rocas de la Formación Celendín y los depósitos del Cuaternario que las sobreyacen, y dichas zonas de contacto forman el plano de falla del deslizamiento principal (figura 6).

**Figura 6.** Estratos de calizas de la Formación Jumasha (Ks-ju), que a la derecha presentan laderas de pendiente moderada, sobre la cual sobreyacen rocas de la Formación Celendín y los depósitos del Cuaternario. Estas zonas de contacto forman el plano de falla del deslizamiento principal (Coordenadas, 250,747.90E 9,025,591.00N m).

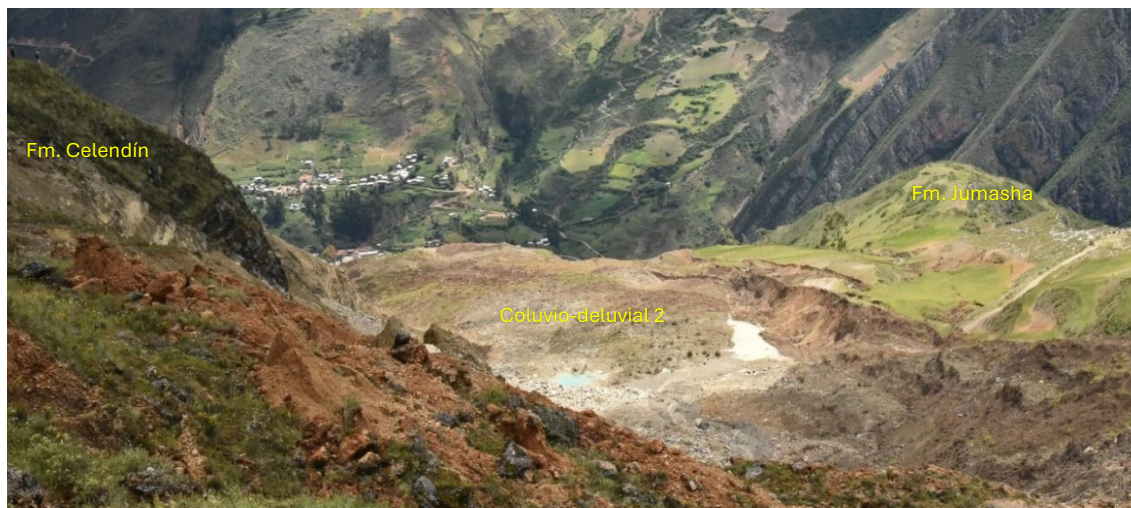
Los afloramientos de la Formación Celendín (Ks-ce) se extienden ampliamente en la zona de Sisco y están cubiertos por depósitos del Cuaternario (anexo 1: Mapa 01). En la zona de estudio está conformado por una intercalación de margas y calizas margosas de color beige amarillento. Los estratos son lenticulares, con laminaciones ondulantes a rectas, con espesores decimétricos (10 a 40 cm). Estas rocas poseen alto contenido de limo y arcilla, poseen baja competencia geomecánica, por lo que suelen fracturarse en capas finas centimétricas, formando estructuras fisibles, de fácil erosión. Estas características las convierten en zonas altamente susceptibles a movimientos en masa (figura 7).

**Figura 7.** En la parte superior izquierda, bloques de margas y calizas margosas de color gris y beige amarillento de la Formación Celendín (Ks-ce). En primer plano depósito coluvio-proluvial del deslizamiento activo en el sector de Sisco. Al fondo calizas de la Formación Jumasha.

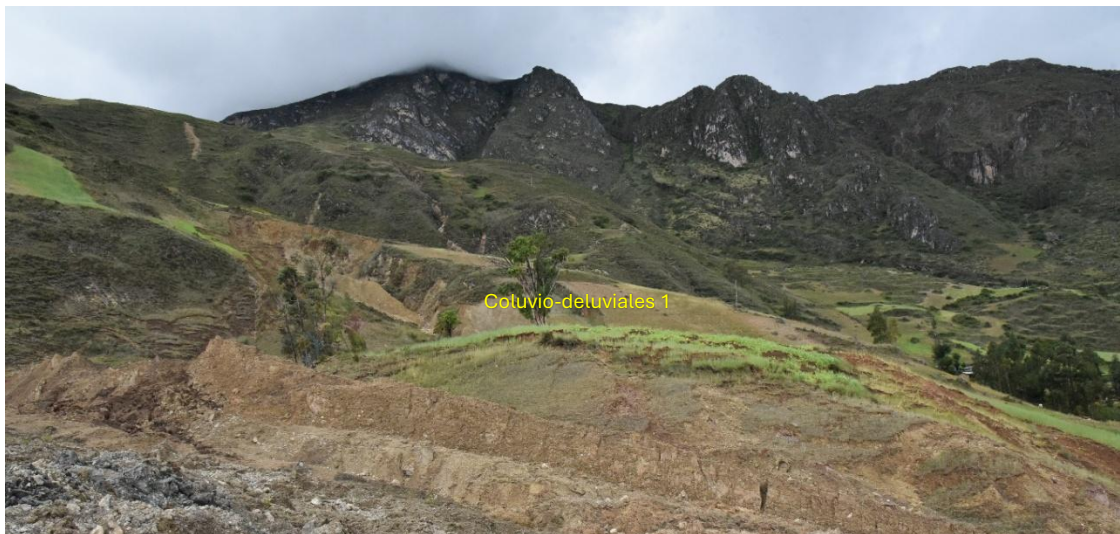
Desde el punto de vista geotécnico, el depósito presenta compacidad baja a media, permeabilidad y saturación alta, que se refleja en la presencia de varios manantiales y charcos de agua. Esta alta saturación disminuye su resistencia al corte y favorece procesos de deslizamientos y flujos. Esto se ve agravado por la presencia de intensa actividad agrícola en las laderas. El riego y la escorrentía canalizada por las labores de cultivo saturan los niveles coluvio-deluviales, incrementando el peso de la masa de suelo y haciéndola más susceptible a los movimientos en masa.

**Figura 8.** Depósitos coluvio-deluviales provenientes de avalanchas y deslizamientos antiguos que afloran al Este de Sisco.

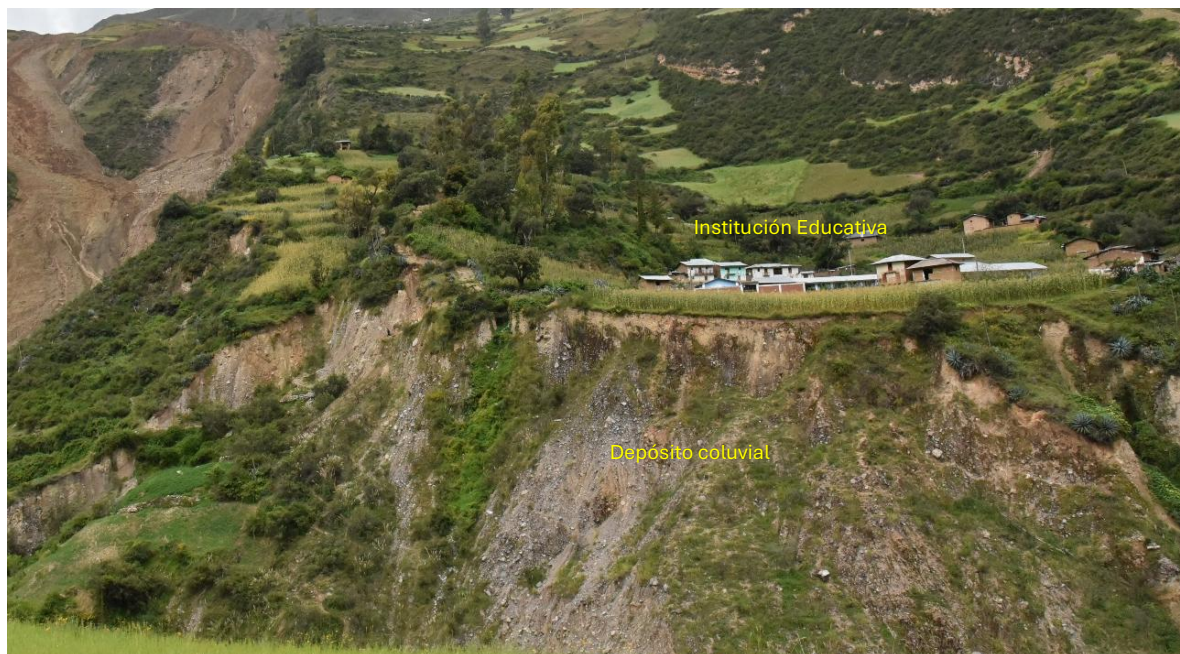
Desde el punto de vista geotécnico, estos depósitos coluviales son materiales poco competentes y con baja resistencia al corte, lo cual, los convierten en zonas susceptibles a la erosión, o a la ocurrencia de derrumbes y caída de roca, especialmente durante épocas de fuertes precipitaciones o actividad sísmica (figura 11).

**Figura 11.** Depósitos coluviales en la margen derecha de la quebrada Sanachgan.

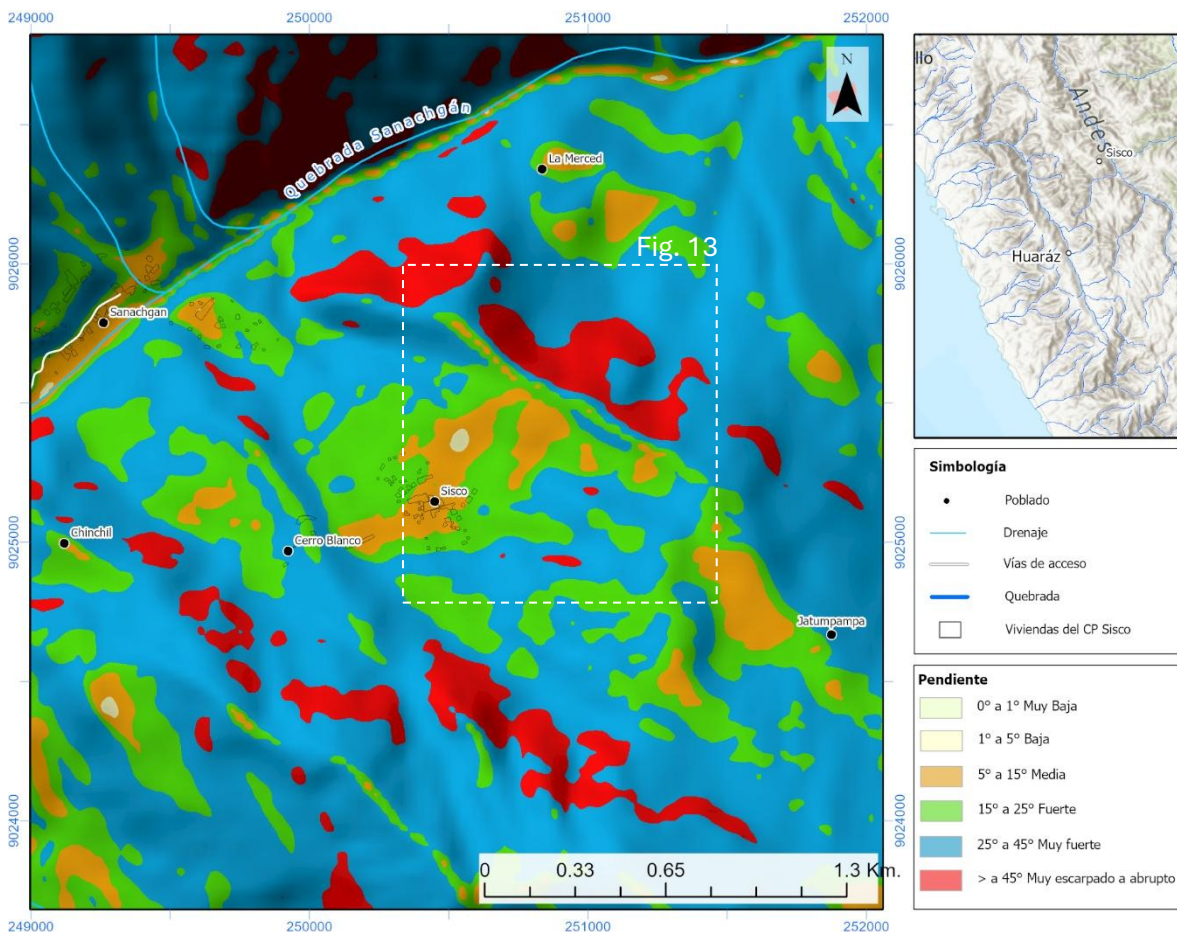
Para la zona de Sisco se analizó de manera regional las condiciones del terreno, para lo cual, se elaboró un mapa de pendientes de acuerdo con el modelo de elevación digital (DEM, siglas en inglés) de 30 m de resolución. Se observa que los procesos de movimientos en masa (deslizamiento-flujo) originados en dicho sector, ocurrieron entre pendientes moderadas de 5° a 15°, fuertes 15° a 25°, muy fuertes 25° a 45° (figura 12).

**Figura 12.** Mapa de pendientes del terreno en el sector Sisco, donde se observa la relación de la pendiente con los procesos geodinámicos.

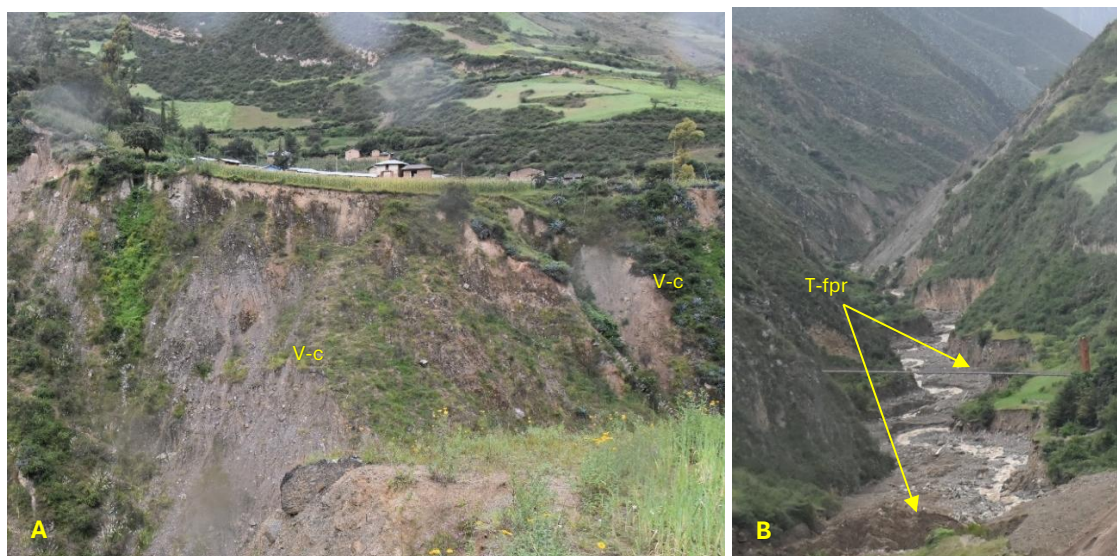
Esta geoforma se originó por la acumulación progresiva de caídas de roca y derrumbes en las laderas, principalmente en ambos márgenes de la quebrada Sanachgan. Posee pendientes fuertes a muy fuertes, que oscilan entre 15° a 25°, que forman relieves abruptos (Figura 18A).

Estas terrazas se encuentran en el fondo del valle, en ambas márgenes del cauce de la quebrada Sanachgan (figura 18B). Presentan superficies relativamente planas a ligeramente inclinadas, con un ancho de 20 a 50 m. Las terrazas poseen limitada altura, de 0.5 a 2 m de alto. Están asociadas a depósitos fluviales, cubiertos por depósitos proluviales, producto del flujo de detritos originados durante el deslizamiento de Sisco de marzo 2025.

**Figura 18.** A: Subunidad de vertiente coluvial, en la margen derecha de la quebrada Sanachgan. B: Terrazas fluvio-proluviales en el fondo del valle de la quebrada Sanachgan.
