# CARACTERÍSTICAS SISMOTECTÓNICAS DEL SISMO DE CHUPACA DEL 18 DE JULIO 2026 (M5.4) (Provincia de Chupaca - Región Junín)

Informe Técnico N°021-2026/IGP CIENCIAS DE LA TIERRA SÓLIDA

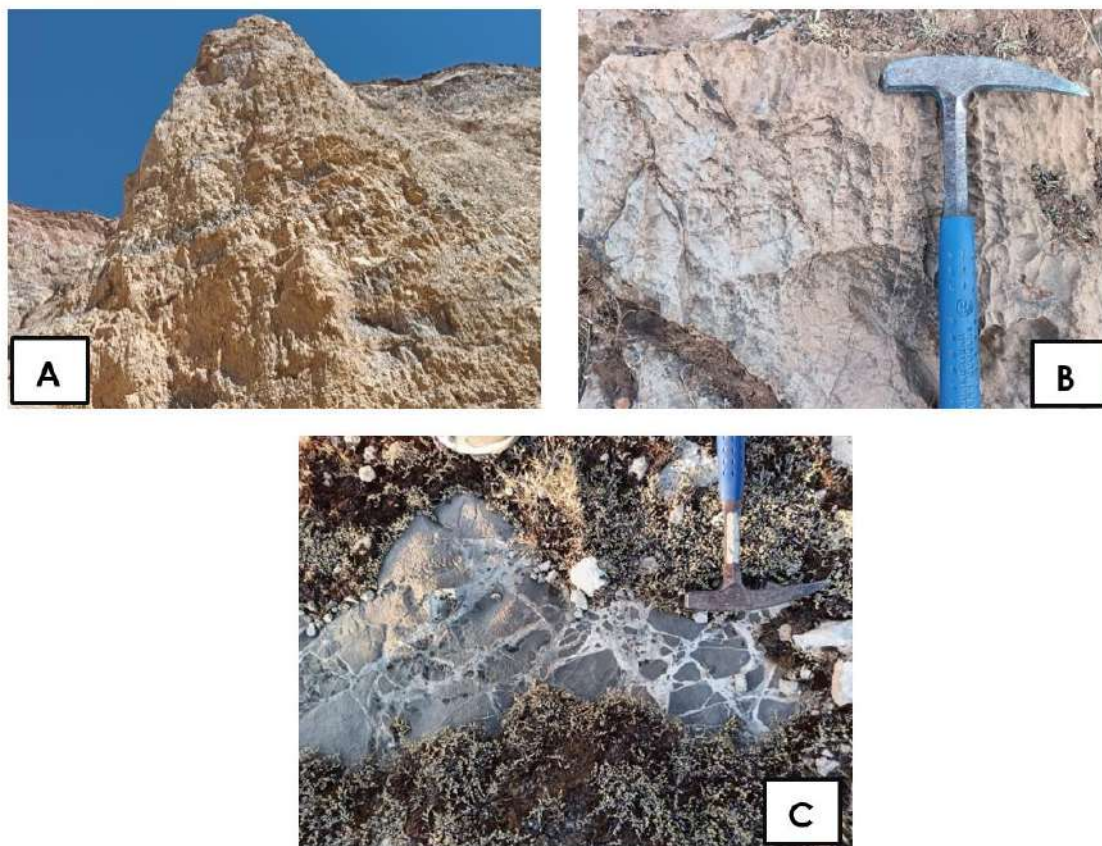
**Formación Condorsigna Ji-c:** En el área afloran principalmente rocas sedimentarias constituidas por calizas, lutitas y areniscas dispuestas en estratos intercalados de espesor variable. Esta unidad se encuentra altamente fracturada y meteorizada, lo que favorece a la formación de fallas e inestabilidad de suelos. Según la Figura 13, los afloramientos están conformados por calizas de tonalidad gris clara a beige (A), una superficie irregular caracterizada por cavidades alveolares producto de procesos de meteorización química (B). Asimismo, la presencia de una roca caliza gris, con venillas de calcita de color blanquecino (C). Estas estructuras evidencian procesos de fracturamiento y posterior circulación de fluidos ricos en carbonato de calcio que precipitaron rellenando las discontinuidades existentes. La presencia de estas venillas refleja una deformación frágil del macizo rocoso asociada a procesos tectónicos previos, constituyendo zonas de debilidad potencial.

**Figura 13.-** Estratificación de la formación Condorsigna de calizas y lutitas (A), calizas con disolución kárstica superficial (B), calizas con venillas de calcita, asociado a zonas de deformación (C).

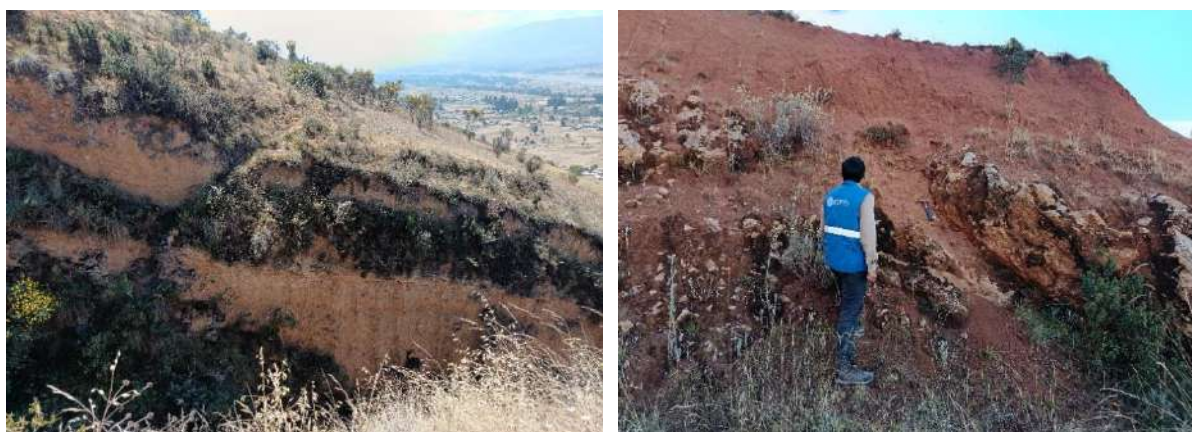
**Depósitos aluviales:** Compuestos por material de arena arcillosa con presencia de gravas angulosas de origen sedimentario, se presentan de forma estratificada, de color marrón rojizo y compacidad media a baja. Asimismo, presentan humedad media a baja de acuerdo a la temporada de precipitaciones. Generalmente, se encuentran cubriendo a las formaciones rocosas y en zonas de quebradas o depresiones (Figura 14).

**Figura 14.-** Depósitos aluviales en zonas de ladera y suprayacente a formaciones rocosas.

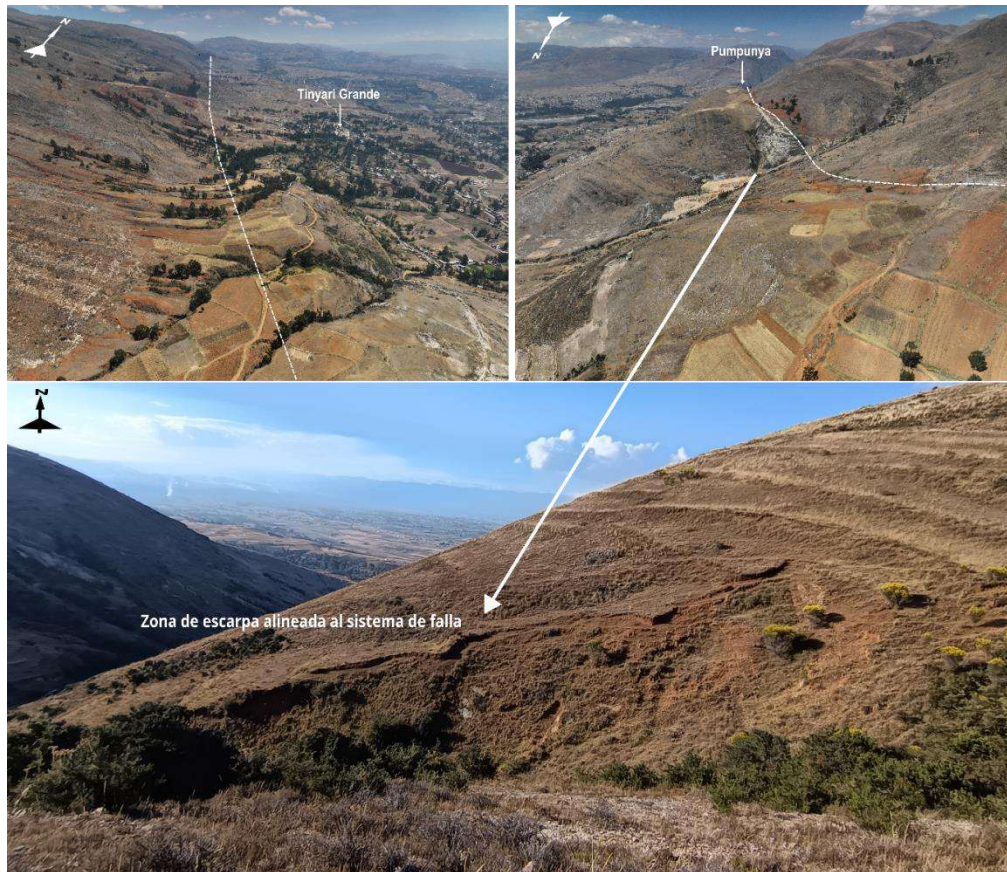
Asimismo, en la Figura 16 se muestra el tramo que corresponde a la parte media de la falla Altos del Mantaro a 700 metros del Anexo Tinyari Grande, con la presencia de depósitos aluviales que cubren las formaciones sedimentarias y escarpes lineales que estarían asociados a los procesos de deformación interna propias de estructuras dinámicas activas. En la zona sureste del tramo de la falla (localidades de barrio Estrellita y Carhuapaccha), afloran rocas sedimentarias de la Formación Condorsinga, constituidas por una secuencia intercalada de calizas y lutitas. En la Figura 17 se observa la presencia de estratos subhorizontales y otros con aparente

**Figura 16.-** Escarpes lineales asociados a la orientación del sistema de falla. Vista al Norte.

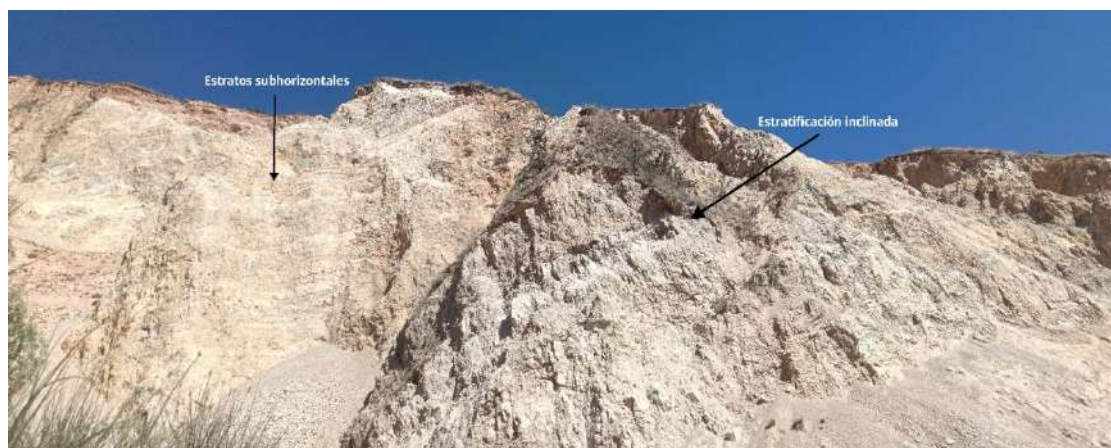
inclinación hacia el noroeste, geometrías que podrían estar asociadas a procesos de deformación compresiva que dio origen a la falla Altos de Mantaro. Asimismo, el afloramiento presenta meteorización superficial y acumulación de material detrítico hacia la base, producto de la degradación y desprendimiento progresivo de rocas.

**Figura 17.-** Afloramiento de rocas sedimentarias de la formación Condorsigna, con inclinación de estratos hacia el noroeste.

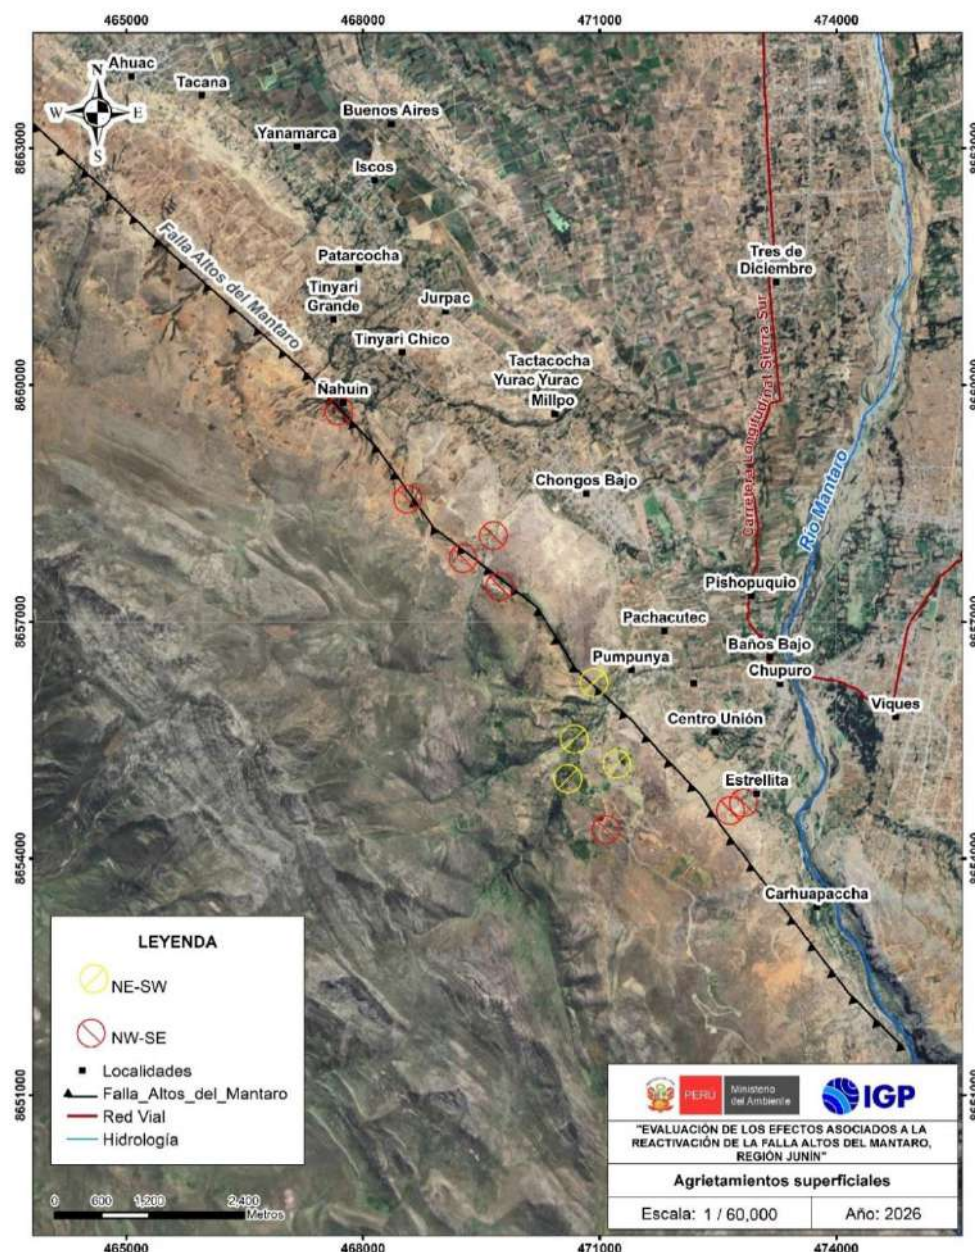
**Agrietamientos superficiales post-sismo:** Están presentes en superficie como respuesta a cualquier condición que genere esfuerzos de tensión o compresión (Auvinet et al., 2013 y 2015). Durante los trabajos de campo realizados sobre la traza de la falla Altos del Mantaro, se identificaron la presencia de agrietamientos superficiales con aperturas que varían entre 2 y 40 cm (Figura 18) y su distribución espacial a lo largo de la falla Altos del Mantaro, se muestra en la Figura 19; además de sus coordenadas espaciales en la Tabla 1.

**Figura 19.-** Distribución de los agrietamientos en el área estudio: agrietamientos con orientación NO-SE de color rojo y NE-SO en amarillo.

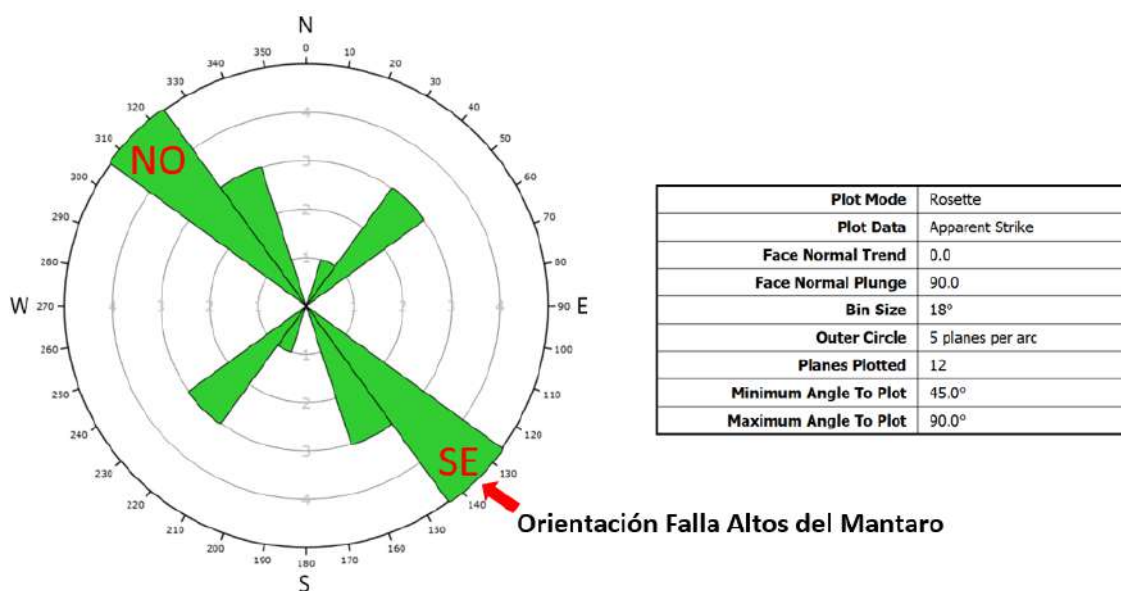
Con el objetivo de determinar la orientación azimuthal promedio para los agrietamientos superficiales identificados en campo, se elaboró un diagrama de rosas y cuyos resultados muestran que los agrietamientos presentan una orientación NO-SE entre los azimuts  $120^\circ$  y  $160^\circ$ , similar a la falla Altos del Mantaro (Figura 20), lo que sugiere que los desplazamientos en superficie fueron probablemente del orden de centímetros. Estos agrietamientos están presentes principalmente en dirección oeste con referencia a Tinyari Chico y en sectores próximos al anexo de Pumpunya.

**Figura 20.-** Diagrama de rosas de azimuts / orientación de los agrietamientos superficiales identificados en campo.

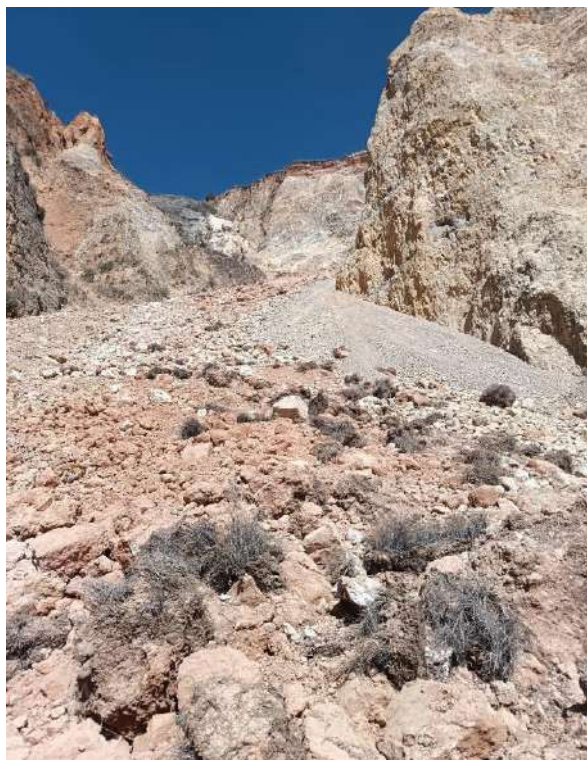
**Flujos de detritos:** Conformados por arenas arcillosas y clastos angulosos que son arrastrados hacia la parte baja por laderas y cárcavas. Tienen como agentes generadores a las lluvias y a los sacudimientos del suelo producidos por sismos y/o actividades antrópicas (Figura 23).

**Figura 23.-** Zona de flujos en temporada de lluvias extremas en el Cerro Pucaá del Barrio Estrellita.

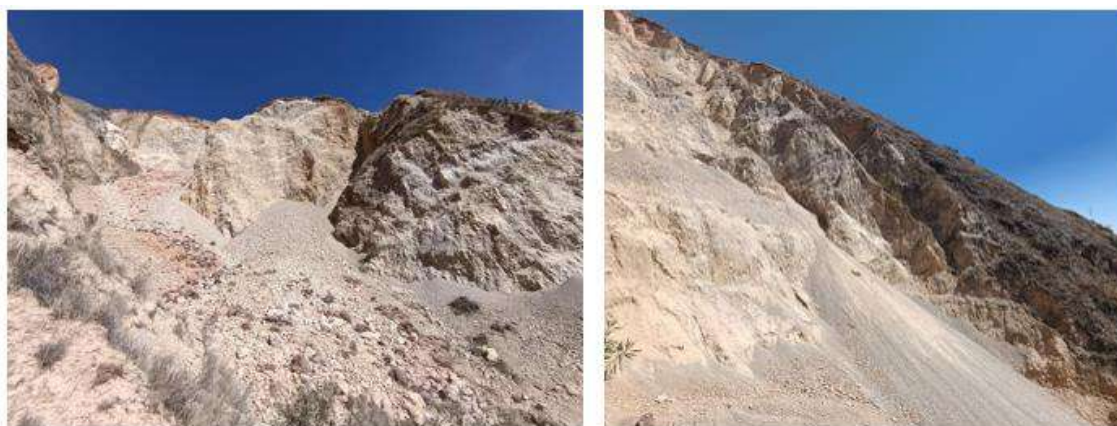
**Derrumbes generados por sismos:** Durante la ocurrencia del sismo de Chupaca del 18 de julio (M5.4), en el área del Cerro Pucaá en el Barrio Estrellita se presentaron derrumbes en laderas y con dirección NO-SE constituidos por tierra, rocas altamente fracturadas y meteorizadas que levantaron gran cantidad de polvo y generaron ruido (Figuras 24 y 25).

**Figura 25.-** Depósitos de arena de grano medio a fino presentes en los alrededores del Cerro Pucaá en el Barrio Estrellita.

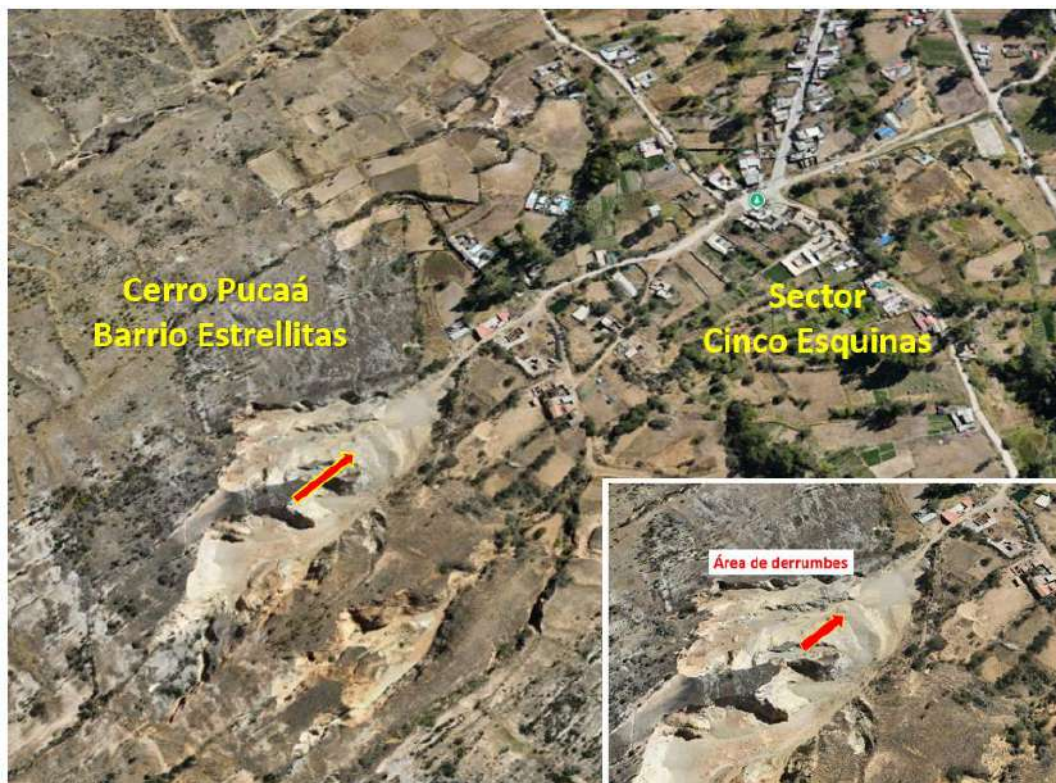
En la Figura 26 se muestra la ubicación espacial del Cerro Pucaá en el barrio Estrellita, así como la geometría del área conteniendo material inestable compuesto por tierra y piedras (flecha de color rojo), y la ruta vial de trocha que desciende hacia el Sector Cinco Esquinas. Sobre el Cerro Pucaá, el área de suelos inestables y erosionados por el viento y lluvias queda bien definida; además, la presencia de una ruta de acceso para vehículos, indicaría que la población accede para abastecerse de materiales para construcción. Asimismo, la población indica que la caída de piedras y tierra es intermitente en el tiempo generando siempre polvareda, aunque en tiempos de lluvias extremas fluyen, a través de las cárcavas, flujos de barro y agua.

**Figura 26.-** Ubicación geográfica del Cerro Pucaá en Barrio Estrellita y ruta de acceso desde el Sector Cinco Esquinas. La flecha de color rojo indica la ubicación del área de suelos inestables y la dirección que siguen los derrumbes, y flujos en temporadas de lluvias.

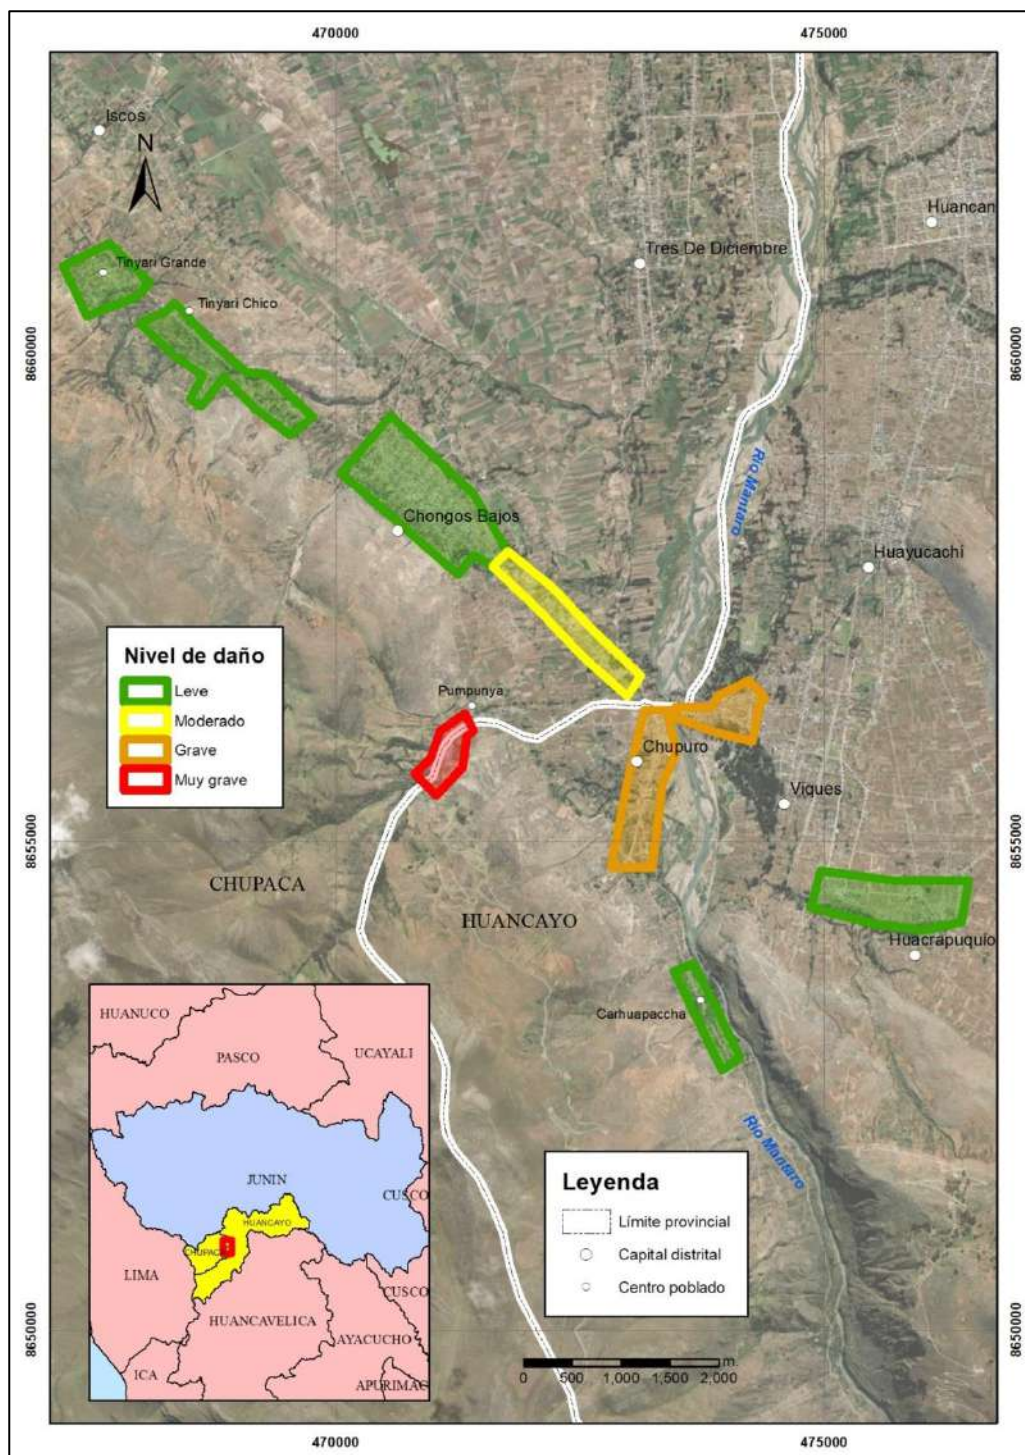
**Nivel de Daño Alto:** Considera los daños observados en el Anexo Pumpunya (Chongos Bajo), lugar donde el sacudimiento del suelo superó ampliamente la capacidad portante de las edificaciones llegando a un escenario de colapso generalizado en viviendas de todas las tipologías constructivas presentes en el área.

**Nivel de Daño Grave:** Considera los daños observados en el Distrito de Chupuro (desde Barrio Carmen Pampa hasta el Barrio La Estrellita) y Distrito de Huayucachi (Barrio Miraflores). En estas áreas el sacudimiento del suelo produjo daños severos en las estructuras de adobe, incluso de albañilería. Contrariamente, a distancias de 50 a 100 metros de las edificaciones severamente dañadas, se encuentran viviendas de albañilería simple que no presentaron daños estructurales. Esta transición abrupta en la severidad del daño a distancias tan cortas es un claro indicador de variaciones críticas en las condiciones locales del suelo o efectos de sitio.

**Figura 29.-** Mapa de clasificación de daños en áreas urbanas de los distritos de Chupaca y Huancayo debido al sismo del 18 de julio 2026 (M5.4).

**Nivel de Daño Moderado:** Considera a la Avenida Huayna Cápac (Distrito de Chongos Bajo) y al sector Carhuapaccha. En estos sectores los sacudimientos del suelo produjeron colapsos parciales confinados a estructuras de adobe (pérdida de muros o cubiertas) y daños de

consideración media en edificaciones de albañilería (fisuras y grietas que requerirán intervención, pero sin riesgo inminente de colapso masivo).

**Nivel de Daño Leve:** Considera los núcleos urbanos de Chongos Bajo, Tinyari Grande, Tinyari Chico, Huacrapuquio y Viques. En estos sectores, el sacudimiento del suelo produjo rajaduras superficiales en viviendas de adobe y fisuras milimétricas muy aisladas en tabiquería de edificaciones de albañilería, sin comprometer el sistema portante principal.

**Nivel de Daño Nulo:** Considera a los Distritos de Tres de Diciembre, Huamancaca Chico, San Juan de Iscos y Huancan. En estos sectores las viviendas respondieron de manera óptima; es decir, sin presentar daños, salvo contadas fisuras superficiales no estructurales.

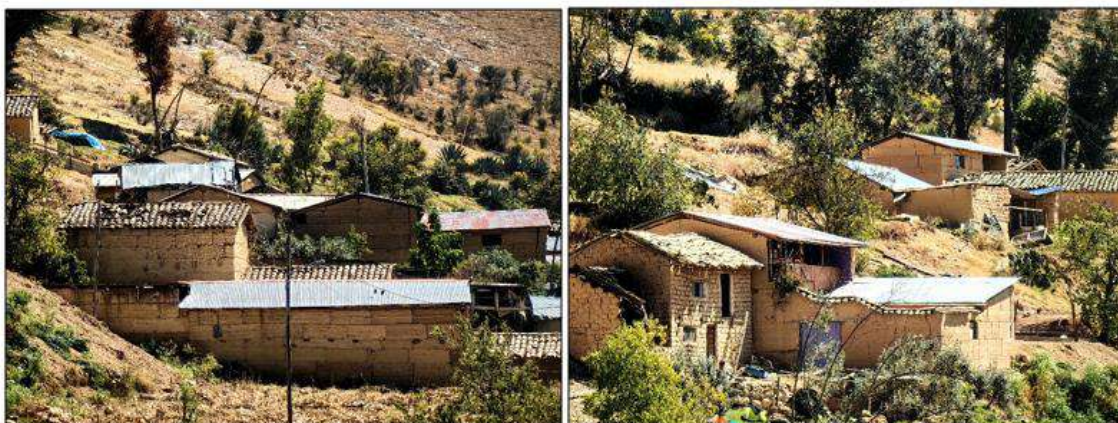
- **Posibles efectos de sitio:** La evidencia más concluyente de la influencia del suelo o efectos de sitio en los daños estructurales se observó a escasos 70 metros de distancia del área de destrucción, sector inferior de Pumpunya. A esta distancia, un grupo de viviendas construidas en adobe no evidenciaron daños estructurales graves, subrayando la transición abrupta de la amplificación del sacudimiento del suelo en un radio sumamente reducido (Figura 34).

**Figura 34.-** Viviendas de adobe cerca al sector inferior de Pumpunya sin daños graves

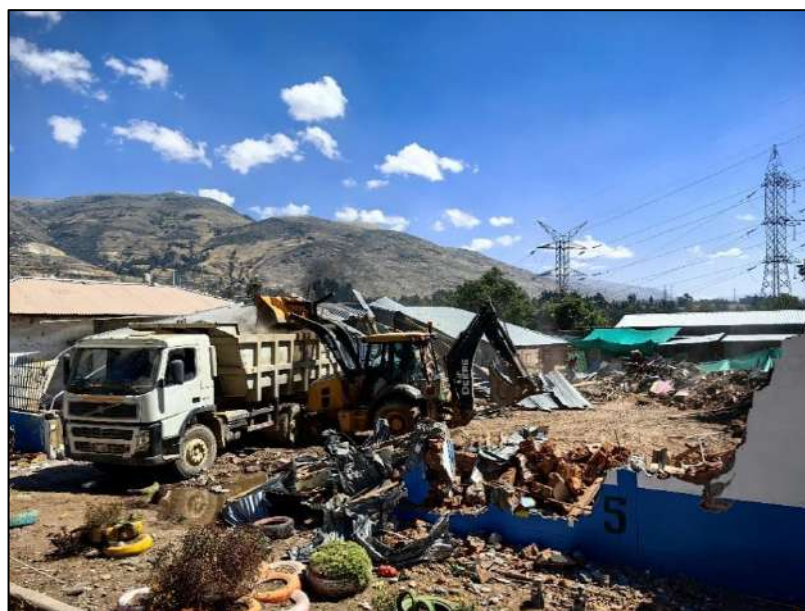
A nivel distrital, el área urbana de Huayucachi evidencio daños nulos o leves (caída de algunos muros perimetrales) en la mayor parte de su jurisdicción. Sin embargo, el Barrio Miraflores se constituye como una excepción, ya que concentra casi la totalidad de las afectaciones del distrito. Las viviendas de adobe colapsaron y otros con daños estructurales severos que comprometieron la habitabilidad (Figura 35). La intensidad del daño local en este barrio quedó registrado con la afectación de la infraestructura pública, por ejemplo la Institución Educativa 593 Miraflores sufrió daños de tal magnitud que fue declarada inhabitable, requiriendo su demolición total y ejecutada de emergencia por la Municipalidad Provincial de Huancayo (Figura 36).

**Figura 36.-** Restos de la I.E. 593 Miraflores tras su demolición preventiva por la Municipalidad Provincial de Huancayo

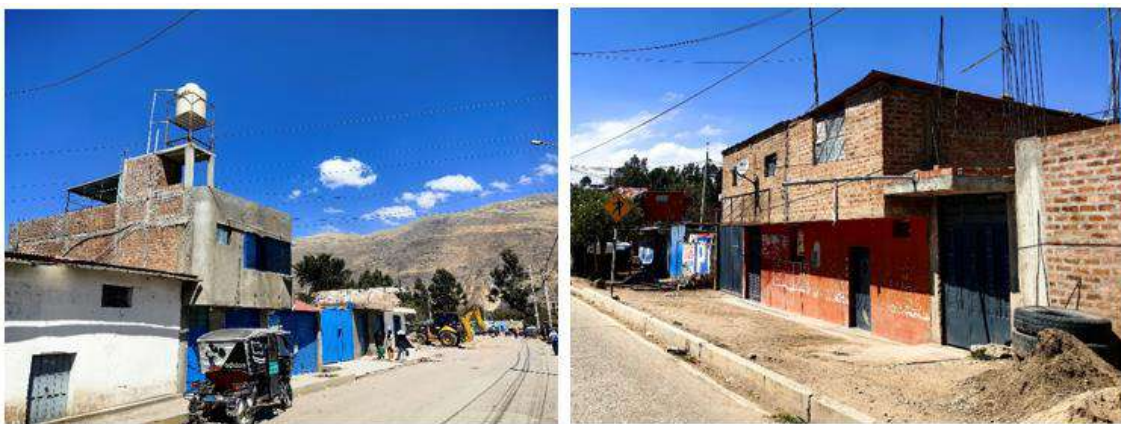
La característica técnica más relevante en el Barrio Miraflores, es el comportamiento diferencial de las estructuras de albañilería, lo cual sugiere la posible presencia de efectos de resonancia en las edificaciones dañadas o efectos de sitio y amplificación dinámica del suelo. En términos generales, las estructuras con daños muy altos corresponden a edificaciones de 3 y 4 niveles (Figura 37). En contraparte, las estructuras de 1 y 2 niveles no presentaron daños, incluso en viviendas de albañilería simple que, a pesar de poseer una alta vulnerabilidad (Figura 38).

**Figura 38.-** Izquierda: Edificaciones de múltiples niveles (1 y 2 pisos) y distintos materiales sin daños observables. Derecha: Vivienda altamente vulnerable de 2 niveles sin daños aparentes.

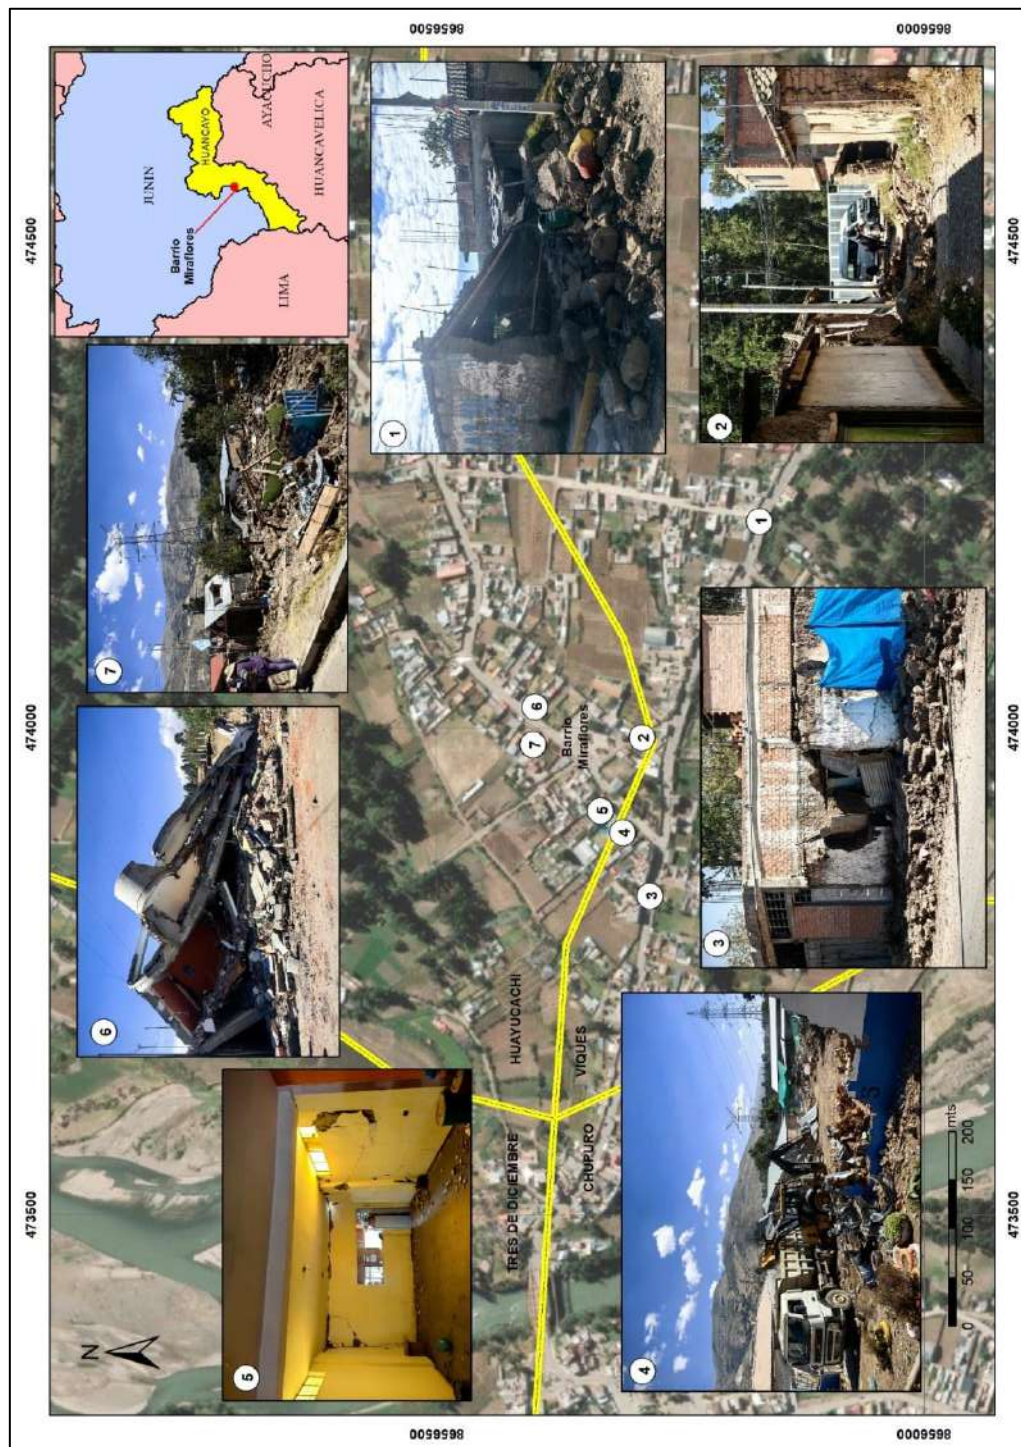
De acuerdo a estas evidencias, los suelos en el Barrio Miraflores filtraron las ondas sísmicas de alta frecuencia y amplificaron las ondas de periodo largo entrando en resonancia con el periodo fundamental de vibración de las edificaciones de 3 y 4 niveles; mientras que, las estructuras rígidas de periodo corto de 1 y 2 niveles, sean de adobe o albañilería simple, no experimentaron daños en sus elementos estructurales (Figura 39).

**Figura 39.-** Mapa de daños principales en el distrito de Huayucachi (Barrio Miraflores)

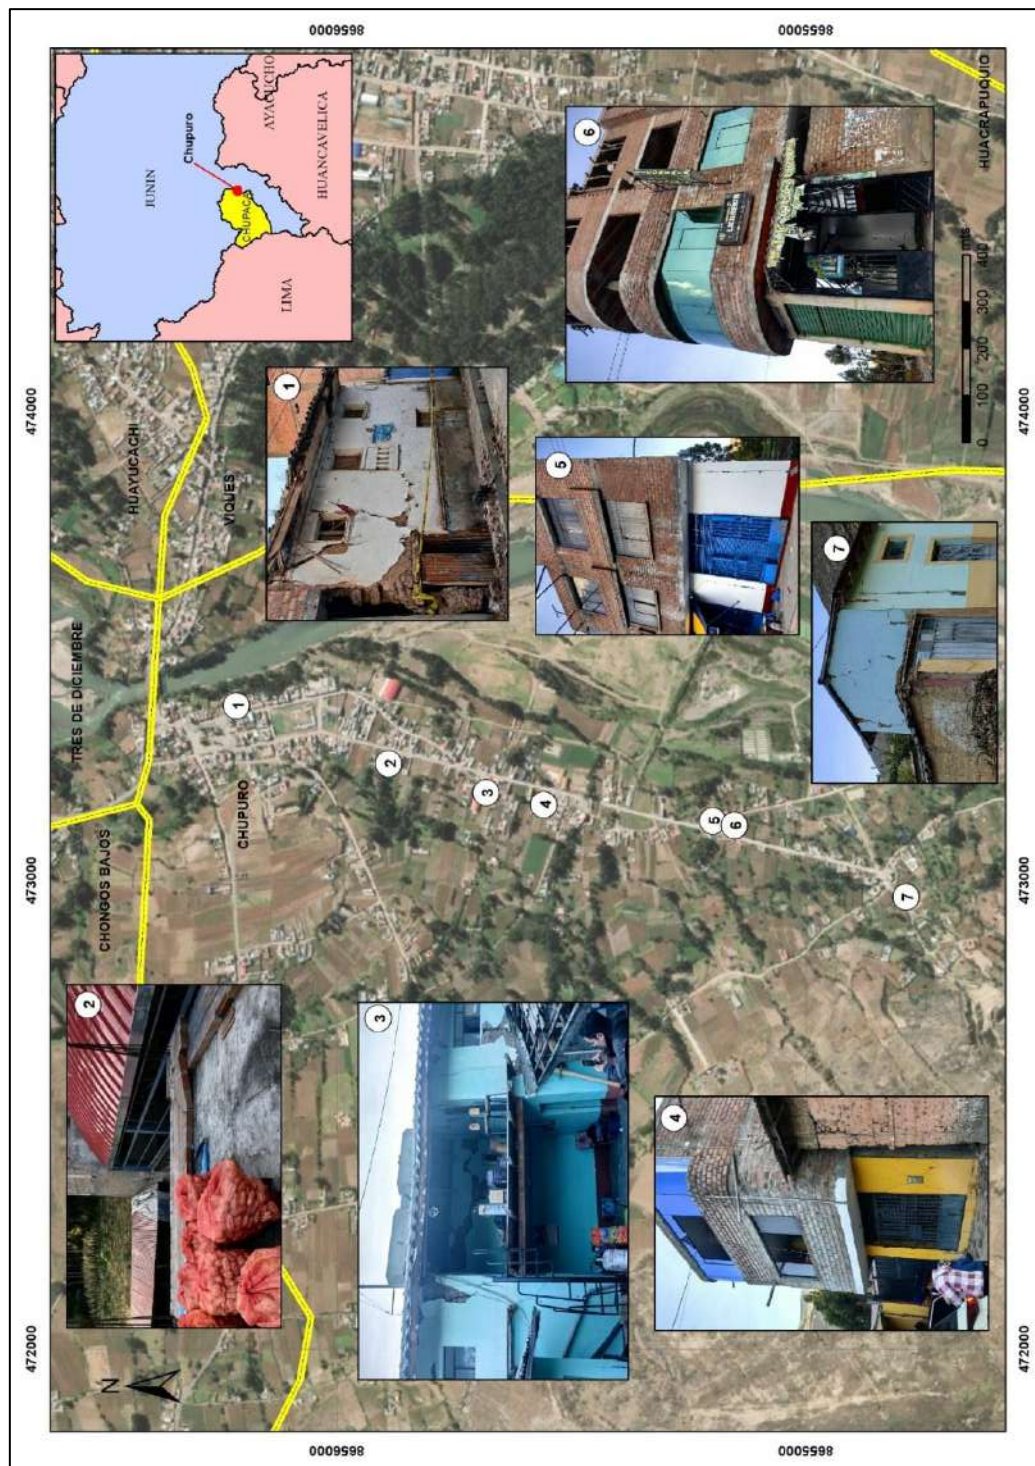
La concentración de daños graves a lo largo de la Av. Los Incas y la carencia de daños en estructuras a lo largo de las calles paralelas, sugiere la existencia de una anomalía geotécnica lineal bajo esta vía. Asimismo, las fallas exclusivas en edificaciones de 3 y 4 niveles reitera el fenómeno de amplificación de ondas de periodo largo, sometiendo a las estructuras más altas y flexibles a demandas laterales que superaron su capacidad resistente (falla cortante en muros y nudos viga-columna), ver Figura 44.

**Figura 44.-** Mapa de daños principales en el distrito de Chupuro

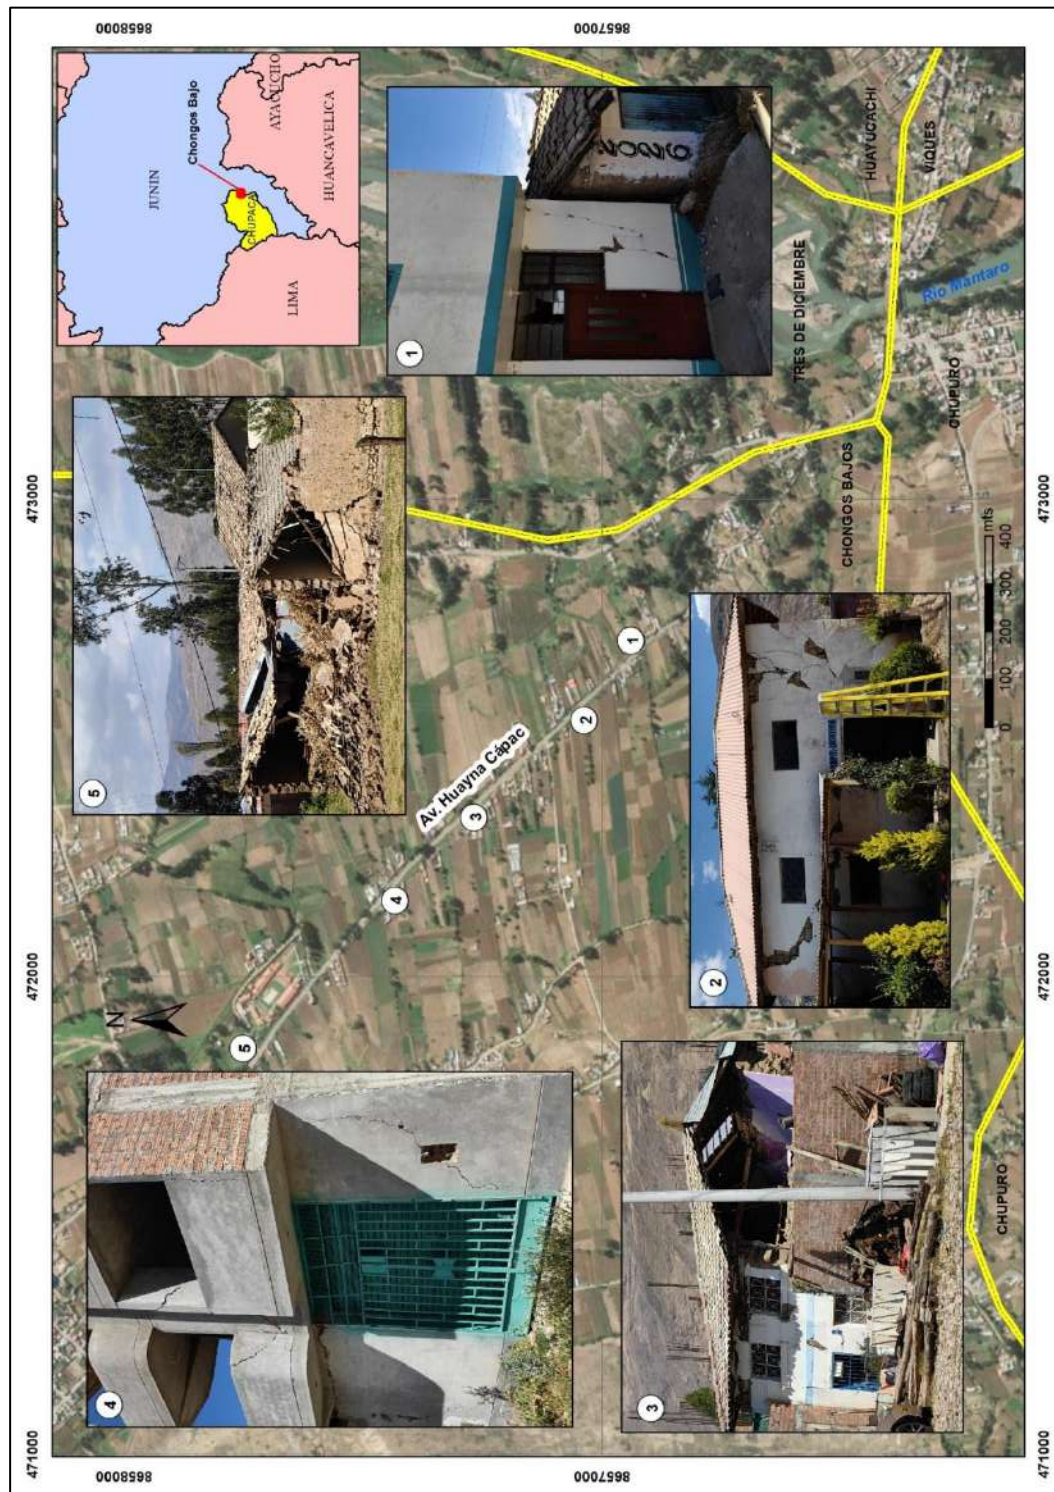
Los daños observados en las estructuras, ratifica la hipótesis de los efectos de sitio y la amplificación de ondas sísmicas de periodo largo, tal

como ocurrió en distritos como Huayucachi y Chupuro. Mientras que, la mayoría de las estructuras de albañilería de 1 a 2 niveles no presentaron daños, tal como se observa en la Figura 47.

**Figura 47.-** Mapa de daños principales en el eje de la Av. Huayna Cápac en el distrito de Chongos

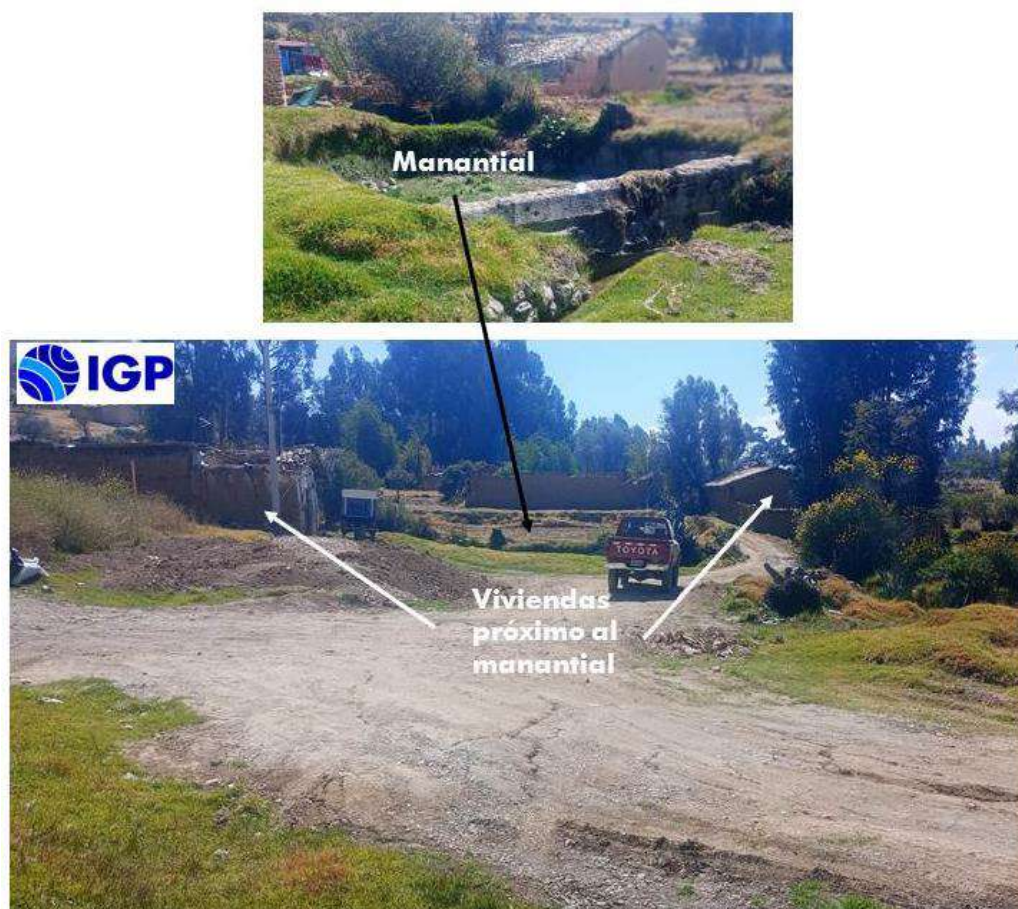
Durante las últimas décadas, las áreas urbanas en mención han experimentado un crecimiento importante sobre depósitos cuaternarios de espesor variable. En algunos sectores, el desarrollo urbano se ha producido sobre suelos de baja compacidad y con presencia de humedad, cauces y laderas (Figura 51), condiciones que pueden incrementar la amplificación de las ondas sísmicas y favorecer a las deformaciones del terreno. Asimismo, una proporción importante de las viviendas son de albañilería construidas sin criterios adecuados de diseño sismorresistente, lo que incrementa su vulnerabilidad ante la demanda sísmica (Figura 52).

Figura 51.- Presencia de un manantial que sugiere nivel freático superficial identificado próximo a viviendas en el distrito de Chupuro.

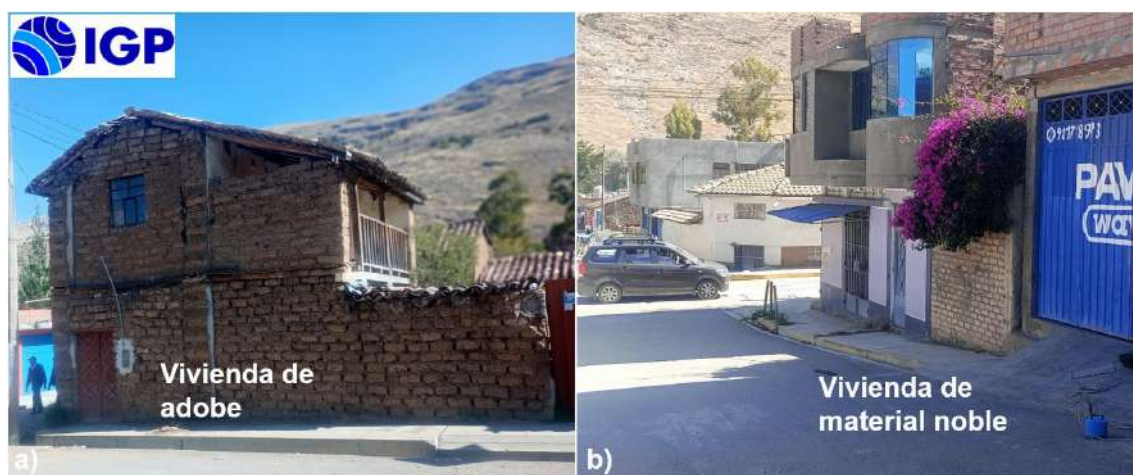
Figura 52.-. Viviendas de dos pisos con diferente material de construcción, de adobe (a) y de material noble (b)

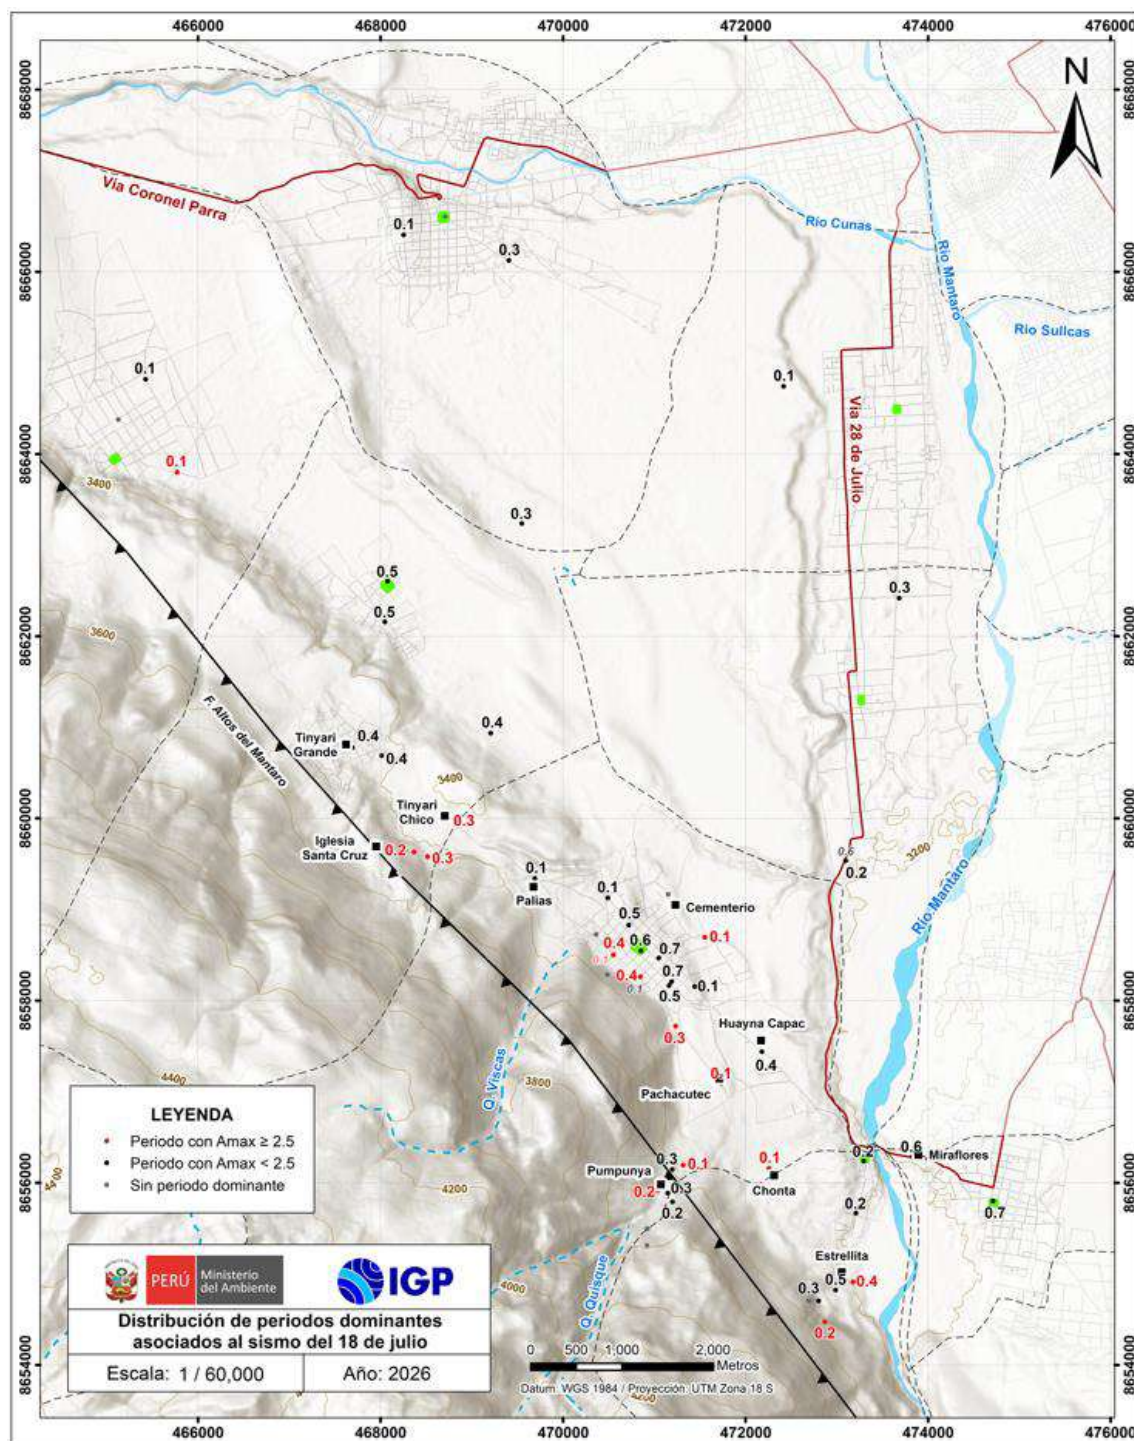
**Resultados e interpretación:** En la Figura 57 se observa que los periodos entre 0.2 y 0.4 segundos están presentes en las áreas urbanas de Tinyari Grande, Tinyari Chico, Pumpunya; al suroeste del área urbana de Chongos Bajo, Huayna Capac, Tres de Diciembre y en el Barrio Estrellitas. Asimismo, los periodos entre 0.5 a 0.7 segundos predominan en las áreas de Chongos Bajo, San Juan de Iscos, Viques y barrio Miraflores. Por otro lado, periodos de 0.1 segundos fueron identificados en la periferia del área urbana de Chongos Bajo (por el cementerio y barrios Palias, Pachacutec y Chonta), Ahuac, Chupaca y Huamancaca Chico. En general, cada área urbana presenta periodos de respuesta sísmica variable, lo que sugiere la heterogeneidad en el suelo de un lugar a otro.

**Figura 57.-** Distribución espacial de los periodos predominantes del suelo. Los valores en rojo, corresponden a puntos con amplificaciones mayores a 2.5 veces.
