# CARACTERÍSTICAS SISMOTECTÓNICAS DEL SISMO DE CHUPACA DEL 18 DE JULIO 2026 (M5.4) (Provincia de Chupaca - Región Junín)

Informe Técnico N°021-2026/IGP CIENCIAS DE LA TIERRA SÓLIDA

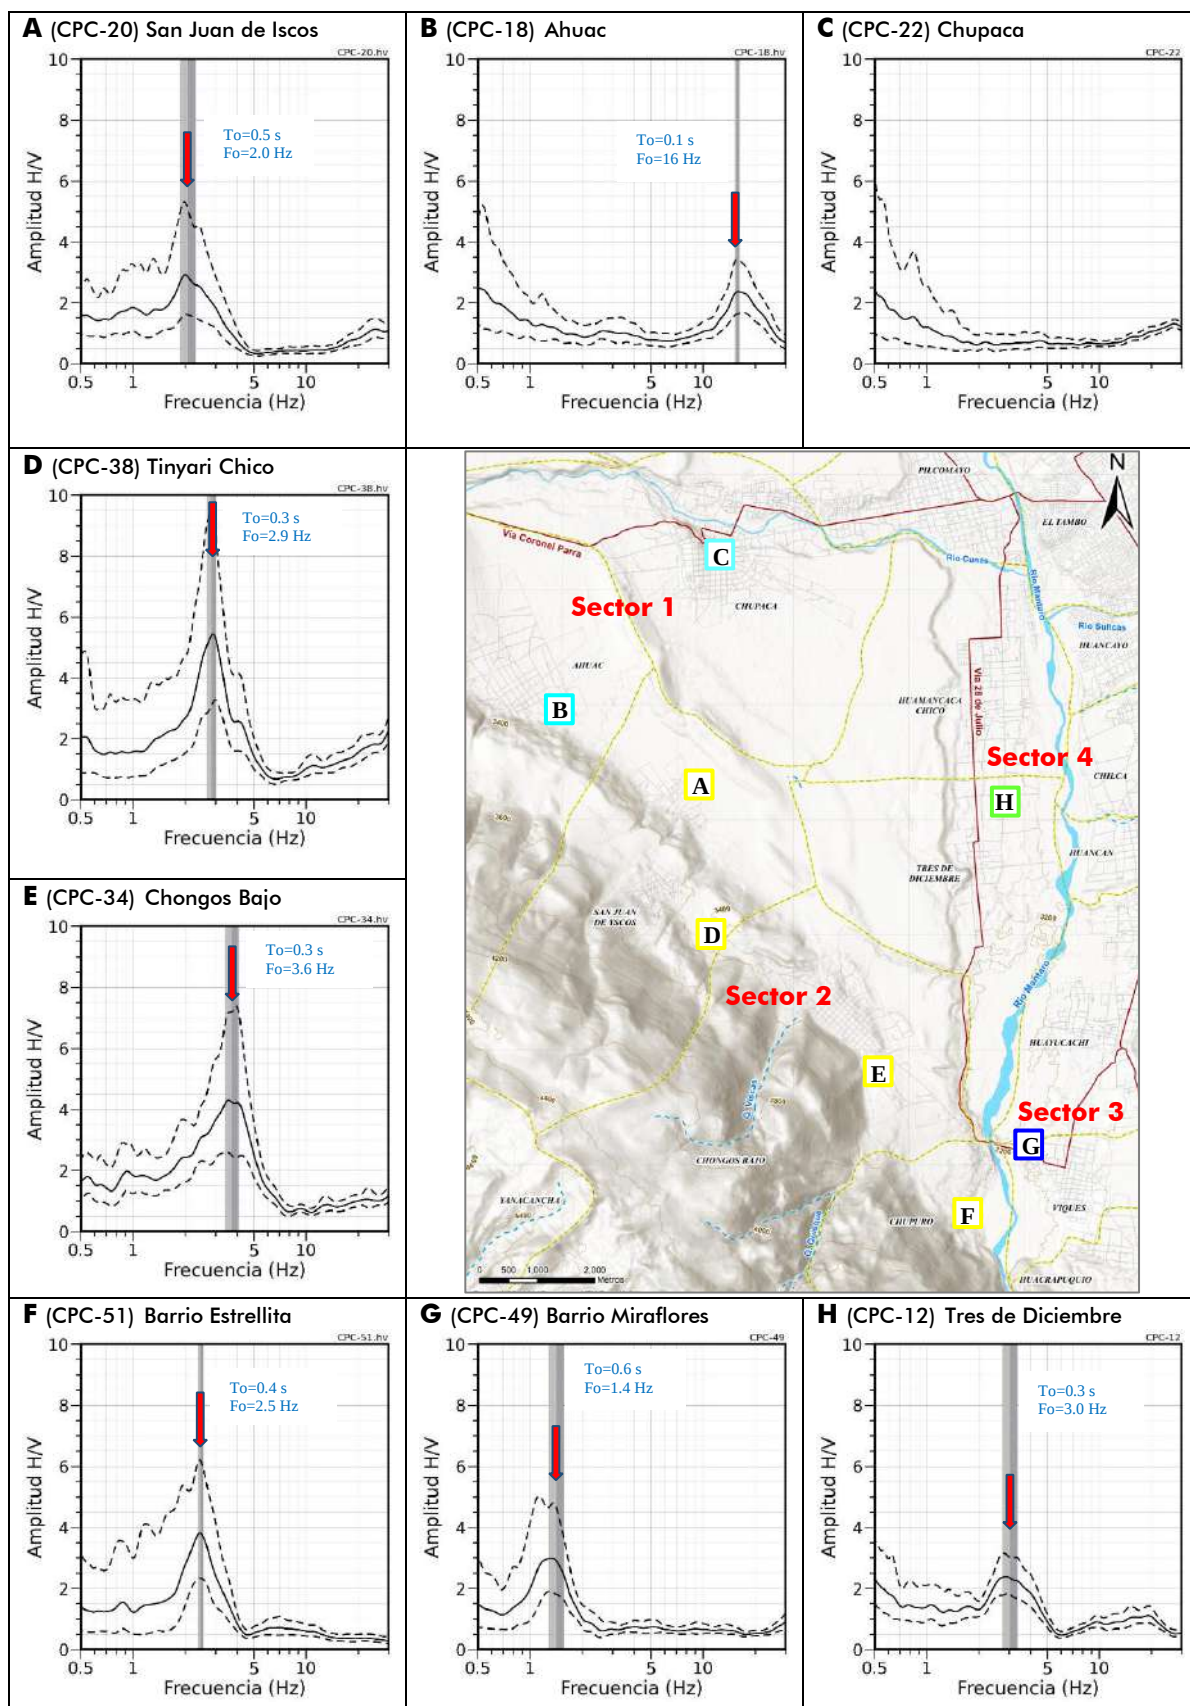
Del mismo modo, las mayores amplificaciones del suelo se presentan en los Anexos Pumpunya y Tinyari Chico y Barrios Pachacutec y Estrellita, evidenciando que los suelos presentan diferente compacidad y por ende diferente comportamiento dinámico ante la demanda sísmica. En la Figura 58, se muestra para el área de estudio, la distribución de las curvas de razones espectrales (H/V) representativas para 4 sectores y cuyas características se detallan a continuación:

**Figura 58.-** Razones espectrales obtenidas para los puntos de A hasta H, distribuidas en el área de estudio. Las flechas en color rojo indican el periodo fundamental del suelo.

| <b>Sector 1</b> | Considera a las áreas urbanas de Ahuac, Chupaca y Huamancaca Chico que responden a periodos de 0.1 segundos con amplificaciones de hasta 3.0 veces. La forma de las curvas H/V (gráficos B y C), evidencian que el suelo responde a un pico de periodo con moderada amplificación, asociado a una capa de depósitos aluviales de menor espesor. En general, estos suelos presentarían mayor consistencia. |
| <b>Sector 4</b> | Presente al este del área urbana del distrito Tres de Diciembre, donde los suelos responden a periodos de 0.3 s, con amplificaciones bajas. La forma de las curvas H/V (gráfico H), evidencian que el suelo responde a un único periodo, asociado a una capa de depósitos aluviales de menor espesor. |

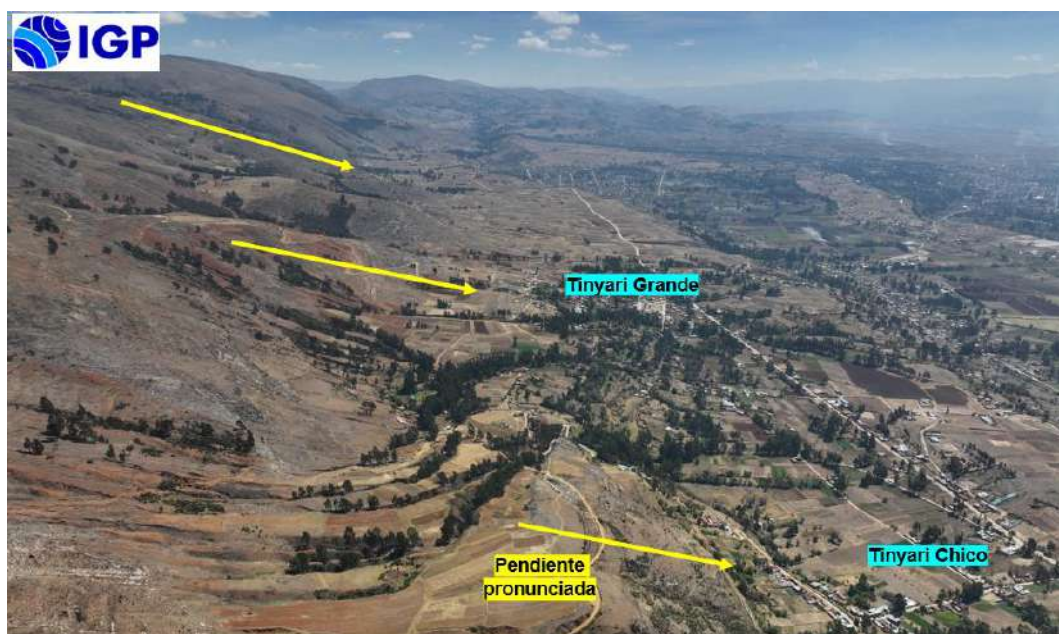
**Figura 59.-** Vista en dirección noroeste de la pendiente pronunciada de cerros próximos a los anexos Tinyari Grande y Tinyari Chico en el distrito San Juan de Iscos.

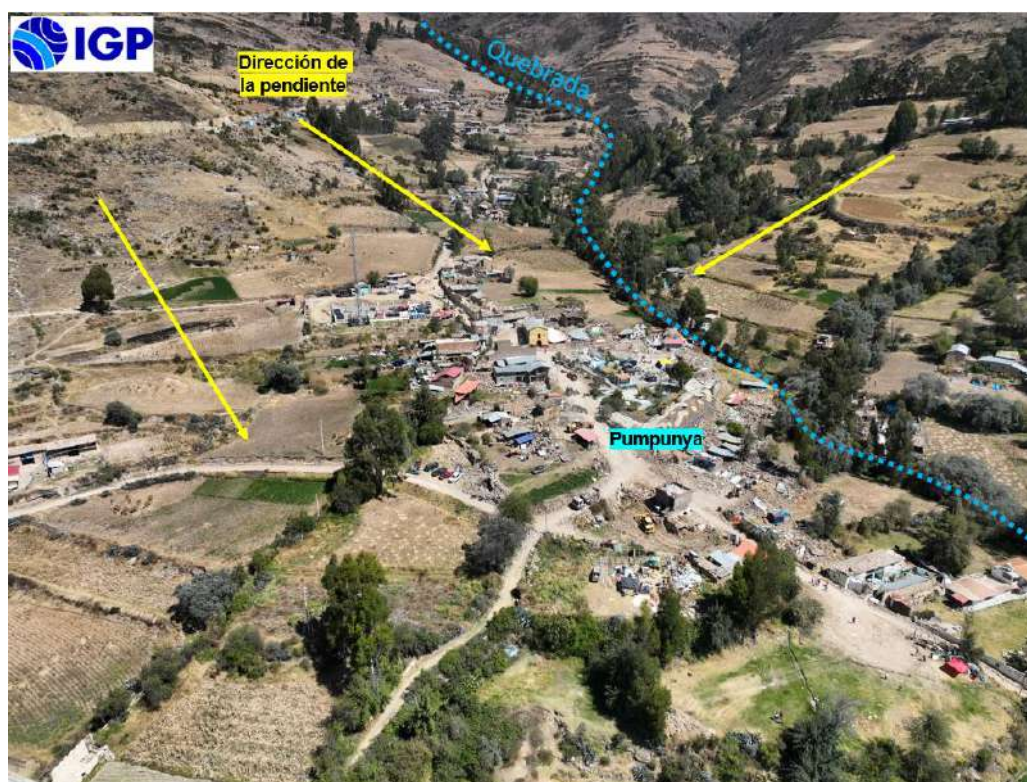
**Figura 61.-** Vista en dirección suroeste del área urbana de Pumpunya, situado en la ladera del cerro.

**Características físicas y dinámicas de suelos:** El área de estudio se ubica sobre un abanico aluvial compuesto por acumulaciones de fragmentos rocosos transportados por los cauces de la quebrada y depositados en forma de terrazas. Estos materiales cubren a rocas de origen sedimentario que afloran hacia el extremo suroeste del área de estudio. Según la geomorfología, el área de estudio presenta pendientes menores a 20°; mientras que, las mayores pendientes están presentes en los cerros alineados en dirección NO-SE y próximos a las áreas urbanas del Anexo Tinyari Chico, Barrio Palias, Chongos Bajo y Barrio Estrellita (Figuras 59 y 60). De manera puntual, el anexo Pumpunya se asienta a una ladera con pendiente entre 15° y 50° (ver Figura 61).

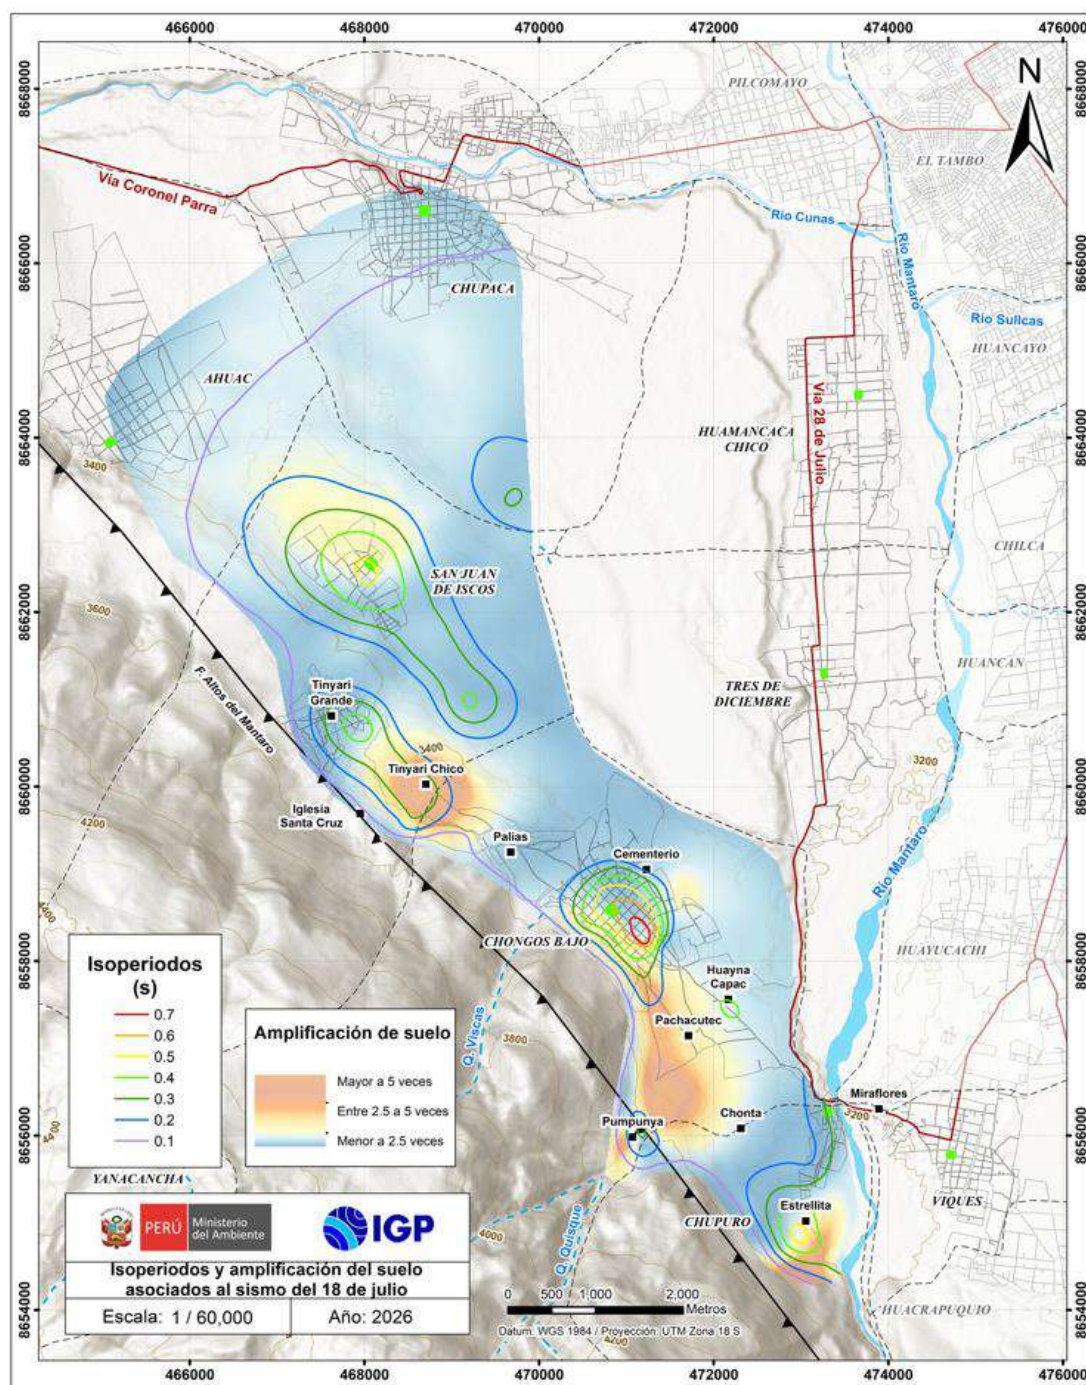
**Figura 62.-** Mapa de isoperiodos y amplificación relativa del suelo para el área de estudio.

Según la Figura 62, los períodos predominantes están comprendidos entre 0.3 y 0.5 segundos presentes en las áreas urbanas de San Juan de Iscos, incluyendo los anexos Tinyari Grande y Tinyari Chico; así como en dirección SO del distrito de Chongos Bajo, específicamente en el anexo Pumpunya, y en el Barrio Estrellita del distrito de Chupuro. En contraste, en el área urbana central de Chongos Bajo, predominan períodos predominantes entre 0.6 y 0.7 segundos, lo que evidencia la presencia de depósitos con comportamiento dinámico diferente con respecto de los lugares circundantes. En cuanto a los niveles de amplificación relativa del suelo mayores a 2.5 veces, están presentes en los Anexos Tinyari Chico y Pumpunya, así como en los Barrios Pachacútec y Estrellita. Estos sectores coinciden con zonas donde se reportaron daños estructurales en viviendas, principalmente de adobe y, de manera puntual en edificaciones de albañilería.

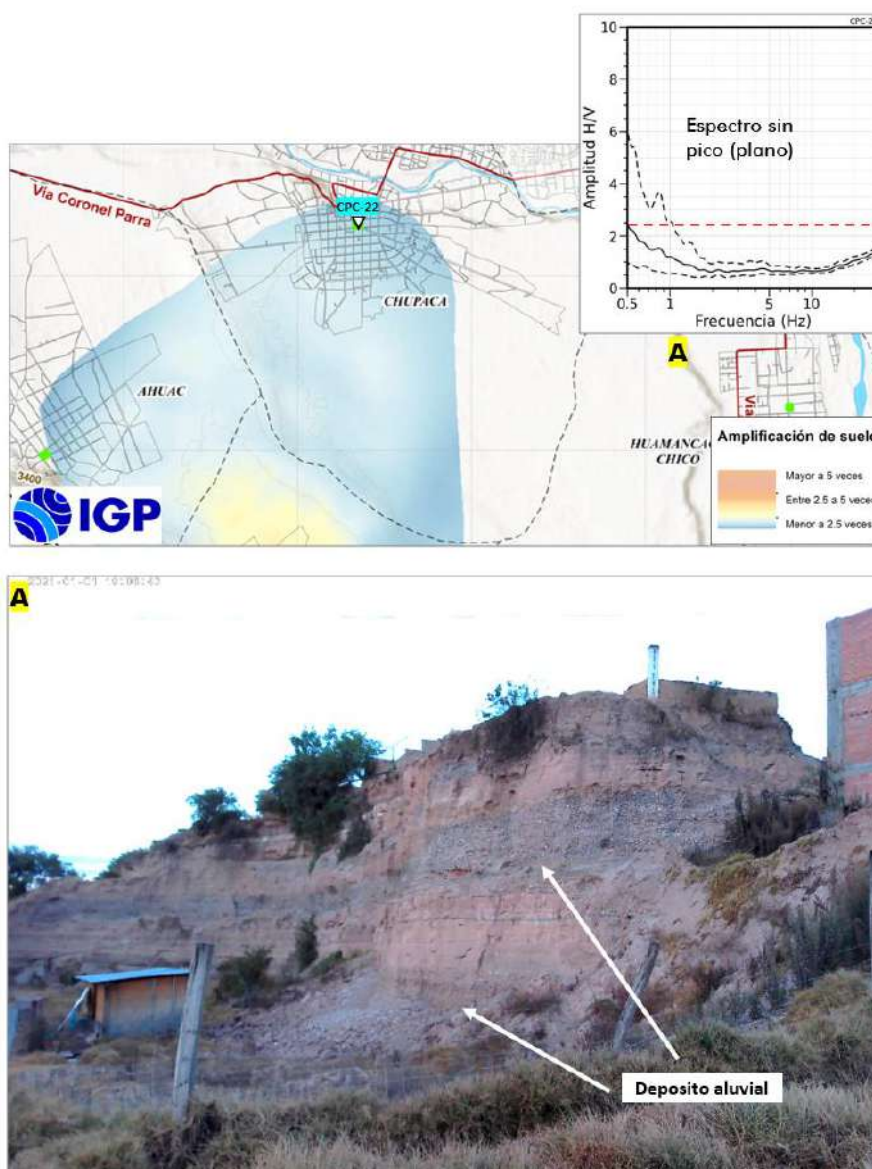
**Figura 63.-** Correlación entre periodos dominantes del suelo y calidad del suelo en áreas urbanas de Chupaca y Ahuac.

**Áreas urbanas de Chupaca y Ahuac:** Ubicados al norte del área de estudio, presentan periodos predominantes del suelo de 0.1 segundos y bajos niveles de amplificación, lo que evidencia la presencia de suelos compactos. En la Figura 63, se presenta un corte de terreno ubicado en Huamancaca Chico, próximo a Chupaca, donde se observa estratos de

material aluvial consolidado. En estas localidades no se han identificado daños importantes y/o colapsos de viviendas.

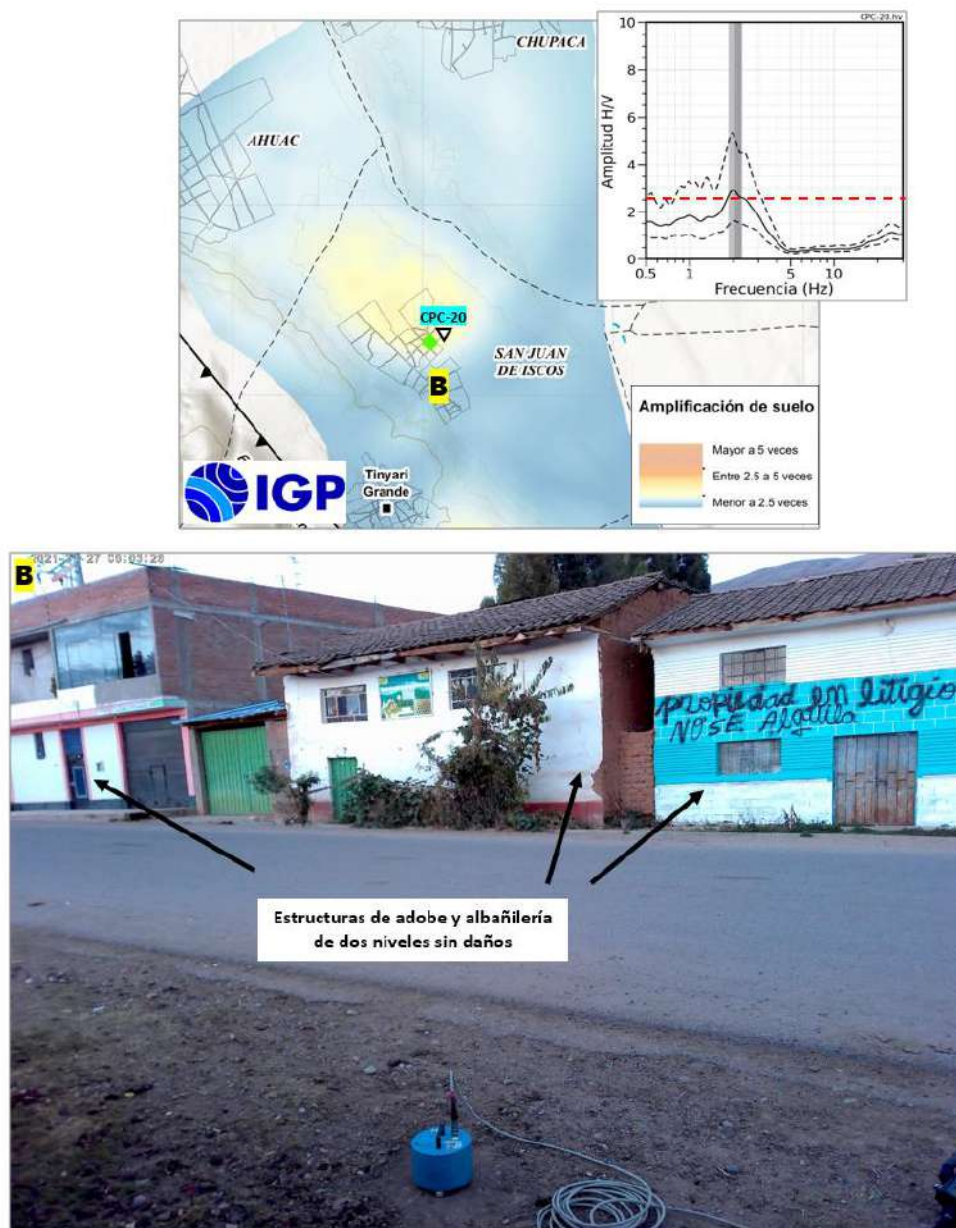
**Figura 64.-** Correlación de los resultados obtenidos con el método de Razones Espectrales para las áreas urbanas central de San Juan de Iscos.

**Área urbana central de San Juan de Iscos:** Ubicado al sur de las áreas urbanas de Chupaca y Ahuac, presenta periodos predominantes entre 0.4 y 0.5 segundos y niveles de amplificación de moderado a bajos, lo que se evidencia con la presencia de depósitos de mayor espesor, pero conformados por suelos relativamente compactos. En la Figura 64, se

observa estructuras de dos niveles construidas de adobe y albañilería, que no han presentado daños significativos.

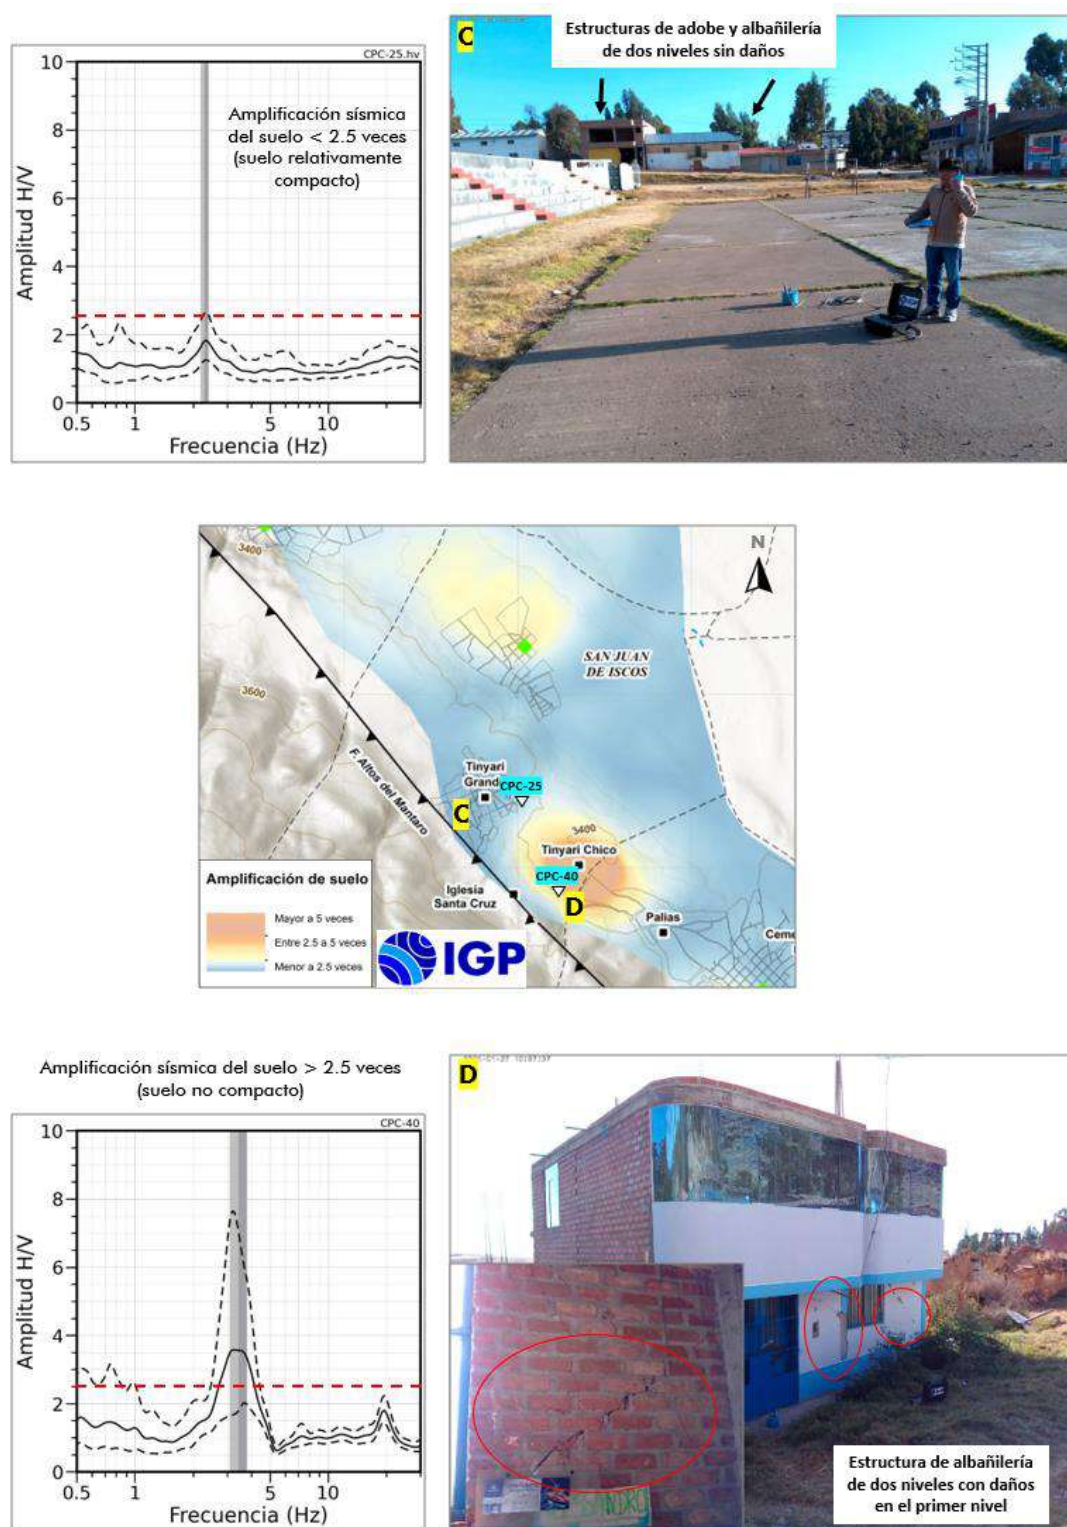
**Figura 65.-** Correlación de los resultados obtenidos con el método de Razones Espectrales para las áreas urbanas de los anexos Tinyari Grande y Tinyari Chico.

**Anexos Tinyari Grande y Tinyari Chico:** Ubicados al sur del área urbana central de San Juan de Iscos, presentan periodos dominantes entre 0.2 y 0.4 segundos, con amplificaciones bajas en Tinyari Grande, asociados a materiales relativamente compactos. En contraste, en Tinyari Chico presenta niveles elevados de amplificación asociados a suelos poco compactos y con

presencia de humedad (Figura 65). Estas características del suelo explican los mayores daños observados en Tinyari Chico, sean en estructuras de adobe o albañilería.

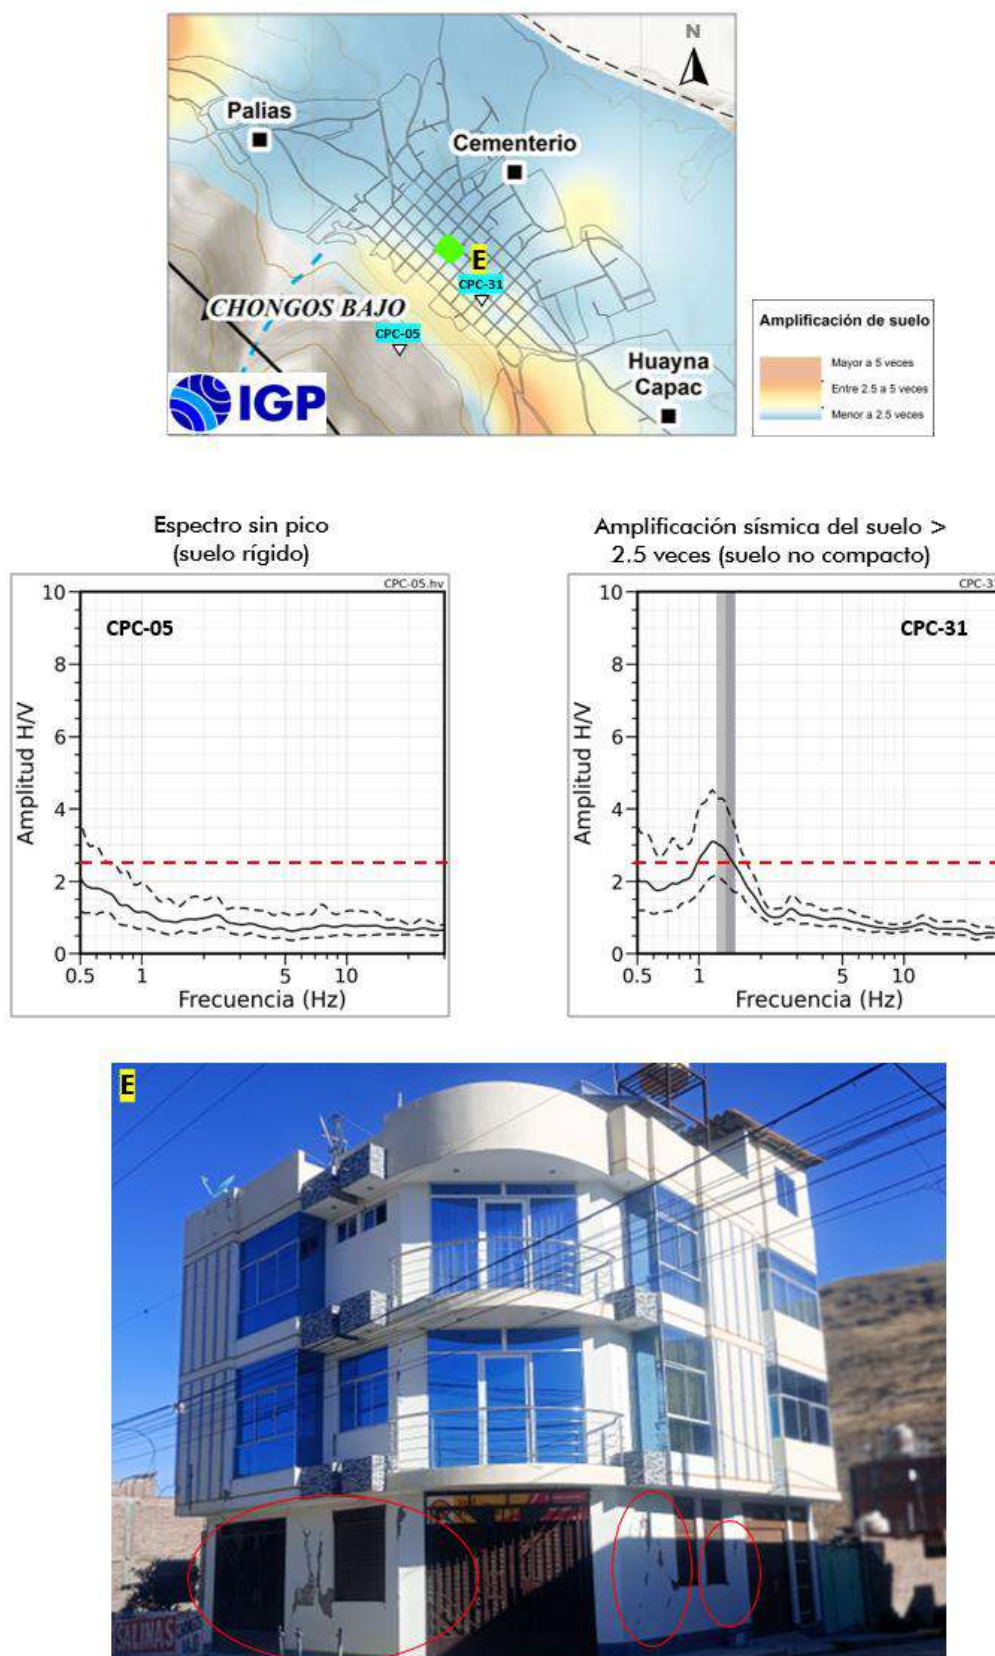
**Figura 66.-.** Correlación de los resultados obtenidos con el método de Razones Espectrales para el área urbana de Chongos Bajo.

**Área urbana central de Chongos Bajo:** Ubicado al sureste del área urbana de Tinyari Chico, presenta periodos dominantes del suelo entre 0.3 y 0.7 segundos, con amplificaciones de moderados a bajos, asociados depósitos de mayor espesor, principalmente en la zona céntrica del área urbana. En la Figura 66, se compara el periodo de respuesta obtenida sobre roca (espectro sin pico/plano) con la registrada sobre el suelo (espectro con pico y amplitud definido), evidenciando la amplificación del sacudimiento del suelo frente a la demanda sísmica. Esta condición del suelo explica los daños en estructuras de albañilería presentes en Chongos Bajo. Asimismo, al sureste y sur del área urbana, se identificó la presencia de un manantial próximo a las viviendas con nivel freático a partir de los 2 m de profundidad. En este sector los resultados muestran mayores niveles de amplificación relativa, lo cual coincide con los daños en estructuras de adobe y albañilería (Figura 67).

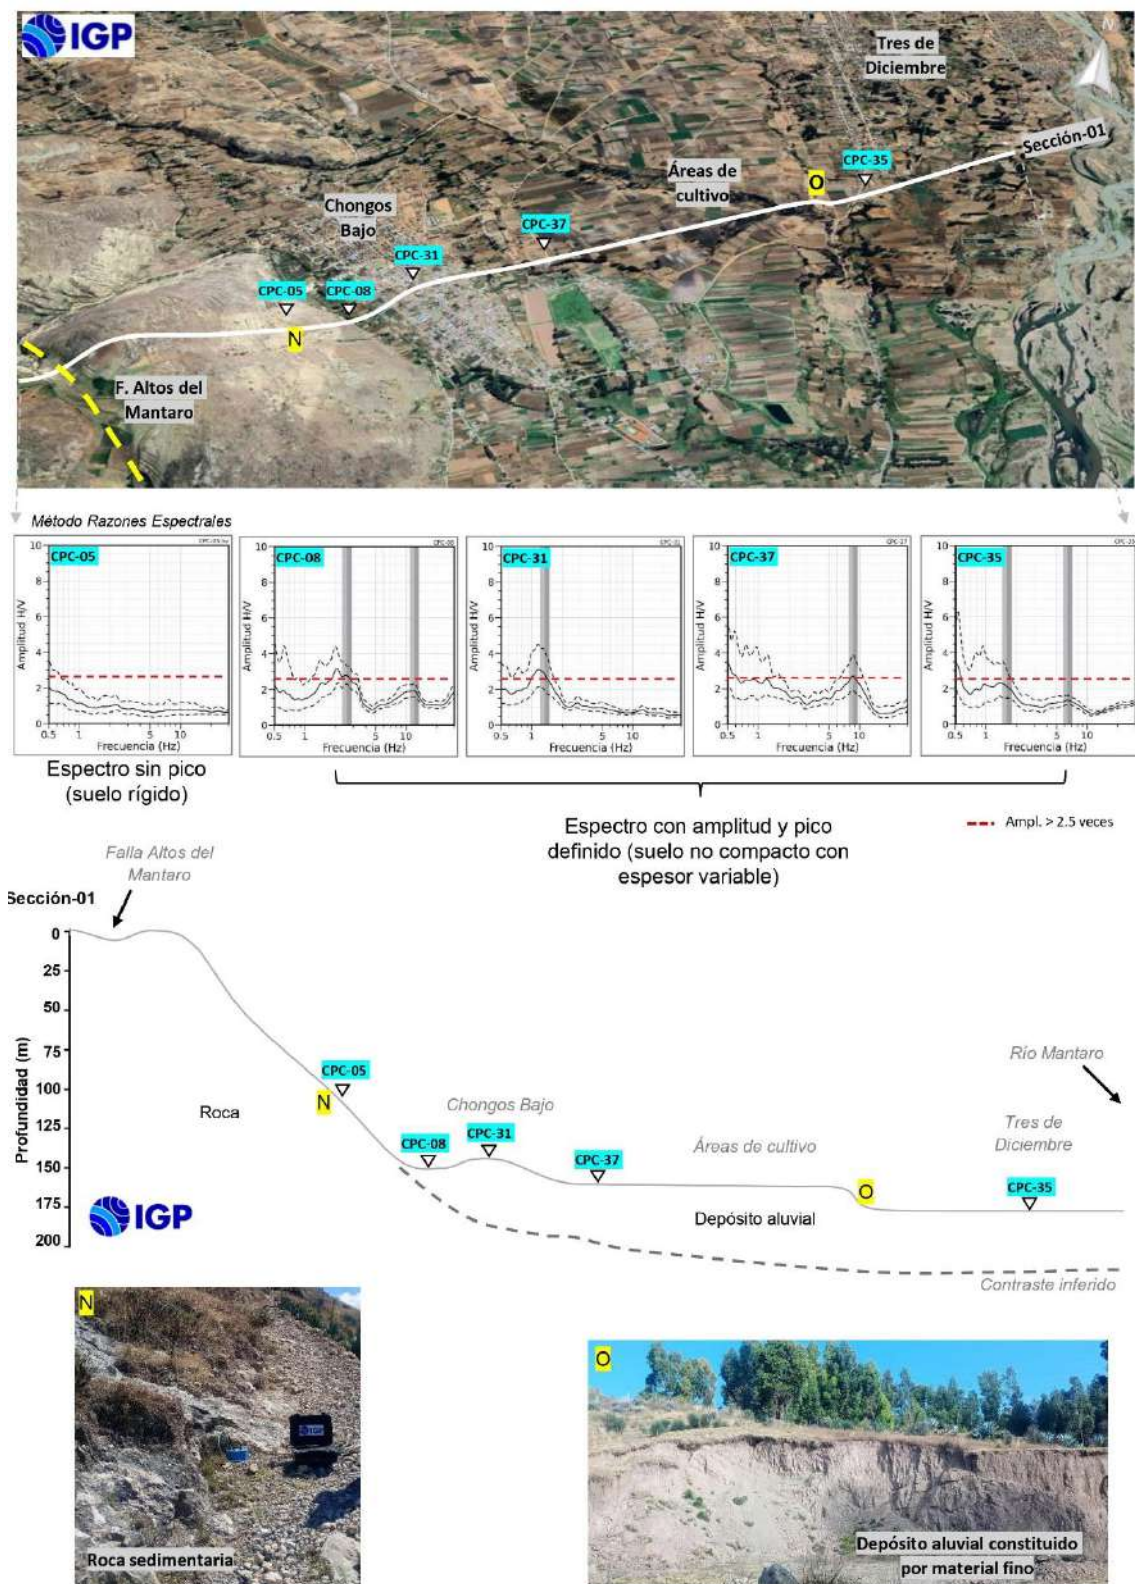
**Figura 68.-.** Correlación de los resultados obtenidos a lo largo de la sección que atraviesa el área urbana de Chongos Bajo.

En la Figura 68 se presenta una sección vertical en dirección SO–NE, se inicia en la ladera del cerro, atraviesa las áreas urbanas de Chongos Bajo y Tres de Diciembre, y culmina en el río Mantaro. Esta sección permite correlacionar la respuesta del suelo con la morfología del terreno. Los espectros planos corresponden a los afloramientos de roca; mientras que, los espectros con picos bien definidos y de mayor amplitud corresponden a depósitos aluviales no compactos de variable espesor. Estos resultados evidencian la influencia de las condiciones de sitio en la respuesta del suelo a la demanda sísmica.

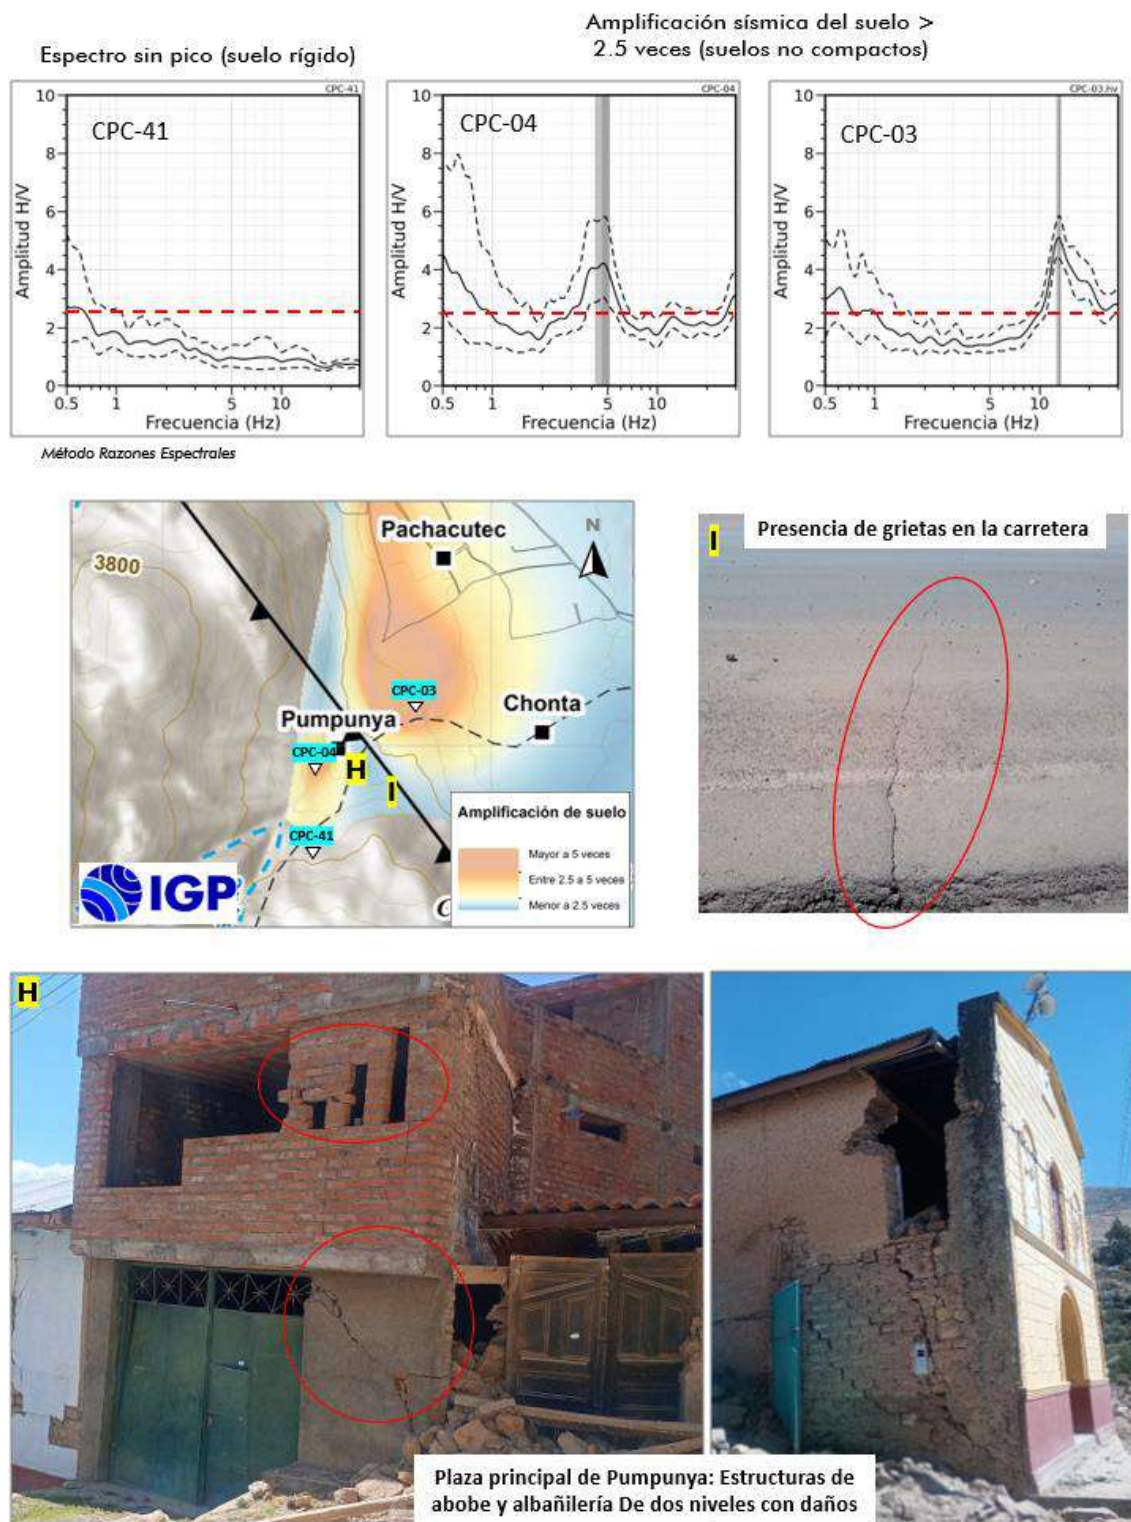
**Figura 69.-** Correlación de los resultados obtenidos con el método de Razones Espectrales en el área urbana de Pumpunya.

**Anexo Pumpunya:** Ubicado al sur del área urbana central de Chongos Bajo, presenta periodos predominantes del suelo entre 0.2 y 0.3 segundos, con amplificaciones relativas de alta a moderadas en la zona céntrica de Pumpunya, asociados a la presencia de suelos poco compactos. De acuerdo a la Figura 69, las diferencias en el comportamiento dinámico del suelo se hacen evidentes en la zona céntrica de Pumpunya, debido a la presencia de depósitos de suelo con mayor amplificación relativa. A pesar de situarse la zona céntrica en la ladera del cerro, aquí se concentraron los mayores daños, incluyendo el colapso de estructuras de adobe y de albañearía, en contraste con el sector ubicado hacia la parte baja, próximo al barrio Chonta, donde no se ha identificado daños importantes (Figura 70).

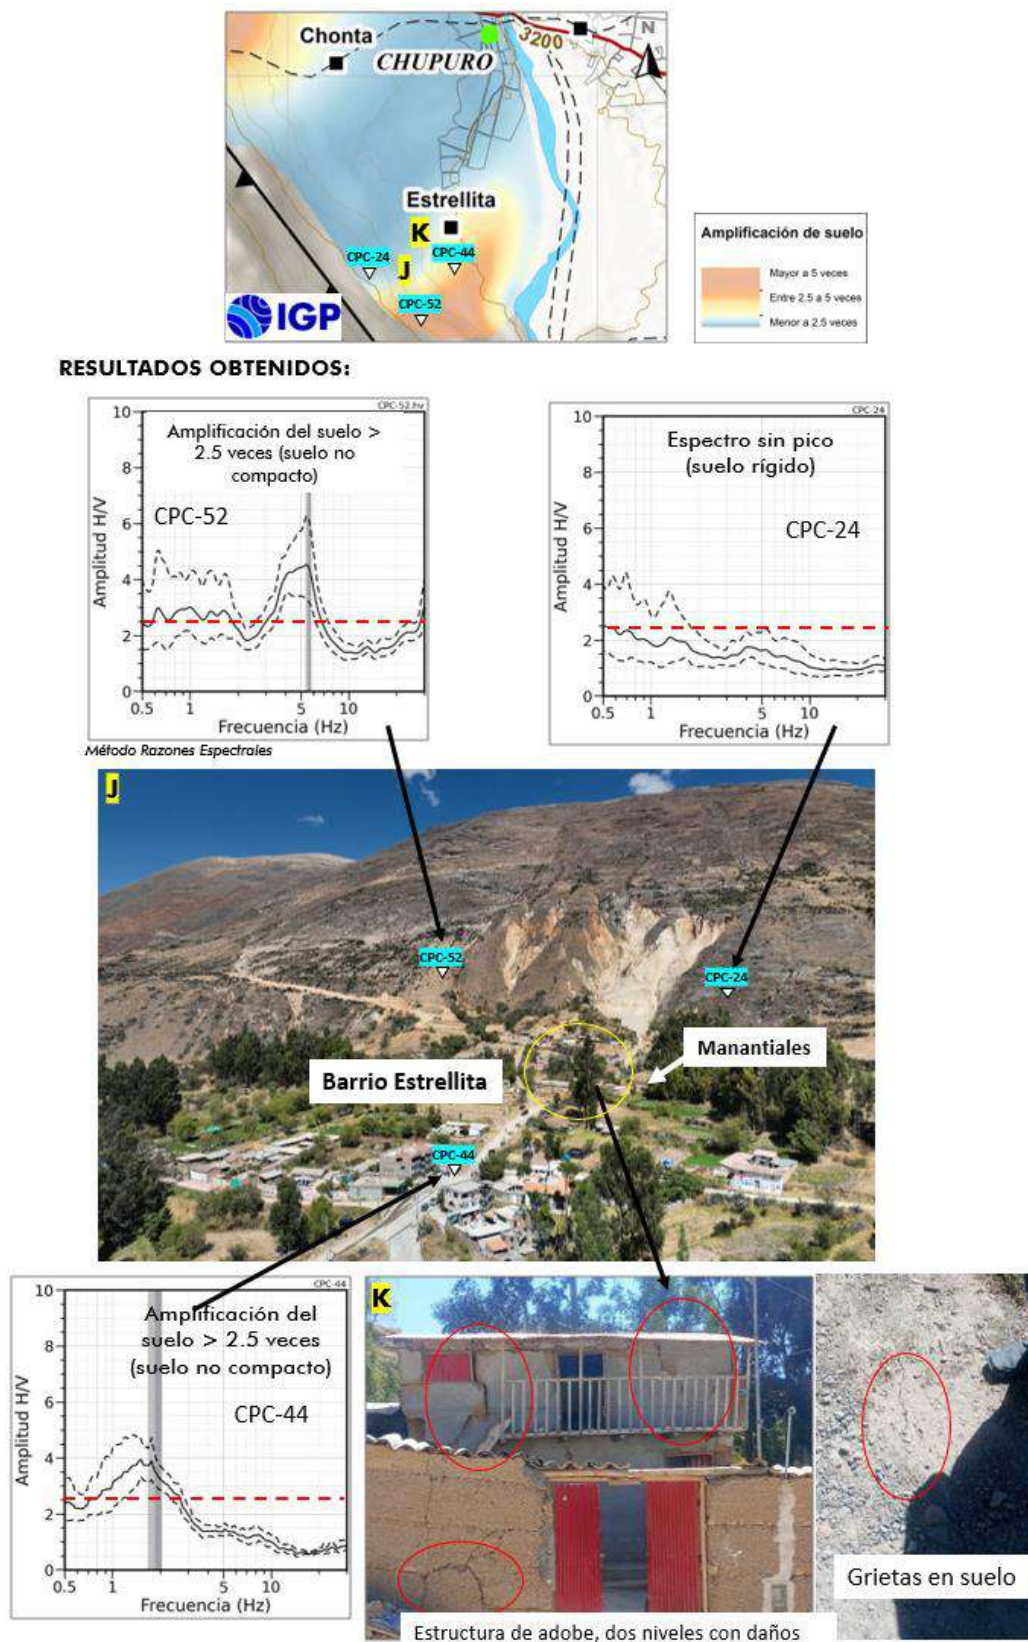
**Figura 70.-** Correlación de los resultados obtenidos con el método de Razones Espectrales en el área urbana del barrio Estrellitas.

Por otro lado, los resultados obtenidos muestran que en el barrio Estrellita, las estructuras se asientan sobre suelos no compactos, de gran espesor y con presencia de humedad, por ello hay daños en estructuras de dos niveles ubicados al pie de la ladera, así como la aparición de grietas en el suelo. Asimismo, en la Figura 71 se muestra la ubicación de numerosos manantiales distribuidos a lo largo y al pie de la ladera, desde el barrio Estrellitas hasta el barrio Chonta, coincidiendo con la aparición de grietas en el suelo y daños en estructuras cercanas.

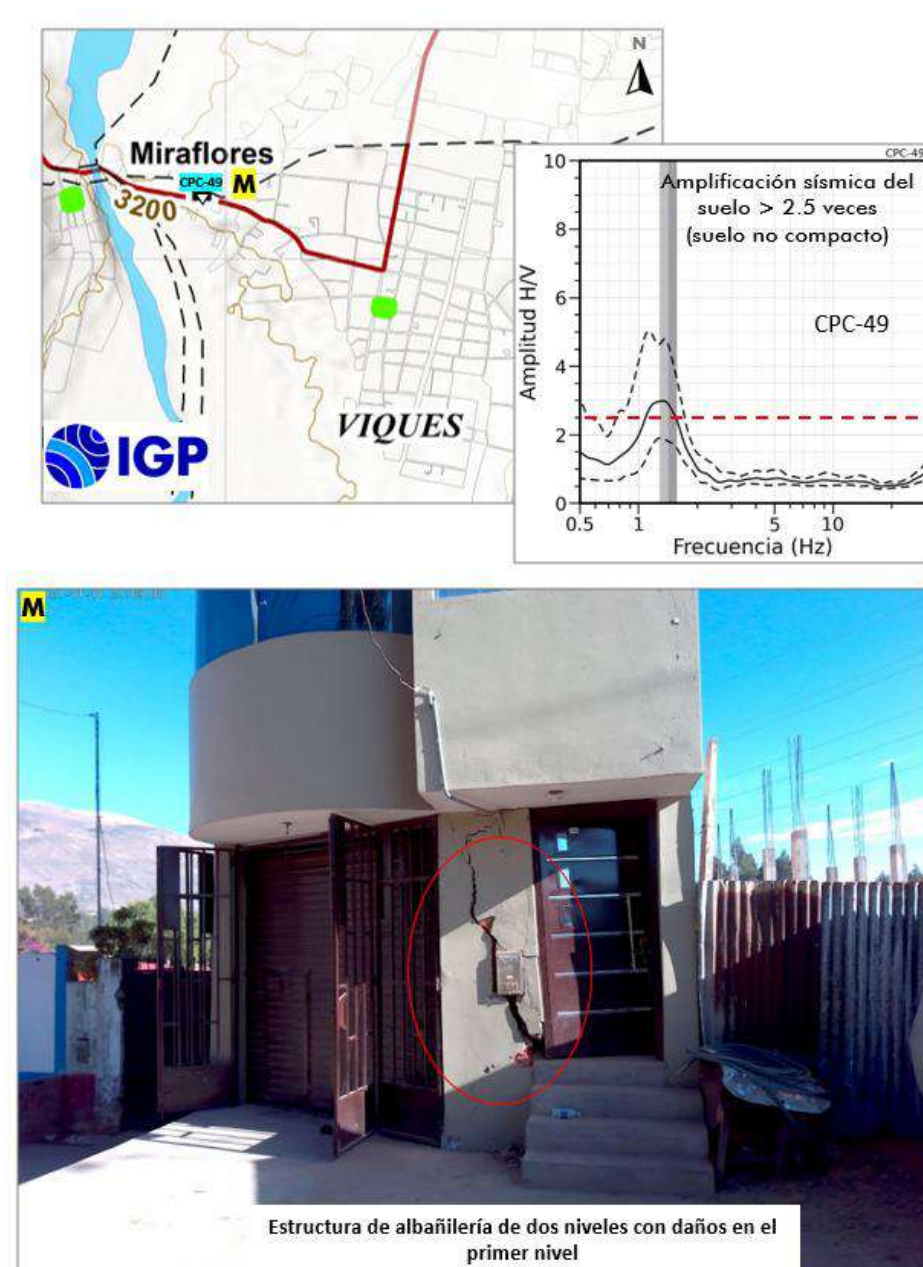
**Figura 72.-.** Correlación de los resultados obtenidos con el método de Razones Espectrales en el área urbana del barrio Miraflores.

**Área urbana del barrio Miraflores y Viques:** Ubicado al este del área urbana de Chupuro, presentan periodos predominantes del suelo entre 0.6 y 0.7 segundos, con amplificaciones moderadas y asociados a suelos de mayor espesor, principalmente en la zona céntrica del área urbana. En la Figura 72, se observa que los periodos y amplificaciones son coherentes con los daños observados en estructuras de albañilería de dos o más niveles.

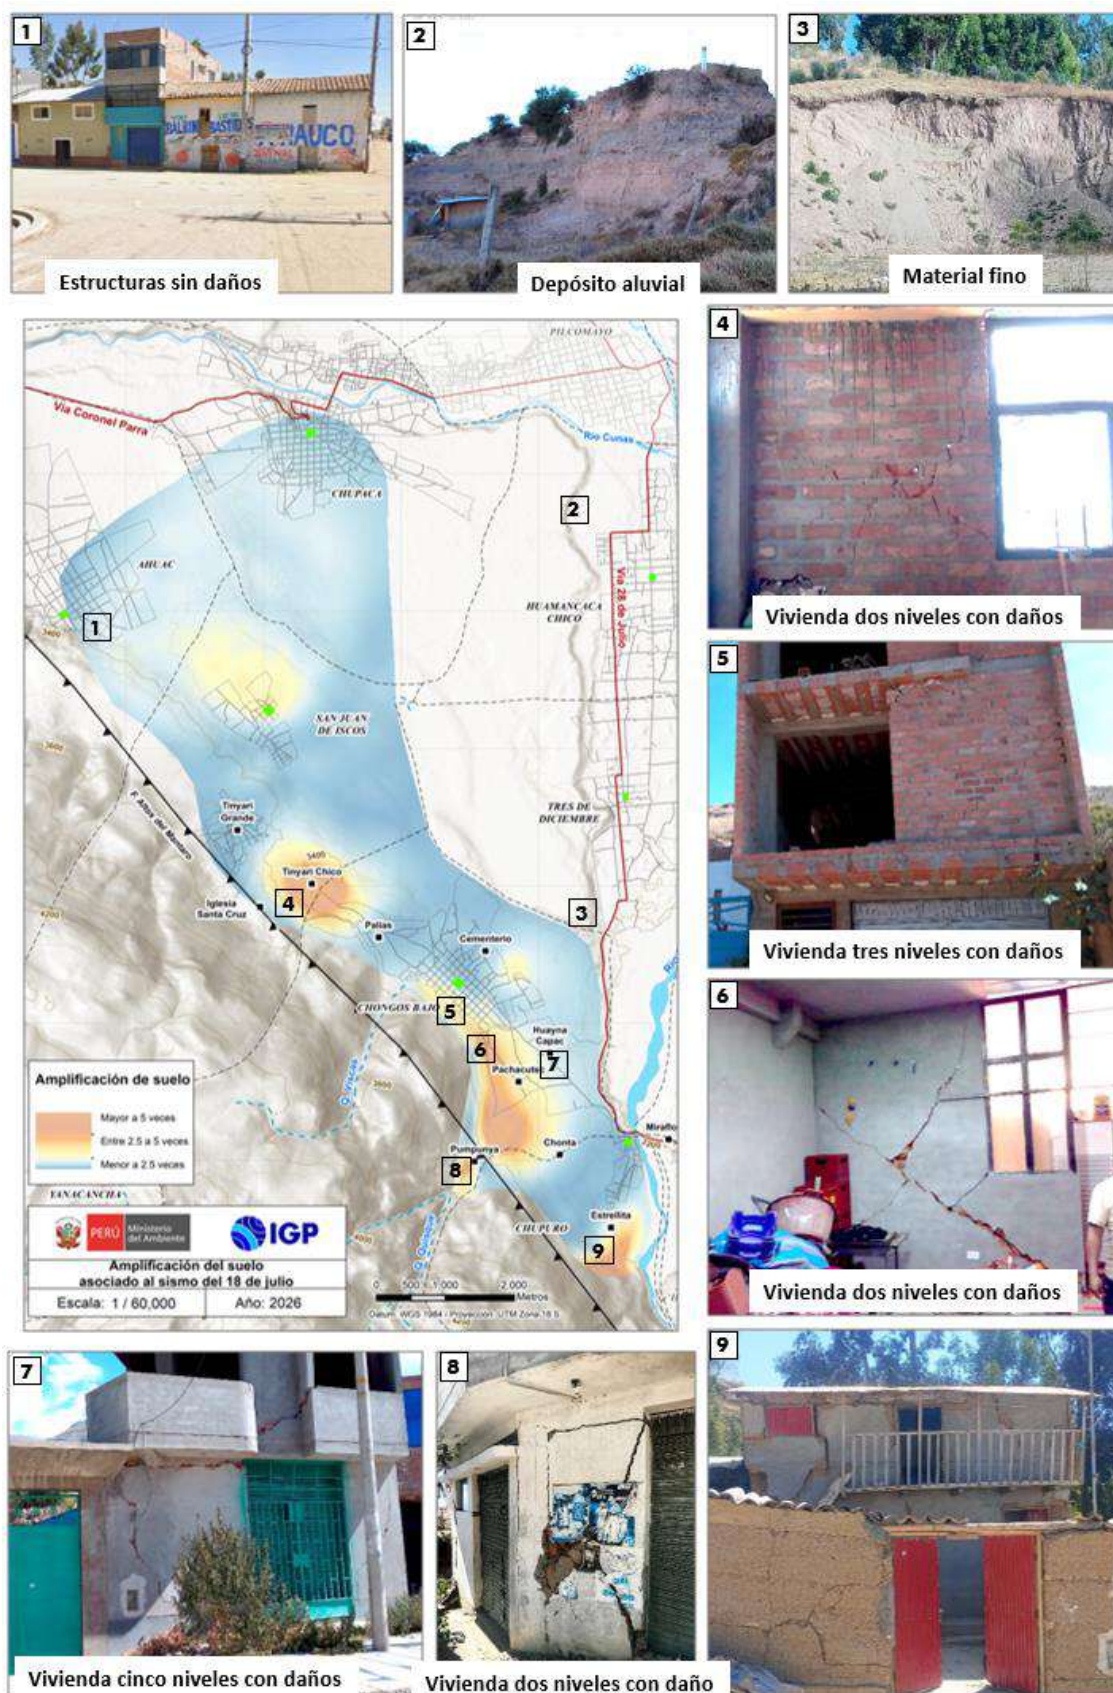
**Figura 73.-** Resultados de amplificación relativa y distribución espacial de las viviendas que sufrieron daños estructurales importantes durante el sismo del 18 de julio de 2026.

En la Figura 73, se muestra la distribución espacial de las estructuras de dos niveles que sufrieron daños en correlación con las áreas de mayor amplificación del suelo ante la demanda sísmica. Estos resultados evidencian el aporte de las características del suelo en el comportamiento dinámico estructural. Por ejemplo, en las áreas urbanas de Ahuac y Chupaca predominan depósitos aluviales granulares relativamente compactos, los cuales presentan bajos niveles amplificación. En contraste, hacia el sur predominan depósitos constituidos por materiales finos, de mayor espesor y presencia de un nivel freático superficial. Estas condiciones favorecen una mayor amplificación del suelo y, por ende, mayor susceptibilidad de las edificaciones a sufrir daños durante la demanda sísmica.
