**DIRECCIÓN DE GEOLOGÍA AMBIENTAL Y RIESGO GEOLÓGICO**

**Informe Técnico N° A7793**

# **EVALUACIÓN DE LOS PELIGROS GEOLÓGICOS POR MOVIMIENTOS EN MASA EN LOS CASERIOS EL TAMBO Y CHAMELICO DE LA LOCALIDAD DE SAN MIGUEL DE EL FAIQUE**

Departamento: Piura  
Provincia: Huancabamba  
Distrito: San Miguel de El Faique

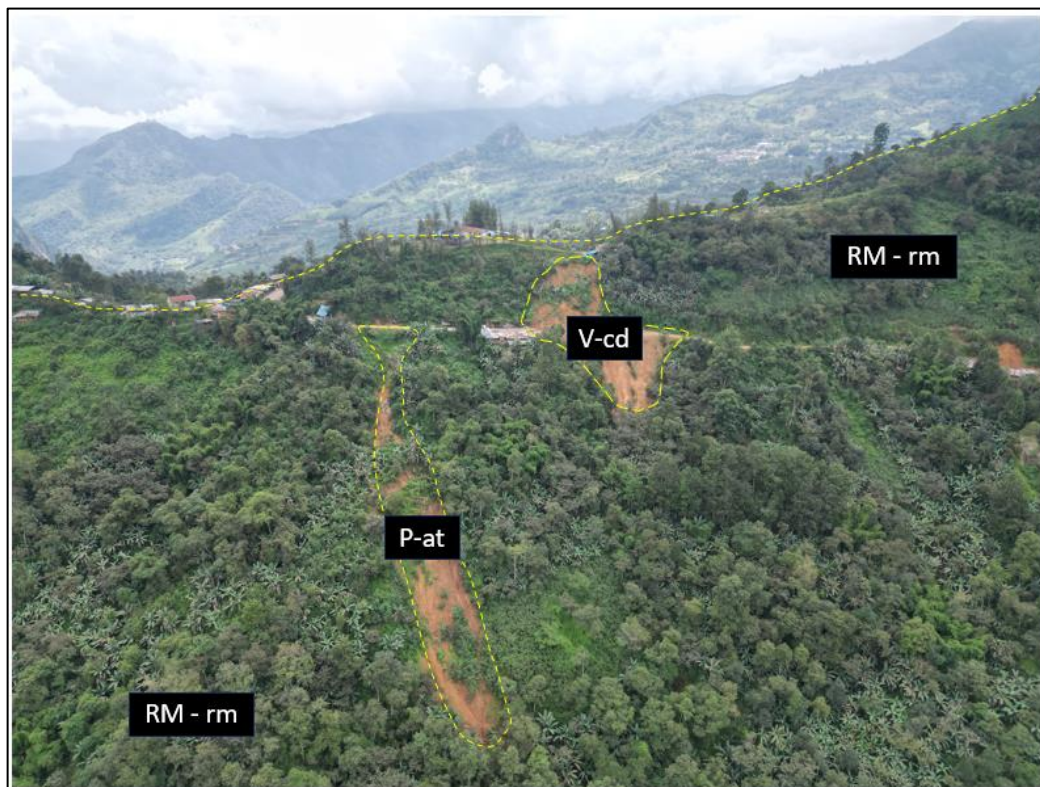
**Figura 14.** Unidades geomorfológicas en zona 2; montaña en roca metamórfica (RM-rm), Piedemonte aluvio torrencial (P-at) y vertiente coluvio deluvial (V-cd).
