Instituto Geológico Minero
y Metalúrgico - INGEMMET

Riesgo Geológico en la Región Piura

Boletín N° 52 Serie C
Geodinámica e Ingeniería Geológica

Lima, Perú
2013

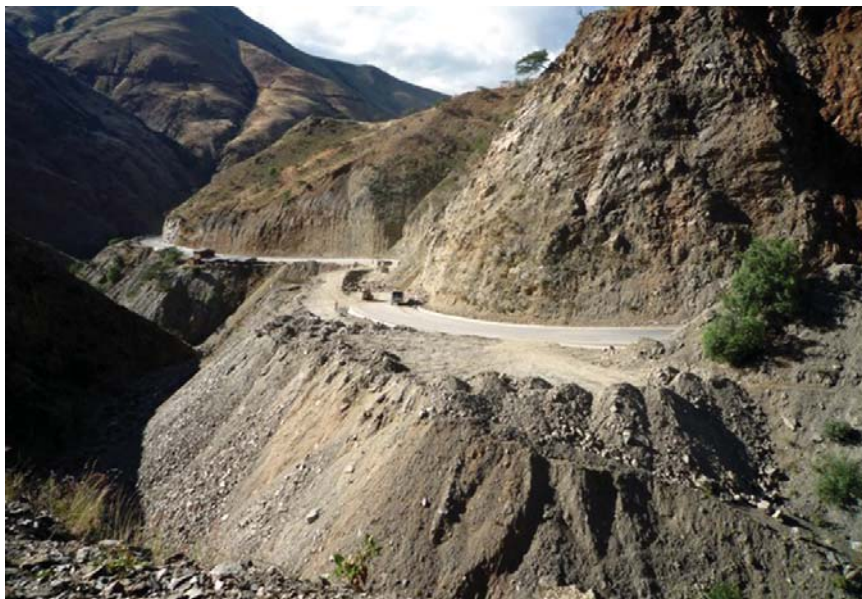
Fotografía 6.5 Derrumbes en carretera asfaltada Olmos-Jaén, a la altura del km 55+200, región Piura

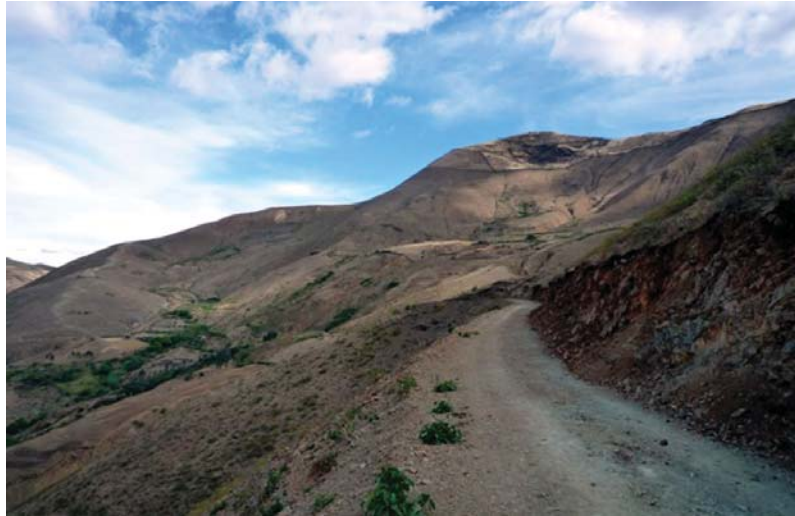
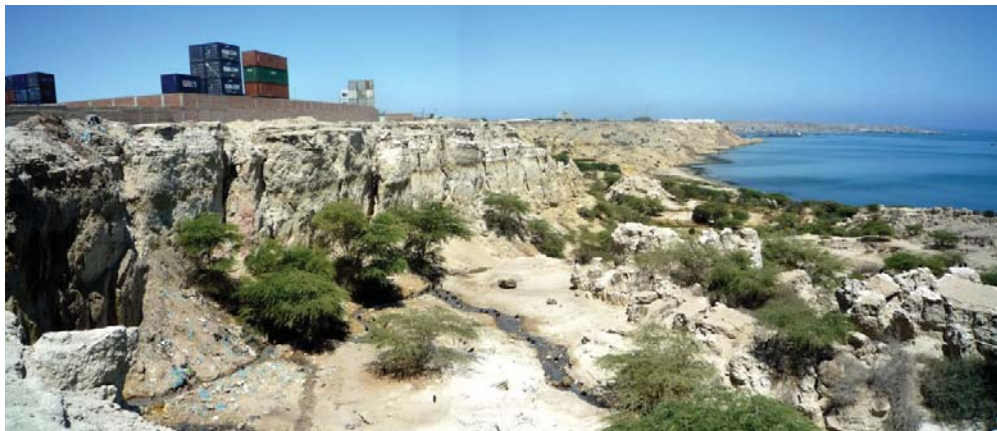
Paita, cerca de Punta Cuiñus Paita Paita 66011019	Naturaleza del suelo (incompetente), material de remoción antiguo, pendiente de terreno, ausencia de vegetación, aguas subterráneas (infiltraciones/presión de poros) y sobrecarga.	4	3	12	Existe un deslizamiento rotacional en el acantilado de Paita, detrás de las fábricas de harina y conservas de pescado (La Molinera). Se presenta un asentamiento, en la cabecera del deslizamiento, con longitud de escarpa aprox. de 2000 m, con presencia de agrietamientos transversales y longitudinales de 1 m de profundidad; también se tienen escarpas sucesivas. Los desagües de las fábricas drenan hacia el acantilado. Se debe colocar señalización de peligro en zona de escarpa, colocar muros de contención, prohibir la construcción de nuevas edificaciones y dejar de arrojar aguas servidas en la zona del deslizamiento (fotografía 6.7).	Puede afectar edificaciones de industrias que se encuentran a 20 m de la corona del deslizamiento.

Fotografía 6.7 Distrito de Paita, cerca de Punta Cuñus; deslizamiento rotacional en acantilado de Paita, detrás de las fábricas de harina y conservas de pescado (La Molinera), presenta asentamiento en la cabeza del deslizamiento; región Piura

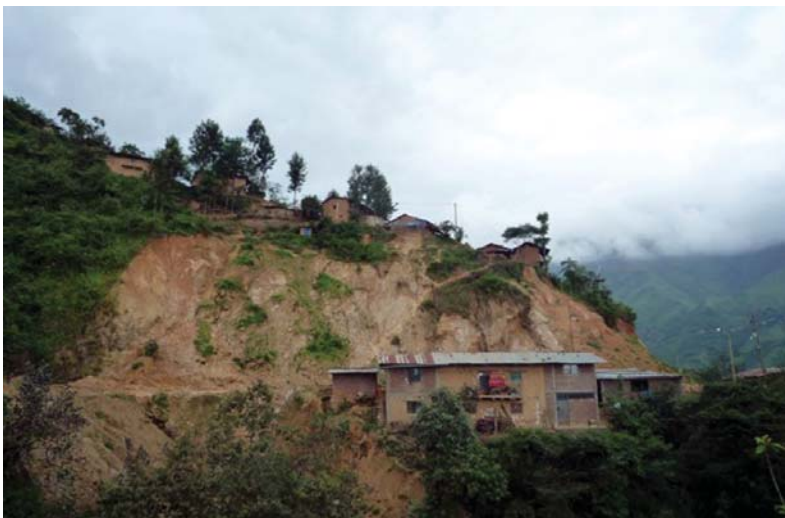
Faicallito San Miguel de El Faique Huancabamba 96021082	Substrato de mala calidad (muy meteorizado), naturaleza del suelo (incompetente), material de remoción antiguo, susceptible, precipitaciones pluviales intensas y aguas subterráneas (infiltraciones-presión de poros).	5	3	15	Existe un deslizamiento rotacional activo que se comportó como flujo. Actualmente presenta grietas.	Afectó la carretera Canchaque-Charanal, destruyó una vivienda y tuberías de agua.
Sector El Higueron San Miguel de El Faique Huancabamba 96021091	Substrato de mala calidad (muy meteorizado), material de remoción antiguo, susceptible, precipitaciones pluviales intensas, aguas subterráneas (infiltraciones-presión de poros), mal sistema de riego y uso inadecuado de agua de escorrentia.	5	3	15	La zona está generalmente afectada por constantes deslizamientos y derrumbes. Presenta suelo saturado y erosión en cárcava de actividad retrogresiva, en el km 13+940. Una vivienda se encuentra al borde de la cárcava. Se ha colocado enrocado en la quebrada pero ha sido destruido por la gran cantidad de material que discurre por ella. Genera flujos en la margen derecha de la quebrada Chonta (fotografía 6.8).	Afecta 400 m de la carretera Canchaque-El Higueron, en el km 13+60 presenta asentamientos, destruyó una vivienda el año 2009 y puede afectar otra.

Fotografía 6.8 Sector El Higerón, zona generalmente afectada por constantes deslizamientos y derrumbes. Destruyó una vivienda en el año 2009 y está afectando la carretera. Presenta suelo saturado. Además, presenta erosión en cárcava de actividad retrogresiva, en el km 13+940. Distrito de San Miguel de El Faique, provincia de Huancabamba, región Piura

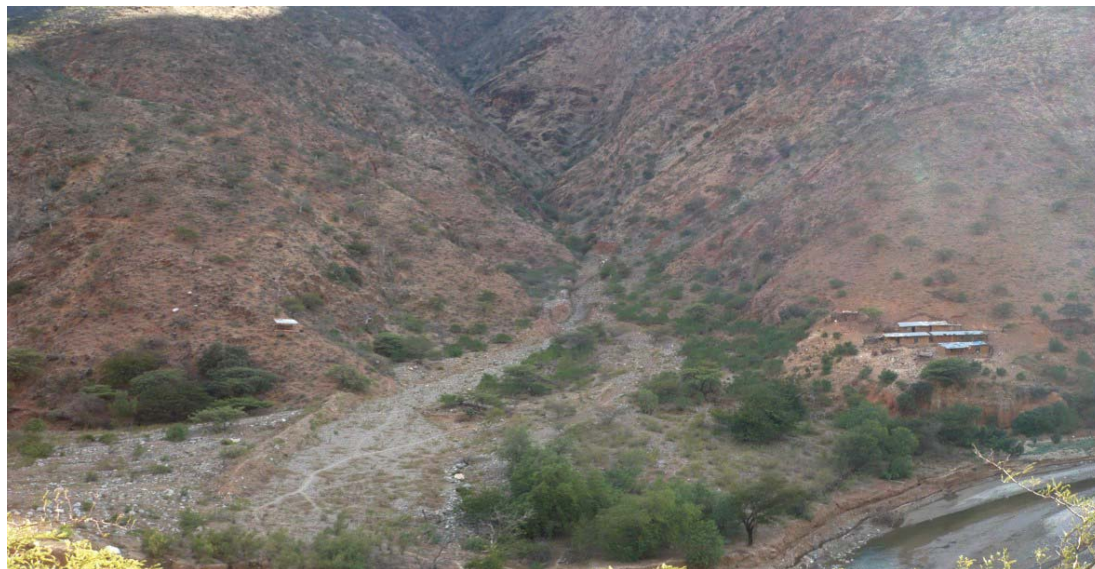
Quebrada Huaychau Huamaca Huancabamba 105931128	Naturaleza del suelo (incompetente), pendiente del terreno y precipitaciones pluviales intensas.	3	3	9	Flujo de detritos, forma abanico en la margen derecha del río Huancabamba. Actualmente se encuentra evidencias del último evento constituido de material más fino. También presenta erosión de laderas en ambas márgenes de la quebrada (fotografía 6.9).	Puede afectar 4 viviendas en la margen izquierda de la quebrada Huaychau y cultivos de arroz que se encuentran sobre el abanico antiguo.

Fotografía 6.9 Quebrada Huaychau, por donde discurre flujo de detritos; forma abanico en la margen derecha del río Huancabamba. Distrito de Huarmaca, provincia Huancabamba

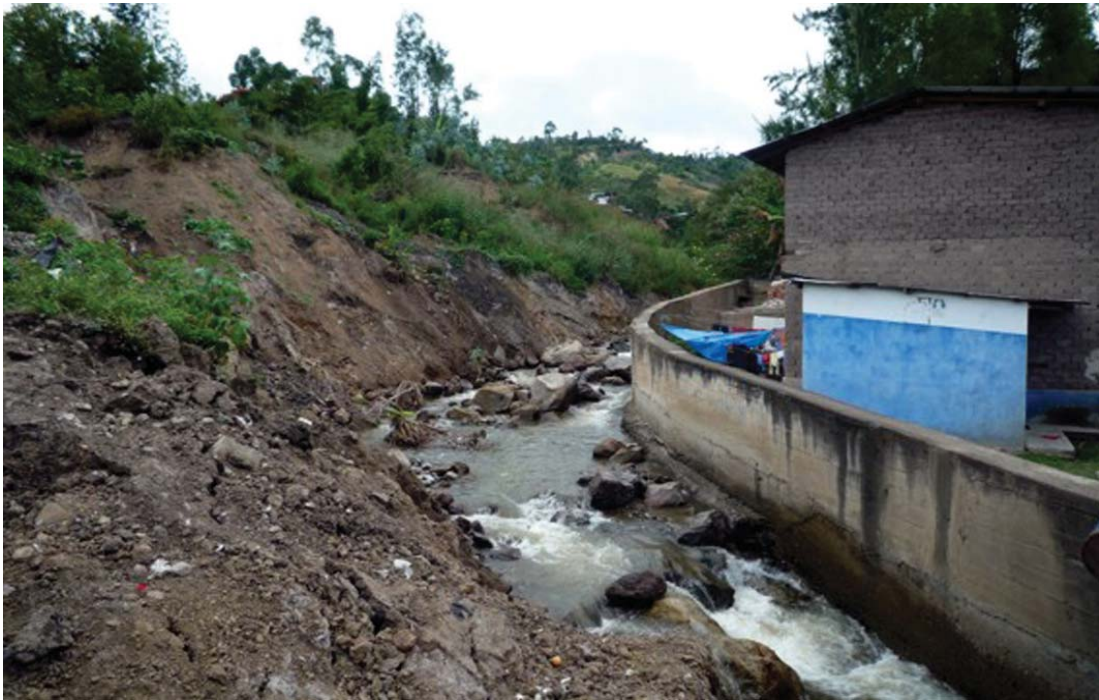
Paraje/Sector Distrito/Provincia Código	Causas o factores desencadenantes	P	V	R	Comentario geodinámico	Daños ocasionados o probables
Quebrada Unguio Huancabamba Huancabamba 106041161	Pendiente del terreno, morfología y precipitaciones pluviales intensas.	4	3	12	El flujo de detritos discurre por la quebrada Unguio, la cual ha sido encauzada aguas abajo. Se ha colocado un pontón y defensas de concreto en la margen derecha de la quebrada para proteger las viviendas que se encuentran muy cerca al cauce. En la margen izquierda, presenta flujos de tierra que aportan material. El empuje de estas tierras avanza progresivamente reduciendo el ancho del cauce de la quebrada. Se recomienda limpieza del cauce de la quebrada y prohibir construcción de viviendas cerca de las márgenes (fotografía 6.11).	Destruyó una tubería de desagüe y podría afectar las viviendas de Huancabamba.
Carretera de acceso a Vice - quebrada Cornelio Vice Sechura 76031004	Naturaleza del suelo (incompetente), pendiente del terreno, morfología y precipitaciones pluviales intensas.	3	3	9	El flujo de detritos es excepcional en la quebrada Cornelio. En el año 1983, durante el fenómeno de El Niño, afectó 4 viviendas. Actualmente, el cauce del río está invadido por corrales de cerdos. Se ha colocado un pontón de 5 m de longitud y defensas de concreto de 0.8 m de alto, las cuales resultan insuficientes porque los flujos posteriores se han desbordado. Se activa con lluvias excepcionales (fenómeno El Niño).	Puede afectar viviendas, y el tramo de 12 m de la carretera asfaltada de acceso a Vice.

Fotografía 6.11 Flujo de detritos discurre por la quebrada Unguio, la cual ha sido encauzada aguas abajo; distrito y provincia de Huancabamba

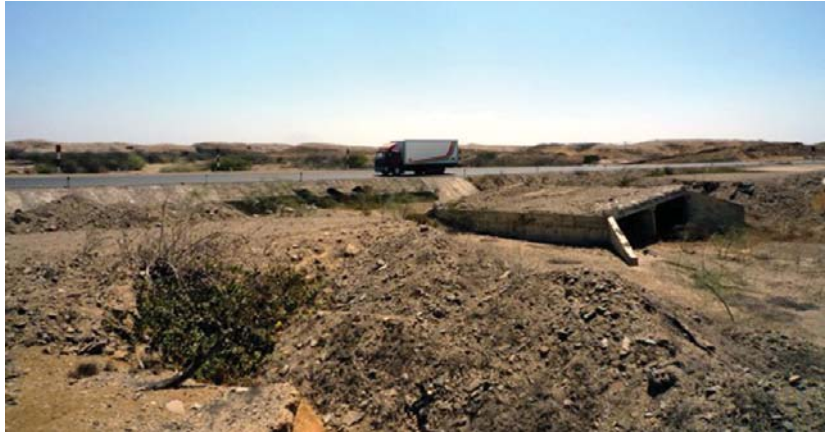
Quebrada Cerro Muerto, km 59-348,5 al km 60 La Brea Talara 66111053	Naturaleza del suelo (incompetente), pendiente del terreno, ausencia o escasez de vegetación y precipitaciones pluviales intensas.	3	2	6	El flujo de detritos es excepcional. En la quebrada Cerro Muerto está actualmente seco. Aguas abajo fueron afectados pilotes de sostenimiento de la tubería de agua potable de Talara.	Puede afectar 250 m de la carretera Sullana-Talara.
Km 65+00 Carretera Sullana-Talara La Brea Talara 66111056	Pendiente del terreno, ausencia o escasez de vegetación y precipitaciones pluviales intensas.	3	3	9	El flujo de detritos excepcional discurre por el tributario de la quebrada Ancha, actualmente seca. Actualmente, se construyó una alcantarilla de 0.40 m diámetro, el cual es insuficiente (fotografía 6.13).	Afecta el tramo de la carretera Sullana-Talara. Destruyó 2 veces, el tramo de la carretera Sullana-Talara y alcantarilla, durante el fenómeno de El Niño del '83 y '97 respectivamente.

Fotografía 6.13 Km 65+00 de la carretera Sullana-Talara, donde se genera un Flujo de detritos excepcional que discurre por el tributario de la quebrada Ancha, actualmente seca; destruyó 2 veces un tramo de la carretera Sullana-Talara y la alcantarilla, La Brea, Talara

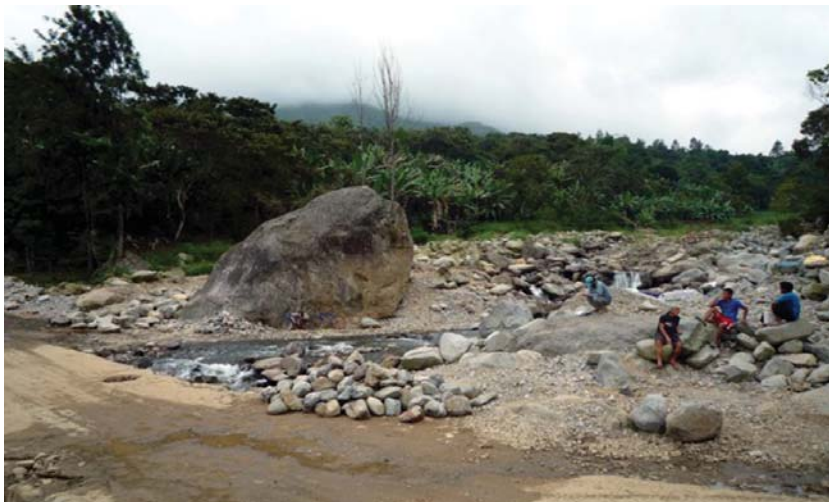
Fotografía 6.14 Huayco estacional, se presenta todos los años en épocas de lluvias (enero - marzo) discurre por la quebrada San Antonio, imposibilitando el tránsito por esta vía; distrito de San Miguel de El Faique, Provincia de Huancabamba

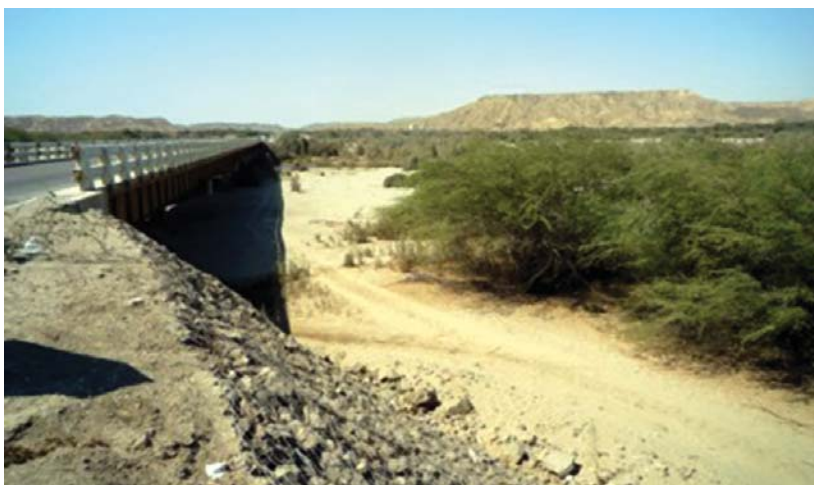
Quebrada la Montera y Bayobar Sechura Sechura 65921006	Substrato de mala calidad (muy meteorizado), material de remoción antiguo, susceptible, pendiente del terreno, ausencia o escasez de vegetación y precipitaciones pluviales intensas (pluviosidad alta).	3	3	9	La zona de flujos de detritos excepcionales se reactivó con el fenómeno de El Niño del '98, se llevó 1800 m de la carretera asfaltada Puerto Rico-Bayovar, generado por el aporte de las quebradas La Montera y Bayobar.	Destruyó 1800 m de la carretera Puerto Rico-Bayovar.
Quebrada Pariñas Pariñas Talara 66111083	Pendiente del terreno y precipitaciones pluviales intensas (pluviosidad alta).	3	3	9	El flujo puede erosionar estribos del puente. A la entrada del puente se ha colocado diques para evitar que siga erosionando y afecta a la carretera. La quebrada tiene un ancho de 650 m (fotografía 6.14).	Puede afectar el puente Pariñas.
Quebrada Honda Pariñas Talara 66221019	Pendiente del terreno y precipitaciones pluviales intensas.	3	3	9	Un flujo de detritos excepcional discurrió por la quebrada Honda. La quebrada ha sido encausada para evitar su desborde. Puede erosionar estribos del puente.	Puede afectar la carretera y el puente.

Fotografía 6.15 Quebrada Pariñas, por donde discurren flujos de manera excepcional, el Flujo puede erosionar estribos del puente. A la entrada del puente se ha colocado diques para controlar la erosión. Distrito de Pariñas, provincia de Talara

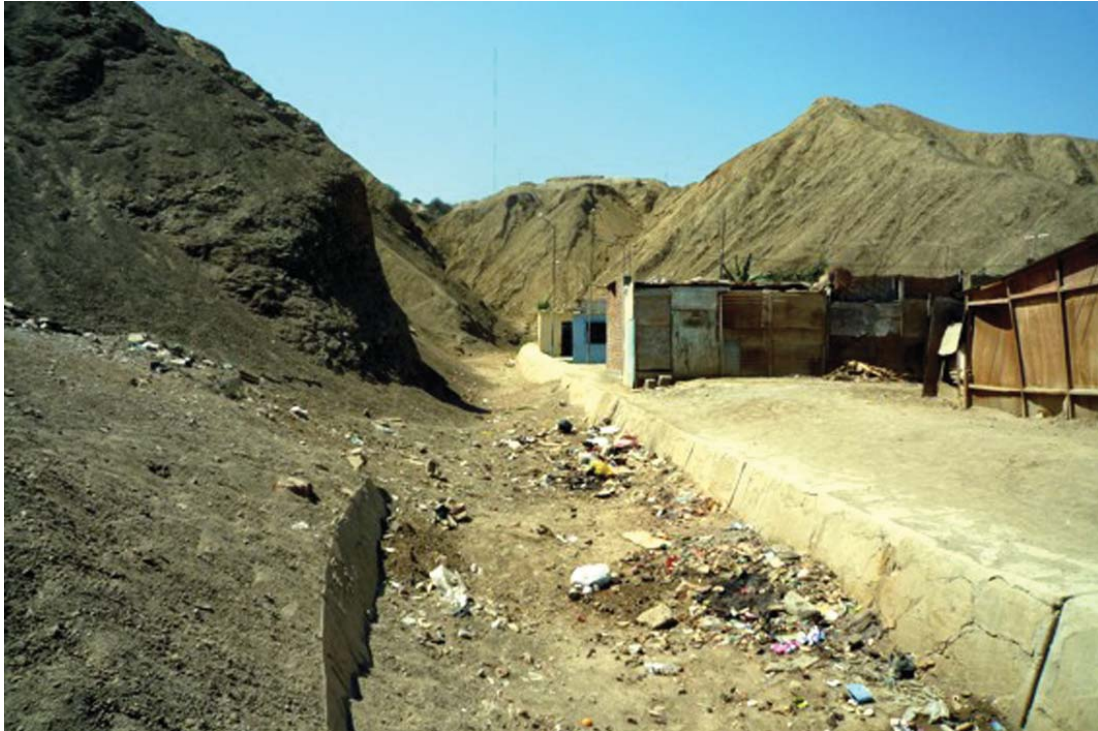
Fotografía 6.18 Sector Luis Alba Castro, Flujo de lodo excepcional, el cual ha sido canalizado aguas abajo de la quebrada. Distrito de Pariñas, provincia de Talara

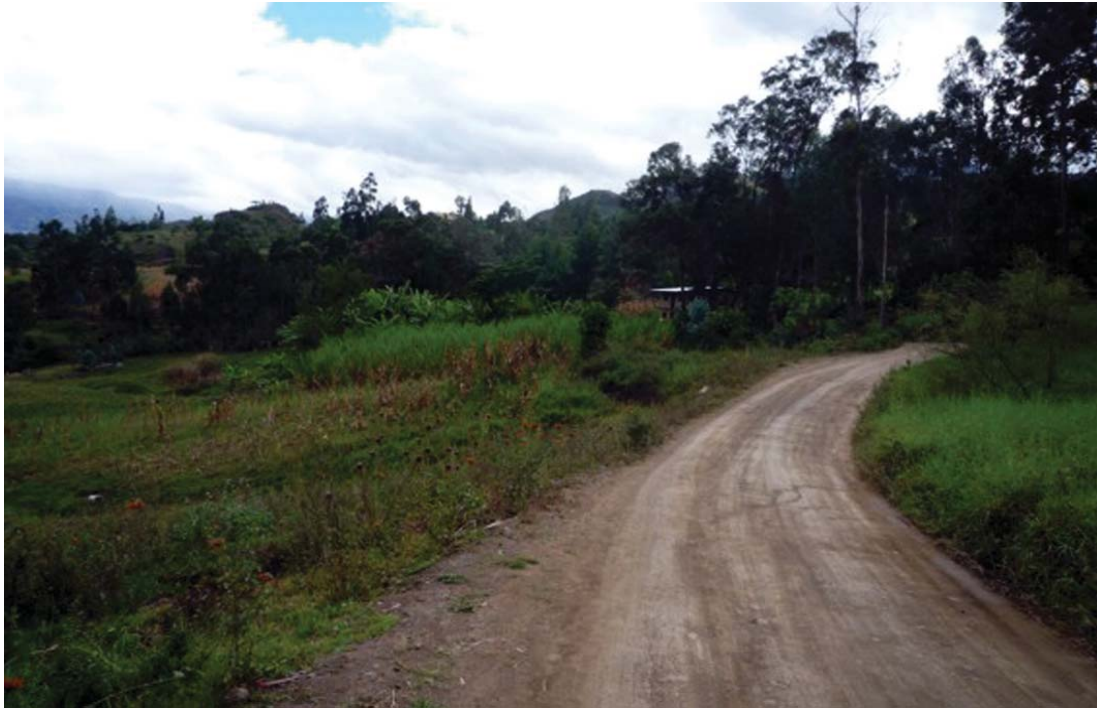
Fotografía 6.20 Km 07+000 de la carretera Huancabamba-Sondor (Quebrada Pucutay), la plataforma se encuentra asentada y ondulada por el movimiento del terreno. Distrito de Sondor, provincia de Huancabamba

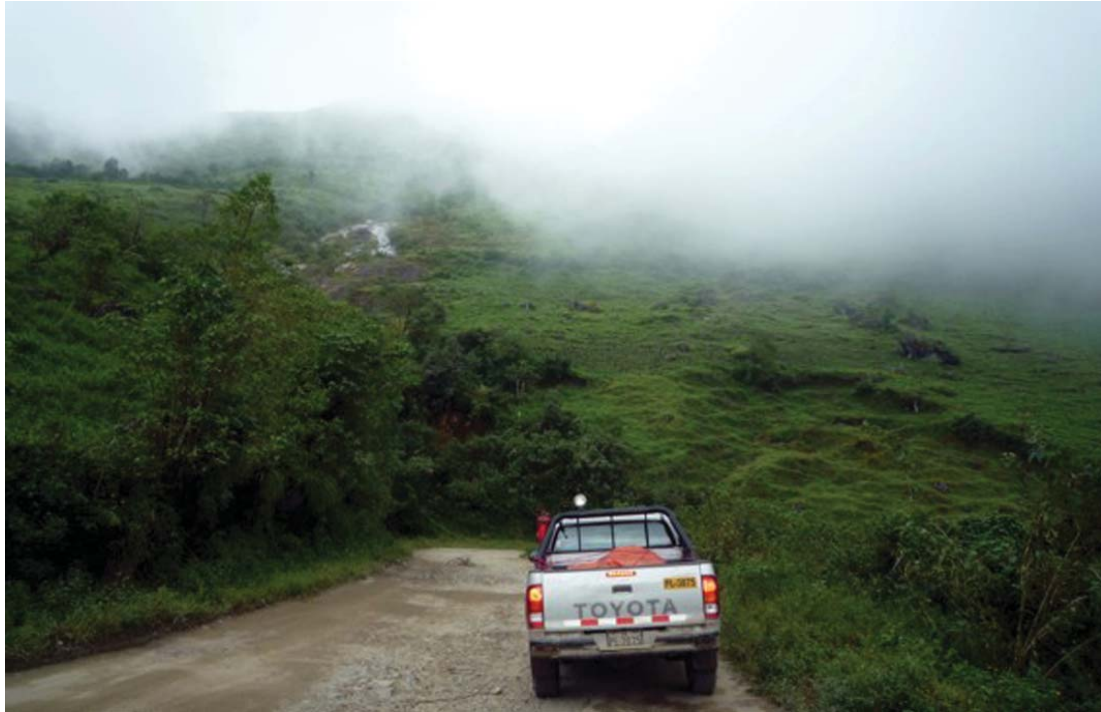
Fotografía 6.22 Avalancha de rocas antiguo, cuyos materiales se depositan sobre la ladera actualmente cubierta con pastizales, sector Puente Fierro, distrito de Canchaque, provincia de Huancabamba

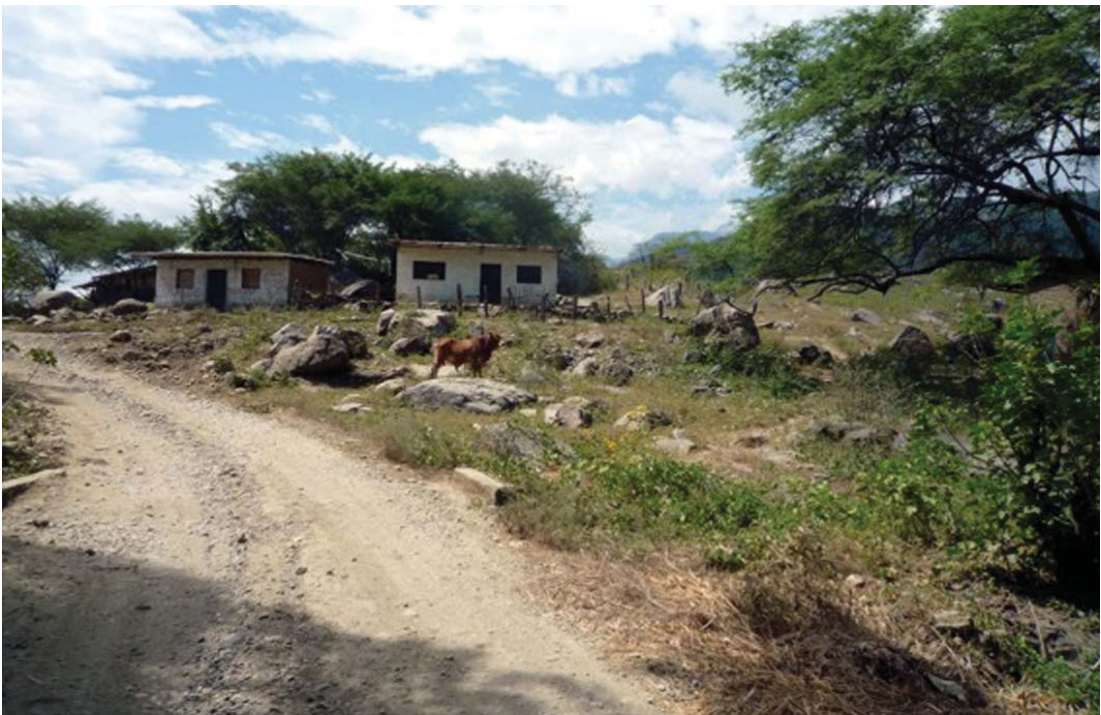
Fotografía 6.23 Depósito de avalancha de rocas antiguo, en el sector de Palo Negro, distrito de San Juan de Bigote, provincia de Morropón

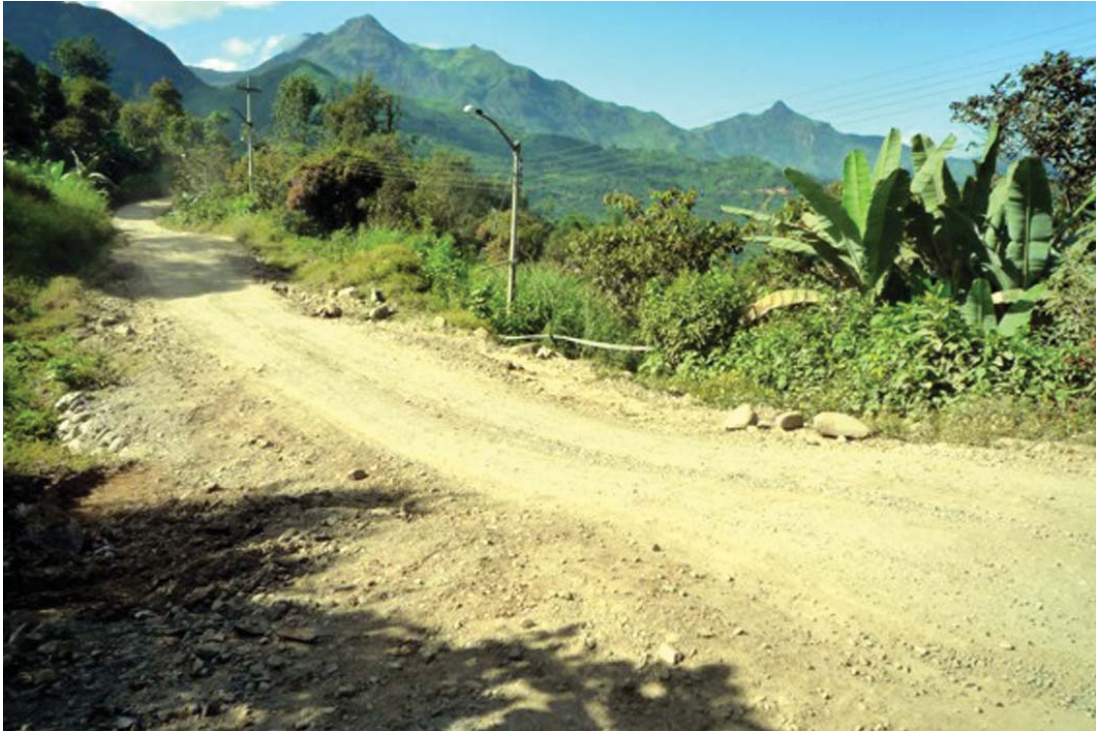
Fotografía 6.24 Sector de Huallanay, movimiento en masa antiguo reactivado por sectores a manera de reptación de suelos, produce asentamientos en la carretera Huancabamba-Charanal. Distrito de San Miguel de El Faique, provincia de Huancabamba

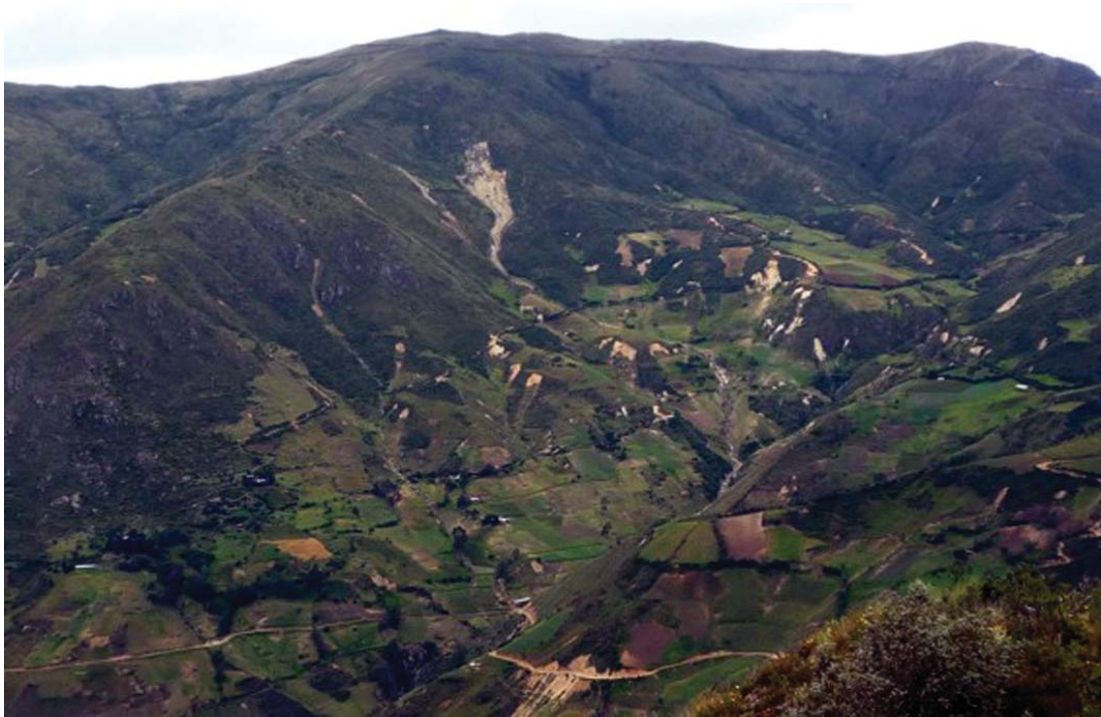
Fotografía 6.26 Cerro Caserío, donde se produjo un deslizamiento, cuyo material desplazado se comportó como flujo, el cual se encausó y discurió por una pequeña quebrada, aportando material al cauce de la quebrada Uchupata. Distrito de San Miguel de El Faique, provincia de Huancabamba

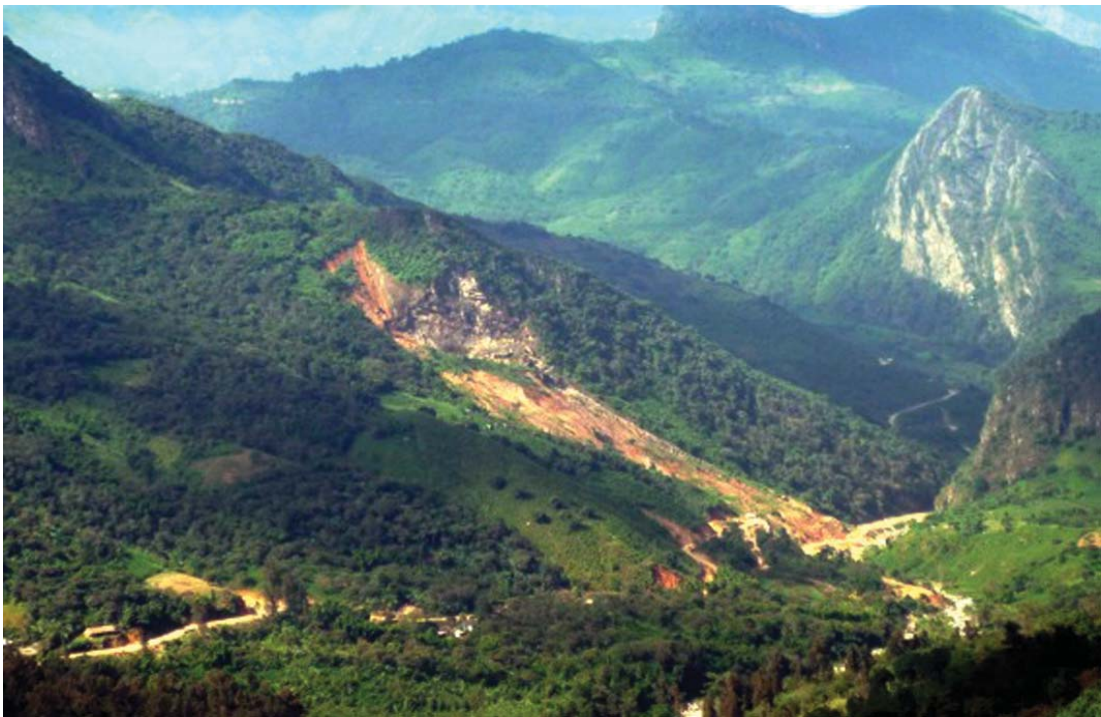
Fotografía 6.27 Sector Santa Rosa, deslizamiento que presenta escarpas sucesivas, el material removido y saturado se comportó como flujo y se llevó parte de la carretera a Canchaque. Distrito de Canchaque, provincia de Huancabamba

Sector Santa Rosa, desvío a Canchaque (Canchaque) 18	El movimiento complejo de tipo derrumbe-flujo activo, en la margen izquierda del río Puzmalca, produjo la pérdida total de la plataforma de la carretera que conduce al distrito de Canchaque. Se tuvo que realizar trabajos de rehabilitación de la carretera (fotografía 6.48).	Destruyó dos desarrollos de la carretera hacia Canchaque y cortó totalmente el tránsito.	Realizar trabajos de monitoreo en el cuerpo del evento, con el fin de detectar nuevos desplazamientos en la masa inestable.
Carretera San Miguel del Faique-Huarmaca (San Miguel del Faique) 19	El tramo de la carretera entre San Miguel del Faique y Chamelico es afectado por derrumbes y deslizamientos en el talud superior e inferior de la carretera. El substrato de esquistos es afectado por procesos de erosión de laderas en cárcavas, por donde discurren flujos de detritos, que cortan e interrumpen la carretera. En esta zona se ubica la quebrada San Antonio por donde discurren flujos de manera periódica. El año 1983 destruyó una vivienda. El año 2008, el flujo fue de regular magnitud y este tuvo su origen en un derrumbe producido en las cabecezas de la cuenca, cuyo material saturado se encauzó por la quebrada. Los flujos de esta quebrada pueden llegar a cortar el tránsito por la carretera (fotografía 6.49 a, b y c)	Una vivienda es afectada en el sector del Higuierón, encontrándose otras cerca de la zona inestable. Las viviendas están ubicadas en los bordes inestables de cárcava y quebradas. El material caído desde el talud superior de la carretera interrumpe el tránsito.	Colocar badenes en zonas donde la carretera es cortada por cárcavas y quebradas. Colocar trinchos o barreras transversales a los cauces de las torrenteras, para controlar los procesos de socavación y pérdida de terreno. Reubicar viviendas ubicadas dentro y cerca de zonas inestables o afectadas por deslizamientos. Contar con maquinaria pesada a disposición, que permita una rápida rehabilitación de los tramos de carretera afectados.

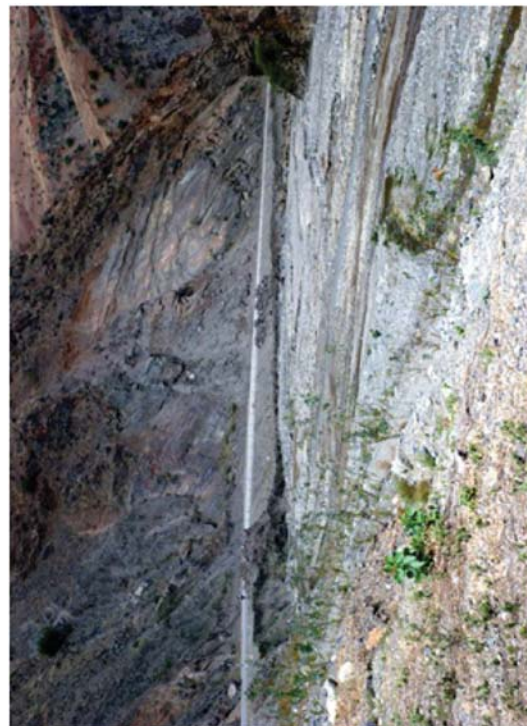
Fotografía 6.28 Erosión fluvial en la margen izquierda de la quebrada Hualapampa, al pie del cerro Minas, afecta 100 m de la carretera Hualapampa-Jaén. Distrito de Huarmaca, provincia de Huancabamba

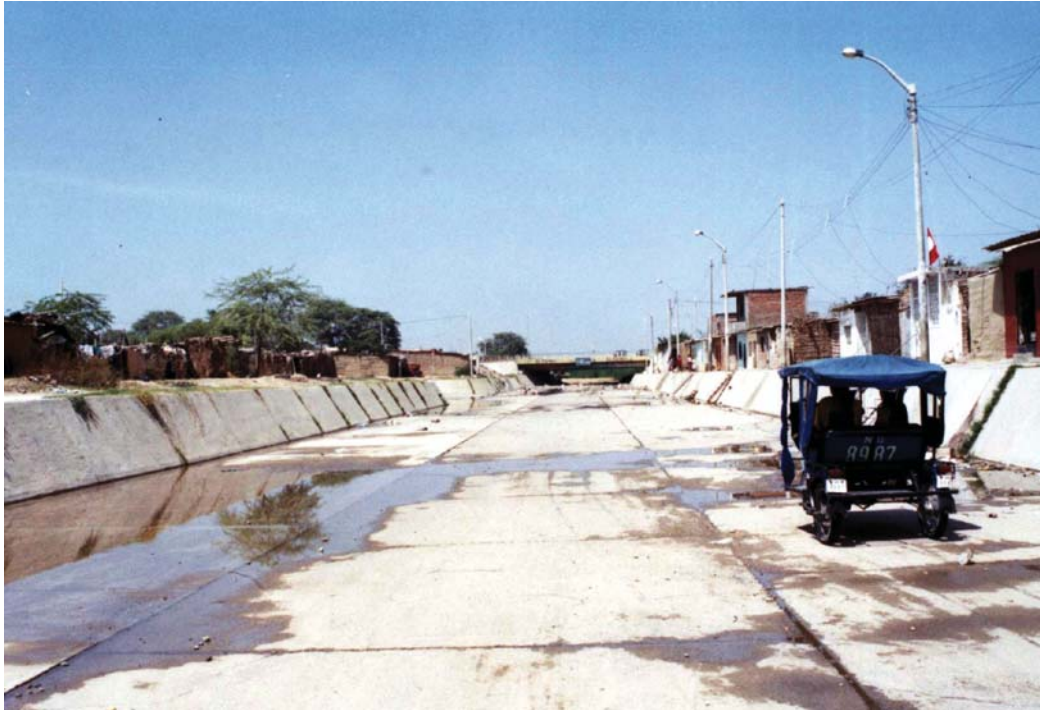
Fotografía 6.29 Canal-vía en Sullana, construido para evitar inundaciones en la ciudad con las lluvias excepcionales del fenómeno de El Niño. Distrito de Sullana, provincia de Piura

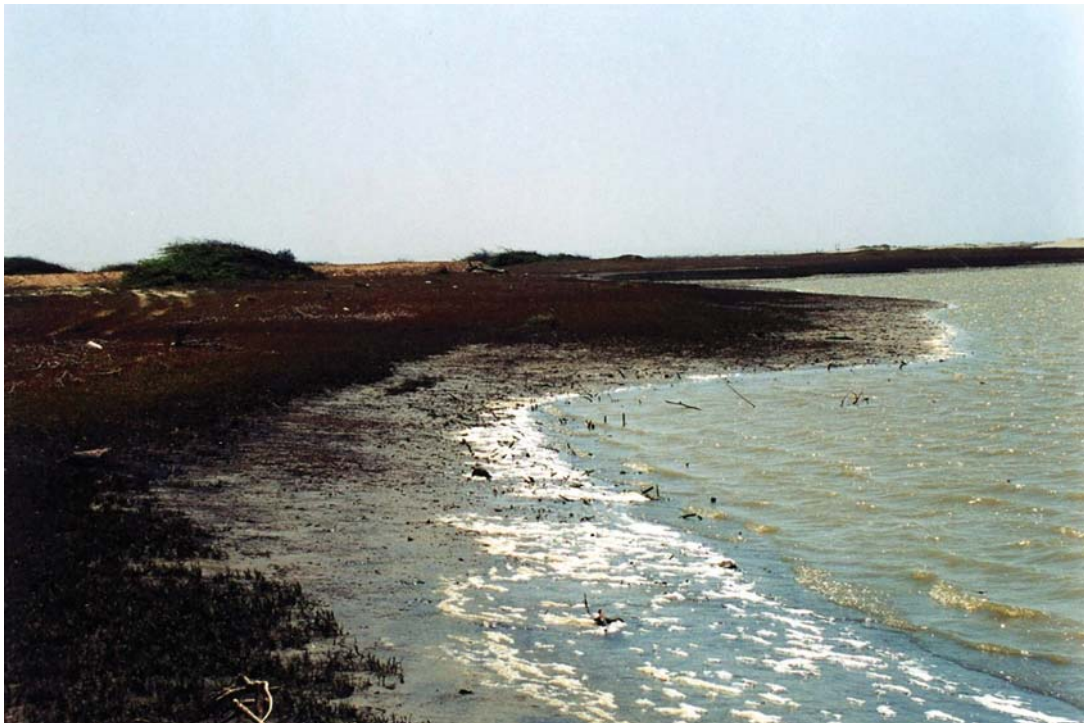
Fotografía 6.30 Zona inundable en el sector de La Bocana de Miramar, terrenos bajos inundables hacia ambas márgenes del río Chira, distrito de Vichayal, provincia de Piura

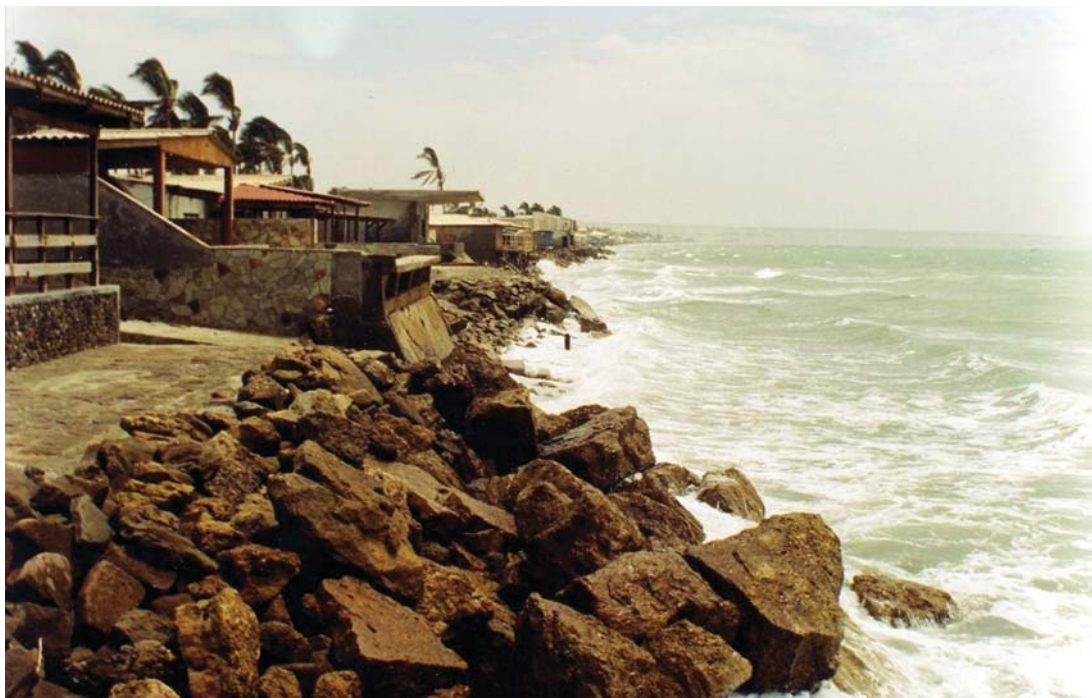
Fotografía 6.31 Erosión marina en la playa La Esmeralda de Colán, distrito de Colán, provincia de Paita. Afecta viviendas ubicadas muy cerca de la línea de costa; se han colocado enrocados para proteger las viviendas

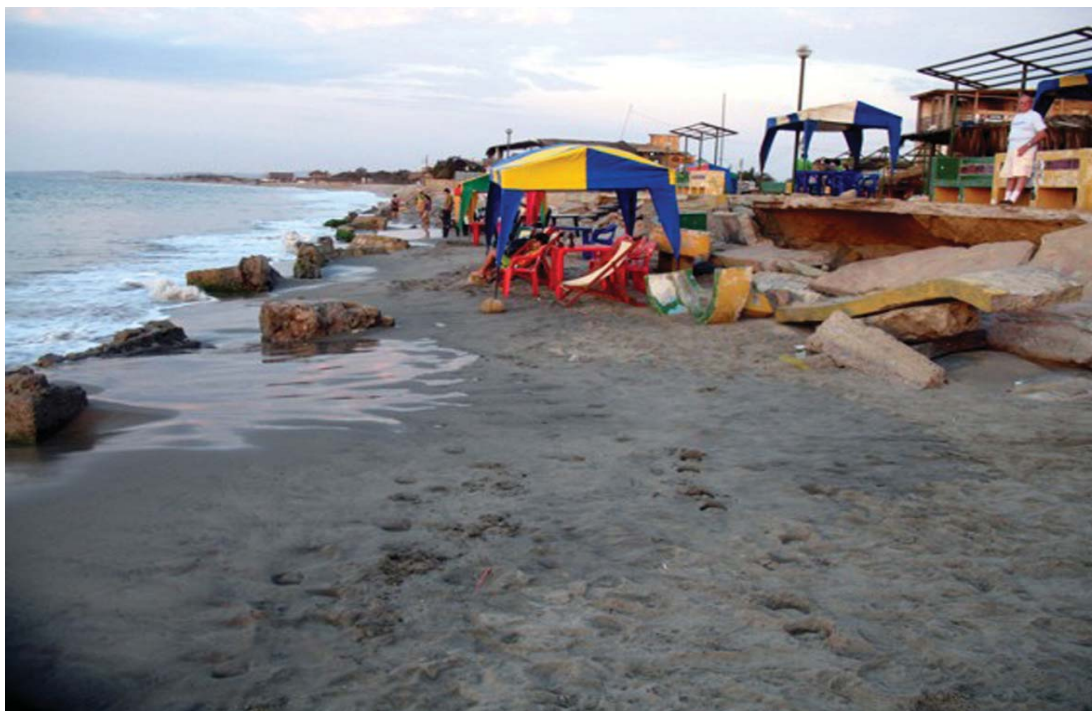
Fotografía 6.32 Erosión marina en el malecón de Máncora, ha destruido estructuras de concreto, provincia de Talara.

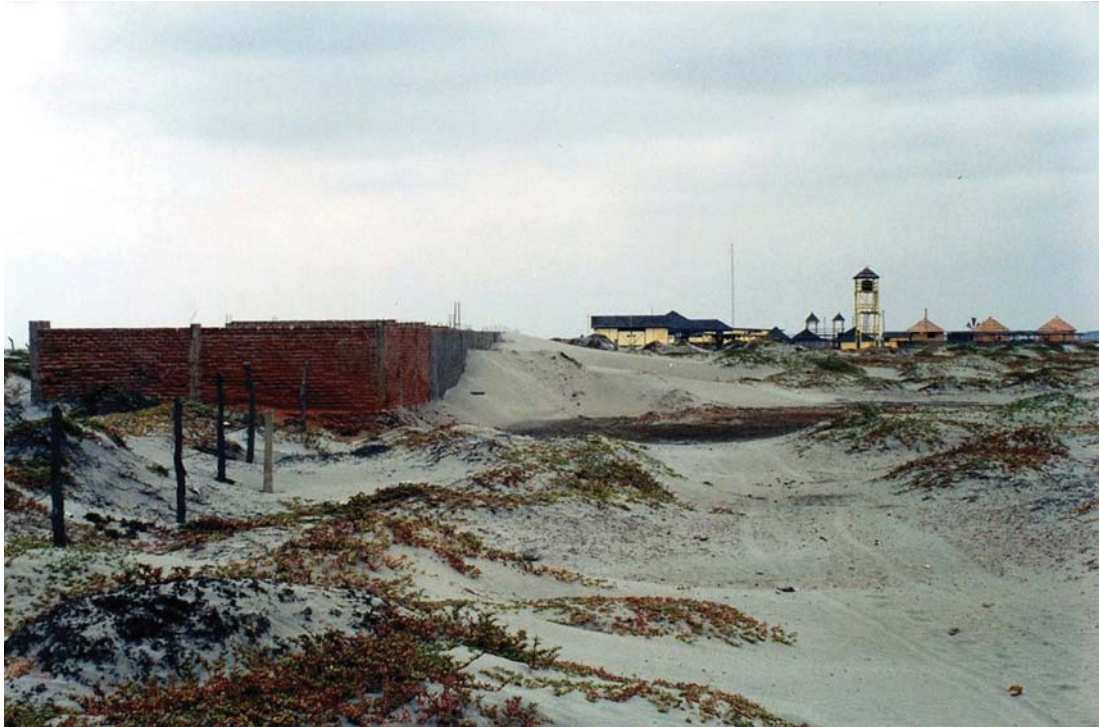
Fotografía 6.34 Arenamiento en la avenida Costanera del poblado de La Esmeralda-Colán, provincia de Paita. La arena se acumula sobre las paredes de las viviendas

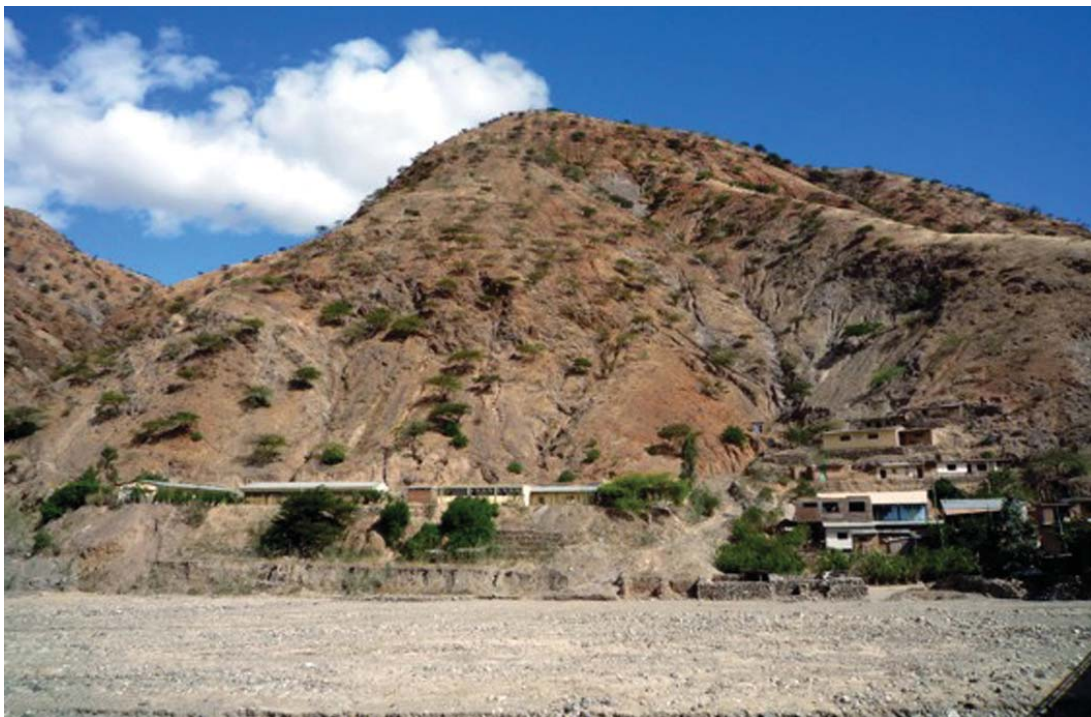
Fotografía 6.36 Sector de Nuevo Hualapampa, C° Celam Pampa afectado por erosión en surcos y cárcavas por donde también discurren flujos de detritos. Distrito de Huarmaca, provincia de Huancabamba

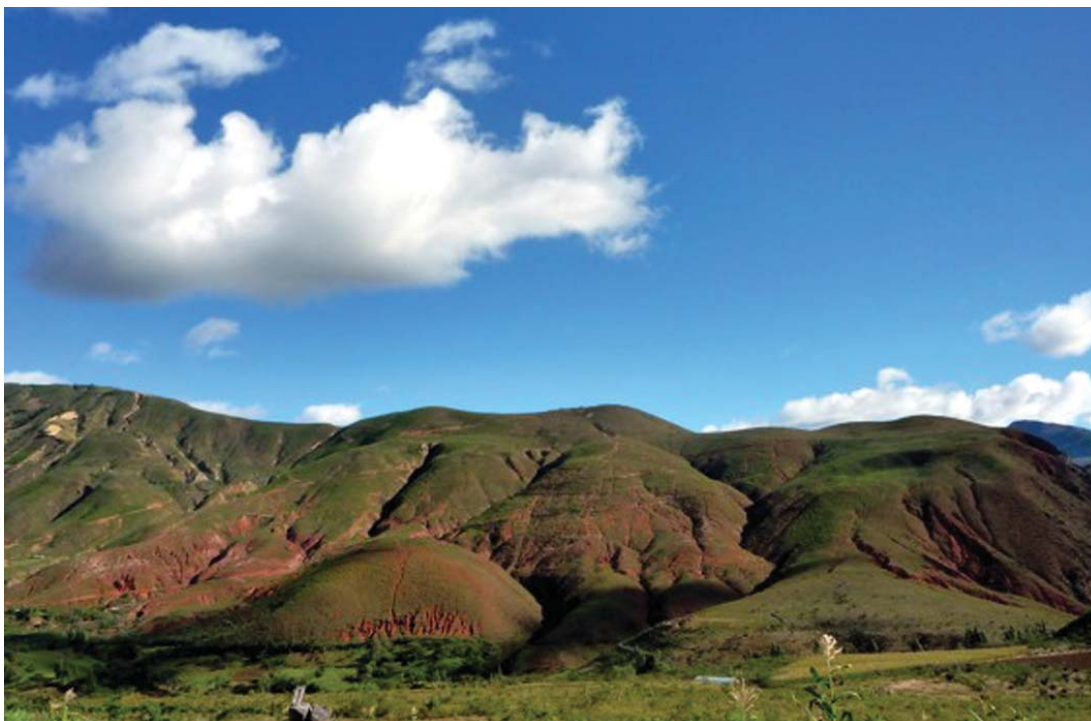
Fotografía 6.37 Cerro Tortero, cortado por surcos y cárcavas, que afectan al poblado de Tacarpo y la carretera de acceso al poblado de Tuluze. Distrito de Sondor, provincia de Huancabamba

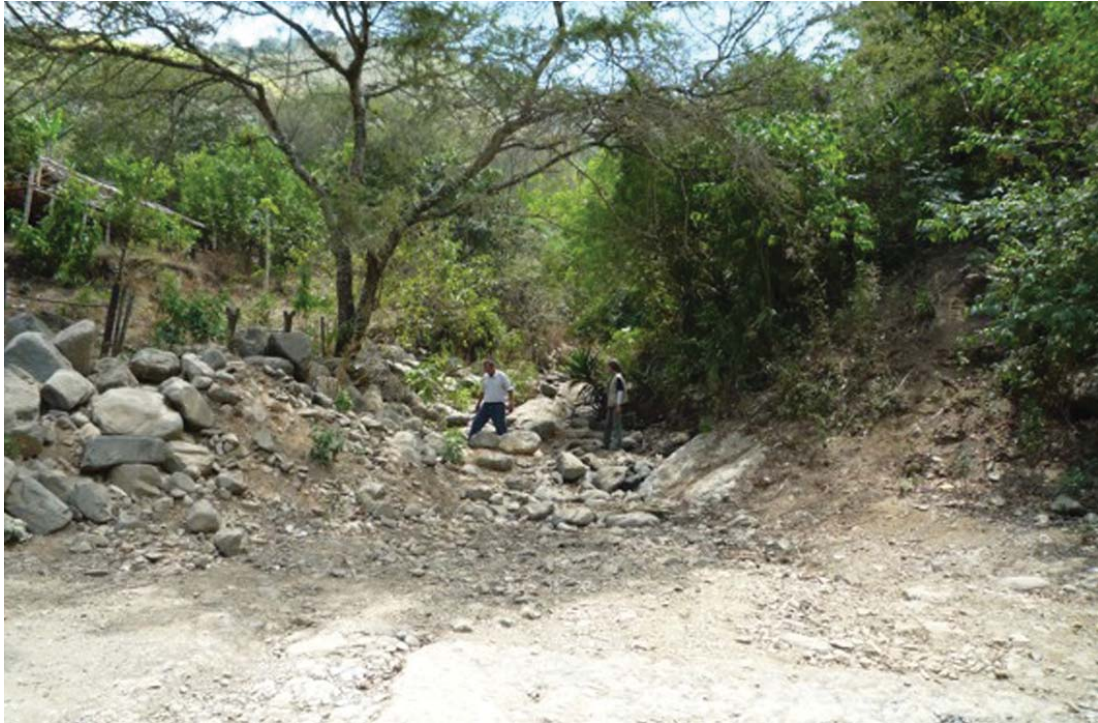
Fotografía 6.39 Quebrada Caña Braval, en el sector de Pueblo Nuevo, por donde discurren flujos de detritos que pueden afectar viviendas del poblado

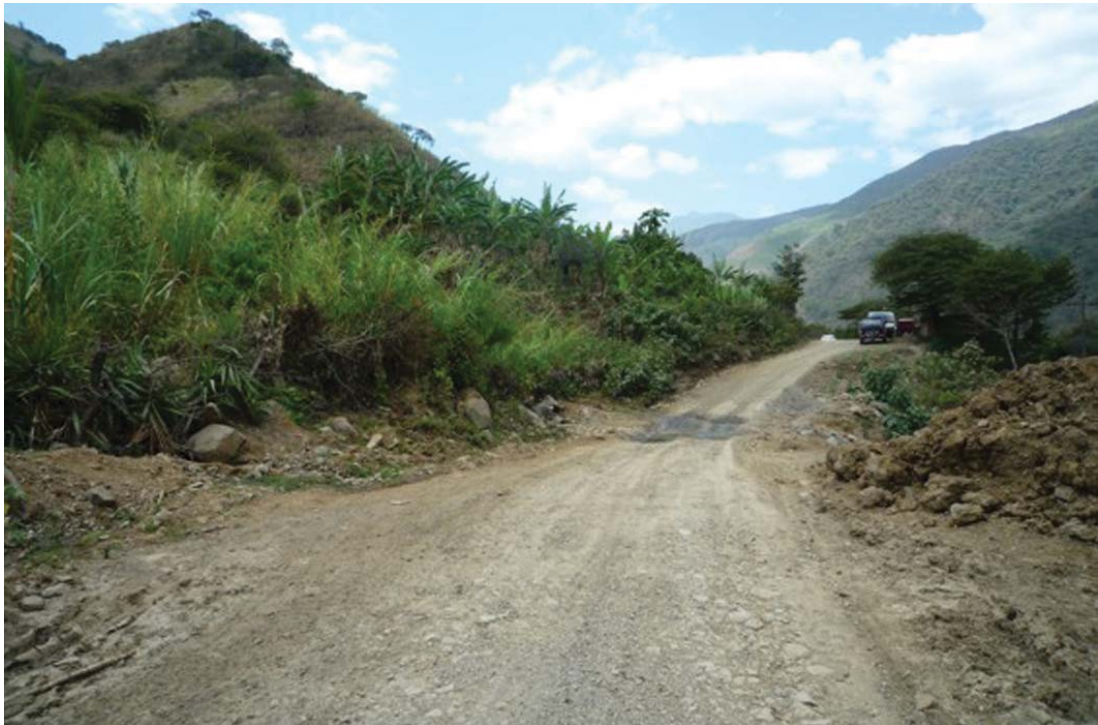
Fotografía 6.40 Deslizamiento que compromete la carretera hacia Montero, sector Las Viudas

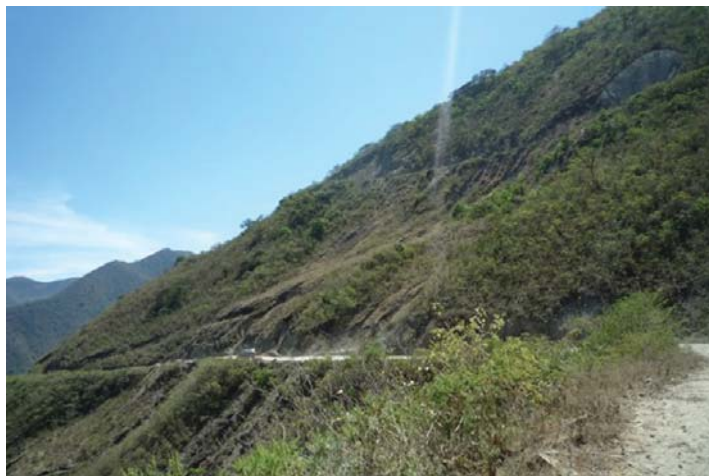
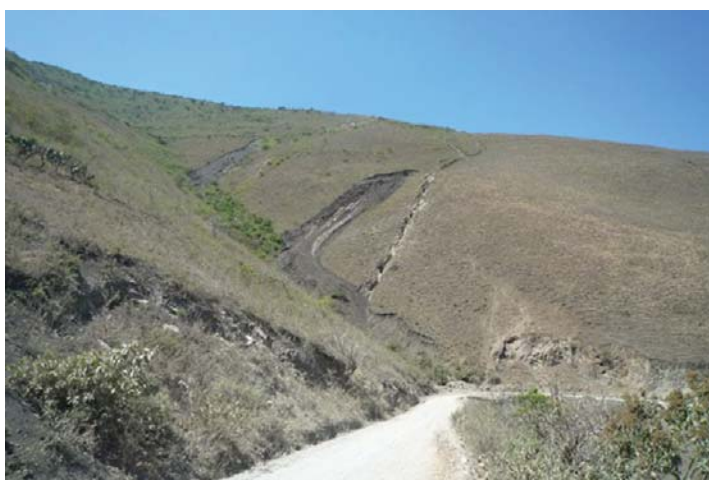
Carretera de acceso a Ayabaca (Ayabaca) 7	El tramo de la carretera que conduce hacia Ayabaca, a la altura del puente Tondopa, comprende unos cuatro desarrollos afectados por cárcavas, derrumbes y deslizamientos por tramos (fotografía 6.41).	Puede afectar el tránsito hacia Ayabaca, debido a que las cárcavas que cortan la carretera acarrearán flujos de detritos.	Colocar badenes en zonas donde la carretera intercepta las cárcavas y reforestar la ladera.
Cerro Balcán, Desvío de la carretera a (Ayabaca) 11	El sector es afectado por un deslizamiento activo de unos 400 m de ancho de escarpa, 300 m de altura y un salto principal de unos 30 m. Se produjo el asentamiento de la ladera, que afectó la carretera hacia la zona arqueológica de Aypate (fotografía 6.42). Actualmente la carretera ha sido nuevamente trazada en el cuerpo del deslizamiento, la cual presenta nuevos asentamientos y pérdida de terrenos. Se presentan filtraciones en el cuerpo del deslizamiento.	Cortó el tránsito hacia la zona arqueológica de Aypate; la carretera Ayabaca-Aypate puede ser afectada por una reactivación ya que se evidencian nuevos asentamientos.	Se debe prohibir la construcción de viviendas. La zona no es apta para ser usada como terreno de cultivo. Realizar trabajos de monitoreo en el deslizamiento para detectar nuevos movimientos.

Fotografía 6.41 Tramos de la carretera de acceso a Ayabaca, afectados por deslizamientos, erosión de laderas y flujos de detritos

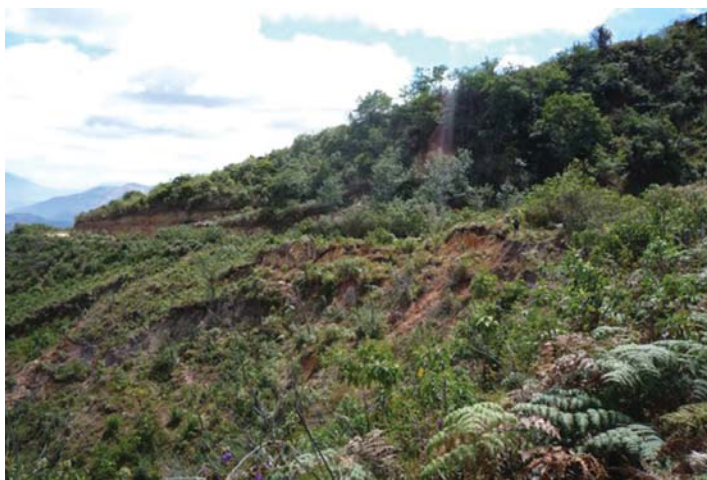
Fotografía 6.42 Carretera que conduce hacia el sitio arqueológico de Aypate, en el cerro Balcán, afectado por un deslizamiento activo que compromete tramo de carretera
