Instituto Geológico Minero
y Metalúrgico - INGEMMET

Riesgo Geológico en la Región Piura

Boletín N° 52 Serie C
Geodinámica e Ingeniería Geológica

Lima, Perú
2013

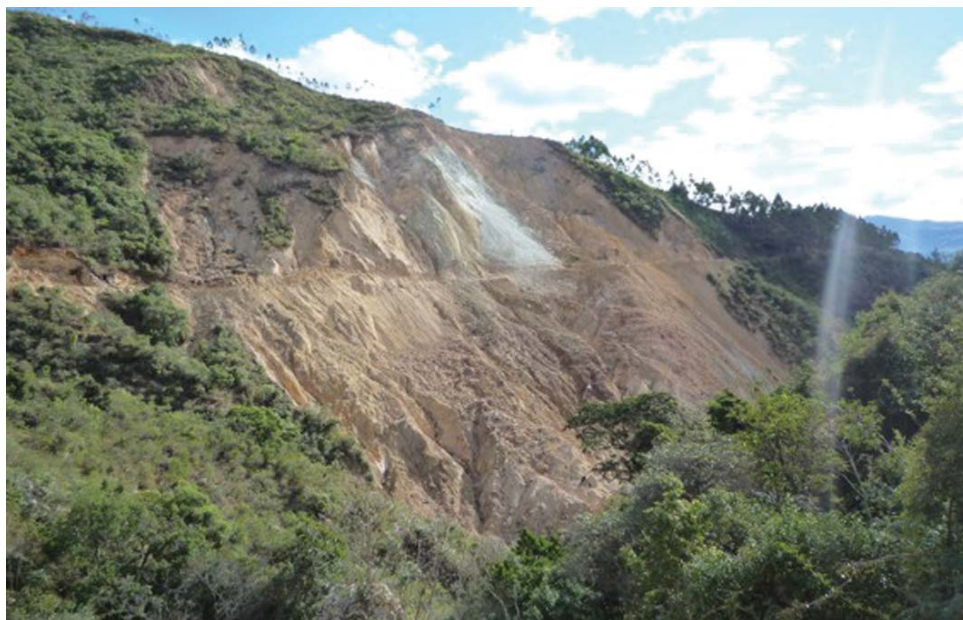
(a)

Carretera Ayabaca-Espindola, tramo entre Anchala Samanguilla (Ayabaca) 12	Un tramo de 14 km de carretera une Ayabaca con Espindola, entre el desvío hacia Aypate hasta el poblado de Anchala y El Toldo. Se han identificado 10 deslizamientos activos y 5 antiguos; 1 movimiento complejo; 7 sectores con derrumbes en el talud superior de carretera; 1 zona con reptación de suelos y 5 torrenceras por donde discurren flujos de detritos (fotografía 6.43 a y b). Todos estos eventos se encuentran afectando la carretera. El material movilizado por los derrumbes en el talud superior obstruye la carretera. Los deslizamientos producen el asentamiento y pérdida de la plataforma de la carretera. Los flujos de detritos producen la destrucción de parte de la carretera, estos flujos en algunos casos son el resultado del desplazamiento de material muy saturado, proveniente de un deslizamiento.	Se producen asentamientos y pérdida de la plataforma de la carretera en los sectores afectados por deslizamiento; así como, la obstrucción de la misma por el material caído desde los derrumbes y deslizamientos. Los flujos de detritos obstruyen el tránsito de la carretera.	Realizar trabajos de remoción de bloques colgados e inestables, en los taludes superiores de la carretera. Realizar el banquetado de taludes inestables con pendiente fuerte. Construir badenes de concreto en la carretera.

Fotografías 6.43 a y b Derrumbes, asentamientos y derrumbe-flujo de detritos, en la carretera Ayabaca-Espíndola, impiden el tránsito de vehículos

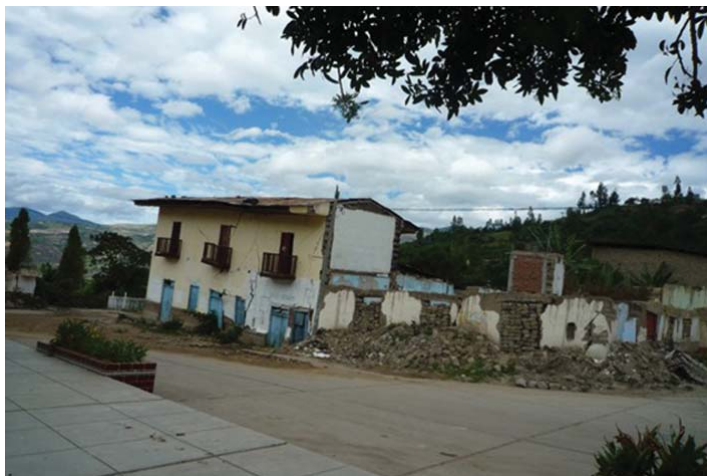
Fotografía 6.44 (a) Viviendas afectadas por el asentamiento de terrenos en el distrito de Sondor. (b) Erosión de laderas intensa (badlands) en el sector de Infiernillo. (c) Flujo de lodo que obstruyen tramo de la carretera Sondor-Tacarpo

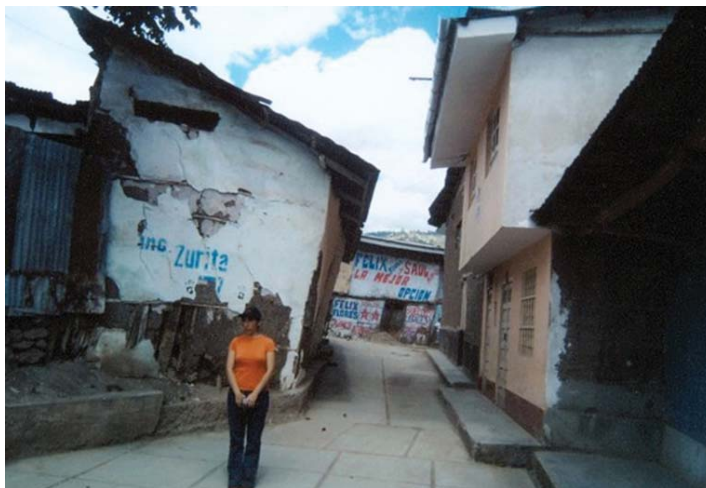
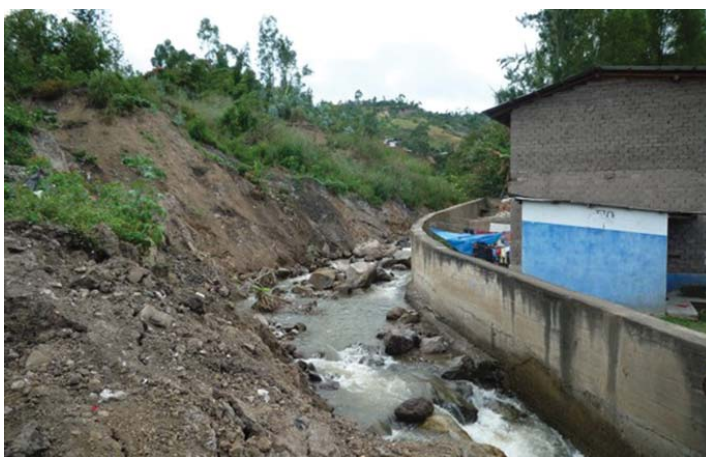
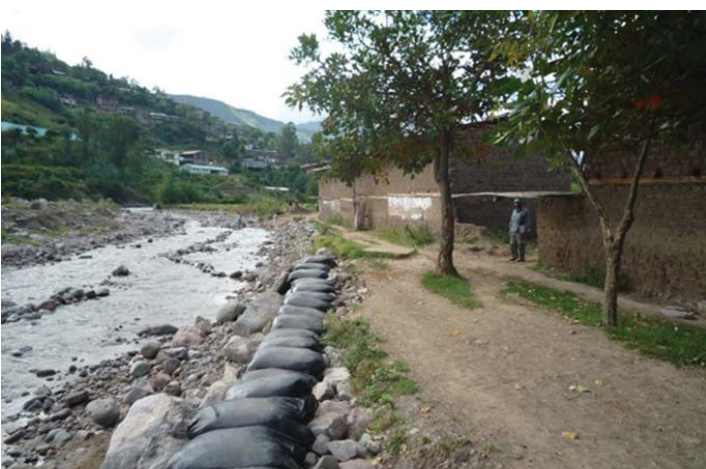
Poblado de Huancabamba (Huancabamba) 15	La zona presenta flujo de tierra, deslizamientos, flujo de detritos, derrumbes, reptación de suelos y procesos de erosión de riberas. El flujo de tierra presenta una escarpa de forma elongada de unos 300 m de ancho y altura de 200 m. Se presentan reactivaciones, a manera de asentamientos y agrietamientos en paredes de viviendas, pistas y pisos. El movimiento es extremadamente lento y se produce de manera sectorizada, ya que no afecta a todo el poblado. Los deslizamientos son menores en el pie del flujo de tierra y produce el empuje de terrenos, que han destruido tuberías de desagüe, viviendas y un puente peatonal que cruza el río Huancabamba. El flujo de detritos que discurre por la quebrada Unguillo puede afectar viviendas ubicadas en las márgenes de la quebrada y la carretera que conduce a Sondor. Los procesos de erosión fluvial, en ambas márgenes del río Huancabamba (1 km aguas arriba de la ciudad) afectan viviendas del sector de La Perla, ubicadas en la margen derecha, donde las aguas del río se encuentran a menos de 1 m de altura. Se han colocado sacos de arena para proteger las viviendas (fotografía 6.45 a, b y c). Los derrumbes que pueden afectar viviendas del sector de La Perla se ubican debajo de un corte de ladera, de pendiente subvertical; conformado por rocas muy fracturadas e inestables, las cuales pueden caer sobre las viviendas, (fotografía 6.46).	Produjo la destrucción de viviendas; afecta pistas. El empuje ejercido por los deslizamientos afectó una tubería de desagüe y un puente peatonal. Pueden resultar afectadas las viviendas del sector de La Perla, por procesos de erosión fluvial e inundaciones del río Huancabamba. La caída de rocas puede afectar viviendas ubicadas debajo de zona inestable.	Reubicar viviendas afectadas por el flujo de tierra, donde se evidencien agrietamientos en paredes y pisos en la ciudad de Huancabamba. Reubicar viviendas que se localizan en la zona inundable de La Perla y las que se encuentran debajo de la zona de derrumbe.

Fotografía 6.45 (a) Viviendas en el distrito de Huancabamba, afectadas por un flujo de Tierra. (b) Quebrada Unguillo por donde discurren flujos. (c) Erosión fluvial e inundación de viviendas del sector La Perla

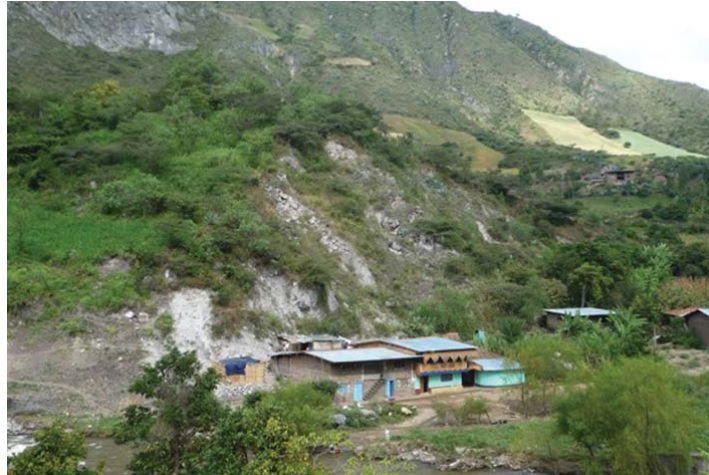
Fotografía 6.46 Caída de rocas en el sector de la Perla-Huancabamba

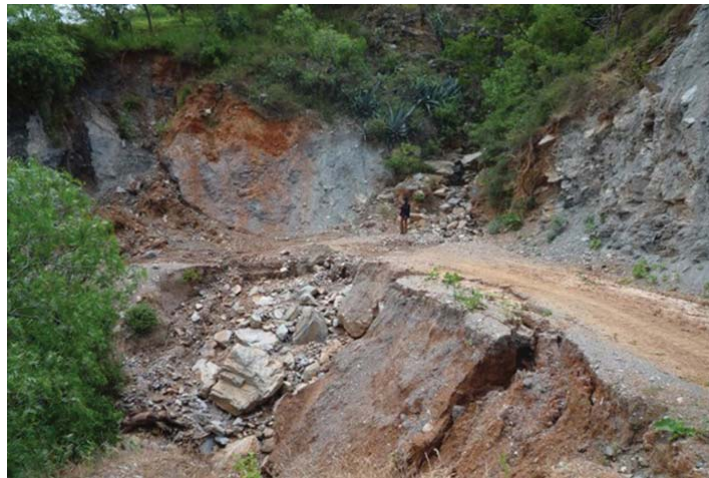
Sector (Distrito) Número	Áreas sujetas alcomentario geodinámico	Vulnerabilidad y/o daños ocasionados	Recomendaciones
Carretera Huancabamba (Sondorillo) 16	Las laderas de los cerros Colorado, Uchupata, San Antonio, Alisal y Loma Larga son afectadas por intensa erosión en cárcavas; las cuales acarrear flujos de detritos pequeños y cortan la plataforma de la carretera en los tramos donde la interceptan (fotografía 6.47). La quebrada Carhuanchu acarrea flujos de regular magnitud; por esta quebrada se encausan todos los materiales producto de la erosión en cárcavas, que afecta las laderas superiores de los cerros.	Produce la pérdida de la plataforma de la carretera, llegando incluso a interrumpirla totalmente, imposibilitando el tránsito hacia Huarmaca.	Colocar trinchos o diques transversales en las cárcavas, para reducir sus efectos erosivos y de profundización. Colocar badenes de concreto en los sectores donde la carretera es cortada por una cárcava.

Fotografía 6.47 Tramo de la carretera Sondorillo-Huarmaca, cortado totalmente por la erosión en cárcavas intenso

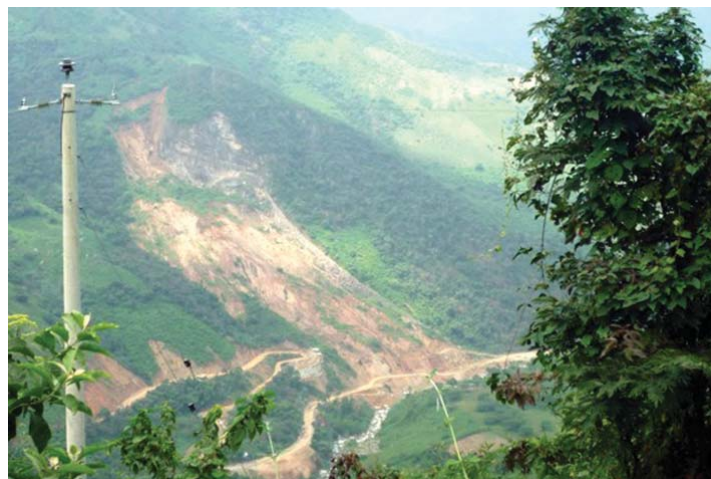
Fotografía 6.48 Derrumbe-flujo en el sector de Santa Rosa, que interrumpió el tránsito hacia los poblados de Canchaque y Huancabamba

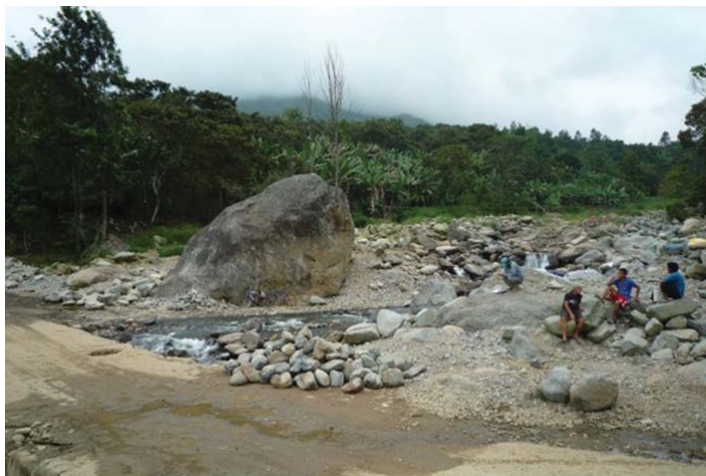
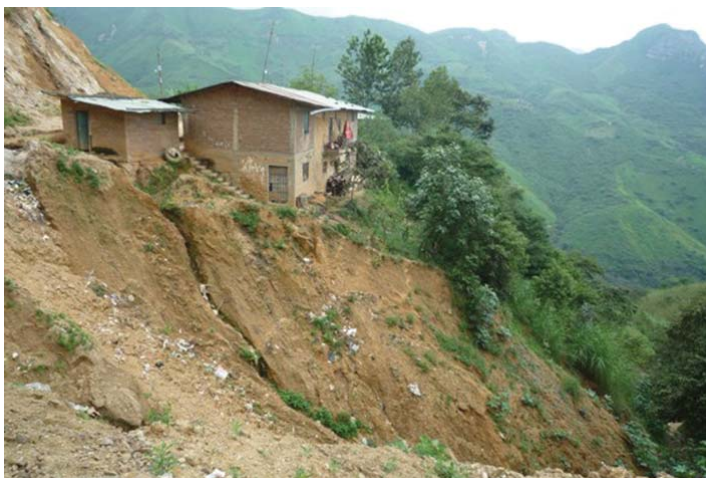
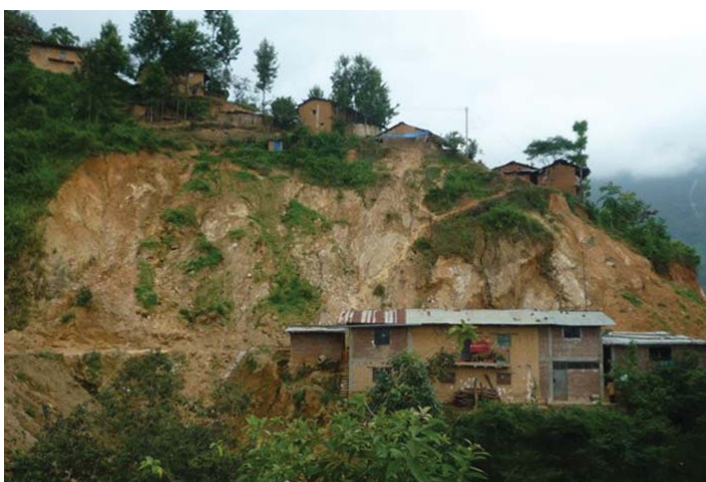
Fotografía 6.49 (a) Carretera San Miguel del Faique-Huarmaca, afectada por flujos de detritos (huaycos) que discurren por la quebrada San Antonio; (b) y (c) Viviendas del poblado de Higuerón, comprometidas por deslizamientos activos

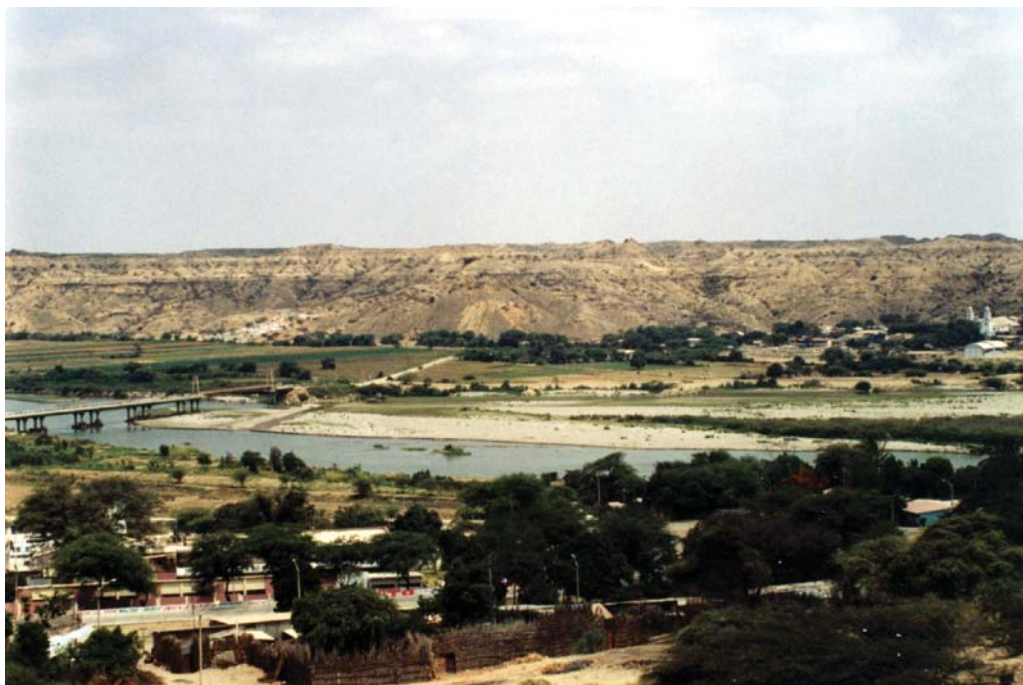
Fotografía 6.52 Vista panorámica del valle del río Chira entre los distritos de Amotape (margen derecha) y El Arenal (margen izquierda), afectados por inundaciones y erosión fluvial que hicieron colapsar el puente Simón Rodríguez, actualmente habilitado solo para el tránsito peatonal

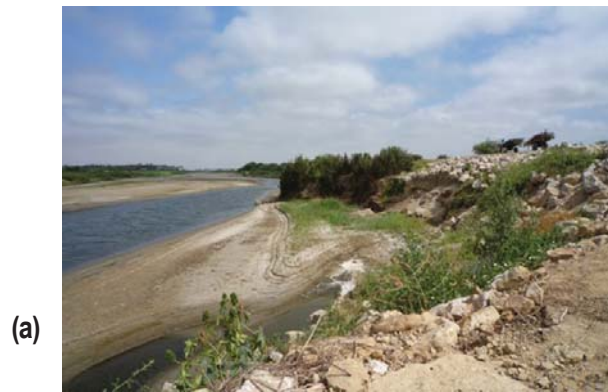
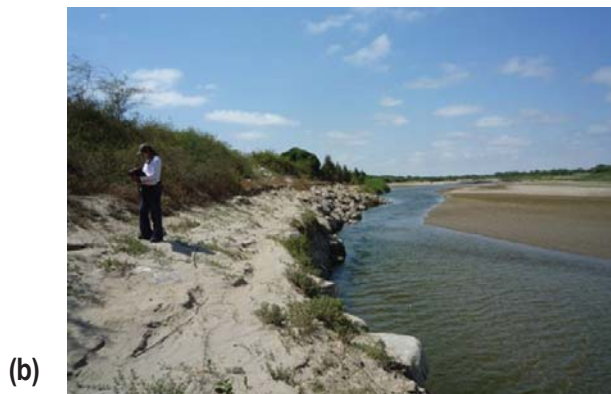
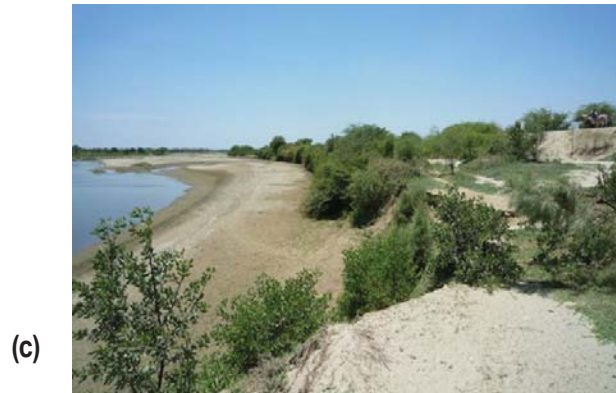
Río Piura (Entre Puente Independencia y Fundo La Joya) (Cura Mori-La Arena) 4	En un tramo de 6.5 km de longitud del cauce del río Piurase han ubicado cuatro sectores distribuidos en ambas márgenes, afectadas por erosión fluvial (fotografías 6.57 a, b y c).	El proceso erosivo socavó y destruyó los diques de contención en longitudes de hasta 2.5 km. Se han colocado espigones y enrocados en los tramos de diques afectados por la erosión.	Mantener limpio el curso del río y realizar el mantenimiento constante en los sectores encauzados con diques. Mejorar y reforzar defensas ribereñas.
Carretera Las Lomas - Chipillico - Sapillica; entre la Pampa Elera y la quebrada Huabal (Las Lomas) 5	La zonapresenta varias torrenceras por donde discurren flujos de detritos de manera excepcional. Las torrenceras cortan la carretera y cruzan el poblado de Pampa Elera (fotografía 6.58).	Puede interrumpir y hasta cortar el tránsito hacia el distrito de Sapillica. Puede afectar viviendas del poblado de Pampa Elera.	Colocar badenes de concreto en los sectores que faltan. Reubicar y no construir viviendas cerca de los cauces de las torrenceras.

Fotografías 6.57 a, b y c Río Piura Aguas abajo del puente Independencia, ha producido erosión fluvial, afectó dique de encauzamiento

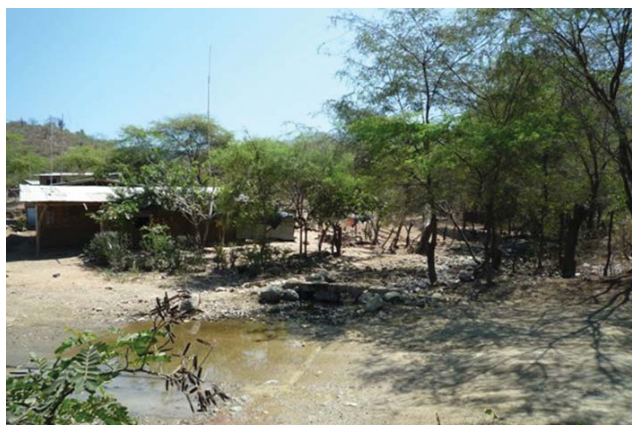
Fotografía 6.58 Carretera Las Lomas-Chipillico-Sapillica, sector Pampa Elera, por donde discurren flujos de detritos muy cerca de viviendas

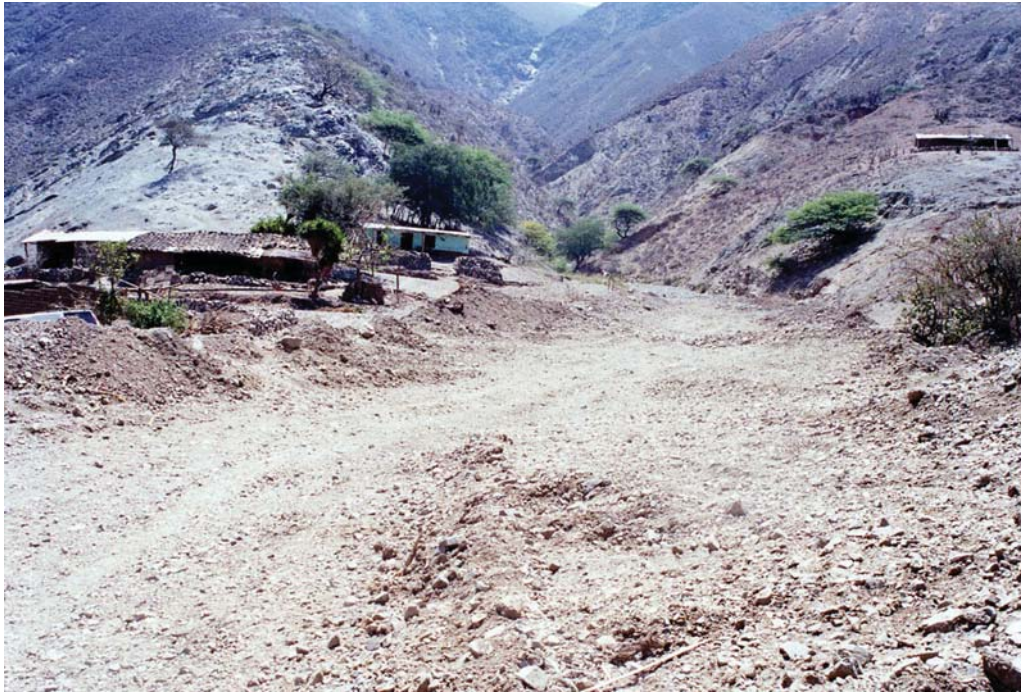
Sector (Distrito) Número	Áreas sujetas a / comentario geodinámico	Vulnerabilidad y/o daños ocasionados	Recomendaciones
Sausal (Ayabaca) 8	El poblado de Sausal, ubicado en el material depositado en la desembocadura de la quebrada por donde discurren flujos de detritos de manera ocasional. El material suelto acarreado por los flujos proviene de las cárcavas ubicadas en la margen derecha y de un derrumbe localizado en la margen Izquierda (fotografía 6.59).	La zona es vulnerable a flujo de detritos de gran magnitud. Las viviendas ubicadas cerca del cauce pueden ser destruidas.	Encauzar la quebrada y colocar defensas por medio de la construcción de un dique.
Aranza-El Puerto (Pacaipampa) 9	Se presenta un tramo de unos 10 km de carretera entre los poblados de Aranza y El Puerto, trazada en las faldas de los cerros Hualtaquillo, Caña Brava y Sumir, por donde discurren siete flujos de detritos de regular magnitud (quebradas Papayal, el Panteón, entre otras). Las laderas de estos cerros también, se encuentran afectadas por intensa erosión en cárcavas, que a su vez originan pequeños flujos de detritos. Las quebradas y cárcavas forman abanicos en sus desembocaduras con el material que depositan, sobre los cuales se encuentran asentadas algunas viviendas. Estos terrenos también se utilizan como terrenos de cultivo (fotografía 6.60).	Los flujos de detritos interrumpen el tránsito hacia el distrito de Pacaipampa, por socavación de la plataforma de la carretera o por la acumulación de material detrítico. También es posible que las viviendas ubicadas sobre los abanicos proluviales (o aluviales), sean afectadas por nuevos flujos.	Construir badenes de concreto y pontones. Limpiar y encauzar las quebradas. No construir viviendas cerca de los cauces de quebradas o sobre los depósitos recientes de huaycos.

Fotografía 6.59 Poblado de Sausal, asentado cerca de quebrada activa por donde discurren flujos de detritos en forma periódica

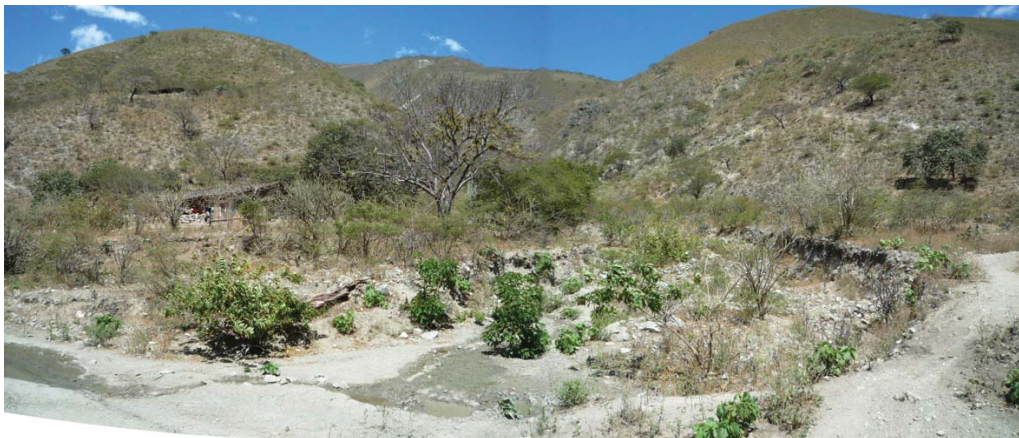
Fotografía 6.60 Carretera Aranza-El Puerto-Pacaypampa, se presentan gran cantidad de cárcavas y torrenteras por donde discurren flujos de detritos, que interrumpen el tránsito

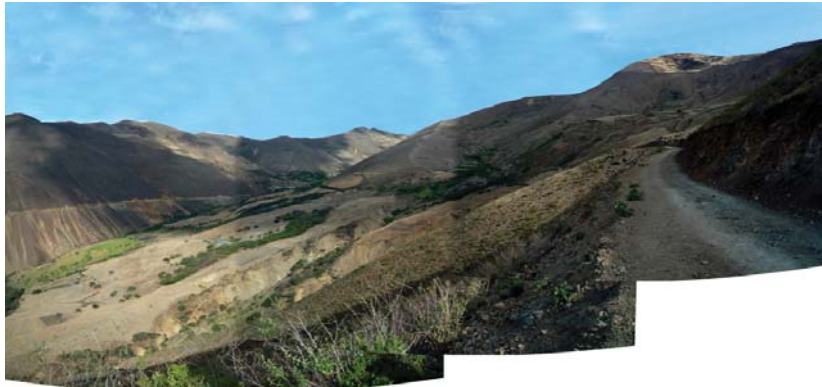
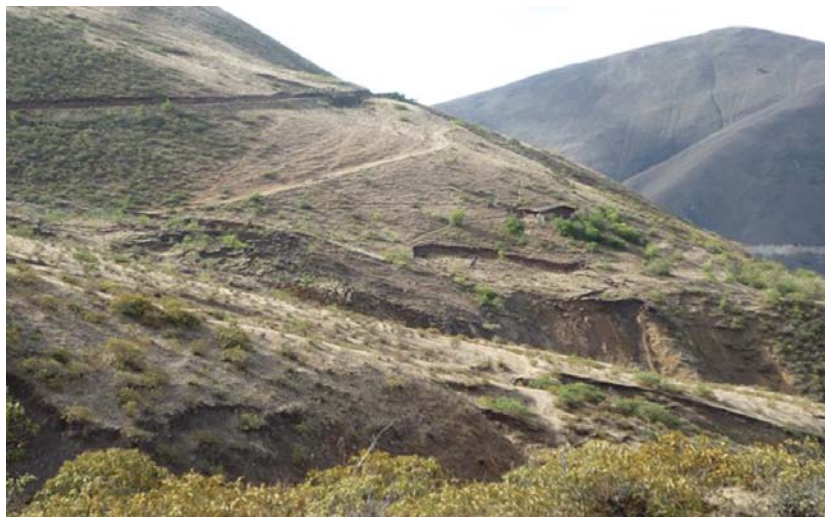
Las Pampas (Pacaipampa) 10	El poblado de Pampas, ubicado frente al poblado de Nangay, se encuentra asentado sobre un mega deslizamiento-flujo de unos 2.1 km de ancho de escarpa, formado en la ladera noreste del cerro San Miguel. El material colapsado se desplazó unos 1.7 km ladera abajo llegando hasta el cauce de la quebrada La Punta, desviando el río hacia su margen derecha. Asimismo, relleno el cauce tanto aguas arriba como aguas abajo. Actualmente en este depósito se asientan las cinco viviendas del poblado y se usa como terrenos de cultivo. El evento se encuentra reactivado; evidenciando la presencia de cárcavas con avance retrogresivo, derrumbes y deslizamiento, que interceptan la carretera y producen la pérdida de la plataforma y de terreno. También se observa en el pie del deslizamiento la formación de pequeños deslizamientos que empujan el terreno ladera abajo y puede afectar viviendas. Existen irregularidades en el terreno, debido a procesos de reptación de suelos y la presencia de afloramientos de agua subterránea (fotografía 6.61).	Pueden resultar afectadas las viviendas asentadas en el cuerpo del deslizamiento-flujo, por nuevas reactivaciones. También, puede ser afectada la carretera y los terrenos de cultivo.	Realizar el drenaje de las aguas subterráneas, que saturan los suelos; construir badenes en la carretera. En la medida de lo posible reubicar las viviendas ubicadas dentro de la zona deslizada; regar los cultivos por métodos que no requieran la inundación de los terrenos.

Fotografía 6.61 Sector Las Pampas, donde se presenta un deslizamiento-flujo de gran magnitud, reactivado con deslizamientos en el cuerpo, que puede afectar viviendas

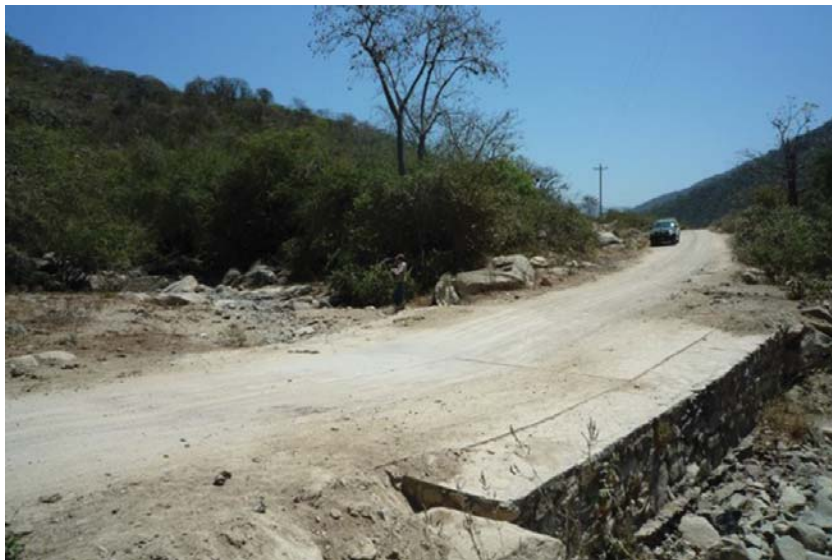
Carretera Las Lomas Chipillico, - Sapillica; sectores quebrada Huabal y Zapotal (Sapillica) 13	Los flujos de detritos de las quebradas Huabal, Tranca y Carrizalillo afectan tramo de 6 km de la carretera. Se observan bloques de hasta 1 m de longitud (fotografía 6.62).	Puede obstruir y cortar el tránsito hacia el distrito de Sapillica.	Realizar trabajos de limpieza de los cauces de quebradas, encauzar y colocar badenes en zonas donde sean necesarios.

Fotografía 6.62 Carretera Chipillico-Sapillica, cortado por flujos de detritos

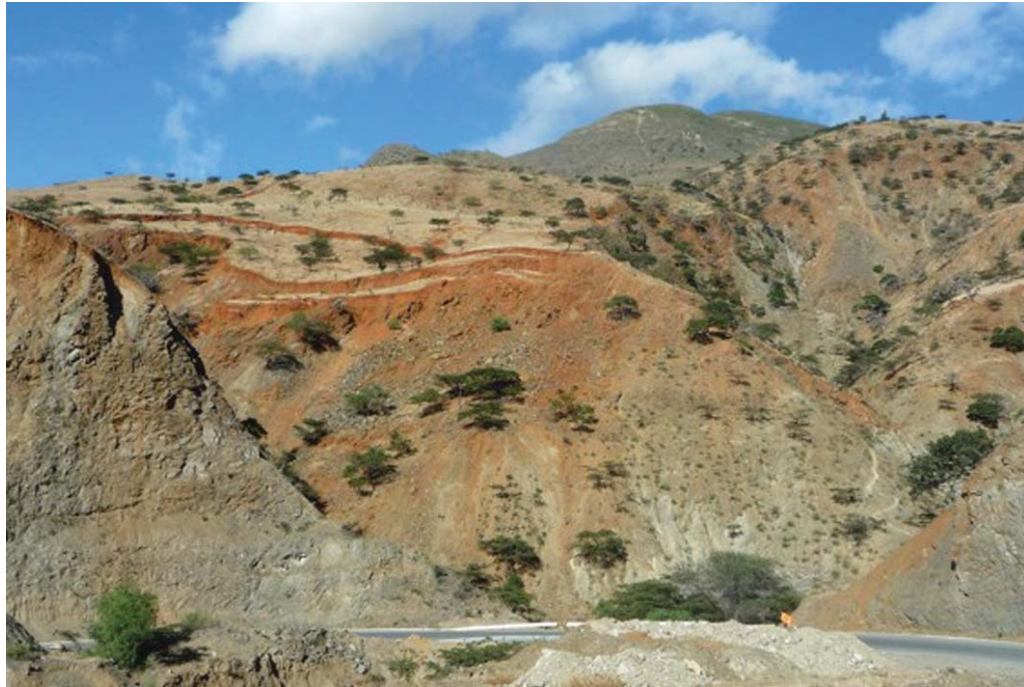
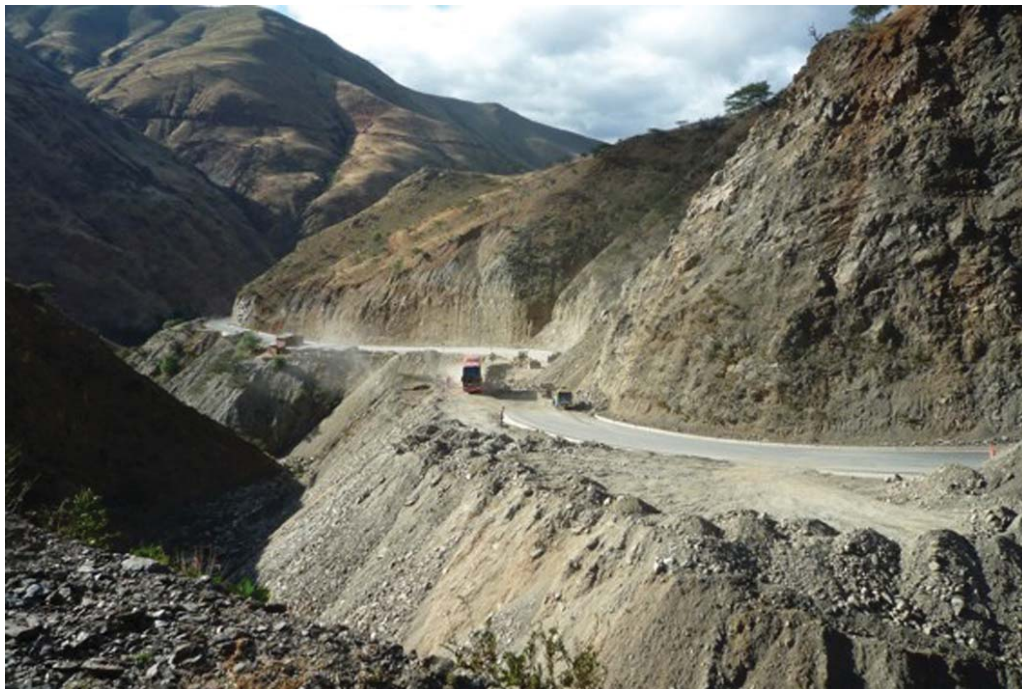
Fotografía 6.63 a y b Carretera Olmos-Pucará, deslizamiento en márgenes de la quebrada Lindero a la altura del km 55+000; (b) derrumbe a la altura del km 55+200

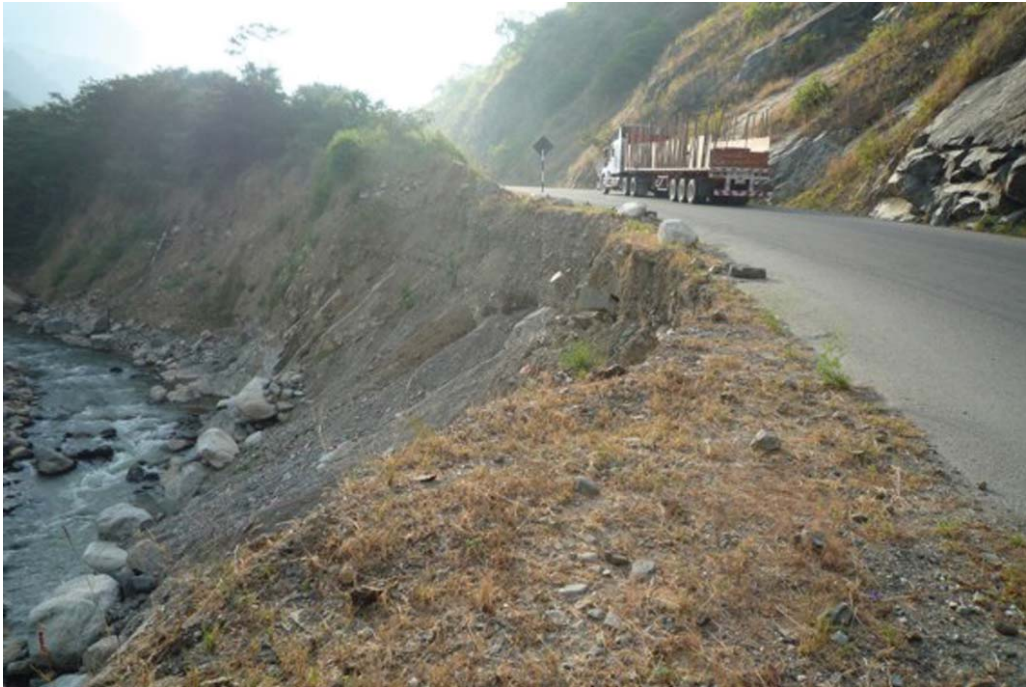
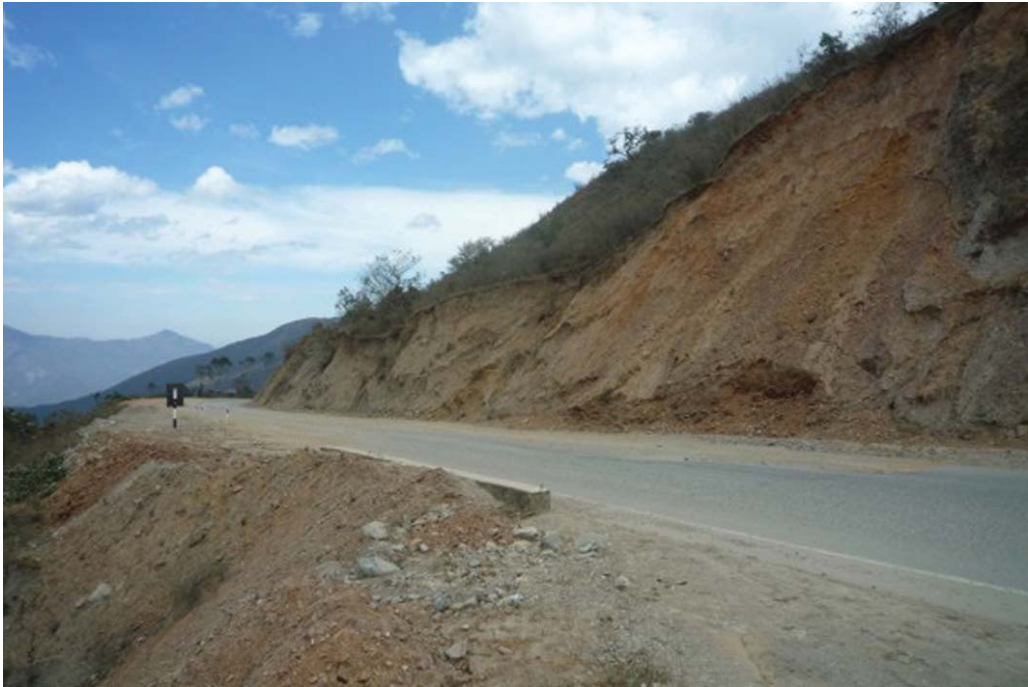
Fotografía 6.64 a y b Carretera Olmos-Pucará, tramo entre Tupac Amaru-Porculla, afectada por erosión fluvial y deslizamientos, que comprometen la plataforma de la carretera

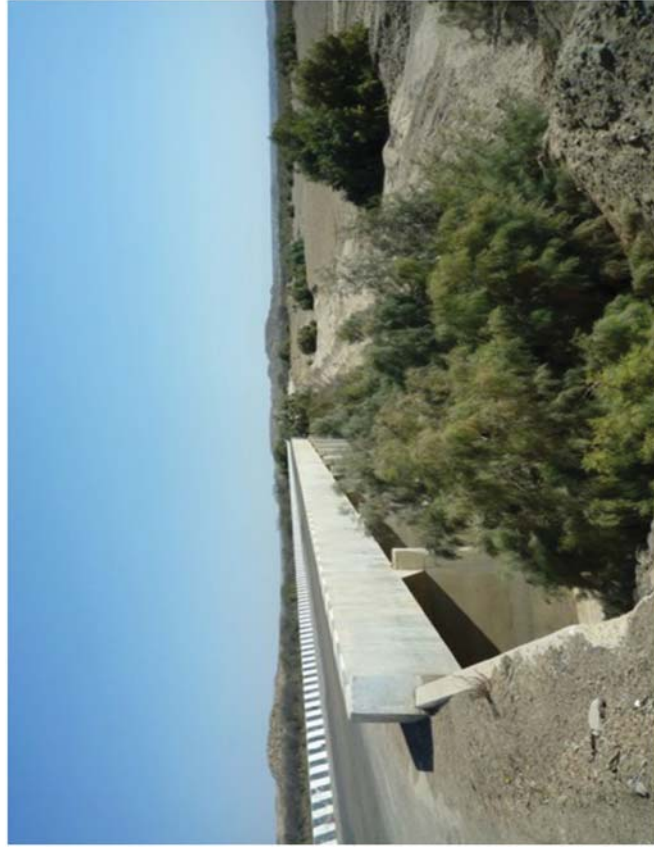
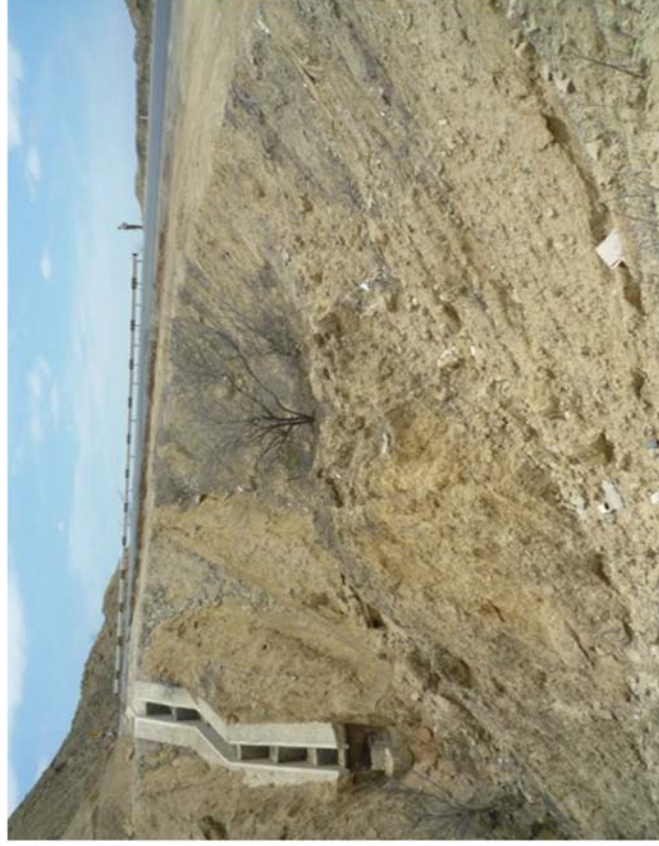
Sector (Distrito) Número	Áreas sujetas a / comentario geodinámico	Vulnerabilidad y/o daños ocasionados	Recomendaciones
Panamericana Norte km 85+000 al km 90+001 (Talara) 21	El tramo de 5 km de la carretera Panamericana Norte es afectado por flujos de lodo y erosión en cárcavas de manera excepcional. Uno de los flujos principales discurre por la quebrada Ancha, donde se han realizado trabajos de encauzamiento y defensa ribereña con muros de concreto. El tramo de la carretera hacia el tablazo viene siendo cortado por cárcavas y torrenceras que tienen avances retrogresivos, así como derrumbes y deslizamientos, que comprometen la plataforma de carretera (fotografías 6.65 a y b).	Se puede perder la plataforma de la carretera por el avance de las cárcavas, que se encuentran profundizando y retroceden peligrosamente.	Mejorar y reforzar defensas ribereñas en las márgenes de la quebrada. Colocar trinchos o barreras transversales a los cauces de cárcavas y torrenceras para controlar el proceso de socavación.

Fotografías 6.65 a) Panamericana Norte km 85+000 al km 90+001, cortada por la quebrada Honda por donde discurren flujos de detritos. b) Erosión en cárcavas retrogradiva que puede afectar tramo de carretera

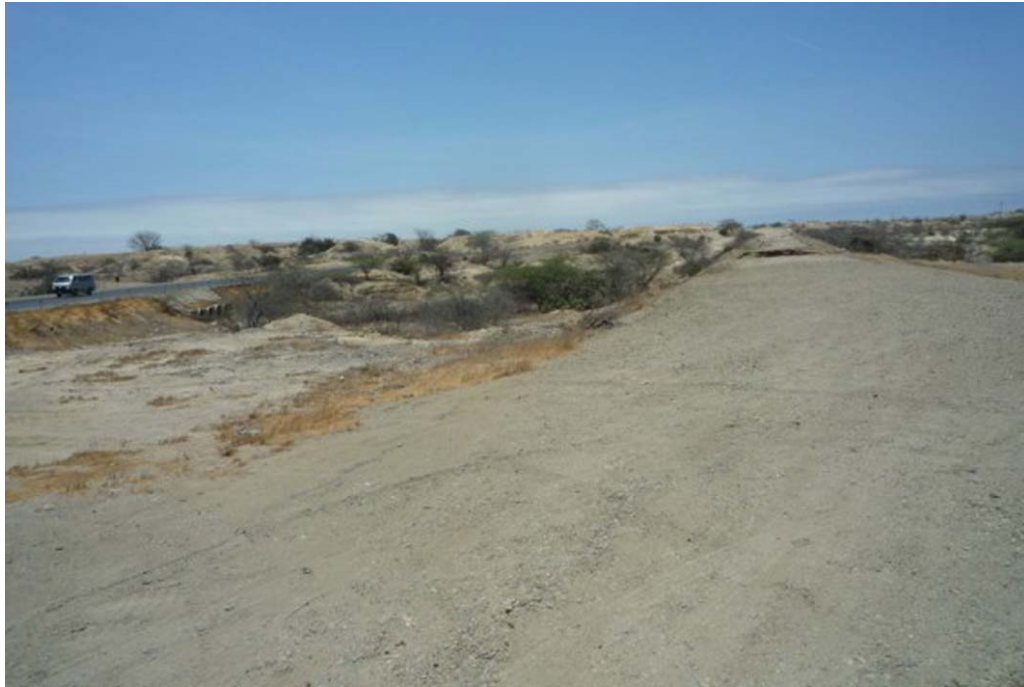
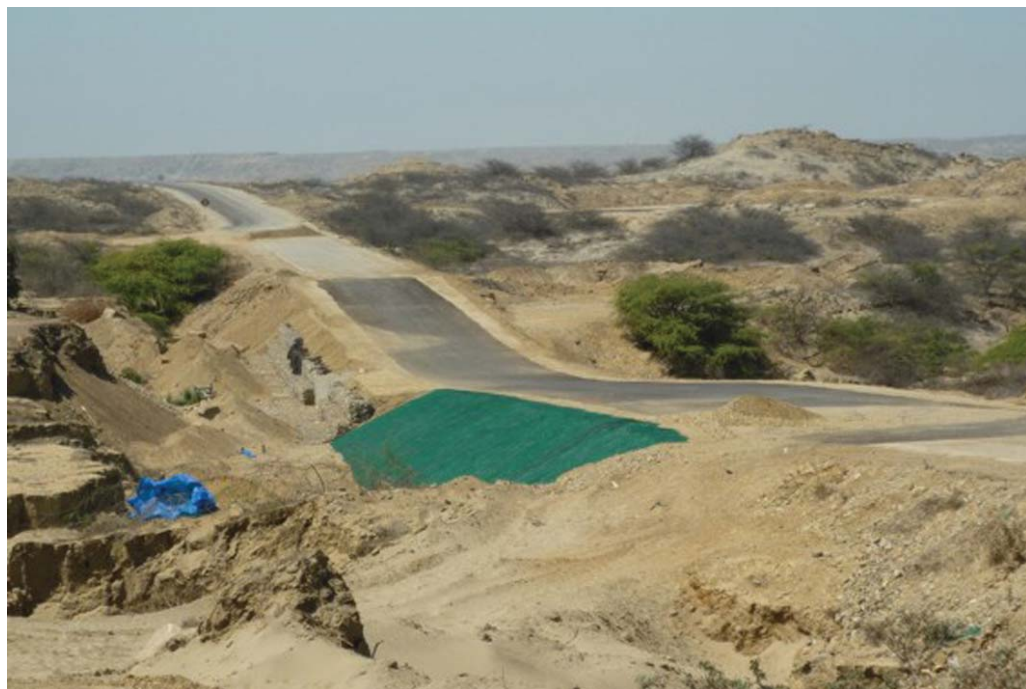
Panamericana Norte, entre el km 109+000 al km 111+901 (El Alto) 22	El tramo de unos 2.9 km de la carretera Panamericana Norte se ha cortado en tres sectores por el cauce de la quebrada Chamizal y dos tributarios de la quebrada El Cardo. Estas quebradas permanecen generalmente secas, pero cambian su condición cuando se presenta el fenómeno de El Niño; produciéndose flujos de lodo, que han llegado a destruir la plataforma de la carretera. Se cambió por ello el trazo de la carretera; cruzando actualmente la quebrada por medio de un badén (fotografías 6.66 a y b).	Se puede producir la pérdida de la plataforma de la carretera en los puntos mencionados.	Colocar defensas en los extremos de pontones y alcantarilla. En la medida de lo posible, diseñar estas obras de arte con la suficiente longitud para que permitan el libre paso de los flujos y no se produzcan obstrucciones y posteriores reboses que destruirían la carretera.

Fotografía 6.66 a) km 109 de la carretera Panamericana Norte, entre Sullana y Tumbes, cortado por flujo de detritos, donde se ha tenido que realizar una variación del trazo. b) Carretera Lobitos- El Alto, cortada por flujos de detritos en varios tramos

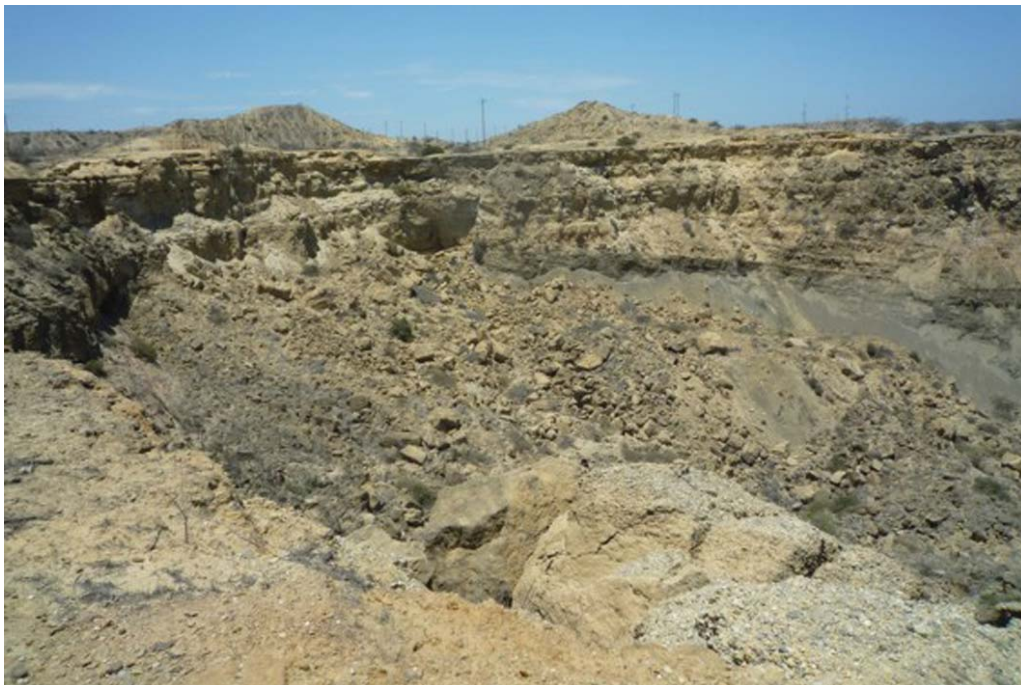
Fotografía 6.68 Cabeceras de la quebrada El Verde, con avance retrogresivo de derrumbes y deslizamientos, que puede comprometer la carretera Panamericana Norte

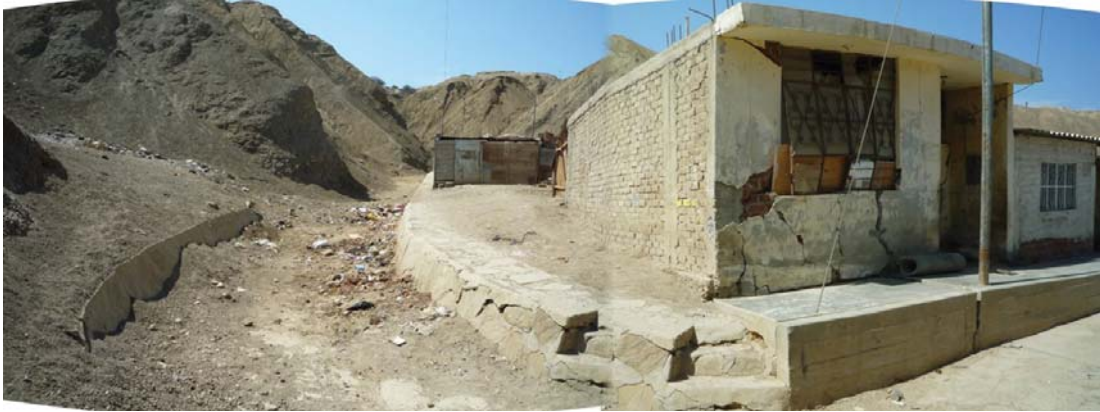
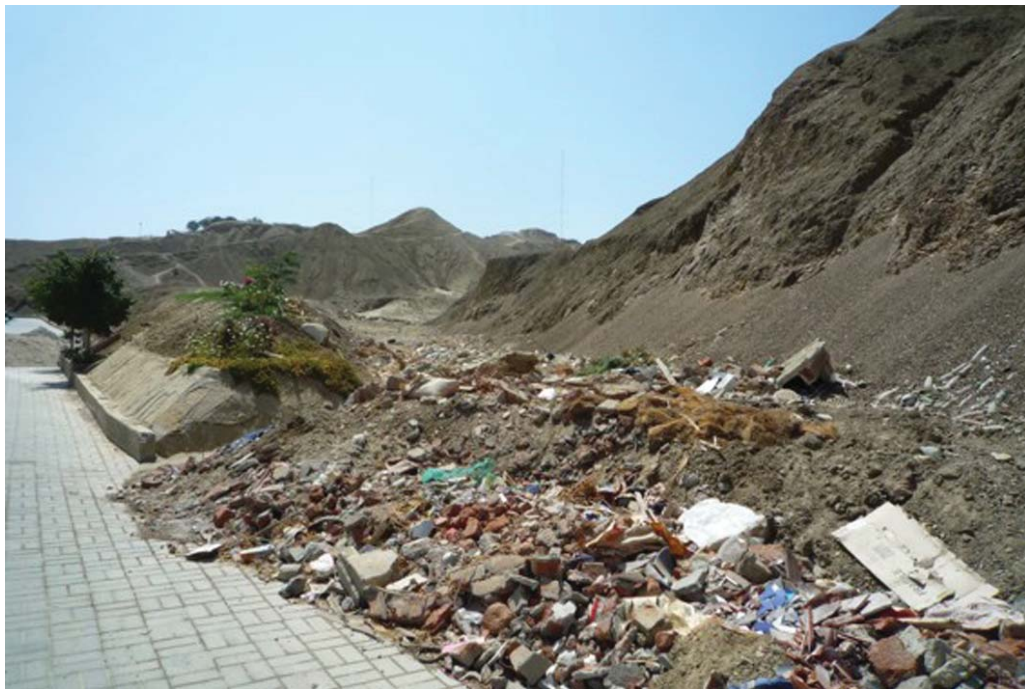
Talara (Talara) 28	Los acantilados del lado sur de Talara (AA. HH. Luis Alva Castro, urbanización Sudamérica) son afectados por erosión en cárcavas, las cuales se activan de manera excepcional (fenómeno de El Niño). La mayoría de las cárcavas han sido encauzadas con canales de concreto; sin embargo, algunas de las viviendas se encuentran localizadas muy cerca de las cárcavas o de los canales de desviación; en otros casos, las torrenteras cruzan la carretera por medio de badenes. Las cárcavas presentan un avance retrogresivo. Se observa derrumbes y deslizamientos en sus cabeceras, que en algunos de los casos, compromete a las construcciones ubicadas en la parte alta del tablazo. También, se presentan problemas de asentamientos diferenciales que afectan viviendas de la urbanización Sudamérica; posiblemente, el fenómeno esté relacionado a la presencia de arcillas expansivas. Estos asentamientos se manifiestan como agrietamientos en las paredes de viviendas (fotografías 6.72 a y b).	Los flujos pueden cortar el tránsito; pueden afectar viviendas ubicadas cerca y en el cauce de las torrenteras. Los asentamientos diferenciales hacen inhabitables las viviendas, las cuales debería de ser evacuadas.	Construcción de badenes, encauzamiento y limpieza de los cauces de quebradas y canales de derivación. No arrojar desmonte ni basura a los cursos de torrenteras secas. Declarar inhabitable las viviendas afectadas por los asentamientos y reubicar a los pobladores.

Fotografías 6.72 a y b Tormentas secas ubicadas a alrededores de Talara, las cuales se activan de manera excepcional, afectando viviendas (AA. HH. Luis Alva Castro) y pueden cortar tramo de la carretera Talara-Vichayal

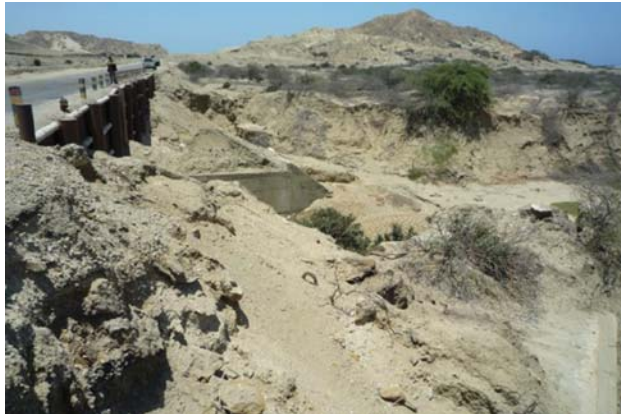
Sector (Distrito) Número	Áreas sujetas a / comentario geodinámico	Vulnerabilidad y/o daños ocasionados	Recomendaciones
Carretera Talara-Negritos (La Brea) 29	La carretera que conecta Talara con Negritos es cortada en varios tramos por flujos de lodo, que discurren de manera excepcional (fenómeno de El Niño). Se han realizado trabajos de encauzamiento con canales de concreto en el poblado de Negritos. Durante el fenómeno de El Niño de 1982-83, el flujo de la quebrada Acholada cortó el tránsito hacia Vichayal. El avance retrogresivo de cárcavas y torrenteras compromete la seguridad física de la carretera asfaltada trazada en la parte alta del tablaizo (fotografía 6.73).	El flujo de la quebrada Acholada cortó el tramo de la carretera; Los flujos pueden afectar las viviendas ubicadas cerca de los cauces de las torrenteras.	Construcción de badenes, encauzamiento y limpieza de los cauces de quebradas. No arrojar desmonte ni basura a los cursos de torrenteras secas. Colocar trinchos o barreras transversales a los cauces de cárcavas y torrenteras para controlar los procesos de socavación y pérdida de terreno.

Fotografía 6.73 Carretera Talara-Negritos, cortada en varios sectores por torrenteras que se activan excepcionalmente

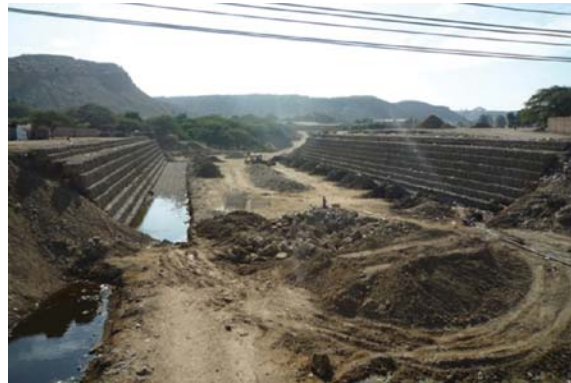
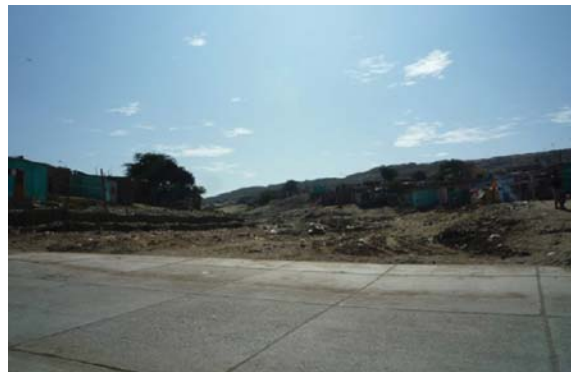
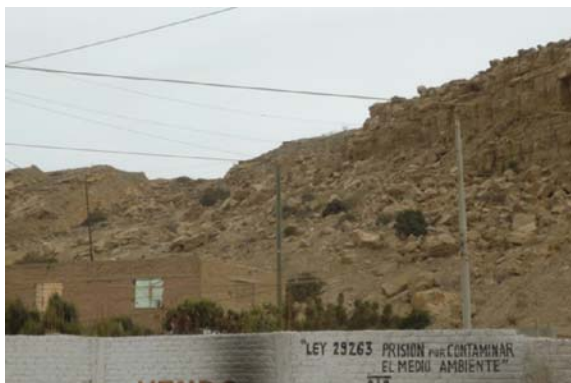
Fotografía 6.74 a, b y c Vista de la Quebrada encauzada con gaviones ubicada al norte de Talara, torrenteras por donde discurren flujo de lodo excepcionalmente. En el acantilado se presentan caída de rocas

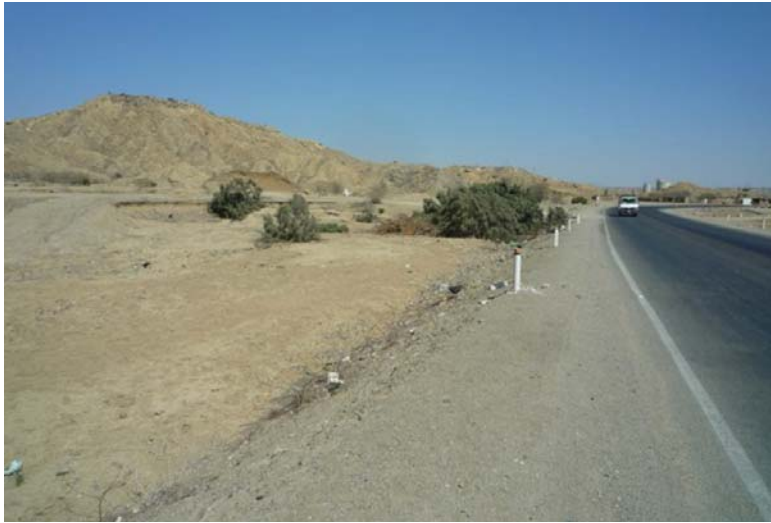
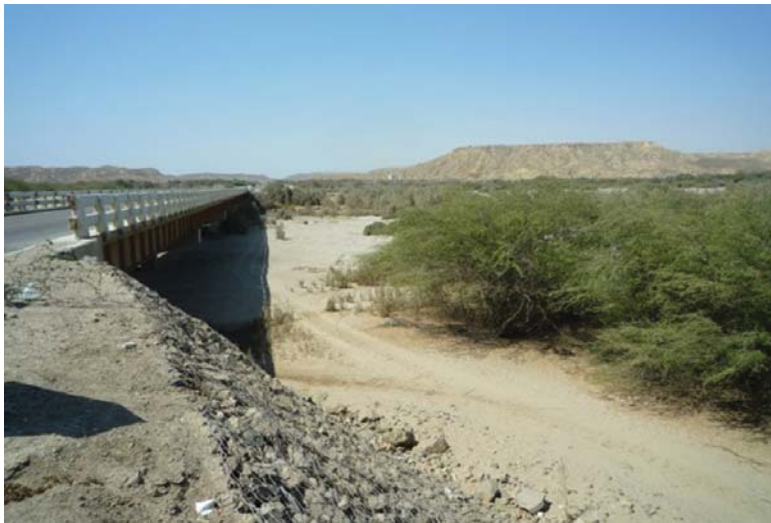
Panamericana Norte, entre las quebradas Pariñas y Honda (Talara) 31	El tramo de la carretera Panamericana Norte cruza las quebradas Pariñas, Onda y otras torrenteras secas. Por estos cauces secos, discurren de manera excepcional flujos de lodo. En este sector, se presenta un tramo de carretera cortado, el cual ha tenido que ser rehabilitado (fotografías 6.75 a y b).	Los flujos cortaron la carretera Panamericana Norte durante el fenómeno de El Niño.	Encauzamiento y limpieza de los cauces de quebradas. No arrojar desmonte ni basura a los cursos de torrenteras secas.
Panamericana Norte, entre la Brea y el desvío Talara - Tumbes (La Brea-Pariñas) 32	La Panamericana Norte entre el km 55+360 al 74+400 es cortada en varios tramos por torrenteras secas que acarrean flujos de detritos de manera excepcional (fenómeno de El Niño). En los km 63+800 y km 65+000 (quebrada Pan de Azúcar), se ha producido la pérdida de la plataforma de carretera, por efecto de los flujos, donde ha sido necesario cambiar el trazo de la carretera y colocar un badén (fotografía 6.76).	Los flujos cortaron la Panamericana Norte en dos sectores.	Realizar trabajos de limpieza de los cauces de torrenteras y quebradas. Encauzar y colocar defensas ribereñas en sectores donde se observe incidencia de los flujos (colocar gaviones y enrocados en zonas donde sean necesarios). Realizar el diseño de alcantarillas y puentes, que no impliquen el estrangulamiento de los cauces, ya que pueden propiciarse los procesos de erosión de los estribos, obstrucción de alcantarillas y desbordes. Colocar badenes de ser necesario. Contar con maquinaria pesada a disposición, que permita una rápida rehabilitación de los tramos de carretera afectados.

Fotografía 6.75 Carretera Panamericana Norte entre las quebradas Paiñas y Honda. Tramo cortado de la carretera se ha variado el trazo gaviones colocadas en estribo de puente Quebarda Seca
