Instituto Geológico Minero
y Metalúrgico - INGEMMET

Riesgo Geológico en la Región Piura

Boletín N° 52 Serie C
Geodinámica e Ingeniería Geológica

Lima, Perú
2013

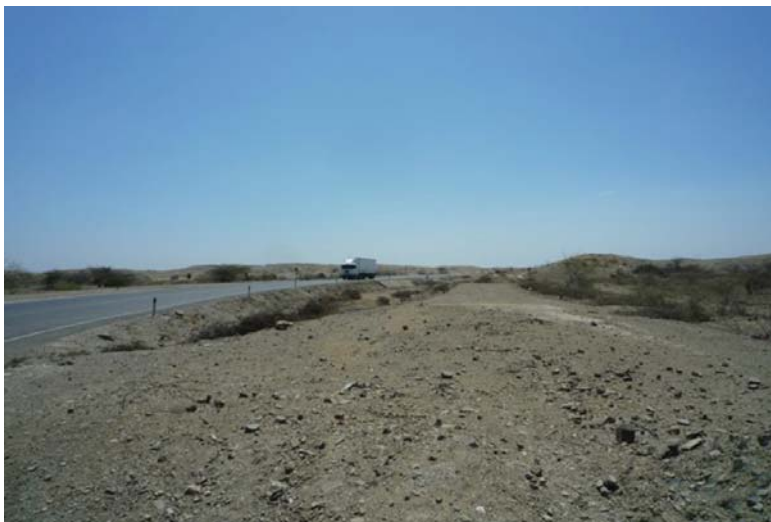
Fotografía 6.76 Vista de flujo de detritos en la quebrada Pan de Azúcar, que cortó la carretera Panamericana Norte a la altura del km 65, se ha tenido que variar el tramo.

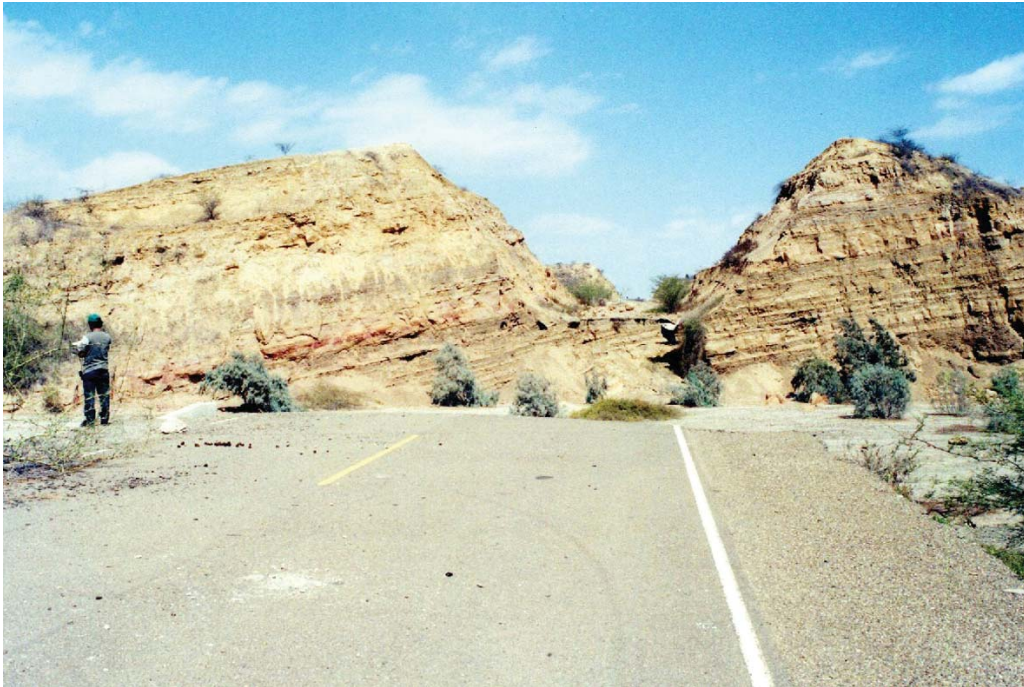
Sector (Distrito) Número	Áreas sujetas a / comentario geodinámico	Vulnerabilidad y/o daños ocasionados	Recomendaciones
Panamericana Norte Km 1067 al km 1075 (La Brea) 33	El tramo de la carretera asfaltada es afectado por flujos de lodo, huaycos, erosión fluvial y por la acción de tormentas que se activan durante el fenómeno de El Niño (fotografía 6.77).	Se ha producido la destrucción total de tramos de la carretera Panamericana Norte.	Reforzar los badenes, colocar enrocados y gaviones en las quebradas para evitar la erosión lateral.
Carretera Amotape-Talara (Paíta) 34	La antigua carretera Amotape-Talara es afectada por flujos de lodo, huaycos y erosión fluvial. Las quebradas y torrenceras se activan por las fuertes precipitaciones pluviales que caen en esta parte del país durante el fenómeno de El Niño (fotografía 6.79).	Causó la destrucción total del asfaltado de la carretera Amotape-Talara. Se han perdido las alcantarillas y pontones. Las tuberías de conducción de agua potable del eje El Arenal - Talara y sus plantas de bombeo han sido afectadas.	Encauzar las quebradas principales.

Fotografía 6.77 Panamericana Norte entre el km 1067 al km 1075, por los flujos de lodo que discurren por las quebradas de forma excepcional durante el Fenómeno El Niño. Se ha tenido que realizar variantes en el trazo de la carretera.

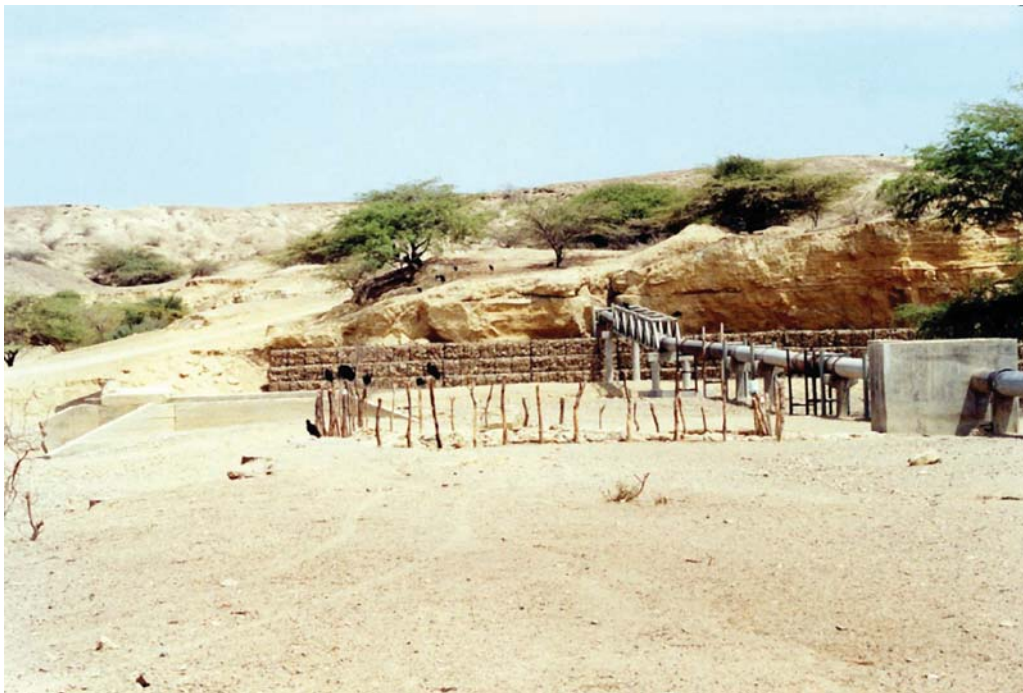
Fotografía 6.78 Tramo de la antigua carretera Amotape – Talara, la cual ha sido totalmente destruida por flujos de lodo y huaycos que se generaron durante los fenómenos El Niño. Sobre la quebrada Billar se han colocado gaviones para contener la erosión en su margen derecha y proteger la tubería de agua potable que va a Talara

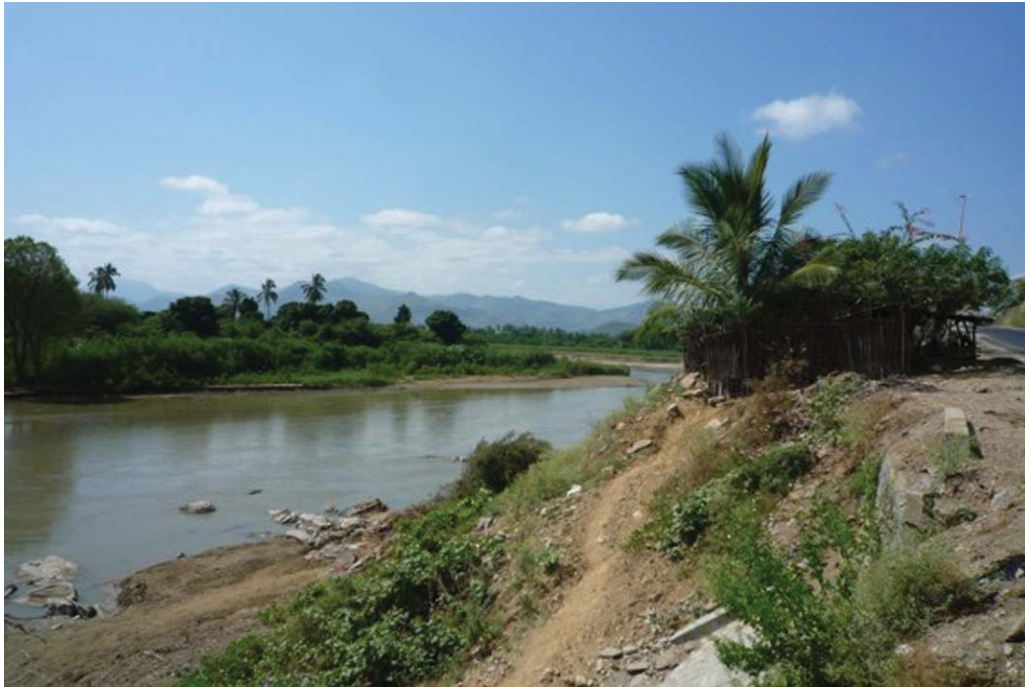
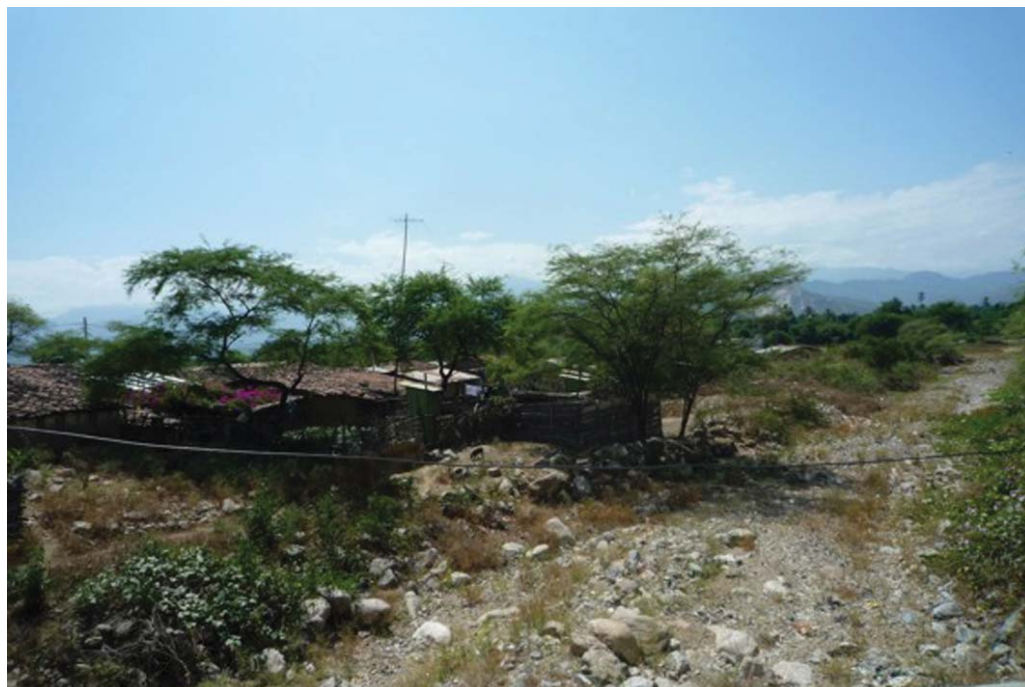
Sector (Distrito) Número	Áreas sujetas a / comentario geodinámico	Vulnerabilidad y/o daños ocasionados	Recomendaciones
Carretera Morropón Huancabamba (Buenos Aires) 35	El tramo de la carretera entre los poblados de Chihuana y Buenos Aires está sujeto a flujos de detritos, inundación y erosión fluvial. El río Piura en este tramo presenta un curso meándrico, formando varios codos y erosionando ambas márgenes, entre los poblados de Chihuana y Pueblo Nuevo. Los flujos de detritos excepcionales pueden cortar la plataforma de la carretera y cruzan también por el poblado de Buenos Aires. Sobre la llanura de inundación se ubican terrenos de cultivo, que son afectados en tiempo de crecida del río Piura (fotografías 6.79 a y b).	Puede afectar la carretera por tramos. El río Piura puede erosionar las bases del talud inferior de la plataforma de la carretera e inundar terrenos de cultivo ubicados en sus terrazas.	Mejorar defensas ribereñas en las zonas señaladas, colocando gaviones y espigones. Realizar mantenimiento y limpieza de alcantarillas. Realizar trabajos de limpieza y encauzamiento de torrenteras. No construir viviendas cerca de cauces de torrenteras secas.

Fotografía 6.79 Carretera Morropón - Huancabamba, distrito de Buenos Aires. (a) Erosión de laderas en la margen izquierda del río Piura, sector de Chihuana (b) Carretera Morropón – Huancabamba, flujo de detritos que cruza por el poblado de Pedregal

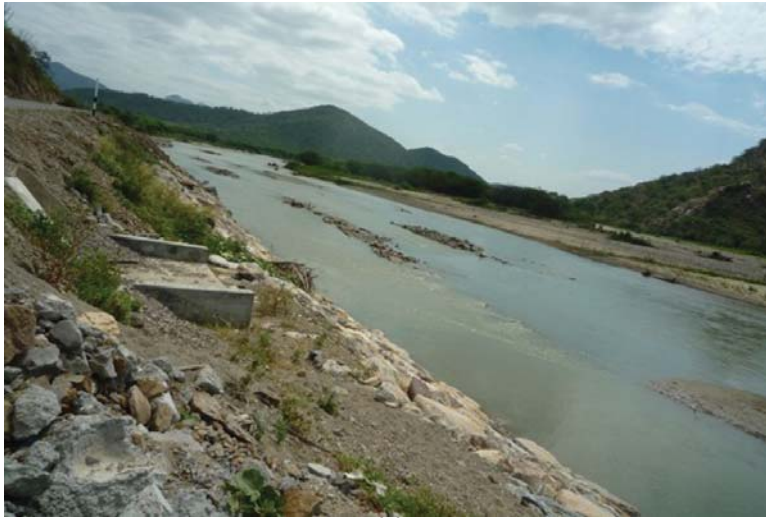
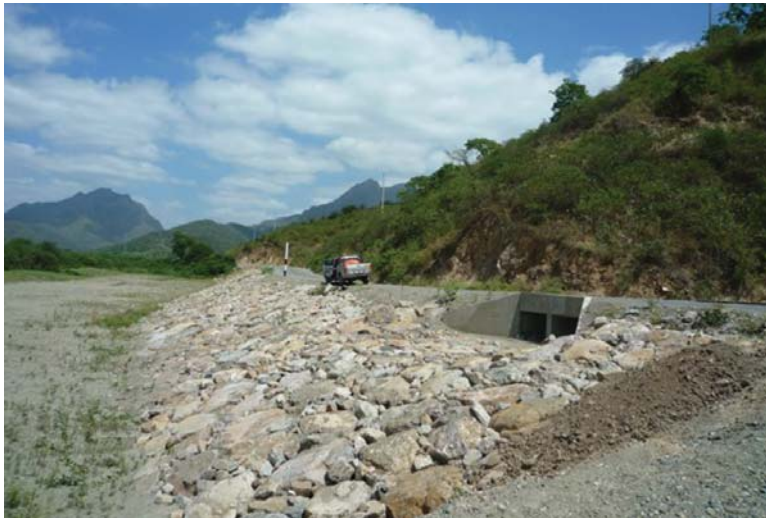
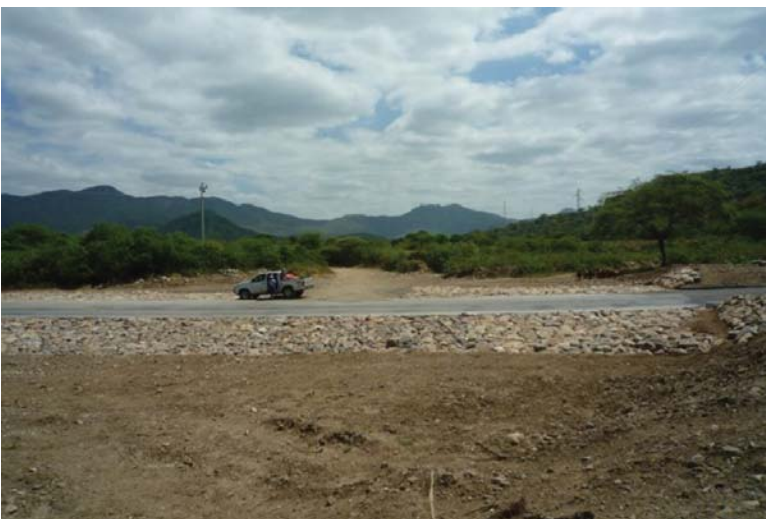
Carretera Morropón Huancabamba, entre Linderó del Ala y Hualas (Buenos Aires) 36	La zona está afectada por flujos de detritos y flujos de lodo excepcionales; las torrenteras y quebradas cruzan la carretera. Encontramos, procesos de erosión fluvial en la margen izquierda del río Piura que comprometen tramos de la plataforma de la carretera. Las crecidas del río Seco producen erosión de la carretera, inundaciones e interrumpen el tránsito vehicular (fotografías 6.80 a, b y c)	Puede resultar afectada la carretera, por tramos. El río Piura puede erosionar las bases del talud inferior de la plataforma de la carretera.	Mejorar las defensas ribereñas en las zonas señaladas colocando gaviones y espigones. Realizar el mantenimiento y limpieza de las alcantarillas. Realizar trabajos de limpieza y encauzamiento de las torrenteras. No construir viviendas cerca de cauces de torrenteras secas.
Carretera Morropón Huancabamba, entre Malacasi y Serrán (Buenos Aires) 37	La zona es afectada por flujos de detritos y flujos de lodo, que se presentan de manera excepcional; las torrenteras y quebradas cruzan la carretera. También pueden afectar viviendas de poblados asentados en las desembocaduras o sobre depósitos de antiguos flujos. Procesos de erosión fluvial en la margen derecha del río Piura que compromete la plataforma de la carretera (fotografía 6.81 a y b).	Pueden resultar afectadas viviendas y la carretera Morropón-Huancabamba por señaladas, colocando gaviones y espigones. El río Piura puede erosionar las bases del talud inferior de la plataforma de la carretera.	Mejorar las defensas ribereñas en las zonas señaladas, colocando gaviones y espigones. Realizar el mantenimiento y la limpieza de las alcantarillas. Realizar trabajos de limpieza y encauzamiento de las torrenteras. No construir viviendas cerca de cauces de torrenteras secas.

Fotografía 6.80 Carretera Morropón - Huancabamba, entre Lindero del Ala y Hualas, distrito de Buenos Aires (a) Erosión en la margen derecha del río Piura (b) Erosión en la margen izquierda de la quebrada Río Seco (c) Quebrada que se activa excepcionalmente con el fenómeno El Niño, sector de Juan Velazco

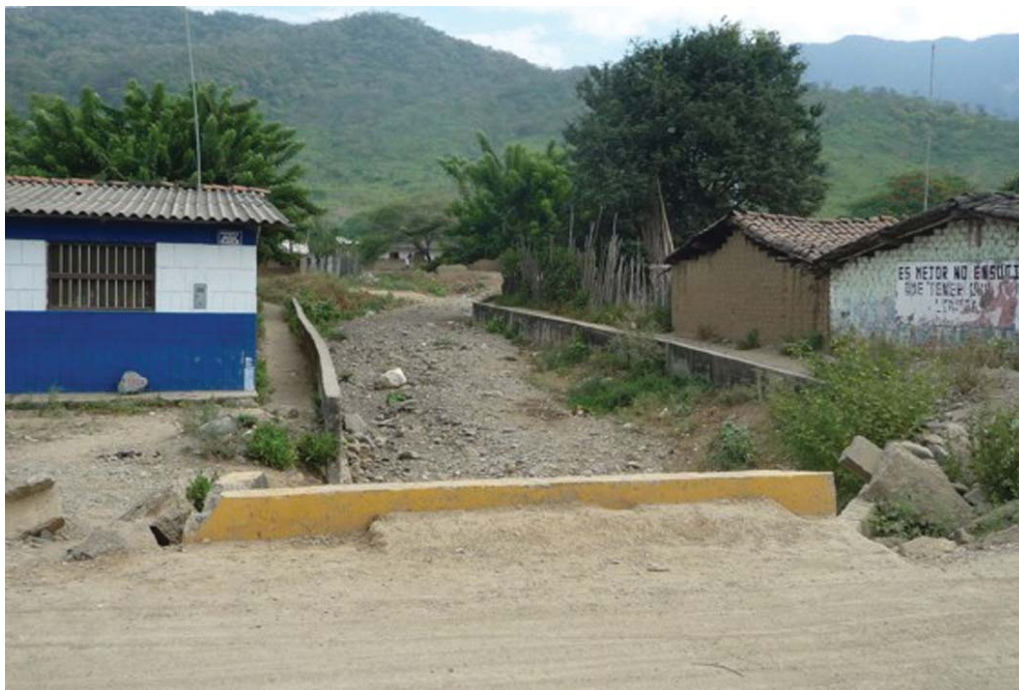
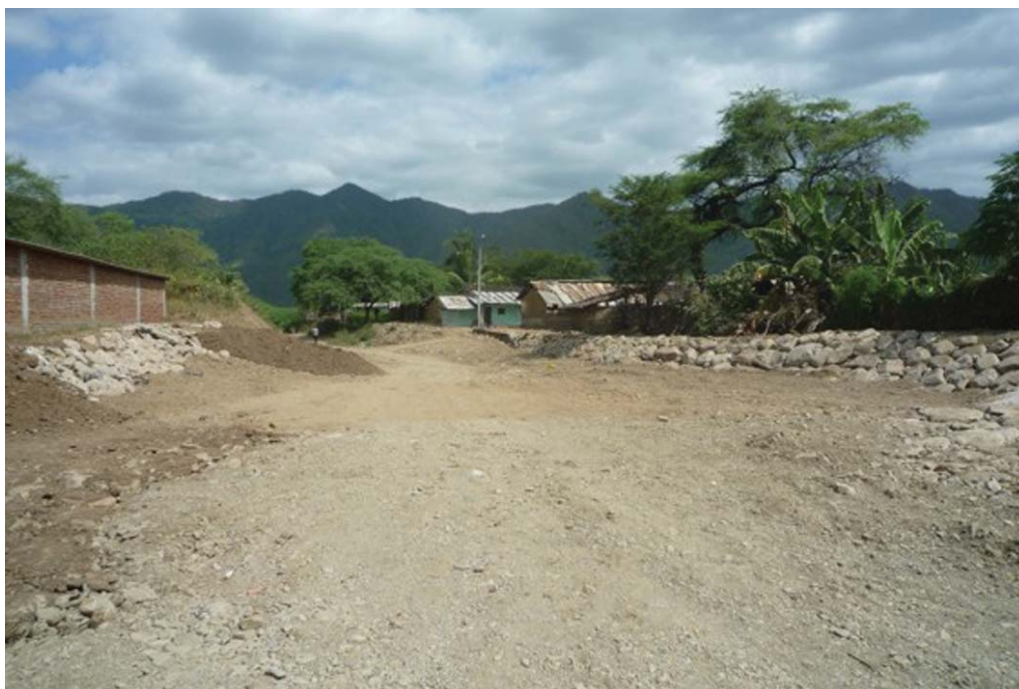
Fotografía 6.81 Carretera Morropón - Huancabamba, entre Malacasí y Serrán (a) Flujo excepcional en la localidad de Serrán (b) Flujo en la localidad de Malacasí

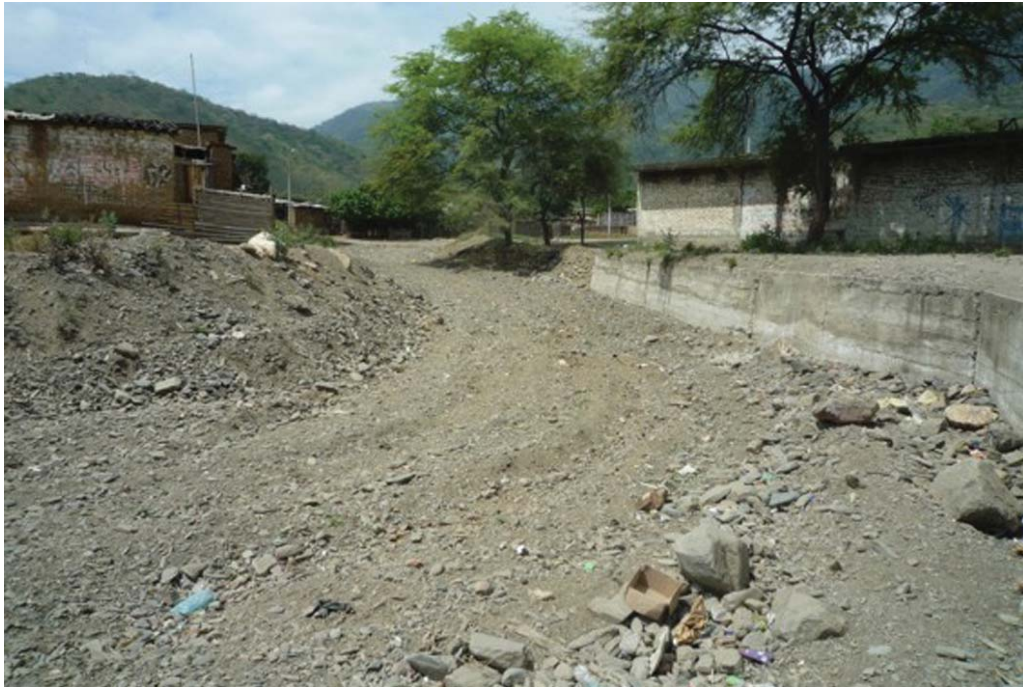
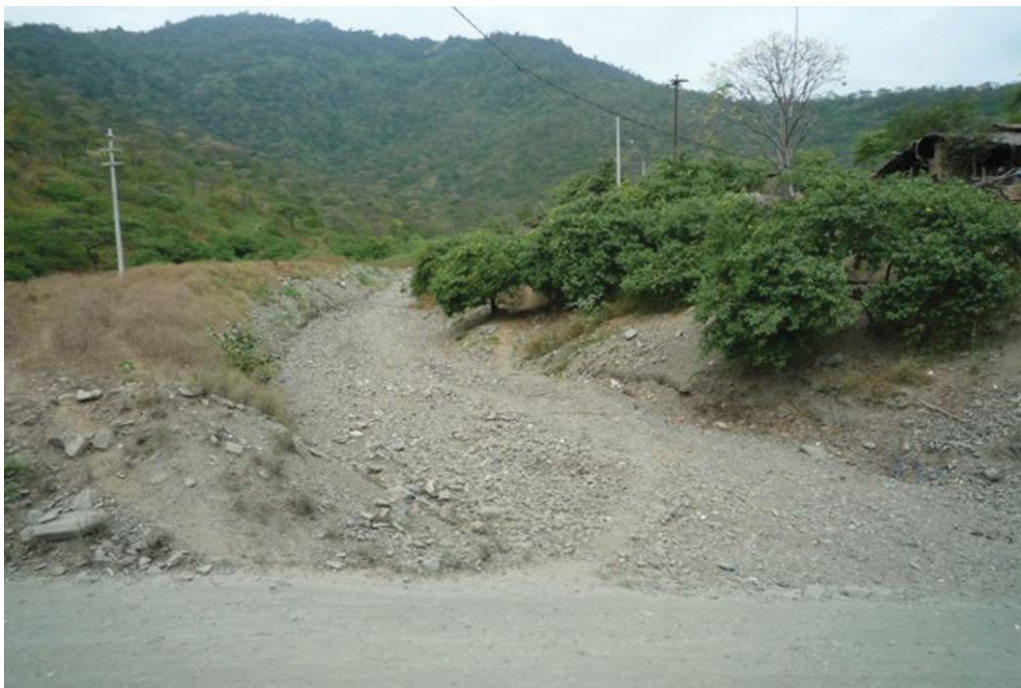
Entre Salitral-Bado de Garzas (Salitral - San Juan de Bigote) 39	El sector está sujeto a flujo de detritos y flujos de lodo, los cuales se activan de manera ocasional a excepcional. Laderas de cerros cortadas por torrenteras de corto recorrido por donde discurren flujos, en cuyas márgenes se ubican los poblados de Piedra Blanca, Alan García, Bigote, Manzanares y Bado de Garzas (fotografías 6.82 a y b).	Interrumpe el tránsito de vehículos por la carretera Salitral-San Juan Bigote, puede afectar viviendas ubicadas cerca de las márgenes de las quebradas.	Realizar trabajos de limpieza de cauces de quebradas. No arrojar basura ni desperdicios a los cauces. Realizar trabajos de encauzamiento y construcción de defensas. Reubicar viviendas asentadas cerca de las márgenes de quebradas.

Fotografía 6.82 Sectores de Salitral y Bado de Garzas (a) Flujo en el sector de Alan García (b) Quebrada Palo Blanco, por donde discurren flujos excepcionales, sector de Bigote

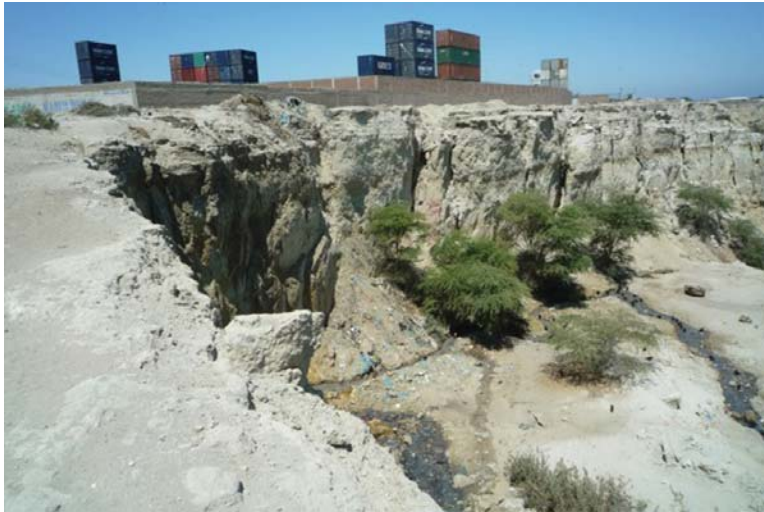
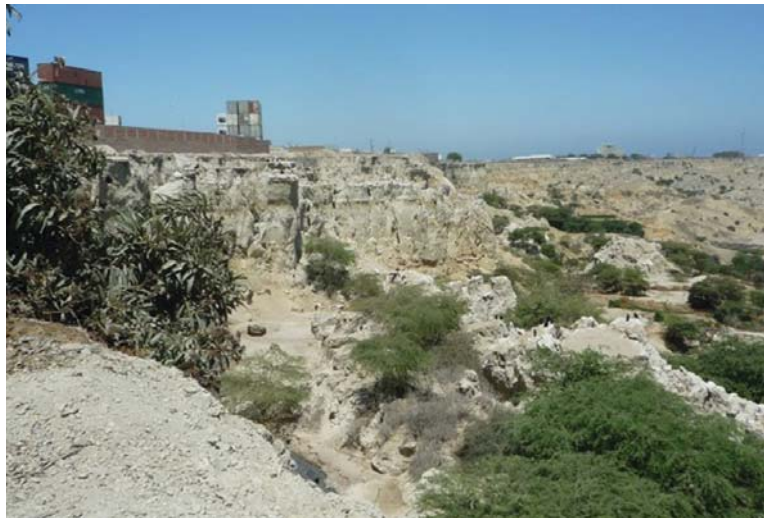
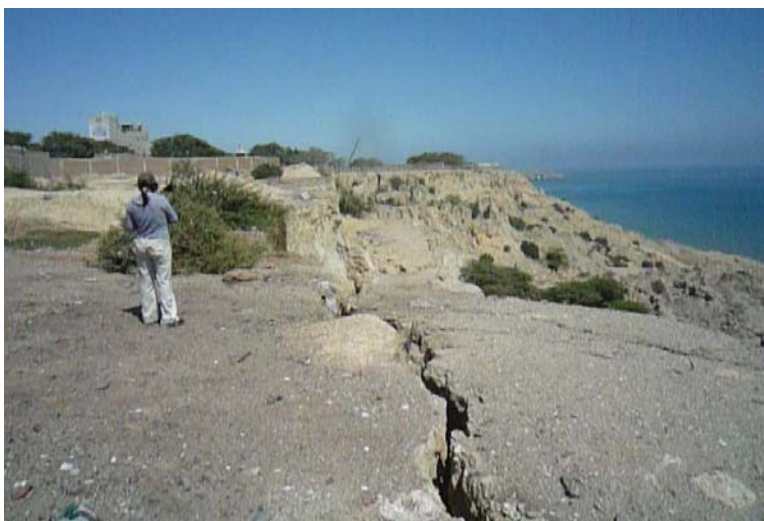
Sector (Distrito) Número	Áreas sujetas a / comentario geodinámico	Vulnerabilidad y/o daños ocasionados	Recomendaciones
Paita (Paita) 41	Los acantilados de Paita son afectados por derrumbes y deslizamientos rotacionales activos. Estos eventos alcanzan una longitud de escarpa de 2 km. Producen el basculamiento y asentamiento de terreno. Entre las causas de su ocurrencia se tienen, el tipo de material poco consolidado (conformado por areniscas, limolitas y conglomerados) pendiente del acantilado (80°), con presencia de aguas servidas, provenientes de desagües, los cuales saturan y desestabilizan los terrenos. En el cuerpo de los deslizamientos se realizan cultivos, que son regados con aguas servidas. Se presenta agrietamientos detrás de la corona de los deslizamientos, lo que evidencia su avance retrogresivo y su estado activo (fotografías 6.83 a, b y c).	Afectó la carretera que baja hacia el muelle de pescadores. Compromete seriamente las instalaciones de las fábricas de conservas ubicadas en la parte superior del acantilado, localizándose en algunos casos a tan solo 20 m. Representa un peligro latente para las personas que transitan por la zona.	Implementar un sistema de monitoreo de la actividad del deslizamiento, para poder predecir nuevos movimientos. Declarar como inhabitable el cuerpo y la zona de playa ubicada debajo del deslizamiento. Restringir el paso peatonal hacia la corona del deslizamiento, ya que se pueden producir caídas. Entubar y conducir las aguas servidas fuera de la zona del deslizamiento para evitar que continúe humedeciendo y desestabilizando los terrenos. A mediano plazo, se deberá contemplar la posibilidad de reubicar las fábricas por estar localizadas en una zona de alto peligro además de poder ser afectadas sus instalaciones y sus trabajadores.

Fotografía 6.83 Acantilados de Paita afectados por deslizamientos rotacionales activos, los cuales comprometen la seguridad física de la infraestructura ubicada detrás de la corona de los deslizamientos

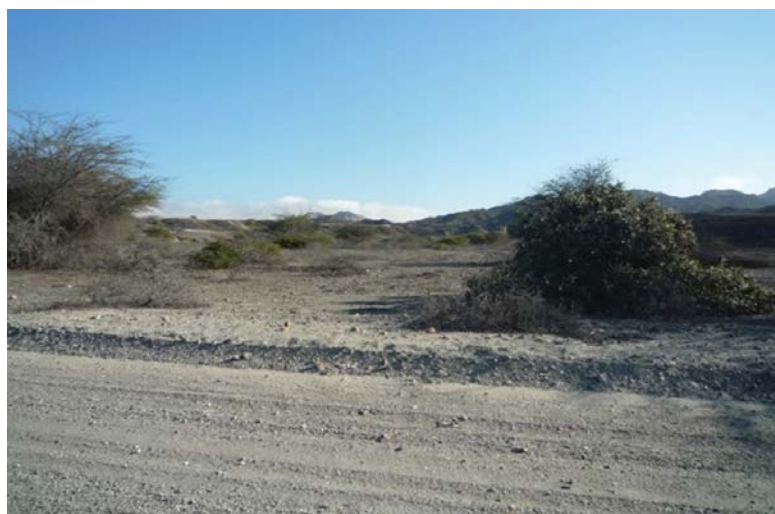
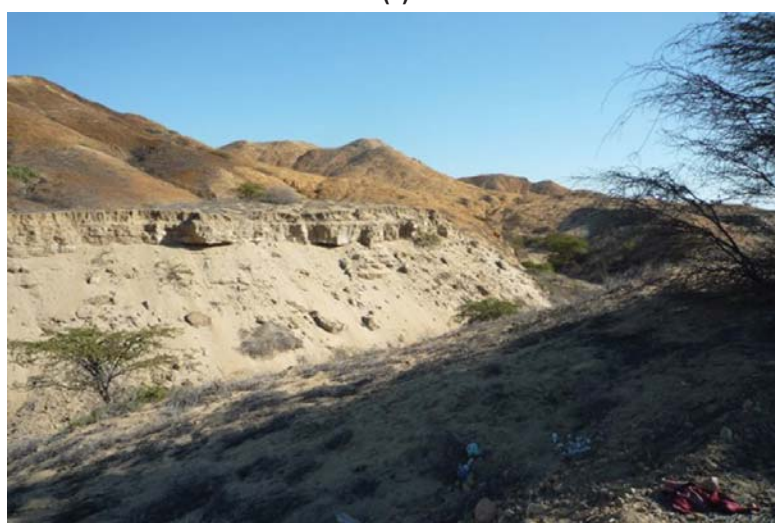
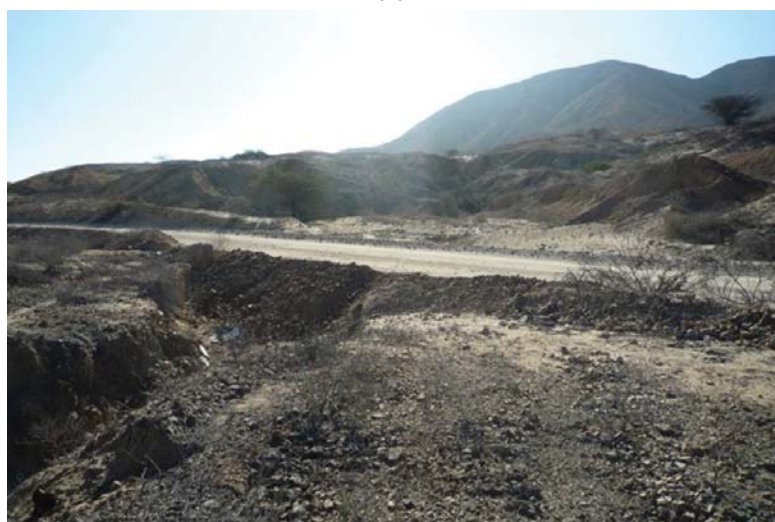
Carretera Paita-La Isillia (Paita) 42	El tramo de la carretera que une el distrito de Paita con la Isilla, es cortado de manera excepcional (fenómeno de El Niño) por flujos de detritos, que interrumpen el tránsito. El área es afectada por la intensa erosión de laderas (fotografía 6.84)	Afecta la carretera Paita -La Isillia, en varios tramos.	Construcción de badenes, encauzamiento y limpieza de los cauces de quebradas.
Río Chira (Amotape-Tamarindo-La Huaca) 44	El área está sujeta a erosión fluvial, inundaciones y derrumbes en las márgenes por los caudales excepcionales asociados al fenómeno de El Niño, a lo largo del valle del río Chira entre los poblados de Sojo, La Huaca, Tamarindo y Amotape, lo cual es favorecido por la topografía plana del valle.	Afecta viviendas de los centros poblados ubicados en la llanura de inundación del río, los tramos de la carretera y los terrenos de cultivo por erosión cuando se produce el colapso de los diques de encauzamiento.	Realizar el mantenimiento de los diques (reparar los tramos dañados).

Fotografía 6.84 Carretera Paita – La Isilla. Flujos excepcionales en quebradas que cortan la carretera, como por ejemplo en la Vega Charco Grande y la Quebrada Colanes

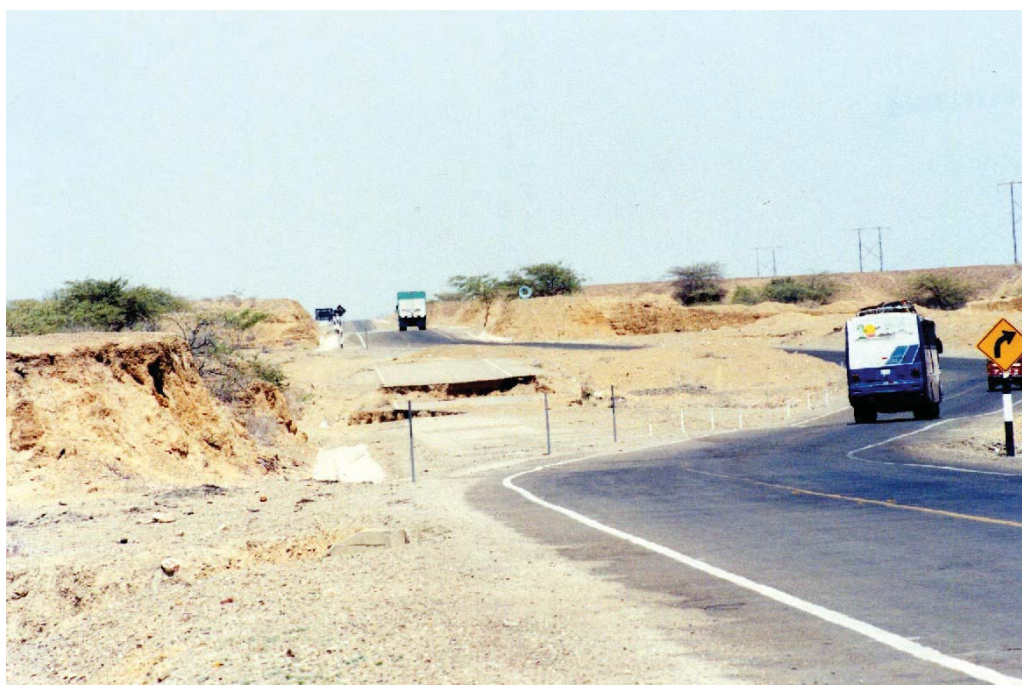
Panamericana Norte km 1046 al km 1058- Entre Quebrada Samán y Quebrada Charanal (Marcavelica-San Jacinto) 48	Un tramo de unos 33 km de carretera asfaltados es afectado por flujos de lodo, flujos de deirritos y algunas torrenceras que producen erosión del terreno. Entre las quebradas principales destacan la quebrada Samán, Peroles, Huallacal, Ubillus, Monte Lima, Pampa Larga y Charanal. Las quebradas se activan cuando se producen precipitaciones pluviales excepcionales como las producidas durante el fenómeno de El Niño (fotografía 6.86).	Provoca grandes pérdidas y daños a la carretera. Se pierden tramos completos que afectan las actividades socioeconómicas de la zona norte. Se puede producir la pérdida de cultivos de caña de azúcar realizados en muchos de los casos en los cauces mismos de quebradas secas	Colocar badenes, reforzar las alcantarillas, colocar entrocados a las márgenes de torrenceras para evitar la erosión lateral.

Fotografía 6.86 Panamericana Norte entre el km 1046 al km 1058, con tramos destruidos por los flujos de lodo que se producen durante el fenómeno El Niño
