## OFICINA REGIONAL DE SEGURIDAD Y DEFENSA NACIONAL

### ESTUDIO DE EVALUACIÓN DEL RIESGO POR DESLIZAMIENTO ROTACIONAL EN LA LOCALIDAD DE ELADIO TAPULLIMA, DISTRITO SAN JOSÉ DE SISA, PROVINCIA DE EL DORADO, DEPARTAMENTO DE SAN MARTÍN

**INFORME N°007-2026-GRSM/ORSDNA**

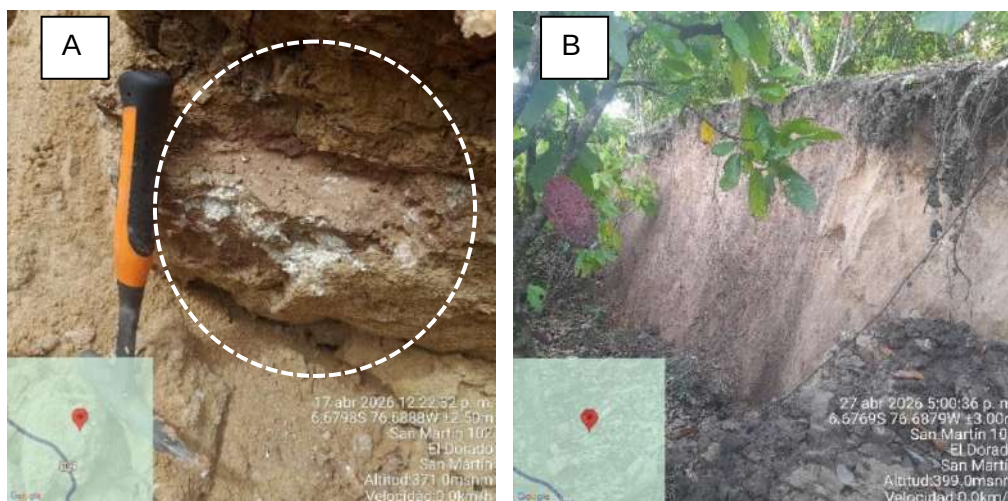
**Foto N° 1:** a) Estrato de arcillas, con presencia de nódulos de yeso. b) Ladera empinada observando la formación Ipururo de arenas y limos color beis a blanquecino (área de deslizamiento).

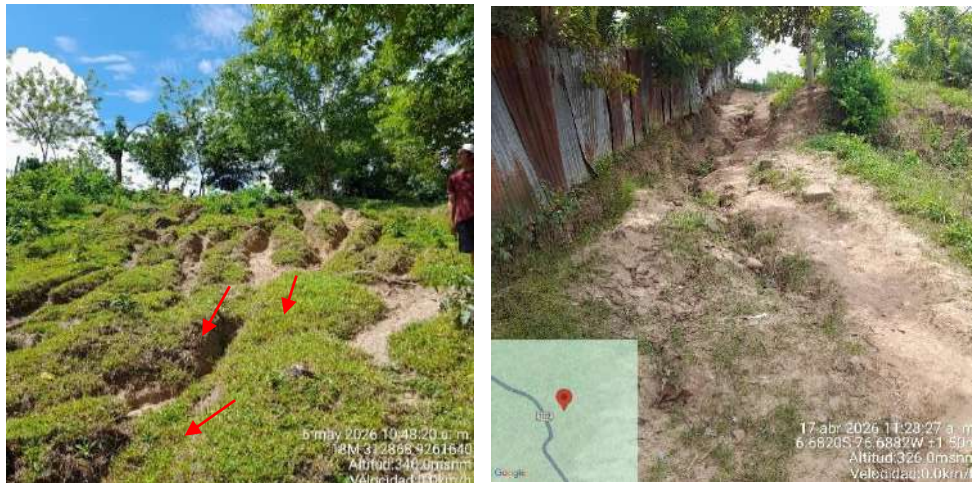
Estos depósitos se ubican en la zona Noreste del área de estudio, siendo depósitos de material mal seleccionados, transportados por gravedad, siendo las escorrentías superficiales las que transportan el material de gravas, arenas, limos, observando en las laderas y quebradas, así como en una vía peatonal de la localidad de Eladio Tapullima.

**Foto N° 5:** Se observa surcos de aguas de escorrentía, transportados por gravedad en la localidad de Eladio Tapullima.

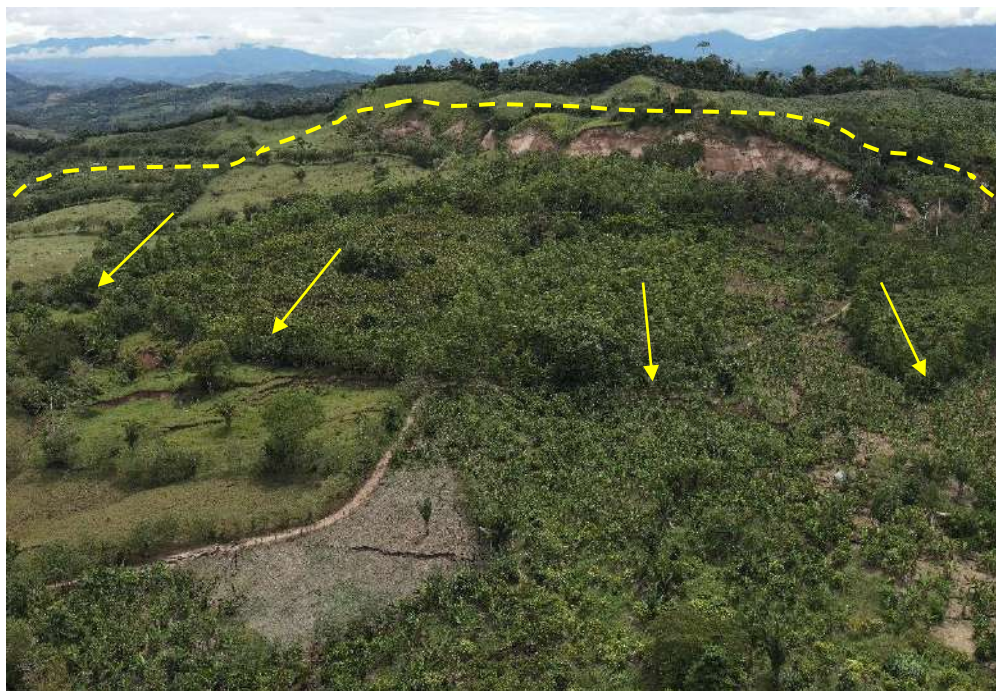
**Foto N° 6:** Área del deslizamiento cubierto con material coluvial de la  
Formación Ipururo.

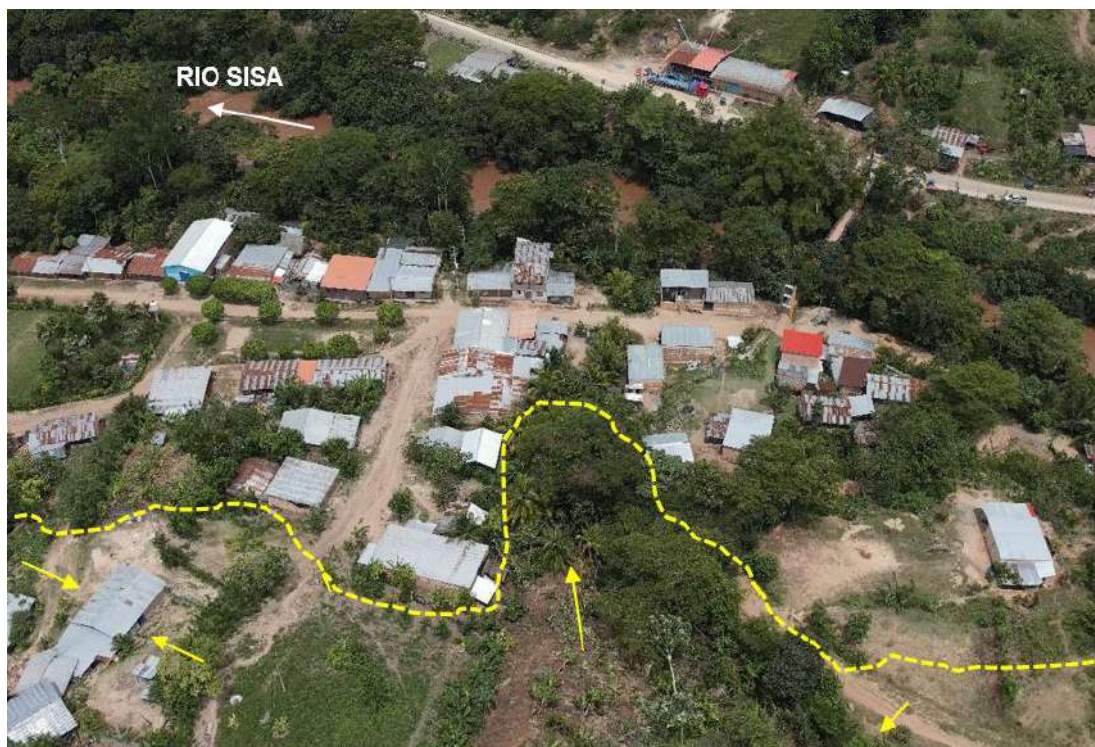
Esta geoforma se observa en el cuero del deslizamiento sea antiguo o reciente, evidenciando el deslizamiento lento y activo, en el área que corresponde a la los pobladores de Eladio Tapullima.

**Foto N°7:** Foto aérea donde se observa parte del recorrido del deslizamiento, hacia las viviendas de la localidad de Eladio Tapullima, se observa también áreas donde hubo compresión en una de las viviendas más afectadas y parte de la trocha carrozable.

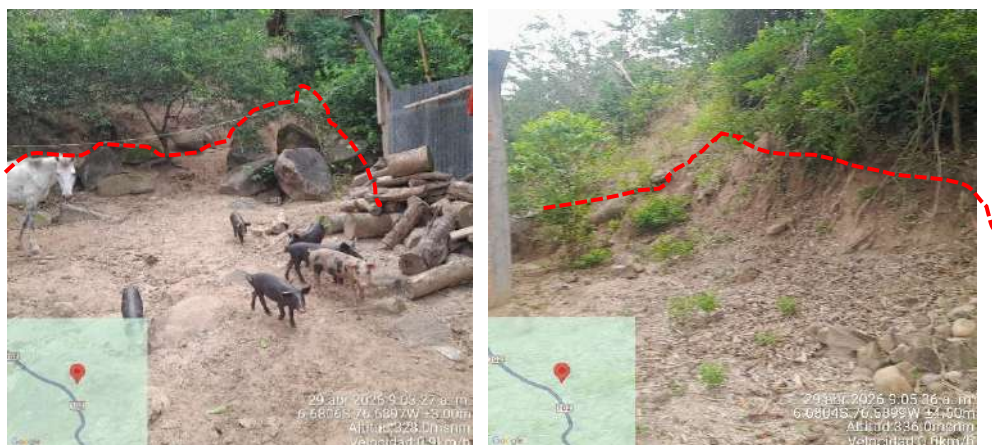
**Foto N° 9:** Flujos de detritos en laderas de la localidad de Eladio Tapullima de material no consolidado o depositados de forma violenta.

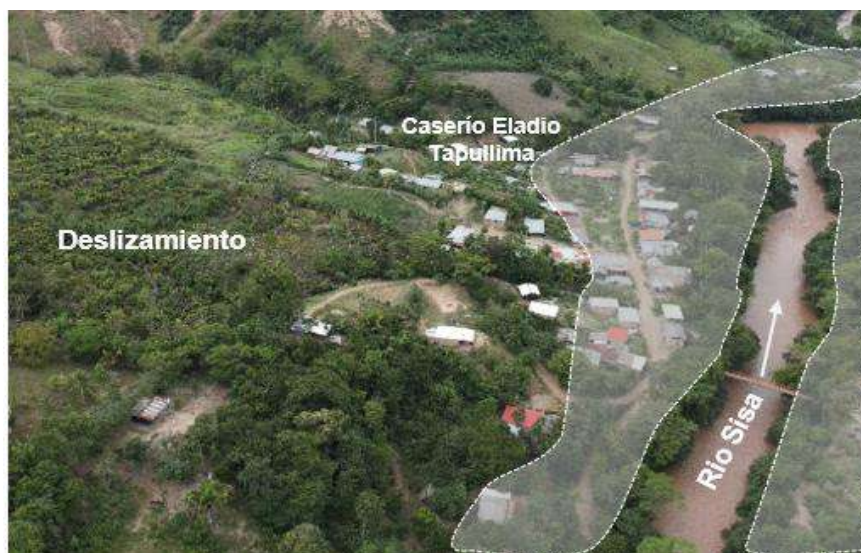
Parte de la población del caserío Eladio Tapullima, se ubica en una terraza semiplana con la mayoría de viviendas y la institución educativa de nivel primario y otras estructuras, ubicadas en el flanco izquierda del río Sisa, área no afectada por el deslizamiento, sin embargo, se ubican dentro del recorrido lento y activo del deslizamiento.

**Foto N° 11:** Terraza antrópica de un área de la localidad Eladio Tapullima, ubicado en un área semiplana, donde se ubican la mayoría de las viviendas la institución educativa.

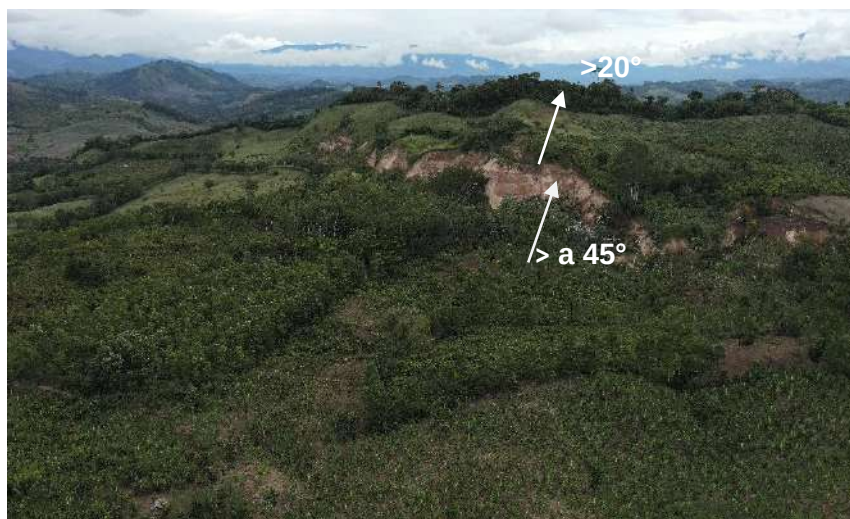
**Foto N° 12:** Pendiente mayor a 20°, donde se ubica principalmente la zona de corona del deslizamiento.

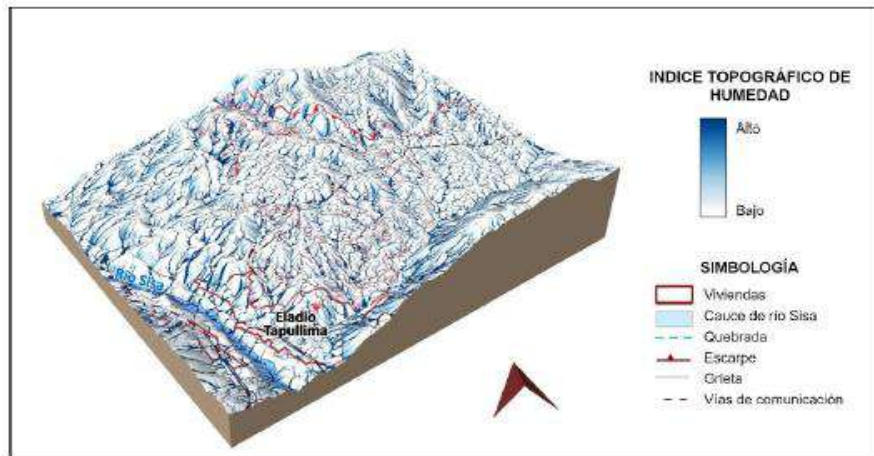
En el área de estudio se observa que hay varias zonas con mayor acumulación de agua en el cuerpo del deslizamiento, estas zonas de acumulación están controladas por la pendiente del terreno, y por la deformación generada por el deslizamiento y por las grietas generadas en la masa deslizada (Informe Técnico A7765 – INGEMMET).

**Imagen N° 3:** Mapa del índice topográfico de humedad de la zona de estudio.

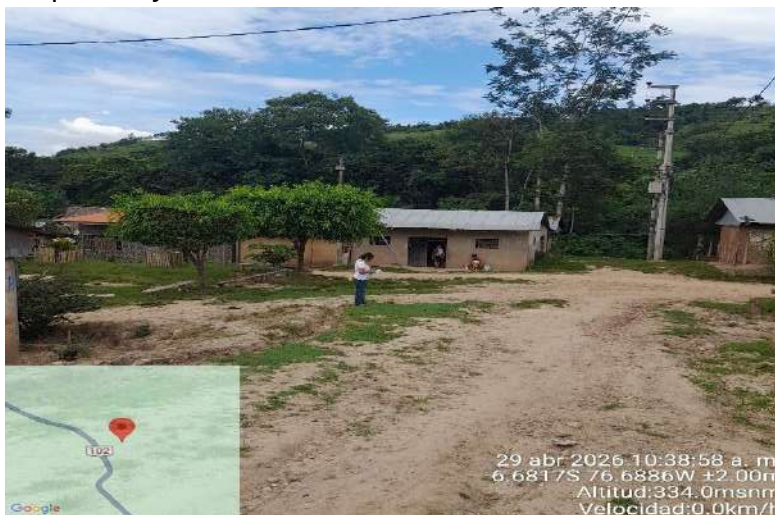
**Foto N° 14:** Tipología de viviendas en Eladio Tapullima predominando el adobe, quincha y madera.

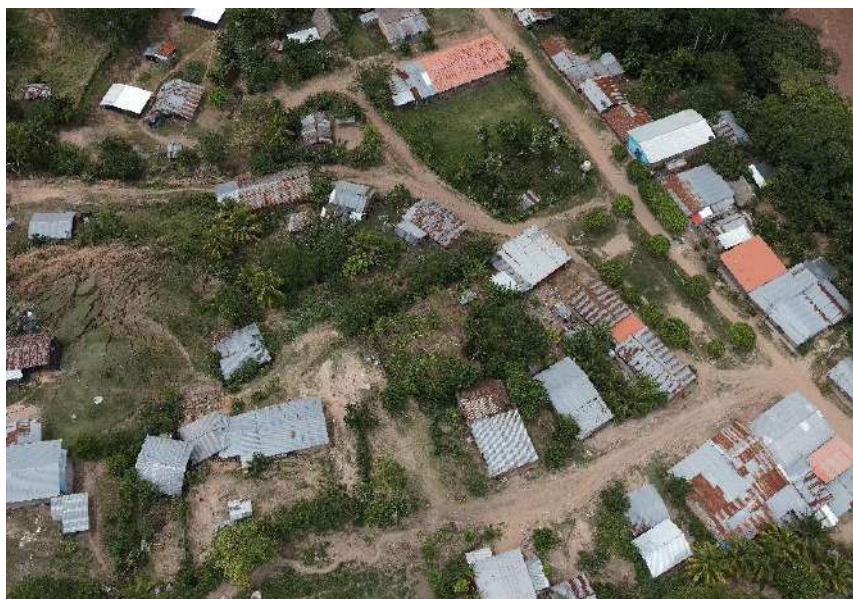
**Foto N°15:** Viviendas del caserío Eladio Tapullima en su mayoría son de calamina.

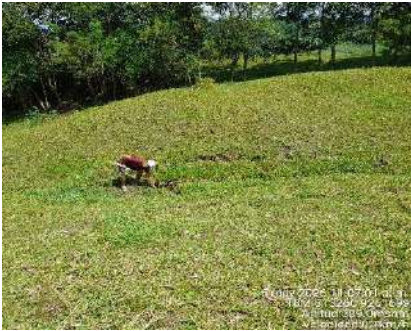
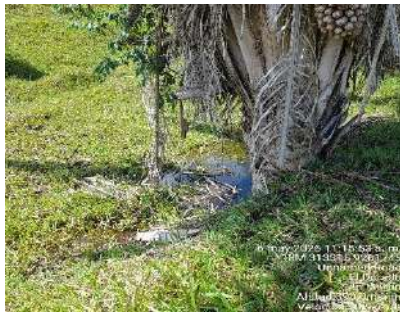
| <p>Punto medio del deslizamiento, de mayor profundidad (7.00 m.) arcillas, limos y nódulos de yeso.</p> | <p>Afloramientos de agua parte inferior del deslizamiento saturando el suelo.</p> |

| Ojos de agua en el flanco izquierdo del deslizamiento. | Afloramientos de agua en el flanco izquierdo del deslizamiento saturando el suelo. |

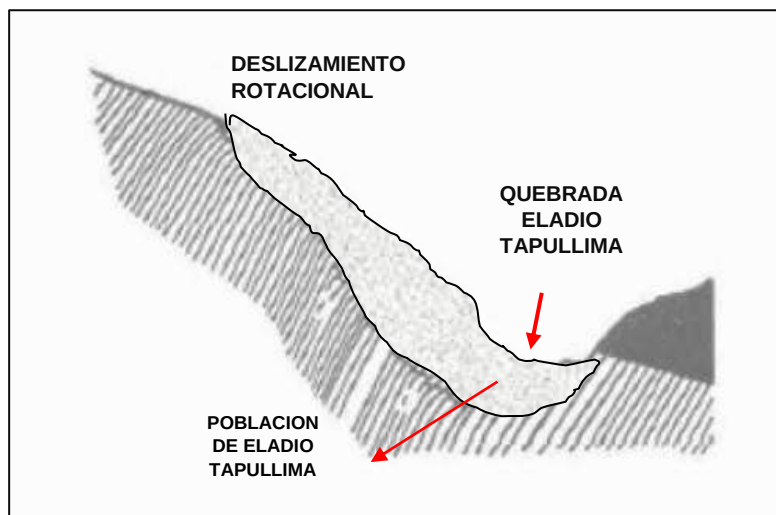
**Imagen N° 8:** Deslizamiento rotacional.

**Evidencias de actividad.** La condición activa del fenómeno se sustenta en la presencia de escarpes, grietas de tracción, hundimientos, desplazamientos diferenciales, deformación del terreno, inclinación y caída de elementos verticales, así como afloramientos y ojos de agua. En las brechas generadas por el movimiento se han observado materiales arenosos, limosos y arcillosos, con profundidades locales de hasta aproximadamente 7 m, evidenciando deformación tanto superficial como subsuperficial.

su resistencia al corte. Cuando las fuerzas desestabilizadoras superan la resistencia disponible del terreno, se favorece la reactivación de superficies de ruptura y el avance retrogresivo del deslizamiento. Este comportamiento explica la relación observada entre la temporada de lluvias, la saturación del suelo y la evolución del deslizamiento rotacional.

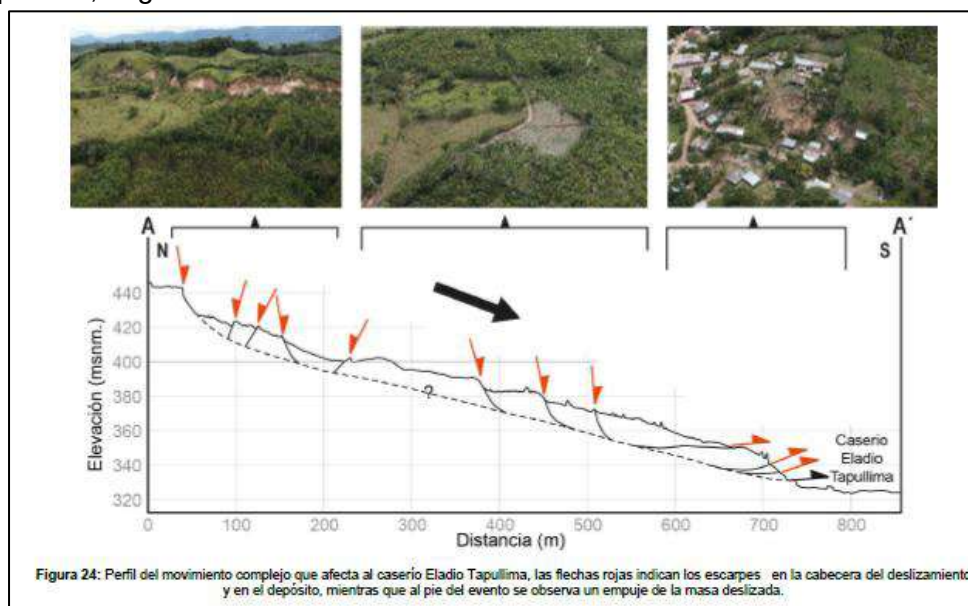
**Imagen N° 9.** Perfil del movimiento complejo que afecta la localidad de Eladio Tapullima, según INGEMMET.

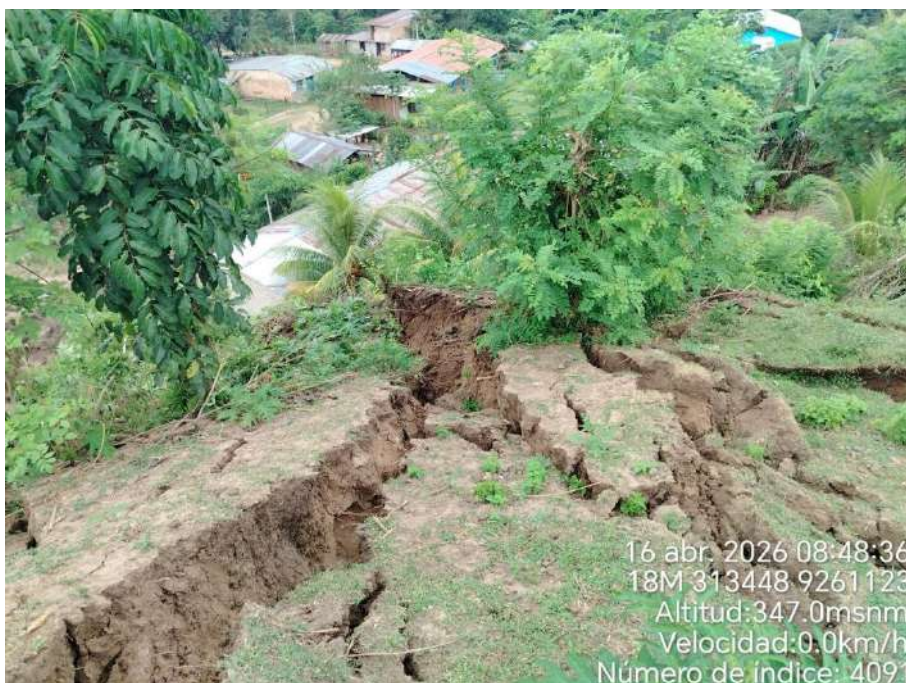
Foto N° 22: Deslizamiento rotacional con dirección hacia viviendas.

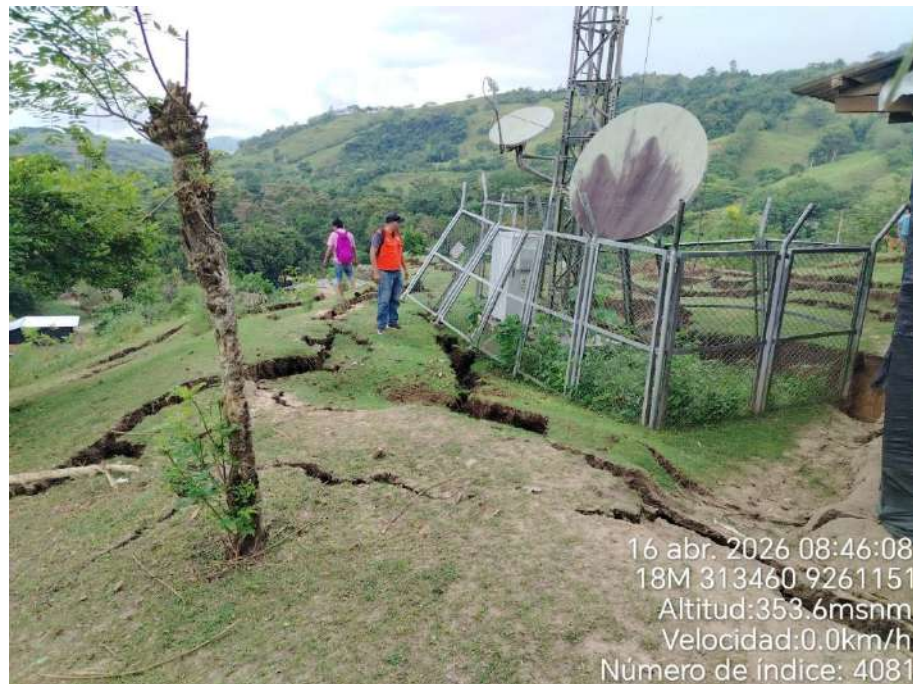
**Foto N° 23:** Afectación de antena por deslizamiento rotacional.

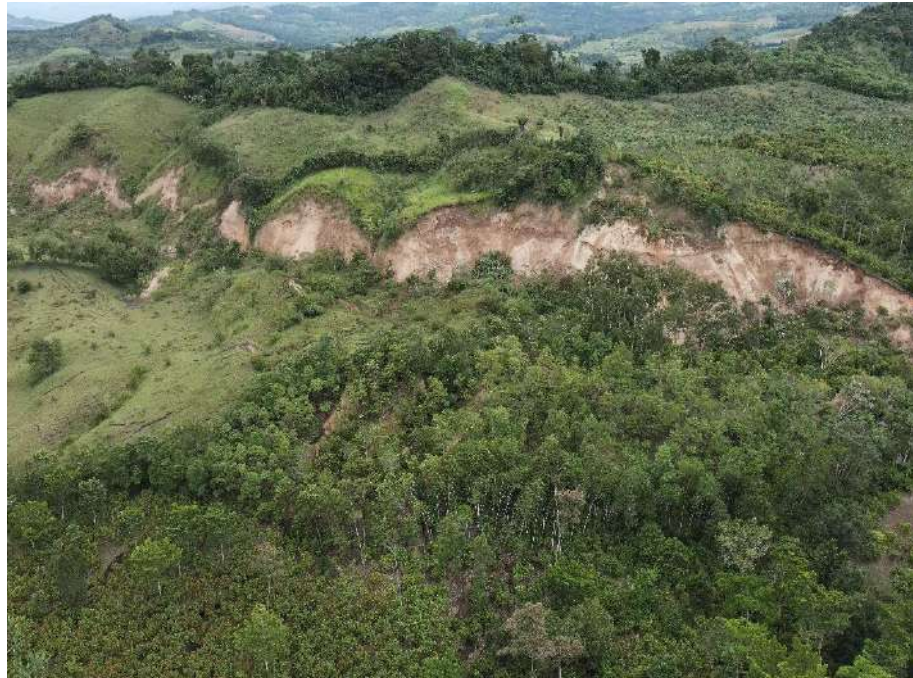
**Foto N° 24:** Escarpa principal deslizamiento rotacional localidad Eladio Tapullima.

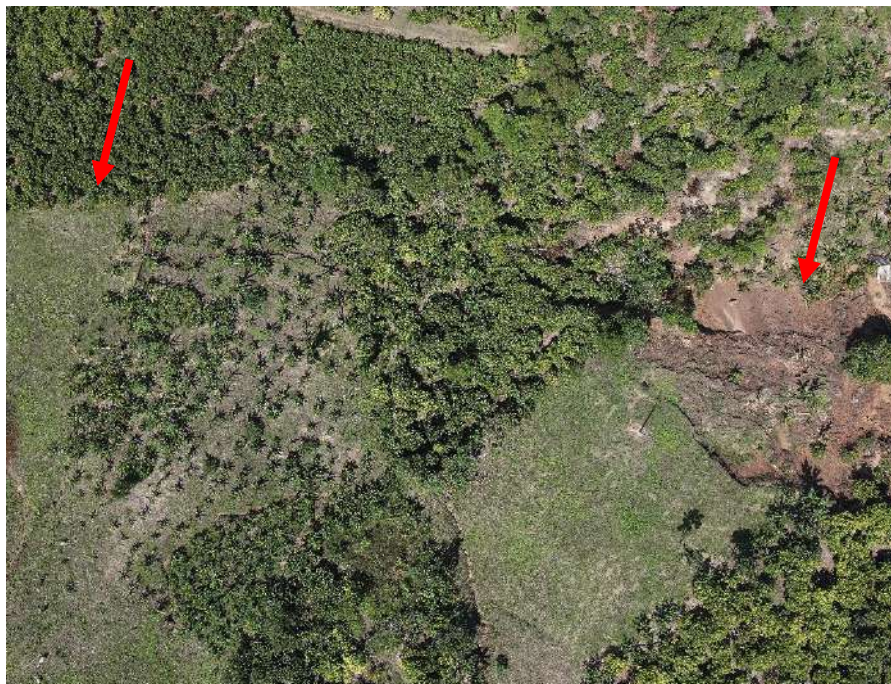
**Foto N° 29:** Deforestación en zona de deslizamiento rotacional.

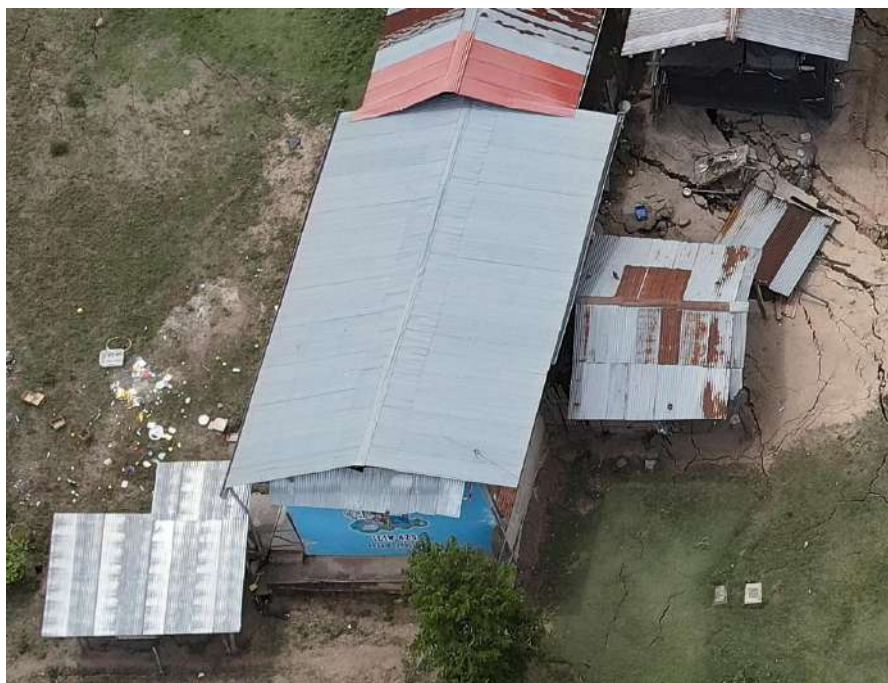
**Foto N° 30:** Elemento expuesto I.E nivel inicial.

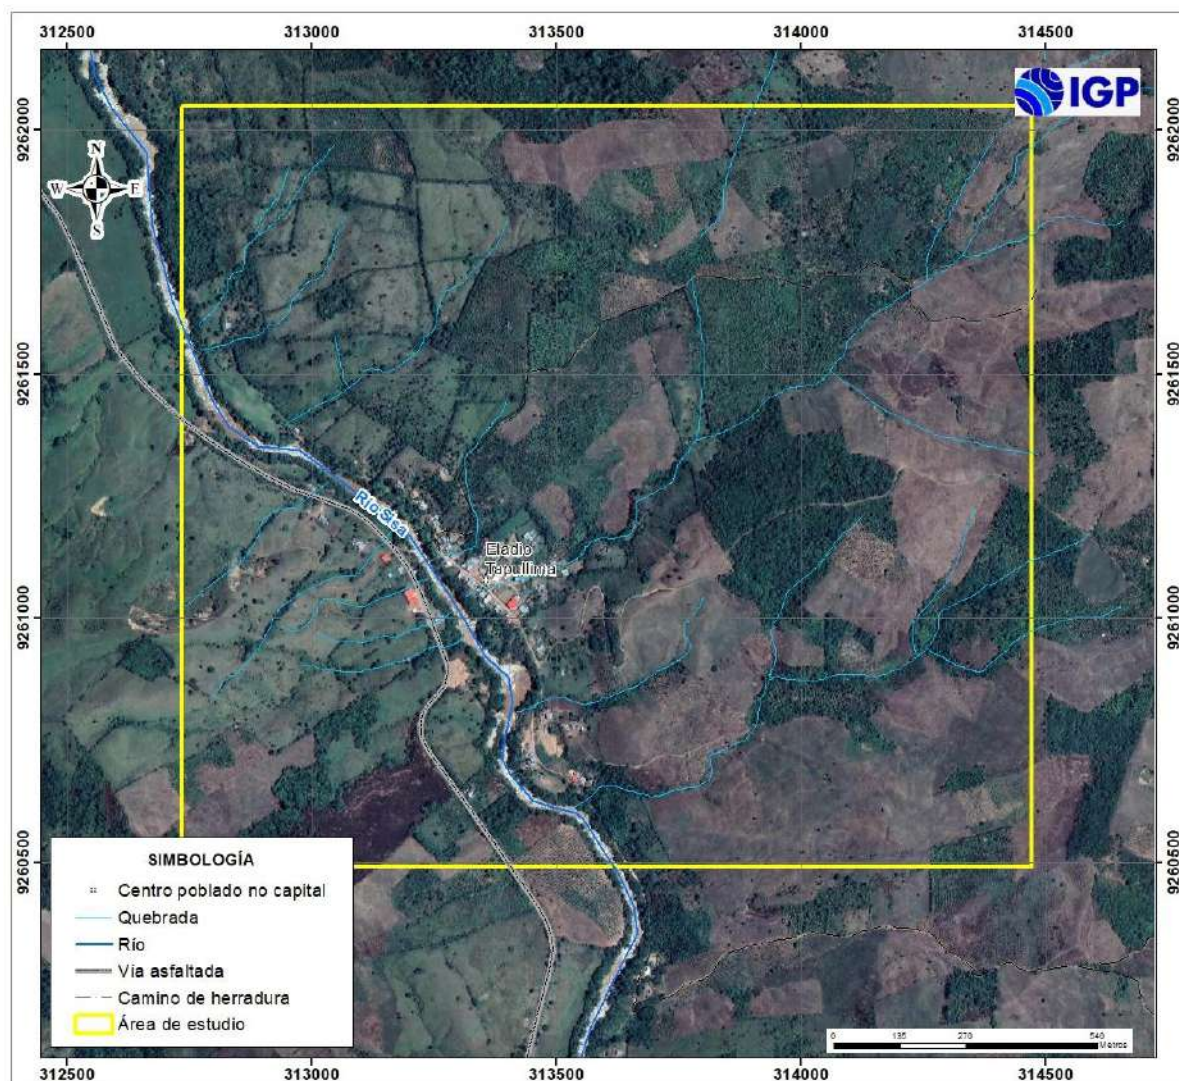
Figura 1.- Ubicación del área de estudio (polígono amarillo) correspondiente al caserío Eladio Tapullima

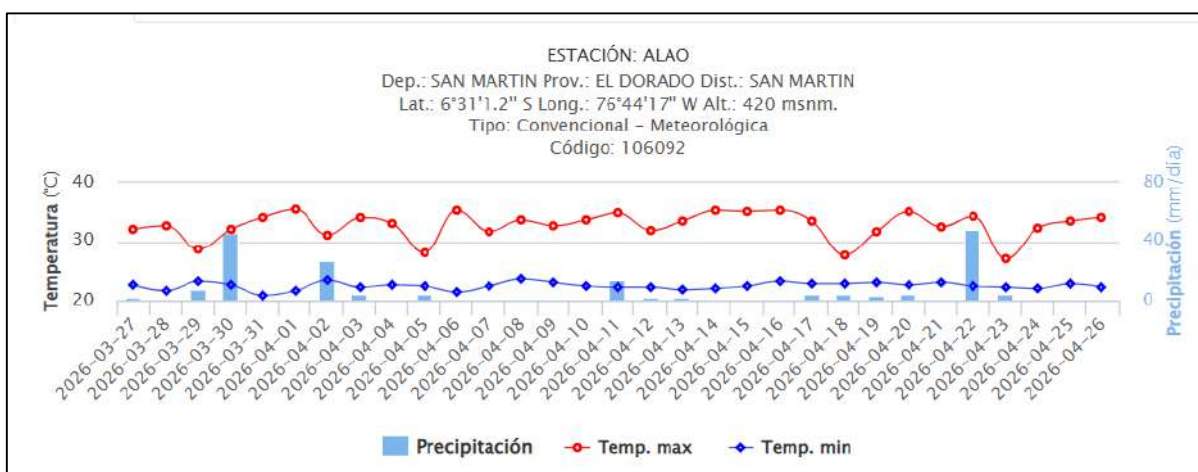
Figura 2.- Temperatura máxima (línea roja) y mínima (azul) promedio diario y las barras en celeste representan las precipitaciones pluviales diarias. Fuente: Senamhi, 2026

Es importante considerar que, las precipitaciones máximas históricas en la estación meteorológica Alao fueron registradas el día 15/10/1979, alcanzando valores de 172 mm.

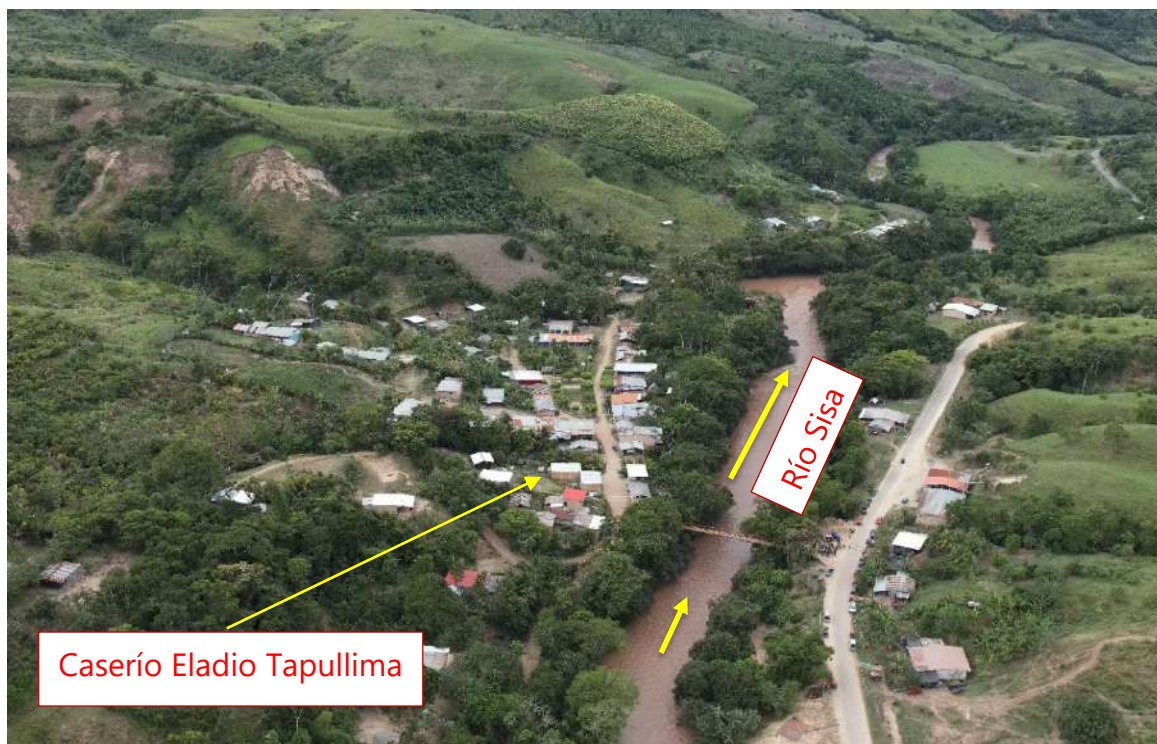
**Cauce fluvial:** También llamado lecho fluvial, es el canal excavado por el flujo de agua de un río y los sedimentos que éste transporta durante todo su desarrollo y evolución. La morfología del lecho depende del caudal, la pendiente, el tamaño de los sedimentos y de lo erosionable que sea el substrato rocoso, es decir, es producto de un equilibrio dinámico entre la carga de sedimentos y su capacidad de transporte. Esta unidad geomorfológica está conformada por el río Sisa que drena sus aguas en sentido noroeste a sureste con un ancho aproximado de 20 m. Además, sobre esta geoforma se ha emplazado el puente peatonal de acceso principal al caserío Eladio Tapullima y ocupa el 3% del área de estudio (Figura 3).

Figura 3.- Vista del lecho fluvial del río Sisa que drena sus aguas en dirección noroeste a sureste en cuyo margen izquierdo se sitúa el caserío Eladio Tapullima

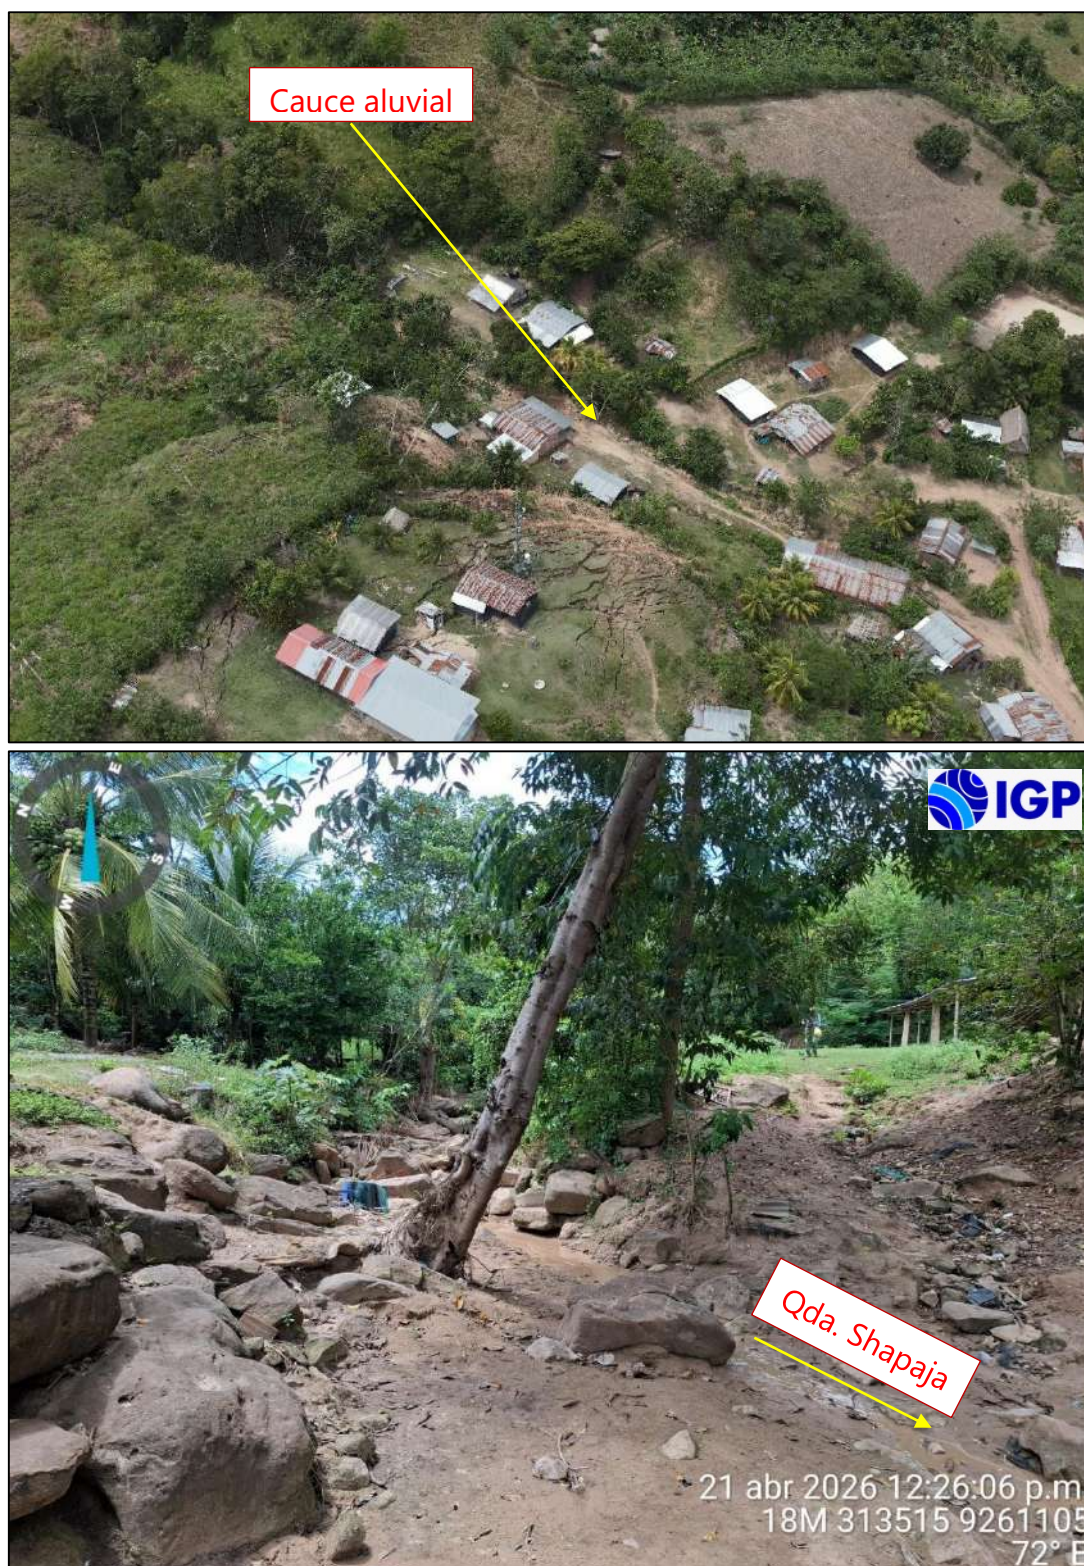
**Cauce aluvial:** Esta unidad geomorfológica comprende el cauce de las quebradas, canales o drenes de escorrentía, y generalmente, presentan cortos recorridos y un régimen de agua temporal producto de fuentes naturales o inducido por acción humana. En el área de estudio, esta unidad geomorfológica está presente en las inmediaciones de la quebrada Shapaja, la cual drena sus aguas en dirección noreste–suroeste e intercepta el caserío Eladio Tapullima. Esta unidad ocupa aproximadamente el 1% del área evaluada (Figura 4).

Figura 4.- Unidad geomorfológica cauce aluvial (quebrada Shapaja) que intercepta al caserío Eladio Tapullima en las inmediaciones de las viviendas

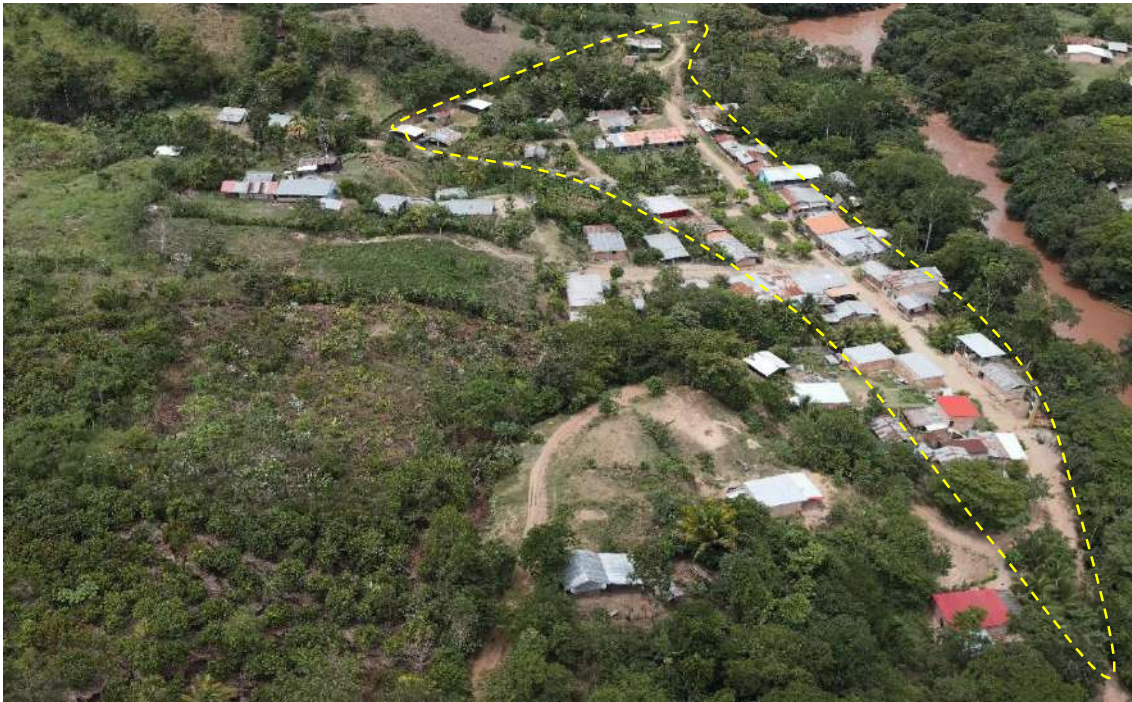
**Llanura aluvial:** Se define como una superficie llana o ligeramente ondulada con pendientes menores a  $5^\circ$  de inclinación que se habría formado por el transporte sedimentos erosionados de rocas preexistentes y depositados en zonas de baja pendiente. Sobre esta unidad geomorfológica se asientan las viviendas del caserío Eladio Tapullima ocupando el 8% del área de estudio (Figura 5).

Figura 5.- Unidad geomorfológica llanura aluvial (polígono amarillo delimitado con una línea discontinua) que presenta relieve llano de pendientes inferiores a los  $5.00^\circ$  de inclinación y sobre la cual se asienta la mayor parte de las viviendas del caserío Eladio Tapullima

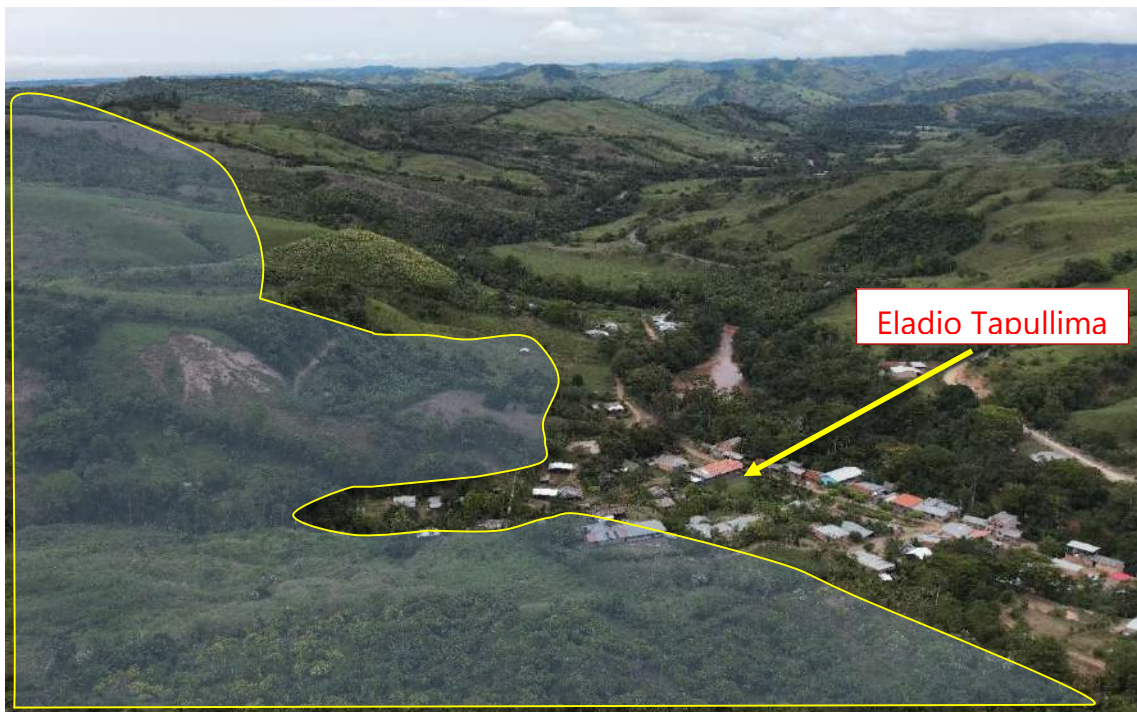
**Lomada:** Unidad geomorfológica constituida por superficies elevadas con características de relieves ondulados y pendientes moderadas (inferiores a los  $25^\circ$  de inclinación) cuya base presenta forma alargada. Estas lomadas se habrían originado principalmente por procesos de erosión y modelado del terreno a lo largo del tiempo. Esta unidad geomorfológica está presente en los alrededores del caserío Eladio Tapullima, específicamente en su extremo oriental y ocupa el 79% del área de estudio (Figura 6).

Figura 6.- Geoforma lomada (polígono amarillo) situada en el extremo oriental del caserío Eladio Tapullima

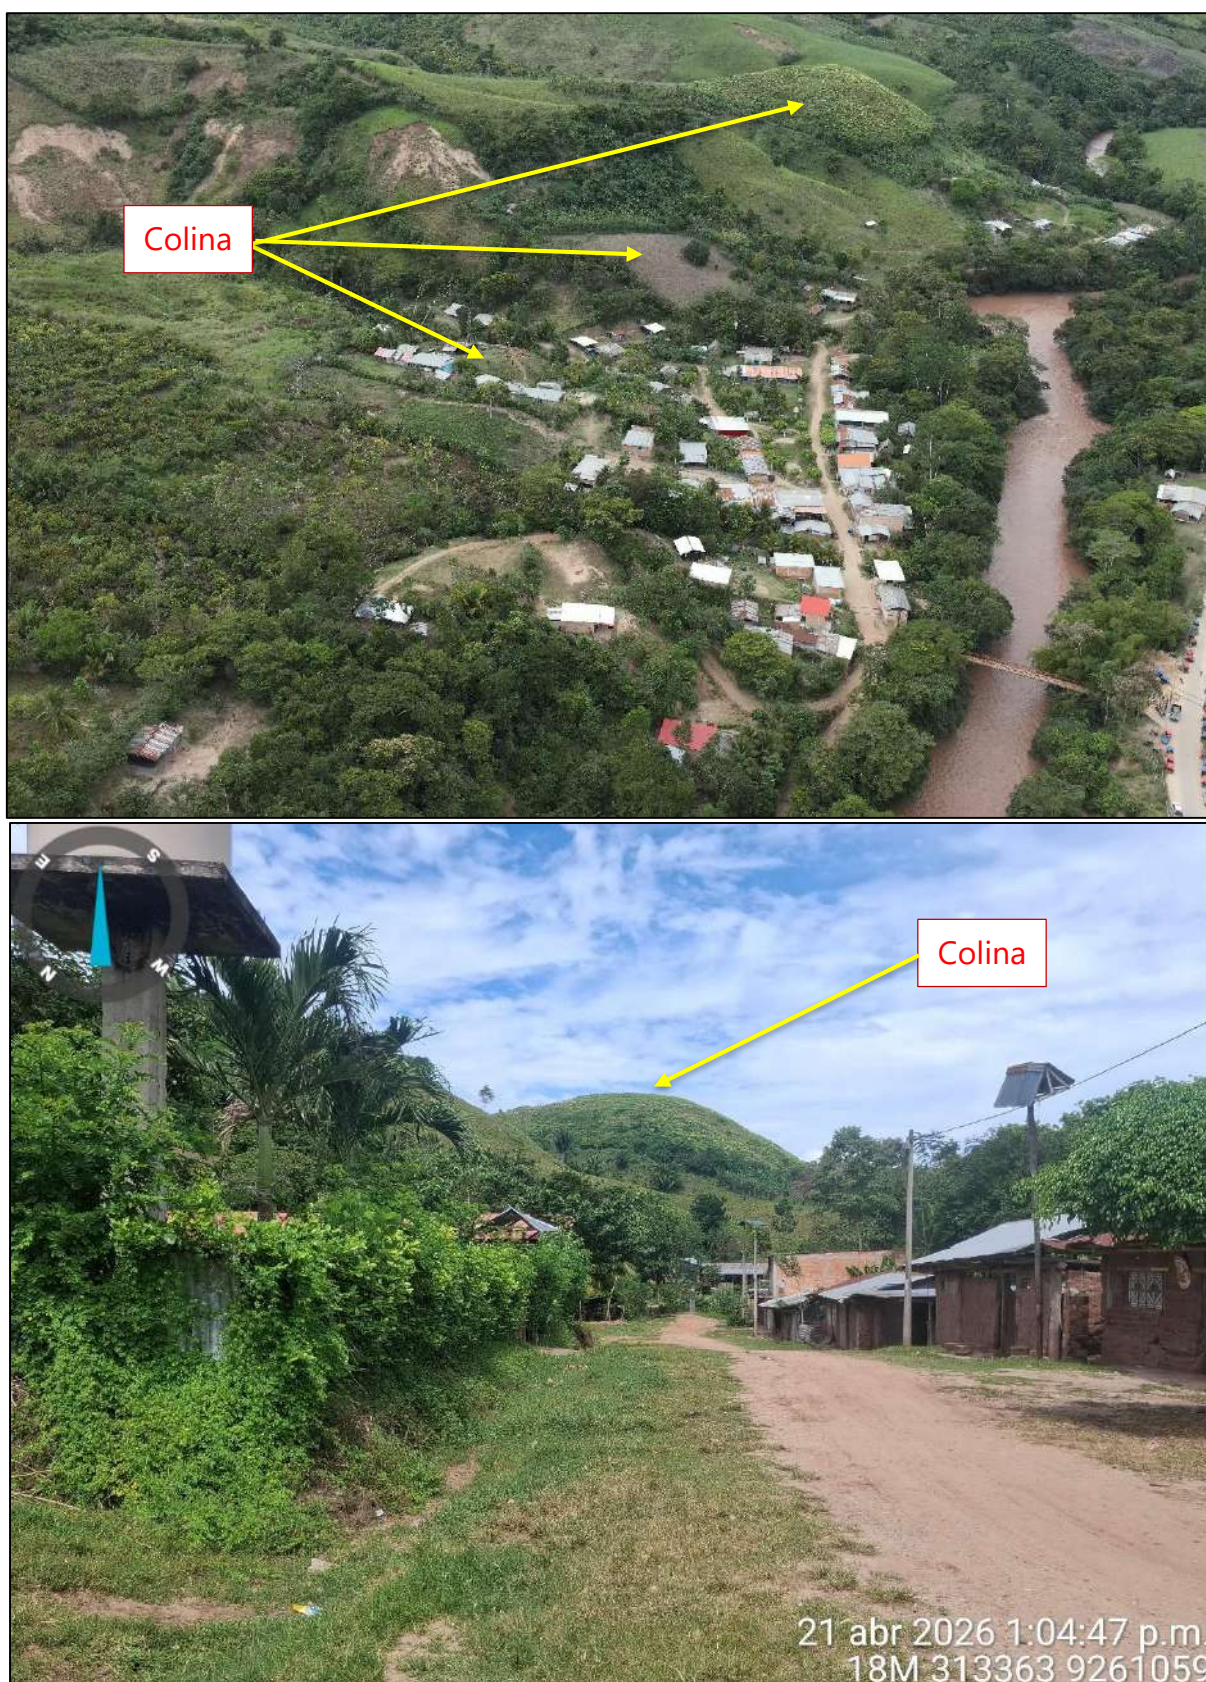
**Colina:** Se refiere a superficies elevadas cuya base presenta forma redondeada y pendientes superiores a 20° de inclinación. Esta unidad geomorfológica se sitúa en las inmediaciones del caserío Eladio Tapullima y ocupa el 2% del área de estudio (Figura 7). Específicamente se asienta sobre esta geoforma la I.E.I N° 429.

Figura 7.- Unidad geomorfológica colina identificada en las inmediaciones del área urbana del caserío Eladio Tapullima

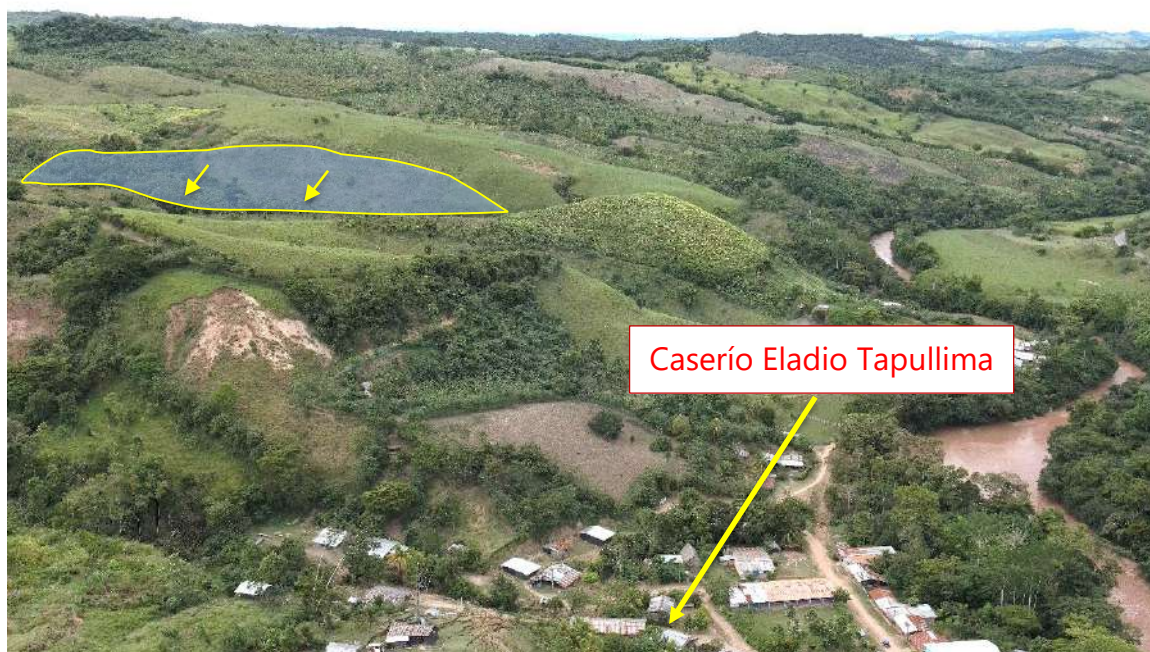
**Vertiente coluvio – deluvial:** Geoforma también denominada piedemonte coluvio – deluvial, y corresponde a superficies conformadas por la acumulación intercalada de materiales de origen coluvial y deluvial que se encuentran depositados al pie de las laderas de montañas o acantilados. Esta unidad presenta pendientes moderadas (5°-25°) y se formó por la acción de movimientos en masa antiguos (gravitacionales y fluvio-gravitacionales) del tipo deslizamientos y flujos de detritos. Esta geoforma esta compuesta por materiales inestables presentes en las laderas del cerro Cinchado, ocupando parte de la vía La Costanera. Esta geoforma ocupa el 4% del área de estudio (Figura 8).

Figura 8.- Unidad geomorfológica vertiente coluvio deluvial identificada a 490 m al sureste del caserío Eladio Tipullima

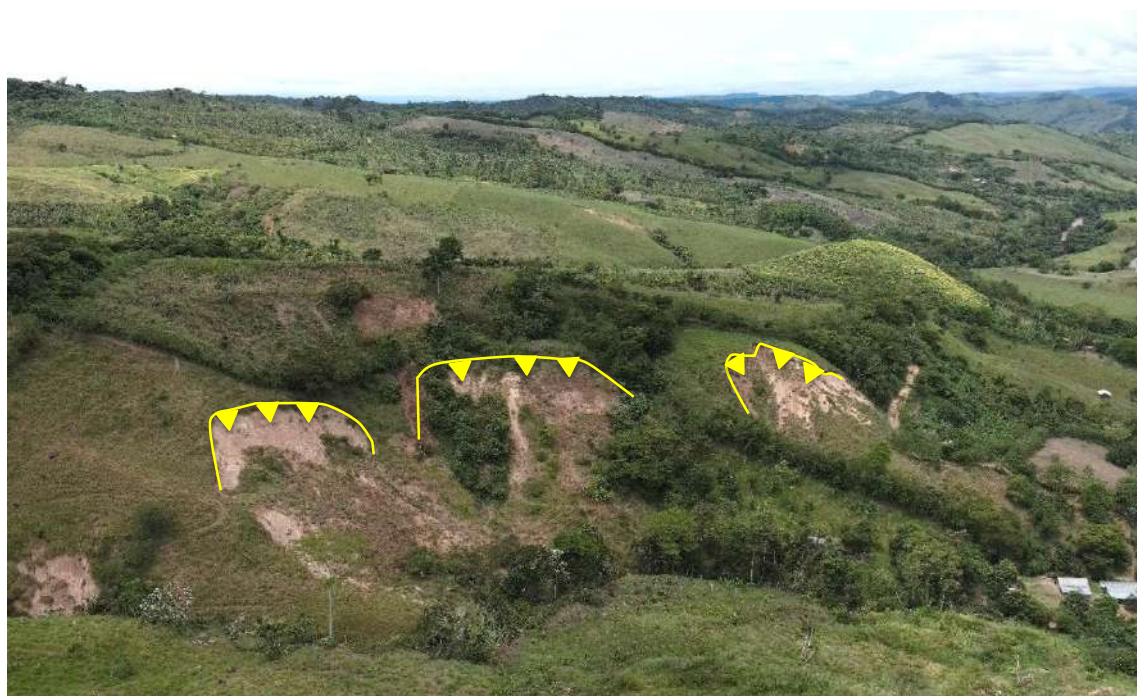
**Vertiente con depósito de deslizamiento:** Corresponde a la acumulación de materiales de ladera originados por procesos de movimientos en masa prehistóricos, antiguos y recientes, que pueden ser del tipo deslizamientos, avalancha de rocas y/o movimientos complejos. Generalmente, su composición litológica es homogénea; con materiales inconsolidados a ligeramente consolidados, son depósitos de corto a mediano recorrido relacionados a las laderas superiores de los valles. Su morfología es usualmente convexa y su disposición semicircular a elongada en relación con la zona de arranque o despegue del movimiento en masa. Esta unidad geomorfológica esta presente en el margen izquierdo de la quebrada Shapaja, conformada por materiales inestables. Ocupa el 3% del área de estudio (Figura 9).

Figura 9.- Unidad geomorfológica vertiente con depósito de deslizamientos reconocida a 280 m al noreste del caserío Eladio Tapullima

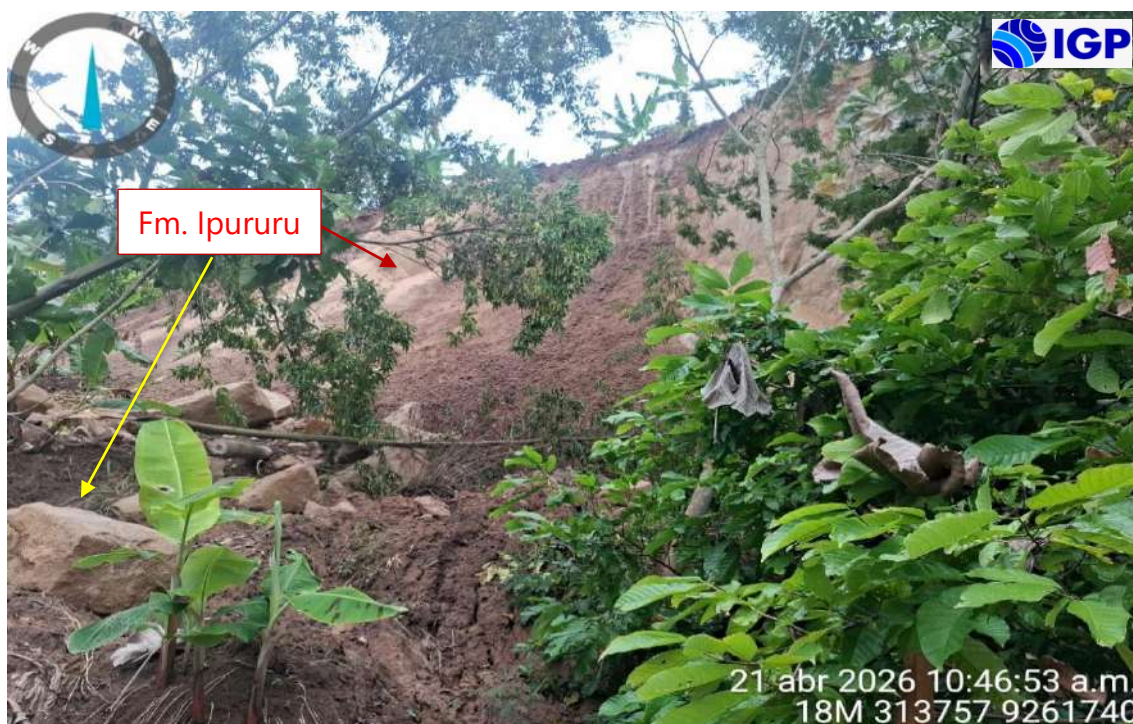
**Formación Ipururo (Nmp-i):** Constituye el basamento rocoso del área de estudio formado por rocas areniscas claras a marrones con intercalaciones de lodolitas y lutitas con espesores aproximados de 40 a 70 m. Esta unidad geológica aflora en ambos márgenes del río Sisa y las rocas se encuentran meteorizadas y alteradas, características físicas que contribuyen a la inestabilidad de las laderas (Figura 12).

Figura 12.- Afloramiento de areniscas de la Fm. Ipururo identificadas en escarpe de deslizamiento situado a 750 m al norte de caserío Eladio Tapullima
