## OFICINA REGIONAL DE SEGURIDAD Y DEFENSA NACIONAL

### ESTUDIO DE EVALUACIÓN DEL RIESGO POR DESLIZAMIENTO ROTACIONAL EN LA LOCALIDAD DE ELADIO TAPULLIMA, DISTRITO SAN JOSÉ DE SISA, PROVINCIA DE EL DORADO, DEPARTAMENTO DE SAN MARTÍN

**INFORME N°007-2026-GRSM/ORSDNA**

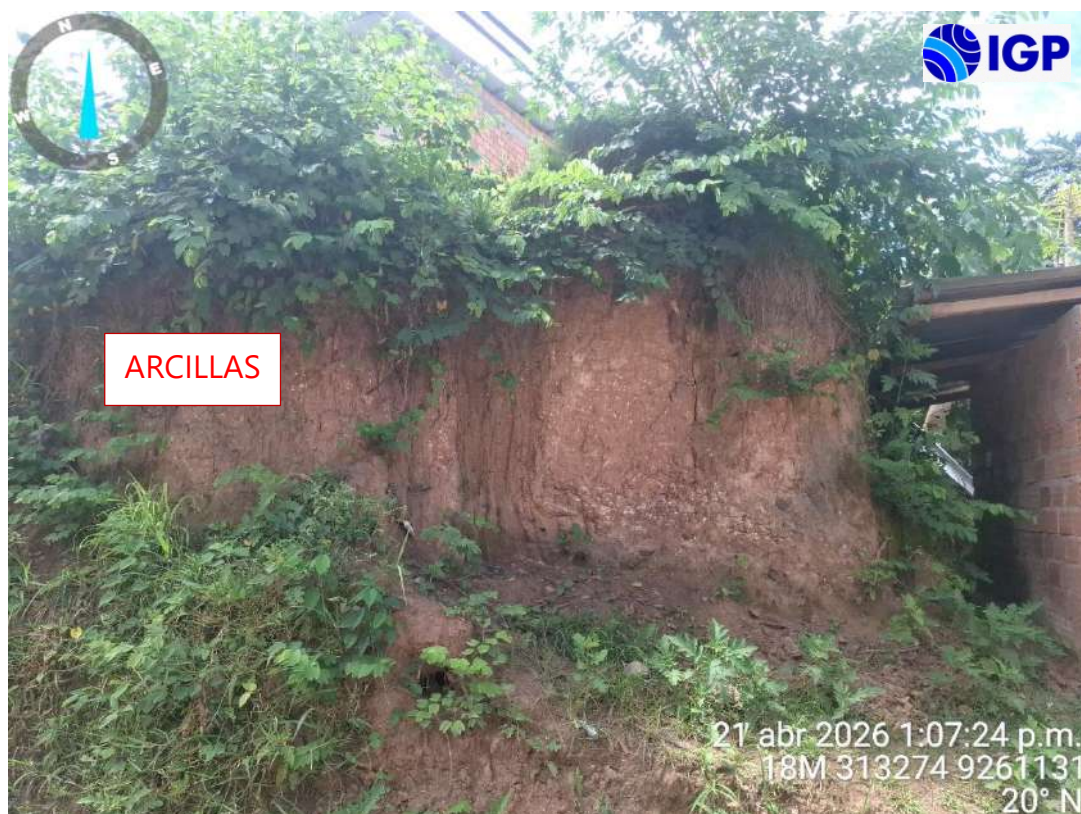
**Depósito aluvial (Qh-al):** Corresponde a materiales sueltos o inconsolidados que han resultado de la meteorización de las rocas preexistentes y que luego han sido transportados aguas abajo, hasta ser depositados en zonas de baja pendiente. Consisten en materiales heterogéneos conformados por arcillas, limos y arena. Este tipo de materiales han sido reconocidos en la vía de ingreso al caserío Eladio Tapullima y presentarían espesores de 2 a 6 m (Figura 13).

Figura 13.- Arcillas marrones a rojizas que conforman unidad geológica depósito aluvial cuyos espesores varían de 2 a 6 m que se habría originado por erosión de lodolitas

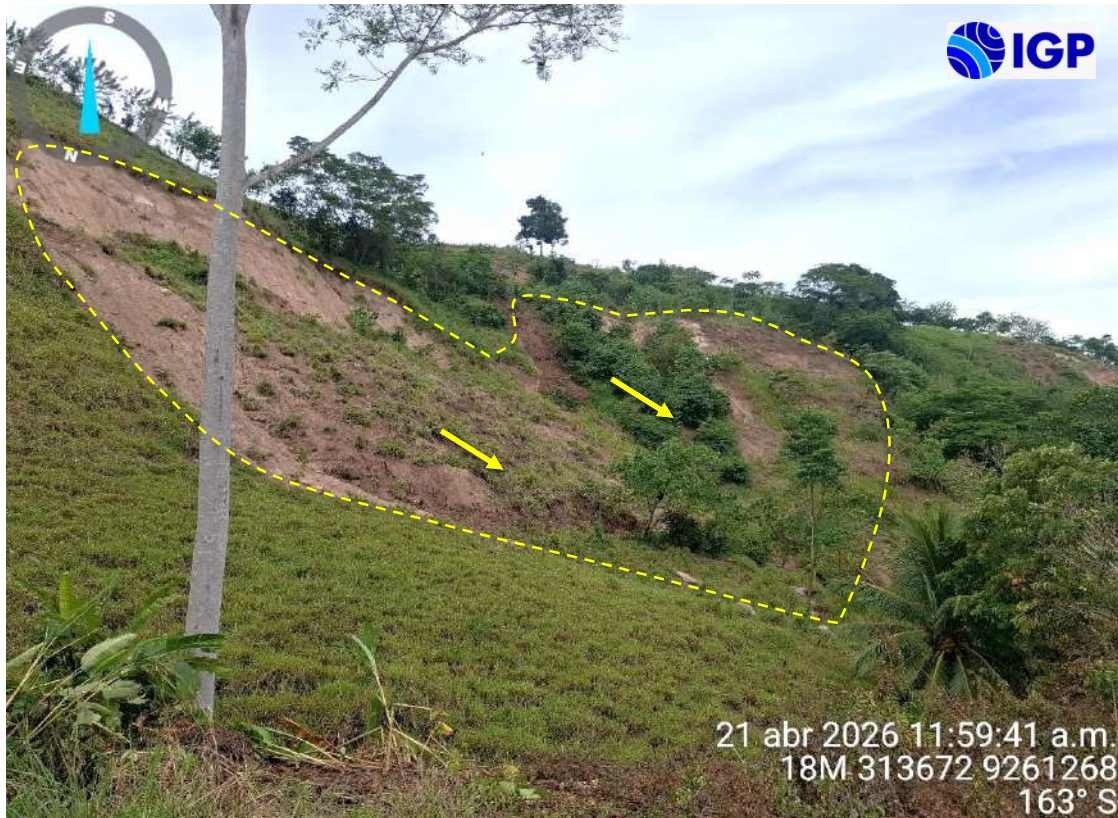
**Depósito coluvio - deluvial (Qr-cd):** Son depósitos formados por la acumulación intercalada de materiales de origen coluvial y deluvial (material con poco transporte) que se encuentran interestratificados (Vílchez et al.,2019). Estos depósitos están constituidos por bloques angulosos heterométricos envueltos en matriz limo–arenosa y debido a su origen son inestables. Estos depósitos han sido identificados a 520 m al este y 630 m al norte del caserío Eladio Tapullima (Figura 16).

Figura 16.- Depósito coluvio – deluvial conformado por material suelto (bloques de roca subredondeados, arenas y limos) identificados a 312 m al noreste del caserío Eladio Tapullima

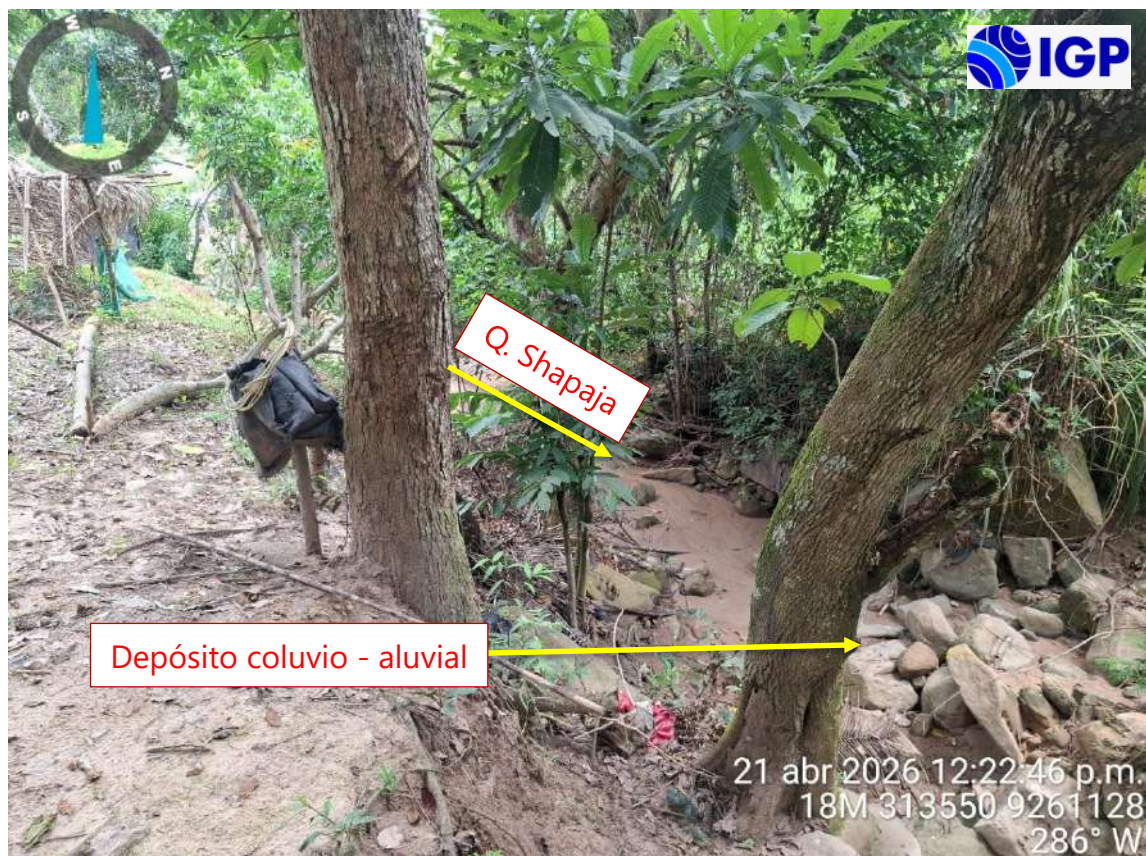
**Depósito coluvio - aluvial (Qr-coal):** Son depósitos formados por la acumulación materiales de origen coluvial y aluvial, es decir, posterior a la ocurrencia de movimientos en masa (deslizamientos o flujos) han sido transportados a lo largo del cauce de las quebradas). Estos depósitos están constituidos por bloques de roca subredondeados a redondeados, gravas y arena, fueron reconocidos en las inmediaciones de la quebrada Shapaja (Figura 17).

Figura 17.- Depósito coluvio – aluvial conformado por material heterogéneo (bloques de roca, gravas y arenas) transportado a través del cauce de la quebrada Shapaja

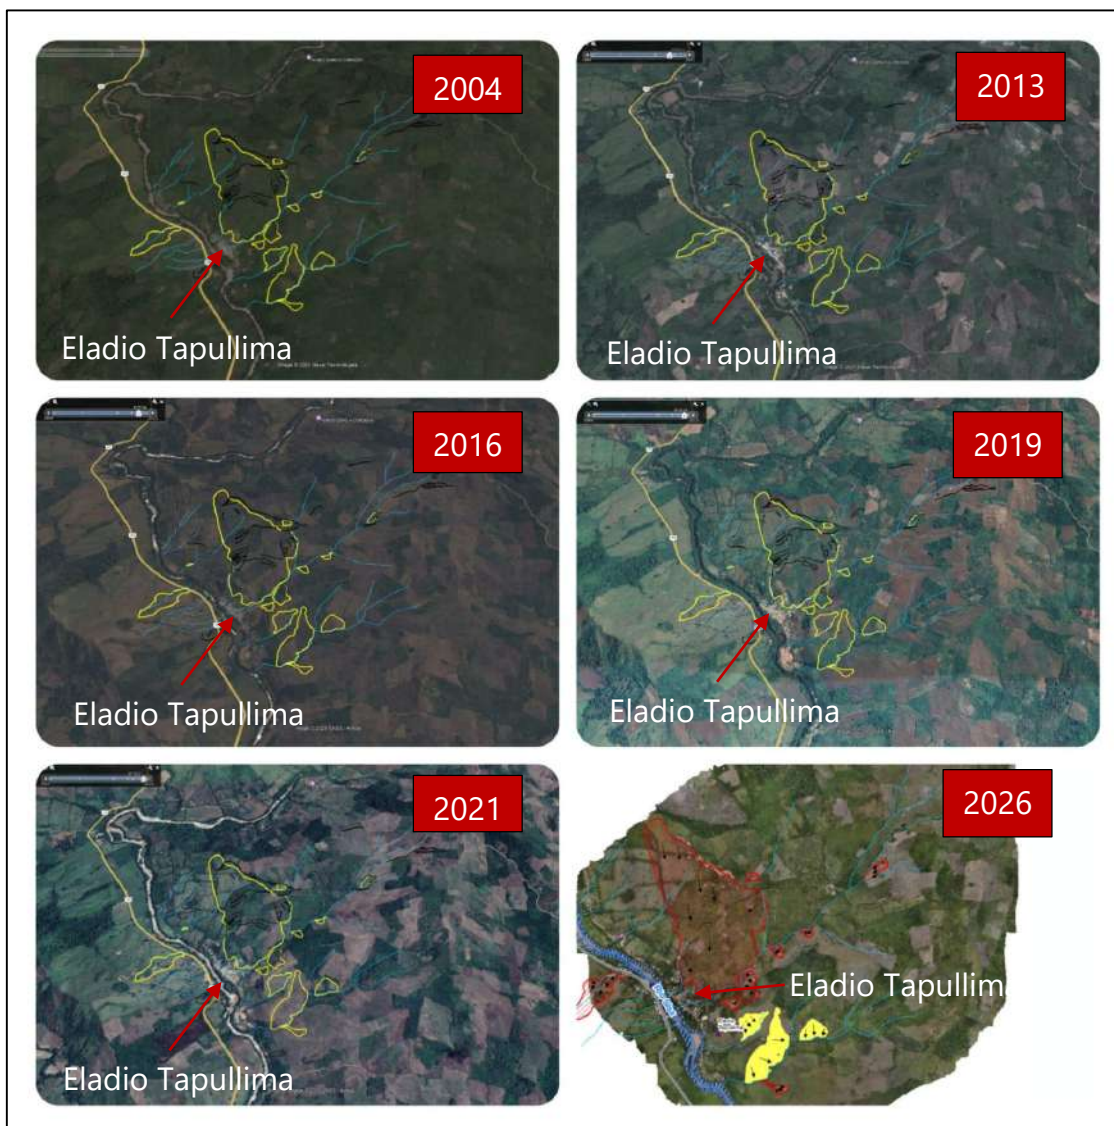
Son movimientos laderos abajo de una masa de suelo o roca cuyo desplazamiento ocurre predominantemente a lo largo de una superficie de falla, o de una delgada zona en donde ocurre una gran deformación cortante (Cruden y Varnes, 1996). En el Caserío Eladio Tapullima, los deslizamientos identificados habrían sido desencadenados principalmente por precipitaciones pluviales intensas y condicionados por el incremento de los procesos de deforestación asociados al desarrollo de actividades agrícolas. De acuerdo con un análisis multitemporal realizado para el periodo 2004–2021, se estima que las áreas deforestadas alcanzaron 189 hectáreas en 2019 y 226 hectáreas en 2021 (Figura 20).

Es importante indicar, que la deforestación reduce la resistencia del suelo y aumenta las fuerzas que favorecen el movimiento, generando condiciones propicias para la ocurrencia de deslizamientos, especialmente durante periodos de lluvias intensas. En este proceso se incrementa la infiltración del agua hacia el subsuelo para luego aumentar la erosión superficial y alterar el balance hídrico del terreno (reduce evapotranspiración), procesos que contribuyen en la modificación de la morfología del terreno.

Figura 20.- Análisis multitemporal del caserío Eladio Tapullima correspondiente al periodo 2004 – 2026, donde las áreas deforestadas alcanzan aproximadamente las 189 y 226 has., en los años 2019 y 2021, respectivamente.

- Evitar la deforestación de las laderas debido a que la vegetación contribuye a la estabilidad del suelo y reduce la infiltración del agua. Asimismo, se sugiere establecer un programa de reforestación en el área de estudio.
- Realizar el análisis de estabilidad de los taludes en las inmediaciones de los deslizamientos activos, principalmente el DS-1 para lo cual se deben realizar estudios de suelos, topografía y geofísica, que permitan definir zonas con potencial a deslizarse.
- Coordinar con las autoridades locales la implementación de los instrumentos de gestión del riesgo de desastres relacionados con la elaboración de planes de prevención y reducción del riesgo, así como para la sensibilización de la población respecto a los fenómenos asociados a los movimientos de masa.

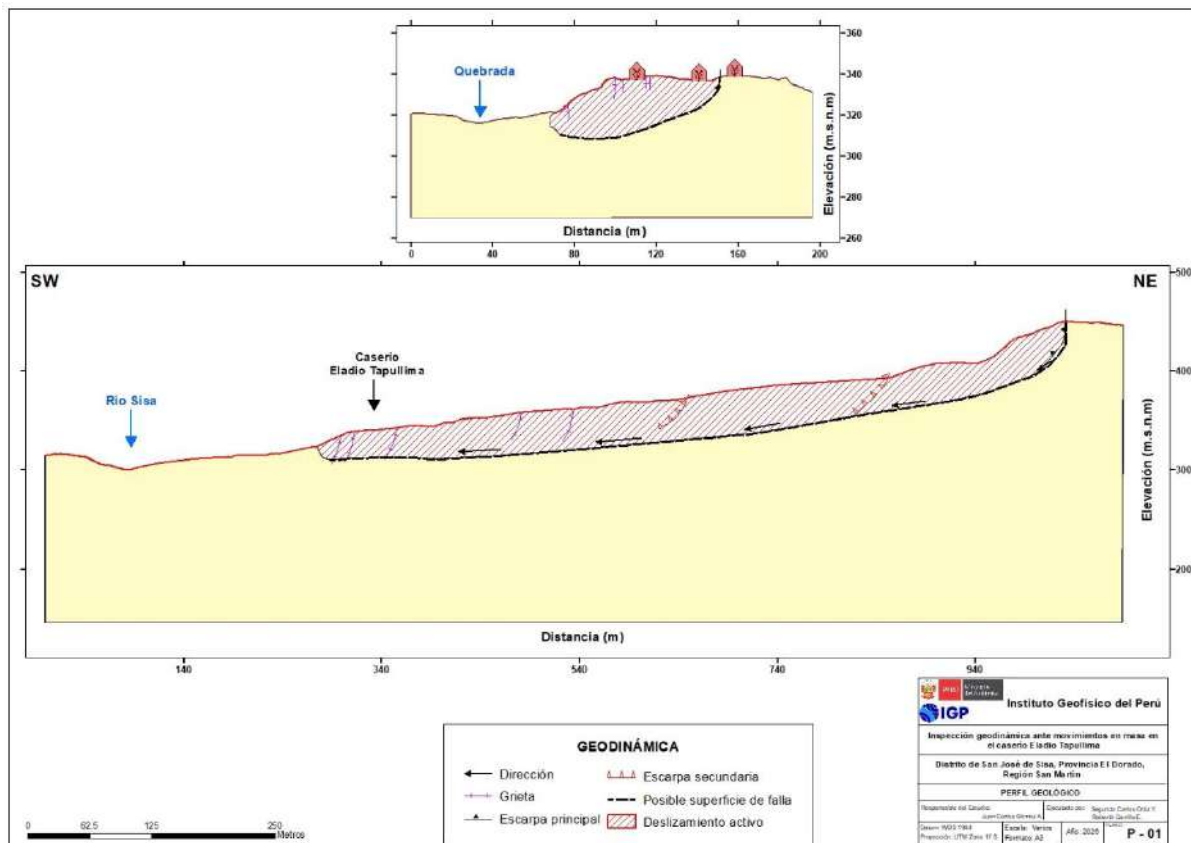
Finalmente, en la Figura 26 se presenta un diagrama que describe el desarrollo del deslizamiento DS-01, el mismo que fue elaborado en base a un transecto longitudinal al deslizamiento.

Figura 26.- En la imagen inferior se presenta el perfil topográfico del deslizamiento DS-01 y en la imagen superior, el detalle del deslizamiento en las inmediaciones de la IEI N°429 (ver mapa geodinámico).

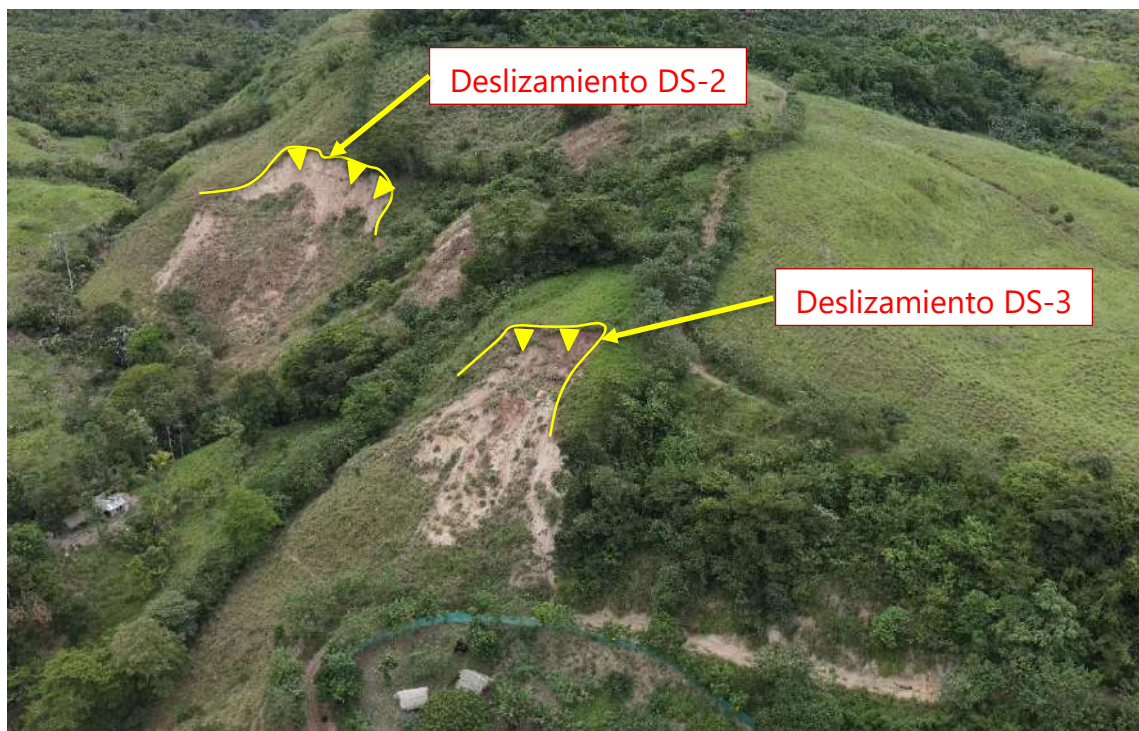
**Deslizamiento DS-2:** Corresponde a un deslizamiento rotacional cuya corona se ubica aproximadamente a 350 m al este del caserío Eladio Tapullima. El centroide de este movimiento de masa se encuentra en las coordenadas UTM Zona 18 S: 313,699 m E y 9,261,158 m N. Este evento abarca un área aproximada de 13,497 m<sup>2</sup>; por lo tanto, se clasifica como Mediano (Escala propuesta por Cornforth, 2005). El área presenta una longitud aproximada de 148 m y un ancho de 95 m; mientras que, la escarpa principal alcanza una longitud de 159 m (Figura 27).

Figura 27.- Deslizamientos DS-2 y DS-3 situados en el extremo oriental del área de estudio

**Deslizamiento DS-3:** Corresponde a un deslizamiento rotacional cuya corona se ubica aproximadamente a 270 m al este del caserío Eladio Tapullima. El centroide de este movimiento de masa se encuentra en las coordenadas UTM Zona 18 S: 313,613 m E y 9,261,071 m N. Este evento abarca un área aproximada de 3,852 m<sup>2</sup>; por lo tanto, se clasifica como Mediano (Escala propuesta por Cornforth, 2005). El área presenta una longitud aproximada de 60 m y un ancho de 65 m; mientras que, la escarpa principal alcanza una longitud de 53 m (Figura 27).

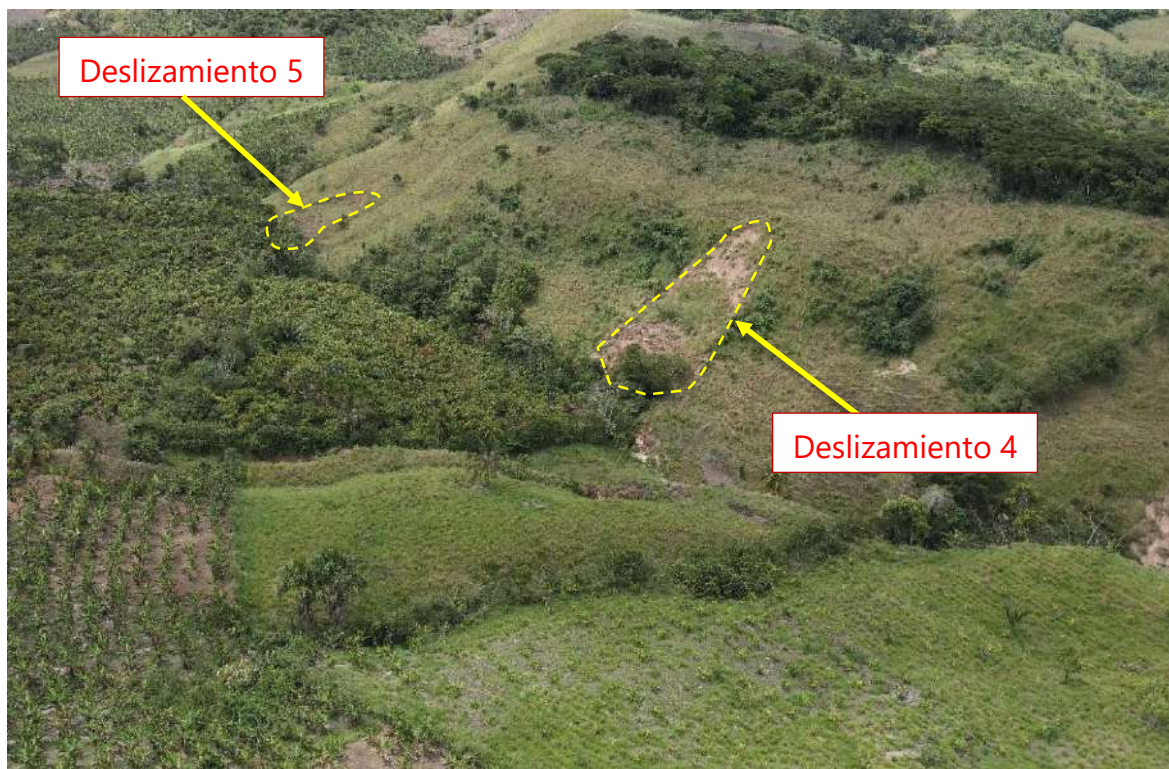
**Deslizamiento DS-4:** Corresponde a un deslizamiento rotacional cuya corona se ubica aproximadamente a 570 m al noreste del caserío Eladio Tapullima. El centroide de este movimiento de masa se encuentra en las coordenadas UTM Zona 18 S: 313,858 m E y 9,261,357 m N. Este evento abarca un área aproximada de 3,096 m<sup>2</sup>; por lo tanto, se clasifica como Mediano (Escala de Cornforth, 2005). El área presenta una longitud aproximada de 76 m y un ancho de 60 m; mientras que, la escarpa principal alcanza una longitud de 60 m (Figura 28).

Figura 28.- Deslizamientos DS-4 y DS-5 situados en el extremo noreste del área de estudio

**Deslizamiento DS-5:** Corresponde a un deslizamiento rotacional cuya corona se ubica aproximadamente a 740 m al noreste del caserío Eladio Tapullima. El centroide de este movimiento en masa se encuentra en las coordenadas UTM Zona 18 S: 314,028 m E y 9,261,460 m N. Este evento abarca un área aproximada de 2,201 m<sup>2</sup>; por lo tanto, se clasifica como Mediano (Escala propuesta por Cornforth, 2005). El área presenta una longitud aproximada de 40 m y un ancho de 60 m; mientras que, la escarpa principal alcanza una longitud de 60 m (Figura 28).

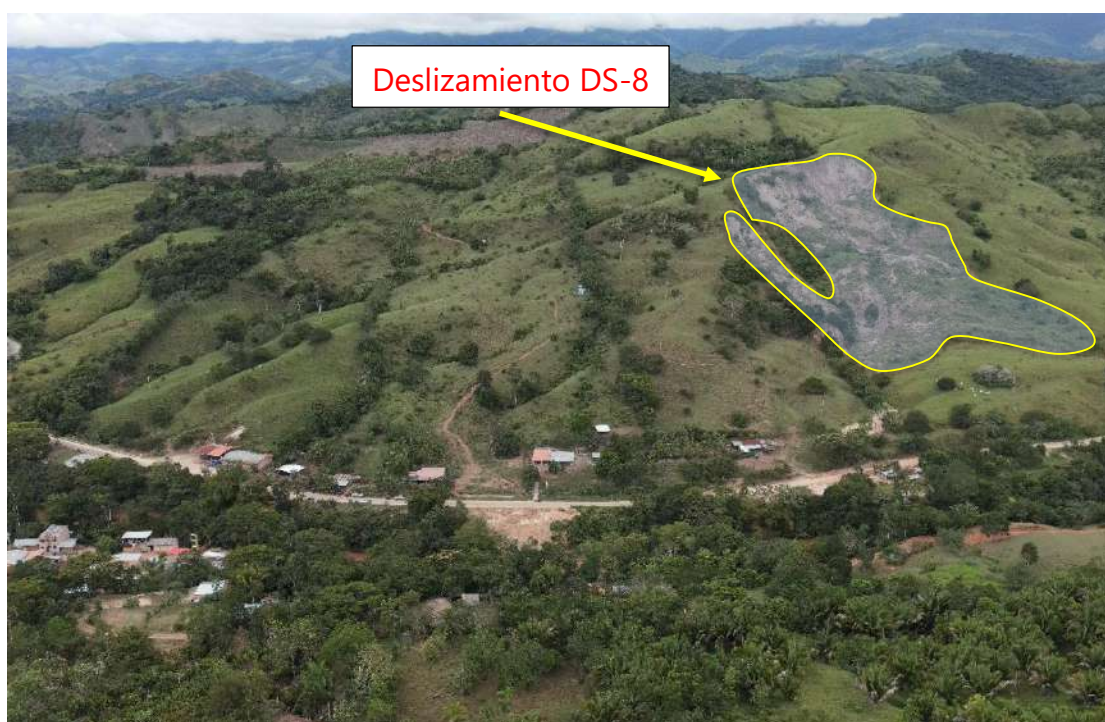
**Deslizamiento DS-8:** Corresponde a un deslizamiento rotacional que se ubica sobre las laderas del margen derecho del río Sisa. El centroide de este movimiento de masa se encuentra en las coordenadas UTM Zona 18 S: 312,865 m E y 9,261,119m N. Este evento abarca un área aproximada de 30,820 m<sup>2</sup>; por lo tanto, se clasifica como Mediano (Escala propuesta por Cornforth, 2005). El área presenta una longitud aproximada de 365 m y un ancho de 125 m; mientras que, la escarpa principal alcanza una longitud de 170 m (Figura 31).

Figura 31.- Deslizamiento DS-08 identificado en las laderas situadas en el margen derecho del río Sisa (frente al caserío Eladio Tapullima).

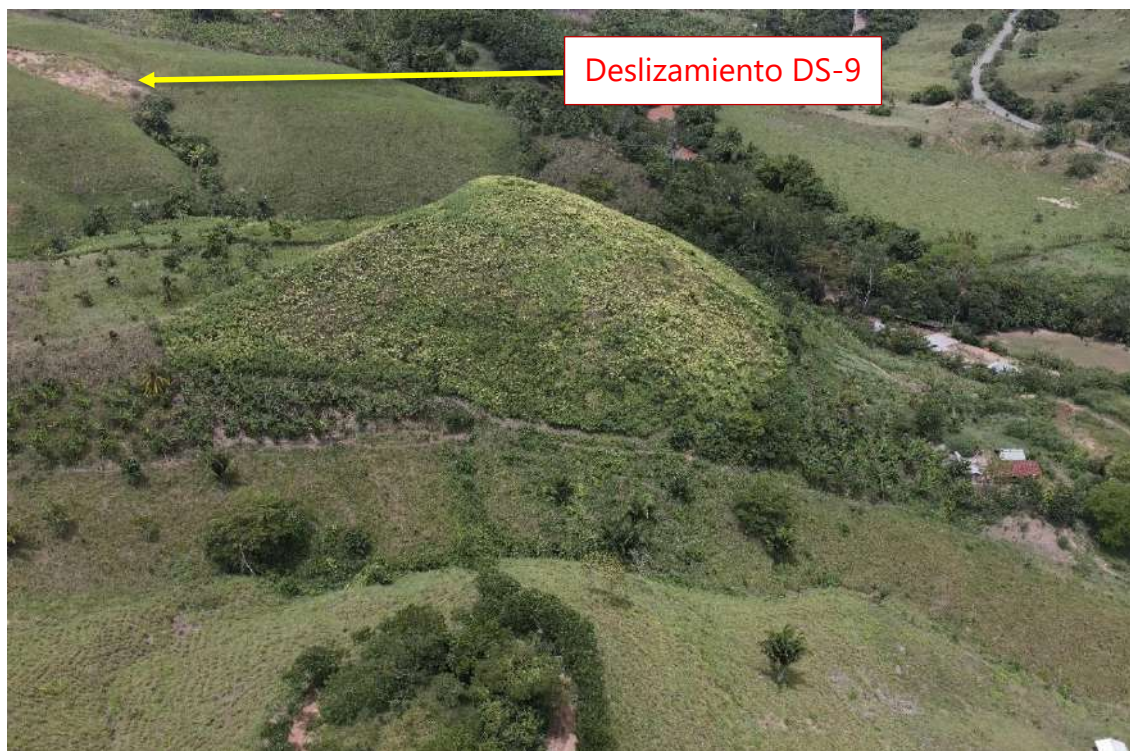
**Deslizamiento DS-9:** Corresponde a un deslizamiento rotacional que se ubica sobre las laderas del margen derecho del río Sisa. El centroide de este movimiento de masa se encuentra en las coordenadas UTM Zona 18 S: 313,849 m E y 9,260,618m N. Este evento abarca un área aproximada de 4,643 m<sup>2</sup>; por lo tanto, se clasifica como Mediano (Escala propuesta por Cornforth, 2005). El área presenta una longitud aproximada de 120 m y un ancho de 30 m; mientras que, la escarpa principal alcanza una longitud de 120 m (Figura 32).

Figura 32.- Ubicación de Deslizamiento DS-09 identificado en las laderas situadas a 760 m al sureste del caserío Eladio Tapullima

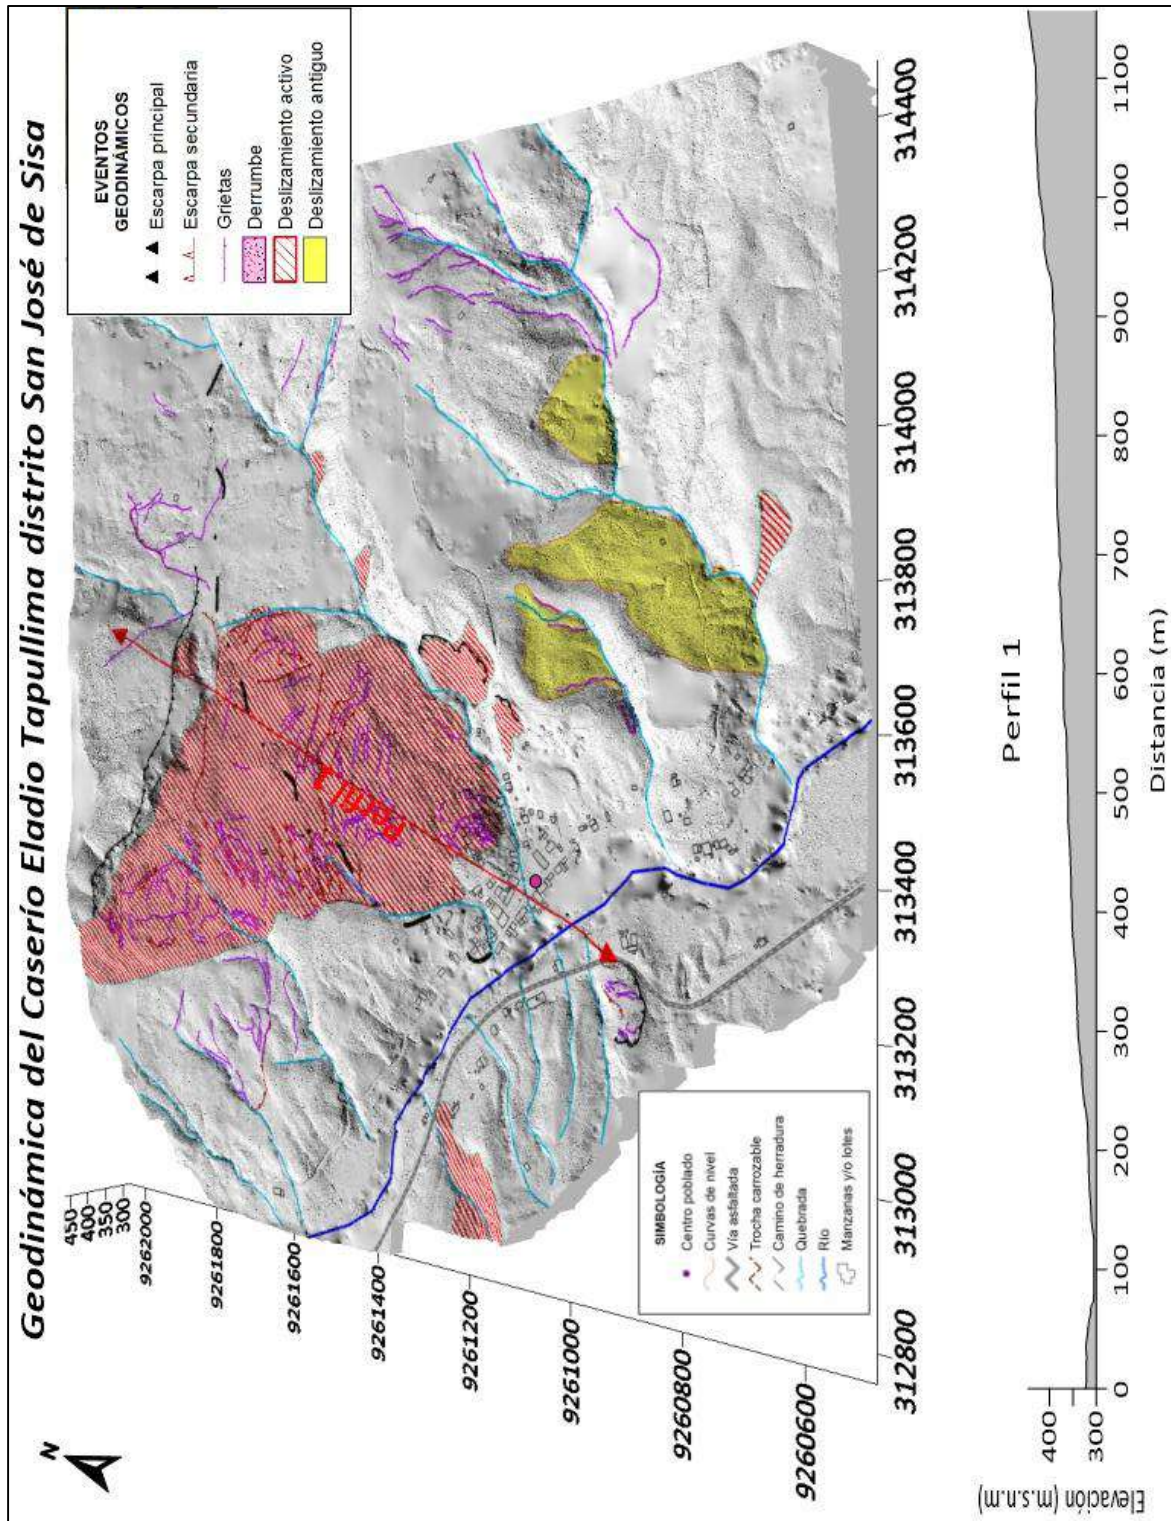
Figura 34.- Distribución de eventos geodinámicos identificados en las inmediaciones del caserío Eladio Tapullima

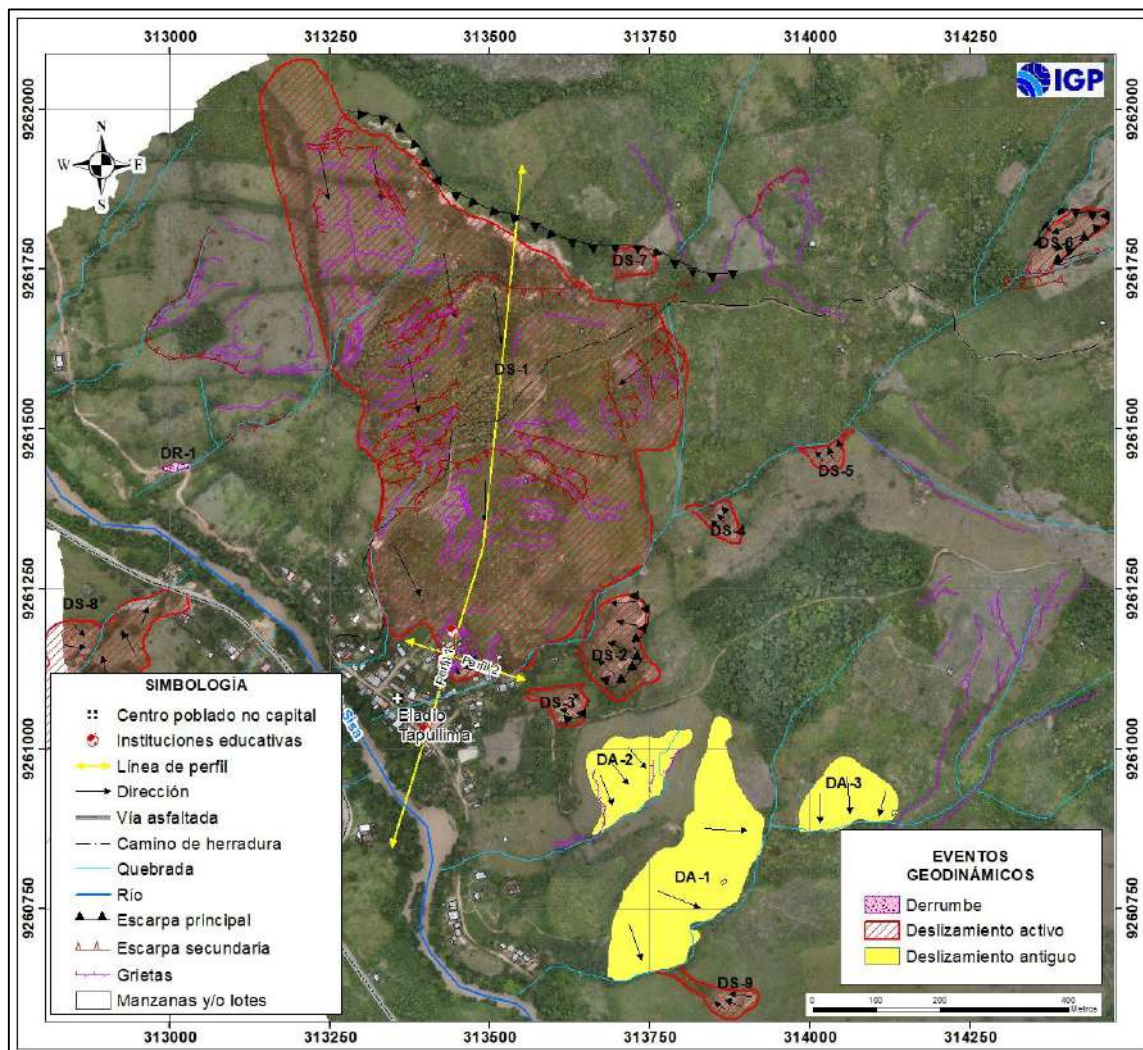
Figura 35.- Mapa geodinámico del caserío Eladio Tapullima

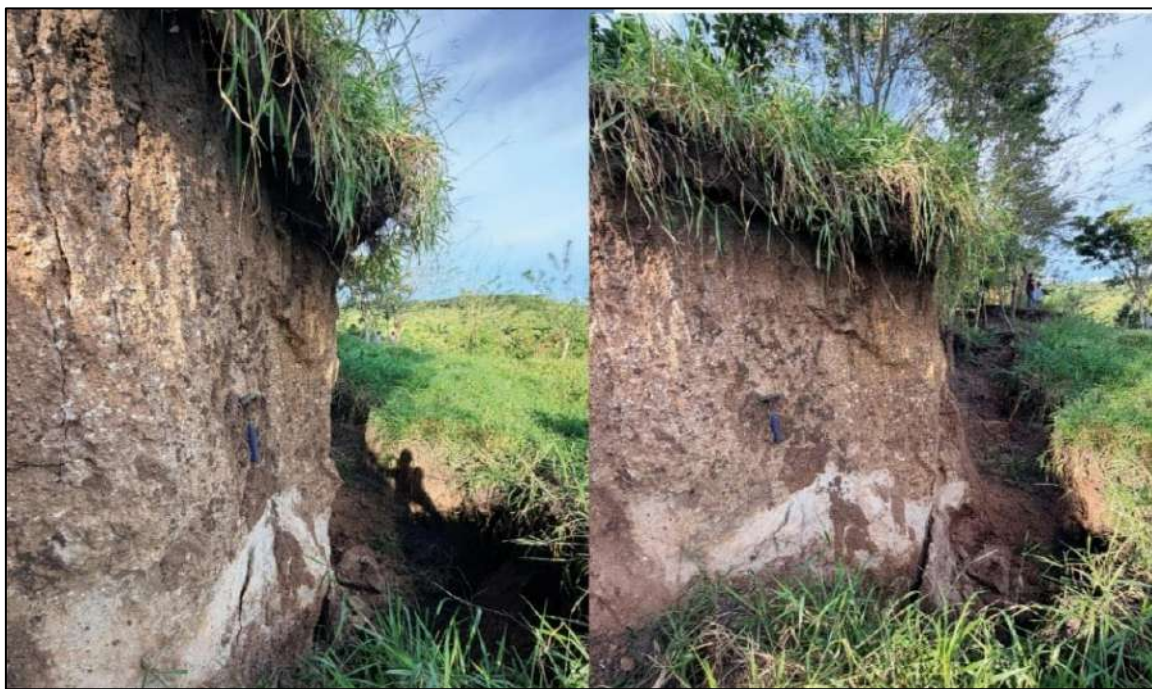
En el sector Eladio Tapullima, ubicado en el distrito de San José de Sisa, afloran unidades correspondientes a la Formación Ipururo, compuestas principalmente por areniscas poco consolidadas, limolitas y niveles arcillosos rojizos, con intercalaciones de conglomerados. Estas litologías presentan baja competencia y alta susceptibilidad a la meteorización, generando materiales sueltos y fácilmente erosionables. Los niveles arcillosos, en particular, actúan como horizontes de debilidad al saturarse, reduciendo significativamente la resistencia al corte y favoreciendo procesos de inestabilidad. En algunos sectores se observan patinas de yeso. Estas características, sumadas a la pendiente del terreno y a la influencia de precipitaciones intensas propias de la zona, condicionan un alto grado de susceptibilidad a deslizamientos y derrumbes de dicha formación (Figuras 4 y 5).

**Figura 4.** Afloramiento de areniscas muy meteorizadas de la Formación Ipururo. Presenta una coloración rojiza oscura debdo a la alta concentración de humedad por filtraciones de agua de lluvia (Coordenadas UTM – 18s 9261477 N, 313428 E).

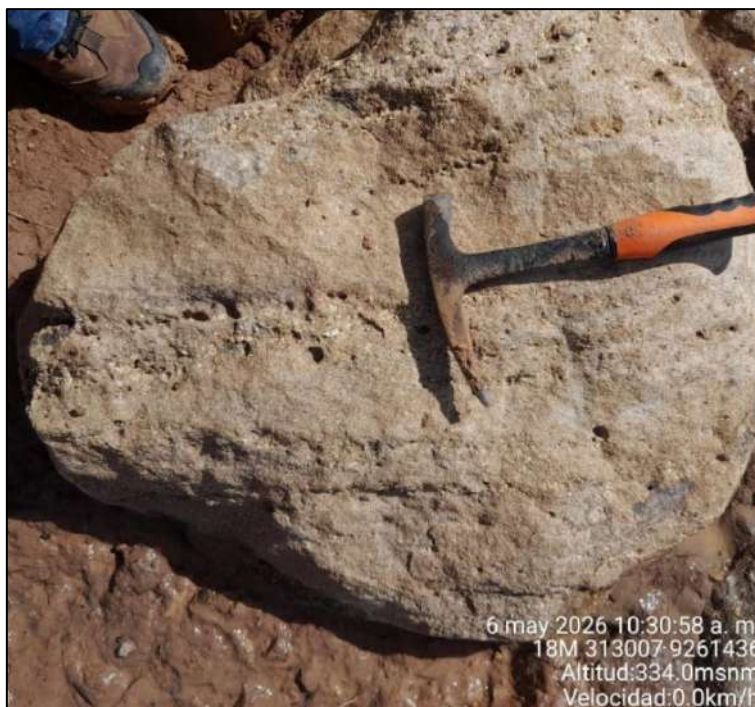
**Figura 5.** Bloque rocoso de arenisca de grano grueso con intercalaciones de microconglomerados correspondiente a la Formación Ipururo (Coordenadas UTM – 18s 9261436 N, 313007 E).

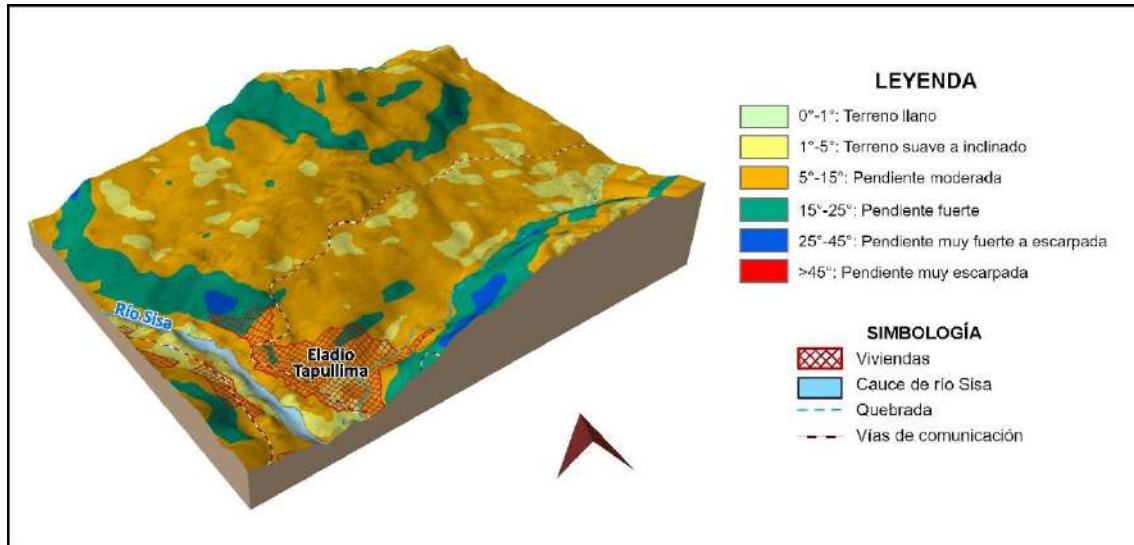
De acuerdo con este mapa, la zona en evaluación se encuentra en su mayoría sobre terreno con **pendiente moderada (5° - 15°)** y algunos sectores presenta **pendiente fuerte (15° - 25°)**. Estos rangos de pendiente, facilita la ocurrencia de movimientos en masa, a ello se suma que se tiene un suelo saturado en agua, donde el incremento de lluvia satura al terreno y los sismos desestabilizan el flanco de la colina al norte del caserío.

**Figura 6.** Mapa de pendientes de la zona de estudio

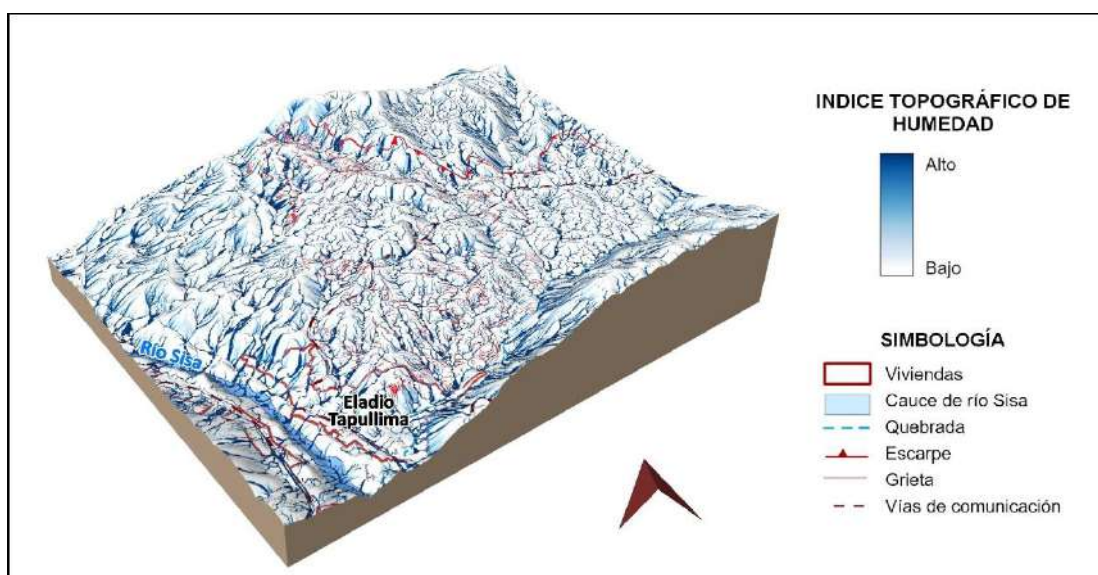
En el área de estudio se observa que hay varias zonas con mayor acumulación de agua en el cuerpo del deslizamiento, estas zonas de acumulación están controladas por la pendiente del terreno, y por la deformación generada por el deslizamiento y por las grietas generadas en la masa deslizada (Figura 7).

**Figura 7.** Mapa del índice topográfico de humedad de la zona de estudio

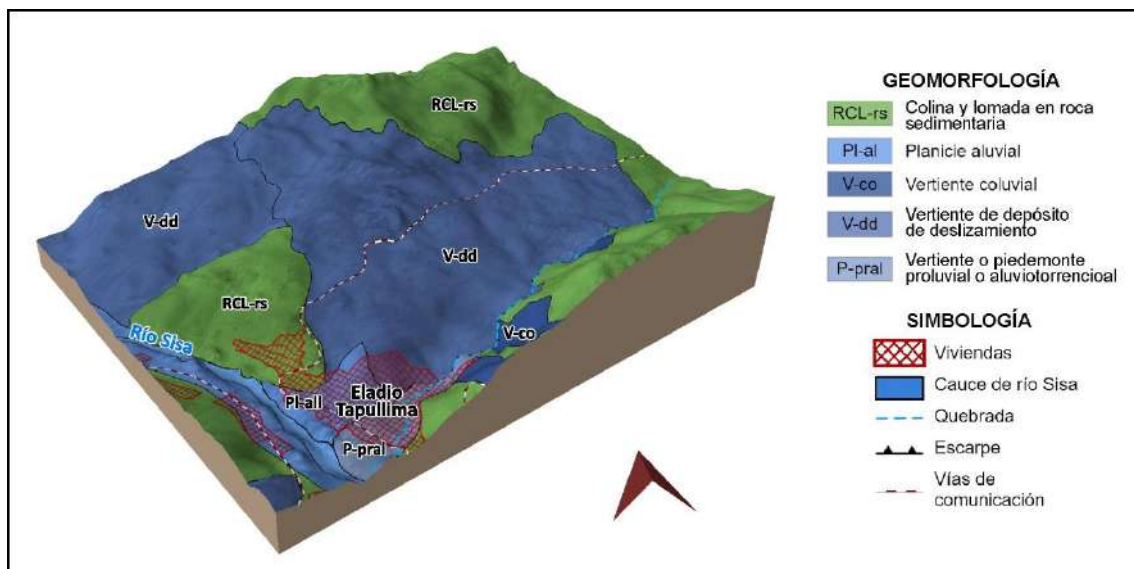
**Figura 8.** Mapa de unidades geomorfológicas en el área de estudio.

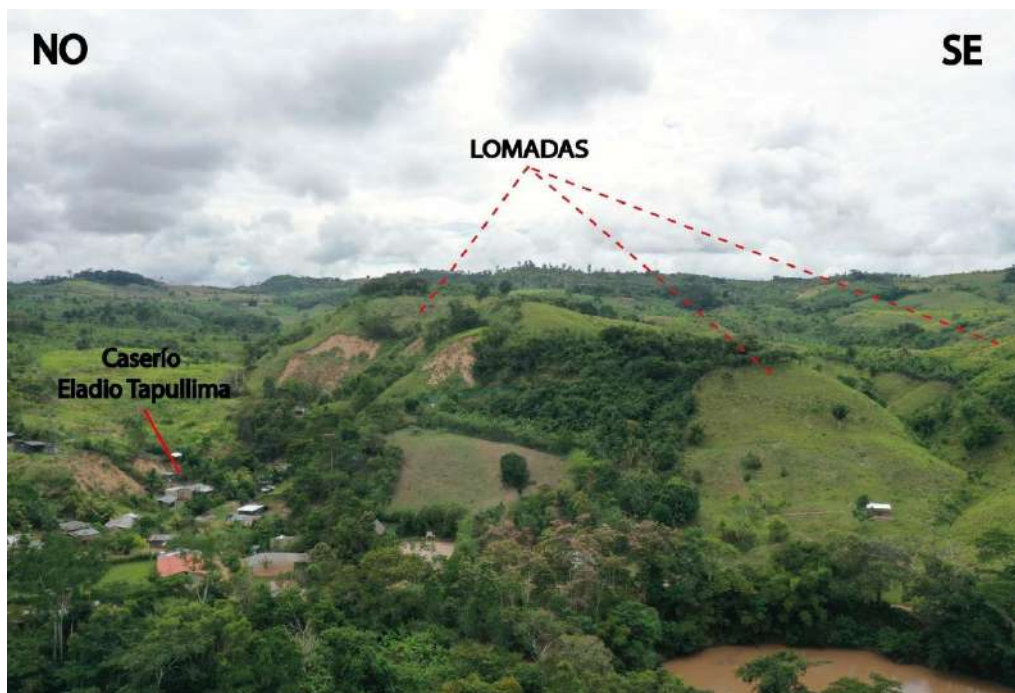
Se presenta como formas de relieve ondulado a moderadamente accidentado, donde presenta laderas con pendientes media a muy fuerte (5 - 45°). La pendiente varía dependiendo del grado de resistencia de la litología y del control estructural. En la zona de estudio presenta pendiente escarpada, mientras que más al sur presenta pendientes más moderadas (Figuras 8, 9).

**Figura 9.** Vista hacia el oeste donde se observan lomadas cerca del caserío Eladio Tapullima. Destacan por su aspecto ondulado con cimas subredondeadas.

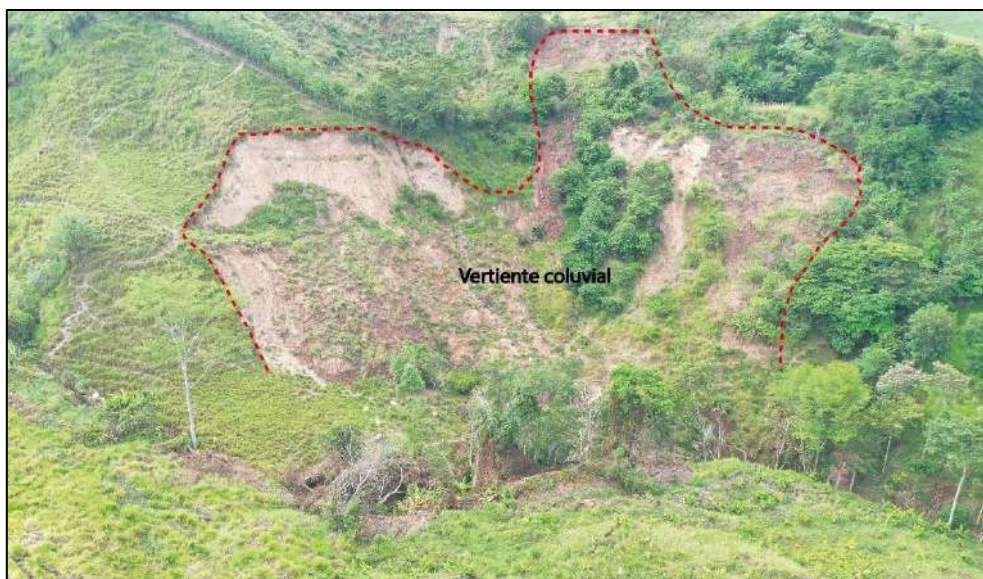
Corresponde a las geoformas originados por procesos gravitacionales, varían de pequeños a grandes dimensiones, probablemente detonados por lluvias o actividad sísmica. Esta subunidad corresponde a la combinación de geoformas formadas por la acumulación de depósitos de movimientos en masa (antiguos y recientes) y acumulaciones de material movilizado por la escorrentía superficial que se acumulan lentamente (figuras 8,10, 11).

**Figura 10.** Vista al sur de vertientes coluviales producto de deslizamientos recientes que afectan las laderas de lomadas que circundan el caserío Eladio Tapullima.

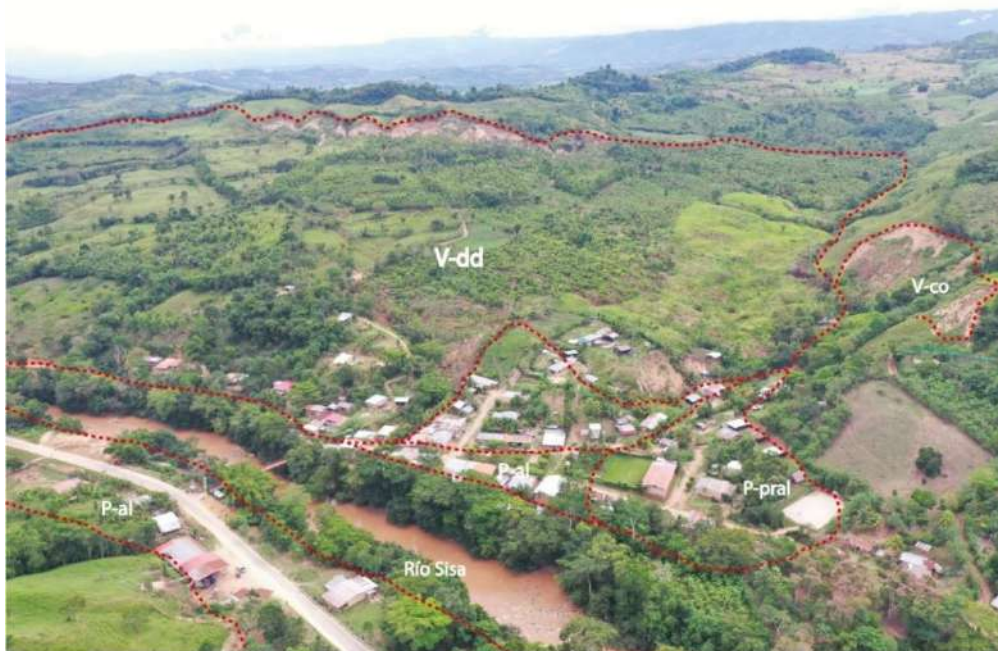
Un piedemonte proluvial es una geoforma ubicada a la desembocadura de una quebrada, donde se acumulan materiales transportados y depositados por flujos de agua rápidos, como torrentes o escorrentías, que arrastran sedimentos desde zonas altas. Estos depósitos están compuestos por mezclas heterogéneas de fragmentos rocosos de diferentes tamaños, arenas, limos y otros detritos, formando un relieve suavemente inclinado. Su origen está asociado a procesos de flujos de detritos o lodo en quebradas, generados por el incremento de la intensidad de las precipitaciones. Esta subunidad sigue el recorrido de los flujos como ocurre en la quebrada tributaria del río Sisa, sobre el cual se emplazó parte del caserío Eladio Tapullima (Figuras 8 y 11).

**Figura 11.** Vista de las geoformas identificadas en el área de estudio, circundantes al caserío Eladio Tapullima: vertiente coluvial (V-co), vertiente de depósito de deslizamiento (V-dd), planicie aluvial (P-al), y vertiente o piedemonte proluvial o aluviotorrencial (P-pral).

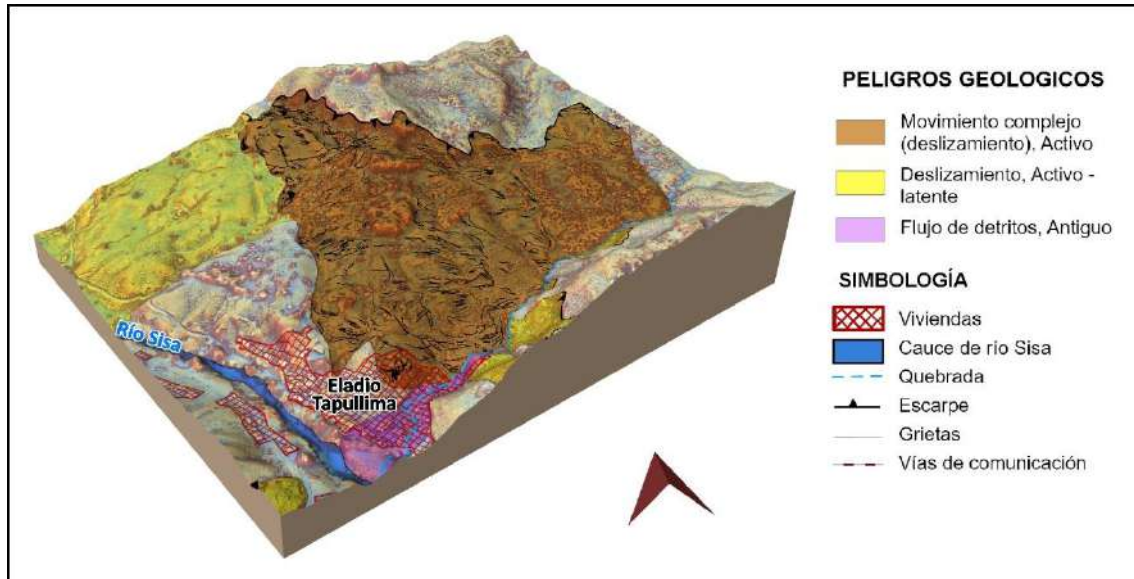
La cartografía de peligros geológicos considera los procesos geodinámicos que se encuentran condicionados por factores propios de la geomorfología y la geología, así como también la pendiente, el tipo de roca, el tipo de suelo o las coberturas aluviales, en ese sentido se identificaron movimientos complejos, deslizamientos latentes y depósitos aluviales antiguos (Figura 12).

**Figura 12.** Vista 3D de los peligros geológicos en el sector de Eladio Tapullima

El proceso que ocurrió el 15 de abril y afectó al caserío Eladio Tapullima corresponde a un deslizamiento complejo (**Figuras 12 y 13, Anexo Mapas**). El cual se identificó, cartografió y delimitó el área de influencia y daños ocasionados en la visita de campo.

El deslizamiento presenta un escarpe de ~1.1 km de longitud, esta se encuentra a 455 m s.n.m., mientras que el pie se encuentra a 330 m s.n.m. Haciendo una diferencia de altura de 125 m entre la corona y el pie del movimiento, comprometiendo un área influencia de ~44.5 ha (Figuras 12 y 13).

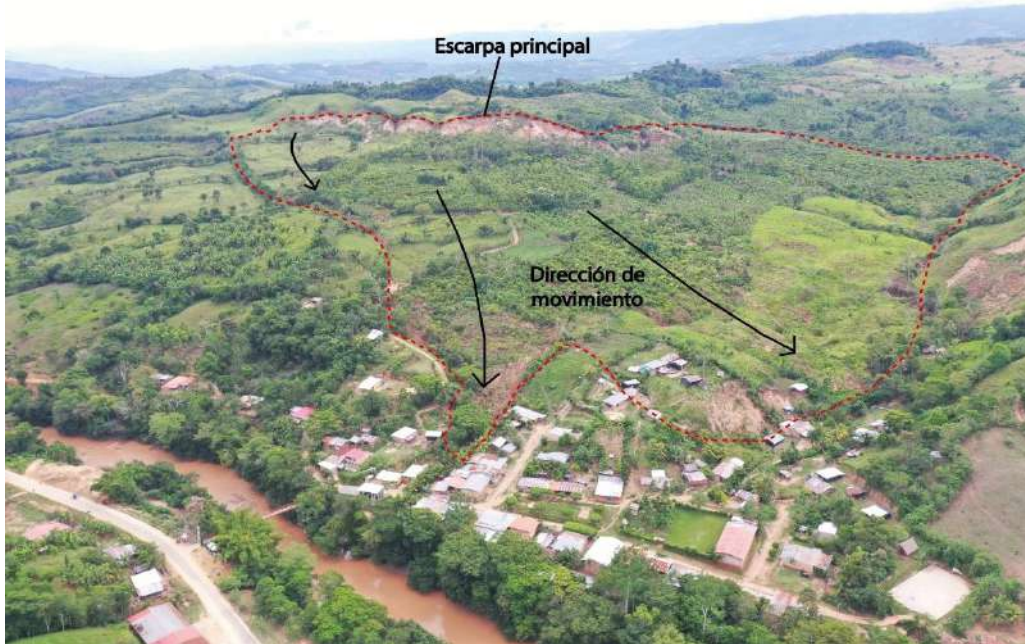
De acuerdo a los trabajos de campo y mediante imágenes aéreas de dron e imágenes satelitales, se identificó que este deslizamiento es activo y afecta directamente al caserío Eladio Tapullima. (figura 13).

**Figura 13.** Vista panorámica del deslizamiento de Eladio Tapullima que afecta directamente la quebrada y al caserío.
