## OFICINA REGIONAL DE SEGURIDAD Y DEFENSA NACIONAL

### ESTUDIO DE EVALUACIÓN DEL RIESGO POR DESLIZAMIENTO ROTACIONAL EN LA LOCALIDAD DE ELADIO TAPULLIMA, DISTRITO SAN JOSÉ DE SISA, PROVINCIA DE EL DORADO, DEPARTAMENTO DE SAN MARTÍN

**INFORME N°007-2026-GRSM/ORSDNA**

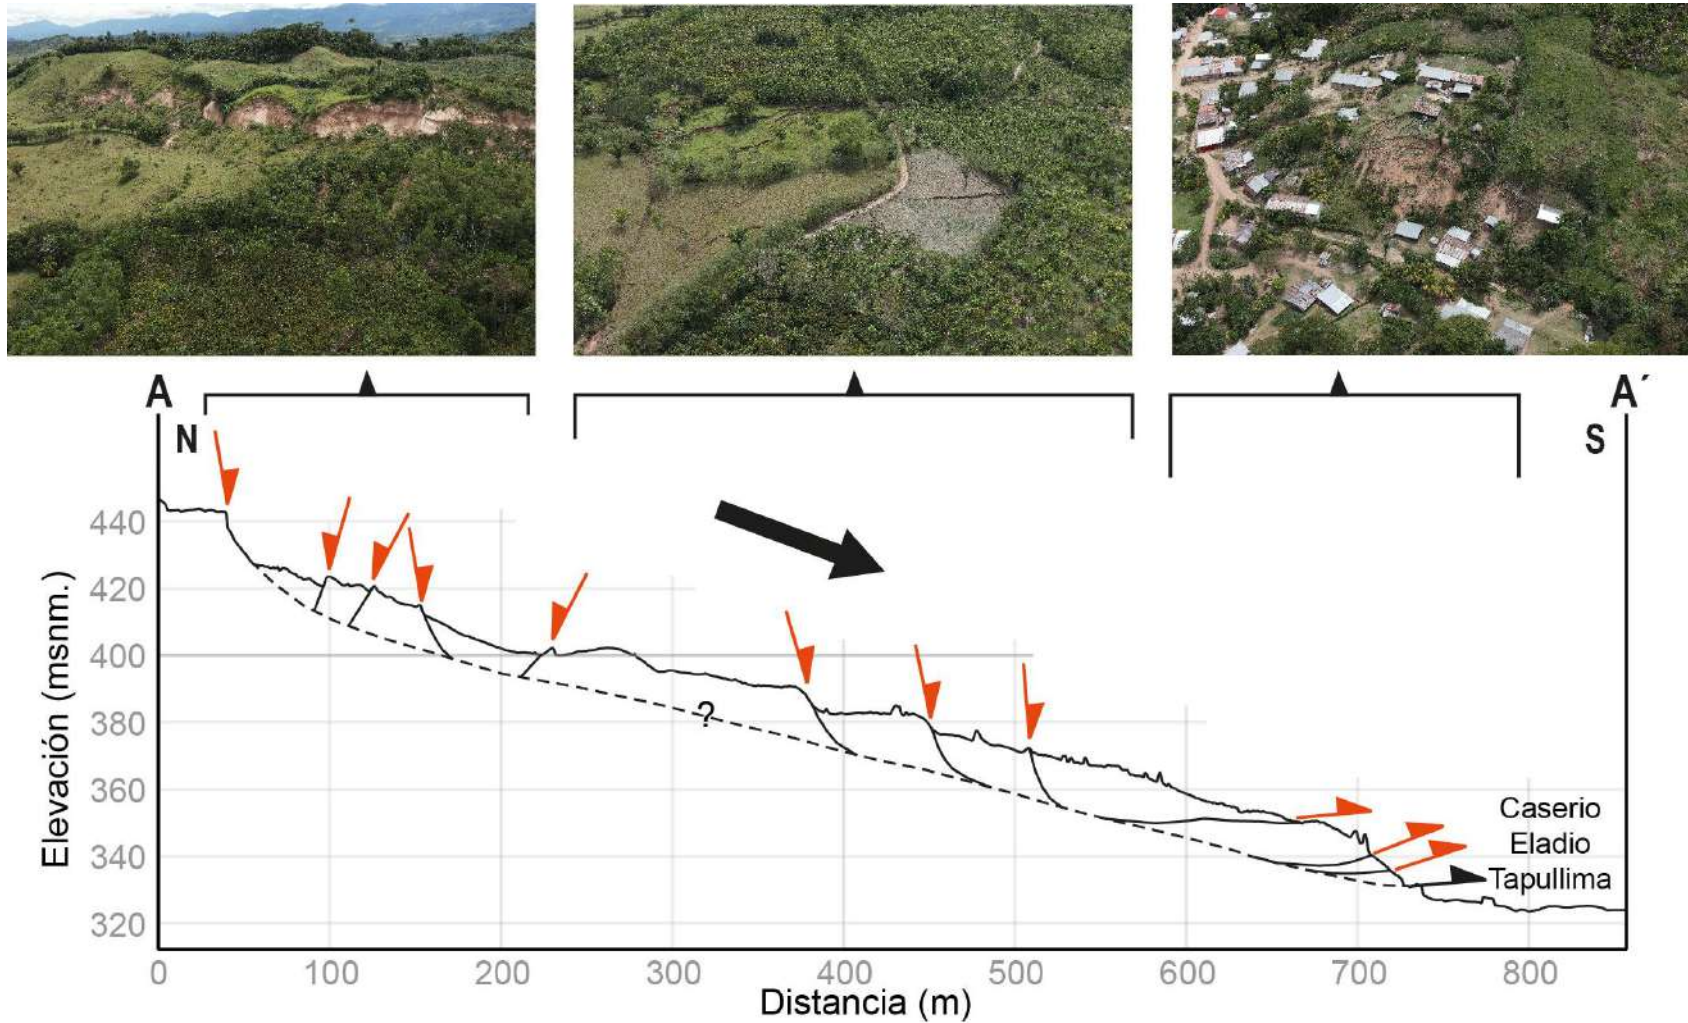
Finalmente, haciendo una sección transversal del evento, se puede ver que hacia la parte alta se encuentra el escarpe de hasta 20 m, mientras que en la parte media se aprecian grietas en el terreno y escarpes secundarios, y hacia la base o pie del evento se observa un empuje de la masa deslizada, que generó un incremento en el relieve (Figura 24)

**Figura 24:** Perfil del movimiento complejo que afecta al caserío Eladio Tapullima, las flechas rojas indican los escarpes en la cabecera del deslizamiento y en el depósito, mientras que al pie del evento se observa un empuje de la masa deslizada.

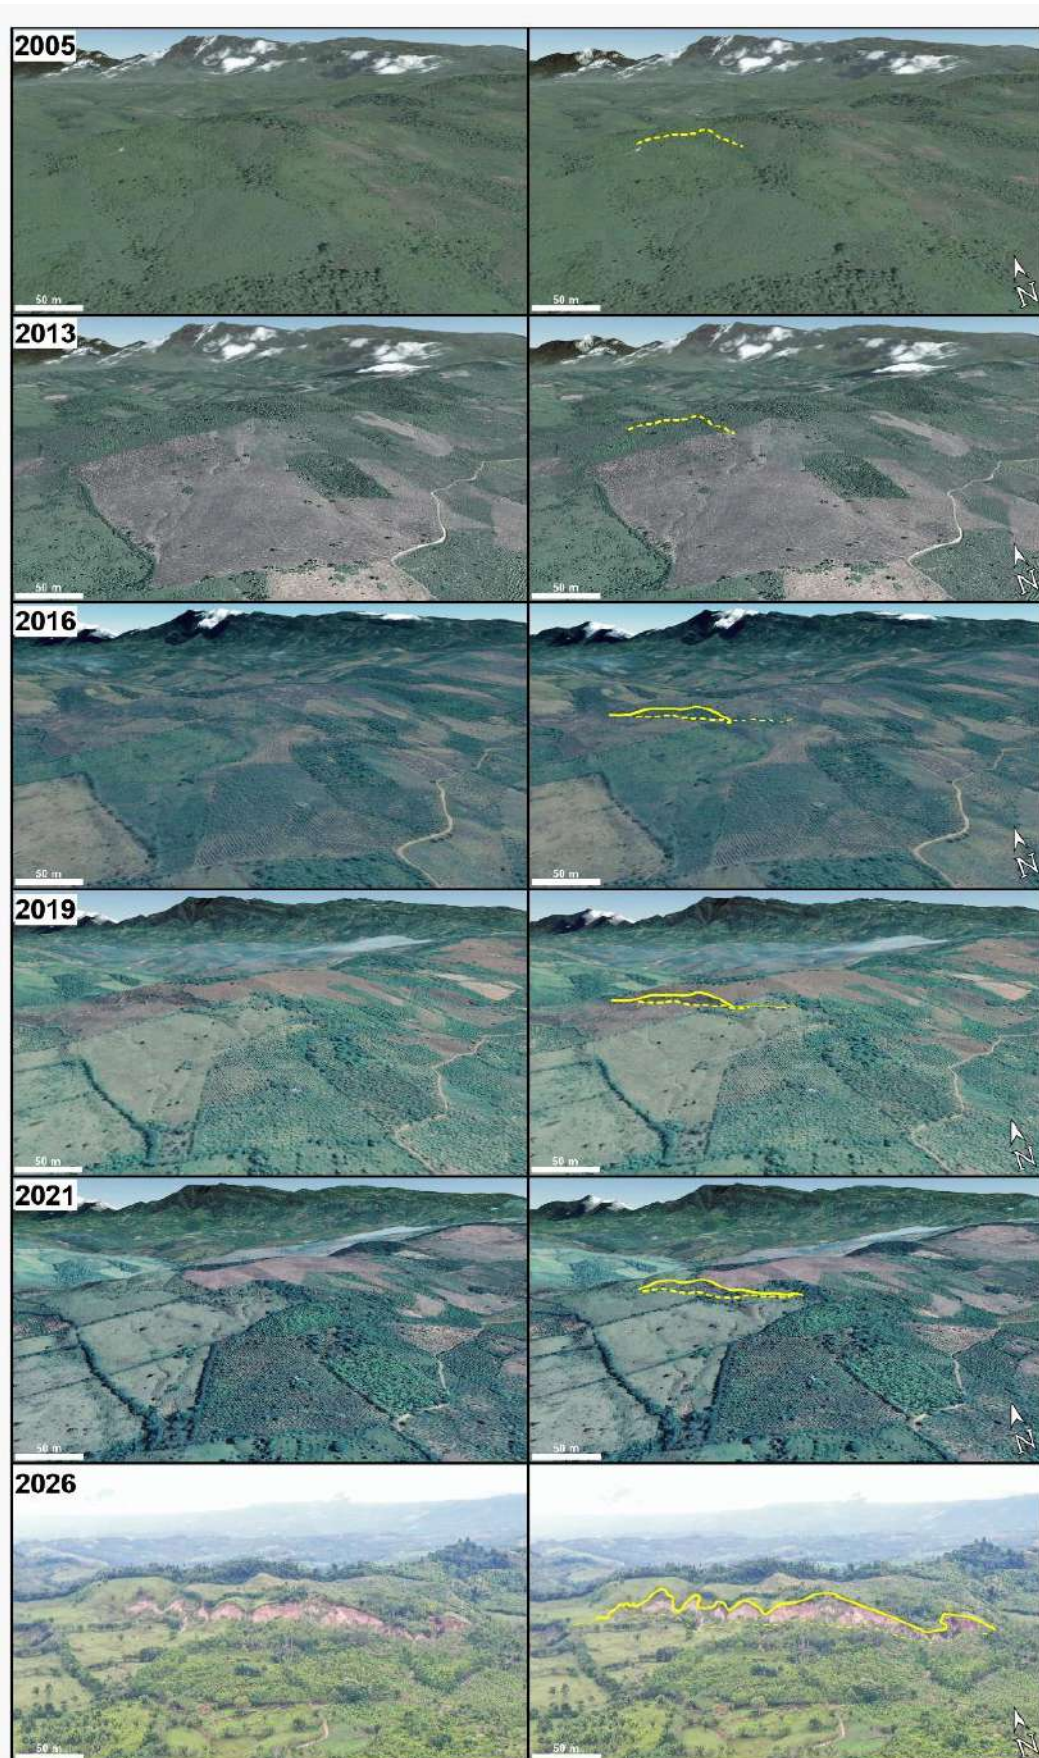
De acuerdo con el análisis multitemporal realizado mediante imágenes satelitales de Google Earth de diferentes años (2005, 2013, 2016, 2019, 2021 y 2026), se logró identificar cambios morfológicos en la superficie del terreno, evidenciándose la aparición y ampliación de la escarpa principal, grietas y deformación progresiva de la ladera hasta el estado actual del deslizamiento, donde se observa un escarpe principal bien definido y evidencia reciente de desplazamiento del terreno (Figura 25).

El análisis comparativo de las imágenes satelitales permite identificar que el deslizamiento presenta una evolución activa y progresiva desde ~ 20 años, esta falta de estabilidad esta favorecida por la infiltración de agua proveniente de lluvias, así como también por la pendiente del terreno y la naturaleza poco consolidada de los materiales superficiales. Asimismo, se observa modificación antrópica de la ladera debido a la habilitación de áreas agrícolas, factor que habría contribuido a disminuir la estabilidad natural del terreno.

**Figura 25.** Análisis multitemporal del escarpe de deslizamiento utilizando imágenes satelitales de Google Earth desde 2005 hasta la actualidad.

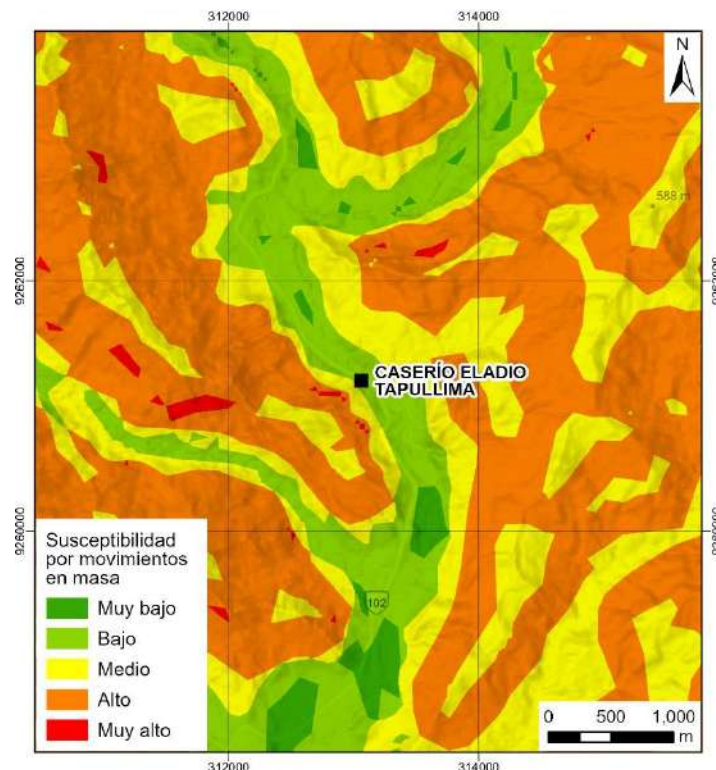
El deslizamiento de Eladio Tapullima se encuentra en un lugar con media a alta probabilidad de generar movimientos en masa (Figura 28). Los factores condicionantes o intrínsecos son propios del terreno, como: el tipo de depósito, el tipo de suelo, la pendiente, el tipo de geoforma y la saturación de agua.

**Figura 28.** Susceptibilidad por movimientos en masa en las inmediaciones del caserío Eladio Tapullima. Se observa que el caserío se encuentra en una zona de media a alta susceptibilidad a movimientos en masa. (Tomado de Nuñez et al., 2010).

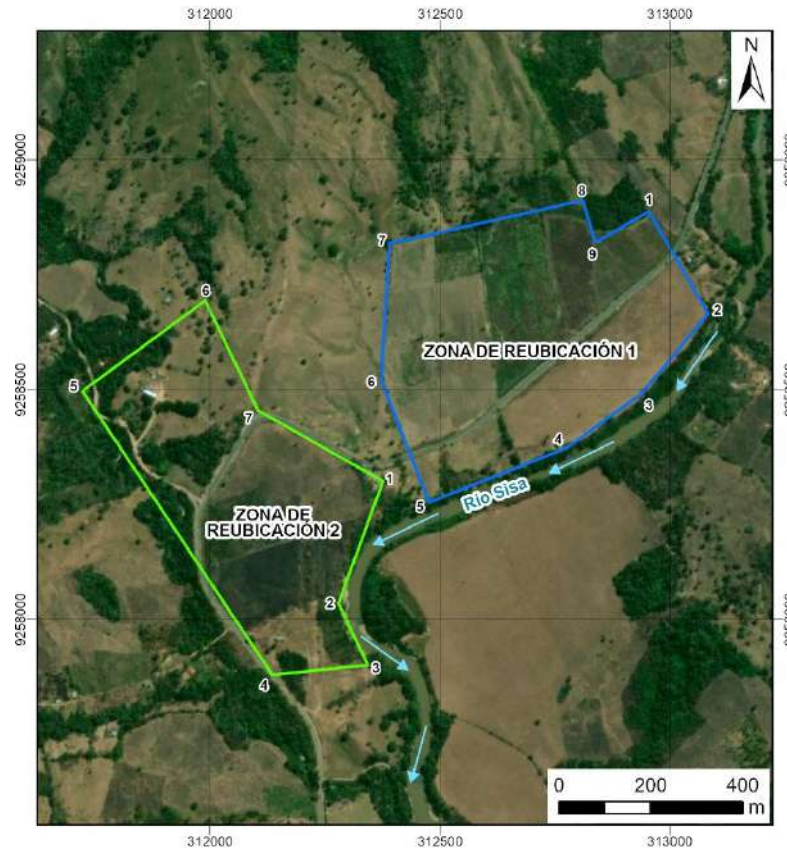
De acuerdo a la propuesta de las autoridades locales, presentaron 2 áreas como posibles lugares de reubicación para el caserío Eladio Tapullima. La ubicación de dichas áreas se presenta en el cuadro 4 y figura 30. Los límites son aproximados de acuerdo a la inspección visual realizada en campo. El área real para reubicación dependerá en su medida del manejo de las autoridades competentes.

**Figura 30:** Áreas propuestas para reubicación del caserío Eladio Tapullima.

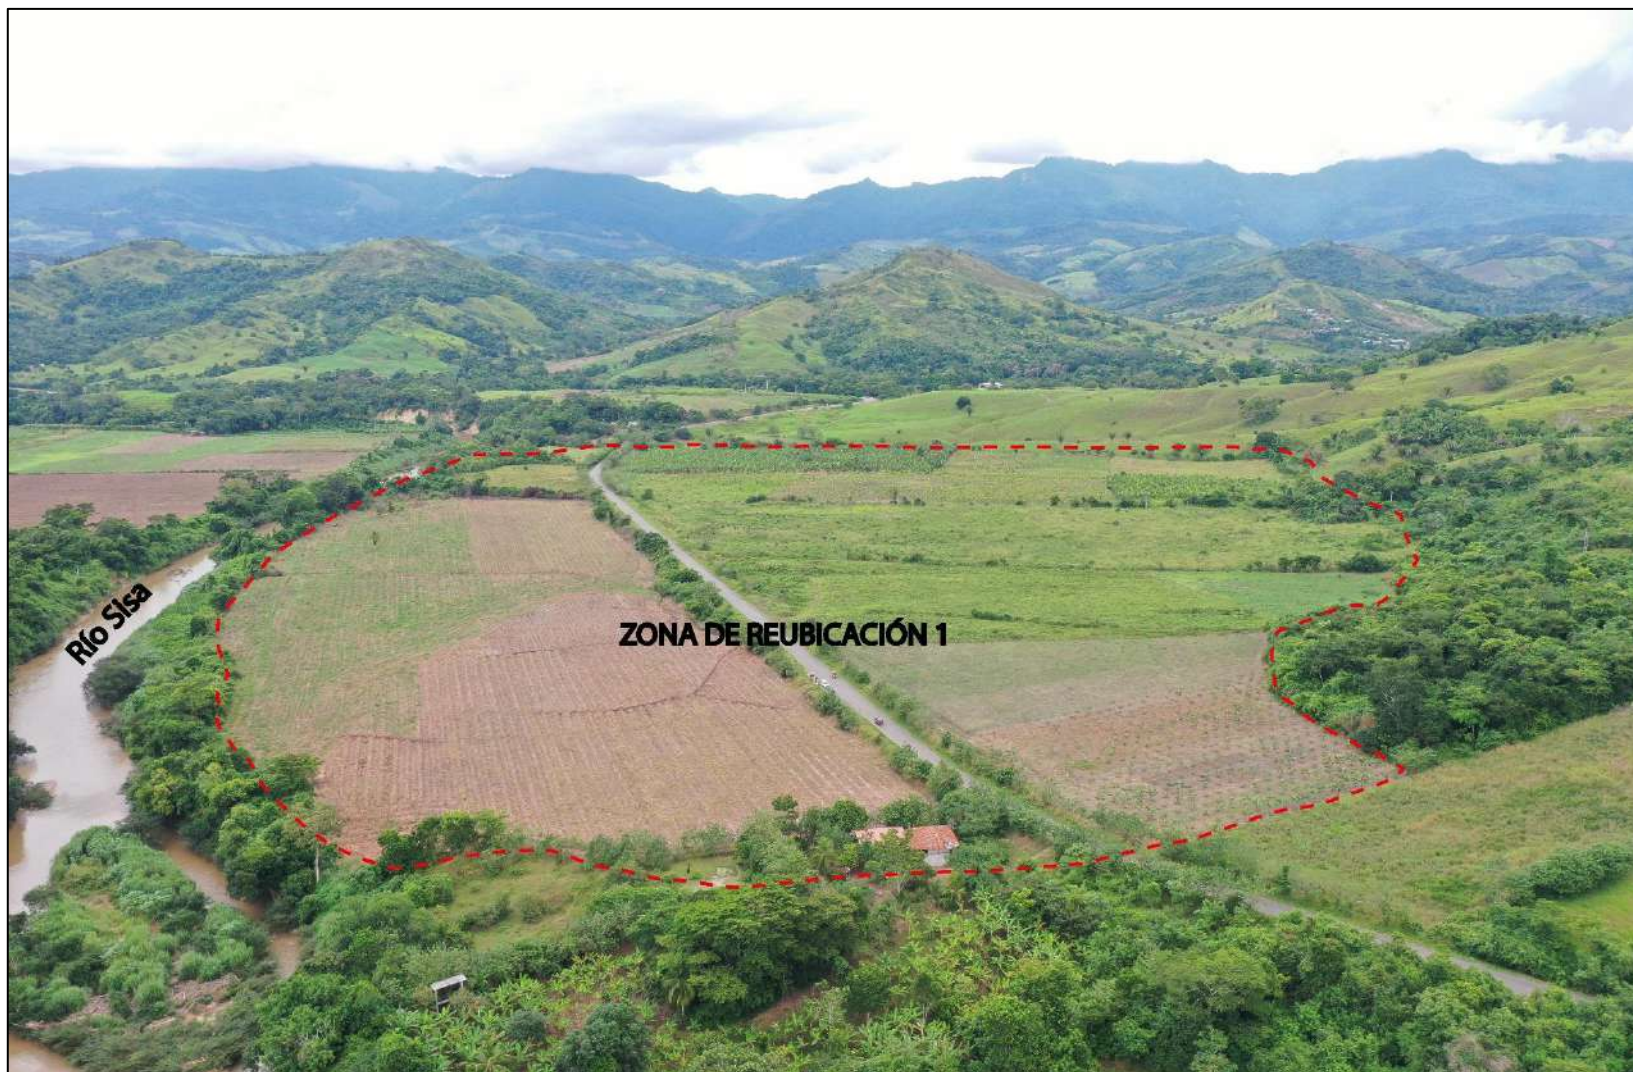
La primera zona propuesta para reubicación se localiza aproximadamente a 2.5 km al sur del caserío Eladio Tapullima. Geomorfológicamente, corresponde a una terraza aluvial desarrollada en la margen derecha del río Sisa, con terreno de pendiente entre 0° a 5°, presenta una superficie relativamente suave y apta para ocupación desde el punto de vista topográfico (figura 31). Sin embargo, al limitar con el río Sisa, presenta evidencias de erosión fluvial activa, lo que constituye un factor de riesgo asociado a la socavación lateral y posible retroceso de la ribera (figura 32).

**Figura 31.** Vista hacia el sur de la zona de reubicación 1, ubicada a la margen derecha del río Sisa.

- Implementar obras de drenaje superficial de aguas pluviales para evitar la saturación del terreno.
- Realizar estudios geotécnicos detallados que permitan evaluar la capacidad del suelo y las condiciones de estabilidad del terreno.

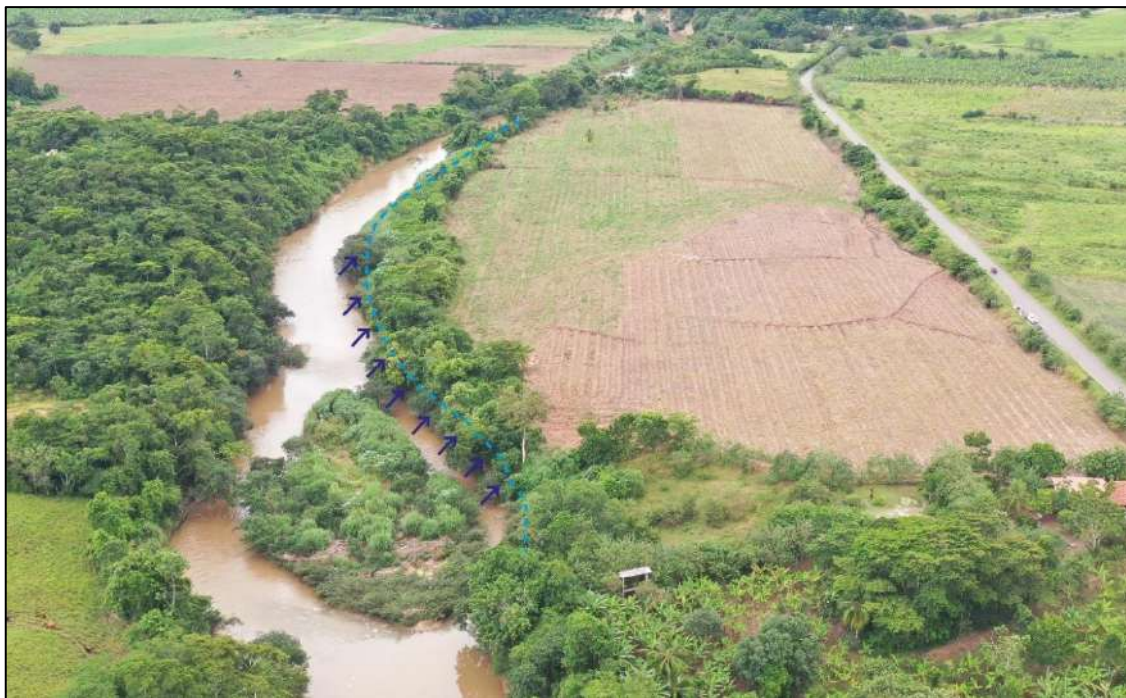
**Figura 32:** Vista aérea hacia el sur donde se observa la zona propensa a erosión fluvial (flechas azules) dentro de la zona de reubicación 1.

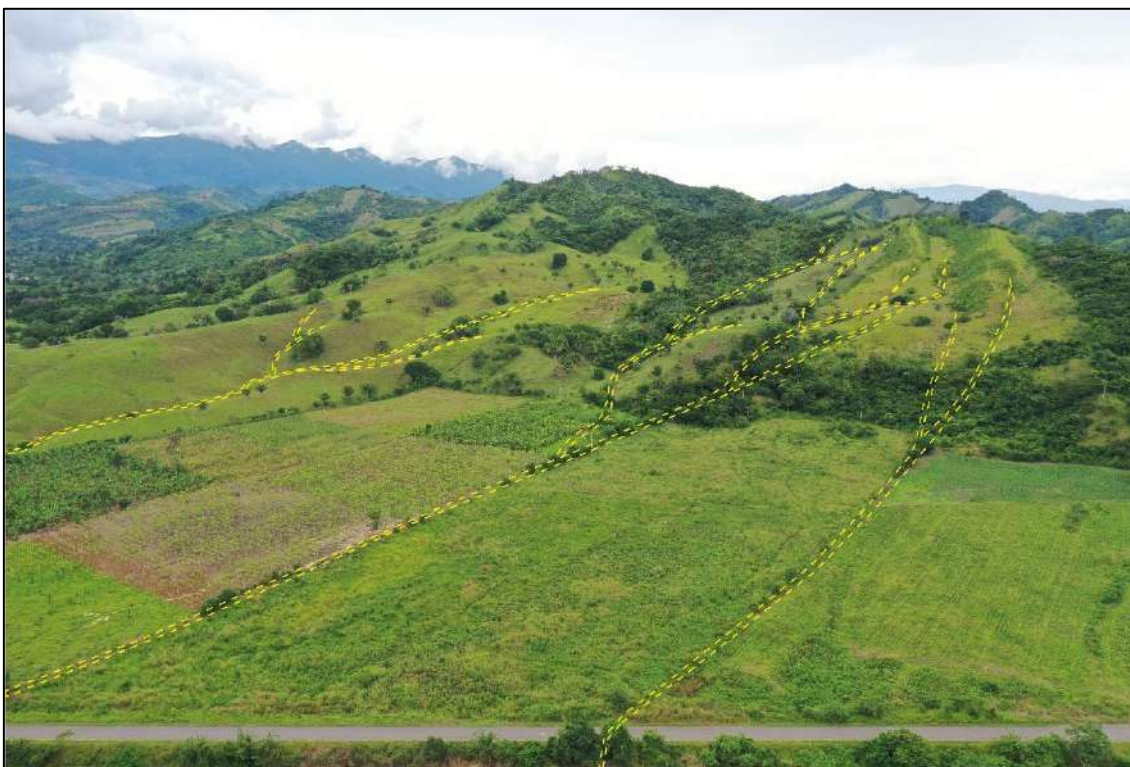
precipitaciones extremas y/o prolongadas. Asimismo, se reconocen evidencias de antiguos movimientos en masa actualmente estabilizados, asociados a deslizamientos previos que muestran cobertura arbórea consolidada. La presencia de vegetación contribuye a la estabilidad superficial del terreno (figura 33).

**Figura 33:** Vista aérea hacia el norte noroeste, se evidencia erosiones de la ladera y pequeñas quebradas que atraviesan la zona de reubicación 1.

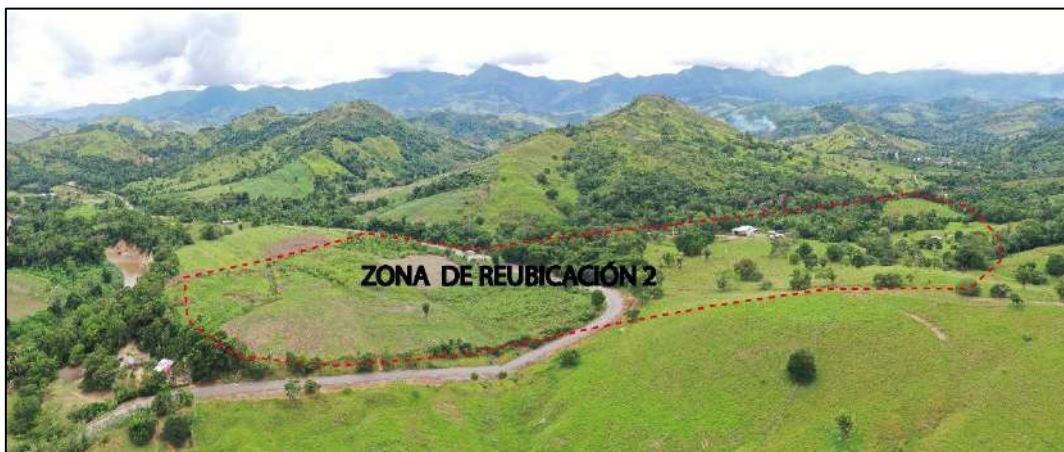
La segunda zona propuesta para reubicación se ubica a 3.5 km al sureste del caserío Eladio Tapullima sobre un terreno ondulado, con pendientes suaves a inclinadas, presentando condiciones geomorfológicas menos favorables para el asentamiento de población. El área se localiza próxima a la confluencia de una quebrada tributaria con el río Sisa, lo que incrementa su exposición a procesos de inundación y erosión durante eventos de precipitaciones intensas (figura 34).

**Figura 34.** Vista hacia el sur de la zona de reubicación 2, ubicada a la margen derecha del río Sisa cerca de confluencia con quebrada S/N.

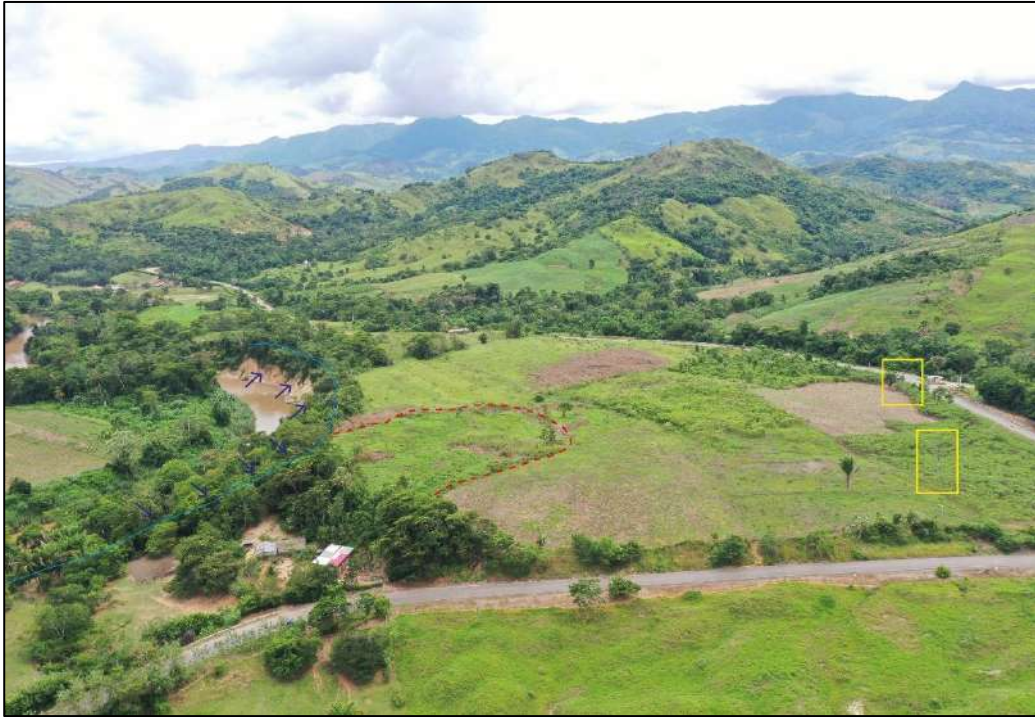
Esta zona propuesta se ubica en la margen derecha del río Sisa donde se evidencia erosión fluvial activa, asociada a procesos de socavación lateral que comprometen la estabilidad del terreno, esto debido a que se encuentra en el cambio de dirección del río y es una zona de erosión de ribera continua. Asimismo, se reconoce la presencia de un deslizamiento rotacional activo, representando una condición de peligro geológico permanente en el sector (figura 35).

Adicionalmente, la zona se encuentra atravesada por múltiples postes y líneas de alta tensión, lo que representa una limitante adicional para el desarrollo de infraestructura y ocupación humana, tanto por restricciones técnicas como por condiciones de seguridad.

En conjunto, por las condiciones geomorfológicas, la proximidad a cauces activos, la presencia de procesos erosivos y movimientos en masa activos, así como las limitaciones antrópicas identificadas, se determina que esta zona no sea técnicamente viable ni apta para el reasentamiento poblacional del caserío Eladio Tapullima, debido al alto nivel de exposición a peligros geológicos y geohidrológicos existentes.

**Figura 35.** Vista hacia el sur de la zona de reubicación 2. Se presenta un deslizamiento rotacional activo (líneas rojas), erosión fluvial por dinámica del río sisa (flechas azules). Asimismo, se presenta postes y líneas de alta tensión sobre dicha área (cuadros amarillos).
