REPÚBLICA DEL PERÚ
SECTOR ENERGÍA Y MINAS
INSTITUTO GEOLOGICO MINERO Y METALURGICO
INGEMMET

INFORME TECNICO

**GEOLOGÍA Y GEODINÁMICA EN LAS QUEBRADAS CCALLA
RAYAN Y PINCHIMAYOC : ALUVIÓN DEL 28 DE FEBRERO Y 1 DE
MARZO DEL 2010 QUE AFECTÓ TARAY-CUSCO**

Junio 2010
LIMA - PERÚ

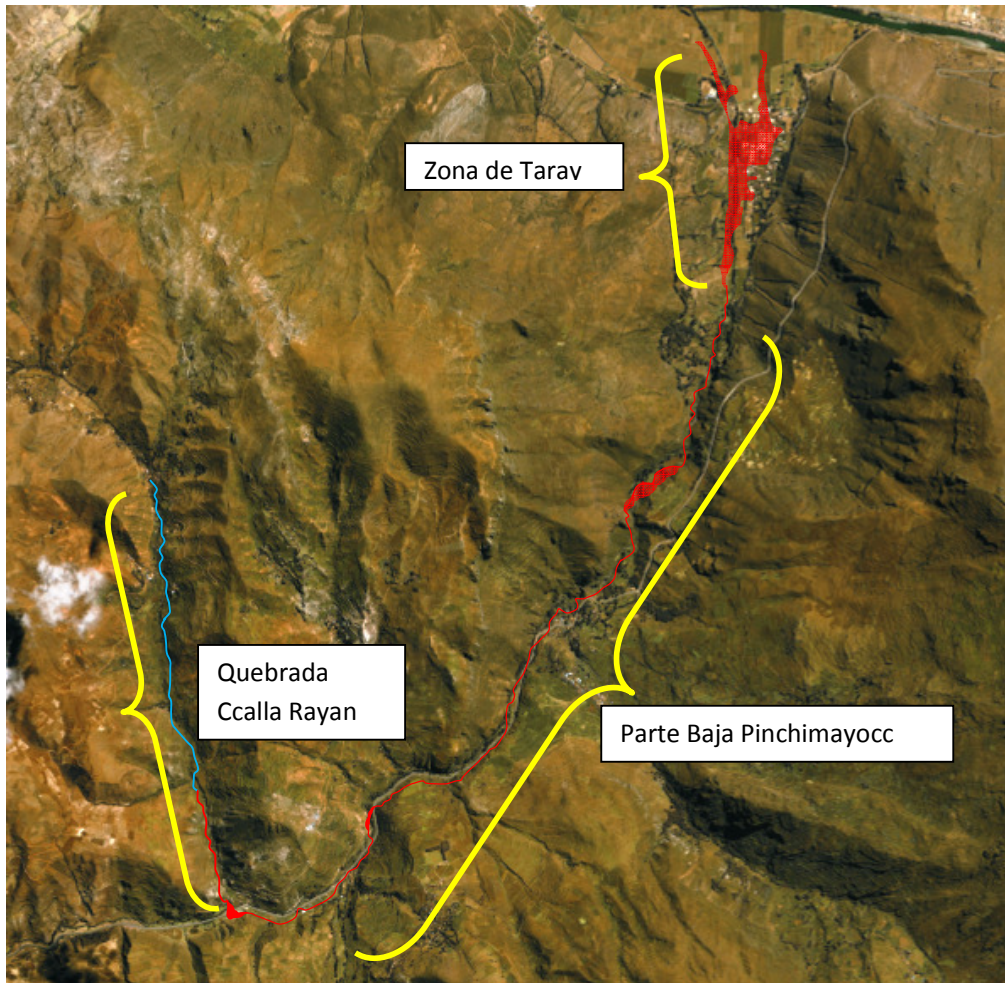
Fig. 2: Ubicación de las quebradas Ccalla Rayan y Pinchimayocc al sur del poblado de Taray. En rojo zonas afectadas por el aluvión. Además se muestran las 3 zonas de estudio en amarillo.

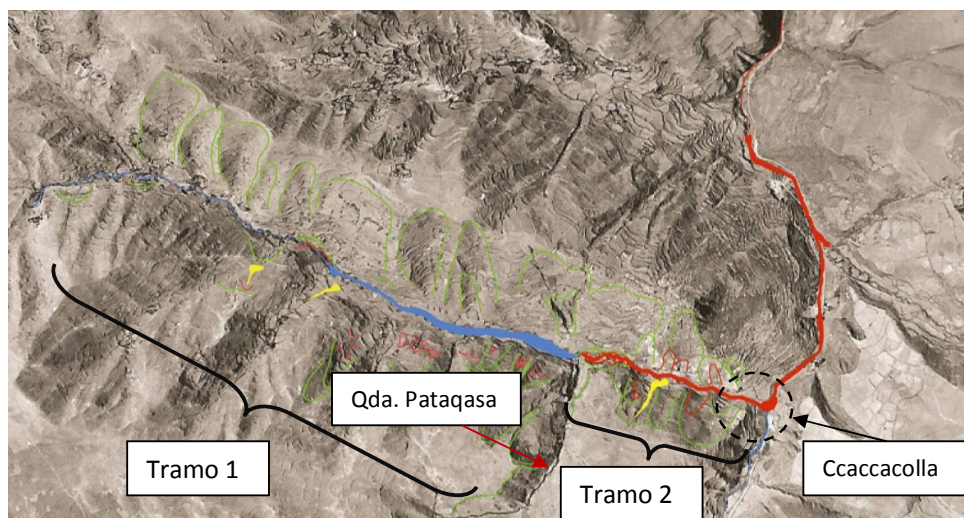
Fig. 7: Zona de Arranque dividida en dos tramos.

Este tramo comprende desde la parte alta de la quebrada Ccalla Rayan hasta la confluencia con la quebrada Pataqasa (Fig. 7) que corresponde aproximadamente el límite de daños por inundación. En este tramo además de las zonas inundadas, se aprecian gaviones destruidos y viviendas muy dañadas. La causa principal es el desborde del riachuelo Ccalla Rayan en las comunidades de Yahuarmaqui (Foto 4) Tumacucho y Canchaqhuayco donde también se observó muchas áreas de cultivo afectadas. Debido a ello las personas afectadas tuvieron que ser evacuadas e instaladas temporalmente en campamentos ubicados en la parte alta de la microcuenca (Foto 5).

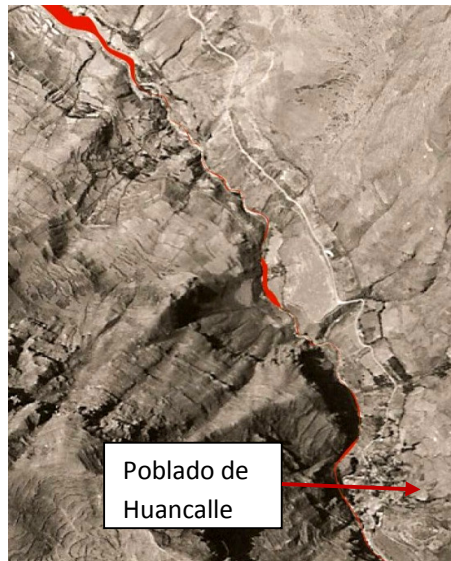
Comprende la zona desde Huancalle hasta la parte alta del abanico aluvial donde se emplaza el poblado de Taray (Fig. 10). Este tramo se caracteriza por presentar un mayor desnivel debido a la mayor profundización de la quebrada. Aquí el comportamiento del aluvión fue continuo, erosionando y socavando las laderas (Fotos 17 y 18). El poblado de Huancalle se encuentra a aproximadamente 40 m por encima del río Pinchimayocc en la margen derecha; el socavamiento y la erosión que correspondientes a este tramo, activó deslizamientos en depósitos coluviales que se encontraban al pie del poblado de este poblado; hecho que repercutió en la estabilidad y seguridad, destruyendo la Capilla así como también muchas viviendas (Fotos 19, 20 y 21).

Fig. 10: Sector dos de la parte baja de la quebrada Pinchimayocc.
