Informe Técnico N° A6704

DESLIZAMIENTO EN EL SECTOR DE VISTA ALEGRE

Región Huancavelica,
Provincia y Distrito de Churcampa

ABRIL 2016

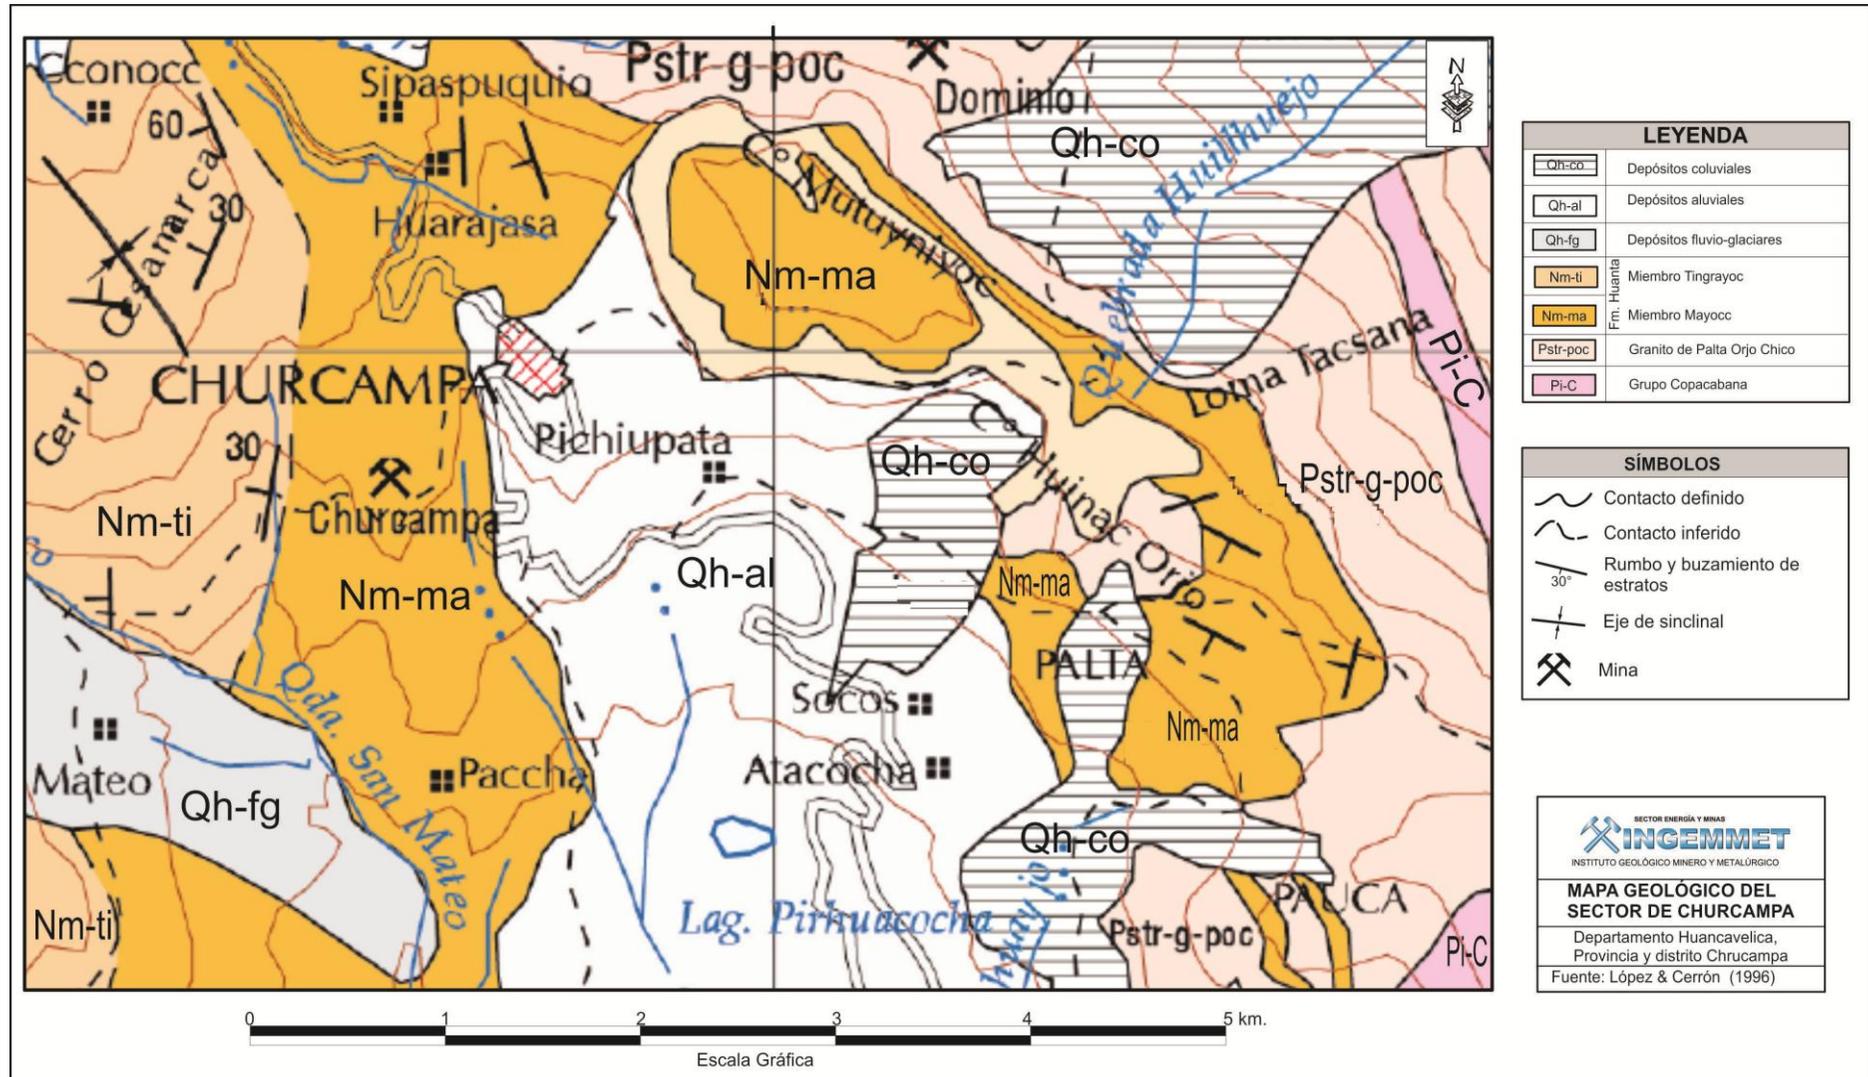
Substrato rocoso del Cenozoico: Se tienen secuencias de los miembros Mayocc (Nm-ma) y Tingrayoc (Nm-ti), el primero consiste de secuencias de limoarcillitas que se intercalan con menores cantidades de areniscas, limolitas, conglomerados y algunas calizas. En el segundo se encuentran secuencias de limoarcillitas rojizas, conglomerados polimícticos, areniscas, lodolitas y cantidades subordinadas de tobas y chert.

Figura 2. Unidades geológicas en el sector de Churcampa

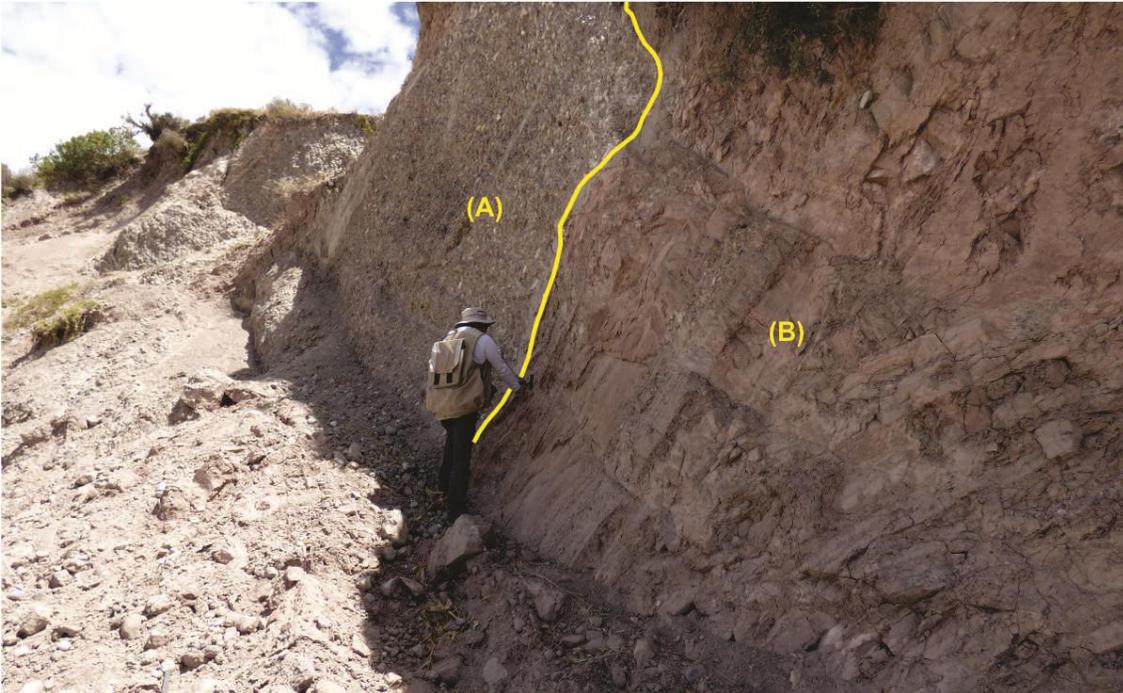
En el sector de Churcampa afloran secuencias de conglomerados y areniscas del miembro Mayocc (foto 1).

Foto 1. Se muestra el contacto entre el conglomerado (A) y las areniscas (B).

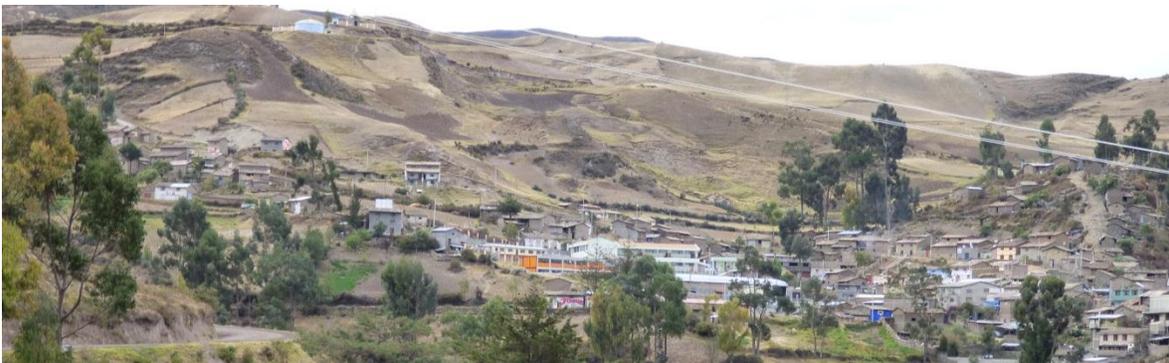
Geomorfológicamente, el área de Churcampa se encuentra en la cima de una montaña sedimentaria, en líneas generales es de pendiente baja (menor de 10°), y en algunos sectores entre 15° a 25° . Foto 2.

Foto 2. Se aprecia parte del poblado de Churcampa.
