Informe Técnico N° A6665

# Evaluación Geológica y Geodinámica del deslizamiento de Contaycocha Huallanca - Ancash

Región Ancash, Provincia Bolognesi,  
Distrito Huallanca

NOVIEMBRE 2014

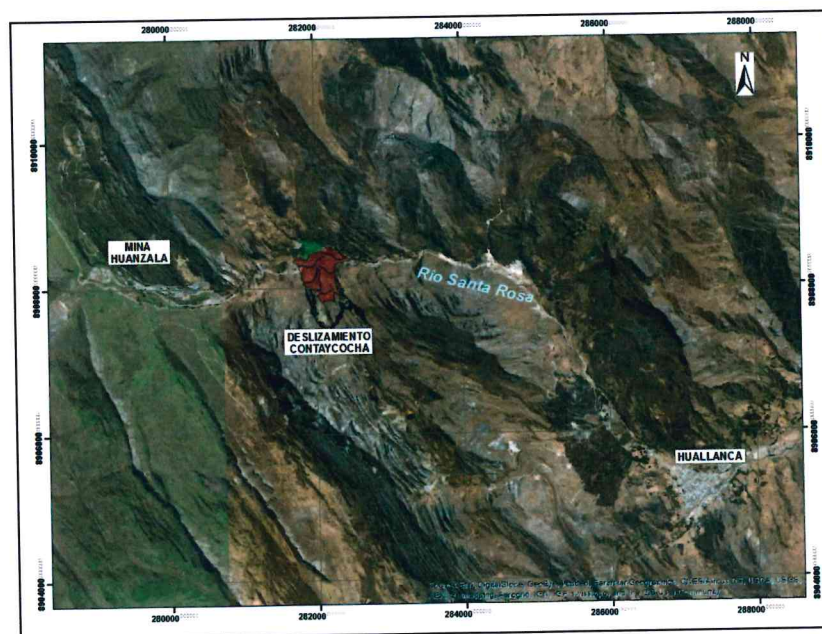
Figura 1: Ubicación del deslizamiento de Contaycocha en la ladera sur de la quebrada Santa Rosa.

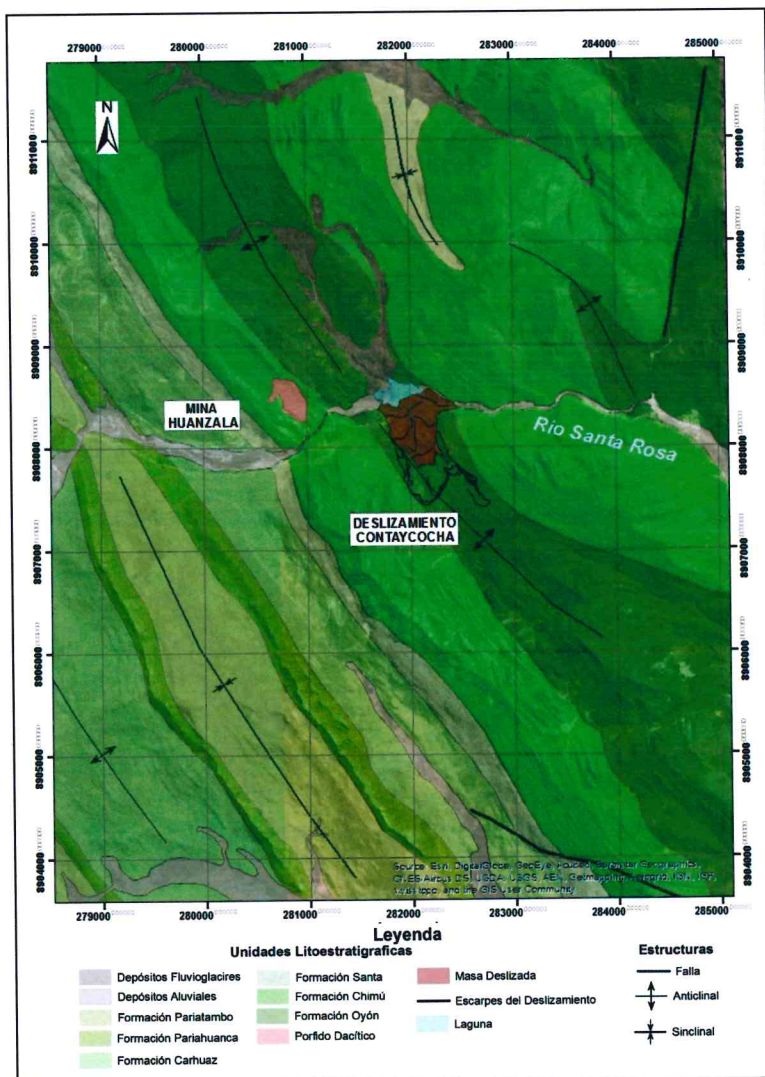
La zona de estudio está caracterizada por presentar afloramientos de rocas sedimentarias de edad cretácica (Cobbing, 1996) que se encuentran fuertemente plegadas, falladas y fracturadas, y en menor proporción un pequeño cuerpo intrusivo de edad paleógena ubicado en la ladera norte de la quebrada Santa Rosa (figura 2).

Figura 2: Mapa Geológico en los alrededores del deslizamiento de Contaycocha
