Informe Técnico N° A6731

DESLIZAMIENTO Y FLUJO EN LOS CASERÍOS CABALLO ARMANI Y LLANQUISH

Región Ancash
Provincia Huari
Distrito de Huachis
Paraje Caballo Armani y Llanquish

OCTUBRE
2016

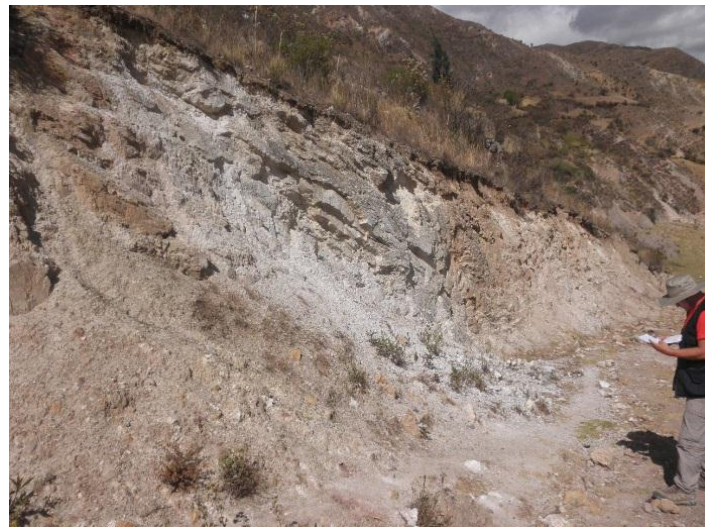
Hacia la base destacan secuencias de cuarcitas blanquecinas de grano fino (foto 1), en estratos delgados a medianos, suprayacen lutitas abigarradas con predominio de tonos rojizos (foto 2), más areniscas beige de grano fino, prosiguen lutitas calcáreas masivas de tonos grises, lutitas pizarrosas, limolitas gris oscuras y lutitas gris oscuras siendo estas dos últimas con matriz calcáreas.

Foto 2, Lutitas abigarradas (272349E – 8961747N)

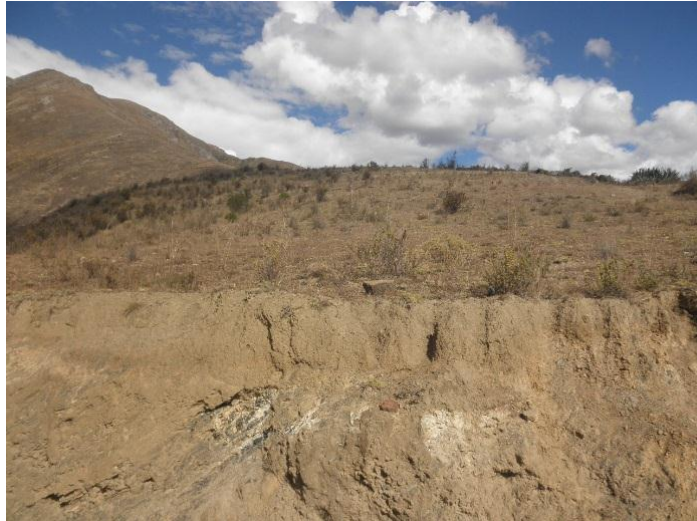
Formaciones Pariahuanca-Chulec-Pariatambo: Estas formaciones se ubican al noroeste del cerro Quisma Cruz, corresponden intercalaciones de calizas, margas y lutitas. La morfología que desarrolla comprende relieves suaves conformando cerros con crestas subredondeadas y flancos de pendientes moderados (foto 3). Estas secuencias también presentan un alto grado de inestabilidad por su transformación a un suelo inconsistente.

Foto 3, Secuencias de lutitas oscuras (272332-8962258)

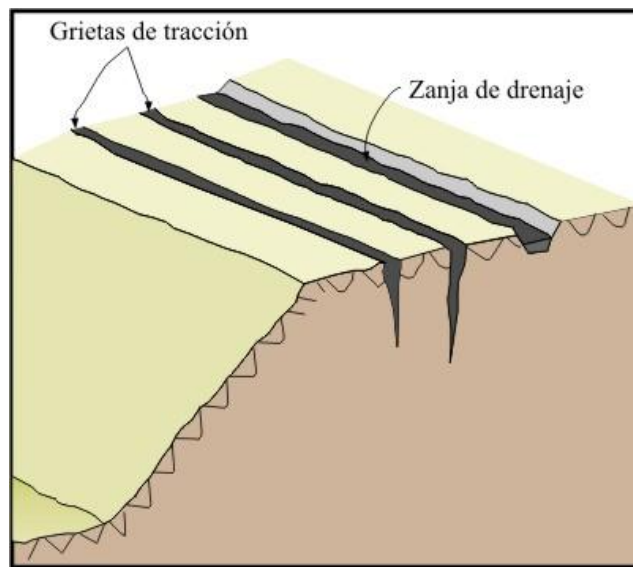
Figura 7 Canales de coronación

Realizar canales de coronación o derivación de aguas revestidos (ver figura 7), para impedir la filtración de aguas pluviales hacia el cuerpo del deslizamiento, específicamente encima de la zona reactivada y derivarlas hacia un sistema canalizado.

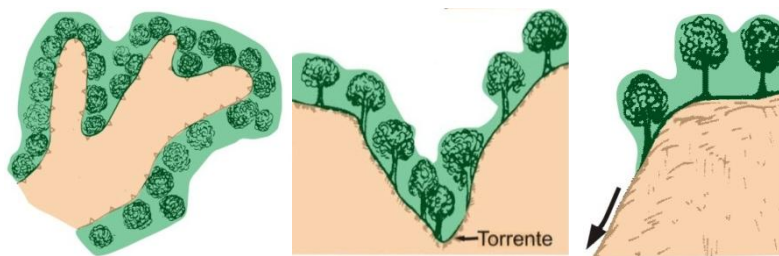
Figura 8 Obras de forestación en zonas de cárcavamiento.

Realizar un control en los procesos de erosión de laderas y flujos de detritos (huaicos), mediante la construcción de muros de retención de detritos. figuras 8 y 9 Realizar limpieza del cauce en la quebrada Llanquish después del periodo lluvioso. Forestación para el control y disminución de la erosión.

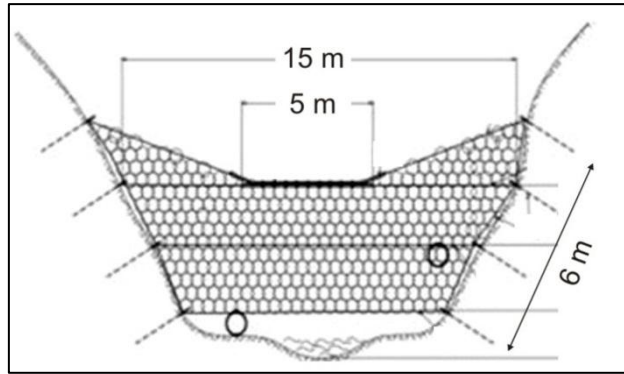
Figura 9. Malla de retención de detrito

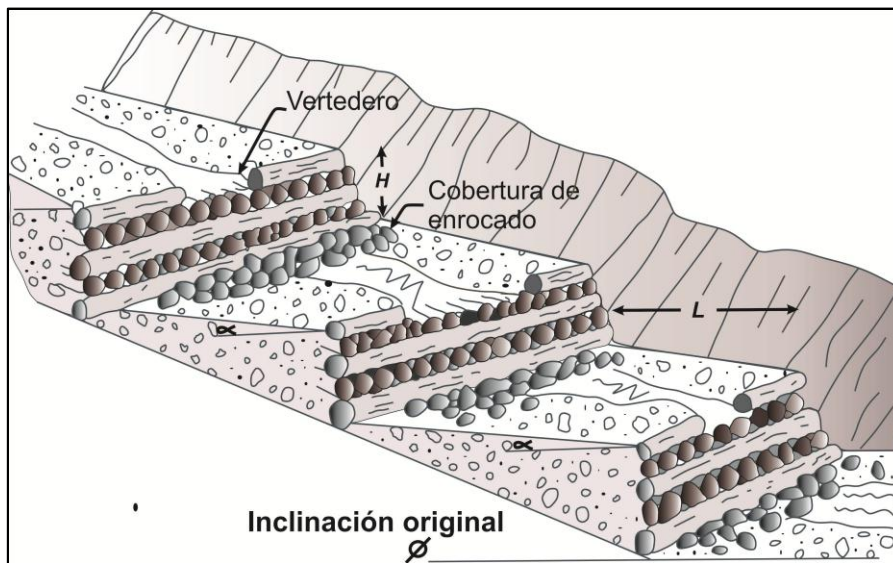
Figura 10. Esquema de una presa de contención con muro de armazón. (Esquema tomado del manual de derrumbes de la USGS-2008).

A lo largo del cauce de la quebrada, se deben construir presas de contención (figura 10); son presas pequeñas de almacenamiento de sedimentos, con la finalidad de estabilizar y disminuir la carga de material de los posibles flujos que se puedan generar, deberá determinarse la ubicación adecuada de estas, pudiendo aprovecharse su construcción en las márgenes inestables cumpliendo doble función.

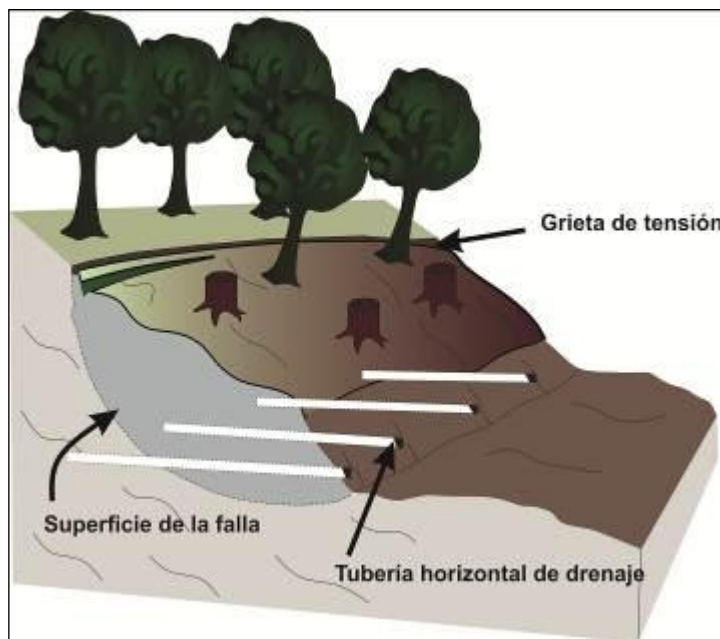
Figura 11. Esquema de las tuberías de desagüe

Las tuberías de desagüe horizontales son un dispositivo utilizado para la prevención de deslizamientos (figura 11). Debido a los periodos de latencia largos que se necesitan para bajar los niveles freáticos, los desagües sólo son eficaces si el tubo se instala cuidadosamente, cruza la superficie de la falla y el tubo drena de hecho en el suelo. Como la mayoría de los suelos de las pendientes tienen diferentes y condiciones hidráulicas y geométricas, cada sistema de drenaje se debe diseñar individualmente. Después de realizar la perforación hasta la profundidad deseada e instalar la carcasa, esta última se limpia de tierra y las secciones de tubería de drenaje de PVC ranuradas se cubren con un filtro de tela. Después se empujan dentro de la carcasa y se acoplan. Se retira la cubierta y se instala cedazo sobre el extremo del drenaje. Los agujeros de drenaje deben estar completamente limpios de recortes de perforación y de barro. Si no se limpian los agujeros, su efectividad puede ser sólo del 25 por ciento.
