Informe Técnico N° A6733

# PELIGRO POR DESLIZAMIENTO EN EL SECTOR HUAYOBAMBA

Región Ancash  
Provincia Mariscal Luzuriaga  
Distrito de Musga  
Paraje Huayobamba

NOVIEMBRE  
2016

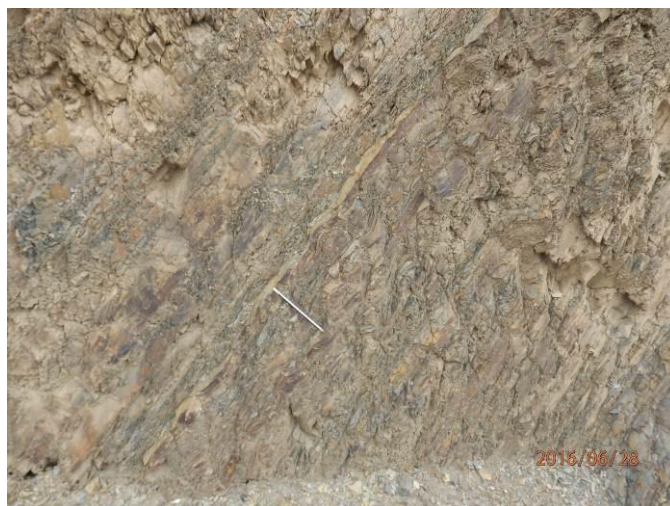
**Foto 2.** Afloramiento de lutitas y areniscas Fm. Chicama

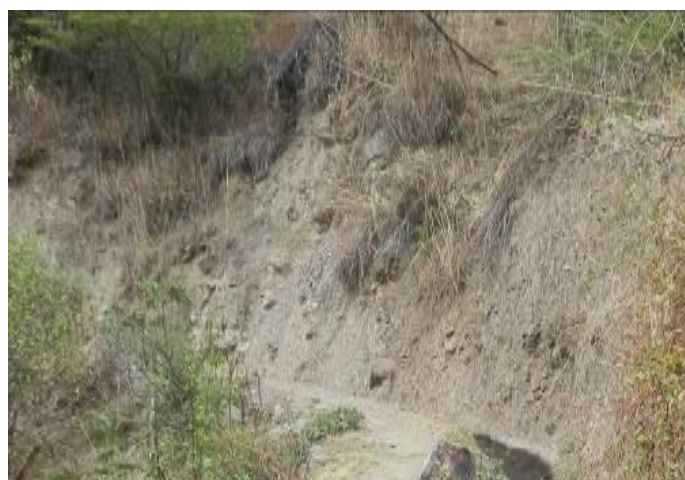
En la zona de estudio se encuentra en gran parte por un potente manto detrítico que corresponde a **depósitos coluvio – deluviales** (cuaternario reciente) correspondientes a materiales de antiguos deslizamientos; constituido principalmente por arcillas, arenas con gravas, guijarros y en menor proporción cantos gruesos (foto 3). Materiales poco consolidados, medianamente permeables, sobre los que se asientan los centros poblados del área.

**Foto 3** Vista en el sector Cachipampa, se observa el depósito coluvio –deluvial, conformado por clastos angulosos y matriz limoarcillosa

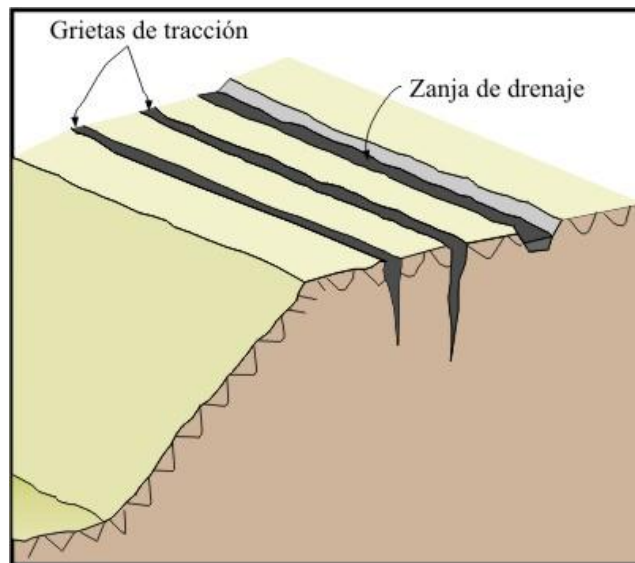
Figura 7 Canales de coronación.

Las zanjas en la corona o en la parte alta de un talud, son utilizadas para interceptar y conducir adecuadamente las aguas lluvias y evitar su paso por el talud. La zanja de la corona no debe construirse muy cerca del borde superior del talud para evitar que se convierta en activadora de un deslizamiento en cortes recientes; o en una nueva superficie de falla (movimiento regresivo) en deslizamientos activos; o se produzca la falla de la corona del talud o escarpe (figura 7)

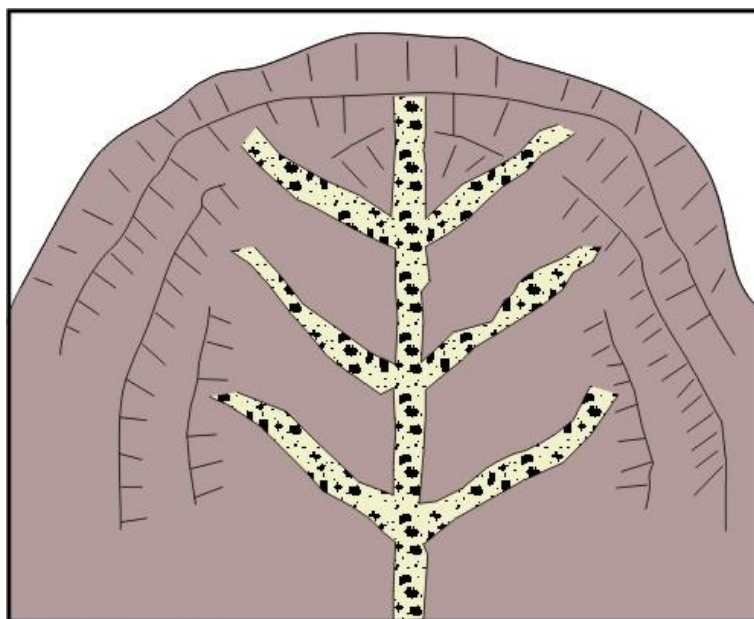
Figura 8. Sistema de drenaje tipo espina de pez.

Para disminuir la infiltración de agua en las áreas grandes arriba del talud, se construyen canales colectores en Espina de Pescado, los cuales conducen las aguas colectadas fuera de las áreas vulnerables del talud, entregándolas generalmente a los canales en gradería o torrenteras (figura 8). Estos canales deben impermeabilizarse adecuadamente para evitar la reinfiltración del agua

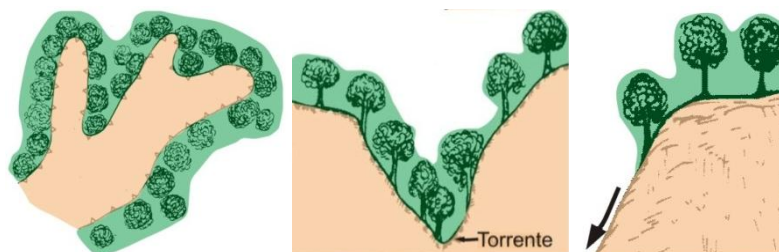
Figura 9 Obras de forestación en zonas de cárcavamiento.

Realizar un control en los procesos de erosión de laderas y flujos de detritos (huaicos), mediante la construcción de muros de retención de detritos. (figura 9)  
Realizar limpieza del cauce en la quebrada Collota después del periodo lluvioso.  
Forestación para el control y disminución de la erosión.

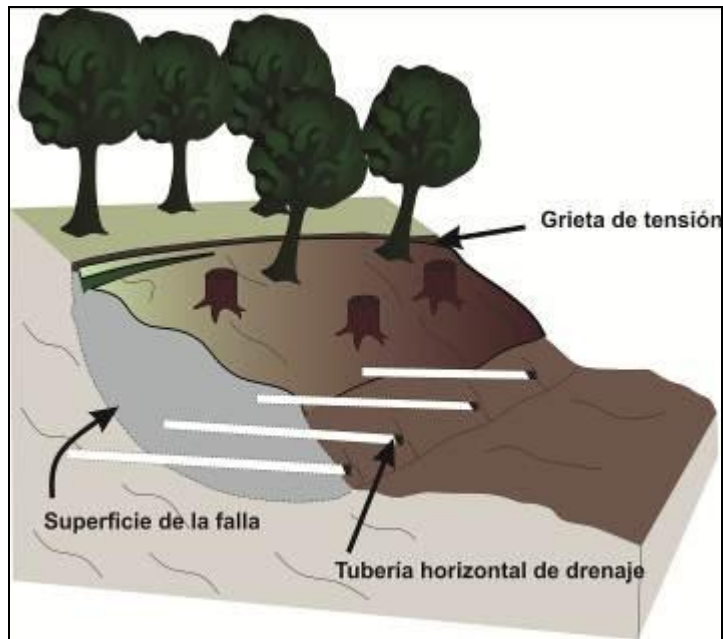
*Figura 10. Esquema de las tuberías de desagüe.*

Las tuberías de desagüe horizontales son un dispositivo utilizado para la prevención de deslizamientos (figura 10). Debido a los periodos de latencia largos que se necesitan para bajar los niveles freáticos, los desagües sólo son eficaces si el tubo se instala cuidadosamente, cruza la superficie de la falla y el tubo drena de hecho en el suelo. Como la mayoría de los suelos de las pendientes tienen diferentes y condiciones hidráulicas y geométricas, cada sistema de drenaje se debe diseñar individualmente. Después de realizar la perforación hasta la profundidad deseada e instalar la carcasa, esta última se limpia de tierra y las secciones de tubería de drenaje de PVC ranuradas se cubren con un filtro de tela. Después se empujan dentro de la carcasa y se acoplan. Se retira la cubierta y se instala cedazo sobre el extremo del drenaje. Los agujeros de drenaje deben estar completamente limpios de recortes de perforación y de barro. Si no se limpian los agujeros, su efectividad puede ser sólo del 25 por ciento.
