UNIVERSIDAD NACIONAL DE INGENIERÍA
FACULTAD DE INGENIERÍA CIVIL

CENTRO PERUANO JAPONÉS DE INVESTIGACIONES
SÍSMICAS Y MITIGACIÓN DE DESASTRES – CISMID

**ANÁLISIS DE VULNERABILIDAD Y RIESGO ANTE SISMO EN ZONAS URBANAS
INFORME FINAL – DISTRITO DE ATE**

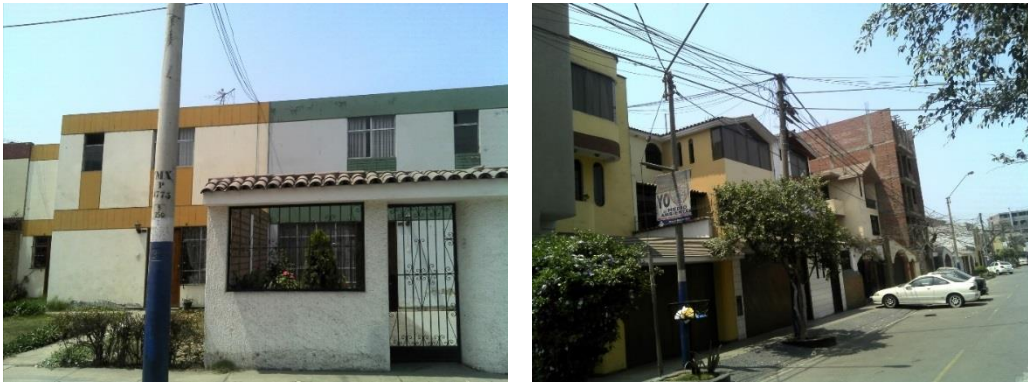
Figura 10. Edificaciones Vivienda del Sector 01.

La tipología de vivienda predominante es de albañilería confinada de dos y tres niveles con losa aligerada como se muestra en la Figura 10. Se pudo observar el uso de ladrillo industrial sólido. En general, el sector se encuentra en buen estado de conservación.

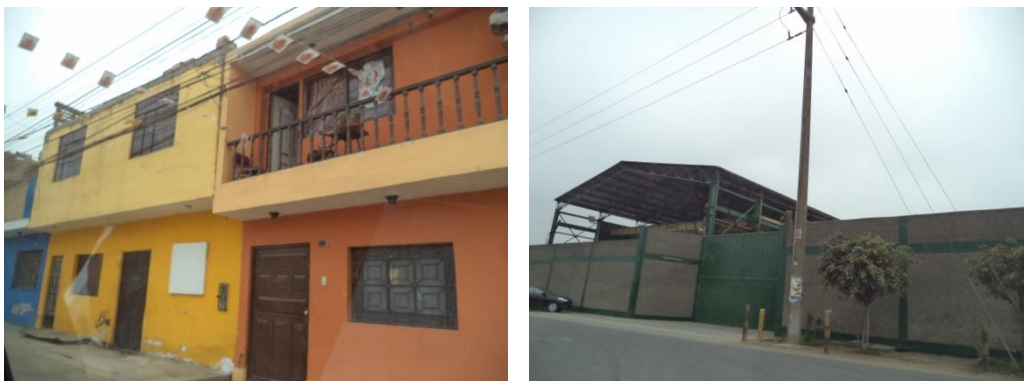
Figura 11. Edificaciones de albañilería, uso como vivienda e industrial.

En este sector predominan, como material de construcción la albañilería, como uso vivienda e Industrial, en buen estado de conservación, no se observa humedad ni asentamiento en la base de las edificaciones. En la Figura 11 se muestran las edificaciones típicas del sector 02.

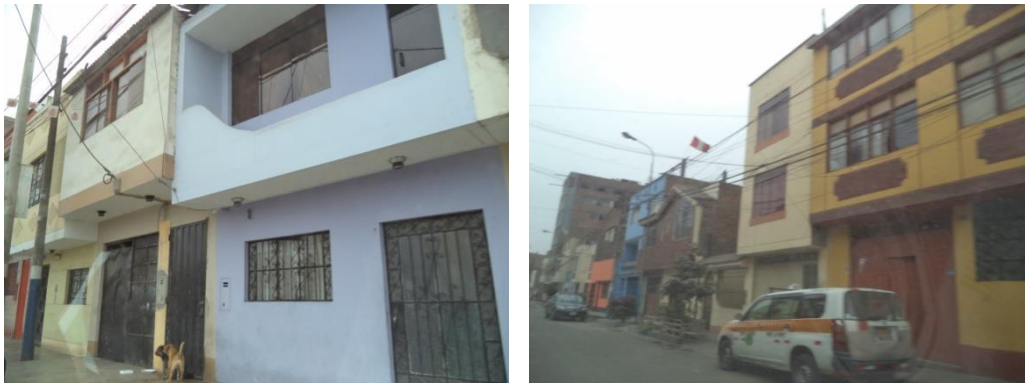
Figura 12. Edificaciones de uno, dos y tres niveles.

Predomina el sistema estructural de albañilería de uno dos y tres niveles con techo aligerado, tal como se ve en la Figura 12.

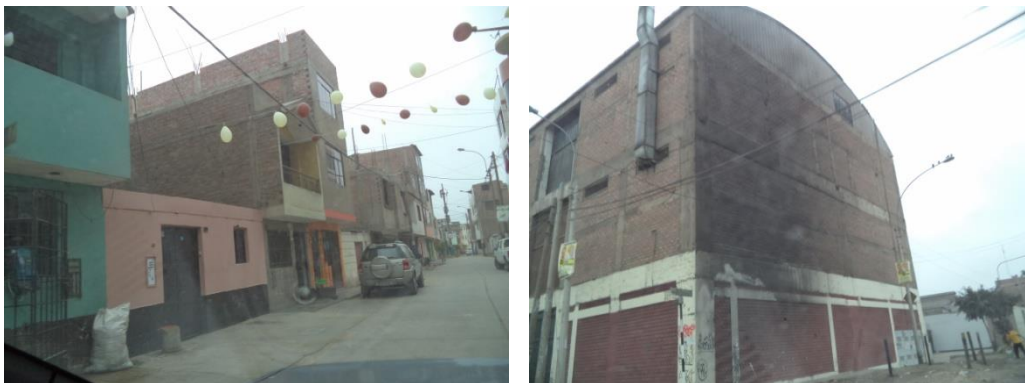
Figura 13. Viviendas construidas con ladrillo artesanal sólido y edificaciones industriales construidas con ladrillo industrial sólido.

Predomina el uso de ladrillo industrial y artesanal sólido, como se ve en la Figura 13.

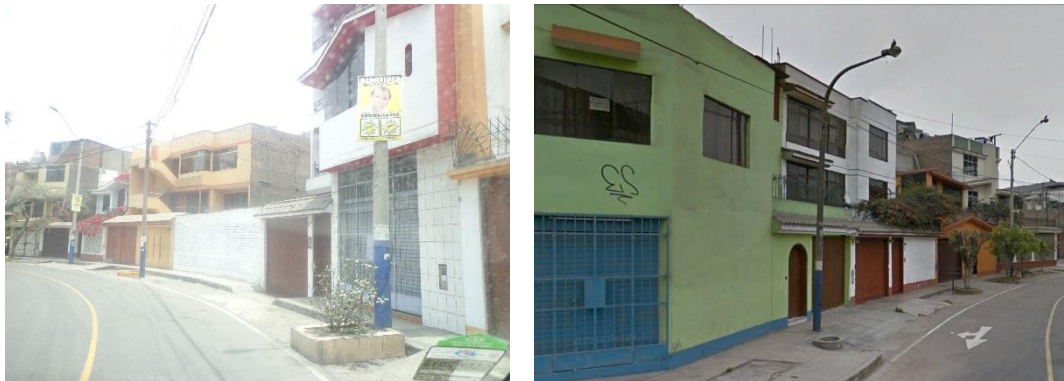
Figura 14. Edificaciones del Sector 03.

El Sector 03 se encuentra ubicado en la Av. Nicolás Ayllón por el norte, Av. Separadora Industrial por el sur, Av. La Molina por el oeste. En este sector predominan las edificaciones de tres pisos donde el sistema estructural es mampostería confinada con losa aligerada como se muestra en la Figura 14. Se pudo observar el uso de ladrillos industriales en la construcción de las edificaciones. En general, el sector se encuentra en buen estado de conservación.

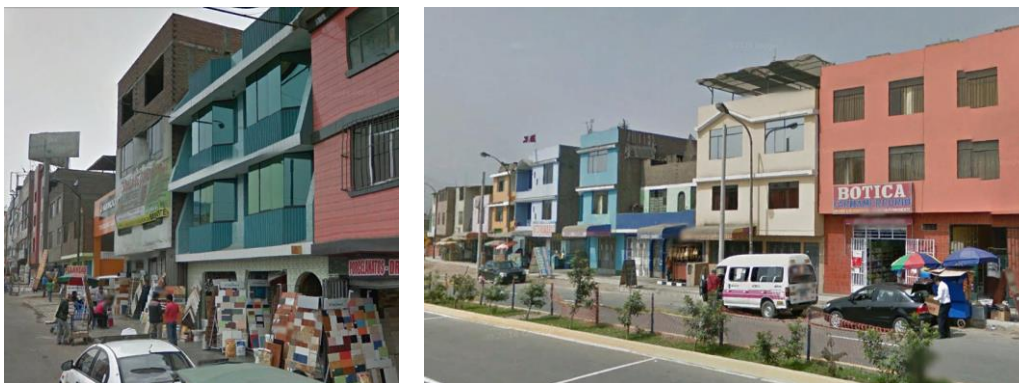
Figura 15. Edificaciones de vivienda - comercio del Sector 04.

El Sector 04 se encuentra ubicado en la carretera Central, entre la avenida Nicolás Ayllón y la prolongación de la Av. Javier prado este. En este sector se observa actividad comercial cercana a las mismas avenidas como se muestra en la Figura 15. Las viviendas – comercios son de tres pisos en su mayoría, donde el sistema estructural predominante es la albañilería confinada y techos aligerados como se muestra en la Figura 15. En general, el sector se encuentra en buen estado de conservación.

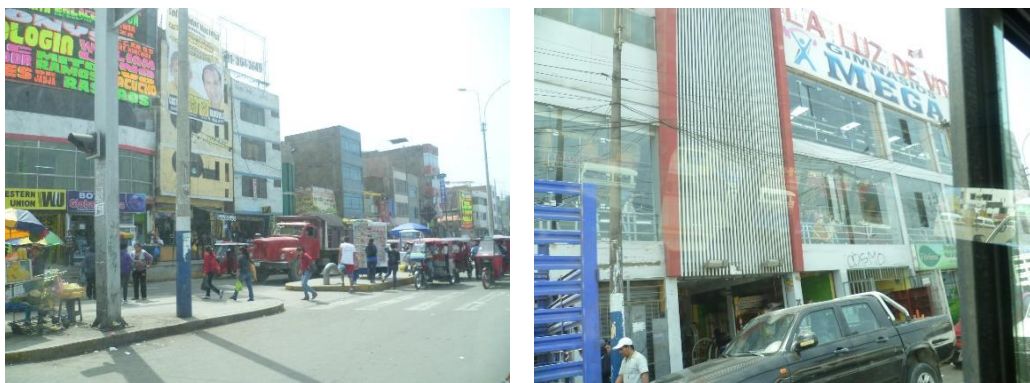
Figura 23. Edificaciones Vivienda Comercio del Sector 06.

Además se observa actividad comercial a lo largo de la avenida Nicolás Ayllón como se observa en la Figura 23. Las viviendas – comercios son de tres o cuatro pisos en su mayoría, donde el sistema estructural predominante es la albañilería confinada y techos aligerados como se muestra en la Figura 23. En general, el sector se encuentra en regular estado de conservación.

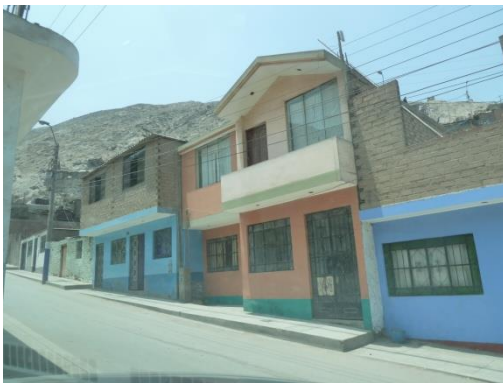
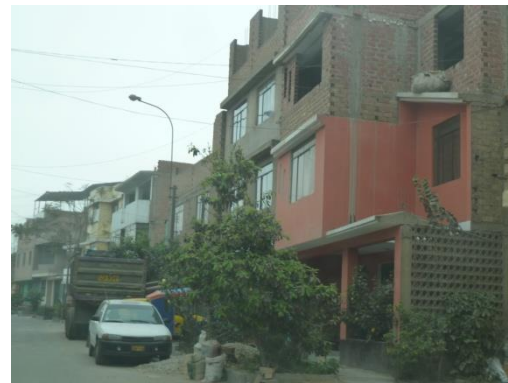
Figura 27. Viviendas de albañilería confinada del Sector 08.

El Sector 08 se encuentra ubicado en la parte central del distrito, teniendo como principales vías las avenidas Alfonso Ugarte y Esperanza. Este sector se caracteriza por ser principalmente residencial, con viviendas de dos pisos en su mayoría, seguidas de viviendas de uno y tres pisos, como se muestra en la Figura 27. El sistema estructural predominante es la albañilería confinada con techos aligerados y coberturas ligeras. Se observa el uso de ladrillo artesanal sólido en los pisos inferiores y ladrillo pandereta en los superiores.

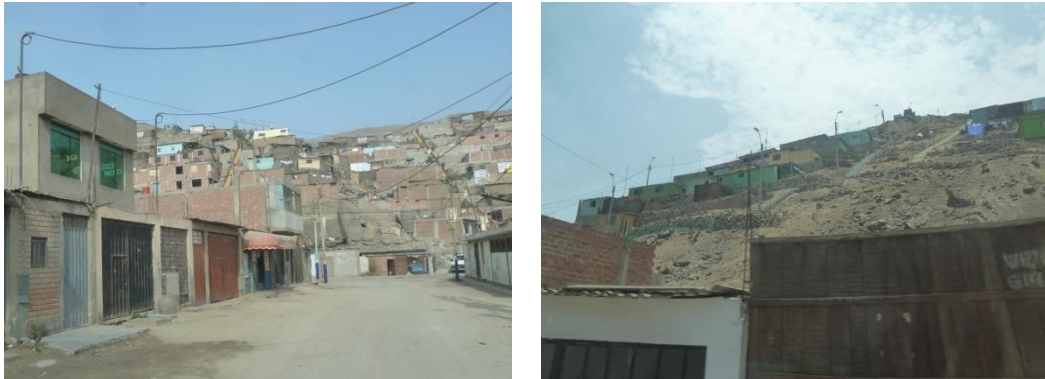
Figura 28. Construcciones en albañilería y madera en las laderas de los cerros.

El sector 08 se encuentra rodeado de cerros y se observan viviendas de uno a dos pisos construidas en albañilería en las laderas. Además, se observa construcciones de viviendas en madera en las laderas, lo que nos indica las zonas de expansión y crecimiento en el sector, como se muestra en la Figura 28.

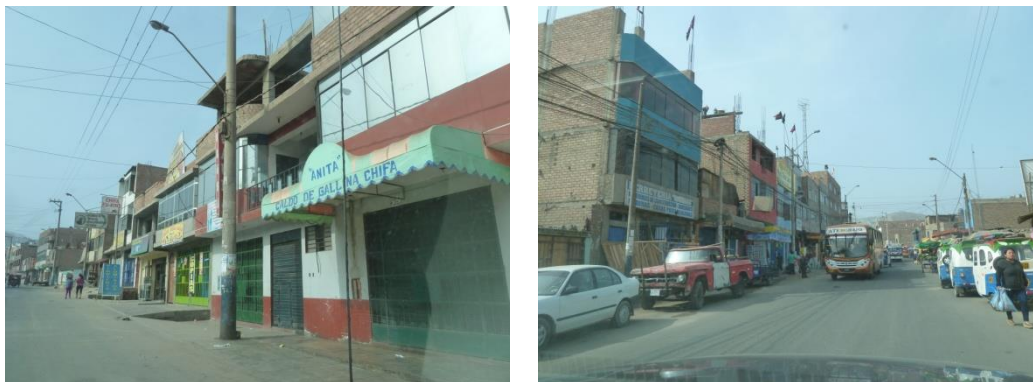
Figura 29. Zona comercial a lo largo de la Av. Esperanza.

A lo largo de la avenida Esperanza se encuentra la zona comercial del sector, con edificaciones de albañilería confinada de dos y tres pisos, como se muestra en la Figura 29. En general el sector se encuentra en regular estado de conservación.

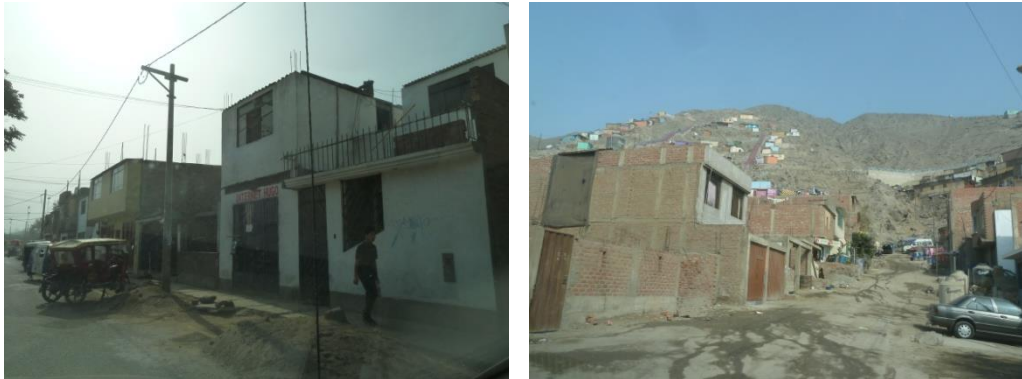
Figura 30. Viviendas típicas del sector 09.

El Sector 09 se encuentra ubicado en la parte central del distrito, teniendo como principales vías las avenidas Alfonso Ugarte, Nicolás de Piérola, José Abelardo Quiñones y Calle 5. Este sector se caracteriza por ser principalmente residencial, con viviendas de dos pisos en su mayoría, seguidas de viviendas de uno y tres pisos, como se muestra en la Figura 30. El sistema estructural predominante es la albañilería confinada con techos aligerados o coberturas ligeras y el uso de ladrillo artesanal sólido en la construcción de las viviendas. Además se observaron varias viviendas hechas en madera con techos de coberturas ligeras y viviendas de albañilería sin confinamiento construidas de manera informal en las periferias del sector, como se muestra en la Figura 31.

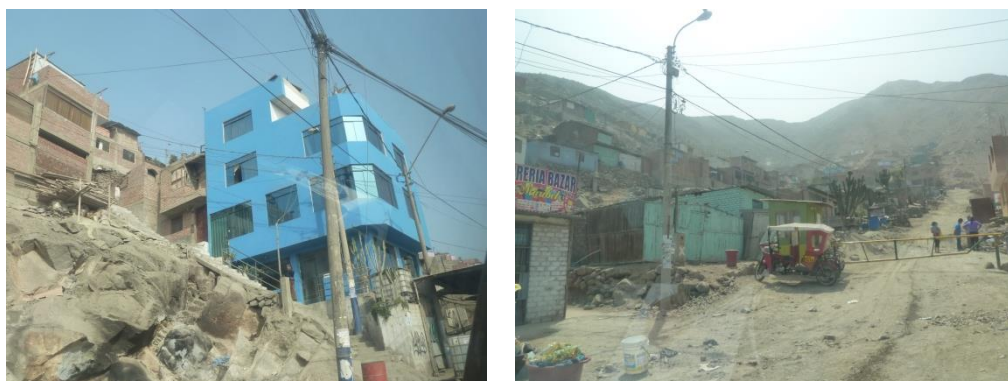
Figura 32. Construcciones en albañilería y madera en laderas de cerro.

El sector 09 se encuentra rodeado de cerros y se observan viviendas de uno a tres pisos construidas en albañilería en las laderas. Además, se observa construcciones en madera en las laderas, lo que nos indica las zonas de expansión y crecimiento en el sector, como se muestra en la Figura 32. En general, el sector se encuentra en regular estado de conservación.

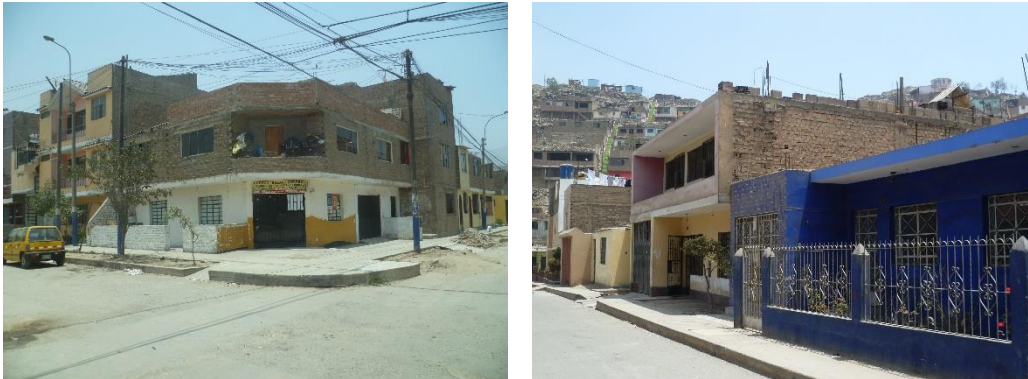
Vivienda y comercio local (en avenidas o calles principales) son el uso típico predominante. Para las viviendas, el sistema estructural predominante es la albañilería confinada y techos aligerados. Se pudo observar el uso de ladrillo pandereta en la construcción de las edificaciones. Se encontraron dos casos de edificios multifamiliares recientes y modernos pero en general las viviendas son independientes, individuales y de baja altura de 1 a 3 pisos como se muestra en la Figura 34. En general, las edificaciones del sector se encuentran en regular estado de conservación.

Figura 34. Edificaciones típicas de vivienda del Sector 10.

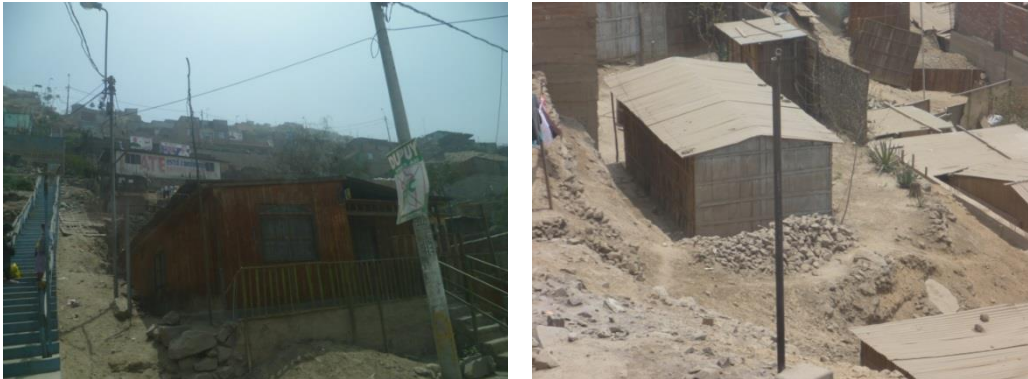
También hay viviendas construidas con madera y techo de calamina en regular estado de conservación, tal como se ve en la Figura 53.

Figura 53. Viviendas de madera.

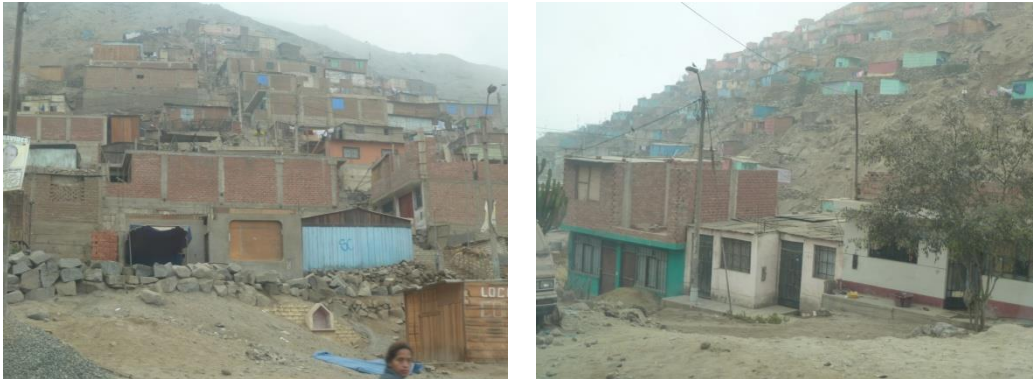
El sector 18 se encuentra rodeado de cerros y se observan viviendas de un piso construidas en albañilería en las laderas. Además, se observa construcciones en madera en las laderas, lo que nos indica las zonas de expansión y crecimiento en el sector, como se muestra en la Figura 55. En general, el sector se encuentra en regular estado de conservación.

Figura 55. Construcciones en albañilería y madera en laderas de cerro.

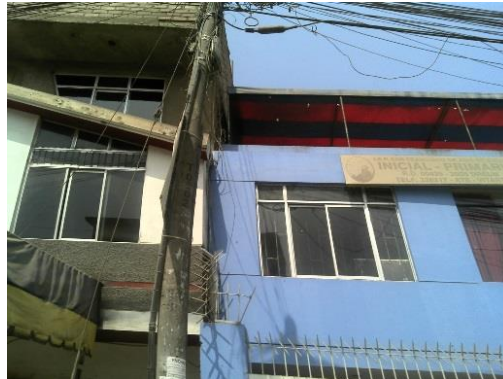
- C.E.I.P. San Francisco de Asís, edificación de dos pisos en albañilería confinada con diafragma rígido, se encuentra en regular estado de conservación como se observa en la Figura 60.

Figura 60. C.E.I.P. San Francisco de Asís.

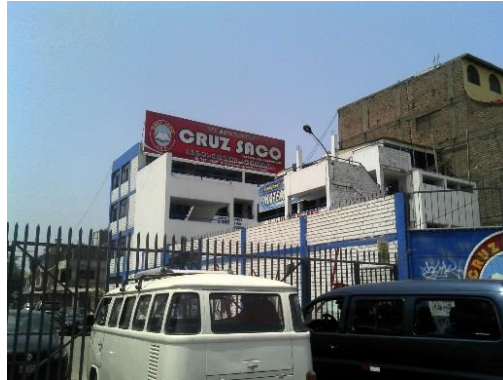
- Colegio Privado Cruz Saco, edificación de cuatro pisos de albañilería confinada con losa aligerada y regular estado de conservación, como se muestra en la Figura 63.

Figura 63. Colegio Privado Cruz Saco.

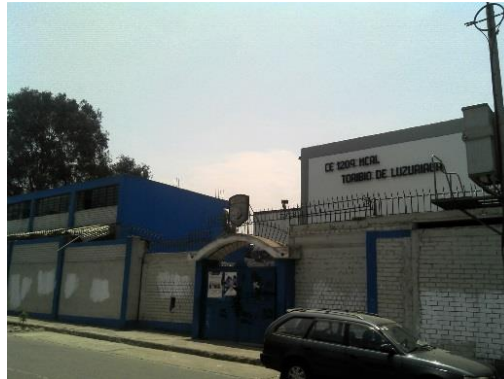
- C.E. N°1209 Mariscal Toribio de Luzuriaga, edificación de dos pisos con pórticos de concreto armado con vanos rigidizados de mampostería y en regular estado de conservación como se observa en la Figura 65.

Figura 65. C.E. 1209 Mariscal Toribio de Luzuriaga.

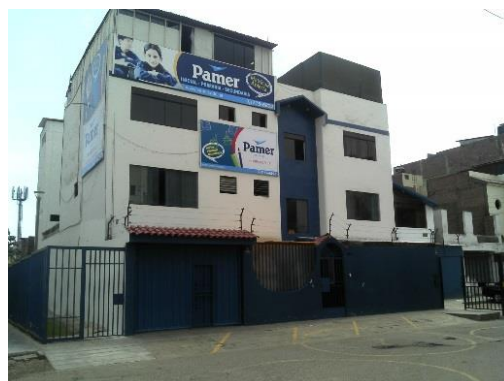
- C.E.P. Pamer, estructura de tres pisos en mampostería confinada y losa aligerada más un nivel hecho de drywall con cobertura ligera en regular estado de conservación. Ver Figura 72.

Figura 72. C.E.P. Pamer.

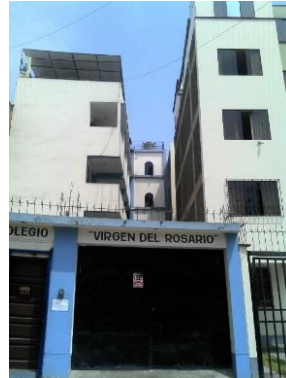
- C.E.P. Virgen del Rosario, edificación de cuatro pisos con pórticos de concreto armado y vanos rigidizados en mampostería, en regular estado de conservación como se observa en la Figura 73.

Figura 73. C.E.P Virgen del Rosario.

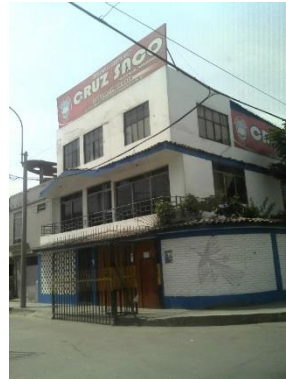
Figura 75. C.E.P. Cruz Saco.

- C.E.P Cruz Saco, estructura de tres pisos en mampostería confinada y losa aligerada en buen estado de conservación. Ver Figura 75.

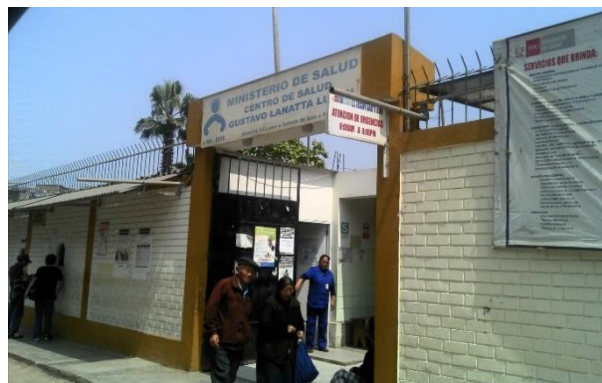
Figura 76. Centro de Salud Gustavo Lanatta Lujan.

- Centro de Salud Gustavo Lanatta Lujan – MINSA, cerca al colegio Bustamante y Riveiro, como se muestra en la Figura 76.

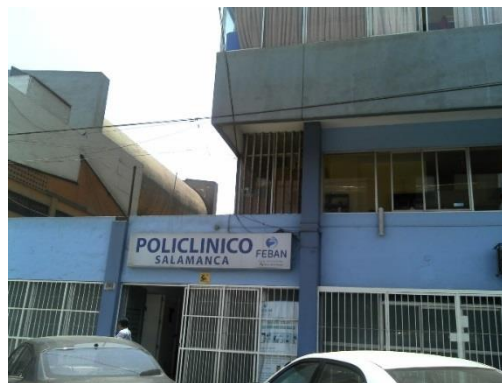
Figura 77. Policlínico Salamanca.

- Policlínico Salamanca, cerca al colegio Santa Ángela, como se muestra en la Figura 77.

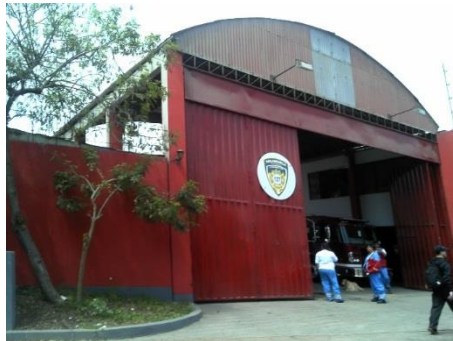
Figura 78. Estación de Bomberos de Salamanca.

- Estación de Bomberos de Salamanca, ubicada cerca al colegio Pamer y colegio Virgen del Rosario, como se muestra en la Figura 78.

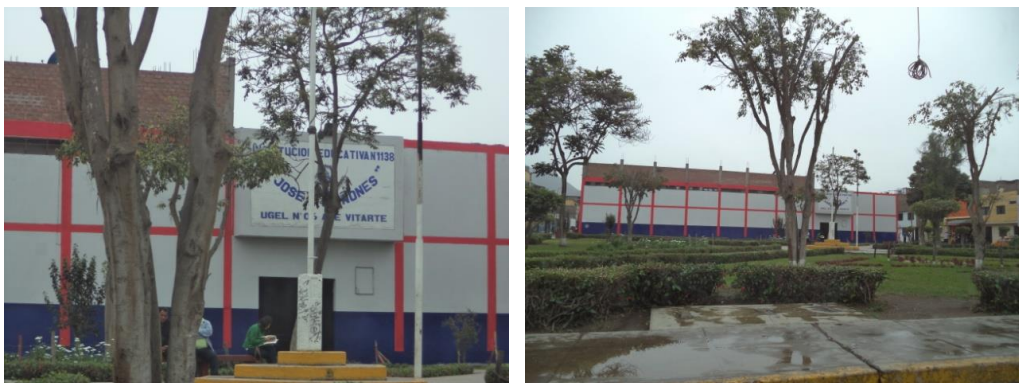
Figura 79. Institución Educativa N° 1138 José Quiñones.

- Institución Educativa N° 1138 José Quiñones, construidos con un sistema de pórticos de concreto con vanos rigidizados con mampostería, de 2 niveles, como se muestra en la Figura 79. Se encuentra en buen estado de conservación.

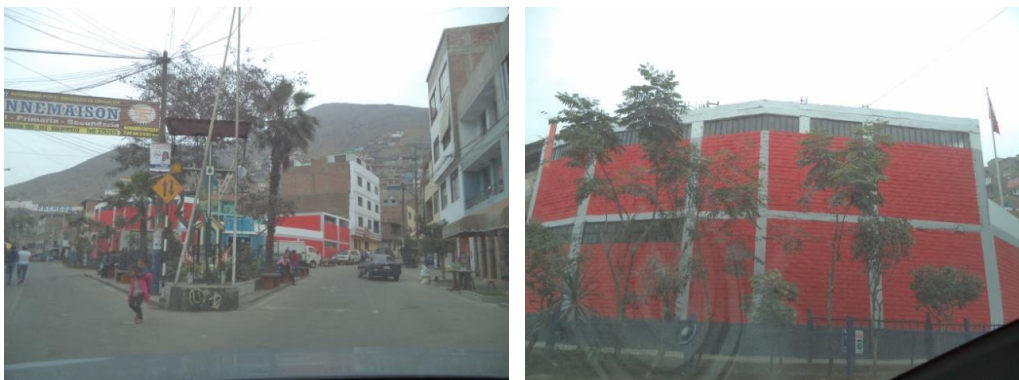
Figura 80. Institución Educativa El Bosque.

- Institución Educativa El Bosque, construidos con un sistema de pórticos de concreto con vanos rigidizados con mampostería, de 2 niveles, como se muestra en la Figura 80. Se encuentran en buen estado de conservación.

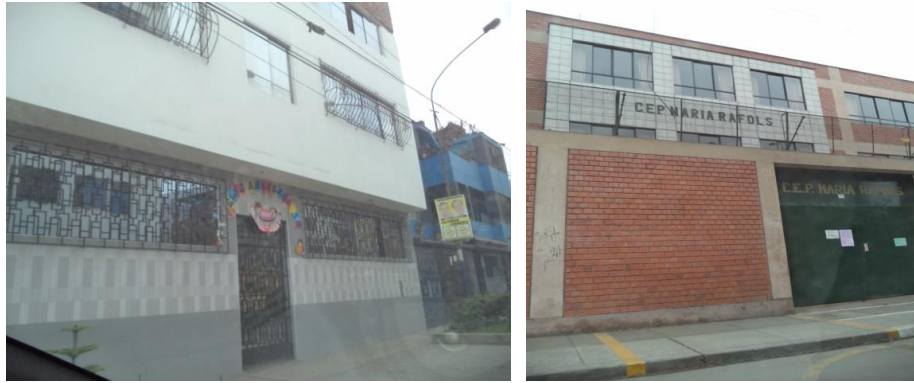
Figura 81. Institución Educativa Maria Rafols.

- Institución Educativa Maria Rafols, edificación aporticada de concreto armado, en buen estado de conservación. Esta edificación se muestra en la Figura 81.

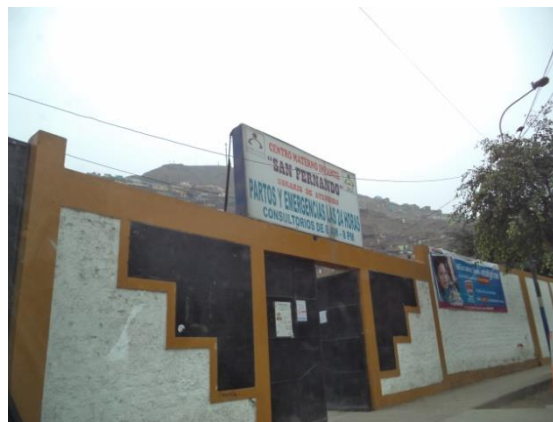
Figura 82. Centro Materno Infantil San Fernando.

- Centro Materno Infantil San Fernando, del Ministerio de Salud con sistema estructural de albañilería de dos pisos en buen estado de conservación. Se muestra en la Figura 82.

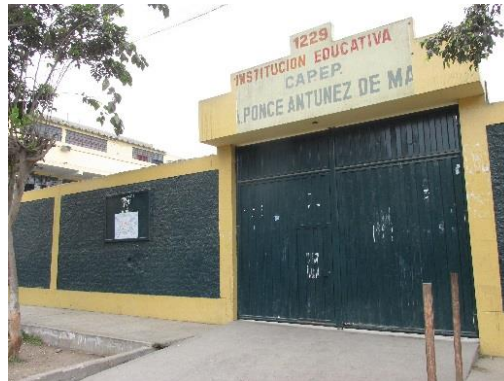
Figura 83. I.E. N°1229 Ponce Antúnez.

- I.E. N°1229 Ponce Antúnez, edificación de tres pisos con sistema estructural pórticos de concreto armado y techo aligerado, en buen estado de conservación como se muestra en la Figura 83.

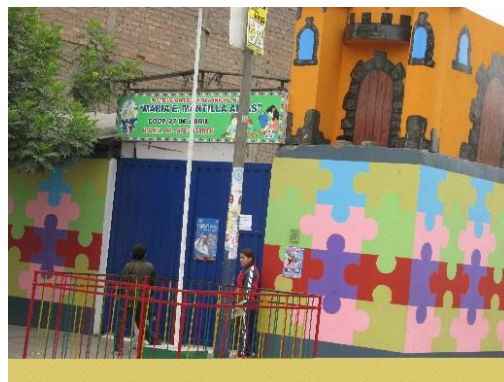
Figura 84. I.E. Inicial María Mantilla.

- I.E. Inicial María Mantilla, edificación de dos pisos de albañilería confinada y techo de cobertura ligera en regular estado de conservación como se muestra en la Figura 84.

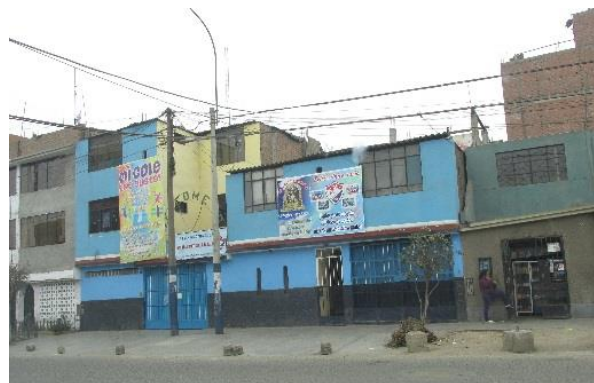
Figura 85. I.E. La Salle.

- I.E. La Salle, edificación de tres pisos de albañilería confinada y techo de cobertura ligera en regular estado de conservación como se muestra en la Figura 85.

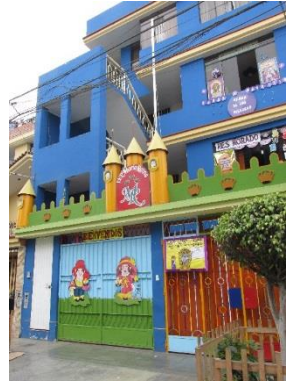
Figura 86. I.E. María Reyna.

- I.E. María Reyna, edificación de cuatro pisos de albañilería confinada con losa aligerada en buen estado de conservación como se observa en la Figura 86.

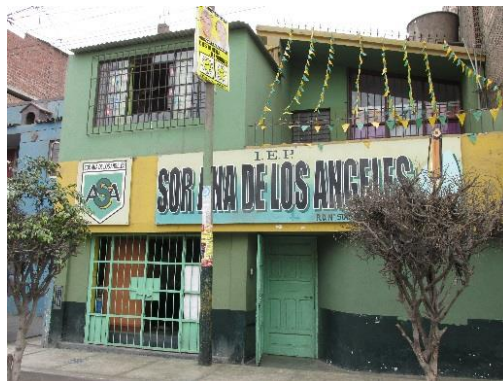
Figura 87. I.E. Sor Ana De Los Ángeles.

- I.E. Sor Ana De Los Ángeles, edificación de dos pisos en albañilería confinada y techo de cobertura ligera en el segundo nivel en regular estado de conservación. Originalmente destinado a ser vivienda. Ver Figura 87.

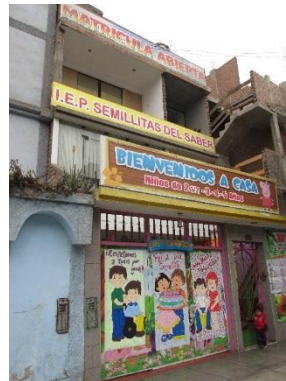
Figura 88. I.E.P. Semillitas del Saber.

- I.E.P. Semillitas del Saber, edificación de tres pisos en albañilería confinada y losa aligerada en regular estado de conservación, originalmente destinado a ser vivienda. Ver Figura 88.

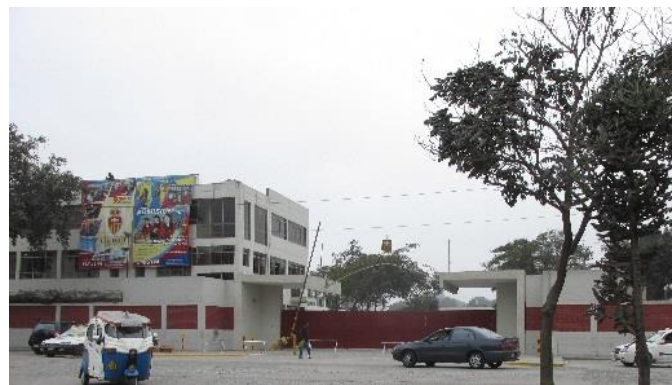
Figura 89. I.E. Nuestra Señora De La Merced.

- I.E. Nuestra Señora De La Merced, edificación de tres pisos con sistema estructural de pórticos de concreto armado y techo aligerado, en buen estado de conservación como se muestra en la Figura 89.

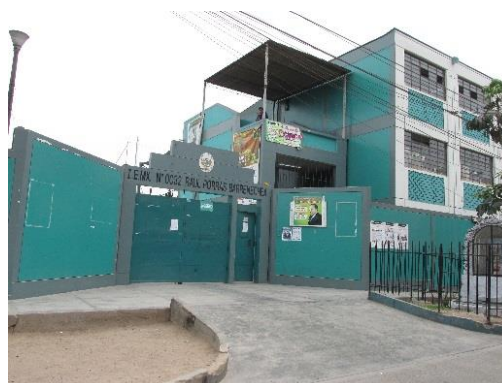
Figura 90. I.E. N°0032 Raúl Porras Barrenechea.

- I.E. N°0032 Raúl Porras Barrenechea, edificación de tres pisos con pórticos de concreto armado y vanos rigidizados por muros de albañilería en buen estado de conservación como se muestra en la **Figura 90**.

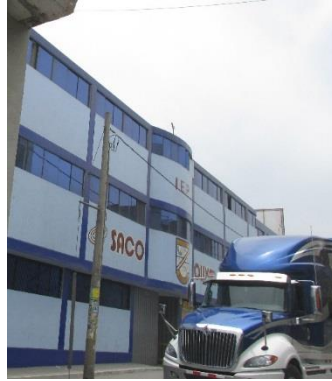
Figura 91. I.E. Saco Oliveros.

- I.E. Saco Oliveros, edificación de tres pisos con pórticos de concreto armado y vanos rigidizados por muros de albañilería en buen estado de conservación.com se muestra en la Figura 91.

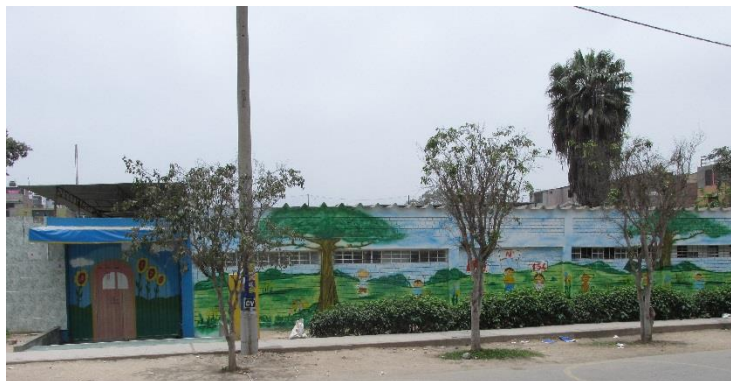
Figura 92. I.E.I N°154.

- I.E.I. N°154, estructura de un piso en mampostería confinada y techo con cobertura ligera en regular estado de conservación. Ver Figura 92.

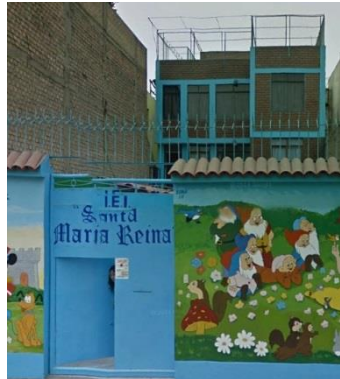
Figura 93. C.E.I. Santa María Reyna.

- C.E.I. Santa María Reyna, edificación de tres pisos en albañilería confinada y losa aligerada con patio en el último nivel en el en regular estado de conservación, originalmente destinado a ser vivienda. Ver Figura 93.

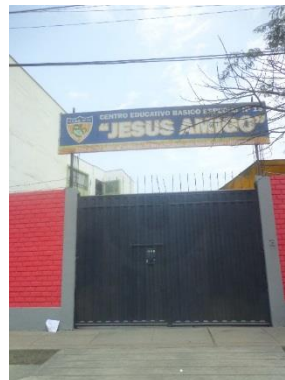
Figura 94. C.E. Colegio Jesús Amigo.

- C.E. Colegio Jesús Amigo, edificación de tres pisos con pórticos de concreto armado y vanos rigidizados por muros de albañilería con losa aligerada en buen estado de conservación como se muestra en la Figura 94.

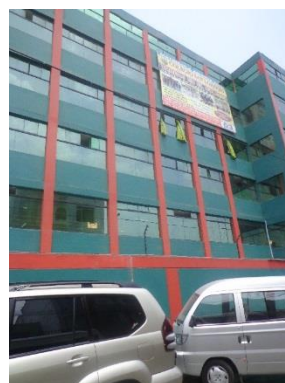
Figura 95. C.E. San Lorenzo.

- C.E. San Lorenzo, edificación de seis pisos con pórticos de concreto armado y vanos rigidizados por muros de albañilería con losa aligerada, en buen estado de conservación como se muestra en la Figura 95.

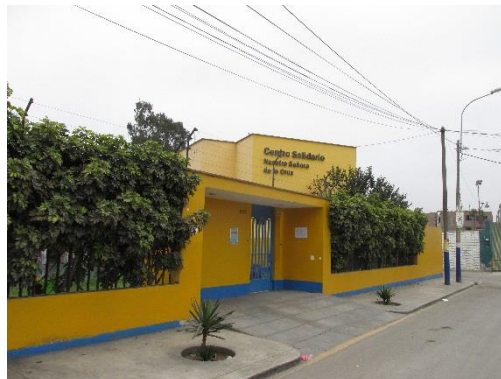
Figura 97. Centro Solidario Nuestra Señora de la Cruz.

- Centro Solidario Nuestra Señora de la Cruz, ubicada cerca de la Institución Educativa N°0032 Raúl Porras Barrenechea, el cual consiste en una estructura de dos pisos de mampostería confinada y losas aligerada, como se muestra en la Figura 97.

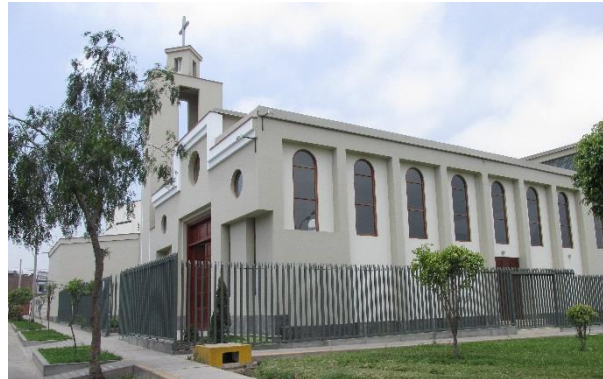
Figura 98. Iglesia.

- Iglesia, estructura porticada de concreto con vanos rigidizados por muros de albañilería, como se muestra en la Figura 98.

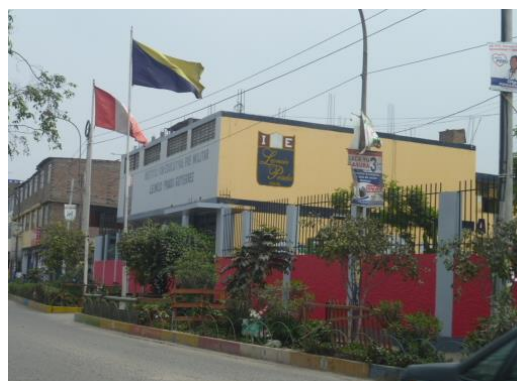
Figura 100. I.E. Leoncio Prado Gutiérrez.

- I.E. Leoncio Prado Gutiérrez, edificación de dos pisos con sistema estructural pórticos de concreto armado y techo aligerado, en buen estado de conservación como se muestra en la Figura 100.

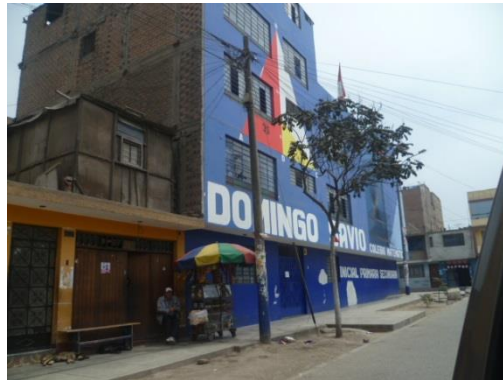
Figura 101. I.E. Domingo Savio.

- I.E. Domingo Savio, edificación de 5 pisos de albañilería confinada y techo de cobertura ligera en regular estado de conservación como se muestra en la Figura 101.

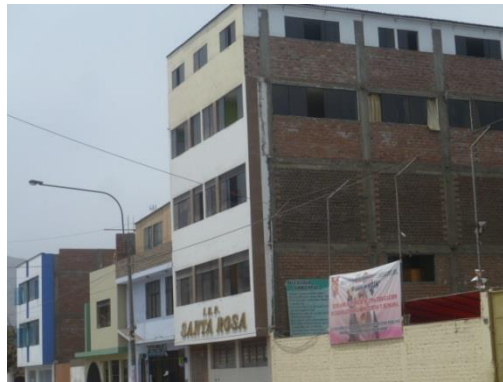
Figura 102. I.E.P. Santa Rosa.

- I.E.P. Santa Rosa, edificación de 4 pisos en albañilería confinada más un piso hecho de drywall con cobertura ligera, y con presencia de columna corta en regular estado de conservación, como se observa en la Figura 102.

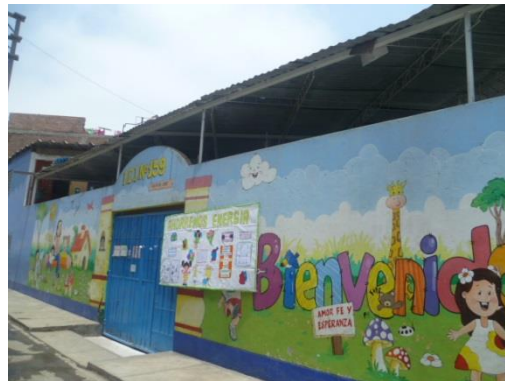
Figura 103. I.E.I. N°159.

- I.E.I. N°159, estructura de uno y dos nivel en albañilería confinada con cobertura ligera, como se observa en la Figura 103.

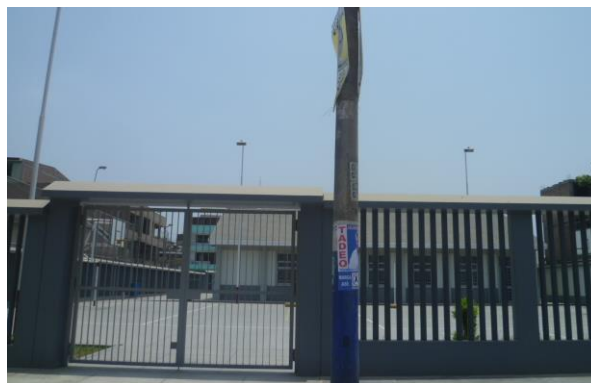
Figura 104. Iglesia Mormón.

- Iglesia Mormón, edificación de un piso en albañilería confinada y techo aligerado en buen estado de conservación, ver Figura 104.

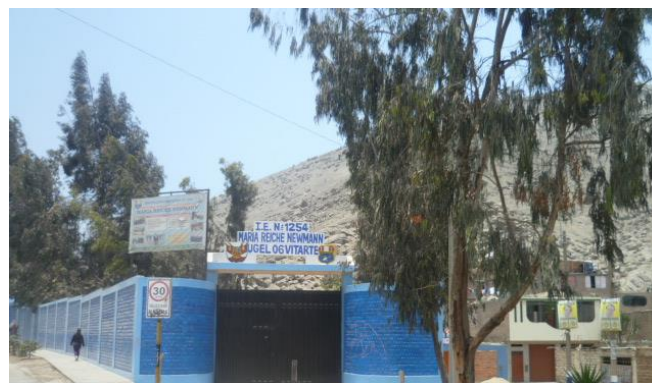
Figura 105. I.E. N°1254 Maria Reiche Newmann.

- I.E. N°1254 Maria Reiche Newmann, edificación de dos pisos con pórticos de concreto armado en regular estado de conservación, como se observa en la Figura 105.

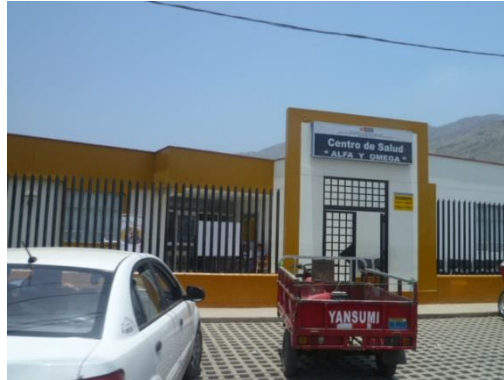
Figura 106. Centro de Salud “Alfa y Omega”.

- Centro de Salud “Alfa y Omega”, edificación de un piso con pórticos de concreto armado en buen estado de conservación, como se muestra en la Figura 106.

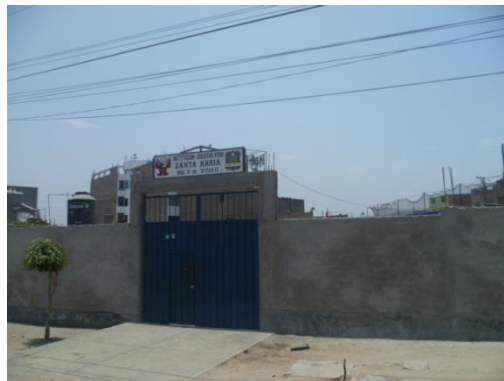
Figura 107. I.E. Santa María.

- I.E. Santa María, edificación de un piso con pórticos de concreto armado en buen estado de conservación como se muestra en la Figura 107.

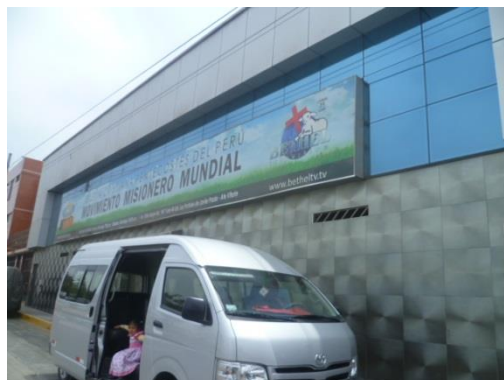
Figura 108. Iglesia Movimiento Misionero Mundial.

- Iglesia Movimiento Misionero Mundial, estructura de dos pisos en mampostería confinada y losa aligerada en buen estado de conservación, ver Figura 108.

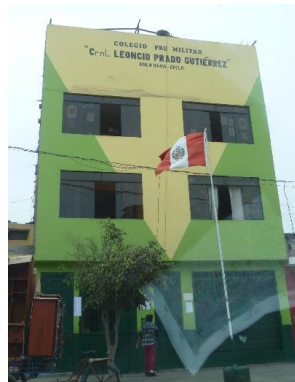
Figura 110. Colegio Pre militar Leoncio Prado Gutiérrez.

- Colegio Pre militar Leoncio Prado Gutiérrez, el cual consiste en una estructura de albañilería de tres pisos, originalmente destinado a ser vivienda, como se muestra en la Figura 110.

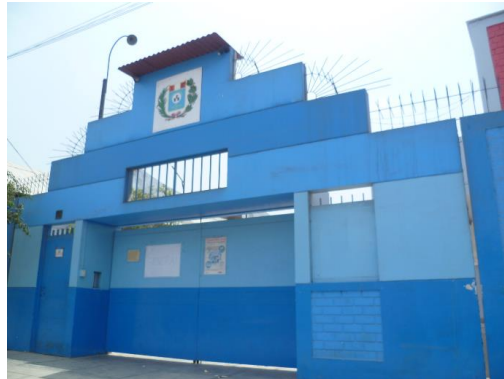
Figura 111. Colegio Robert Kennedy.

- Colegio Robert Kennedy, es una estructura aporticada con vanos rigidizados por muros de albañilería y losas aligeradas de dos niveles, mostrada en la Figura 111.

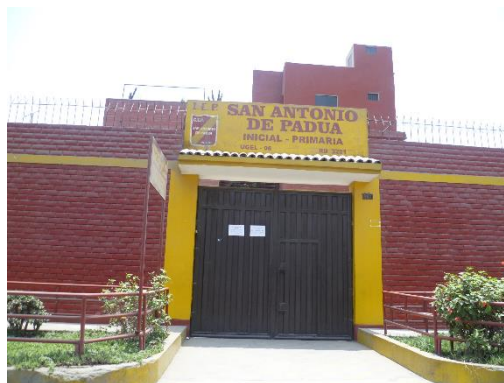
Figura 112. Colegio san Antonio de Padua.

- Colegio san Antonio de Padua (Figura 112) es una estructura de albañilería con losa aligerada de dos niveles.

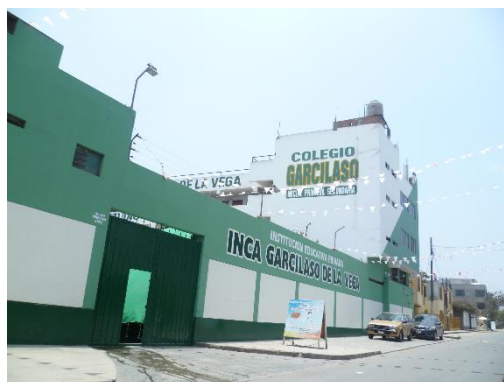
Figura 113. Colegio e Instituto Educativo Privado Inca Garcilazo de la Vega.

- Colegio e Instituto educativo Privado Inca Garcilazo de la vega (Figura 113) es una estructura de albañilería de cinco niveles.

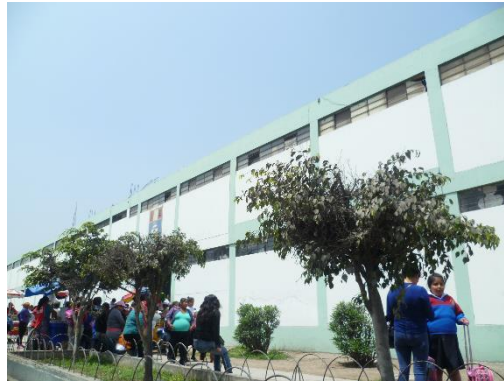
Figura 114. Colegio húsares de Junín.

- Colegio Húsares de Junín que consiste en una estructura aporricada con vanos rigidizados por muros de albañilería de dos niveles, como se muestra en la Figura 114.

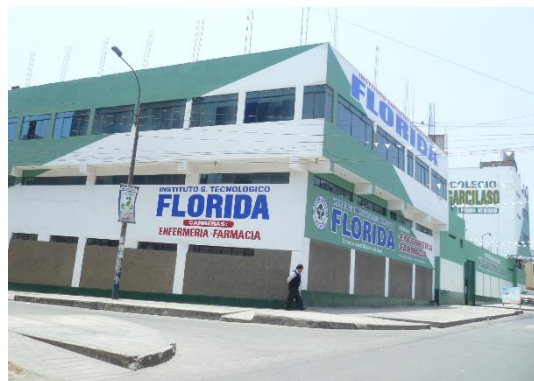
Figura 115. Instituto Tecnológico Florida.

- Instituto Tecnológico Florida cuya estructura también está conformada por pórticos y vanos rigidizados por muros de albañilería de tres niveles, como se muestra en la Figura 115.

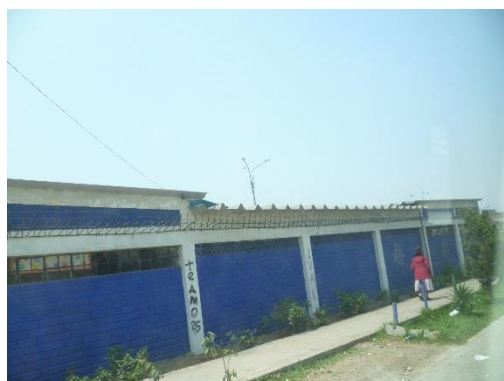
Figura 124. I.E. Villa Vitarte.

- I.E. Villa Vitarte, edificación de un piso con sistema estructural pórticos de concreto armado, presencia de columna corta y techo ligero en lagunas zonas, en regular estado de conservación como se muestra en la Figura 124.

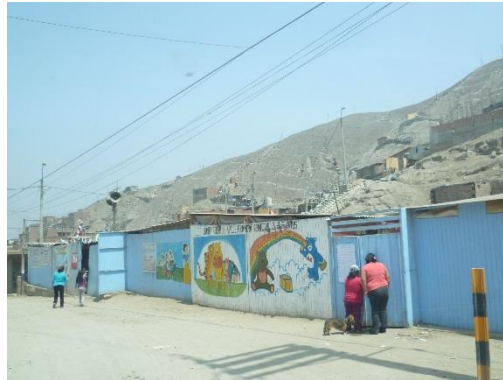
Figura 125. C.E. Santa Rosa del Valle Grande.

- I.E. Santa Rosa del Valle Grande, edificación de un piso hecho de madera y techo de cobertura ligera en regular estado de conservación como se muestra en la Figura 125.

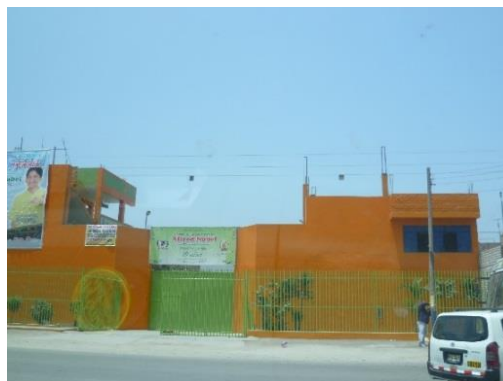
Figura 126. I.E.P. Alfred Nobel.

- I.E.P. Alfred Nobel, edificación de dos pisos con sistema estructural pórticos de concreto armado y losa aligerada, en buen estado de conservación, como se observa en la Figura 126.

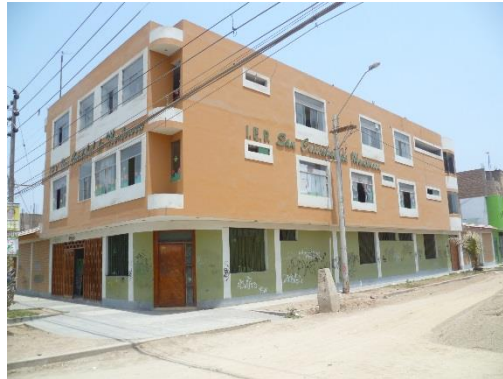
Figura 127. I.E.P. San Cristóbal de Monterrosa.

- I.E.P. San Cristóbal de Monterrosa, estructura de tres pisos en albañilería confinada con losa aligerada en buen estado de conservación, como se observa en la Figura 127.

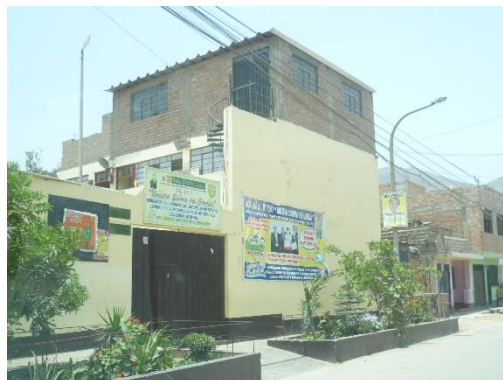
Figura 128. I.E. 1247 Nuestra Señora del Carmen.

- I.E. 1247 Nuestra Señora del Carmen, estructura de dos pisos con sistema estructural de pórticos de concreto armado y losa aligerada y un tercer piso en albañilería confinada con cobertura ligera, regular estado de conservación como se observa en la Figura 128.

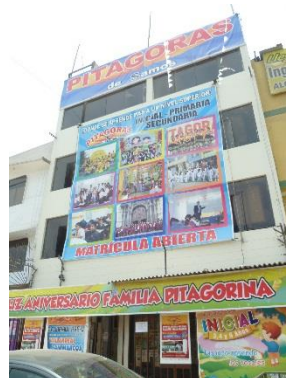
Figura 129. I.E.P Pitágoras de Samos.

- I.E.P. Pitágoras de Samos, edificación de cuatro pisos en albañilería confinada en buen estado de conservación. como se observa en la Figura 129.

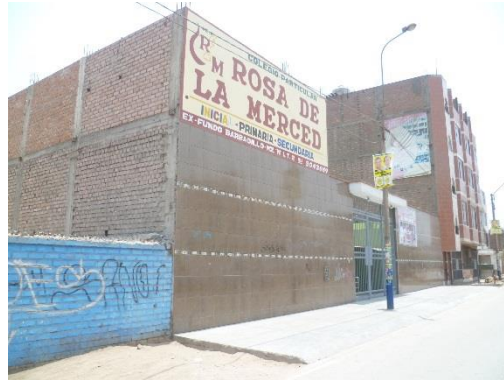
Figura 130. C.E.P. Rosa de La Merced.

- C.E.P. Rosa de la Merced, edificación de dos pisos en mampostería confinada con cobertura ligera en regular estado de conservación, como se muestra en la Figura 130.

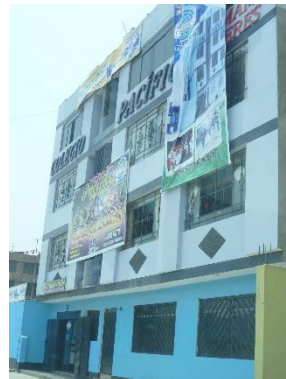
Figura 131. C.E. Colegio Pacífico.

- C.E. Colegio Pacífico, edificación de cuatro pisos en albañilería confinada con losa aligerada en buen estado de conservación como se muestra en la Figura 131.

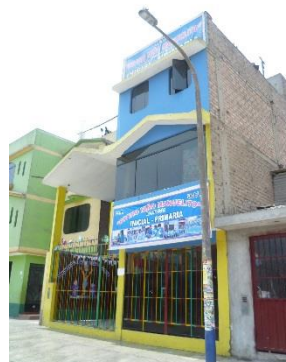
Figura 132. C.E. Divino Niño Manuelito.

- C.E. Divino Niño Manuelito, estructura de tres pisos en mampostería confinada y losa aligerada en buen estado de conservación, como se muestra en la Figura 132.

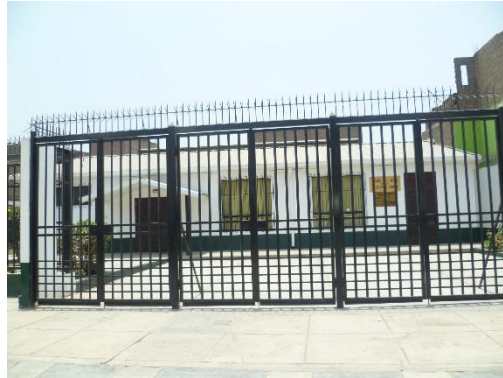
Figura 133. Iglesia Mormón.

- Iglesia Mormón, edificación de un piso en albañilería confinada y techo aligerado en buen estado de conservación, ver Figura 133.

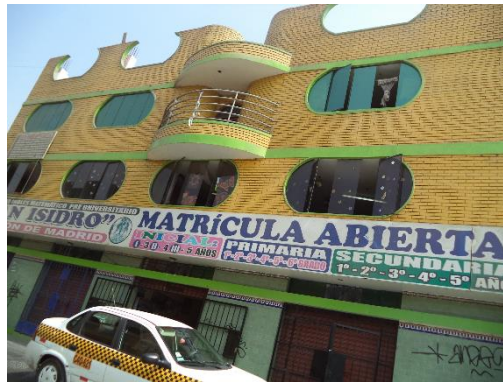
Figura 134. Colegio San Isidro.

- Colegio San Isidro, consiste en una estructura de albañilería de cuatro niveles, cuyo último nivel no cuenta con un techo, como se observa en la Figura 134.

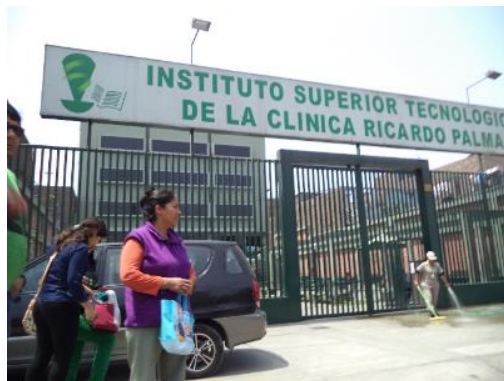
Figura 156. Instituto Superior Tecnológico de la Clínica Ricardo Palma.

- Instituto Superior Tecnológico de la Clínica Ricardo palma, como se observa en la Figura 156.

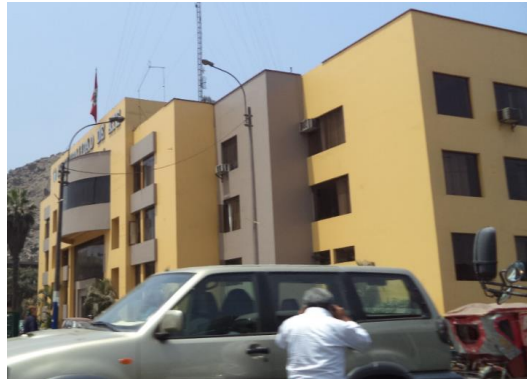
Figura 157. Municipalidad de Ate.

- Municipalidad de Ate, cuya estructura aporticada con vanos que contienen muros rigidizadores es de cuatro niveles, como se observa en la Figura 157.

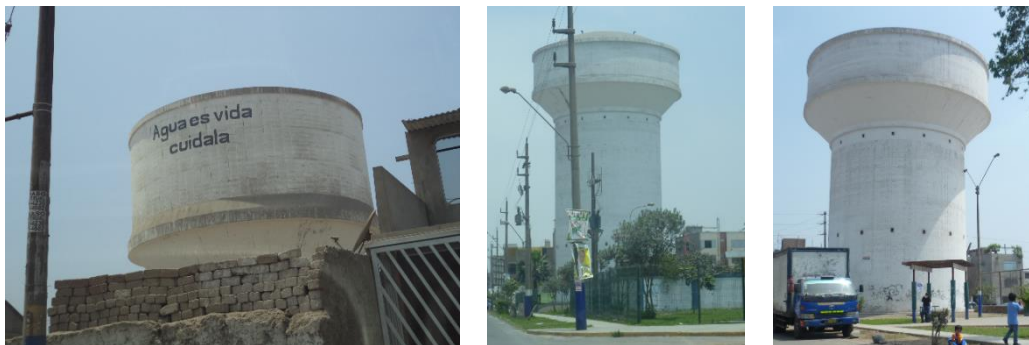
Figura 158. Tanques de agua.

- Tanques de agua, como se muestra en la Figura 158.

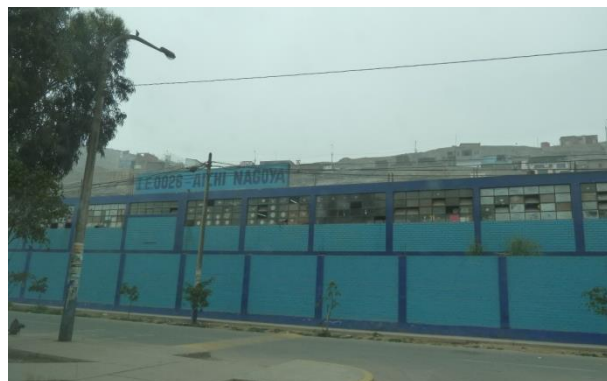
Figura 159. I.E. 0026 Aichi Nagoya.

- I.E. 0026 Aichi Nagoya, edificación de dos pisos con pórticos de concreto armado rigidizado con vanos de mampostería y techo aligerado, en buen estado de conservación, como se muestra en la Figura 159.

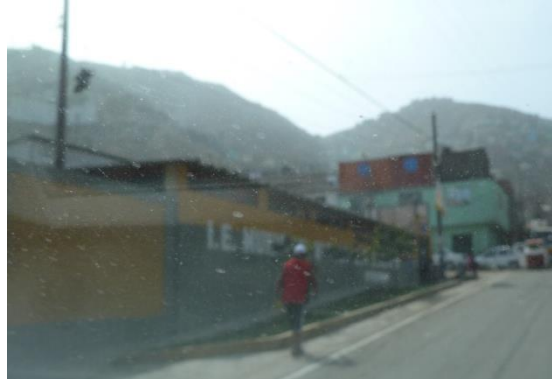
Figura 160. I.E. Municipal N°1283 - 216 Amauta.

- I.E. Municipal N°1283 - 216 Amauta, edificación de un piso de albañilería confinada con techo de calamina en buen estado de conservación, como se muestra en la Figura 160.
