UNIVERSIDAD NACIONAL DE INGENIERÍA
FACULTAD DE INGENIERÍA CIVIL

CENTRO PERUANO JAPONÉS DE INVESTIGACIONES
SÍSMICAS Y MITIGACIÓN DE DESASTRES – CISMID

**ANÁLISIS DE VULNERABILIDAD Y RIESGO ANTE SISMO EN ZONAS URBANAS
INFORME FINAL – DISTRITO DE ATE**

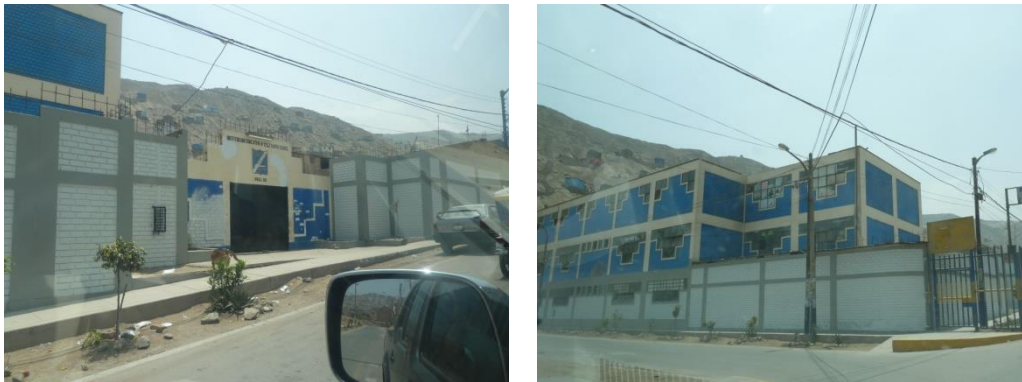
Figura 161. I.E. N°1252 Santa Isabel.

- I.E. N°1252 Santa Isabel, edificación de dos pisos con pórticos de concreto armado rigidizado con vanos de mampostería y techo aligerado, en buen estado de conservación, como se muestra en la Figura 161. Se observa la presencia de columnas cortas en la estructura de la edificación.

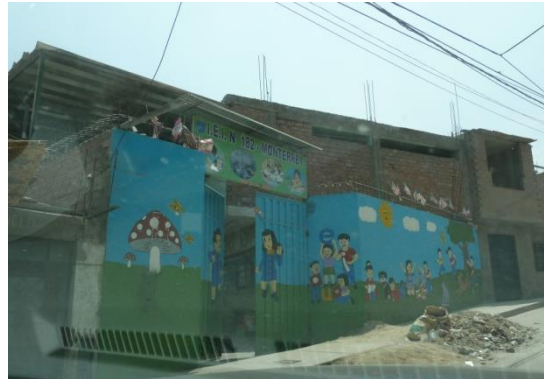
Figura 162. I.E.I. N°182 Monterrey.

- I.E.I. N°182 Monterrey, edificación de dos pisos de albañilería confinada con techo aligerado en buen estado de conservación, como se muestra la Figura 162.

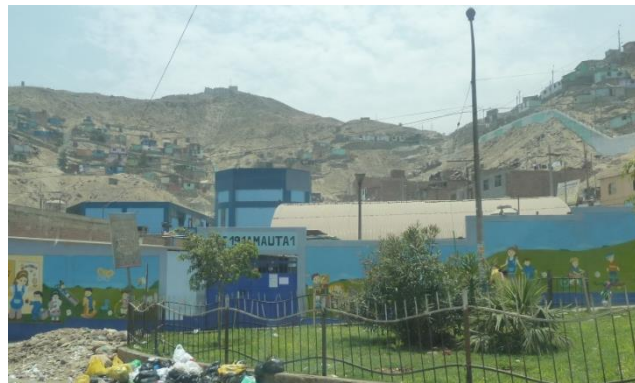
Figura 163. I.E.I. N°191 Amauta I.

- I.E.I. N°191 Amauta I, edificación de dos pisos con pórticos de concreto armado rigidizado con vanos de mampostería y techo aligerado, en buen estado de conservación, como se muestra en la Figura 163.

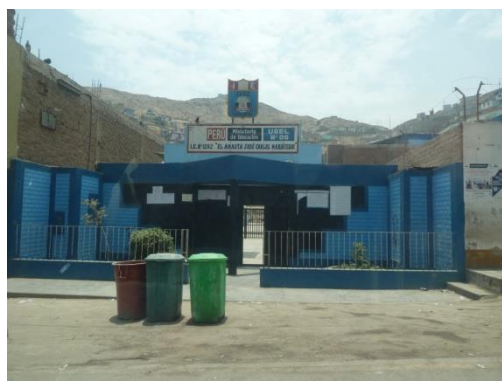
Figura 164. I.E. N°1262 El Amauta José Carlos Mariátegui.

- I.E. N°1262 El Amauta José Carlos Mariátegui, edificación de dos pisos con pórticos de concreto armado rigidizado con vanos de mampostería y techo aligerado en buen estado de conservación, como se muestra en la Figura 164.

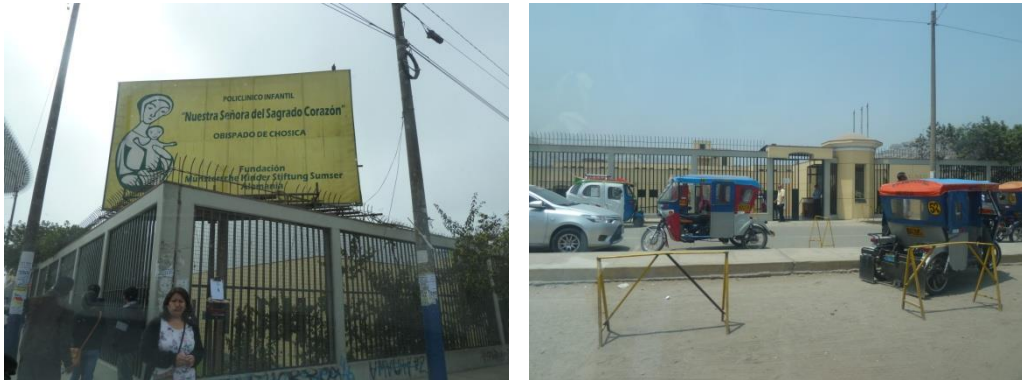
Figura 165. Policlínico Infantil Nuestra Señora del Sagrado Corazón.

- Policlínico Infantil Nuestra Señora del Sagrado Corazón, consta de edificaciones de uno y dos pisos con pórticos de concreto armado rigidizado con vanos de mampostería y techo aligerado, en buen estado de conservación como se muestra en la Figura 165.

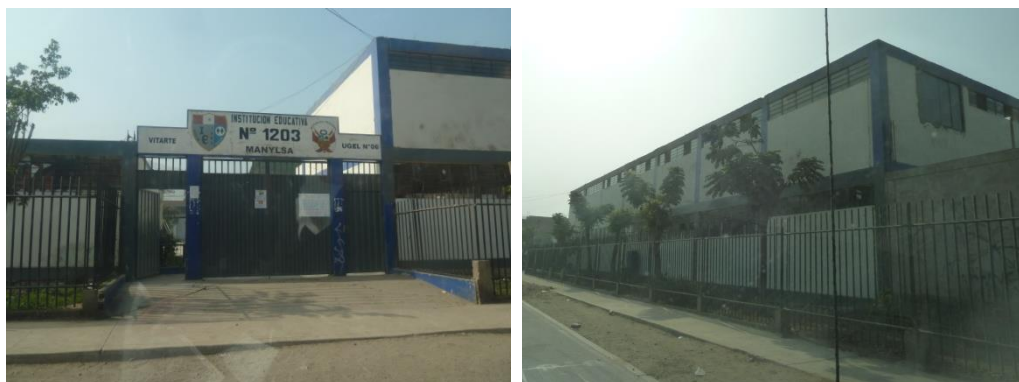
Figura 166. I.E. N°1203 Manylsa.

- I.E. N°1203 Manylsa, consta de edificaciones de uno y dos pisos con pórticos de concreto armado rigidizado con vanos de mampostería y techo aligerado, en buen estado de conservación como se muestra en la Figura 166. Se observan la presencia de columnas cortas y modificaciones en la estructura como la colocación de ventanas en un muro estructural.

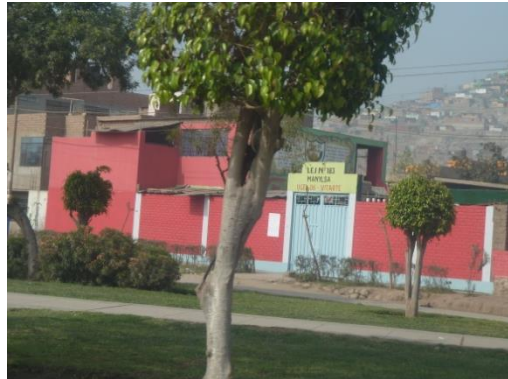
Figura 167. I.E.I. N°183 Manylsa.

- I.E.I. N°183 Manylsa, edificación de dos pisos en albañilería confinada y techo aligerado en buen estado de conservación como se muestra en la Figura 167.

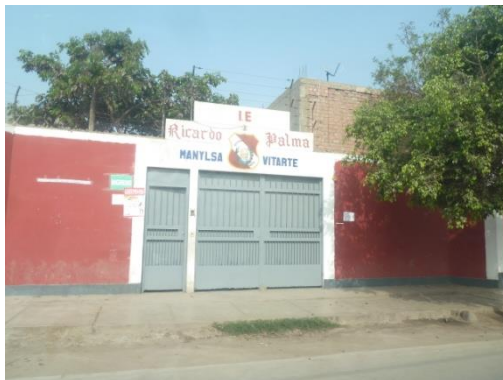
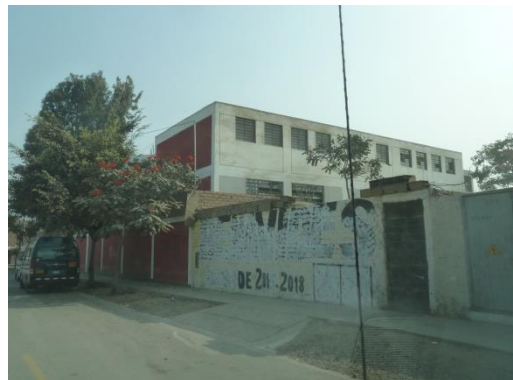
Figura 168. I.E. Ricardo Palma.

- I.E. Ricardo Palma, edificación de tres pisos con pórticos de concreto armado rigidizado con vanos de mampostería y techo aligerado en buen estado de conservación, como se muestra en la Figura 168.

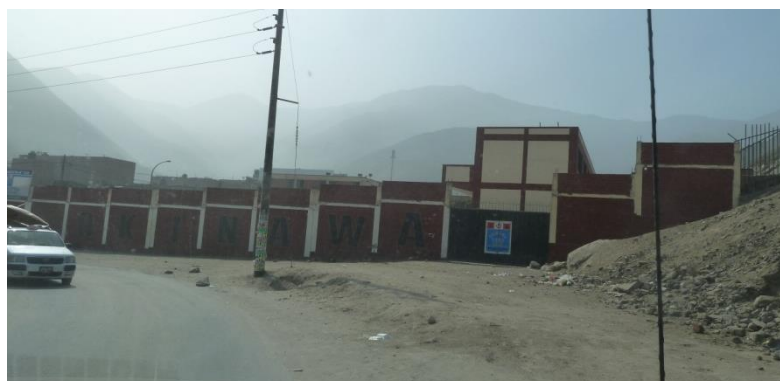
Figura 169. I.E. N°1283 Okinawa.

- I.E. N°1283 Okinawa, consta de edificaciones de dos y tres pisos con pórticos de concreto armado rigidizado con vanos de mampostería y techo aligerado en buen estado de conservación, como se muestra en la Figura 169.

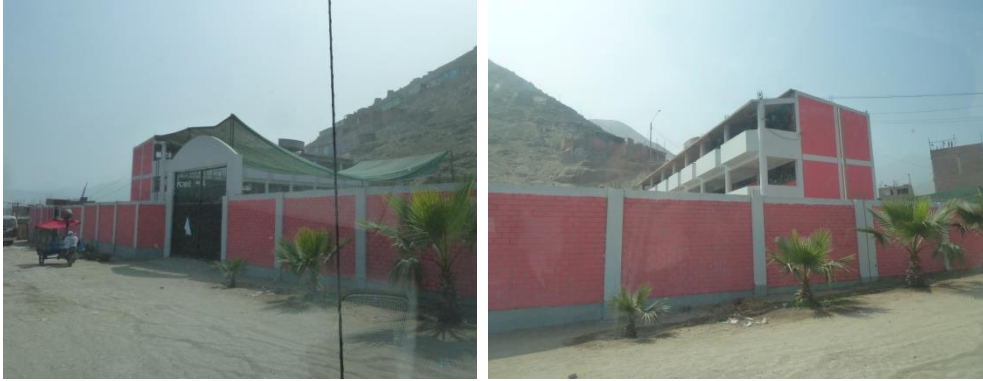
Figura 170. I.E. N°1290 NA Arena.

- I.E. N°1290 NA Arena, edificaciones de tres pisos con pórticos de concreto armado rigidizado con vanos de mampostería y techo aligerado, en buen estado de conservación, como se muestra en la Figura 170.

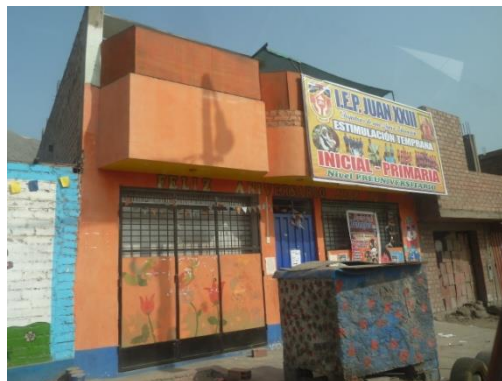
Figura 171. I.E.P. Juan XXIII.

- I.E.P. Juan XXIII, edificación de dos pisos de albañilería confinada y techo de calamina en regular estado de conservación, como se muestra en la Figura 171.

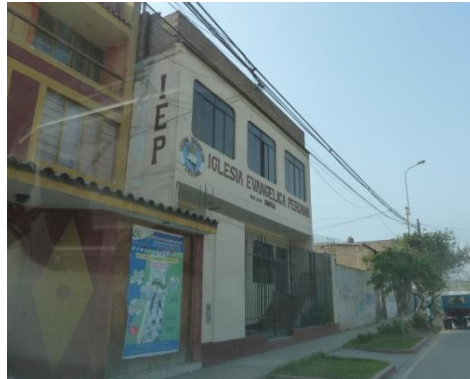
Figura 172. I.E.P. Iglesia Evangélica Peruana.

- I.E.P. Iglesia Evangélica Peruana, edificación de tres pisos de albañilería confinada y techo aligerado en regular estado de conservación, como se muestra en la Figura 172.

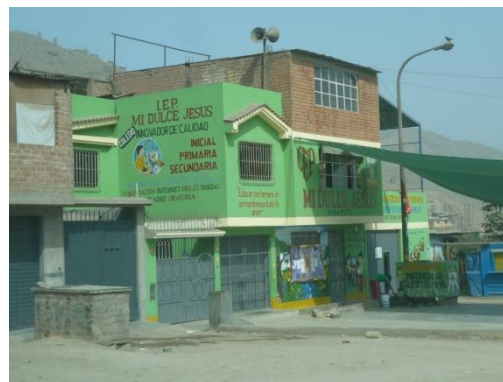
Figura 173. I.E.P. Mi Dulce Jesús.

- I.E.P. Mi Dulce Jesús, edificación de tres pisos de albañilería confinada y techo de calamina en el tercer nivel en buen estado de conservación, como se muestra en la Figura 173.

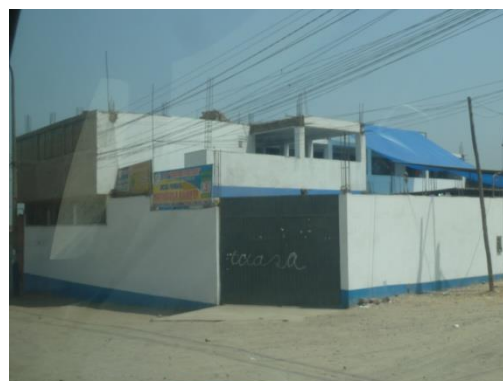
Figura 174. I.E.P. Corazón de Cristo.

- I.E.P. Santa Rosa de Ate, edificación de dos pisos con pórticos de concreto, albañilería confinada y techo aligerado en regular estado de conservación, como se muestra en la Figura 174.

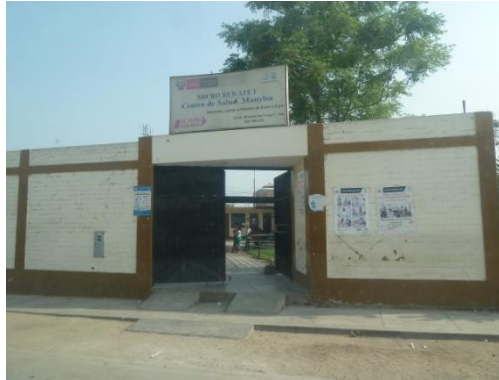
Figura 175. Centro de Salud Manylsa – MINSA.

- Centro de Salud Manylsa – MINSA, edificación de un piso de albañilería confinada y techo aligerado en buen estado de conservación, como se muestra en la Figura 175.

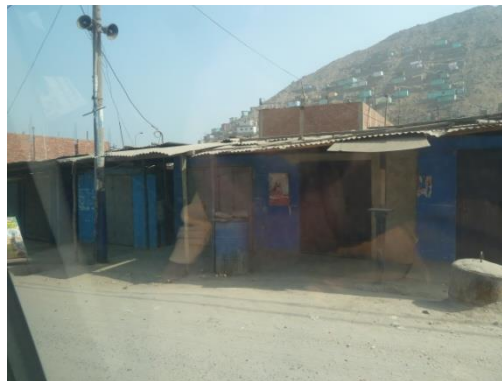
Figura 176. Mercado.

- Mercado, edificaciones de un piso en albañilería informal y techo de calamina en mal estado de conservación, como se muestra en la Figura 176.

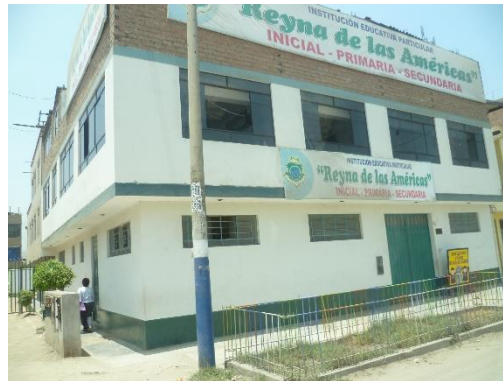
Figura 177. I.E.P. Reyna de las Américas.

- I.E.P. Reyna de las Américas, edificación de tres pisos de albañilería confinada, los dos primeros con losa aligerada y el tercer nivel con techo de cobertura ligera en buen estado de conservación, como se muestra en la Figura 177.

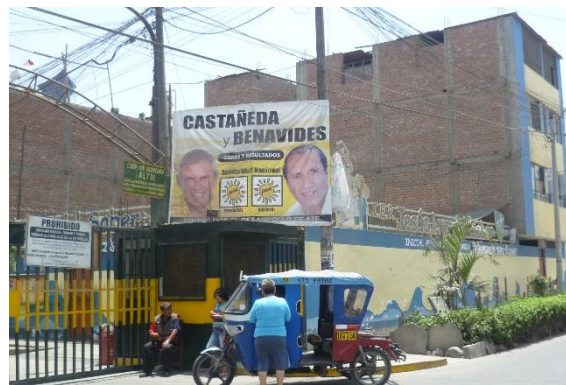
Figura 178. I.E.P. Jesús Luz del Saber.

- I.E.P. Jesús Luz del Saber, edificaciones de uno y cuatro pisos de albañilería confinada y techo de cobertura ligera en el último nivel, en buen estado de conservación, como se muestra en la Figura 178.

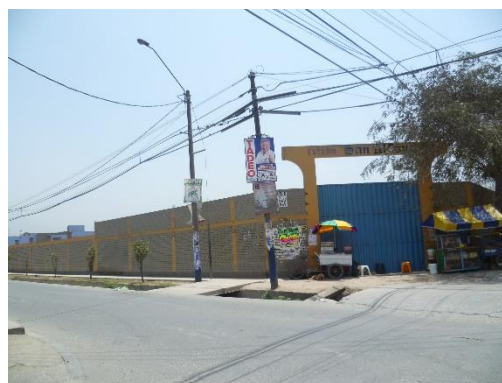
Figura 179. Estadio San Alfonso.

- Estadio San Alfonso, no se ingresó, cerco perimetral de albañilería en buen estado de conservación, como se muestra en la
- Figura 179.

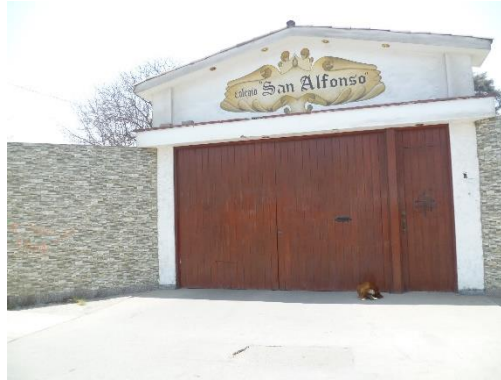
Figura 180. Colegio San Alfonso, en la misma manzana del estadio.

- Colegio San Alfonso, edificación de dos pisos de albañilería confinada en buen estado de conservación, como se muestra en la Figura 180.

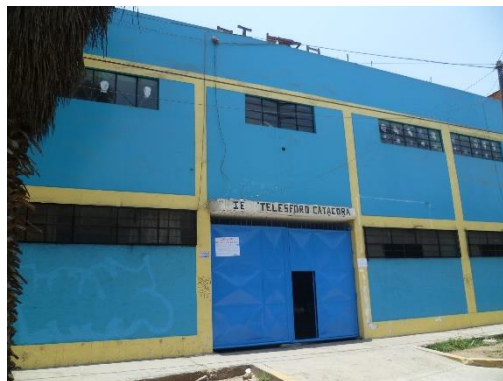
Figura 181. I.E. Telésforo Catacora.

- I.E. Telésforo Catacora, edificación de dos pisos con pórticos de concreto armado rigidizado con vanos de mampostería y techo aligerado en buen estado de conservación, como se muestra en la Figura 181.

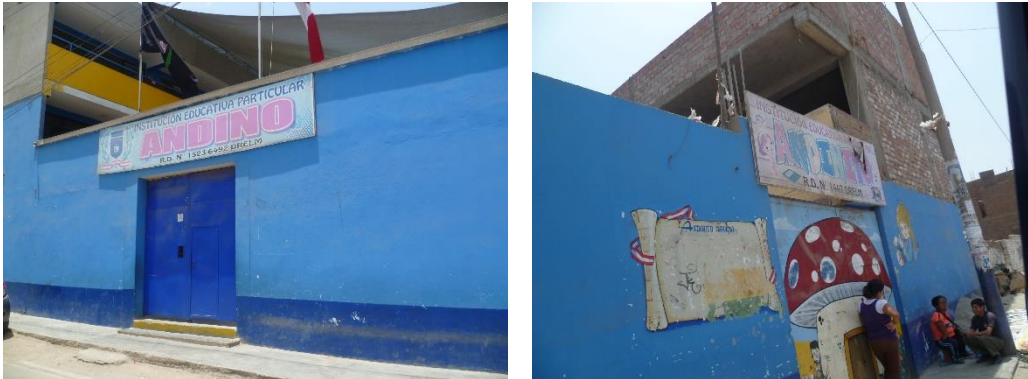
Figura 182. I.E.P. Andino y Andinito. Ubicadas en manzanas adyacentes, frente a frente.

- I.E.P. Andino y IEP Andinito (Inicial) de tres y dos pisos respectivamente con pórticos de concreto armado rigidizado con vanos de mampostería y techo aligerado en buen estado de conservación, como se muestra en la Figura 182.

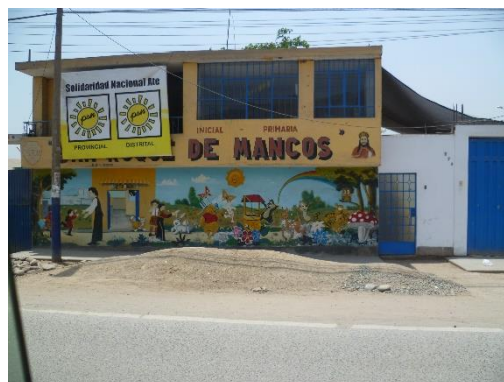
Figura 183. Colegio San Roque de Mancos.

- I.E.P. San Roque de Mancos, edificación de dos pisos de albañilería confinada y techo aligerado en regular estado de conservación, como se muestra en la Figura 183.

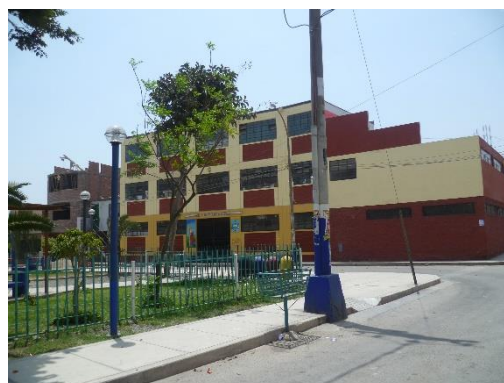
Figura 184. I.E. 0067 Santa Elena.

- I.E. 0067 Santa Elena, edificación de dos pisos con pórticos de concreto armado rigidizado con vanos de mampostería y techo aligerado, en buen estado de conservación, como se muestra en la Figura 184.

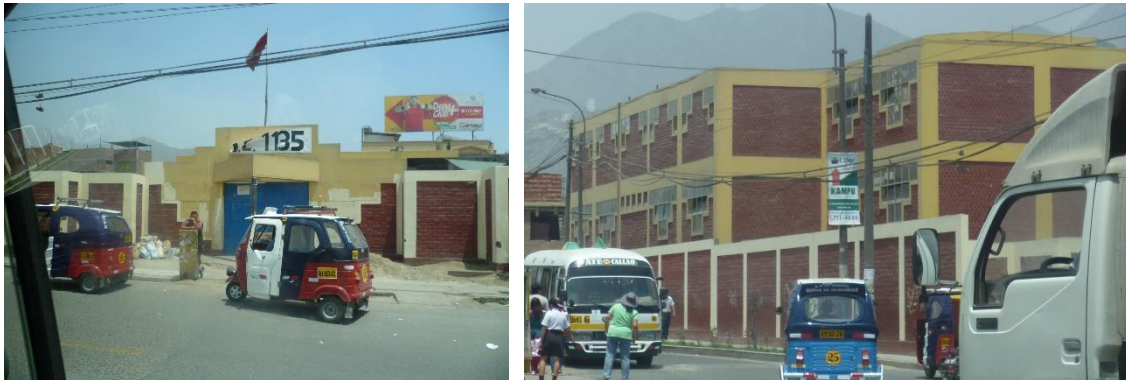
Figura 185. I.E.1135.

- I.E. 1135, edificación de tres pisos con pórticos de concreto armado rigidizado con vanos de mampostería y techo aligerado en buen estado de conservación, como se muestra en la Figura 185.

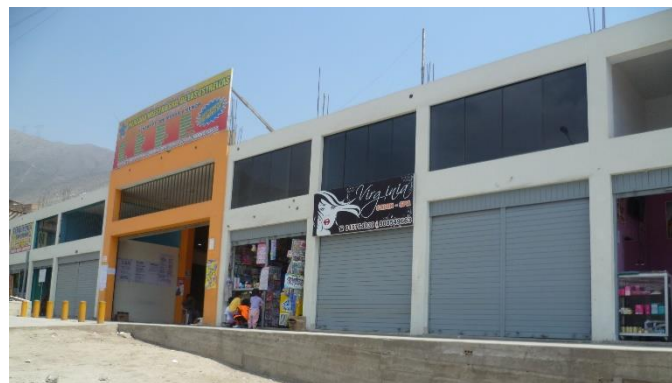
Figura 186. Mercado Nuestra Señora de las Estrellas.

- Mercado Nuestra Señora de las Estrellas. edificación de dos pisos de pórticos de concreto armado y techo aligerado, en buen estado de conservación, como se muestra en la Figura 186.

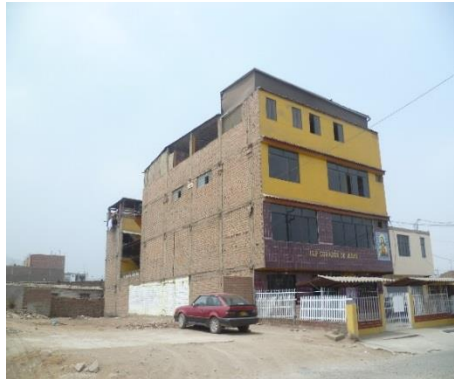
Figura 187. I.E.P. Corazón de Jesús.

- I.E.P. Corazón de Jesús, edificación de cuatro niveles en mampostería confinada en buen estado de conservación, como se muestra en la Figura 187.

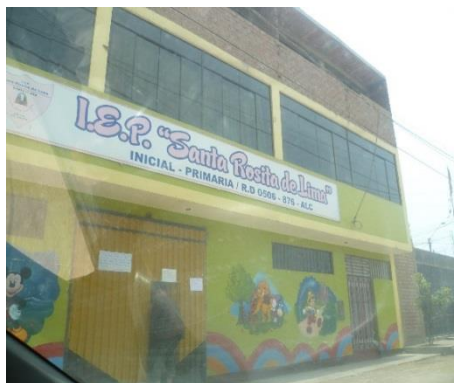
Figura 188. I.E.P. Santa Rosita de Lima.

- I.E.P. Santa Rosita de Lima, edificación de dos niveles en albañilería confinada en buen estado de conservación, como se muestra en la Figura 188.

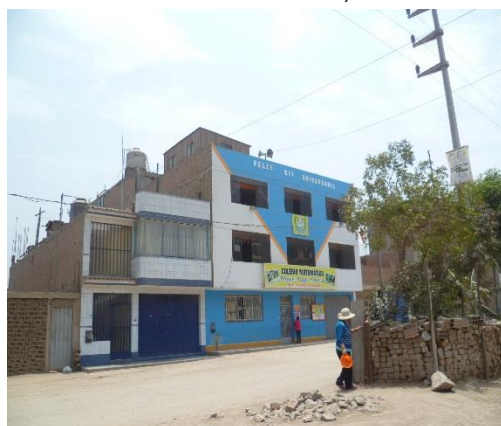
Figura 189. Institución Educativa Miguel Ángel Asturias.

- Institución Educativa Miguel Ángel Asturias, construidos con un sistema mampostería, en buen estado de conservación, como se muestra en la Figura 189.

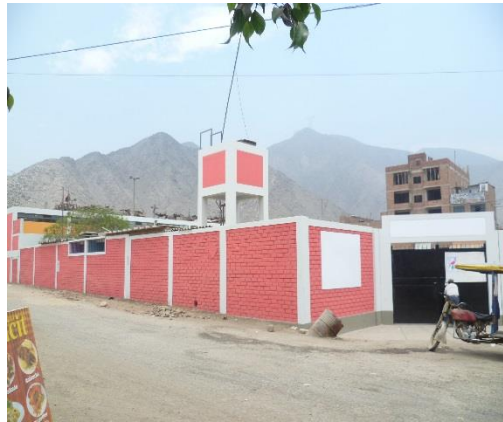
Figura 190. Institución educativa de dos niveles.

- Institución educativa de dos niveles construida con pórticos de concreto armado. Estas edificaciones se muestran en la Figura 190.

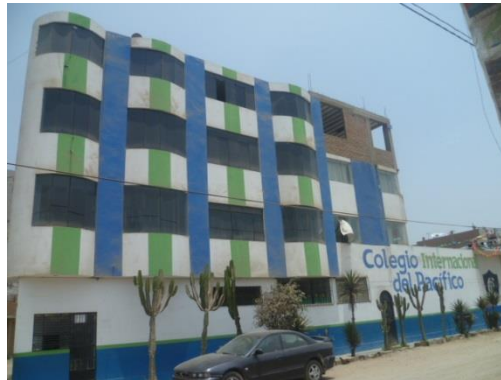
Figura 191. Colegio Internacional del Pacífico

- Colegio Internacional del Pacífico, edificio de cuatro pisos de albañilería confinada y techo de losa aligerada, en buen estado de conservación, como se muestra en la Figura 191.

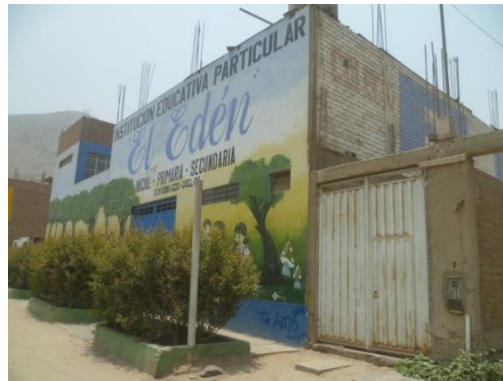
Figura 192. I.E.P. El Edén.

- I.E.P. El Edén, edificación de albañilería confinada de dos pisos y techo de losa aligerada en regular estado de conservación, como se muestra en la Figura 192.

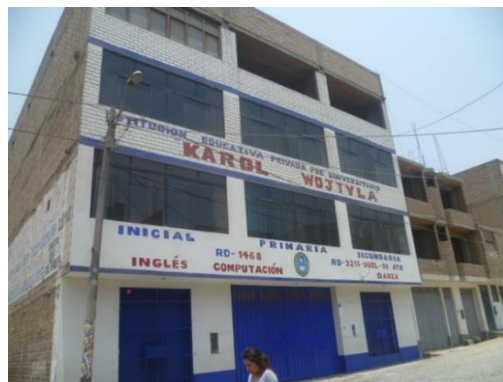
Figura 193. I.E.P. Karol Wojtyla.

- Institución Educativa Privada Preuniversitaria Karol Wojtyla, edificio de cuatro pisos de albañilería confinada y techo de losa aligerada, en buen estado de conservación, como se muestra en la Figura 193.

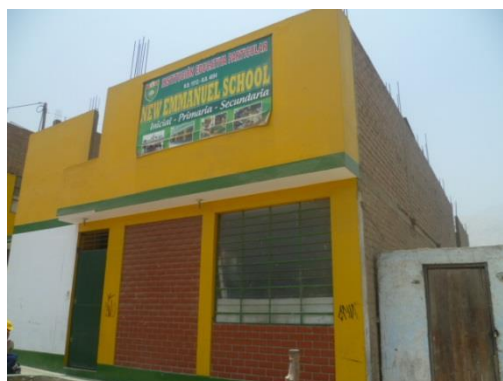
Figura 194. I.E.P. New Enmanuel School.

- I.E.P. New Enmanuel School, edificación de albañilería confinada proyectada para dos pisos y techo de losa aligerada en buen estado de conservación, como se muestra en la Figura 194.

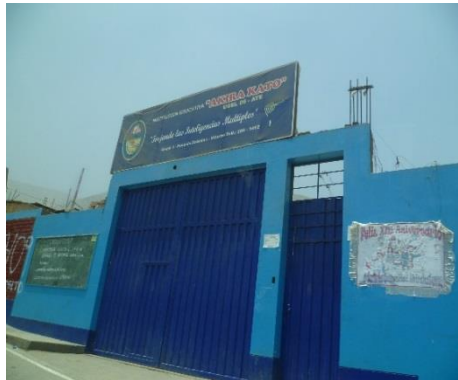
- Institución Educativa Akira Kato, edificación de dos niveles con un sistema de pórticos de concreto vanos rigidizados con mampostería en buen estado de conservación, como se muestra en la Figura 195.

Figura 195. Institución Educativa Akira Kato.

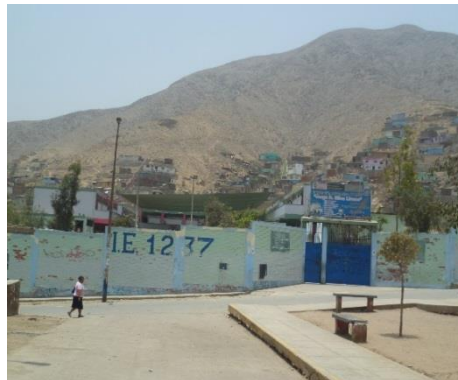
- Institución Educativa Jorge D. Giles Llanos, construida con un sistema de pórticos de concreto con vanos rigidizados con mampostería, de 2 niveles. Esta edificación se muestra en la Figura 196 y se encuentran en buen estado de conservación.

Figura 196. Institución Educativa Jorge D. Giles Llanos.

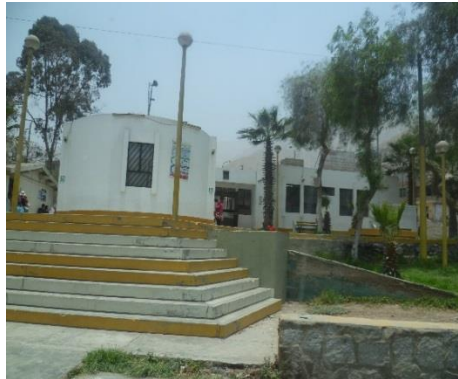
- Centro de Salud Horacio Zevallos del Ministerio de Salud, edificación aporricada de concreto armado, en buen estado de conservación. Esta edificación se muestra en la Figura 197.

Figura 197. Centro de Salud Horacio Zevallos.

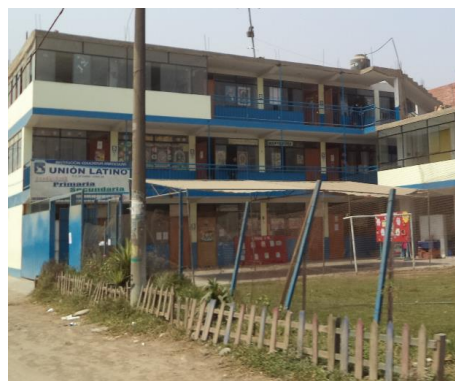
- Colegio Unión Latino, el cual consiste en una estructura de albañilería de tres pisos, con irregularidad en planta, mostrando un regular estado de conservación. Ver Figura 199.

Figura 199. Colegio Unión Latino.

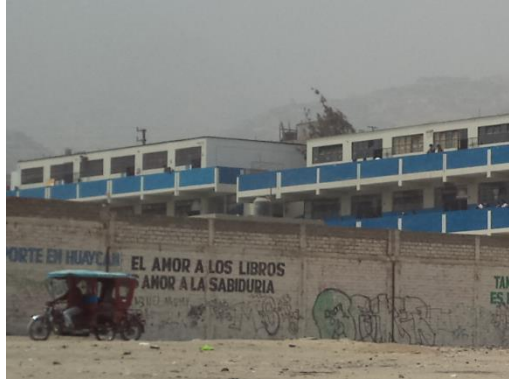
- Institución Educativa de Huaycán Nuestra Señora de Fátima, el cual consiste en una estructura aporricada de tres niveles con regular estado de conservación, como se observa en la Figura 205.

Figura 205. Institución Educativa Nuestra Señora de Fátima, Huaycán.

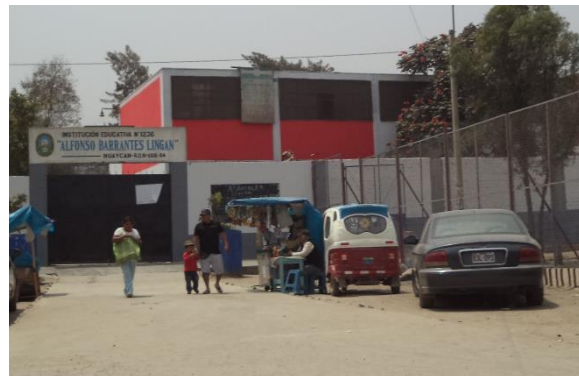
- Institución Educativa Alfonso Barrantes Lingán, que consiste en una estructura de dos niveles de albañilería de regular estado de conservación, como se muestra en la Figura 208.

Figura 208. Institución Educativa Alfonso Barrantes Lingán.

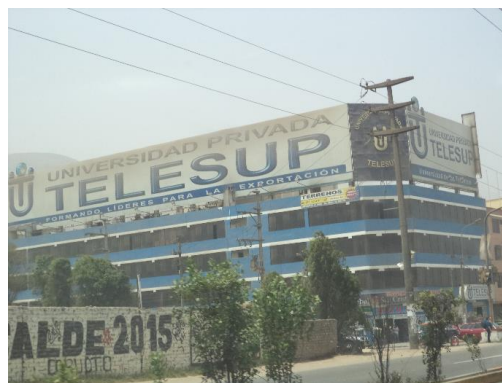
- Universidad Privada Telesup, estructura aporcionada de cuatro niveles con un regular estado de conservación, como se muestra en la Figura 209.

Figura 209. Universidad Privada Telesup.

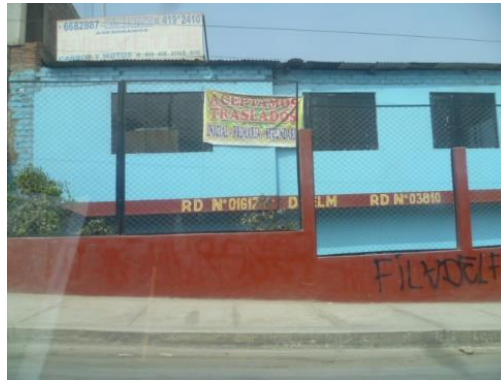
- Colegio con RD N° 03810, el cual consiste en una estructura de albañilería de dos pisos con cobertura ligera en el último nivel, originalmente destinado a ser vivienda, como se muestra en la Figura 213.

Figura 213. Colegio RD N° 03810.

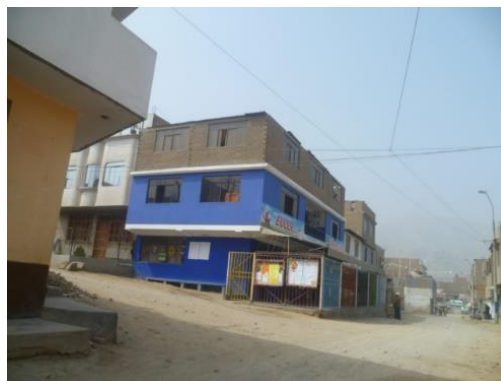
- Colegio Euler, estructura de albañilería de tres pisos, originalmente destinado a ser vivienda como se observa en el tercer piso. Ver Figura 214.

Figura 214. Colegio Euler.

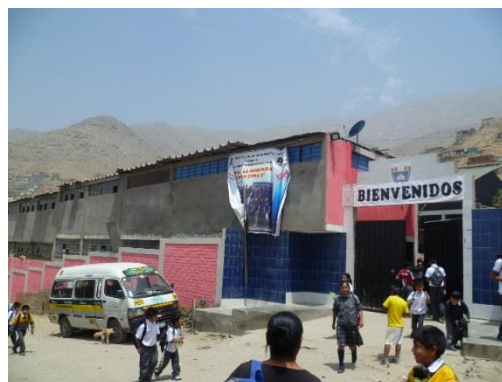
- I.E. 1279, edificación de albañilería confinada de dos pisos y techo liviano de calamina, en regular estado de conservación, como se muestra en la **Figura 230**.

Figura 230. I.E. 1279.

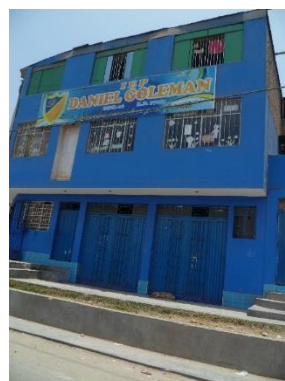
- I.E.P. Daniel Coleman, edificio de tres pisos de albañilería confinada y techo liviano, en buen estado de conservación, como se muestra en la Figura 231.

Figura 231. I.E.P. Daniel Coleman.

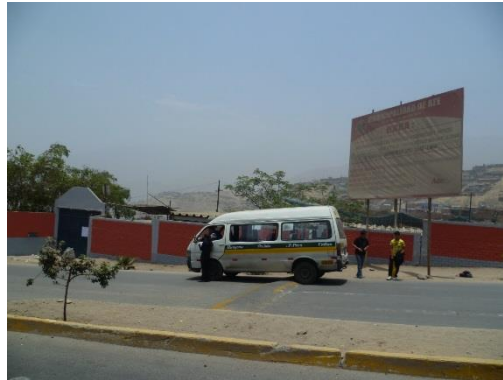
- I.E. N°1268 Gustavo Mohme Llona, Institución compuesta por bloques de un piso de albañilería confinada y techo de cobertura canalón, en buen estado de conservación, como se muestra en la Figura 232.

Figura 232. I.E. N°1268 Gustavo Mohme Llona.

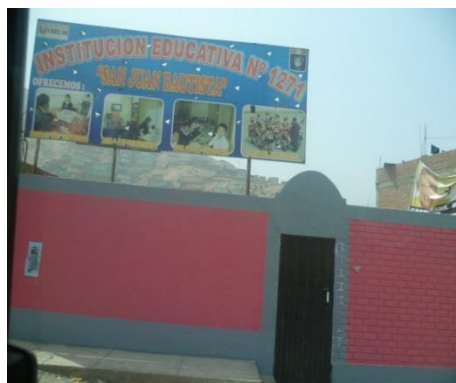
- Institución Educativa N°1271 San Juan Bautista, construido con un sistema de mampostería, de un nivel en buen estado de conservación, como se muestra en la Figura 233.

Figura 233. Institución Educativa N°1271 San Juan Bautista.

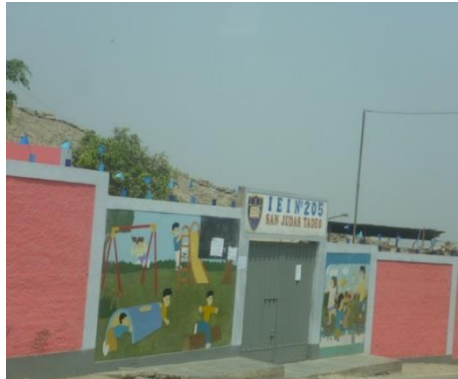
- Institución educativa N°205 San Judas Tadeo, construido con un sistema de mampostería, de un nivel. Esta edificación se muestra en la Figura 234. Se encuentran en buen estado de conservación.

Figura 234. Institución Educativa N°205 San Judas Tadeo.

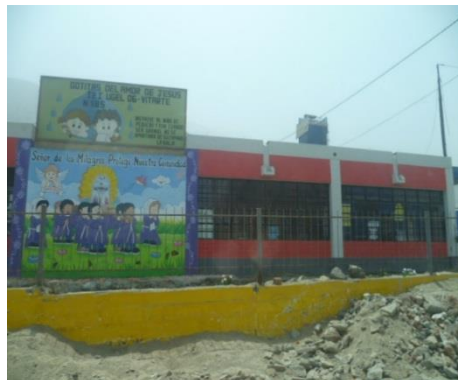
Figura 235. Institución Educativa Gotitas del Amor de Jesús.

- Institución Educativa Gotitas del Amor de Jesús, edificación aporticada de concreto armado de un piso, en buen estado de conservación, como se muestra en la Figura 235.

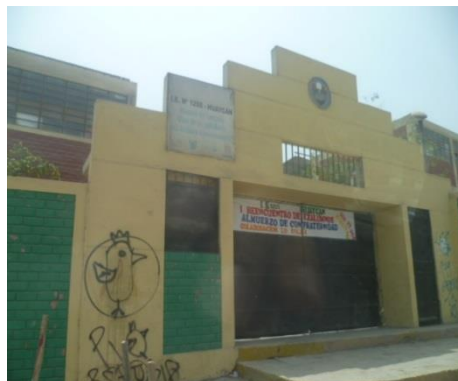
Figura 236. Institución Educativa N°1255.

- Institución Educativa N°1255, edificación aporticada de concreto armado de tres pisos, como se muestra en la Figura 236.

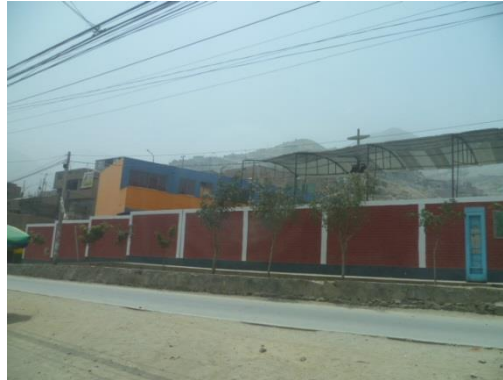
Figura 237. Institución Educativa.

- Institución Educativa cuya edificación es aporticada de concreto armado de tres pisos, en buen estado de conservación, como se muestra en la Figura 237.

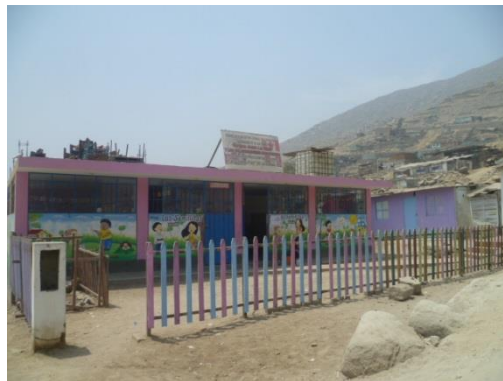
Figura 238. Institución Educativa Las Semillitas.

- Institución Educativa Las Semillitas, edificación aporticada de concreto armado de un piso. Esta edificación se muestra en la Figura 238.

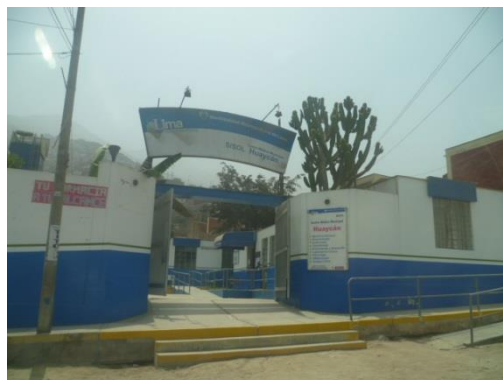
Figura 239. Centro Medico de la Municipalidad de Lima.

- Centro Medico de la Municipalidad de Lima, con sistema estructural de albañilería de un piso en buen estado de conservación. Se muestra en la Figura 239.

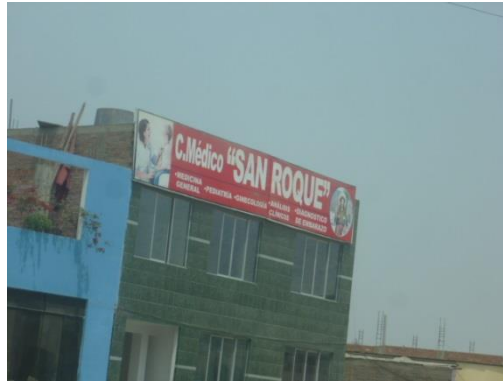
Figura 240. Centro Medico San Roque.

- Centro Medico San Roque con sistema estructural de albañilería de tres pisos en buen estado de conservación, como se muestra en la Figura 240.

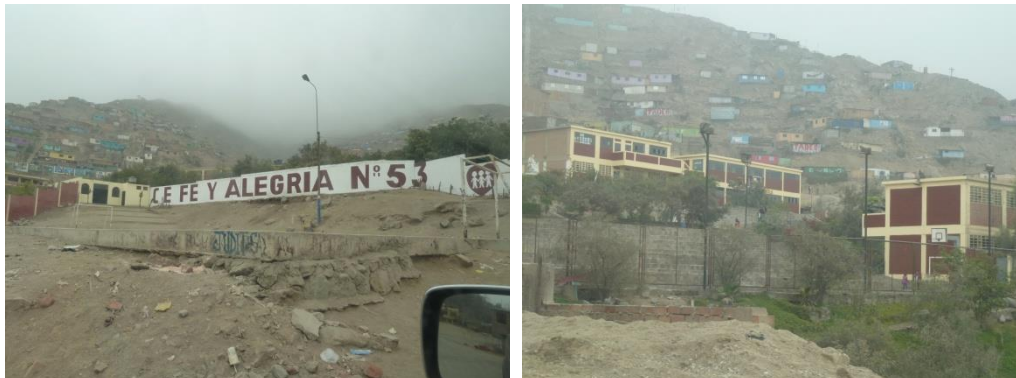
Figura 242. C.E. Fe y Alegría N°53.

- C.E. Fe y Alegría N°53, edificaciones de dos pisos con pórticos de concreto armado rigidizado con vanos de mampostería y techo aligerado en buen estado de conservación, como se muestra en la Figura 242.

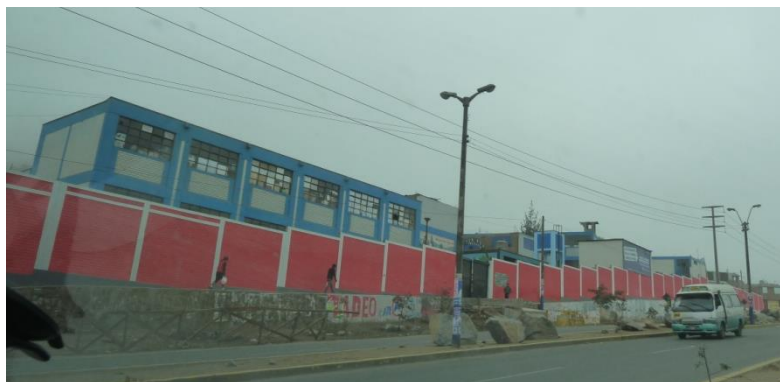
Figura 243. I.E. Manuel Gonzales Prada.

- I.E. Manuel Gonzales Prada, edificaciones de dos y tres pisos con pórticos de concreto armado rigidizado con vanos de mampostería y techo aligerado en buen estado de conservación, como se muestra en la Figura 243.

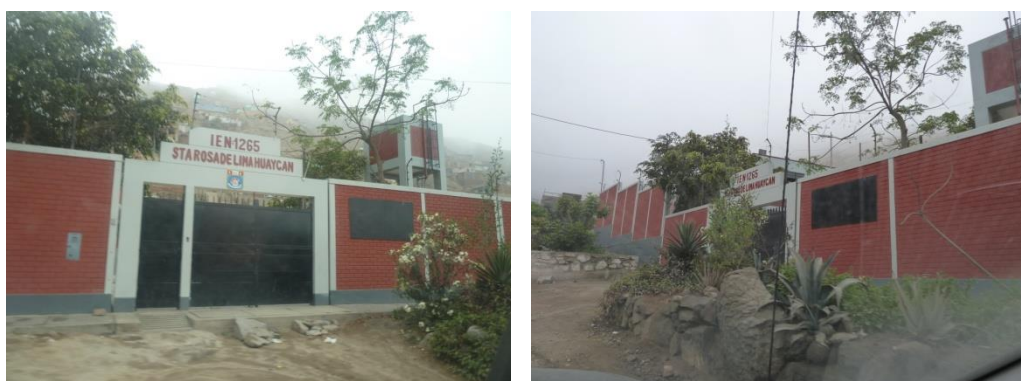
Figura 244. I.E. N°1265 Santa Rosa de Lima Huaycán.

- I.E. N°1265 Santa Rosa de Lima Huaycán, edificaciones de dos pisos con pórticos de concreto armado rigidizado con vanos de mampostería y techo aligerado en buen estado de conservación, como se muestra en la Figura 244.

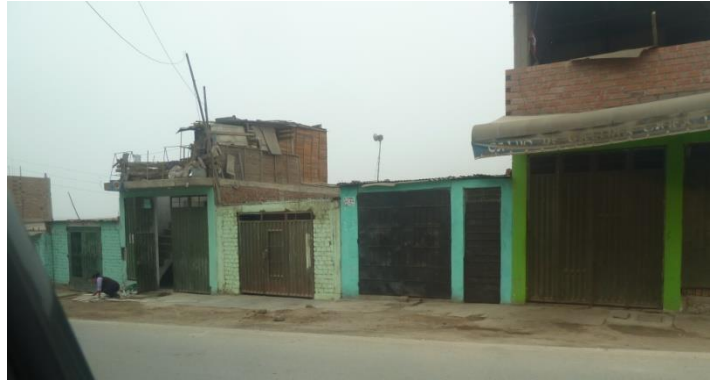
Figura 245. **Mercado.**

- Mercado, edificaciones de uno y dos pisos de albañilería confinada e informal y techo de calamina, en regular estado de conservación, como se muestra en la Figura 245.
