UNIVERSIDAD NACIONAL DE INGENIERÍA  
FACULTAD DE INGENIERÍA CIVIL

CENTRO PERUANO JAPONÉS DE INVESTIGACIONES  
SÍSMICAS Y MITIGACIÓN DE DESASTRES – CISMID

**ACTIVIDAD 1.2:**  
ANÁLISIS DE VULNERABILIDAD Y RIESGO ANTE SISMO Y TSUNAMI EN ZONAS  
URBANAS  
INFORME FINAL – DISTRITO DE INDEPENDENCIA

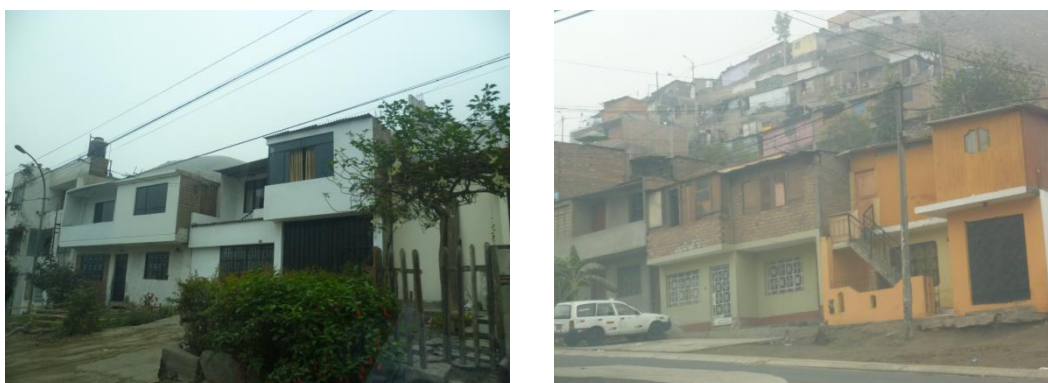
**Figura 10.** Viviendas típicas del Sector 01.

El Sector 01 se encuentra ubicado en la parte norte del distrito, teniendo como principales vías la Av. 20 de Diciembre y la Av. 4 de Noviembre. Las viviendas son de dos pisos en su mayoría, donde el sistema estructural predominante es la albañilería confinada y techo de cobertura ligera como se muestra en la Figura 10. Se pudo observar el uso de ladrillo artesanal para la construcción de las viviendas. En general, el sector se encuentra en regular estado de conservación.

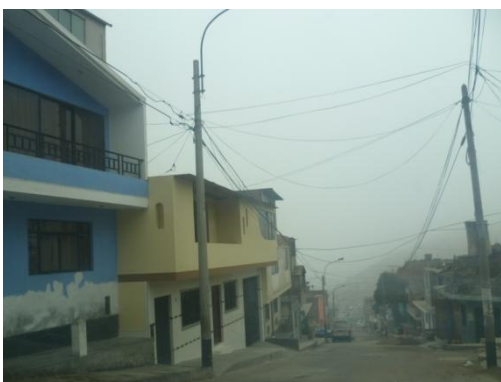
**Figura 11.** Terreno en pendiente.

Durante el recorrido por el sector se observó que el terreno tiene una pendiente ascendente en el sentido de oeste a este, cercanas a las laderas de los cerros que rodean el sector, como se observa en la Figura 11.

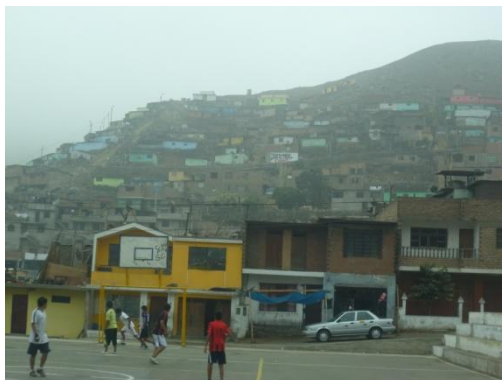
**Figura 12.** Construcción de viviendas en laderas de los cerros.

Además, se observaron viviendas en albañilería construidas en las laderas de los cerros de hasta dos pisos que rodean al sector, como se muestra en la Figura 12. Se pudo observar una zona de expansión en la construcción de viviendas hacia la parte alta de los cerros, con módulos en madera y muros de contención hechos con piedra apilada.

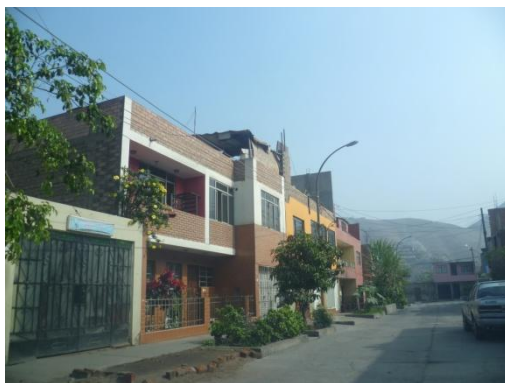
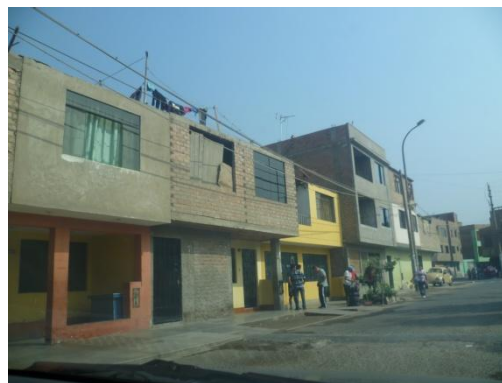
**Figura 13.** Viviendas típicas del Sector 02.

El Sector 02 se encuentra ubicado en la parte norte del distrito, teniendo como principales vías la Calle 1 y la Av. Huamachuco. Las viviendas son de dos pisos en su mayoría seguidas de viviendas de tres pisos, donde el sistema estructural predominante es la albañilería confinada y losa aligerada como se muestra en la Figura 13. Se pudo observar el uso de ladrillo artesanal y pandereta para la construcción de las viviendas. En general, el sector se encuentra en buen estado de conservación.

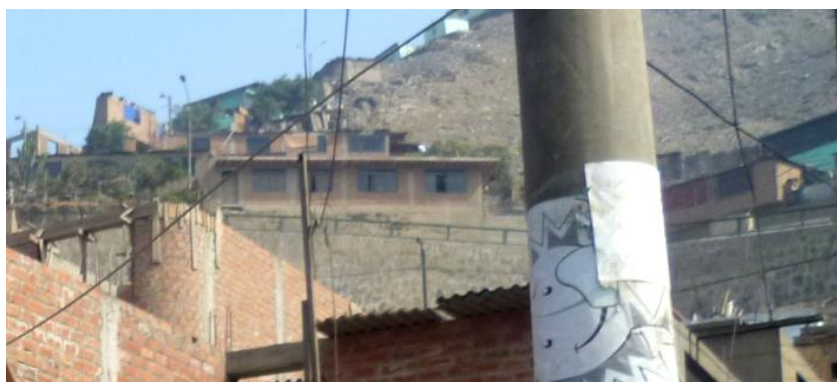
**Figura 15.** Muros de contención de concreto.

En la parte norte del sector se observaron muros de contención en concreto en la ladera de los cerros que rodean al sector, como se muestra en la Figura 15. En dichas laderas han sido construidas viviendas de mampostería de hasta dos pisos en regular estado de conservación y, en las partes más altas, módulos de madera sobre muros de contención hechos en piedra apiladas como se muestra en la Figura 16.

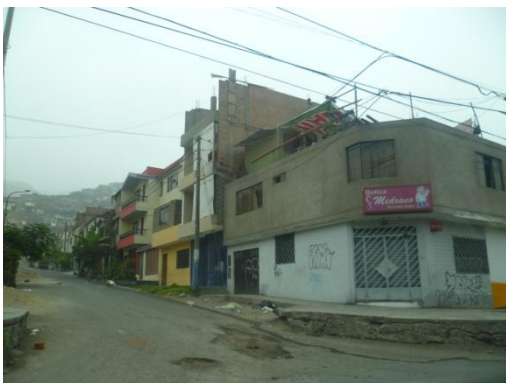
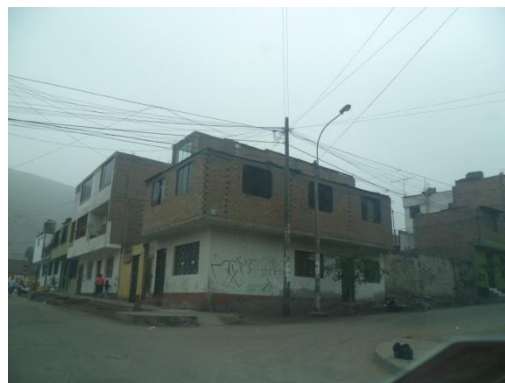
**Figura 17.** Viviendas típicas del Sector 03.

El Sector 03 se encuentra ubicado en la parte norte del distrito, teniendo como principales vías la Av. Chinchaysuyo y la Av. José Gabriel Condorcanqui. Las viviendas son de dos pisos en su mayoría seguidas de viviendas de tres pisos, donde el sistema estructural predominante es la albañilería confinada y losa aligerada como se muestra en la Figura 17. Se pudo observar el uso de ladrillo artesanal y pandereta para la construcción de las viviendas. En general, el sector se encuentra en buen estado de conservación.

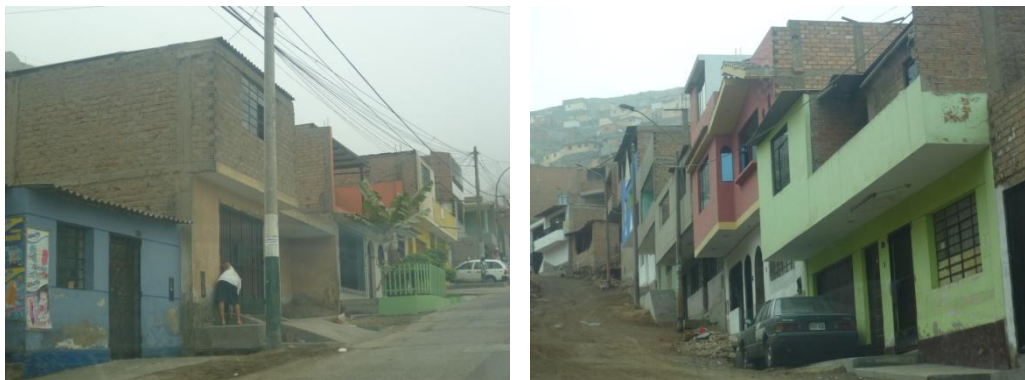
**Figura 19.** Terreno en pendiente.

Durante el recorrido por el sector se observó que el terreno tiene una pendiente ascendente en el sentido de oeste a este, cercanas a las laderas de los cerros que rodean el sector, como se observa en la Figura 19.

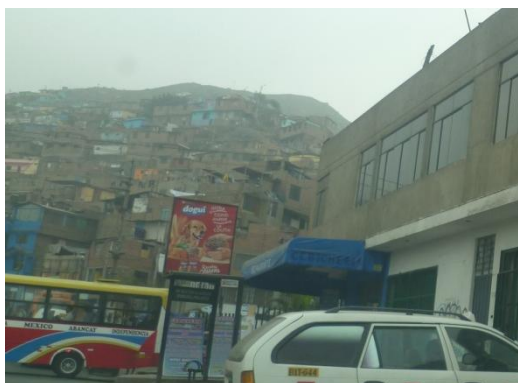
**Figura 21.** Construcción de viviendas en laderas de los cerros.

Además, se observaron viviendas en albañilería construidas en las laderas de los cerros de hasta 3 pisos que rodean al sector, como se muestra en la Figura 21. Se pudo observar una zona de expansión en la construcción de viviendas hacia la parte alta de los cerros, con módulos en madera y muros de contención hechos con piedra apilada, como se muestra en la Figura 22.

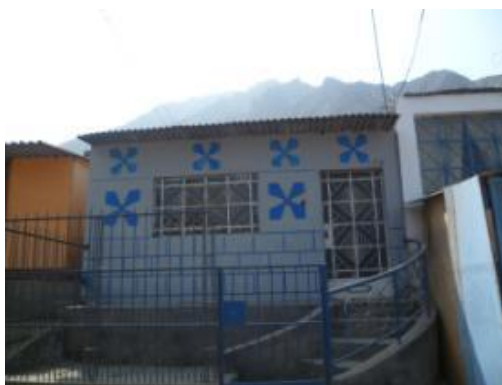
**Figura 23.** Vivienda representativa en el Sector 04.

En general, en el Sector 04 se pudo observar que existen principalmente edificaciones de 01 piso de mampostería confinada con cobertura ligera de uso de vivienda, en buen estado de conservación. (Ver Figura 23).

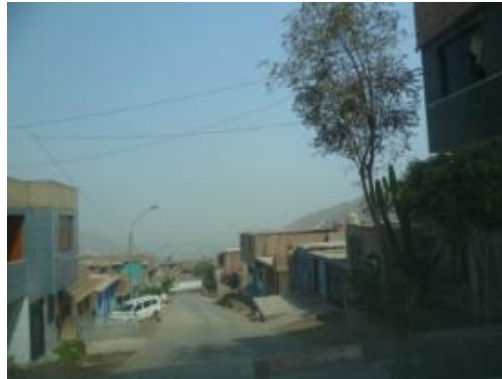
**Figura 24.** Viviendas típicas en el Sector 04.

Asimismo, existen edificaciones de 02 pisos de mampostería confinada con losa aligerada en el primer nivel y cobertura ligera en el segundo nivel, además las edificaciones presentan un buen estado de conservación, tal como se muestra en la Figura 24.

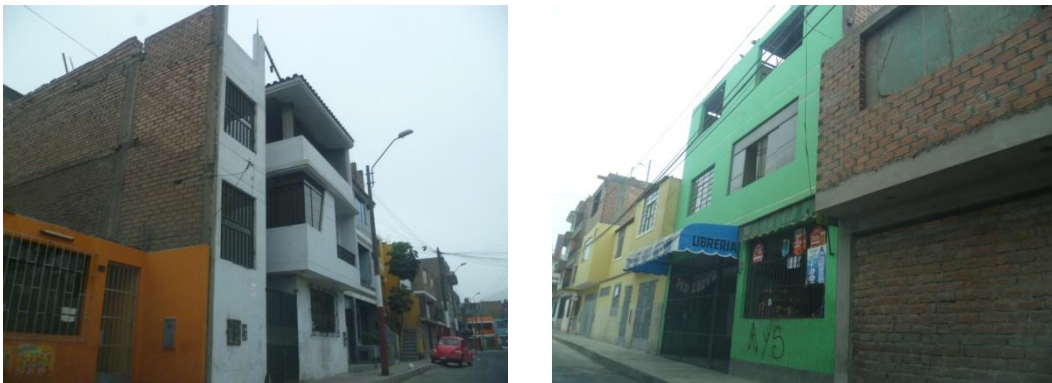
**Figura 25.** Viviendas típicas del Sector 05.

El Sector 05 se encuentra ubicado en la parte noroeste del distrito, teniendo como principales vías la Av. Túpac Amaru, la Av. Los Alisos y la Panamericana Norte. Las viviendas son de tres pisos en su mayoría seguidas de viviendas de dos pisos, donde el sistema estructural predominante es la albañilería confinada y losa aligerada como se muestra en la Figura 25. Se pudo observar el uso de ladrillo artesanal y pandereta para la construcción de las viviendas. En general, el sector se encuentra en buen estado de conservación.

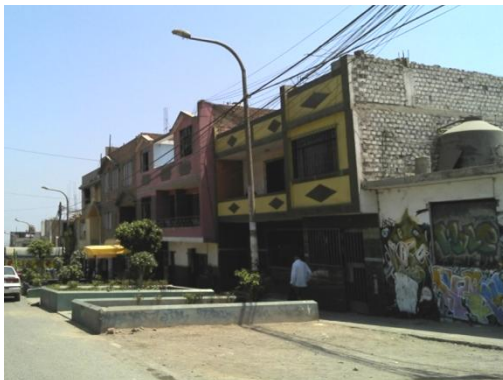
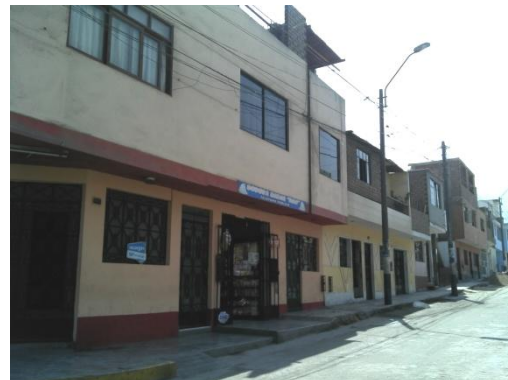
Figura 27. Viviendas típicas del Sector 06.

El Sector 06 se encuentra ubicado en la parte noroeste del distrito, teniendo como principales vías la Av. Túpac Amaru y la Av. Chinchaysuyo. Las viviendas son de 2 y 3 pisos mayormente, donde el sistema estructural predominante es la albañilería confinada y losa aligerada como se muestra en la Figura 27. Se pudo observar el uso de ladrillo artesanal y pandereta para la construcción de las viviendas.

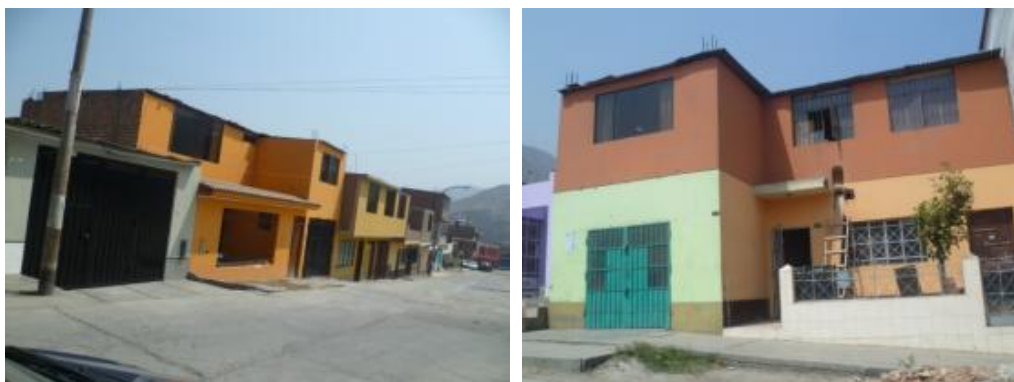
**Figura 30.** Viviendas representativas en el Sector 07.

En general, en el Sector 07 se pudo observar que existen principalmente edificaciones de 02 pisos de mampostería confinada con losa aligerada en el primer nivel y cobertura ligera en el segundo nivel, las edificaciones representativas son de uso de vivienda, en buen estado de conservación tal como se muestra en la Figura 30.

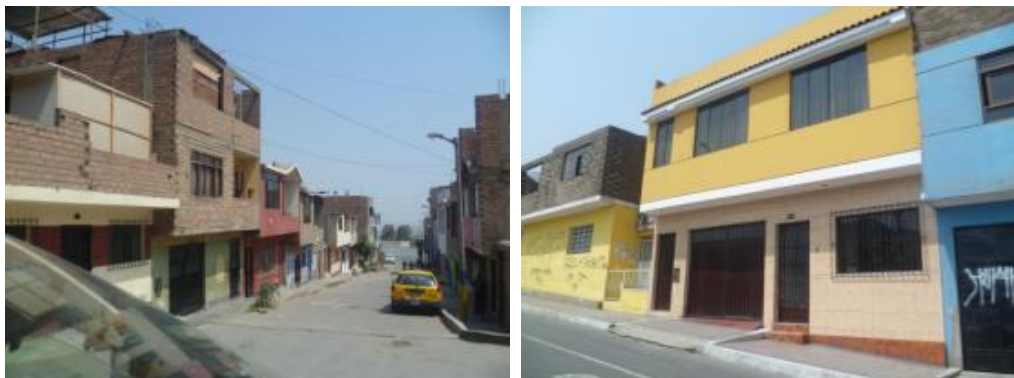
**Figura 31.** Viviendas típicas en el Sector 04.

Asimismo, existen edificaciones de 02 pisos de mampostería confinada con losa aligerada, de uso vivienda en buen estado de conservación. (Ver Figura 31).

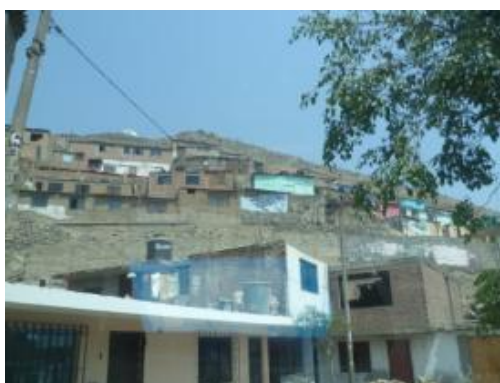
**Figura 32.** Edificaciones de entramados de madera.

Por otro lado, el Sector 07 presenta edificaciones precarias a base de entramados de madera en mal estado de conservación, ubicadas en la parte más altas de la ladera del cerro tal como se aprecia en la Figura 32.

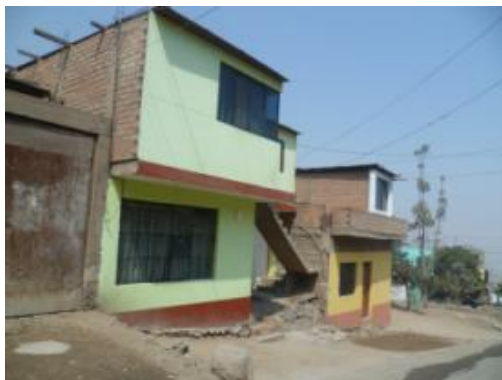
**Figura 33.** Vivienda representativa en el Sector 08.

En general, en el Sector 08 se pudo observar que existen principalmente edificaciones de 02 pisos de mampostería confinada con losa aligerada en el primer nivel y cobertura ligera en el segundo nivel, las edificaciones representativas son de uso de vivienda, en buen estado de conservación tal como se muestra en la Figura 33.

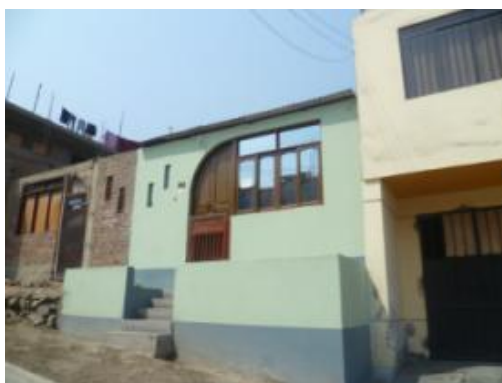
**Figura 34.** Viviendas típicas en el Sector 04.

Asimismo, existen edificaciones de 01 piso de mampostería confinada con cobertura ligera, de uso vivienda en buen estado de conservación. (Ver Figura 34).

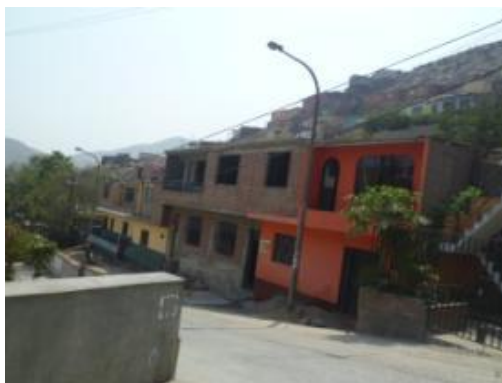
Por otro lado, el Sector 08 presenta edificaciones precarias a base de entramados de madera en mal estado de conservación, ubicadas en la parte más altas de la ladera del cerro tal como se aprecia en la Figura 35.

**Figura 35.** Edificaciones de entramados de madera.

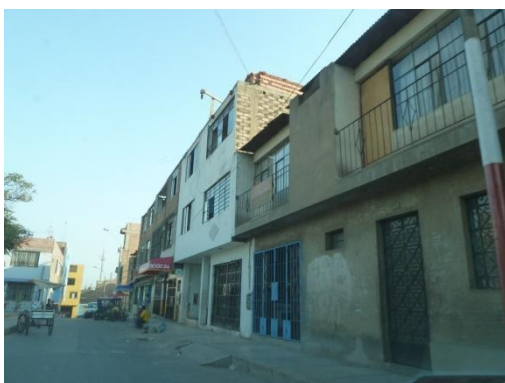
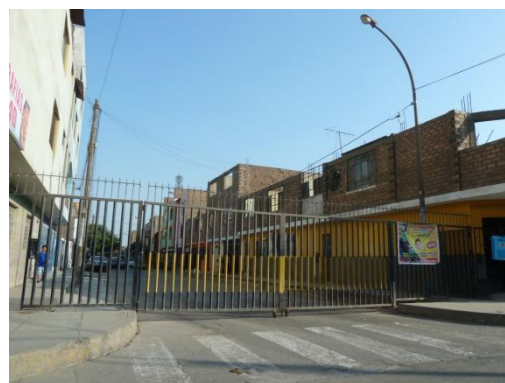
El Sector 9 se encuentra ubicado en la parte sur del distrito, teniendo como principales vías la Panamericana Norte, Av. Carlos Izaguirre y la Av. Industrial. Las viviendas son de tres pisos en su mayoría, donde el sistema estructural predominante es la albañilería confinada y losa aligerada como se muestra en la Figura 36. Se pudo observar el uso de ladrillo artesanal y pandereta para la construcción de las viviendas. En general, el sector se encuentra en buen estado de conservación.

**Figura 36.** Viviendas típicas del Sector 09.

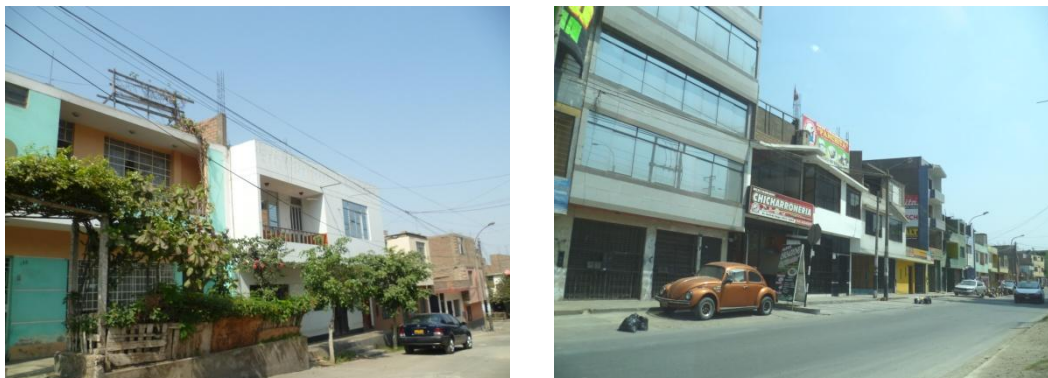
El Sector 10 se encuentra ubicado en la parte central del distrito, teniendo como principales vías la Av. Túpac Amaru, la Av. 17 de Noviembre y la Av. Las Américas. Las viviendas son de dos pisos en su mayoría seguidas de viviendas de tres pisos, donde el sistema estructural predominante es la albañilería confinada y losa aligerada como se muestra en la Figura 38. Se pudo observar el uso de ladrillo artesanal y pandereta para la construcción de las viviendas. En general, el sector se encuentra en buen estado de conservación.

**Figura 38.** Viviendas típicas del Sector 10.

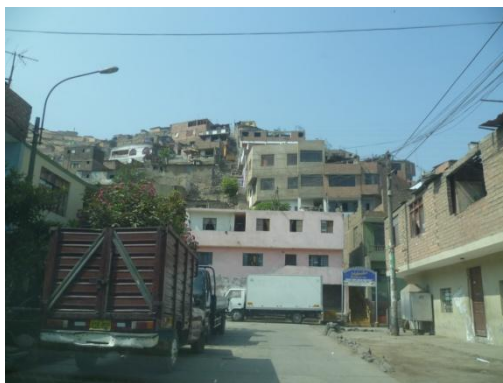
Además, se observaron viviendas en albañilería construidas en las laderas de los cerros de hasta 3 pisos que rodean al sector, como se muestra en la Figura 41. Se pudo observar una zona de expansión en la construcción de viviendas hacia la parte alta de los cerros, con módulos en madera y muros de contención hechos en piedra apilada, como se muestra en la Figura 42.

**Figura 41.** Construcción de viviendas en laderas de los cerros.

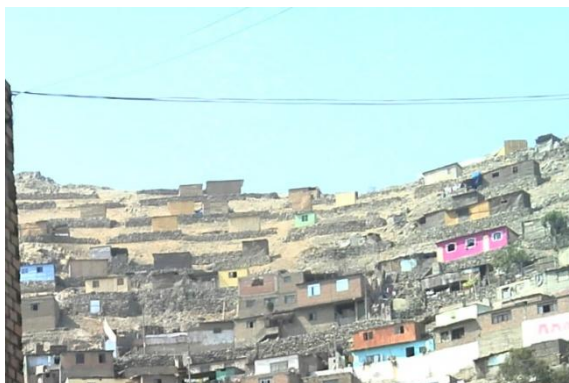
**Figura 42.** Zona de expansión en los cerros.

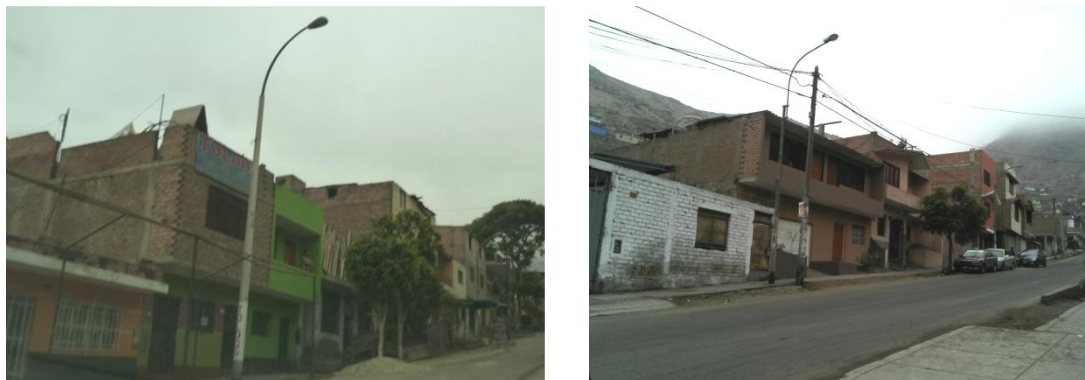
El Sector 11 se encuentra ubicado en la parte central del distrito, teniendo como principales vías la Av. 17 de Noviembre y la Av. Amancaes. Las viviendas son de dos pisos en su mayoría seguidas de viviendas de tres pisos y un piso, donde el sistema estructural predominante es la albañilería confinada y losa aligerada como se muestra en la Figura 43. Se pudo observar el uso de ladrillo artesanal y pandereta para la construcción de las viviendas. En general, el sector se encuentra en regular estado de conservación.

**Figura 43.** Viviendas típicas del Sector 11.

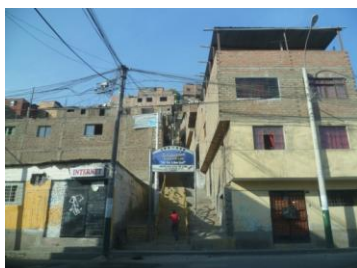
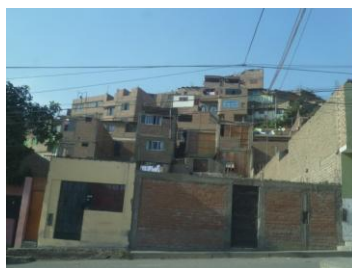
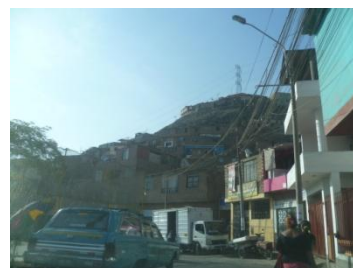
Durante la inspección de campo se observaron viviendas de albañilería hasta tres pisos construidas en la ladera de los cerros que rodean el distrito, como se muestra en la Figura 50.

**Figura 50.** Viviendas de albañilería construidas en los cerros.

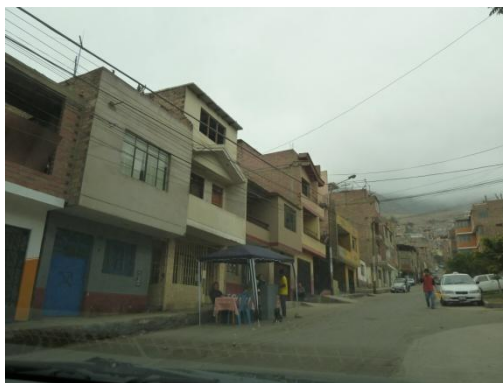
El Sector 14 se encuentra ubicado en la parte sureste del distrito, teniendo como principales vías la Av. Los Jazmines y la Av. Las Magnolias. Las viviendas son de dos pisos en su mayoría seguidas de viviendas de tres pisos, donde el sistema estructural predominante es la albañilería confinada y losa aligerada como se muestra en la Figura 51. Se pudo observar el uso de ladrillo artesanal y pandereta para la construcción de las viviendas. En general, el sector se encuentra en regular estado de conservación.

**Figura 51.** Viviendas típicas del Sector 14.

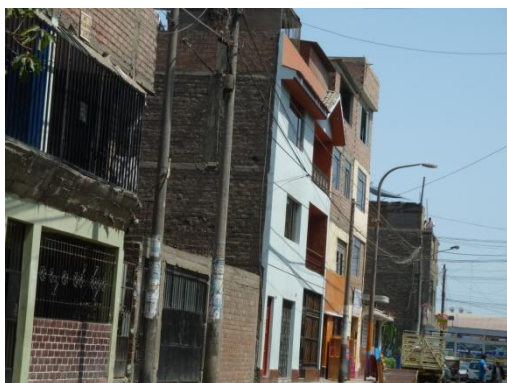
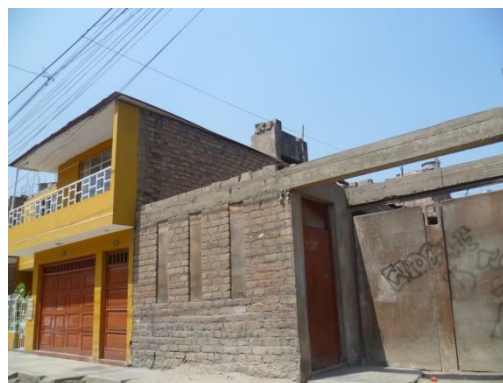
Se encontraron algunas viviendas de albañilería construidas de manera informal, ya que no cuentan con columnas de confinamiento en los muros o no son continuos en todos los pisos, como se muestra en la Figura 57.

**Figura 57.** Construcción informal en albañilería.

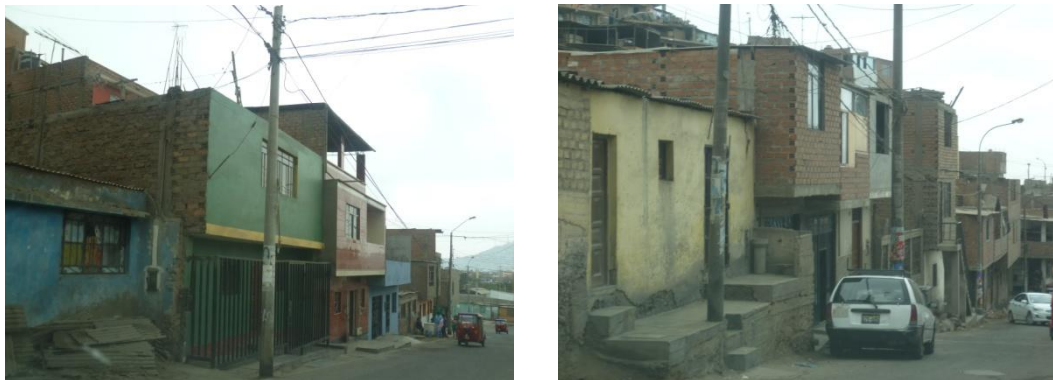
El Sector 16 se encuentra ubicado en la parte sur del distrito. Las viviendas son de dos pisos en su mayoría seguidas de viviendas de tres pisos, donde el sistema estructural predominante es la albañilería confinada y losa aligerada como se muestra en la Figura 58. Se pudo observar el uso de ladrillo artesanal para la construcción de las viviendas. En general, el sector se encuentra en regular estado de conservación.

**Figura 58.** Viviendas típicas del Sector 16.

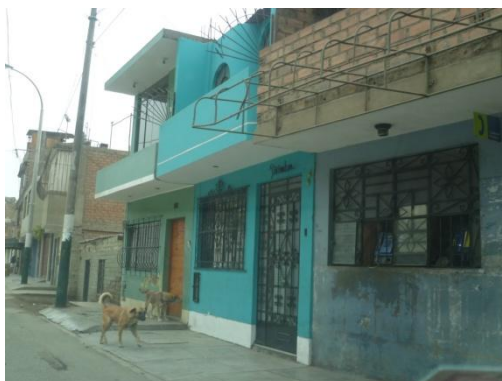
El Sector 17 se encuentra ubicado en la parte sur del distrito. Las viviendas son de dos pisos en su mayoría, donde el sistema estructural predominante es la albañilería confinada y losa aligerada como se muestra en la Figura 61. Se pudo observar el uso de ladrillo artesanal para la construcción de las viviendas. En general, el sector se encuentra en regular estado de conservación.

**Figura 61.** Viviendas típicas del Sector 17.

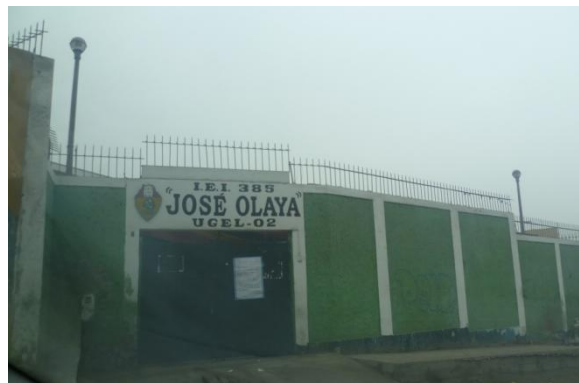
Figura 64. I.E.I. N°385 José Olaya.

- I.E.I. N°385 José Olaya, edificación de dos pisos con pórticos de concreto armado rigidizado con vanos de mampostería y techo aligerado en buen estado de conservación, como se muestra en la Figura 64.

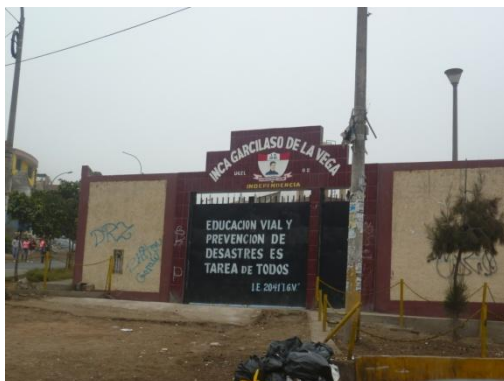
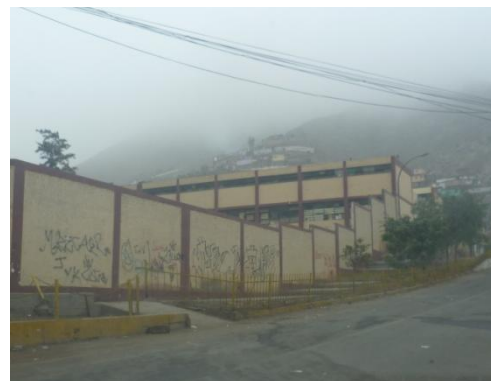
Figura 65. I.E. N°2041 Inca Garcilaso de la Vega.

- I.E. N°2041 Inca Garcilaso de la Vega, edificación de dos pisos con pórticos de concreto armado rigidizado con vanos de mampostería y techo aligerado en buen estado de conservación, como se muestra en la Figura 65.

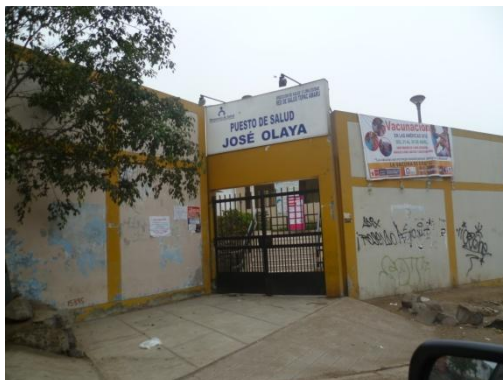
**Figura 66.** Puesto de Salud José Olaya – MINSA.

- Puesto de Salud José Olaya – MINSA, edificación de un piso con pórticos de concreto armado rigidizado con vanos de mampostería y techo aligerado en buen estado de conservación, como se muestra en la Figura 66.

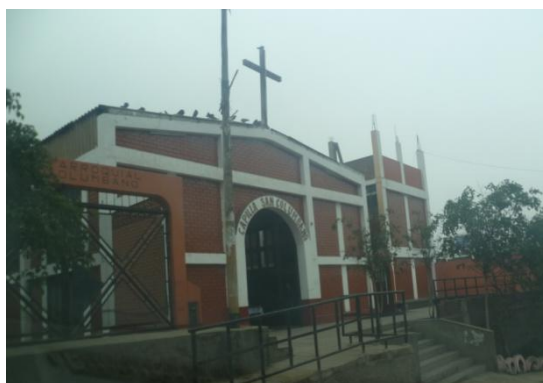
**Figura 67.** Capilla San Columbano.

- Capilla San Columbano, cuenta con dos edificaciones de dos pisos con pórticos de concreto armado rigidizado con vanos de mampostería y techo de cobertura ligera y techo aligerado, en buen estado de conservación, como se muestra en la Figura 67.

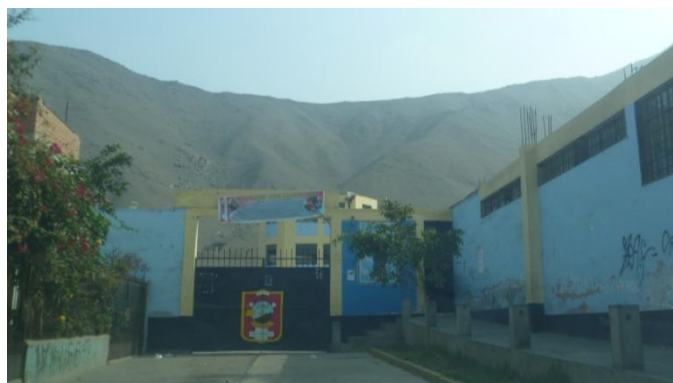
**Figura 68.** I.E. N°2052 María Auxiliadora.

- I.E. N°2052 María Auxiliadora, edificación de tres pisos con pórticos de concreto armado rigidizado con vanos de mampostería y techo aligerado en buen estado de conservación, como se muestra en la Figura 68.

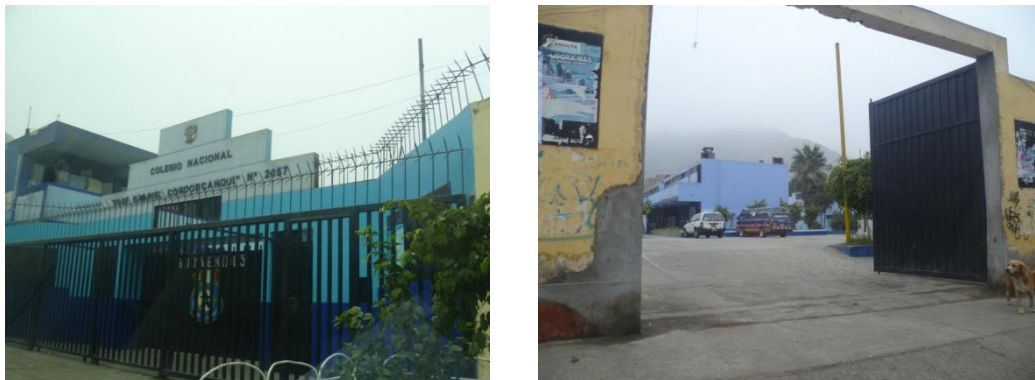
**Figura 70.** Colegio Nacional N°2057 José Gabriel Condorcanqui.

- Colegio Nacional N°2057 José Gabriel Condorcanqui, edificación de dos pisos con pórticos de concreto armado rigidizado con vanos de mampostería y techo aligerado en buen estado de conservación, como se muestra en la Figura 70.

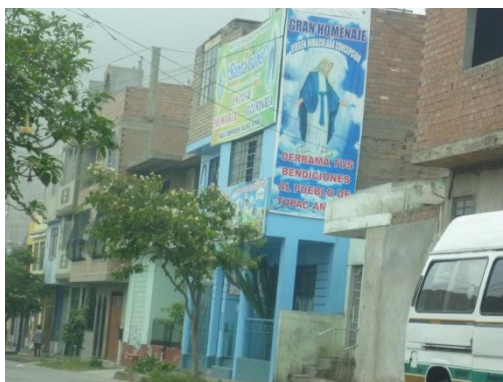
**Figura 71.** I.E.P. Santa Isabel.

- I.E.P. Santa Isabel, edificación de tres pisos en mampostería confinada y techo de cobertura ligera en regular estado de conservación, como se muestra en la Figura 71.

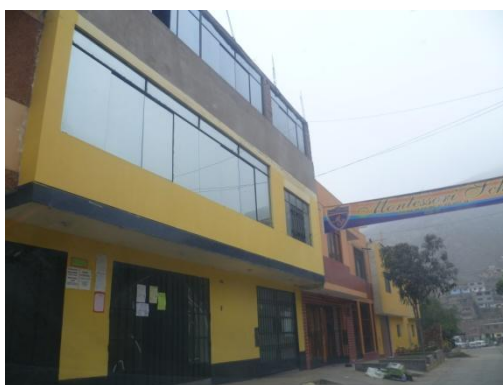
**Figura 72.** I.E.P. Montessori School.

- I.E.P. Montessori School, edificación de tres pisos en mampostería confinada y techo aligerado en buen estado de conservación, como se muestra en la Figura 72.

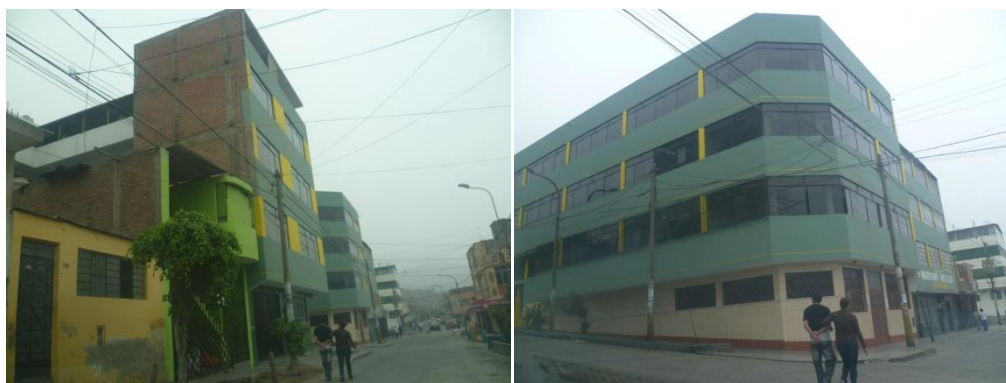
**Figura 73.** Colegio Mariano Melgar

- Colegio Mariano Melgar, cuenta con tres edificaciones de cuatro y cinco pisos en mampostería confinada y techo aligerado y cobertura ligera en buen estado de conservación como se muestra en la Figura 73.

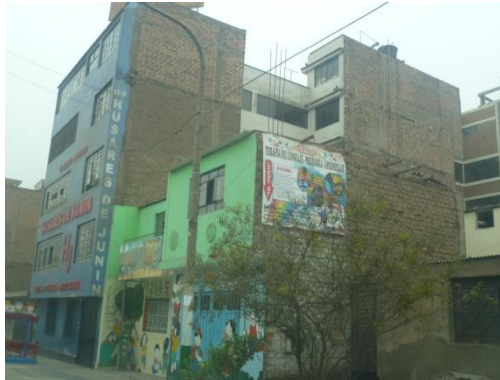
**Figura 74.** Colegio Húsares de Junín

- Colegio Húsares de Junín, edificación de cinco pisos en mampostería confinada y techo aligerado en buen estado de conservación, como se muestra en la Figura 74.

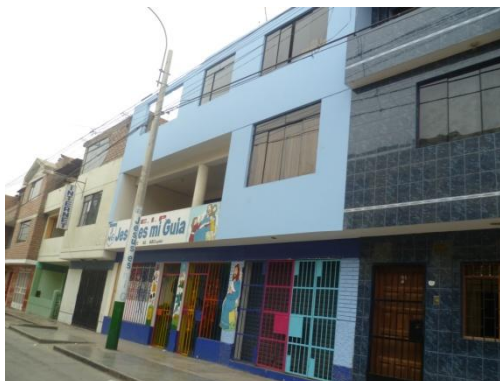
**Figura 75.** I.E.P. Jesús es Mi Guía

- I.E.P. Jesús es Mi Guía, edificación de tres pisos en mampostería confinada y techo aligerado en buen estado de conservación, como se muestra en la Figura 75.

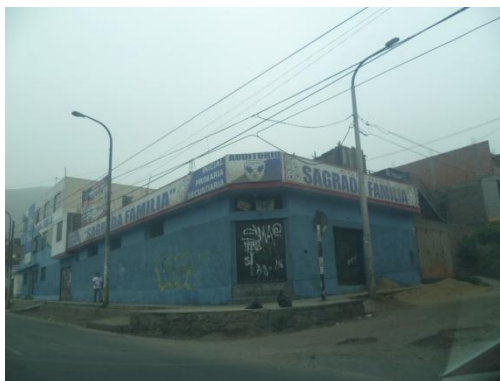
**Figura 76.** Colegio Sagrada Familia.

- Colegio Sagrada Familia, edificación de tres pisos en mampostería confinada y techo aligerado en buen estado de conservación, como se muestra en la Figura 76.

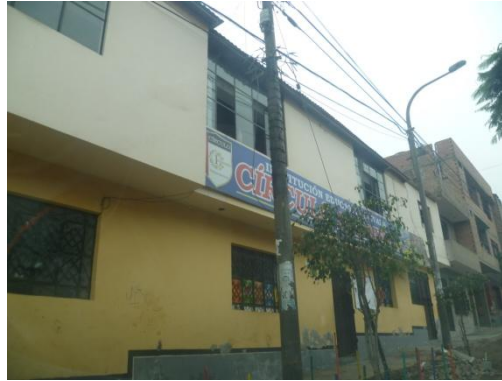
**Figura 77. I.E.P. Círculo Ingeniería.**

- I.E.P. Círculo Ingeniería, edificación de dos pisos en mampostería confinada y techo de cobertura ligera en buen estado de conservación, como se muestra en la Figura 77.

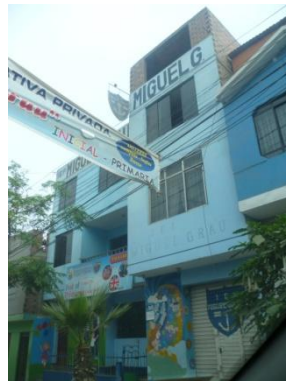
**Figura 78. I.E.P. Miguel Grau.**

- I.E.P. Miguel Grau, edificación de cuatro pisos en mampostería confinada y techo aligerado en buen estado de conservación, como se muestra en la Figura 78.

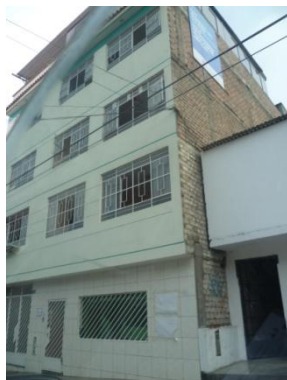
**Figura 79.** I.E.P. Ricardo Palma.

- I.E.P. Ricardo Palma, edificación de cuatro pisos en mampostería confinada y techo aligerado en buen estado de conservación, como se muestra en la Figura 79. Se observó una discontinuidad en la primera columna de confinamiento de los muros en el segundo y tercer piso.

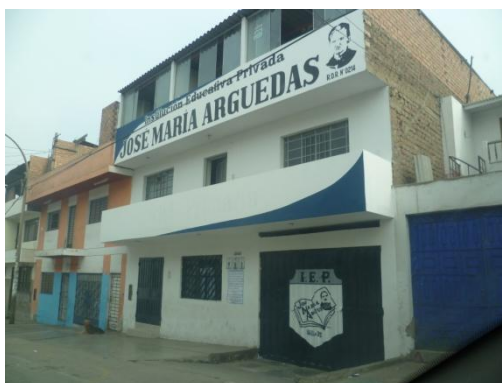
**Figura 80.** I.E.P. José María Arguedas.

- I.E.P. José María Arguedas, edificación de tres pisos en mampostería sin confinar y techo de cobertura ligera en mal estado de conservación, como se muestra en la Figura 80.

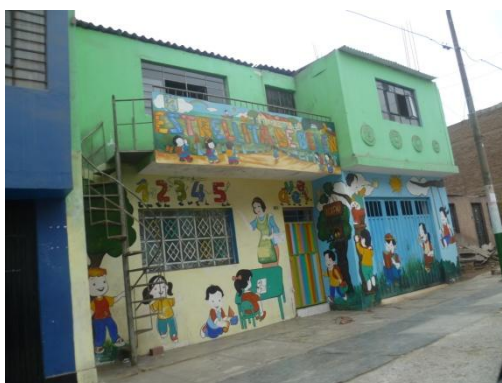
**Figura 81.** Nido Estrellita de Belén.

- Nido Estrellita de Belén, edificación de dos pisos en mampostería sin confinar y techo de cobertura ligera en mal estado de conservación, como se muestra en la Figura 81.

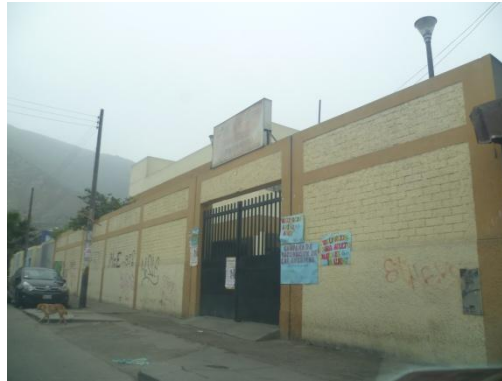
**Figura 82.** Centro de Salud Túpac Amaru – ESSALUD.

- Centro de Salud Túpac Amaru - ESSALUD, edificación de dos pisos con pórticos de concreto armado rigidizado con vanos de mampostería y techo aligerado en buen estado de conservación, como se muestra en la Figura 82.

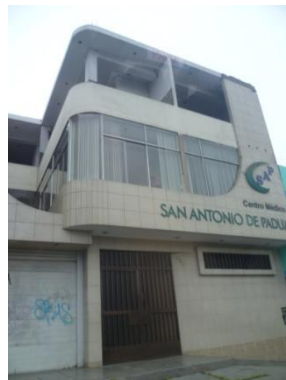
**Figura 83.** Centro Médico San Antonio de Padua.

- Centro Médico San Antonio de Padua, edificación de tres pisos en mampostería confinada y techo aligerado en buen estado de conservación, como se muestra en la Figura 83.

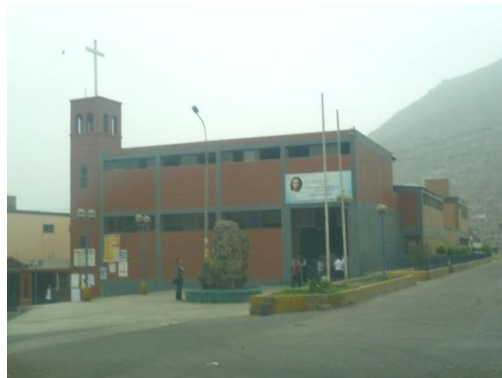
**Figura 84.** Parroquia San Pedro y San Pablo.

- Parroquia San Pedro y San Pablo, edificación de dos pisos con pórticos de concreto armado rigidizado con vanos de mampostería y techo aligerado en buen estado de conservación, como se muestra en la Figura 84. Se observó la presencia de columnas cortas en la estructura.

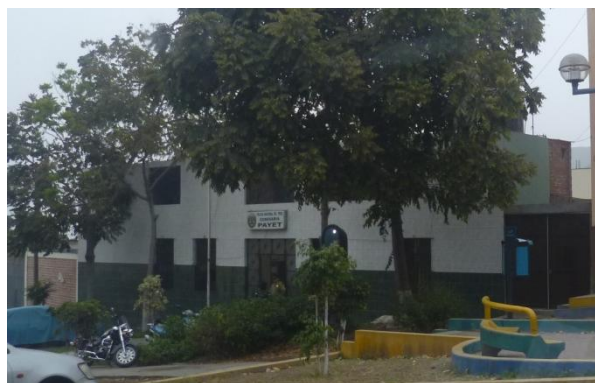
**Figura 85.** Comisaría Payet.

- Comisaría Payet, edificación de dos pisos en mampostería confinada y techo aligerado en buen estado de conservación, como se muestra en la Figura 85.

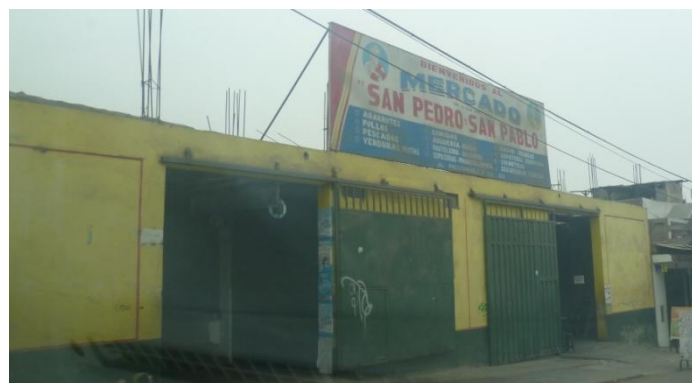
**Figura 86.** Mercado San Pedro y San Pablo.

- Mercado San Pedro y San Pablo, edificación de un piso en mampostería confinada y techo de cobertura ligera en regular estado de conservación, como se muestra en la Figura 86.

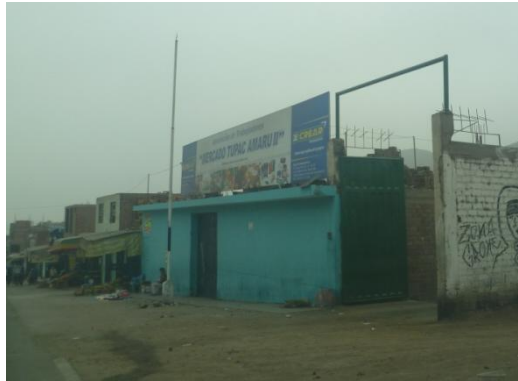
**Figura 87.** Mercado Túpac Amaru II.

- Mercado Túpac Amaru II, edificación de dos pisos en mampostería confinada y techo aligerado en regular estado de conservación, como se muestra en la Figura 87.

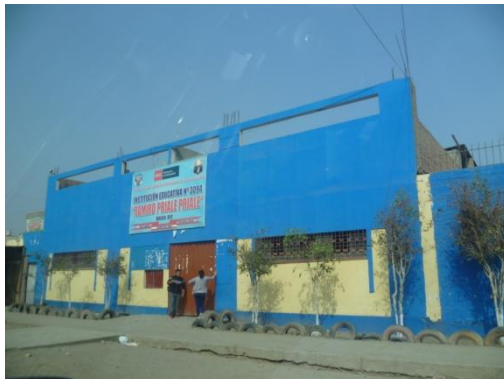
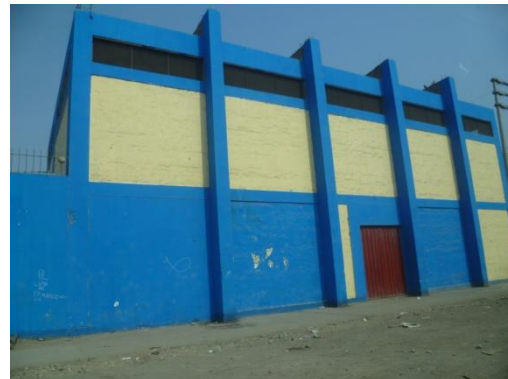
**Figura 88.** I.E. N°3094 Ramiro Prialé.

- I.E. N°3094 Ramiro Prialé, edificación de dos pisos con pórticos de concreto armado rigidizado con vanos de mampostería y techo aligerado en regular estado de conservación, como se muestra en la Figura 88. Se pudo observar la presencia de columnas cortas en la estructura.

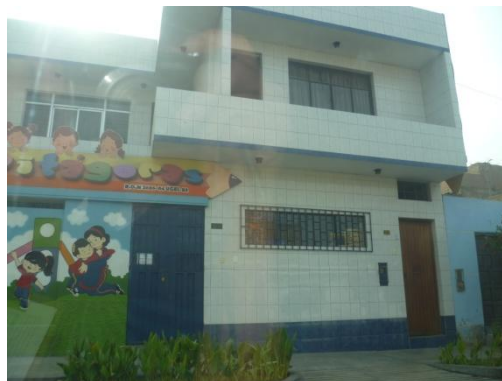
**Figura 89.** Kinder Pitágoras.

- Kinder Pitágoras, edificación de dos pisos en mampostería confinada y techo aligerado en buen estado de conservación, como se muestra en la Figura 89.

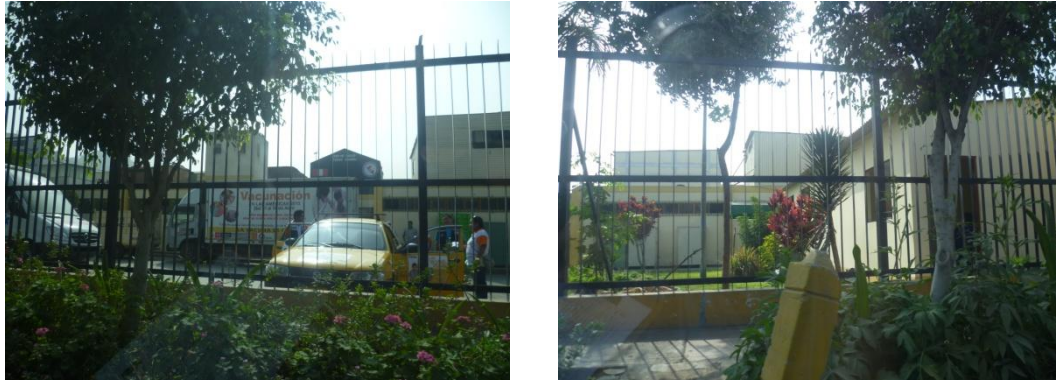
**Figura 90.** Posta Túpac Amaru – MINSA

- Posta Túpac Amaru – MINSA, edificación de un piso con pórticos de concreto armado rigidizado con vanos de mampostería y techo aligerado en buen estado de conservación, como se muestra en la Figura 90.

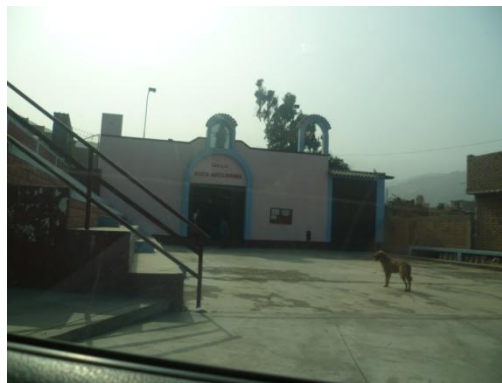
**Figura 91.** Capilla María Auxiliadora.

- Capilla María Auxiliadora, edificación de un piso en mampostería confinada y techo aligerado en buen estado de conservación, como se muestra en la Figura 91.

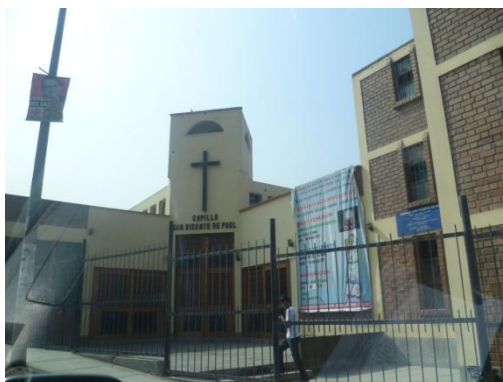
**Figura 92.** Capilla San Vicente de Paul.

- Capilla San Vicente de Paul, edificación de tres pisos con pórticos de concreto armado rigidizado con vanos de mampostería y techo aligerado en buen estado de conservación, como se muestra en la Figura 92.

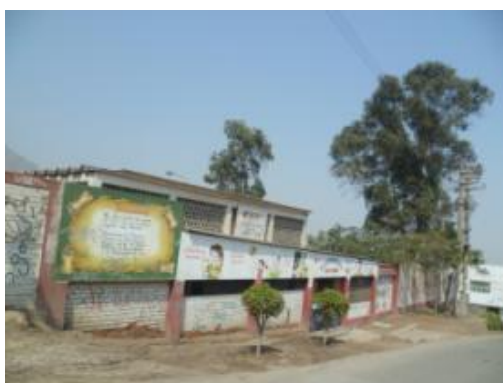
**Figura 93.** Centro de recreación familiar Tahuantinsuyo IV Zona.

- El Centro de recreación familiar Tahuantinsuyo IV Zona; edificación de 02 pisos, construido a base de pórticos de concreto armado y muros de albañilería y cobertura ligera en el segundo nivel, además presenta un regular estado de conservación tal como se muestra en la Figura 93.

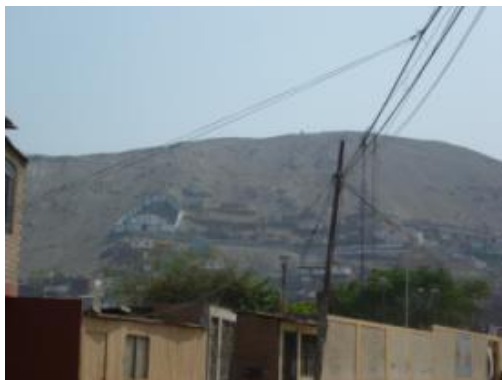
Figura 94. Reservorio de Agua en ladera de cerro.

- Reservorio de agua de concreto armado, ubicado en la parte alta de la ladera del cerro, tal como se muestra en la Figura 94.

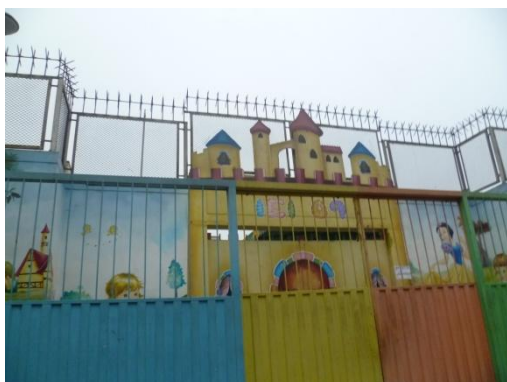
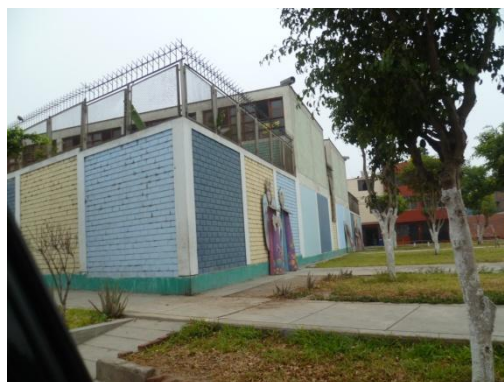
Figura 95. I.E.I. 09.

- I.E.I. 09, edificación de dos pisos con pórticos de concreto armado rigidizado con vanos de mampostería y techo aligerado en buen estado de conservación, como se muestra en la Figura 95.

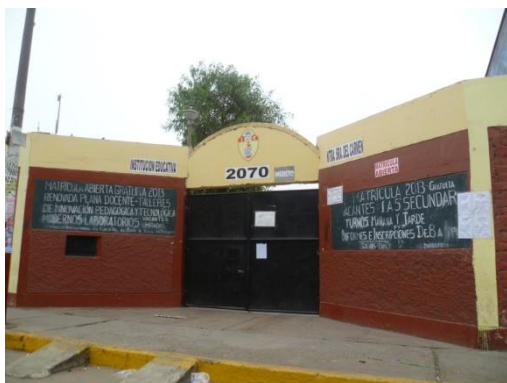
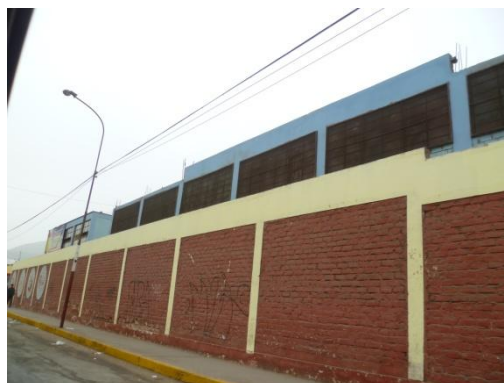
Figura 96. I.E. 2070 Nuestra Señora del Carmen

- I.E. 2070 Nuestra Señora del Carmen, edificación de dos pisos con pórticos de concreto armado rigidizado con vanos de mampostería y techo aligerado en buen estado de conservación, como se muestra en la Figura 96.

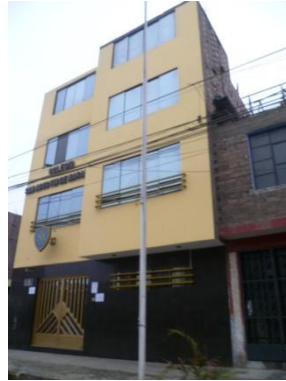
**Figura 97.** Colegio San Agustín de Naranjal.

- Colegio San Agustín de Naranjal, edificación de cuatro pisos en mampostería confinada y techo aligerado en buen estado de conservación, como se muestra en la Figura 97.

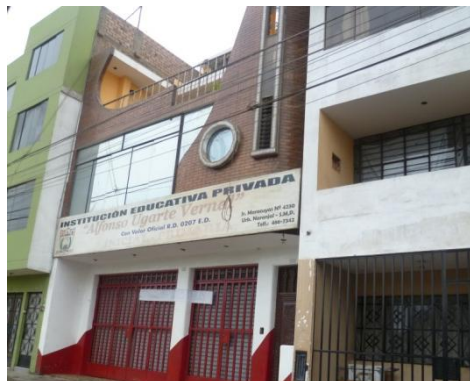
**Figura 98.** I.E.P. Alfonso Ugarte Vernal

- I.E.P. Alfonso Ugarte Vernal, edificación de tres pisos en mampostería confinada y techo aligerado en buen estado de conservación, como se muestra en la Figura 98.

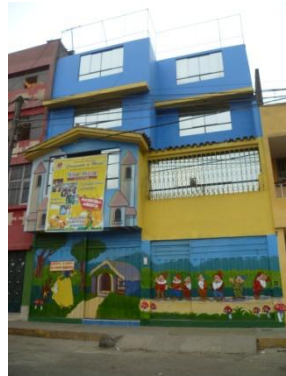
**Figura 99.** Consorcio Educativo Corazoncito de María – Nivel Inicial

- Consorcio Educativo Corazoncito de María – Nivel Inicial, edificación de cuatro pisos en mampostería confinada y techo aligerado en buen estado de conservación, como se muestra en la Figura 99.

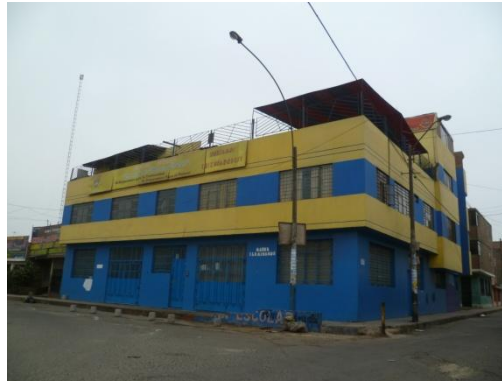
**Figura 100.** Consorcio Educativo Corazón de María S.A.C.

- Consorcio Educativo Corazón de María S.A.C., edificación de tres pisos en mampostería confinada y techo aligerado en buen estado de conservación, como se muestra en la Figura 100.

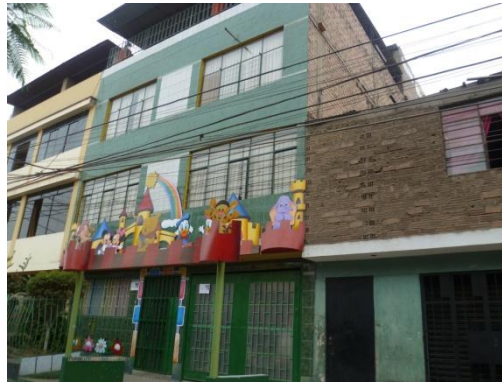
**Figura 101.** Nido

- Nido, edificación de cuatro pisos en mampostería confinada y techo aligerado en buen estado de conservación, como se muestra en la Figura 101. Se observó el uso de ladrillo pandereta en la construcción de los muros estructurales.

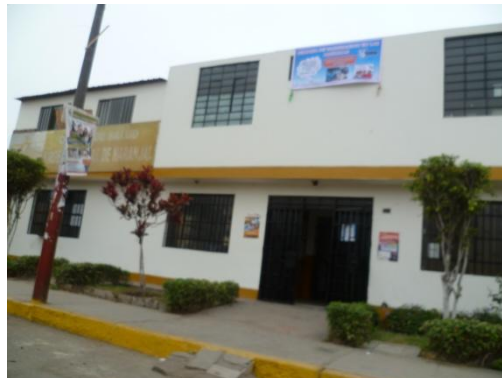
**Figura 102.** Centro de Salud Virgen del Pilar de Naranjal – MINSA

- Centro de Salud Virgen del Pilar de Naranjal – MINSA, edificación de dos pisos en mampostería confinada y techo aligerado en buen estado de conservación, como se muestra en la Figura 102.

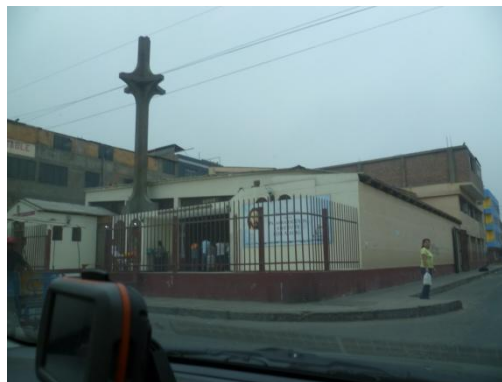
**Figura 103.** Iglesia Parroquial Santa María Reparadora

- Iglesia Parroquial Santa María Reparadora, edificación de un piso en mampostería confinada y techo de cobertura ligera de madera en buen estado de conservación, como se muestra en la Figura 103.
