UNIVERSIDAD NACIONAL DE INGENIERÍA  
FACULTAD DE INGENIERÍA CIVIL

CENTRO PERUANO JAPONÉS DE INVESTIGACIONES  
SÍSMICAS Y MITIGACIÓN DE DESASTRES – CISMID

**ACTIVIDAD 1.2:**  
ANÁLISIS DE VULNERABILIDAD Y RIESGO ANTE SISMO Y TSUNAMI EN ZONAS  
URBANAS  
INFORME FINAL – DISTRITO DE INDEPENDENCIA

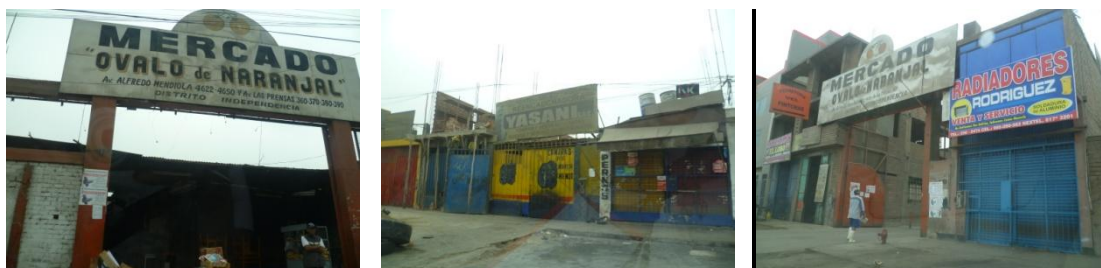
**Figura 104.** Mercado Óvalo de Naranjal

- Mercado Óvalo de Naranjal, edificación de dos pisos en mampostería confinada y techo aligerado en regular estado de conservación, como se muestra en la Figura 104.

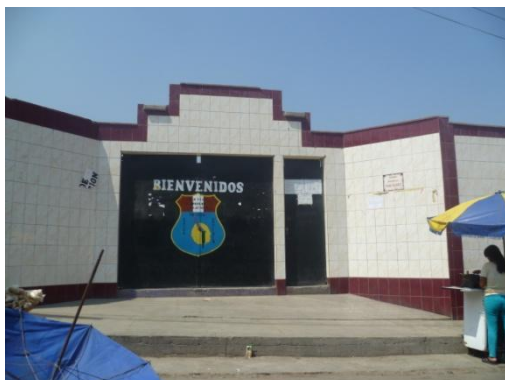
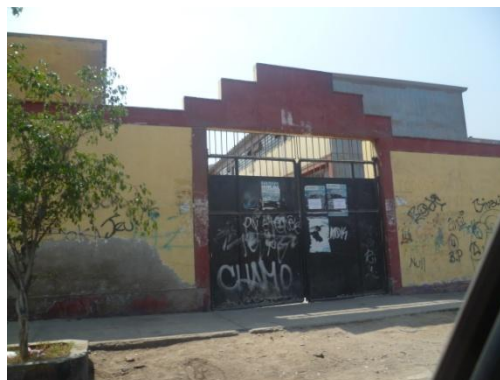
**Figura 105.** I.E. N°3049 Imperio del Tahuantinsuyo.

- I.E. N°3049 Imperio del Tahuantinsuyo, edificación de dos pisos con pórticos de concreto armado rigidizado con vanos de mampostería y con techo de cobertura ligera (calamina) en buen estado de conservación, como se muestra en la Figura 105.

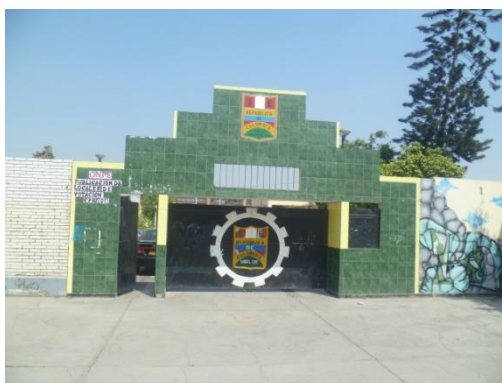
**Figura 106.** I.E. República de Colombia.

- I.E. República de Colombia UGEL 02, edificación de dos pisos con pórticos de concreto armado rigidizado con vanos de mampostería y con techo aligerado en buen estado de conservación, como se muestra en la Figura 106.

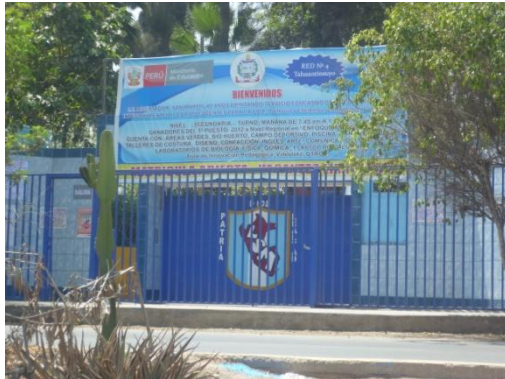
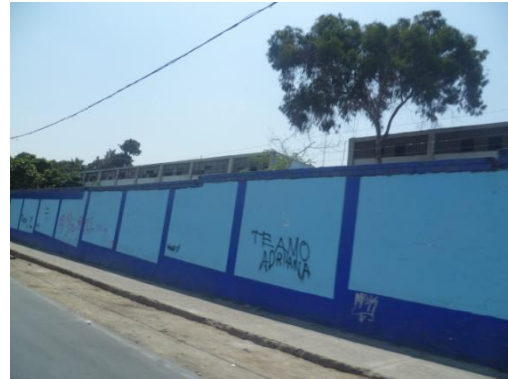
**Figura 107.** I.E. Libertador San Martín.

- I.E. Libertador San Martín, edificación de dos pisos con pórticos de concreto armado rigidizado con vanos de mampostería y con techo aligerado en buen estado de conservación, como se muestra en la Figura 107.

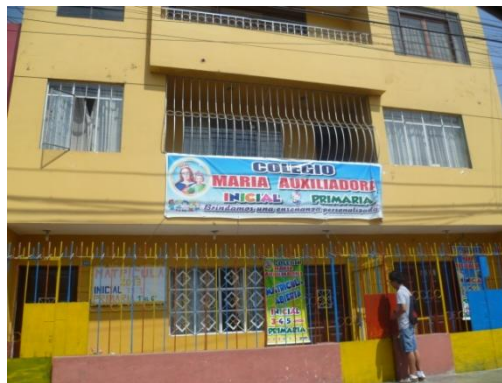
**Figura 108.** Colegio María Auxiliadora.

- Colegio María Auxiliadora, edificación de tres pisos en mampostería confinada y techo aligerado en buen estado de conservación, como se muestra en la Figura 108.

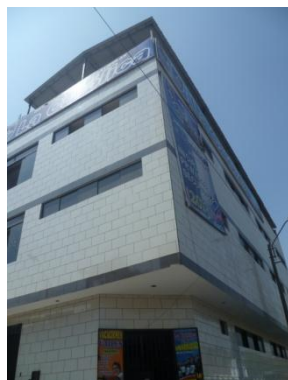
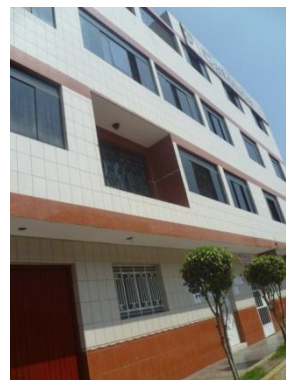
**Figura 109.** I.E.P. La Católica.

- I.E.P. La Católica, cuenta con dos locales de tres y cuatro pisos con pórticos de concreto armado rigidizado con vanos de mampostería y con techo aligerado en buen estado de conservación, como se muestra en la Figura 109.

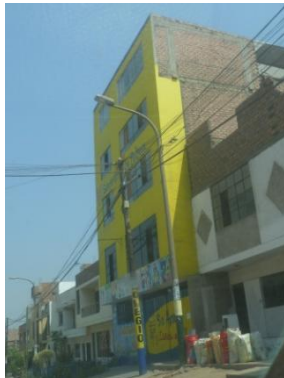
**Figura 110.** Colegio San Antonio de Padua.

- Colegio San Antonio de Padua, edificación de cinco pisos en mampostería confinada y techo aligerado en buen estado de conservación, como se muestra en la Figura 110. Se observó el uso de ladrillo industrial tubular en los muros.

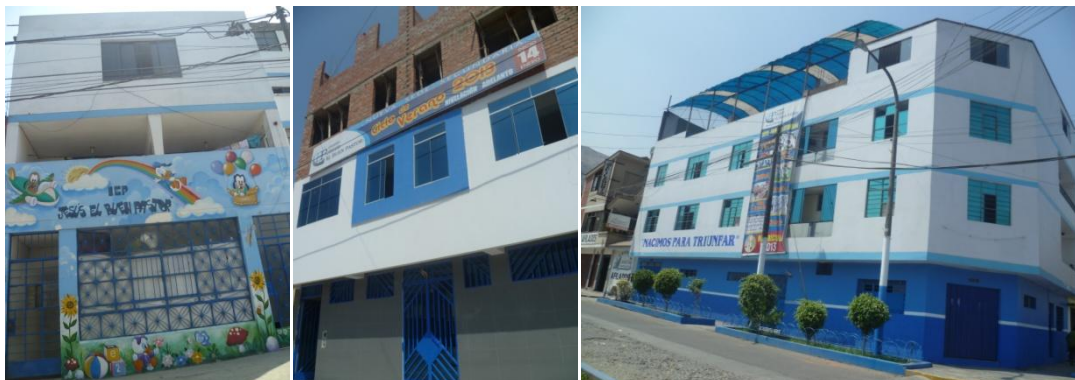
**Figura 111.** I.E.P. Jesús el Buen Pastor.

- I.E.P. Jesús el Buen Pastor, cuenta con 3 locales de tres y cuatro pisos en mampostería confinada y techo aligerado en buen estado de conservación, como se muestra en la Figura 111.

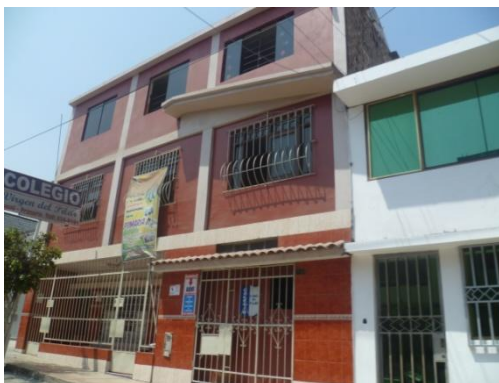
**Figura 112.** I.E.P. Virgen del Pilar.

- I.E.P. Virgen del Pilar, edificación de tres pisos en mampostería confinada y techo aligerado en buen estado de conservación, como se muestra en la Figura 112.

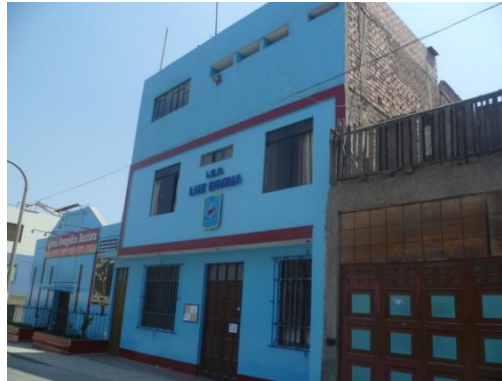
**Figura 113.** I.E.P. Luz Divina.

- I.E.P. Luz Divina, edificación de tres pisos en mampostería confinada y techo aligerado en buen estado de conservación, como se muestra en la Figura 113.

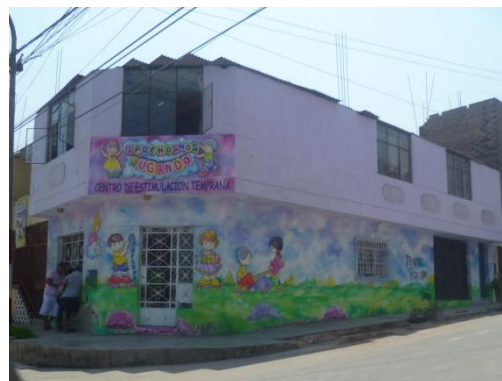
**Figura 114.** Centro de Estimulación Temprana Aprendiendo a Jugar.

- Centro de Estimulación Temprana Aprendiendo a Jugar, edificación de dos pisos en mampostería confinada y techo de cobertura ligera en buen estado de conservación, como se muestra en la Figura 114.

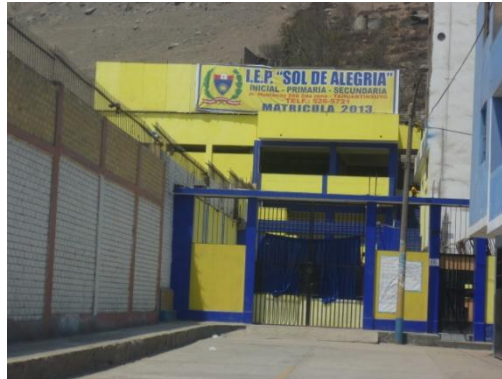
**Figura 115.** I.E.P. Sol de Alegría.

- I.E.P. Sol de Alegría, edificación de dos pisos con pórticos de concreto armado rigidizado con vanos de mampostería y con techo aligerado en buen estado de conservación, como se muestra en la Figura 115.

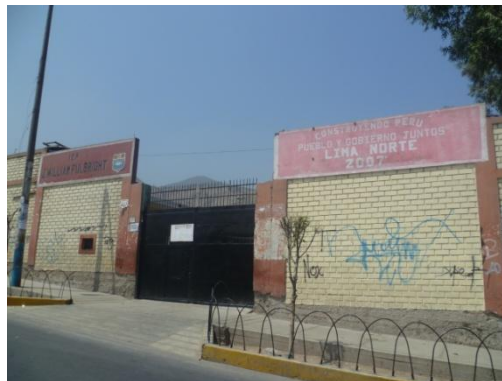
**Figura 116.** I.E.P. J. William Fulbright.

- I.E.P. J. William Fulbright, edificación de dos pisos con pórticos de concreto armado rigidizado con vanos de mampostería y con techo aligerado en buen estado de conservación, como se muestra en la Figura 116. En la misma manzana se encuentra el Centro Educativo Inicial N°09, como se muestra en la Figura 117.

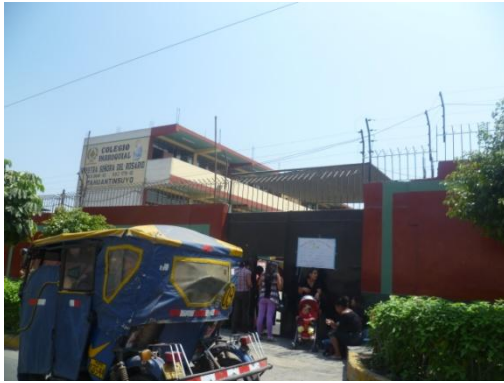
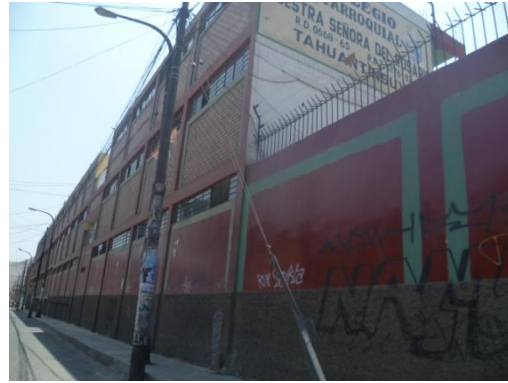
**Figura 118.** Colegio Parroquial Nuestra Señora del Rosario.

- Colegio Parroquial Nuestra Señora del Rosario, edificación de tres pisos con pórticos de concreto armado rigidizado con vanos de mampostería y con techo aligerado en buen estado de conservación, como se muestra en la Figura 118.

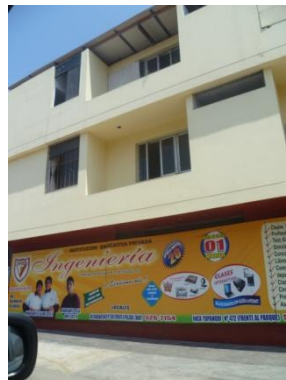
**Figura 119.** I.E.P. Ingeniería.

- I.E.P. Ingeniería, edificación de dos pisos en mampostería confinada y techo de cobertura ligera en buen estado de conservación, como se muestra en la Figura 119.

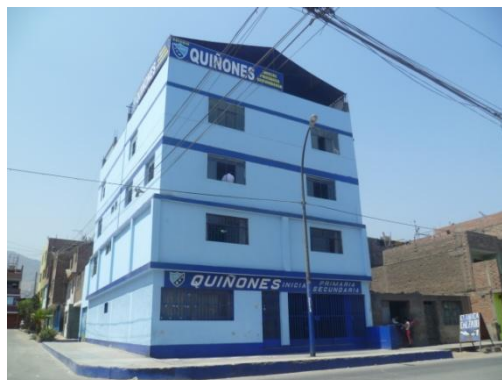
**Figura 120.** I.E.P. Quiñones

- I.E.P. Quiñones, edificación de tres pisos en mampostería confinada y techo aligerado en buen estado de conservación, como se muestra en la Figura 120.

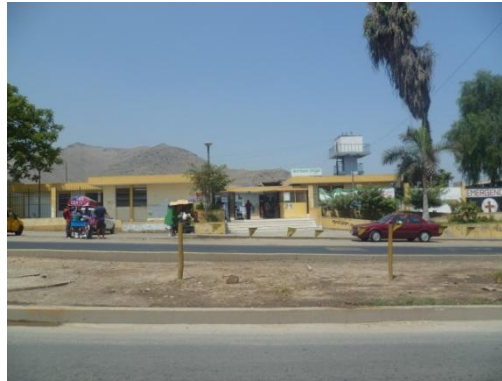
**Figura 121.** Posta Tahuantinsuyo Bajo MINSA.

- Posta Tahuantinsuyo Bajo MINSA, edificación de un piso con pórticos de concreto armado rigidizado con vanos de mampostería y con techo aligerado en buen estado de conservación, como se muestra en la Figura 121.

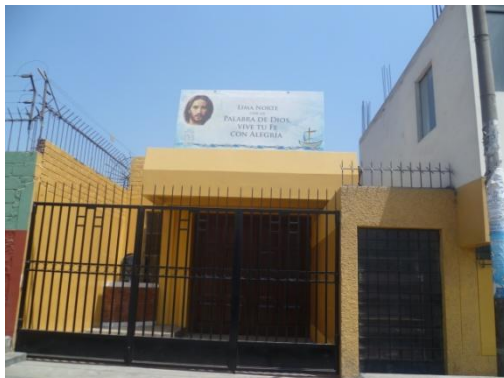
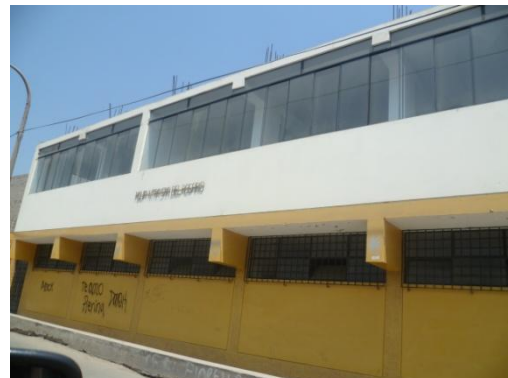
**Figura 122.** Parroquia Nuestra Señora del Rosario.

- Parroquia Nuestra Señora del Rosario, edificación de dos pisos con pórticos de concreto armado rigidizado con vanos de mampostería y con techo aligerado en buen estado de conservación, como se muestra en la Figura 122.

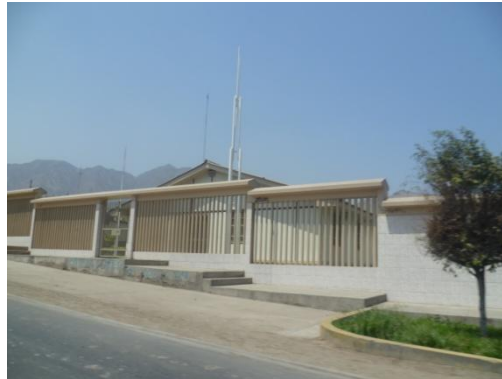
**Figura 123.** Iglesia

- Iglesia, edificación de un piso con pórticos de concreto armado rigidizado con vanos de mampostería y con techo aligerado en buen estado de conservación, como se muestra en la Figura 123.

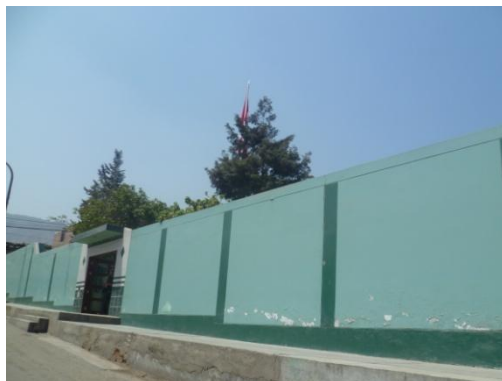
**Figura 124.** Comisaría Tahuantinsuyo.

- Comisaría Tahuantinsuyo, edificación de un piso en mampostería confinada y techo aligerado en buen estado de conservación, como se muestra en la Figura 124.

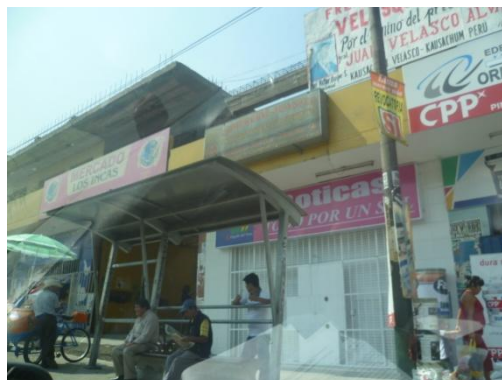
**Figura 125.** Mercado Los Incas.

- Mercado Los Incas, edificación de dos pisos en mampostería confinada y techo aligerado en buen estado de conservación, como se muestra en la Figura 125.

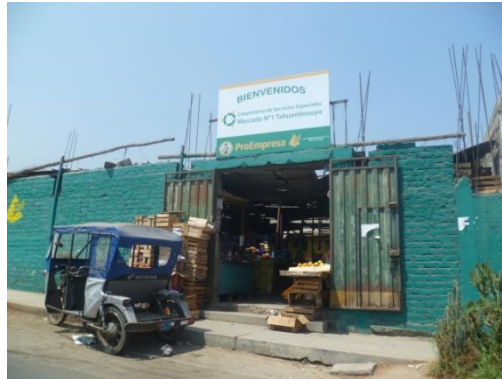
**Figura 126.** Asociación de Comerciantes 7 de Abril.

- Asociación de Comerciantes 7 de Abril, muro perimétrico en albañilería, módulos de madera en el interior con techo de cobertura ligera en regular estado de conservación, como se muestra en la Figura 126.

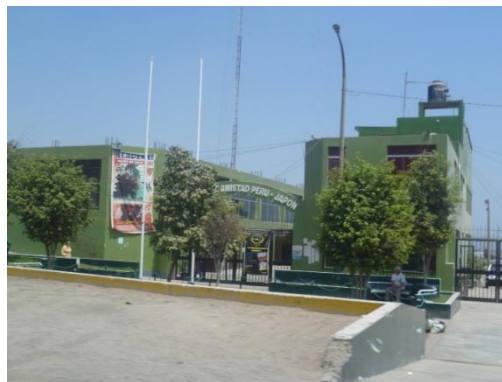
**Figura 127.** Coliseo de la Amistad Perú-Japón.

- Coliseo de la Amistad Perú-Japón, edificación de tres pisos con pórticos de concreto armado rigidizado con vanos de mampostería y con techo aligerado en buen estado de conservación, como se muestra en la Figura 127.

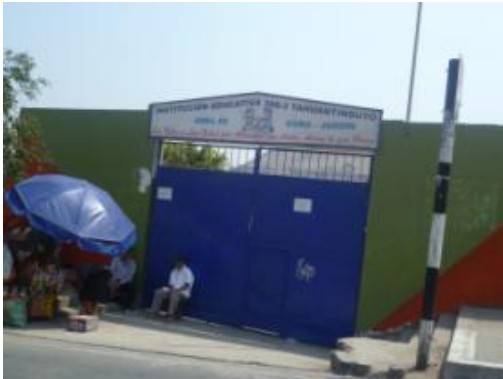
**Figura 128.** I.E. Cuna-Jardín  
Tahuantinsuyo.

- El I.E. Cuna-Jardín Tahuantinsuyo, construido a base de muros de mampostería confinada, el cual presentan un regular estado de conservación tal como se muestra en la Figura 128.
- El I.E. Gran Bretaña, es una edificación de 02 piso construido a base de pórticos concreto armado y muros de albañilería, el cual se encuentra en buen estado de conservación (Ver Figura 129).

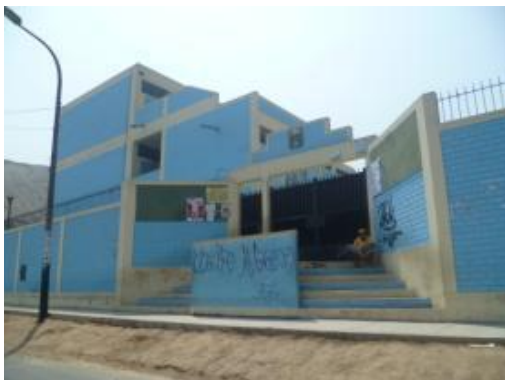
**Figura 130.** I.E. Tahuantinsuyo.

- El I.E. Tahuantinsuyo, es una edificación de 03 pisos con una estructura construida a base de pórticos de concreto armado y muros de mampostería, presenta un buen estado de conservación tal como se muestra en la Figura 130.
- I.E.P. Sagrado Corazón de Jesús, mostrada en la Figura 131, es una edificación de 02 pisos construido a base de muros de albañilería confinada y cobertura ligera en el último nivel, la edificación presenta un regular estado de conservación.

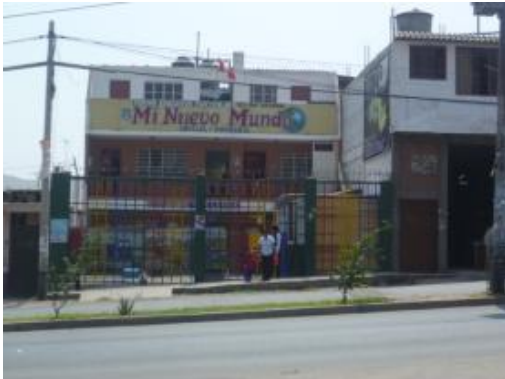
**Figura 132.** C.E.P. Mi Nuevo Mundo.

- El C.E.P. Mi Nuevo Mundo, es un edificio de 03 pisos, tiene una estructura a base de pórticos de concreto armado y muros de albañilería confinada, con un buen estado de conservación, tal como se aprecia en la Figura 132.
- El I.E. San Marcos, es una edificación que consta de 03 pisos construida a base de concreto armado y muros de mampostería confinada con losa aligerada, además se encuentra en buen estado de conservación (Ver Figura 133).

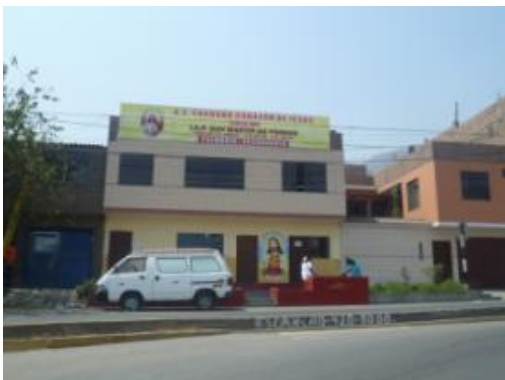
**Figura 134.** I.E.P. San Martín de Porres.

- El I.E.P. San Martín de Porres, tiene una estructura de 02 pisos construido a base de muros de albañilería confinada y losa aligerada; la estructura presenta un buen estado de conservación tal como se muestra en la Figura 134.
- Centro Educativo Básica Especial Tahuantinsuyo, que se muestra en la Figura 135, cuya estructura está construida a base de concreto armado y muros de albañilería, además presenta un regular estado de conservación.

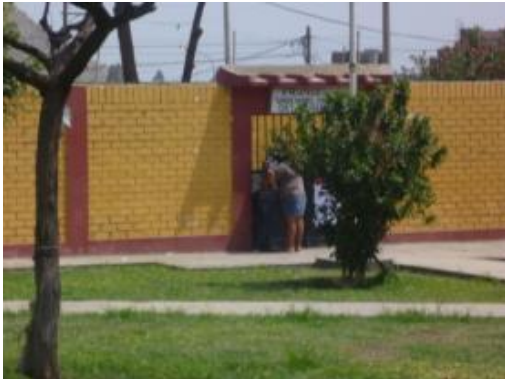
**Figura 136.** PRONOEI Virgen del Carmen.

- El PRONOEI Virgen del Carmen, es un edificio de 01 piso, tiene una estructura a base de concreto armado y muros de albañilería confinada, con un buen estado de conservación, tal como se aprecia en la Figura 136.
- La Iglesia el Señor Jesús, es una edificación que consta de 01 pisos construida a base de muros de mampostería confinada con losa aligerada, además se encuentra en buen estado de conservación (Ver Figura 137).

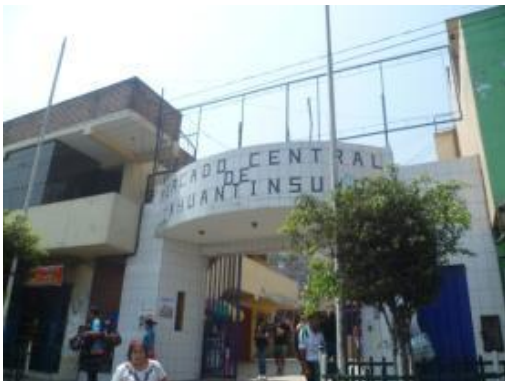
**Figura 138.** Mercado Central de Tahuantinsuyo.

- Mercado Central de Tahuantinsuyo, tiene una estructura predominantemente de 01 piso construido a base de muros de albañilería confiada; la estructura presenta un buen estado de conservación tal como se muestra en la Figura 138.
- Comisaria de Tahuantinsuyo, que se muestra en la Figura 139, cuya estructura está construida a base de concreto armado y muros de albañilería, además presenta un buen estado de conservación.

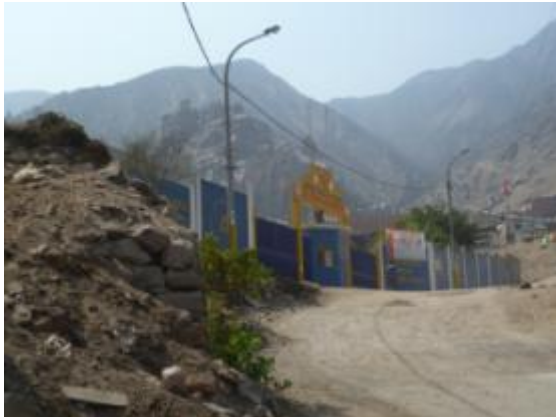
**Figura 140.** Centro Deportivo Estadio Tahuantinsuyo.

- Centro Deportivo Estadio Tahuantinsuyo, construido a base de concreto armado y muros de mampostería, las estructuras presentan un regular estado de conservación tal como se muestra en la Figura 140.
- Centro de Salud Tahuantinsuyo Alto, es una edificación de 01 piso construido a base de concreto armado y muros de albañilería, el cual se encuentra en regular estado de conservación (Ver Figura 141).

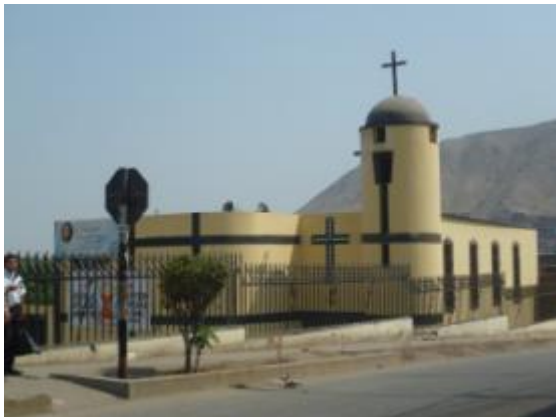
**Figura 142.** Iglesia Palabra de Dios, Vive tu Fe con Alegría.

- Iglesia “Palabra de Dios, Vive tu Fe con Alegría”, con una estructura construida a base de concreto armado y muros de mampostería, presenta un buen estado de conservación tal como se muestra en la Figura 142.
- Iglesia Beula, en la Figura 143, es una edificación de 03 pisos construido a base de muros de albañilería confinada y losa aligerada, la edificación presenta un buen estado de conservación.

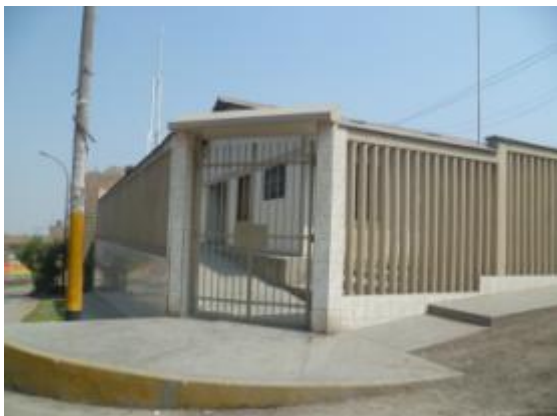
**Figura 144.** Iglesia de Jesucristo de los Santos de los Últimos Días.

- Iglesia de Jesucristo de los Santos de los Últimos Días, tiene una estructura a base de pórticos de concreto armado y muros de albañilería, con un buen estado de conservación, tal como se aprecia en la Figura 144.
- Centro Educativo de Estimulación Temprana, es una edificación que consta de 03 pisos construida a base de muros de mampostería confinada con losa aligerada y cobertura ligera en el último nivel, además se encuentra en buen estado de conservación (Ver Figura 145).

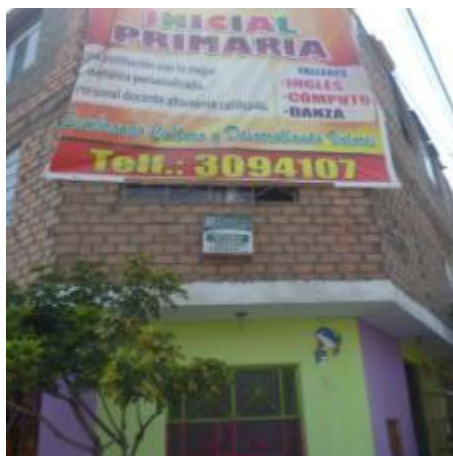
**Figura 146.** Centro Educativo Jhoannes Kepler.

- Centro Educativo Jhoannes Kepler, tiene una estructura de 03 pisos construido a base de muros de albañilería confiada, losa aligerada y cobertura ligera en el último nivel; la estructura presenta un buen estado de conservación tal como se muestra en la Figura 146.

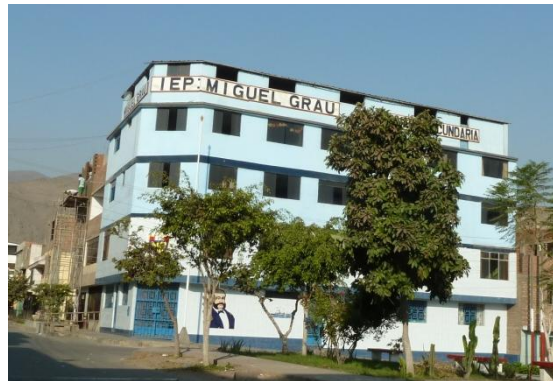
**Figura 147.** I.E.P. Miguel Grau.

- I.E.P. Miguel Grau, edificación de cinco pisos en mampostería confinada y techo de cobertura ligera en buen estado de conservación, como se muestra en la Figura 147.

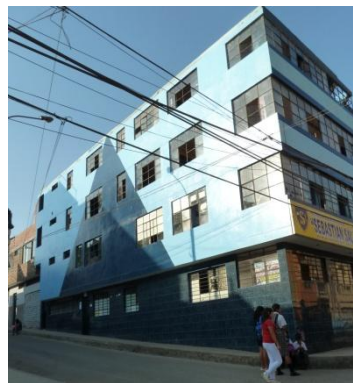
**Figura 148.** I.E.P. Sebastián Salazar Bondy.

- I.E.P. Sebastián Salazar Bondy, edificación de cuatro pisos en mampostería confinada y techo aligerado en buen estado de conservación, como se muestra en la Figura 148.

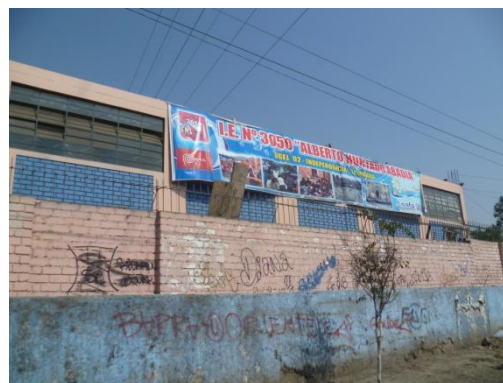
**Figura 149.** I.E. N°3050 Alberto Hurtado Abadía.

- I.E. N°3050 Alberto Hurtado Abadía, edificación de dos pisos con pórticos de concreto armado rigidizado con vanos de mampostería y techo aligerado en buen estado de conservación, como se muestra en la Figura 149.

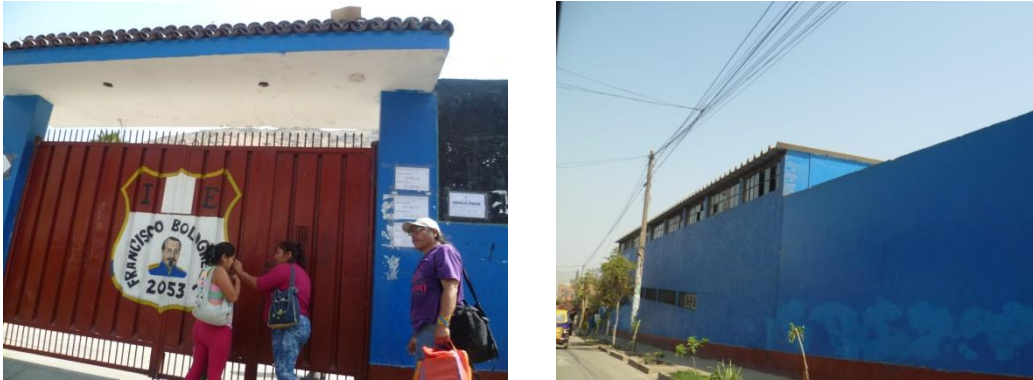
**Figura 150.** I.E. N°2053 Francisco Bolognesi.

- I.E. N°2053 Francisco Bolognesi, edificación de dos pisos con pórticos de concreto armado rigidizado con vanos de mampostería y techo de calamina en buen estado de conservación, como se muestra en la Figura 150. Se observa la presencia de columnas cortas en la estructura.

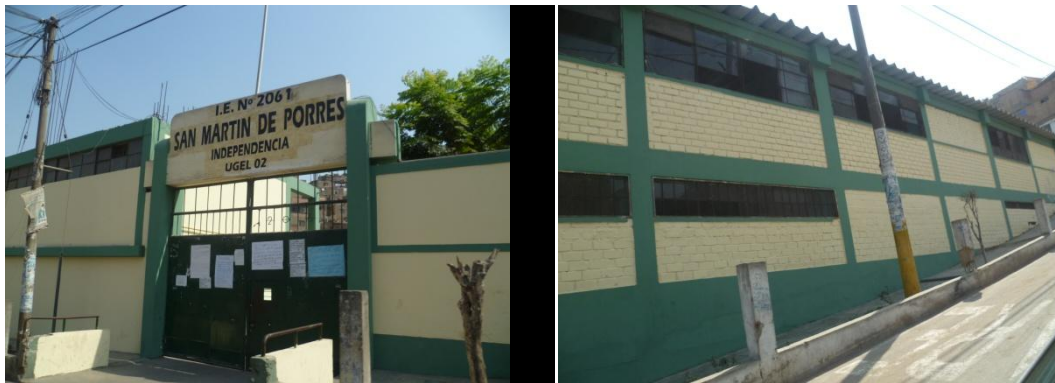
**Figura 151.** I.E. N°2061 San Martín de Porres.

- I.E. N°2061 San Martín de Porres, edificación de dos pisos con pórticos de concreto armado rigidizado con vanos de mampostería y techo de calamina en buen estado de conservación ubicado sobre un terreno en pendiente, como se muestra en la Figura 151. Se observa la presencia de columnas cortas en la estructura.

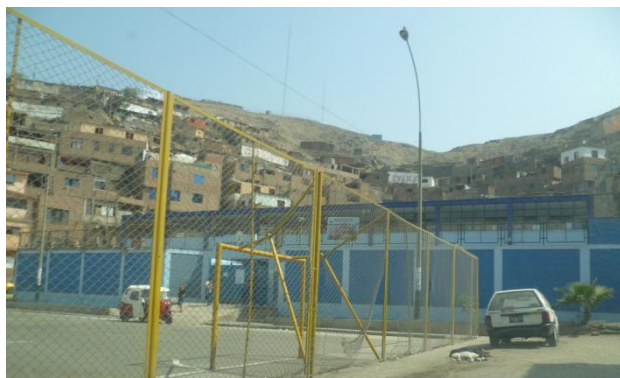
**Figura 152.** I.E. Virgen de Fátima.

- I.E. Virgen de Fátima, edificación de dos pisos con pórticos de concreto armado rigidizado con vanos de mampostería y techo aligerado en buen estado de conservación, como se muestra en la Figura 152.

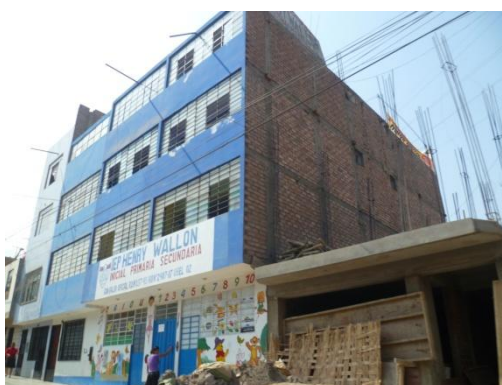
**Figura 153.** I.E.P. Harry Wallon.

- I.E.P. Harry Wallon, edificación de cuatro pisos en mampostería confinada y techo aligerado en buen estado de conservación, como se muestra en la Figura 153. Se observó el uso de ladrillo pandereta en los muros de la estructura.

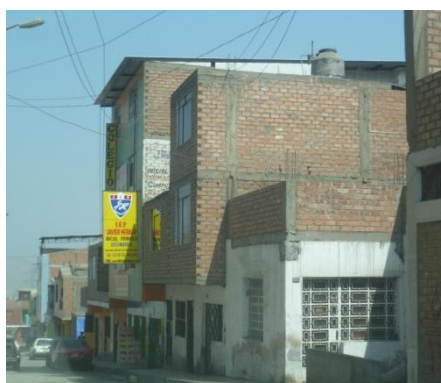
**Figura 154.** I.E.P. Javier Heraud.

- I.E.P. Javier Heraud, edificación de cuatro pisos en albañilería sin confinar y techo de cobertura ligera en regular estado de conservación, como se muestra en la Figura 154. Se observó el uso de ladrillo pandereta en los muros de la estructura.

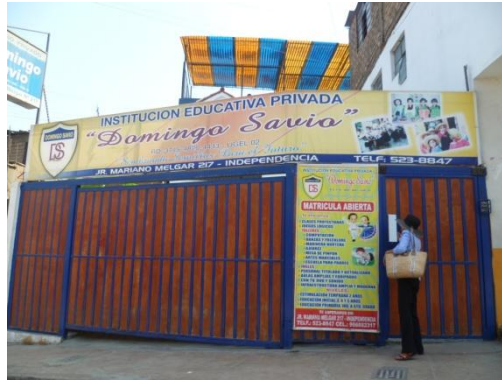
**Figura 155.** I.E.P. Domingo Savio.

- I.E.P. Domingo Savio, edificación de dos pisos en mampostería confinada y techo aligerado en buen estado de conservación, como se muestra en la Figura 155.

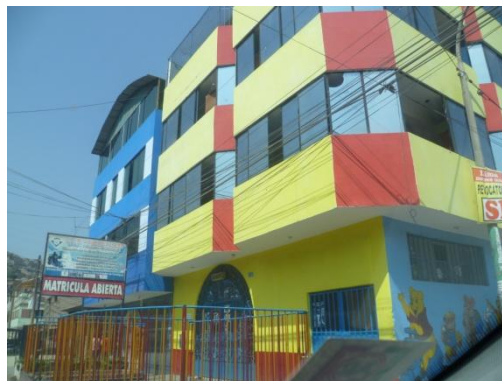
**Figura 156.** I.E.P. Pedro Paulet.

- I.E.P. Pedro Paulet, cuenta con dos edificaciones de tres pisos con pórticos de concreto armado rigidizado con vanos de mampostería y techo aligerado en buen estado de conservación, como se muestra en la Figura 156.

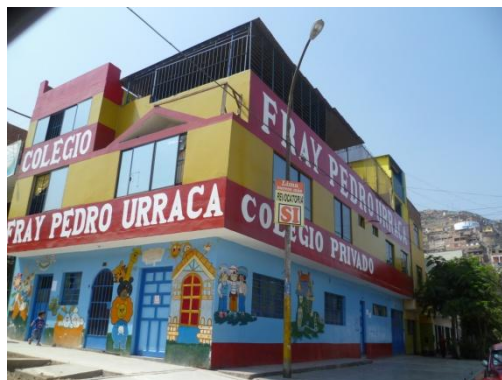
**Figura 157.** Colegio Fray Pedro Urraca.

- Colegio Fray Pedro Urraca, edificación de tres pisos en mampostería confinada y techo aligerado en buen estado de conservación, como se muestra en la Figura 157.

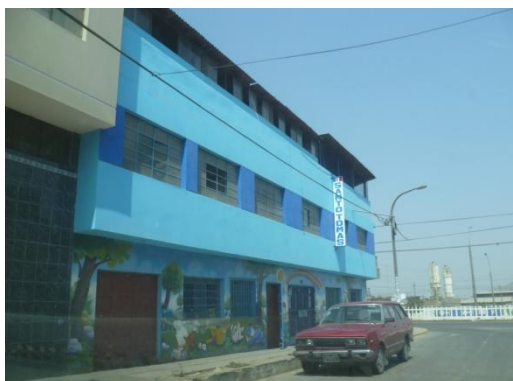
**Figura 158.** I.E.P. Santo Tomás.

- I.E.P. Santo Tomás, edificación de dos pisos en mampostería confinada y techo aligerado en buen estado de conservación, como se muestra en la Figura 158.

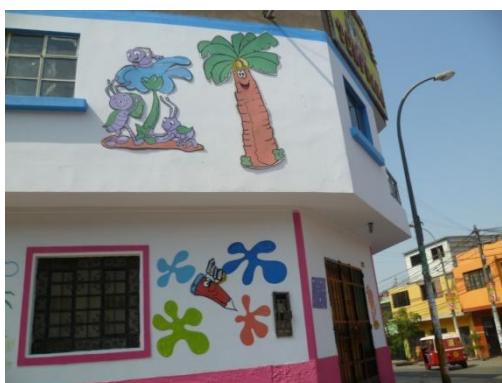
**Figura 159.** Centro de Estimulación Temprana.

- Centro de Estimulación Temprana, edificación de dos pisos en mampostería confinada y techo aligerado en buen estado de conservación, como se muestra en la Figura 159.

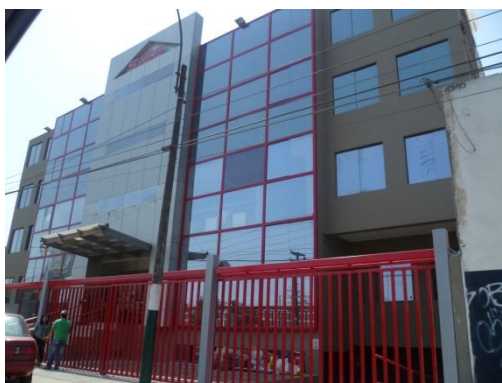
**Figura 160.** Instituto Superior SISE.

- Instituto Superior SISE, edificación de cuatro pisos con pórticos de concreto con placas en buen estado de conservación, como se muestra en la Figura 160.

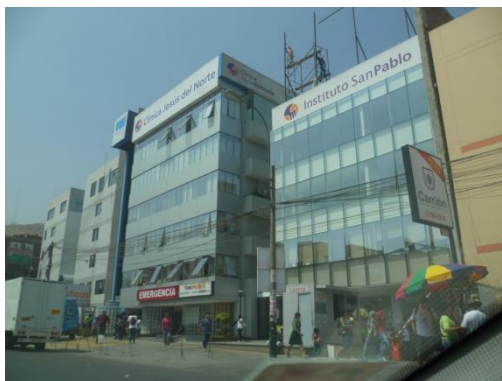
**Figura 161.** Instituto San Pablo y Clínica Jesús del Norte.

- Instituto San Pablo, edificación de cuatro pisos con pórticos de concreto con placas en buen estado de conservación, como se muestra en la Figura 161.
- Clínica Jesús del Norte, edificación de seis pisos con pórticos de concreto con placas en buen estado de conservación, como se muestra en la Figura 161.

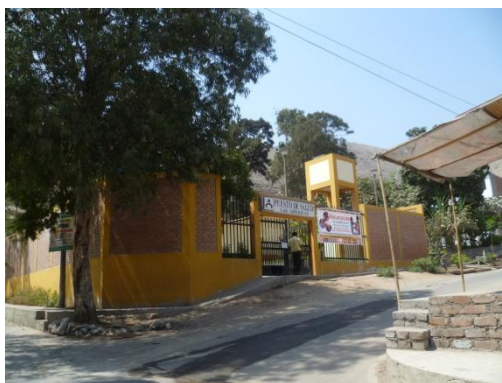
**Figura 162.** Puesto de Salud Las Américas – MINSA.

- Puesto de Salud Las Américas – MINSA, edificación de un piso con pórticos de concreto rigidizado con vanos de mampostería y techo de cobertura ligera en buen estado de conservación, como se muestra en la Figura 162.

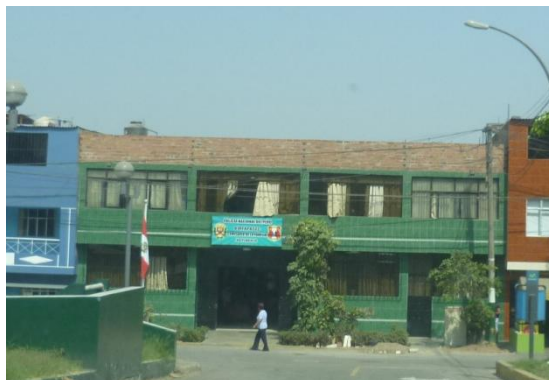
**Figura 163.** Comisaría de la Familia.

- Comisaría de la Familia, edificación de dos pisos en mampostería confinada y techo aligerado en buen estado de conservación, como se muestra en la Figura 163.

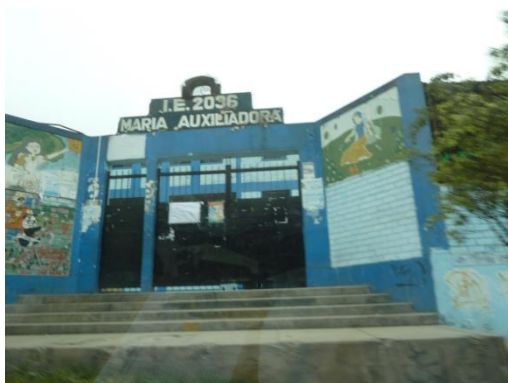
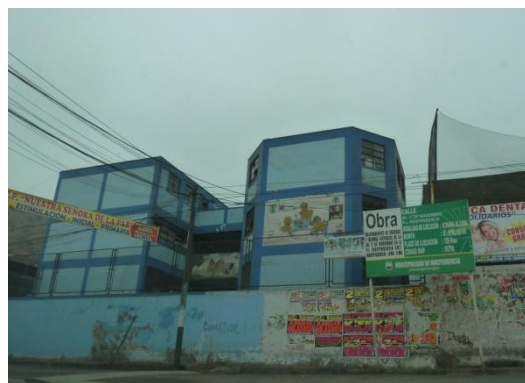
**Figura 164.** I.E. N°2036 María Auxiliadora

- I.E. N°2036 María Auxiliadora, edificación de tres pisos con pórticos de concreto armado rigidizado con vanos de mampostería y techo aligerado en buen estado de conservación, como se muestra en la Figura 164.

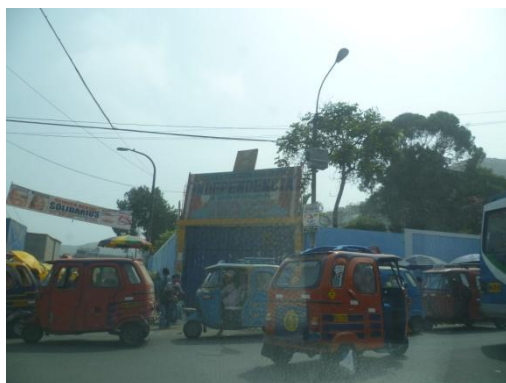
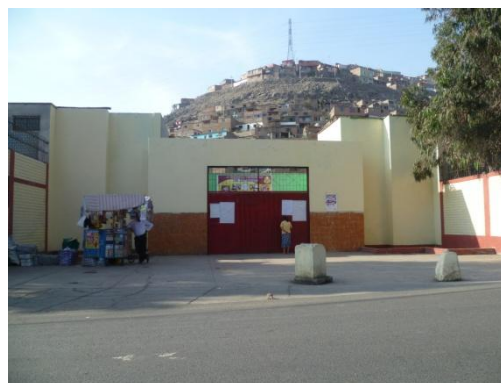
**Figura 165.** Institución Educativa Emblemática Independencia.

- I.E. Independencia, edificación de dos pisos con pórticos de concreto armado rigidizado con vanos de mampostería y con techo aligerado en buen estado de conservación, como se muestra en la Figura 165.

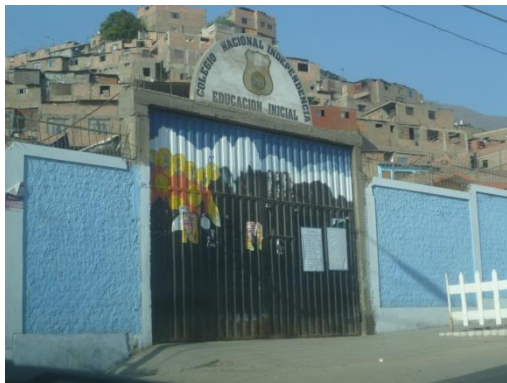
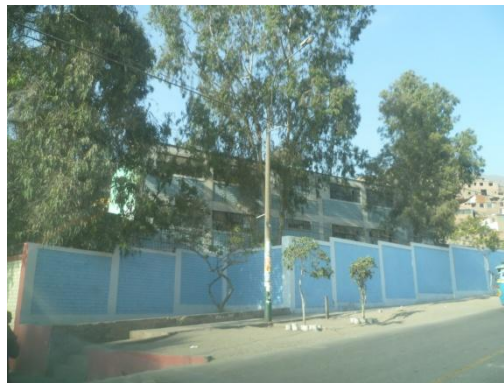
**Figura 166.** Colegio Nacional Independencia – Educación Inicial.

- Colegio Nacional Independencia – Educación Inicial, edificación de tres pisos con pórticos de concreto armado rigidizado con vanos de mampostería y con techo aligerado en buen estado de conservación, como se muestra en la Figura 166.

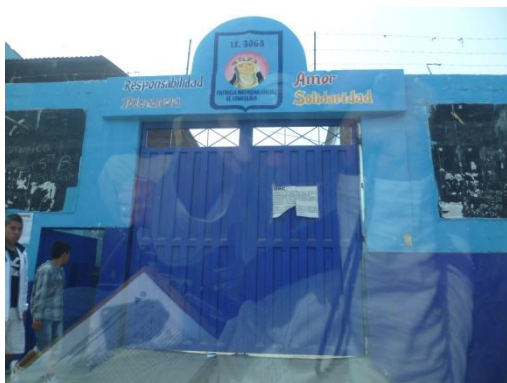
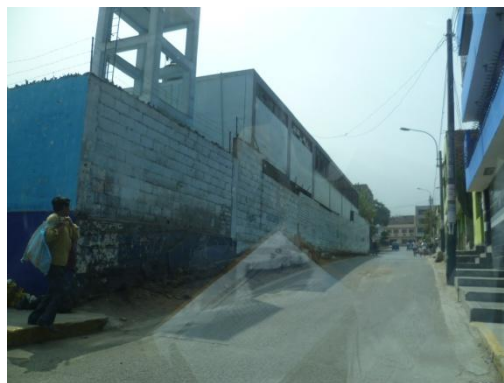
**Figura 167.** I.E. N°3063 Patricia Natividad Sánchez El Ermitaño.

- I.E. N°3063 Patricia Natividad Sánchez El Ermitaño, edificación de dos pisos con pórticos de concreto armado rigidizado con vanos de mampostería y con techo aligerado en buen estado de conservación, como se muestra en la Figura 167.

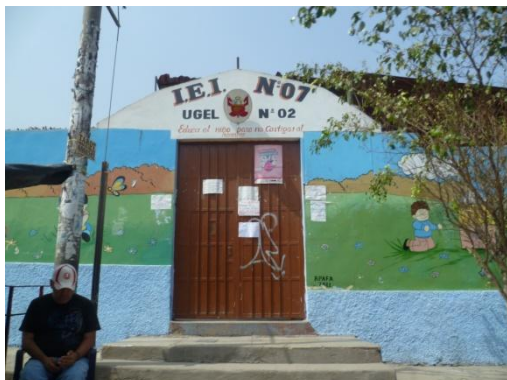
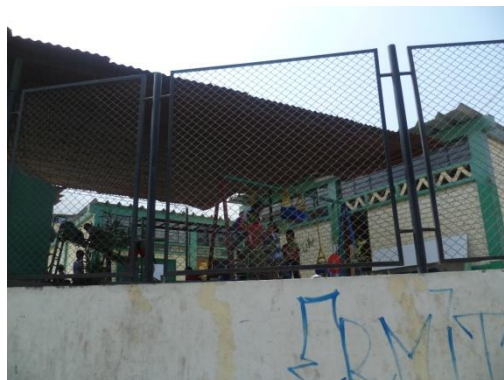
Figura 168. I.E.I. N°07.

- I.E.I. N°07, edificación de un piso con pórticos de concreto armado rigidizado con vanos de mampostería y techo de cobertura ligera (calamina) en buen estado de conservación, como se muestra en la Figura 168.

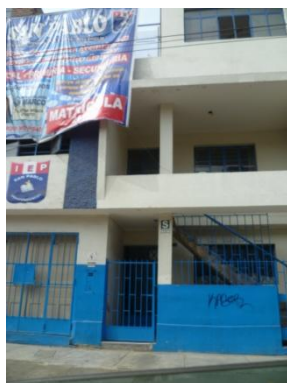
Figura 169. I.E.P. San Pablo.

- I.E.P. San Pablo, edificación de tres pisos en mampostería confinada y techo aligerado en buen estado de conservación, como se muestra en la Figura 169.

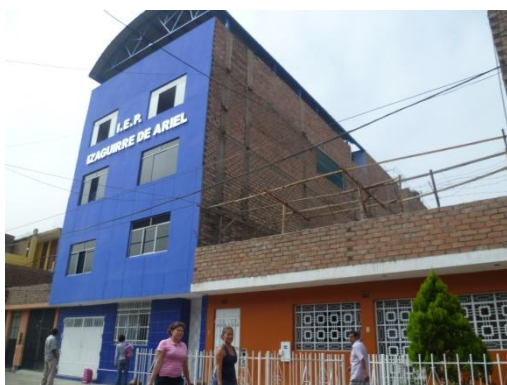
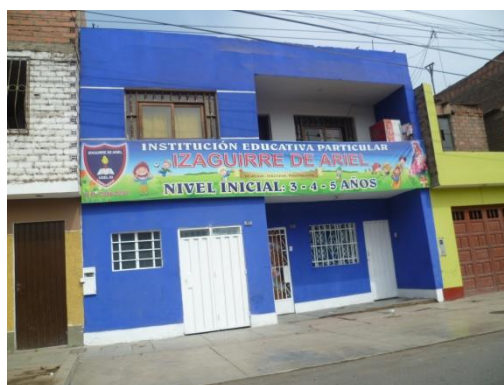
Figura 170. I.E.P. Izaguirre de Ariel.

- I.E.P. Izaguirre de Ariel, cuenta con dos locales de cinco y dos pisos en mampostería confinada y techo aligerado en buen estado de conservación, como se muestra en la Figura 170. Se observó el uso de ladrillo pandereta para los muros en la estructura de cinco pisos.

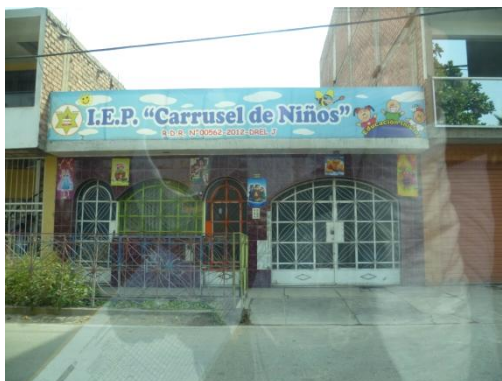
**Figura 171.** I.E.P. Carrusel de Niños.

- I.E.P. Carrusel de Niños, edificación de un piso en mampostería confinada y techo aligerado en buen estado de conservación, como se muestra en la Figura 171.

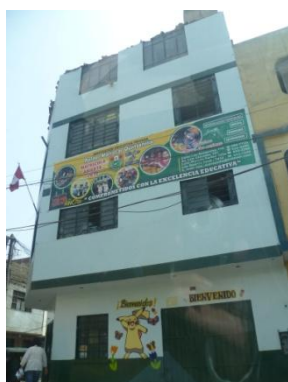
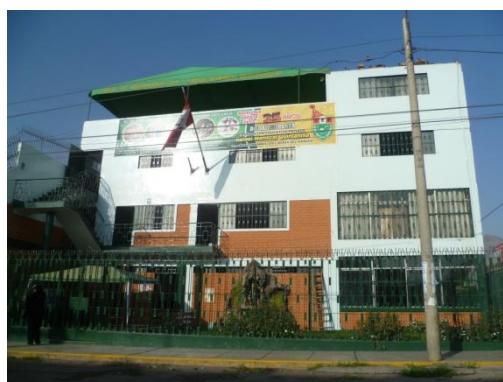
**Figura 172.** I.E.P. Rafael Mariscal Castilla.

- I.E.P. Rafael Mariscal Quintanilla, cuenta con dos locales de cuatro pisos en mampostería confinada en buen estado de conservación, como se muestra en la Figura 172. Se observó el uso de techo con cobertura ligera y aligerado.

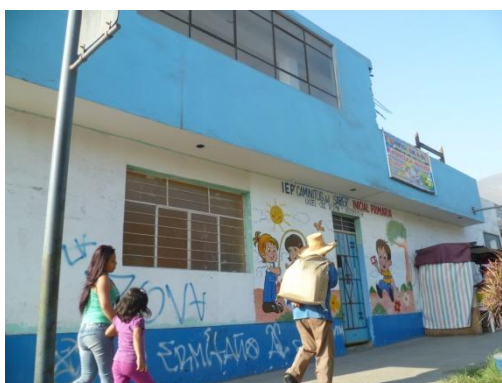
**Figura 173.** I.E.P. Caminitos del Saber.

- I.E.P. Caminitos del Saber, edificación de dos pisos en mampostería confinada y techo aligerado en buen estado de conservación, como se muestra en la Figura 173.

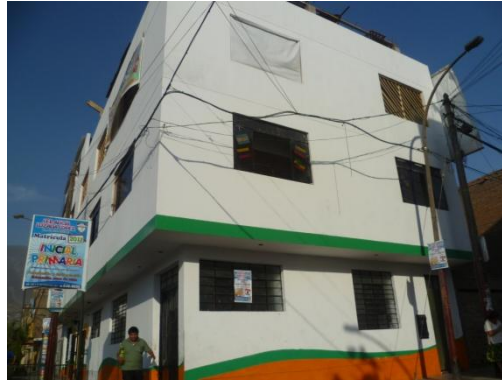
**Figura 174.** I.E.P. Alicia Lozada López

- I.E.P. Alicia Lozada López, edificación de tres pisos en mampostería confinada y techo aligerado en buen estado de conservación, como se muestra en la Figura 174.

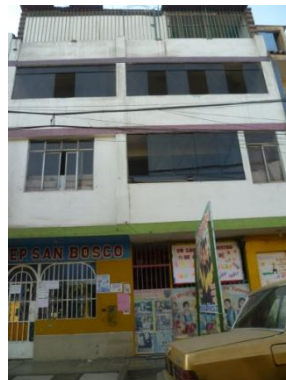
**Figura 175.** I.E.P. San Bosco

- I.E.P. San Bosco, edificación de cuatro pisos en mampostería confinada y techo de cobertura ligera en buen estado de conservación, como se muestra en la Figura 175.

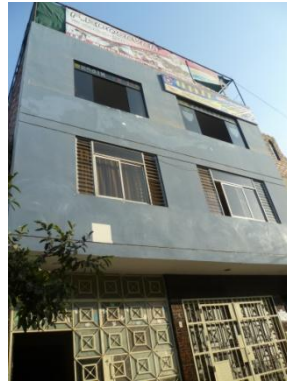
**Figura 176.** I.E.P. María Inmaculada Concepción

- I.E.P. María Inmaculada Concepción, edificación de tres pisos en mampostería confinada y techo aligerado en buen estado de conservación, como se muestra en la Figura 176.

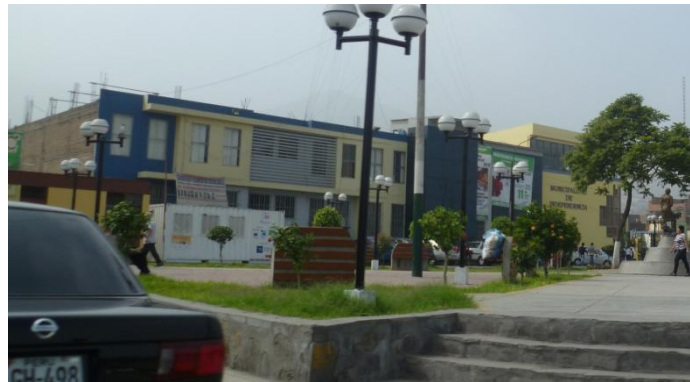
**Figura 177.** Municipalidad de Independencia.

- Municipalidad de Independencia, edificación de dos pisos en mampostería confinada y techo aligerado en buen estado de conservación, como se muestra en la Figura 177.

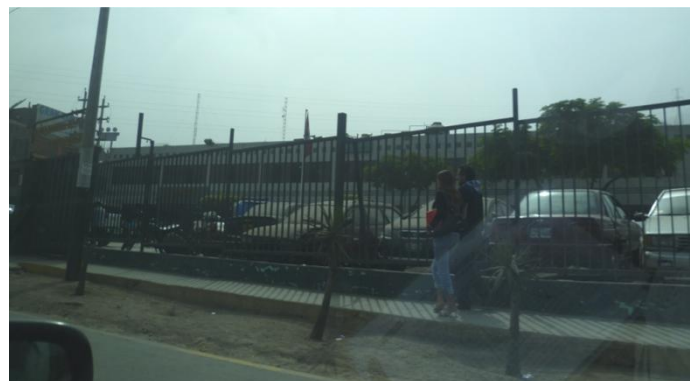
**Figura 178.** Comisaría de Independencia.

- Comisaría de Independencia, edificación de dos pisos en mampostería confinada y techo aligerado en regular estado de conservación, como se muestra en la Figura 178.

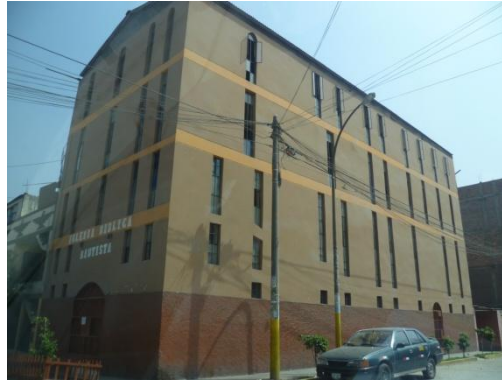
**Figura 179.** Iglesia Bíblica Bautista

- Iglesia Bíblica Bautista, edificación de cuatro pisos con pórticos de concreto armado rigidizado con vanos de mampostería y con techo de cobertura ligera en buen estado de conservación, como se muestra en la Figura 179.

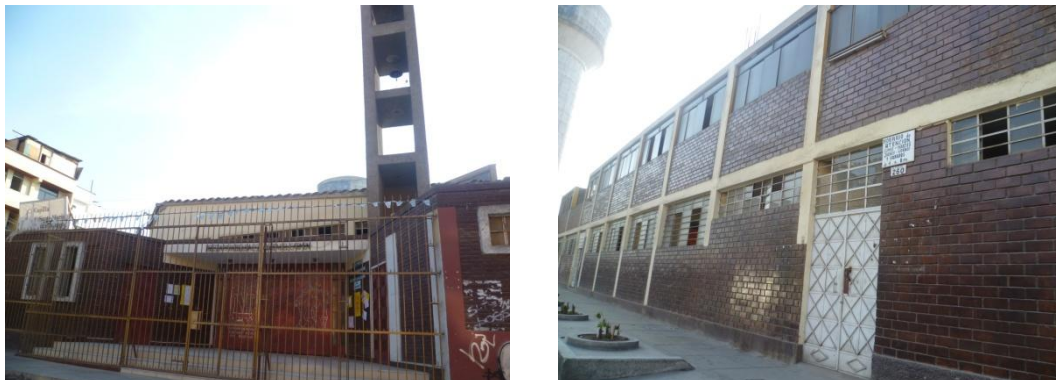
**Figura 180.** Iglesia Parroquia Santa María del Carmen

- Iglesia Parroquia Santa María del Carmen, edificación de dos pisos con pórticos de concreto armado rigidizado con vanos de mampostería y con techo aligerado en buen estado de conservación, como se muestra en la Figura 180.

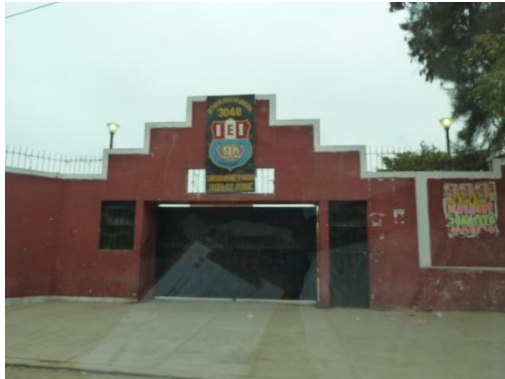
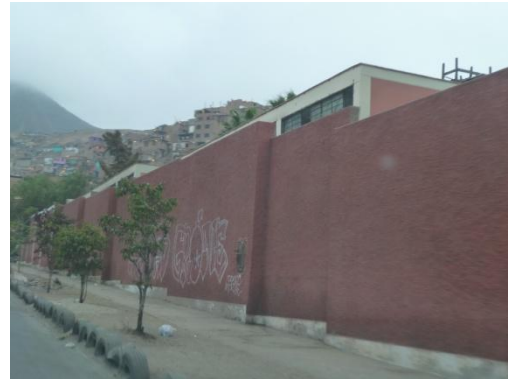
**Figura 181.** I.E. N°3048 Santiago Antúnez de Mayolo.

- I.E. N°3048 Santiago Antúnez de Mayolo, edificación de dos pisos con pórticos de concreto armado rigidizado con vanos de mampostería y techo aligerado en buen estado de conservación, como se muestra en la Figura 149.

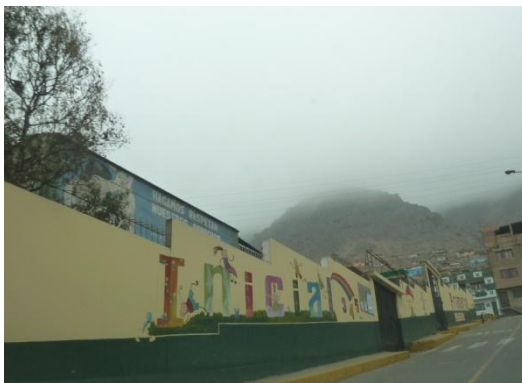
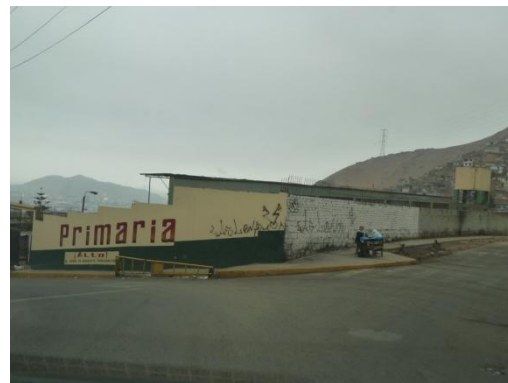
**Figura 182.** Colegio Inicial – Primaria 345.

- Colegio Inicial – Primaria 345, edificación de dos pisos con pórticos de concreto armado rigidizado con vanos de mampostería y techo de cobertura ligera en buen estado de conservación, como se muestra en la Figura 182.

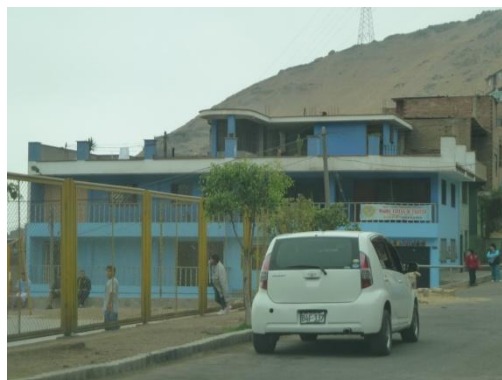
**Figura 183.** Instituto Educativo Madre Teresa de Calcuta.

- Instituto Educativo Madre Teresa de Calcuta, edificación de tres pisos en mampostería confinada y techo aligerado en buen estado de conservación, como se muestra en la Figura 183.

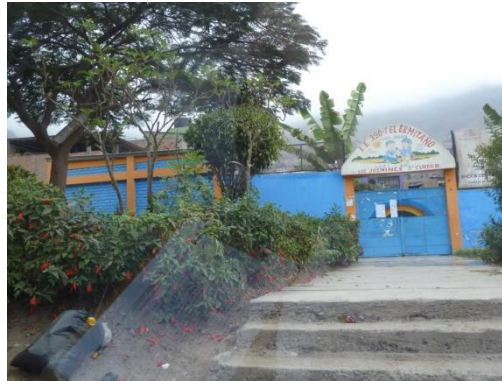
**Figura 184.** I.E. N°390 El Ermitaño.

- I.E. N°390 El Ermitaño, edificación de un piso con pórticos de concreto armado rigidizado con vanos de mampostería y techo en cobertura ligera en buen estado de conservación, como se muestra en la Figura 184.

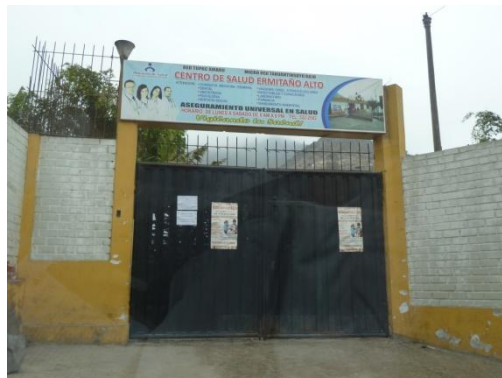
**Figura 185.** Centro de Salud Ermitaño Alto – MINSA.

- Centro de Salud Ermitaño Alto - MINSA, edificación de un piso con pórticos de concreto armado rigidizado con vanos de mampostería y techo aligerado en buen estado de conservación, como se muestra en la Figura 185.
