UNIVERSIDAD NACIONAL DE INGENIERÍA  
FACULTAD DE INGENIERÍA CIVIL

CENTRO PERUANO JAPONÉS DE INVESTIGACIONES  
SÍSMICAS Y MITIGACIÓN DE DESASTRES – CISMID

**ACTIVIDAD 1.2:**  
ANÁLISIS DE VULNERABILIDAD Y RIESGO ANTE SISMO Y TSUNAMI EN ZONAS  
URBANAS  
INFORME FINAL – DISTRITO DE INDEPENDENCIA

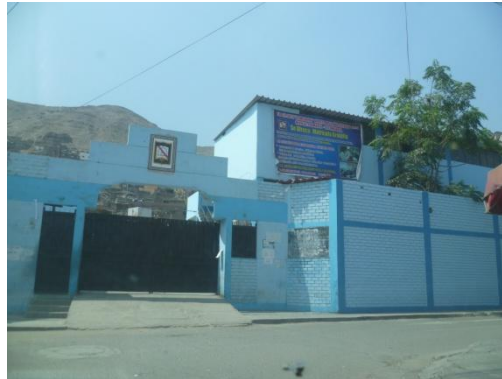
**Figura 186.** I.E. N°3051 El Milagro.

- I.E. N°3051 El Milagro, edificación de dos pisos con pórticos de concreto armado rigidizado con vanos de mampostería y techo de cobertura ligera en buen estado de conservación, como se muestra en la Figura 186.

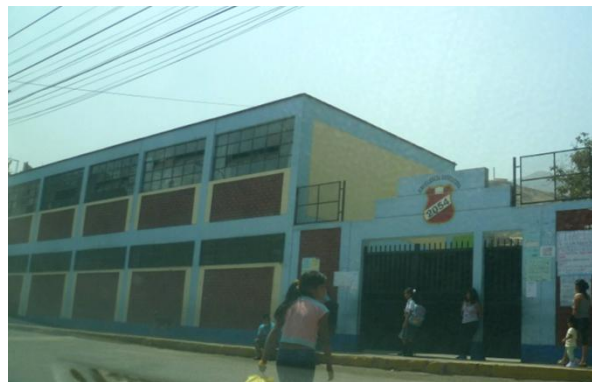
**Figura 187.** I.E. N°2054.

- I.E. N°2054, edificación de dos pisos con pórticos de concreto armado rigidizado con vanos de mampostería y techo aligerado en buen estado de conservación, como se muestra en la Figura 187.

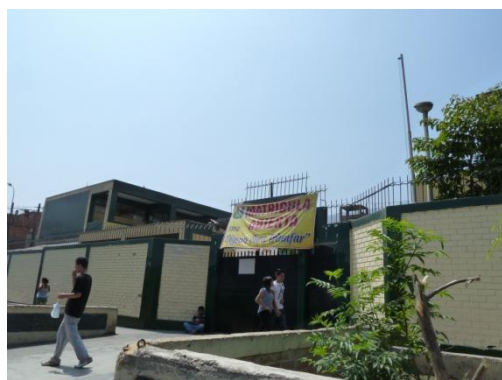
**Figura 188.** I.E. N°2056.

- I.E. N°2056, edificación de dos pisos con pórticos de concreto armado rigidizado con vanos de mampostería y techo aligerado en buen estado de conservación, como se muestra en la Figura 188.

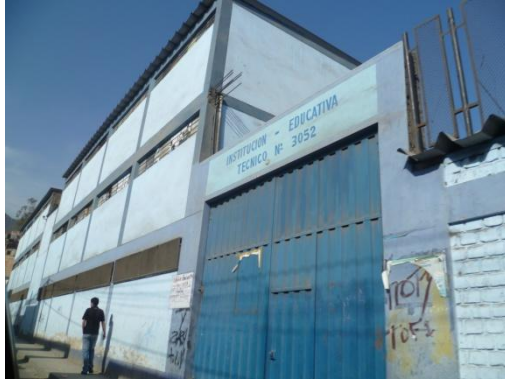
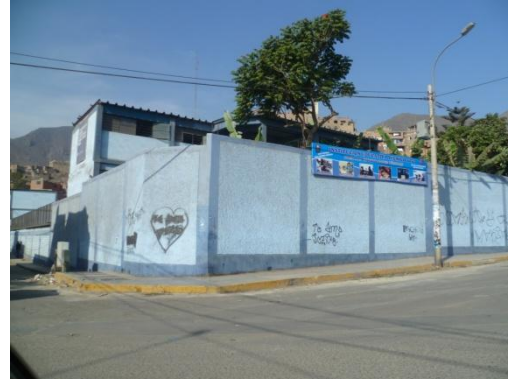
**Figura 189.** I.E. Técnico N°3052.

- I.E. Técnico N°3052, edificación de tres pisos con pórticos de concreto armado rigidizado con vanos de mampostería y techo de cobertura ligera en buen estado de conservación, como se muestra en la Figura 189. Se observó la presencia de columnas cortas en la estructura.

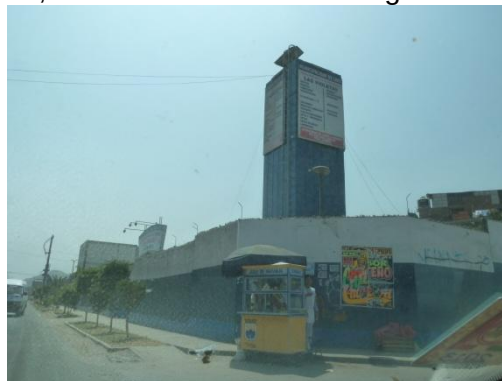
**Figura 190.** Hospital de la Solidaridad Las Violetas.

- Hospital de la Solidaridad Las Violetas, edificación de un piso con pórticos de concreto armado rigidizado con vanos de mampostería y techo aligerado en buen estado de conservación, como se muestra en la Figura 190.

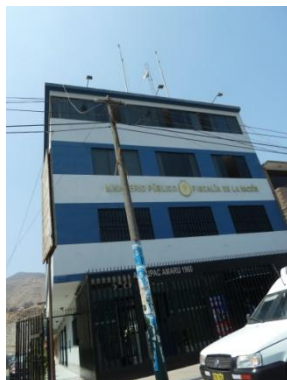
**Figura 191.** Ministerio Público – Fiscalía de la Nación.

- Ministerio Público – Fiscalía de la Nación, edificación de cuatro pisos con pórticos de concreto armado rigidizado con vanos de mampostería y techo aligerado en buen estado de conservación, como se muestra en la Figura 191.

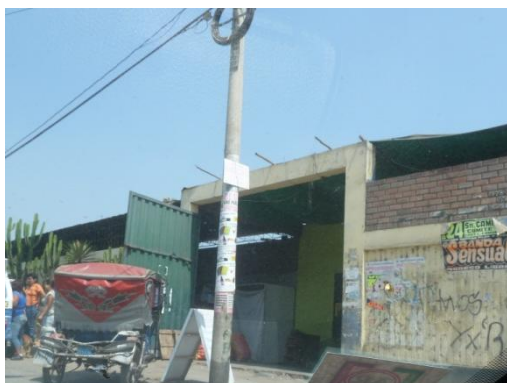
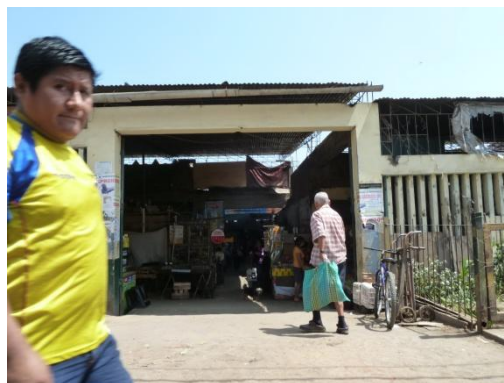
**Figura 192.** Mercado Miguel Grau.

- Mercado Miguel Grau, edificación de un piso en mampostería confinada y techo de cobertura ligera en regular estado de conservación, como se muestra en la Figura 192.

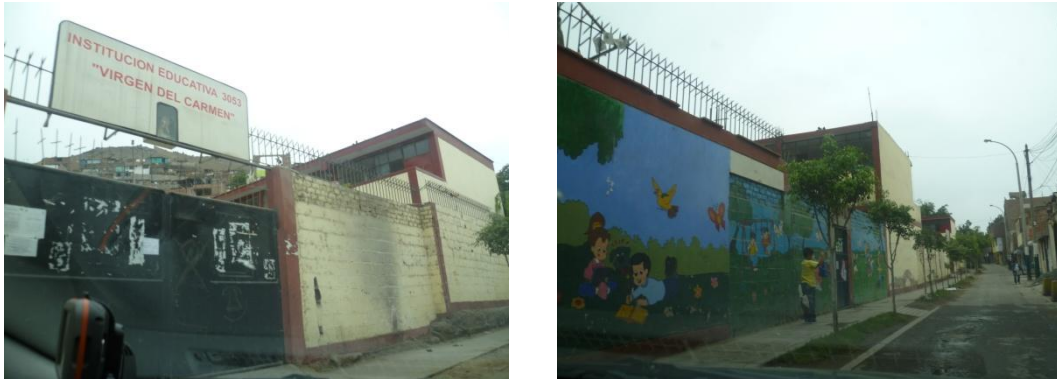
**Figura 193.** I.E. N°3053 Virgen del Carmen.

- I.E. N°3053 Virgen del Carmen, edificación de dos pisos con pórticos de concreto armado rigidizado con vanos de mampostería y techo aligerado en buen estado de conservación, como se muestra en la Figura 193.

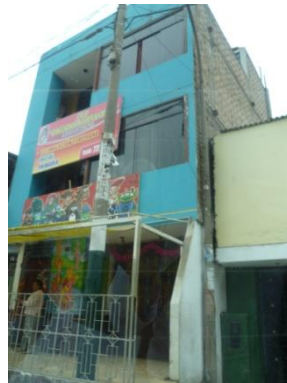
**Figura 194.** I.E.P. Virgen de la Cueva Santa.

- I.E.P. Virgen de la Cueva Santa, edificación de tres pisos en mampostería confinada y techo aligerado en buen estado de conservación, como se muestra en la Figura 194.

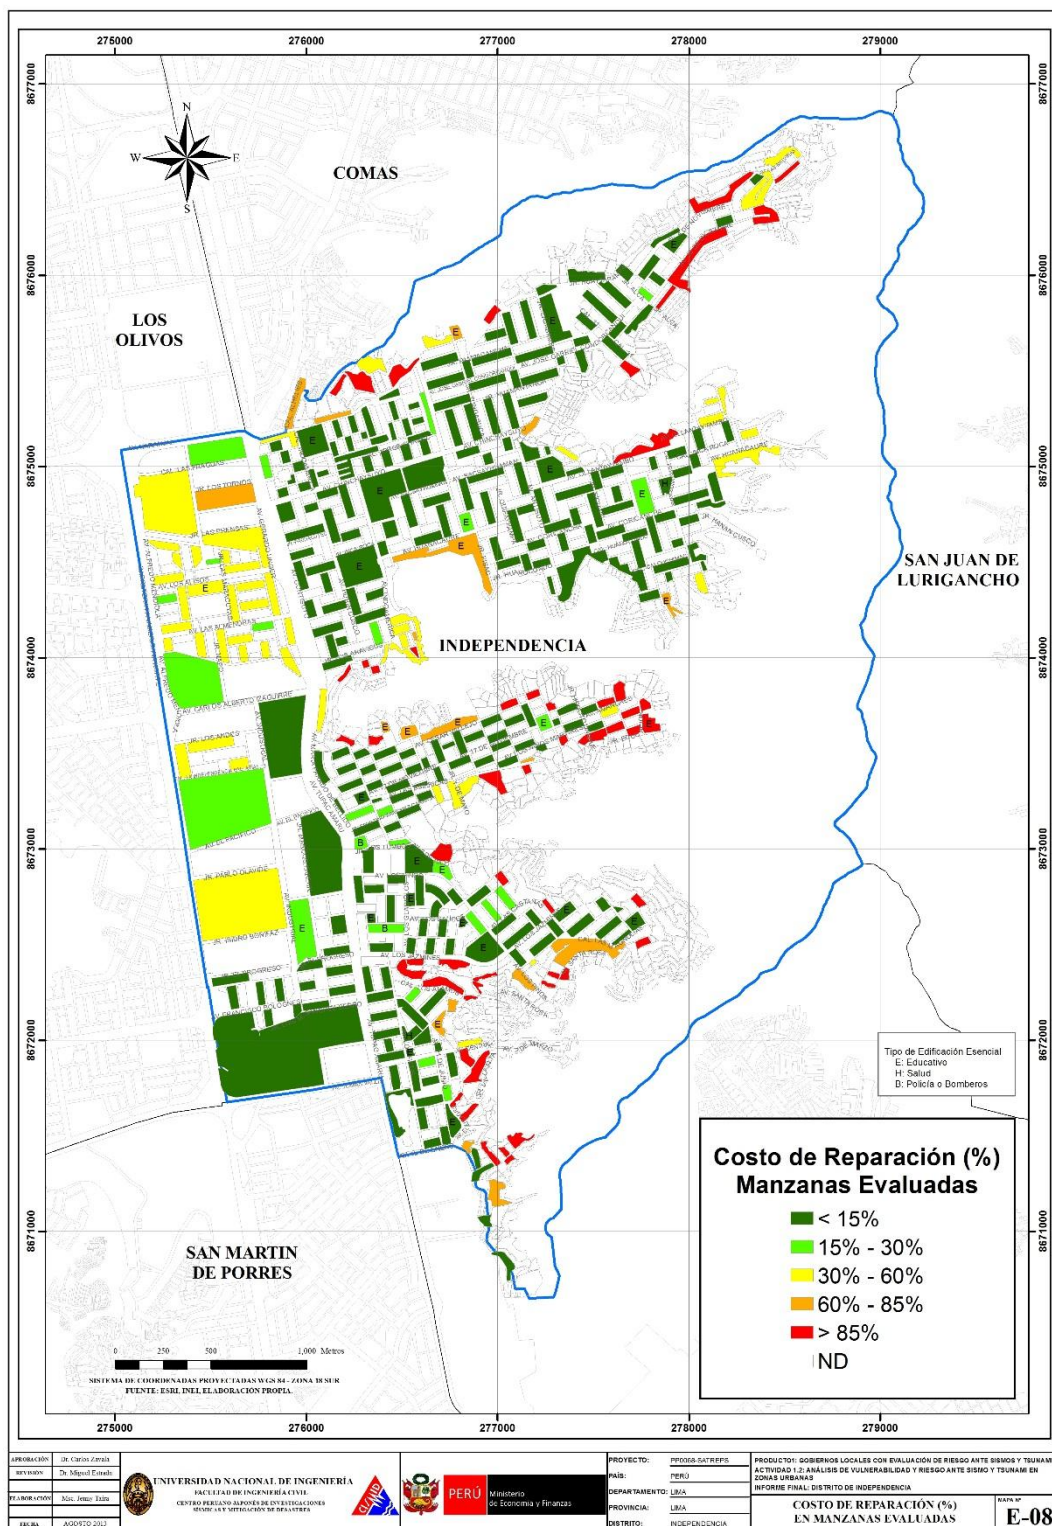
Basados en la información de campo se evaluaron 825 manzanas con los datos de sus lotes representativos, dando como resultado el mapa de costo de reparación mostrado en la Figura 196.

**Figura 196.** Resultado del cálculo del costo de reparación para las manzanas evaluadas.

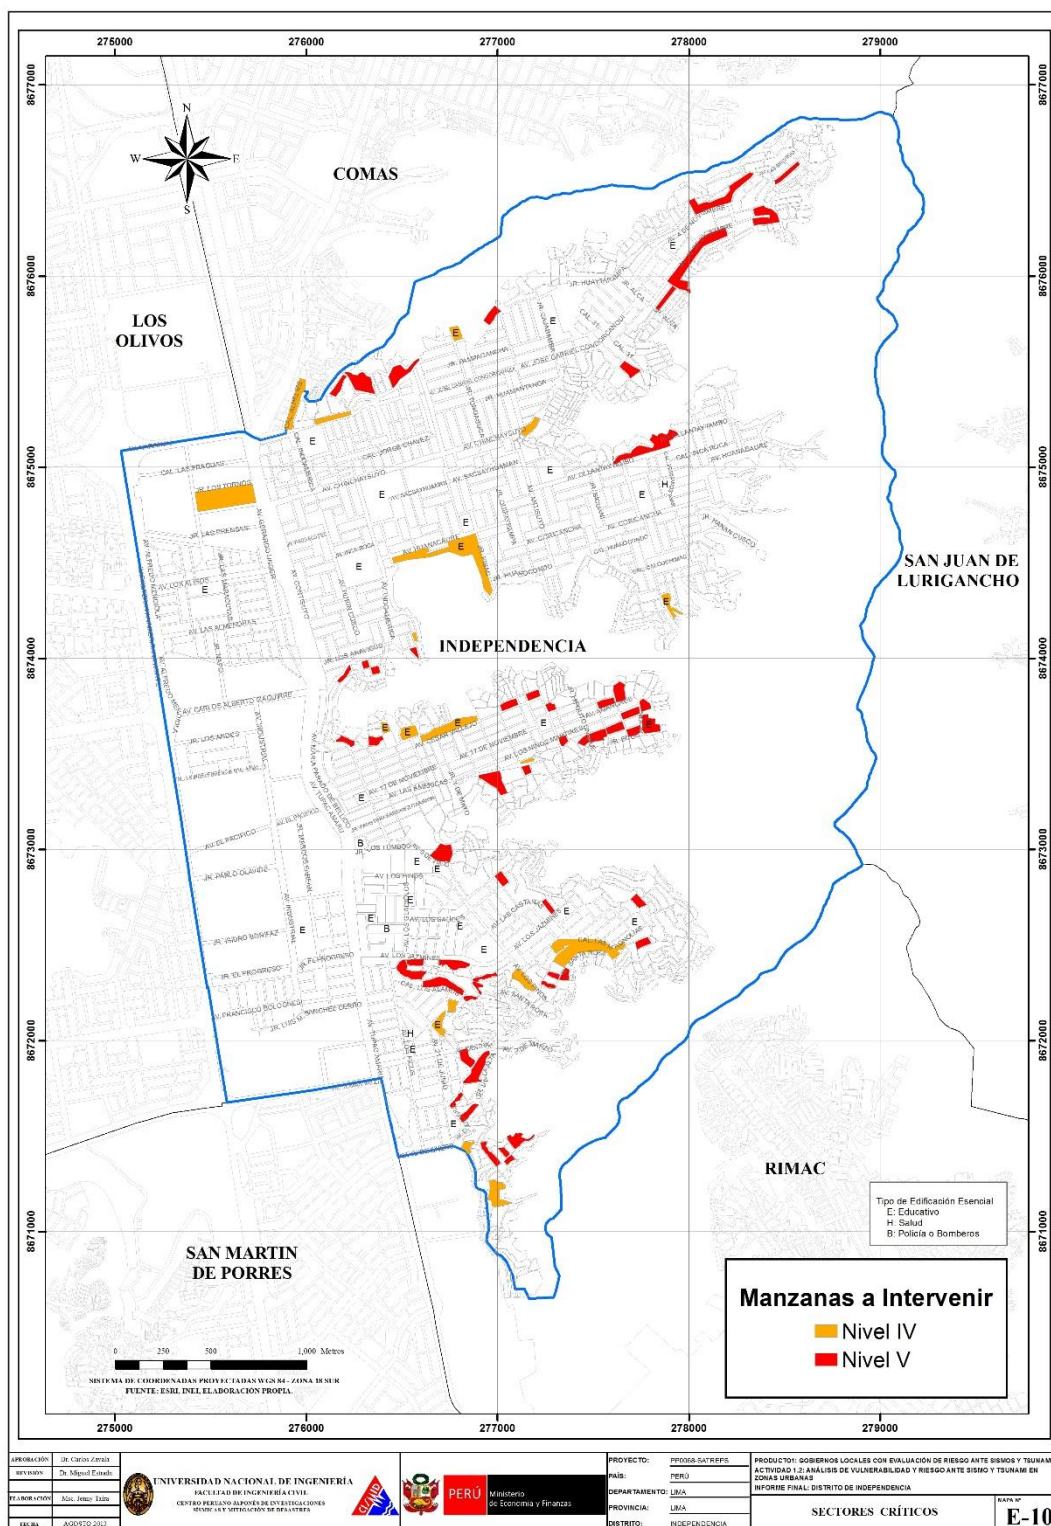
**Figura 198.** Ubicación de manzanas a intervenir.

- Considerando las manzanas que poseen nivel de daño IV y V, que son aquellas que tendrían que ser intervenidas de forma inmediata, se ha cuantificado que 164 manzanas requieren ser intervenidas para evitar un daño severo o el colapso. Estas edificaciones son aquellas cuyo costo de reparación es superior al 65% de su valor. La intervención de estas viviendas debe realizarse luego de una evaluación al detalle de la edificación por parte de un especialista en diseño de estructuras antisísmicas.
