CENTRO PERUANO JAPONÉS DE INVESTIGACIONES
SÍSMICAS Y MITIGACIÓN DE DESASTRES – CISMID

**ANÁLISIS DE VULNERABILIDAD Y RIESGO ANTE SISMO EN ZONAS URBANAS
INFORME FINAL – DISTRITO DE LOS OLIVOS**

LIMA – 2014

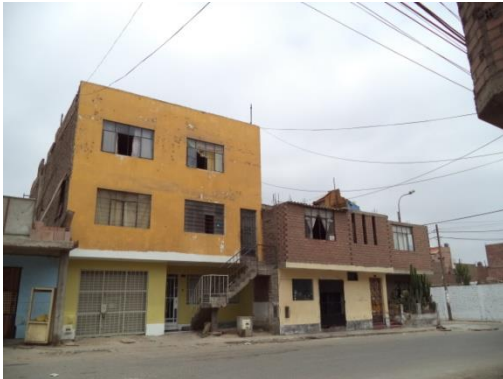
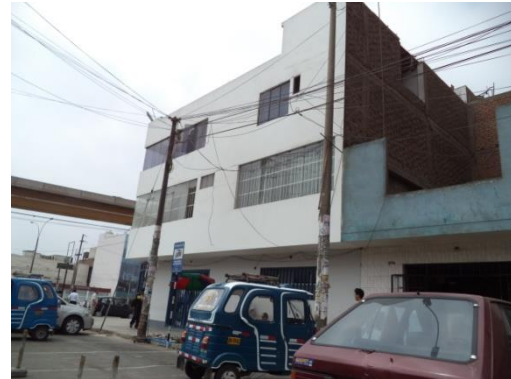
Figura 11. Viviendas de albañilería confinada del Sector 02.

Del levantamiento del sector 02, se pudo observar que existen principalmente edificaciones de 03 pisos, donde el sistema estructural predominante es la mampostería confinada con diafragma rígido (losa aligerada). En general, este sector presenta un regular estado de conservación como se muestra en la Figura 11. En el lado izquierdo de la Figura 11 se muestra la vivienda representativa de 03 niveles, mientras que en el lado derecho se muestra una edificación con el mismo sistema estructural de uso comercial.

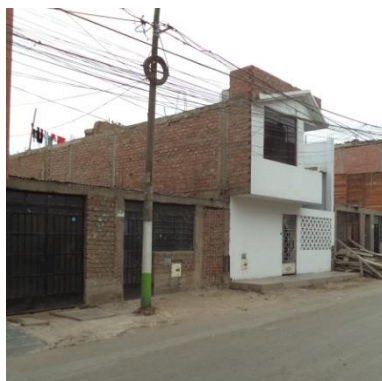
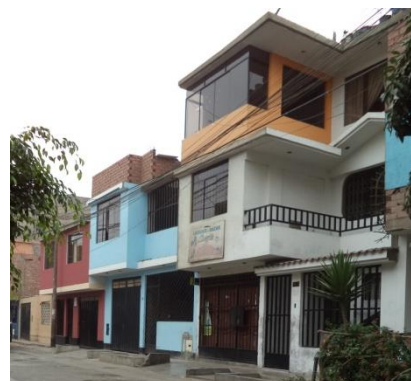
Figura 12. Viviendas típicas del Sector 03.

El Sector 03 se encuentra ubicado en la parte sur del distrito, entre las avenidas Universitaria, Angélica Gamarra, y Av. Principal. Este sector se caracteriza por ser principalmente residencial, con viviendas de dos pisos en su mayoría, seguidas de viviendas de tres pisos como se muestra en la Figura 12. El material predominante es la albañilería de ladrillo artesanal sólido y tubular, con un sistema estructural de mampostería confinada y techo aligerado.

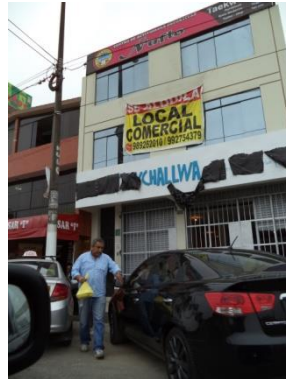
Figura 13. Zona comercial del Sector 03.

En la avenida Universitaria se encuentra una zona comercial como se muestra en la Figura 13. En general, las edificaciones del sector se encuentran de regular a buen estado de conservación.

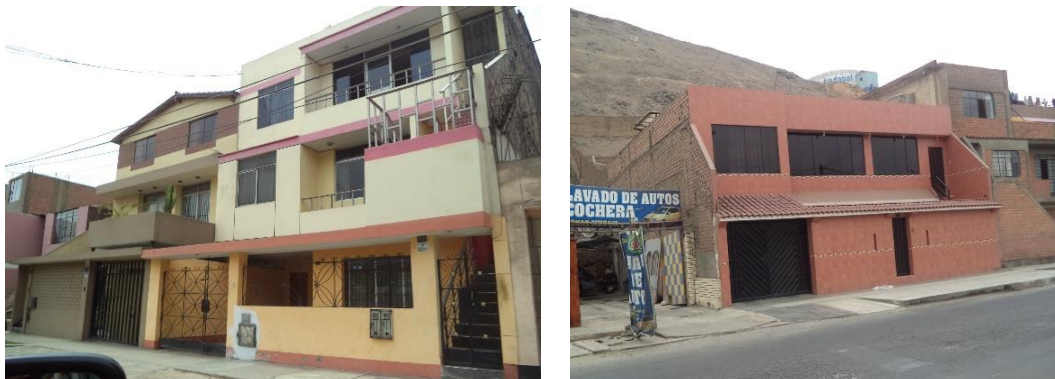
Figura 14. Edificaciones del sector 4 de tres y dos pisos.

El Sector 4 está ubicado en la parte Sur del distrito, entre la Av. Angélica Gamarra, Av. Principal, Calle Fortín Caycho y Av. Globo Terráqueo (Carretera Panamericana Norte). En este sector se evaluaron 30 manzanas. Las edificaciones de este sector son de dos y tres pisos en mayoría cuyo material es albañilería del tipo tubular y dedicado a viviendas, como puede apreciarse en la Figura 14.

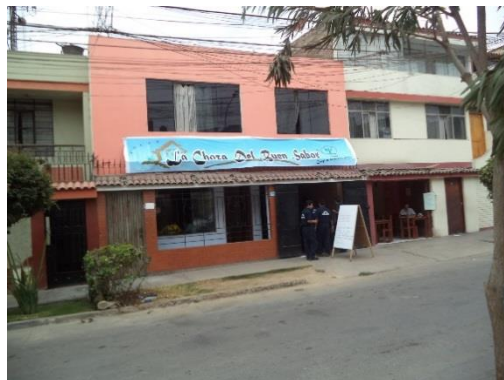
Figura 16. Vivienda - comercio.

En este sector puede apreciarse edificaciones para uso de viviendas y de vivienda-comercio en las zonas adyacentes a las avenidas tal como se ve en la Figura 16.

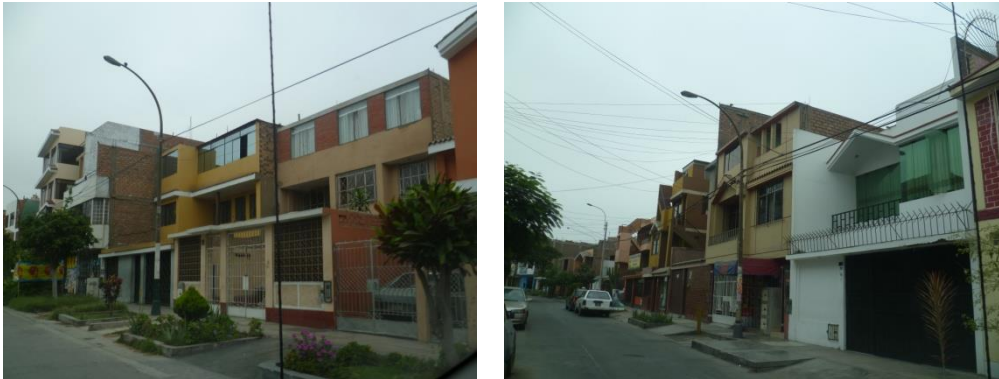
Figura 17. Viviendas típicas del Sector 05.

El Sector 05 se encuentra ubicado en la parte sur del distrito, teniendo como principales vías las avenidas Universitaria, Carlos Izaguirre y Santiago Antúnez de Mayolo. Las viviendas son de tres pisos en su mayoría, seguidas de viviendas de dos y cuatro pisos, donde el sistema estructural predominante es la albañilería confinada y techo aligerado como se muestra en la Figura 17. Se pudo observar el uso de ladrillo artesanal y ladrillo pandereta en la construcción de las viviendas. En general, el sector se encuentra en buen estado de conservación.

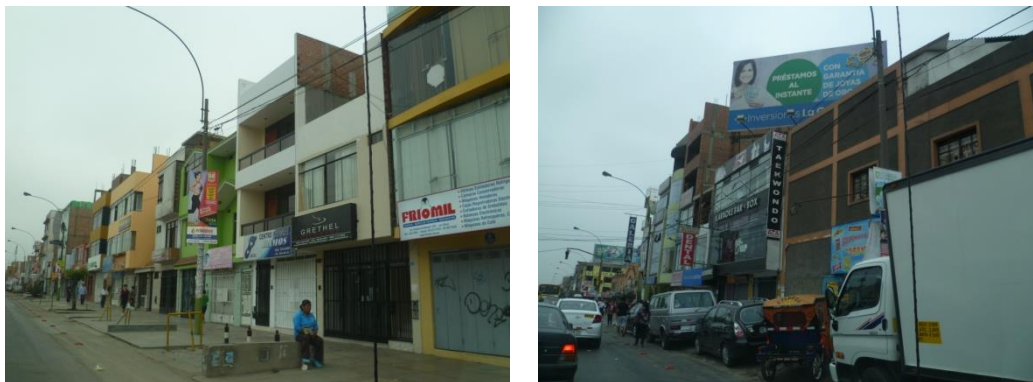
Figura 18. Zona comercial del sector.

En las avenidas Universitaria, Antúnez de Mayolo y Carlos Izaguirre se encuentra la zona comercial del sector, con edificaciones de albañilería confinada de dos a cuatro pisos, como se observa en la Figura 18.

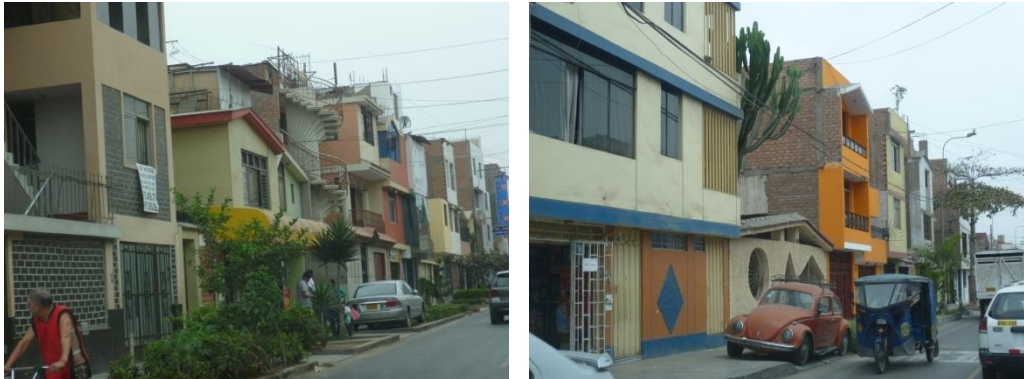
Figura 19. Viviendas típicas del Sector 06.

El Sector 06 se encuentra ubicado en la parte sur del distrito, teniendo como principales vías las avenidas Alfredo Mendiola, Carlos Izaguirre y Santiago Antúnez de Mayolo. Las viviendas son de tres pisos en su mayoría, seguidas de viviendas de dos y cuatro pisos, donde el sistema estructural predominante es la albañilería confinada y techo aligerado como se muestra en la Figura 19. Se pudo observar el uso de ladrillo artesanal y ladrillo pandereta en la construcción de las viviendas. En general, el sector se encuentra en buen estado de conservación.

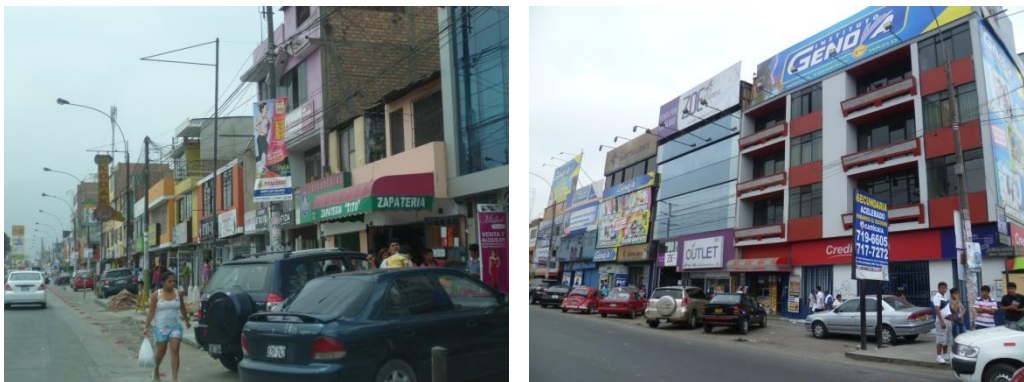
Figura 20. Zona comercial del sector.

En las avenidas Alfredo Mendiola, Antúnez de Mayolo y Carlos Izaguirre se encuentra la zona comercial del sector, con edificaciones de albañilería confinada de tres pisos, como se observa en la Figura 20.

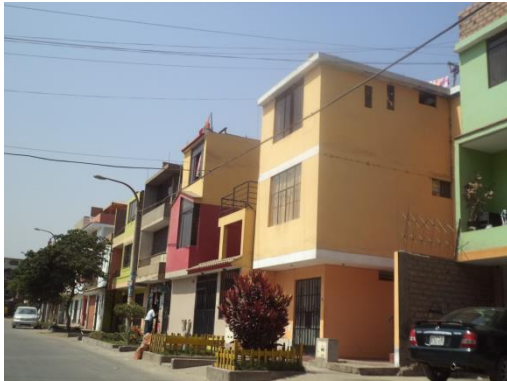
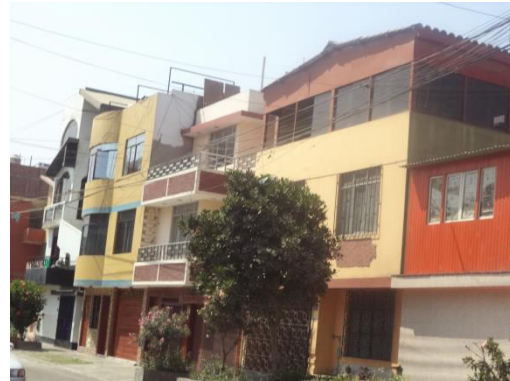
Figura 21. Viviendas de albañilería confinada del Sector 07.

Del levantamiento del sector 07, se pudo observar que existen principalmente edificaciones de 03 pisos, donde el sistema estructural predominante es la mampostería confinada con diafragma rígido (losa aligerada).

En general, este sector presenta un regular estado de conservación como se muestra en la Figura 21.

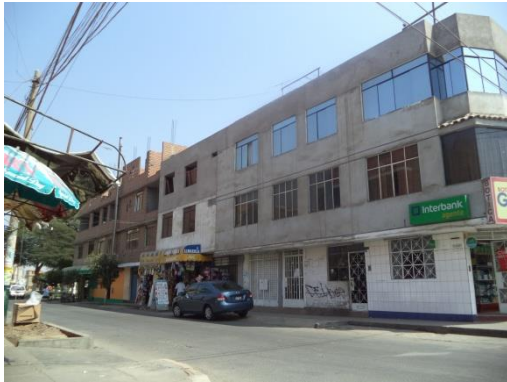
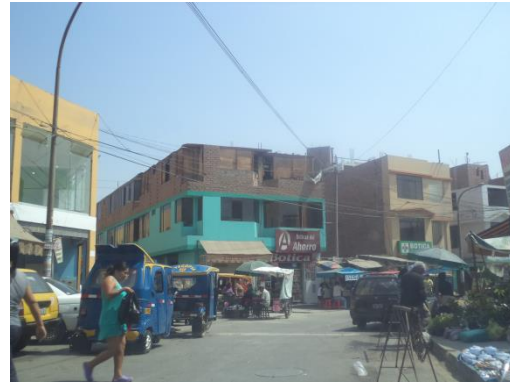
Figura 22. Viviendas comerciales del Sector 07.

Así mismo dentro del sector se muestran viviendas comerciales muchas de ellas son de 03 pisos, como a continuación se presentan en la Figura 22.

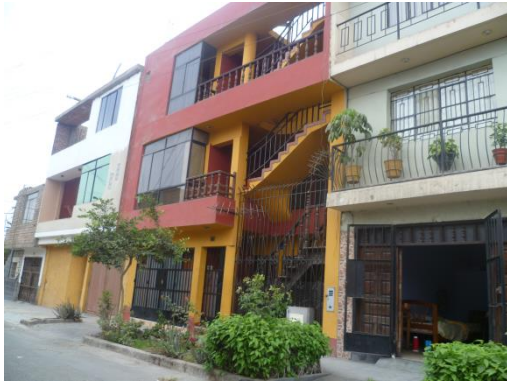
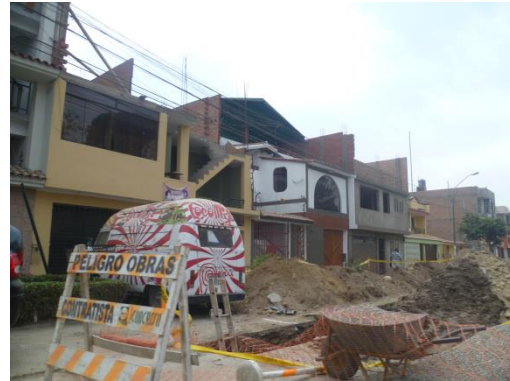
Figura 23. Viviendas de albañilería confinada del Sector 08.

Del levantamiento del sector 08, se pudo observar que existen principalmente edificaciones de 03 pisos, seguidamente por 02 pisos, donde el sistema estructural predominante es la mampostería confinada con diafragma rígido (losa aligerada). En general, este sector presenta un regular estado de conservación como se muestra en la Figura 23.

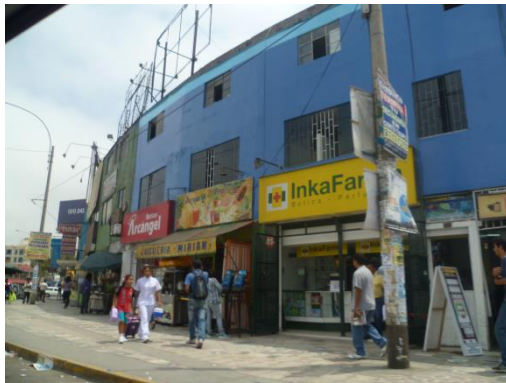
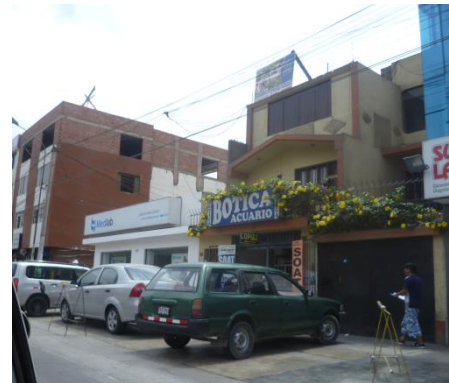
Figura 24. Viviendas comerciales del Sector 08.

Así mismo dentro del sector se muestran viviendas comerciales muchas de ellas son de 03 pisos ubicadas por la avenida Carlos Alberto Izaguirre y calles cercanas, como a continuación se presentan en la Figura 24.

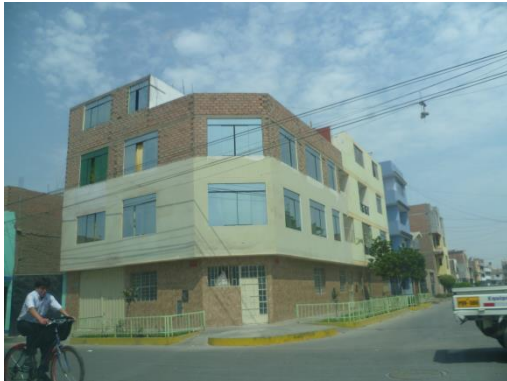
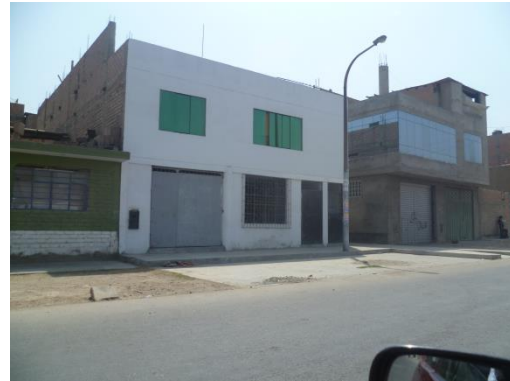
Figura 25. Viviendas de albañilería confinada del Sector 09.

Del levantamiento del sector 09, se pudo observar que existen principalmente edificaciones de 03 pisos, seguidamente por 02 pisos, donde el sistema estructural predominante es la mampostería confinada con diafragma rígido (losa aligerada). En general, este sector presenta un regular estado de conservación como se muestra en la Figura 25.

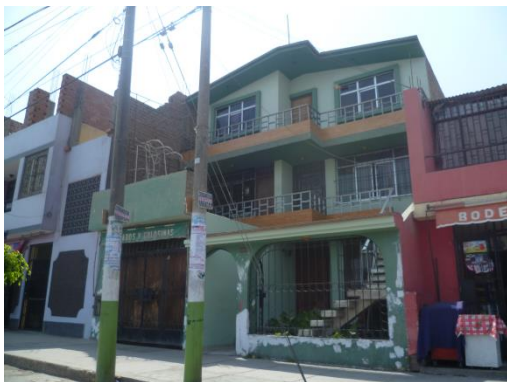
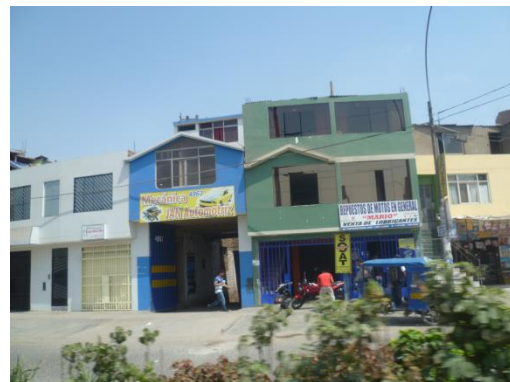
Figura 26. Viviendas comerciales del Sector 09.

Así mismo dentro del sector se muestran viviendas comerciales muchas de ellas son de 03 pisos donde el comercio se ubica en el primer piso, como a continuación se presentan en la Figura 26.

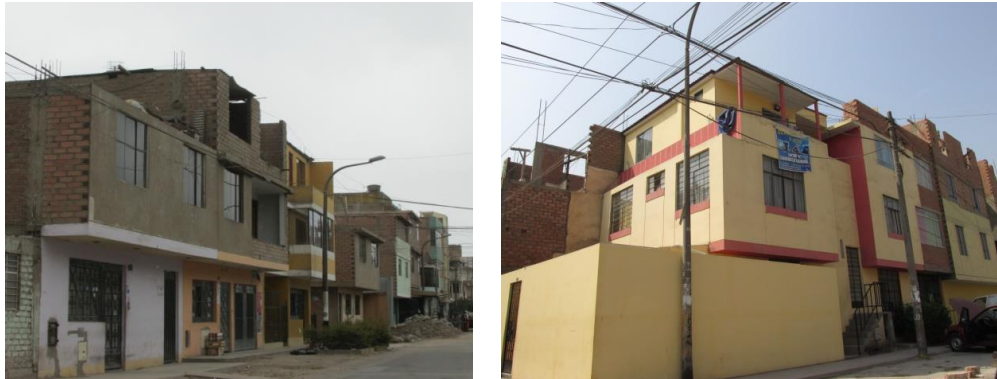
Figura 27. Edificaciones de albañilería del sector 10.

En este sector predominan, como material de construcción la albañilería, como uso vivienda, en buen estado de conservación. No hay humedad ni asentamiento en la base de las edificaciones, esto puede apreciarse en la Figura 27.

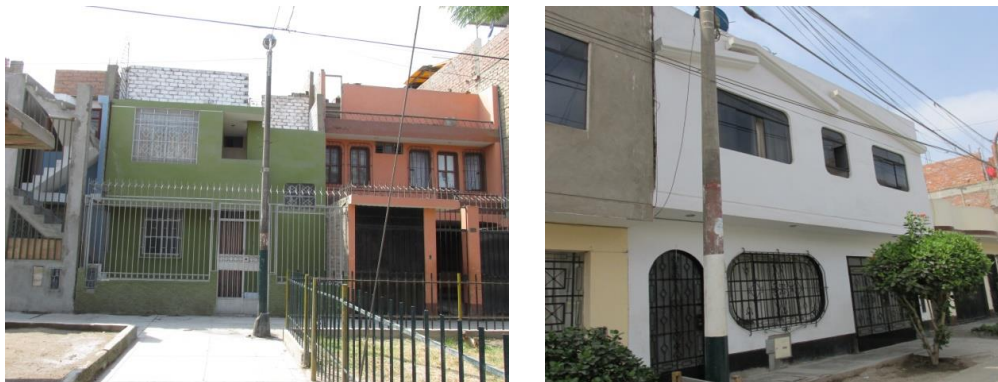
Figura 28. Edificaciones de dos niveles con techo aligerado.

Predomina el sistema estructural de albañilería de dos niveles con techo aligerado, tal como se ve en la Figura 28.

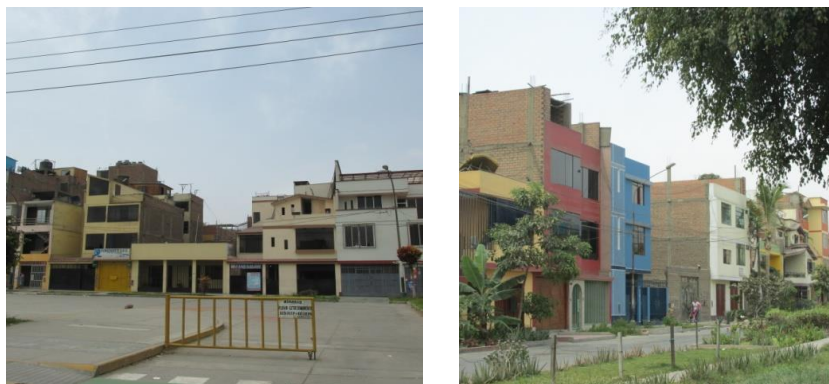
Figura 30. Edificaciones de albañilería.

En este sector predominan, como material de construcción la albañilería, como uso vivienda, en buen estado de conservación, no hay humedad ni asentamiento en la base de las edificaciones. En la Figura 30 se muestran viviendas del sector 11.

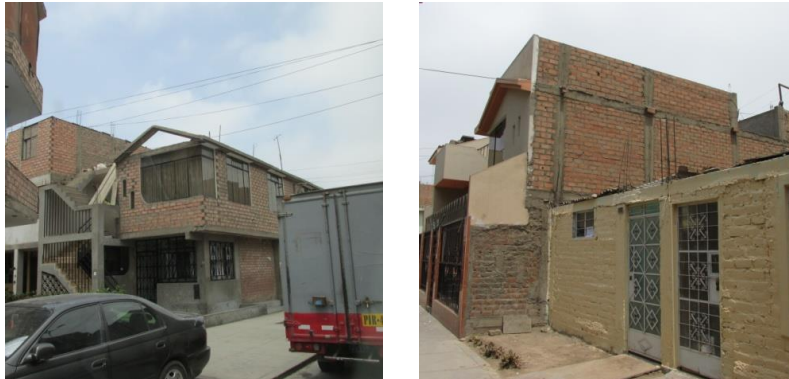
En la mayoría de viviendas se ha usado ladrillo industrial sólido, pero además se ha notado que se usa ladrillo pandereta y ladrillo artesanal, como se ve en la Figura 32.

Figura 32. Viviendas construidas con ladrillo pandereta y ladrillo artesanal solido.

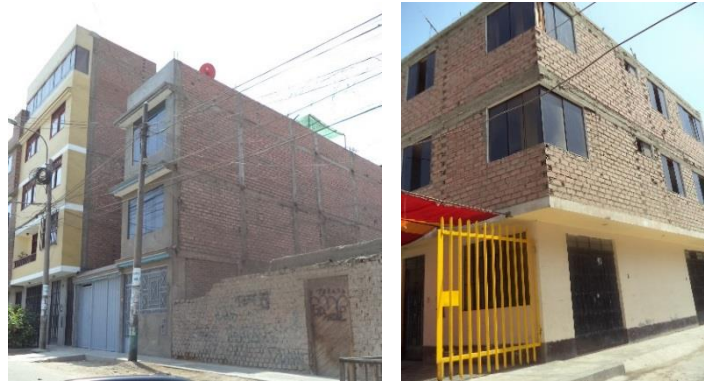
En este sector se pudo observar dos conjuntos habitacionales de edificios multifamiliares en albañilería confinada de 3 y 5 pisos. También hay recientes ampliaciones o crecimiento de las viviendas en altura. Esto se ve en la Figura 35.

Figura 35. Conjunto habitacional y construcciones recientes.

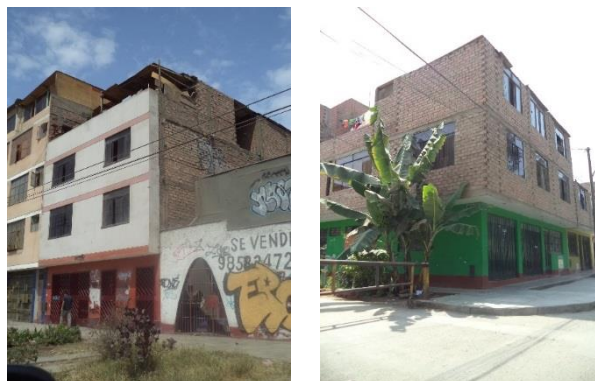
El crecimiento en altura es progresivo (provisional o permanente), se observa el uso de cobertura de plancha ondulada (liviana) en los niveles más altos. Esto se ve en la Figura 38.

Figura 38. Uso de cobertura liviana sobre las paredes del último nivel.

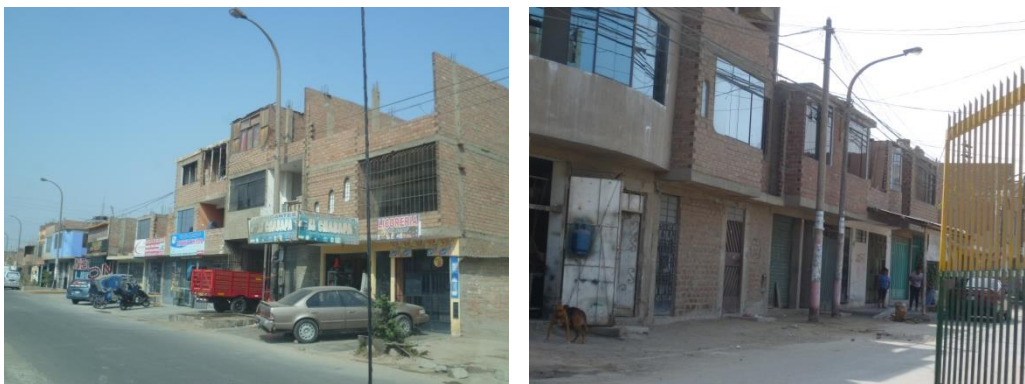
El Sector 14 se encuentra ubicado en la parte central del distrito, entre las avenidas Universitaria, Marañón, Canta Callao, Próceres de Huandoy y Av. A. Las viviendas son de dos pisos en su mayoría, seguidas de viviendas de tres pisos, donde el sistema estructural predominante es la albañilería confinada y techo aligerado como se muestra en la Figura 39. Se pudo observar el uso de ladrillo pandereta principalmente en la construcción de las viviendas. En general, el sector se encuentra en regular estado de conservación.

Figura 39. Viviendas típicas del Sector 14.

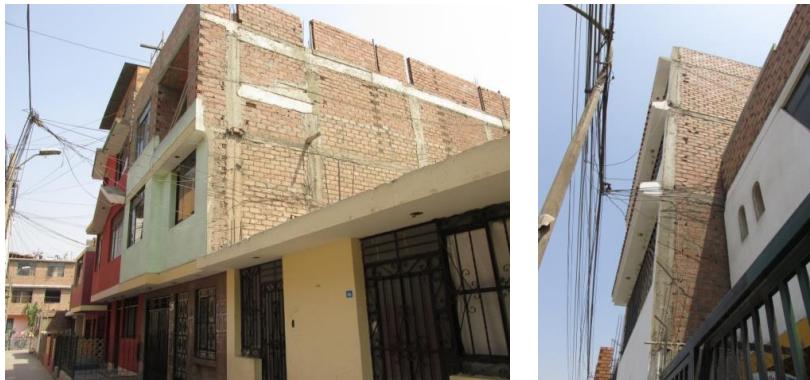
Se ha usado ladrillo industrial sólido, pandereta y ladrillo artesanal, pero predomina el uso de ladrillo pandereta, tal como se ve en la Figura 44.

Figura 44. Viviendas construidas con ladrillo pandereta y ladrillo artesanal sólido.

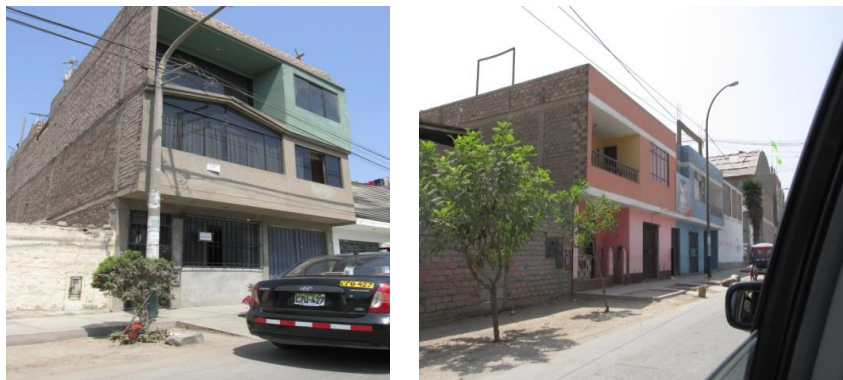
Se ha usado ladrillo industrial sólido, pandereta y ladrillo artesanal, pero predomina el uso de ladrillo pandereta, como se ve en la Figura 48.

Figura 48. Viviendas construidas con ladrillo pandereta y ladrillo artesanal sólido.

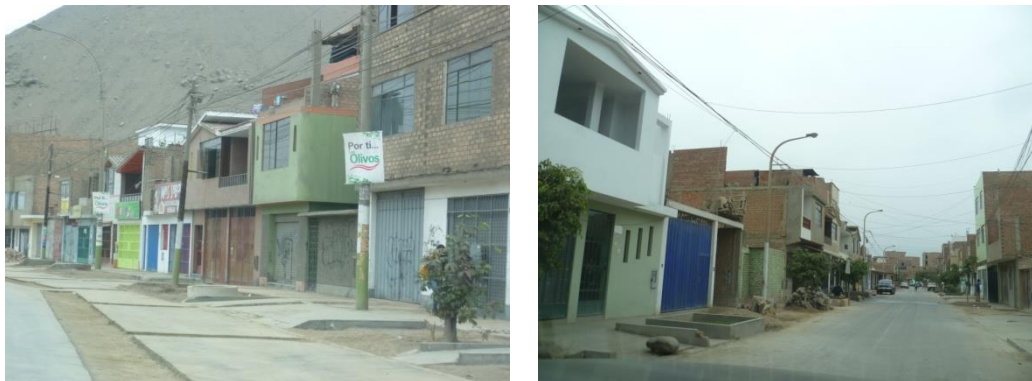
El Sector 21 se encuentra ubicado en la parte norte del distrito, entre las avenidas 2 de Octubre, Los Próceres y La Cordialidad. Las viviendas son de dos pisos en su mayoría, seguidas de viviendas de uno y tres pisos, donde el sistema estructural predominante es la albañilería confinada y techo aligerado como se muestra en la Figura 54. Se pudo observar el uso de ladrillo artesanal sólido y pandereta en la construcción de las viviendas. En general, el sector se encuentra en regular estado de conservación.

Figura 54. Viviendas típicas del Sector 21.

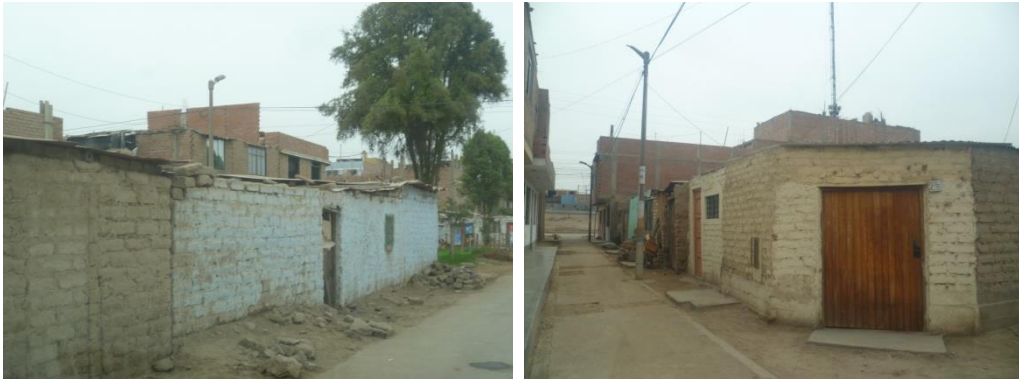
Durante el recorrido se observaron viviendas de adobe de un piso y techo de cobertura ligera en mal estado de conservación, como se muestra en la Figura 62.

Figura 62. Viviendas de adobe.

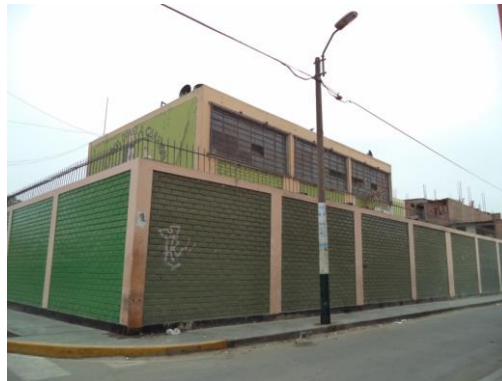
- Colegio Daniel Alcides Carrión, su estado de conservación es regular. El sistema estructural consiste en pórticos rigidizados por muros de mampostería de dos niveles, como se muestra en la Figura 64.

Figura 64. Colegio Daniel Alcides Carrión.

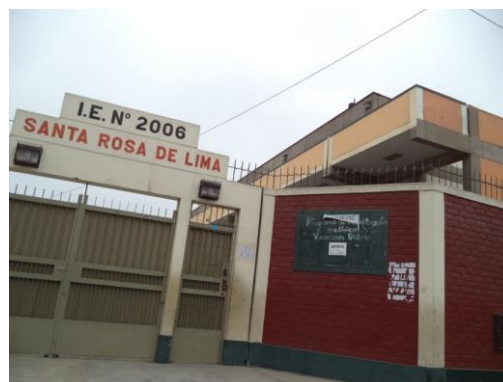
- I.E. N° 2006 Santa Rosa de Lima, como se muestra en la Figura 65. Este centro educativo tiene un regular estado de conservación, y su sistema estructural está compuesto por pórticos rigidizados por muros de mampostería de tres niveles.

Figura 65. I.E. N 2006 Santa Rosa de Lima.

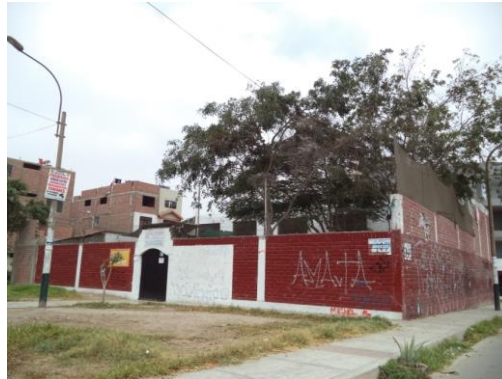
- I.E. Paraíso del Saber, su estado de conservación es regular. El sistema estructural consiste en pórticos rigidizados por muros de mampostería de dos niveles, como se muestra en la Figura 66.

Figura 66. I.E. Paraíso del Saber.

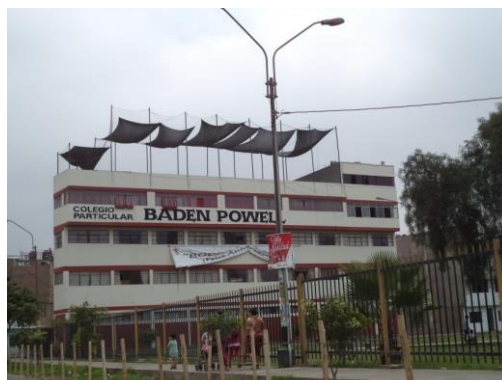
- Colegio Particular Baden Powell, su estado de conservación es regular. El sistema estructural consiste en pórticos rigidizados por muros de mampostería de hasta cinco niveles, como se muestra la Figura 68.

Figura 68. Colegio Particular Baden Powell.

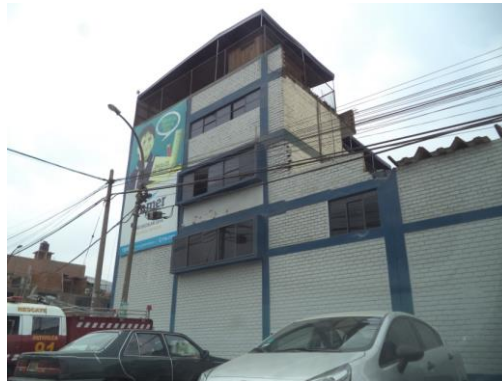
- Colegio Pamer, como se muestra en la Figura 69. Este centro educativo tiene un regular estado de conservación, y su sistema estructural está compuesto por pórticos rigidizados por muros de mampostería de tres niveles adicionalmente una azotea.

Figura 69. Colegio Pamer.

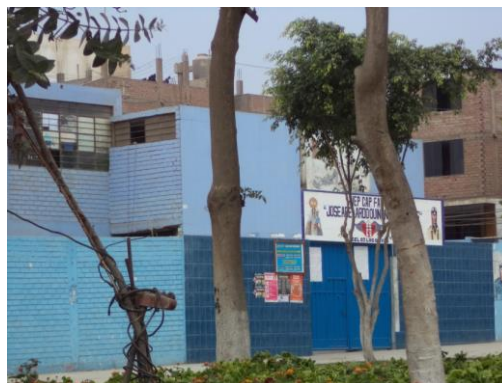
- Colegio José Abelardo Quiñones Gonzales, mostrado en la Figura 70, el cual consta de dos niveles de regular estado de conservación. Su sistema estructural son de pórticos rigidizados por muros de mampostería.

Figura 70. Colegio José Abelardo Quiñones Gonzales.

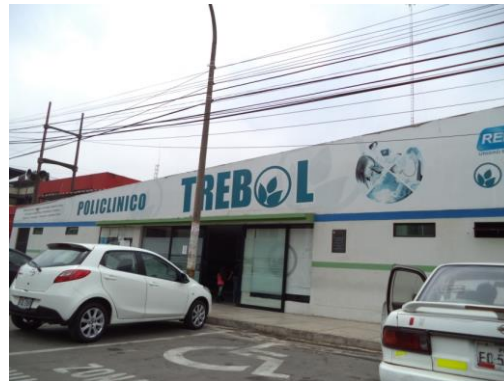
- Policlínico Trébol de un nivel con un sistema estructural de albañilería confinada, mostrando un buen estado de conservación como se muestra en la Figura 71.

Figura 71. Policlínico Trébol

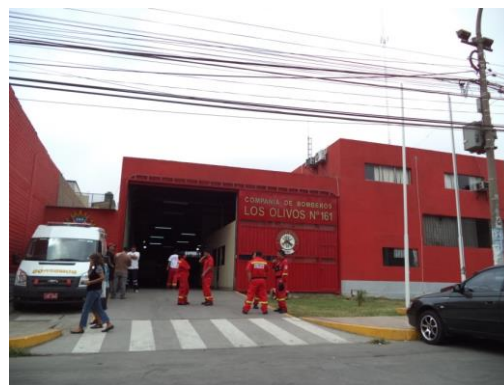
- Compañía de Bomberos Los Olivos N°161, el cual consta de dos niveles de regular estado de conservación. Su sistema estructural son de pórticos rigidizados por muros de mampostería (Ver Figura 72).

Figura 72. Compañía de Bomberos Los Olivos N°161.

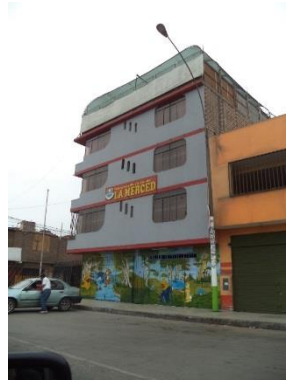
- Colegio La Merced, edificación de cuatro pisos de albañilería confinada con techo de calamina en buen estado de conservación como se muestra en la Figura 74.

Figura 74. Colegio La Merced.

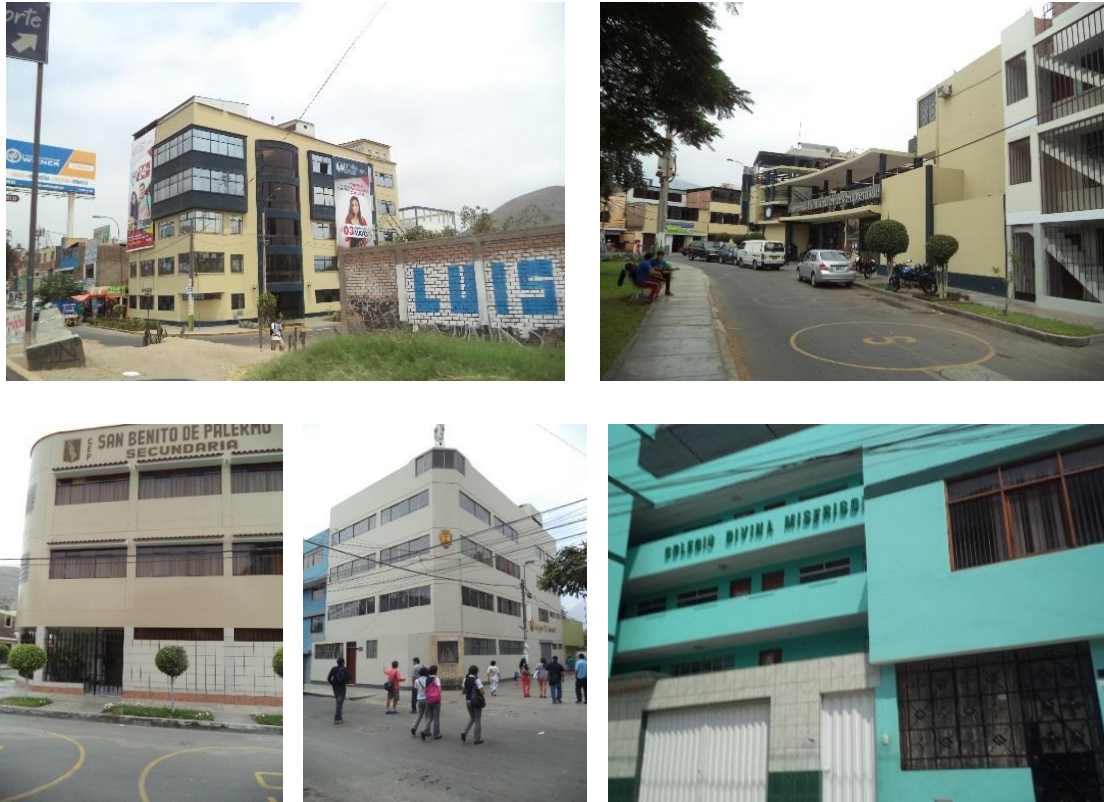
En este sector se encuentran edificaciones esenciales, entre las que destacan hasta 5 colegios, la mayoría privados, también tenemos una Universidad, la Comisaría Sol de Oro y un Mercado. Se muestra la Universidad y tres Colegios, los cuales se muestran en la Figura 76. Casi todos se ubican en edificios de 3 o más pisos de albañilería o pórticos de concreto con muros de ladrillo. Estas edificaciones se encuentran en buen estado de conservación.

Figura 76. Vista de dos locales de la Universidad Católica Sedes Sapientiae, y tres colegios privados.

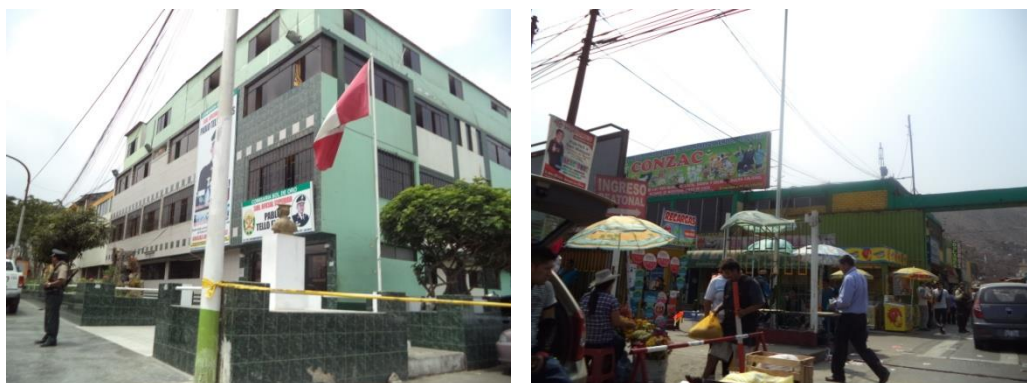
Figura 77. Comisaría y Mercado.

Asimismo, tenemos en este sector 4, la Comisaría de Sol de Oro y el Mercado Conzac, edificaciones de concreto y albañilería. Se muestran en la Figura 77.

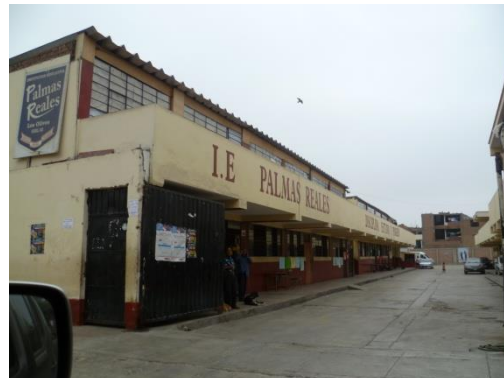
Figura 78. I.E. Palmas Reales.

- I.E. Palmas Reales, edificación de dos pisos con pórticos de concreto armado rigidizado con vanos de mampostería y techo aligerado y cobertura ligera en los diferentes pabellones, en buen estado de conservación, como se muestra en la Figura 78.

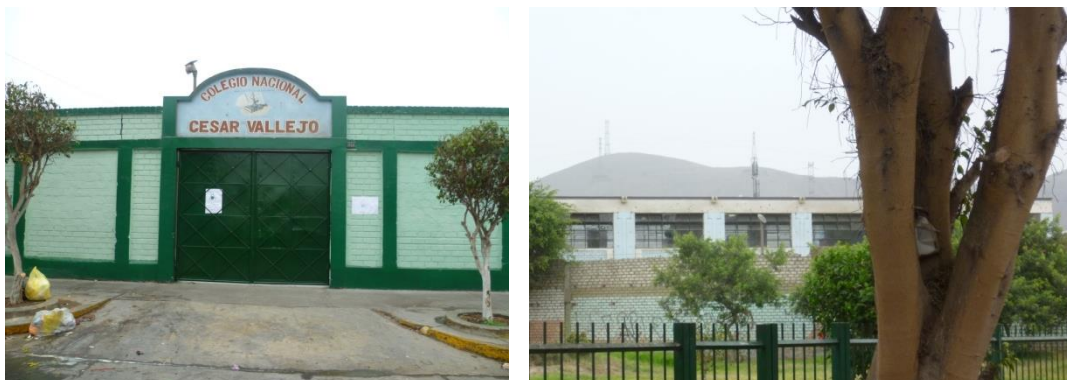
Figura 79. Colegio Nacional César Vallejo.

- Colegio Nacional César Vallejo, edificación de dos pisos con pórticos de concreto armado rigidizado con vanos de mampostería y techo aligerado en buen estado de conservación, como se muestra en la Figura 79.

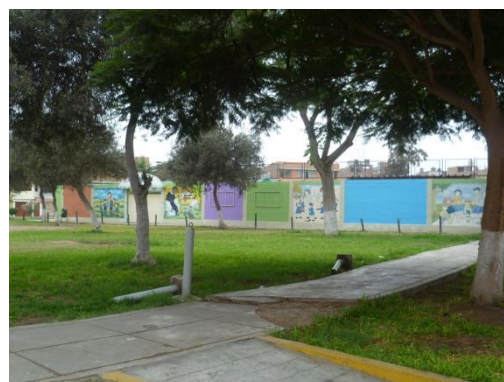
Figura 80. I.E.I. San Martín de Porres.

- I.E.I. San Martín de Porres, edificación de un piso con pórticos de concreto armado rigidizado con vanos de mampostería y techo de cobertura ligera en buen estado de conservación, como se muestra en la Figura 80.

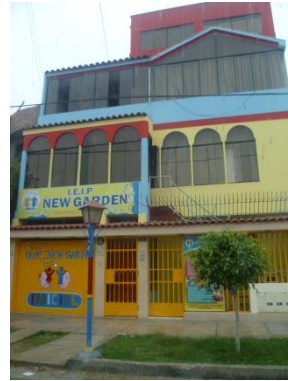
Figura 81. I.E.P. New Garden.

- I.E.P. New Garden, edificación de tres pisos de albañilería confinada y techo aligerado, en buen estado de conservación, como se muestra en la Figura 81.

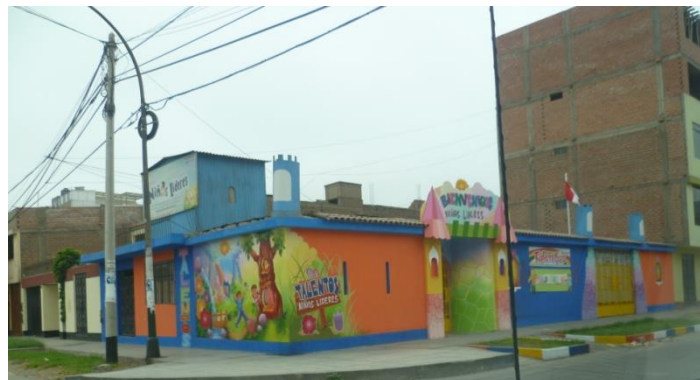
Figura 82. I.E.P. Inicial Niños Líderes.

- I.E.P. Inicial Niños Líderes, edificación de un piso de albañilería confinada y techo aligerado, en buen estado de conservación, como se muestra en la Figura 82.

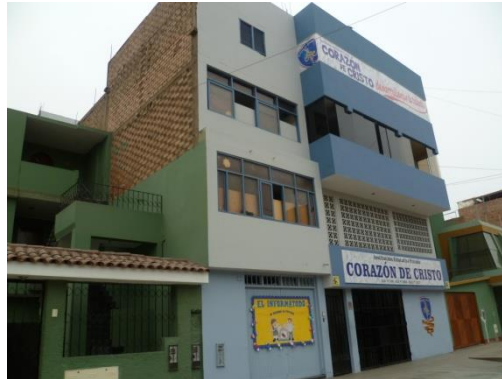
Figura 83. I.E.P. Corazón de Cristo.

- I.E.P. Corazón de Cristo, edificación de cuatro pisos de albañilería confinada y techo aligerado, en buen estado de conservación, como se muestra en la Figura 83. Se observa el uso de ladrillo pandereta en los muros de la edificación.

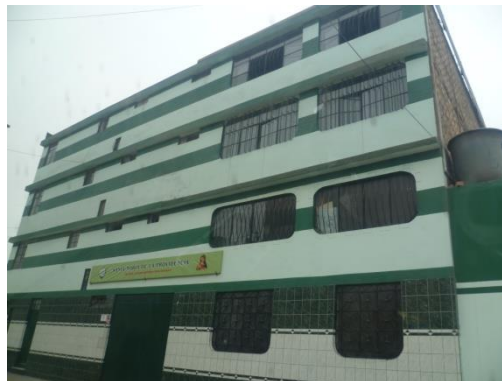
Figura 84. Colegio Santa María de la Providencia.

- Colegio Santa María de la Providencia, edificación de cuatro pisos con pórticos de concreto, albañilería confinada y techo aligerado, en buen estado de conservación, como se muestra en la Figura 84. Se observa el uso de ladrillo pandereta en los muros de la edificación.

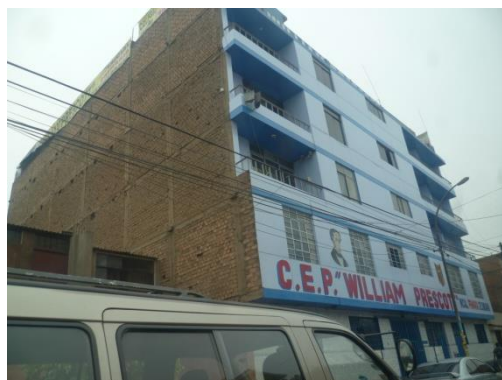
Figura 85. C.E.P. William Prescott.

- C.E.P. William Prescott, edificación de cinco pisos de albañilería confinada y techo aligerado, en buen estado de conservación, como se muestra en la Figura 85.

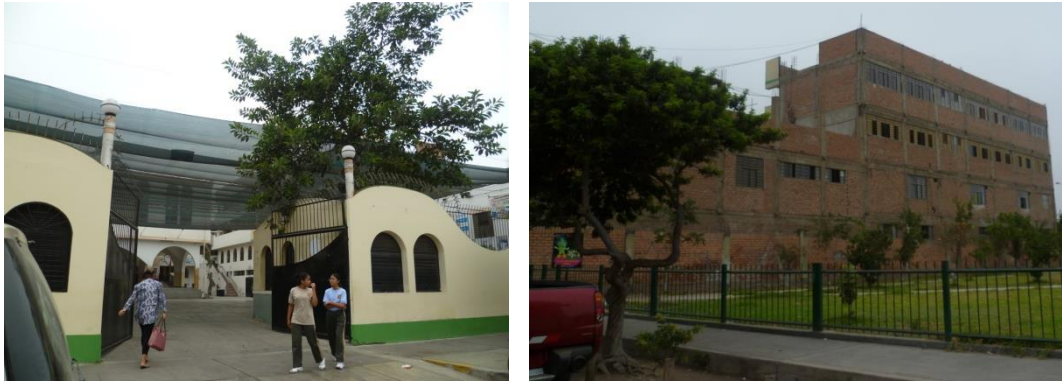
Figura 86. Colegio San Columbano.

- Colegio San Columbano, edificación de cuatro pisos con pórticos de concreto armado rigidizado con vanos albañilería y techo aligerado, en regular estado de conservación, como se muestra en la Figura 86. Se observa la presencia de columnas cortas en la estructura.

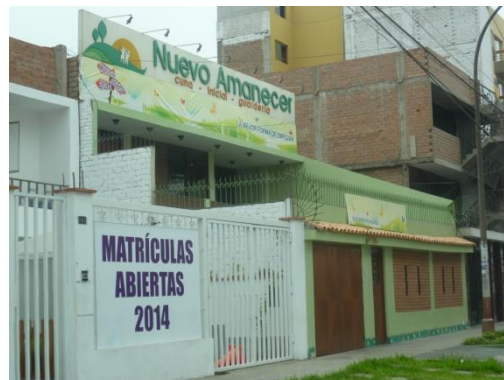
Figura 87. Inicial Nuevo Amanecer.

- Inicial Nuevo Amanecer, edificación de dos pisos de albañilería confinada y techo aligerado, en buen estado de conservación, como se muestra en la Figura 87.

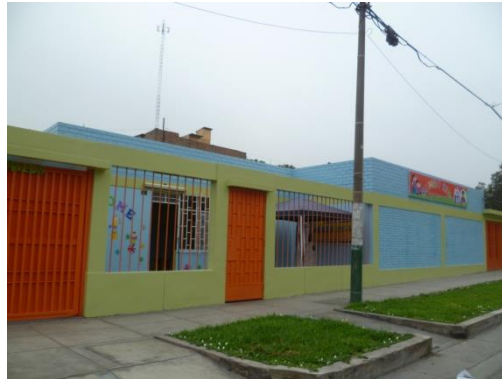
Figura 88. Nido Mundo Kids.

- Nido Mundo Kids, edificación de un piso de albañilería confinada y techo aligerado, en buen estado de conservación, como se muestra en la Figura 88.

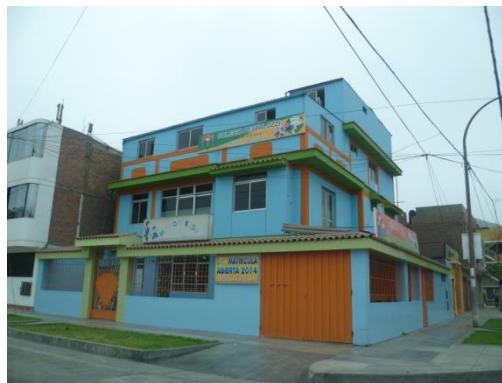
Figura 89. Colegio Pestalozzi.

- Colegio Pestalozzi, edificación de tres pisos de albañilería confinada y techo aligerado, en buen estado de conservación, como se muestra en la Figura 89. En los niveles superiores se observaron construcciones en drywall.

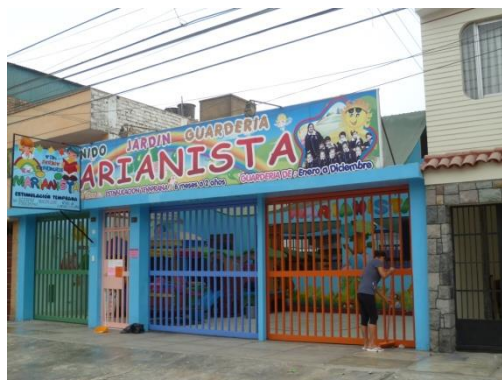
Figura 90. Nido Marianistas.

- Nido Marianistas, edificación de dos piso de albañilería confinada y techo de cobertura ligera, en buen estado de conservación, como se muestra en la Figura 90.

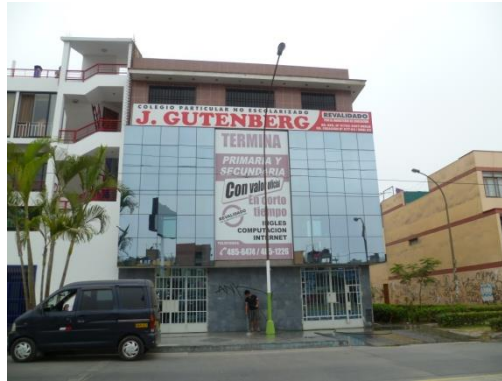
Figura 91. Colegio Particular No Escolarizado J. Gutenberg.

- Colegio Particular No Escolarizado J. Gutenberg, edificación de cuatro pisos de albañilería confinada y techo aligerado en buen estado de conservación, como se muestra en la Figura 91.

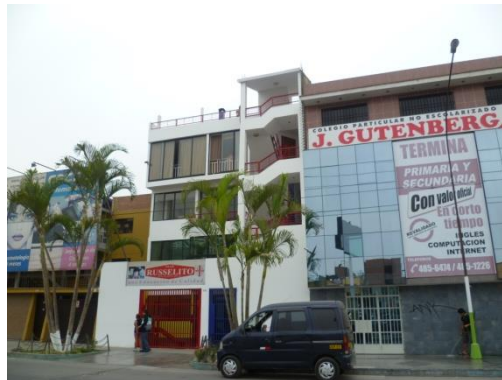
Figura 92. I.E.I.P. Russelito.

- I.E.I.P. Russelito, edificación de cuatro pisos de albañilería confinada y techo aligerado en buen estado de conservación, como se muestra en la Figura 92.

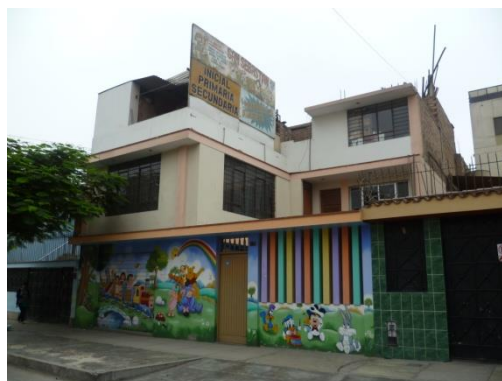
Figura 93. Colegio San Sebastian.

- Colegio San Sebastian, edificación de tres pisos de albañilería confinada y techo aligerado en buen estado de conservación, como se muestra en la Figura 93.

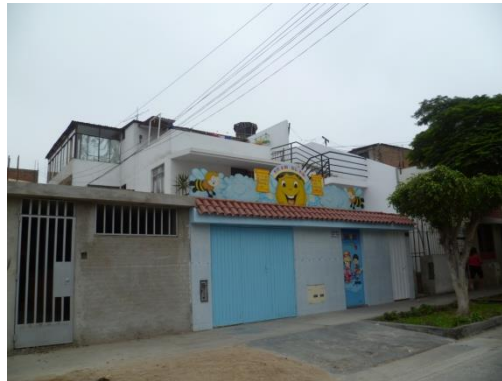
Figura 94. Nido Mi Pequeño Mundo.

- Nido Mi Pequeño Mundo, edificación de dos pisos de albañilería confinada y techo aligerado en buen estado de conservación, como se muestra en la Figura 94. En el tercer nivel se observa una construcción en drywall y techo de cobertura ligera.

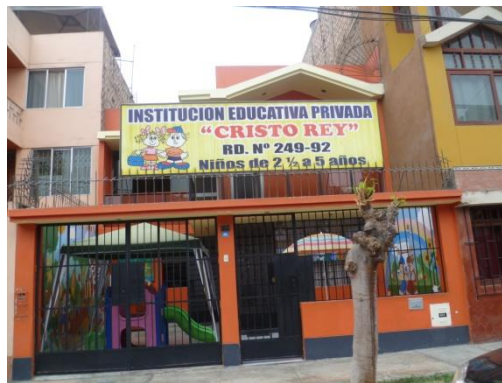
Figura 95. I.E.P. Cristo Rey.

- I.E.P. Cristo Rey, edificación de dos pisos de albañilería confinada y techo aligerado en buen estado de conservación, como se muestra en la Figura 95.

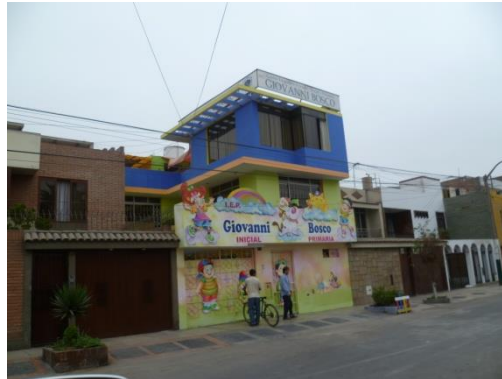
Figura 96. I.E.P. Giovanni Bosco.

- I.E.P. Giovanni Bosco, edificación de tres pisos de albañilería confinada y techo aligerado en buen estado de conservación, como se muestra en la Figura 96.

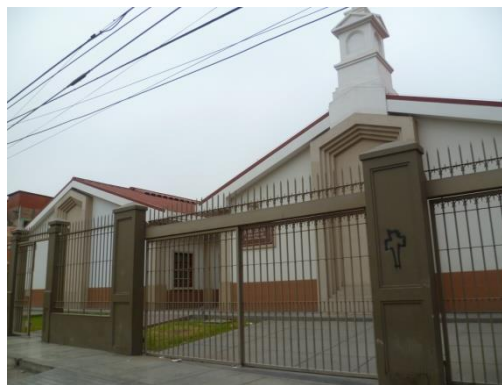
Figura 97. Iglesia.

- Iglesia, edificación de un piso de albañilería confinada y techo aligerado en buen estado de conservación, como se muestra en la Figura 97.

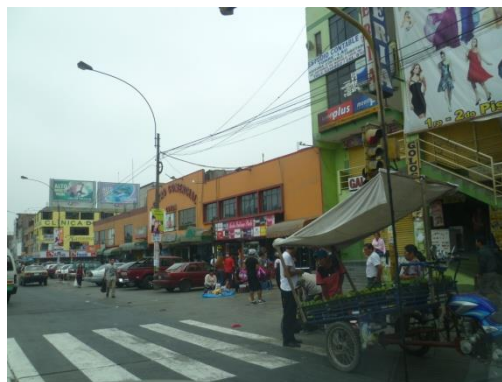
Figura 98. Mercado – Centro Comercial Covida.

- Mercado – Centro Comercial Covida, edificación de dos pisos con pórticos de concreto, albañilería confinada y techo aligerado en buen estado de conservación, como se muestra en la Figura 98.

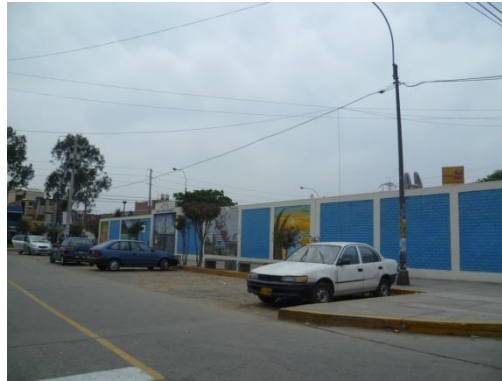
Figura 99. I.E.I N°017 Virgen de la Medalla Milagrosa.

- I.E.I. N°017 Virgen de la Medalla Milagrosa, edificación de un piso, como se muestra en la Figura 99.

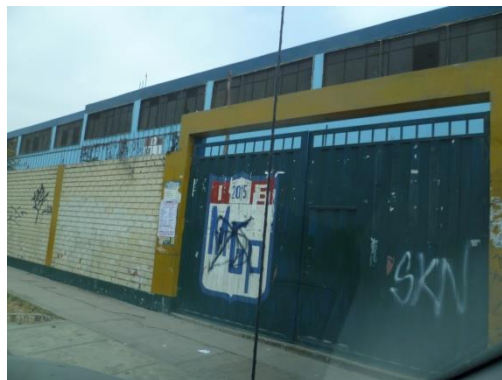
Figura 100. I.E. N°2015 Manuel Gonzales Prada.

- I.E. N°2015 Manuel Gonzales Prada, edificación de dos pisos con pórticos de concreto armado rigidizado con vanos de mampostería y techo aligerado, en buen estado de conservación, como se muestra en la Figura 100. Se observa la presencia de columnas cortas en la estructura.

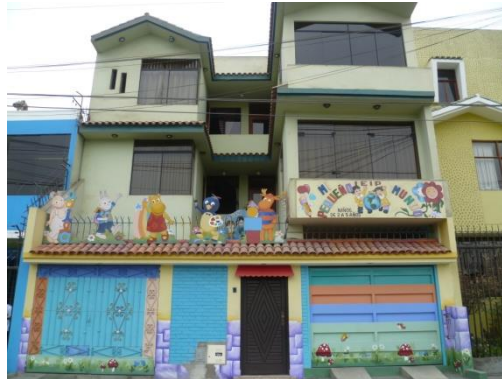
Figura 101. I.E.I.P. Mi Pequeño Mundo.

- I.E.I.P. Mi Pequeño Mundo, edificación de tres pisos de albañilería confinada y techo aligerado en buen estado de conservación, como se muestra en la Figura 101.

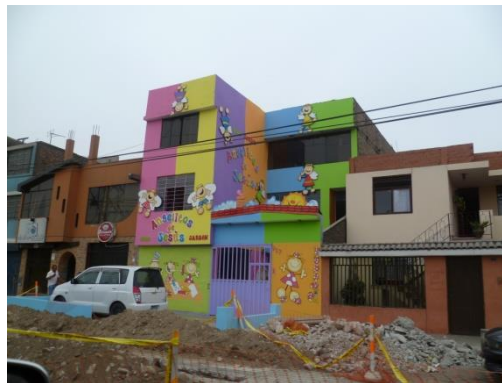
Figura 102. Nido Angelitos de Jesús.

- Nido Angelitos de Jesús, edificación de tres pisos de albañilería confinada y techo aligerado en buen estado de conservación, como se muestra en la Figura 102.

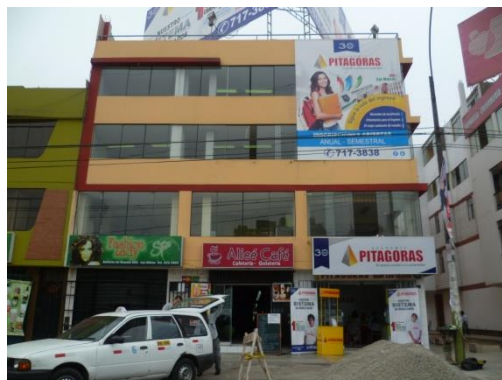
Figura 103. Academia Pitágoras.

- Academia Pitágoras, edificación de cuatro pisos con pórticos de concreto armado rigidizado con vanos de mampostería y techo aligerado, en buen estado de conservación, como se muestra en la Figura 103.

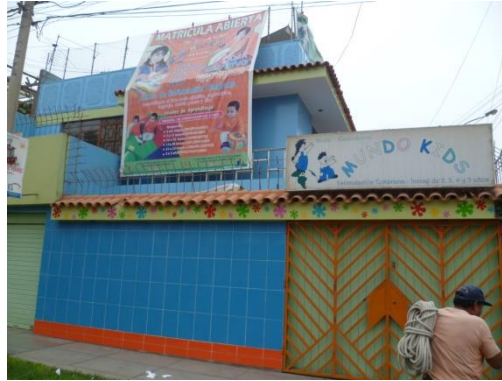
Figura 104. Nido Mundo Kids.

- Nido Mundo Kids, edificación de dos pisos de albañilería confinada y techo aligerado en buen estado de conservación, como se muestra en la Figura 104.

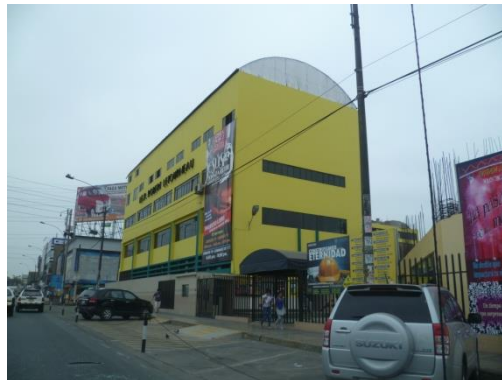
Figura 105. I.E.P. Robert Letourneau.

- I.E.P. Robert Letourneau, edificación de cuatro pisos con pórticos de concreto armado, muros de albañilería y techo aligerado en buen estado de conservación, como se muestra en la Figura 105.
