CENTRO PERUANO JAPONÉS DE INVESTIGACIONES
SÍSMICAS Y MITIGACIÓN DE DESASTRES – CISMID

**ANÁLISIS DE VULNERABILIDAD Y RIESGO ANTE SISMO EN ZONAS URBANAS
INFORME FINAL – DISTRITO DE LOS OLIVOS**

LIMA – 2014

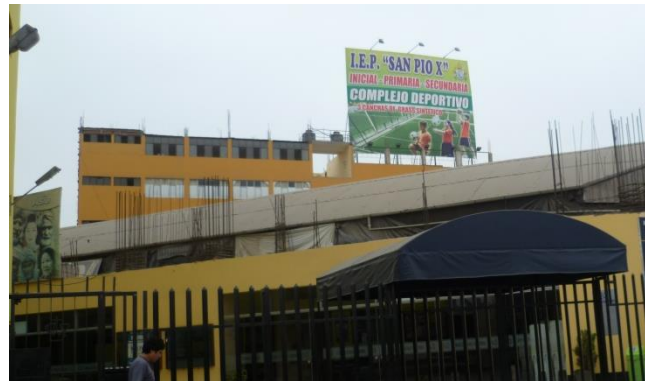
Figura 106. I.E.P. San Pio X.

- I.E.P. San Pio X, edificación de cinco pisos con pórticos de concreto armado, muros de albañilería y techo aligerado en buen estado de conservación, como se muestra en la Figura 106.

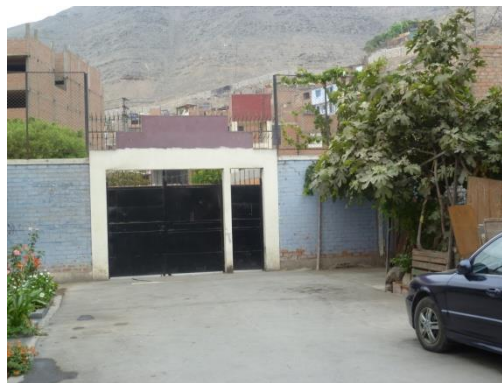
Figura 107. Colegio Mercurio Alto.

- Colegio Mercurio Alto, edificación de un piso con pórticos de concreto armado, muros de albañilería y techo aligerado en buen estado de conservación, como se muestra en la Figura 107.

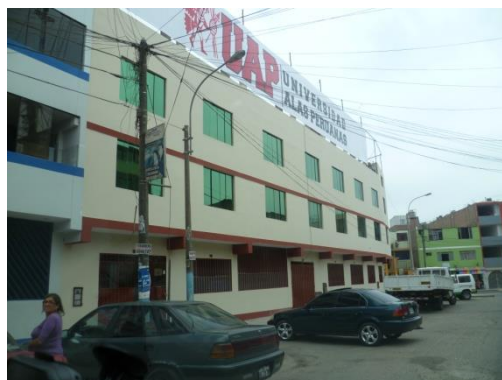
Figura 108. Universidad Alas Peruanas.

- Universidad Alas Peruanas, edificación de tres pisos con pórticos de concreto armado, muros de albañilería y techo aligerado en buen estado de conservación, como se muestra en Figura 108.

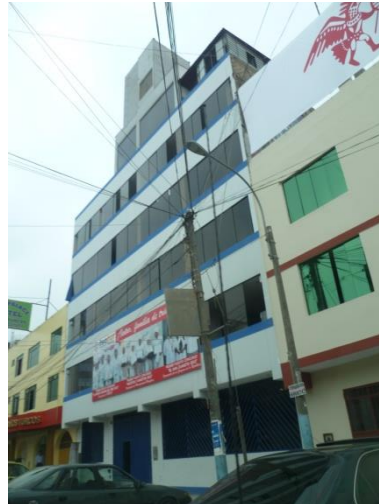
Figura 109. Instituto Superior ISOTUR.

- Instituto Superior ISOTUR, edificación de cinco pisos con pórticos de concreto armado, muros de albañilería y techo aligerado en buen estado de conservación, como se muestra en la Figura 109.

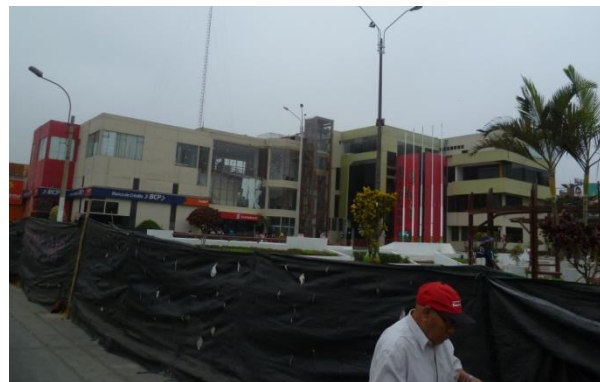
Figura 110. Municipalidad de Los Olivos.

- Municipalidad de Los Olivos, edificación de cuatro pisos con concreto armado y techo aligerado en buen estado de conservación, como se muestra en la Figura 110.

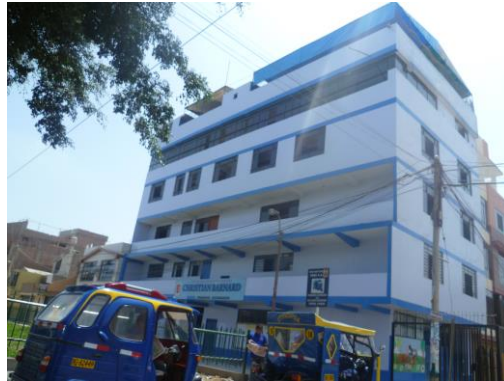
Figura 111. Institución Educativa Privada Christian Bernard.

- Institución Educativa Privada Christian Bernard, como se muestra en la Figura 111. Este centro educativo tiene un regular estado de conservación, y su sistema estructural está compuesto por pórticos rigidizados por muros de mampostería de cinco niveles adicionalmente una azotea.

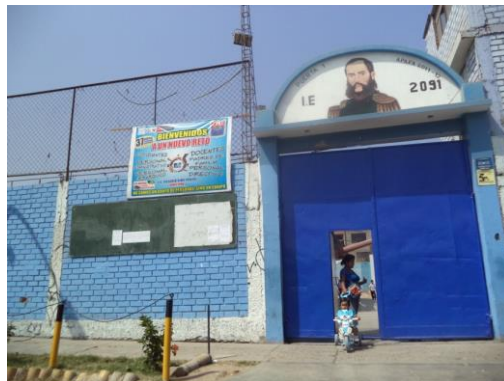
Figura 112. I.E. N°2091 Mariscal Andrés Avelino Cáceres.

- I.E. N°2091 Mariscal Andrés Avelino Cáceres, su estado de conservación es regular. El sistema estructural consiste en pórticos rigidizados por muros de mampostería hasta el segundo nivel y el tercer nivel es flexible, como se muestra en la Figura 112.

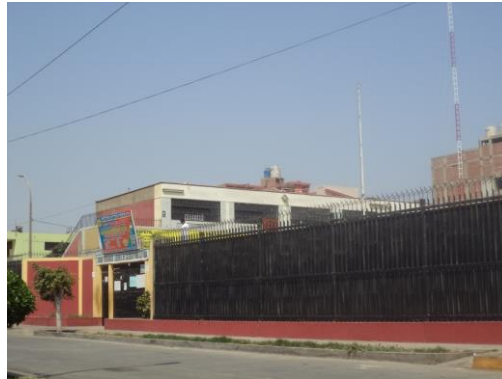
Figura 113. I.E. Carlos Chiyoteru Hirahoka.

- Institución Educativa Carlos Chiyoteru Hirahoka, como se muestra en la Figura 113. Este centro educativo tiene un regular buen de conservación, y su sistema estructural está compuesto por pórticos rigidizados por muros de mampostería de dos niveles.

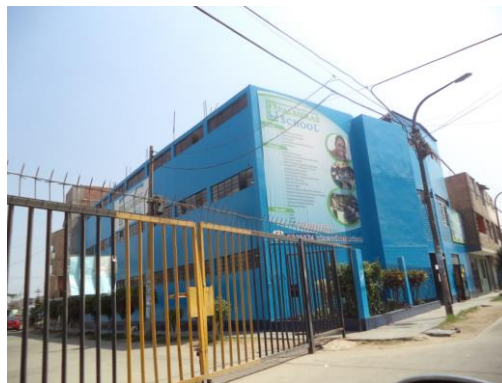
Figura 114. I.E. Primaria Palmeras School.

- Institución Educativa Primaria Palmeras School, muestra un regular estado de conservación, y su sistema estructural está compuesto por pórticos rigidizados por muros de mampostería de tres niveles (Ver Figura 114).

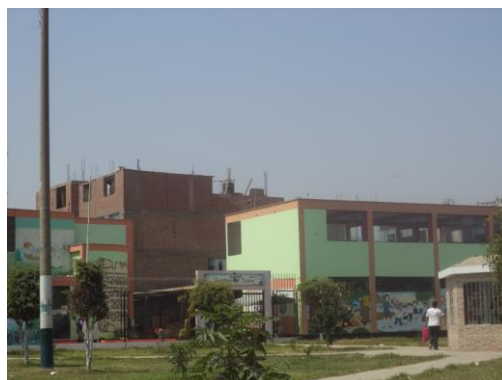
Figura 115. I.E.I. N°022 UGEL 02 Semillitas del Futuro.

- I.E.I. N°022 Semillitas del Futuro, muestra un buen estado de conservación, y su sistema estructural está compuesto por pórticos rigidizados por muros de mampostería de dos niveles, como se muestra en la Figura 115.

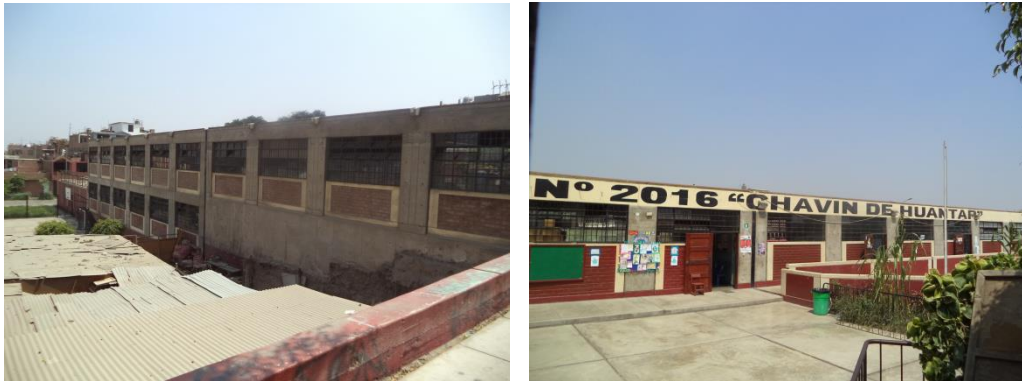
Figura 116. I.E. N°2016 Chavín de Huantar.

- En la Institución Educativa Chavín de Huantar, muestra un regular estado de conservación, y su sistema estructural está compuesto por pórticos rigidizados por muros de mampostería de uno a dos niveles, esto debido a que existe desnivel en el terreno, como se muestra en la Figura 116.

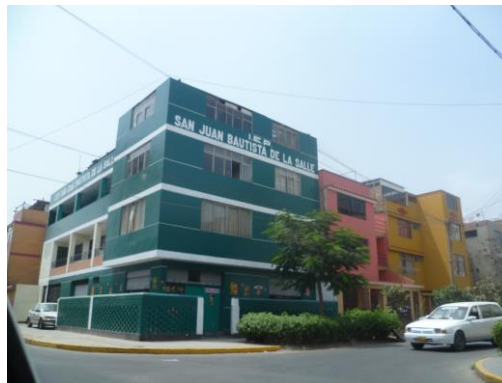
- I.E.P. San Juan Bautista de la Salle, donde se observa su sistema estructural conformado por pórticos de concreto con muros de albañilería de tres pisos y el ultimo nivel es de cobertura ligera mostrando un regular estado de conservación, como se muestra en la Figura 117.

Figura 117. I.E.P. San Juan Bautista de la Salle

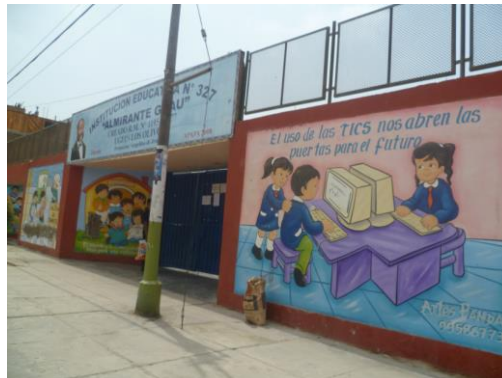
- Institución Educativa N°327 Almirante Grau, esta institución es de un nivel y su sistema estructural es de albañilería confinada de regular estado de conservación, como se muestra en la Figura 118.

Figura 118. Institución Educativa N°327 Almirante Grau.

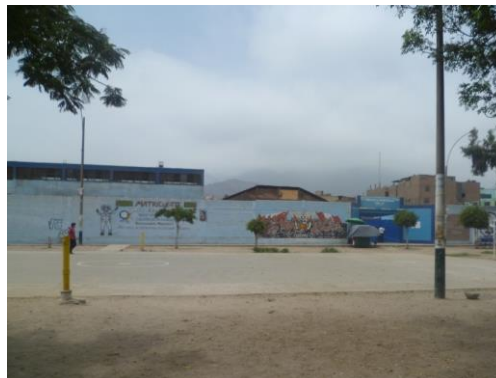
- Institución Educativa N°2089 Micaela Bastidas, cuenta con dos niveles con un sistema estructural porticado con muros rigidizados y con un regular estado de conservación como se muestra en la Figura 119.

Figura 119. Institución Educativa N°2089 Micaela Bastidas.

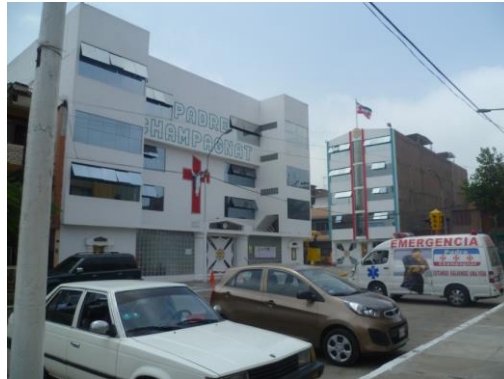
- Colegio Católico Padre Champagnat, tiene dos locales contiguos como se muestra en la Figura 120, el primer local cuenta con cuatro niveles y el segundo local con cinco niveles. En ambos locales se muestra que el sistema estructural son pórticos de concreto con muros de albañilería y cuentan con un buen estado de conservación.

Figura 120. Colegio Católico Padre Champagnat.

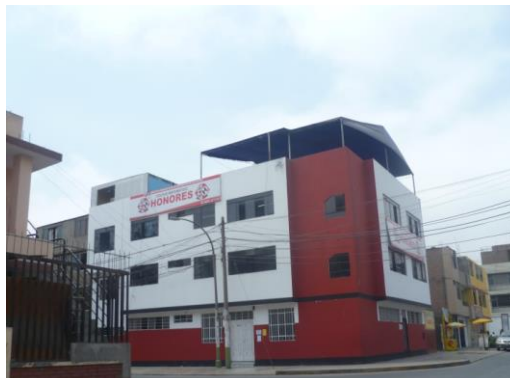
- Colegio Matemático Honores, se observa un sistema estructural de pórticos de concreto con albañilería de hasta tres niveles y adicionalmente con una azotea, este colegio presenta un regular estado de conservación, como se muestra en la Figura 121.

Figura 121. Colegio Matemático Honores

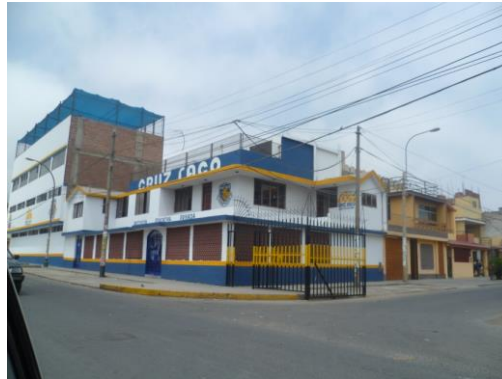
- Colegio Cruz Saco, tiene dos viviendas contiguas uno es de cuatro pisos de sistema estructural aporricado y el otro fue una estructura para uso vivienda de dos pisos. Para ambos casos se muestran con un regular estado de conservación (Ver Figura 122).

Figura 122. Colegio Cruz Saco.

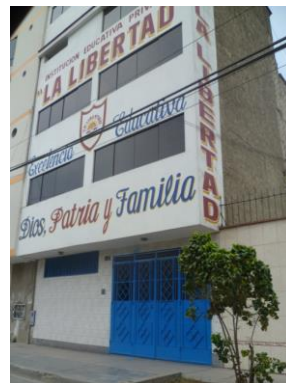
- Institución Educativa Privada La Libertad, de cuatro niveles con un sistema estructural de pórticos de concreto con albañilería mostrando un regular estado de conservación, como se muestra en la Figura 123.

Figura 123. Institución Educativa Privada La Libertad.

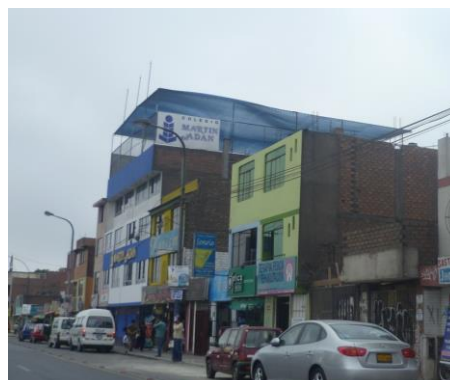
- Colegio Martín Adán, presenta un sistema estructural de pórticos de concreto con albañilería de cuatro niveles y en el último nivel cuenta con una azotea mostrando un regular estado de conservación. (Ver Figura 124).

Figura 124. Colegio Martín Adán

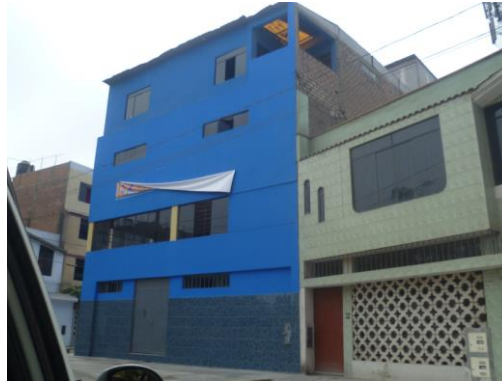
- Institución Educativa Privada Naciones Unidas, la cual presenta un sistema estructural de pórticos de concreto con muros de albañilería de tres niveles de losa de concreto y el último con cobertura ligera, como se muestra en la Figura 125.

Figura 125. Institución Educativa Privada Naciones Unidas.

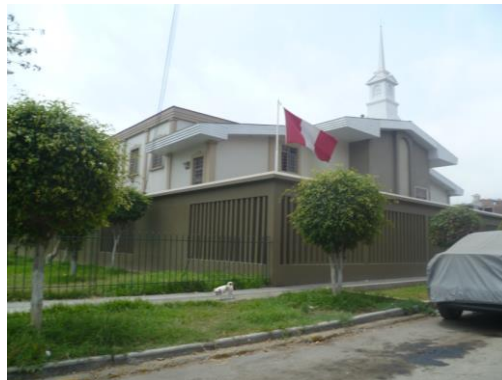
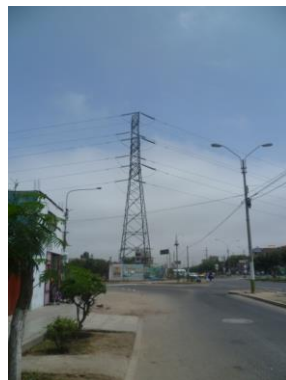
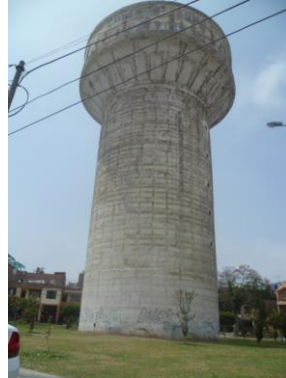
- En este sector se encontraron una iglesia (Ver Figura 126), torre de alta tensión (Ver Figura 127) y tanque de agua (Ver Figura 128). Todas estas edificaciones se encuentran de buen a regular estado de conservación.

Figura 126. Iglesia del sector 08.

Figura 127. Torre de Alta Tensión del sector 08.

Figura 128. Tanque de agua del sector 08.

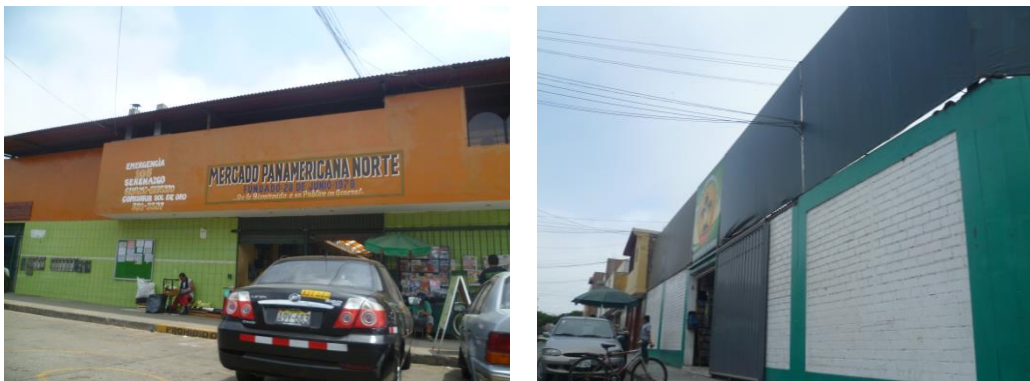
- Mercados (lado izquierdo - Panamericana Norte y lado derecho - Asociación de Comerciantes del Mercado EL Olivar de Las Palmeras) como se muestran en la Figura 129. En ambos mercados se muestran un regular estado de conservación y el sistema estructural son de pórticos de concreto con albañilería.

Figura 129. Mercados del sector 08.

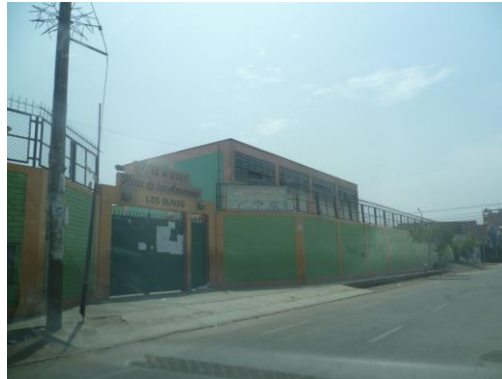
- I.E. N°2007 Rosa de las Américas, como se muestra en la Figura 130. Este centro educativo tiene un regular estado de conservación, y su sistema estructural está compuesto por pórticos rigidizados por muros de mampostería de dos niveles.

Figura 130. I.E. N°2007 Rosa de las Américas.

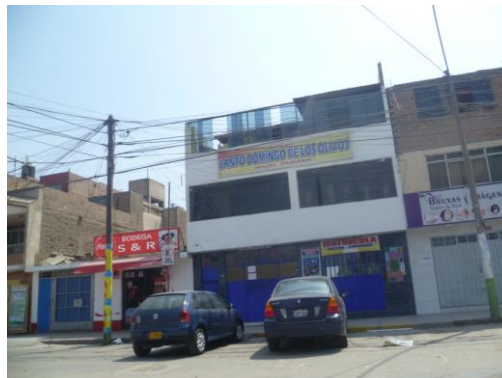
- Colegio Santo Domingo de los Olivos, donde se observa su sistema estructural conformado por pórticos de concreto con muros de albañilería de dos pisos y el último nivel es de cobertura ligera mostrando un regular estado de conservación. (Ver Figura 131).

Figura 131. Colegio Santo Domingo de los Olivos.

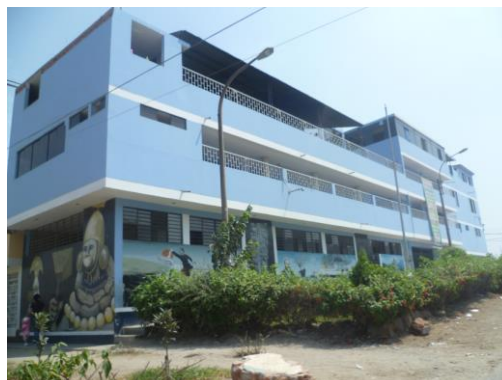
- Colegio Nuestra Señora de Fátima, con un sistema estructural porticado de concreto y albañilería de tres niveles, además muestra un buen estado de conservación, como se muestra en la Figura 132.

Figura 132. Colegio Nuestra Señora de Fátima.

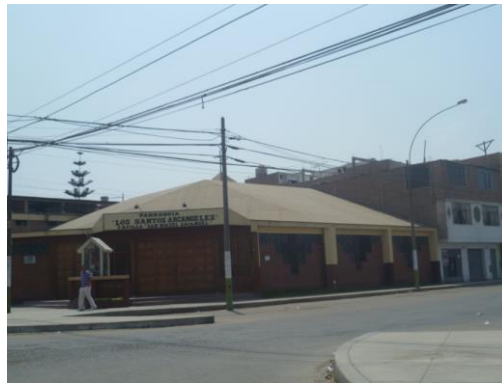
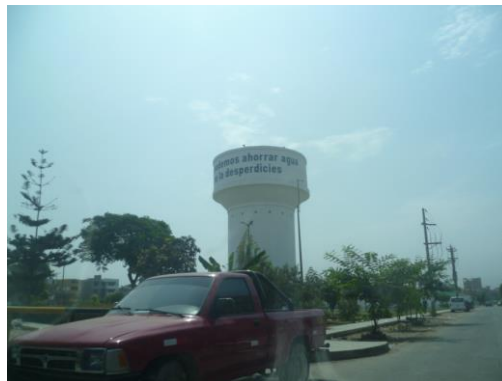
- Iglesia (Ver Figura 133) y Tanque de agua (Ver Figura 134). Todas estas edificaciones se encuentran de buen a regular estado de conservación y su sistema estructural son de pórticos de concreto.

Figura 133. Iglesia Los Santos Arcángeles del sector 09.

Figura 134. Tanque de agua del sector 09.

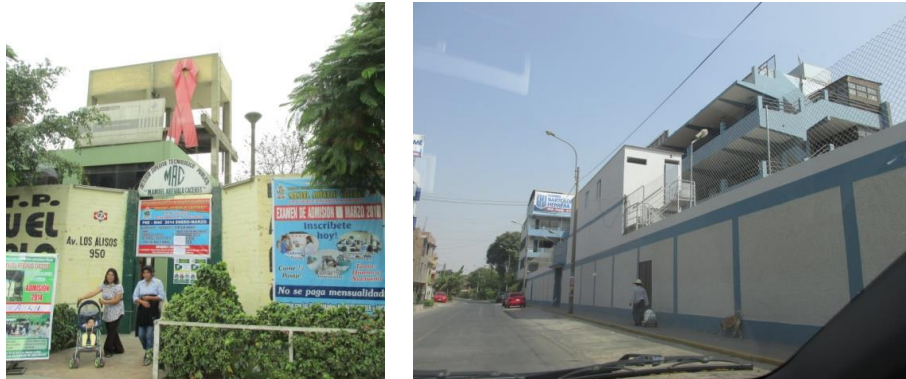
En este sector se encuentran algunas edificaciones esenciales, entre otros el Instituto Superior Tecnológico Público Manuel Arévalo Cáceres, construidos con un sistema de pórticos de concreto con vanos rigidizados con albañilería, de 2 niveles; el colegio Bartolomé Herrera, construidos con un sistema de pórticos de concreto con vanos rigidizados con albañilería, de 4 niveles. Estas edificaciones se muestran en la Figura 135. Estas edificaciones se encuentran en buen estado de conservación.

Figura 135. Instituto Superior Tecnológico Público Manuel Arévalo Cáceres.

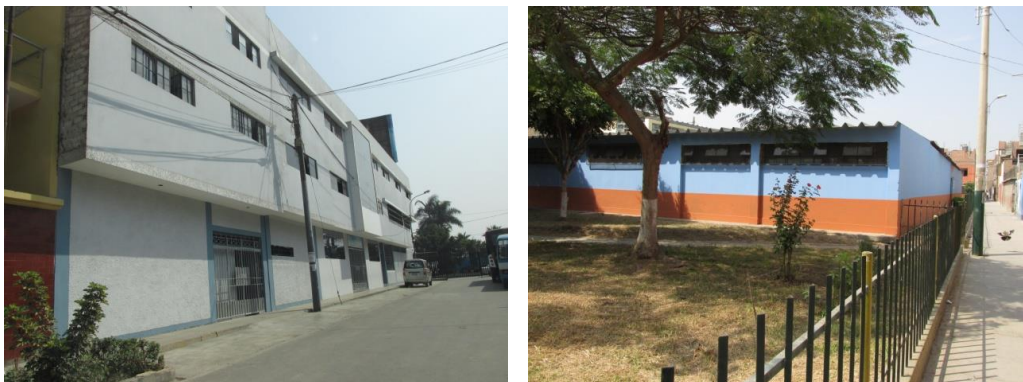
El Colegio Nuestra Sra. de las Mercedes y I.E.I. Cuna Jardín Los Libertadores, construidos con un sistema de albañilería. Estas edificaciones se muestran en la Figura 136. Estas edificaciones se encuentran en buen estado de conservación.

Figura 136. Colegio Nuestra Sra. de las Mercedes y la IEI Cuna Jardín Los Libertadores.

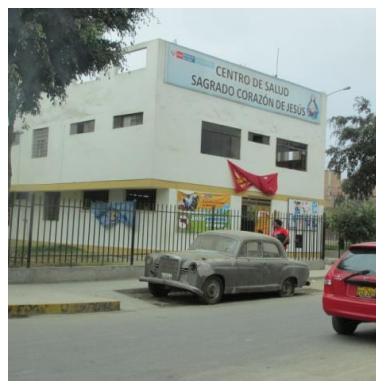
Centro de Salud Sagrado Corazón de Jesús que pertenece al Ministerio de Salud con sistema estructural de albañilería de dos pisos en buen estado de conservación. Se muestra en la Figura 137.

Figura 137. Centro de Salud Sagrado Corazón de Jesús.

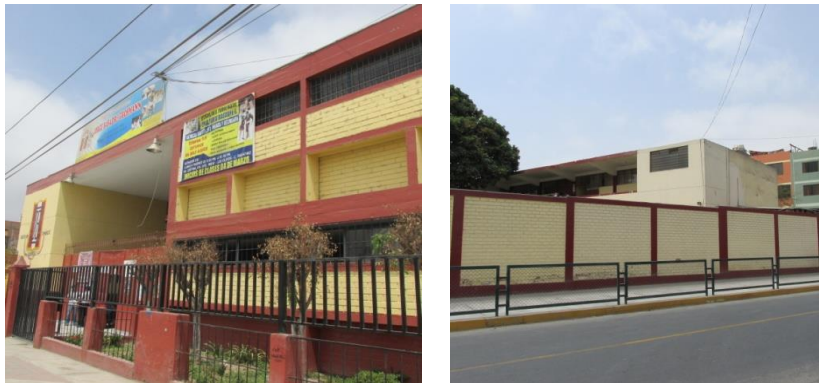
- Colegio Jorge Basadre Grohmann, edificación de dos niveles con un sistema de pórticos de concreto con vanos rigidizados con albañilería en buen estado de conservación, como se muestra en la Figura 138.
- Colegio Perú Japón, construido con un sistema de pórticos de concreto con vanos rigidizados con albañilería de 2 niveles. Esta edificación se muestra en la Figura 138 y se encuentran en buen estado de conservación.

Figura 138. Colegio Jorge Basadre Grohmann y el Colegio Perú Japón.

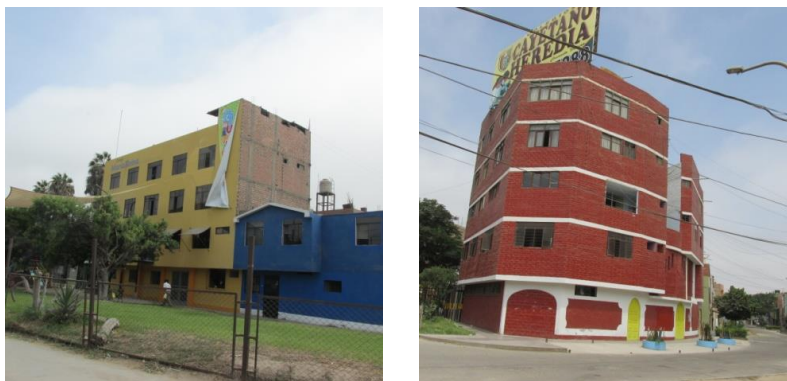
- Colegio María Reina, edificación de cuatro niveles construido con un sistema de albañilería en buen estado de conservación, como se muestra en la Figura 139.
- Colegio Cayetano Heredia, construido con un sistema de albañilería de cinco niveles. Esta edificación se muestra en la Figura 139 y se encuentran en buen estado de conservación.

Figura 139. Colegio María Reina y Cayetano Heredia.

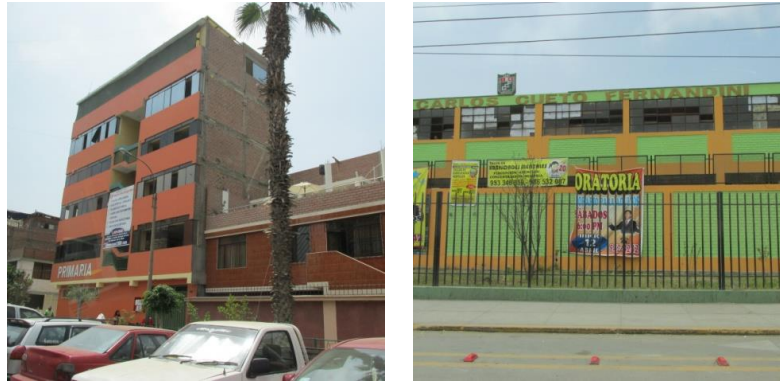
- Colegio Santa Rosa de Quives, edificación de seis niveles construido con un sistema de albañilería como se muestra en la Figura 140.

- Colegio Carlos Cueto Fernandini, edificación de dos niveles construido con un sistema de pórticos de concreto con vanos rigidizados con albañilería como se muestra en la Figura 140.

Figura 140. Colegio Santa Rosa de Quives y Colegio Carlos Cueto Fernandini.

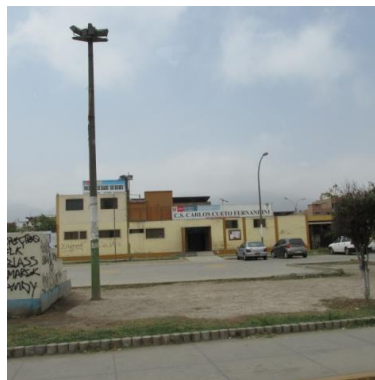
- Centro de Salud Carlos Cueto Fernandini, del Ministerio de Salud con sistema estructural de albañilería de dos pisos en buen estado de conservación, como se muestra en la Figura 141.

Figura 141. Centro Centro de Salud Carlos Cueto Fernandini.

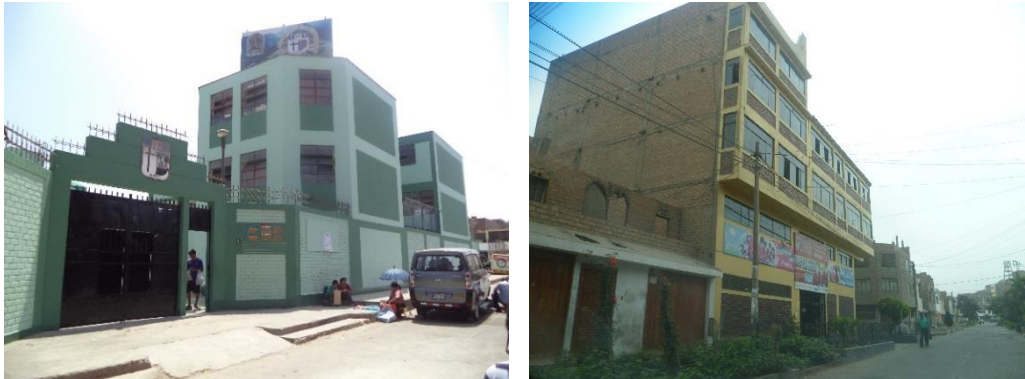
En este sector se encuentran edificaciones esenciales, entre las que destacan hasta 7 colegios o institutos de educación (uno estatal y 6 privados incluyendo una guardería), dos de los cuales se muestran en la Figura 142. Algunos se han instalado en predios originalmente de viviendas y adaptados (los de educación inicial) y en otros casos en edificios de 3 o más pisos de albañilería o pórticos de concreto con muros de ladrillo (primaria, secundaria). Los colegios estatales por lo general hacen uso de manzanas completas y con pabellones de 2 pisos, y 3 pisos de pórticos de concreto armado y tabiques de albañilería, que albergan las aulas. Estas edificaciones se encuentran, en general, en buen estado de conservación.

Figura 142. Colegios estatal y privado .

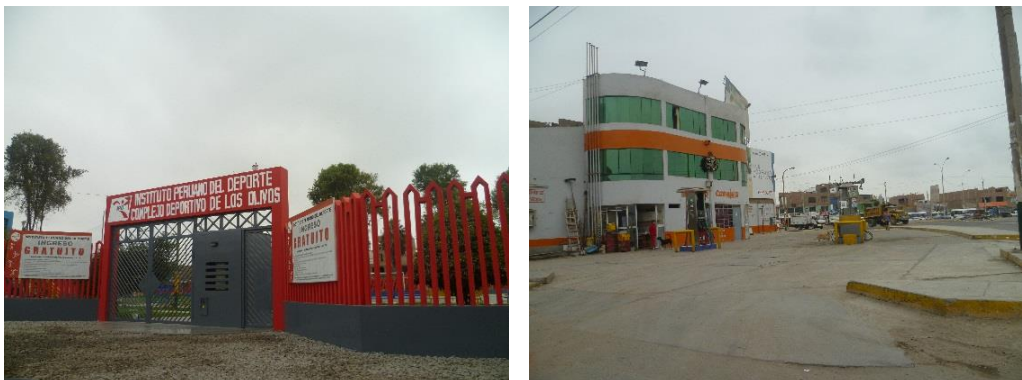
En este sector 12, asimismo, se ubican también un Complejo Deportivo del IPD y un Grifo, se muestran en la Figura 143.

Figura 143. Complejo Deportivo y Grifo.

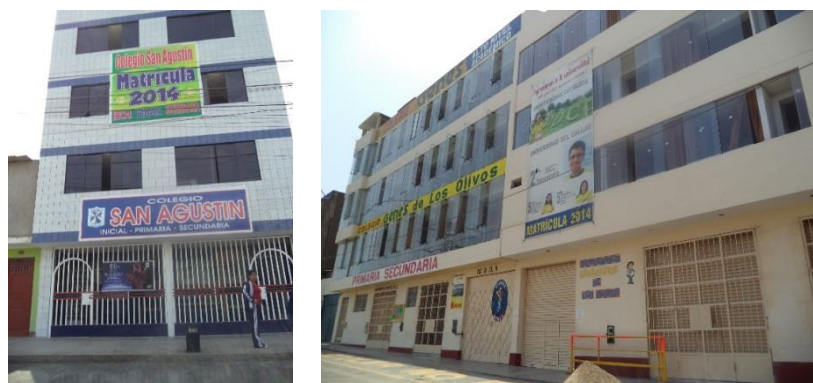
En este sector 13 las edificaciones esenciales son básicamente los colegios, habiéndose identificado hasta 6 colegios o institutos de educación (incluidos nidos). En la Figura 144 se muestran dos locales de los colegios privados, éstos desarrollan sus instalaciones en vertical, en edificios de 3 o 4 pisos., con buen mantenimiento.

Figura 144. Colegios privados: de educación inicial y secundaria.

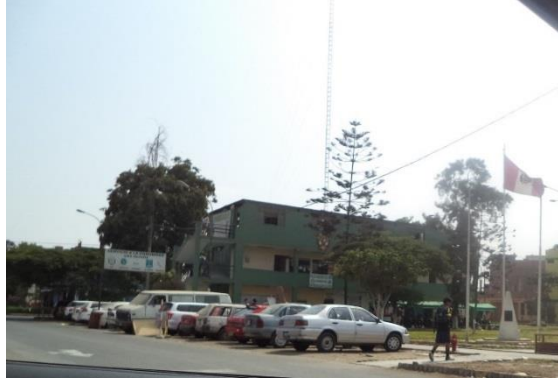
Asimismo, en este sector 13 se ubica una dependencia de la Policía Nacional DIRINCRI, en un edificio de tres niveles de albañilería confinada, en buen estado de mantenimiento, como se muestra en la Figura 145.

Figura 145. DIRINCRI.

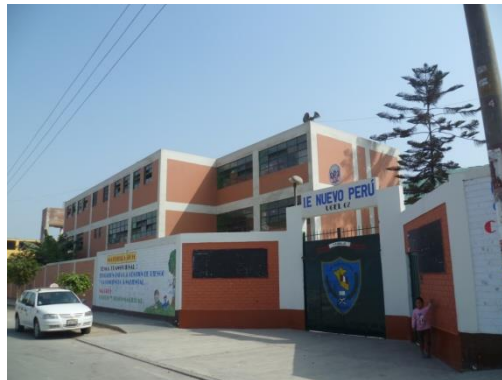
- I.E. Nuevo Perú, edificación de tres pisos con pórticos de concreto armado rigidizado con vanos de mampostería y techo aligerado, en buen estado de conservación, como se muestra en la Figura 146. Se observa la presencia de columnas cortas en la estructura.

Figura 146. I.E. Nuevo Perú.

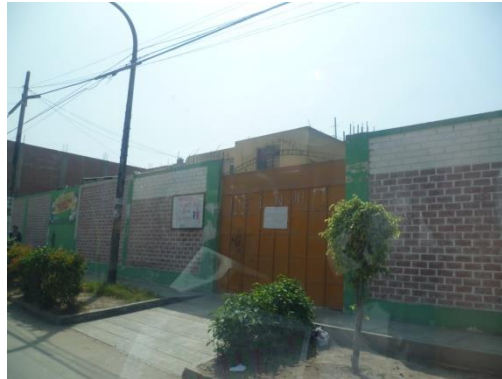
- I.E.I. N°013 Pastorcitos de Fátima, edificación de dos pisos de albañilería confinada y techo aligerado en regular estado de conservación, como se muestra en la Figura 147.

Figura 147. I.E.I. N°013 Pastorcitos de Fátima.

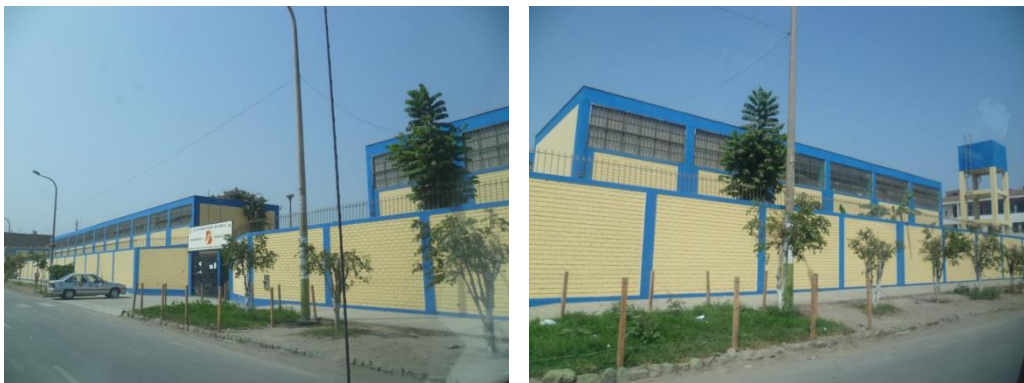
- I.E. N°3040 Veinte de Abril, edificación de dos pisos con pórticos de concreto armado rigidizado con vanos de mampostería y techo aligerado, en buen estado de conservación, como se muestra en la Figura 148.

Figura 148. I.E.P. N°3040 Veinte de Abril.

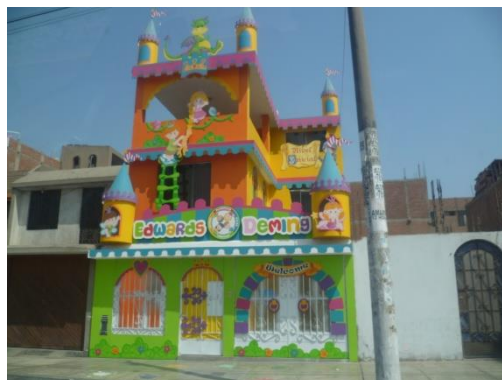
- Jardín Edwards Deming, edificación de tres pisos de albañilería confinada y techo aligerado en buen estado de conservación, como se muestra en la Figura 149.

Figura 149. Jardín Edwards Deming.

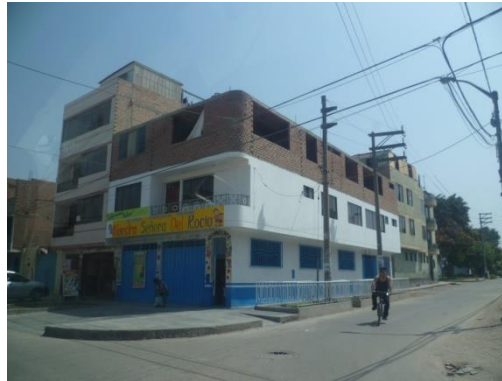
- Pre Kinder Nuestra Señora del Rocío, edificación de tres pisos de albañilería confinada y techo aligerado en buen estado de conservación, como se muestra en la Figura 150. Se observa el uso de ladrillo pandereta en el nivel superior.

Figura 150. Pre Kinder Nuestra Señora del Rocío.

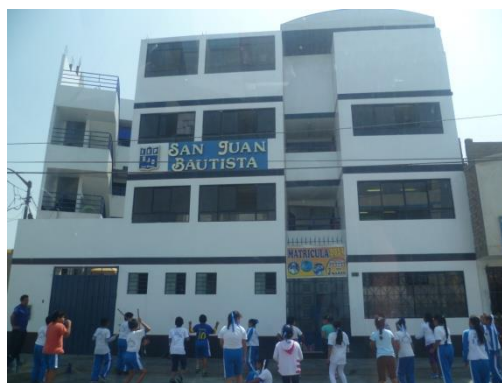
- I.E.P. San Juan Bautista, edificación de cuatro pisos de albañilería confinada, pórticos de concreto y techo aligerado en buen estado de conservación, como se muestra en la Figura 151.

Figura 151. I.E.P. San Juan Bautista.

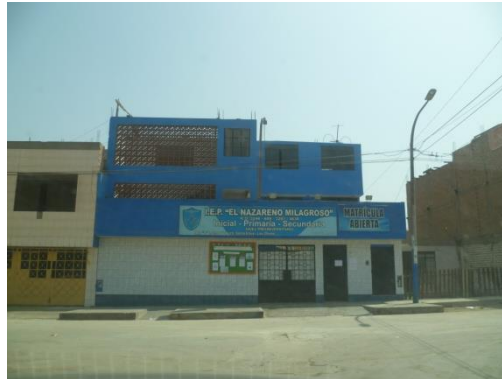
- I.E.P. El Nazareno Milagroso, edificación de tres pisos de albañilería confinada y techo aligerado en buen estado de conservación, como se muestra en la Figura 152.

Figura 152. I.E.P. El Nazareno Milagroso.

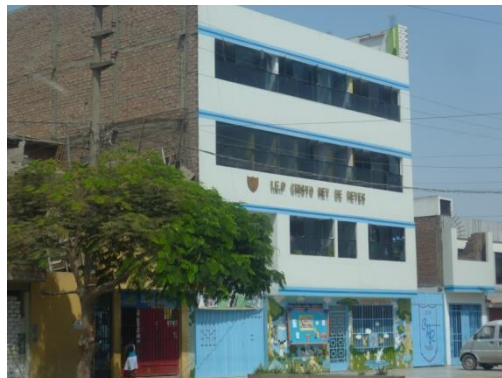
- I.E.P. Cristo Rey de Reyes, edificación de cuatro pisos de albañilería confinada y techo aligerado en buen estado de conservación, como se muestra en la Figura 153. Se observa el uso de ladrillo pandereta en la construcción de los muros del último nivel.

Figura 153. I.E.P. Cristo Rey de Reyes.

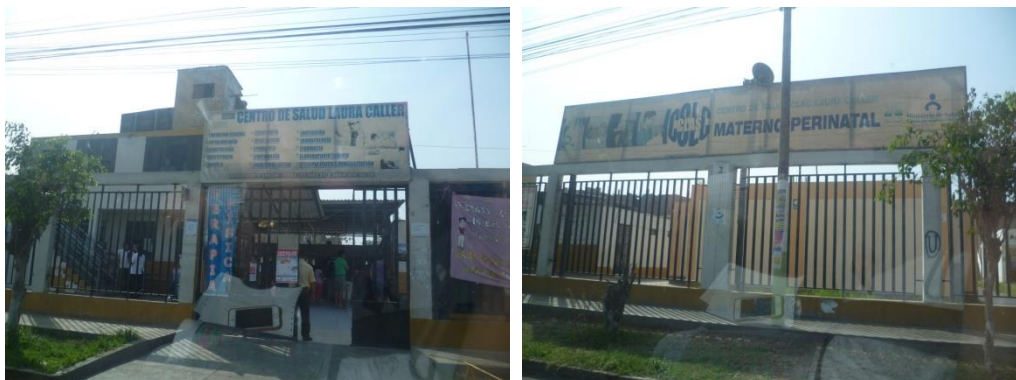
- Centro de Salud Laura Caller - MINSA, edificaciones de uno y dos pisos con pórticos de concreto armado rigidizado con vanos de mampostería y techo aligerado, en buen estado de conservación, como se muestra en la Figura 154.

Figura 154. Centro de Salud Laura Caller – MINSA.

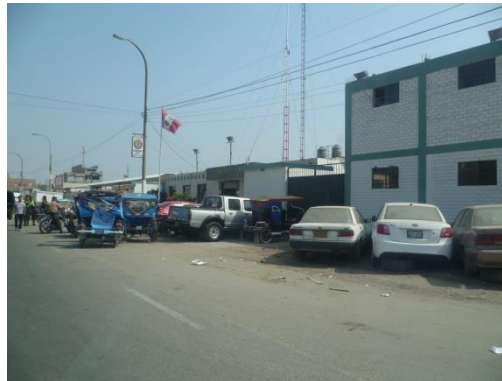
- Comisaría P.N.P. Laura Caller Iberico, edificaciones de uno y dos pisos de albañilería confinada y techo aligerado, en buen estado de conservación, como se muestra en la Figura 155.

Figura 155. Comisaría P.N.P. Laura Caller Iberico.

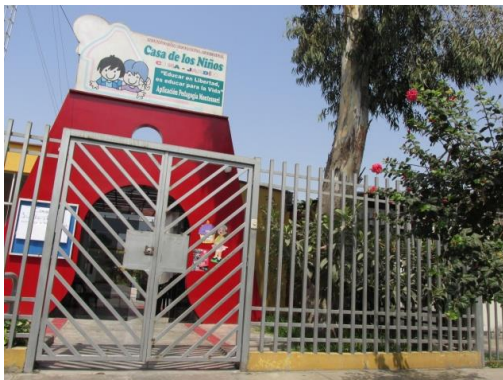
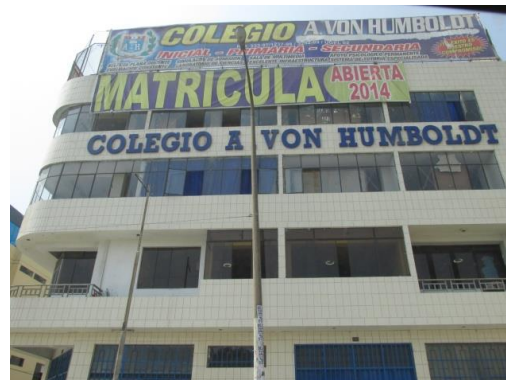
Figura 156. Colegio Casa de los Niños y el colegio Von Humboldt.

- Colegio Casa de los Niños, edificación construida con un sistema de albañilería como se muestra en la Figura 156. Se encuentra en buen estado de conservación.
- Colegio Von Humboldt, edificación de cuatro pisos construido con un sistema de albañilería. Esta edificación se muestra en la Figura 156. Se encuentran en buen estado de conservación.

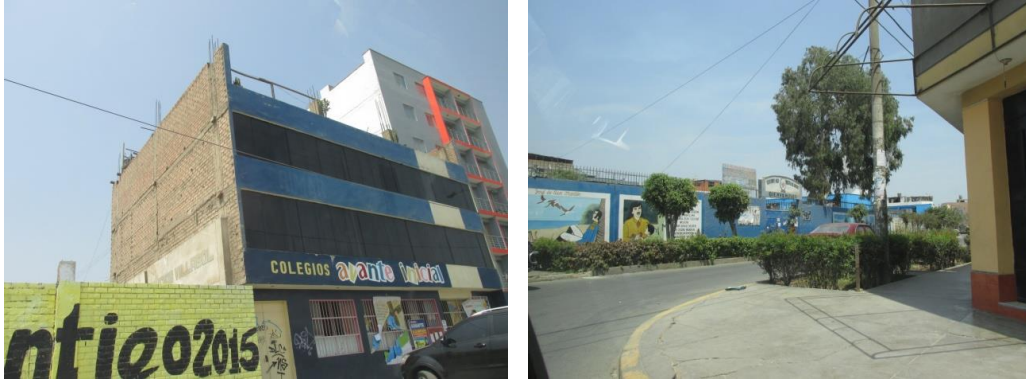
Figura 157. Colegio Avante Inicial y el colegio, I.E. N°2087 Republica Oriental del Uruguay.

- Colegio Avante Inicial, edificación de tres niveles construido con un sistema de albañilería como se muestra en la Figura 157 y se encuentra en buen estado de conservación.

- I.E. N°2087 Republica Oriental del Uruguay, construido con un sistema de pórticos de concreto con vanos rigidizados con albañilería. Esta edificación se muestra en la Figura 157 y se encuentran en buen estado de conservación.

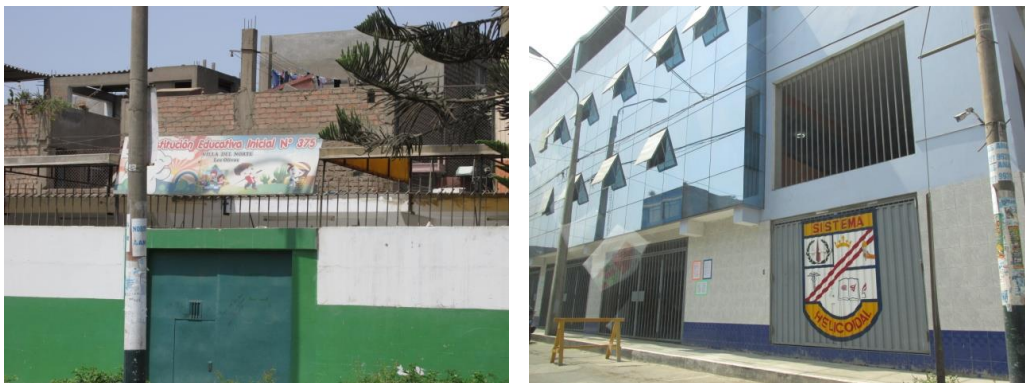
Figura 158. El Colegio Inicial N° 375 y el colegio Saco Oliveros.

- Colegio Inicial N° 375, construido con un sistema de albañilería de dos pisos como se muestra en la Figura 158.
- Colegio Saco Oliveros, construido con un sistema de pórticos de concreto con vanos rigidizados con albañilería, como se muestra en la Figura 158.

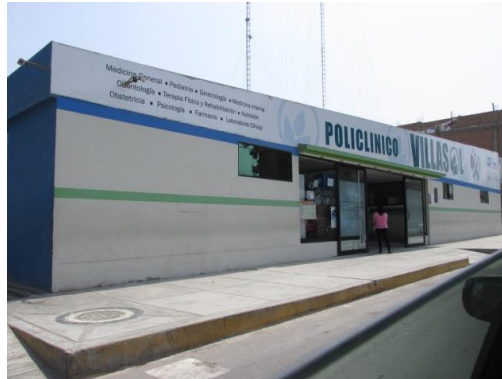
Figura 159. Policlínico Villasol.

- Policlínico Villasol, con sistema estructural de albañilería de un piso en buen estado de conservación, como se muestra en la Figura 159.

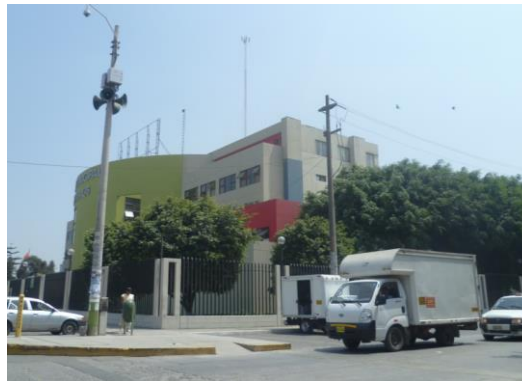
Figura 160. Hospital Municipal de los Olivos.

- Hospital Municipal de los Olivos, como se muestra en la Figura 160. Este centro Hospitalario tiene un regular estado de conservación, y su sistema estructural está compuesto por pórticos rigidizados por muros de mampostería de cuatro niveles.

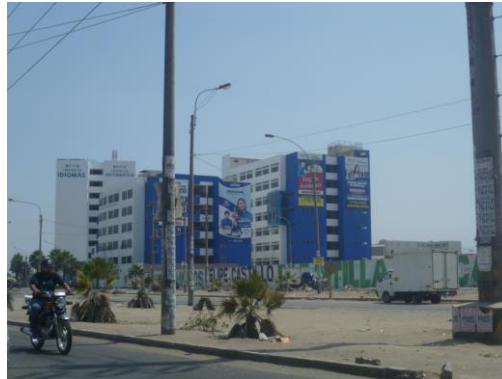
Figura 161. Universidad de Ciencias y Humanidades.

- Universidad de Ciencias y Humanidades, como se muestra en la Figura 161. Este centro educativo tiene un regular estado de conservación con tres edificaciones en todas ellas su sistema estructural está compuesto por pórticos rigidizados por muros de mampostería desde siete a nueve niveles.

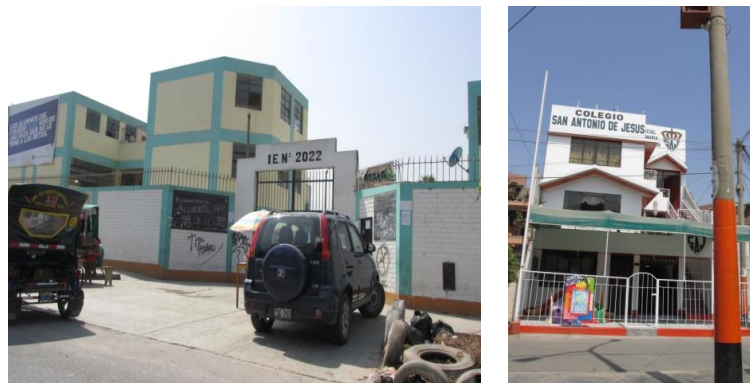
Figura 162. Colegio I.E. N°2022 y Colegio San Antonio de Jesús.

- I.E. N°2022, construido con un sistema de pórticos de concreto con vanos rigidizados con albañilería como se muestra en la Figura 162. Se encuentra en buen estado de conservación.
- Colegio San Antonio de Jesús, construido con un sistema de albañilería. Esta edificación se muestra en la Figura 162 y encuentran en buen estado de conservación.

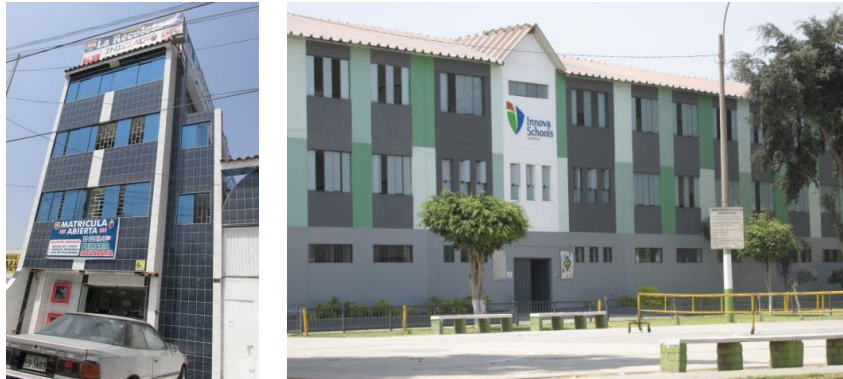
Figura 163. Colegio La Recoleta y Colegio Innova Schools.

- Colegio La Recoleta, construido con un sistema de albañilería, como se muestra en la Figura 163. Se encuentra en buen estado de conservación.
- Colegio Innova Schools, cuya edificación consta de tres niveles. Esta edificación se muestra en la Figura 163 y se encuentran en buen estado de conservación.

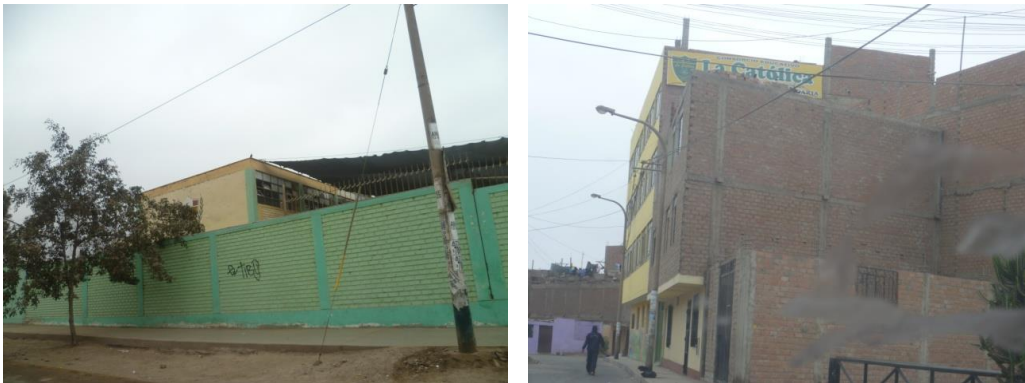
Figura 166. I.E. Enrique Mejía Ochoa y Consorcio Educativo La Católica.

- I.E. Enrique Mejía Ochoa construido con un sistema de pórticos de concreto con vanos rigidizados con albañilería, como se muestra en la Figura 166. Esta edificación se encuentra en buen estado de conservación.
- Consorcio Educativo La Católica construido con un sistema de albañilería como se muestra en la Figura 166. Esta edificación se encuentra en buen estado de conservación.

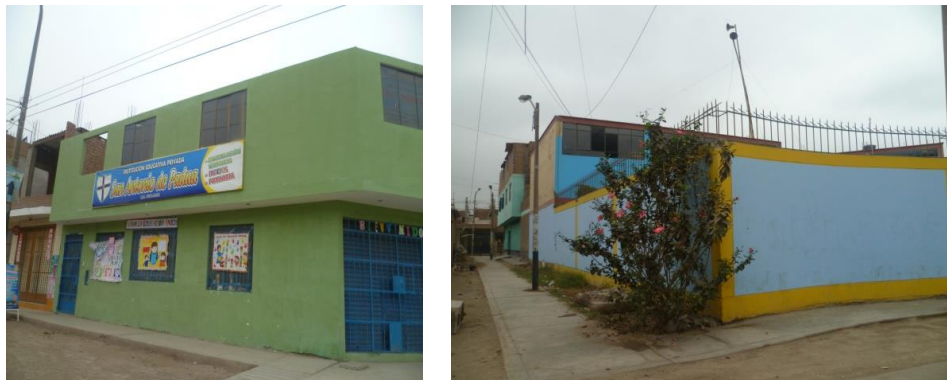
Figura 167. Centros educativos de albañilería.

- Institución Educativa San Antonio de Padua y un colegio del cual no se pudo identificar el nombre, ambos construidos con un sistema de albañilería, como se muestran en la Figura 167. Estas edificaciones se encuentran en regular estado de conservación.

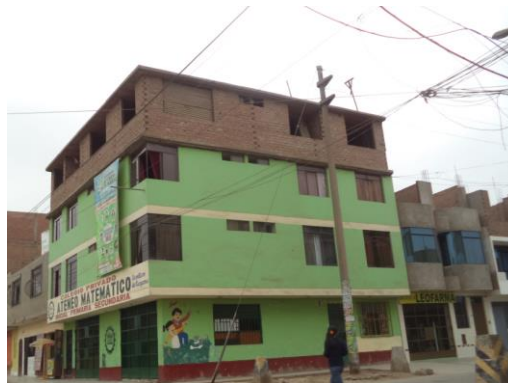
Figura 169. Colegio Privado Ateneo Matemático.

- Colegio Privado Ateneo Matemático, como se muestra en la Figura 169. Este centro educativo tiene un regular estado de conservación, y su sistema estructural está compuesto por pórticos rigidizados por muros de mampostería de tres niveles a medio construir y el último nivel es de cobertura ligera.

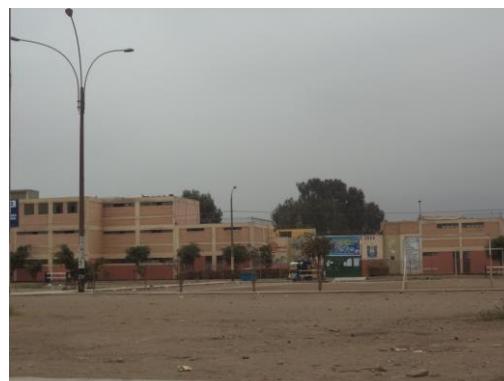
Figura 170. Institución Educativa N°2024 Fujimori.

- Institución Educativa N°2024 Fujimori, de dos a tres niveles con un sistema estructural de pórticos de concreto con mampostería rigidizados, la institución muestra un regular estado de conservación, como se muestra en la Figura 170.

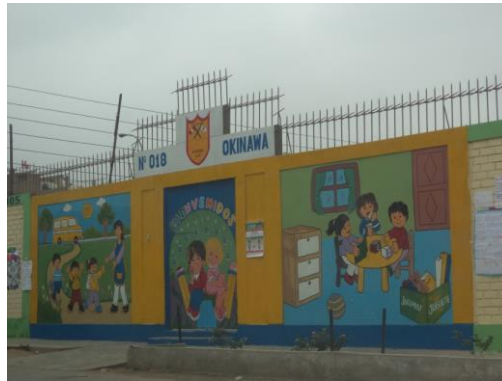
Figura 171. Institución Educativa Inicial N°018 Okinawa.

- Institución Educativa Inicial N°018 Okinawa, de un nivel y sus sistema estructural es de albañilería confinada de regular estado de conservación, como se muestra en la Figura 171.

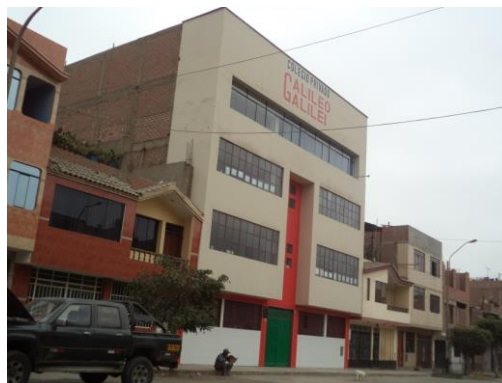
Figura 172. Colegio Privado Galileo Galilei.

- Colegio Privado Galileo Galilei, se muestra una estructura de cinco niveles con un sistema estructural de pórticos con muros rigidizados de regular estado de conservación como se muestra en la Figura 172.

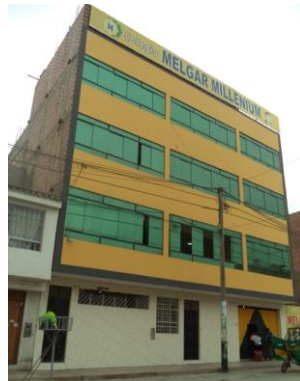
Figura 173. Colegio Melgar Millenium.

- En el Colegio Melgar Millenium, como se muestra en la Figura 173. Se observa una estructura de cinco niveles con un sistema estructural de pórticos con muros rigidizados de regular estado de conservación.

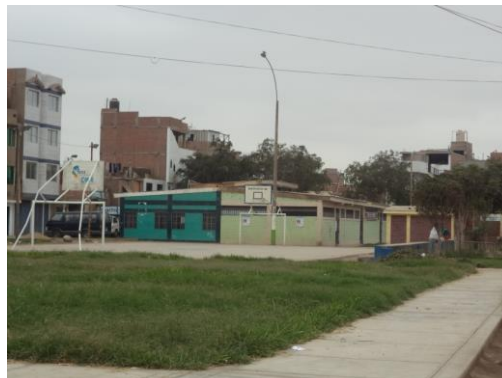
Figura 174. Escuela Metropolitana de Emprendedores de los Norteños.

- Escuela Metropolitana de Emprendedores de los Norteños, como se muestra en la Figura 174. Se observa un sistema estructural de pórticos de concreto con albañilería y losa de concreto a dos aguas mostrando un regular estado de conservación.

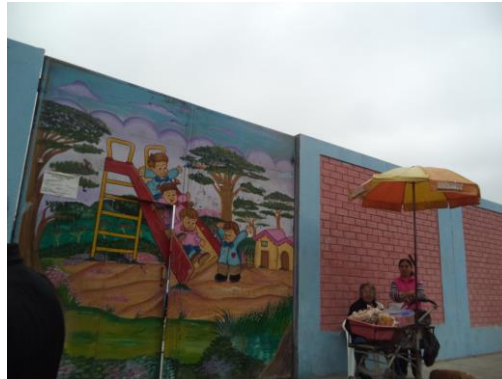
Figura 175. I.E. Inicial Los Rosales de Pro.

- I.E. Inicial Los Rosales de Pro, de un nivel con un sistema estructural de albañilería confinada de regular estado de conservación, como se muestra en la Figura 175.

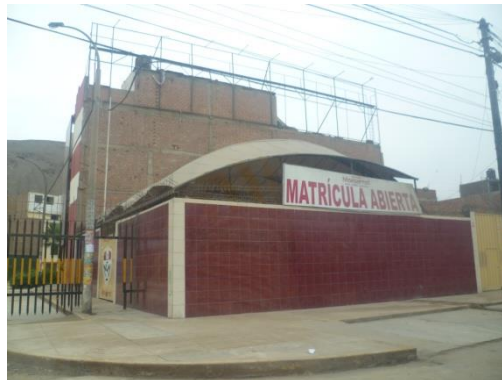
Figura 176. Colegio Monserrat.

- Colegio Monserrat, edificación de cinco pisos de albañilería confinada y techo aligerado en buen estado de conservación, como se muestra en la Figura 176. Se observa el uso de ladrillo pandereta en la construcción de los muros del último nivel. Además, se observa discontinuidad en una de las columnas de confinamiento en el cuarto piso, lo que afectaría a la estructura debido a un sismo.

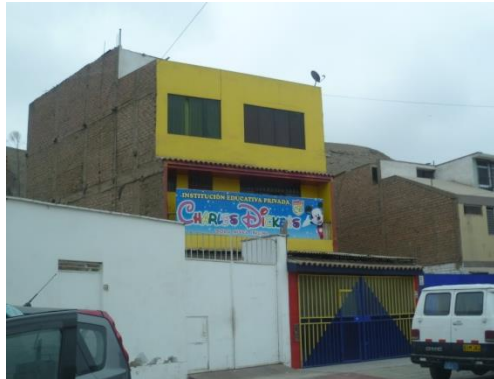
Figura 177. I.E.P. Charles Dickens.

- I.E.P. Charles Dickens, edificación de cuatro pisos de albañilería confinada, losa aligerada y techo de cobertura ligera en buen estado de conservación, como se muestra en la Figura 177.

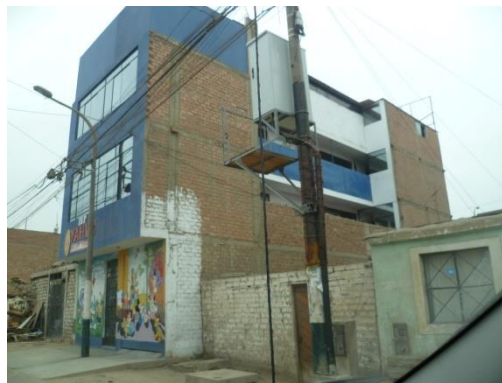
Figura 178. I.E.P. Yahve.

- I.E.P. Yahve, edificación de cuatro pisos de albañilería confinada, losa aligerada y techo de cobertura ligera en buen estado de conservación, como se muestra en la Figura 178.

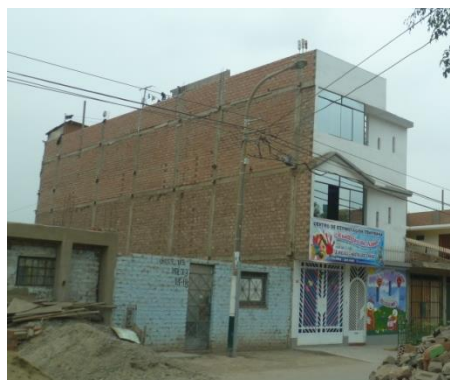
Figura 179. Centro de Estimulación Temprana Huellitas de Amor.

- Centro de Estimulación Temprana Huellitas de Amor, edificación de tres pisos en albañilería confinada y techo aligerado en buen estado de conservación, como se muestra en la Figura 179.

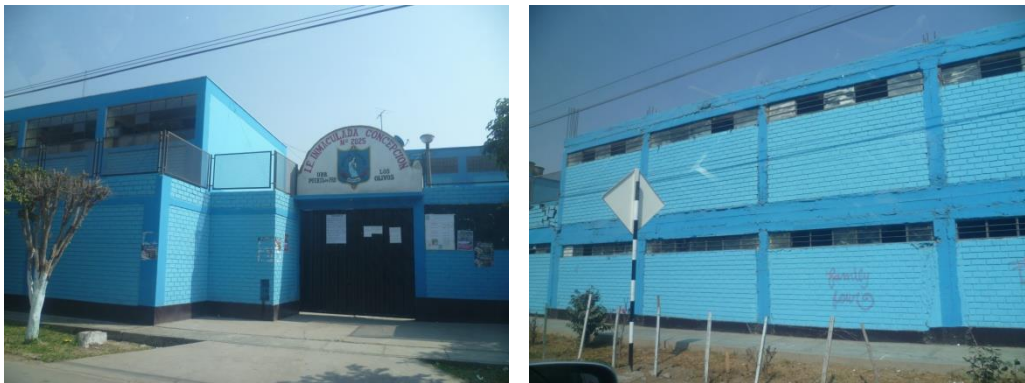
Figura 180. I.E. N°2025 Inmaculada Concepción.

- I.E. N°2025 Inmaculada Concepción, edificaciones de dos pisos con pórticos de concreto armado rigidizado con vanos de mampostería y techo aligerado, en regular estado de conservación, como se muestra en la Figura 180. Se observa la presencia de columnas cortas y el picado de columnas para la colocación de los marcos metálicos de las ventanas en la estructura en uno de los bloques.
