CENTRO PERUANO JAPONÉS DE INVESTIGACIONES
SÍSMICAS Y MITIGACIÓN DE DESASTRES – CISMID

**ANÁLISIS DE VULNERABILIDAD Y RIESGO ANTE SISMO EN ZONAS URBANAS
INFORME FINAL – DISTRITO DE LOS OLIVOS**

LIMA – 2014

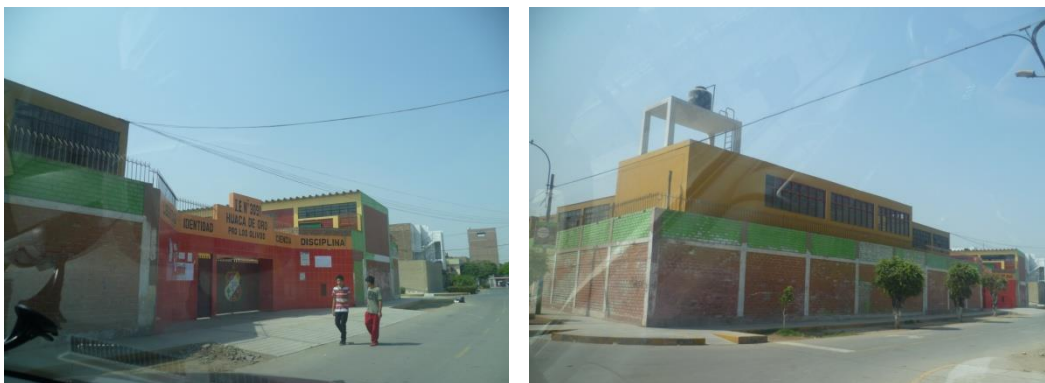
Figura 181. I.E. N°3091 Huaca de Oro.

- I.E. N°3091 Huaca de Oro, edificaciones de dos pisos con pórticos de concreto armado rigidizado con vanos de mampostería y techo aligerado y de calamina en distintos bloques, en buen estado de conservación, como se muestra en la Figura 181.

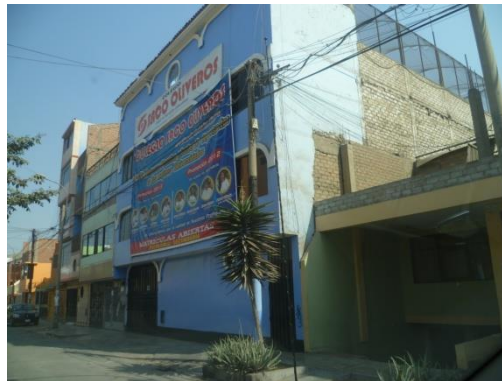
Figura 182. Colegio Saco Oliveros.

- Colegio Saco Oliveros, edificación de cuatro pisos de albañilería confinada y techo aligerado en buen estado de conservación, como se muestra en la Figura 182.

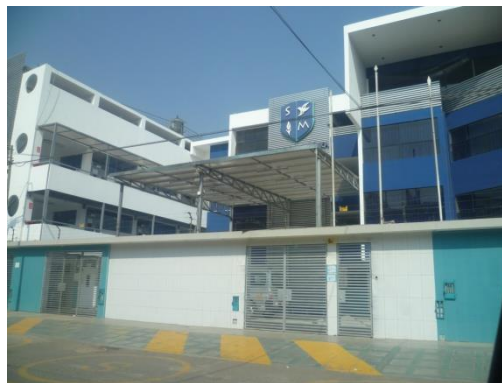
Figura 183. Colegio Santa Mónica.

- Colegio Santa Mónica, edificación de cuatro pisos con pórticos de concreto armado rigidizado con vanos de mampostería y techo aligerado en buen estado de conservación, como se muestra en la Figura 183.

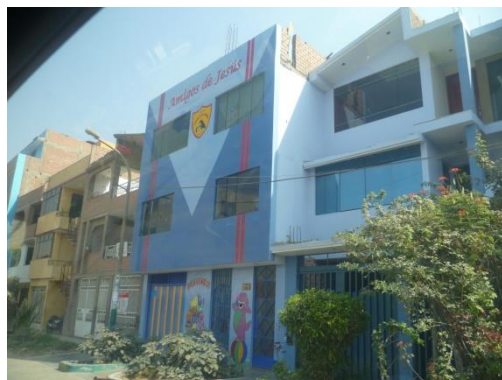
Figura 184. I.E.P. Amigos de Jesús.

- I.E.P. Amigos de Jesús, edificación de tres pisos de albañilería confinada y techo aligerado en buen estado de conservación, como se muestra en la Figura 184.

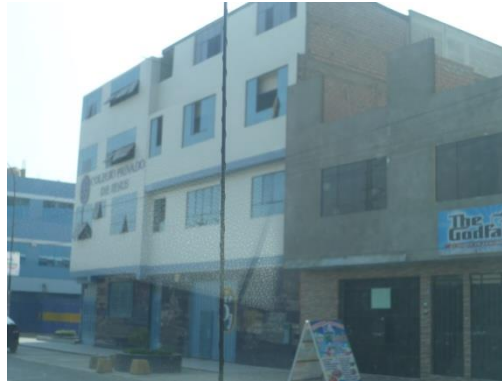
Figura 185. Colegio Privado de Jesús.

- Colegio Privado de Jesús, edificación de cuatro pisos de albañilería confinada y techo aligerado en buen estado de conservación, como se muestra en la Figura 185. Se observa el uso de ladrillo pandereta en los muros de los últimos niveles.

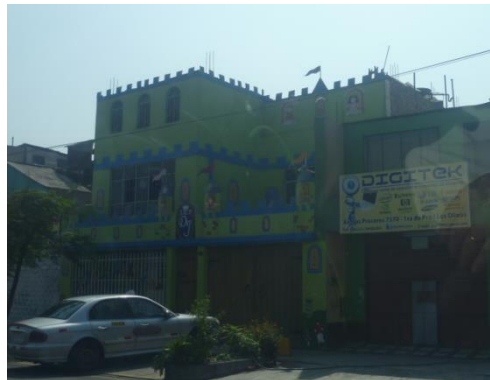
Figura 186. I.E.P. D.J.

- I.E.P. D.J., edificación de tres pisos de albañilería confinada y techo aligerado en buen estado de conservación, como se muestra en la Figura 186.

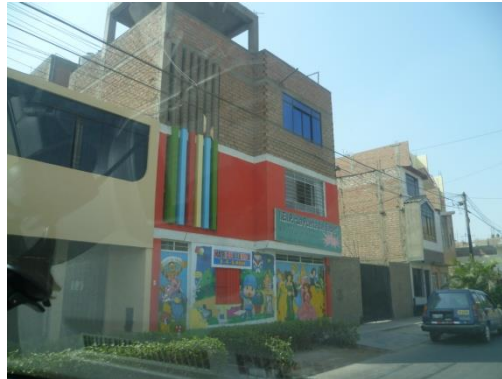
Figura 187. I.E.I.P. La Puerta del Saber.

- I.E.I.P. La Puerta del Saber, edificación de cuatro pisos de albañilería confinada y techo aligerado en buen estado de conservación, como se muestra en la Figura 187. Se observa el uso de ladrillo pandereta en los muros de los últimos niveles.

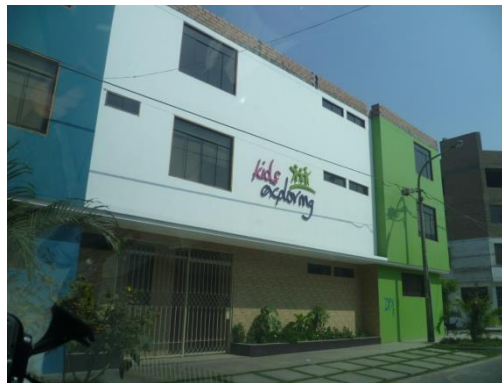
Figura 188. Colegio Kids Exploring.

- Colegio Kids Exploring, edificación de tres pisos de albañilería confinada y techo aligerado en buen estado de conservación, como se muestra en la Figura 188.

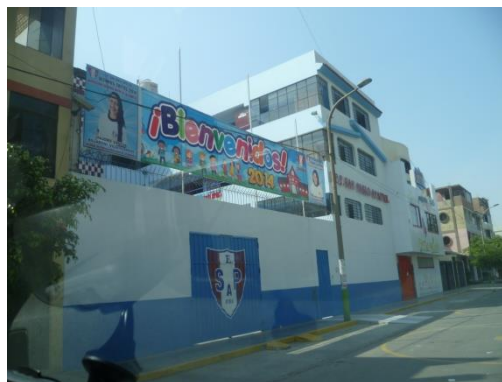
Figura 189. I.E.P. San Pablo Apostol.

- I.E.P. San Pablo Apostol, edificación de cuatro pisos de albañilería confinada, pórticos de concreto y techo aligerado en buen estado de conservación, como se muestra en la Figura 189.

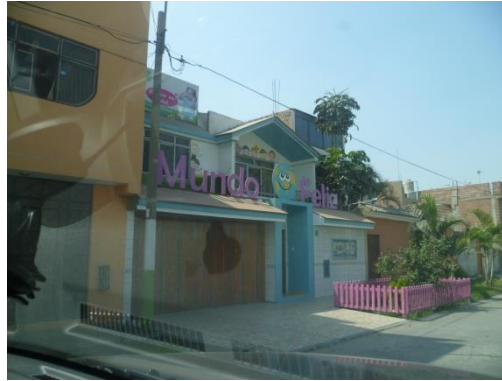
Figura 190. I.E.I.P. Mundo Feliz.

- I.E.I.P. Mundo Feliz, edificación de dos pisos de albañilería confinada y techo aligerado en buen estado de conservación, como se muestra en la Figura 190.

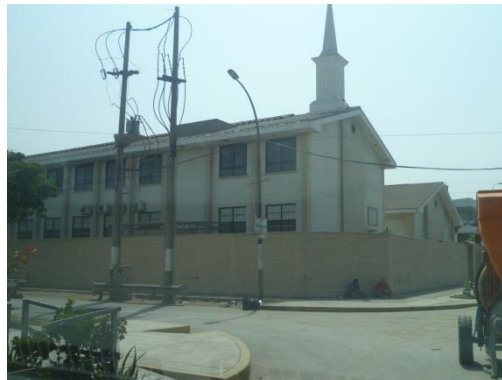
Figura 191. Iglesia.

- Iglesia, edificación de dos pisos de pórticos de concreto, albañilería confinada y techo aligerado en buen estado de conservación, como se muestra en la Figura 191.

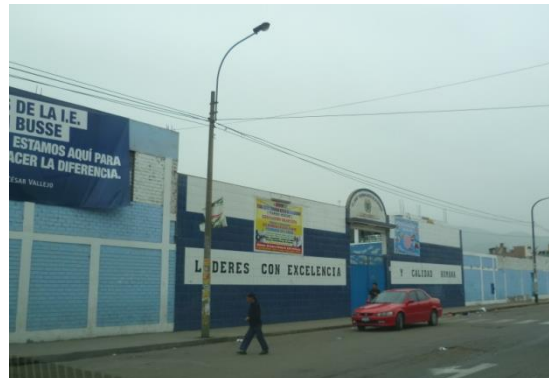
Figura 192. I.E. N°2095 Herman Busse de la Guerra.

- I.E. N°2095 Herman Busse de la Guerra, edificaciones de dos pisos con pórticos de concreto armado rigidizado con vanos de mampostería y techo aligerado, en buen estado de conservación, como se muestra en la Figura 192.

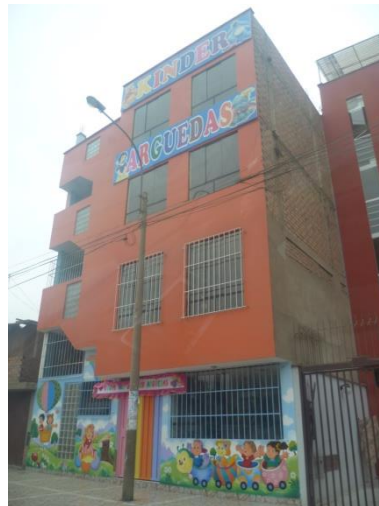
Figura 193. Kinder Arguedas.

- Kinder Arguedas, edificación de cuatro pisos de albañilería confinada y techo aligerado en buen estado de conservación, como se muestra en la Figura 193.

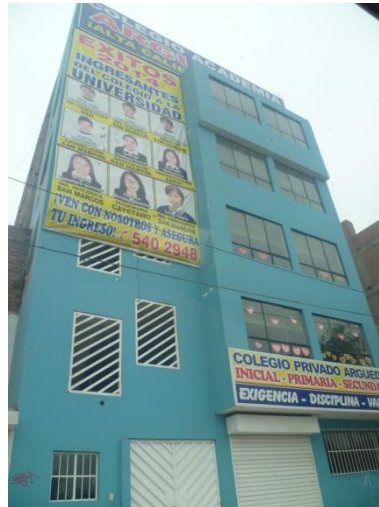
Figura 194. Colegio Privado Arguedas.

- Colegio Privado Arguedas, edificación de seis pisos de albañilería confinada y techo aligerado en buen estado de conservación, como se muestra en la Figura 194.

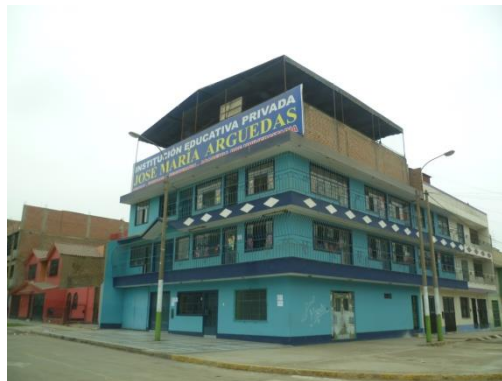
Figura 195. I.E.P. José María Arguedas.

- I.E.P. José María Arguedas, edificación de tres pisos de albañilería confinada y techo aligerado en buen estado de conservación, como se muestra en la Figura 195.

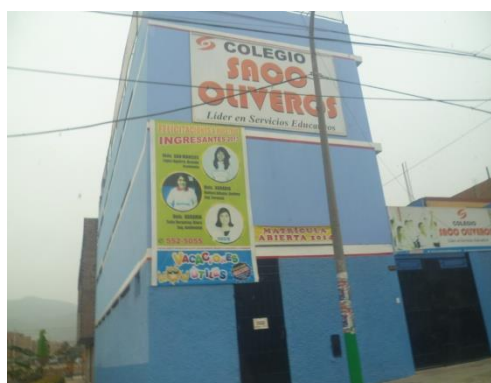
Figura 196. Colegio Saco Oliveros.

- Colegio Saco Oliveros, edificación de tres pisos de albañilería confinada y techo aligerado en buen estado de conservación, como se muestra en la Figura 196.

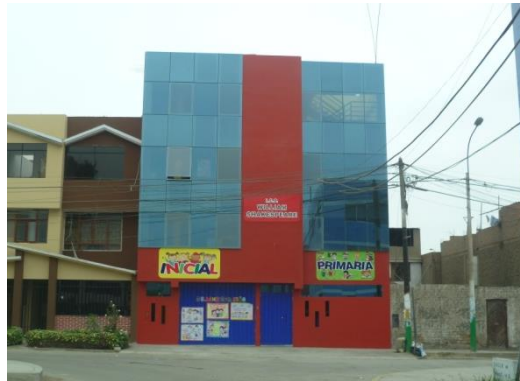
Figura 197. I.E.P. William Shakespeare.

- I.E.P. William Shakespeare, edificación de cuatro pisos de albañilería confinada y techo aligerado en buen estado de conservación, como se muestra en la Figura 197.

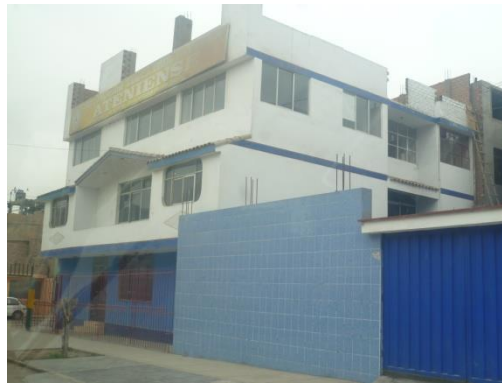
Figura 198. I.E.P. Ateniense.

- I.E.P. Ateniense, edificación de tres pisos de albañilería confinada y techo aligerado en buen estado de conservación, como se muestra en la Figura 198.

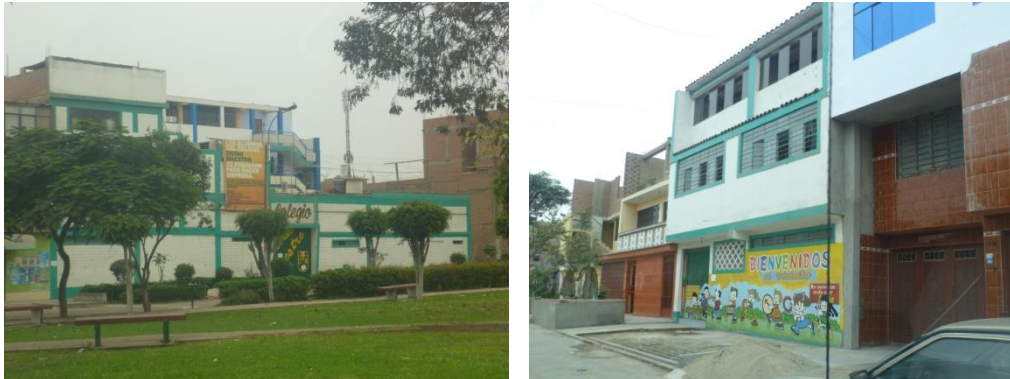
Figura 199. Colegio Divino Maestro.

- Colegio Divino Maestro, edificación de cuatro pisos de albañilería confinada y pórticos de concreto, losa aligerada y techo de cobertura ligera en buen estado de conservación, como se muestra en la Figura 199.

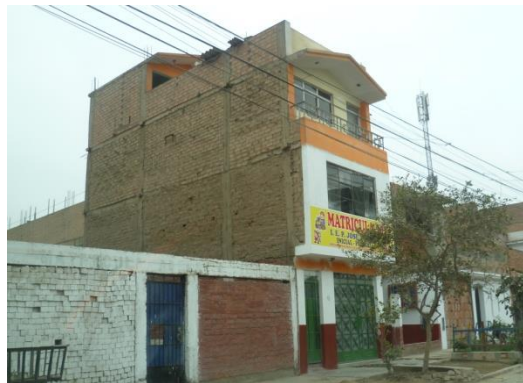
Figura 200. I.E.P. José y María.

- I.E.P. José y María, edificación de tres pisos de albañilería confinada y techo aligerado en regular estado de conservación, como se muestra en la Figura 200.

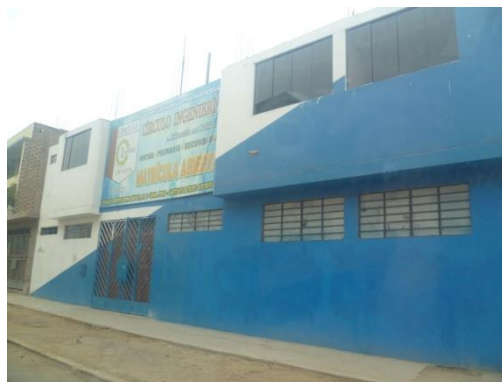
Figura 201. I.E.P. Círculo Ingeniería.

- I.E.P. Círculo Ingeniería, edificación de dos pisos de albañilería confinada y techo aligerado en buen estado de conservación, como se muestra en la Figura 201. Se observó el uso de ladrillo pandereta en los muros de la estructura.

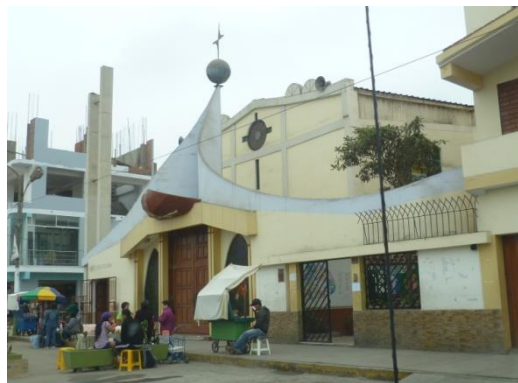
Figura 203. Iglesia.

- Iglesia, edificación de tres pisos de albañilería confinada y techo de cobertura ligera en buen estado de conservación, como se muestra en la Figura 203.

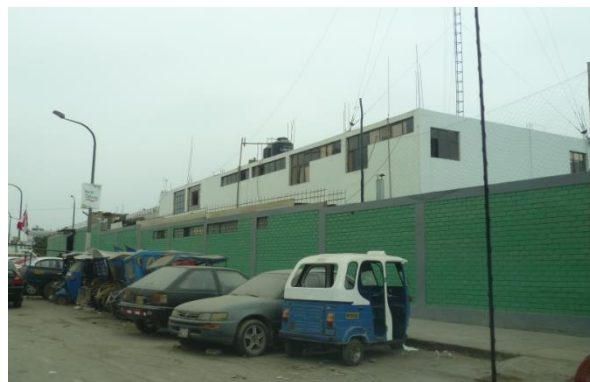
Figura 204. Comisaría PNP Pro.

- Comisaría PNP Pro, edificación de dos pisos de albañilería confinada y techo aligerado en buen estado de conservación, como se muestra en la Figura 204.

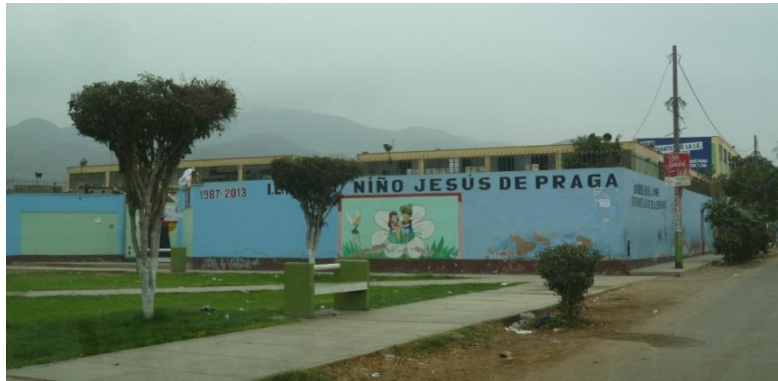
Figura 205. I.E. N°001 Niño Jesús de Praga.

- I.E. N°001 Niño Jesús de Praga, edificaciones de dos pisos con pórticos de concreto armado rigidizado con vanos de mampostería y techo aligerado, en regular estado de conservación, como se muestra en la Figura 205.

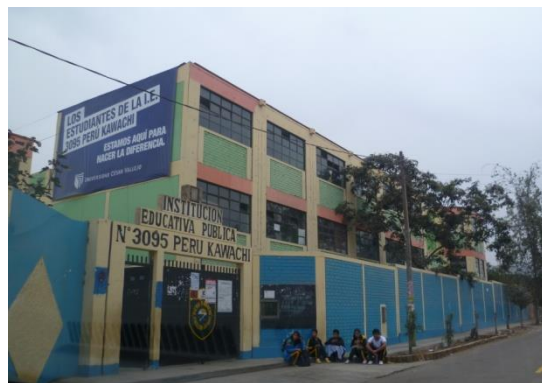
Figura 206. I.E. N°3095 Perú Kawachi.

- I.E. N°3095 Perú Kawachi, edificación de tres pisos con pórticos de concreto armado rigidizado con vanos de mampostería y techo aligerado, en buen estado de conservación, como se muestra en la Figura 206.

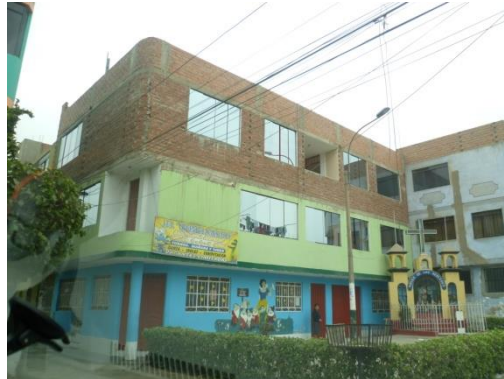
Figura 207. I.E.P. Virgen de Las Mercedes.

- I.E.P. Virgen de Las Mercedes, edificación de tres pisos de albañilería confinada y techo aligerado en buen estado de conservación, como se muestra en la Figura 207. Se observa el uso de ladrillo pandereta en el último nivel de la edificación.

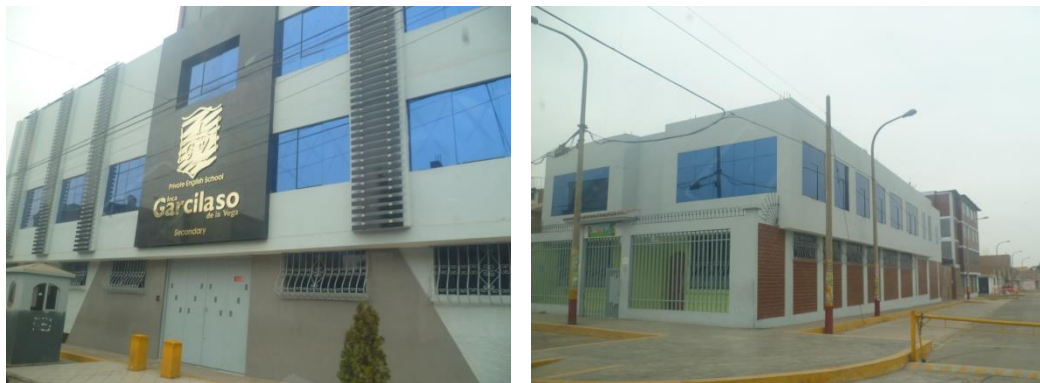
Figura 208. I.E.P. Inca Garcilaso de la Vega.

- I.E.P. Inca Garcilaso de la Vega, edificaciones de dos, tres y cuatro pisos de albañilería confinada, pórticos de concreto y techo aligerado en buen estado de conservación, como se muestra en la Figura 208.

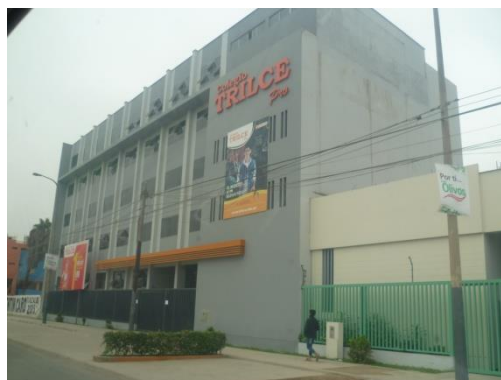
Figura 209. Colegio Trilce.

- Colegio Trilce, edificación de cinco pisos con pórticos de concreto armado rigidizado con vanos de mampostería y techo aligerado, en buen estado de conservación, como se muestra en la Figura 209.

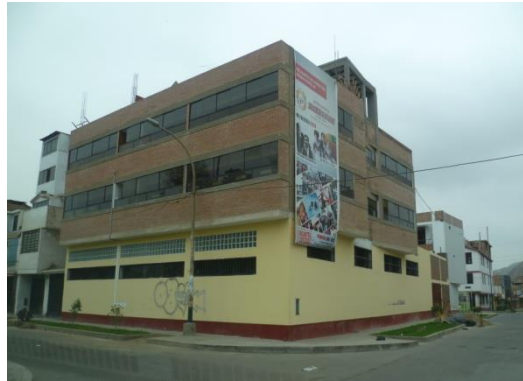
Figura 210. I.E.P. San Agustín de Los Olivos.

- I.E.P. San Agustín de Los Olivos, edificación de tres pisos con pórticos de concreto armado rigidizado con vanos de mampostería y techo aligerado, en buen estado de conservación, como se muestra en la Figura 210.

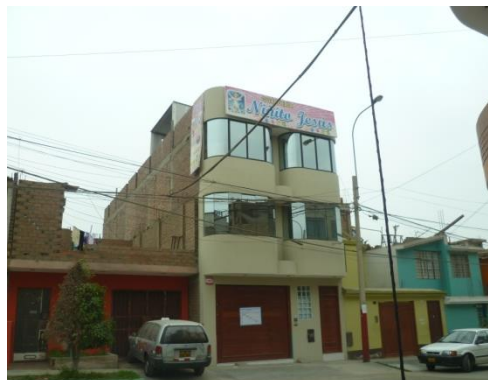
Figura 211. Guardería Niño Jesús.

- Guardería Niño Jesús, edificación de tres pisos de albañilería confinada y techo aligerado en buen estado de conservación, como se muestra en la Figura 211. Se observa el uso de ladrillo pandereta en los muros de la edificación.

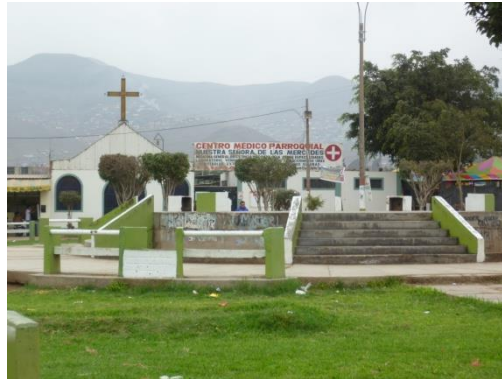
Figura 212. Centro Médico Parroquial e Iglesia.

- Centro Médico Parroquial e Iglesia, edificaciones de un piso de albañilería confinada, techo aligerado y cobertura ligera respectivamente, en regular estado de conservación, como se muestra en la Figura 212.
