CENTRO PERUANO JAPONÉS DE INVESTIGACIONES
SÍSMICAS Y MITIGACIÓN DE DESASTRES – CISMID

PRODUCTO 1:
**GOBIERNOS LOCALES CON EVALUACIÓN DE RIESGO ANTE SISMOS Y
TSUNAMIS**

ACTIVIDAD 1.2:
**ANÁLISIS DE VULNERABILIDAD Y RIESGO ANTE SISMO Y TSUNAMI EN ZONAS
URBANAS**
INFORME FINAL – DISTRITO DE LURÍN

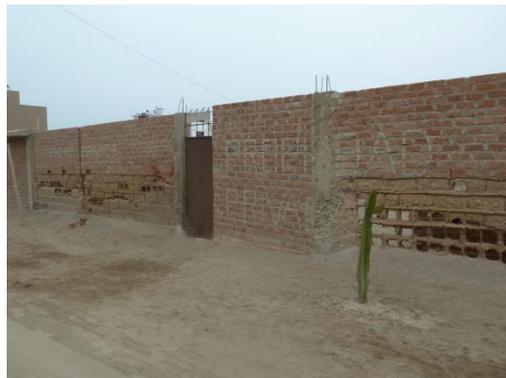
Del levantamiento del sector 01, se pudo observar que existen principalmente edificaciones de uso vivienda de 02 pisos de altura, las cuales están construidas en base a un sistema estructural de muros de albañilería confinada y losa aligerada tal como se muestra en la Figura 10. En general, este sector presenta un regular estado de conservación con un alto nivel de humedad en la base de las edificaciones. (Ver Figura 11)

Figura 11. Humedad en la base de las edificaciones.

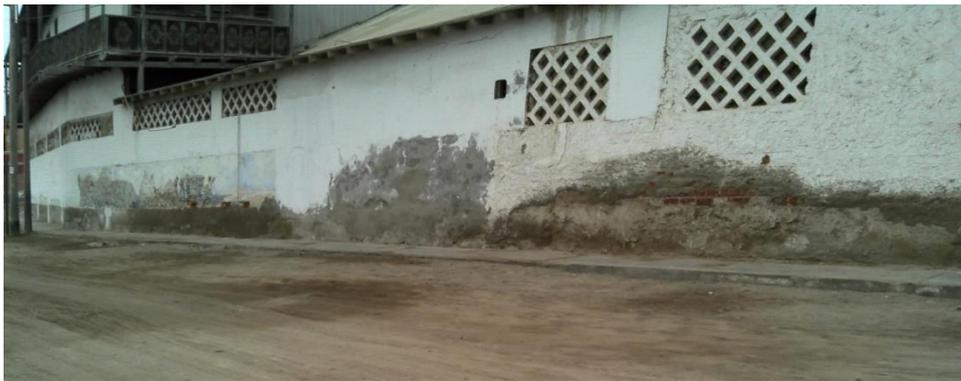
base a un sistema estructural de mampostería confinada y losa aligerada como se muestra en la Figura 12. En general, este sector presenta un regular estado de conservación con un elevado afloramiento de humedad en la base de las edificaciones. (Ver Figura 13)

Figura 13. Humedad en base de las edificaciones.

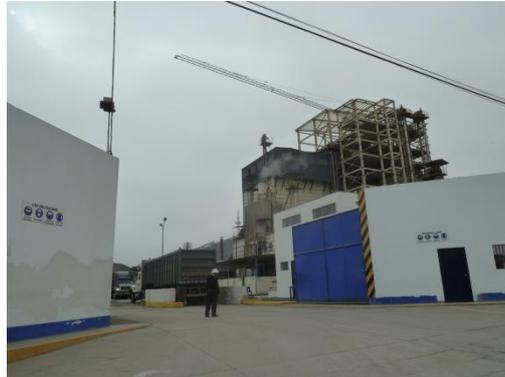
Del levantamiento del sector 03, se pudo observar que existen principalmente edificaciones de uso industrial, las cuales cuentan con muros perimétricos de concreto armado y muros de albañilería, además de naves industriales en su interior como se muestra en la Figura 14. En general, este sector presenta un regular estado de conservación con cierta presencia de humedad en la base de las edificaciones.

Figura 14. Edificaciones de uso industrial.

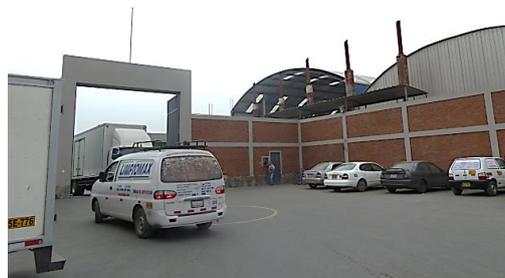
Del levantamiento del sector 06, se pudo observar que existen principalmente edificaciones de uso industrial, las cuales cuentan con muros perimétricos de concreto armado y muros de albañilería, además de naves industriales en su interior como se muestra en la Figura 20. En general, este sector presenta un regular estado de conservación con cierta presencia de humedad en la base de las edificaciones.

Figura 20. Edificaciones de uso industrial.

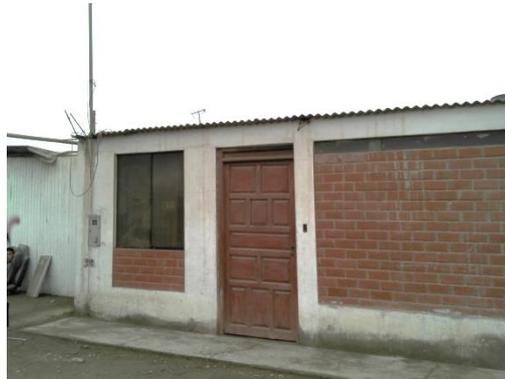
Del levantamiento del sector 09, se pudo observar que existen principalmente dos tipos de edificaciones; en primer lugar edificaciones de uso vivienda de 01 pisos de altura, las cuales están construidas en base a un sistema estructural de muros de albañilería confinada y techo de calamina. En general, este sector presenta un regular estado de conservación con un alto nivel de humedad en la base de las edificaciones tal como se muestra en la Figura 26.

Figura 26. Edificaciones de uso vivienda.

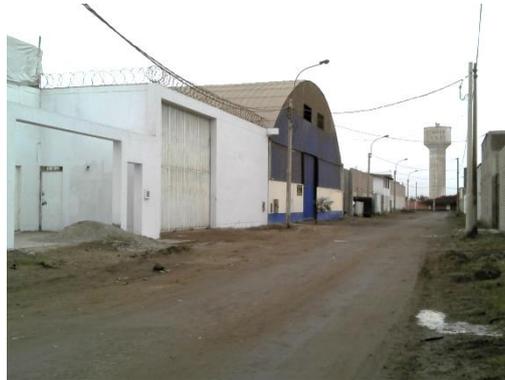
Además, existen edificaciones de uso industrial construidas en base a concreto reforzado en regular estado de conservación (Ver Figura 27).

Figura 27. Humedad en la base de las edificaciones.

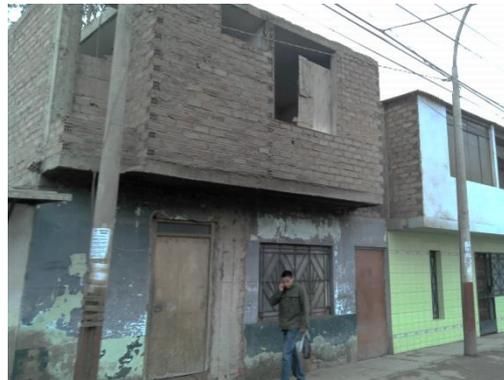
En general, este sector presenta un regular estado de conservación con un cierto nivel de humedad en la base de las edificaciones (Ver Figura 29).

Figura 29. Humedad en la base de las edificaciones.

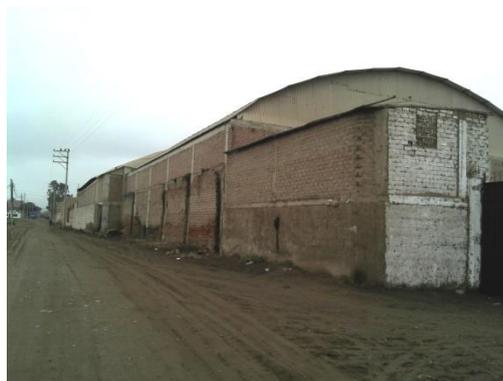
Figura 37. Vivienda de uso vivienda y comercio.

Cabe mencionar, que en este sector se encuentran algunas edificaciones de uso industrial, construidas en base a concreto armado y muros de albañilería, las cuales presentan un regular estado de conservación, tal como se aprecia en la Figura 37.

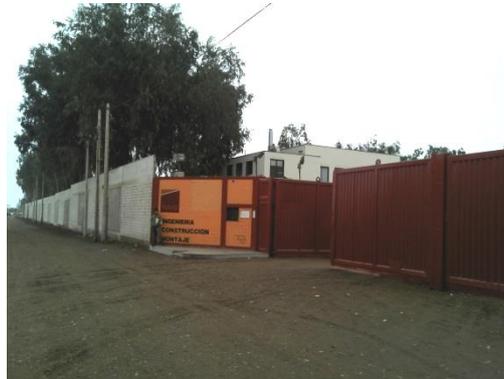
Figura 38. Vivienda de albañilería.

Del levantamiento del sector 15, se pudo observar que existen principalmente de edificaciones de 02 pisos de altura de uso industrial, las cuales están construidas en base de albañilería confinada y losa aligerada, además dichas edificaciones presentan un regular estado de conservación tal como se muestra en la Figura 38.

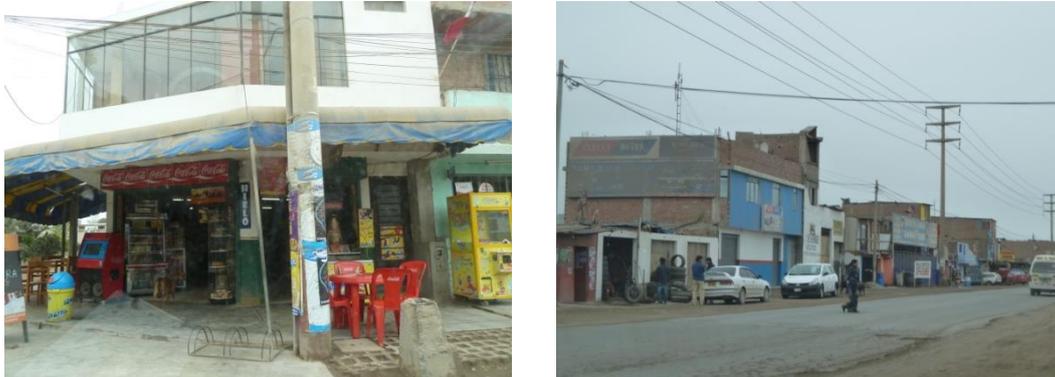
El Sector 16 se encuentra ubicado en la antigua carretera Panamericana Sur, entre la avenida Los Cedros y calle Buena Vista. En este sector se observa una gran actividad comercial cercana a la antigua carretera. Las viviendas – comercios son de dos pisos en su mayoría, donde el sistema estructural predominante es la albañilería confinada y techos aligerados como se muestra en la Figura 40. Se pudo observar el uso de ladrillo pandereta en la construcción de las edificaciones. En general, el sector se encuentra en regular estado de conservación. Se observa una gran extensión de áreas de cultivo en el sector.

Figura 40. Edificaciones típicas del Sector 16.

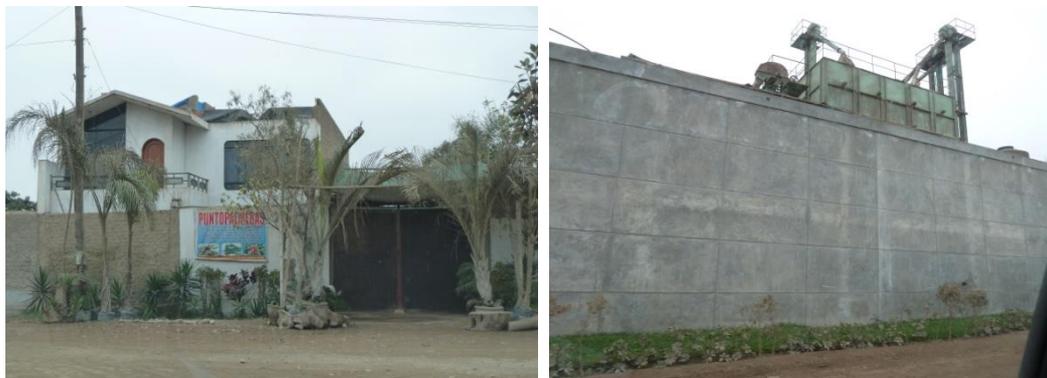
El Sector 17 se encuentra ubicado entre las avenidas Los Cedros y Manuel del Valle. En este sector se observa una actividad comercial principalmente y algunas zonas industriales. Las edificaciones son de dos pisos en su mayoría, donde el sistema estructural predominante es la albañilería confinada y techos aligerados como se muestra en la Figura 41. Se pudo observar el uso de ladrillo pandereta en la construcción de las edificaciones. En general, el sector se encuentra en buen estado de conservación.

Figura 41. Zona comercial e industrial del Sector 17.

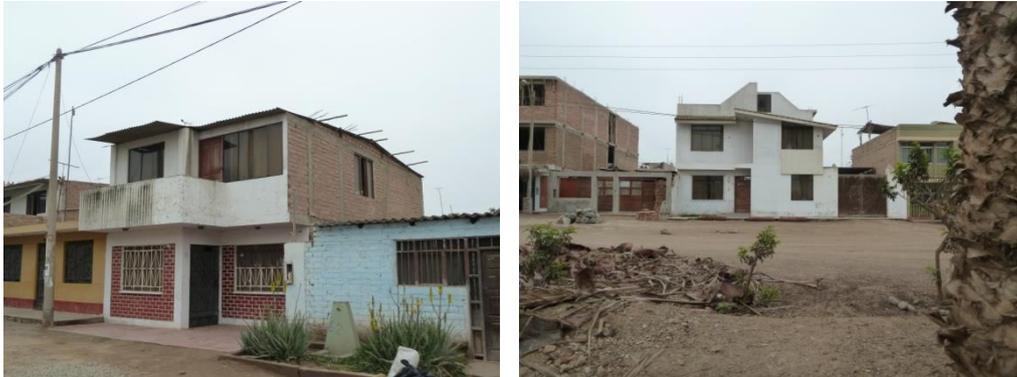
El Sector 18 se encuentra ubicado en la parte norte del distrito, teniendo como principales vías las avenidas Los Rosales y Manuel del Valle. En este sector predominan las viviendas de dos pisos, donde el sistema estructural predominante es la albañilería confinada y techos aligerados y cobertura ligera como se muestra en la Figura 42. Se pudo observar el uso de ladrillo pandereta en la construcción de las viviendas. En general, el sector se encuentra en regular estado de conservación. Se observa una gran extensión de áreas de cultivo en el sector.

Figura 42. Viviendas típicas del Sector 18.

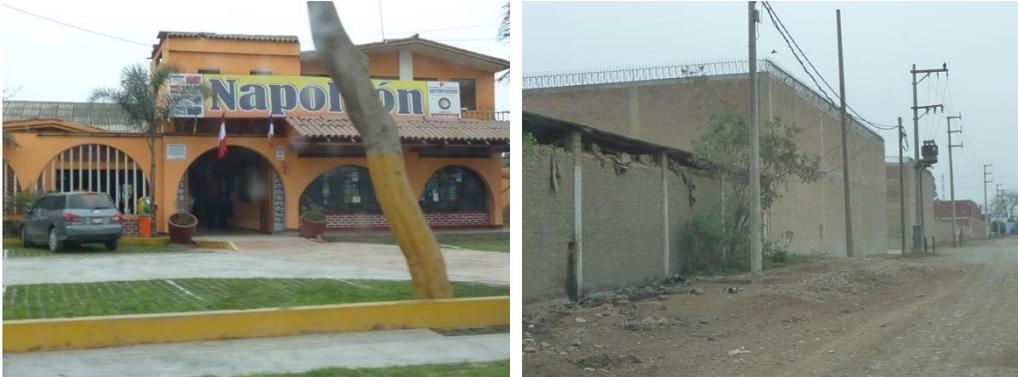
El Sector 19 se encuentra ubicado al lado este del río Lurín y norte de la antigua carretera Panamericana Sur, teniendo como principales vías las avenidas Los Cedros y Los Eucaliptos. En este sector predominan las edificaciones de dos pisos, donde el sistema estructural predominante es la albañilería confinada y techos aligerados como se muestra en la Figura 44. Se pudo observar el uso de ladrillo pandereta en la construcción de las viviendas. En general, el sector se encuentra en buen estado de conservación. Este sector es principalmente comercial.

Figura 44. Edificaciones típicas del Sector 19.

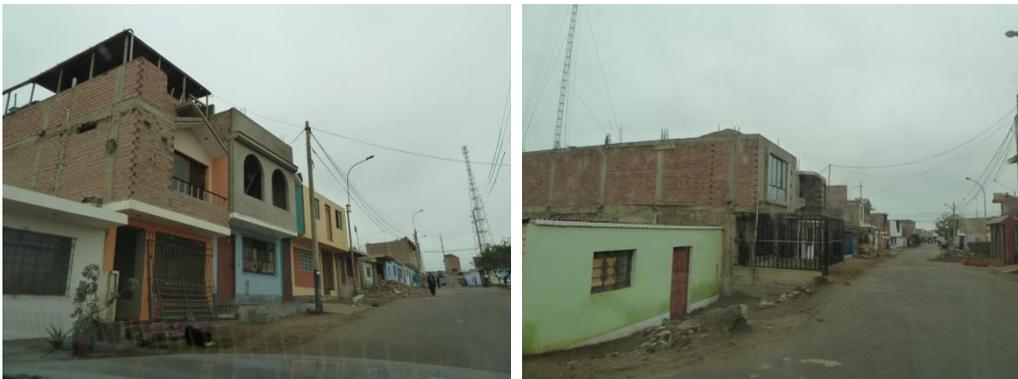
El Sector 20 se encuentra ubicado al lado oeste del río Lurín y norte de la antigua carretera Panamericana Sur. En este sector predominan las viviendas de dos pisos seguidas de viviendas de un piso, donde el sistema estructural predominante es la albañilería confinada con techos aligerados y cobertura ligera como se muestra en la Figura 45. Se pudo observar el uso de ladrillo artesanal sólido en la construcción de las viviendas. En general, el sector se encuentra en regular estado de conservación.

Figura 45. Viviendas típicas del Sector 20.

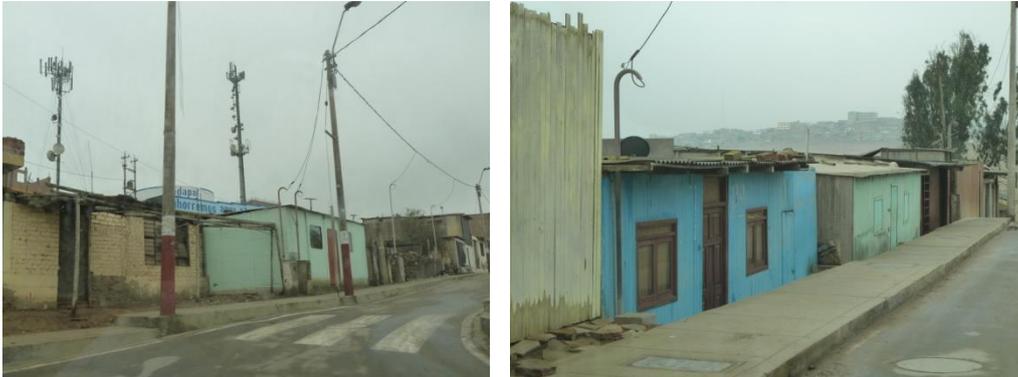
Durante el recorrido, se observaron algunas viviendas de madera de un piso y techo de calamina, como se muestra en la Figura 46. En la parte norte del sector, las viviendas están construidas en la pendiente del terreno, como se muestra en la Figura 47.

Figura 46. Viviendas de madera.

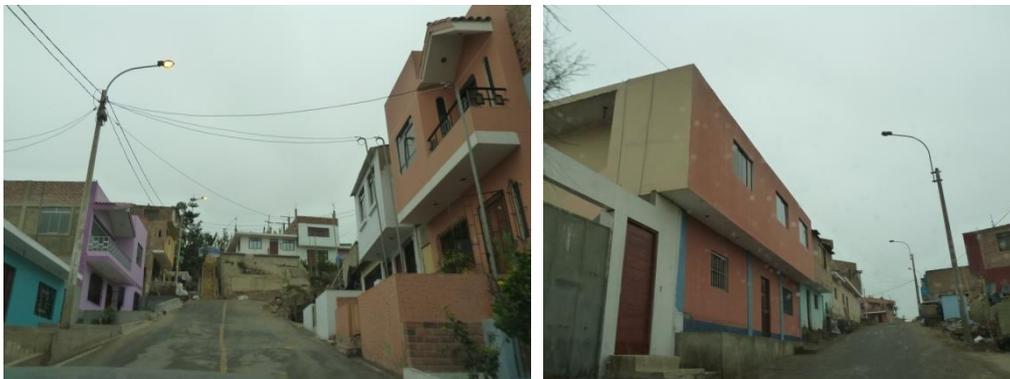
Figura 47. Viviendas construidas sobre pendiente.

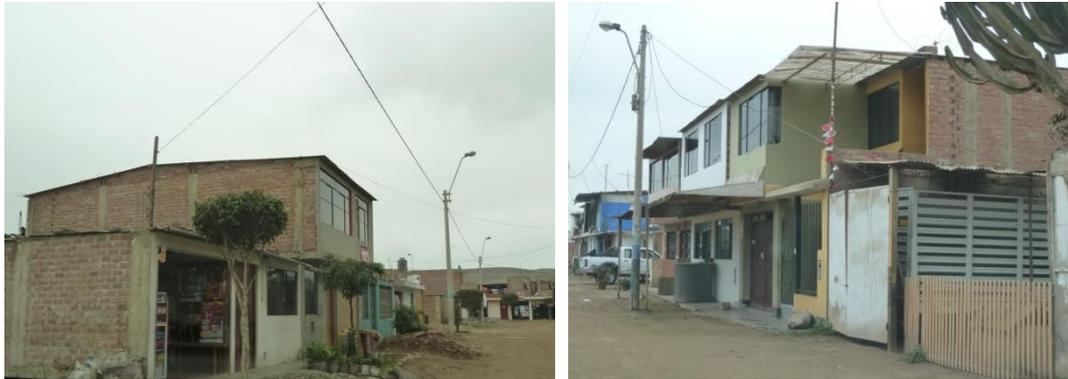
El Sector 21 se encuentra ubicado en la parte norte del distrito, teniendo como vías principales las avenidas Las Palmas y Las Palmeras. En este sector predominan las viviendas de un piso seguidas de viviendas de dos pisos, donde el sistema estructural predominante es la albañilería confinada con techos de cobertura ligera como se muestra en la Figura 49. Se pudo observar el uso de ladrillo pandereta en la

construcción de las viviendas. En general, el sector se encuentra en regular estado de conservación.

Figura 49. Viviendas típicas del Sector 21.

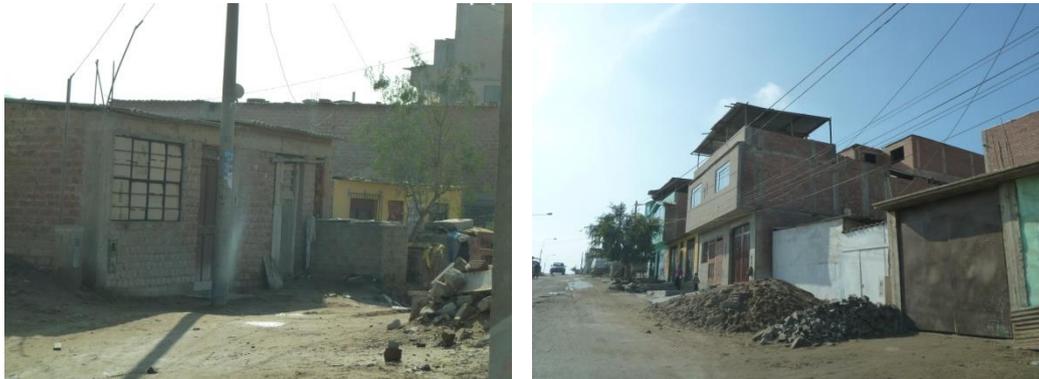
El Sector 22 se encuentra ubicado en la parte noroeste del distrito en el límite con el distrito de Villa El Salvador, teniendo como vías principales las avenidas Lima y Los Incas. En este sector predominan las viviendas de un piso seguidas de viviendas de dos pisos, donde el sistema estructural predominante es la albañilería confinada con techos de cobertura ligera como se muestra en la Figura 49. Se pudo observar el uso de ladrillo artesanal sólido y pandereta en la construcción de las viviendas. En general, el sector se encuentra en regular estado de conservación.

Figura 51. Viviendas típicas del Sector 22.

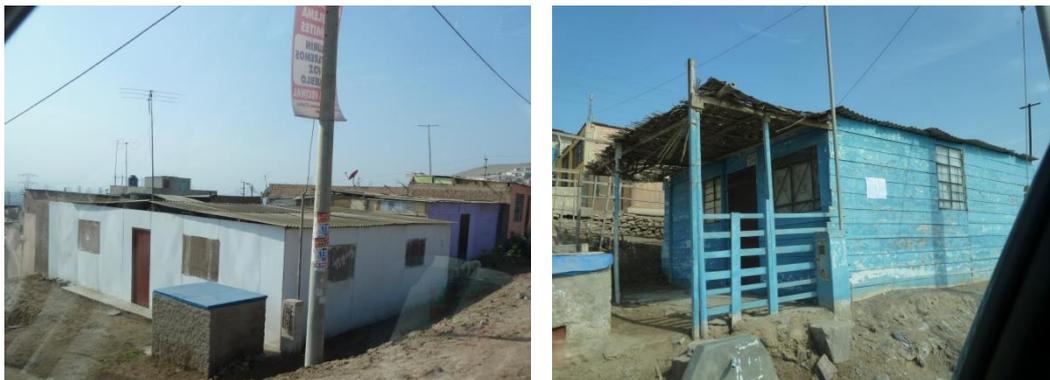
Durante el recorrido, se observaron algunas viviendas de madera de un piso y techo de calamina, como se muestra en la Figura 52. En la parte norte del sector, las viviendas están construidas en la pendiente del terreno, como se muestra en la Figura 53.

Figura 52. Viviendas de madera.

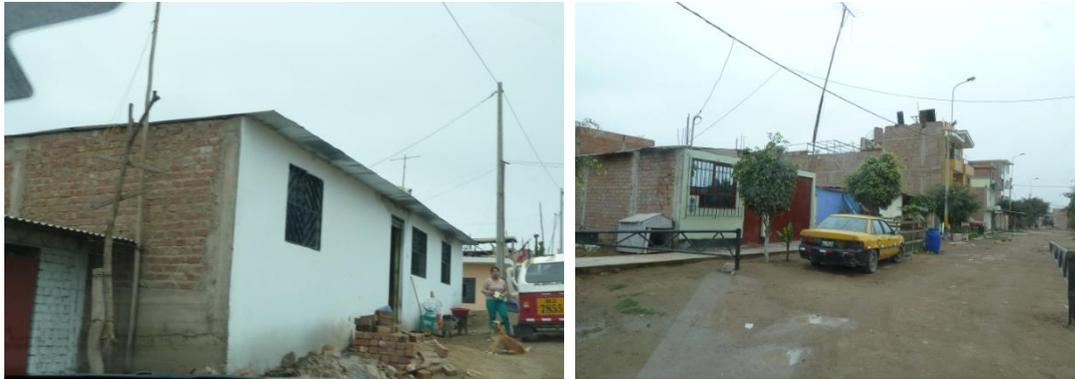
El Sector 23 se encuentra ubicado en la parte norte del distrito en el límite con el distrito de Villa El Salvador. En este sector predominan las viviendas de un piso seguidas de viviendas de dos pisos, donde el sistema estructural predominante es la albañilería confinada con techos de cobertura ligera como se muestra en la Figura 54.

Se pudo observar el uso de ladrillo pandereta en la construcción de las viviendas. En general, el sector se encuentra en regular estado de conservación.

Figura 54. Viviendas típicas del Sector 23.

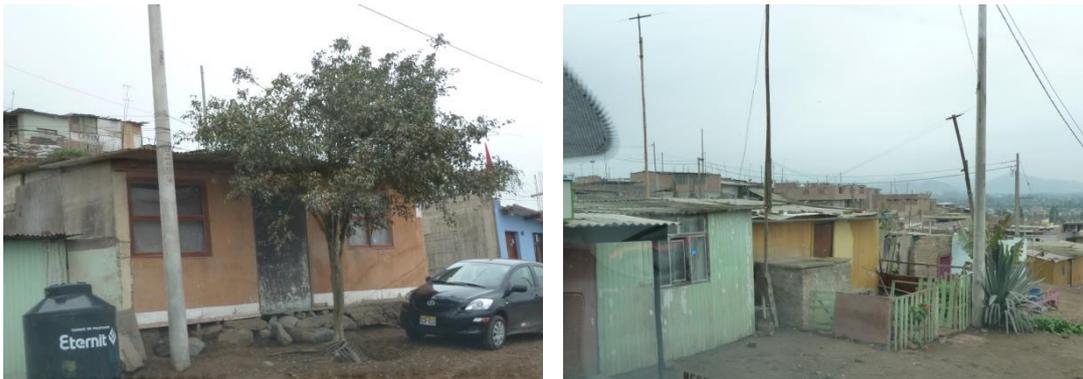
Durante el recorrido, se observaron algunas viviendas de madera de un piso y techo de calamina, como se muestra en la Figura 55. Se encontraron viviendas construidas en la pendiente del terreno, como se muestra en la Figura 56.

Figura 55. Viviendas de madera.

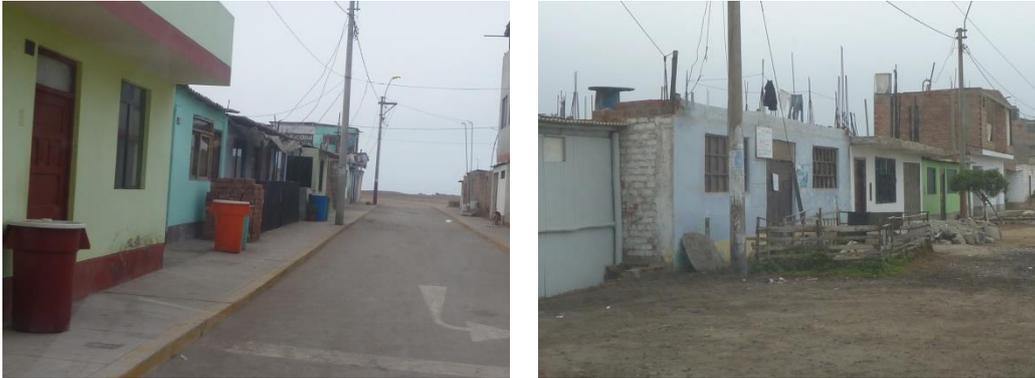
El Sector 24 y 25 se encuentran ubicados a ambos lados de la carretera Panamericana Sur. En este sector predominan las viviendas de un piso seguidas de viviendas de dos pisos, donde el sistema estructural predominante es la albañilería

confinada con techos aligerados y de cobertura ligera como se muestra en la Figura 57. Se pudo observar el uso de ladrillo artesanal sólido y pandereta en la construcción de las viviendas. En general, el sector se encuentra en regular estado de conservación.

Figura 57. Viviendas típicas del Sector 24 y 25.

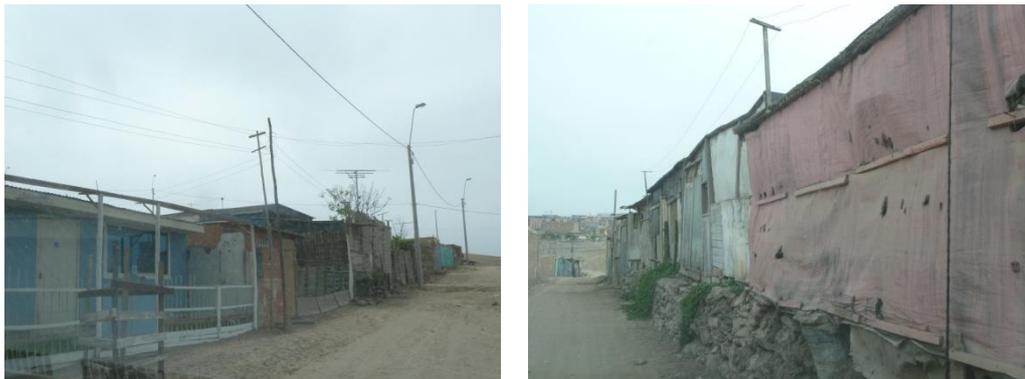
En la parte norte del Sector 24, se observaron viviendas de madera de un piso con techos de calamina en mal estado de conservación, como se muestra en la Figura 58.

Figura 58. Viviendas de madera.

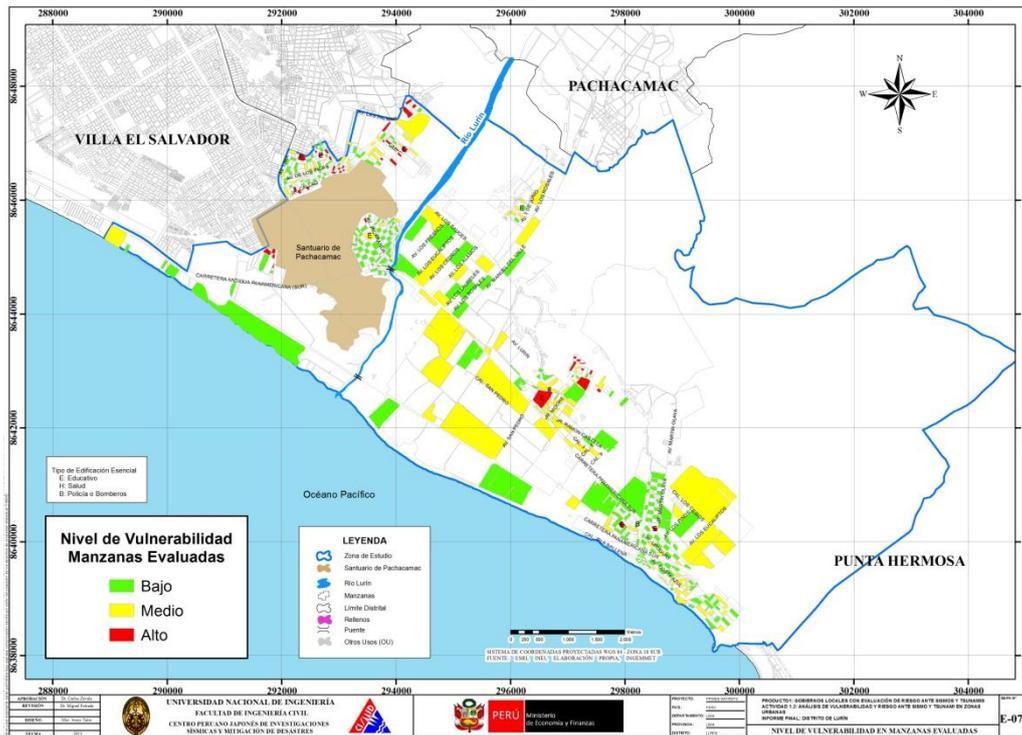
En la Figura 59 se representa la vulnerabilidad de las edificaciones evaluadas, considerando los criterios antes expuestos, para los niveles identificados.

- d) **Estado de Conservación:** El estado de conservación de las construcciones en un 25.7% es aceptable y bueno. Un 70% de las viviendas muestran un estado de conservación regular y otro 4.3% de las viviendas presentan un mal estado de conservación, especialmente, por las condiciones provisionales de sus materiales en techos, la inestabilidad de los taludes, y las malas condiciones del suelo.

Figura 59. Mapa de vulnerabilidad de las edificaciones de las manzanas evaluadas.

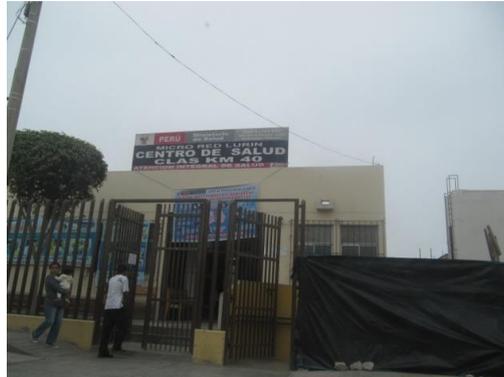
- Centro de Salud CLAS KM 40, del Ministerio de Salud con edificaciones de nivel sistema estructural aporticado en buen estado de conservación. Se muestra en la Figura 64.

Figura 64. Centro de Salud.

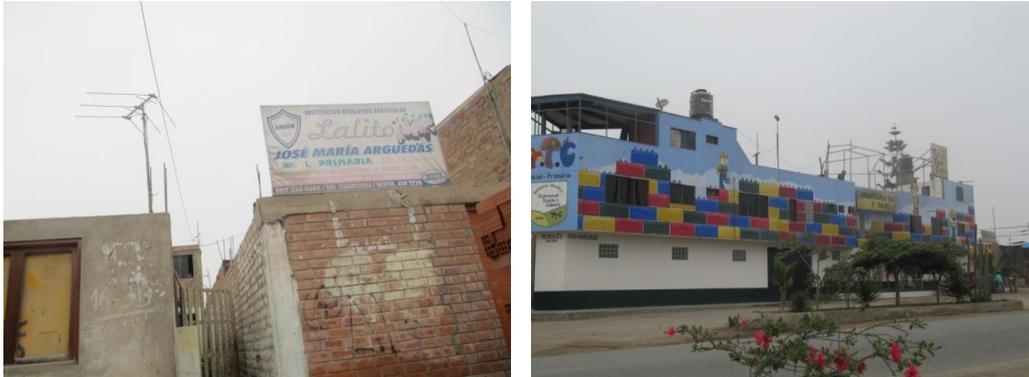
- Institución Educativa José María Arguedas construidos con un sistema mampostería en regular estado de conservación, que se muestra en la Figura 66
- Institución Educativa Travesuras Trazo y Color, construidos con un sistema de mampostería, de 2 niveles, que se muestran en la Figura 66.

Figura 66. Institución Educativa José María Arguedas e Institución Educativa Travesuras Trazo y Color.

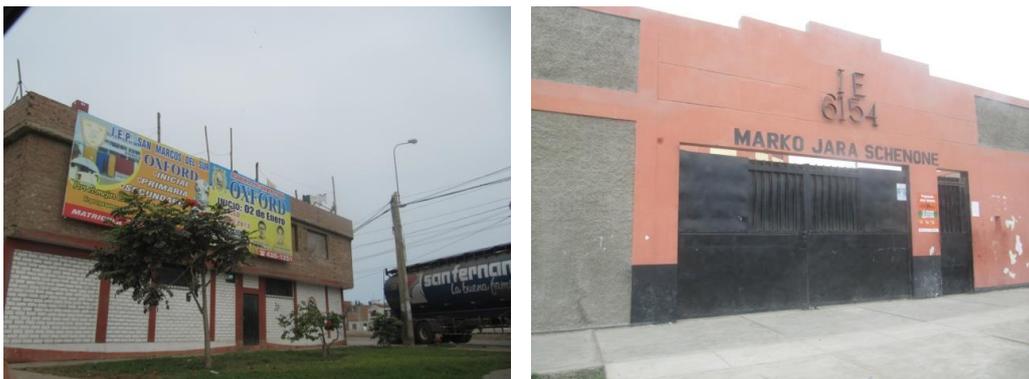
- Institución Educativa Particular San Marcos del Sur construidos con un sistema mampostería y la Institución Educativa Marko Jara Schenone, los cuales se encuentran en buen estado de conservación. Ambos colegios se muestran en la Figura 67.

Figura 67. Institución Educativa Particular San Marcos del Sur y la Institución Educativa Marko Jara Schenone.

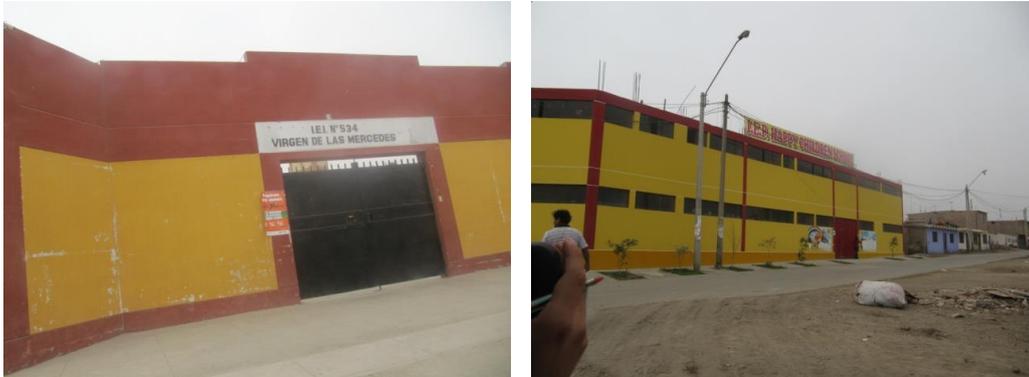
- Institución Educativa 534 Virgen de las Mercedes y la Institución Educativa Particular Happy Children School, ambos se encuentran el buen estado de conservación. Ambos colegios se muestran en la Figura 68.

Figura 68. Institución Educativa 534 Virgen de las Mercedes y la Institución Educativa Particular Happy Children School.

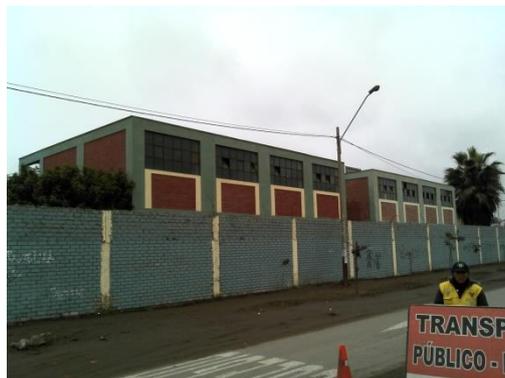
- Colegio José Sánchez Carrión, el cual tiene 02 pisos de altura y está construido en base a concreto armado y muros de albañilería, además presenta un buen estado de conservación tal como se muestra en la Figura 72.

Figura 72. Colegio José Sánchez Carrión.

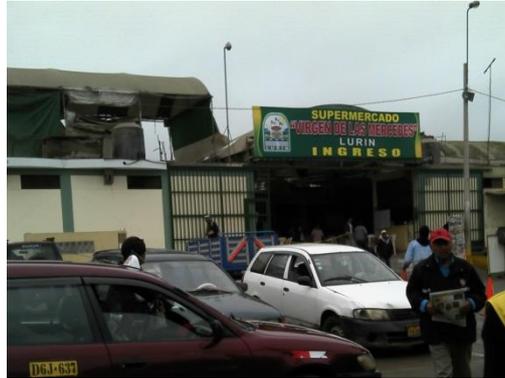
- Supermercado Virgen de Las Mercedes, el cual tiene 01 piso de altura y está construido en base a mampostería confinada y presenta un regular estado de conservación (Ver Figura 73).

Figura 73. Supermercado Virgen de Las Mercedes.

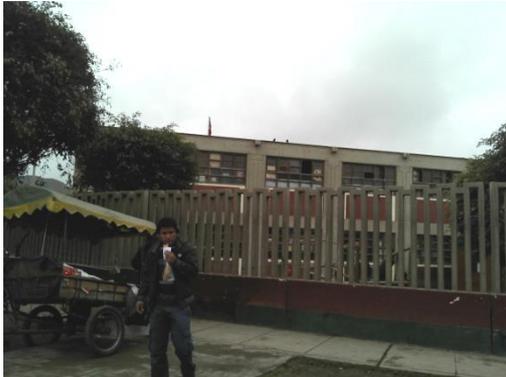
- Colegio José Antonio Dapelo, el cual tiene 02 pisos de altura, está construido en base a pórticos de concreto armado y muros de albañilería, además presenta un buen estado de conservación tal como se muestra en la Figura 74.
- Instituto Educativo de Acción Conjunta, de 01 piso de altura, construido con concreto armado y muros de albañilería, se encuentra en buen estado de conservación (Ver Figura 75).

Figura 74. Colegio José Antonio Dapelo.

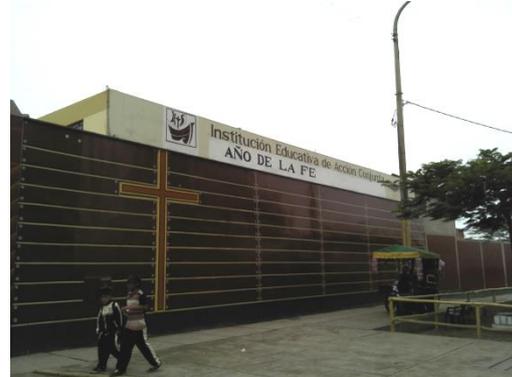
Figura 75. Instituto Educativo Acción Conjunta.

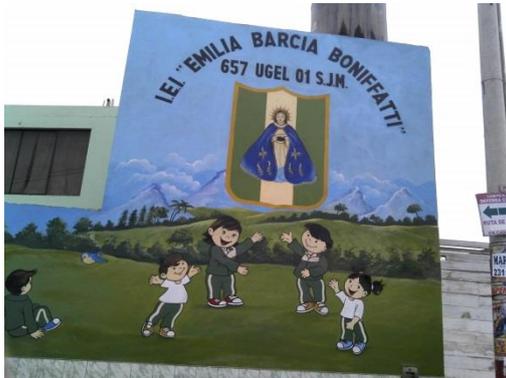
Figura 76. Colegio Emilia Barcia Boniffatti.

- Colegio Emilia Barcia Boniffatti, cuenta con 02 pisos de altura, está construido en base a concreto armado y muros de albañilería, se encuentra en regular estado de conservación (Ver Figura 76).
- El Colegio Santa María de Lurín, de 02 pisos de altura tiene un sistema estructural en base a pórticos de concreto armado y muros de albañilería, el cual presenta un buen estado de conservación tal como se muestra en la Figura 77.

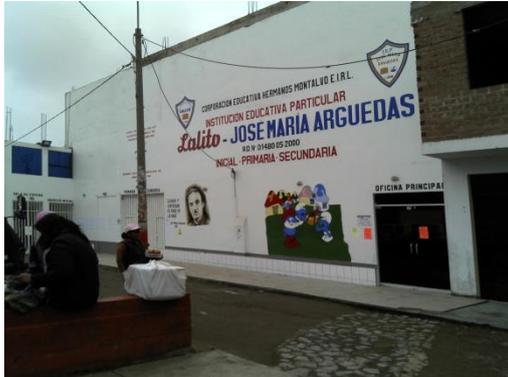
Figura 78. Colegio José María Arguedas.

- Colegio José María Arguedas., el cual tiene 02 pisos de altura, está construido con albañilería, además presenta un buen estado de conservación tal como se muestra en la Figura 78.
- Colegio Sagrado Corazón de Jesús, de 02 piso de altura, construido con concreto armado y muros de albañilería, se encuentra en buen estado de conservación (Ver Figura 79).

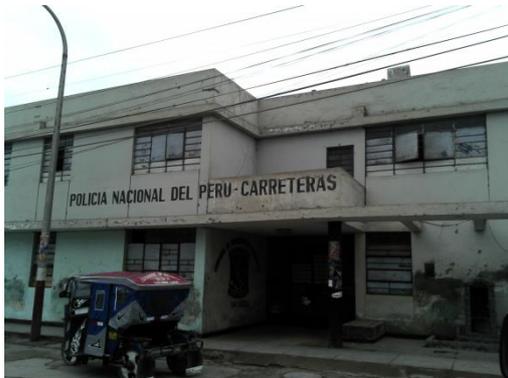
Figura 80. Comisaría de Carreteras de Lurín.

- Comisaría de Lurín, tiene 02 pisos de altura, está construido en base a concreto armado y muros de albañilería, se encuentra en mal estado de conservación (Ver Figura 80).
- Municipalidad de Lurín, de 03 pisos de altura construida en base a muros de albañilería, el cual presenta un buen estado de conservación tal como se muestra en la Figura 81.

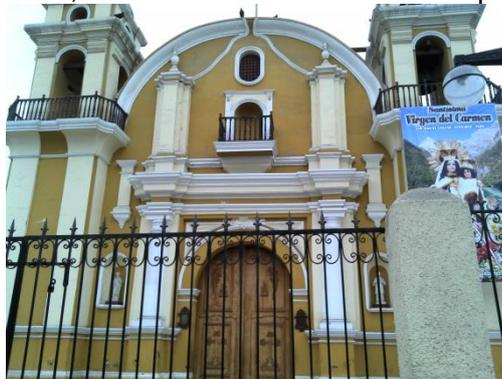
Figura 83. Catedral de Lurín.

- La Figura 83 muestra la Catedral de Lurín, la cual presenta un regular estado de conservación y la Figura 84, muestra el Cementerio Municipal de Lurín.

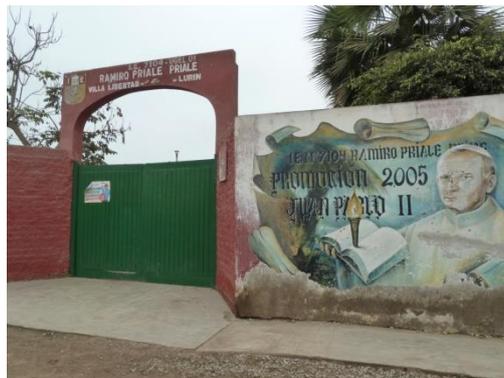
Figura 85. I.E. N°7104 Ramiro Prialé Prialé.

- I.E. N°7104 Ramiro Prialé Prialé, edificación de un piso de albañilería confinada y techo de cobertura ligera en regular estado de conservación, como se muestra en la Figura 85.

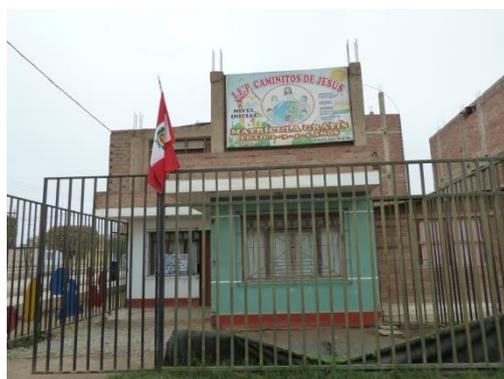
Figura 86. I.E.P. Caminos de Jesús.

- I.E.P. Caminos de Jesús, edificación de dos pisos de albañilería confinada y techo de cobertura ligera en regular estado de conservación, como se muestra en la Figura 86.

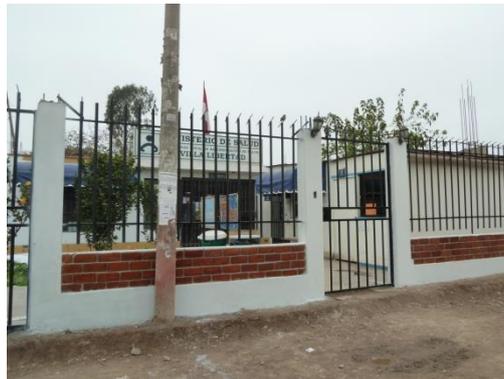
Figura 87. Puesto de Salud Villa Libertad – MINSA.

- Puesto de Salud Villa Libertad – MINSA, edificación de un piso con pórticos de concreto armado rigidizado con vanos de mampostería y techo aligerado en buen estado de conservación, como se muestra en la Figura 87.

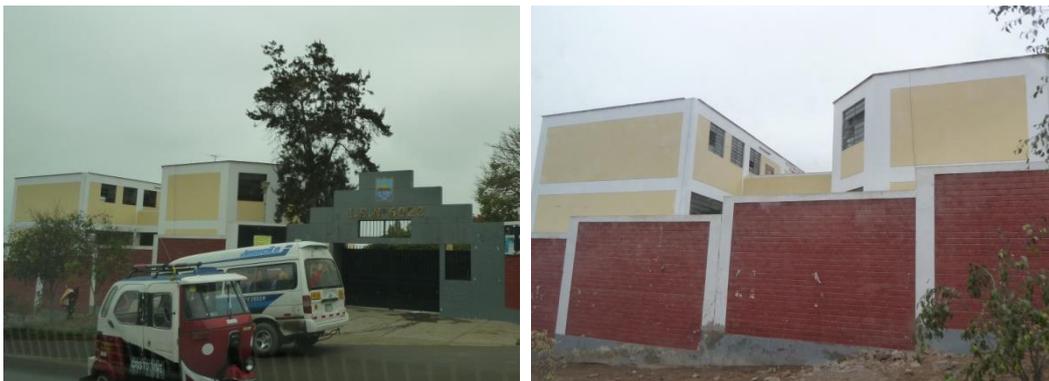
Figura 88. I.E. N°6023 Julio C. Tello.

- I.E. N°6023 Julio C. Tello, edificación de dos pisos con pórticos de concreto armado rigidizado con vanos de mampostería y techo aligerado en buen estado de conservación, como se muestra en la Figura 88.

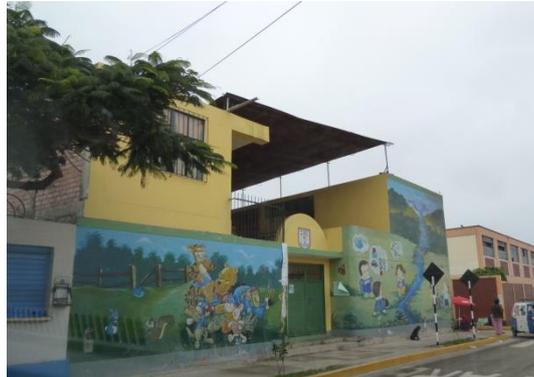
Figura 89. I.E.I. N°083 Mi Jesús – Julio C. Tello.

- I.E.I. N°083 Mi Jesús – Julio C. Tello, edificación de dos pisos con pórticos de concreto armado rigidizado con vanos de mampostería y techo aligerado en buen estado de conservación, como se muestra en la Figura 89.

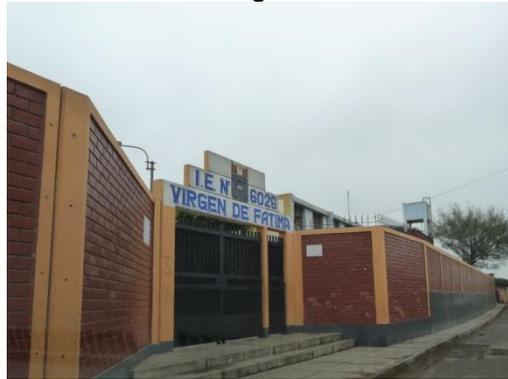
Figura 90. I.E. N°6062 Virgen de Fátima.

- I.E. N°6062 Virgen de Fátima, edificación de dos pisos con pórticos de concreto armado rigidizado con vanos de mampostería y techo aligerado en buen estado de conservación, como se muestra en la Figura 90.

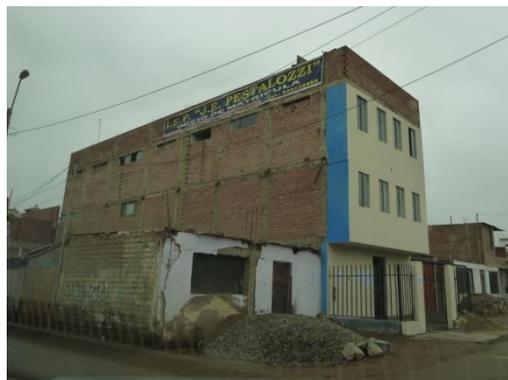
Figura 91. I.E.P. J.E. Pestalozzi.

- I.E.P. J.E. Pestalozzi, edificación de tres pisos de albañilería confinada y techo aligerado en regular estado de conservación, como se muestra en la Figura 91.

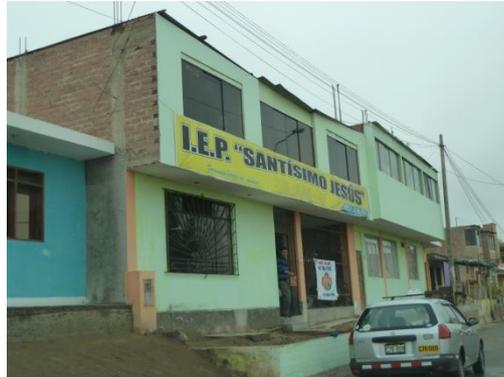
Figura 92. I.E.P. Santísimo Jesús.

- I.E.P. Santísimo Jesús, edificación de dos pisos de albañilería confinada y techo de cobertura ligera en buen estado de conservación, como se muestra en la Figura 92. Se observó el uso de ladrillo pandereta en el segundo nivel.

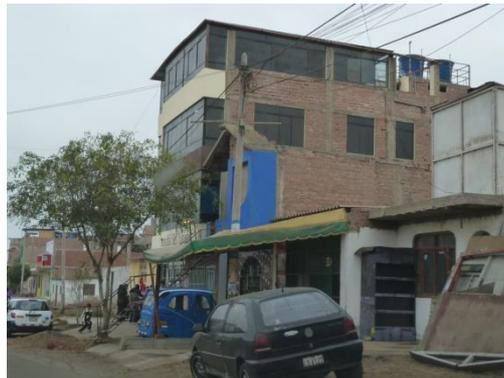
Figura 93. I.E.P. Virgen del Carmen.

- I.E.P. Virgen del Carmen, edificación de cuatro pisos de albañilería confinada y techo aligerado en regular estado de conservación, como se muestra en la Figura 93. Se observó el uso de ladrillo pandereta en la construcción de los muros.

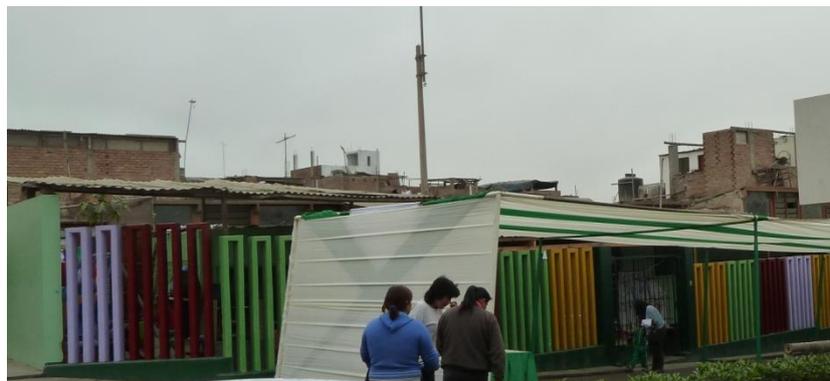
Figura 94. Colegio Inicial.

- Colegio Inicial, edificación de un piso de albañilería confinada y techo de cobertura ligera en regular estado de conservación, como se muestra en la Figura 94.

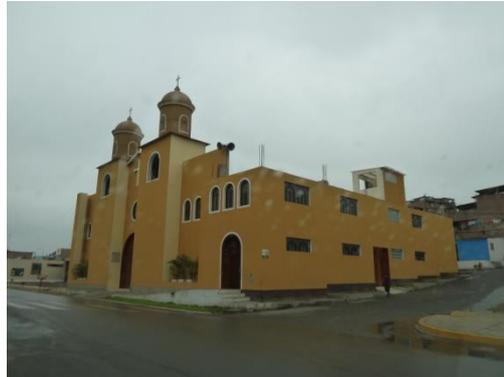
Figura 95. Iglesia.

- Iglesia, edificación de dos pisos de albañilería confinada y techo aligerado en buen estado de conservación, como se muestra en la Figura 95.

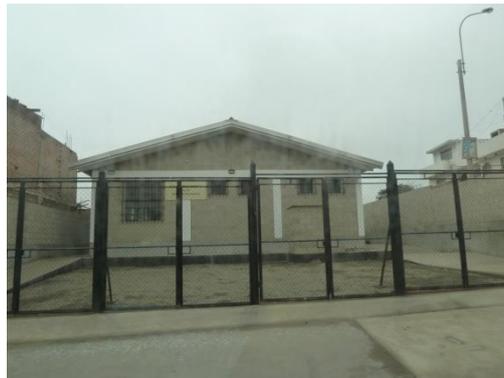
Figura 96. Iglesia Salón del Reino de los Testigos de Jehová.

- Iglesia Salón del Reino de los Testigos de Jehová, edificación de un piso de albañilería confinada y techo aligerado en buen estado de conservación, como se muestra en la Figura 96.

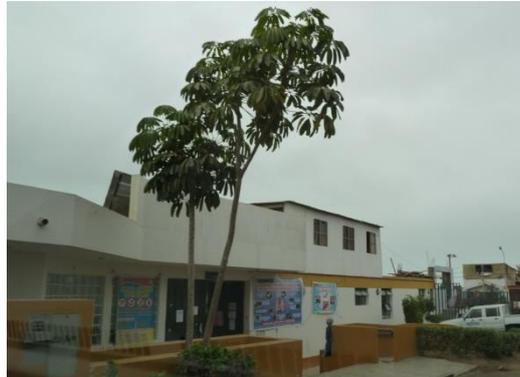
Figura 98. Posta Julio C. Tello – MINSA.

- Posta Julio C. Tello – MINSA, edificación de un piso con pórticos de concreto armado rigidizado con vanos de mampostería y techo aligerado en buen estado de conservación, como se muestra en la Figura 98. Se observaron construcciones de madera y techos de calamina en el segundo nivel.

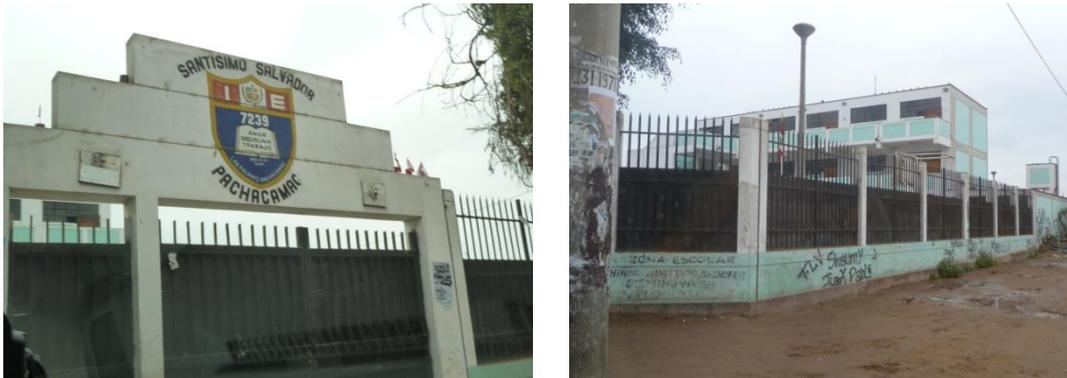
Figura 99. I.E. N°7239 Santísimo Salvador.

- I.E. N°7239 Santísimo Salvador, edificación de tres pisos con pórticos de concreto armado rigidizado con vanos de mampostería y techo aligerado en buen estado de conservación, como se muestra en la Figura 99.

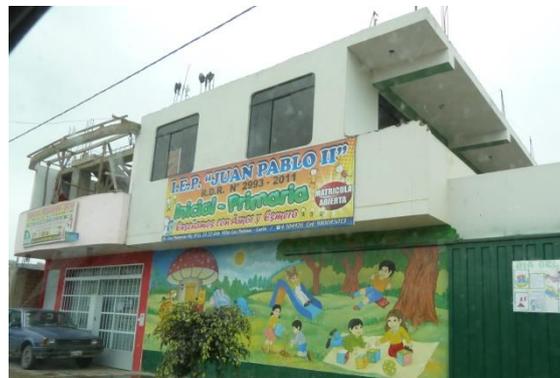
Figura 100. I.E.P. Juan Pablo II.

- I.E.P. Juan Pablo II, edificación de dos pisos con pórticos de concreto armado rigidizado con vanos de mampostería y techo aligerado en buen estado de conservación, como se muestra en la Figura 100.

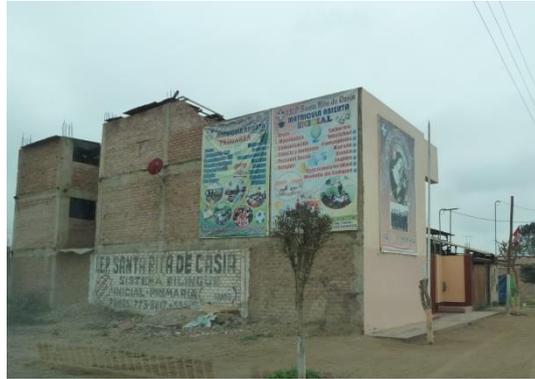
Figura 101. I.E.P. Santa Rita de Casia.

- I.E.P. Santa Rita de Casia, edificación de tres pisos en mampostería confinada y techo aligerado en regular estado de conservación, como se muestra en la Figura 101.

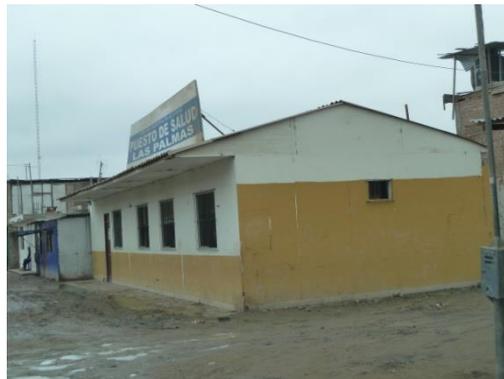
Figura 102. Puesto de Salud Las Palmas – MINSA.

- Puesto de Salud Las Palmas – MINSA, edificación de un piso construido con drywall y techo de cobertura ligera en regular estado de conservación, como se muestra en la Figura 102.

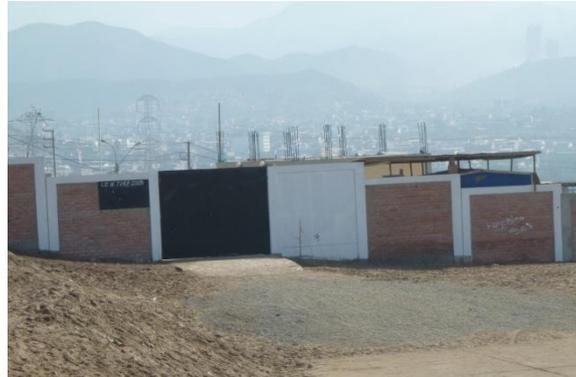
Figura 103. I.E. N°7237.

- I.E. N°7237, edificación de dos pisos con pórticos de concreto armado rigidizado con vanos de mampostería y techo aligerado en buen estado de conservación, como se muestra en la Figura 103.

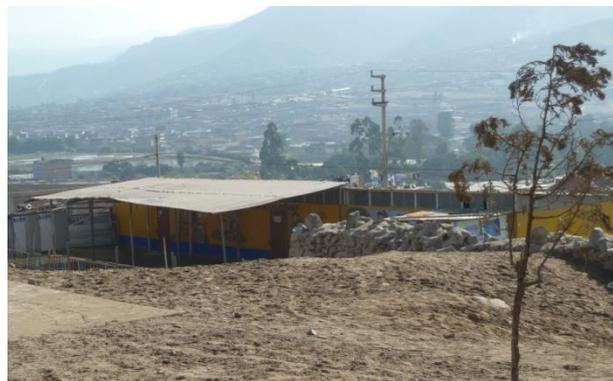
Figura 104. Colegio Señor de Los Milagros.

- I.E. N°7098 Rodrigo Lara Bonilla, edificación de dos pisos con pórticos de concreto armado rigidizado con vanos de mampostería y techo aligerado en buen estado de conservación.
- I.S.T. Público Lurín, edificación de un piso en mampostería confinada y techo aligerado en buen estado de conservación.
- Colegio Señor de Los Milagros, edificación de un piso de madera y techo de calamina en regular estado de conservación, como se muestra en la Figura 104.

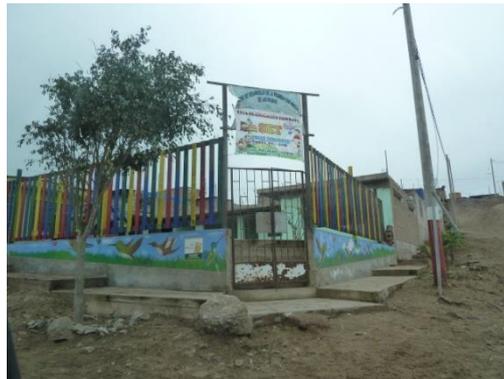
Figura 105. Sala de Educación Temprana Dulce Comenzar.

- Sala de Educación Temprana Dulce Comenzar, edificación de un piso en mampostería confinada y techo aligerado en regular estado de conservación, como se muestra en la Figura 105.
