CENTRO PERUANO JAPONÉS DE INVESTIGACIONES SÍSMICAS Y MITIGACIÓN DE DESASTRES

CONVENIO ESPECÍFICO DE COOPERACIÓN INTERINSTITUCIONAL ENTRE EL CENTRO NACIONAL DE ESTIMACIÓN, PREVENCIÓN Y REDUCCIÓN DEL RIESGO (CENEPRED) Y LA UNIVERSIDAD NACIONAL DE INGENIERÍA "EVALUACIÓN DEL RIESGO SISMICO DEL DISTRITO DE BREÑA

INFORME No. 3: PRODUCTO No.1, No.2 y No.3

INFORME No. 3- ESTUDIO DE MICROZONIFICACIÓN SÍSMICA, ESTUDIO DE VULNERABILIDAD ESTRUCTURAL Y DIAGNOSTICO DEL SISTEMA DE AGUA DEL DISTRITO DE BREÑA

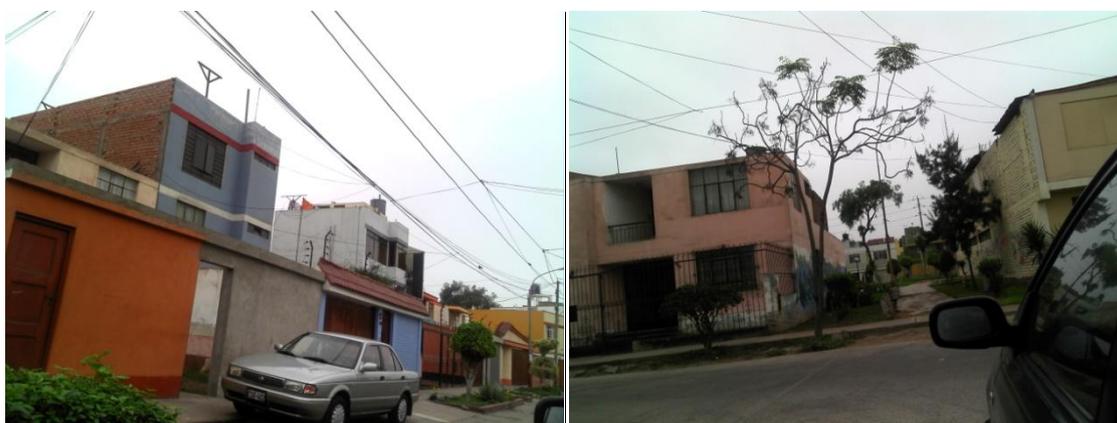
Figura 10: Viviendas de albañilería del sector 1

Este sector se caracteriza por tener un terreno prácticamente llano donde existen predominantemente estructuras de albañilería de entre 1 y 3 pisos, y son usadas predominantemente como vivienda y en menor escala como comercio. Estas estructuras con losas aligeradas, en gran mayoría, muestran el debido confinamiento de los muros con columnas y vigas; esto puede apreciarse en la Figura 10.

Durante la inspección se pudo observar que hay un mayor porcentaje de edificaciones en buen y regular estado de conservación. No se observaron indicios de asentamiento ni presencia de humedad en la base.

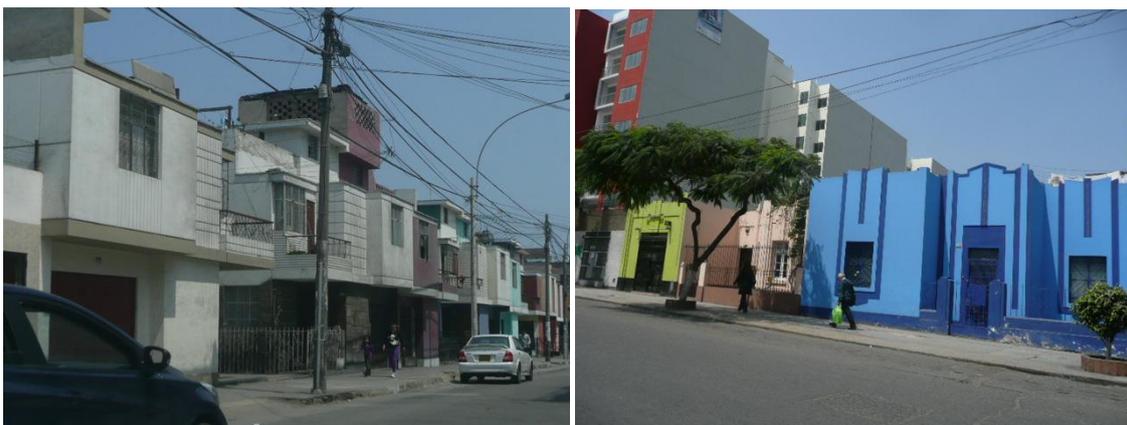
Figura 12: Edificaciones del sector 2, de uno y dos pisos.

Las edificaciones de este sector son de uno y dos pisos en mayoría cuyo material es albañilería, adobe y concreto, como puede apreciarse en la Figura 12.

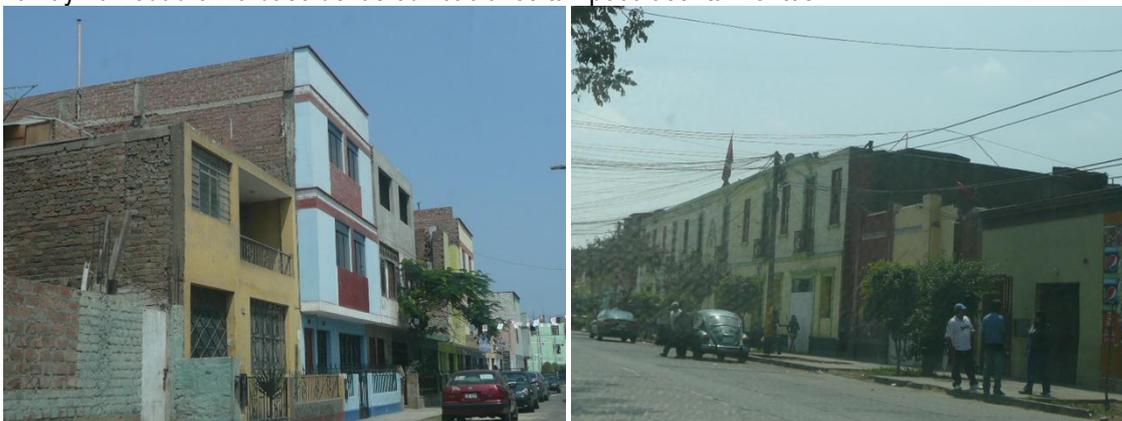
Figura 13: Viviendas de albañilería y adobe del sector 2

Predomina el sistema estructural de albañilería en buen estado de conservación pero además se han encontrado edificaciones de adobe en regular estado de conservación tal como se ve en la Figura 13, no hay humedad en la base de las edificaciones tampoco asentamientos.

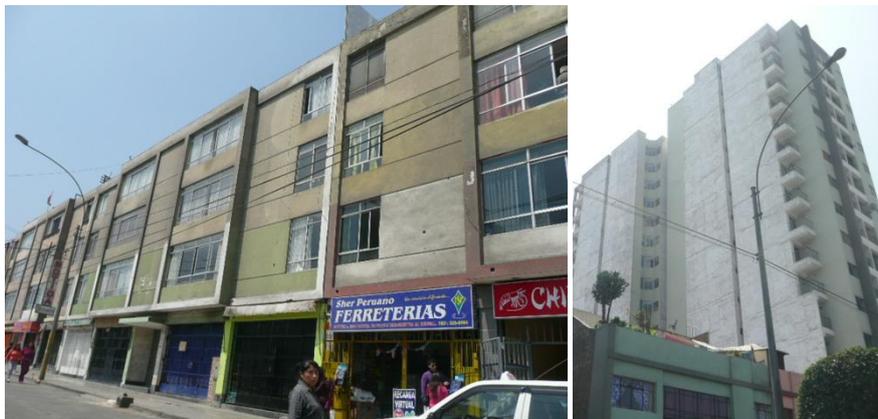
Figura 14: Viviendas comercio y multifamiliares de concreto.

En este sector se puede apreciar edificaciones con uso de viviendas y comercio de albañilería y edificaciones de viviendas multifamiliares de varios pisos cuyo sistema estructural es de muros de ductilidad limitada tal como se ve en la Figura 14.

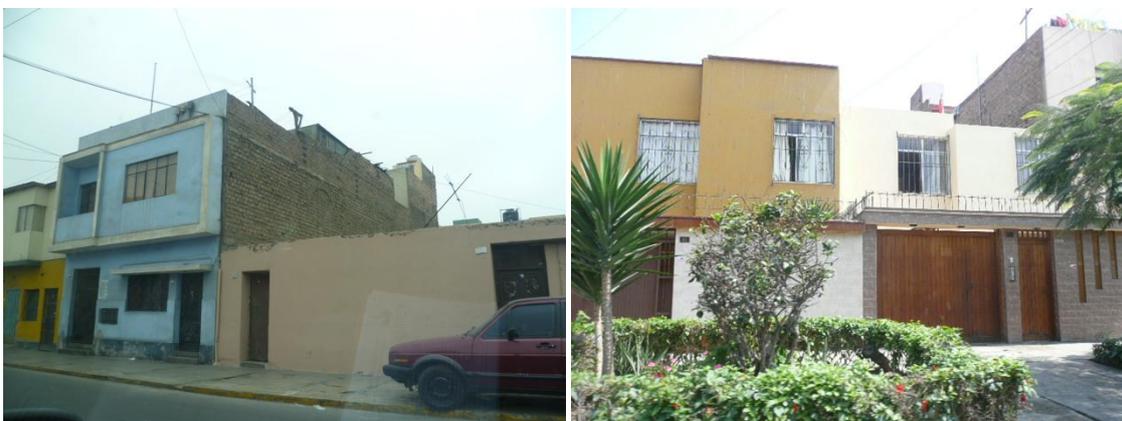
Figura 15: Edificaciones de viviendas de albañilería del sector 3.

Las edificaciones de este sector son de dos pisos en mayoría cuyo material predominante es la albañilería, como puede apreciarse en la Figura 15.

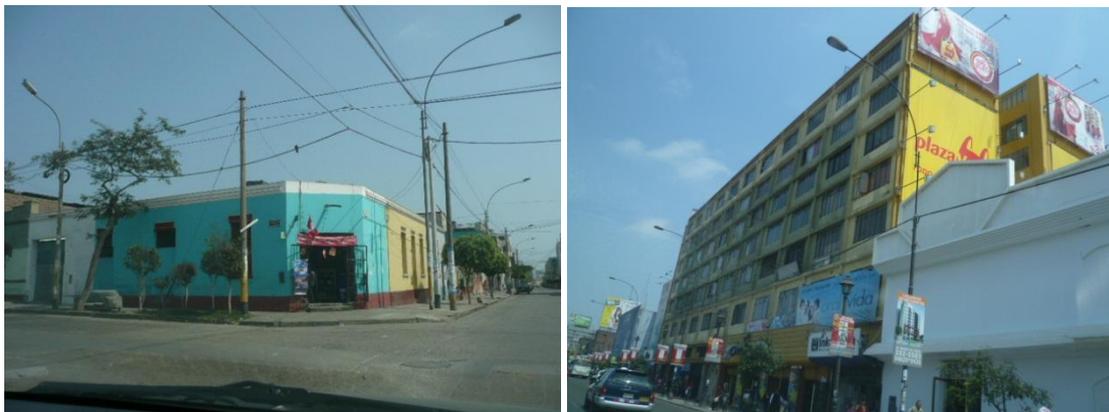
Figura 18: Edificaciones con altura variable: desde un piso de altura con uso mixto de vivienda y comercio, hasta edificaciones de concreto armado de varios niveles.

Este sector se caracteriza por tener edificaciones de altura variable, pudiendo encontrar manzanas donde predominan las construcciones de uno, dos o tres niveles, hasta manzanas donde prevalecen construcciones de 11 pisos de altura. Esta variación de altura de pisos tiene una relación directa con el uso de las edificaciones: predominan las construcciones destinadas a viviendas, sean éstas unifamiliares (de uno o dos pisos de altura) o multifamiliares (construcciones de varios niveles, hasta de 11 pisos de altura). También prevalece el uso comercial o uso mixto de vivienda-comercio.

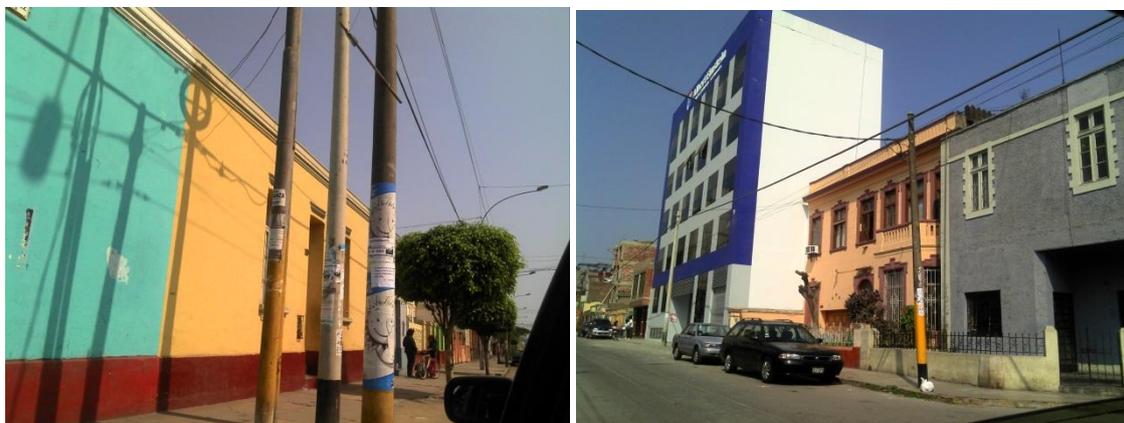
Figura 19: Viviendas representativas de adobe, mampostería y de concreto armado del sector 4.

En el sector 4, el material de construcción predominante es la mampostería, aunque también hay una presencia importante de construcciones de adobe y de concreto armado. Las edificaciones de adobe, son construcciones antiguas, con muros altos de más de 5 metros de altura, con pocos vanos en sus muros, y con techos de madera. Muchas de ellas muestran presencia de humedad en sus muros. En la Figura 19, puede observarse las edificaciones de adobe y las construcciones de mampostería y de concreto armado, éstas últimas corresponden a edificios de varios pisos de altura, varios de ellos destinados a edificios de viviendas multifamiliares.

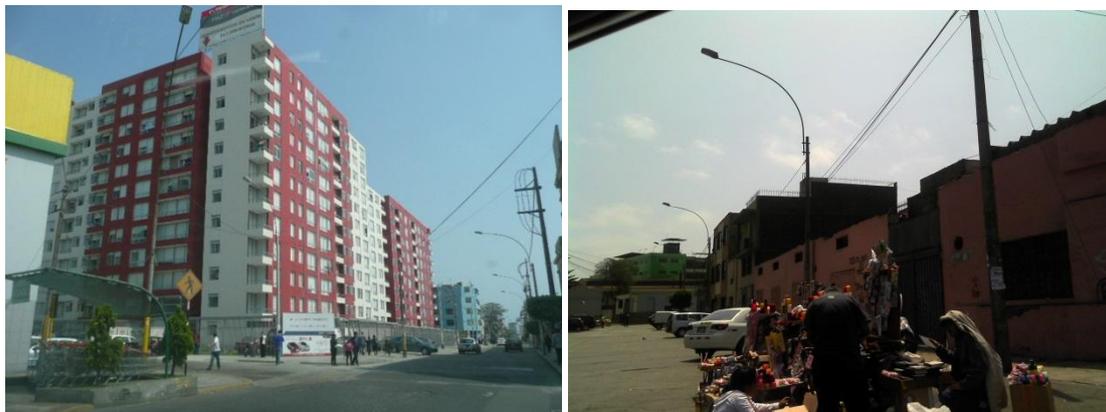
Figura 20: Edificios multifamiliares de varios niveles, con sistema estructural de pórticos y placas de concreto armado. Existen techos de madera y calamina en construcciones antiguas de adobe.

La cobertura predominante es el techo aligerado; en menor proporción existen techos de madera, calamina y techos con cobertura de torta de barro, estos últimos especialmente en las construcciones antiguas de adobe y mampostería. El sistema estructural predominante es el de mampostería confinada con diafragma rígido. Sin embargo, también se detectaron construcciones informales de albañilería, construcciones en base a muros portantes de adobe, en muchos casos debilitados por la presencia de humedad, y edificios de varios pisos de altura que funcionan en base a pórticos y placas de concreto armado. La Figura 20 muestra estas características.

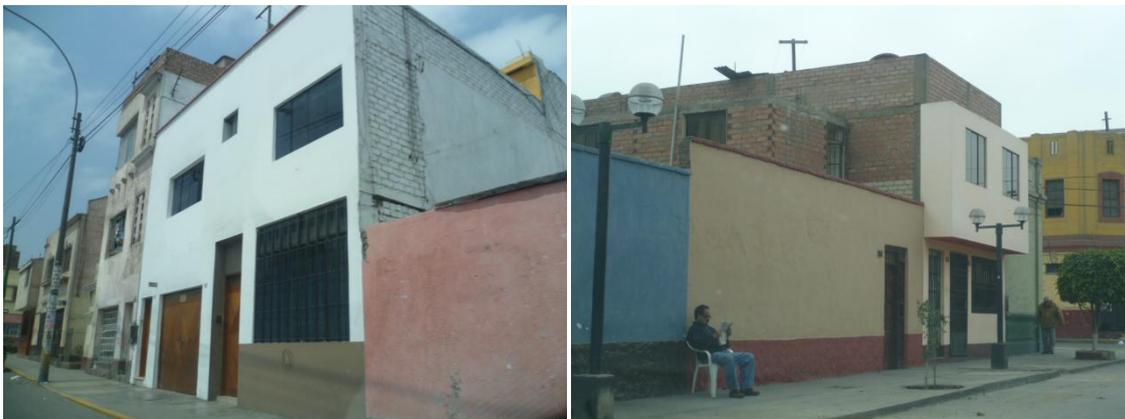
Figura 22: Viviendas representativas del sector 05.

Este sector se caracteriza por tener estructuras que predominan las viviendas de albañilería de dos pisos con techos aligerados como se muestra en la Figura 22; y así mismo existen viviendas de albañilería sin elementos de confinamiento representando un 20% del sector, estas viviendas son construcciones antiguas de albañilería sin refuerzo y con ladrillo sólido o macizo, lo que va en contra de la norma de diseño de albañilería como puede apreciarse en la Figura 23.

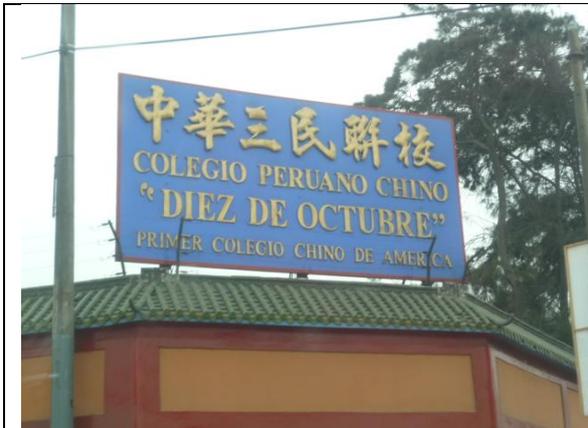
Figura 25 Colegio Peruano Chino "Diez de Octubre"

- Colegio Peruano Chino “Diez de Octubre”; es una estructura de 4 pisos con material de concreto armado rigidizado con mampostería, en buen estado de conservación. Está Ubicado en el cruce del ovalo plaza. de la Bandera y Av. Tingo María. Ver Figura 25.

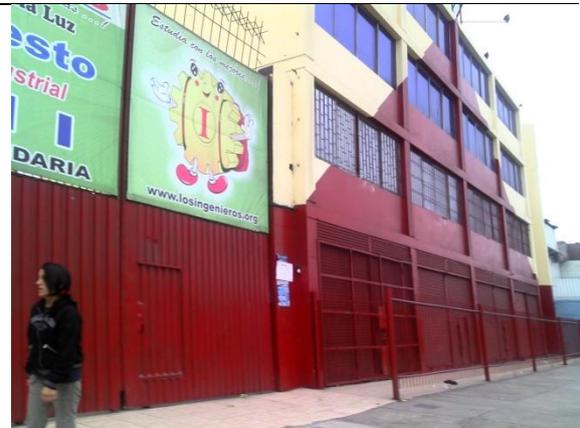
Figura 26 Corporación Educativa los Ingenieros

- Corporación Educativa los Ingenieros; es una estructura de 4 pisos con un sistema a porticado rigidizado con mampostería., en buen estado de conservación, está ubicado en la cuadra 16 de la Av. Tingo María. Ver Figura 26.

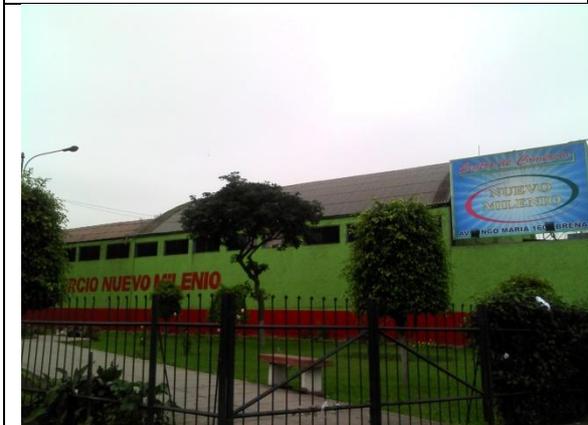
Figura 27. Mercado Nuevo Milenio

- Mercado Nuevo Milenio, Es una estructura con sistema a porticado y techo ligero, en buen estado de conservación, está ubicado en la cuadra 16 de la Av. Tingo María. Ver Figura 27.

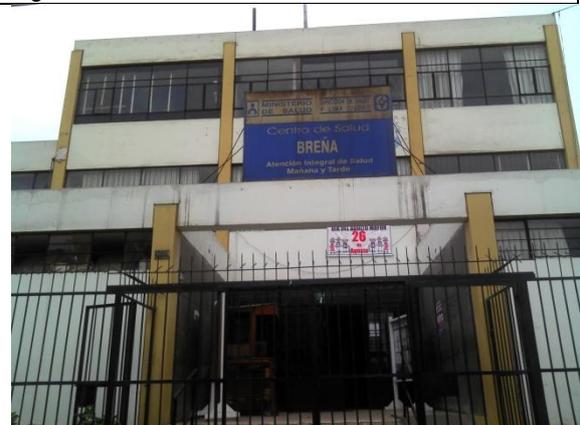
Figura 28. Centro de Salud Breña

- Centro de Salud Breña, es una estructura de 3 pisos con sistema estructural Pórticos, rigidizado con mampostería, y losa de diafragma rígido, en buen estado de conservación, está ubicado en el cruce de la calle Napo y Requena. Ver Figura 28.

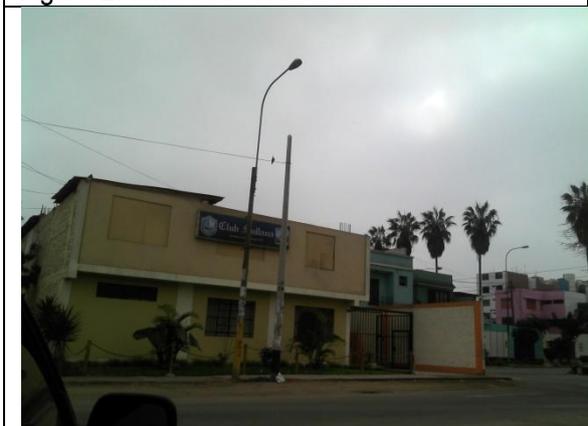
Figura 29. Club Sullana

- Club Sullana, es una edificación de 2 pisos con muros de mampostería y losa aligerada en buen estado de conservación, está ubicado en el cruce de la calle Proveedores y Calle 1. Ver Figura 29.

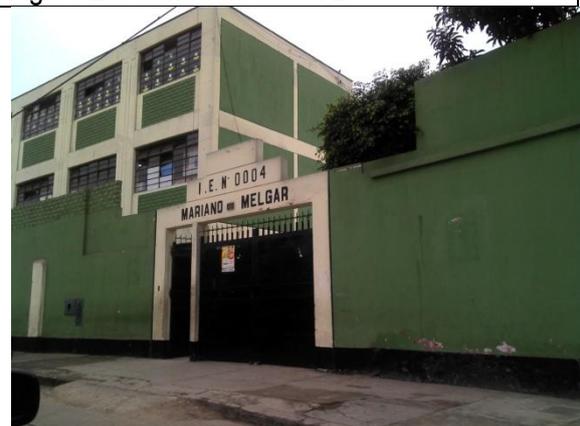
Figura 30. I.E.N N°0004 Mariano Melgar

- I.E.N N°0004 Mariano Melgar, es una edificación de 3 pisos con sistema a porticado y rigidizados con muros de mampostería, en regular estado de conservación; está ubicado en el cruce de la calle Justa García robledo y Huanca bamba. Ver Figura 30.

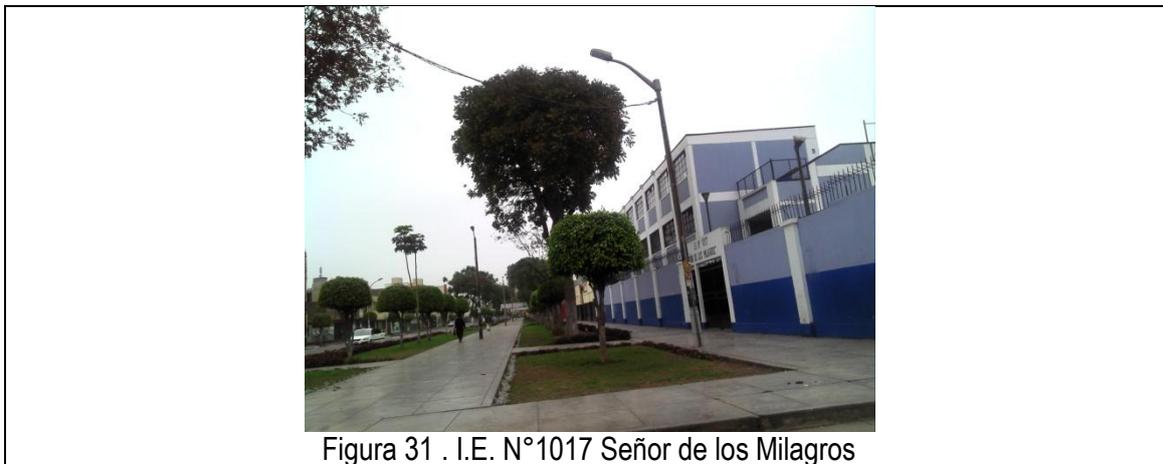
Figura 31 . I.E. N°1017 Señor de los Milagros

- I.E. N°1017 Señor de los Milagros es una estructura de 3 pisos con material de concreto armado rigidizado con mampostería y losa aligerada en buen estado de conservación; Esta ubicado entre las calles Passtaza, Napo y Justa García Robledo. Ver Figura 31.

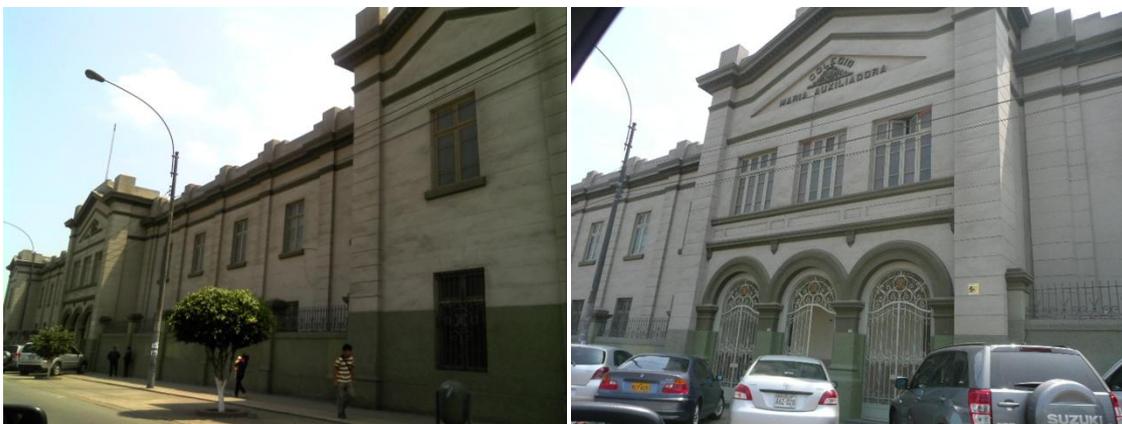
Figura 32: Colegio Maria Auxiliadora

En este sector se encuentran algunas edificaciones esenciales, entre los que encontramos el centro educativo María Auxiliadora construida con un sistema de albañilería, se muestra en la Figura 32. Esta edificación cuenta con pabellones de 2 pisos que albergan las aulas. Esta edificación se encuentra en buen estado de conservación.

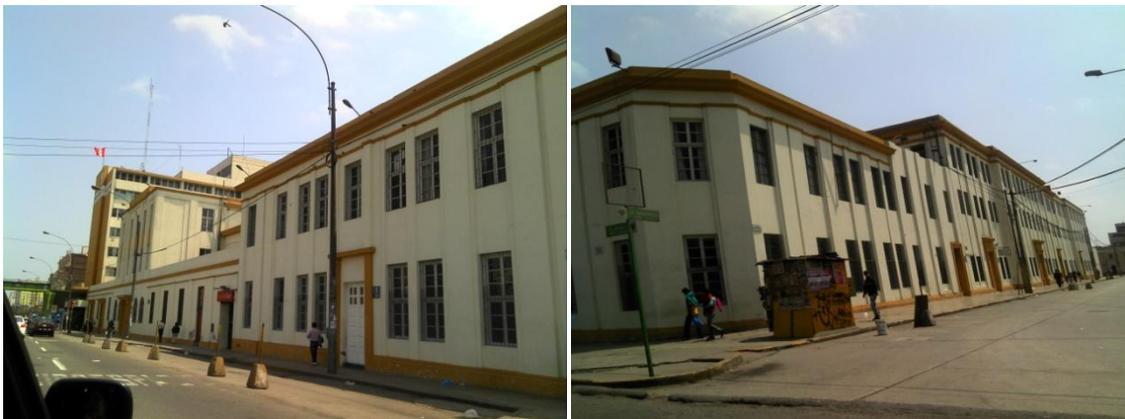
Figura 33: Hospital del Niño.

Otra edificación esencial que se encuentra en este sector es el Hospital del Niño, edificación construida con un sistema aporticado con albañilería de relleno, que se muestra en la Figura 33.

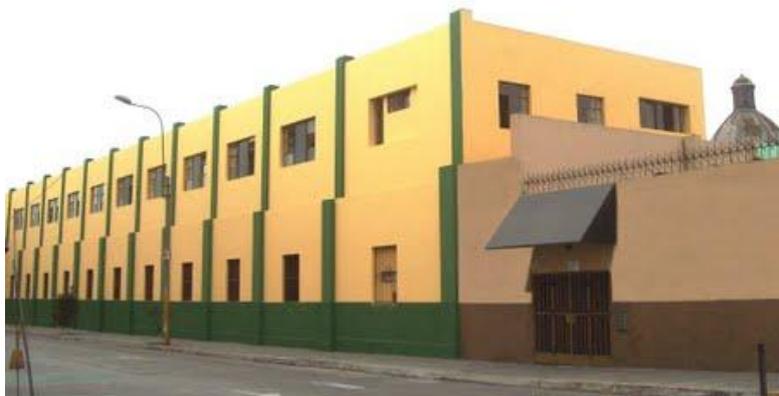
Otra edificación identificada es el asilo de las "Hermanitas de los Ancianos Desamparados de Breña", edificación de dos piso, construida con sistema de albañilería, en buen estado de conservación y que se presenta en la Figura 34.

Figura 34: Asilo de las "Hermanitas de los Ancianos Desamparados de Breña"

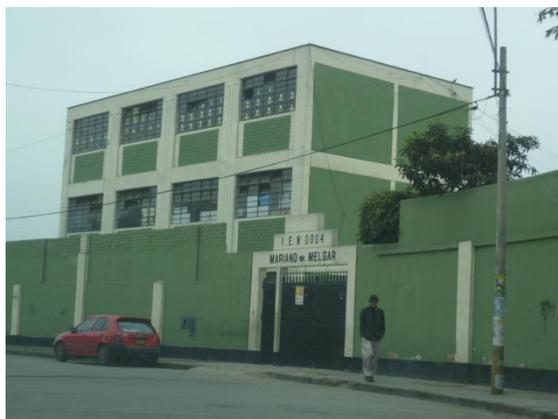
En este sector se encuentran algunas edificaciones esenciales, entre los que encontramos el centro educativo IE 0004 Mariano Melgar construida con un sistema aporticado y rigidizado con muros de albañilería, se muestra en la Figura 35. Esta edificación cuenta con pabellones de 2 pisos que albergan las aulas. Esta edificación se encuentra en buen estado de conservación.

Figura 35: Centro educativo IE 0004 Mariano Melgar.

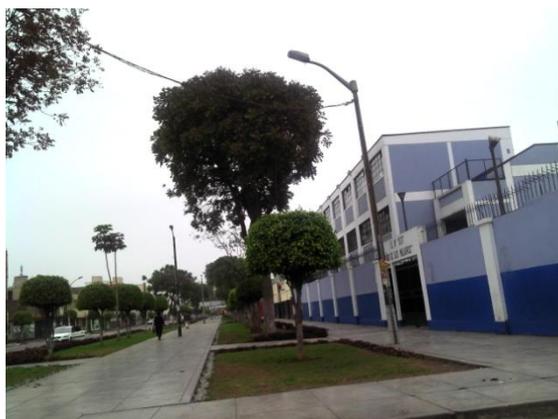
Otra edificación esencial que se encuentra en este sector es Centro educativo IE 1017 Señor de los Milagros, edificación de tres pisos, construida con un sistema aporticado rigidizado con muros de albañilería, que se muestra en la Figura 36.

Figura 36: Centro educativo IE 1017 Señor de los Milagros

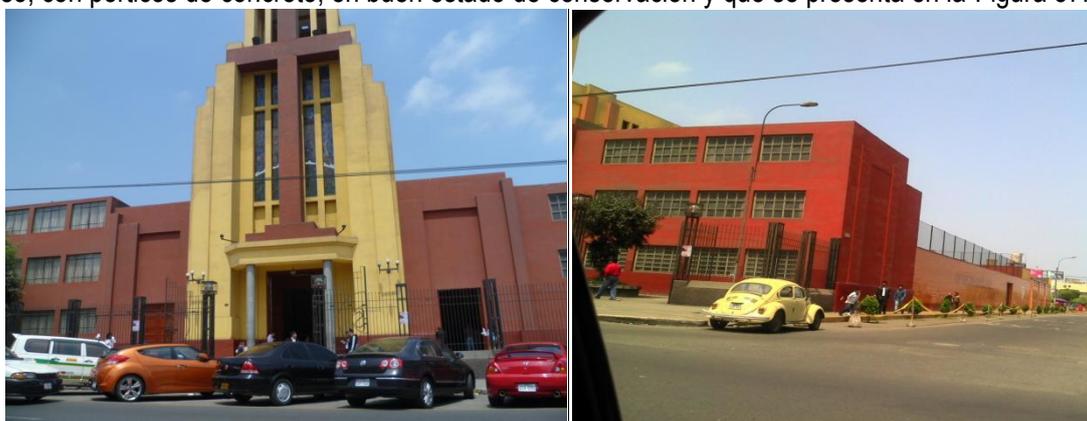
Otra edificación identificada es la parroquia Nuestra Señora de los Desamparados, edificación de tres piso, con pórticos de concreto, en buen estado de conservación y que se presenta en la Figura 37.

Figura 37: Parroquia Nuestra Señora de los Desamparados.

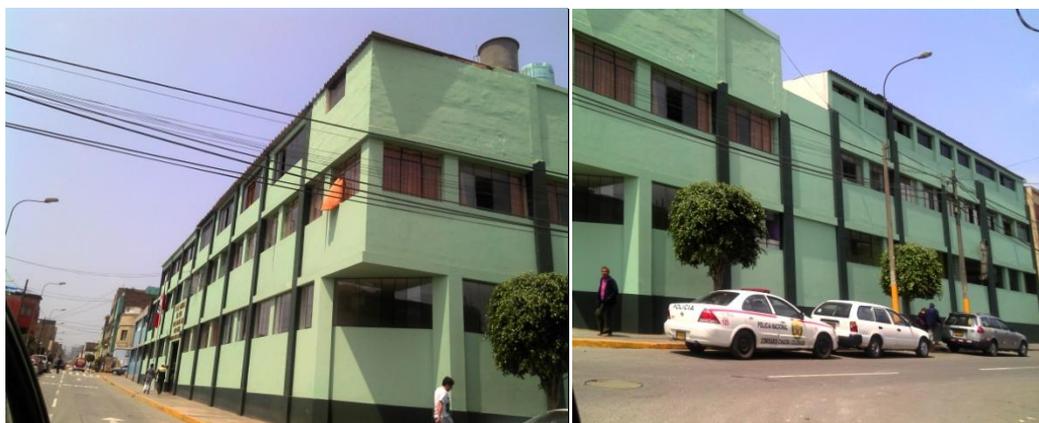
En la Figura 38 se presenta la comisaria PNP de Chacra Ríos, edificación de tres pisos, sistema estructural de pórticos de concreto con mampostería de relleno, y que se encuentra en buen estado de conservación, que ocupa mayor parte de la manzana.

Figura 38: Dos vistas de la Comisaria de Chacra Ríos.

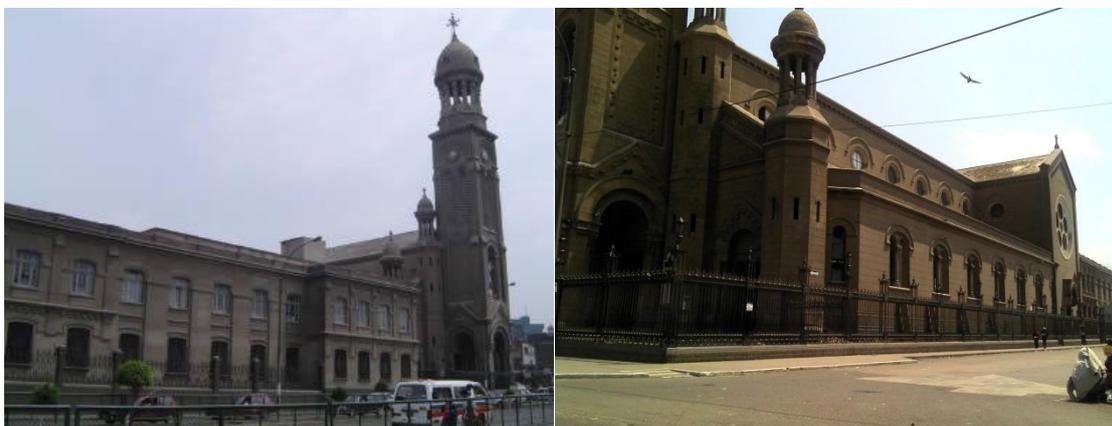
En este sector se encuentran algunas edificaciones esenciales, entre los que encontramos al Colegio Salesiano ubicado en la Av. Brasil, y el Colegio La Salle, ubicado en la Av. Arica, ambos cuentan con bloques de mampostería confinada y con bloques modernos en base a sistemas aporricados de concreto armado Figura 39 . Ambos colegios, emblemáticos en el distrito, cuentan con amplias zonas libres en su interior y pueden utilizarse como área de refugio temporal en caso de emergencia..

Figura 39: Colegio Salesiano, al lado de la Basílica María Auxiliadora.

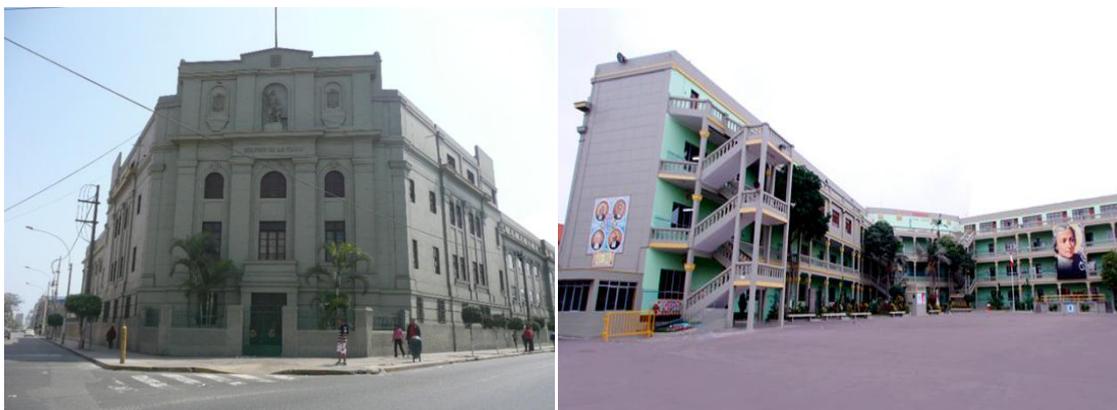
Otra edificación educativa emblemática del distrito es el Colegio La Salle, ubicado en la cuadra 6 de la Av. Arica. Esta institución cuenta con bloques de concreto armado de cuatro pisos de altura, y con edificios de mampostería confinada. Está asentada sobre un área de grandes dimensiones como se observa en la Figura 40.

Figura 40: Colegio La Salle, Av. Arica.

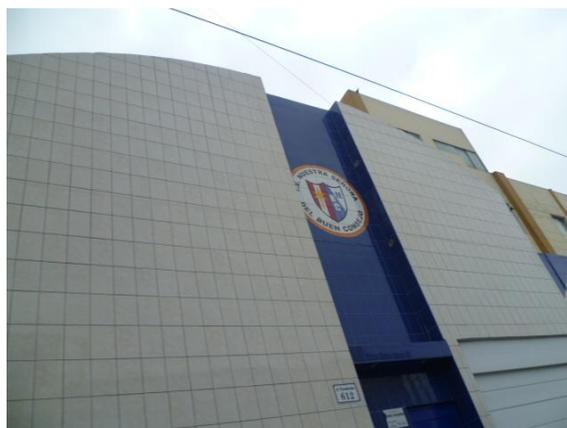
En este sector se encuentran algunas edificaciones esenciales, entre los que encontramos el centro educativo Nuestra Señora del Buen Consejo construido con un sistema aporticado con albañilería de relleno, que se muestra en la Figura 41. Esta edificación cuenta con dos pisos que albergan las aulas. Esta edificación se encuentra en buen estado de conservación.

Figura 41: Nuestra Señora del Buen Consejo.

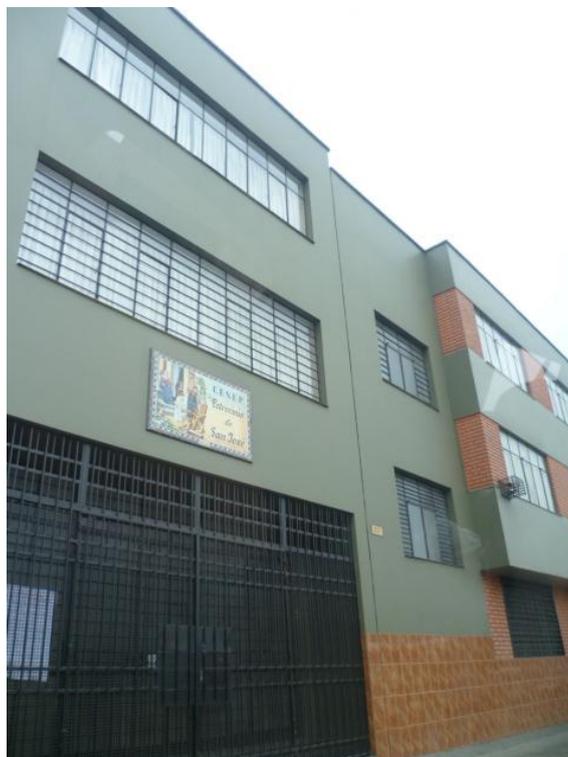
Así mismo existe el centro educativo Patrocinio de San José, edificación construida por un sistema aporticado con albañilería de relleno y techos aligerados de tres pisos, edificación en regular estado de conservación que se presenta en la Figura 42.

Figura 42: Patrocinio de San José.

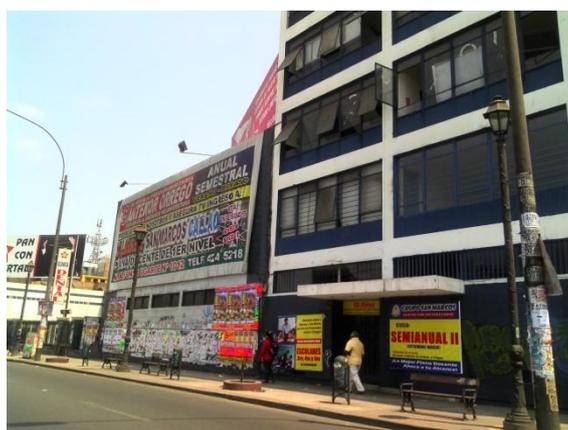
Otra edificación identificada es el Centro Educativo Preuniversitario, edificación de cinco pisos, construida con sistema aporticado y muros de albañilería de relleno, en buen estado de conservación y que se presenta en la Figura 43.

Figura 43: Centro Preuniversitario.

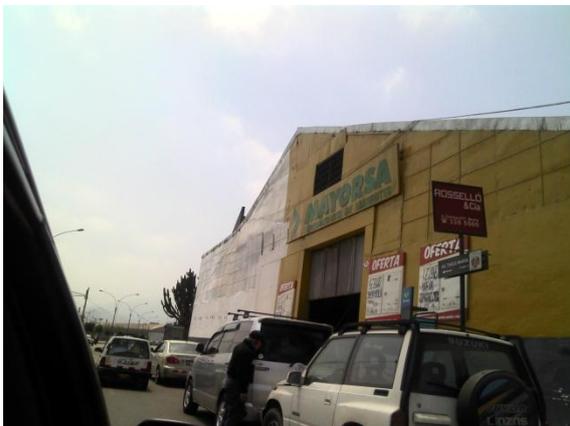
En la Figura 44 y Figura 45 presentan otros tipos de estructuras, como son un mercado mayorista, cuya estructura es de muros de ladrillo con ladrillos de relleno y techo ligero y que se encuentra en buen estado de conservación. Al lado de este mercado mayorista se encuentra un grifo, la cual ha sido construida con techo ligero y acero metálico.

Figura 44: Mercado Mayorista del Sector 05

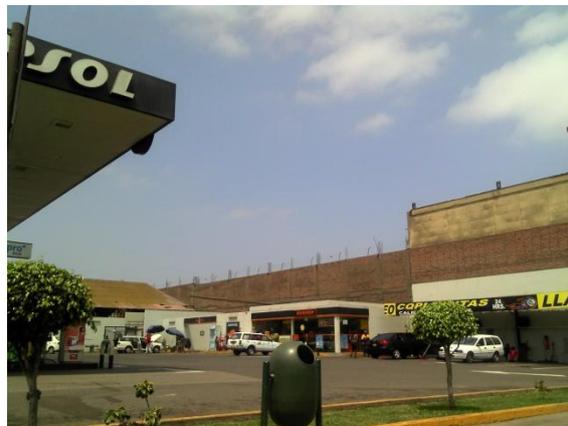
Figura 45: Grifo del Sector 05

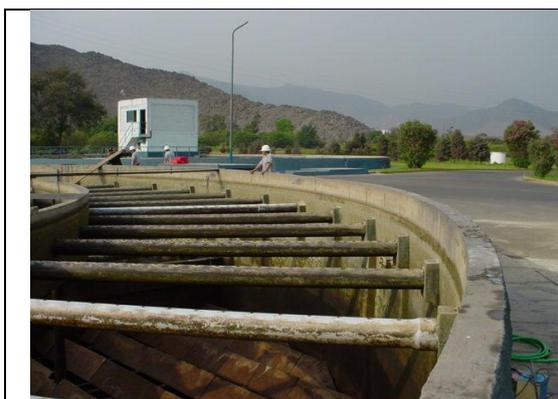
Dentro de este proceso en el año 2005, por encargo de SEDAPAL, CISMID-UNI desarrolla el estudio de vulnerabilidad sísmica de las estructuras de los decantadores de la planta de tratamiento de la Atarjea (ver Figura 49). En este estudio se identificaron daños en los muros de los decantadores (los cuales ya habían sido reforzados en la década del 60) y asimismo se pudo determinar la pérdida del refuerzo por oxidación de la las varillas (ver Figura 48). Se extrajeron núcleos de concreto endurecido con la finalidad de conocer la calidad actual del material (ver Figura 47)

Figura 49. Vista de un decantador

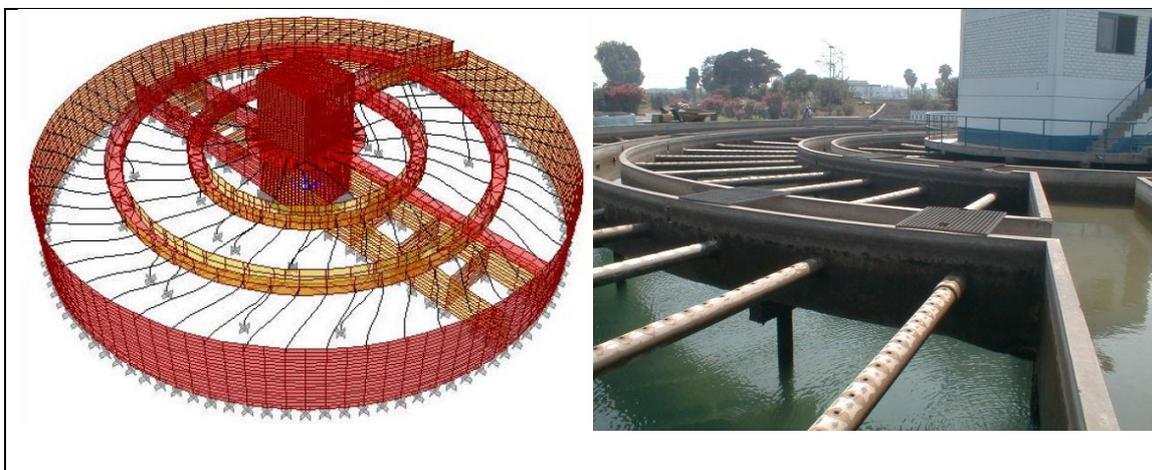
- Basados en el levantamiento de daños del estudio realizado por CISMID el año 2005, y en el desarrollo del modelo matemático de las estructuras de la planta de tratamiento de la Atarjea donde se utilizó como sismo de diagnóstico los sismos de Lima 9/10/1974 y 17/10/1966, se determinó la respuesta sísmica para las condiciones de los decantadores, encontrándose que 5 de los decantadores son vulnerables, ya que los esfuerzos sobre sus muros no podrían soportar una demanda de sismo severo.

Como consecuencia del levantamiento de daños del estudio del 2005, se desarrollo un modelo matemático con elementos finitos a fin de determinar la demanda sísmica de las estructuras bajo un sismo severo. En este caso se utilizó como sismo de diagnostico los sismos de Lima 9/10/1974 y 17/10/1966, determinándose la respuesta sísmica para las condiciones de los decantadores en el año 2005, encontrándose que 5 de los decantadores son vulnerables, ya que los esfuerzos sobre sus muros no podrían soportar una demanda de sismo severo. En la Figura 51 el modelo matemático de la estructura de un decantador típico de la planta de la Atarjea de SEDAPAL.

Figura 51. Idealización matemática del decantador

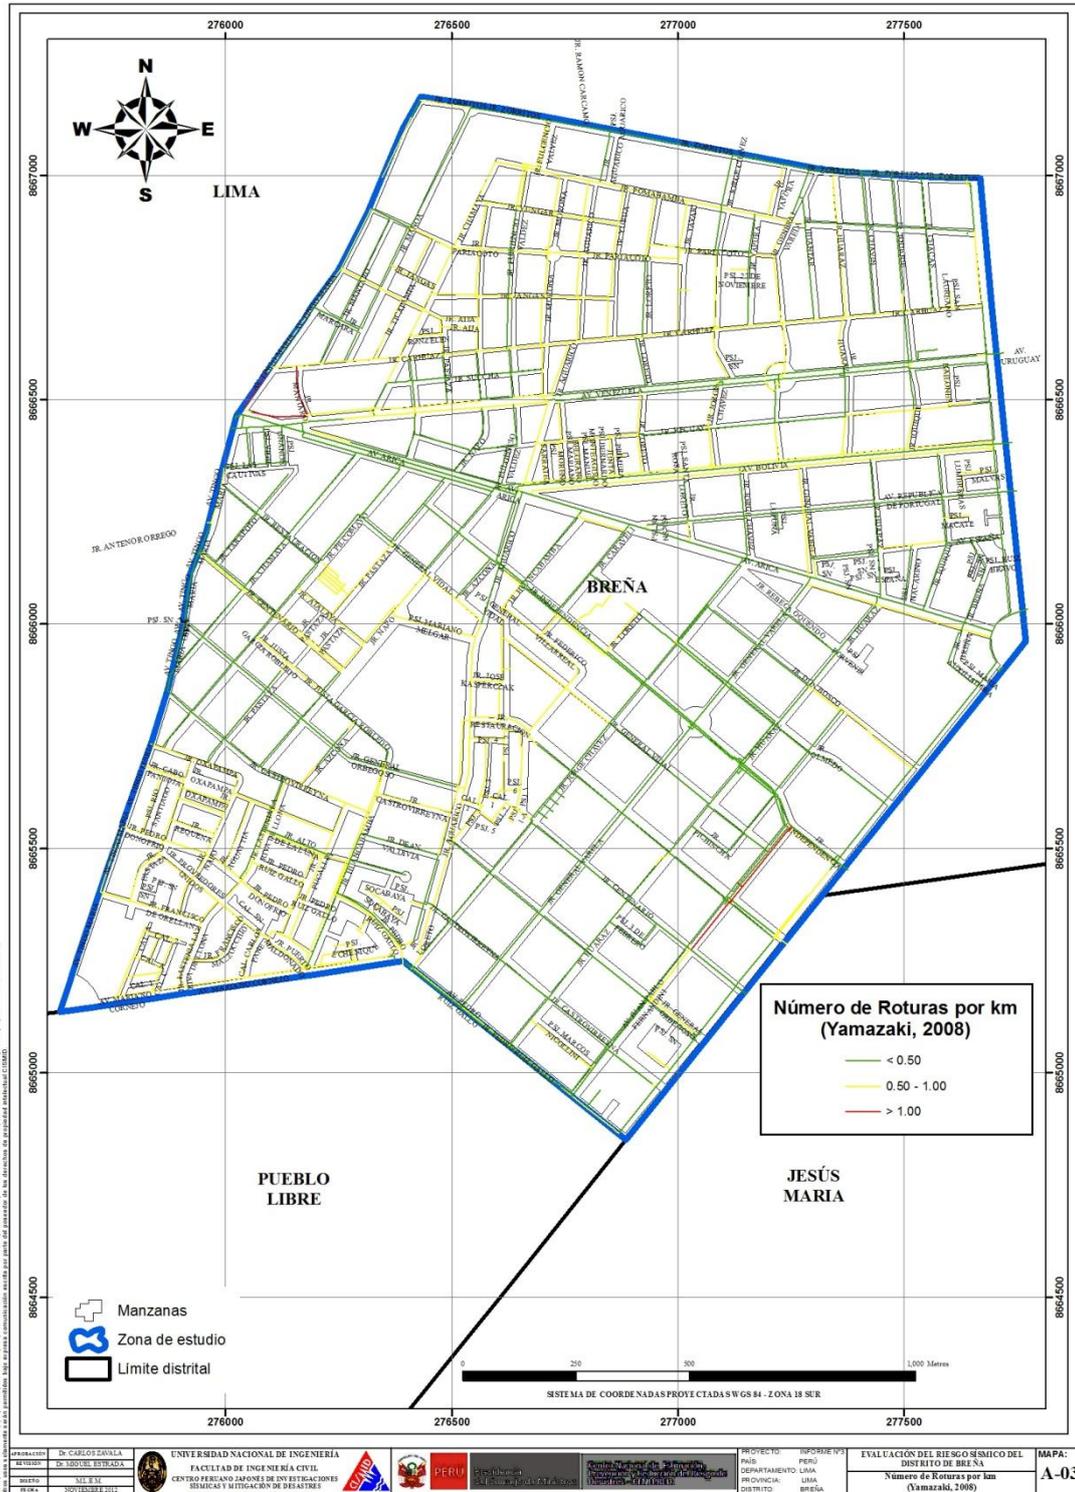
Considerando los criterios de evaluación de Yamazaki e Isoyama fue evaluado el número de roturas por kilómetro de tubería para cada tipo de material. Basado en esta aproximación es posible conocer el número de roturas total sobre la línea de conducción, para ambos criterios. Puede leerse que bajo el criterio de Yamazaki se obtiene un mayor número de roturas que al usar el criterio de Isoyama. En el Mapa No. E-12 (ver reproducción en Figura 56) y el Mapa No. E-13 (ver reproducción en Figura 57) se presentan los daños probables según la metodología de Yamazaki e Isoyama, respectivamente y en la Tabla 4 se presenta un resumen de los resultados.

Figura 56: Roturas por criterio de Yamazaki (2008)

- En cuanto a zonas de mayor concentración de daño por roturas de los sistemas de agua y alcantarillado del distrito de Breña, podemos afirmar que los sectores ubicados en la parte oeste del distrito experimentarían una concentración de daño con roturas promedio de 0.57 por kilómetro.

- Es recomendable que SEDAPAL implemente una base de datos de las roturas en tuberías de agua y alcantarillado, tomando en cuenta la variable tiempo, ya que para el estudio de los sistemas de agua y alcantarillado es necesario conocer los tipos de tubería, material, tipo de junta, rango de diámetros y tener una base de datos de las roturas originadas por sismos severos en el tiempo y cambios de tuberías en el tiempo. Con una base de datos en estos términos sería posible realizar diagnósticos de las roturas con mayor precisión.

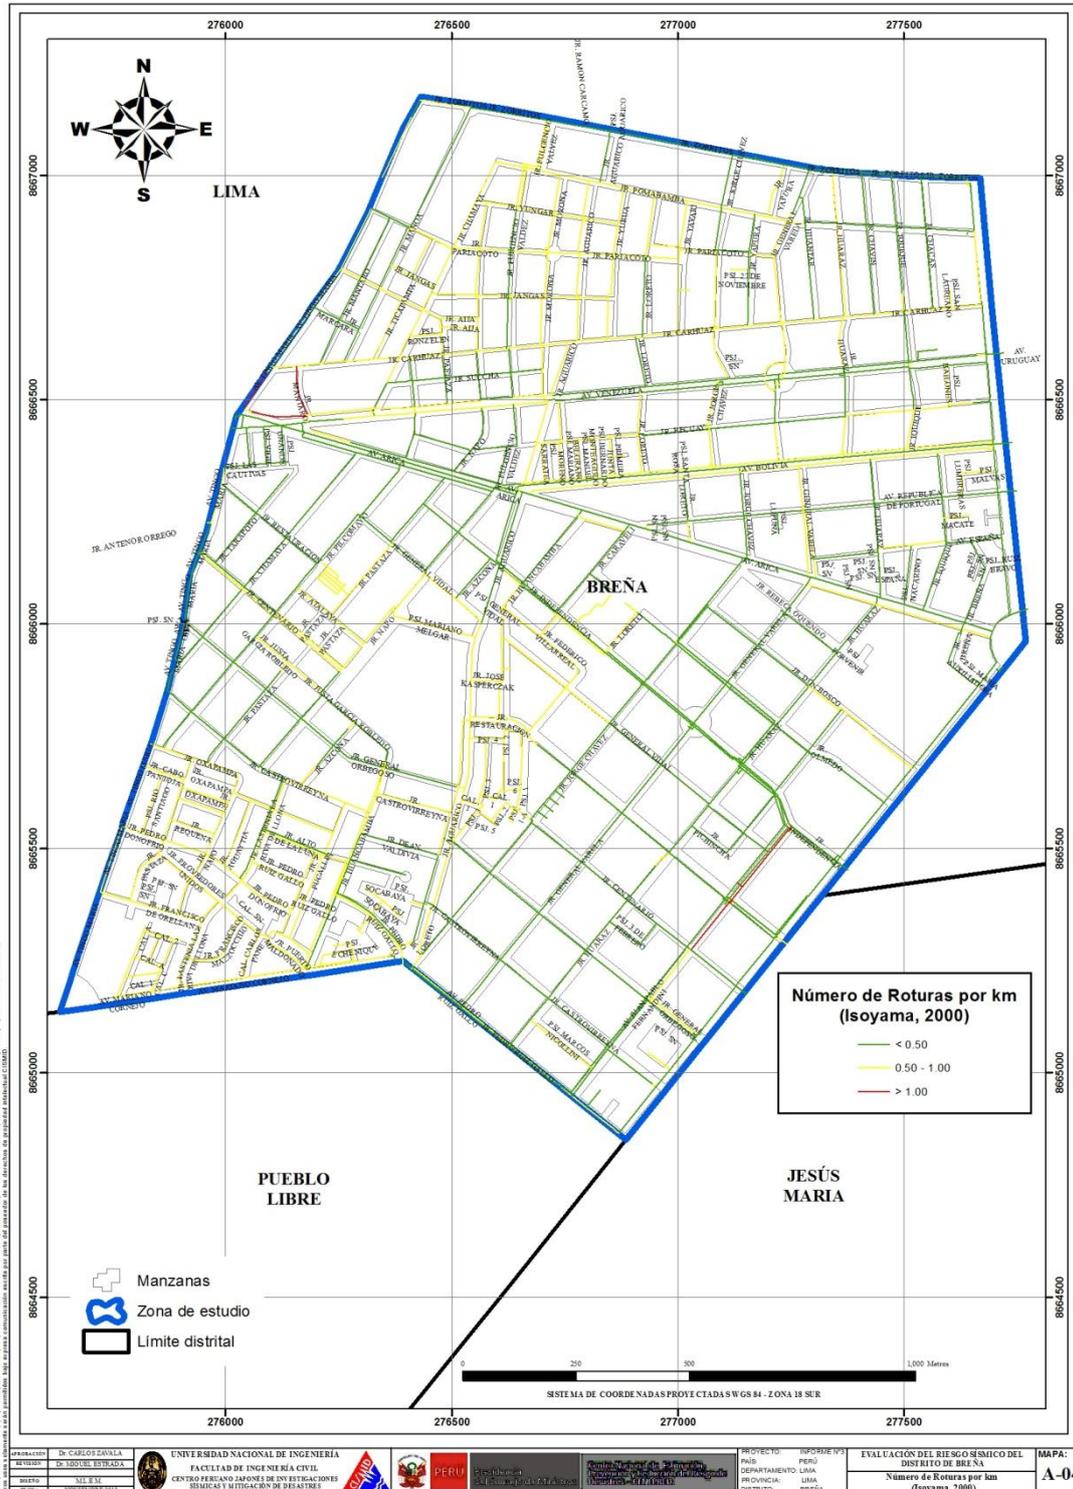
Figura 57: Roturas por criterio de Isoyama (2000)
