**UNIVERSIDAD NACIONAL DE INGENIERÍA  
FACULTAD DE INGENIERÍA CIVIL  
CENTRO PERUANO JAPONÉS DE INVESTIGACIONES  
SÍSMICAS Y MITIGACIÓN DE DESASTRES**

**“ESTUDIOS DE MICROZONIFICACIÓN GEOTÉCNICA SÍSMICA Y EVALUACIÓN DEL RIESGO EN ZONAS UBICADAS EN LOS DISTRITOS DE CARABAYLLO Y EL AGUSTINO (PROVINCIA Y DEPARTAMENTO DE LIMA); DISTRITO DEL CUSCO (PROVINCIA Y DEPARTAMENTO DEL CUSCO); Y DISTRITO DE ALTO SELVA ALEGRE (PROVINCIA Y DEPARTAMENTO DE AREQUIPA)”**

***PRODUCTO 02 – DISTRITO DE CARABAYLLO - TOMO III***  
**ESTIMACIÓN DEL RIESGO**

**LIMA – NOVIEMBRE 2013**

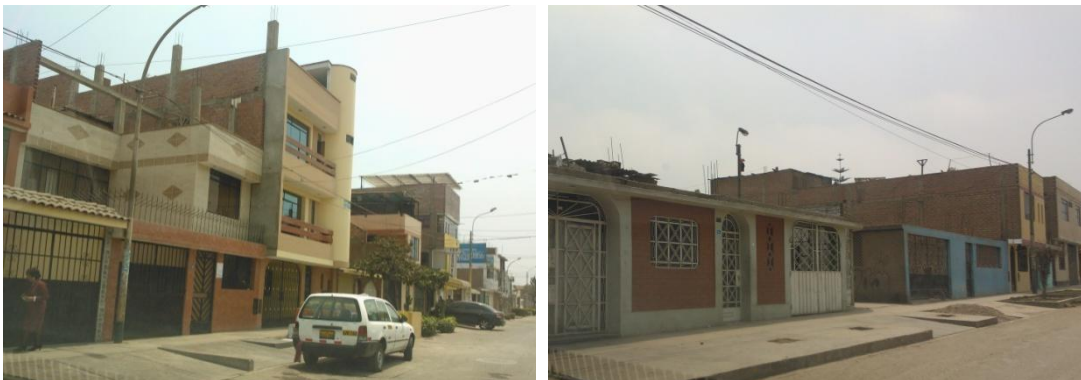
Figura 12. Viviendas típicas del Sector 01.

El Sector 01 se encuentra ubicado entre las avenidas Universitaria, Chimu Oclo, Héroes del Alto Cenepa y San Felipe. Este sector se caracteriza por ser principalmente residencial, con viviendas de dos pisos en su mayoría, seguidas de viviendas de uno, tres y cuatro pisos como se muestra en la Figura 12. El material predominante es la albañilería de ladrillo artesanal sólido, con un sistema estructural de mampostería confinada y techo aligerado.

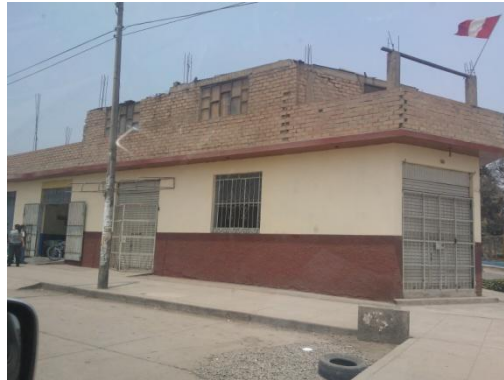
Figura 13. Zona comercial del Sector 02.

En la avenida Condorcanqui se encuentra una zona comercial como se muestra en la Figura 13. En general, las edificaciones del sector se encuentran en buen estado de conservación.

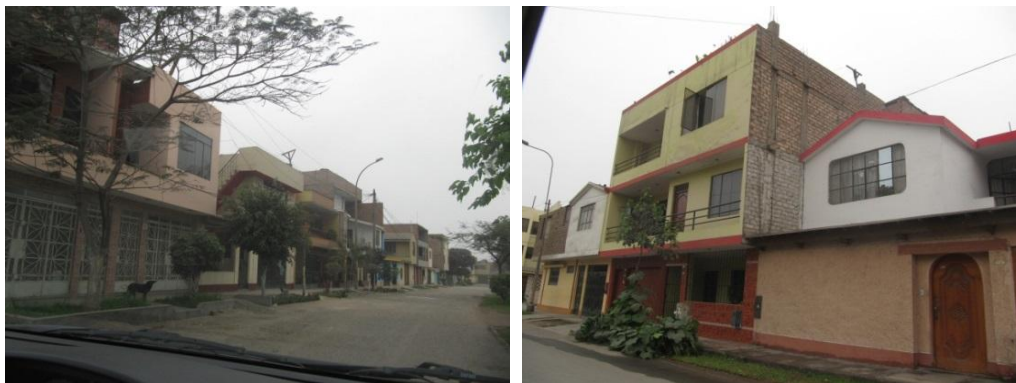
Figura 14. Edificaciones del sector 2, de dos y tres pisos.

El Sector 2 está ubicado en la parte Sur del distrito, entre las Av. Universitaria y Av. Túpac Amaru y entre San Pedro y la Av. Chimu Oclo. En este sector se evaluaron 31 manzanas. Las edificaciones de este sector son de dos y tres pisos en mayoría cuyo material es albañilería y dedicado a viviendas, como puede apreciarse en la Figura 14.

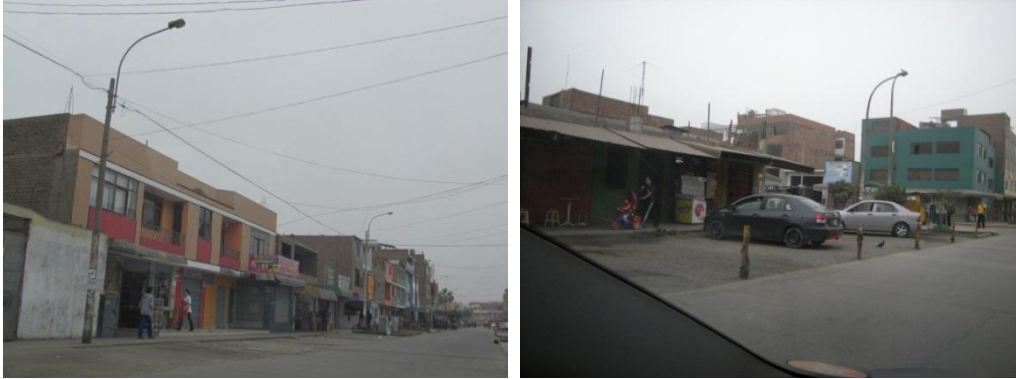
En este sector se puede apreciar edificaciones para uso de viviendas y de vivienda-comercio en las zonas adyacentes a las avenidas o cerca de la zona de mercado tal como se ve en la Figura 16.

**Figura 16.** Viviendas - comercio y mercado local San Pedro.

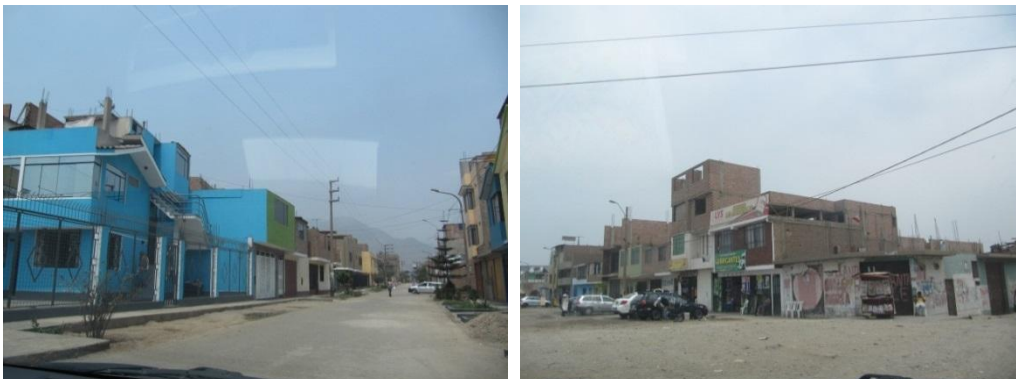
El Sector 3 está ubicado, entre la Av. Trapiche y Av. Universitaria y entre la Av. Chimpu Oclo y Av. Sr. Caudivilla. En este sector se evaluaron 18 manzanas. Las edificaciones de este sector son de dos y tres pisos en mayoría, cuyo material es albañilería y dedicado a viviendas, o comercio local, especialmente en las avenidas principales, como se puede apreciar en la Figura 17.

**Figura 17.** Edificaciones del sector 3, de dos y tres pisos, viviendas y comercio (en avenidas).

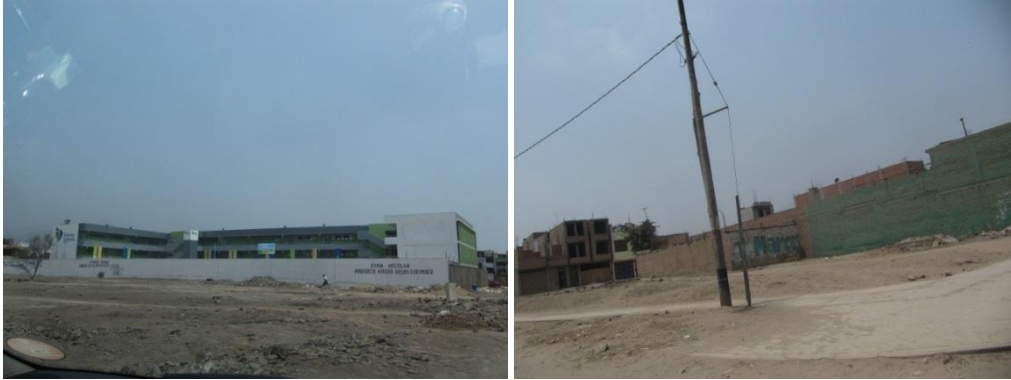
Predomina el sistema estructural de albañilería en buen estado de conservación. Se ha observado mayor cantidad de terrenos sin construir en relación a sectores cercanos, en especial en las manzanas 1006, 1087 y 1055, hacia el Oeste del sector, tal como se ve en la Figura 18.

Figura 18. Terrenos sin construir del sector 3.

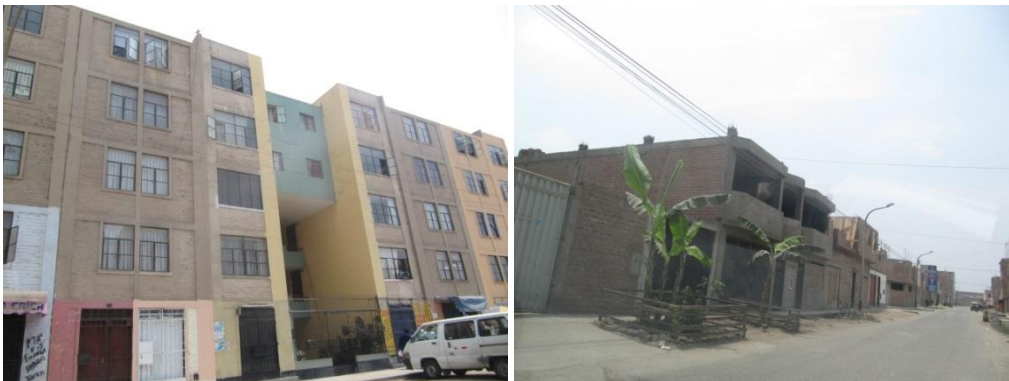
En este sector se pudo observar dos conjuntos habitacionales de edificios multifamiliares en albañilería confinada de 4 y 5 pisos. También hay recientes ampliaciones o crecimiento de las viviendas en altura. Esto se ve en la Figura 19.

Figura 19. Conjunto habitacional y construcciones recientes.

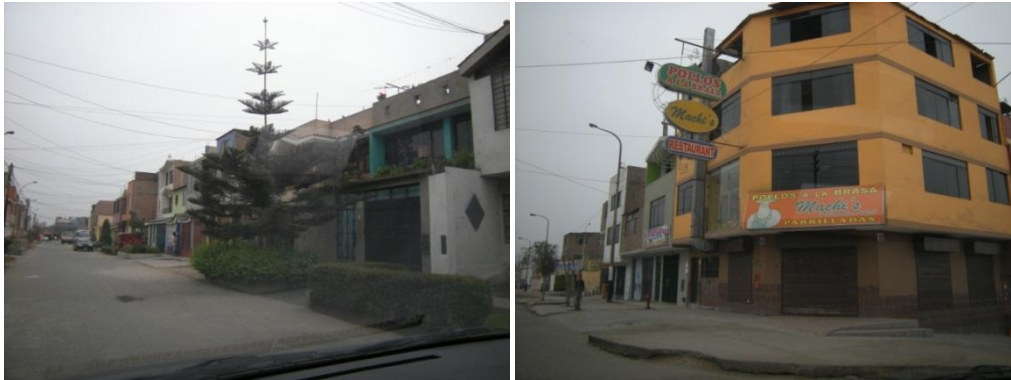
El Sector 4 está ubicado entre las Avenidas Universitaria y Túpac Amaru, en la franja comprendida entre la Av. Chimpu Oclo y la Av. Señor de Caudivilla. En este sector se evaluaron 17 manzanas. Las edificaciones de este sector son de dos y tres pisos en mayoría, cuyo material es albañilería y dedicado a viviendas o vivienda-comercio local (hasta 4 pisos), especialmente en las avenidas principales, como puede apreciarse en la Figura 20.

**Figura 20.** Edificaciones del sector 4, de dos y tres pisos, viviendas y comercio hasta 4 pisos (en avenidas).

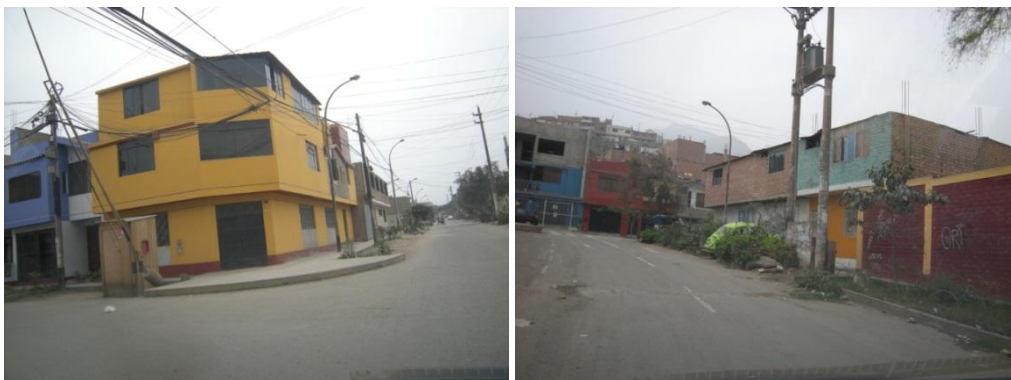
Ya sea de uno o tres niveles, el crecimiento en altura es progresivo y (provisional o permanentemente) se observa el uso de cobertura de plancha ondulada (liviana) en los niveles más altos. Esto se ve en la Figura 22.

**Figura 22.** Uso de cobertura liviana sobre las paredes del último nivel.

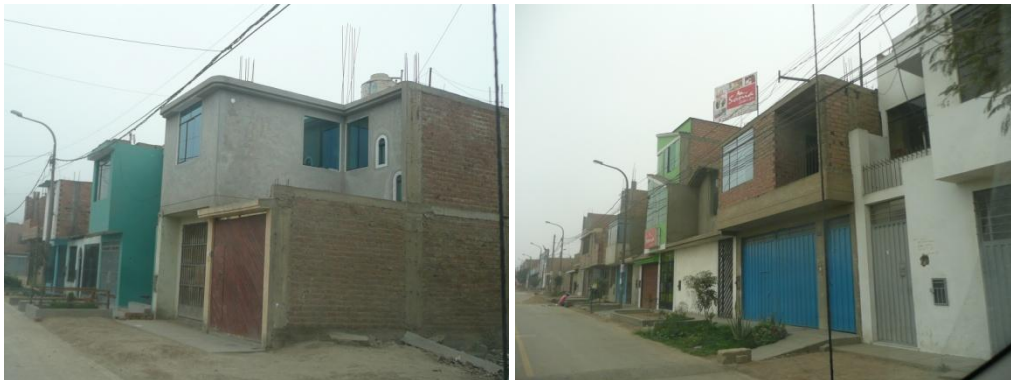
Figura 23. Viviendas típicas del Sector 05.

El Sector 05 se encuentra ubicado entre las avenidas Universitaria, Santa Clara, Santo Domingo y Señor de Caudivilla. Este sector se caracteriza por ser principalmente residencial, con viviendas de dos pisos en su mayoría, seguidas de viviendas de uno, tres y cuatro pisos como se muestra en la Figura 23. El material predominante es la albañilería de ladrillo artesanal sólido y pandereta, con un sistema estructural de mampostería confinada y techo aligerado. En general, las edificaciones del sector se encuentran en buen estado de conservación.

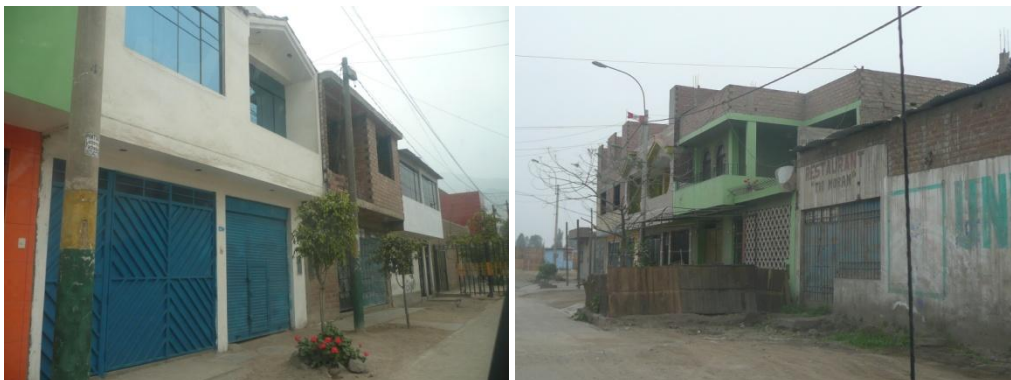
Figura 24. Viviendas típicas del Sector 06.

El Sector 06 se encuentra ubicado entre las avenidas Universitaria, Manco Cápac, Túpac Amaru y Señor de Caudivilla. Este sector se caracteriza por ser principalmente residencial, con viviendas de dos pisos en su mayoría, seguidas de viviendas de uno, tres pisos como se muestra en la Figura 24. El material predominante es la albañilería de ladrillo artesanal sólido y pandereta, con un sistema estructural de mampostería confinada y techo aligerado.

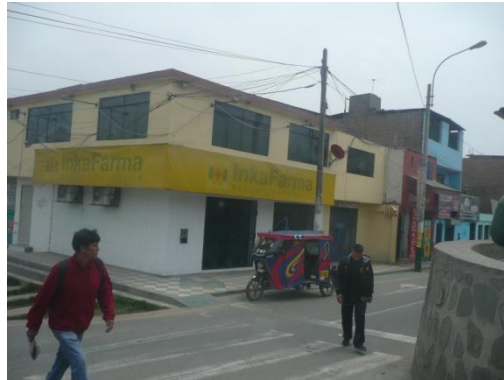
Figura 25. Zona comercial del Sector 06.

En la avenida Túpac Amaru se encuentra una zona comercial como se muestra en la Figura 25. En general, las edificaciones del sector se encuentran en buen estado de conservación.

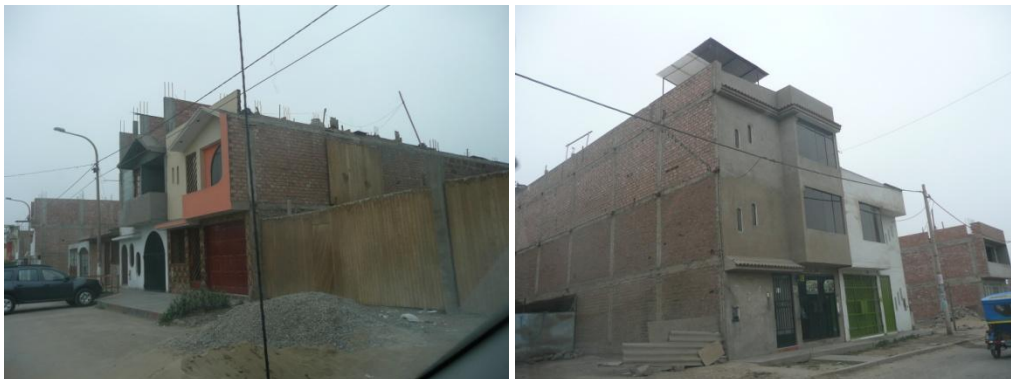
Figura 26. Viviendas típicas del Sector 07.

El Sector 07 se encuentra ubicado entre las avenidas Universitaria, Camino Real, Santo Domingo y Santa Clara. Este sector se caracteriza por ser principalmente residencial y comercial, con viviendas de dos pisos en su mayoría, seguidas de viviendas de uno, tres pisos como se muestra en la Figura 26. El material predominante es la albañilería de ladrillo artesanal sólido y pandereta, con un sistema estructural de mampostería confinada y techo aligerado.

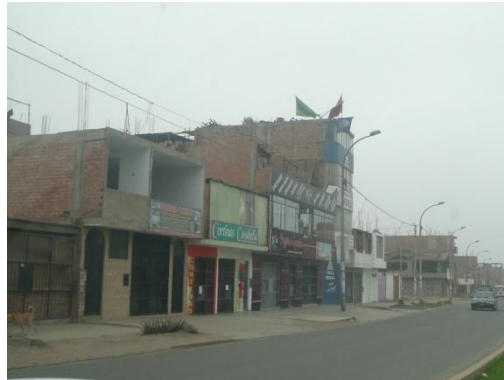
Figura 27. Zona comercial del Sector 07.

En las avenidas Camino Real, Santo Domingo y Santa Clara se observa una zona comercial como se muestra en la Figura 27. En general, las edificaciones del sector se encuentran en buen estado de conservación.

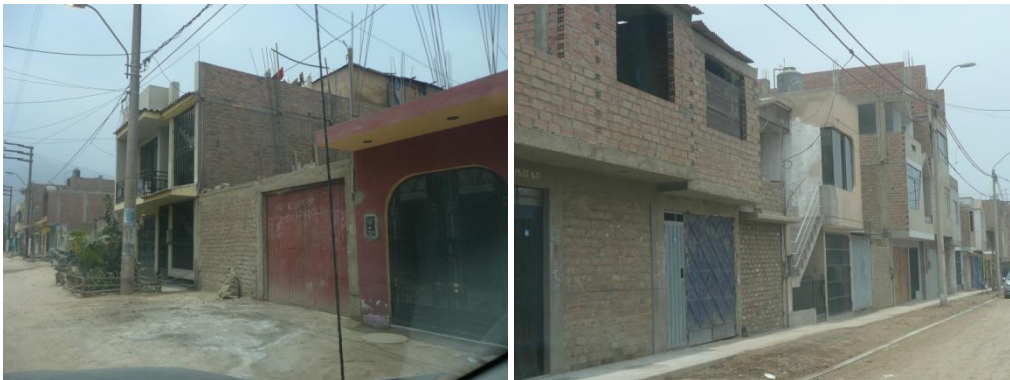
Figura 28. Viviendas típicas del Sector 08.

El Sector 08 se encuentra ubicado entre las avenidas Universitaria, Camino Real, Túpac Amaru y Manco Cápac. Este sector se caracteriza por ser principalmente residencial, con viviendas de dos pisos en su mayoría, seguidas de viviendas de uno, tres pisos como se muestra en la Figura 28. El material predominante es la albañilería de ladrillo artesanal sólido y pandereta, con un sistema estructural de mampostería confinada y techo aligerado.

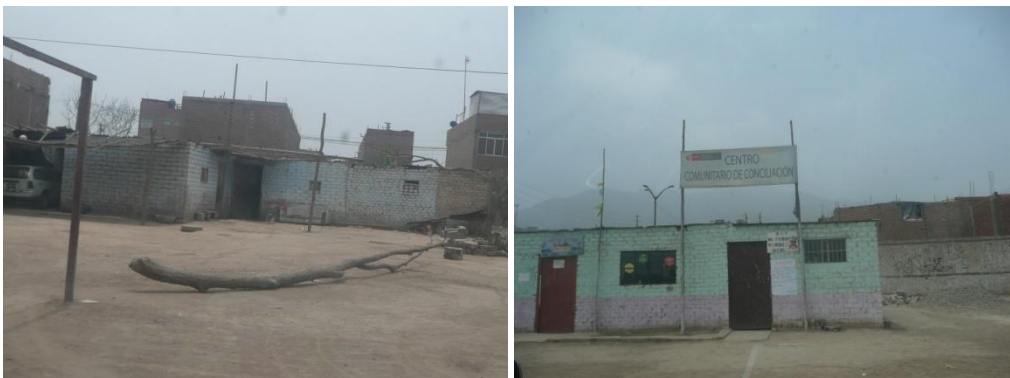
Figura 29. Viviendas de adobe y construcciones informales en albañilería.

Durante el recorrido se observaron varias viviendas en adobe o construcciones informales en albañilería con techos de cobertura ligera como se muestra en la Figura 29.

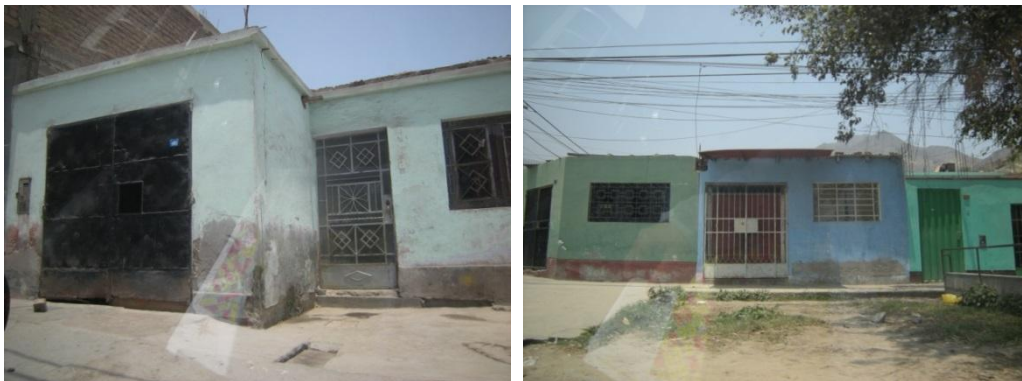
**Figura 31.** Edificaciones del sector 9, de albañilería.

El Sector 09 está ubicado entre las Av. Túpac Amaru y Moquegua. En este sector se evaluaron 19 manzanas. En este sector predominan, como material de construcción la albañilería, como uso vivienda, estado de conservación regular. Se ha notado humedad en la base de las edificaciones en algunas zonas. Esto puede apreciarse en la Figura 31.

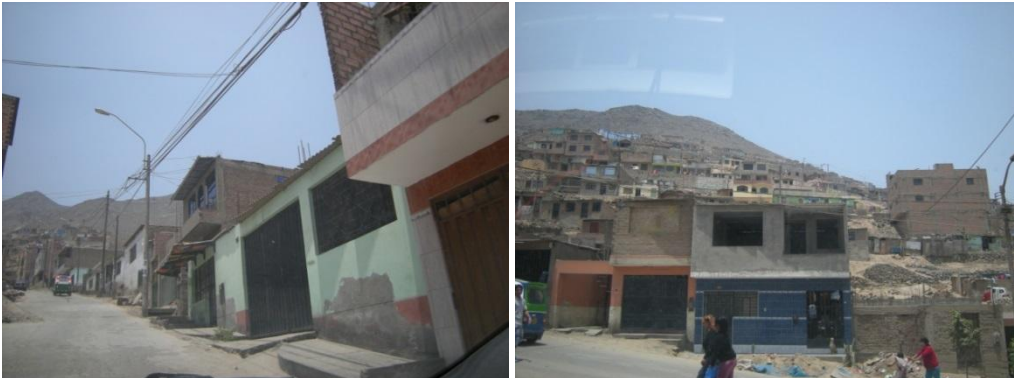
Figura 33. Viviendas en zonas de pendiente elevada.

En este sector se puede apreciar edificaciones de viviendas en zonas de quebradas y de gran pendiente como se ve en la Figura 33.

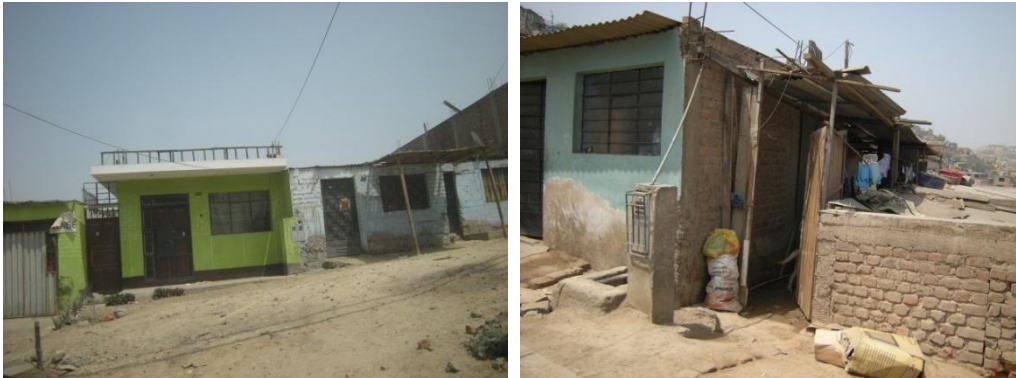
**Figura 38.** Edificaciones de un piso de techo aligerado y cobertura ligera.

Predomina el sistema estructural de albañilería con cobertura ligera tal como se ve en la Figura 38, se ha observado humedad en la base de las edificaciones en algunas zonas.

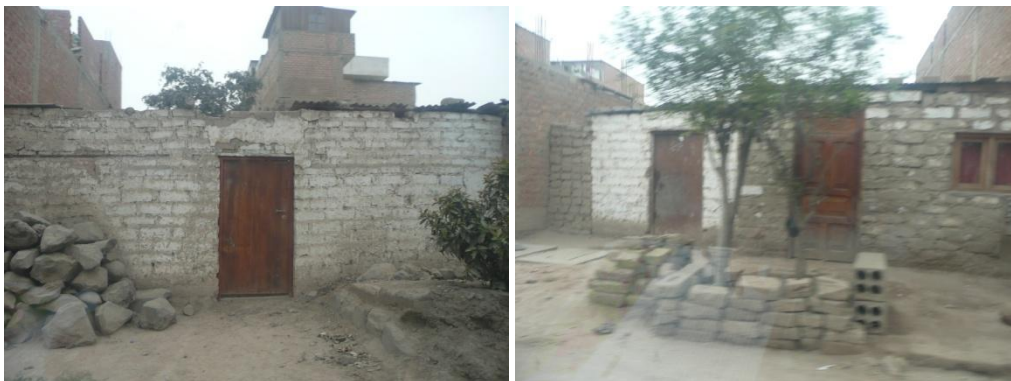
Figura 44. Viviendas de adobe.

Se observaron algunas viviendas de adobe y techo de cobertura ligera en mal estado de conservación, como se muestra en la Figura 44.

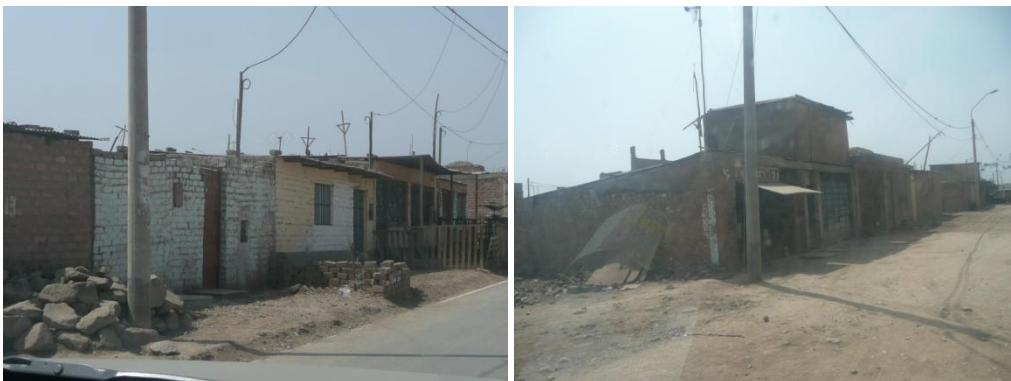
Figura 51. Viviendas informales en albañilería.

Durante el recorrido se observaron varias construcciones informales en albañilería con techos de cobertura ligera y sin confinamiento en los muros, como se muestra en la Figura 51. En general, las edificaciones del sector se encuentran en buen estado de conservación.

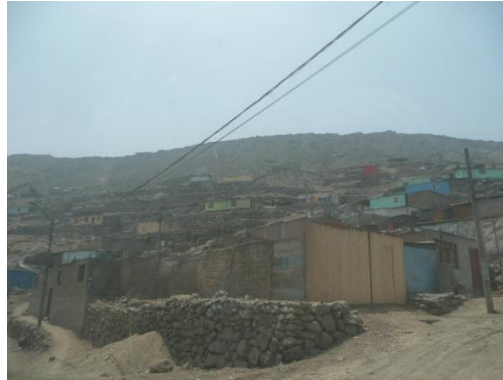
**Figura 57.** Viviendas de madera y muros de contención en piedra.

En la laderas de los cerros se pudo observar viviendas de madera cuyos muros de contención en la base están construidas con piedras apiladas sin ningún tipo de junta, como se muestra en la Figura 57. En general, las edificaciones del sector se encuentran en regular estado de conservación.

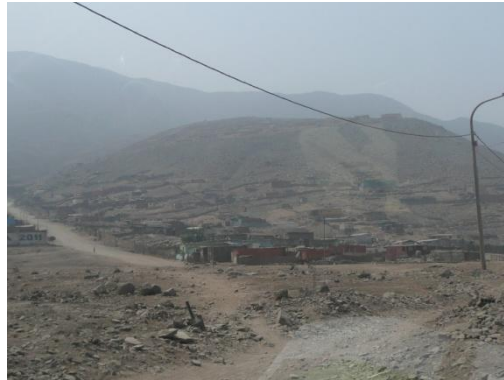
Figura 59. Viviendas en albañilería informal en laderas.

Se observaron viviendas en albañilería informal en las laderas de los cerros que rodean al sector. Estas viviendas son de un piso y con techos de cobertura ligera.

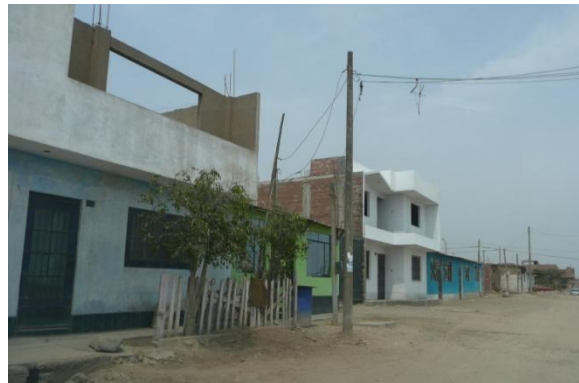
**Figura 62.** Viviendas típicas del Sector 24.

El Sector 24 se encuentra al lado norte de la avenida Lomas de Carabaylo y oeste de la calle 5 de Abril. Este sector se caracteriza por ser principalmente residencial, con viviendas de un piso en su mayoría, como se muestra en la Figura 62. El material predominante es la albañilería de ladrillo artesanal sólido, con un sistema estructural de mampostería confinada y techos de losa aligerada y cobertura ligera. Además se observaron viviendas de albañilería informal y de madera. En general, las edificaciones del sector se encuentran en mal estado de conservación.

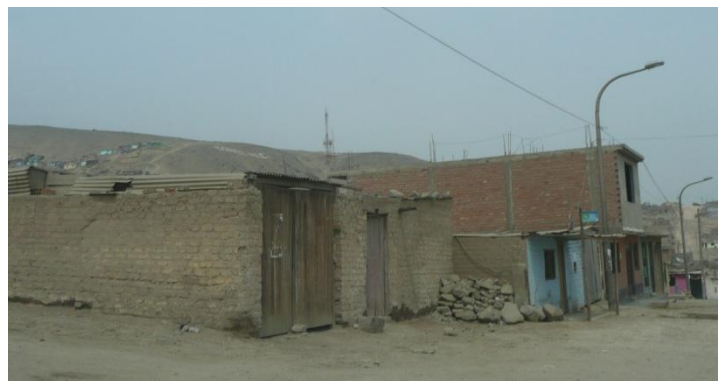
**Figura 63.** Viviendas de albañilería informal.

Además, se observaron viviendas de albañilería informal y adobe con techo de cobertura ligera en mal estado de conservación como se muestra en la Figura 63.

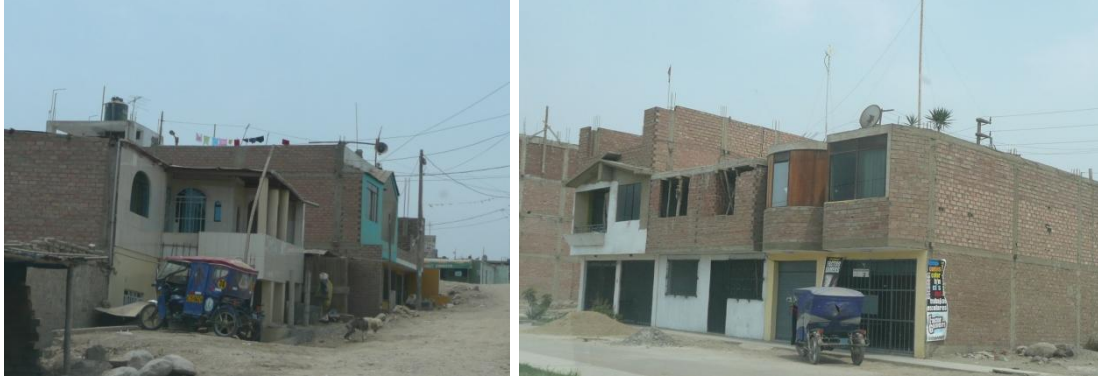
El Sector 27 se encuentra en el lado oeste de la zona de estudio, en el límite con el distrito de Puente Piedra. Este sector se caracteriza por ser principalmente residencial, con viviendas de dos pisos en su mayoría, como se muestra en la Figura 66. El material predominante es la albañilería de ladrillo artesanal sólido, con un sistema

estructural de mampostería confinada y techos aligerados. En general, las edificaciones del sector se encuentran en regular estado de conservación.

**Figura 66.** Viviendas típicas del Sector 27.

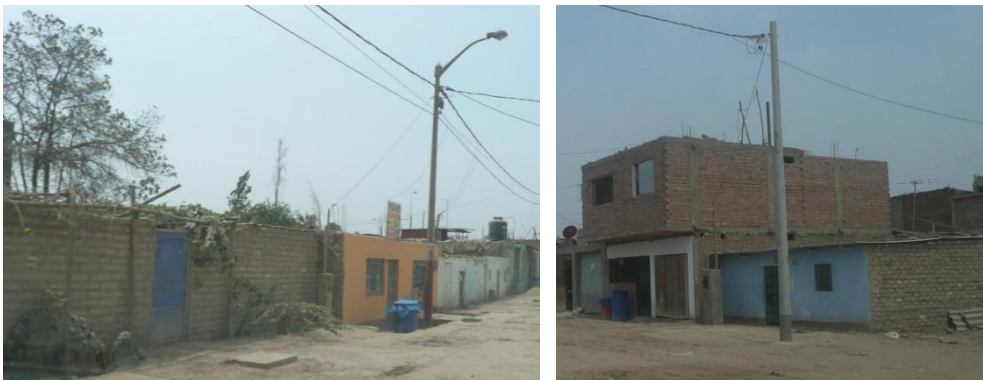
Se observaron varias viviendas de albañilería informal de un piso y techo de cobertura ligera en mal estado de conservación, como se muestra en la Figura 67.

**Figura 67.** Viviendas de albañilería informal.

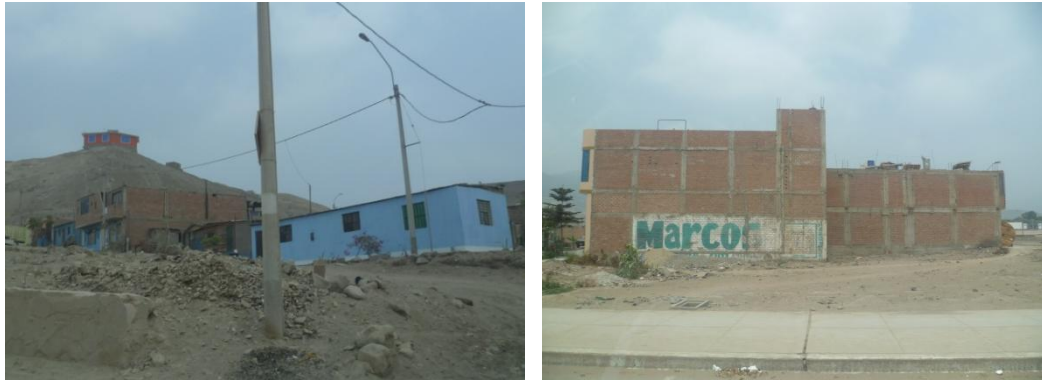
El Sector 28 se encuentra en el lado sur de avenida Lomas de Carabayllo al este de la zona de estudio. Este sector se caracteriza por ser principalmente residencial, con viviendas de dos pisos en su mayoría, como se muestra en la Figura 68. El material predominante es la albañilería de ladrillo industrial tubular, con un sistema estructural de mampostería confinada y techos aligerados. En general, las edificaciones del sector se encuentran en buen estado de conservación.

Figura 68. Viviendas típicas del Sector 28.

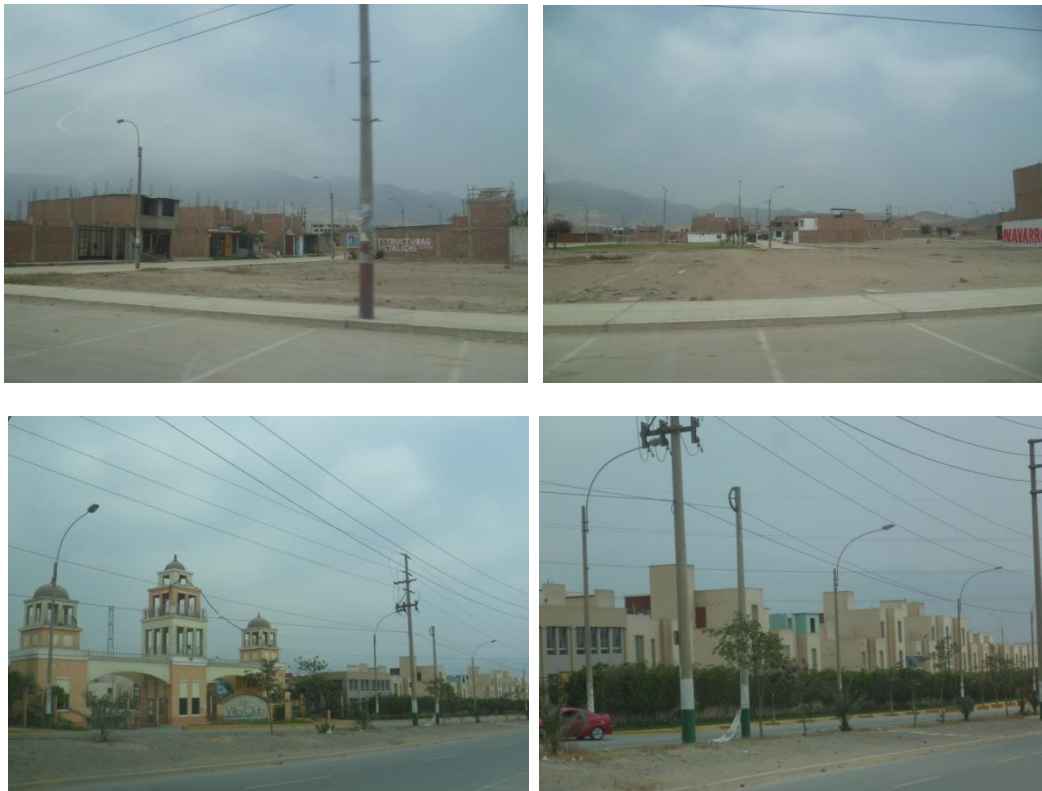
Se encontraron urbanizaciones nuevas en gran parte del sector, por lo que se observaron lotes baldíos o en construcción en varias de las manzanas evaluadas, como se muestra en la Figura 69.

Figura 69. Urbanizaciones nuevas del sector y lotes baldíos.

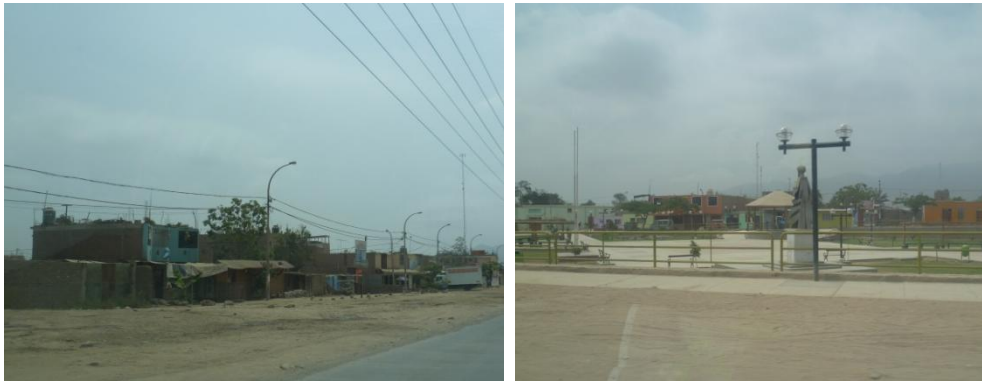
El Sector 29 se encuentra al lado este del Río Chillón, donde la vía principal es la avenida San Juan de Dios o Huarangal. Este sector se caracteriza por ser principalmente residencial, con viviendas de dos pisos en su mayoría, como se muestra en la Figura 70. El material predominante es la albañilería de ladrillo artesanal sólido e industrial tubular, con un sistema estructural de mampostería confinada y techos aligerados. En general, las edificaciones del sector se encuentran en buen estado de conservación.

**Figura 70.** Viviendas típicas del Sector 29.

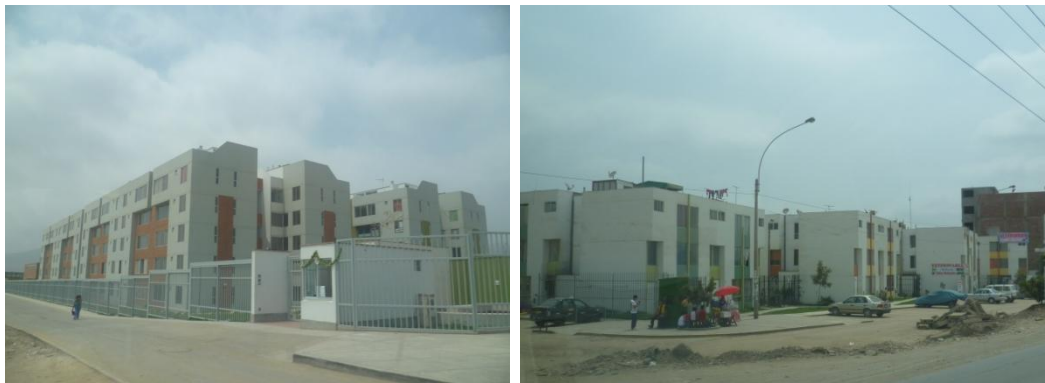
Se observaron edificios multifamiliares de 5 y 3 pisos en concreto armado en buen estado como se observa en la Figura 71. Además, existen urbanizaciones nuevas en el sector, por lo que se encontraron lotes baldíos en varias manzanas evaluadas.

**Figura 71.** Edificios multifamiliares.

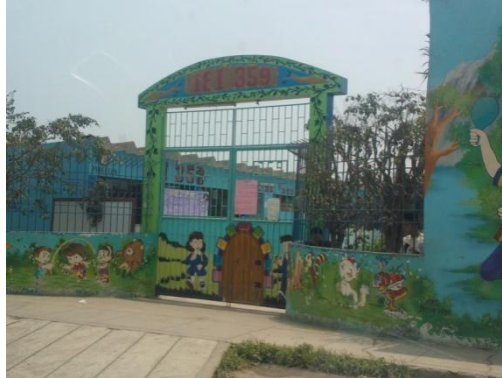
Figura 73. I.E.I. N°359.

- I.E.I. N°359, edificación de un piso de albañilería confinada con techo de calamina en buen estado de conservación como se muestra en la Figura 73.

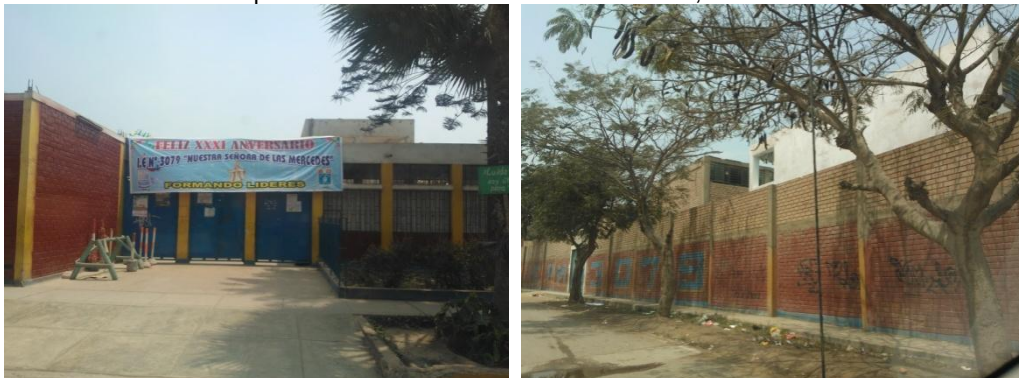
Figura 75. I.E. N°3079 Nuestra Señora de Las Mercedes.

- I.E. N°3079 Nuestra Señora de Las Mercedes, edificación de dos pisos con pórticos de concreto armado rigidizados con vanos de mampostería en buen estado de conservación, como se muestra en la

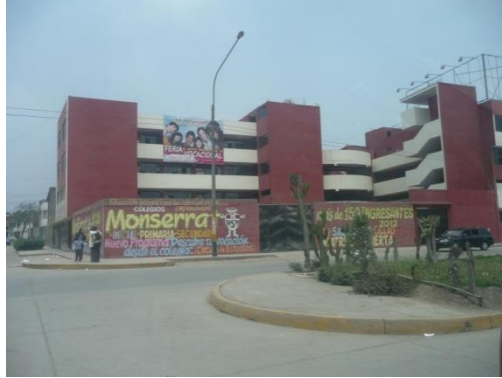
Figura 76. Colegio Monserrat.

- Colegio Monserrat, edificación de cuatro pisos de concreto armado rigidizado con vanos de mampostería y techo de losa aligerada en buen estado de conservación, como se muestra en la Figura 76.

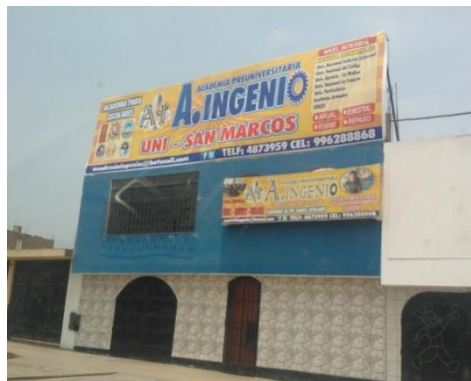
Figura 77. Academia Preuniversitaria A. Ingenio.

- Academia Preuniversitaria A. Ingenio, edificación de dos pisos en albañilería confinada con techo de losa aligerada en buen estado de conservación como se muestra en la Figura 77.

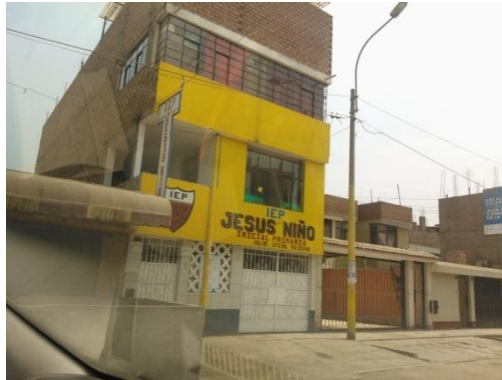
Figura 78. I.E.P. Jesús Niño.

- I.E.P. Jesús Niño, edificación de tres pisos en albañilería confinada y techo de losa aligerada en buen estado de conservación como se muestra en la Figura 78. Se observa el uso de ladrillo pandereta en la construcción de los muros.

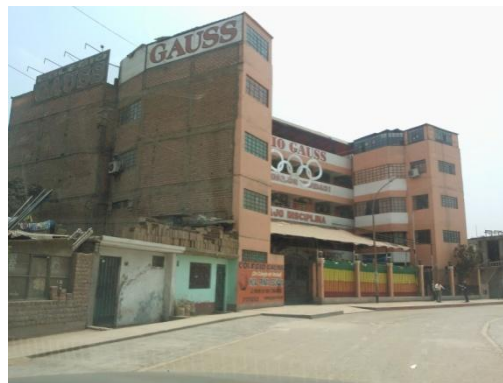
Figura 79. Colegio Gauss.

- Colegio Gauss, edificación de cuatro pisos con pórticos de concreto armado rigidizado con vanos de mampostería y techo de losa aligerada en buen estado de conservación, como se muestra en la Figura 79. Se observaron construcciones con material ligero en la azotea de la edificación.

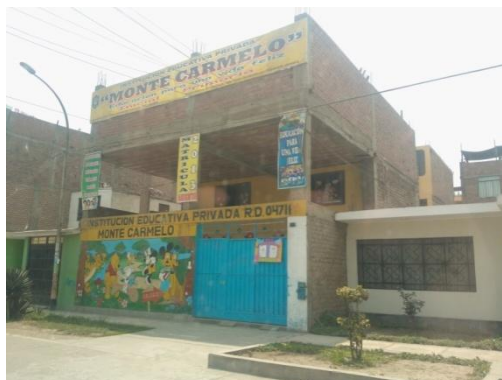
Figura 80. I.E.P. Montecarlo.

- I.E.P. Montecarlo, edificación de dos pisos en mampostería confinada y techo de losa aligerada en buen estado de conservación, como se muestra en la Figura 80. Se puede observar una modificación en la estructura de la edificación mediante la construcción de pórticos de concreto en el segundo nivel.

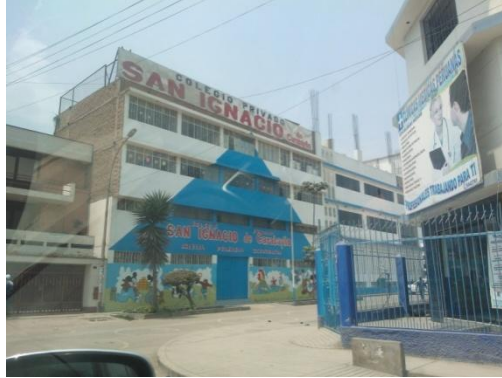
**Figura 81.** Colegio San Ignacio de Carabayllo.

- Colegio San Ignacio de Carabayllo, edificación de cuatro pisos de mampostería confinada y techo de losa aligerada en buen estado de conservación, como se muestra en la Figura 81. Se pudo observar el uso de ladrillo artesanal sólido en la construcción de los muros.

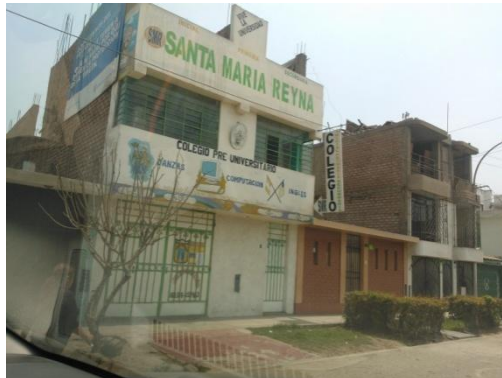
**Figura 82.** I.E.P. Santa María Reyna.

- I.E.P. Santa María Reyna, edificación de dos pisos en mampostería confinada y techo de losa aligerada en buen estado de conservación, como se muestra en la Figura 82.

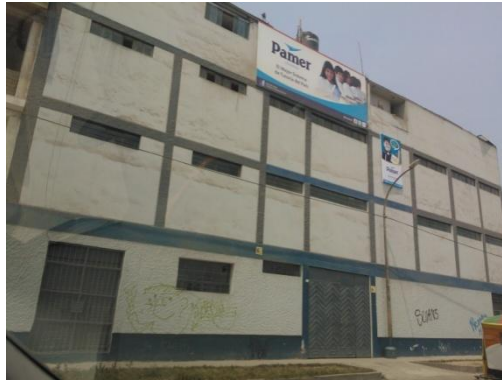
**Figura 83.** Colegio Pamer.

- Colegio Pamer, edificación de cuatro pisos con pórticos de concreto armado rigidizado con vanos de mampostería y techo de losa aligerada en buen estado de conservación, como se muestra en la Figura 83.

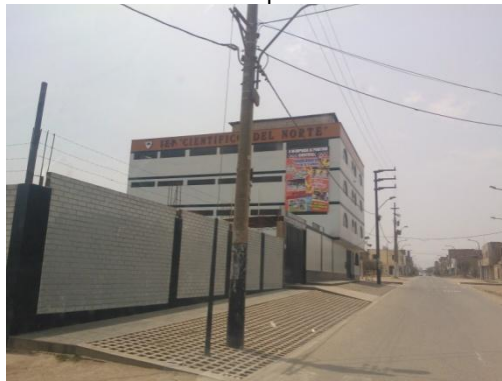
**Figura 84.** I.E.P. Científica del Norte.

- I.E.P. Científica del Norte, edificación de cuatro pisos con pórticos de concreto armado rigidizados con vanos de mampostería y techo de losa aligerada en buen estado de conservación, como se muestra en la Figura 84. Se pudo observar la presencia de columnas cortas en la estructura y la construcción informal de un ambiente en albañilería y techo de calamina en la azotea de la edificación, ya que no cuenta con el confinamiento de los muros, además del uso de ladrillo pandereta.

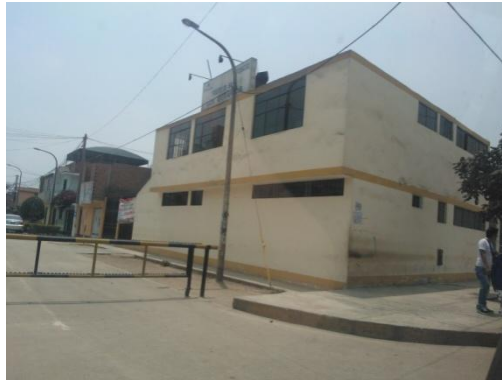
**Figura 85.** Puesto de Salud Los Geranios – MINSA.

- Puesto de Salud Los Geranios – MINSA, edificación de dos pisos con pórticos de concreto armado rigidizados con vanos de mampostería y techo de losa aligerada en buen estado de conservación, como se muestra en la Figura 85.

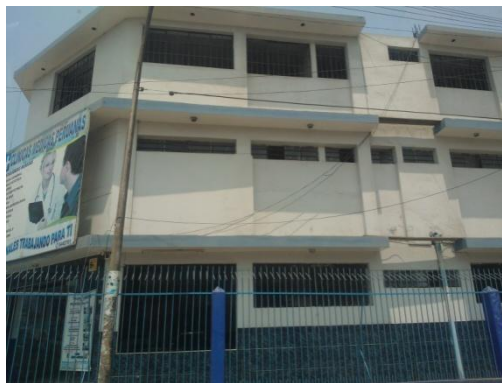
**Figura 86.** Clínicas Médicas Peruanas.

- Clínicas Médicas Peruanas, edificación de tres pisos con pórticos de concreto armado rigidizados con vanos de mampostería y techo de losa aligerada en buen estado de conservación, como se muestra en la Figura 86.

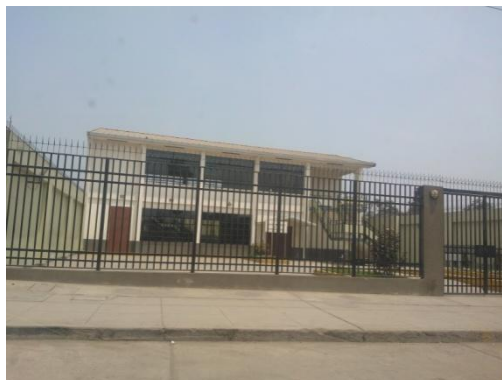
**Figura 87.** Iglesia Salón del Reino de los Testigos de Jehova.

- Iglesia Salón del Reino de los Testigos de Jehova, edificación de dos pisos con pórticos de concreto armado rigidizados con vanos de mampostería y techo de losa aligerada en buen estado de conservación, como se muestra en la Figura 87.

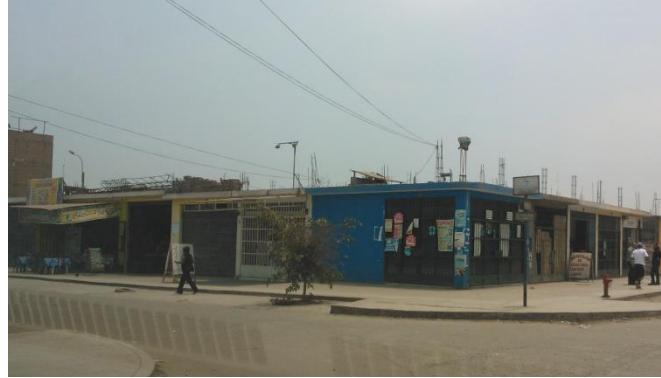
Figura 88. Mercado.

- Mercado, edificación de un piso en albañilería confinada y techo de losa aligerada en buen estado de conservación, como se muestra en la Figura 88.

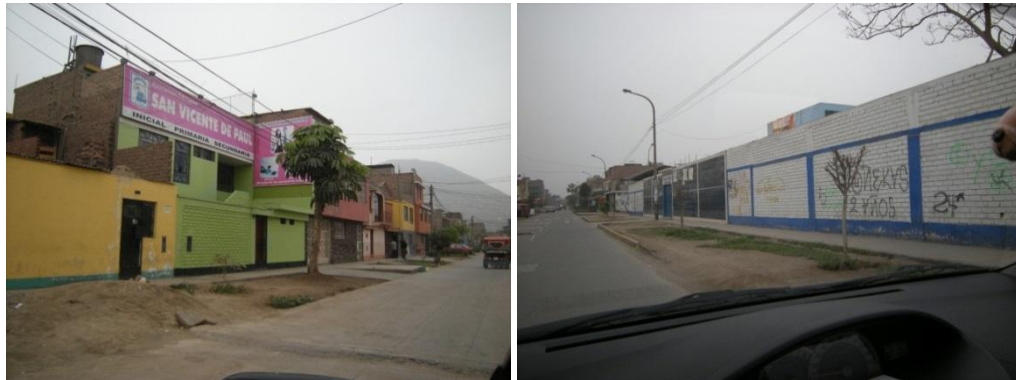
En este sector se encuentran edificaciones esenciales, entre las que destacan hasta 9 colegios, la mayoría privados dos de los cuales se muestran en la Figura 89. Algunos se han instalado en predios originalmente de viviendas y adaptados y en otros casos en edificios de 3 o más pisos de albañilería o pórticos de concreto con muros de ladrillo. Los colegios estatales por lo general hacen uso de manzanas completas y con pabellones de 2 pisos que albergan las aulas. Esta edificación se encuentra en buen estado de conservación.

Figura 89. Colegios privados y estatales.

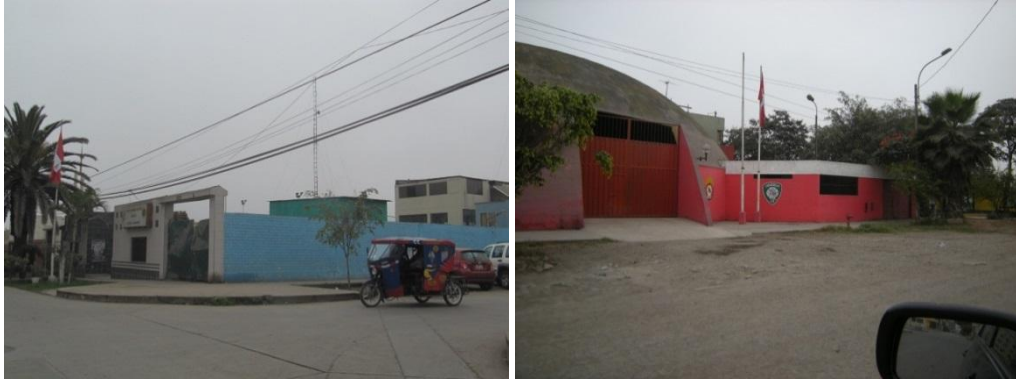
**Figura 90.** Comisaría y estación de bomberos CGBVP N° 164.

Estas edificaciones están en buen estado de conservación, mientras que las tribunas del estadio son aporticadas de concreto armado, el Hospital de la solidaridad brinda servicio en sus instalaciones ya típicas de casetas de planchas acero, y llama la atención que las estructuras de la estación de bomberos es de varios domos. Las edificaciones de comisaría y serenazgo son más típicas de albañilería y concreto.

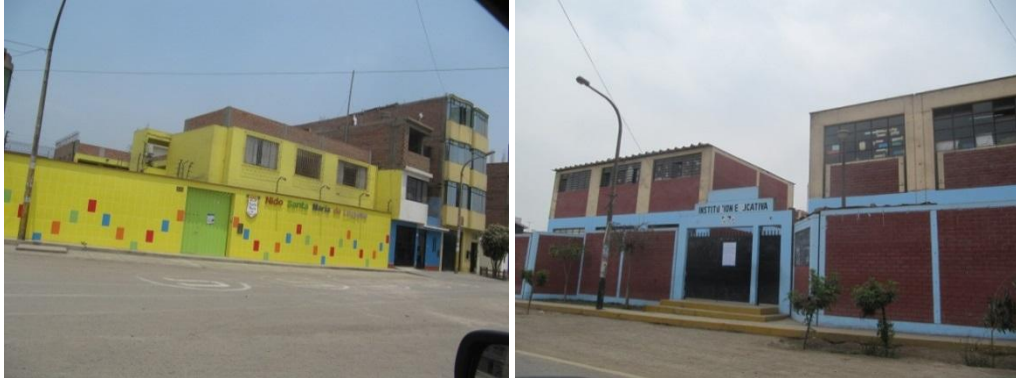
En este sector se encuentran edificaciones esenciales, entre las que destacan hasta 9 colegios o institutos de educación (incluido nidos), dos de los cuales se muestran en la Figura 92. Algunos se han instalado en predios originalmente de viviendas y adaptados (los de educación inicial) y en otros casos en edificios de 3 o más pisos de albañilería o pórticos de concreto con muros de ladrillo (primaria, secundaria). Los colegios estatales por lo general hacen uso de manzanas completas y con pabellones de 2 pisos, de pórticos de concreto armado y tabiques de albañilería, que albergan las aulas. Estas edificaciones se encuentran, en general, en buen estado de conservación.

Figura 92. Colegios privados (nido) y estatales.

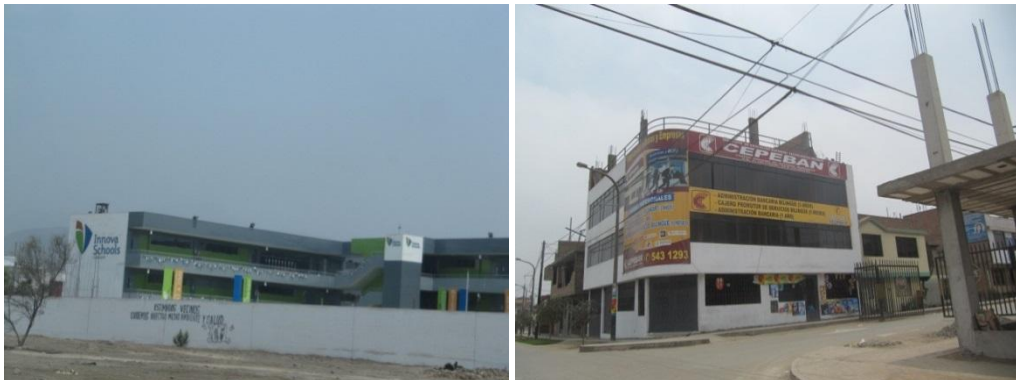
Algunos colegios privados secundarios tienen muy buena infraestructura, con mejor mantenimiento, habiendo un instituto superior que se muestran en la Figura 93.

Figura 93. Colegio privado e Instituto Superior Técnico.

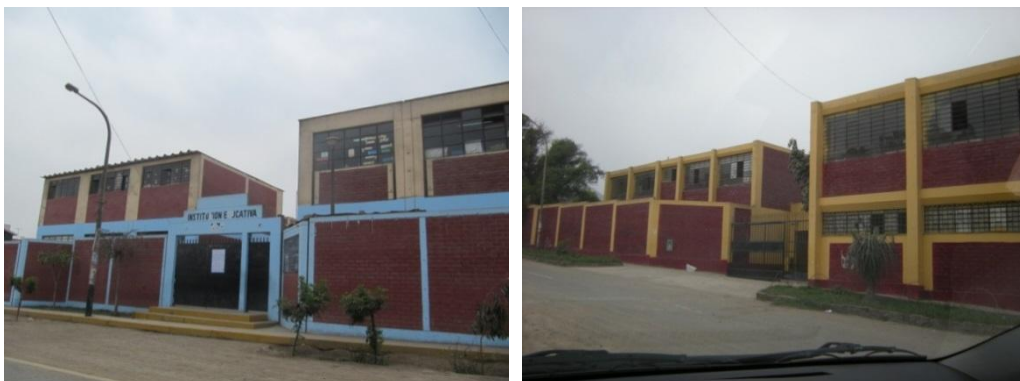
En este sector 4 las edificaciones esenciales son básicamente los colegios, habiéndose identificado hasta 12 colegios o institutos de educación (incluidos nidos). En la Figura 94 se muestran dos locales de Colegios Estatales, con típicos pabellones de 2 pisos, de pórticos de concreto armado y tabiques de albañilería y con espacios abiertos ya que por lo general disponen de amplios terrenos, sino de toda la manzana.

Figura 94. Colegios estatales: infraestructura clásica aporticada de dos niveles.

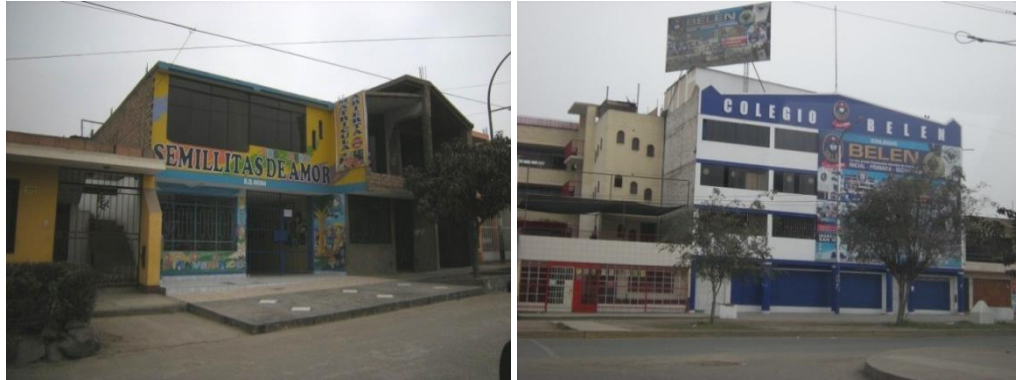
En contraparte, los colegios privados secundarios desarrollan sus instalaciones en vertical, en edificios de 3 o 4 pisos. Para el caso de educación tienen muy buena infraestructura, con mejor mantenimiento, habiendo un instituto superior que se muestran en la Figura 95.

Figura 95. Colegios privados: de educación inicial y secundaria.

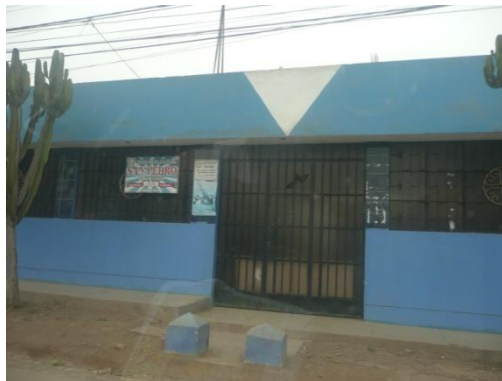
Figura 96. I.E.P. San Pedro Primaria.

- I.E.P. San Pedro Primaria, edificación de un piso en albañilería confinada y techo de losa aligerada en buen estado de conservación, como se muestra en la Figura 96.

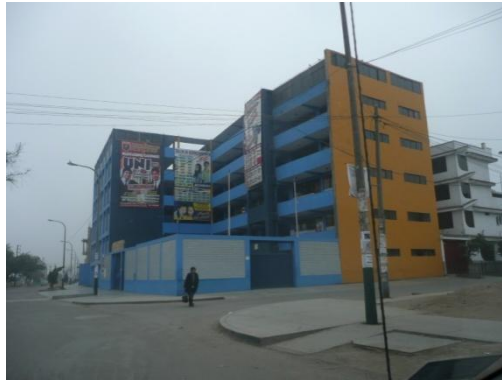
**Figura 97.** I.E.P. San Pablo Peregrino.

- I.E.P. San Pablo Peregrino, edificación de seis pisos con pórticos de concreto armado rigidizado con vanos de mampostería y techo de losa aligerada en buen estado de conservación, como se muestra en la Figura 97.

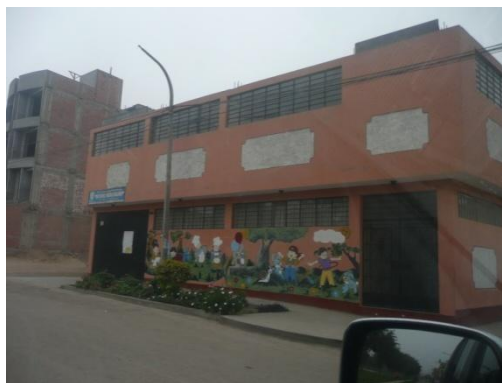
**Figura 98.** I.E.P. Divino Niño Jesús.

- I.E.P. Divino Niño Jesús, edificación de dos pisos en albañilería confinada y techo de losa aligerada en buen estado de conservación, como se muestra en la Figura 98.

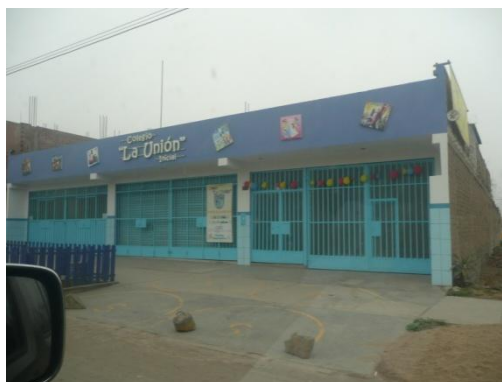
**Figura 99.** Colegio La Unión Inicial.

- Colegio La Unión Inicial, edificación de un piso en albañilería confinada y techo de losa aligerada en buen estado de conservación, como se muestra en la Figura 99.
