**UNIVERSIDAD NACIONAL DE INGENIERÍA  
FACULTAD DE INGENIERÍA CIVIL  
CENTRO PERUANO JAPONÉS DE INVESTIGACIONES  
SÍSMICAS Y MITIGACIÓN DE DESASTRES**

**“ESTUDIOS DE MICROZONIFICACIÓN GEOTÉCNICA SÍSMICA Y EVALUACIÓN DEL RIESGO EN ZONAS UBICADAS EN LOS DISTRITOS DE CARABAYLLO Y EL AGUSTINO (PROVINCIA Y DEPARTAMENTO DE LIMA); DISTRITO DEL CUSCO (PROVINCIA Y DEPARTAMENTO DEL CUSCO); Y DISTRITO DE ALTO SELVA ALEGRE (PROVINCIA Y DEPARTAMENTO DE AREQUIPA)”**

***PRODUCTO 02 – DISTRITO DE CARABAYLLO - TOMO III***  
**ESTIMACIÓN DEL RIESGO**

**LIMA – NOVIEMBRE 2013**

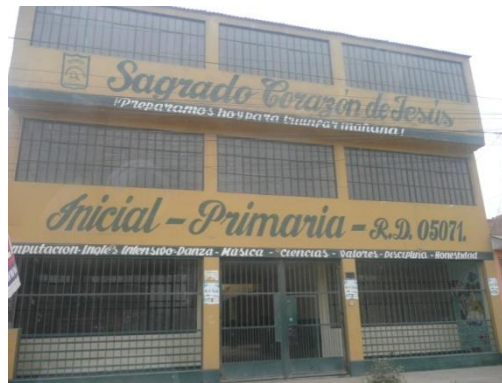
**Figura 100.** I.E.P. Sagrado Corazón de Jesús.

- I.E.P. Sagrado Corazón de Jesús, edificación de tres pisos en albañilería confinada y techo de calamina en buen estado de conservación, como se muestra en la Figura 100.

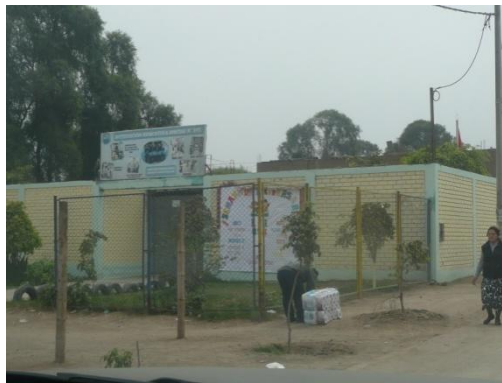
Figura 103. I.E.I. N°893.

- I.E.I. N°893, edificación de un piso con pórticos de concreto armado rigidizado con vanos de mampostería y techo de cobertura ligera en buen estado de conservación, como se muestra en la Figura 103.

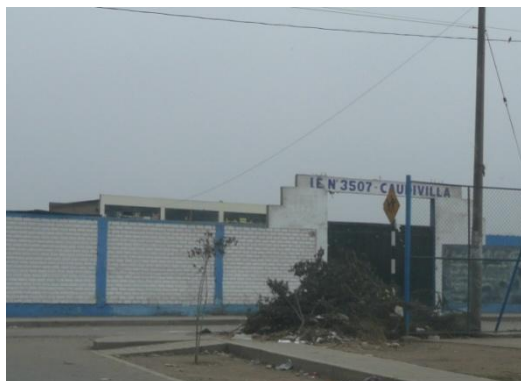
Figura 104. I.E. N°3507 Caudivilla.

- I.E. N°3507 Caudivilla, edificación de dos pisos con pórticos de concreto armado rigidizado con vanos de mampostería y techo de losa aligerada en buen estado de conservación, como se muestra en la Figura 104.

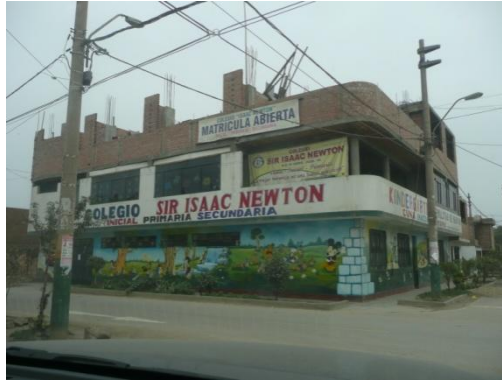
**Figura 105.** Colegio Sir Isaac Newton.

- Colegio Sir Isaac Newton, edificación de dos pisos con pórticos de concreto armado rigidizado con vanos de mampostería y techo de losa aligerada en buen estado de conservación, como se muestra en la Figura 105.

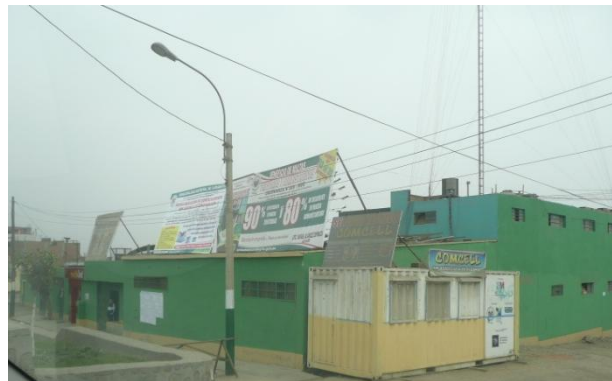
**Figura 106.** Municipalidad de Carabaylo.

- Municipalidad de Carabaylo, edificación de dos pisos en albañilería confinada y techo de losa aligerada en regular estado de conservación, como se muestra en la Figura 106.

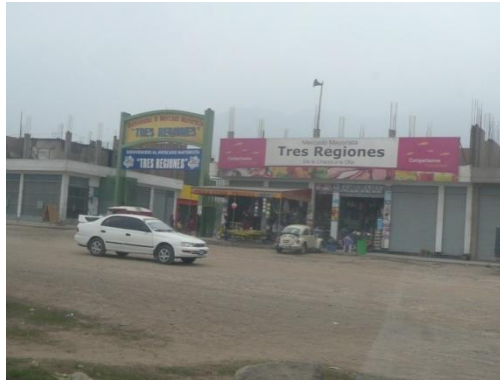
Figura 107. Mercado Mayorista Tres Regiones.

- Mercado Mayorista Tres Regiones, edificación de un piso con pórticos de concreto y techo de losa aligerada en buen estado de conservación, como se muestra en la Figura 107.

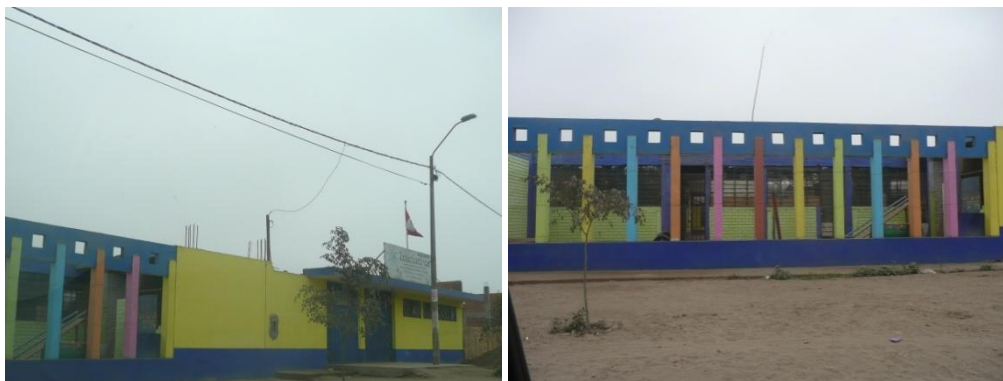
Figura 109. Colegio Iniciativa.

- Colegio Iniciativa, edificación de un piso con pórticos de concreto armado rigidizado con vanos de mampostería y techo de losa aligerada en regular estado de conservación, como se muestra en la Figura 109.

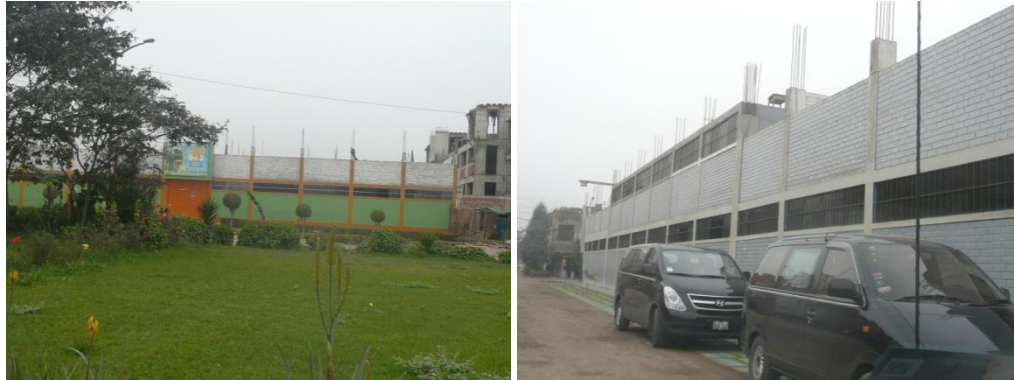
**Figura 110.** Colegio La Católica.

- Colegio La Católica, edificaciones de uno y dos pisos con pórticos de concreto armado rigidizado con vanos de mampostería y techo de losa aligerada en buen estado de conservación, como se muestra en la Figura 110. Se pudo observar la presencia de columnas cortas en la estructura de las edificaciones.

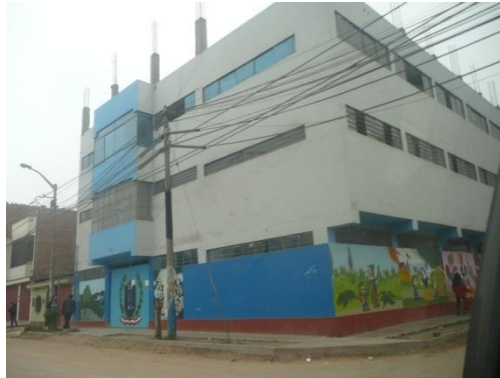
**Figura 111.** I.E.P. ICM.

- I.E.P. ICM, edificación de tres pisos con pórticos de concreto armado rigidizado con vanos de mampostería y techo de losa aligerada en buen estado de conservación, como se muestra en la Figura 111. Se pudo observar la presencia de columnas cortas en la estructura de la edificación.

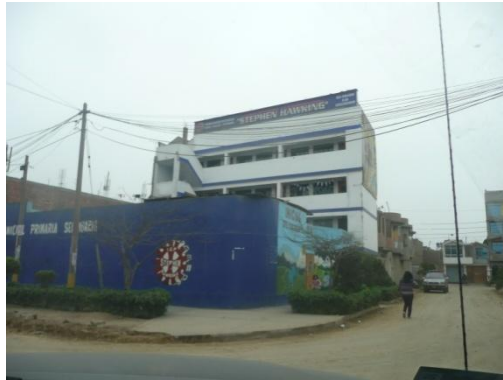
Figura 112. I.E.P. Stephen Hawking.

- I.E.P. Stephen Hawking, edificación de cuatro pisos con pórticos de concreto armado rigidizado con vanos de mampostería y techo de losa aligerada en buen estado de conservación, como se muestra en la Figura 112.

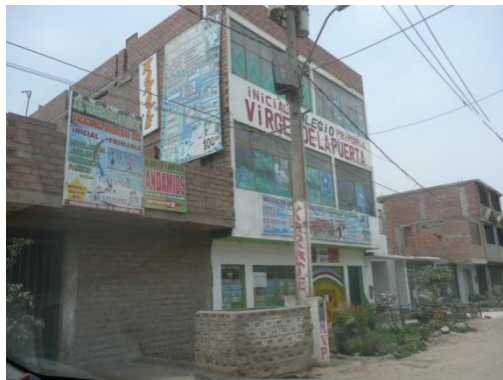
Figura 113. I.E.P. Virgen de la Puerta.

- I.E.P. Virgen de la Puerta, edificación de tres pisos en albañilería confinada y techo de losa aligerada en regular estado de conservación, como se muestra en la Figura 113. Se pudo observar el uso de ladrillo pandereta en los muros de la estructura.

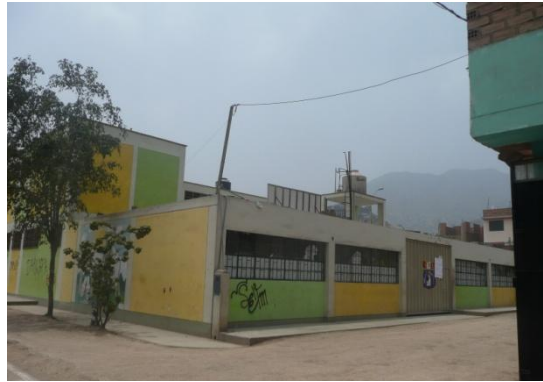
Figura 114. I.E.I. Niño Jesús del Gran Poder.

- I.E.I. Niño Jesús del Gran Poder, edificación de dos pisos con pórticos de concreto armado rigidizado con vanos de mampostería y techo de losa aligerada en buen estado de conservación, como se muestra en la Figura 114. Se pudo observar la presencia de columnas cortas en la estructura de la edificación.

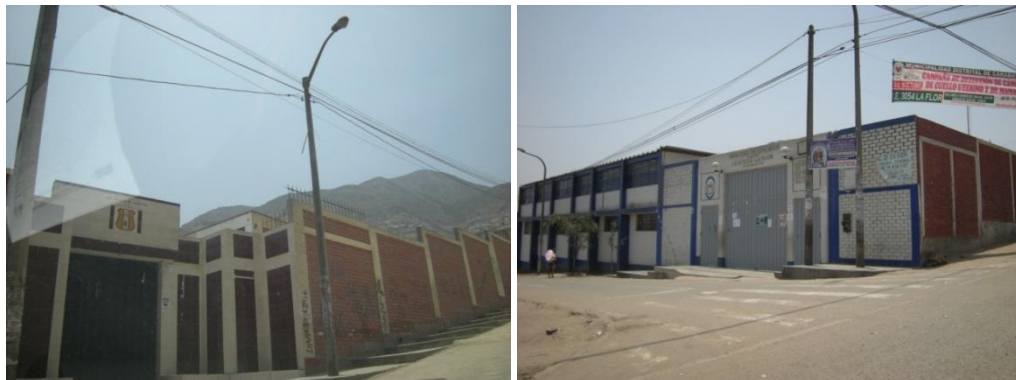
Figura 115. Institución Educativa los Ángeles de Naranjal e Institución Educativa La Flor.

- Institución Educativa los Ángeles de Naranjal y la Institución Educativa La Flor, construidos con un sistema de pórticos de concreto con vanos rigidizados con mampostería, de 2 niveles. Ambos colegios se muestran en la Figura 115. Estas edificaciones se encuentran en buen estado de conservación.

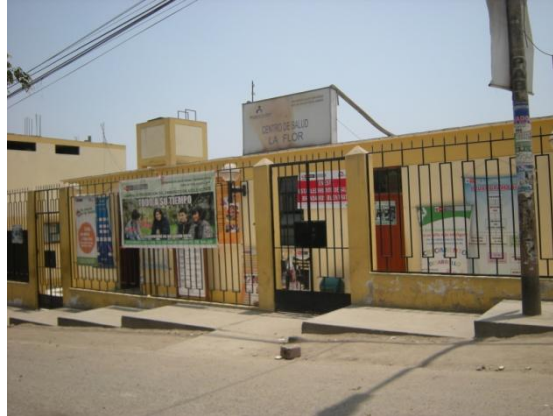
Figura 116. Centro de Salud La Flor.

- Centro de Salud La Flor, del Ministerio de Salud con edificaciones de uno y dos niveles sistema estructural aporticado en buen estado de conservación. Se muestra en la Figura 116.

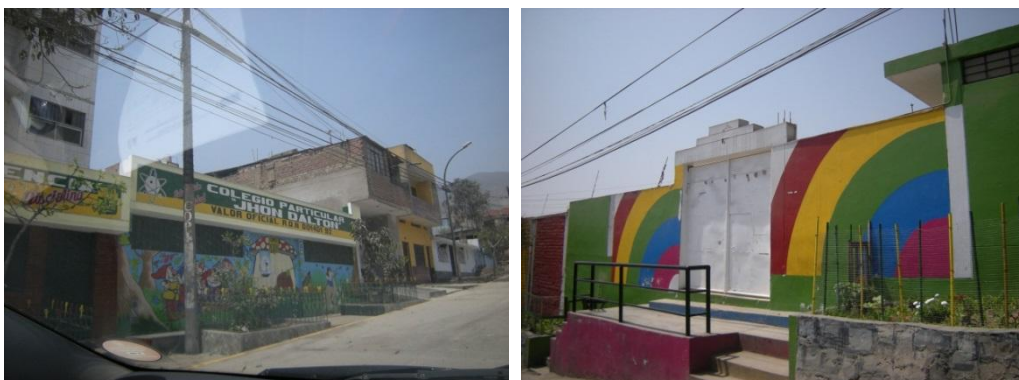
Figura 118. Institución Educativa John Dalton.

- Institución Educativa Jhon Dalton construida con un sistema de albañilería de 2 niveles y un colegio cuyas características estructurales no se pudieron identificar desde afuera de la edificación. Ambos colegios se muestran en la Figura 118.

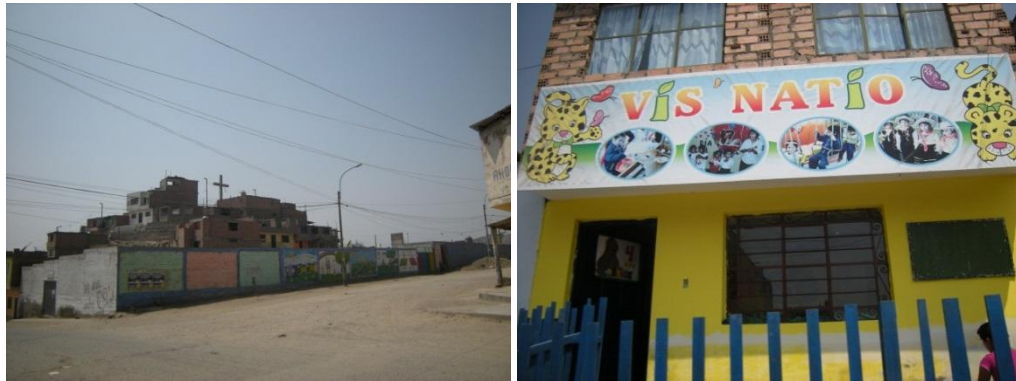
**Figura 119.** Instituciones educativas de albañilería.

- En este sector se encontraron dos instituciones educativas de albañilería en regular estado de conservación. Ambos colegios se muestran en la Figura 119.

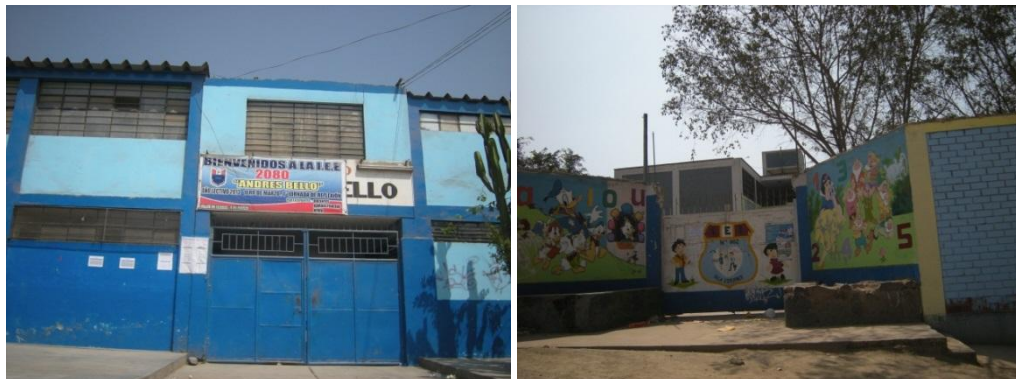
**Figura 120.** Institución Educativa Andrés Bello e Institución Educativa Villa Esperanza.

- Institución Educativa Andrés Bello e Institución Educativa Villa Esperanza ambas construida con un sistema de pórticos de concreto con vanos rigidizados con mampostería, de 2 niveles. Ambos colegios se muestran en la Figura 120.

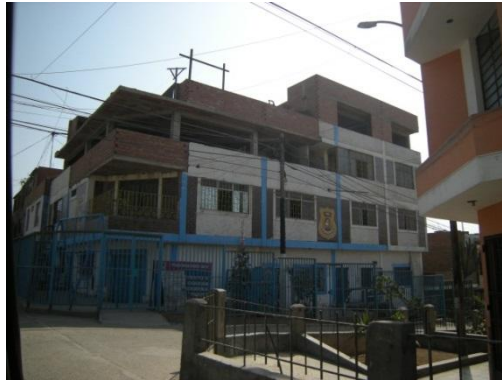
**Figura 121.** Institución Educativa Virgen de la Victoria.

- Institución Educativa Virgen de la Victoria construida con un sistema de albañilería de 3 niveles, tal como se muestra en la Figura 121.

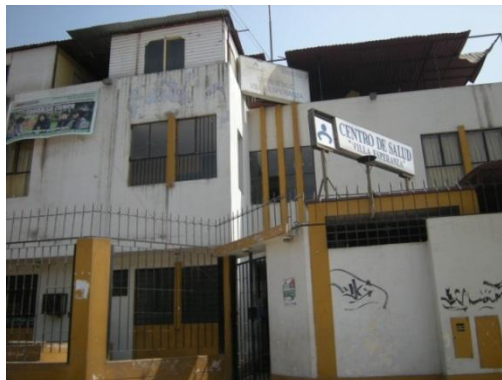
**Figura 122.** Puesto de Salud del Ministerio de Salud Villa Esperanza.

- Puesto de Salud Villa Esperanza, del Ministerio de Salud, construida con sistema de albañilería, de dos niveles y techo aligerado, en buen estado de conservación y que se presenta en la Figura 122.

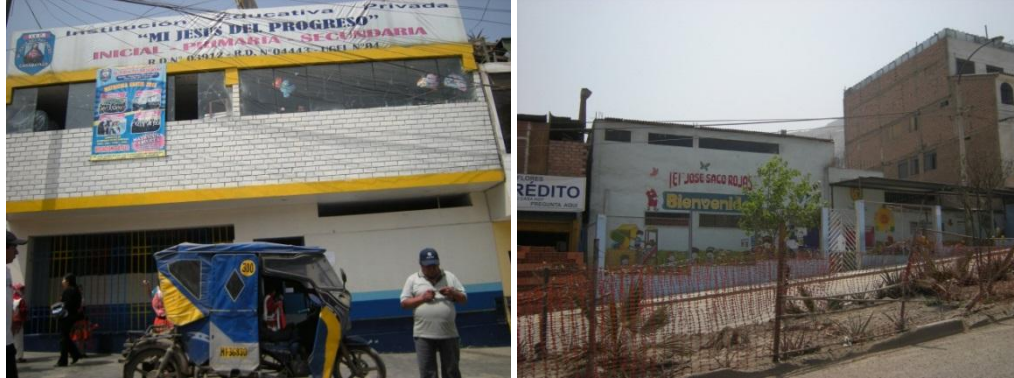
**Figura 124.** Institución Educativa Privada Mi Jesús del Progreso y IEI José Saco Rojas.

- Institución Educativa Privada Mi Jesús del Progreso construida con un sistema de pórticos de concreto con vanos rigidizados con mampostería, de 2 niveles, y la IEI José Saco Rojas construida con un sistema de

albañilería. Ambos colegios se muestran en la Figura 124. Esta edificación se encuentra en buen estado de conservación.

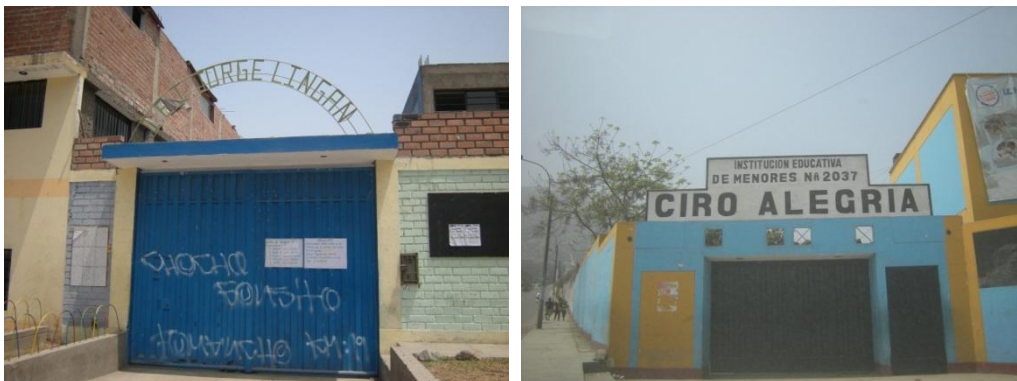
**Figura 125.** Institución Educativa Jorge Lingan e Institución Educativa de menores Ciro Alegría.

- Institución Educativa Jorge Lingan construida con un sistema de albañilería de 2 niveles, y la Institución Educativa de menores Ciro Alegría construida con un sistema de pórticos de concreto con vanos rigidizados con mampostería. Ambos colegios se muestran en la Figura 125.

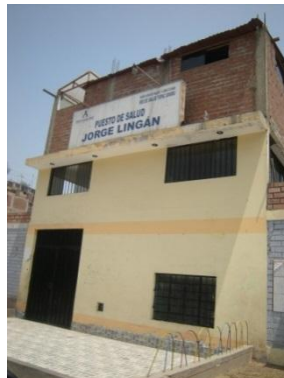
**Figura 126.** Puesto de Salud Jorge Lingan.

- Puesto de Salud del Ministerio de Salud Jorge Lingan, edificación de dos niveles, construida con sistema de albañilería y techo de cobertura ligera, en buen estado de conservación y que se presenta en la Figura 126.

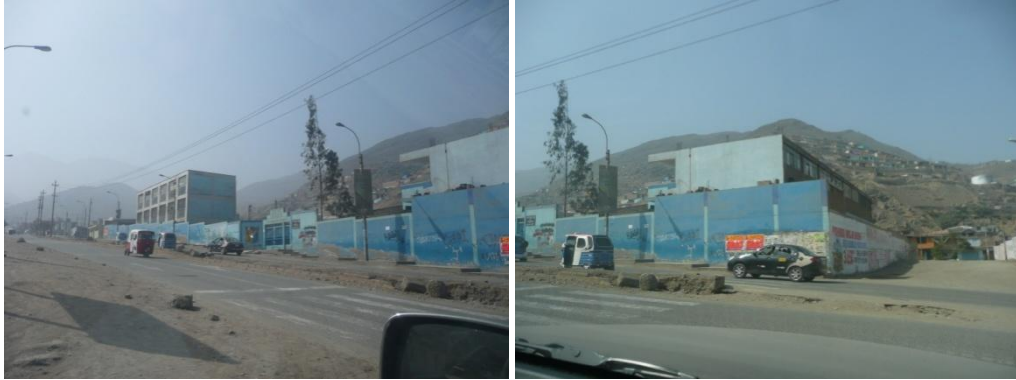
Figura 127. I.E. 2025.

- I.E. 2025, cuenta con edificaciones de dos y tres pisos con pórticos de concreto armado rigidizado con vanos de mampostería y techo de losa aligerada en buen estado de conservación, como se muestra en la Figura 127.

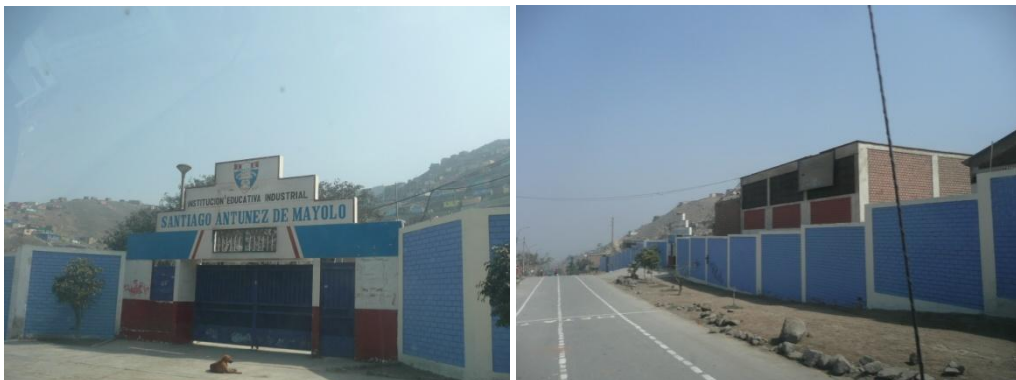
Figura 128. I.E. Industrial Santiago Antunez de Mayolo.

- I.E. Industrial Santiago Antunez de Mayolo, edificación de dos pisos con pórticos de concreto armado rigidizado con vanos de mampostería y techo de losa aligerada en buen estado de conservación, como se muestra en la Figura 128.

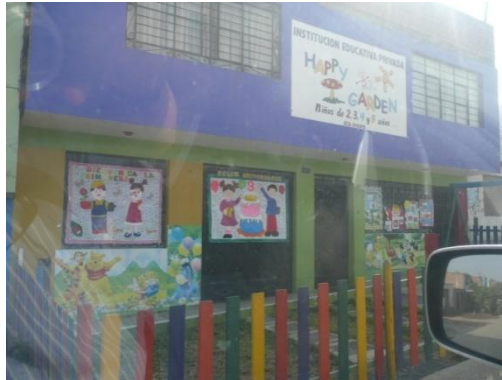
Figura 129. I.E.P. Happy Garden.

- I.E.P. Happy Garden, edificación de dos pisos en albañilería confinada y techo de losa aligerada en buen estado de conservación, como se muestra en la Figura 129.

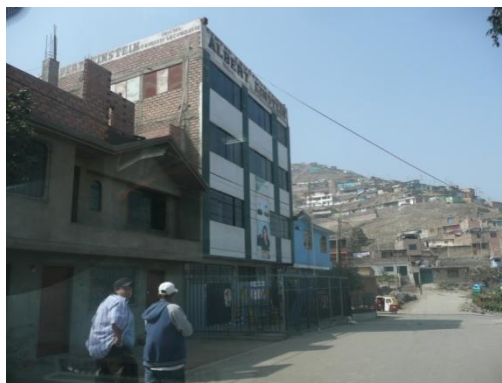
Figura 130. I.E.P. Albert Einstein.

- I.E.P. Albert Einstein, edificación de cuatro pisos en albañilería confinada y techo de losa aligerada en buen estado de conservación, como se muestra en la Figura 130. Se pudo observar el uso de ladrillo pandereta en la construcción de los muros de la estructura.

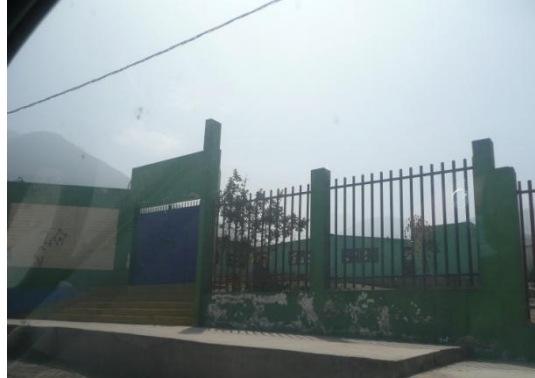
Figura 132. Institución Educativa.

- Institución Educativa, edificación de un piso en albañilería y drywall con techo de cobertura ligera en buen estado de conservación, como se muestra en la Figura 132.

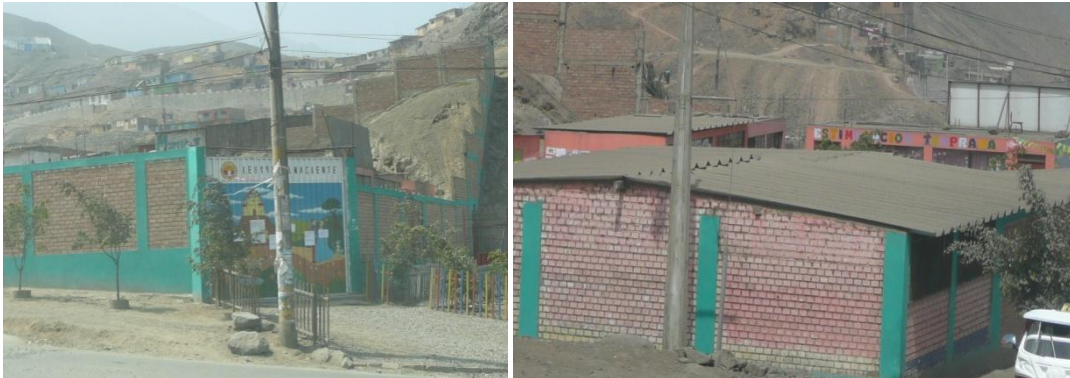
Figura 133. I.E. N°8190 Sol Naciente.

- I.E. N°8190 Sol Naciente, cuenta con varias edificaciones de un piso de albañilería confinada y techo de losa aligerada y calamina en regular estado de conservación, como se muestra en la Figura 133.

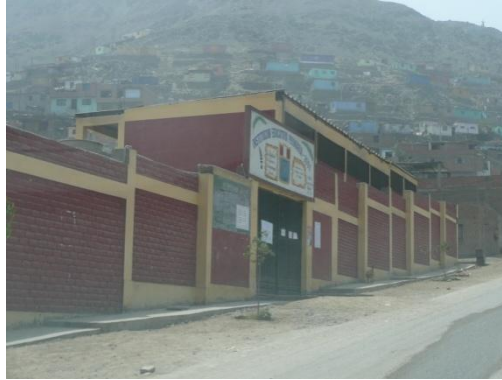
Figura 134. I.E. N°2051 El Progreso.

- I.E. N°2051 El Progreso, edificación de dos pisos con pórticos de concreto armado rigidizado con vanos de mampostería y techo de cobertura ligera en buen estado de conservación, como se muestra en la Figura 134.

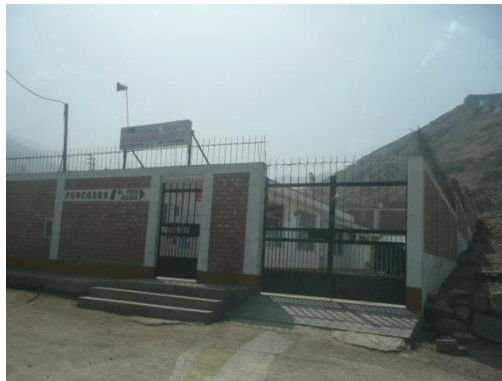
Figura 135. Puesto de Salud Su Majestad Hiroito – MINSA.

- Puesto de Salud Su Majestad Hiroito – MINSA, edificación de un piso con pórticos de concreto armado rigidizado con vanos de mampostería y techo de losa aligerada en buen estado de conservación, como se muestra en la Figura 135

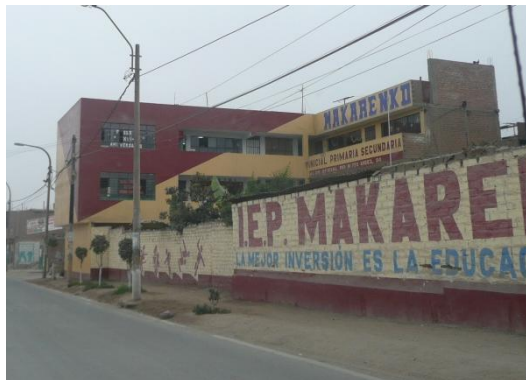
Figura 136. I.E.P. Makarenko.

- I.E.P. Makarenko, edificación de tres pisos en albañilería confinada y techo de losa aligerada en buen estado de conservación, como se muestra en la Figura 136.

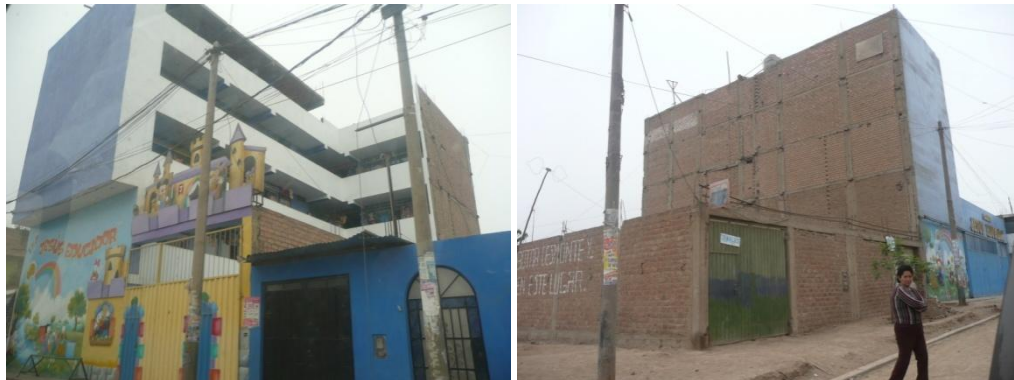
**Figura 137.** I.E.P. Jesús Educador.

- I.E.P. Jesús Educador, cuenta con dos edificaciones de cinco pisos con mampostería confinada y techo aligerado en buen estado de conservación, como se muestra en la Figura 137. Se observa el uso de ladrillo artesanal sólido en los primeros pisos y ladrillo pandereta en los pisos superiores para la construcción de los muros de la estructura.

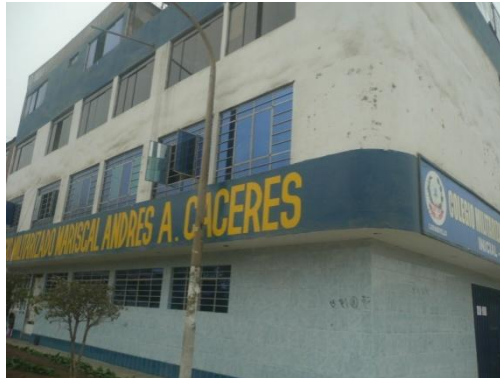
**Figura 138.** Colegio Mariscal A. Cáceres.

- Colegio Mariscal A. Cáceres, edificación de cuatro pisos con mampostería confinada y techo aligerado en buen estado de conservación, como se muestra en la Figura 138.

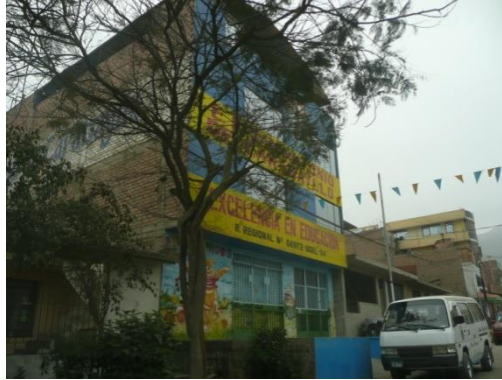
Figura 139. I.E.P. San Antonio de Carabayllo.

- I.E.P. San Antonio de Carabayllo, edificación de cuatro pisos con mampostería confinada y techo de cobertura ligera en buen estado de conservación, como se muestra en la Figura 139. Se observa el uso de ladrillo pandereta para los muros de la estructura.

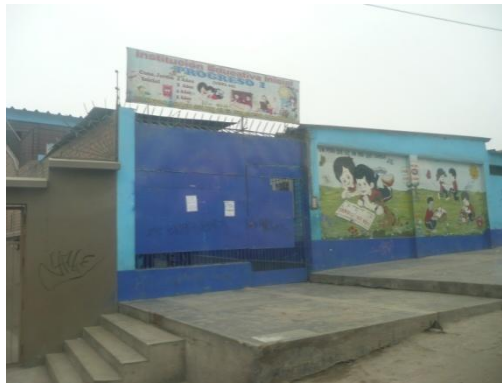
Figura 140. I.E.I. Progreso 1.

- I.E.I. Progreso 1, edificación de dos pisos con pórticos de concreto armado rigidizado con vanos de mampostería y techo de cobertura ligera en buen estado de conservación, como se muestra en la Figura 140.

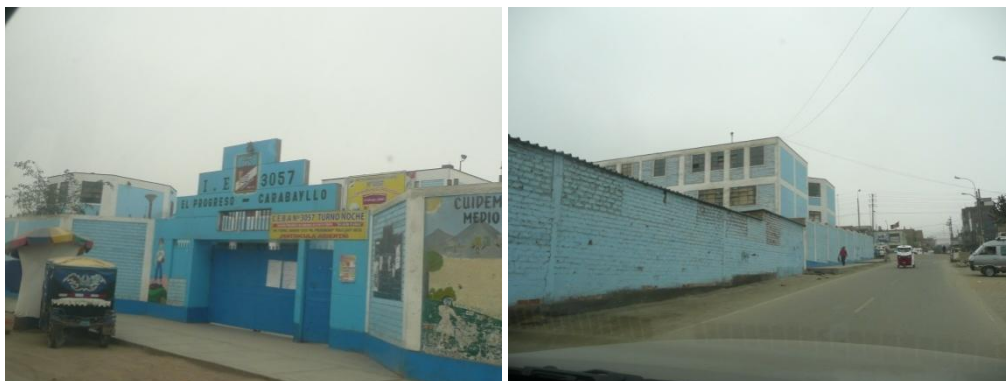
Figura 141. I.E. N°3057 El Progreso.

- I.E. N°3057 El Progreso, cuenta con edificaciones de dos y tres pisos con pórticos de concreto armado rigidizado con vanos de mampostería y techo de losa aligerada en buen estado de conservación, como se muestra en la Figura 141.

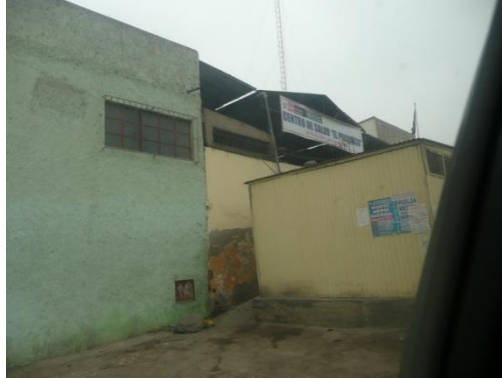
**Figura 142.** Centro de Salud El Progreso – MINSA.

- Centro de Salud El Progreso – MINSA, edificaciones hechas en drywall como se muestra en la Figura 142.

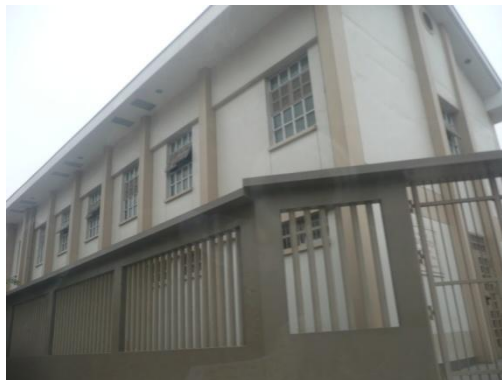
**Figura 143.** Iglesia.

- Iglesia, edificación de dos pisos con pórticos de concreto armado rigidizado con vanos de mampostería y techo de losa aligerada en buen estado de conservación, como se muestra en la Figura 143.

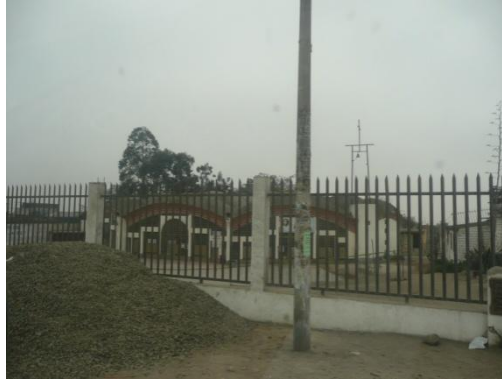
Figura 144. Iglesia.

- Iglesia, edificación de un piso con pórticos de concreto armado rigidizado con vanos de mampostería y techo de losa aligerada en regular estado de conservación, como se muestra en la Figura 144.

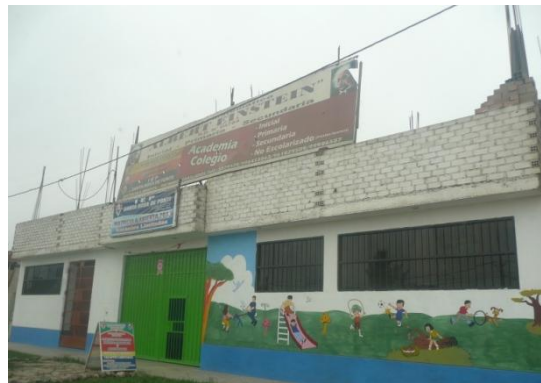
Figura 145. I.E.I. Santa Rosa de Ponte.

- I.E.I. Santa Rosa de Ponte, edificación de un piso con mampostería confinada y techo aligerado en buen estado de conservación, como se muestra en la Figura 145.

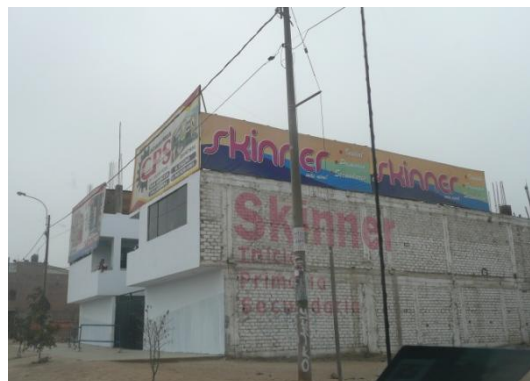
Figura 146. Colegio Skinner.

- Colegio Skinner, edificación de un piso con mampostería confinada y techo aligerado en buen estado de conservación, como se muestra en la Figura 146.

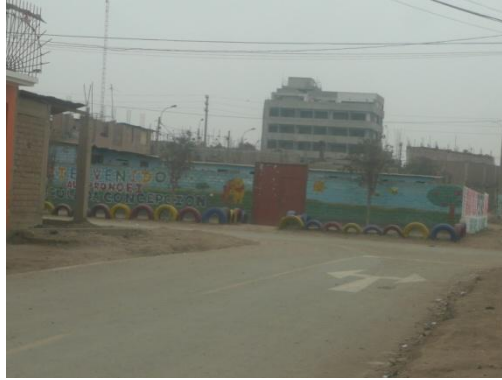
**Figura 147.** Pronoei Inmaculada Concepción.

- Pronoei Inmaculada Concepción, cuenta con edificaciones de albañilería informal, ya que no se observa confinamiento en los muros, y construcciones en madera con techo de cobertura ligera, como se muestra en la Figura 147.

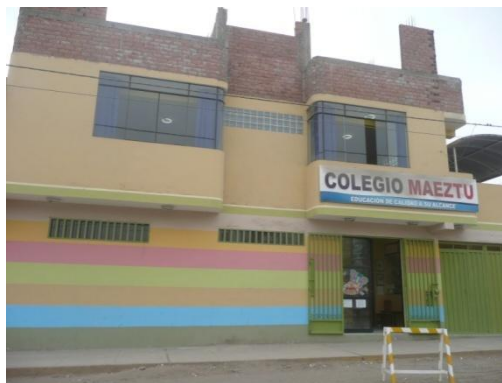
**Figura 148.** Colegio Maeztu.

- Colegio Maeztu, edificación de dos pisos con mampostería confinada y techo aligerado en buen estado de conservación, como se muestra en la Figura 148.

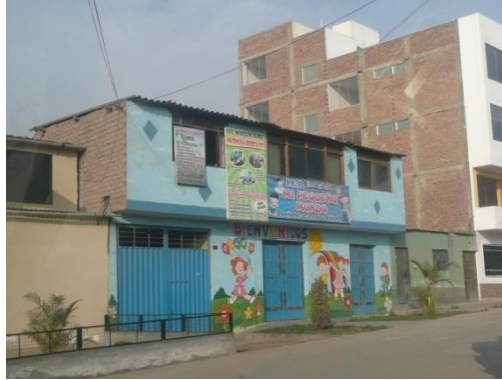
**Figura 149.** I.E.P. Mi Pequeño Mundo.

- I.E.P. Mi Pequeño Mundo, edificación de dos pisos de albañilería informal, ya que los muros del segundo nivel no cuentan con confinamiento, como se muestra en la Figura 149. Además, se pudo observar el uso de ladrillo pandereta en el segundo nivel y techo de cobertura ligera.

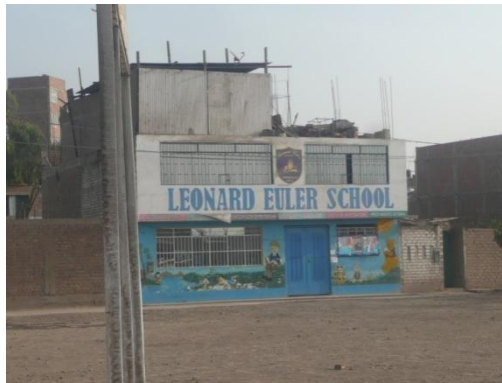
**Figura 150.** Colegio Leonard Euler School.

- Colegio Leonard Euler School, edificación de dos pisos con mampostería confinada y techo aligerado en regular estado de conservación, como se muestra en la Figura 150.

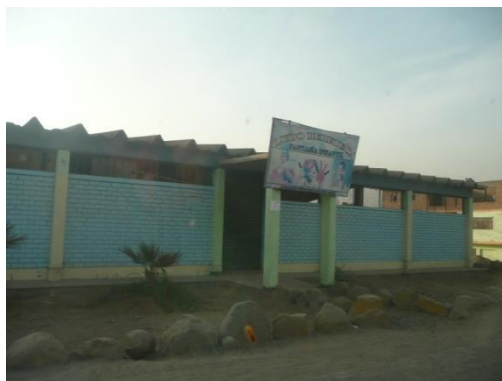
**Figura 151.** Ludo Bebeteca Fantasía Infantil – Ministerio de Educación.

- Ludo Bebeteca Fantasía Infantil – Ministerio de Educación, edificación de un piso con pórticos de concreto armado rigidizado con vanos de mampostería y techo de cobertura ligera en buen estado de conservación, como se muestra en la Figura 151.

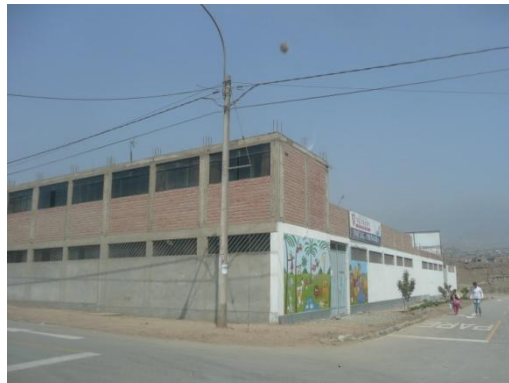
**Figura 152.** I.E.P. Neumann School.

- I.E.P. Neumann School, edificación de dos pisos con pórticos de concreto armado rigidizado con vanos de mampostería y techo de losa aligerada en buen estado de conservación, como se muestra en la Figura 152.

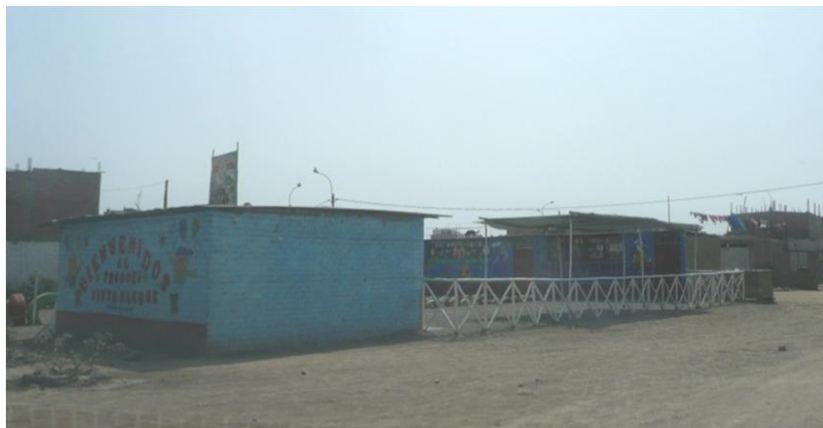
**Figura 153.** Pronoei Vista Alegre.

- Pronoei Vista Alegre, cuenta con edificaciones de albañilería informal en ladrillo artesanal sólido y techo de cobertura ligera, ya que no se observa confinamiento en los muros, como se muestra en la Figura 153.

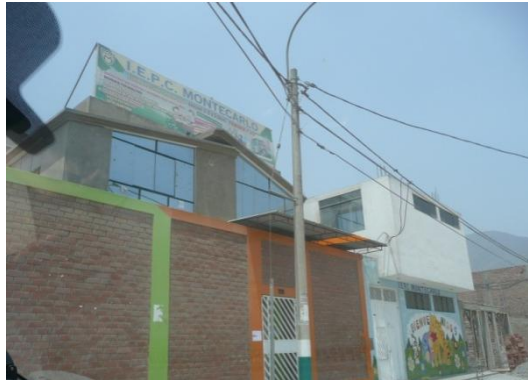
Figura 154. I.E.P.C. Montecarlo.

- I.E.P.C. Montecarlo, edificación de dos pisos en mampostería confinada y techo aligerado en buen estado de conservación, como se muestra en la Figura 154.

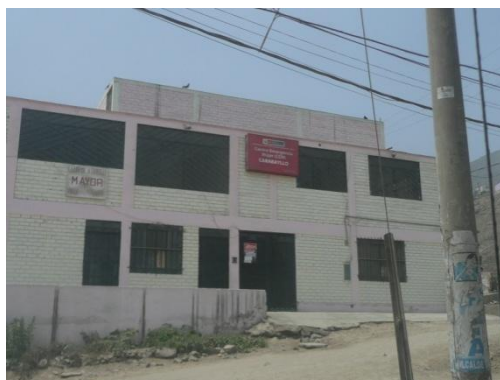
Figura 156. Centro de Emergencia Mujer (CEM).

- Centro de Emergencia Mujer (CEM), edificación de tres pisos en mampostería confinada y techo de losa aligerada en buen estado de conservación, como se muestra en la Figura 156.

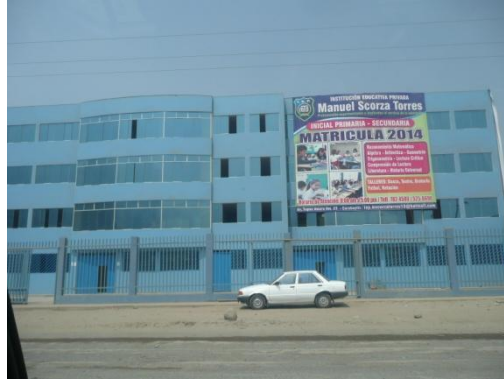
Figura 157. I.E.P. Manuel Scorza Torres.

- I.E.P. Manuel Scorza Torres, edificación de cuatro pisos con pórticos de concreto armado rigidizado con vanos de mampostería en buen estado de conservación, como se muestra en la Figura 157.

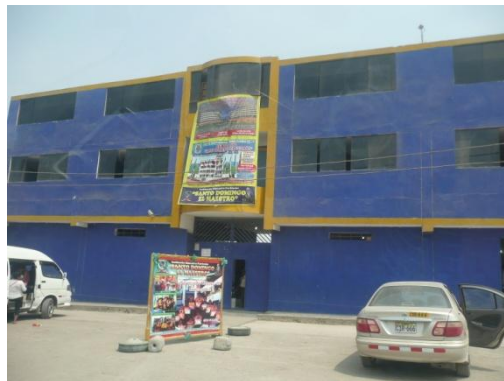
Figura 158. I.E.P. Santo Domingo El Maestro.

- I.E.P. Santo Domingo El Maestro, edificación de tres pisos con pórticos de concreto armado y mampostería confinada en regular estado de conservación, como se muestra en la Figura 158.

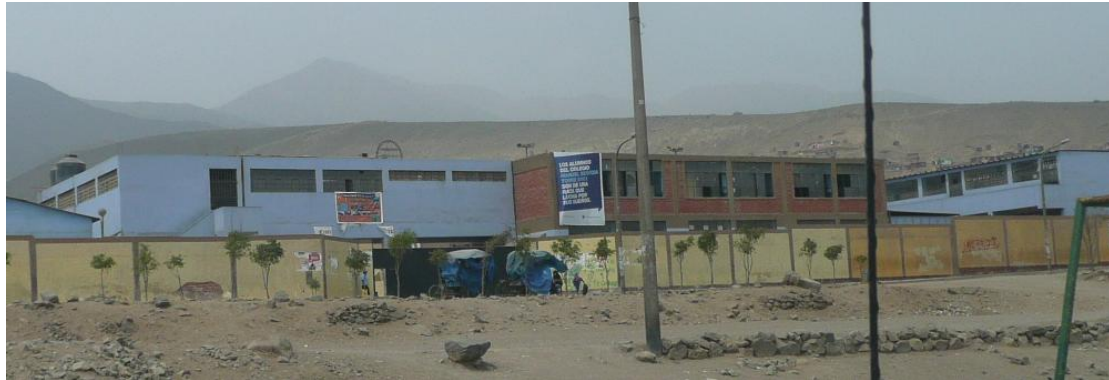
**Figura 159.** I.E. Manuel Scorza.

- I.E. Manuel Scorza, edificación de dos pisos con pórticos de concreto armado rigidizado con vanos de mampostería en buen estado de conservación, como se muestra en la Figura 159. Se observa la presencia de columnas cortas en la edificación.

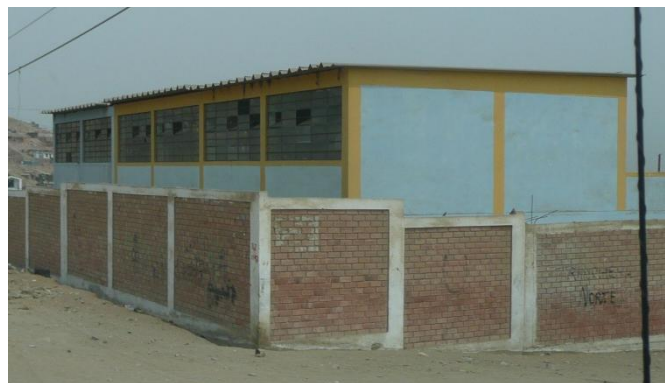
**Figura 160.** I.E.N°5174 Juan Pablo II.

- I.E.N°5174 Juan Pablo II, edificación de dos pisos con pórticos de concreto armado rigidizado con vanos de mampostería en buen estado de conservación, como se muestra en la Figura 160. Se observa la presencia de columnas cortas en la edificación.

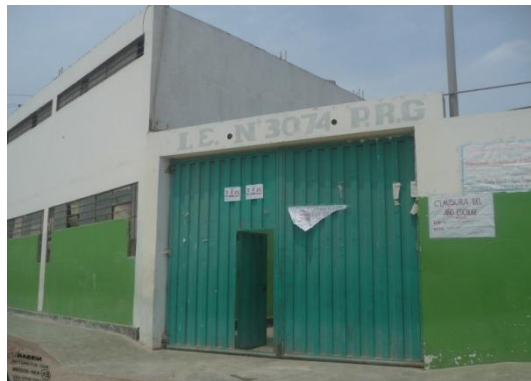
Figura 162. I.E.N°3074 Pedro Ruiz Gallo.

- I.E.N°3074 Pedro Ruiz Gallo, edificación de dos pisos con pórticos de concreto armado rigidizado con vanos de mampostería en buen estado de conservación, como se muestra en la Figura 162. Se observa la presencia de columnas cortas en la edificación.

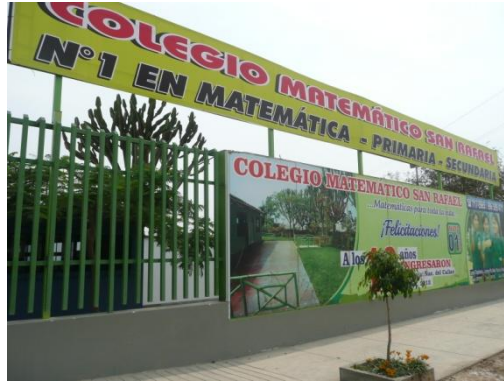
Figura 163. Colegio Matemático San Rafael.

- Colegio Matemático San Rafael, edificación de un piso de albañilería confinada en buen estado de conservación, como se muestra en la Figura 163.

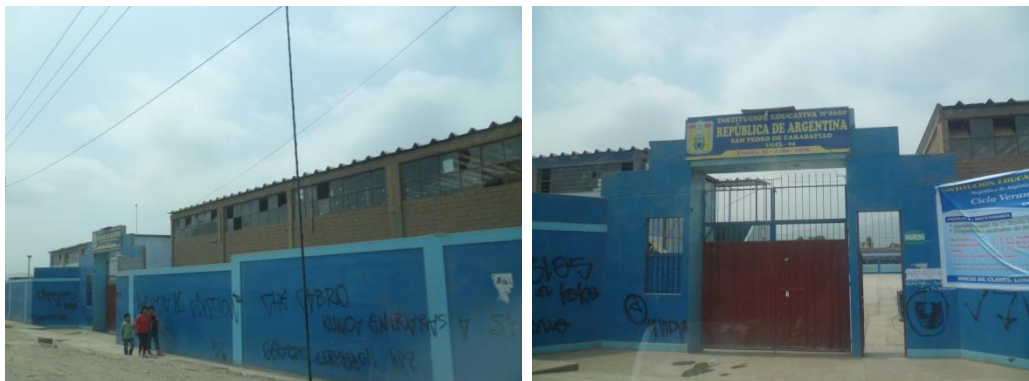
Figura 164. I.E.N°2050 República de Argentina.

- I.E.N°2050 República de Argentina, edificación de dos pisos con pórticos de concreto armado rigidizado con vanos de mampostería en regular estado de conservación, como se muestra en la Figura 164. Se observa la presencia de columnas cortas en la edificación.

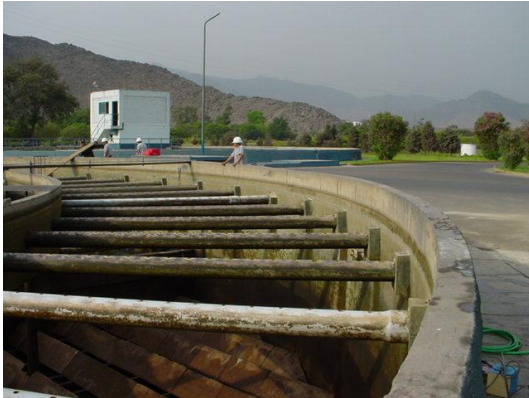
**Figura 179.** Vista de un decantador.

Dentro de este proceso en el año 2005, por encargo de SEDAPAL, CISMID-UNI desarrolla el estudio de vulnerabilidad sísmica de las estructuras de los decantadores de la planta de tratamiento de la Atarjea (ver Figura 179). En este estudio se identificaron daños en los muros de los decantadores (los cuales ya habían sido reforzados en la década del 60) y asimismo se pudo determinar la pérdida del refuerzo por oxidación de las varillas (ver Figura 178). Se extrajeron núcleos de concreto endurecido con la finalidad de conocer la calidad actual del material (ver Figura 177).
