CONVENIO ESPECÍFICO DE COOPERACIÓN INTERINSTITUCIONAL ENTRE EL MINISTERIO DE VIVIENDA, CONSTRUCCIÓN Y SANEAMIENTO Y LA UNIVERSIDAD NACIONAL DE INGENIERÍA
“ESTUDIO DE MICRO ZONIFICACIÓN SÍSMICA Y VULNERABILIDAD EN LA CIUDAD DE LIMA”

INFORME No. 8.

LIMA – Mayo, 2011

RESUMEN EJECUTIVO DEL ESTUDIO DE MICROZONIFICACIÓN SÍSMICA Y EVALUACIÓN DE LA VULNERABILIDAD DE EDIFICACIONES EN EL DISTRITO DE SAN JUAN DE LURIGANCHO	6
ANTECEDENTES.....	8
OBJETIVO	8
OBJETIVOS ESPECÍFICOS DEL PRESENTE INFORME	8
METODOLOGÍA DEL TRABAJO	8
LEVANTAMIENTO DE LA INFORMACIÓN	10
Organización del Trabajo de Campo.....	10
Preparación de Actividades, Coordinación y Personal	10
Sectorización y Levantamiento de Datos de Campo.....	11
Procedimiento y Control de Calidad de Datos de Campo	13
Georeferenciación y Compatibilización de Planos.....	13
Sistematización de la Información	13
Ubicación de las manzanas a evaluar	14
Elaboración de la base de datos geo-espacial	16
RESULTADOS OBTENIDOS EN LOS PRINCIPALES SECTORES.....	21
SECTOR 01	21
SECTOR 02	22
SECTOR 03	23
SECTOR 04	24
SECTOR 05	26
SECTOR 06	26
SECTOR 07	27
SECTOR 08	28
SECTOR 09	29
SECTOR 10	30
SECTOR 11	31
SECTOR 12	31
SECTOR 13	32
SECTOR 14	33
SECTOR 15	34

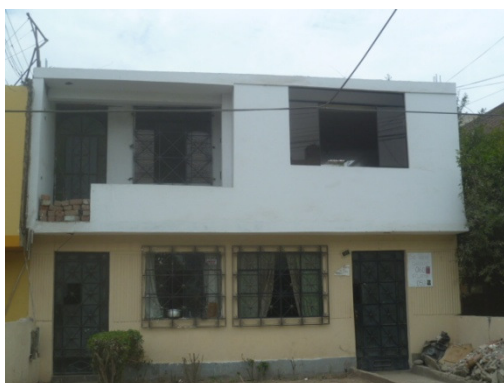
En general este sector corresponde a una zona Residencial - Comercial, con presencia significativa de Centros Educativos, donde la mayoría de edificaciones son viviendas de 2 niveles, construidas con mampostería confinada, las cuales usan ladrillos de diversas clases, donde predominan los ladrillos del Tipo industrial tubular y techos de losa aligerada (Ver Figura 10). Se debe recalcar el uso informal de ladrillos del tipo Pandereta en los muros (Ver Figura 11).

Figura 10. Viviendas típicas del sector 01

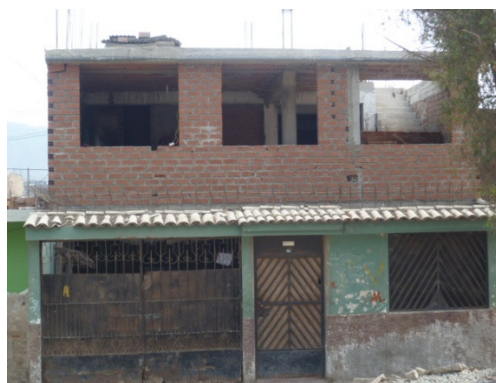
Figura 11. Viviendas construidas con ladrillo pandereta-sector 01.

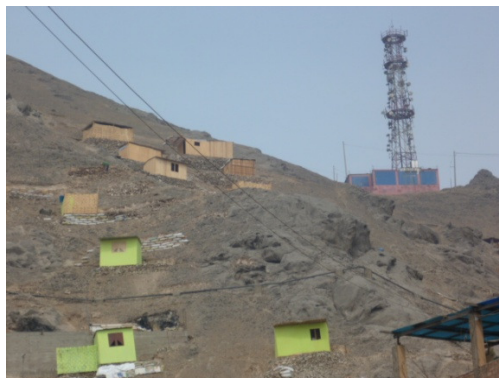
El sector presenta en la parte Oeste y Sur una topografía accidentada, se debe mencionar además que las viviendas en esta parte se encuentra sobre una superficie nivelada con costales rellenos de hormigón (Ver Figura 12). Por otro lado, la parte Norte - Central presenta un terreno uniforme (sin pendiente significativa). En este sector se encuentran un gran número de viviendas en las laderas de los cerros, donde su cimentación generalmente se apoya en muros de contención de piedra (pircas secas) no recomendables para tomar fuerzas de sismo. Debe destacarse que en su gran mayoría las viviendas son de madera en estado de conservación entre regular y malo.

Figura 12. Viviendas en los cerros

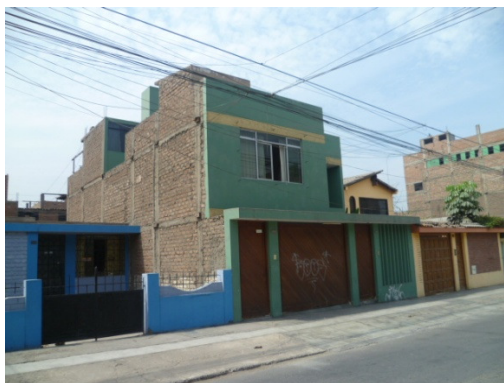
Este sector se caracteriza por ser zona residencial en su mayor área que tiene viviendas de 2 pisos. El material de construcción predominante en el sector es albañilería. El sistema estructural más usado es de mampostería confinada con unidades de albañilería amarradas en soga y confinadas por medio de columnas y vigas (Ver Figura 13). El sistema de techo predominante es una losa aligerada de 20 cm de espesor para los entrepisos.

Figura 13. Lote de mampostería confinada con unidades de albañilería amarradas en soga y confinadas por medio de columnas y vigas.

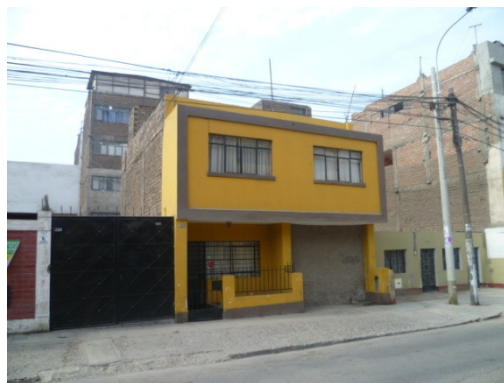
Durante la inspección se pudo observar que las edificaciones, en su mayoría, se encuentran en buen estado de conservación, sin indicios de asentamiento, sin humedad en su cimentación, ni fisuras visibles en los elementos estructurales (Ver Figura 14).

Figura 14. Lote representativo en buen estado de conservación.

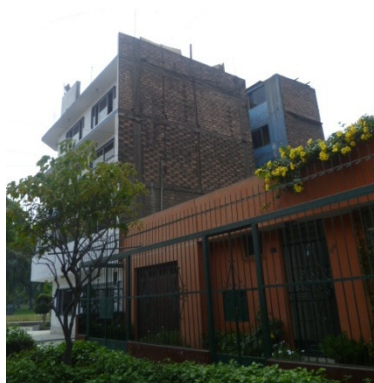
Los lotes pertenecientes a este sector varían enormemente en su cantidad de pisos, en la mayoría de las manzanas por lo general, una observación importante es que en este sector se hallaron muchos lotes multifamiliares de 3 y 4 pisos (Ver Figura 15); muchas de las edificaciones de más de un nivel cuentan con muros de ladrillos tubulares en su sistema estructural a partir del segundo piso;

Figura 15. Lote multifamiliar de 4 pisos.

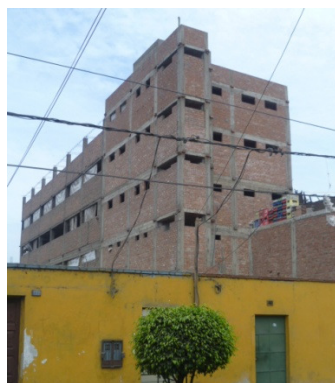
de la inspección realizada en campo se pudo observar que algunas de estas edificaciones han sido erigidas de manera informal (Ver Figura 16).

Figura 16. Muros de ladrillos tubulares en su sistema estructural a partir del segundo piso.

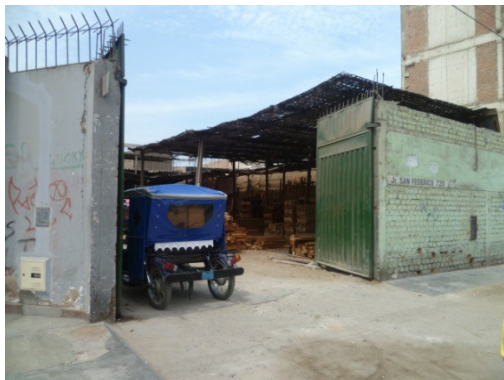
En la visita al Sector 02 se pudo apreciar que aproximadamente la cuarta parte de este sector es usado para la actividad industrial como: talleres, torneras, carpinterías, cocheras, y lugares de almacén, concentrados en las calles: Santa Amelia, Cajamarquilla, Santa Mónica y San Federico (Ver Figura 17). Además se verificó que los lotes que se encuentran aledaños en toda la Av. Gran Chimú son de uso comercial o de vivienda-comercio (Ver Figura 18).

Figura 17. actividad industrial: carpintería

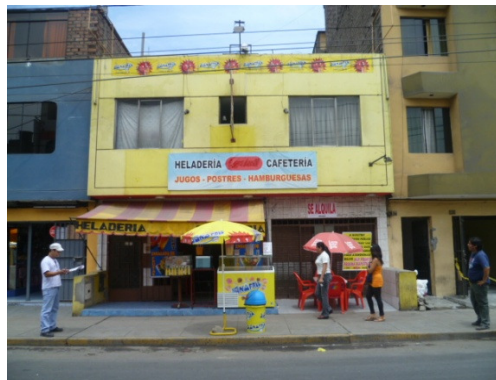
Figura 18. Lotes de uso comercial o de vivienda-comercio a lo largo de toda la Av. Gran Chimú.

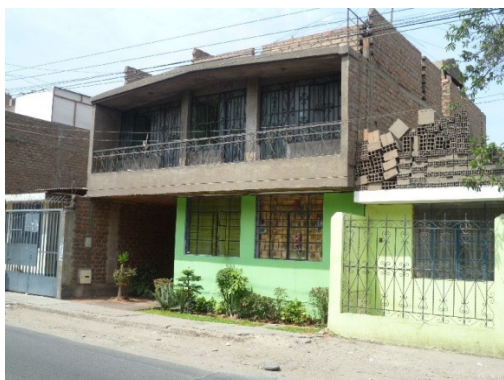
Este sector se caracteriza por ser una zona que esta urbanizada, donde las edificaciones más representativas son las viviendas de albañilería confinada de 2 y 3 niveles en regular estado de conservación. El diafragma rígido predominante es una losa aligerada de 20 cm de espesor (ver Figura 19 y Figura 20).

Figura 19. Vivienda de albañilería confinada de 2 niveles del sector 03.

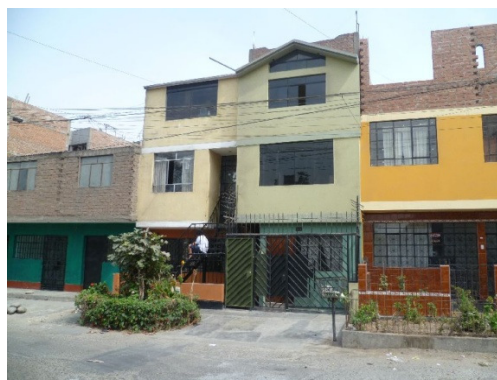
Figura 20. Vivienda de albañilería confinada de 3 niveles del sector 03.

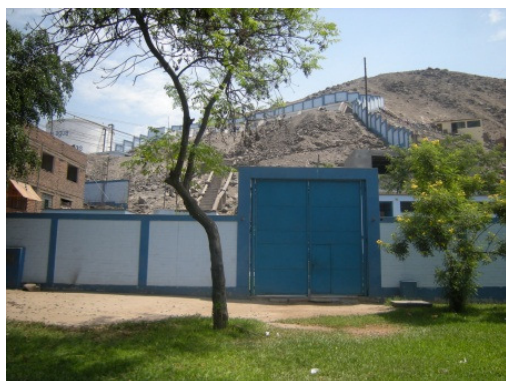
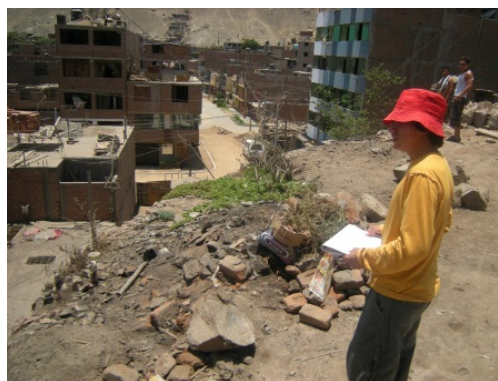
En cuanto a relieve, en general es plano, pero se observaron dos zonas particularmente en pendiente: hacia la parte Sur, una zona de pendiente fuerte (cerro) donde se encuentra ubicada instalaciones de un reservorio de agua y conducción de agua potable; y hacia el Norte, en la parte industrial, un camino (entre el Jr. Templo Tardío y la Av. Lurigancho) en pendiente donde se han construido viviendas, presenta un talud con desnivel muy pronunciado, equivalente a unos 2 o 3 pisos (Ver Figura 21).

Figura 21. Zonas de fuerte pendiente en el sector

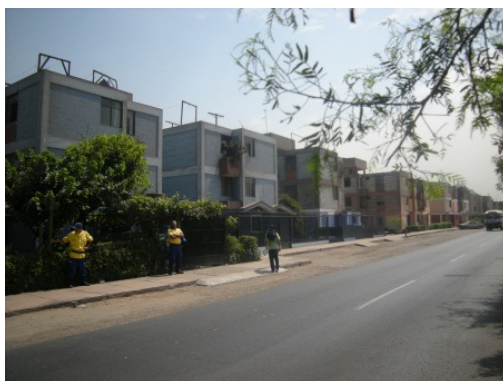
En general, las edificaciones de vivienda son predominantemente de albañilería confinada, notándose que no son muy recientes (20 – 30 años de antigüedad) y muchas veces con mantenimiento deficiente. Esto se observa en la zona consolidada del distrito. A lo largo del malecón Checa, se desarrolla un conjunto de edificios multifamiliares de albañilería de 3 pisos (solo hacia el frente de dicha avenida) como se muestra en la Figura 22.

Figura 22. Edificios multifamiliares en la Av. Malecón Checa

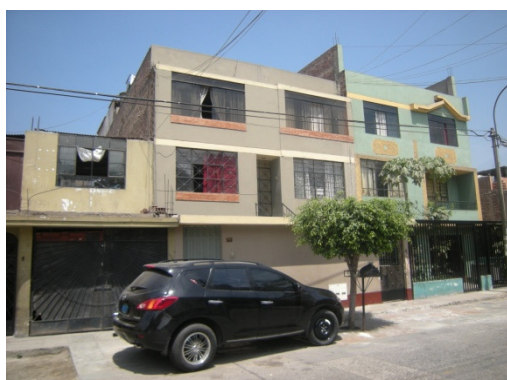
Las edificaciones más representativas son las edificaciones de mampostería confinada –la unidad de albañilería predominante es industrial sólida- de 2 y 3 niveles en buen estado de conservación (Ver Figura 23 y Figura 24).

Figura 23. Vista de una vivienda de albañilería confinada

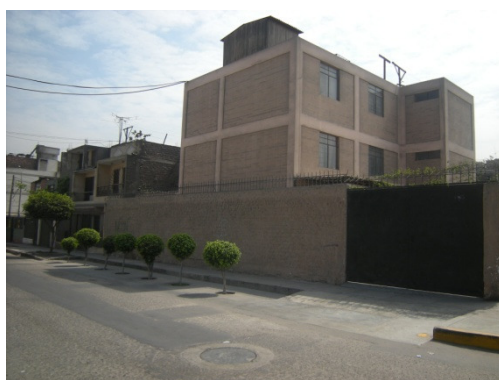
Figura 24. Vista de una vivienda multifamiliar

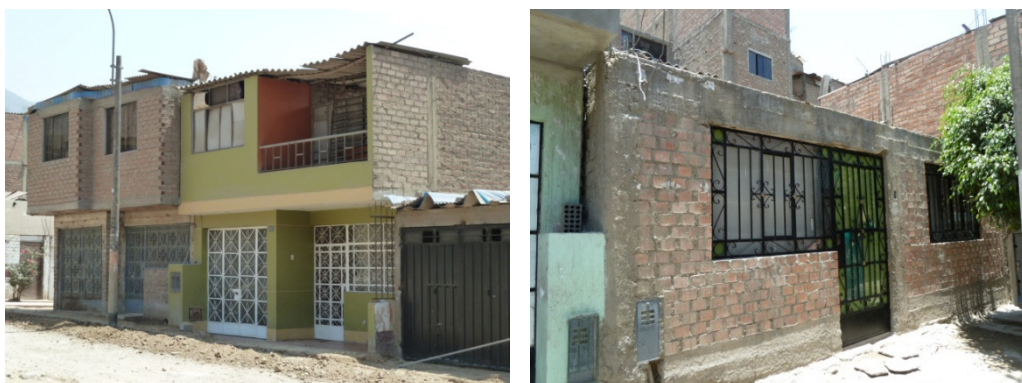
Este sector se caracteriza por ser por un lado más urbanizado que el otro, así se puede indicar que más al norte cuando la pendiente se incrementa, las calles aun no se encuentran pavimentadas mientras que al Sur se puede observar un mayor desarrollo urbano. En este sector las viviendas más representativas son las viviendas de albañilería confinada de 1 y 2 niveles en regular estado de conservación (Ver Figura 25).

Figura 25. Vivienda de albañilería confinada de 1 y 2 niveles del sector 05

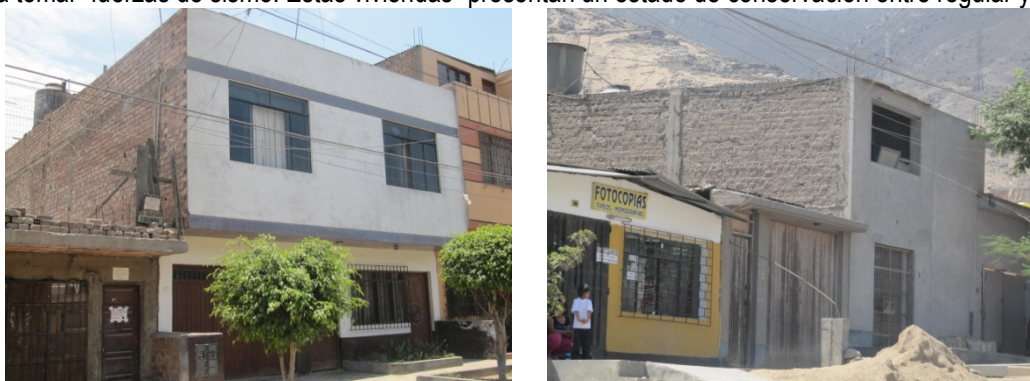
El sector 06 está limitado por las avenidas D, Principal y Ramiro Prialé. Se tomó una muestra representativa de 29 de un total de 142 manzanas que representan la condición actual del sector. Este sector se caracteriza por ser una zona residencial. Las edificaciones de este sector por orden de representatividad son: viviendas y viviendas comercio de mampostería confinada de 2 niveles (Figura 26). Mayormente sistema estructural de mampostería confinada y algunas construcciones informales de mampostería. En este sector se encuentran viviendas en las laderas de los cerros, donde su cimentación generalmente se apoya en muros de contención de piedra (pircas secas) no recomendables para tomar fuerzas de sismo. Estas viviendas presentan un estado de conservación entre regular y malo

Figura 26. Tipos de Edificaciones en el Sector 06.

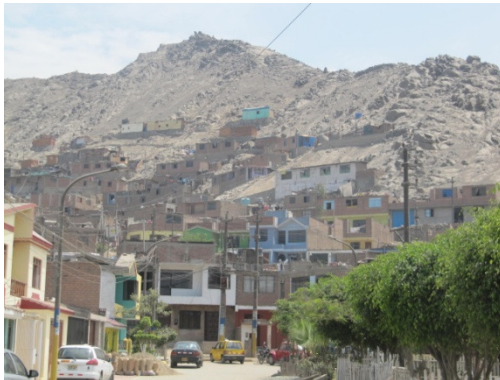
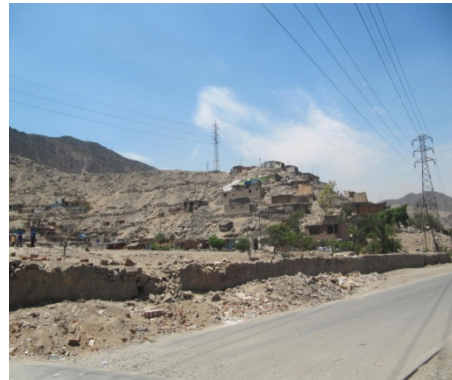
El extremo Este del sector está rodeado por cerros y en las partes bajas se observaron viviendas construidas en madera y mampostería, como se muestra en la Figura 27 (izq.). Además, se ha encontrado informalidad en las construcciones en esta zona del sector, principalmente en lo que se refiere a muros de contención los cuales están formados por rocas medianas asentadas una sobre otra sin ningún aglomerante o mortero, como se muestra en la Figura 27 (der.).

Figura 27. Informalidad en la construcción de viviendas y cimentaciones del sector 06.

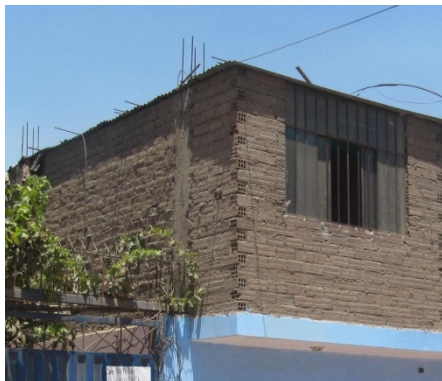
Durante la inspección se pudo observar que las edificaciones se encuentran en buen estado de conservación, se pudo notar algunas irregularidades en el proceso constructivo tales como: ausencia de viga collar (Figura 28). No se observaron indicios de asentamiento ni tampoco fisuras en los elementos estructurales, pero si se noto salitre en algunas de las viviendas (Figura 29).

Figura 28. Ausencia de viga collar-sector 06.

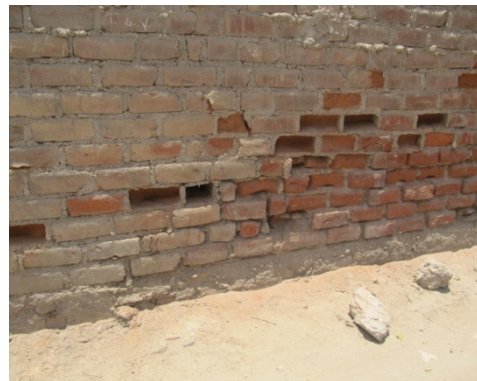
Figura 29. Humedad en las viviendas sector 06.

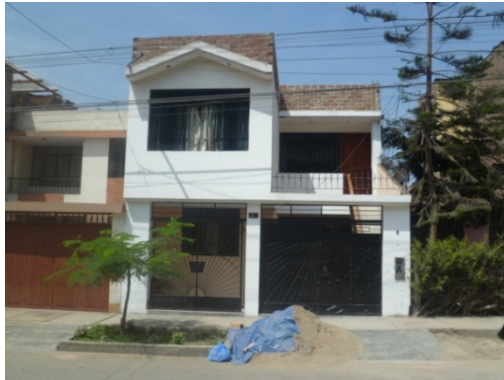
Este sector tiene un uso preponderantemente residencial, estando conformado por viviendas de 2 niveles (70% del total) de mampostería confinada con techo de losa aligerada, carentes de viga collar, y cuyos muros de ladrillo pandereta no presentan fisuras ni humedad; siendo su estado de conservación bueno (Ver Figura 30). Cabe mencionar que un 25% de las edificaciones son de 3

Figura 30. Vivienda informal de 2 niveles de albañilería confinada con techo de losa aligerada y muros de ladrillo pandereta sector 07.

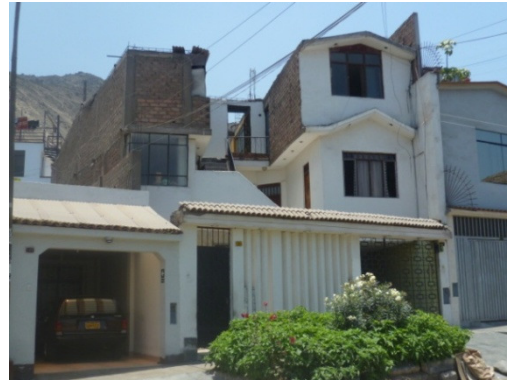
pisos (Ver Figura 31) y que existen algunas zonas bien definidas donde el número de niveles oscila entre 4 y 5. Por lo tanto, se puede afirmar que esta parte de San Juan de Lurigancho se ha urbanizado de manera notable; sin embargo, este desarrollo no ha ido de la mano de la ingeniería, por lo que el sistema estructural que prima es el denominado Construcción Informal de Albañilería.

Figura 31. Vivienda de 3 pisos de mampostería confinada con techo de diafragma rígido, que ha sido construida de manera informal.

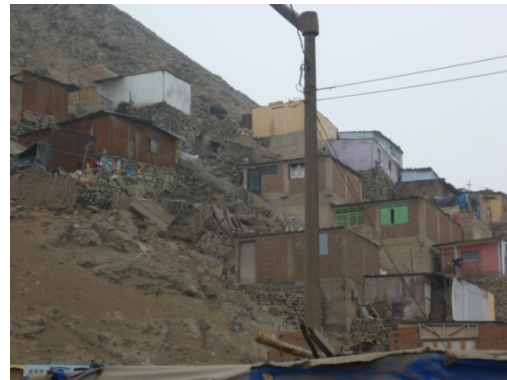
El sector corresponde a una zona residencial (Ver Figura 32), la mayoría de las edificaciones son de dos niveles. El sistema estructural que presentan son muros de albañilería confinada, casi todas con amarre en soga y unidas a los elementos de confinamiento por medio de endentados, sin embargo se observó una informalidad en la elección de la unidad de albañilería (albañilería hueca). El diafragma rígido típico son losas aligeradas de 20 cm de espesor. Además, se observó que ninguna de éstas presenta junta sísmica. Las manzanas ubicadas cerca o en los cerros son de materiales ligeros (Ver Figura 33) como por ejemplo listones de madera, triplay, estera, etc. en condiciones de riesgo.

Figura 33. Viviendas ubicadas en los cerros

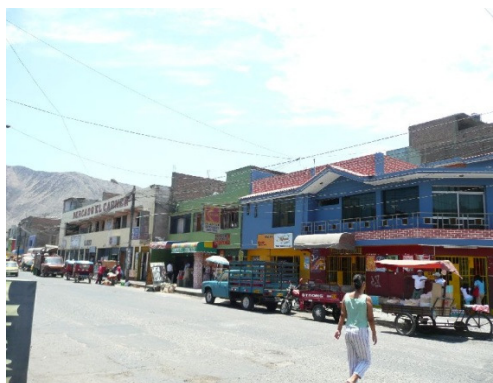
Figura 41. Zona comercial sector 11.

Durante la inspección se observó que la mayoría de las viviendas se encontraban en buen estado de conservación. Se constató que las viviendas no presentaban fisuras ni asentamientos, sin embargo se pudo observar presencia de humedad en la base en las viviendas de casi el 50% de las manzanas evaluadas.

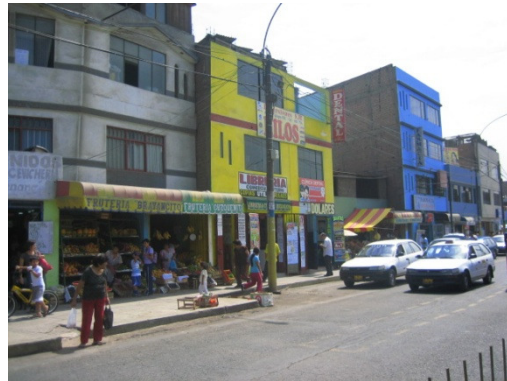
Se tomó como representativa de una manzana que está entre la Av. Los Arandanos y el Jr. Las Alhucemas, una construcción tipo viviendas - comercio (Ver Figura 43). Una característica resaltante de este sector es el uso informal de ladrillos tipo panderetas en muros portantes.

Figura 43. Viviendas Comercio construidas con ladrillos pandereta

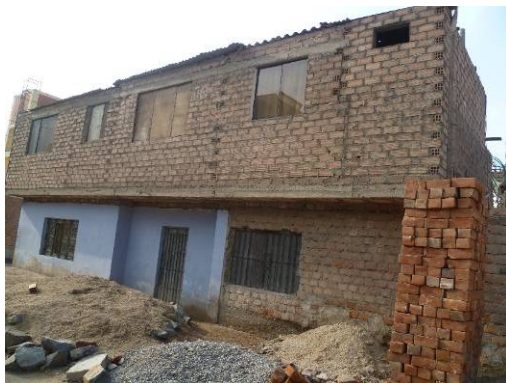
En general este sector corresponde a una zona residencial, donde la mayoría de viviendas son construcciones informales de 2 niveles de mampostería confinada con diafragma flexible (cobertura ligera), no se observó presencia de asentamientos ni fisuras en elementos estructurales, pero si humedad en la base, también se pudo apreciar el uso de unidades de albañilería artesanal e industrial hueco; además de un regular estado de conservación en la mayoría de edificaciones (Ver Figura 44).

Figura 44. Vivienda típica

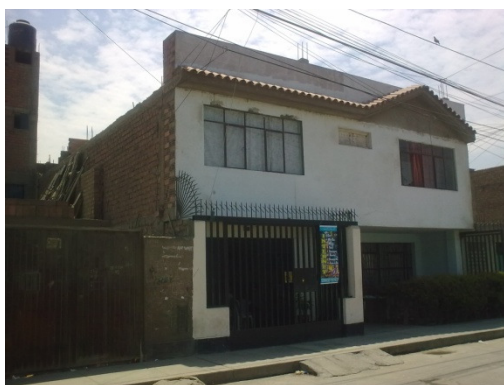
Durante la inspección se pudo observar que las edificaciones se encuentran en un estado de conservación entre regular a bueno. No se aprecia asentamiento ni humedad en la base, tampoco fisuras en los elementos estructurales, pero un tercio de las manzanas evaluadas son construcciones informales en albañilería las cuales utilizan ladrillos industriales huecos como muros portantes.

Figura 47. Edificaciones Típicas del Sector 14

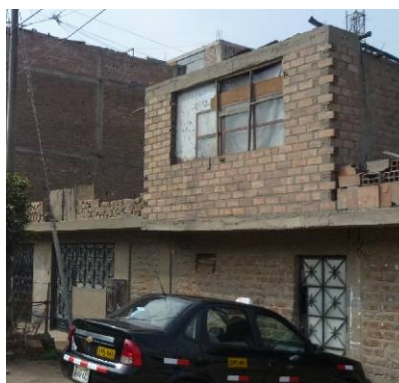
También se encontró una gran cantidad de construcciones informales de viviendas de 2 pisos de mampostería confinada con diafragma flexible en el último nivel (cobertura ligera) con muros de unidades de albañilería industrial hueco tal como se muestra en la Figura 55.

Figura 55. Construcción informal de mampostería

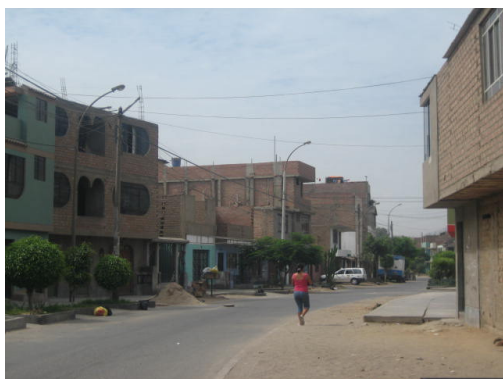
El Sector 18 se caracteriza por ser una zona residencial-comercial, con presencia significativa de centros educativos y donde la mayoría de edificaciones son viviendas de 3 pisos de albañilería confinada los cuales están contruidos predominantemente de ladrillos del tipo industrial tubular (construcción informal en albañilería) y techos de losa aligerada (Ver Figura 57). En la Avenida Canto

Grande se pudo observar edificaciones tipo Vivienda-Comercio (Ver Figura 58). Se observó el uso informal de ladrillos del tipo Pandereta en muros portantes.

Figura 57. Viviendas de 3 niveles típicas del sector 18.

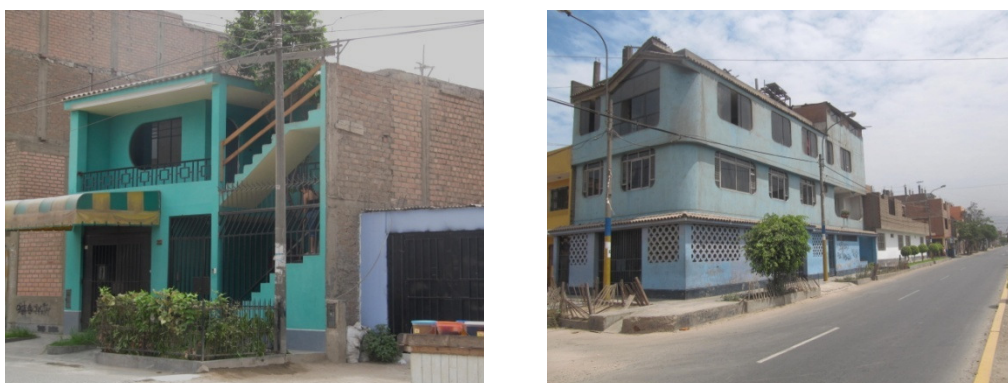
Este sector se caracteriza por ser una zona residencial. Las edificaciones de este sector por orden de representatividad son: viviendas de mampostería de 2 y 3 niveles (Figura 60). Sistema estructural predominante en el sector es la mampostería confinada. Sin embargo, se encontraron viviendas que han sido construidas de manera informal usando el mismo material.

Figura 60. Tipos de Edificaciones en el Sector 20.

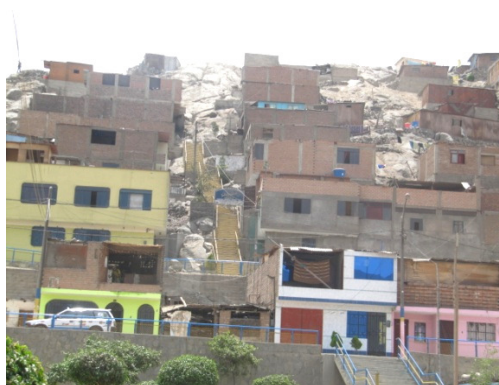
El extremo Este del sector está rodeado de cerros en los cuales existen viviendas de mampostería. Se observaron informalidades en la construcción en esta zona principalmente en lo que se refiere a las cimentaciones y muros de contención de viviendas los cuales están formados por rocas medianas asentadas una sobre otra sin ningún aglomerante o mortero, como se muestra en la Figura 61.

Figura 61. Informalidad en la construcción-sector20.

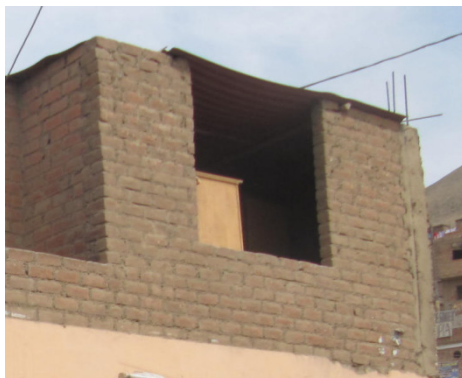
Durante la inspección se pudo observar que las edificaciones se encuentran en buen estado de conservación, no obstante se encontraron algunas irregularidades de proceso constructivo como por ejemplo: ausencia de columnas de amarre entre los muros (Figura 62), uso de ladrillos pandereta en muros estructurales, etc. No se observaron indicios de asentamiento, tampoco fisuras en los elementos estructurales ni humedad en las viviendas.

Figura 62. Ausencia de columnas de amarre-sector20.

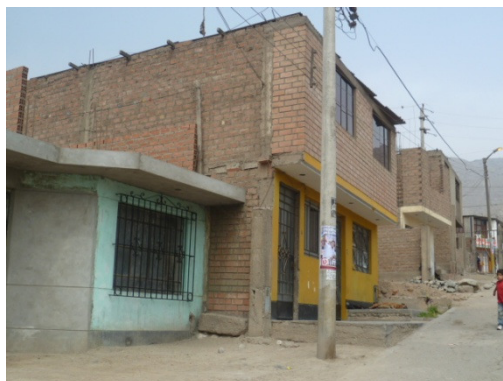
El sector corresponde a una zona residencial (Ver Figura 63), la mayoría de las edificaciones son de dos niveles. El sistema estructural que presentan son muros de albañilería confinada, casi todas con amarre en soga y unidas a los elementos de confinamiento por medio de endentados, sin embargo se observó una informalidad en la elección de la unidad de albañilería (albañilería hueca). El diafragma rígido típico son losas aligeradas de 20 cm de espesor. También se observó que ninguna de estas presenta junta sísmica.

Figura 63. Viviendas típicas del sector

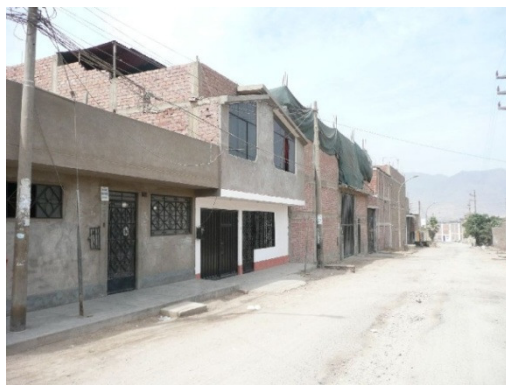
Este sector corresponde a una zona mayormente de uso residencial, pero también presenta lugares en donde se puede observar zonas comerciales e industriales. Las edificaciones representativas del sector son viviendas de 2 pisos construidas con mampostería confinada con diafragmas rígidos, para lo cual se ha utilizado principalmente ladrillos tipo artesanal-sólido y techos de losa aligerada (Ver Figura 64). En cuanto a las edificaciones industriales sólo se pudo visualizar la fachada debido a que presentaban muros perimetrales de gran altura (Ver Figura 65). En este sector, la mayoría de las manzanas tiene un uso industrial y de vivienda, siendo esta última la más predominante (Ver Figura 66). Existen zonas comerciales ubicadas a lo largo de las avenidas Fernando Wiese y El Sol (Ver Figura 67). El sector presenta zonas sin asfaltar o con asfaltado deteriorado entre las Av. Los Ciruelos y Santa Rosa de Lima.

Figura 64. Viviendas típicas del sector 22.

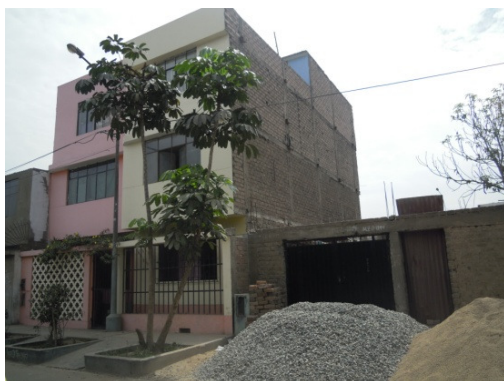
El sector 23 se podría definir como un sector urbanizado, donde la mayoría de edificaciones son de albañilería confinada con techo aligerado y/o cobertura ligera, las cuales presentan entre dos y tres niveles en su mayoría (ver Figura 68) en buen estado de conservación; sin embargo, en el extremo oeste de este sector (donde la pendiente es mayor a 40%) se nota la presencia de edificaciones de madera, adobe y quincha que por su naturaleza y ubicación podrían ser objeto de un alto riesgo sísmico.

Figura 68. Vista de una vivienda de albañilería confinada-sector 23.

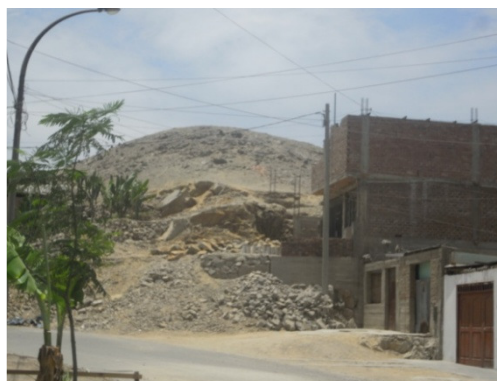
En cuanto a la topografía del terreno; es llano entre las avenidas Próceres de la Independencia y Canto Grande, mientras que a partir de la Av. Canto Grande la pendiente va en aumento en dirección al cerro (Ver Figura 69).

Figura 69. Vista de una vivienda adyacente al cerro.

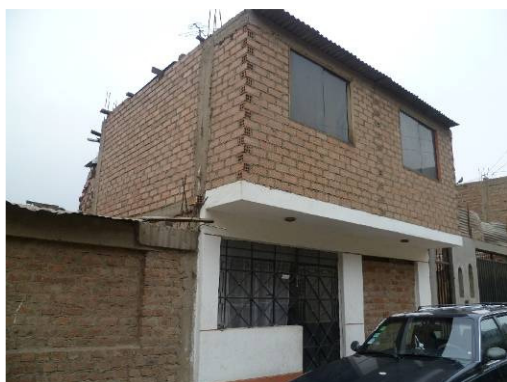
En general este sector corresponde a una zona residencial, donde la mayoría de las viviendas son construcciones informales de 2 niveles de mampostería confinada con diafragma flexible en el último nivel (cobertura ligera), no se observó presencia de asentamientos ni fisuras en elementos estructurales, pero sí humedad en la base, también se pudo apreciar el uso de unidades de albañilería artesanal e industrial hueco; además de un regular estado de conservación en la mayoría de edificaciones (Ver Figura 72).

Figura 72. Vivienda típica

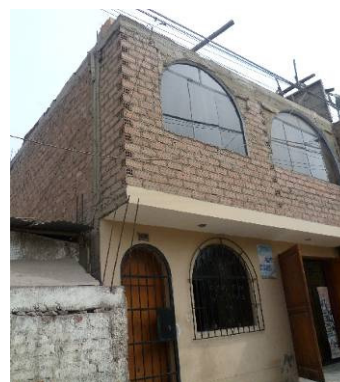
También se encontró una gran cantidad de viviendas de 02 pisos de mampostería confinada con diafragma rígido (losa aligerada) con muros de unidades de albañilería artesanal tal como se muestra en la Figura 73.

Figura 73. Vivienda de mampostería confinada

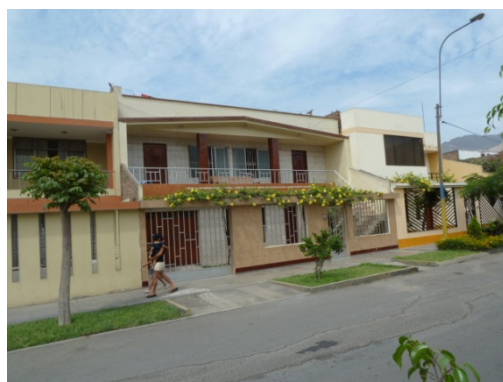
Durante la inspección se pudo observar que las edificaciones, en su mayoría, se encuentran sin indicios de asentamiento, sin humedad en su cimentación, ni fisuras visibles en los elementos estructurales, además se encuentran en buen estado de conservación, por lo general (Ver Figura 76).

Figura 76. Lote representativo del Sector 26 en buen estado de conservación.

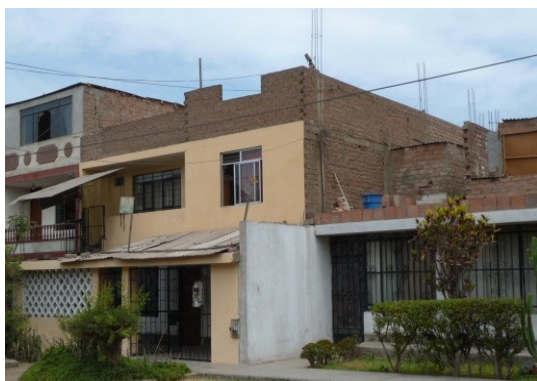
Lo que más se logra resaltar en este sector es que los lotes tienen de uso vivienda, presentan un buen estado de conservación y predomina el uso de ladrillos de arcilla sólido fabricados de manera artesanal en sus muros y ladrillo tubular (pandereta) en su parapeto (Ver Figura 77); la geografía de este sector corresponde a una pampa, tiene una topografía plana sin presencia de pendientes grandes ni terreno rustico (Ver Figura 78).

Figura 77. Vivienda hecha a base de ladrillos de arcilla sólidos fabricados de forma artesanal.

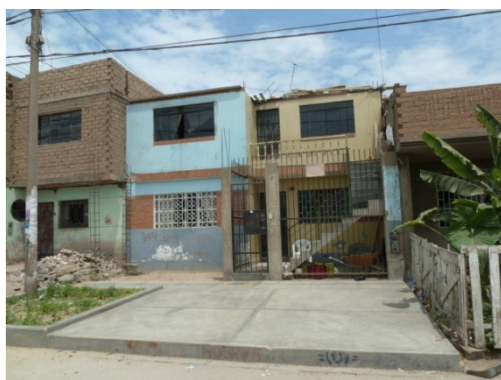
En el cruce de la Av. Del Parque con la Av. Fernando Wiese se encuentra una de las manzanas con mayor cantidad de edificaciones importantes (Ver Figura 79). Además, se encontraron algunos lotes con presencia de humedad en su cimentación, pero esto era debido a que la humedad era generada por las áreas verdes que tenían que ser regadas (Ver Figura 80).

Figura 80. Lotes con presencia de humedad en su cimentación debido a las áreas verdes.

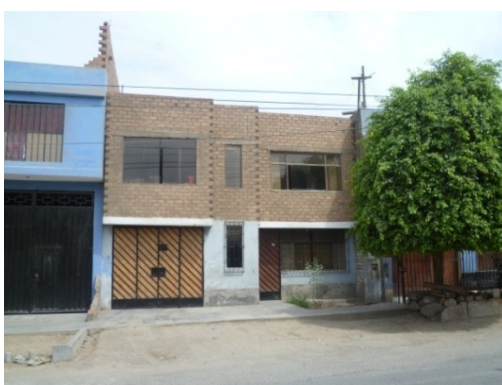
son en promedio de 2 niveles de mampostería confinada con techo de calamina o losa aligerada (en gran proporción) y con muros de ladrillo sólido y/o pandereta (Ver Figura 81), siendo éste último usado, de manera inadecuada, para soportar fuerza cortante. No se observaron fisuras, humedad ni asentamientos en las edificaciones. En consecuencia, se considera un estado de conservación bueno a nivel de todo el lugar. Asimismo, se puede afirmar que el sistema estructural que predomina es el denominado Construcción Informal de Albañilería, representativa para este sector en estudio (Ver Figura 82).

Figura 81. Vivienda de 2 niveles de albañilería confinada con techo aligerado y muros de ladrillo pandereta en todo el segundo nivel.

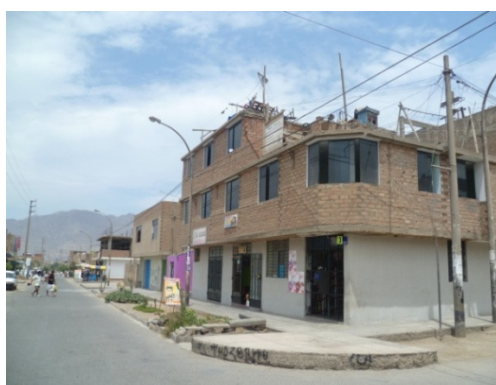
Figura 82. Vivienda informal de 2 niveles de mampostería confinada, con techo aligerado y muros de ladrillo pandereta.

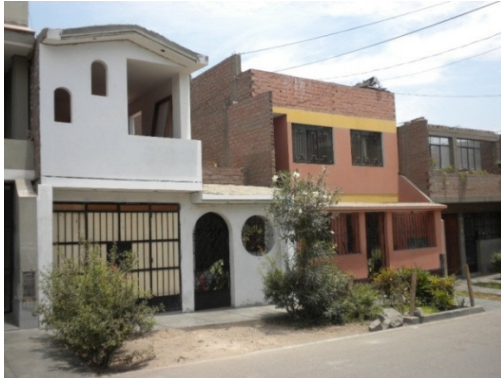
Este sector es una zona residencial, con viviendas que se caracterizan por ser de 2 niveles, de mampostería confinada con muros tarrajeados, que tienen techos de losa aligerada, no hay presencia de humedad ni asentamiento (Ver Figura 83). El estado de conservación a nivel de todo el sector es regular y el sistema estructural que prevalece es la Mampostería Confinada con Diafragma rígido. La tendencia de las edificaciones que tienen 2 pisos es la construcción del segundo nivel con ladrillos industrial hueco (ladrillos pandereta)

Figura 83. Vivienda de 2 niveles de mampostería confinada con diafragma rígido-sector 28.

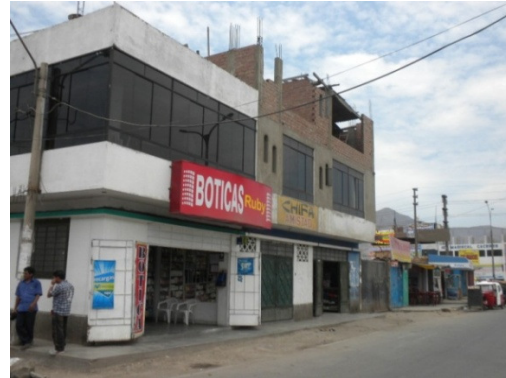
Se observó áreas de construcciones destinadas a comercio y vivienda, situadas en zonas adyacentes a las Av. Fernando Wiese, Bayovar, Av. Santa Rosa de Lima y la Av. central; dichas edificaciones son de albañilería confinada con techo de losa aligerada, en regular estado de conservación (Ver Figura 84).

Figura 84. Construcción típica de vivienda y comercio-sector 28.

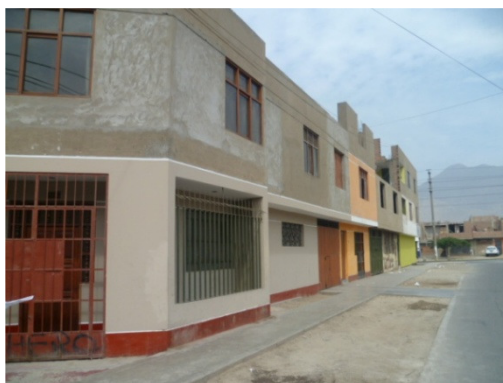
En su mayoría este sector corresponde a una zona Residencial, donde la mayoría de las edificaciones son viviendas de 2 niveles de mampostería confinada con techos de losa aligerada en buen estado de conservación (Ver Figura 85). En terrenos frente a la Av. Fernando Wiese y la Av. Canto Grande se encontraron edificaciones tipo Vivienda – Comercio (Ver Figura 86). Otra característica resaltante de este sector es que presenta una pendiente plana y una adecuada distribución de áreas verdes (Ver Figura 87). También se muestra ausencia de vías pavimentadas en algunas zonas del sector.

Figura 85. Viviendas típicas del sector 29.

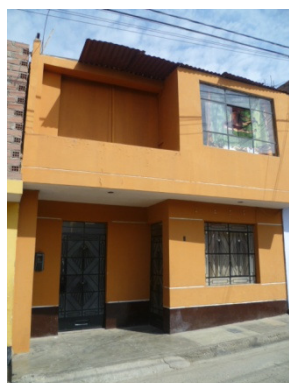
El tipo de edificación predominante en la zona es de 2 niveles con cobertura ligera como techo en estado de conservación regular, siendo la unidad de albañilería más usada el del tipo artesanal, como se muestra en la Figura 88 y Figura 89. Este sector se caracteriza por ser una zona predominantemente de uso residencial, con presencia de comercio en algunas manzanas como un mercado popular en la zona central del sector (Ver Figura 90), y otra zona comercial al sur del sector en la cual se ocupa las avenidas para dicha actividad (Ver Figura 91).

Figura 88. Vista de uno de los lotes representativos, en este caso es una vivienda unifamiliar de dos niveles con techo de calamina y tarrajado.

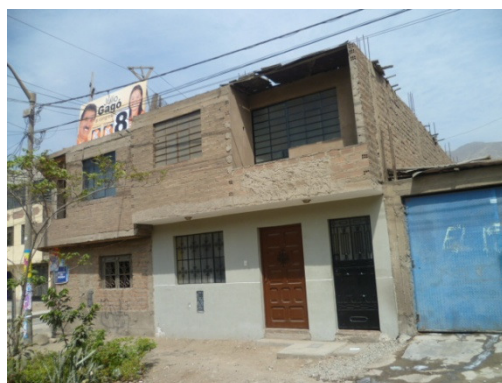
Figura 89. Vista de otra edificación representativa de una manzana, también se trata de una vivienda unifamiliar de dos niveles con calamina como techo.

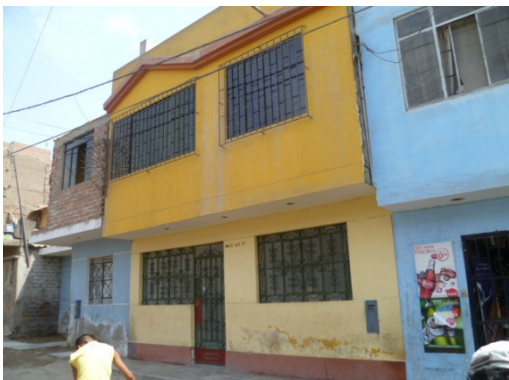
Durante la inspección se observó presencia de humedad en aproximadamente el 50% de las edificaciones representativas (Ver Figura 92). También la pendiente de terreno es suave en el sector (Ver Figura 93).

Figura 92. Vista de vivienda con presencia de humedad en la base-sector 30.

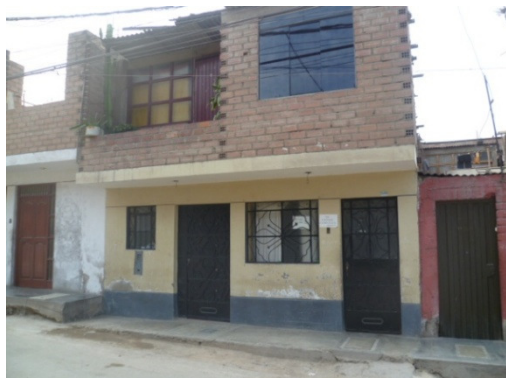
El sector evaluado corresponde a una zona residencial, donde la mayoría de las edificaciones son viviendas de 2 niveles de mampostería confinada, con unidades de albañilería tipo sólido artesanal, las construcciones que presentan cobertura ligera y cobertura de losa aligerada se encuentran en un mismo porcentaje en toda la zona (Ver Figura 94 y Figura 95). En terrenos frente a la Av. San Martín y Av. Francisco Bolognesi se encontraron edificaciones del tipo: Vivienda – Comercio (Ver Figura 96).

Figura 94. Viviendas típicas del sector 31,
con cobertura ligera

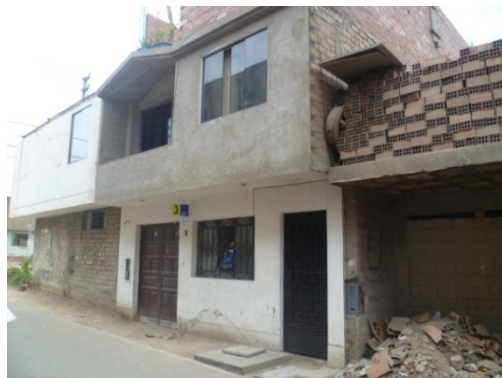
Figura 95. Viviendas típicas del sector 31,
con losa aligerada

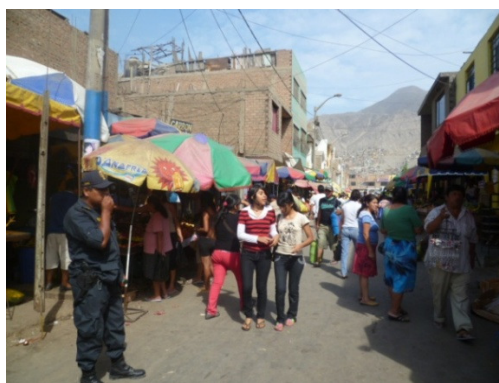
Figura 96. Viviendas Comercio, encontradas en el sector 31.

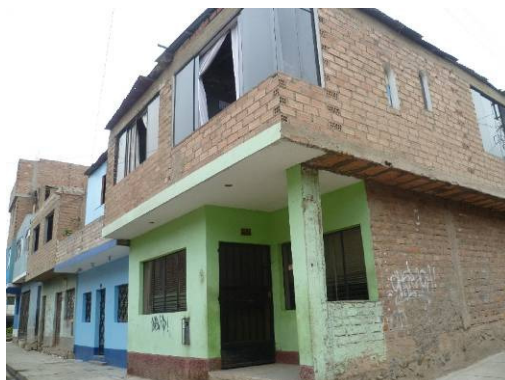
En general este sector corresponde a una zona residencial, donde la mayoría de viviendas con construcciones informales de 2 pisos de mampostería confinada con diafragma flexible (cobertura ligera), no se observándose presencia de asentamientos ni fisuras en elementos estructurales, pero si humedad en la base. También se pudo apreciar el uso de unidades de albañilería artesanal e industrial hueca (ladrillo pandereta); además de un regular estado de conservación en la mayoría de edificaciones (Ver Figura 97).

Figura 97. Vivienda típica con losa aligerada en buen estado de conservación

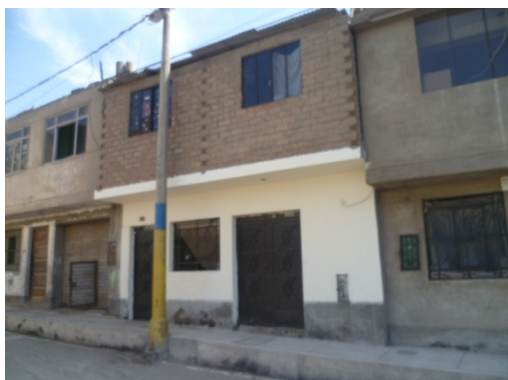
La edificación representativa predominante en el sector es la vivienda unifamiliar de 2 niveles con cobertura ligera como techo (aproximadamente el 73%) y se encuentran en un estado de conservación regular (Ver Figura 99 y Figura 100), en cuanto a la unidad de albañilería más usada es el del tipo artesanal sólido, y la cantidad de edificaciones representativas con tarrajeo superan el 80% del total. Este sector se caracteriza por ser una zona predominantemente de uso residencial con presencia de edificaciones acondicionadas para el uso comercial, además de un mercado popular ubicado en el sector en estudio (Ver Figura 101 y Figura 102).

Figura 99. Vista de una edificación representativa que es una vivienda unifamiliar de dos niveles con un techo ligero.

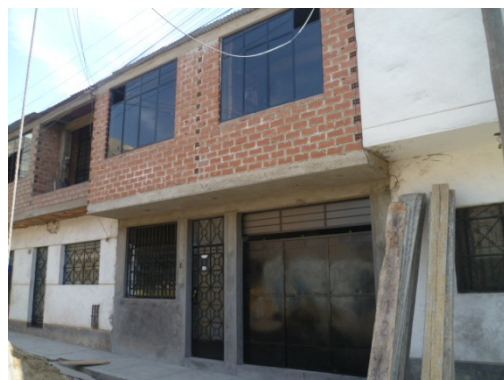
Figura 100. Vista de otra edificación representativa, una vivienda unifamiliar de dos niveles con una cobertura ligera como techo.

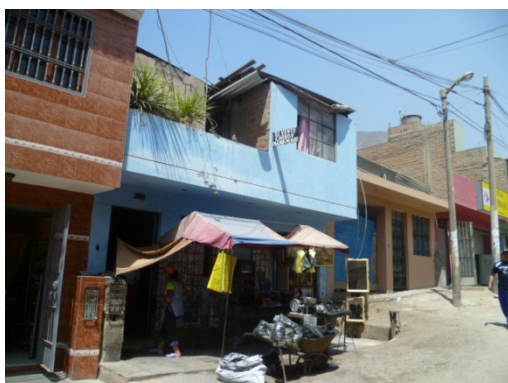
Figura 101. Vista de una edificación vivienda comercio-sector 33.

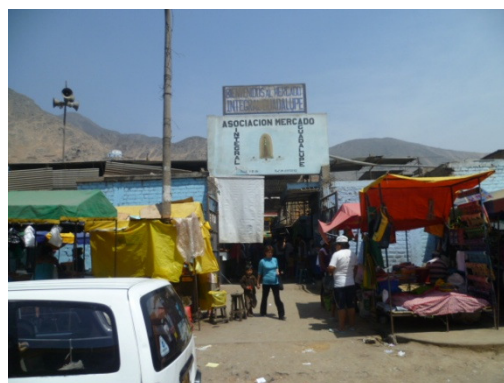
Figura 102. Vista del mercado popular dentro del sector 33 en mención.

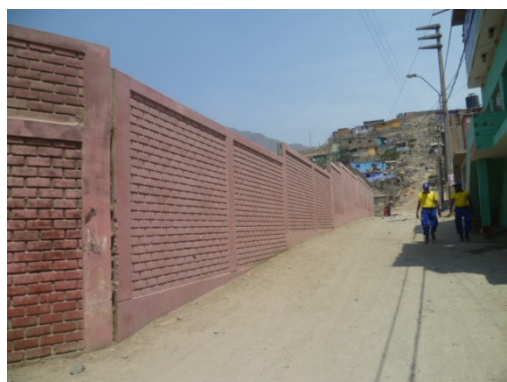
La presencia de humedad se apreció en mas del 40% de las edificaciones representativas, y la pendiente del terreno es suave, la cual va creciendo hacia el oeste, donde en el límite existen zonas empinadas, como se observa en la Figura 103.

Figura 103. Vista de la topografía del sector 33.

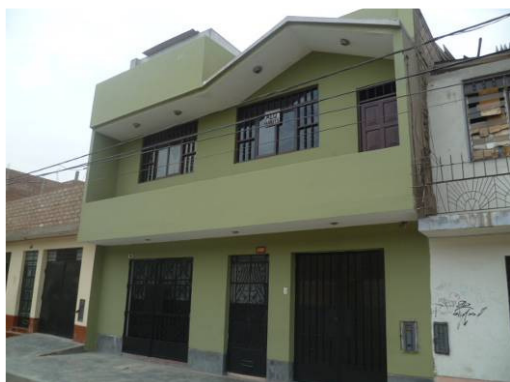
En general este sector corresponde a una zona residencial, donde la mayoría de las edificaciones son viviendas de 2 niveles de mampostería confinada con diafragma rígido (losa aligerada). No se observó presencia de asentamientos ni fisuras en elementos estructurales, pero sí humedad en la base. También se pudo apreciar el uso de unidades de albañilería artesanal; además de un buen estado de conservación en la mayoría de edificaciones (Ver Figura 104).

Figura 104. Vivienda típica con losa aligerada en buen estado de conservación

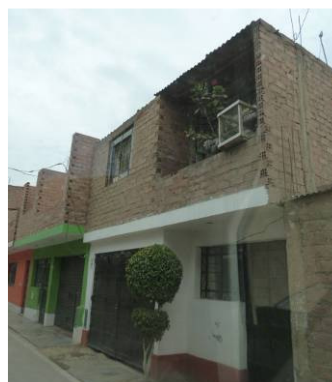
También se encontró una gran cantidad de construcciones informales de viviendas de 02 pisos de mampostería confinada con diafragma flexible en el último nivel (cobertura ligera) con muros de unidades de albañilería industrial hueco tal como se muestra en la Figura 105.

Figura 105. Vivienda típica con cobertura ligera en regular estado de conservación

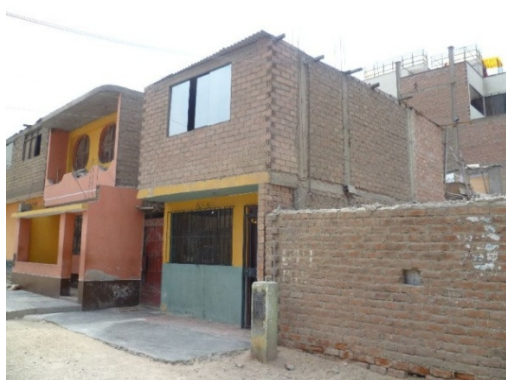
Figura 107. Vivienda de 2 niveles de albañilería confinada con techo de cobertura ligera y muros de ladrillo pandereta (volado) y sólido (resto de paredes).

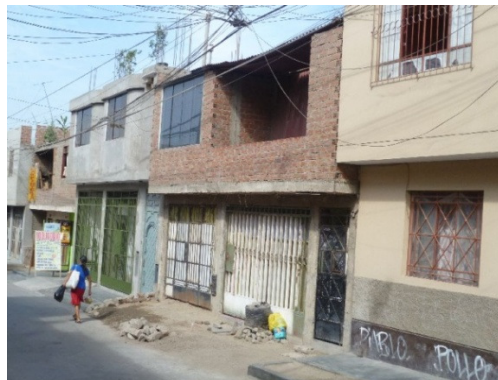
Figura 108. Vivienda informal de 2 niveles de mampostería confinada, carente de viga collar, con techo de calamina y muros de ladrillo pandereta.

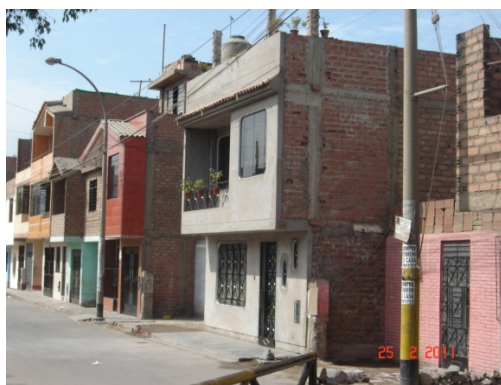
Figura 109. Vista de una vivienda de albañilería confinada de 2 niveles-sector 36.

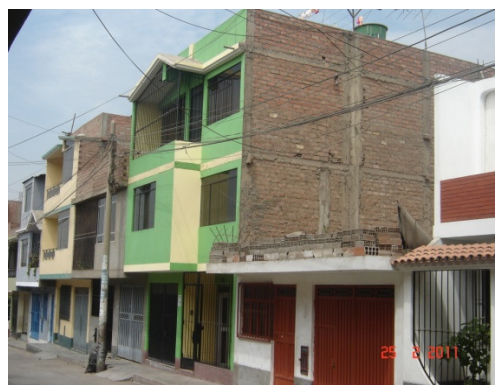
Figura 110. Vista de una vivienda de albañilería confinada de 3 niveles-sector 36.

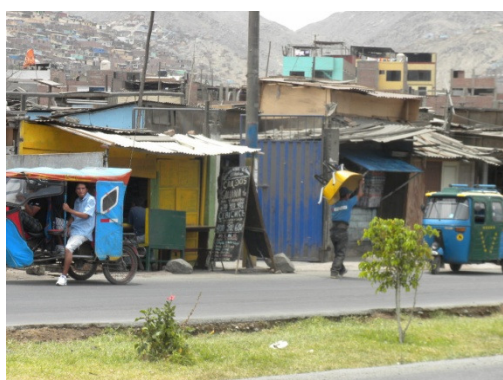
Además este sector cuenta con un centro de abastecimiento de alimentos ubicado en la Av. Bayovar, el cual, basa su actividad en el comercio informal, lo que explica que la mayoría de los puestos se conforman por entramados de madera con diafragma flexible (Ver Figura 111).

Figura 111. Vista de un puesto del mercado en entramado de madera.

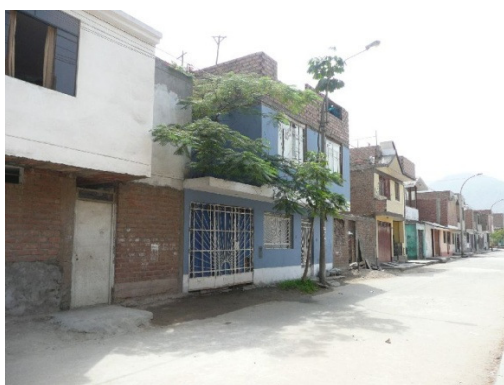
Figura 112. Viviendas típicas del sector 37.

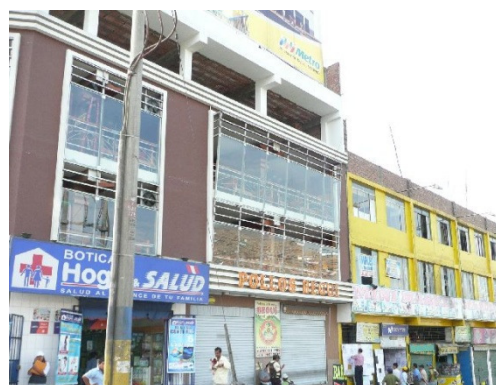
Figura 113. Vista de zona comercial en la Av. Wiese

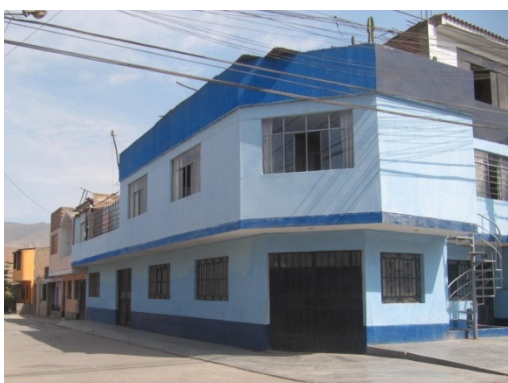
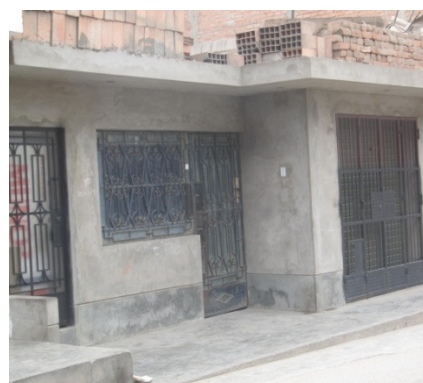
Figura 114. Tipos de Edificaciones en el Sector 38.

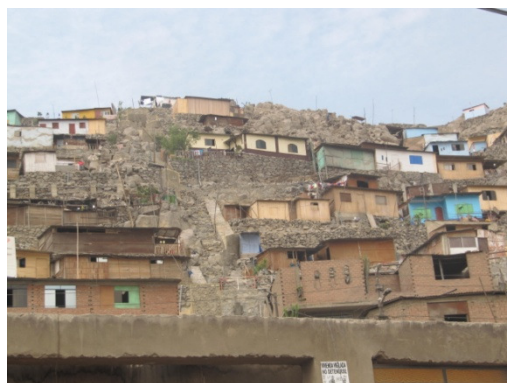
En el extremo oeste hay cerros que rodean esta parte del sector, en el cual hay viviendas que están construidas de albañilería y otras de madera construidas de manera informal, entre estas se puede mencionar lo referente a muros de contención, constituidos por muros de piedra apilada, que no

poseen mayor rigidez y estabilidad, representado un riesgo para estos pobladores, como se muestra en la Figura 115.

Figura 115. Informalidad en la construcción de viviendas y muros de contención en sector 38.

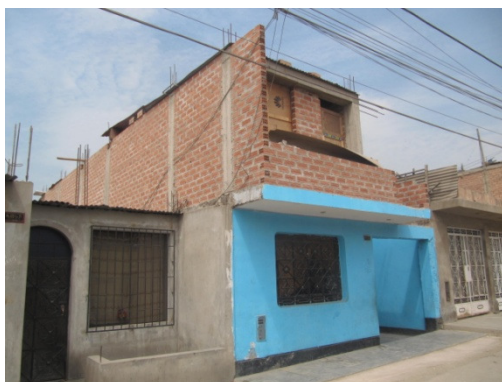
Durante la inspección se pudo observar que en las zonas bajas del sector, las edificaciones se encuentran en buen estado de conservación. Sin embargo, en las laderas de los cerros, se observó edificaciones informales de albañilería, con ausencia de viga collar (Figura 116), ausencia de columnas de amarre, uso de ladrillos pandereta en muros estructurales, etc mostrando un estado de conservación malo.

Figura 116. Uso de cobertura ligera-sector 38.

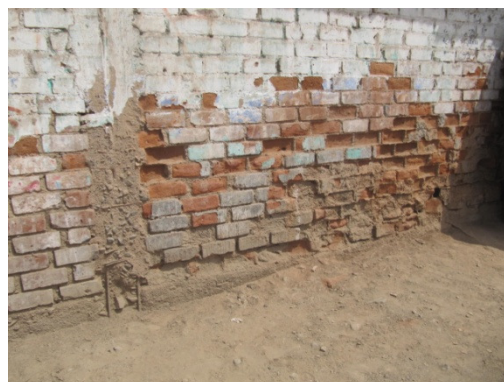
No se observaron indicios de asentamiento ni tampoco fisuras en los elementos estructurales, pero sí salitre en algunas partes del sector (Figura 117).

Figura 117. Presencia de salitre-sector 38.

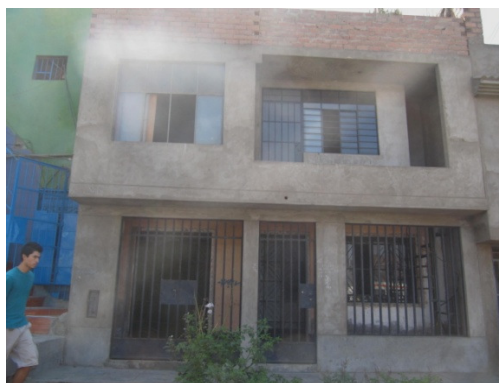
Figura 118. Vivienda de albañilería confinada de 2 niveles en sector 39.
