CONVENIO ESPECÍFICO DE COOPERACIÓN INTERINSTITUCIONAL ENTRE EL MINISTERIO DE VIVIENDA, CONSTRUCCIÓN Y SANEAMIENTO Y LA UNIVERSIDAD NACIONAL DE INGENIERÍA
“ESTUDIO DE MICRO ZONIFICACIÓN SÍSMICA Y VULNERABILIDAD EN LA CIUDAD DE LIMA”

INFORME No. 8.

LIMA – Mayo, 2011

RESUMEN EJECUTIVO DEL ESTUDIO DE MICROZONIFICACIÓN SÍSMICA Y EVALUACIÓN DE LA VULNERABILIDAD DE EDIFICACIONES EN EL DISTRITO DE SAN JUAN DE LURIGANCHO	6
ANTECEDENTES.....	8
OBJETIVO	8
OBJETIVOS ESPECÍFICOS DEL PRESENTE INFORME	8
METODOLOGÍA DEL TRABAJO	8
LEVANTAMIENTO DE LA INFORMACIÓN	10
Organización del Trabajo de Campo.....	10
Preparación de Actividades, Coordinación y Personal	10
Sectorización y Levantamiento de Datos de Campo.....	11
Procedimiento y Control de Calidad de Datos de Campo	13
Georeferenciación y Compatibilización de Planos.....	13
Sistematización de la Información	13
Ubicación de las manzanas a evaluar	14
Elaboración de la base de datos geo-espacial	16
RESULTADOS OBTENIDOS EN LOS PRINCIPALES SECTORES.....	21
SECTOR 01	21
SECTOR 02	22
SECTOR 03	23
SECTOR 04	24
SECTOR 05	26
SECTOR 06	26
SECTOR 07	27
SECTOR 08	28
SECTOR 09	29
SECTOR 10	30
SECTOR 11	31
SECTOR 12	31
SECTOR 13	32
SECTOR 14	33
SECTOR 15	34

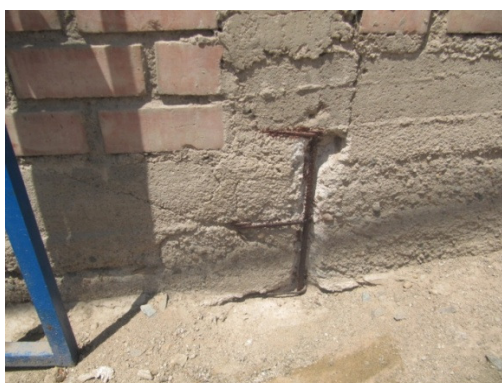
En algunas zonas del sector se mostraron informalidades en la construcción, muestra de ello se puede observar algunas viviendas con los aceros estructurales expuestos (Ver Figura 119). En lo que respecta a la fisuras, en algunas edificaciones se mostraron fisuras debido al asentamiento del lugar (Ver Figura 120). Por otra parte se mostraron indicios de salitre tanto así como de humedad en algunas zonas tales como se muestran en las Figura 121 y Figura 122 respectivamente.

Figura 119. Acero expuesto

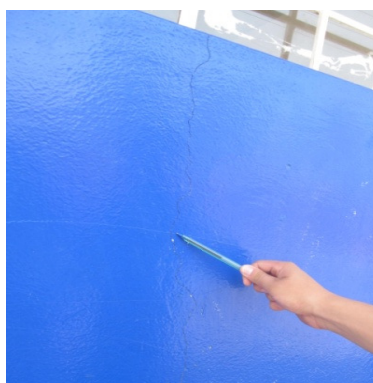
Figura 120. Fisura en edificación

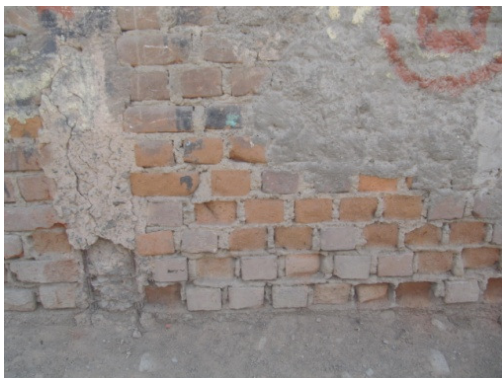
Figura 121. Salitre

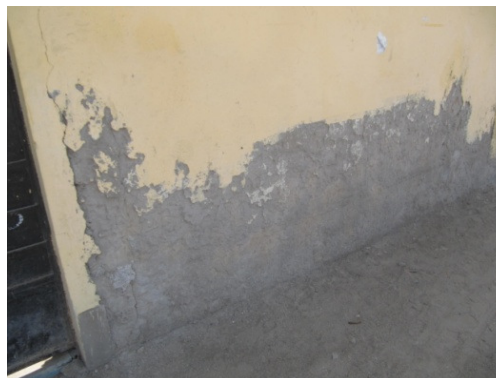
Figura 122. Humedad

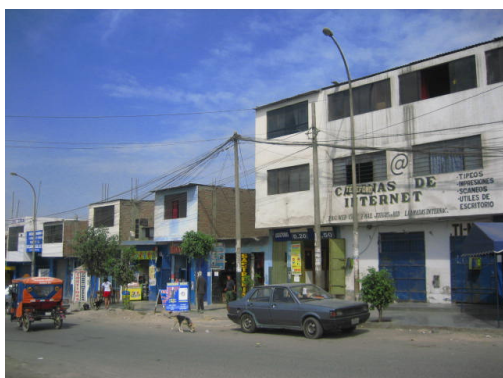
Figura 123. Viviendas Comercio-sector 40.

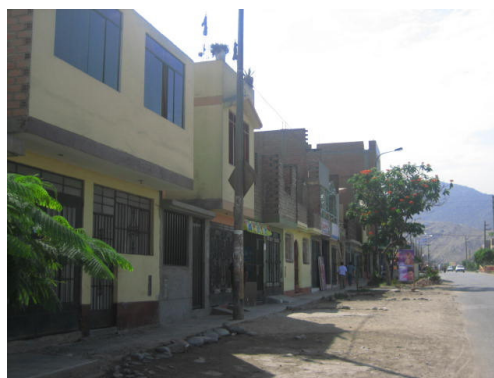
Figura 124. Viviendas típicas del sector 40.

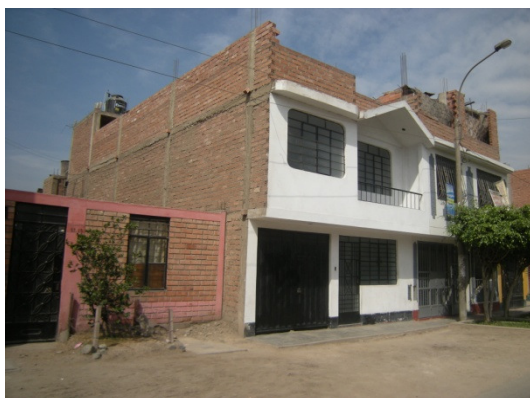
Este sector es una zona residencial, con viviendas que se caracterizan por ser de 2 niveles, de mampostería confinada con muros tarrajeados, sin fisuras en elementos estructurales, que tienen techos de diafragma rígido (losa aligerada), no hay presencia de humedad ni asentamiento (ver Figura 125). El estado de conservación a nivel de todo el sector, es regular; el sistema estructural que prevalece es la Mampostería Confinada con Diafragma rígido. La tendencia de las edificaciones es 2 pisos con la construcción del segundo nivel con ladrillos industrial hueco (ladrillos pandereta).

Figura 125. Vivienda de 2 niveles de mampostería confinada tarrajada con techo de cobertura rígida.

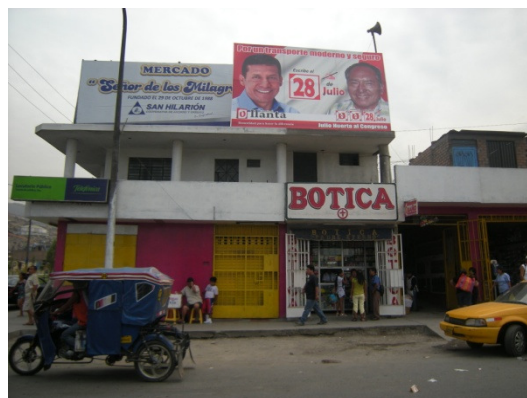
Se observó áreas de construcciones destinadas a comercio y vivienda, situadas adyacentes a las Av. Fernando Wiese, Ampliación y circunvalación; dichas edificaciones son de albañilería confinada con techo de losa aligerada, en regular estado de conservación (Ver Figura 126).

Figura 126. Construcción típica de vivienda y comercio-sector 41.

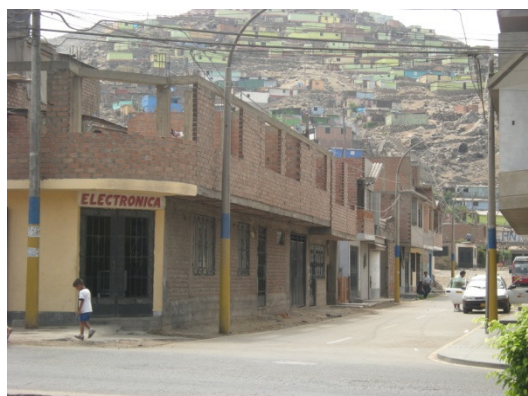
Cabe recordar que la parte Sureste del sector es colindante con el cerro donde existen gran cantidad de construcciones destinadas a viviendas de 1 piso de madera con cobertura ligera (Ver Figura 127), que tienen un carácter temporal o en algunos casos ya se ha iniciado una construcción informal. Ambas representan un riesgo para sus pobladores en caso de sismo severo, teniendo un estado de conservación de regular a malo. Las viviendas más representativas se muestran en las siguientes fotografías:

Figura 127. Viviendas en laderas del cerro en sector 41.

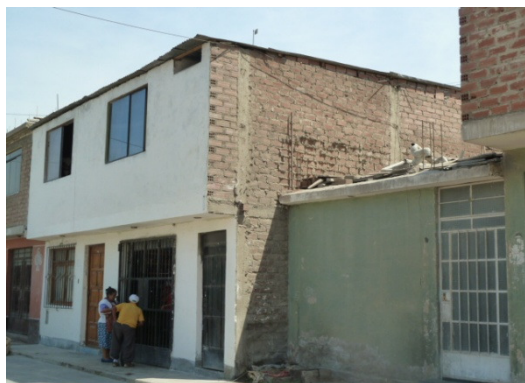
Figura 130. Vivienda Típica del Sector 42.

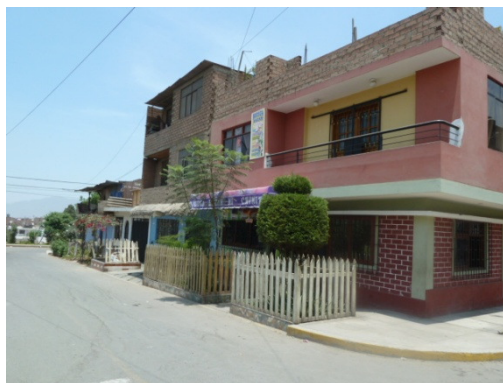
Figura 131. Vivienda de dos pisos con ladrillo “pandereta-sector 42.

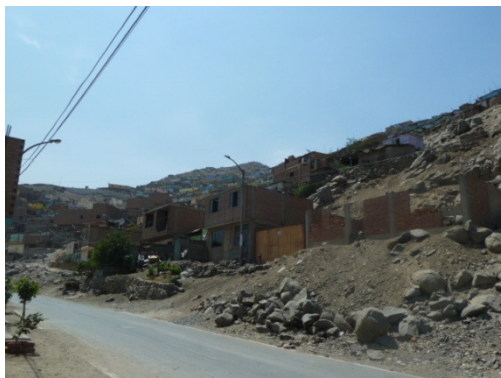
Figura 132. Limite del sector 42.

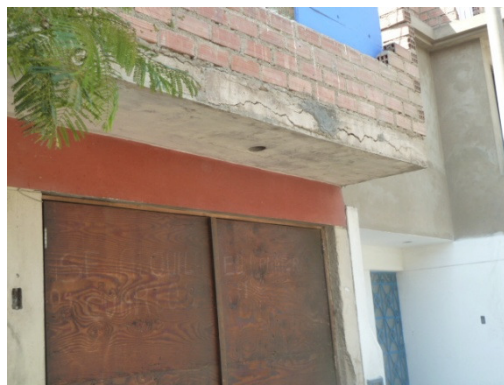
Se debe mencionar la presencia de una vivienda que presentaba desprendimiento del tarrajeo en la columna con exposición de fierros (Ver Figura 133). También se encontró fisuramiento horizontal en la losa aligerada (Ver Figura 134). Respecto a la topografía, el relieve del sector tiene una ligera pendiente ascendente en la dirección Noreste.

Figura 134. Fisura horizontal en la losa

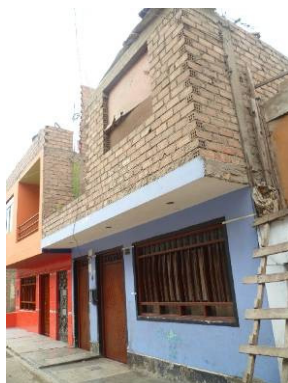
base, también se pudo apreciar el uso de unidades de albañilería artesanal e industrial hueca; además de un regular estado de conservación en la mayoría de edificaciones (Ver Figura 135).

Figura 135. Vivienda típica con losa aligerada en buen estado de conservación

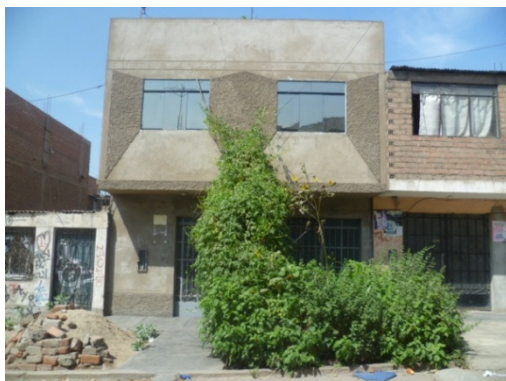
Este sector es una zona residencial, con viviendas que se caracterizan por ser de 2 niveles, de construcción informal en albañilería con muros tarrajeados y sin fisuras, que sostienen techos losa aligerada (Ver Figura 137), el estado de conservación, a nivel de todo el sector, es regular; siendo el sistema estructural que prevalece la Mampostería Confinada con Diafragma rígido (losa aligerada).

Figura 137. Vivienda de 2 pisos de mampostería confinada, con muros tarrajeados.

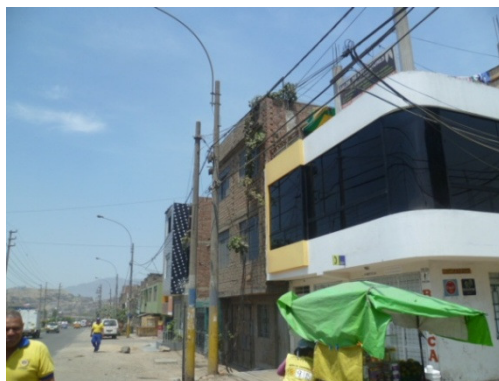
Además, se observó un área de construcciones de vivienda y comerciales de 2 pisos situadas en la zona adyacente a la Av. Canto Grande; dichas edificaciones son de albañilería confinada con techo de losa aligerada, en regular estado de conservación, techo de losa aligerada (Ver Figura 138). Las viviendas más representativas se muestran en las siguientes fotografías:

Figura 138. Típica edificación de comercio y vivienda-sector 44.

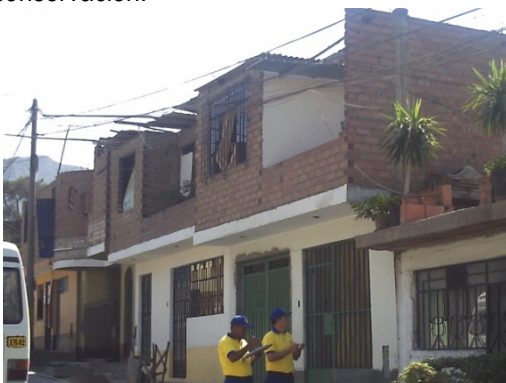
Las edificaciones más representativas son viviendas en albañilería confinada con diafragma rígido de 1 y 2 niveles en regular estado de conservación, conformada por unidades de albañilería sólida artesanal, como se aprecia en la Figura 140. Sin embargo existen viviendas en proceso de ampliación que presentan diafragmas flexibles como se aprecia en la Figura 139, en regular estado de conservación.

Figura 139. Vista de una vivienda de albañilería confinada con diafragma flexible de 2 niveles.

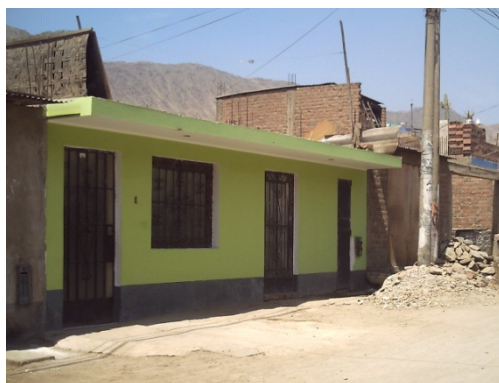
Figura 140. Vista de una vivienda de albañilería confinada con diafragma rígido de 1 nivel.

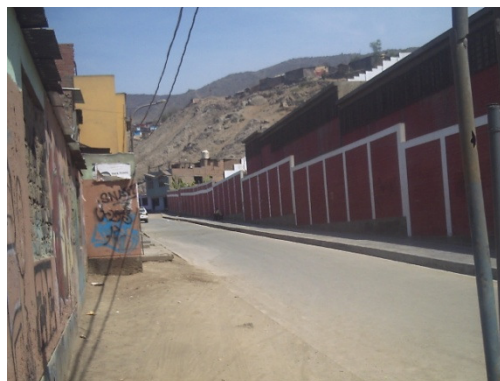
Este sector se caracteriza por ser mayoritariamente residencial, con algunos lotes mixtos (vivienda-comercio). Presenta una topografía suave en sus inicios pero que va aumentando conforme se avanza hacia el norte, existe gran cantidad de lotes ubicados en los cerros (Ver Figura 141 y Figura 142). Las viviendas en laderas por su naturaleza de informales, representan un riesgo para sus habitantes, ya que al usar materiales de mala calidad y sumadas cimentaciones inestables sobre muros de contención de piedra apilada, sufrirían daños en caso de sismo severo.

Figura 142. Vista de la pendiente en el sector conforme se avanza hacia el norte

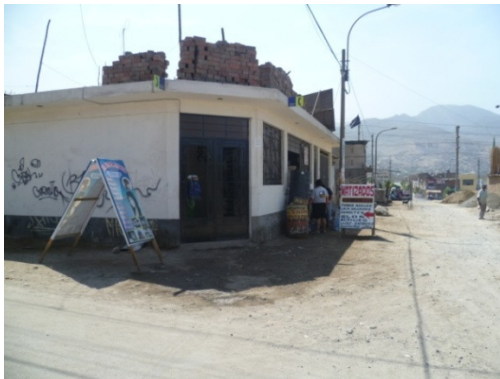
Figura 143. Vivienda de 1 nivel de albañilería confinada con techo aligerado y muros de ladrillo artesanal sólido con tarrajeo.

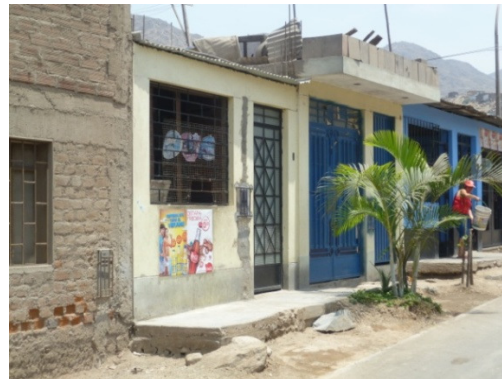
Este sector es residencial, aunque existen algunas zonas comerciales importantes tales como la adyacente a la Av. Fernando Wiese. En cuanto a las viviendas, éstas son en promedio de 1 nivel de mampostería confinada con techo de calamina (aproximadamente 50% de las viviendas del sector) o losa aligerada y con muros de ladrillo sólido y/o pandereta (Ver Figura 143), siendo éste último usado, de manera inadecuada, para soportar fuerza cortante. No se observaron fisuras, humedad ni asentamientos en las edificaciones. En consecuencia, se considera un estado de conservación bueno a nivel de todo el lugar. Asimismo, se puede afirmar que el sistema estructural que predomina es la mampostería confinada con diafragmas rígidos (Ver Figura 144).

Figura 144. Vivienda informal de 1 nivel de mampostería confinada, con techo calamina y muros de ladrillo artesanal sólido.

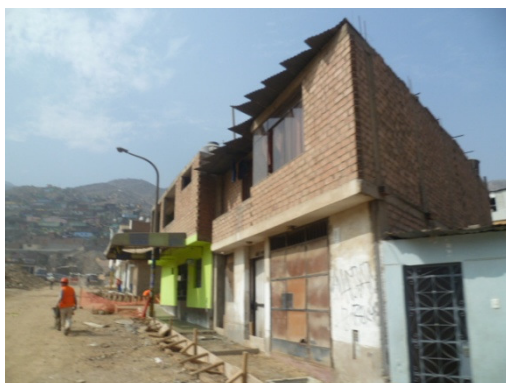
Este sector corresponde a una zona residencial (Ver Figura 145), donde la mayor parte de las edificaciones son de dos niveles y su sistema estructural principal es la albañilería confinada, sin embargo se ha observado el uso de unidades de albañilería huecas (ladrillo para tabiques) en muros portantes. La mayoría de estas viviendas son de cobertura ligera y casi todas no presentan junta sísmica.

Figura 145. Viviendas típicas del sector 47

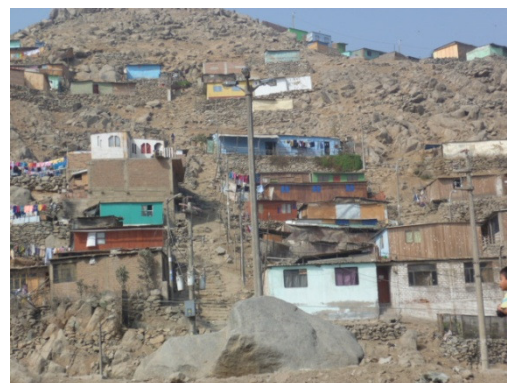
La topografía del sector presenta una pendiente muy pronunciada, y los cerros existentes en la zona presentan grandes afloramientos rocosos que podría representar un peligro para las viviendas cercanas (Ver Figura 146). Asimismo las viviendas cercanas a los cerros son en su mayoría de materiales livianos (listones de madera, triplay, esteras, calaminas, etc.). Estas viviendas por su naturaleza de temporal tienen un estado de conservación de regular a malo.

Figura 146. Viviendas ubicadas en cerros con afloramientos rocosos

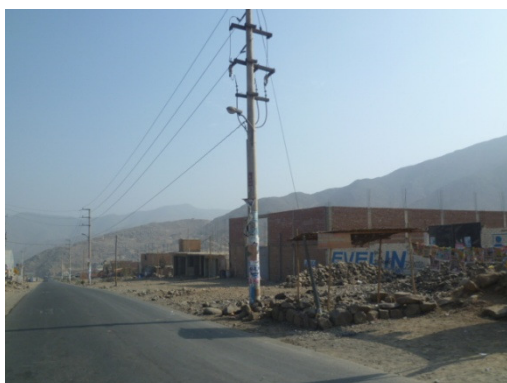
Este sector corresponde a una zona residencial (Ver Figura 147), aunque también presenta zonas comerciales y pequeñas industrias ubicadas alrededor de la carretera (Ver Figura 148). Las edificaciones son de un nivel, el sistema estructural observado son muros de albañilería confinada, casi todas con amarre en soga y unidas a los elementos de confinamiento por medio de endentados. La mayoría de estas no presentan diafragma rígido.

Figura 147. Viviendas típicas del sector

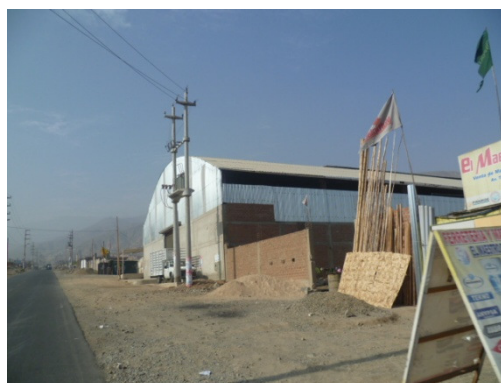
Figura 148. Zona de comercio y pequeñas industrias

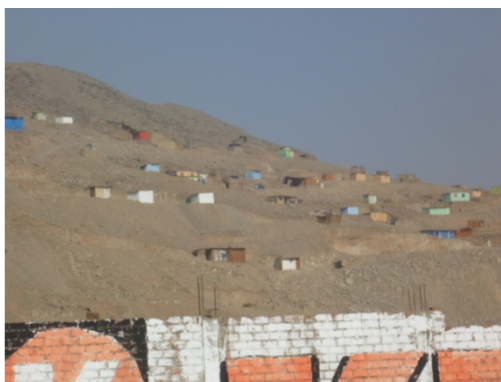
Las manzanas que se encuentran cercanas o en los cerros son de materiales ligeros (Ver Figura 149) como por ejemplo listones de madera, triplay, estera, etc. Estas viviendas por su naturaleza de temporal tienen un estado de conservación de regular a malo.

Figura 149. Viviendas ubicadas en los cerros

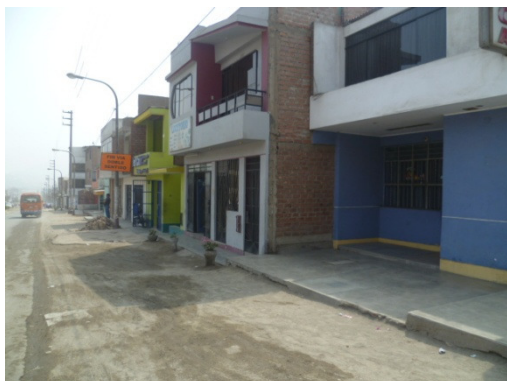
El sector corresponde a una zona residencial (Ver Figura 150), la mayoría de las edificaciones son de dos niveles. El sistema estructural que presentan son muros de albañilería confinada, casi todas con amarre en soga y unidas a los elementos de confinamiento por medio de endentados, sin embargo se observó una informalidad en la elección de la unidad de albañilería (albañilería hueca). El diafragma rígido típico son losas aligeradas de 20 cm de espesor, pero en la mayoría de los techos del último nivel no presentan diafragma rígido o en algunos casos solo diafragma flexible (sistema de vigas sin losa) (Ver Figura 151). También se observó que ninguna de estas presenta junta sísmica.

Figura 150. Viviendas típicas del sector

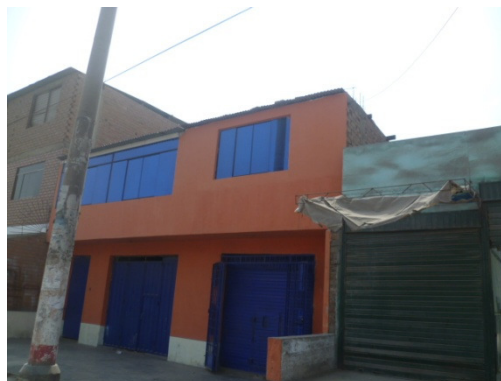
Figura 151. Viviendas sin diafragma rígido en el techo

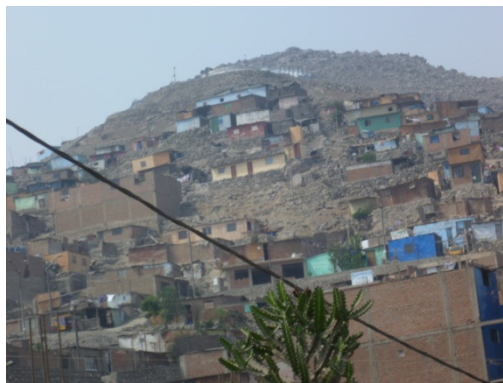
Las manzanas que se encuentran cercanas o en los cerros son de materiales ligeros (Ver Figura 152) como por ejemplo listones de madera, triplay, estera, etc. Estas viviendas por su naturaleza de temporal tienen un estado de conservación de regular a malo.

Figura 152. Viviendas ubicadas en los cerros

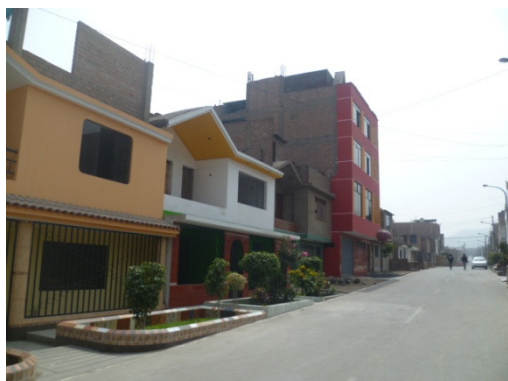
El sector corresponde a una zona residencial (Ver Figura 153) con zonas comerciales ubicadas cerca a las carreteras principales (Ver Figura 154), las edificaciones en su mayoría son de dos niveles cuyo sistema estructural principal es la albañilería confinada, sin embargo se ha observado el uso de

unidades de albañilería huecas (ladrillos para tabiques) en muros portantes. La mayoría de estas viviendas son de cobertura ligera y casi todas no presentan junta sísmica.

Figura 153. Viviendas típicas del sector

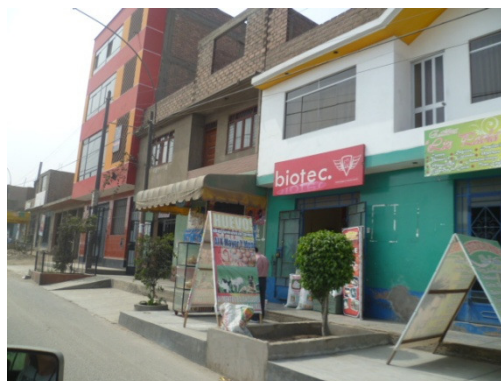
Figura 154. Viviendas con comercio cercanas a la carretera

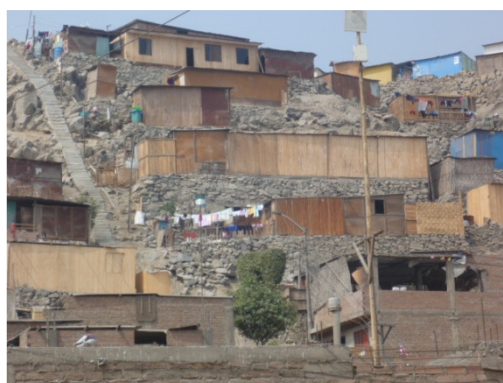
Las manzanas que se encuentran cercanas o en los cerros son de materiales ligeros (Ver Figura 155 y Figura 158) como por ejemplo listones de madera, triplay, estera, etc. Estas viviendas por su naturaleza de temporal tienen un estado de conservación malo, debido a que sus cimientos se encuentran sobre muros de contención informales de piedra apilada que representa un peligro para estas viviendas.

Figura 155. Viviendas ubicadas en el cerros

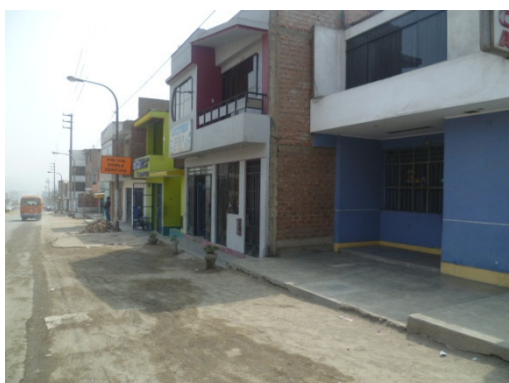
Figura 156. Viviendas típicas del sector

Algunas viviendas típicas del sector se muestran en la Figura 156 y Figura 157, donde puede apreciarse viviendas de mampostería confinada, algunas con difragma rígido y otras con diafragma flexible como calaminas y triplay. Estas viviendas se encuentran en estado de conservación de bueno a regular.

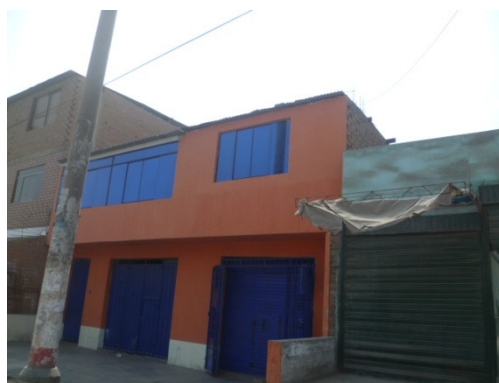
Figura 157. Viviendas sin diafragma rígido en el techo

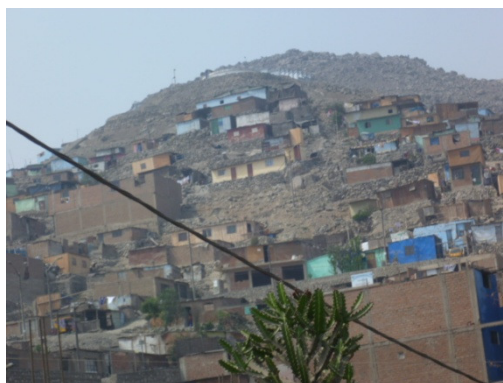
Figura 158. Viviendas ubicadas en los cerros

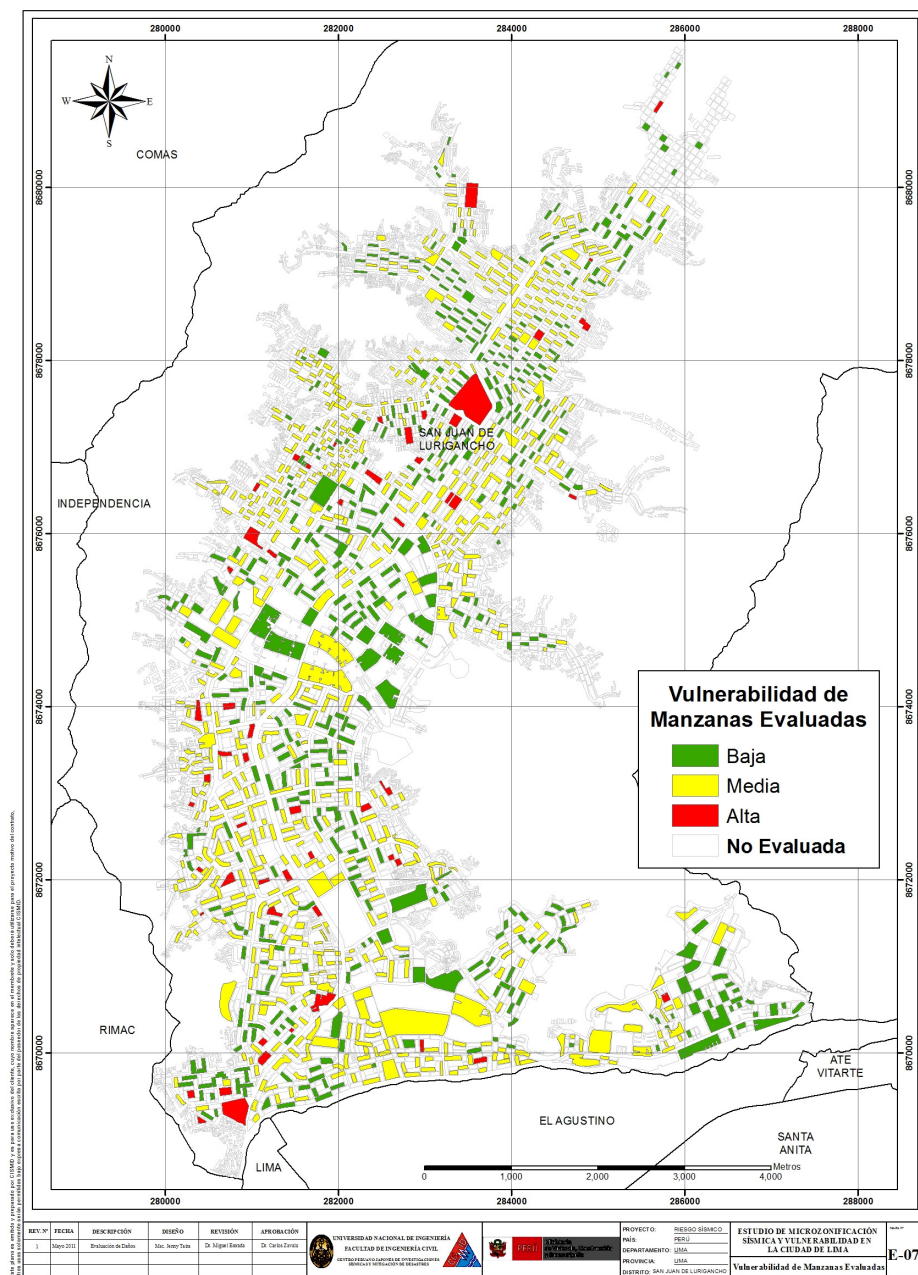
Figura 159. Mapa de vulnerabilidad de viviendas

En la Figura 159 se representa la vulnerabilidad de las edificaciones evaluadas, considerando los criterios antes expuestos, para los niveles identificados.

- d) **Estado de Conservación:** El estado de conservación de las construcciones en un 50% es aceptable y bueno. Un 48.4% de las viviendas muestran un estado de conservación regular y otro 1.7% de las viviendas presentan un mal estado de conservación, especialmente, por las condiciones provisionales de sus materiales en techos, la inestabilidad de los taludes, y las malas condiciones del suelo.

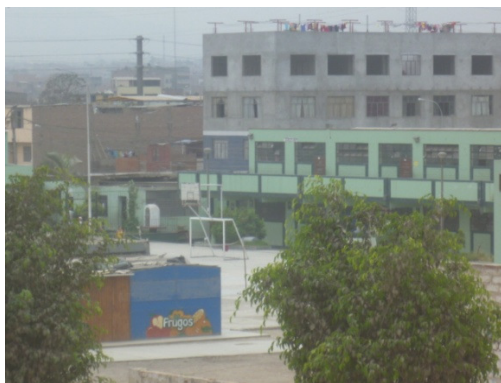
Figura 160. Centro Educativo

En este sector se verificó la existencia de edificaciones esenciales e importantes: En el sector se encontraron 5 Colegios, construidos con mampostería confinada y diafragmas rígidos (Ver Figura 160), en buen estado de conservación. Asimismo el Centro de Salud Caja de Agua del MINSA (Ver Figura 161) es una estructura de un piso de porticos con muros de albañilería de relleno en buen estado de conservación.

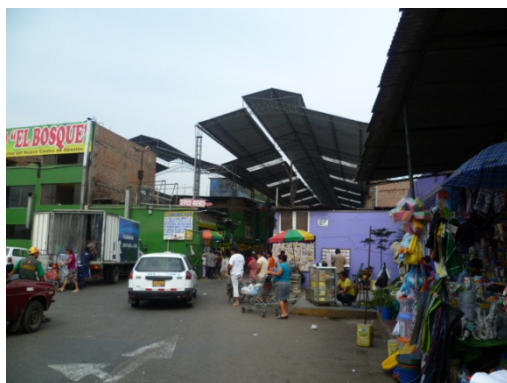
Figura 162. Mercado

En la Figura 162 se presenta un Mercado construido con una estructura de mampostería perimetral y tijerales metálicos de cubierta en buen estado de conservación. La Figura 163) presenta una Iglesia con estructura de porticos con muros de relleno en buen estado de conservación. La Figura 164 es una Comisaría de un piso que se encuentra en regular estado de conservación.

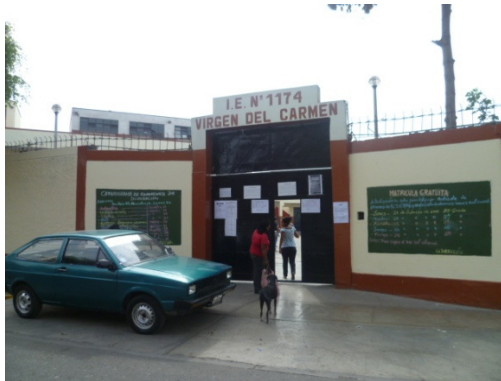
Figura 165. I.E. N° 1174 Virgen del Carmen

- I.E. N° 1174 Virgen del Carmen, ubicado en Jr. Los Amautas finalizando el Psj. Quipucamayoc (Ver Figura 165), edificación de dos pisos de porticos rigidizado con muros en buen estado de conservación.

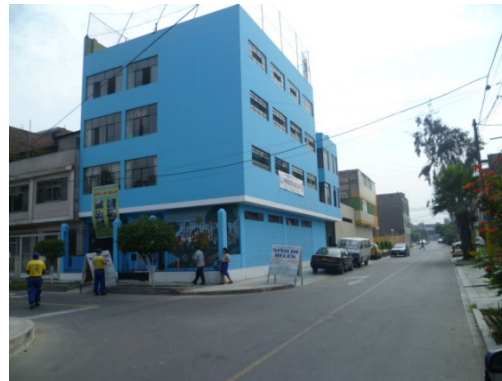
Figura 166. Colegio Niño de Belén

- Colegio Niño de Belén en el Jr. Chavín de Huantar (Ver Figura 166), edificio de cuatro pisos de porticos rigidizado con muros en buen estado de conservación.

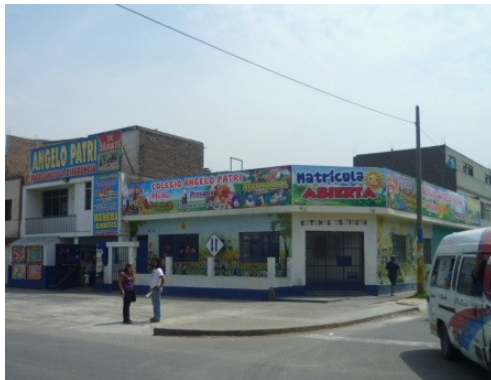
Figura 167. Colegio Angelo Patri

- Colegio Angelo Patri, ubicado en el cruce del Jr. Chavín de Huantar con el Jr. El Lanzón (Ver Figura 167), edificación de un nivel, en regular estado de conservación.

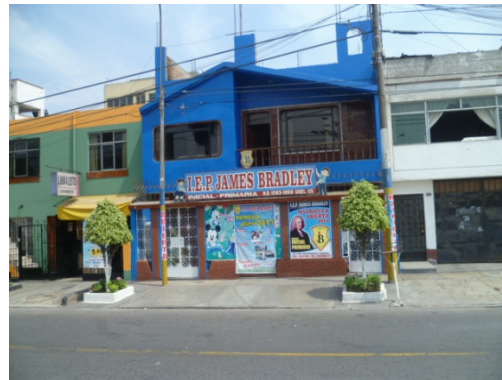
Figura 168. I. E. P. James Bradley

- I.E.P. James Bradley, en el Jr. Los Amautas (Ver Figura 168). edificación de dos nivel, en apariencia una casa que cambio de uso, en regular estado de conservación.

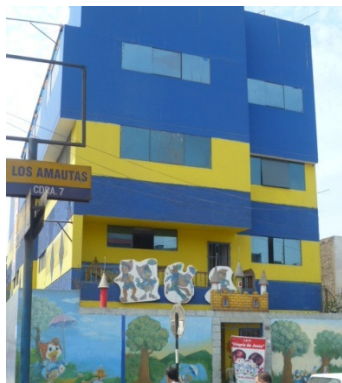
Figura 169. I. E. P. Alegría de Jesús

- I.E.P. Alegría de Jesús, localizado en Av. Pirámide del Sol con Jr. Los Amautas (Ver Figura 169), edificio de cuatro pisos de sistema estructural aporticado en regular estado de conservación.

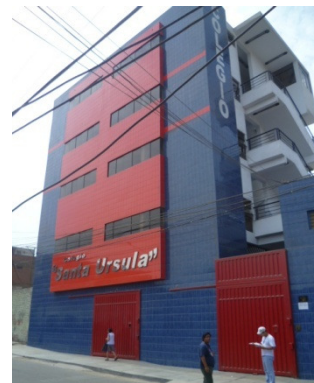
Figura 170. Colegio Santa Ursula

- Colegio Santa Ursula (Ver Figura 170), edificio de cinco pisos, de porticos con muros en buen estado de conservación.
- I.E.P. Stephen Wawking, en el cruce de la calle San Federico con Psj. Jipi Japa (Ver Figura 171), edificio de cuatro pisos, de porticos con muros en buen estado de conservación.

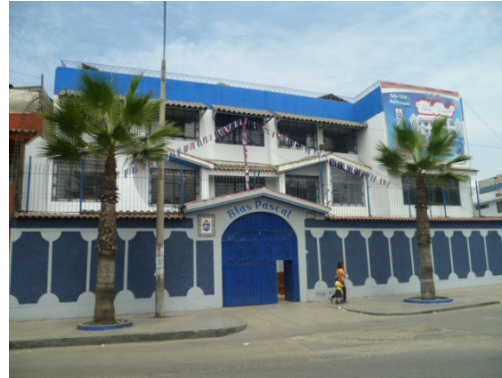
Figura 172. I.E.P. Blas Pascal

- I.E.P. Blas Pascal, localizado en el cruce de la calle San Federico con psj. Jipi Japa (ver Figura 172), edificio de tres pisos en buen estado de conservación.

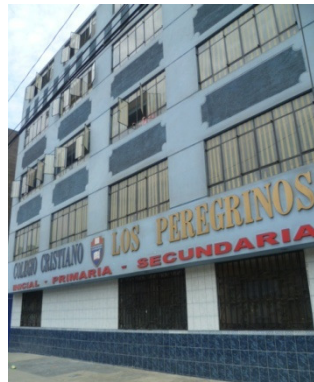
Figura 173. Colegio Cristiano Los Peregrinos

- Colegio Cristiano Los Peregrinos, situado en la Av. Pirámide del Sol con el Psj. Pirámide del Sol (Ver Figura 173), edificio de cuatro pisos mas una ampliación en la azotea, de porticos con muros en buen estado de conservación.

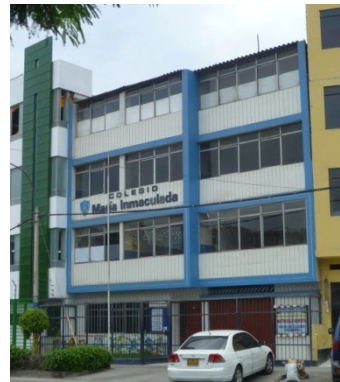
Figura 174. Colegio María Inmaculada

- Colegio María Inmaculada, situado en la Urb. Ayar Manco (Ver Figura 174), edificio de tres pisos con una ampliación de techo flexible, en buen estado de conservación.

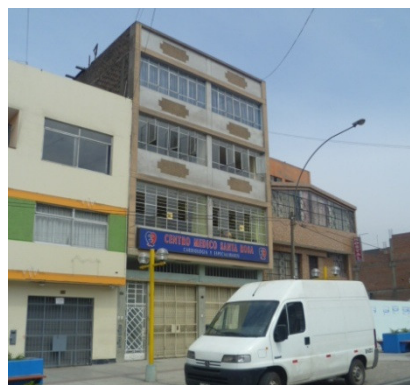
Figura 175. Centro Médico Santa Luisa

- Centro Médico Santa Luisa (Ver Figura 175), edificio de cuatro pisos de pórticos, en apariencia de uso mixto, en regular estado de conservación.

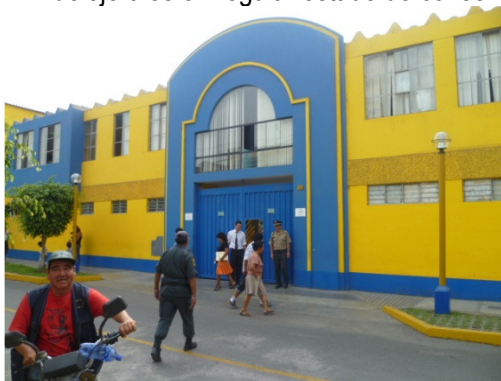
Figura 176. Municipalidad de San Juan de Lurigancho

- Municipalidad de San Juan de Lurigancho ubicados en Jr. Los Amatas finalizando el psj. Quipucamayoc (Ver Figura 176). Este edificio es de techo flexible en su segundo nivel y en primer piso con losa aligerada, que se encuentra en buen estado de conservación.
- Parroquia, en el cruce de la Av. Gran Chimú con Jr. Naylamp (ver Figura 177), edificación de mampostería y concreto en buen estado de conservación.

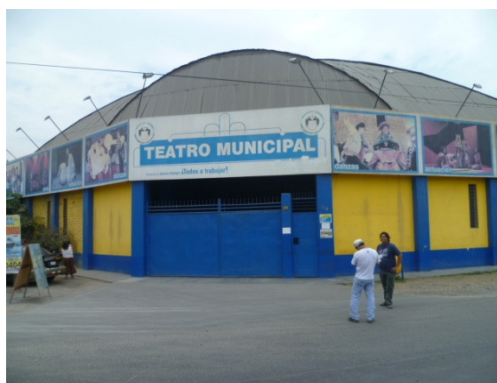
Figura 178. Teatro Municipal

- Teatro Municipal, limitado con la Av. Próceres de la Independencia y la calle Santa Luisa (Ver Figura 178). Estructura de porticos rigidizados con muros de albañilería y cubierta ligera de tijerales en regular estado de conservación.

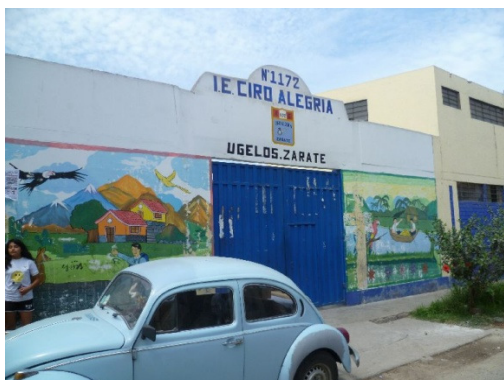
Figura 179. I.E. Ciro Alegría UGEL 05 Zarate

- I.E. Ciro Alegría UGEL 05 Zarate (Ver Figura 179) es una edificación de albañilería confinada de 2 niveles para uso colegio con regular estado de conservación.

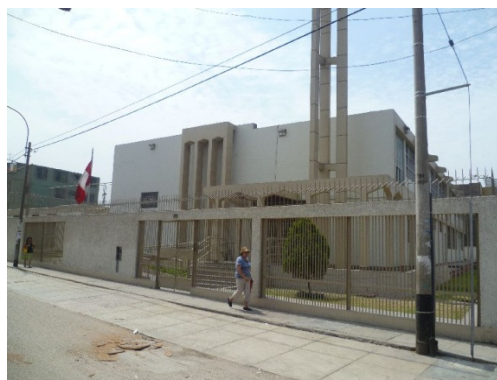
Figura 180. Iglesia Jesucristo de los Santos de los últimos días

- Iglesia Jesucristo de los Santos de los últimos días (Ver Figura 180), es una estructura aporticada en buen estado de conservación.
- Comisaría de Zarate (Ver Figura 181), es una edificación de albañilería confinada, en regular estado de conservación.

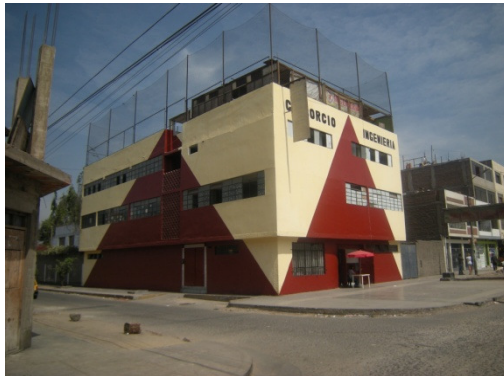
Figura 182. Consorcio “Ingeniería”

- Centros Educativos (09):
 - o Consorcio “Ingeniería” (Ver Figura 182). Esta edificación fue construida para uso educativo siendo de 3 niveles y en buen estado de conservación.

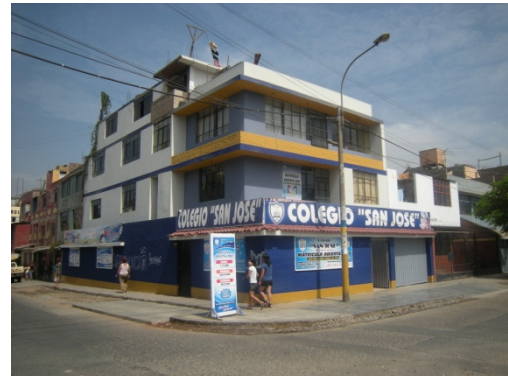
Figura 183. Colegio San José

- o Colegio “San José” (Inicial, Primaria y Secundaria) (Ver Figura 183). Esta edificación fue construida para uso educativo siendo de dos niveles y en buen estado de conservación.

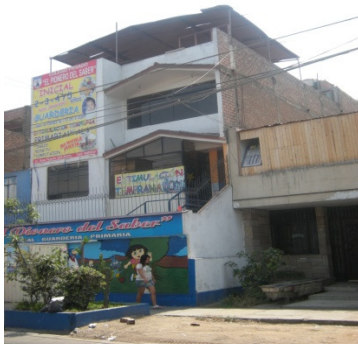
Figura 184. Colegio privado “Pionero del saber”

- o Colegio privado “Pionero del Saber” (Inicial) (Ver Figura 184). Esta edificación fue construida para uso escuela siendo de 3 niveles y en buen estado de conservación.

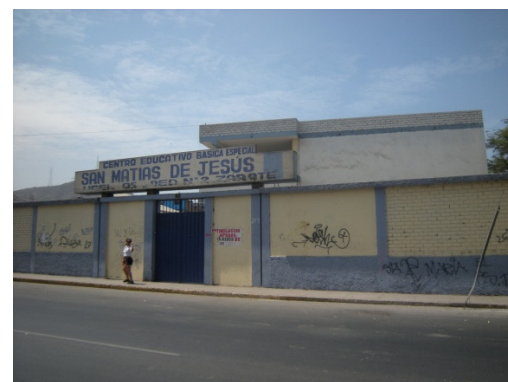
Figura 185. Vista del colegio “San Matías de Jesús”

- o Centro Educativo Básico Especial “San Matías de Jesús” perteneciente a la UGEL 05. Esta edificación se construyó para uso escuela siendo de 02 niveles y en buen estado de conservación (Ver Figura 185).

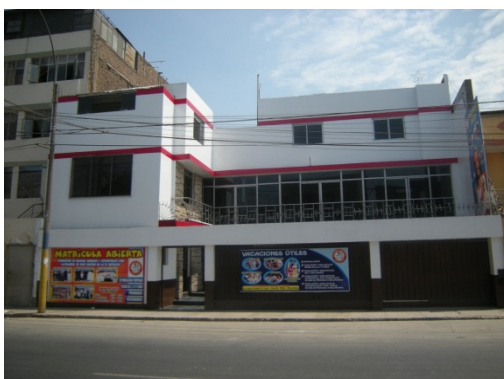
Figura 186. Vista del Colegio bíblico Católico

- o C.E “Colegio Bíblico Católico”, edificado en mampostería confinada, y con presencia de diafragmas flexibles, se encuentra en buen estado de conservación en sus tres niveles, consta de dos locales (Ver Figura 186).

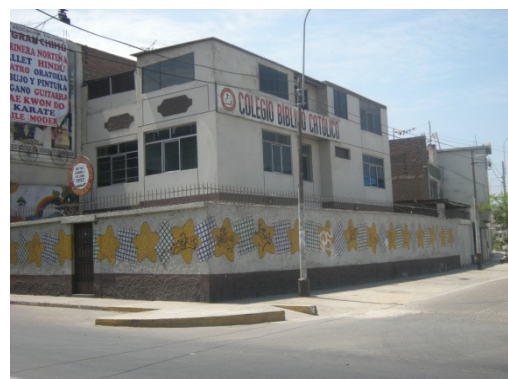
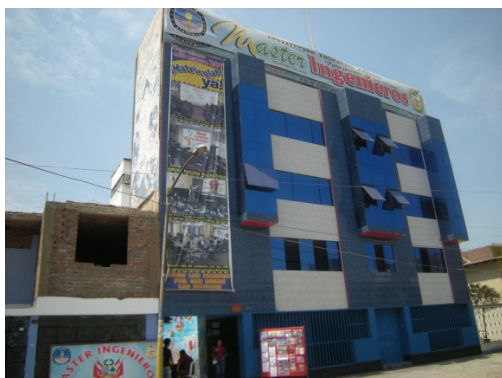
Figura 187. Vista del Colegio “Máster Ingenieros”

- o Colegio “Máster Ingenieros”, edificación de mampostería confinada con diafragmas rígidos y en buen estado de conservación, esta institución presenta dos locales, ambos de cuatro niveles (Ver Figura 187).

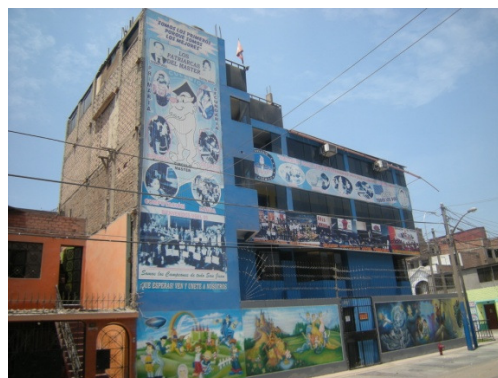
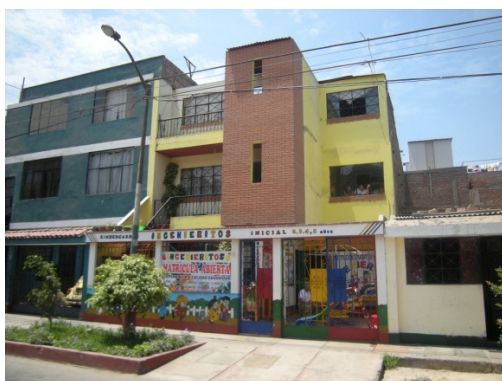
Figura 188. Colegio “Ingenieritos”

- Colegio “Ingenieritos”, es una edificación de mampostería confinada de tres pisos y con diafragmas flexibles; además presenta buen estado de conservación (Ver Figura 188).
- I.E.I. N° 032 “Niño Jesús de Zarate”, es un centro educativo de un nivel, edificado con mampostería confinada; además de tener diafragmas rígidos. Presenta buen estado de conservación (Ver Figura 189).

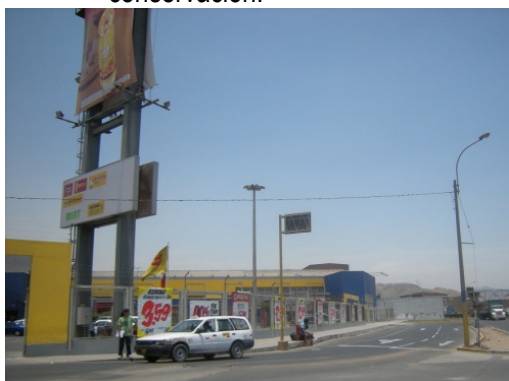
Figura 190. Vista del centro comercial “Plaza Vea”

- Centro Comercial “Plaza Vea” (Ver Figura 190), en buen estado de conservación.
- Tanque de agua, el cual se encuentra adyacente que tiene como código 15013212600044 (Ver Figura 191), estructura de concreto armado en buen estado de conservación.

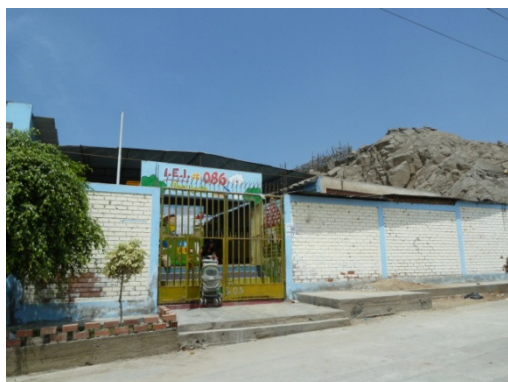
Figura 192. Colegio I.E.I. N°086.

- Centros Educativos (05):
 - o Colegio I.E.I. N°086 es un jardín Inicial (Figura 192), edificación de una estructura a porticada de 2 niveles para uso colegio. Se encuentra en mal estado de conservación.

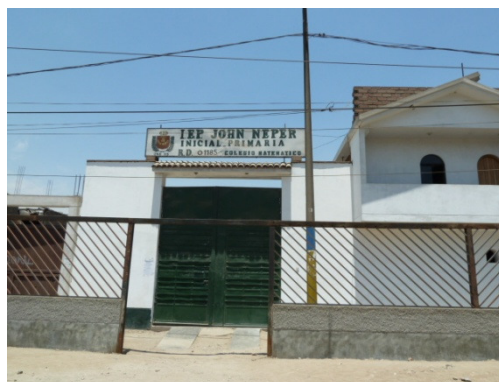
Figura 193. Colegio I.E.P. John Neper.

- o Colegio I.E.P. John Neper (Inicial y Primaria) (Ver Figura 193) es notorio que esta edificación fue construida para uso vivienda y ahora es usado como colegio. Este colegio está en buen estado de conservación.

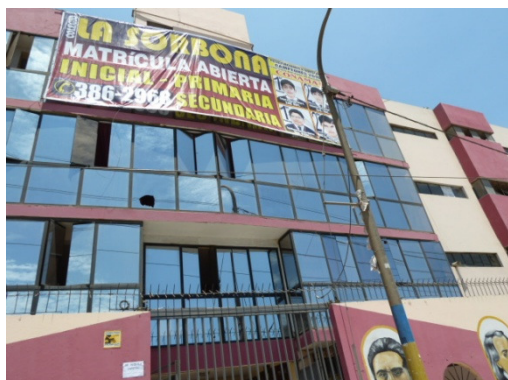
Figura 194. Colegio I.E. La Sorbona.

- o Colegio I.E. La Sorbona (Inicial y Primaria) (Ver Figura 194) es una edificación espaciosa de 4 niveles, construcción para uso colegio, con techo aligerado. Se encuentra en buen estado de conservación.

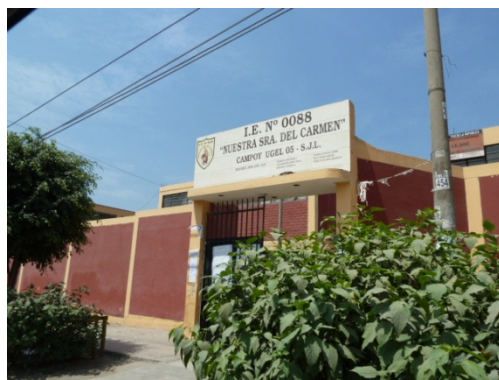
Figura 195. Colegio I.E. N° 0088 "Nuestra Señora del Carmen".

- o Colegio I.E. N° 0088 “Nuestra Señora del Carmen” (Inicial, Primaria y Secundaria) (Ver Figura 195) Campoy UGEL 05 es una edificación amplia de techo aligerado y un sistema de pórticos, fue construido para uso colegio. Se encuentra en buen estado de conservación.

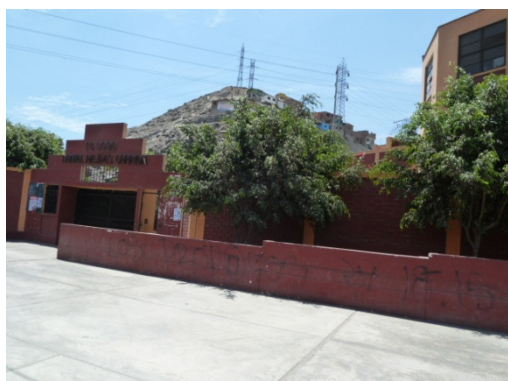
Figura 196. Colegio I.E. Daniel Alcides Carrión

- o Colegio I.E. Daniel Alcides Carrión (Inicial, Primaria y Secundaria) (Ver Figura 196) es una edificación que consta de 2 niveles, típica de colegios del estado, con un sistema a porticado en regular estado de conservación.

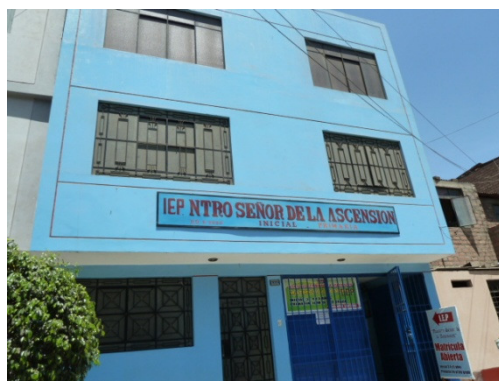
Figura 197. Colegio I.E.P. Nuestro Señor de la Ascensión.

- o Colegio I.E.P. Nuestro Señor de la Asunción (Inicial y Primaria) (Ver Figura 197) es una edificación que ha sido diseñada para uso vivienda pero ha cambiado su uso y ahora es un colegio. Consta de 3 niveles y de techo aligerado. Se encuentra en buen estado de conservación.

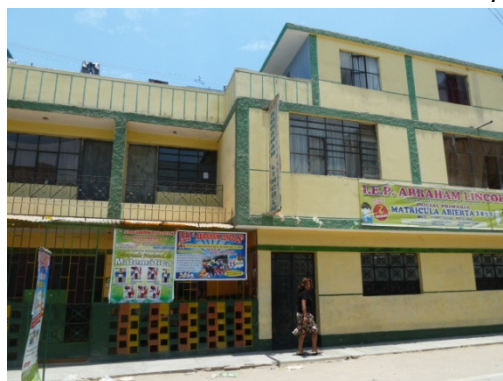
Figura 198. Colegio I.E.P. Abraham Lincoln

- o Colegio I.E.P. Abraham Lincoln (Inicial, Primaria) (Ver Figura 198) es una construcción del tipo de uso vivienda pero utilizado como colegio. Consta de 3 niveles y de techo aligerado. Se encuentra en regular estado de conservación.

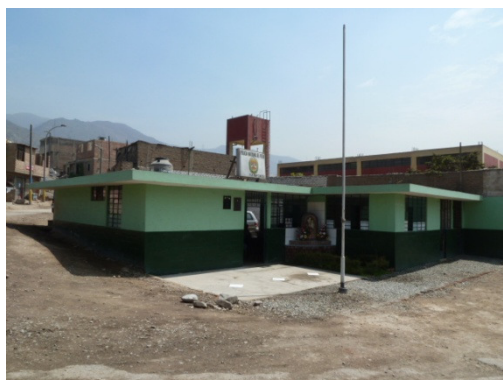
Figura 199. Policía Nacional

- Centro de Policía Nacional (01):
 - o Es una estructura de un solo nivel (Ver Figura 199) ubicado junto a un colegio, con techo aligerado un sistema estructural de mampostería confinada. También cabe resaltar que este puesto policial se encuentra cercano a un cerro, presumiblemente ubicado por pandillaje en la zona. Esta edificación está en buen estado de conservación.

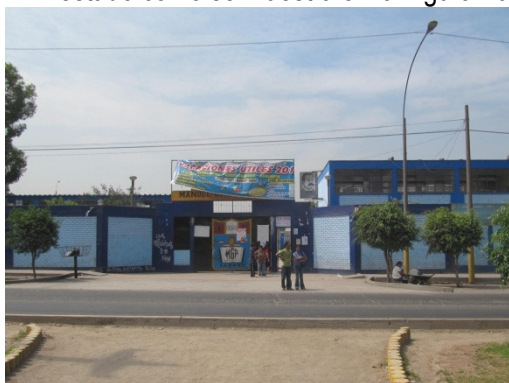
Figura 200. I.E. N° 89 Manuel Gonzales Prada

- I.E. N° 89 Manuel Gonzales Prada, consiste en una edificación de 2 pisos de mampostería en buen estado de conservación con pórticos de concreto armado y aligerado como se muestra en la Figura 200.
- I.E.P. N° 160 Solidaridad I; consiste en una edificación de 2 niveles de mampostería en buen estado como se muestra en la Figura 201.

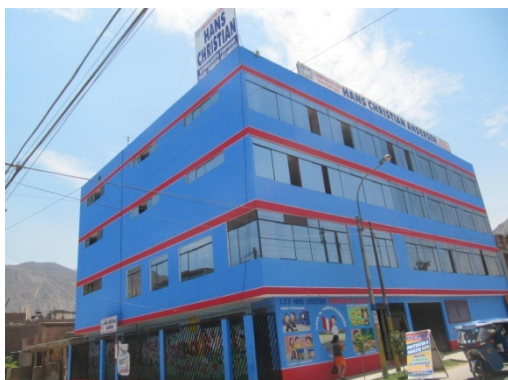
Figura 202. I.E.P. Hans Christian

- I.E.S. Común Solidaridad III; consiste en una edificación de 2 niveles de mampostería confinada y techo aligerado en una parte y cobertura ligera en otra.
- I.E.P. Hans Christian de Inicial, Primaria y Secundaria; consiste en una edificación de 4 niveles de mampostería confinada y aligerado, en buen estado de conservación como se muestra en la Figura 202.
- Instituto Superior Pedagógico y Tecnológico Solidaridad Campoy; edificio de 2 niveles de mampostería confinada y aligerado, como se muestra en la Figura 203.

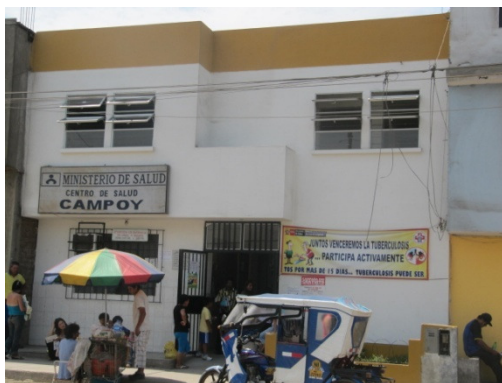
Figura 204. Centro de Salud Campoy

- Centro de Salud Campoy; consiste en una edificación de 2 pisos de mampostería en buen estado de conservación (Figura 204).
- Policlínico Médico Quirúrgico de Campoy; de 1 piso, de mampostería confinada con techo aligerado en buen estado de conservación (Figura 205).

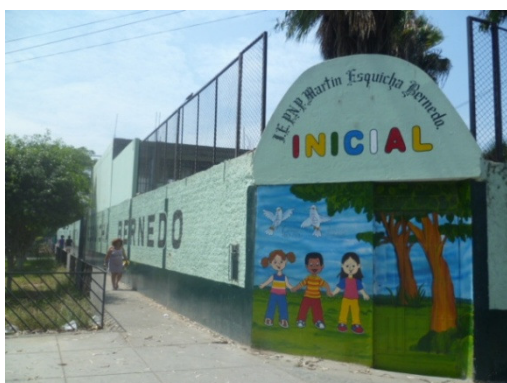
Figura 206. I.E.P.N.P. Martín Esquicha Bernedo

- I.E.P.N.P. “Martín Esquicha Bernedo” (inicial), ubicada en la intersección del Jr. Kotosh y el Jr. Marcahuasi, en la parte norte del sector. Consiste en una construcción de 2 niveles de albañilería confinada con techo de losa aligerada y muros tarrajeados que no presentan fisuras, tal como lo muestra la Figura 206. Se encuentra en un buen estado de conservación.

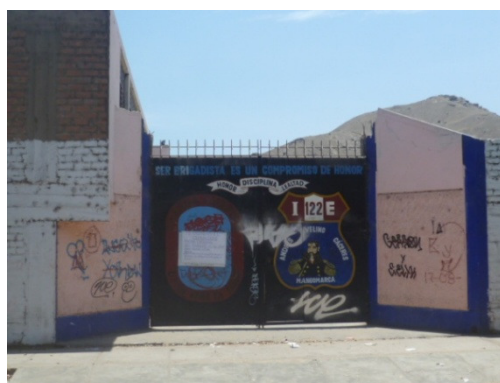
Figura 207. I.E. “Andrés Avelino Cáceres”

- I.E. “Andrés Avelino Cáceres”, situada en el cruce de los jirones Moxoco y Templo de Aspero, en la zona central del sector. Es una edificación informal de 2 pisos de mampostería confinada con techo de diafragma rígido. No se observan fisuras ni asentamiento; encontrándose en un estado de conservación bueno (Ver Figura 207).
- I.E.P. “San Gerardo” (inicial, primaria), que se encuentra en el Jr. Templo de Aspero a la altura del Jr. Acora, al Suroeste del sector en estudio. Consiste en un edificio de 4 niveles de pórticos de concreto armado con vanos rigidizados con albañilería. No presenta fisuras, tampoco asentamiento y no existe humedad en la zona. Así, está en buen estado de conservación, tal como se aprecia en la Figura 208.

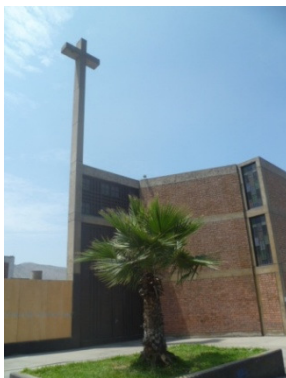
Figura 209. Iglesia

- Iglesia (sin nombre) localizada entre la Av. Las Lomas y el Jr. Mamacona en la zona norte de este sector. Es una construcción de 3 pisos de albañilería confinada con techo aligerado, cuyos elementos estructurales no están fisurados ni muestran evidencias de humedad. Su estado de conservación es bueno (Ver Figura 209).

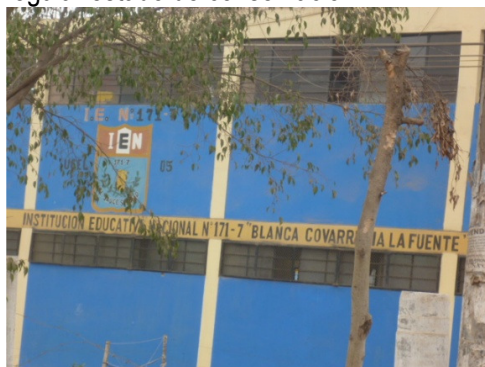
Figura 210. Institución Educativa Nacional No.171-7 “Blanca Covarrubia La Fuente”

- Institución Educativa Nacional No.171-7 “Blanca Covarrubia La Fuente” (Ver Figura 210), de porticos con muros, en regular estado de conservación.

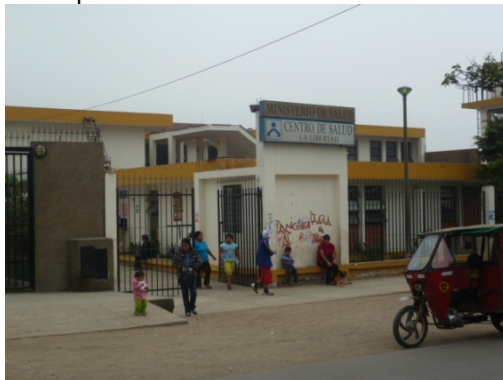
Figura 211. Centro de Salud “La Libertad”

- Centro de Salud “La Libertad” del Ministerio de Salud (Ver Figura 211), estructura de porticos con muros de relleno de dos pisos en buen estado de conservación.

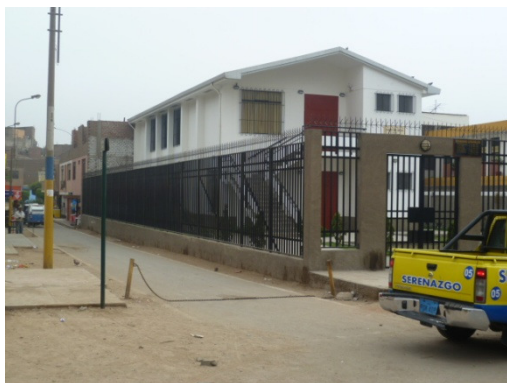
Figura 212. Parroquia

- Parroquia (Ver Figura 212), edificación de porticos con tabiques de mampostería, de dos pisos en buen estado de conservación.
- Reservorio de Agua de SEDAPAL (Ver Figura 213), estructura de concreto armado, en regular estado de conservación.
