CONVENIO ESPECÍFICO DE COOPERACIÓN INTERINSTITUCIONAL ENTRE EL MINISTERIO DE VIVIENDA, CONSTRUCCIÓN Y SANEAMIENTO Y LA UNIVERSIDAD NACIONAL DE INGENIERÍA
“ESTUDIO DE MICRO ZONIFICACIÓN SÍSMICA Y VULNERABILIDAD EN LA CIUDAD DE LIMA”

INFORME No. 8.

LIMA – Mayo, 2011

RESUMEN EJECUTIVO DEL ESTUDIO DE MICROZONIFICACIÓN SÍSMICA Y EVALUACIÓN DE LA VULNERABILIDAD DE EDIFICACIONES EN EL DISTRITO DE SAN JUAN DE LURIGANCHO	6
ANTECEDENTES.....	8
OBJETIVO	8
OBJETIVOS ESPECÍFICOS DEL PRESENTE INFORME	8
METODOLOGÍA DEL TRABAJO	8
LEVANTAMIENTO DE LA INFORMACIÓN	10
Organización del Trabajo de Campo.....	10
Preparación de Actividades, Coordinación y Personal	10
Sectorización y Levantamiento de Datos de Campo.....	11
Procedimiento y Control de Calidad de Datos de Campo	13
Georeferenciación y Compatibilización de Planos.....	13
Sistematización de la Información	13
Ubicación de las manzanas a evaluar	14
Elaboración de la base de datos geo-espacial	16
RESULTADOS OBTENIDOS EN LOS PRINCIPALES SECTORES.....	21
SECTOR 01	21
SECTOR 02	22
SECTOR 03	23
SECTOR 04	24
SECTOR 05	26
SECTOR 06	26
SECTOR 07	27
SECTOR 08	28
SECTOR 09	29
SECTOR 10	30
SECTOR 11	31
SECTOR 12	31
SECTOR 13	32
SECTOR 14	33
SECTOR 15	34

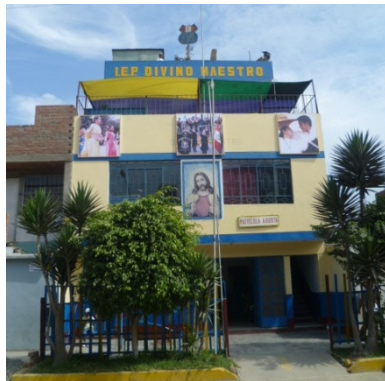
Figura 214. Vista del I.E.P. "Divino Maestro"

- I.E.P. Divino Maestro, ver Figura 214, edificación de mampostería que ha cambiado de uso, con techo ligero en el último nivel y losas aligeradas en los dos primeros, de regular estado de conservación.

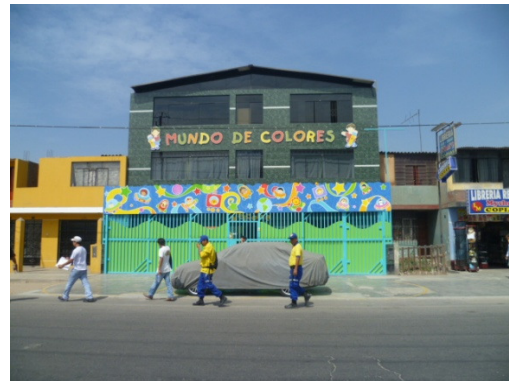
Figura 215. Vista del Jardín de menores "Mundo de Colores"

- Jardín de menores “Mundo de Colores”, ver Figura 215, edificación de mampostería que ha cambiado de uso, con techo ligero en el último nivel y losas aligeradas en los dos primeros, de regular estado de conservación.

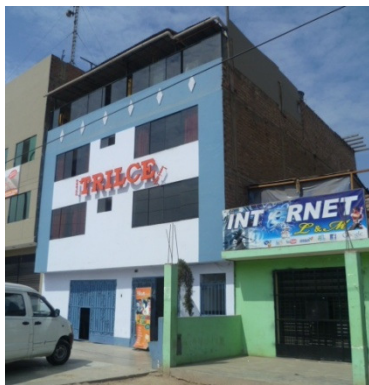
Figura 216. Vista del Centro Educativo Trilce

- Centro educativo Trilce, ver Figura 216, edificio de tres pisos con una ampliación en la azotea, de albañilería confinada en buen estado de conservación.

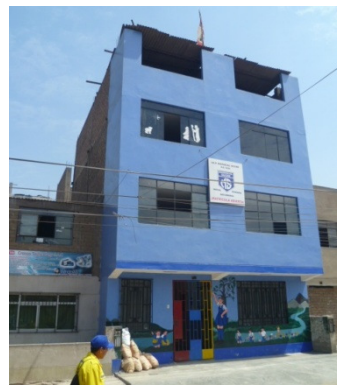
Figura 217. Vista del I.E.P. "Mariscal"

- I.E.P. Mariscal, ver Figura 217, edificio de tres pisos y una ampliación en la azotea con techo ligero en regular estado de conservación.
- Colegio Niño Chaperito, ver Figura 218, edificio de cuatro pisos en apariencia de porticos de concreto y muros de tabiquería de relleno con grandes ventanales en regular estado de conservación.

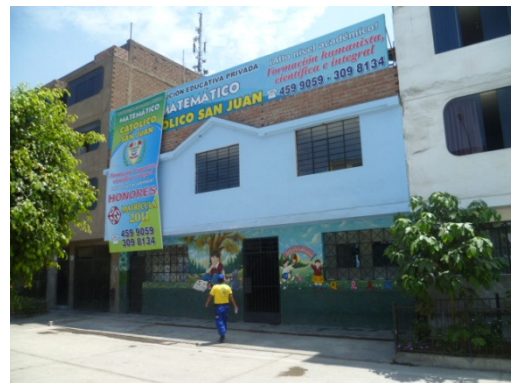
Figura 219. Vista del Colegio Católico "San Juan"

- Colegio Católico San Juan, ver Figura 219, edificio de dos pisos de mampostería confinada, en apariencia fue una vivienda y ahora se usa como colegio, mostrando regular estado de conservación.

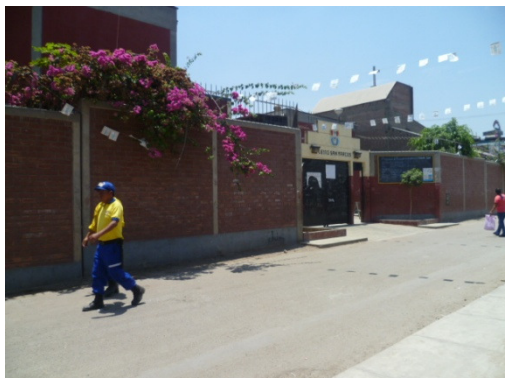
Figura 220. Vista del Colegio "San Marcos"

- Colegio San Marcos, ver Figura 220, edificio de tres pisos de porticos con albañilería de relleno de buen estado de conservación.

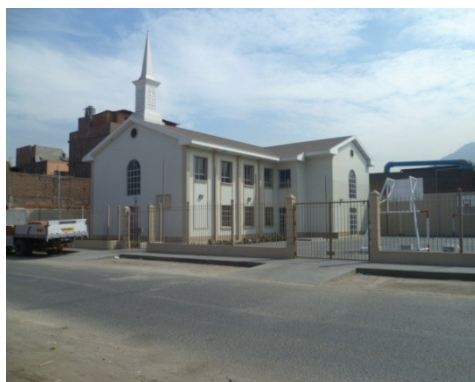
Figura 221. Vista de "Iglesia de Jesucristo de los Santos de los Últimos Días"

- Iglesia de Jesucristo de los Santos de los Últimos Días", ver Figura 221, edificio de porticos con tabiquería de relleno en buen estado de conservación.
- Iglesia San Marcos", ver Figura 222, edificio de porticos con tabiquería de relleno en buen estado de conservación.
- Hipermercado Metro, ver Figura 223. Edificio con estructura de porticos de acero y cubierta de tijerales en buen estado de conservación.
-

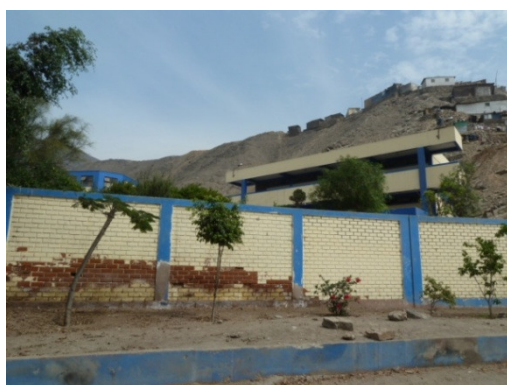
Figura 224. I.E. Nuestra Señora de la Merced.

- I.E. Nuestra Señora de la Merced, consiste en una edificación de 2 pisos con pórticos de concreto armado rigidizados con muros de mampostería en buen estado de conservación. En la Figura 224 muestra que el instituto educativo ha sido construido en la ladera de uno de los cerros que rodea el distrito. Además se pudo observar la presencia de humedad en el muro perimétrico.

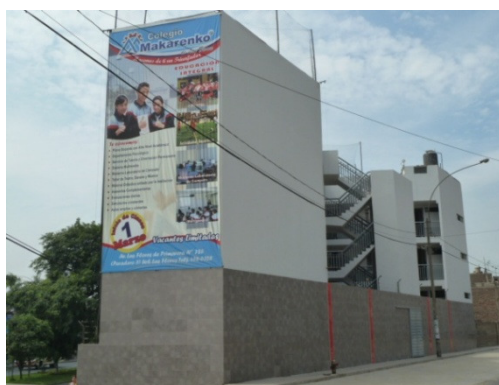
Figura 225. I.E.P. Makarenko.

- I.E.P. Makarenko, consiste en una estructura de concreto armado con placas de 4 pisos que se encuentra en buen estado de conservación (ver Figura 225).

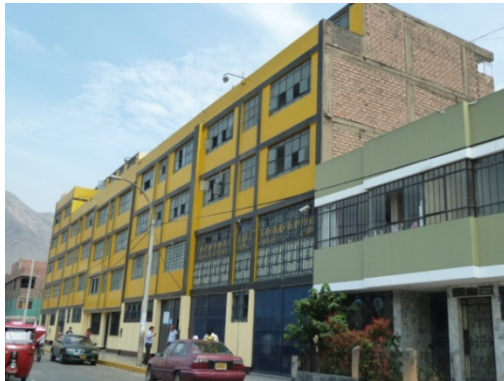
Figura 226. I.E.P. Santo Domingo (Secundaria).

- I.E.P. Santo Domingo (Secundaria), consiste en una edificación de 4 pisos con pórticos de concreto rigidizados con vanos de mampostería que se encuentra en buen estado de conservación (ver Figura 226).

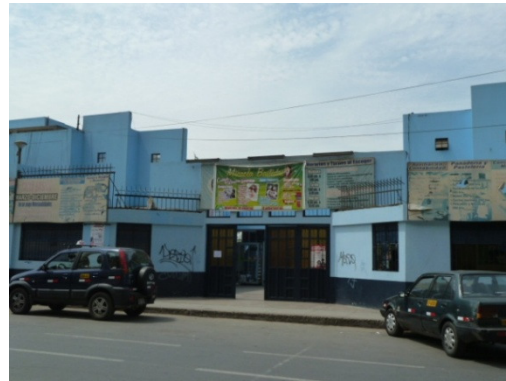
Figura 227. C.E.O. Micaela Bastidas.

- C.E.O. Micaela Bastidas, consiste en una edificación de 2 pisos con pórticos de concreto armado rigidizados con vanos de mampostería que se encuentra en buen estado de conservación (ver Figura 227).

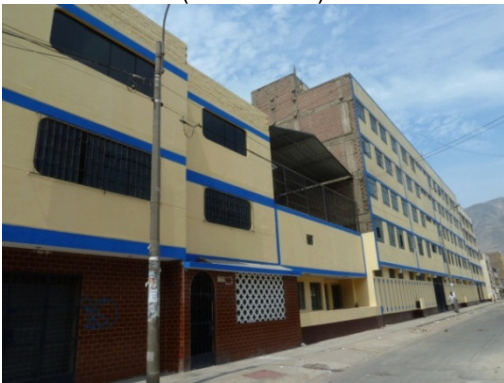
Figura 228. I.E.P. Santo Domingo (Primaria).

- I.E.P. Santo Domingo (Primaria), consiste en una edificación de 4 pisos con pórticos de concreto armado rigidizados con vanos de mampostería que se encuentra en buen estado de conservación (ver Figura 228).

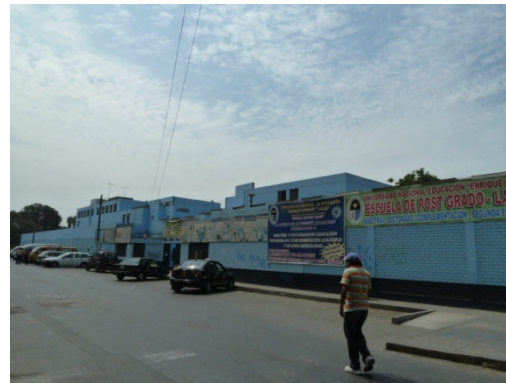
Figura 229. I.E. Julio C. Tello.

- I.E. Julio C. Tello, edificación ubicada al lado del C.E.O. Micaela Bastidas, consiste en una edificación de 2 pisos con pórticos de concreto armado rigidizados con vanos de albañilería y techo de losa aligerada que se encuentra en buen estado de conservación (ver Figura 229).

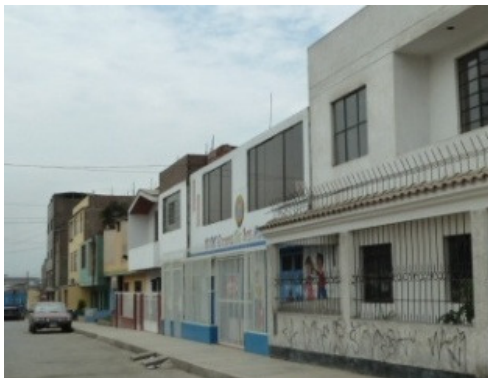
Figura 230. Nido Reina de los Ángeles.

- Nido Reina de los Ángeles, consiste en una edificación de 2 pisos de mampostería confinada con diafragma rígido y techo de losa aligerada, que se encuentra en regular estado de conservación (ver Figura 230). Se pudo observar el uso de ladrillo pandereta para los muros de albañilería confinada.

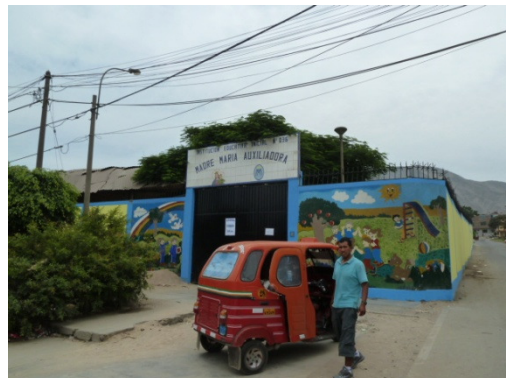
Figura 231. I.E.I Madre María Auxiliadora.

- I.E.I. N°036 Madre María Auxiliadora, consiste en una edificación de 2 pisos con pórticos de concreto rigidizados con vanos de albañilería y techo de losa aligerada (ver Figura 231).

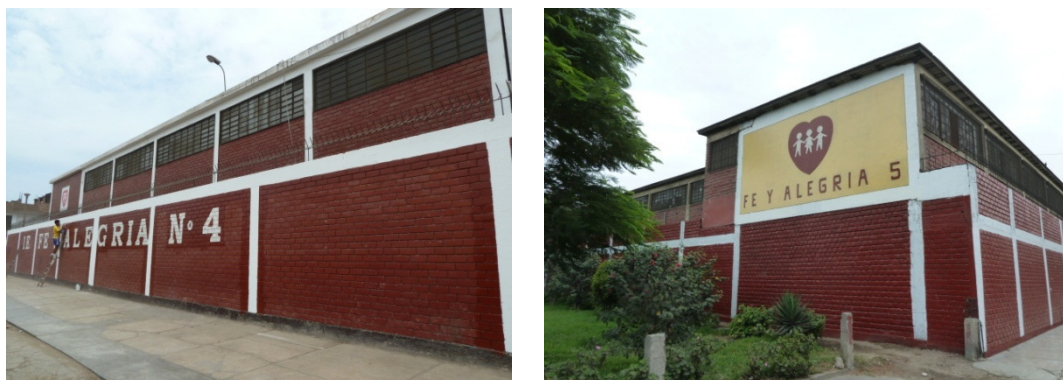
Figura 232. Colegio Fe y Alegría N°4 y N°5.

- Colegio Fe y Alegría N°4 y N°5, consiste en edificaciones de 2 pisos con pórticos de concreto rigidizados con vanos de albañilería en buen estado de conservación (ver Figura 232).

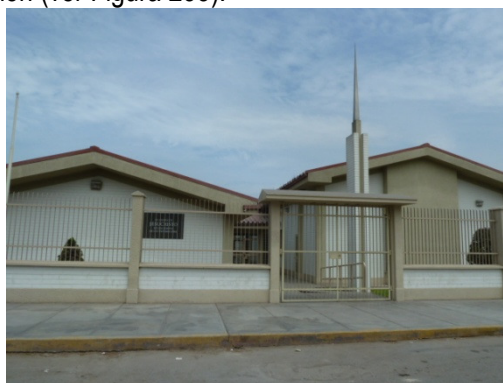
Figura 233. Iglesia de Jesucristo de los Santos de los últimos días.

- Iglesia de Jesucristo de los Santos de los últimos días, consiste en una edificación de 1 piso con pórticos de concreto con vanos rigidizados con mampostería que se encuentra en buen estado de conservación (ver Figura 233).

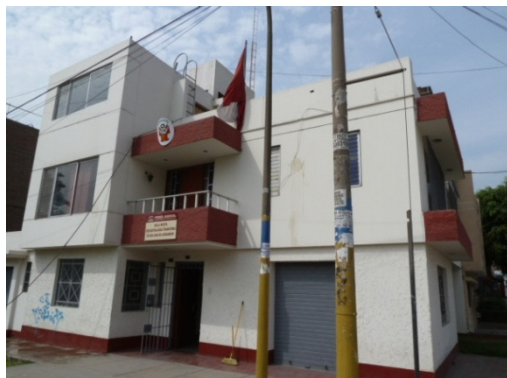
Figura 234. Sala Mixta descentralizada
Transitoria de San Juan de Lurigancho.

- Sala Mixta descentralizada Transitoria de San Juan de Lurigancho, consiste en una edificación de 3 pisos de mampostería confinada con diafragma rígido y techo de losa aligerada en buen estado de conservación (ver Figura 234).
- Poder Judicial Modulo Cooperativo de los Juzgados Mixtos, consiste en una edificación de 3 pisos de mampostería confinada con diafragma rígido y techo de losa aligerada en buen estado de conservación (ver Figura 235).

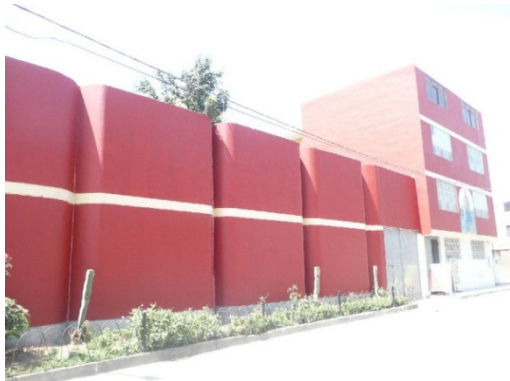
Figura 236. I.E.P. San Pedro.

- I.E.P. San Pedro, consiste en edificación de 4 pisos con muros de mampostería confinada y techo de losa aligerada en buen estado de conservación (ver Figura 236).

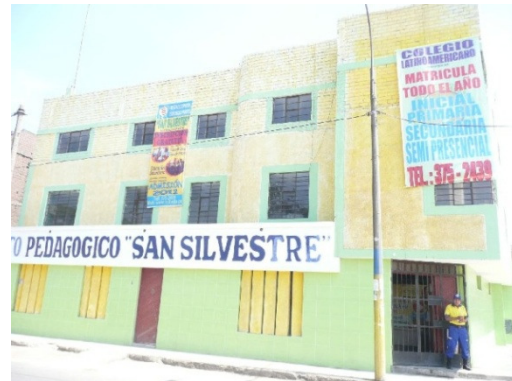
Figura 237. Instituto Pedagógico San Silvestre.

- Instituto Pedagógico San Silvestre, consiste en una edificación de 3 pisos de mampostería confinada y techo de losa aligerada, el cual se encuentra en buen estado de conservación (ver Figura 237).

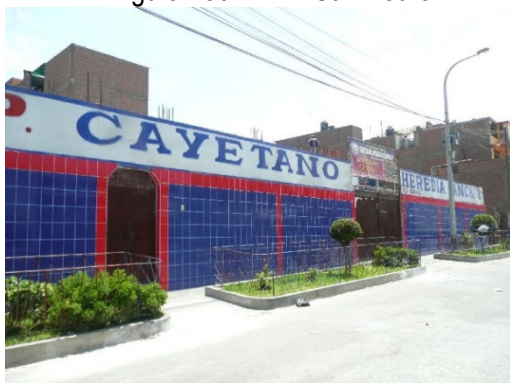
Figura 238. I.E.P. Cayetano Heredia.

- I.E.P. Cayetano Heredia, consiste en una edificación de 2 pisos con muros de mampostería confinada y techo de losa aligerada, el cual se encuentra bien conservado (ver Figura 238).

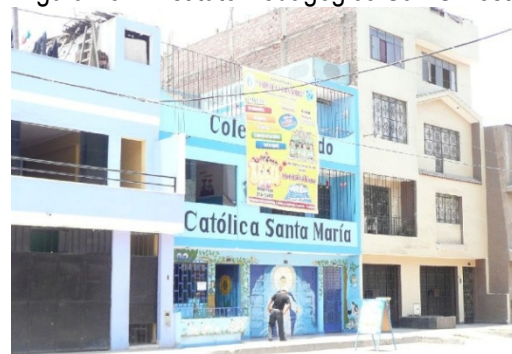
Figura 239. Colegio Privado "Católica Santa María".

- Colegio Privado Católica Santa María, consiste en una edificación de 2 pisos con muros de mampostería confinada y techo de losa aligerada, el cual presenta buen estado de conservación (ver Figura 239).

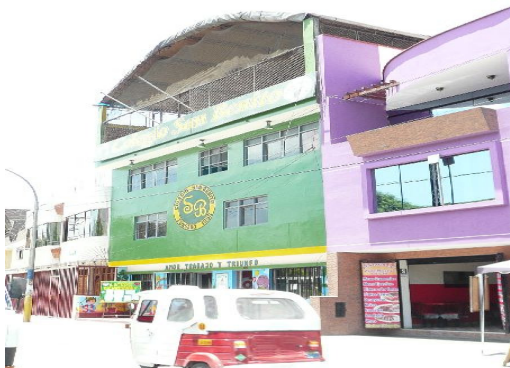
Figura 240. Colegio San Benito.

- Colegio San Benito, consiste en una edificación de 4 pisos con muros de mampostería confinada y techo de losa aligerada, el cual se encuentra en buen estado de conservación (ver Figura 240).

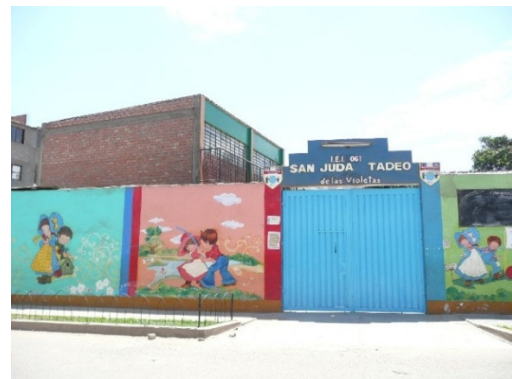
Figura 241. E.I. San Judas Tadeo de la Violetas.

- I.E.I. San Judas Tadeo de la Violetas, consiste en una edificación de 1 piso de mampostería confinada y techo de losa aligerada, el cual cuenta con un patio que está cubierto por cobertura ligera sostenida por una estructura metálica (ver Figura 241).

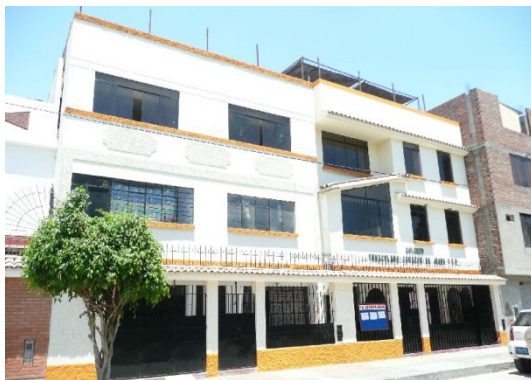
Figura 242. Colegio Inmaculado Corazón de Jesús.

- Colegio Inmaculado Corazón de Jesús, consiste en una edificación de 3 pisos con mampostería confinada y techo de losa aligerada, el cual presenta un buen estado de conservación (ver Figura 242).

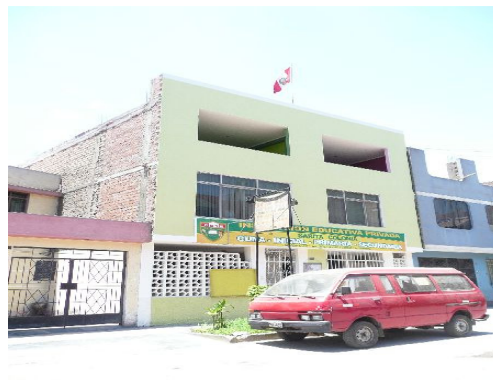
Figura 243. I.E.P Sarita Colonia.

- I.E.P. Sarita Colonia, construcción de 3 pisos de pisos con mampostería confinada y techo de losa aligerada en buen estado de conservación (ver Figura 243).

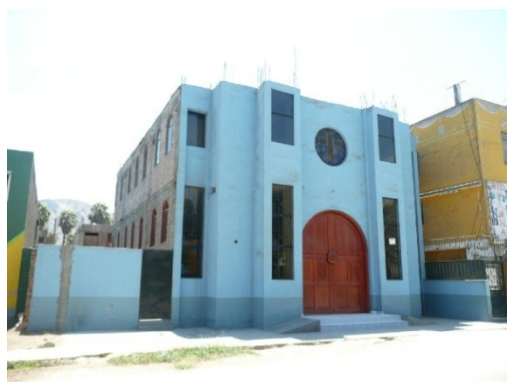
Figura 244. Capilla San Antonio de Padua.

- Capilla San Antonio de Padua, consiste en una edificación de 2 pisos con mampostería confinada con diafragmas rígidos el cual presenta un buen estado de conservación (Ver Figura 244).

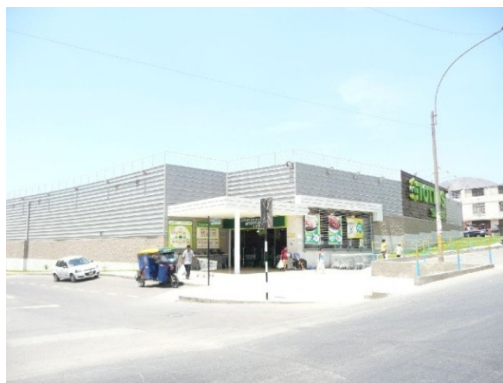
Figura 245. Centro Comercial "TOTTUS".

- Centro Comercial TOTTUS, consiste en una edificación de 1 piso con pórticos de concreto el cual presenta una cobertura metálica. (Ver Figura 245).
- Cooperativa Comercial Santa Rosa de América, ubicada en la Av. Los Tusilagos. Edificación de 2 pisos con un sistema aporticado rigidizado con vanos de mampostería en buen estado, (Ver Figura 246).
- Mercado El Carmen, consiste en una edificación de 2 pisos con pórticos de concreto que han sido rigidizados con vanos de mampostería en buen estado (Ver Figura 247).

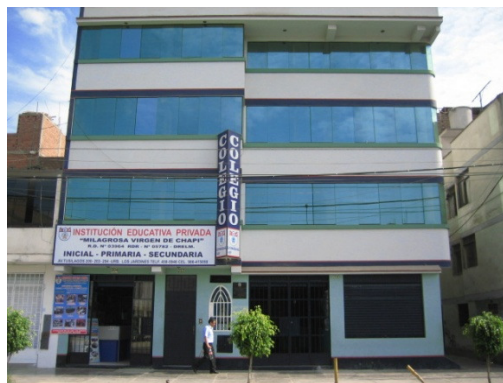
Figura 248. I.E.P. Virgen del Chapí.

- I.E.P. “Virgen del Chapí” está construida con un sistema estructural de mampostería confinada con diafragmas rígidos, de 5 pisos utilizando ladrillo pandereta, no se encontraron presencia de humedad ni fisura (Ver Figura 248).
- I.E. N°134 “Mario Florián” presenta un sistema estructural de 2 pisos, presenta pórticos de concreto con vanos rigidizados con mampostería (Ver Figura 249).

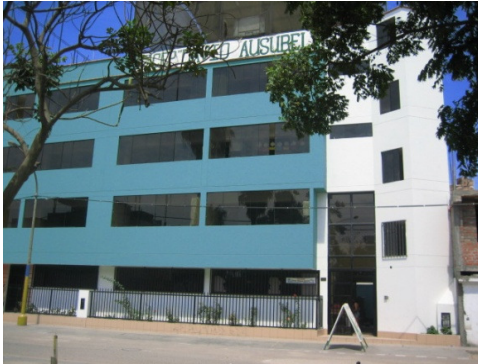
Figura 250. Colegio David Ausubel.

- Colegio “David Ausubel” el cual presenta 4 niveles y está construida con un sistema estructural de mampostería armada. Se encuentra en buen estado de conservación (Ver Figura 250).
- Colegio Inicial “Baby Mozart” presenta 3 niveles y está construida con mampostería confinada con diafragmas rígidos (Ver Figura 251). Se encuentran en buen estado de conservación y no hay presencia de humedad en sus bases.

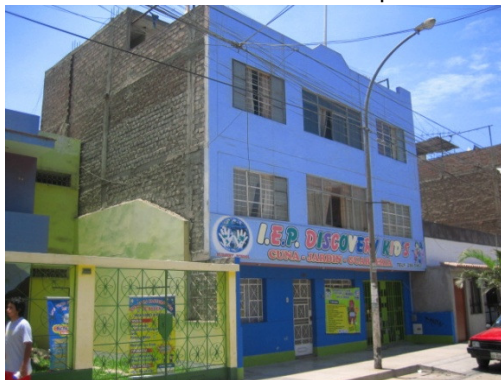
Figura 252. I.E.P Discovery Kids

- I.E.P. "Discovery Kids" presenta estado de conservación bueno, posee 2 niveles construida con sistema estructural de mampostería armada (Ver Figura 252).
- I.E. "El Milagro de Jesús" con un buen estado, posee 2 niveles y está construida con un sistema estructural de mampostería confinada con diafragmas rígidos (Ver Figura 253).

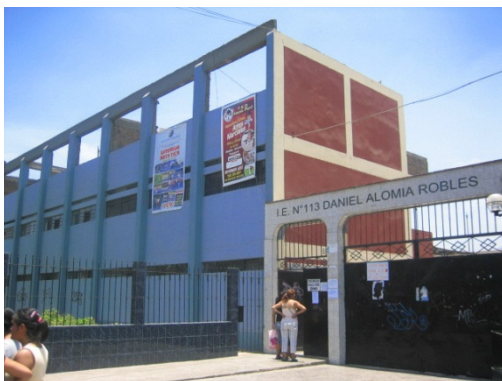
Figura 254. I.E. N°113 Daniel Alomia Robles.

- I.E. N°113 Daniel Alomia Robles (Ver Figura 254), edificación de 3 niveles de pórticos de concreto rigidizados con muros de mampostería en buen estado de conservación.
- Instituto Superior Pedagógico Catequético (Ver Figura 255), edificación de 3 niveles de pórticos de concreto con vanos rigidizados, en buen estado de conservación.

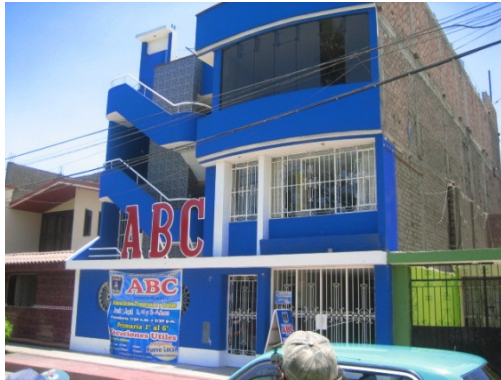
Figura 256. I.E.P. ABC.

- I.E.P. ABC presenta 4 niveles y se observó la presencia de ladrillo pandereta a partir del 2do nivel, está construida con mampostería confinada y con un buen estado (Ver Figura 256).

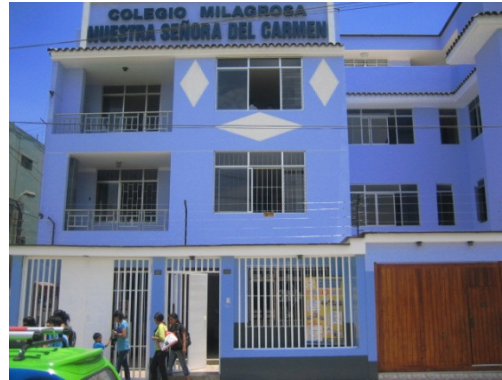
Figura 257. Colegio “Milagrosa Nuestra Señora del Carmen”.

- Colegio “Milagrosa Nuestra Señora del Carmen” presenta 4 niveles de mampostería confinada con diafragmas rígidos, no se encontró presencia de fisuras ni humedad (Ver Figura 257). Se encuentra en buen estado de conservación.

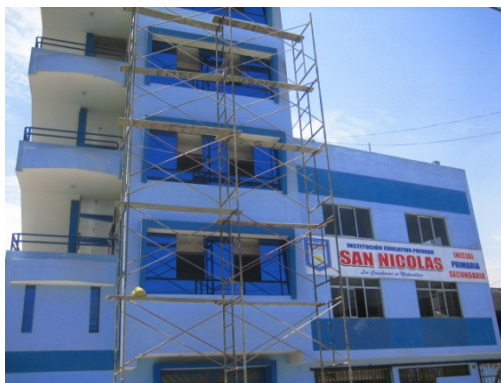
Figura 258. I.E.P. San Nicolás.

- I.E.P. San Nicolás (Ver Figura 258), presenta 5 pisos en mampostería confinada con diafragmas rígidos en buen estado de conservación.
- I.E. Colegio Enrique Camino Brent (Ver Figura 259), presenta 5 pisos de mampostería confinada con diafragmas rígidos y con un buen estado de conservación.

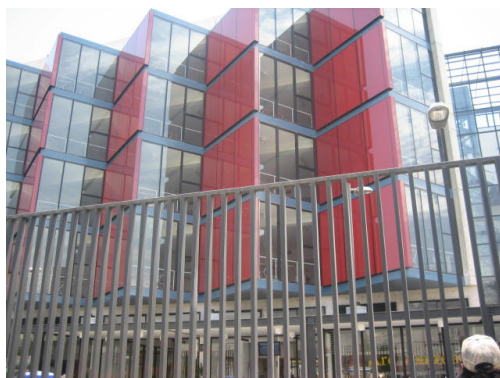
Figura 260. Instituto Británico.

- Instituto Británico (01), el cual presenta un sistema de estructural de placas de concreto armado, está constituido de 5 pisos y con un buen estado de conservación (Ver Figura 260).

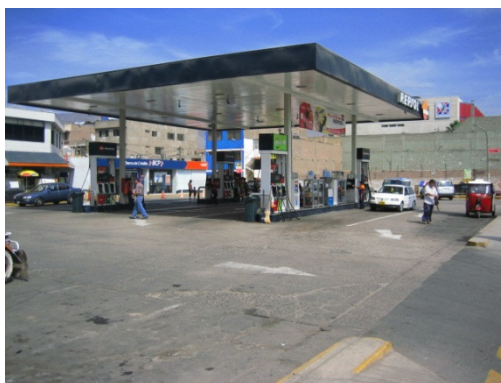
Figura 261. Grifo Repsol.

Otras edificaciones: Grifos (01) ubicada en una esquina frente a la Avenida principal Próceres de la Independencia, cuenta con una construcción de mampostería de 2 niveles en buen estado de conservación (Ver Figura 261). Estas estructuras cuentan con tanques de almacenamiento subterráneo y líneas de conducción que en caso de sismo severo podrían tener daño de encontrarse en suelo flexible.

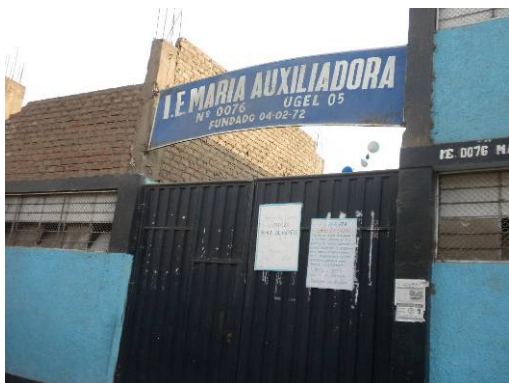
Figura 262. I.E. N°0076 María Auxiliadora.

- Colegio "I.E. N°0076 María Auxiliadora", edificio de 2 pisos de concreto armado con vanos rigidizados con muros de albañilería, en buen estado de conservación (Ver Figura 262).
- Colegio "I.E.I. Mi Pequeño Mundo", edificio de 1 piso de mampostería confinada y cobertura ligera, en buen estado de conservación (Ver Figura 263).
- Colegio "I.E. N°121 Virgen de Fátima", edificio de 3 pisos de concreto armado con vanos rigidizados con muros de albañilería, en buen estado de conservación (Ver Figura 264).

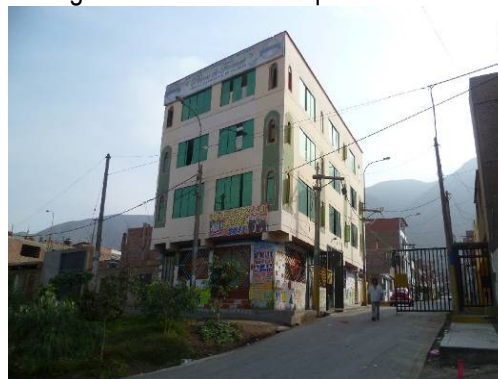
Figura 265. I.E.P. Pierre Fermat.

- Colegio “I.E.P. Pierre Fermat”, edificio de 4 pisos de concreto armado rigidizado con muros de albañilería en buen estado de conservación (Ver Figura 265).
- Colegio “I.E. San Antonio Canto Chico”, edificio de 2 pisos de concreto armado con vanos rigidizados con muros de albañilería, en buen estado de conservación (Ver Figura 266).

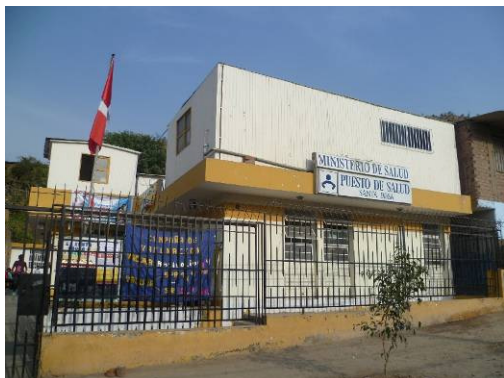
Figura 267. Puesto de Salud Santa Rosa.

- Puesto de Salud “Santa Rosa”, edificio de 1 piso de mampostería confinada y losa aligerada en buen estado de conservación (Ver Figura 267).
- Puesto de Salud “15 de Enero”, edificio de 1 piso de mampostería confinada con cobertura ligera en buen estado de conservación (Ver Figura 268).

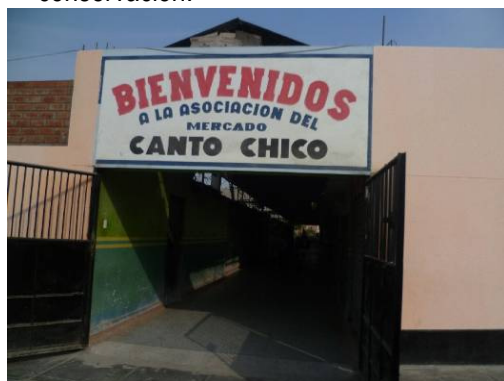
Figura 269. Mercado Canto Chico.

- Mercado “Canto Chico”, construcciones de 1 piso de mampostería confinada con cobertura ligera, en regular estado de conservación (Ver Figura 269).
- Sub-estación eléctrica, edificio de albañilería en regular estado de conservación (Ver Figura 270).
- Reservorios de agua (Ver Figura 271), estructura de concreto armado en regular estado de conservación.

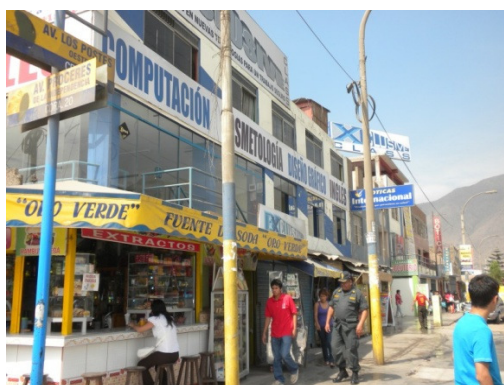
Figura 272. Instituto Particular “Exclusiva”

- Instituto Particular “Exclusiva”, la cual está ubicada en las intersecciones de las Av. Próceres de la independencia y Av. Los Postes oeste. Esta edificación tiene 3 pisos, es de mampostería con diafragma rígido (losa aligerada) y en regular estado de conservación como se muestra en la Figura 272.
- Institución Educativa Inicial Privada “Mi Casita Feliz”, ubicada en la Av. Las flores de primavera; dicha edificación consta de 2 pisos con mampostería confinada, diafragma rígido y en buen estado de conservación tampoco presenta fisuras en elementos estructurales como se ve en la Figura 273.

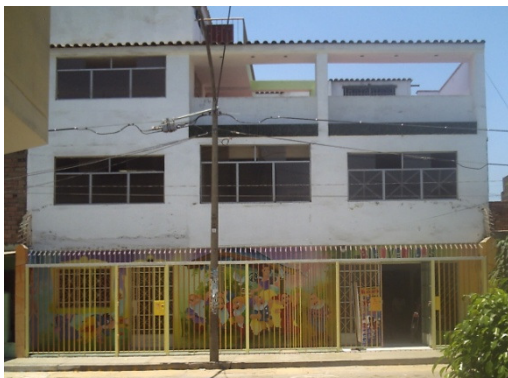
Figura 274. I.E.P. "Apóstol San Judas Tadeo".

- Institución Educativa Particular “Apóstol San Judas Tadeo” ubicado en el Jr. Las Celedonias, es una edificación de 3 pisos de mampostería confinada con cobertura rígida y flexible, no presenta asentamiento ni fisuras en elementos estructurales, su estado de conservación es regular (Ver Figura 274).
- Institución Educativa “Albert Einstein” ubicada en el Jr. Los Ebanos; la infraestructura educativa es de 2 pisos con pórticos de concreto y vanos rigidizados con mampostería, con techo de cobertura ligera y en regular estado de conservación, no se observa fisuras estructurales ni asentamiento, como muestra la Figura 275.

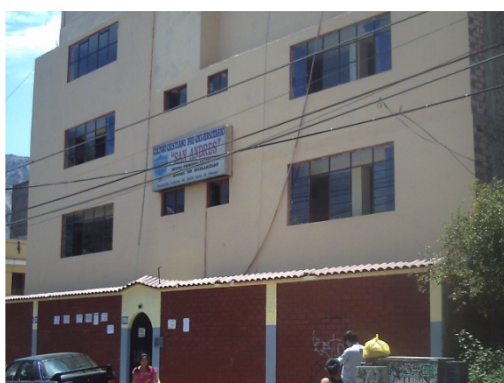
Figura 276. Colegio Cristiano Pre-universitario "San Andrés".

- Colegio Cristiano Pre-universitario "San Andrés"; la edificación es de 5 pisos de albañilería confinada con techo de cobertura ligera en el último nivel, en regular estado de conservación, no hay asentamientos tampoco fisuras en elementos estructurales, como muestra la Figura 276.
- Centro de Educación Técnico Productiva "Técnico San Hilarión", edificación que consta de 3 niveles de mampostería confinada con diafragma rígido (losa aligerada) y en regular estado de conservación, no se observó asentamiento ni fisuras en elementos estructurales. (Ver Figura 277).

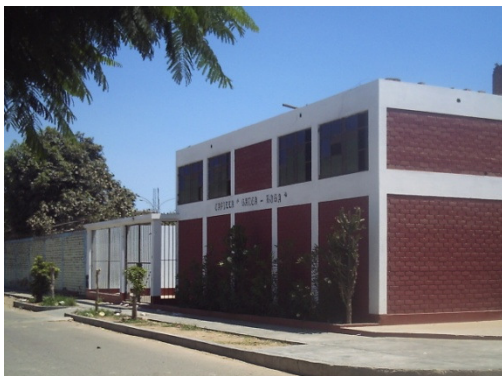
Figura 278. Capilla "Santa Rosa".

- Parroquia - Capilla "Santa Rosa", la edificación consta de 1 piso con pórticos de concreto armado, con diafragma rígido (losa aligerada) y en buen estado de conservación, no se observó asentamiento ni fisuras en elementos estructurales (Ver Figura 278).
- Parroquia - Capilla "Cristo Pobre", edificación de 1 nivel con gran altura de albañilería confinada, techo de cobertura ligera, no presenta asentamiento ni humedad tampoco fisuras en elementos estructurales, su estado de conservación es regular (Ver Figura 279).

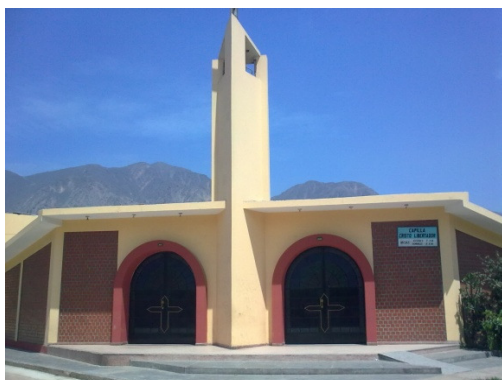
Figura 280. Capilla "Cristo Libertador".

- Capilla "Cristo Libertador", edificación tiene 1 piso con pórticos de concreto armado, diafragma rígido (losa aligerada) y en buen estado de conservación, no se observó asentamiento ni fisuras en elementos estructurales (Ver Figura 280).
- Centro Religioso Cristiano, ubicado por la Av. Canto grande, la edificación consta de 1 nivel de gran altura, material concreto, con techo de diafragma rígido, no presenta asentamiento ni fisuras en la estructura, su estado de conservación en bueno, como se muestra en la Figura 281.

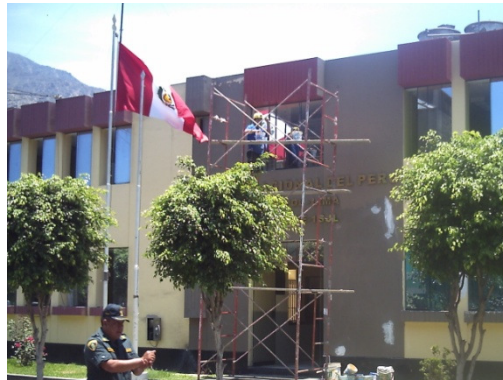
Figura 282. PNP VII DIRTEPOL-LIMA PIVTER ESTE-1SJL

PNP VII DIRTEPOL-LIMA PIVTER ESTE-1S JL, ubicado en Jr. Las Celedonias, la edificación tiene 2 pisos, de mampostería confinada con muros de ladrillo artesanal sólido tarrajeados, con diafragma rígido, no presenta asentamiento ni fisuras en la estructura, su estado de conservación es bueno, como se muestra en la Figura 282.

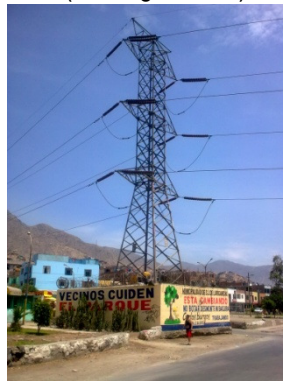
Figura 283. Torres eléctricas.

- Torres eléctricas de tensión media, las cuales están ubicadas en la Av. Los Postes, se encuentran en regular estado de conservación, y están protegidas perimetralmente por cercos de mampostería confinada (Ver Figura 283).

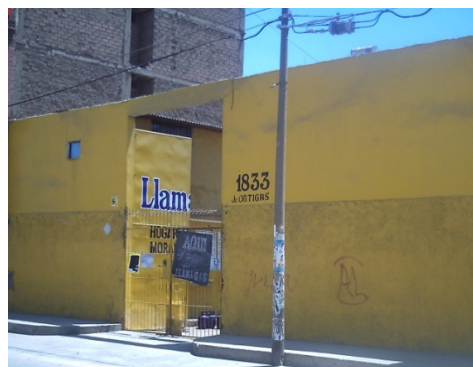
Figura 284. Deposito de material inflamable "Llamagas".

- Almacén de gas doméstico "Llama Gas", está ubicado en el Jr. Las Ortigas, consta de una pequeña edificación de 2 pisos y un área libre de almacenamiento de balones de gas, no hay humedad ni fisuras, tampoco asentamiento se encuentran en regular estado de conservación. (Ver Figura 284).

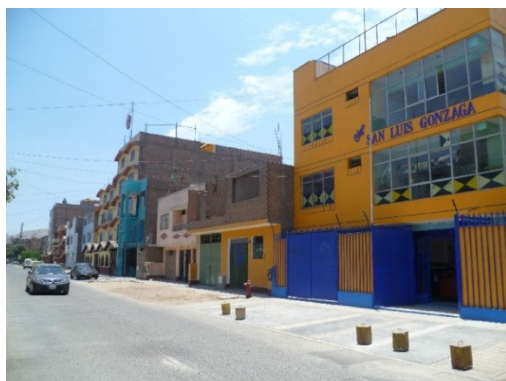
Figura 285. Colegio San Luis Gonzaga.

Las siguientes edificaciones esenciales e importantes del sector 15 que se detallan a continuación, fueron ubicadas durante las inspecciones de campo en las manzanas seleccionadas o en sus proximidades. En el sector se ubican 7 Colegios (Ver Figura 285), 1 Hospital (Ver Figura 286) y otros edificios importantes que a continuación se detallan:

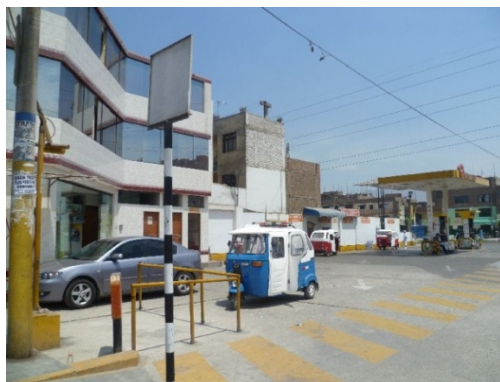
Figura 287. Grifo.

Otras Edificaciones: Grifo (01) (Ver Figura 287) estructura de mampostería detrás pisos con pergolas de acero en buen estado de conservación. Sin embargo este tipo de establecimiento cuenta con tanques de almacenamiento subterráneo y líneas de conducción que podrían tener problemas en caso de sismo severo, de encontrarse en suelos flexibles.

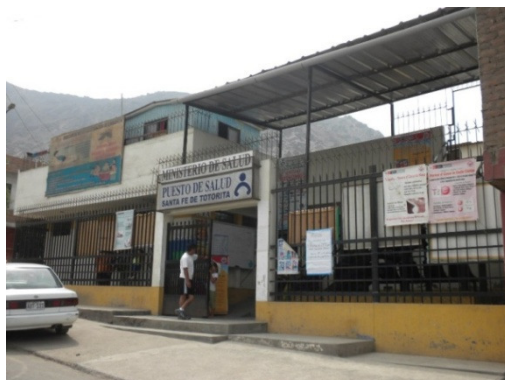
Figura 288. Posta de salud “Santa Fe de Totorita”.

- Posta de salud “Santa Fe de Totorita”, situado al Noreste del sector. Es una edificación de 1 piso de mampostería confinada con diafragma rígido, con muros tarrajeados. No se observan fisuras ni asentamiento, siendo su estado de conservación regular, tal como se aprecia en la Figura 288.

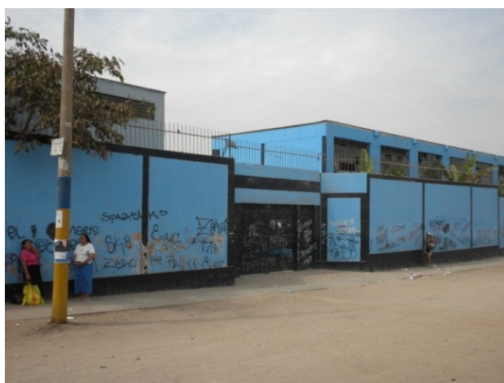
Figura 289. I.E. N°109 "Inca Manco Capac"

- Institución Educativa N°109 “Inca Manco Cápac” (primaria, secundaria, educación adulta), está ubicada en el extremo Noroeste del sector. Consiste en una edificación de pórticos de concreto armado con vanos rigidizados con mampostería, de 2 niveles con cobertura de losa aligerada y no presenta asentamiento ni humedad. Su estado de conservación es regular, tal como se muestra en la Figura 289.
- Colegio Privado “Vallejo” (inicial, primaria), situada en la intersección del Jr. Piedra del sol y Jr los Grafitos. Es una edificación de 2 pisos de mampostería confinada con diafragma rígido (losa aligerada) no presenta asentamiento, tampoco humedad y su estado de conservación es regular (Véase Figura 290).

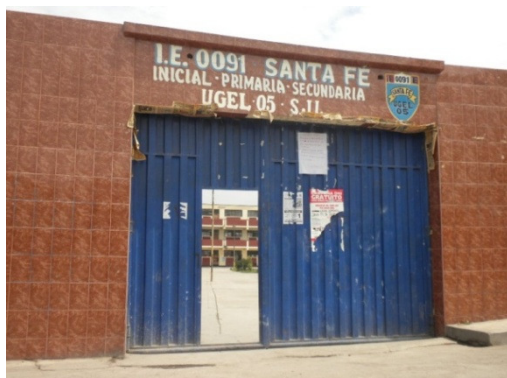
Figura 291. I.E N° 0091 "Santa Fe".

- I.E N° 0091 “Santa Fe” (inicial, primaria, secundaria), localizado al norte del sector. Es una edificación de 3 niveles de pórticos de concreto con vanos rigidizados con mampostería con cobertura rígida,. No presenta fisuras ni asentamiento y su estado de conservación es regular (Véase Figura 291).
- I.E.I.P. “Julio Ramón Ribeyro” (inicial), situado en el Jr. Los Apatitos, en la zona Sur del sector. Es una vivienda de 2 pisos de mampostería confinada con diafragma rígido. No se observan fisuras ni asentamiento, siendo su estado de conservación regular, tal como se aprecia en la Figura 292.

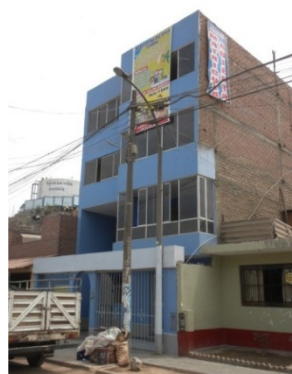
Figura 293. I.E.P. "María Reyna del Cielo".

- I.E.P. "María Reyna del Cielo", localizado en el Jr. Los Apatitos, en la zona Sur del sector. Consiste en una edificación de 4 niveles de mampostería confinada de muros de ladrillo pandereta, con techo de losa aligerada. No presenta fisuras, tampoco asentamiento y su estado de conservación es regular (Véase Figura 293)
- I.E.P. "Cristo Nazareno", localizado por el Jr. Piedra del sol, en la zona Sur del sector. Es una edificación de 2 pisos, de mampostería confinada. El techo es de cobertura ligera. No se observan fisuras y su estado de conservación es bueno, tal como se puede apreciar en la Figura 294.

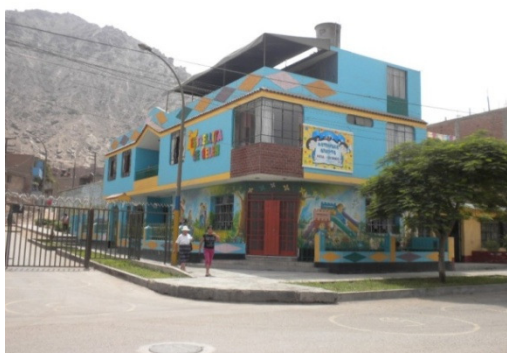
Figura 295. I.E.P. "Estrellita de Belén".

- I.E.P. "Estrellita de Belén" situada al Norte del sector. Consiste en una edificación de 3 niveles de mampostería con muros de ladrillo pandereta y techo de losa aligerada. No se observan fisuras en elementos estructurales ni asentamiento y se encuentra en regular estado de conservación (Véase Figura 295).
- I.E.P. "Diego Thomsom" (inicial, primaria, secundaria) ubicado en la Av. Los Jardines Este. Es una edificación de 5 niveles de mampostería confinada con muros de ladrillo industrial hueco (pandereta), presenta techo de losa aligerada. No se detectaron fisuras ni asentamiento y su estado de conservación es regular tal como muestra la Figura 296.

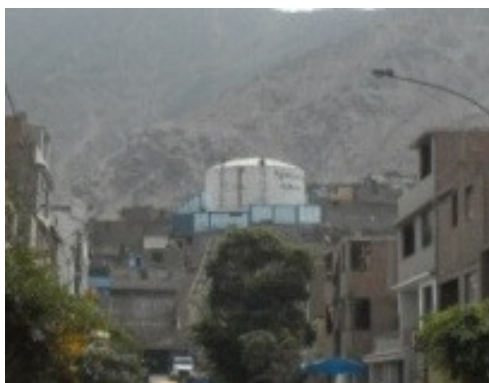
Figura 297. Reservorio de agua potable.

- Reservorio de agua potable, ubicado en una pequeña colina, es una construcción de concreto armado, no presenta asentamiento tampoco fisuras, su estado de conservación es regular como se ve en la Figura 297.

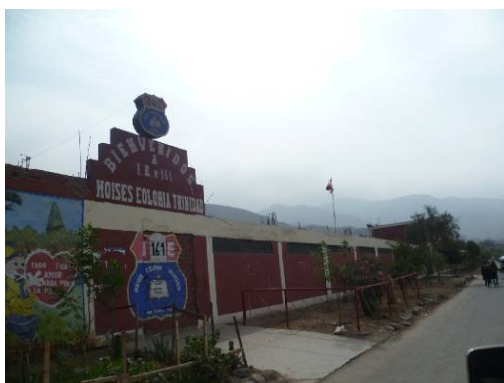
Figura 298. I.E.I. N°161 Moisés Colonia Trinidad

- Colegio "I.E.I. N°161 Moisés Colonia Trinidad", edificio de 2 pisos de concreto armado con vanos rigidizados con muros de albañilería, en buen estado de conservación (Ver Figura 298).
- Colegio "José Ingenieros", edificio de 3 pisos de mampostería confinada y losa aligerada, en buen estado de conservación (Ver Figura 299).
- Colegio "Jean Leblanc", edificio de 4 pisos de mampostería confinada y losa aligerada, en buen estado de conservación (Ver Figura 300).
- Colegio "I.E.P. Mi Segundo Hogar", edificio de 3 pisos de mampostería confinada y cobertura ligera en el último nivel en buen estado de conservación (Ver Figura 301)
- Colegio "Colegio José María Arguedas", edificio de 2 pisos de concreto armado con vanos rigidizados con muros de albañilería, en regular estado de conservación (Ver Figura 302).

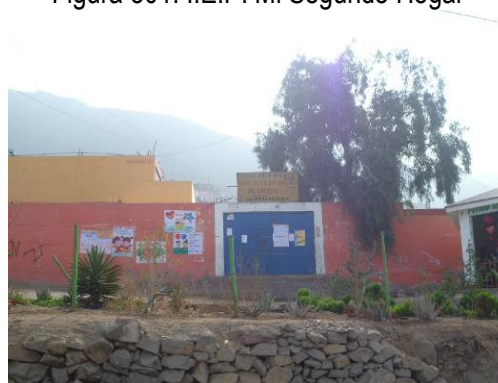
Figura 303. Colegio Niños de la Virgen del Rosario.

- Colegio “Niños de la Virgen del Rosario”, edificio de 2 pisos de concreto armado con vanos rigidizados con muros de albañilería, en buen estado de conservación (Ver Figura 303).
- Centro de Capacitación de la Municipalidad Metropolitana de Lima, edificio de 1 piso de mampostería confinada con cobertura ligera, en buen estado de conservación (Ver Figura 304).

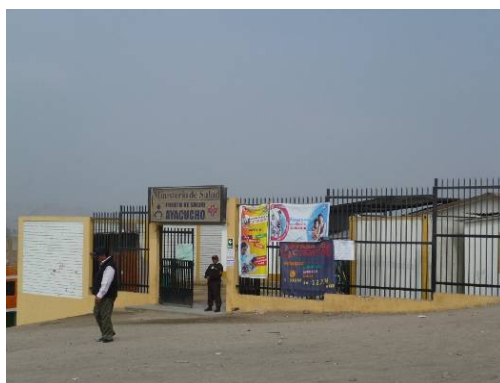
Figura 305. Puesto de Salud Ayacucho.

- Puesto de Salud “Proyectos Especiales”, edificios de 1 piso de mampostería confinada y cobertura ligera en regular estado de conservación (Ver Figura 305).

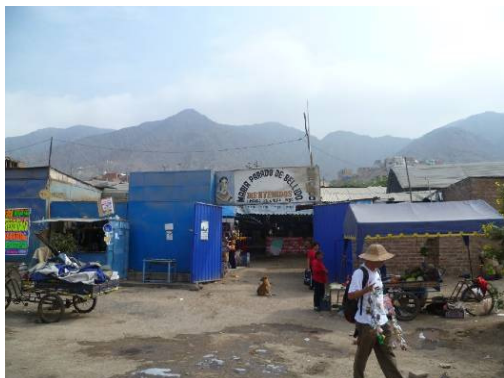
Figura 306. Mercado María Parado de Bellido.

- Mercado “María Parado de Bellido”, edificaciones de 1 piso de entramados de madera y cobertura ligera, en mal estado de conservación (Ver Figura 306).
- Centro Comercial “Plaza Veá”, Edificio de 1 piso de concreto armado con cobertura ligera de acero en buen estado de conservación (Ver Figura 307)
- Iglesia “Virgen de la Asunción”, edificio de 1 piso de mampostería confinada con losa aligerada, en regular estado de conservación (Ver Figura 308).
- 02 Reservorios de Agua (Ver Figura 309) de concreto armado en regular estado de conservación.

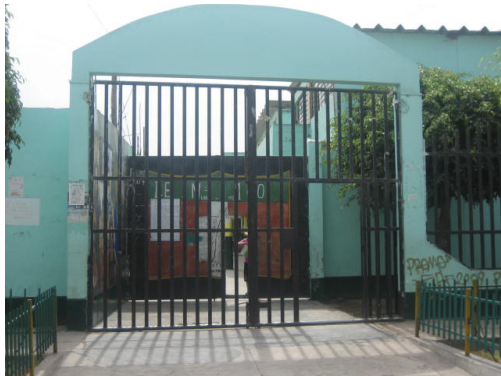
Figura 310. Institución Educativa N°100.

- Institución Educativa N°100 posee 2 piso, construida con Pórticos de concreto con vanos rigidizados con mampostería, se pudo observar que el colegio presentaba humedad en el cerco y en mal estado de conservación (Ver Figura 310).
- I.E. N°115-28 "Niño Jesús de San Ignacio", posee 1 nivel el cual se encontró en buen estado, construida de mampostería confinada y sin presencia de humedad ni fisuras (Ver Figura 311).

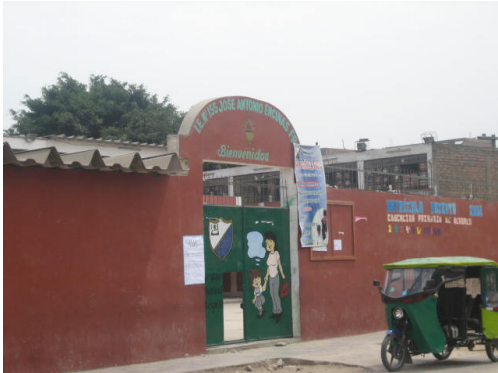
Figura 314. I.E. N°155 José Antonio Encimas Franco.

- I.E. N°155 “José Antonio Encinas Franco” posee 2 pisos y está construida con un sistema estructural de pórticos de concreto con vanos rigidizados con mampostería, sin presencia de fisura ni humedad, presenta regular estado de conservación. (Ver Figura 314).
- Consorcio Educativo “San Vicente”, posee 4 niveles, construida de mampostería confinada con diafragmas rígidos, se encuentra en buen estado de conservación (Ver Figura 315).

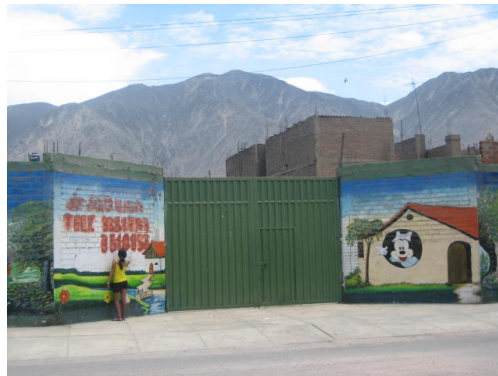
Figura 316. I.E. Apostol Eusebio Menaro.

- I.E. "Apostol Eusebio Menaro" presenta 2 pisos y construida con mampostería confinada se encuentra en buen estado y no se observaron la presencia de fisuras ni humedad (Ver Figura 316).

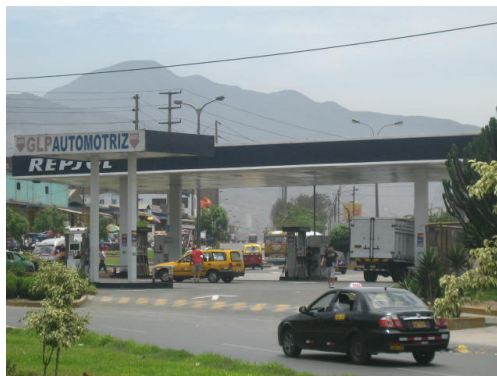
Figura 320. Grifo Repsol.

- Grifo Repsol (01), posee 1 piso, se encuentra en buen estado de conservación (Ver Figura 320). Sin embargo este tipo de establecimiento cuenta con tanques de almacenamiento subterráneo y líneas de conducción que podrían tener problemas en caso de sismo severo, de encontrarse en suelos flexibles.

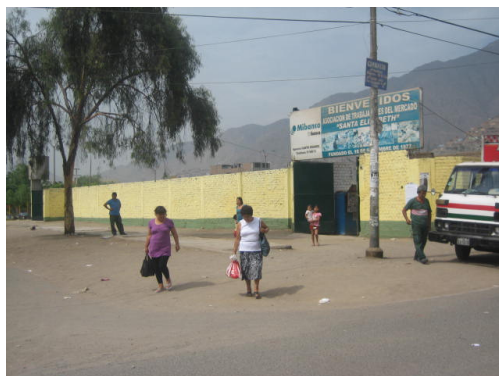
Figura 321. Mercado “Santa Elizabeth”

- Mercado “Santa Elizabeth” (01), posee 1 piso, estructura de madera con techo ligero. Se encuentra en mal estado, con presencia de humedad en el cerco perimétrico (Ver Figura 321).

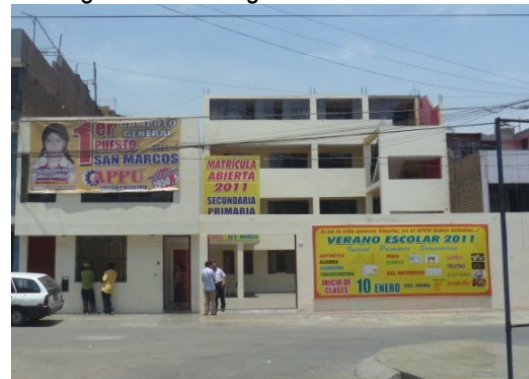
Figura 329. Colegio Asociación educativa y cultural APPU.

- Colegio Asociación educativa y cultural APPU (Primaria y Secundaria) (Ver Figura 329) edificación de 4 niveles de techo aligerado y se encuentra en buen estado de conservación.

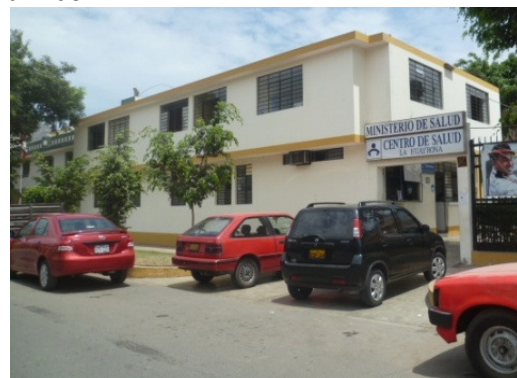
Figura 331. Centro de Salud “La Huayrona”.

- Centro de Salud(02):
 - o Es una construcción de 3 niveles (Ver Figura 330) que tiene departamentos de medicina general, obstetricia, traumatología entre otros. No es propiamente un hospital sino un centro particular de salud.
 - o Centro de Salud “La Huayrona” (Ver
 - o Figura 331) del Ministerio de Salud. Es una edificación de 2 niveles de techo aligerado. Tiene departamentos de Medicina general, odontología, obstetricia, enfermería, psicología, farmacia entre otros. Se puede mencionar también que se puede visualizar unas pequeñas fisuras en una de sus columnas.

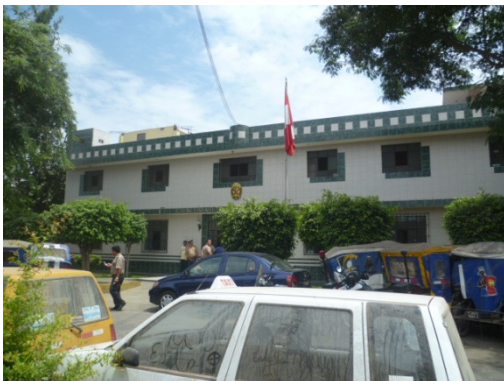
Figura 332. Comisaría “La Huayrona”.

- Comisaría (01):
 - Comisaría “La Huayrona” (Ver Figura 332) se encuentra ubicado al lado del centro de salud que lleva el mismo nombre. Es de dos niveles, cuenta con aligerado y se encuentra en buen estado de conservación.

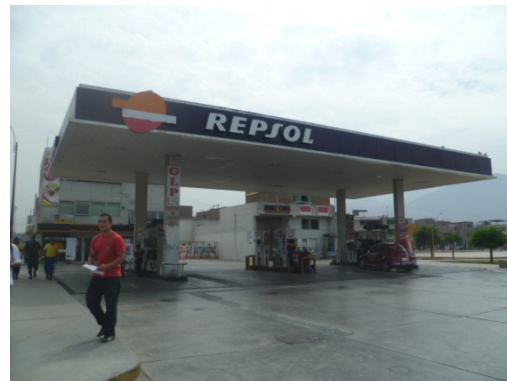
Figura 333. Grifo Repsol.

- Grifos(02):
 - Grifo Repsol (Ver
 - Figura 333) se encuentra ubicado en el cruce de la avenida Próceres de la Independencia con el jirón Los Ópalos. Prácticamente abarca casi toda la cuadra ya que esta es pequeña. Se encuentra junto a una edificación de viviendas multifamiliar.
 - Grifo GNV (Ver
 - Figura 334) se encuentra ubicado en el cruce de las avenidas Fernando Wiese y Los Postes (Este) que son avenidas principales bien transitadas.
 - Sin embargo en los Grifos, son establecimientos que cuentan con tanques de almacenamiento subterráneo y líneas de conducción que podrían tener problemas en caso de sismo severo, de encontrarse en suelos flexibles.

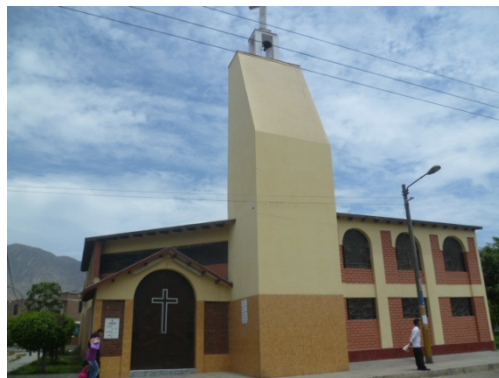
Figura 335. Capilla San Miguel Arcángel.

- Iglesias y capillas (02):
 - Capilla San Miguel Arcángel (Ver Figura 335) se encuentra ubicado en el Jirón Las Arcillas. Es una edificación de 2 niveles con un sistema estructural de pórticos de concreto con vanos rigidizados. Se encuentra en buen estado de conservación.
 - Iglesia Señor de los Milagros (Ver Figura 336) se encuentra en el cruce de los jirones Los Asbestos con Las Gravas. Es una estructura de un solo nivel con techo alto y de cobertura ligera. Se encuentra en regular estado de conservación aunque atrás y junto de esta construcción hay otra de adobe que se encuentra en mal estado.

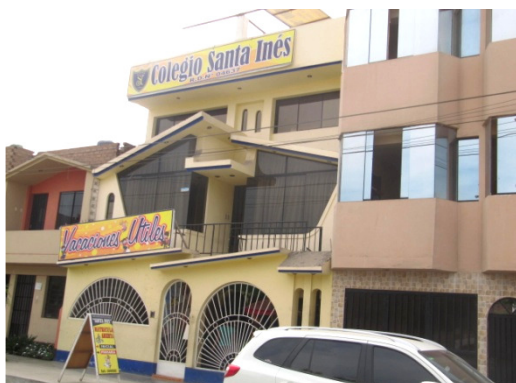
Figura 337. Colegio Santa Inés.

- Colegio Santa Inés, consiste en una edificación de 3 pisos de mampostería en buen estado de conservación y cobertura ligera como se muestra en la Figura 337.
- I.E.P. El Americano; edificio de 3 niveles en buen estado de conservación como se muestra en la Figura 338.

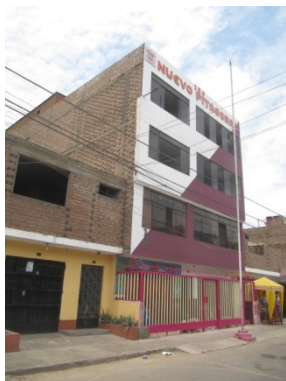
Figura 339. I.E.P. Nuevo Pitágoras.

- I.E.P. Nuevo Pitágoras, consiste en una edificación 4 pisos de mampostería en buen estado de conservación, pero ha sido construido con ladrillo pandereta como muros estructurales desde el segundo nivel como se muestra en la Figura 339.
- I.E.P. Príncipe de Paz; edificio de 2 niveles de mampostería confinada como se muestra en la Figura 340.

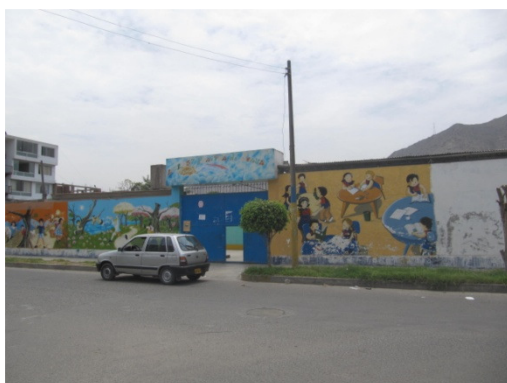
Figura 341. I.E.I. 057 Pasitos de Jesús.

- I.E.I. 057 Pasitos de Jesús, consiste en una edificación 1 piso de mampostería en buen estado de conservación como se muestra en la Figura 341.
- C.E. N° 126 Javier Pérez de Cuéllar; edificio de 3 niveles de mampostería confinada con aligerado como se muestra en la Figura 342.

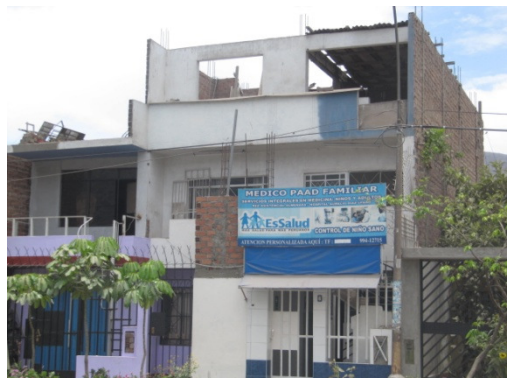
Figura 343. Médico Paad Familiar.

- Médico PAAD Familiar; edificio de mampostería confinada en buen estado de conservación como se muestra en Figura 343.
