CONVENIO ESPECÍFICO DE COOPERACIÓN INTERINSTITUCIONAL ENTRE EL MINISTERIO DE VIVIENDA, CONSTRUCCIÓN Y SANEAMIENTO Y LA UNIVERSIDAD NACIONAL DE INGENIERÍA
“ESTUDIO DE MICRO ZONIFICACIÓN SÍSMICA Y VULNERABILIDAD EN LA CIUDAD DE LIMA”

INFORME No. 8.

LIMA – Mayo, 2011

RESUMEN EJECUTIVO DEL ESTUDIO DE MICROZONIFICACIÓN SÍSMICA Y EVALUACIÓN DE LA VULNERABILIDAD DE EDIFICACIONES EN EL DISTRITO DE SAN JUAN DE LURIGANCHO	6
ANTECEDENTES.....	8
OBJETIVO	8
OBJETIVOS ESPECÍFICOS DEL PRESENTE INFORME	8
METODOLOGÍA DEL TRABAJO	8
LEVANTAMIENTO DE LA INFORMACIÓN	10
Organización del Trabajo de Campo.....	10
Preparación de Actividades, Coordinación y Personal	10
Sectorización y Levantamiento de Datos de Campo.....	11
Procedimiento y Control de Calidad de Datos de Campo	13
Georeferenciación y Compatibilización de Planos.....	13
Sistematización de la Información	13
Ubicación de las manzanas a evaluar	14
Elaboración de la base de datos geo-espacial	16
RESULTADOS OBTENIDOS EN LOS PRINCIPALES SECTORES.....	21
SECTOR 01	21
SECTOR 02	22
SECTOR 03	23
SECTOR 04	24
SECTOR 05	26
SECTOR 06	26
SECTOR 07	27
SECTOR 08	28
SECTOR 09	29
SECTOR 10	30
SECTOR 11	31
SECTOR 12	31
SECTOR 13	32
SECTOR 14	33
SECTOR 15	34

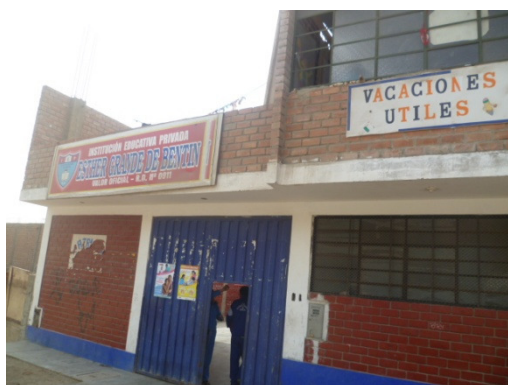
Figura 344. Centro educativo “Ester Grande de Bentín”.

- Centro Educativo “Ester Grande de Bentín” (Ver Figura 344), estructura de porticos de dos pisos con regular estado de conservación.
- Centro Educativo Inicial “Cuna de Jesús” (Ver Figura 345), edificio mampostería de un piso en regular estado de conservación

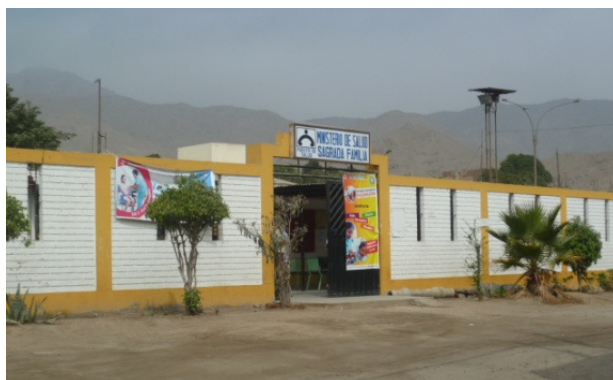
Figura 346. Centro de Salud "Sagrada Familia".

- Centro de Salud “Sagrada Familia” del Ministerio de Salud (Ver Figura 346), estructura de mampostería de un piso en buen estado de conservación.

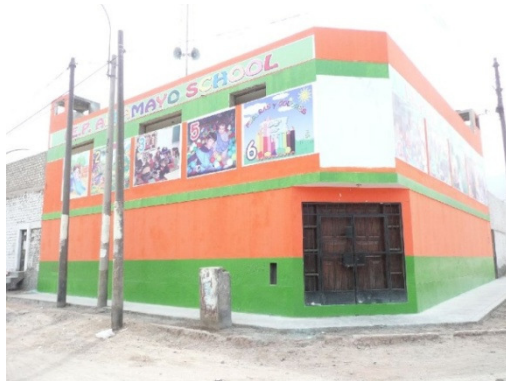
Figura 347. I.E.P. Alpamayo School.

- I.E.P. Alpamayo School, edificación de 2 pisos en mampostería confinada y techo aligerado en buen estado de conservación (Ver Figura 347).
- I.E.P. Santa Teresita Alenzon, edificación de 2 pisos, en mampostería confinada y techo de aligerado, en donde el último piso se encuentra sin terminar. El estado de conservación es regular (Ver Figura 348).

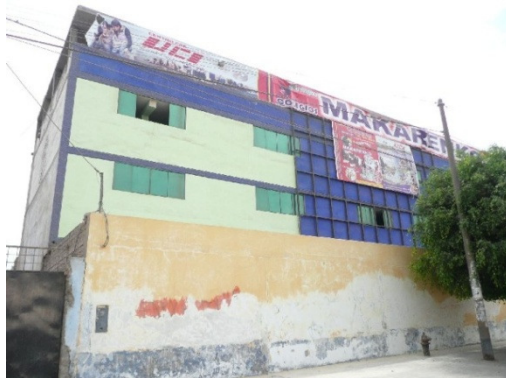
Figura 349. I.E.P. Makarenko.

- I.E.P. Makarenko, edificación de 4 niveles, edificado con un sistema de pórticos de concreto rigidizados con vanos de mampostería y techo de losa aligerada en buen estado de conservación (Ver Figura 349).

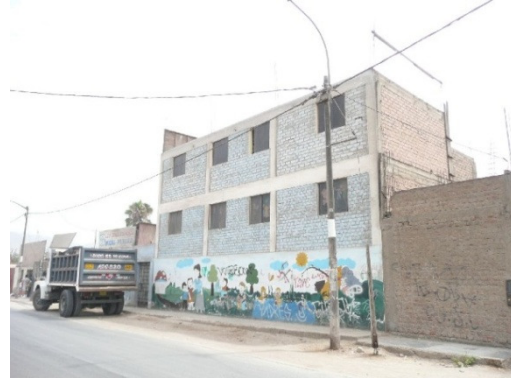
Figura 350. I.E.P. Daniel Bernoulli.

- I.E.P Daniel Bernoulli, edificación de 3 pisos, de pórticos de concreto rigidizados con muros de mampostería y techo de losa aligerada en buen estado de conservación (Ver Figura 350).

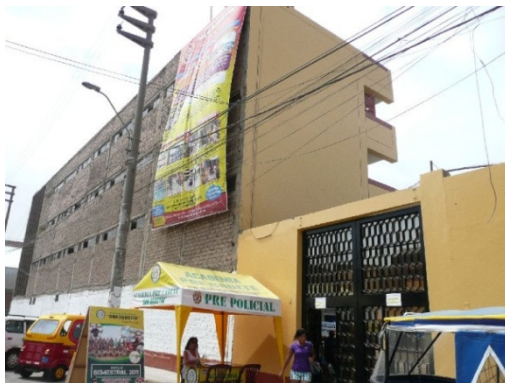
Figura 351. I.E.P. San Agustín.

- I.E.P. San Agustín, presenta una estructura de 4 pisos, construidos con un sistema de mampostería confinada y techo de losa aligerada en regular estado de conservación (Ver Figura 351).

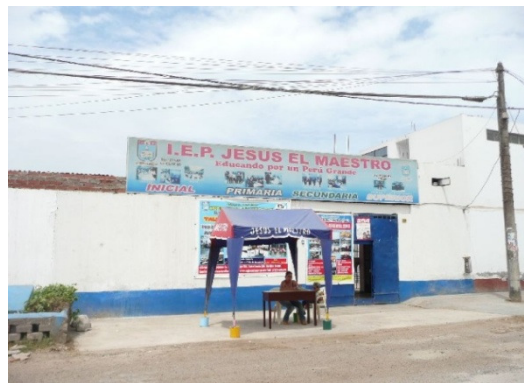
Figura 352. I.E.P. Jesús El Maestro.

- I.E.P. Jesús El Maestro, edificación de 2 pisos de mampostería confinada y techo de losa aligerada en buen estado de conservación (Ver Figura 352).
- I.E.P. José Alejandro Ruiz Vásquez, edificación de 2 pisos de pórticos de concreto armado rigidizados con muros de mampostería en regular estado de conservación (Ver Figura 353).

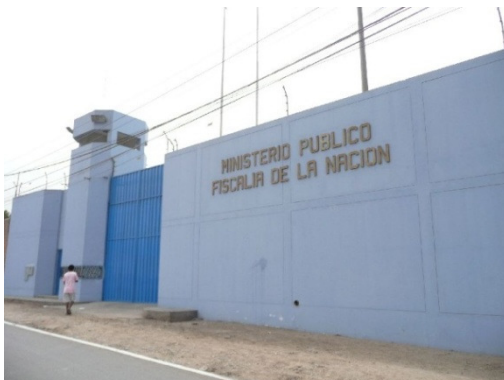
Figura 354. Ministerio Público Fiscalía de la Nación

- Ministerio Público Fiscalía de la Nación, no se pudo apreciar la edificación en el interior debido al muro perimetral (Ver Figura 354).
- Mercado Multiplaza, conformado por un conjunto de puestos de venta los cuales han sido construidos de mampostería confinada con un techo de losa aligerada (Ver Figura 355).
- Mercado San Carlos, conjunto de puestos de venta, que han sido construidos con mampostería confinada y von un techo de losa aligerada (Ver Figura 356).

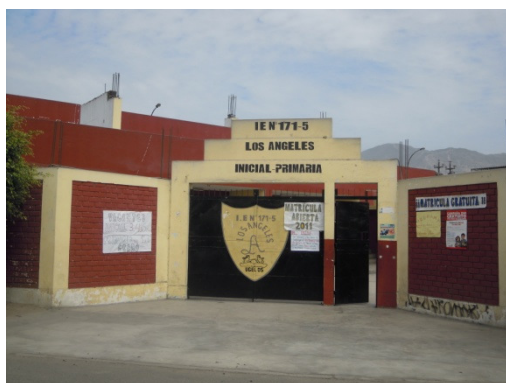
Figura 357. Vista de la I.E. “Los Ángeles”.

- I.E N° 171 – 5 “Los Ángeles”, presenta una estructura de pórticos de concreto armado con vanos rigidizados con muros de albañilería y presenta un buen estado conservación (Ver Figura 357).

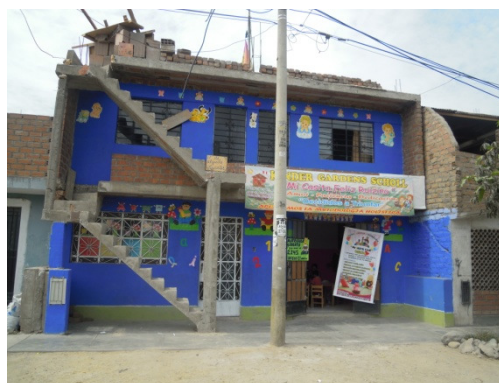
Figura 358. Vista del Kinder Gardens Scholl “Mi Casita Feliz”.

- Kinder Gardens Scholl “Mi Casita Feliz”, es una edificación de dos niveles, presenta mampostería confinada y diafragmas rígidos y esta buen estado de conservación (Ver Figura 358).

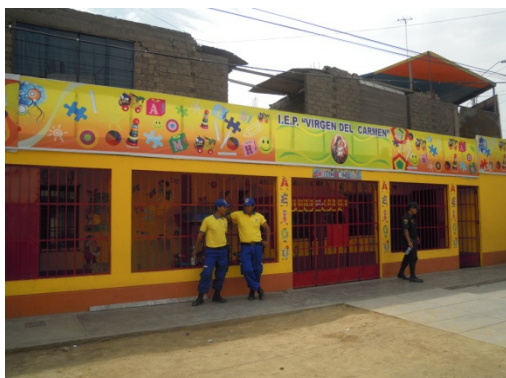
Figura 359. Vista de la I.E.P. "Virgen del Carmen".

- I.E.P “Virgen del Carmen”, es una estructura de mampostería confinada de 01 nivel y se encuentra en regular estado de conservación (Ver Figura 359).
- Centro de Estimulación Temprana “Huellitas de Jesús”, la misma es una edificación de pórticos de concreto de un piso y se encuentra en óptimas condiciones (Ver Figura 360).

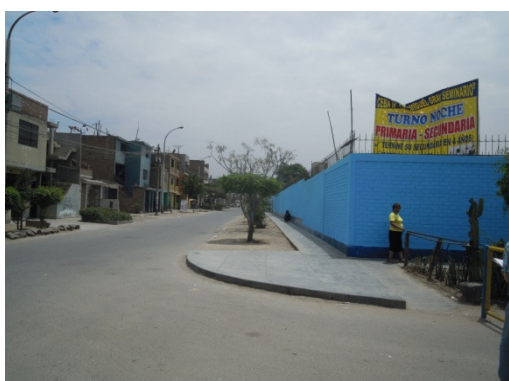
Figura 361. Vista del CEBA "Miguel Grau Seminario".

- CEBA “Miguel Grau Seminario”, construcción de mampostería confinada y con diafragmas rígidos, y se encuentra en buen estado de conservación (Ver Figura 361).

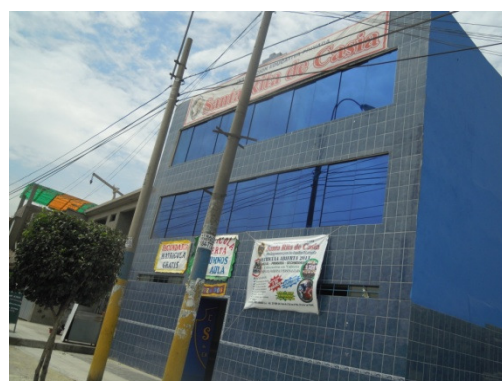
Figura 362. Vista de la I.E.P. "Santa Rita de Casia".

- I.E.P. “Santa Rita de Casia”, estructuralmente presenta diafragmas rígidos y muros de mampostería confinada, tiene tres pisos y se encuentra en buen estado de conservación (Ver Figura 362).

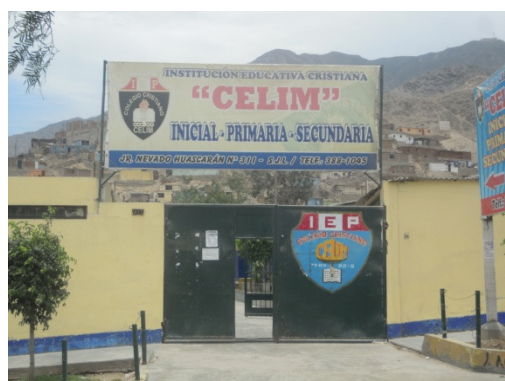
Figura 363. Vista de la I.E. Cristiana "CELIM".

- I.E. Cristiana “CELIM”, estructura de un nivel, presenta diafragmas flexibles y cobertura ligera, se encuentra en regular estado de conservación (Ver Figura 363).

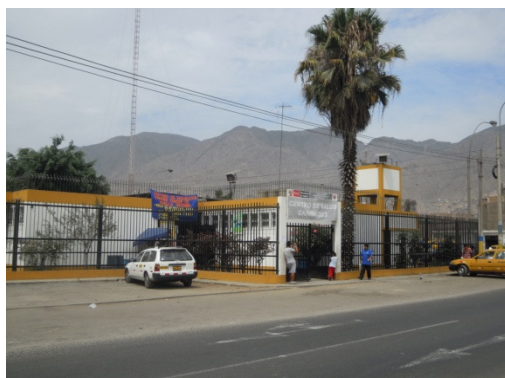
Figura 364. Vista del centro de salud "Ganimedes".

- Centro de salud "Ganimedes", es una edificación de mampostería confinada con diafragma rígido de un solo nivel y se encuentra en buen estado de conservación (Ver Figura 364).

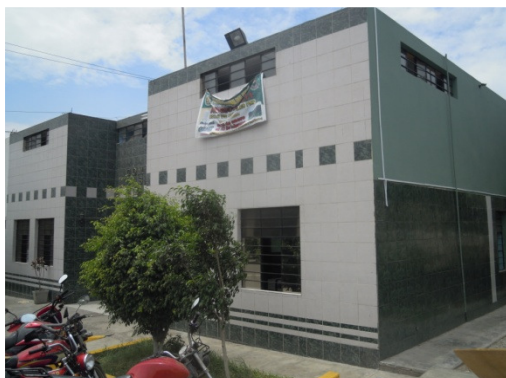
Figura 365. Vista de la comisaria "Santa Elizabeth".

- Comisaria "Santa Elizabeth", es una edificación de 02 niveles cuyo sistema estructural predominante es mampostería confinada con diafragma rígido y se encuentra en buen estado de conservación (Ver Figura 365).
- Iglesia "Cristo Vencedor", es una estructura de 02 niveles compuesta de mampostería confinada con diafragma rígido y en buen estado de conservación (Ver Figura 366).
- Iglesia Misionera "Semilla de Cristo", es una estructura de mampostería confinada con diafragma flexible, de un solo nivel y se encuentra en regular estado de conservación (Ver Figura 367).
- Iglesia "Adventista del Séptimo Día", es una edificación de mampostería confinada con diafragmas rígidos de 02 niveles y en buen estado de conservación (Ver Figura 368).

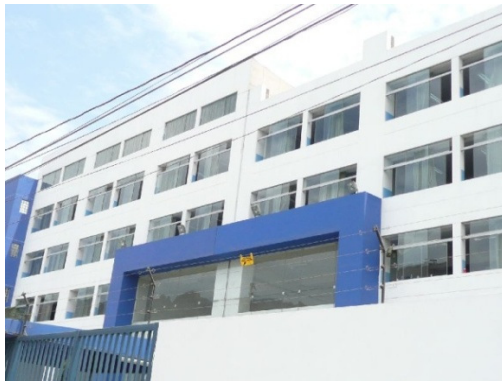
Figura 369. Academia Cesar Vallejo.

- Academia Cesar Vallejo, edificación de 5 pisos de pórticos de concreto rigidizados con muros de albañilería y techo de losa aligerada, la cual presenta buen estado de conservación (Ver Figura 369).

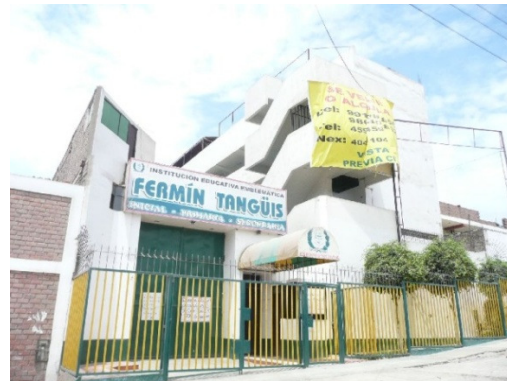
Figura 370. I.E.P. Fermín Tangüis.

- I.E.P. Fermin Tangüis, edificación de 4 pisos de pórticos de concreto rigidizados con muros de albañilería y techo de losa aligerada en buenas condiciones (Ver Figura 370).

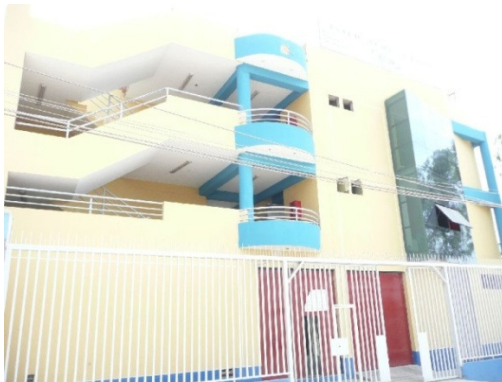
Figura 371 . I.E.P. Internacional ILEM.

- I.E.P. Internacional ILEM, edificación de 3 pisos de mampostería confinada y techo de losa aligerada, el cual se encuentra en buen estado de conservación (Ver Figura 371).

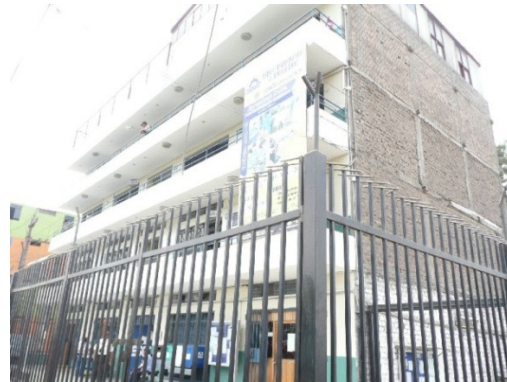
Figura 372. Senati.

- Senati, edificación de 4 pisos de mampostería confinada y techo de losa aligerada en buen estado de conservación (Ver Figura 372).
- Colegio Ecológico Bilingüe San Felipe, edificación de 2 pisos de pórticos de concreto rigidizados con muros de albañilería y techo de losa aligerada en buen estado de conservación (Ver Figura 373).

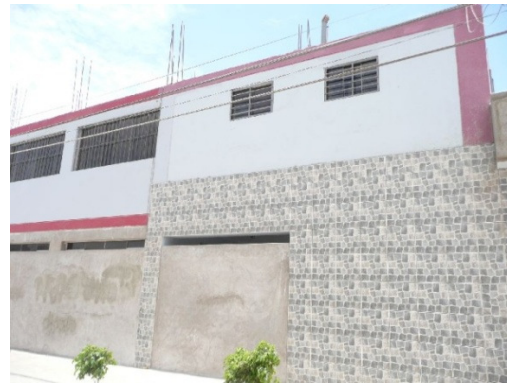
Figura 374. I.E.P. Shama.

- I.E.P. Shama, edificación de 2 pisos de mampostería confinada y techo de losa aligerada, el cual se encuentra en buen estado de conservación (Ver Figura 374).

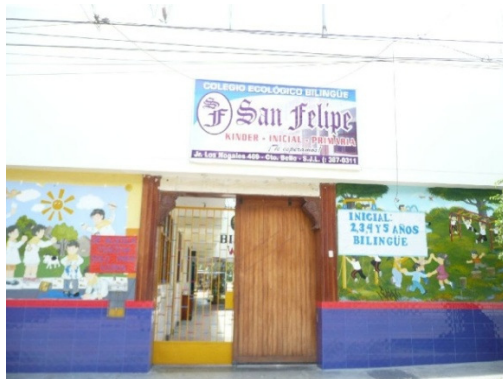
Figura 375. I.E.P. Virgen de las Nieves.

- I.E.P. Virgen de las Nieves, edificación de 1 piso de mampostería confinada y techo de losa aligerada en buen estado de conservación (Ver Figura 375).

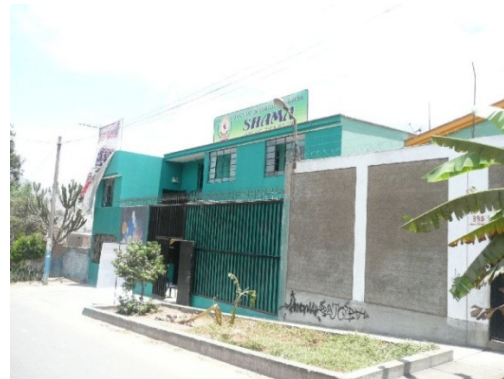
Figura 376. I.E.P. Lestonnac.

- I.E.P. Lestonnac, edificación de 2 pisos de pórticos de concreto rigidizados con muros de albañilería y techo de losa aligerada en buen estado de conservación (Ver Figura 376).

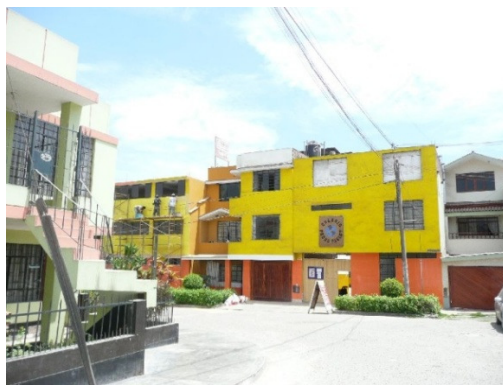
Figura 377. Colegio Pedro Paulet.

- Colegio Pedro Paulet, edificación de 3 pisos de mampostería confinada y techo de losa aligerada, el cual se encuentra en buen estado de conservación (Ver Figura 377).

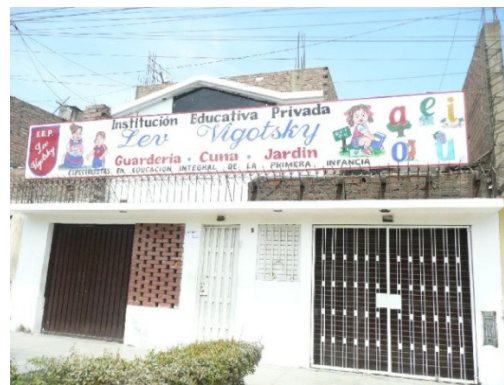
Figura 378. I.E.P. Lev Vigotski.

- I.E.P. Lev Vigotski, edificación de 2 pisos de mampostería confinada y techo de losa aligerada, el cual se encuentra en regular estado de conservación (Ver Figura 378).

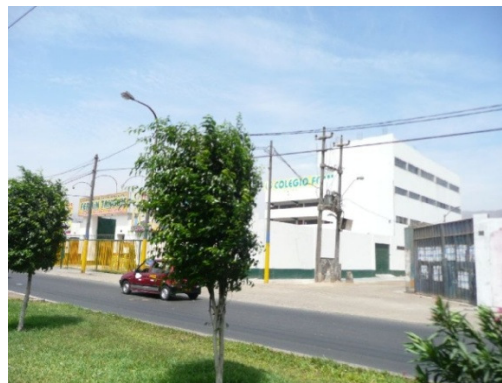
Figura 379. I.E.P. Fermin Tangüis.

- I.E.P. Fermin Tangüis, edificación de 5 pisos de pórticos de concreto rigidizados con muros de albañilería y techo de losa aligerada en buen estado de conservación (Ver Figura 379).

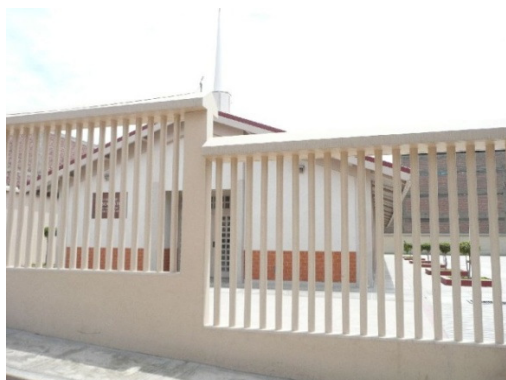
Figura 380 . Iglesia de Jesucristo de los Santos de los últimos días.

- Iglesia de Jesucristo de los Santos de los Últimos Días, edificación de 1 piso con pórticos de concreto con vanos rigidizados con mampostería en buen estado de conservación (Ver Figura 380).
- Iglesia San Francisco de Asís, edificación de 1 piso con pórticos de concreto con vanos rigidizados con mampostería en buen estado de conservación (Ver Figura 381).

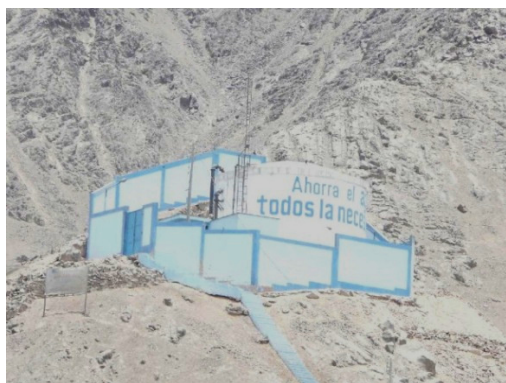
Figura 382. Tanque de agua apoyado.

- Tanque de agua apoyado SEDAPAL (Ver Figura 382) de concreto en regular estado de conservación.
- Tanque de agua elevado SEDAPAL (Ver Figura 383) de concreto armado en forma tubular en buen estado de conservación.

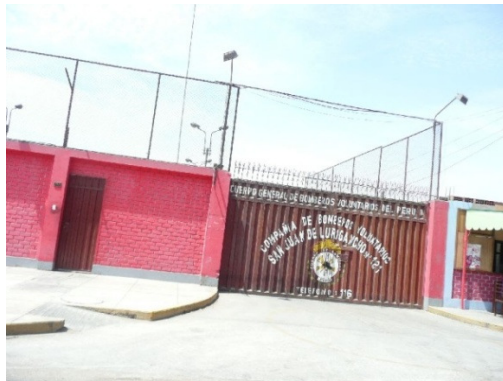
Figura 384. Compañía de bomberos voluntarios.

- Compañía de bomberos voluntarios, solo se pudo apreciar el muro perimétrico (Ver Figura 384).
- Escuadrón de Emergencia Este 1, sólo se pudo apreciar el cerco perimétrico (Ver Figura 385).
- Edelnor, edificación de 2 pisos de pórticos de concreto con vanos rigidizados con mampostería en buen estado de conservación (Ver Figura 386).
- Oficinas de SEDAPAL, edificación de 2 pisos en buen estado de conservación (Ver Figura 387).

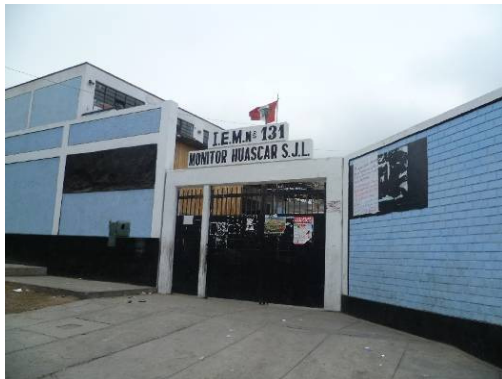
Figura 388. I.E.I. N° 131 Monitor Huáscar.

- Colegio "I.E.I. N° 131 Monitor Huáscar", edificio de 2 pisos de concreto armado con vanos rigidizados con muros de albañilería, en buen estado de conservación (Ver Figura 388).
- Colegio "Colegio Fe y Alegría N° 25", edificio de 2 pisos de concreto armado con vanos rigidizados con muros de albañilería, en buen estado de conservación (Ver Figura 389).
- Colegio "Colegio Nuevo Amanecer", edificio de 4 pisos de mampostería confinada y losa aligerada, en buen estado de conservación (Ver Figura 390).
- Colegio "Colegio Niño Jesús de Belén", edificio de 3 pisos de mampostería confinada y losa aligerada en buen estado de conservación (Ver Figura 391).

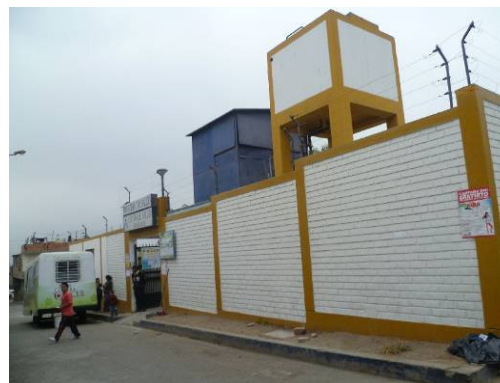
Figura 392. Centro de Salud Huáscar II.

- Centro de Salud “Huáscar II”, edificio de 1 piso de mampostería confinada con cobertura ligera, en buen estado de conservación (Ver Figura 392).

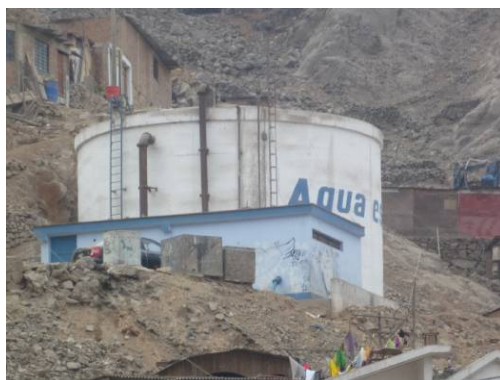
Figura 393. Reservorio de agua.

- 03 Reservorios de Agua (Ver Figura 393) contruidos en concreto armado, de regular estado de conservación.

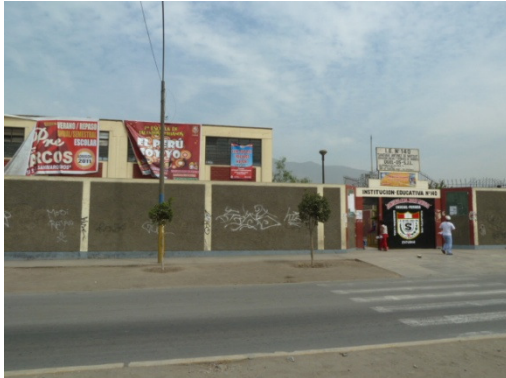
Figura 394. I.E. N°140 Santiago Antúnez de Mayolo.

- I.E. N°140 Santiago Antúnez de Mayolo (Ver Figura 394), edificación de porticos de dos pisos en regular estado de conservación.
- Centro de Educación Básica Especial Los Pinos (Ver Figura 395), edificio de un piso de mampostería en regular estado de conservación.

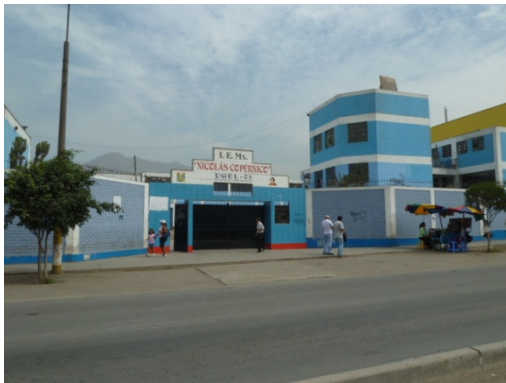
Figura 396. I.E. Mixto Nicolás Copérnico.

- I.E. Mixto Nicolás Copérnico (Ver Figura 396) estructura de tres pisos de porticos de concreto con albañilería de relleno de buen estado de conservación.

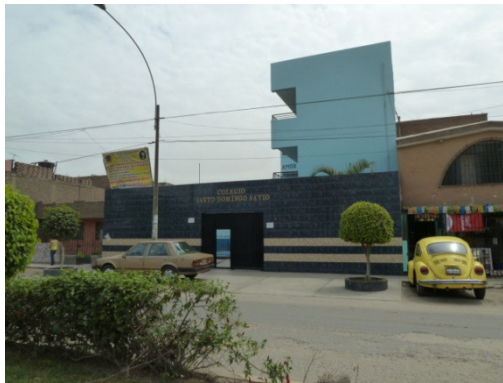
Figura 397. Colegio Santo Domingo Savio.

- Colegio Santo Domingo Savio situado en la Av. Las Flores finalizando el Jr. José Gálvez (Ver Figura 397), edificio de concreto cuatro pisos en regular estado de conservación.

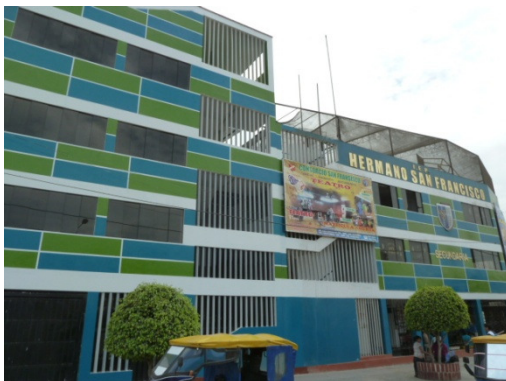
Figura 398. I.E.P. Hermano San Francisco.

- I.E.P. Hermano San Francisco, entre las Av. Las Flores y Canto Grande (Ver Figura 398) estructura de cuatro pisos de porticos de concreto con albañilería de relleno de buen estado de conservación.

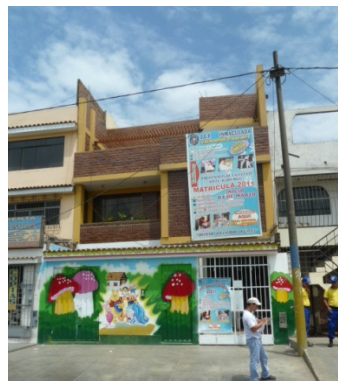
Figura 399. I.E.P. Inmaculada.

- I.E.P. Inmaculada, a la altura del paradero 8 de la Av. Canto Grande (Ver Figura 399) edificio que cambio de uso de vivienda a escuela, de albañilería en regular estado de conservación.

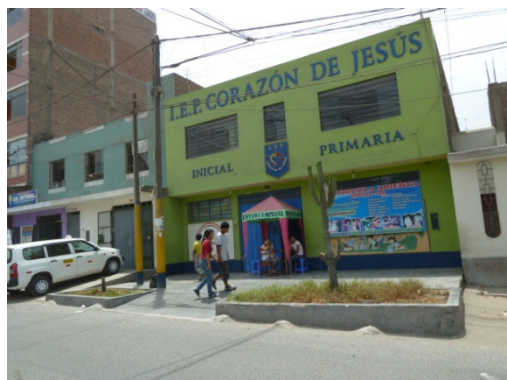
Figura 400. I.E.P. Corazón de Jesús.

- I.E.P. Corazón de Jesús ubicado en la calle Chectuyoc, al término de la Av. Manco Capac (Ver Figura 400), edificio de dos pisos de mampostería confinada de regular estado de conservación.

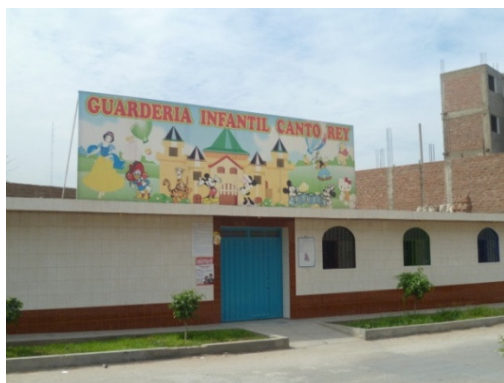
Figura 408. “Guardería Infantil Canto Rey”.

- “Guardería Infantil Canto Rey”, situada en el jirón Río Chincha, en la parte Suroeste del sector. Consiste en una construcción de 1 piso de albañilería confinada con techo de losa aligerada y muros tarrajeados donde no se observan fisuras ni humedad, tal como lo muestra la Figura 408. Se encuentra en un buen estado de conservación.

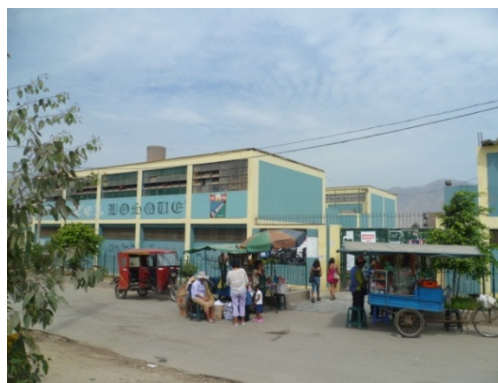
Figura 409. I.E.N°1182 “El Bosque”.

- I.E.N1182 “El Bosque”, ubicada en el cruce de jirón Huallaga y la avenida Los Ciruelos. Es una edificación de 2 niveles de mampostería confinada con techo aligerado cubierto de ladrillo pastelero. No se detectaron fisuras ni asentamiento al momento de la visita de campo; encontrándose en un estado de conservación bueno (Ver Figura 409).

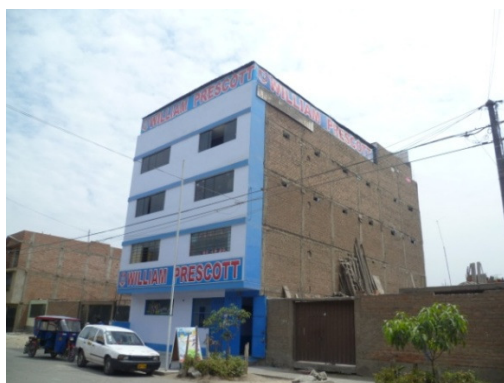
Figura 410. I.E.P. “William Prescott”.

- I.E.P “William Prescott”, ubicado en el jirón Río Santa Fe, se encuentra en la parte centro-Sur. Consiste en una construcción de 4 pisos de mampostería confinada. No presenta fisuras, tampoco asentamiento y no existe humedad en la zona. Así, está en buen estado de conservación, tal como se aprecia en la Figura 410.

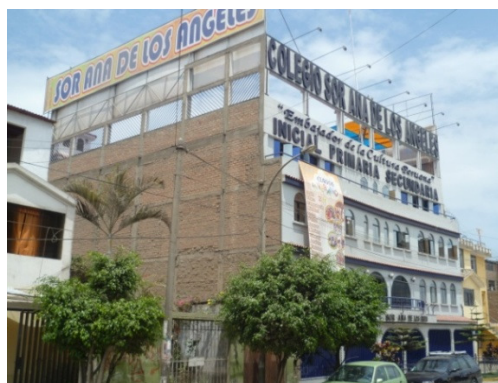
Figura 411. I.E.P. “Sor Ana de Los Ángeles”.

- I.E.P. “Sor Ana de Los Ángeles”, ubicada en el jirón Río Chancay, en la zona centro. Es una edificación de 4 pisos de mampostería confinada con techo aligerado, cuyos elementos estructurales no están fisurados ni muestran evidencias de humedad. Su estado de conservación es bueno (Ver Figura 411).

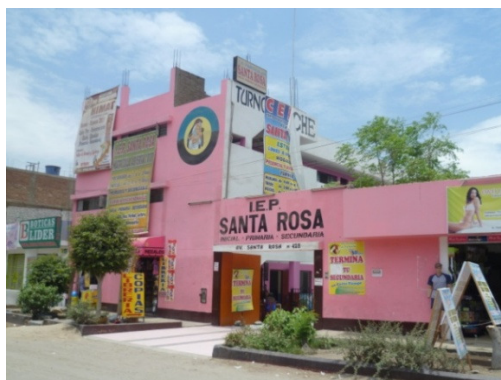
Figura 412. I.E.P. "Santa Rosa".

- I.E.P. “Santa Rosa”, ubicada entre el pasaje El Parque y la avenida Santa Rosa de Lima en la zona norte. Es una edificación de 3 pisos de mampostería confinada con techo aligerado, cuyos elementos estructurales no están fisurados ni muestran evidencias de humedad. Su estado de conservación es bueno (Ver Figura 412).

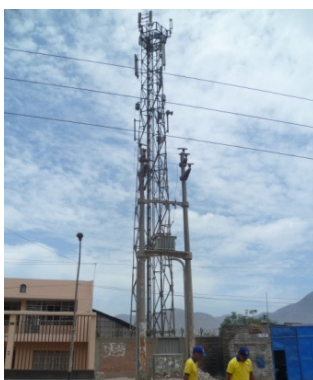
Figura 413. Torre de telecomunicaciones.

- Se ubica también en este sector, una torre de telecomunicaciones como se muestra en la Figura 413.

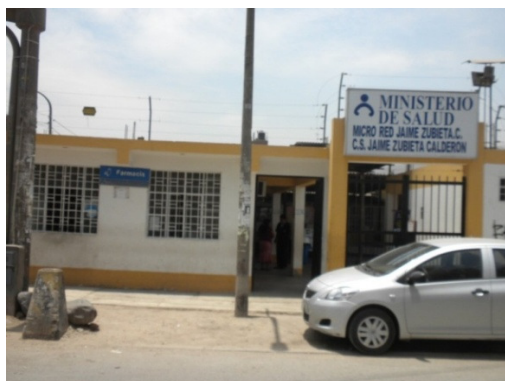
Figura 414. Posta de salud “Jaime Zubieta Calderón”.

- Posta de salud "Jaime Zubieta Calderón", ubicada en el Jr. Los Filósofos, es una edificación de 1 piso de mampostería confinada con techo de losa aligerada, no presenta fisuras ni asentamiento, se encuentra en buen estado de conservación. (Ver Figura 414).

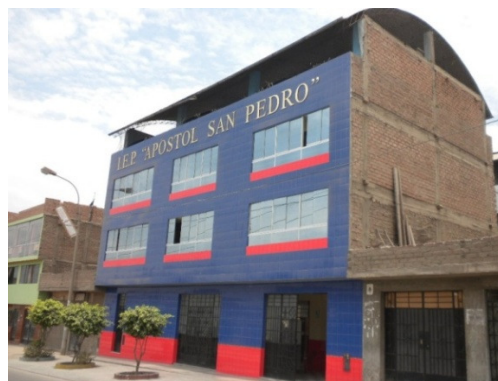
Figura 415. I.E.P “Apóstol San Pedro”.

- I.E.P "Apóstol San Pedro", ubicado por el extremo este del sector. Consiste en una edificación de 4 niveles, los 3 primeros niveles son de mampostería confinada con losa aligerada pero el último piso es de cobertura de ligera; no presenta asentamiento, humedad ni hay fisuras en elementos estructurales. Su estado de conservación es bueno, tal como se muestra en la Figura 415.

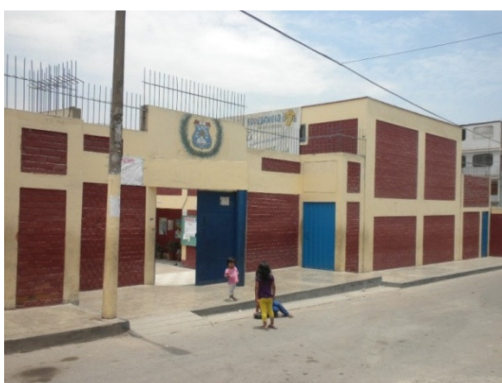
Figura 416. I.E. “El Amauta”.

- I.E. “El Amauta”, es una edificación de 2 pisos de pórticos de concreto armado con vanos rigidizados con muros de mampostería con diafragma rígido (losa aligerada) y cuenta con un cerco perimétrico de albañilería confinada. No presenta asentamiento, fisuras ni humedad y su estado de conservación es bueno como se muestra en la Figura 416.
- I.E.P “Mundo Feliz”, ubicado en el Jr. Los Abogados. Es una edificación de 3 niveles de mampostería confinada con diafragma rígido (losa aligerada), no presenta fisuras ni asentamiento y su estado de conservación es regular (Ver Figura 417).

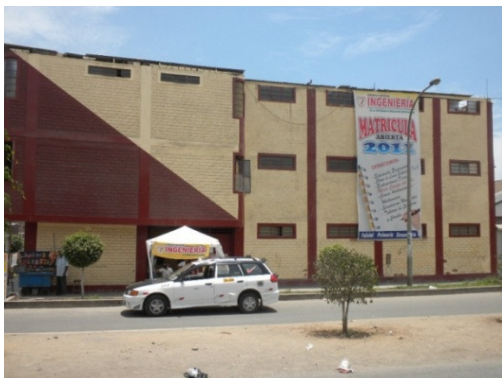
Figura 418. I.E.P. "Ingeniería".

- I.E.P. “Ingeniería” (inicial, primaria, secundaria), situado en la intersección del Jr. Los Médicos con la Av. Centro Cívico. Es un edificio de 3 pisos de mampostería confinada. En su último nivel, no presenta vigas de amarre y tiene cobertura ligera. No se observan fisuras ni asentamiento, siendo su estado de conservación regular, tal como se aprecia en la Figura 418
- I.E. N° 139 “El Gran Amauta Mariátegui”, ubicado en el Jr. Los Médicos. Es una edificación de 2 y 3 niveles de mampostería confinada con techo de losa aligerada. No presenta fisuras en elementos estructurales ni asentamiento y su estado de conservación es bueno (Ver Figura 419)

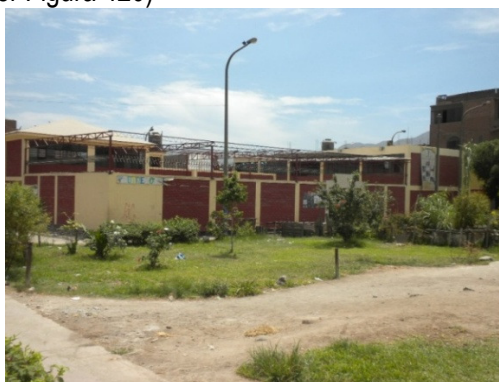
Figura 420. I.E.I. N° 113 "Divino Niño Jesús".

- I.E.I. N° 113 "Divino Niño Jesús", ubicado en la zona Suroeste del sector. Es una edificación de 2 niveles de mampostería confinada con losa aligerada. No se detectaron fisuras ni asentamiento y su estado de conservación es regular, además tiene armaduras de acero en el área del patio (Ver Figura 420)

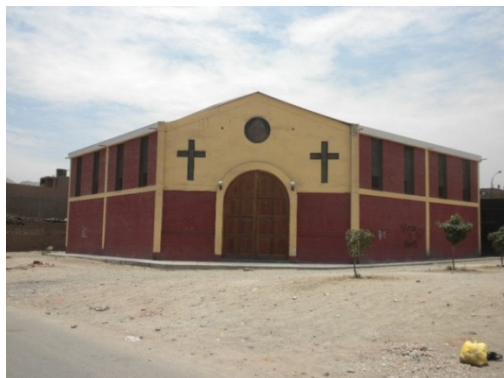
Figura 421. Templo "Luz de María"

- Templo "Luz de María", ubicado entre la Av. Centro Cívico y el Jr. Los Ingenieros. Es una edificación de 1 nivel de mampostería confinada con losa aligerada. No se detectaron fisuras, humedad ni asentamiento y su estado de conservación es regular (Ver Figura 421)
- Centro religioso "Jesucristo de los Santos de los Últimos Días", es una edificación de 1 piso, consta de pórticos de concreto armado con vanos rigidizados de mampostería, con diafragma rígido (losa aligerada), no presenta humedad, asentamiento ni fisuras. El estado de conservación es bueno como se muestra en la Figura 422.

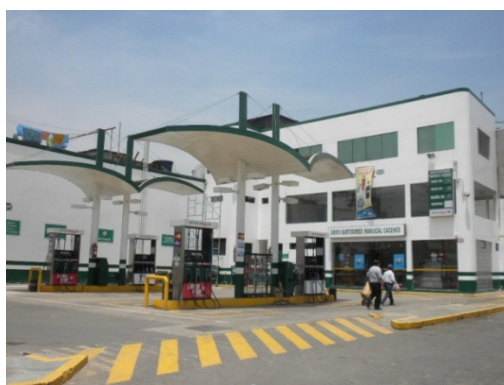
Figura 423. Grifo "Mariscal Cáceres"

- Grifo "Mariscal Cáceres", ubicado aledaño a la Av. Fernando Wiese, tiene una edificación de 3 niveles de mampostería confinada y diafragma rígido (losa aligerada), no presenta humedad, asentamientos ni fisuras. El estado de conservación del área de suministro de combustible en bueno. (Ver Figura 423).
- Grifo "7 - Seven", ubicado por la Av. Fernando Wiese, tiene una edificación de 1 nivel de mampostería confinada con cobertura ligera, el estado de conservación de este establecimiento es regular (Ver Figura 424).
- Los grifos son establecimientos que cuentan con tanques de almacenamiento subterráneo y líneas de conducción que podrían tener problemas en caso de sismo severo, de encontrarse en suelos flexibles.

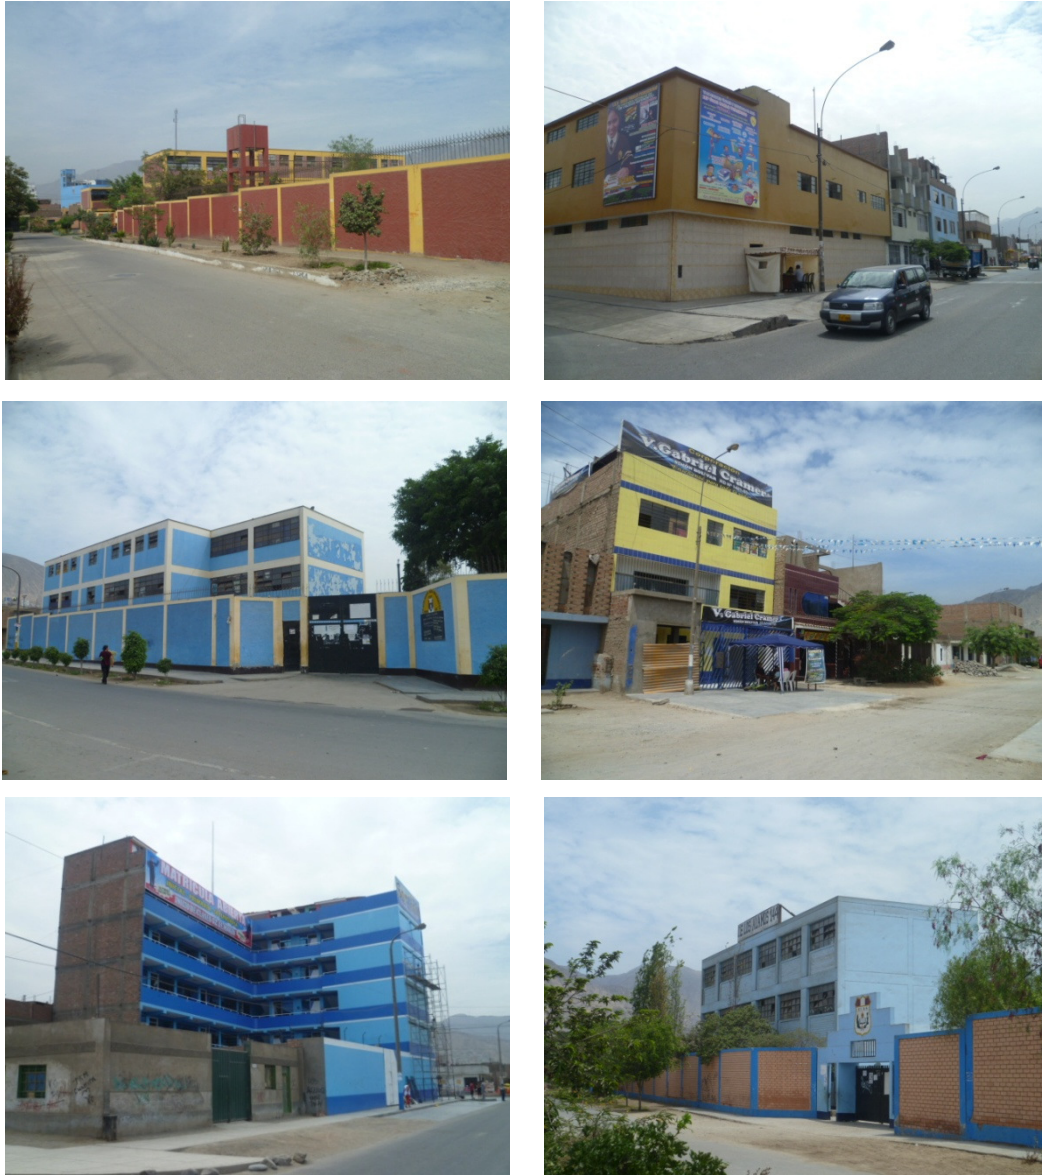
Figura 425. Colegios del sector 19.

- En el sector se ubican Colegios (06) (Ver Figura 425). Los colegios que muestran son estructuras aporticadas de concreto armado, con muros de albañilería rigizandolos, que poseen entre tres y cinco pisos de buen estado de conservación.

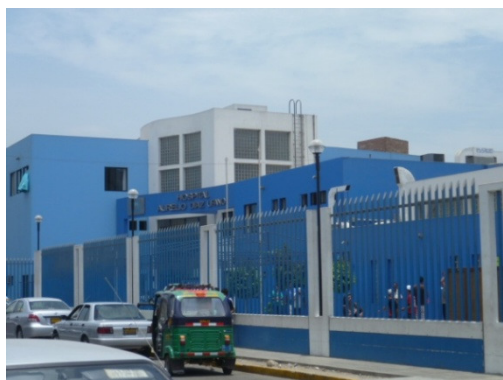
Figura 426. Hospital Aurelio Díaz Ufano.

- Hospital Aurelio Díaz Ufano (Ver Figura 426), estructura de porticos de concreto, con muros tabiques de albañilería en buen estado de conservación.

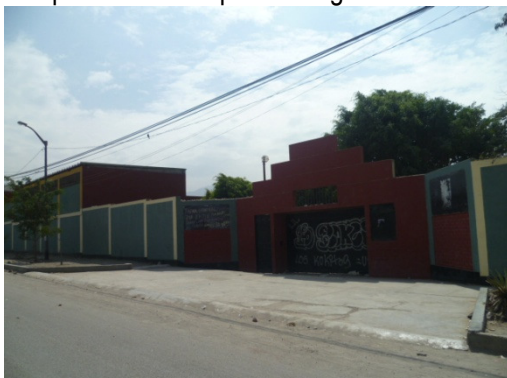
Figura 427. Vista de Colegio Estatal en el sector en estudio.

En el sector se encontró edificaciones esenciales como es un Colegio del Estado (Ver Figura 427), estructura dos pisos de sistema de porticos con tabiquería de relleno en regular estado de conservación. Asimismo se inspeccionó el Hospital “San de Lurigancho” (Ver Figura 428), estructura de mampostería de un piso en regular estado de conservación.

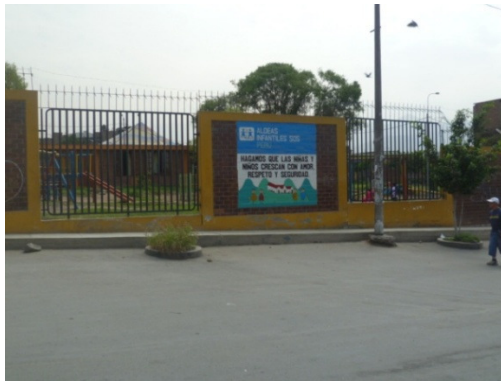
Figura 429. Aldeas Infantiles SOS.

Edificaciones Esenciales e Importantes: En el sector se ubican Colegios (02) (Ver Figura 429 y Figura 430), estructuras de un piso de mampostería de regular estado de conservación. La Iglesia (01) (Ver Figura 431) de un piso de albañilería, en regular estado de conservación. El Comedor Popular (01) (ver Figura 432) de un piso con techo flexible en regular estado de conservación. El Mercado, mostrado en la Figura 433) de estructura informal en mal estado de conservación. Complejo Deportivo (ver Figura 434) con presencia de humedad en regular estado de conservación.

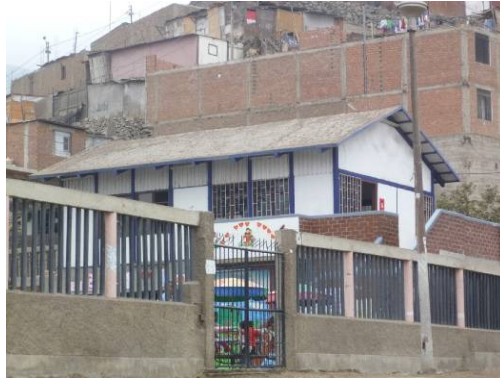
Figura 435. Colegio Inicial.

- Colegio Inicial, edificio de 2 pisos de mampostería confinada y cobertura ligera, en regular estado de conservación (Ver Figura 435).

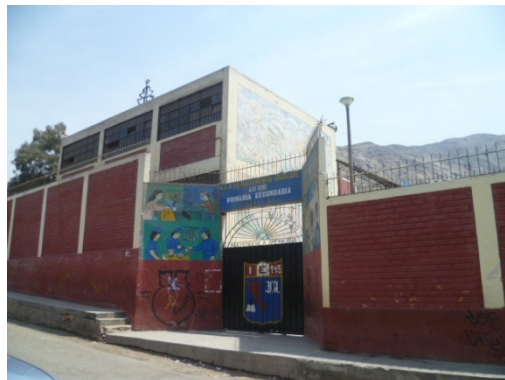
Figura 436. Vista de una edificación esencial, colegio “Independencia Americana”.

- Colegio “Independencia Americana” (Ver Figura 436), estructura de porticos con tabiques de relleno, de tres pisos en buen estado de conservación

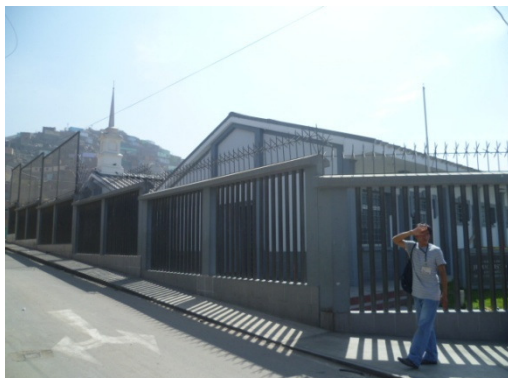
Figura 437. Vista de la "Iglesia de Jesucristo de los Santos de los últimos días".

- Centros de actividad religiosa como “la Iglesia de Jesucristo de los Santos de los últimos días” (Ver Figura 437), estructura de un piso de sistema aporticado con tabiques en buen estado de conservación.
- Reservoirio apoyado como se observa en la Figura 438, de concreto de buen estado de conservación.

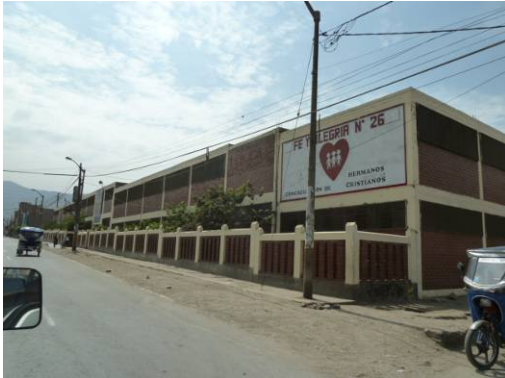
Figura 439. Colegio Fe y Alegría N° 25.

- Colegio "Fe y Alegría N° 25", edificio de 2 pisos de concreto armado con vanos rigidizados con muros de albañilería, en buen estado de conservación (Ver Figura 439).

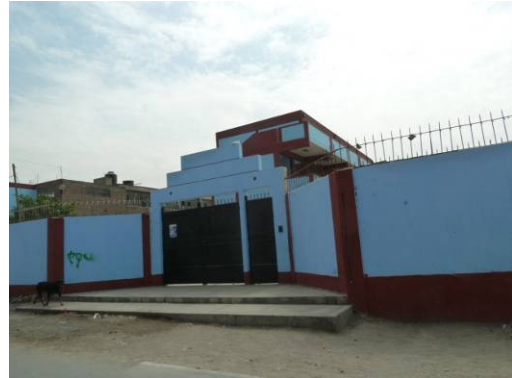
Figura 440. I.E. 0148 "Maestro Víctor Raúl Haya De la Torre".

- Colegio "I.E. 0148 Maestro Víctor Raúl Haya De la Torre", edificio de 3 pisos de concreto armado con vanos rigidizados con muros de albañilería, en buen estado de conservación (Ver Figura 440).

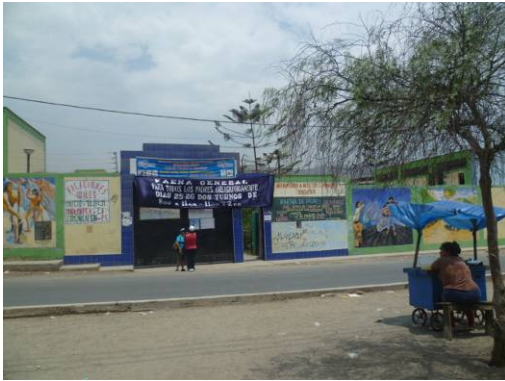
Figura 441. I.E. Mártir Daniel A. Carrión.

- Colegio "I.E. Mártir Daniel A. Carrión", edificio de 2 pisos de concreto armado con vanos rigidizados con muros de albañilería, en buen estado de conservación (Ver Figura 441).

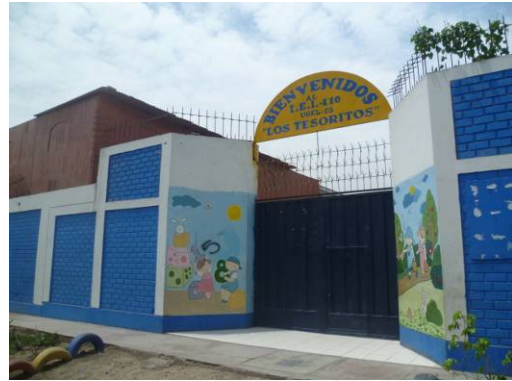
Figura 442. I.E.I. N°110 "Los Tesoritos".

- Colegio "I.E.I. N°110 Los Tesoritos", edificio de 1 piso de concreto armado con vanos rigidizados con muros de albañilería en buen estado de conservación (Ver Figura 442).

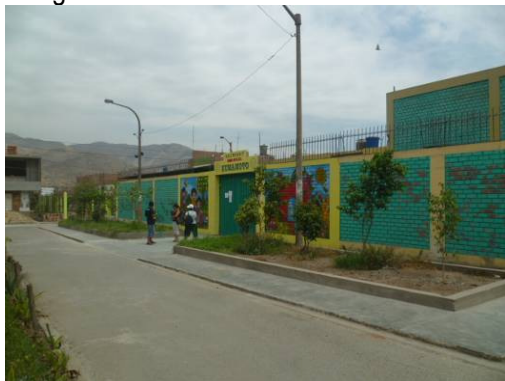
Figura 443. I.E.I. N° 115 Kumamoto.

- Colegio "I.E.I. N° 115 Kumamoto", edificio de 2 pisos de concreto armado con vanos rigidizados con muros de albañilería, en buen estado de conservación (Ver Figura 443).

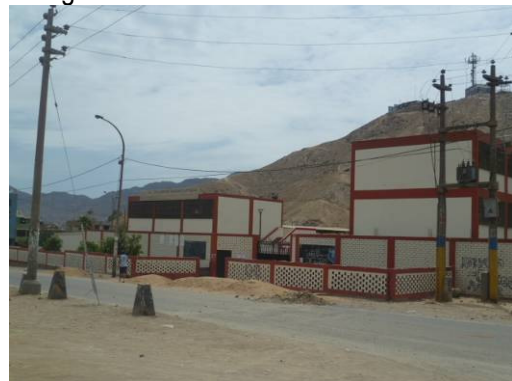
Figura 444. I.E. "Alejandro Sánchez Arteaga".

- Colegio "I.E. Alejandro Sánchez Arteaga", edificio de 3 pisos de concreto armado con vanos rigidizados con muros de albañilería, en buen estado de conservación (Ver Figura 444).

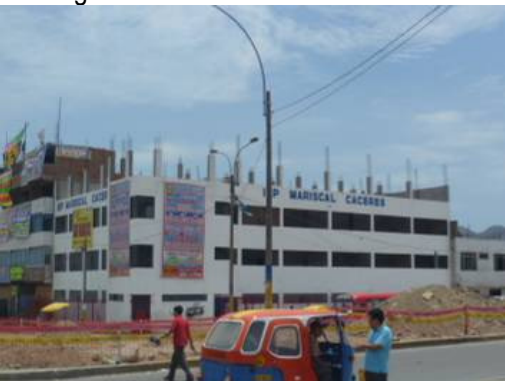
Figura 445. I.E.P. Mariscal Cáceres.

- Colegio "I.E.P. Mariscal Cáceres", edificio de 2 pisos de concreto armado con vanos rigidizados con muros de albañilería, en buen estado de conservación (Ver Figura 445).

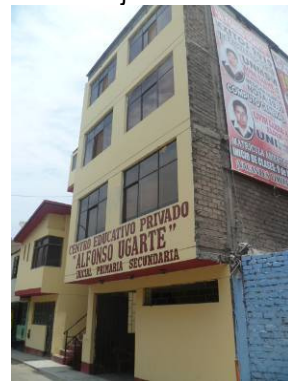
Figura 446. I.E.P. Alfonso Ugarte.

- Colegio "I.E.P. Alfonso Ugarte", edificio de 4 pisos de mampostería confinada con losa aligerada, en buen estado de conservación (Ver Figura 446).
- Colegio "I.E.P. San Antonio Abad", edificio de 3 pisos de mampostería confinada con losa aligerada, en buen estado de conservación (Ver Figura 447).

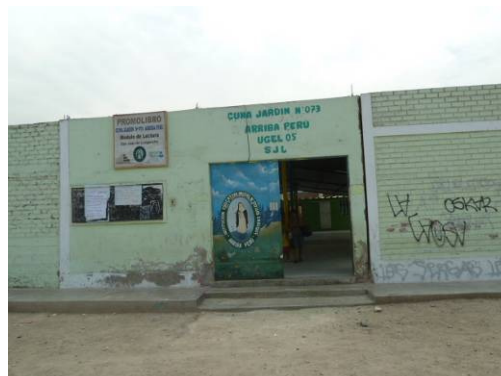
Figura 448. Cuna Jardín N° 073.

- Cuna Jardín N° 073, edificio de 1 piso de mampostería confinada con cobertura ligera con presencia de humedad en la base, en regular estado de conservación (Ver Figura 448).

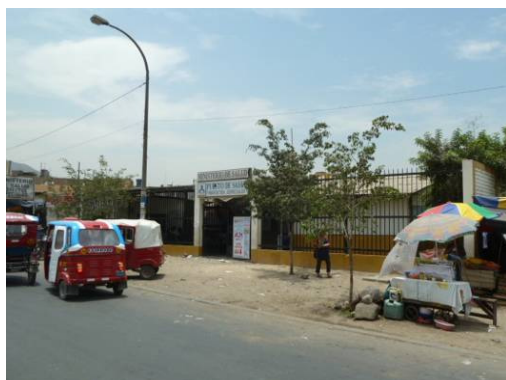
Figura 449. Puesto de Salud “Proyectos Especiales”.

- Puesto de Salud “Proyectos Especiales”, edificios de 1 piso de mampostería confinada y cobertura ligera en regular buen de conservación (Ver Figura 449).
- Hospital de La Solidaridad, edificios de 1 piso de mampostería confinada y cobertura ligera en regular buen de conservación (Ver Figura 450).

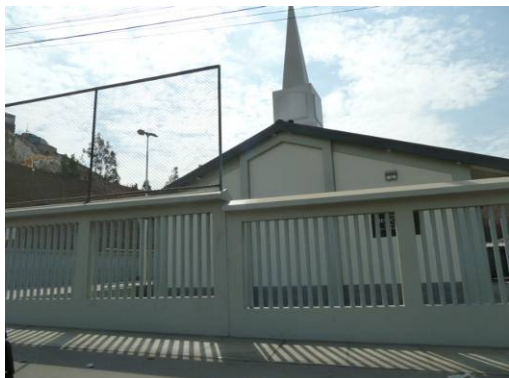
Figura 451. Iglesia de los Santos de los Últimos Días.

- Iglesia de los Santos de los Últimos Días, edificio de concreto armado rigidizado con muros de albañilería en buen estado de conservación (Ver Figura 451).
- Iglesia Señor de la Esperanza, Edificio de 3 pisos de mampostería confinada con losa aligerada en buen estado de conservación (Ver Figura 452).
- Reservorio de Agua (Ver Figura 453), estructura apoyada, de concreto armado de buen estado de conservación..
- Grifo Repsol (Ver Figura 454), estructura de mampostería con pergola de estructura metálica en buen estado de conservación. Sin embargo los grifos poseen tanques de almacenamiento subterráneo y líneas de conducción que podrían experimentar problemas durante un sismo en caso de suelos flexible.

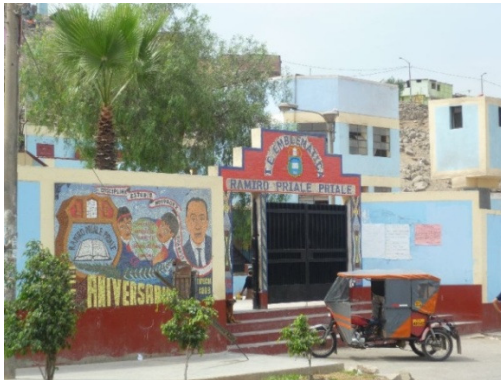
Figura 455. I.E. "Ramiro Prialé Prialé".

- I.E. “Ramiro Prialé Prialé”, situada en la Av. Circunvalación, en la parte central del sector. Consiste en una construcción de 2 pisos de albañilería confinada con techo de losa aligerada y muros tarrajeados donde no se observan fisuras ni humedad, tal como lo muestra la Figura 455. Se encuentra en un buen estado de conservación.

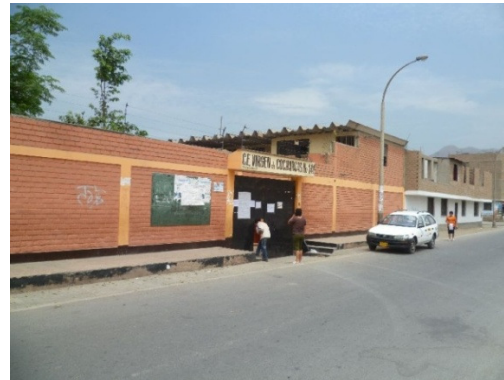
Figura 456. I.E. "Virgen de Cocharcas".

- I.E. “Virgen de Cocharcas”, ubicada en el cruce de los jirones Los Magistrados y Las Margaritas, en las cercanías del colegio descrito en el párrafo anterior. Es una edificación de 2 niveles de mampostería confinada con techo de eternit. No se detectaron fisuras ni asentamiento al momento de la visita de campo; encontrándose en un estado de conservación regular (Ver Figura 456).

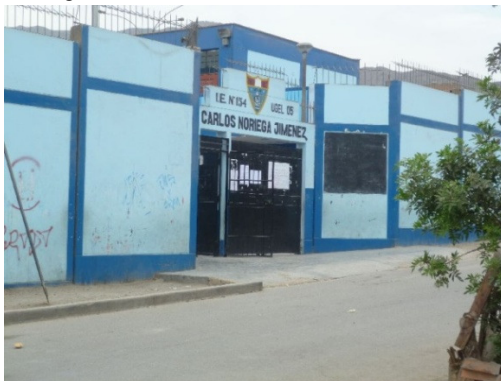
Figura 457. I.E. N° 154 "Carlos Noriega Jiménez".

- I.E. N° 154 “Carlos Noriega Jiménez”, que se encuentra en el extremo Sur. Consiste en una construcción de 2 pisos de albañilería confinada. No presenta fisuras, tampoco asentamiento y no existe humedad en la zona. Por lo tanto está en buen estado de conservación tal como se aprecia en la Figura 457.

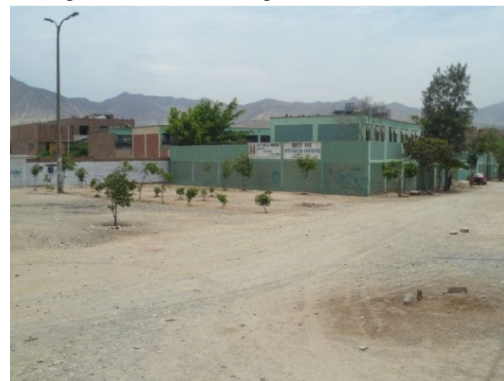
Figura 458. I.E. "El Porvenir".

- I.E. “El Porvenir”, localizada entre las calles 13 y Grau en la zona sur. Es una edificación de 2 pisos de mampostería confinada con techo aligerado, cuyos elementos estructurales no

presentan fisuras ni muestran evidencias de humedad. Su estado de conservación es regular (Ver Figura 458).

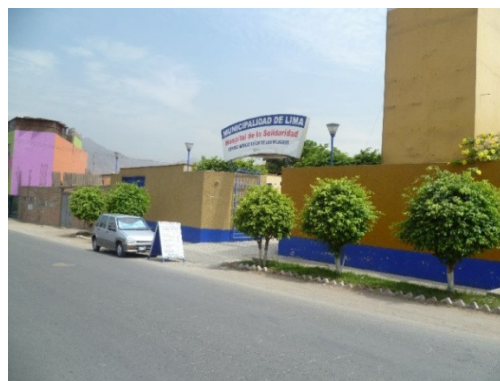
Figura 459. Hospital de la Solidaridad

- Se ubica también en este sector, un Hospital de la Solidaridad, que consiste en una construcción de un solo nivel de albañilería confinada con techo de cobertura ligera (eternit). Está limitada por un cerco, el cual no presenta grietas ni indicios de humedad. El estado de conservación de este centro de salud se considera bueno (Ver Figura 459).

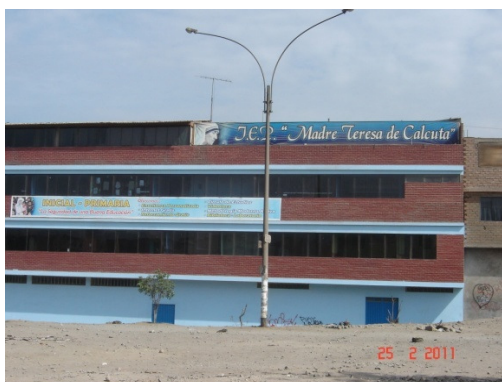
Figura 460. Vista de la I.E.P. “Madre Teresa de Calcuta”.

- Centros Educativos (11):
 - I.E.P. “Madre Teresa de Calcuta” (inicial y primaria) (Ver Figura 460). Esta edificación fue construida para uso educativo siendo de 4 niveles y en buen estado de conservación pero con cobertura ligera.

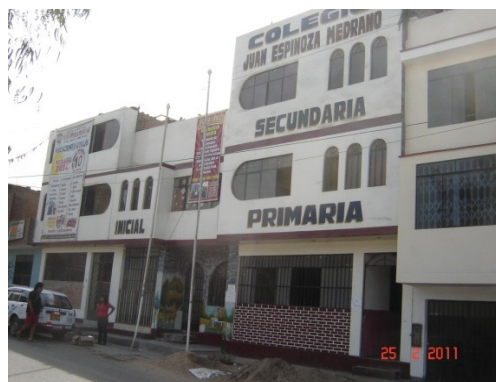
Figura 461. Vista del Colegio “Juan Espinoza Medrano”.

- Colegio “Juan Espinoza Medrano” (inicial, primaria y secundaria) (Ver Figura 461). estructuralmente presenta diafragmas rígidos y muros de mampostería confinada, tiene 3 pisos y se encuentra en buen estado de conservación.
