CONVENIO ESPECÍFICO DE COOPERACIÓN INTERINSTITUCIONAL ENTRE EL MINISTERIO DE VIVIENDA, CONSTRUCCIÓN Y SANEAMIENTO Y LA UNIVERSIDAD NACIONAL DE INGENIERÍA
“ESTUDIO DE MICRO ZONIFICACIÓN SÍSMICA Y VULNERABILIDAD EN LA CIUDAD DE LIMA”

INFORME No. 8.

LIMA – Mayo, 2011

RESUMEN EJECUTIVO DEL ESTUDIO DE MICROZONIFICACIÓN SÍSMICA Y EVALUACIÓN DE LA VULNERABILIDAD DE EDIFICACIONES EN EL DISTRITO DE SAN JUAN DE LURIGANCHO	6
ANTECEDENTES.....	8
OBJETIVO	8
OBJETIVOS ESPECÍFICOS DEL PRESENTE INFORME	8
METODOLOGÍA DEL TRABAJO	8
LEVANTAMIENTO DE LA INFORMACIÓN	10
Organización del Trabajo de Campo.....	10
Preparación de Actividades, Coordinación y Personal	10
Sectorización y Levantamiento de Datos de Campo.....	11
Procedimiento y Control de Calidad de Datos de Campo	13
Georeferenciación y Compatibilización de Planos.....	13
Sistematización de la Información	13
Ubicación de las manzanas a evaluar	14
Elaboración de la base de datos geo-espacial	16
RESULTADOS OBTENIDOS EN LOS PRINCIPALES SECTORES.....	21
SECTOR 01	21
SECTOR 02	22
SECTOR 03	23
SECTOR 04	24
SECTOR 05	26
SECTOR 06	26
SECTOR 07	27
SECTOR 08	28
SECTOR 09	29
SECTOR 10	30
SECTOR 11	31
SECTOR 12	31
SECTOR 13	32
SECTOR 14	33
SECTOR 15	34

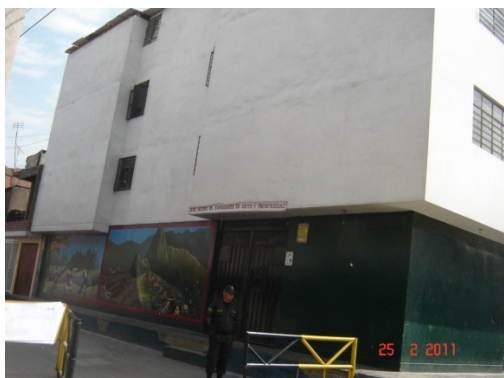
Figura 462. Vista del I.E.P. "El Nazareno".

- I.E.P. “El Nazareno” (Inicial y primaria) (Ver Figura 462), es una estructura de 4 niveles compuesta de mampostería confinada en buen estado de conservación.

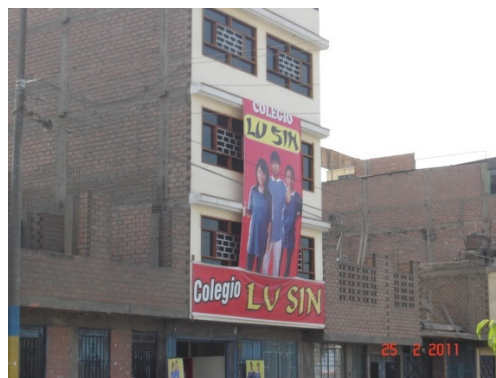
Figura 463. Vista del colegio "Lu Sin".

- Colegio “Lu Sin”, esta edificación es de mampostería confinada con diafragmas rígidos, presenta 4 niveles construidos con ladrillo industrial tubular y está en buen estado de conservación (Ver Figura 463).

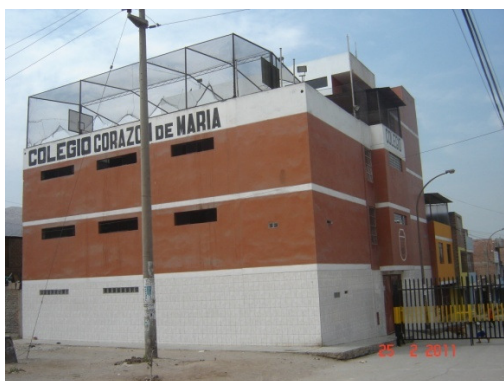
Figura 464. Vista del Colegio "Corazón de María".

- Colegio “Corazón de María” edificado en mampostería confinada, y con presencia de diafragmas rígidos, siendo de 3 niveles y se encuentra en buen estado de conservación (Ver Figura 464).

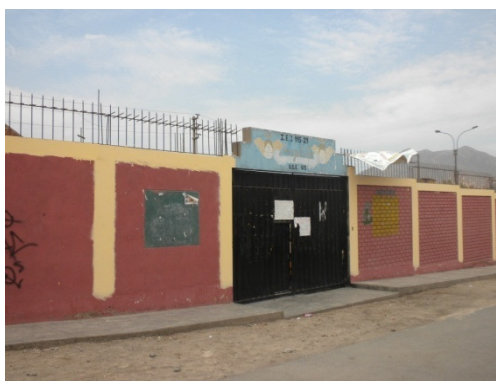
Figura 465. Vista del colegio I.E.I. 115-29 "Los Angelitos".

- Colegio I.E.I. 115-29 “Los Angelitos” (Ver Figura 465) perteneciente a la UGEL 05, es una edificación de pórticos de concreto rigidizados con vanos de mampostería de 1 nivel y se encuentra en buen estado de conservación.

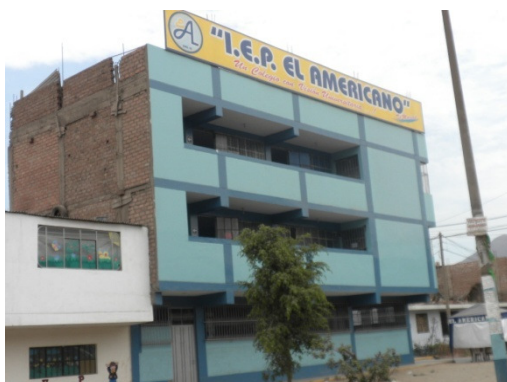
Figura 466. Vista del Colegio "El Americano".

- I.E.P. “El Americano”, edificación de mampostería confinada con diafragmas rígidos, consta de 3 niveles y se encuentra en buen estado de conservación (Ver Figura 466).

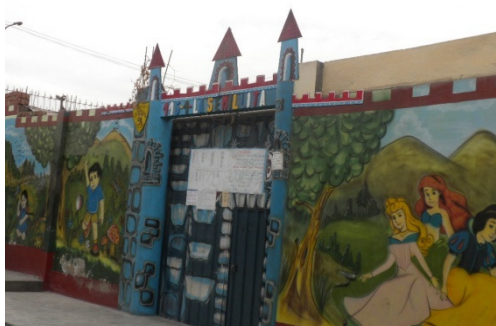
Figura 467. Vista del colegio I.E.I. 115-1 "La Semillita".

- I.E. 115-1 “La Semillita”, construido en mampostería confinada y diafragmas flexibles, consta de 1 piso y se encuentra en regular estado de conservación (Ver Figura 467).

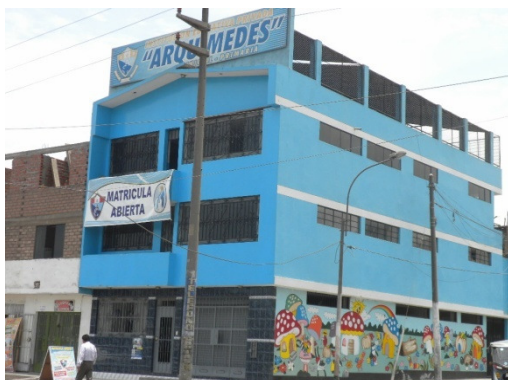
Figura 468. Vista del Colegio "Arquímedes".

- I.E.P. “Arquimedes”, es un colegio de 4 niveles, de mampostería confinada con diafragmas flexibles, se encuentra en buen estado de conservación (Ver Figura 468).

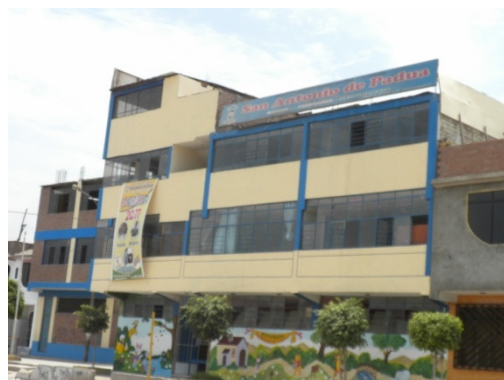
Figura 469. Vista del colegio "San Antonio de Padua".

- I.E.P. “San Antonio de Padua”, edificación que consta de de 3 niveles, tiene un sistema estructural con pórticos de concreto con vanos rigidizados, pero posee cobertura ligera y se encuentra en buen estado de conservación (Ver Figura 469).

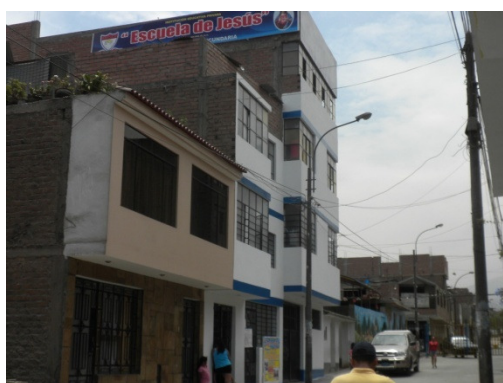
Figura 470. Vista del Colegio "Escuela de Jesús".

- I.E.P. “Escuela de Jesús”, edificado con mampostería confinada y presenta diafragmas rígidos, consta de 4 niveles en buen estado de conservación (Ver Figura 470).

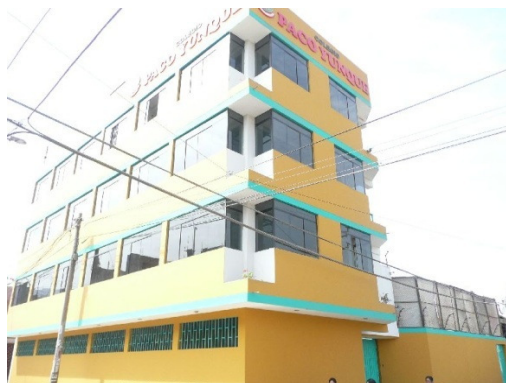
Figura 472. I.E.P. Paco Yunque.

- I.E.P. Paco Yunque, presenta una estructura de 4 pisos con pórticos de concreto armado rigidizados con muros de mampostería, presentando un buen estado de conservación (Ver Figura 472).
- I.E.I. Juana Larco de Dammert, edificación de 1 piso con de pórticos de concreto armado rigidizados con muros de mampostería y techo de cobertura ligera (Ver Figura 473).

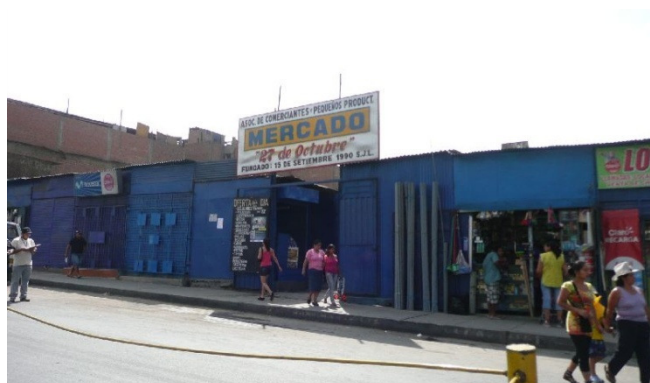
Figura 474. Mercado 27 de Octubre.

- Mercado 27 de Octubre, conformado por un conjunto de puestos de venta los cuales han sido construidos mediante módulos de madera y techo de cobertura ligera (Ver Figura 474).

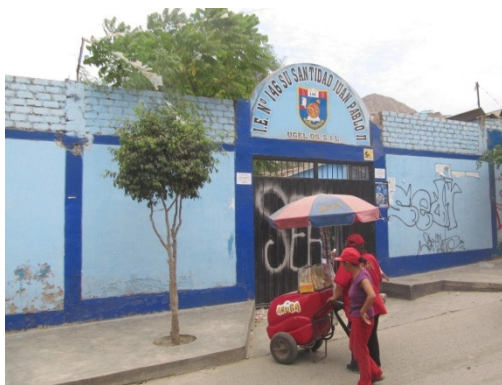
Figura 475. I.E.N°146 Su Santidad Juan Pablo II.

- I.E. N°146 Su Santidad Juan Pablo II de Secundaria; consiste en una edificación de 2 piso de mampostería en buen estado de conservación con pórticos de concreto armado rigidizados con muros de mampostería y aligerado como se muestra en la Figura 475.
- I.E.I. 10 de Octubre, consiste en una edificación de 1 nivel de mampostería en buen estado y aligerado como se muestra en la Figura 476.

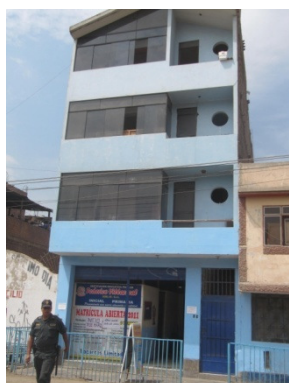
Figura 477. I.E.P. Federico Villarreal.

- I.E.P. Federico Villarreal de Inicial y Primaria; consiste en una edificación de 4 piso de mampostería en buen estado de conservación con pórticos de concreto armado y aligerado como se muestra en la Figura 477.
- I.E. Glorioso 10 de Octubre de Inicial y Primaria, consiste en una edificación de 2 niveles de mampostería en buen estado y aligerado como se muestra en la Figura 478.

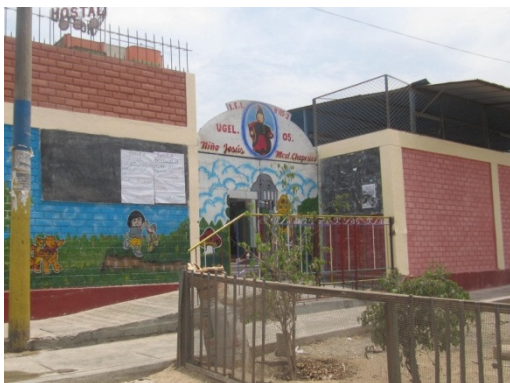
Figura 479. I.E.I. Niño Jesús.

- I.E.I. Niño Jesús, consiste en una edificación de 1 nivel de mampostería en buen estado y aligerado como se muestra en la Figura 479.

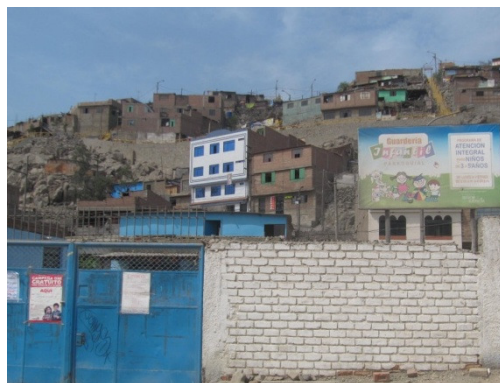
Figura 480. Guardería infantil parroquial.

- Guardería infantil parroquial; consiste en una edificación de 1 piso de mampostería en buen estado de conservación con pórticos de concreto armado y aligerado como se muestra en la Figura 480.

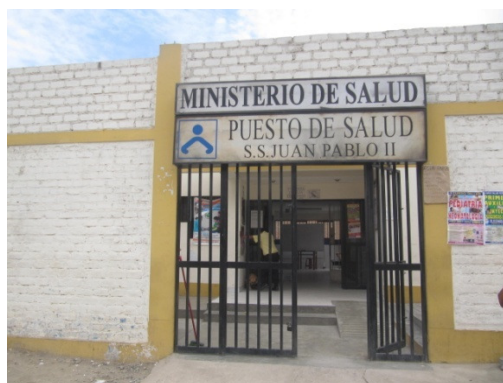
Figura 481. Centro de Salud Juan Pablo II.

- Centro de Salud Juan Pablo II; consiste en una edificación de 1 piso de mampostería en buen estado de conservación con pórticos de concreto armado y aligerado como se muestra en la Figura 481.
- Centro de Salud 10 de Octubre, consiste en una edificación de 1 nivel de mampostería en buen estado y aligerado como se muestra en la Figura 482.

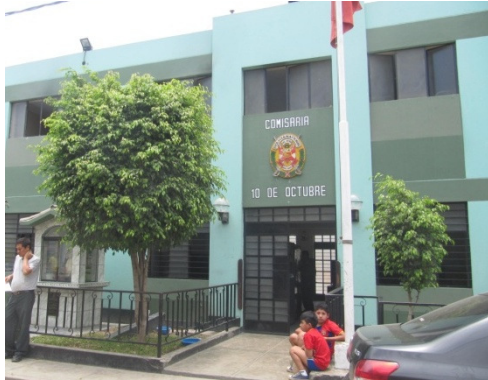
Figura 483. Comisaria 10 de Octubre.

- Comisaria 10 de Octubre; consiste en una edificación de 1 piso de mampostería en buen estado de conservación con pórticos de concreto armado y aligerado como se muestra en la Figura 483.
- Club de madres Ampliación 10 de Octubre, consiste en una edificación de 1 nivel de mampostería en buen estado y aligerado como se muestra en la Figura 484.

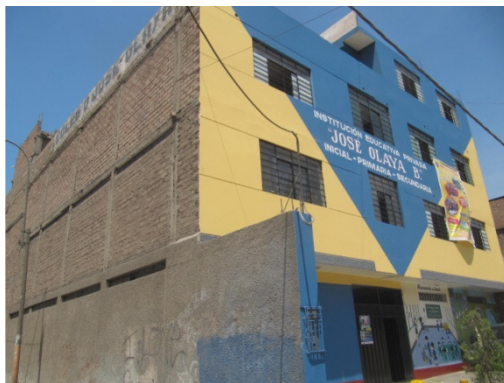
Figura 485. I.E.P. “José Olaya B”.

- Centros educativos (04):
 - o I.E.P. “José Olaya b.” (inicial, primaria y secundaria) (Ver Figura 485).Es una edificación de 4 pisos de albañilería confinada con ladrillos tubulares en la zona de aulas en regular estado de conservación.
 - o Colegio “Pitágoras SJL” (inicial, primaria y secundaria) (Ver Figura 486) .Esta edificación fue construida de manera informal y se encuentra en mal estado de conservación.

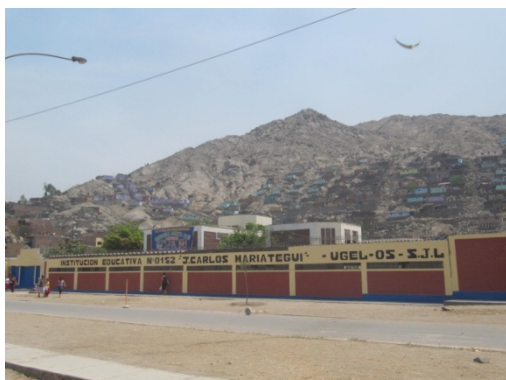
Figura 487. I.E. N° 0152 "J. Carlos Mariátegui".

- o I.E. N° 0152 “J. Carlos Mariátegui” de primaria y secundaria (Ver Figura 487).Es una edificación de 2 niveles de albañilería confinada y en buen estado de conservación.
- o I.E.P. “Isaac Newton” de primaria y secundaria (Ver Figura 488).Es una edificación de 4 pisos de albañilería confinada, se notaron fisuras en columnas y muros.

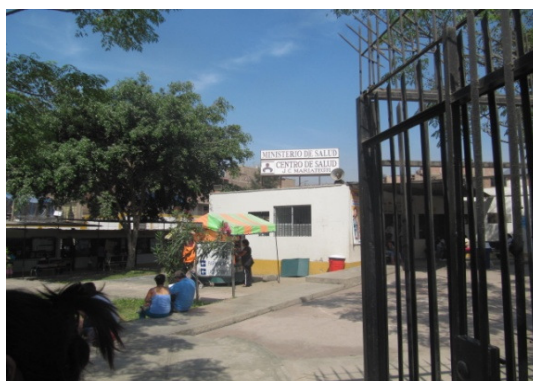
Figura 489. Centro de Salud "J.C. Mariátegui".

- Centro de salud (01):
 - o Centro de salud "J.C. Mariátegui" (Ver Figura 489) del Ministerio de Salud. Es una edificación de 1 nivel de albañilería confinada en regular estado de conservación.

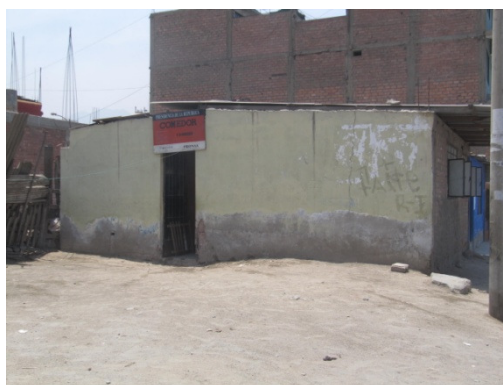
Figura 490. Comedor del PRONAA.

- Comedor (01):
 - o Comedor del PRONAA, (Ver Figura 490), edificación de 1 nivel de cobertura ligera y en mal estado de conservación, presenta fisuras en los muros sin confinamiento.

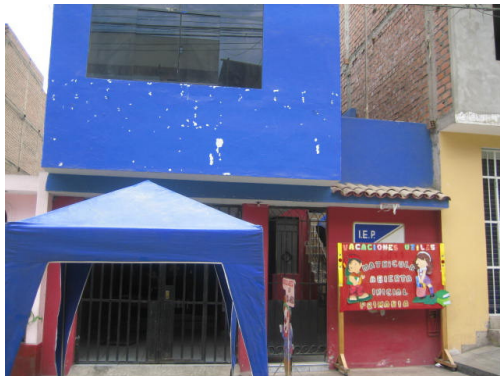
Figura 491. I.E.P. Rosa de América.

- I.E.P. Rosa de América, es una edificación del tipo vivienda de 3 niveles, construidas con mampostería confinada informal (uso de ladrillo pandereta), no se encontró la presencia de asentamiento o humedad, se encuentra en regular estado de conservación (Ver Figura 491).

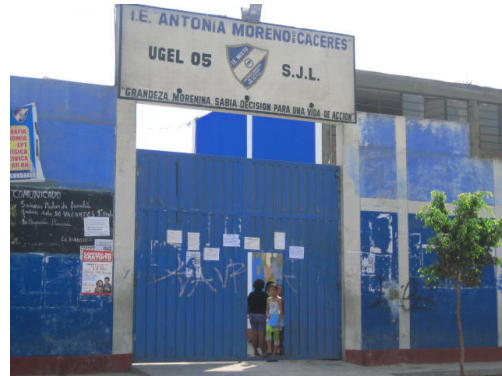
Figura 492. I.E. "Antonia Moreno de Cáceres".

- I.E. Antonia Moreno de Cáceres, es una edificación de 02 niveles, construidas con pórticos de concreto con vanos rigidizados con mampostería, el estado actual del centro educativo es regular (Ver Figura 492).

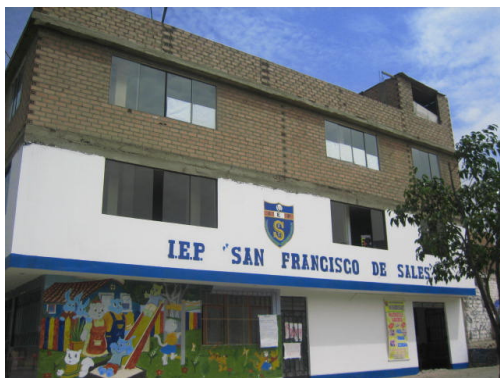
- Centro Educativo “San Francisco de Sales”, posee 3 niveles, está construido con mampostería confinada (uso de ladrillo pandereta) con diafragmas rígidos, el estado actual del centro educativo es regular (Ver Figura 493).

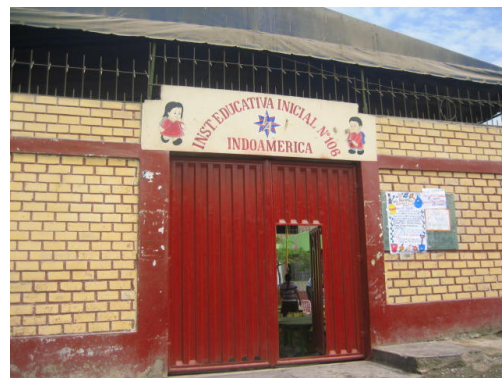
Figura 493. "San Francisco de Sales".

- I.E.I. N°106 Indoamerica, presenta 2 niveles, está construido con mampostería confinada con diafragmas rígidos, el estado actual del centro educativo es bueno, además presenta humedad en la base del cerco perimétrico (Ver Figura 494).

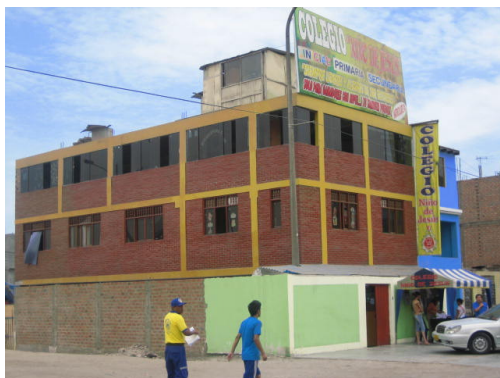
Figura 494. I.E.I. N°106 Indoamerica.

- Colegio “Niño de Jesús”, posee 3 niveles, es una construcción informal en albañilería, además de presentarse en buen estado de conservación (Ver Figura 495).

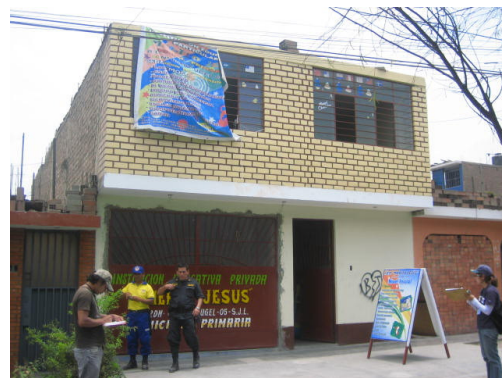
Figura 495. Colegio "Niño de Jesús".

- Centro Educativo “Pierito Jesus”, posee 2 niveles, presenta un sistema estructural informal conformado por albañilería confinada (uso de ladrillo pandereta) (Ver Figura 496), de regular estado de conservación.

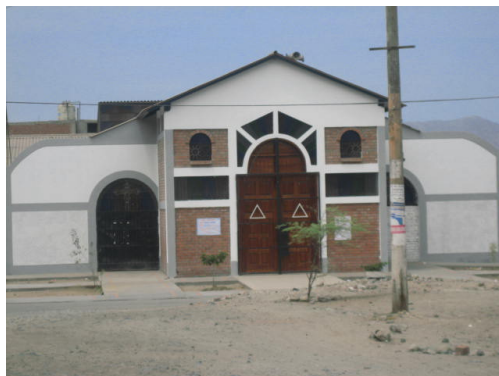
Figura 502. Iglesia.

- Iglesia, presenta un solo nivel, está conformada por mampostería confinada con cobertura ligera. Se debe mencionar que no se encontró presencia de humedad o asentamientos, se encuentra en buen estado de conservación (Ver Figura 502).

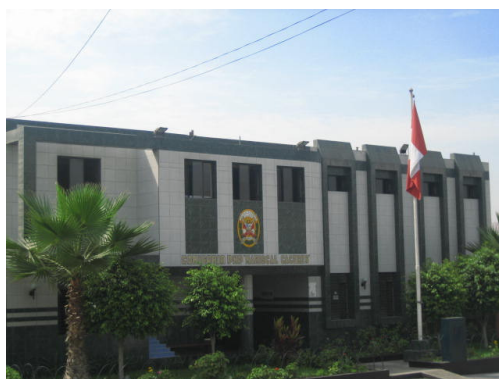
Figura 503. Comisaria.

- Comisaria P.N.P. “Mariscal Cáceres”, presenta 2 niveles, está construido con mampostería confinada con techo aligerado. No se encontró presencia de asentamientos o humedad, se encuentra en buen estado de conservación (Ver Figura 503).

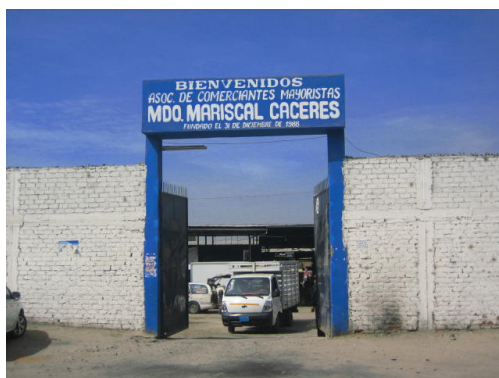
Figura 504. Mercado.

- El mercado “Mariscal Cáceres” está conformado por un solo nivel, es su mayoría está constituido por estructuras de perfil liviano. No se encontró presencia de asentamientos o humedad, se encuentra en buen estado de conservación (Ver Figura 504).

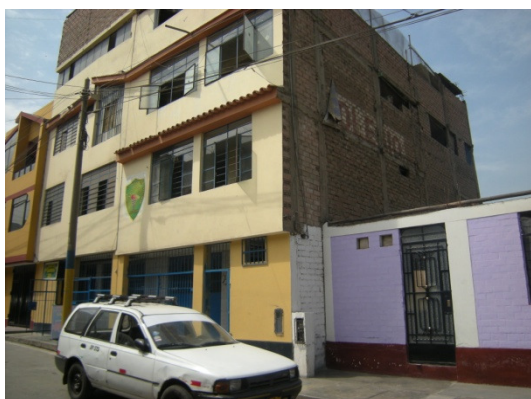
Figura 505. I.E.P. “13 de Agosto”.

- I.E.P “13 de Agosto”, ubicada por la parte central del sector, es una edificación de 3 niveles de mampostería confinada con techo de diafragma rígido (losa aligerada), no presenta fisuras en elementos estructurales ni asentamiento, tampoco humedad. Se encuentra en regular estado de conservación (Ver Figura 505).
- Centro de Estimulación Temprana “Los Angelitos II”, ubicado por la zona céntrica del sector. En la calle alameda, consiste en una edificación de 1 piso, de mampostería confinada con losa aligerada; no presenta asentamiento ni humedad, tampoco hay fisuras en elementos estructurales. Su estado de conservación es bueno, tal como se muestra en la Figura 506.

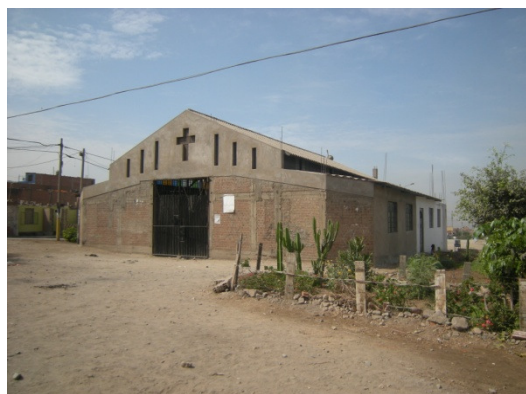
Figura 508. Templo Cristiano Católico.

- Centro religioso “Jesucristo de los santos de los Últimos Días”, ubicado en la esquina Noroeste del sector, aledaño a la Av. Fernando Wiese; consta de 2 piso, dicha edificación es de pórticos de concreto con vanos rigidizados de mampostería, techo de cobertura rígida (losa aligerada), no presenta humedad ni asentamientos, tampoco fisuras. El estado de conservación es bueno como se muestra Figura 507.
- Templo Cristiano Católico, ubicado en la calle 7. Es una edificación de 1 nivel de mampostería confinada con techo de cobertura ligera (eternit). No se detectaron fisuras ni humedad, tampoco asentamiento, pero se observa su construcción informal y su estado de conservación es regular (Ver Figura 508).

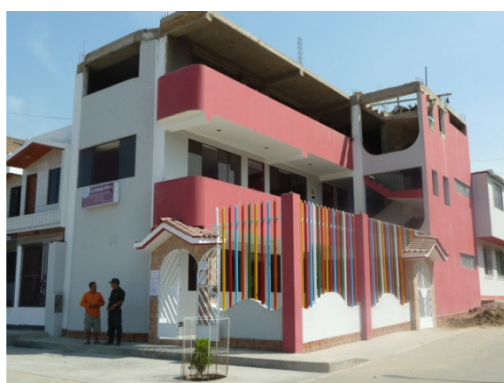
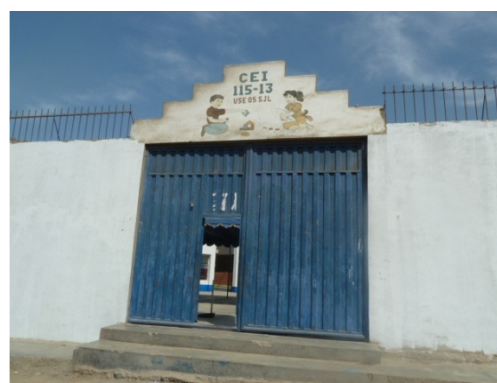
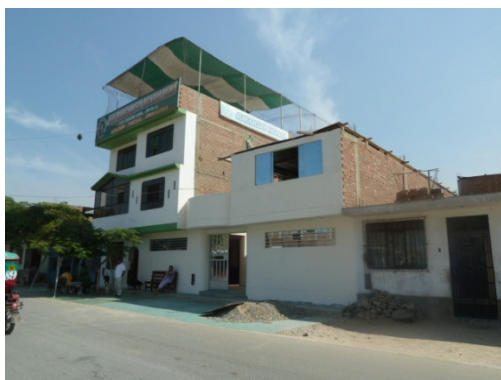
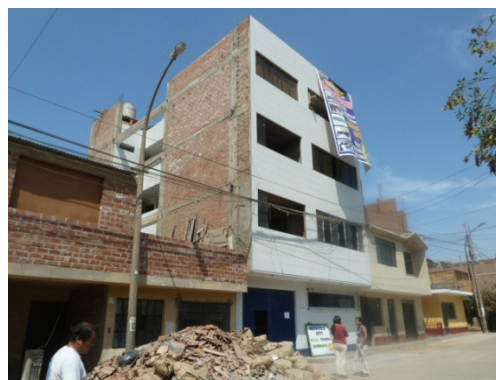
Figura 509. Centros Educativos del sector 42.

- En el sector se ubican Colegios (05) (Ver Figura 509). Se aprecia que los colegios han sido construidos con sistema aporticado con muros de relleno. En el caso (a) se aprecia grandes ventanales que comprometen su comportamiento durante sismo, por ser una estructura irregular en regular estado de conservación. En el caso (b) es una estructura de un piso en regular estado de conservación. En el caso (c) se trata de una estructura irregular con un gran ventanal con techo ligero en el último piso, que sería riesgoso para los niños, en caso de sismo severo. EL caso (d) presenta una mejor configuración y un buen estado de conservación. El último colegio es una vivienda que ha sido adaptada, en regular estado de conservación.

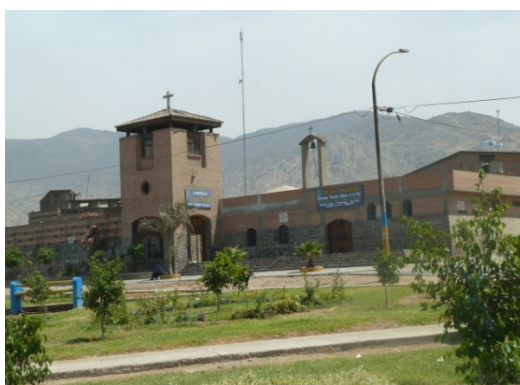
Figura 514. Pronoei "Sagrada Familia".

- Pronoei “Sagrada Familia”, edificio de 1 piso de mampostería confinada con cobertura ligera, en regular estado de conservación (Ver Figura 514).
- Colegio “Fe de Jesus Maria”, edificio de 2 pisos de mampostería confinada con losa aligerada, en buen estado de conservación (Ver Figura 515).
- Colegio 4 pisos de concreto armado con vanos rigidizados con muros de albañilería, en buen estado de conservación (Ver Figura 516).

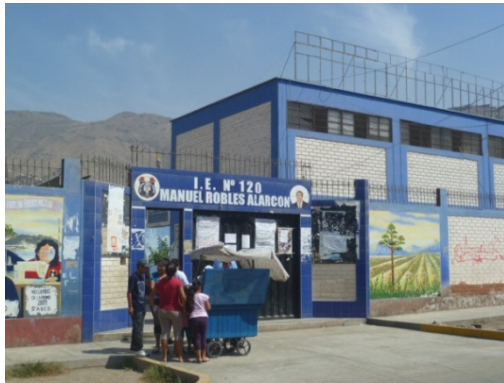
Figura 518. I.E. N°120 Manuel Robles Alarcón.

cobertura rígida (losa aligerada) no presenta asentamiento, tampoco humedad y su estado de conservación es regular (Ver Figura 518).

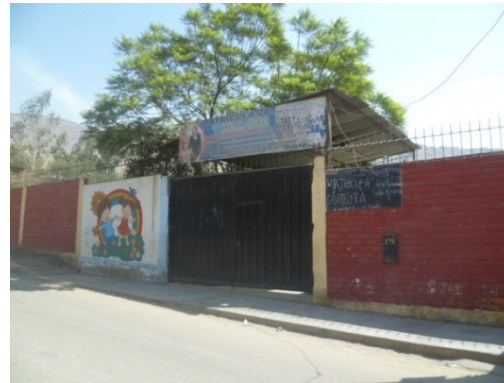
Figura 519. I.E.I. N° 040.

- I.E.I. N°040, es una edificación de 1 nivel de de mampostería confinada, techo de diafragma rígido. No presenta fisuras ni asentamiento y su estado de conservación es regular (Ver Figura 519).

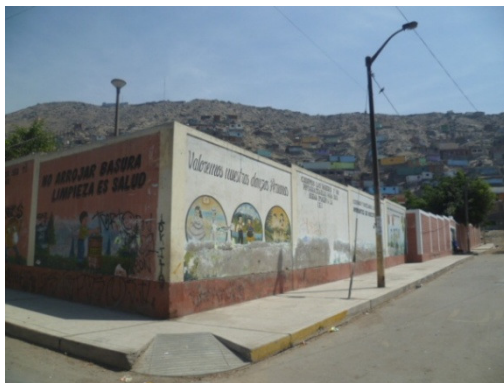
Figura 520. I.E.I. N° 079.

- I.E.I. N°079, es una construcción de 1 piso de mampostería confinada con diafragma rígido, con muros tarrajeados. No se observan fisuras ni asentamiento, siendo su estado de conservación regular, tal como se aprecia en la Figura 520.
- Institución Educativa Ocupacional “Bayovar”, localizado. Consiste en una edificación de 2 niveles con pórticos de concreto con vanos rigidizados de mampostería, los muros son de ladrillo solido industrial, tiene cobertura de diafragma rígido (losa aligerada). No presenta fisuras ni humedad ni asentamiento, tampoco fisuras en elementos estructurales y su estado de conservación es bueno (Ver Figura 521).

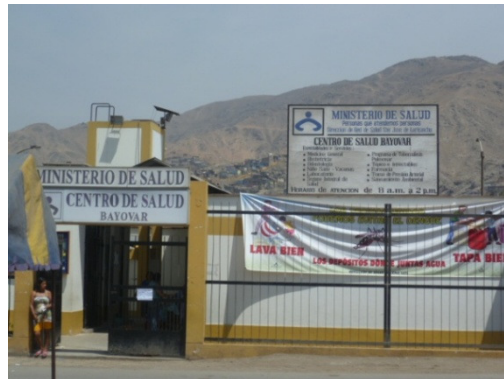
Figura 522. Centro de Salud "Bayovar".

- Centro de Salud “Bayovar”, situado al Sureste del sector, en la Av. 1 de Mayo. Es una edificación de 1 piso de mampostería confinada con diafragma rígido, con muros tarrajeados. No se observan fisuras ni asentamiento, siendo su estado de conservación regular, tal como se aprecia en la Figura 522.

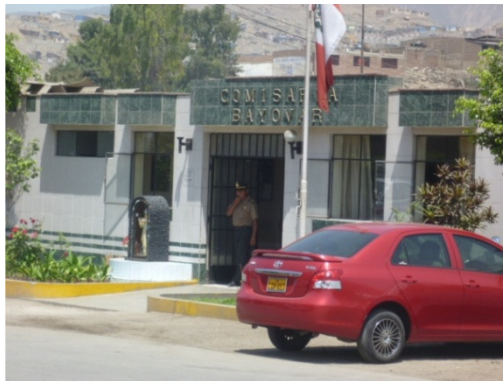
Figura 523. Comisaría "Bayovar"

- Comisaría "Bayovar", ubicado al Sureste del sector, en la Av. 1 de mayo. Es una construcción mampostería confinada con cobertura de diafragma rígido (losa aligerada), no presenta asentamiento ni humedad, tampoco fisuras, su estado de conservación es bueno como se ve en la Figura 523.
- Local Comunal "Bayovar", ubicada en la Av. 1 de Mayo. Consiste en una edificación de mampostería confinada de 1 nivel con cobertura de losa aligerada, que no presenta asentamiento ni humedad. Su estado de conservación es regular, tal como se muestra en la Figura 524.

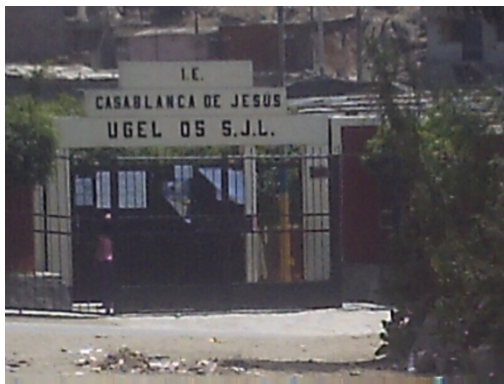
Figura 525. Colegio I.E. Casa Blanca de Jesús.

- Centros Educativos:
 - o Colegio I.E. "Casa Blanca de Jesús" de la UGEL 05, inicial, primaria y secundaria (Ver Figura 525). Es una edificación de 1 nivel, presenta pórticos de concreto rigidizados con vanos de mampostería en buen estado de conservación.

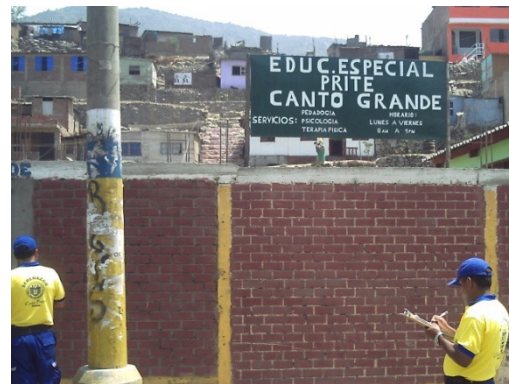
Figura 526. Centro de de educación especial “Prite Canto Grande”.

- Centro de educación especial “Prite Canto Grande” (Ver Figura 526). Esta edificación fue construida para uso educativo siendo de 1 nivel en regular estado de conservación.
- PRONOEI “Nuevo Amanecer”, edificación de 1 nivel, de mampostería confinada, y tiene un sistema estructural de pórticos de concreto, se encuentra en un mal estado de conservación. (Ver Figura 527)
- Colegio Particular “Los Siervos de Jesús”, consta de 4 niveles de mampostería confinada con diafragmas rígidos y presenta buen estado de conservación (Ver Figura 528).
- Colegio IEP “San Lorenzo” de la UGEL 05, primaria y secundaria (Ver Figura 529). Presenta pórticos de concreto rigidizados de 2 niveles, y se encuentra en buen estado de conservación.
- “Escuela Bíblica de vacaciones”. Esta edificación fue construida para uso iglesia siendo de 3 niveles y en buen estado de conservación (Ver Figura 530).

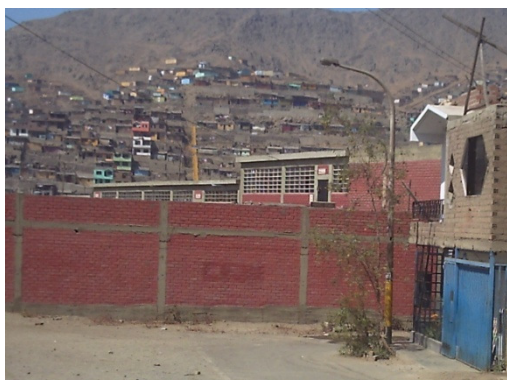
Figura 529. Colegio I.E.P. "San Lorenzo".

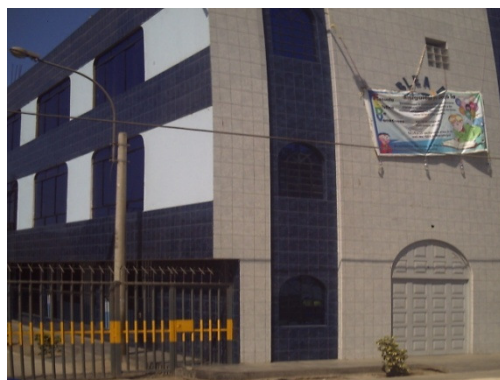
Figura 530. Escuela Bíblica de vacaciones.

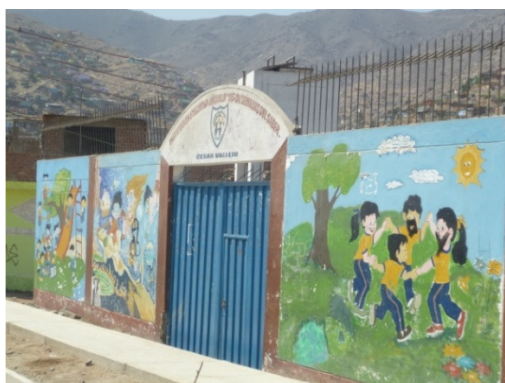
- I.E.I. N°115-2A "Semillitas del Saber", ubicado en la parte Suroeste del sector. Consiste en una construcción de 1 piso de albañilería confinada con techo de losa aligerada y muros tarrajeados donde no se observan fisuras ni humedad, tal como lo muestra la Figura 531. Se encuentra en estado de conservación regular.

Figura 531. I.E.I. "Semillitas del Saber".

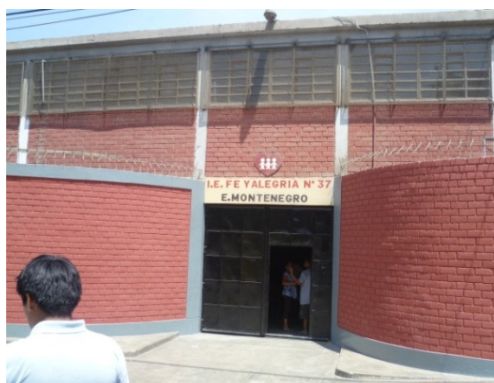
- I.E. N°37 "Fe y Alegría", ubicado en la parte centro del sector. Es una edificación de 2 niveles de mampostería confinada con techo aligerado. No se detectaron fisuras ni asentamiento al momento de la visita de campo; encontrándose en un estado de conservación bueno (Ver Figura 532).

Figura 532. I.E. N°37 "Fe y Alegría".

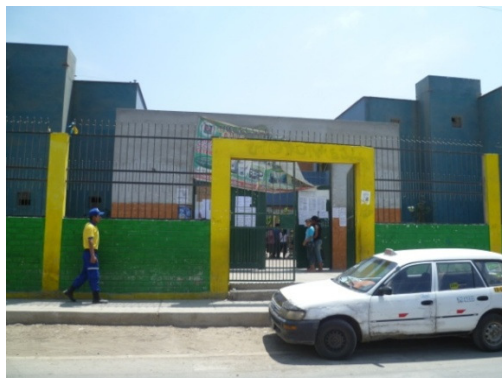
- I.E. "Santo Domingo", ubicada en la avenida Fernando Wisse, en la parte Suroeste este del sector. Consiste en una construcción de 3 pisos de mampostería confinada y losas aligeradas. No presenta fisuras, tampoco asentamiento y no existe humedad en la zona. Así, está un estado de conservación regular, tal como se aprecia en la Figura 533.

Figura 533. I.E. "Santo Domingo".

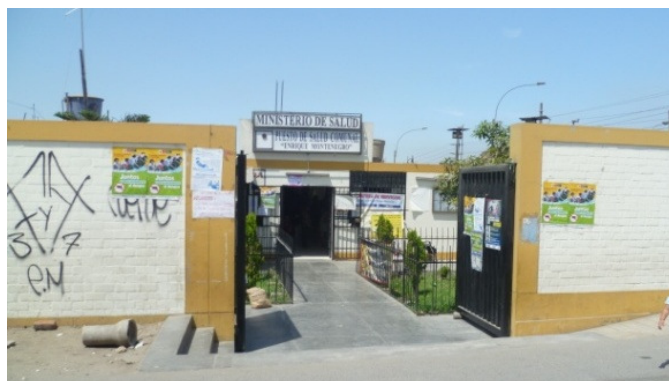
- Se ubica también en este sector, un Puesto de Salud Comunal "Enrique Montenegro" del Ministerio de Salud, ubicado en la avenida Fernando wisse, en la parte Sur de la zona. Consiste en una construcción de 1 piso de mampostería confinada y losas aligeradas. No presenta fisuras, tampoco asentamiento y no existe humedad en la zona. Así, está en un estado de conservación bueno. Está limitada por un cerco, el cual no presenta grietas ni indicios de humedad. El estado de conservación se considera bueno (Ver Figura 534).

Figura 534. Puesto de Salud Comunal "Enrique Montenegro".

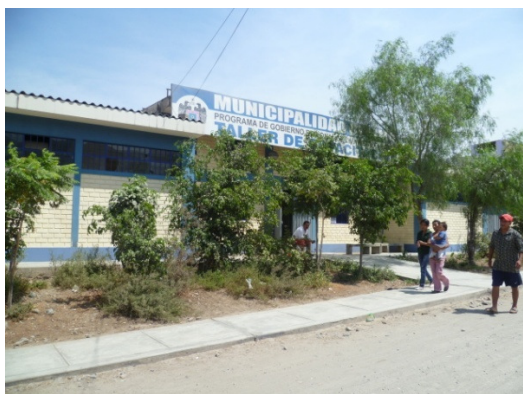
- Se ubica también en este sector, un taller de capacitación de la municipalidad, ubicado en la parte Suroeste de la zona. Consiste en una construcción de 1 piso de mampostería confinada y techo calamina. No presenta fisuras, tampoco asentamiento y no existe humedad en la zona. Así, está en un estado de conservación bueno. Está limitada por un cerco, el cual no presenta grietas ni indicios de humedad. El estado de conservación se considera bueno (Ver Figura 535).

Figura 535. "Taller Municipal".

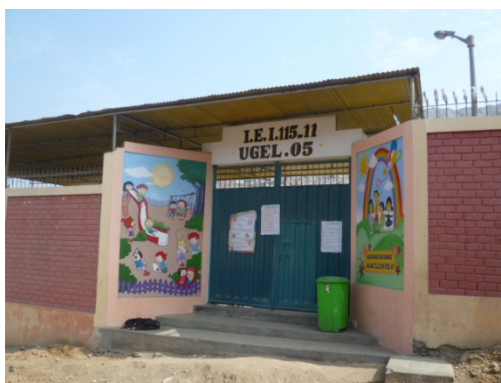
- 4 centros educativos: I.E.I 115-11 "UGEL 05"; C.E. "S.N"; I.E. Privado "My Little School"; de los cuales los dos primeros colegios tienen grandes áreas libres (Ver Figura 536) ideal para usarse como refugio ante algún tipo de desastre.

Figura 536. Centro educativo "UGEL 05"

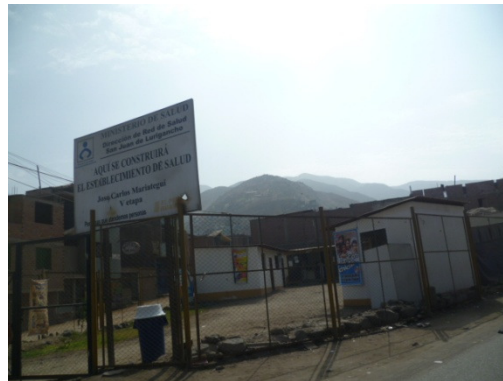
- Establecimiento de salud provisional de material liviano del Ministerio de Salud (Ver Figura 537).

Figura 537. Establecimiento de salud.

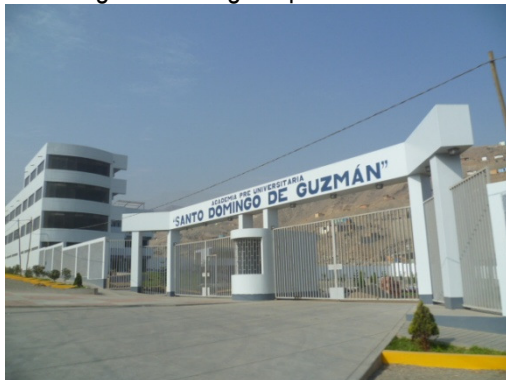
- Academia Pre-universitaria “Santo Domingo Guzmán” (Ver Figura 538), de sistema de porticos de concreto de cuatro pisos en buen estado de conservación.
- C.E.P. “Santo Domingo” (Ver Figura 539), estructura irregular de pórticos con muros de albañilería de relleno, de regular estado de conservación.

Figura 538. Centro Educativo “Santo Domingo de Guzmán”.

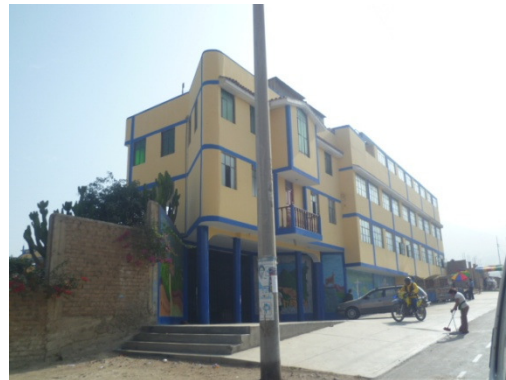
Figura 539. Centro Educativo “Santo Domingo”.

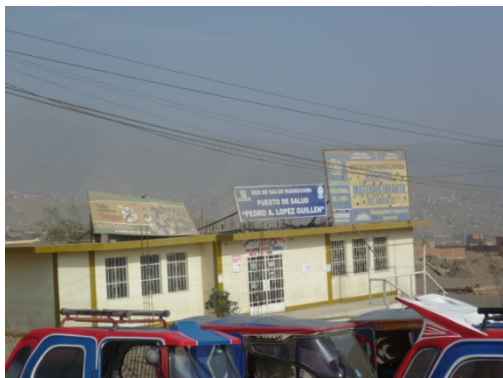
- Puesto de Salud de “Pedro A. López Guillén” de la Red de Salud Huarochirí (Ver Figura 540), estructura de carácter temporal con techo flexible en regular estado de conservación.

Figura 540. Centro de Salud “Pedro A. López Guillén”

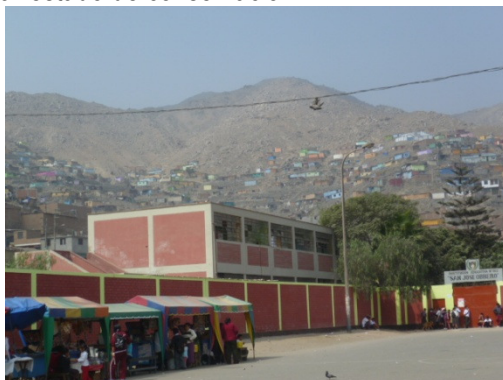
- I.E. N° 162 “San José Obrero” (Ver Figura 541), estructura de porticos de concreto con muros de albañilería en regular estado de conservación.

Figura 541. Centro educativo “San José Obrero”.

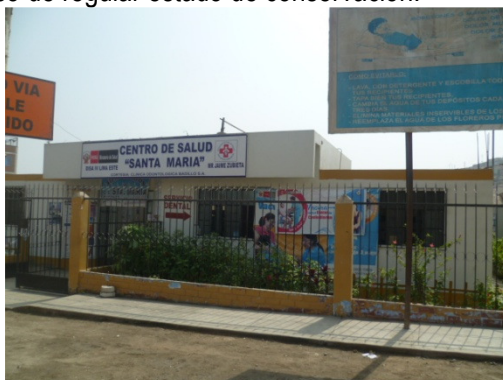
- Centro de Salud “Santa María” del Ministerio de Salud (Ver Figura 542), estructura de mampostería de un piso de regular estado de conservación.

Figura 542. Centro de salud “Santa María”.

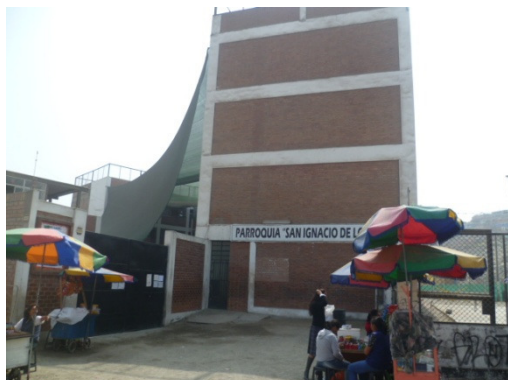
- Parroquia “San Ignacio” (Ver Figura 543), estructura irregular de cuatro pisos de porticos de concreto armado con tabiquería de relleno en buen estado de conservación.
- Alojamiento para niños “Wawa Wasi” (Ver Figura 544), es una estructura de un piso de mampostería en regular estado de conservación.

Figura 543. Parroquia “San Ignacio”.

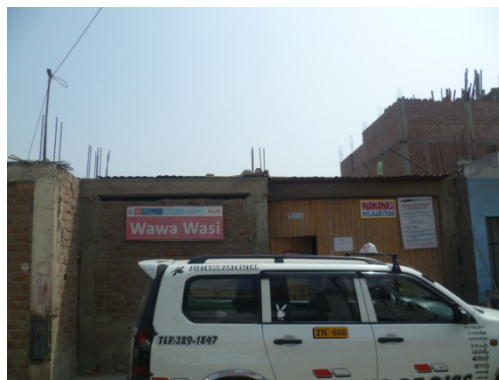
Figura 544. Wawa Wasi.

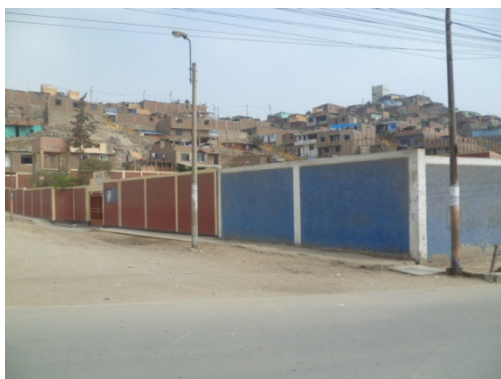
- Fueron encontrados 4 centros educativos: C.E.I. N° 115-14 “Los Ruiseñores”; C.E. N° 171-3 “Señor de los Milagros”; I.E. N° 158 “Santa María”; C.P. “Brigham Young School”; de los cuales los tres primeros son de gran extensión con áreas libres (Ver Figura 545) ideales para refugiarse ante la ocurrencia de un terremoto.

Figura 545. Centro educativo “Señor de los Milagros”.

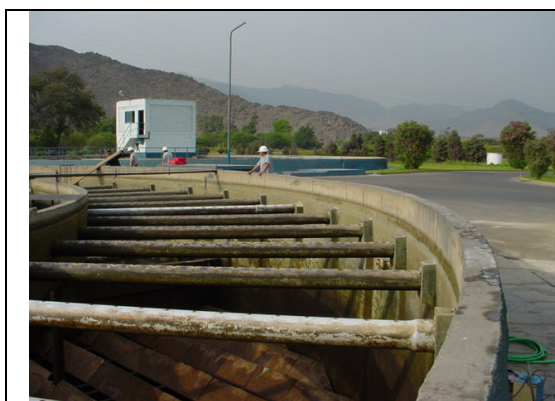
Dentro de este proceso en el año 2005, por encargo de SEDAPAL, CISMID-UNI desarrolla el estudio de vulnerabilidad sísmica de las estructuras de los decantadores de la planta de tratamiento de la Atarjea (ver Figura 552). En este estudio se identificaron daños en los muros de los decantadores (los cuales ya habían sido reforzados en la década del 60) y asimismo se pudo determinar la pérdida del refuerzo por oxidación de la las varillas (ver Figura 551). Se extrajeron núcleos de concreto endurecido con la finalidad de conocer la calidad actual del material (ver Figura 550)

Figura 552. Vista de un decantador
