# ESTUDIO DE VULNERABILIDAD SÍSMICA: ESTRUCTURAL, NO ESTRUCTURAL Y FUNCIONAL DEL HOSPITAL NACIONAL DOCENTE MADRE NIÑO "SAN BARTOLOMÉ"

## INFORME TÉCNICO FINAL

**DICIEMBRE - 2013**

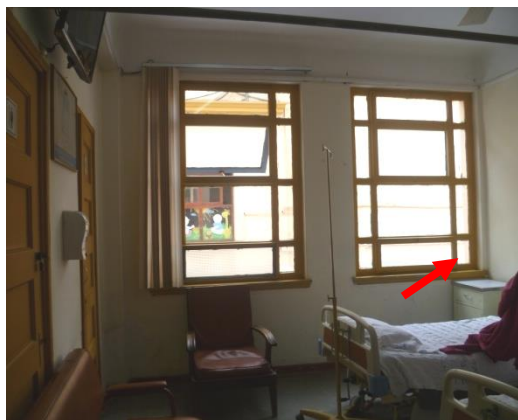
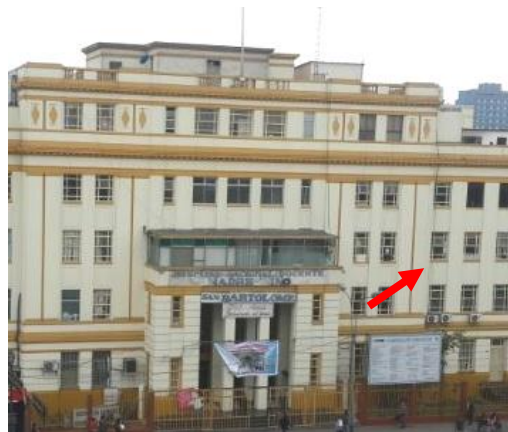
- La antigüedad de las edificaciones construidas sin estándares actuales, en la construcción del establecimiento no tenían el conocimiento de columna corta, que actualmente existe. Se entiende como columna corta que este elemento estructural tomará una demanda sísmica mayor que para la cual ha sido diseñada. Este efecto ha sido la causante de muchos daños en edificaciones que han sido sometidas a un sismo.

**Foto 1.** Se observa los vanos y mampostería adyacentes a las columnas, modificando la estructura, las cuales producirían columna corta.

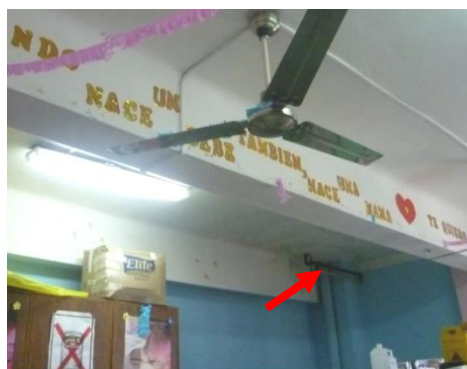
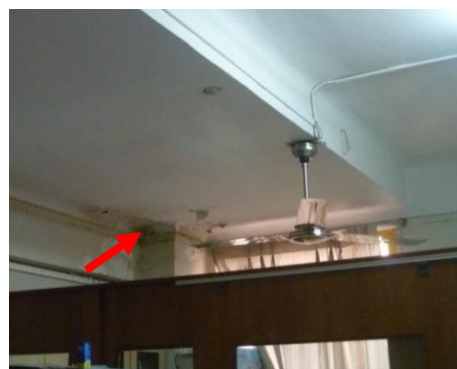
- Humedad en las estructuras, debido a las diferentes modificaciones en los ambientes y por ser una estructura antigua, no se ha dado el mantenimiento respectivo, existiendo actualmente filtraciones lo cual debilita las estructuras.

Foto 2. Se observa presencia de humedad en ambientes debilitando la estructura.

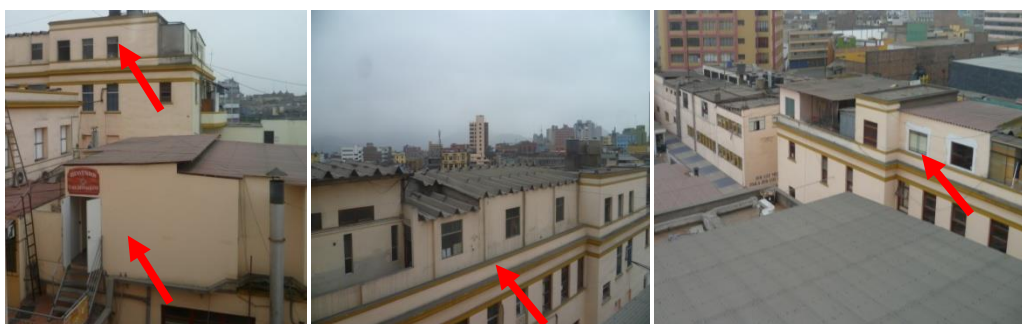
- Sobrecarga en las edificaciones, debido a la gran demanda que actualmente tiene el establecimiento se han modificado los ambientes, aumentando pisos tanto horizontal, como vertical.

Foto 3. Vista de Bloques, se observa las adaptaciones y remodelaciones para ambientes con cobertura ligera, modificando el peso de la estructura.

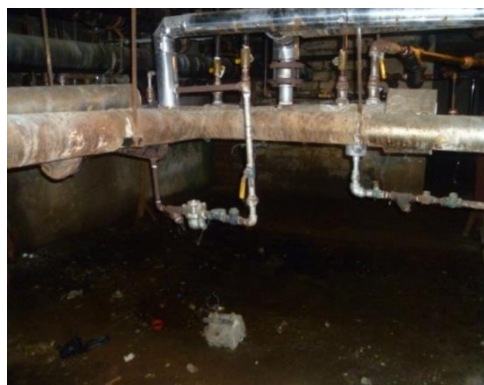
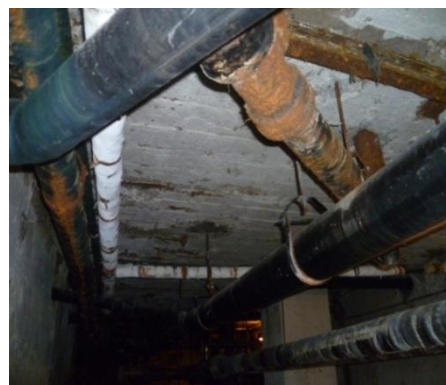
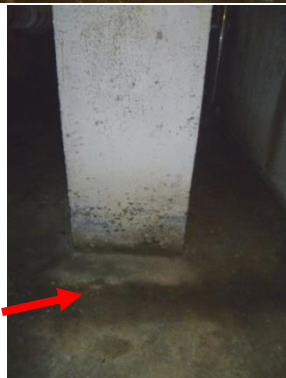
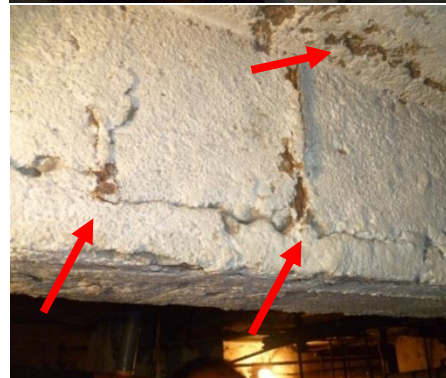
Foto 4. Vistas debajo del área de cocina (sótano), donde se observa tuberías de vapor con problemas de oxidación, muros, losas, columnas y vigas con problemas de humedad.

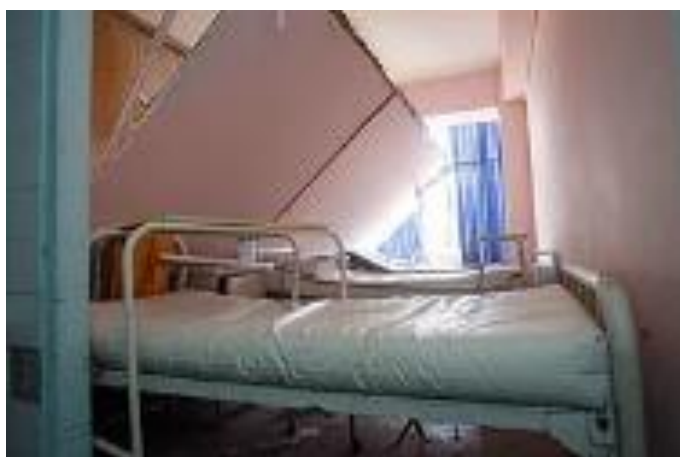
**Figura 3:** Tabiques no asegurados adecuadamente, corren el riesgo de deformaciones o caídas ante eventos adversos.

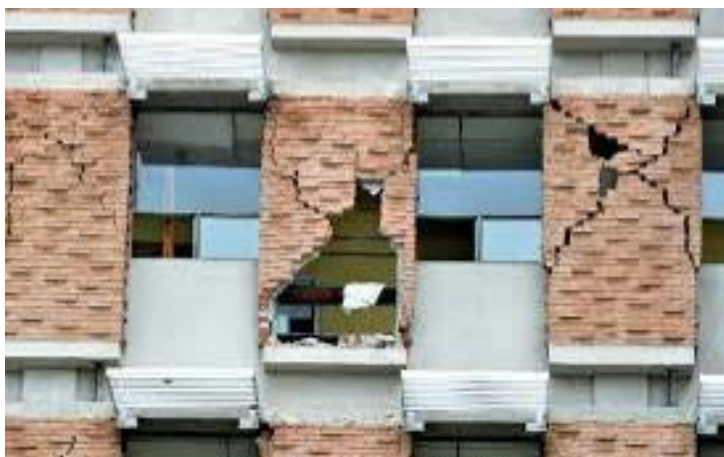
**Figura 4:** Baldosas en fachadas, que se desprenden por efecto de sismos intensos.

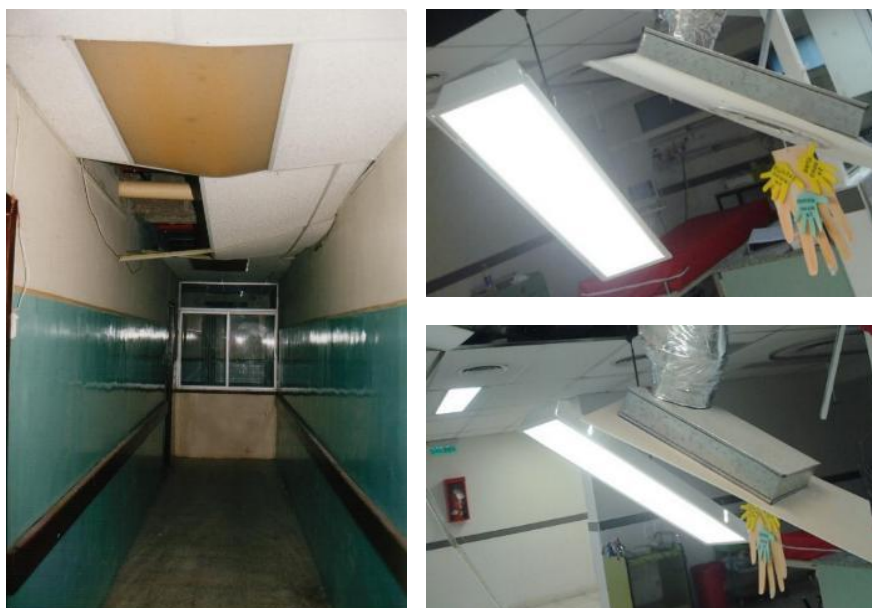
**Figura 5:** Falsos cielos rasos se desprenden por deficiencia en anclajes ante movimientos sísmicos

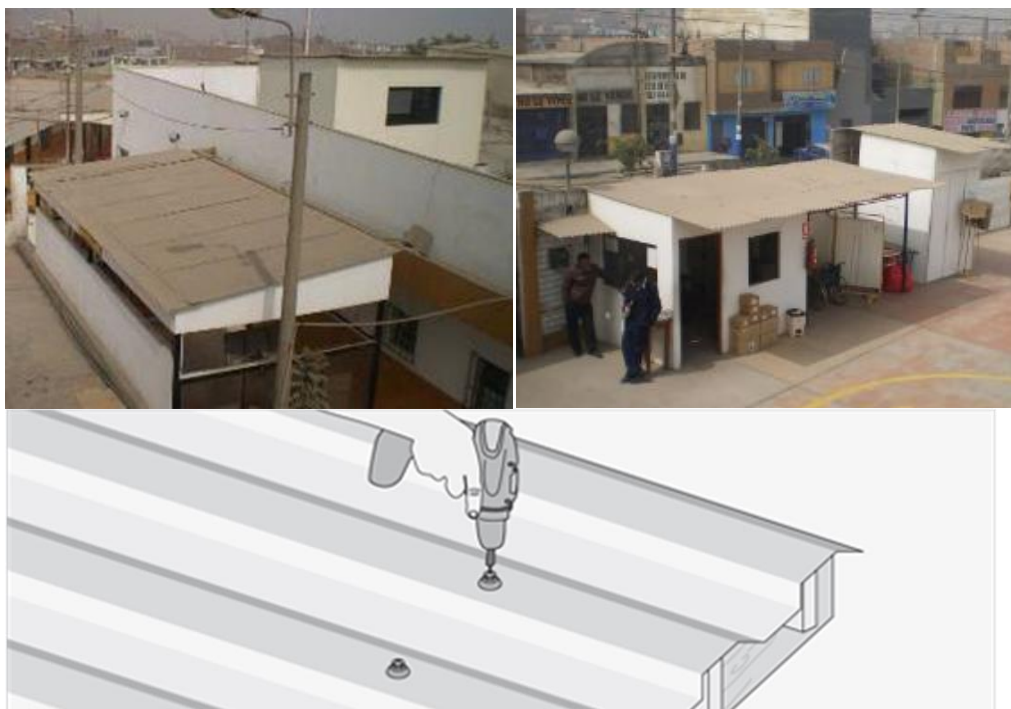
**Figura 6:** Techos ligeros que deben estar sujetos adecuadamente a fin evitar caídas o desprendimientos

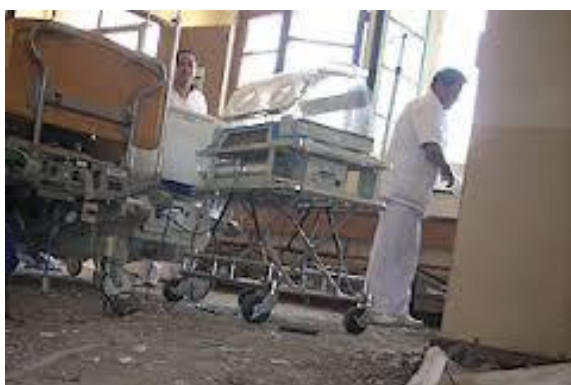
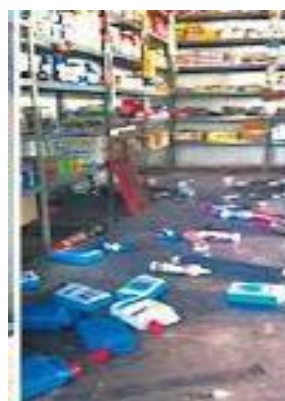
**Figura 7:** Desplazamiento de equipos que pueden ocasionar la inoperatividad de los mismos

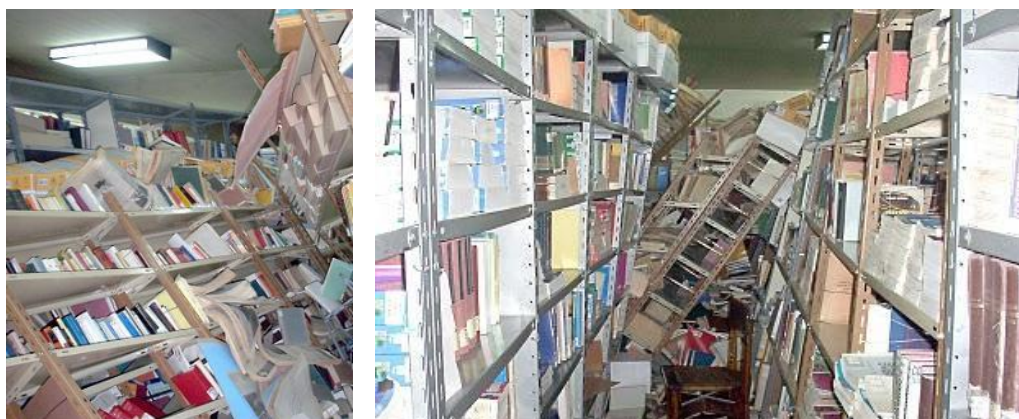
**Figura 8:** Caída y volcamientos de estanterías que no están adecuadamente sujetos

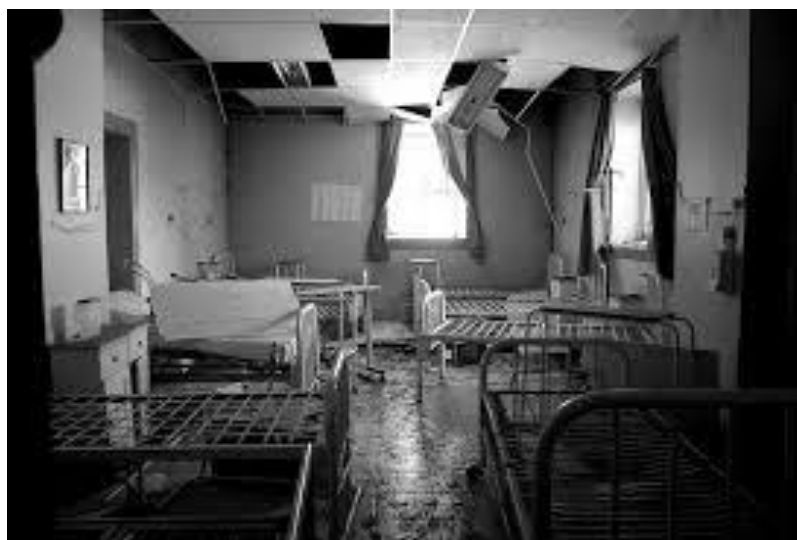
**Figura 9:** Luminarias no sujetadas adecuadamente en techo ante movimientos sísmicos, se caen e incrementan el peso del falso cielo raso provocando colapso del sistema

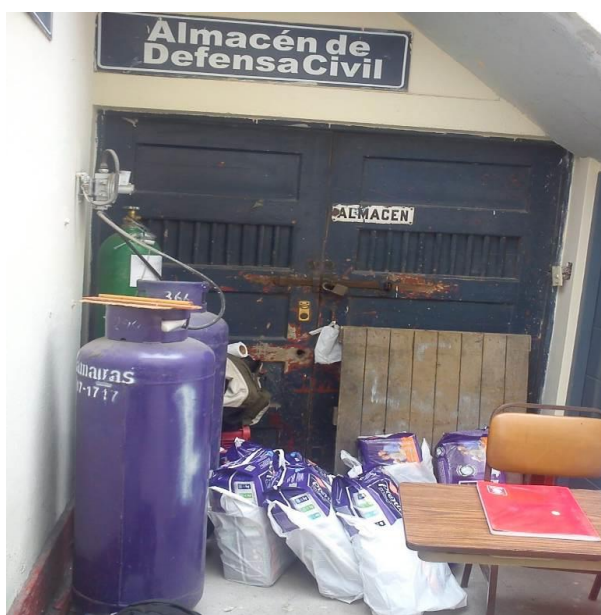
**Foto 10.** Almacén de insumos de Defensa Civil con balones de oxígeno y gas que además obstruyen el acceso.

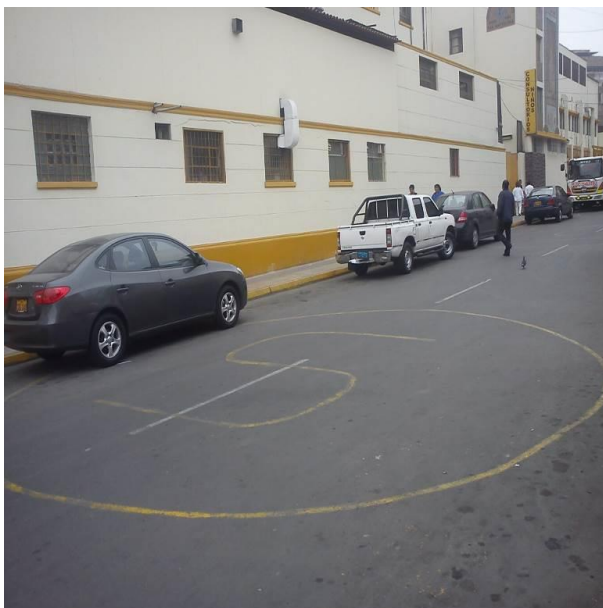
**Foto 11.** Zona de Seguridad Externa en el Jr. Chota, se observa vehículos estacionados en zona prohibida.

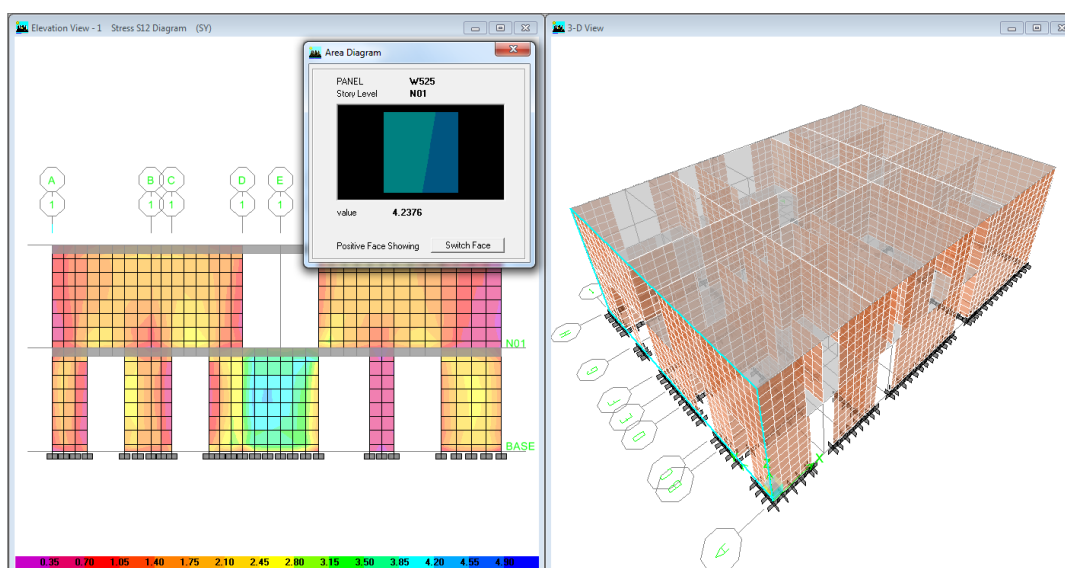
**Figura 63:** Esfuerzos cortantes ( $\text{kg}/\text{cm}^2$ ) en los muros de albañilería en dirección “Y” del Bloque B

En la Figura 62 y Figura 63 muestran los esfuerzos cortantes máximos en los muros de albañilería alcanzados durante un sismo severo.

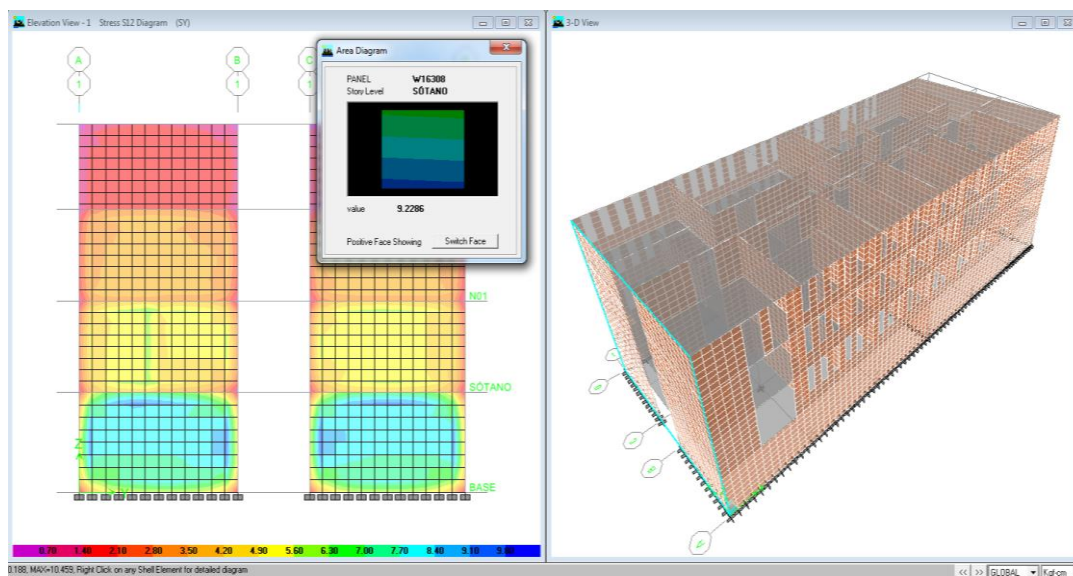
Figura 65: Esfuerzos cortantes ( $\text{kg}/\text{cm}^2$ ) en los muros de albañilería en dirección "Y" del Bloque C

observa que para el sismo severo se presentarán fallas en estos muros de albañilería.

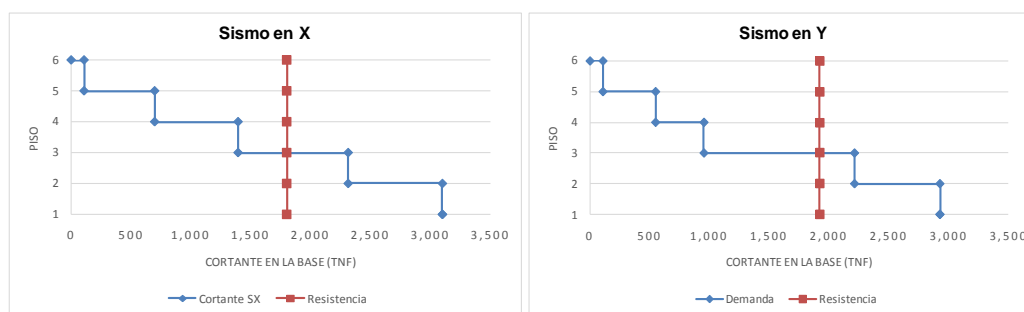
Figura 66: Comparación entre los cortantes en la base en el Bloque A

Para la determinación de la resistencia sísmica de la estructura, se ha considerado un mecanismo de falla tipo panel considerando la formación de rotulas plásticas en las columnas con agrietamiento de albañilería debido a un cortante de sismo severo. En las siguientes figuras se observa que la capacidad a cortante en la base supera a la demanda sísmica severa. Esto se debe principalmente a los muros de albañilería que se encuentran cerrando vanos de pórticos de concreto armado, principalmente en el bloque A y C. En el caso del Bloque B se observa que la capacidad es superior a la demanda.

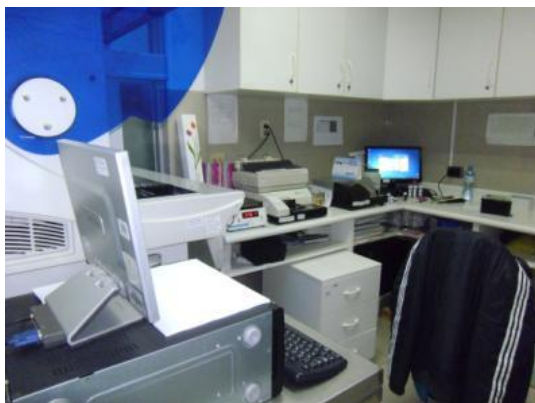
**Foto 24:** Los monitores, sistemas de cómputo e impresoras no se encuentran sujetas a las mesas de despacho

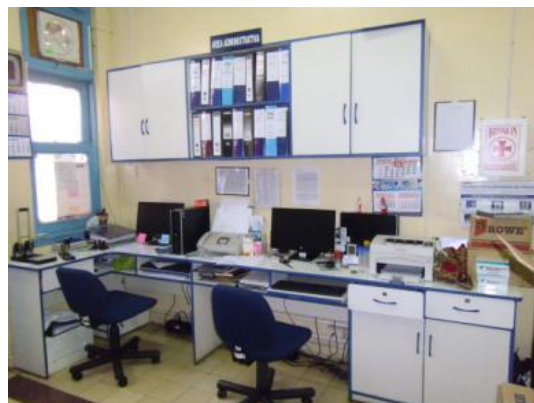
**Foto 25:** Los elementos suspendidos están fijos al muro, pero en base a tornillos, no tienen mayores elementos de fijación.

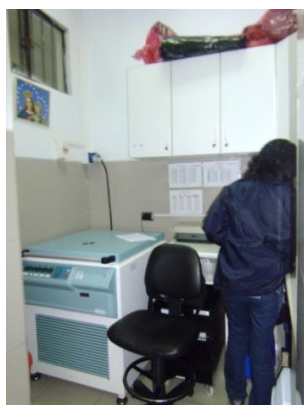
**Foto 26:** los ambientes son reducidos para la función que realizan y los equipos y mobiliario que se requieren, en caso de evacuación este hacinamiento será un factor de riesgo.

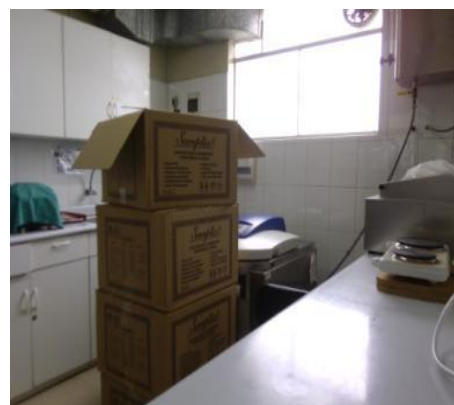
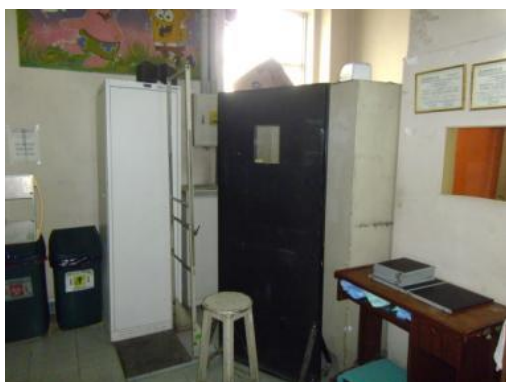
**Foto 27:** en Imágenes, los ambientes presentan hacinamiento por los equipos y mobiliario no adecuado para la función que realizan, riesgo en caso de evacuación

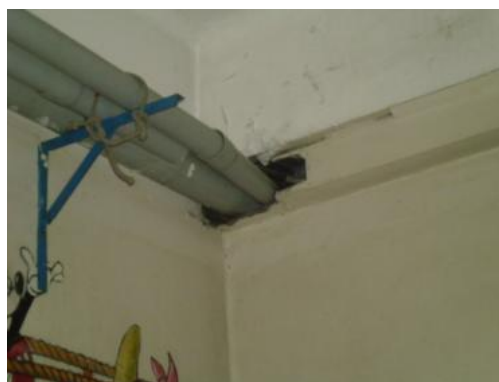
**Foto 28:** las tuberías atraviesan los ambientes y con elementos inadecuados de sujeción, posible desprendimiento en caso de sismo de gran intensidad, ocasionando que no funcione la UPSS de Imágenes.

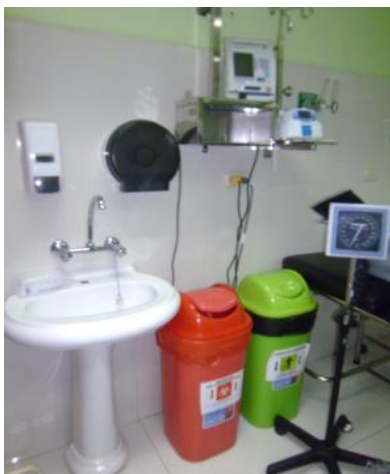
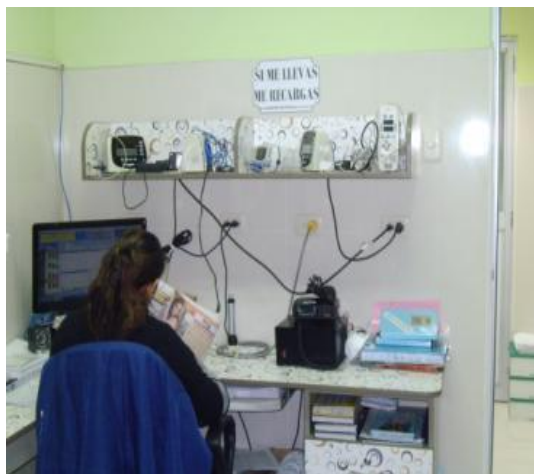
**Foto 29:** Equipos de Tópicos de Urgencias apoyados en repisas de madera que permiten un desplazamiento en caso de movimiento sísmico.

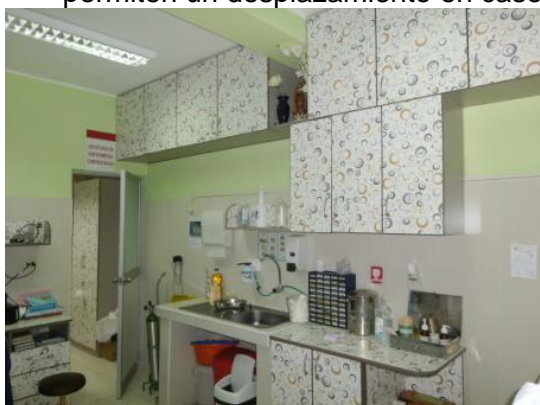
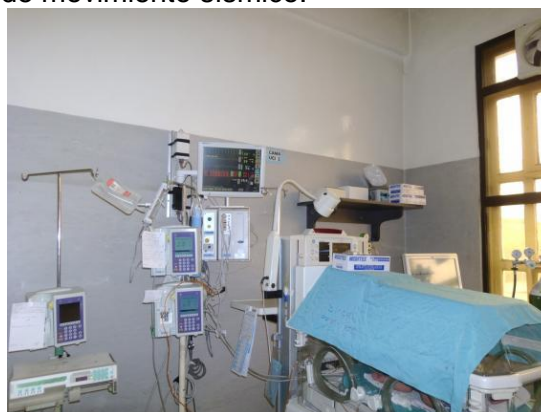
**Foto 30:** Los elementos suspendidos están fijos al muro, pero en base a tornillos, no tienen mayores elementos de fijación.

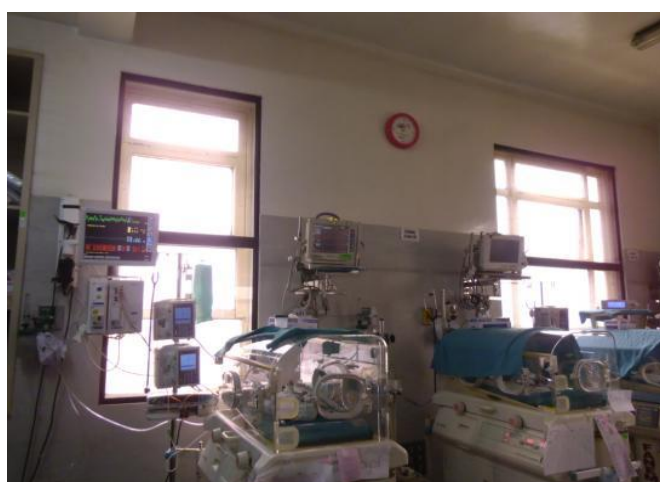
**Foto 32:** UCIN: equipos monitores apoyados sobre repisas sin borde de seguridad sobre incubadoras. Nótese la cercanía de las incubadoras a las ventanas con vidrio crudo.

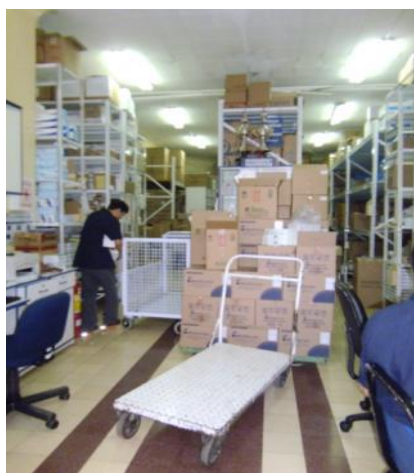
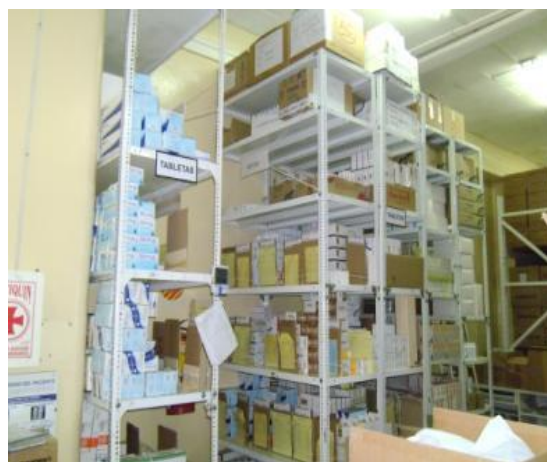
**Foto 33:** Almacén de Farmacia: estanterías de estructura metálica, anclados a muro, pero no arriostradas entre ellas, los tableros son planchas metálicas sin borde de protección para evitar desplazamientos de medicamentos e insumos en caso de movimiento sísmico.

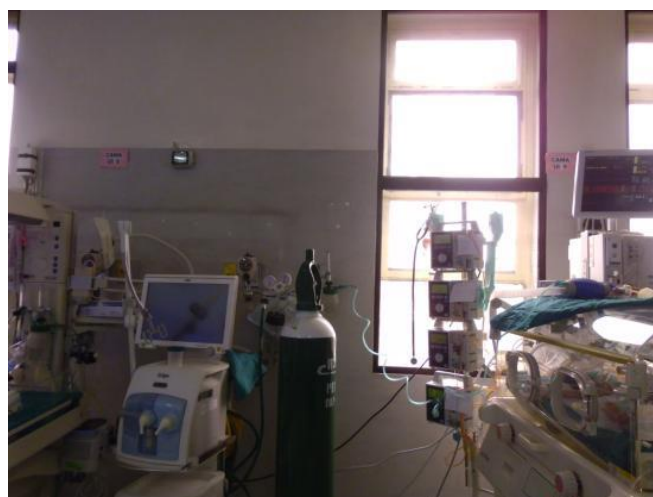
**Foto 34:** Equipo nuevo y operativo apoyado sobre mobiliario, no hay sujeción adicional. Ventanas con vidrios crudos de grande dimensiones, cercanos a incubadoras

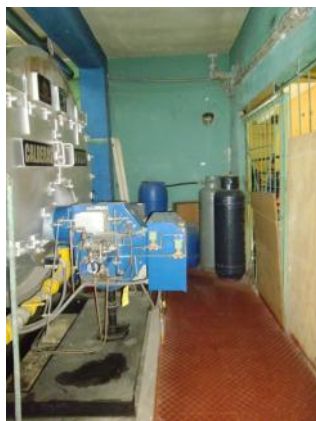
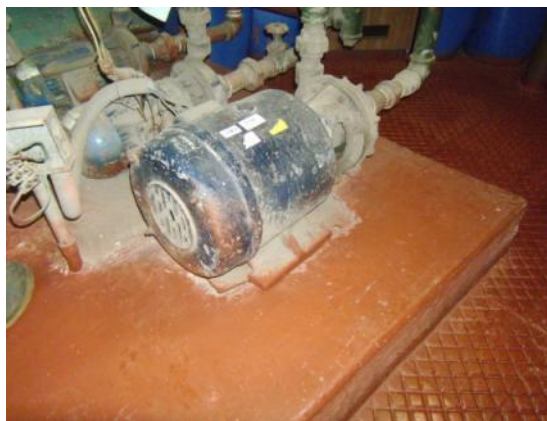
**Foto 35:** Casa de Fuerza: tanques apoyados sobre piso, sin cadenas de seguridad. Bombas de agua sin pernos de anclaje.

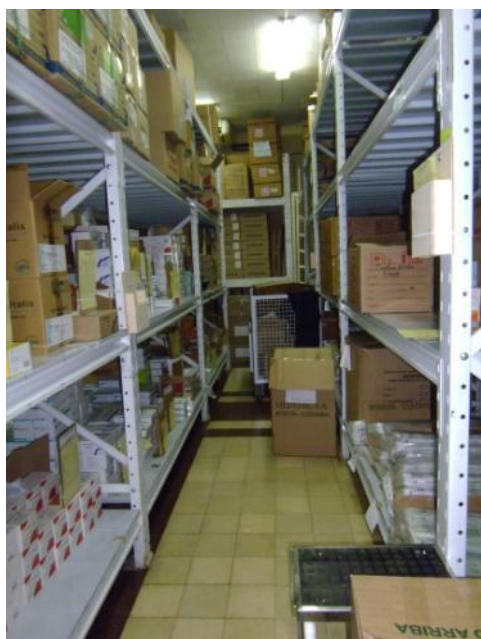
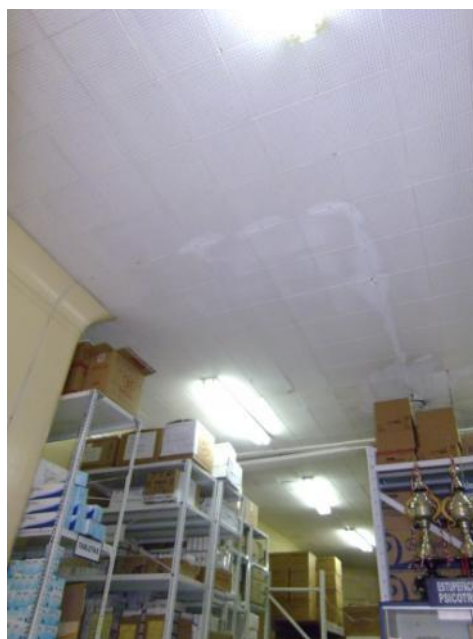
**Foto 36:** Faltan anclajes en las estanterías, y seguridad para los contenidos ubicados en los tableros. En general en las UPSS.

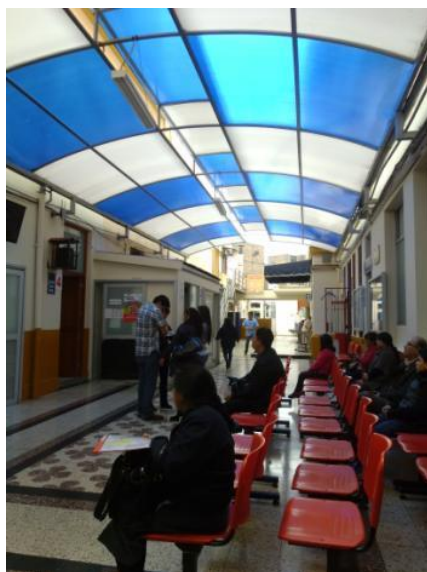
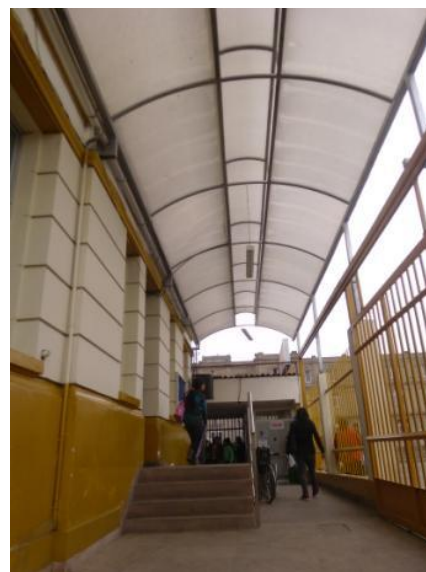
**Foto 37:** Las coberturas sobre las áreas de espera de Laboratorios, Banco de Sangre, e ingreso a Emergencia son de acrílico y cartón corrugado, las cuales al desprenderse no afectarían la integridad física de las personas pero si causaría alarma o pánico.

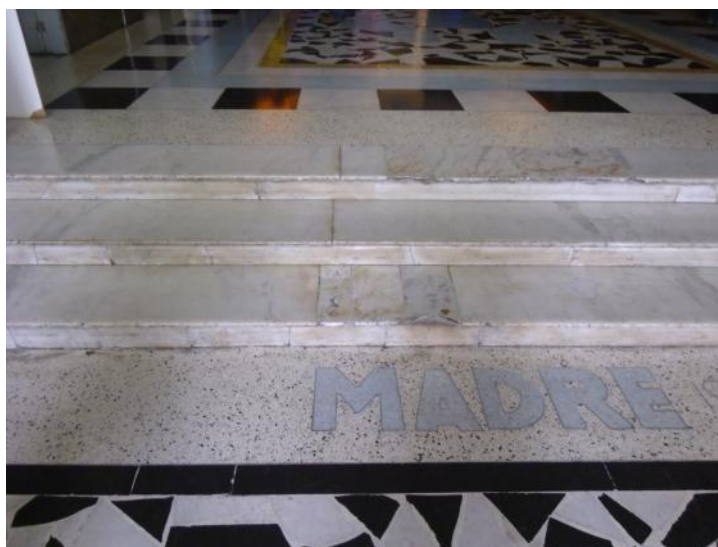
**Foto 38:** El vestíbulo de ingreso tiene pasos con acabado de mármol, carece de barandas para seguridad. Barrera arquitectónica para personas con discapacidad.

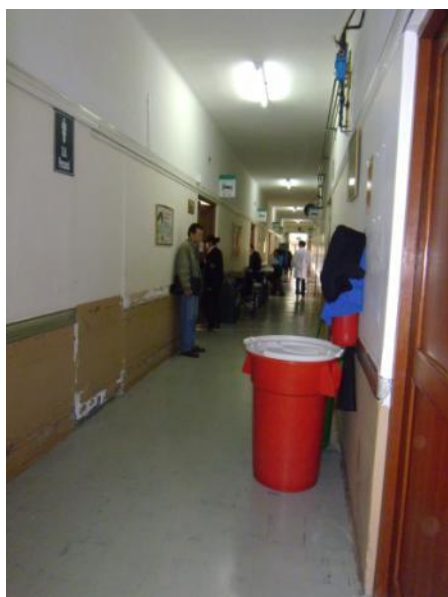
**Foto 39:** Corredores estrechos, y usados de depósito transitorio, que pone en riesgo en caso de evacuación

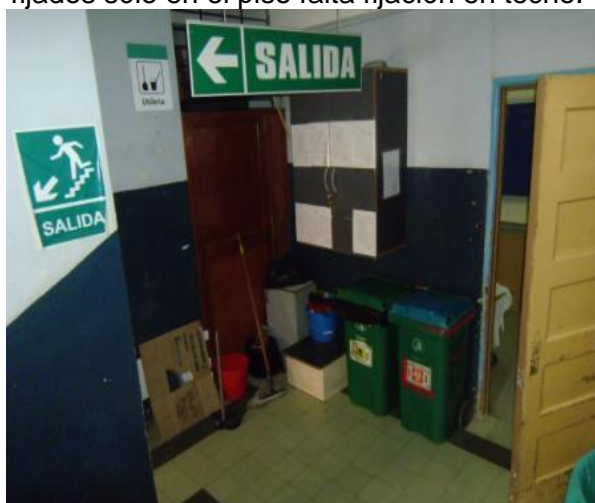
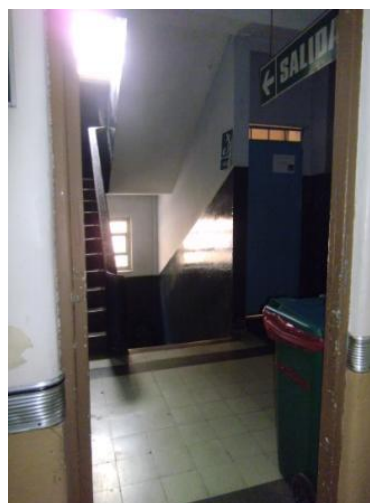
**Foto 42:** los carteles de señalización deben estar ubicados en los corredores que permitan identificar las salidas de evacuación, las fotos reflejan que éstas se encuentran ubicada al interior de las cajas de escaleras.

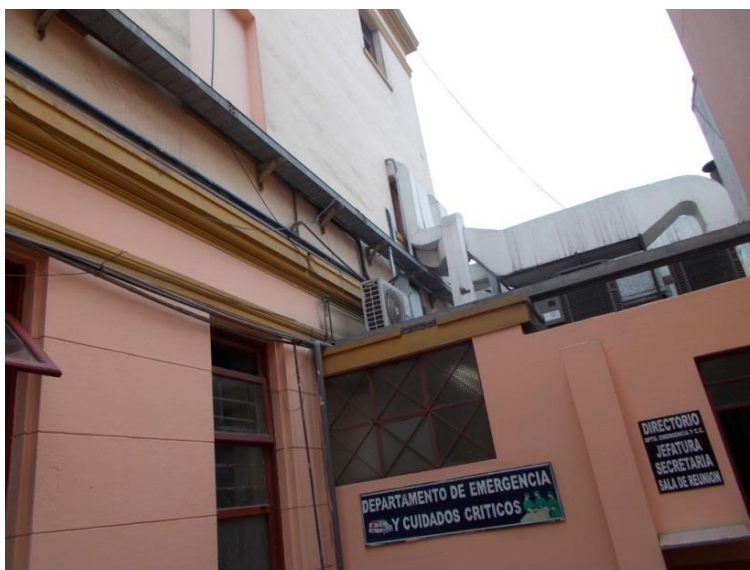
**Foto 44:** Tuberías de agua y desagüe de PVC instaladas en forma precaria

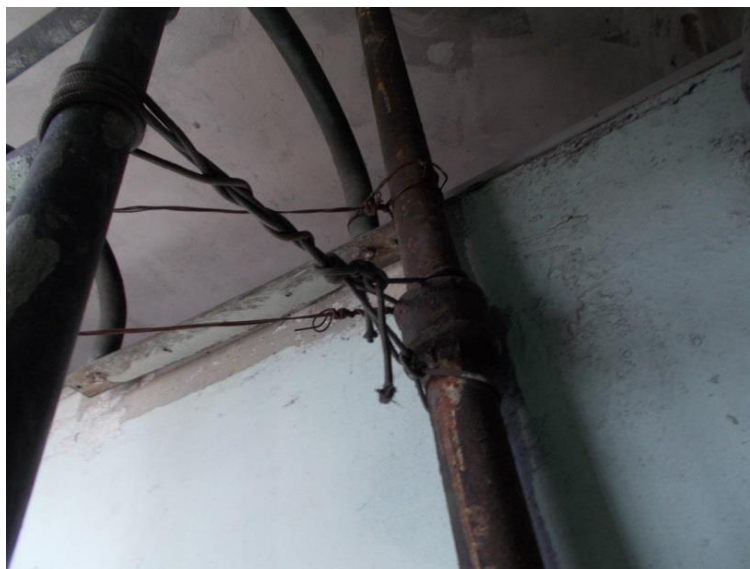
**Foto 45:** Tuberías de desagüe de fof0 instaladas en forma precaria

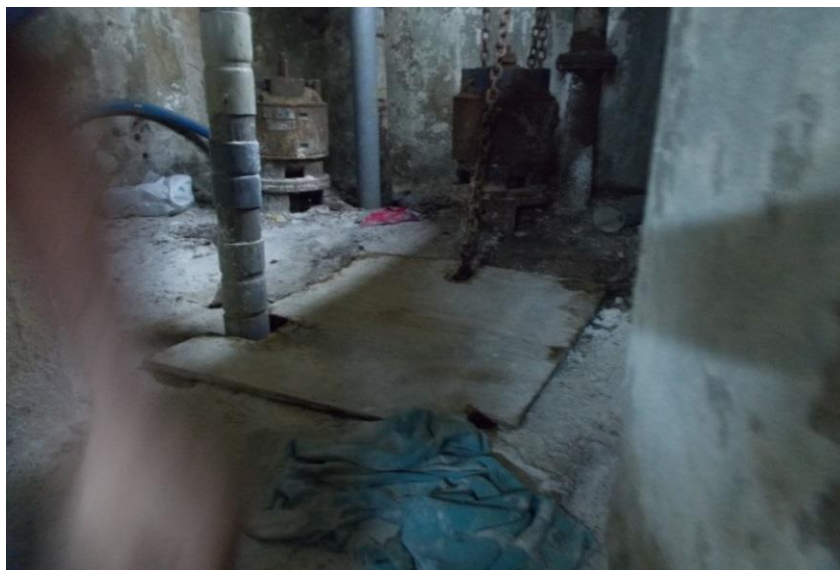
**Foto 46:** Cámara de bombeo de desagüe en mal estado

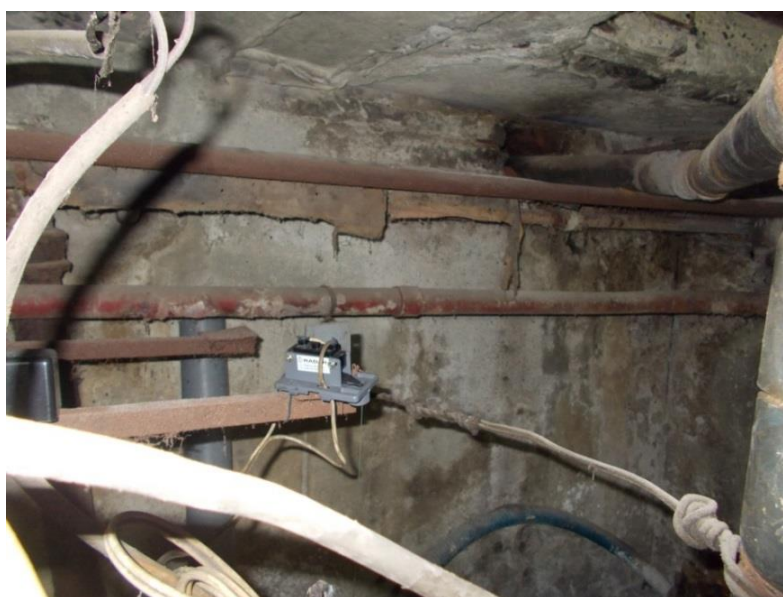
**Foto 47:** Vista de Tuberías de desagüe y conexiones eléctricas en forma precaria.

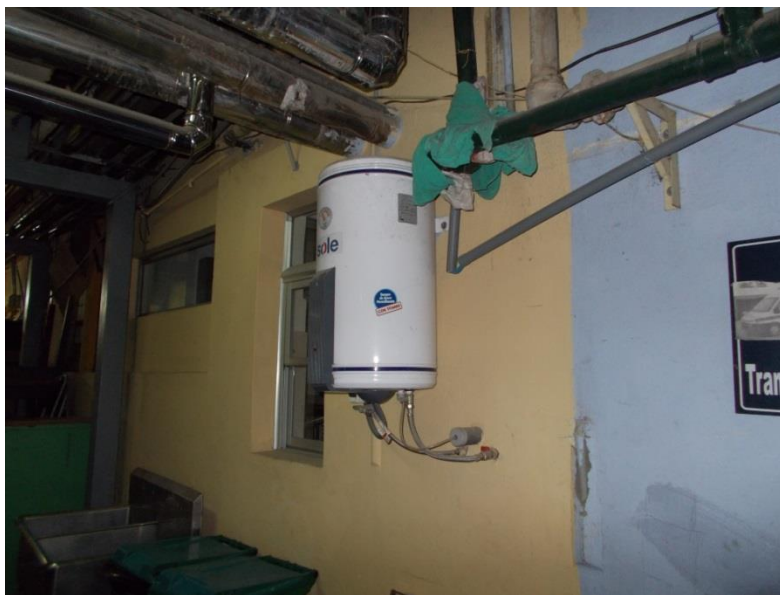
**Foto 48:** Conexión provisional de agua caliente.

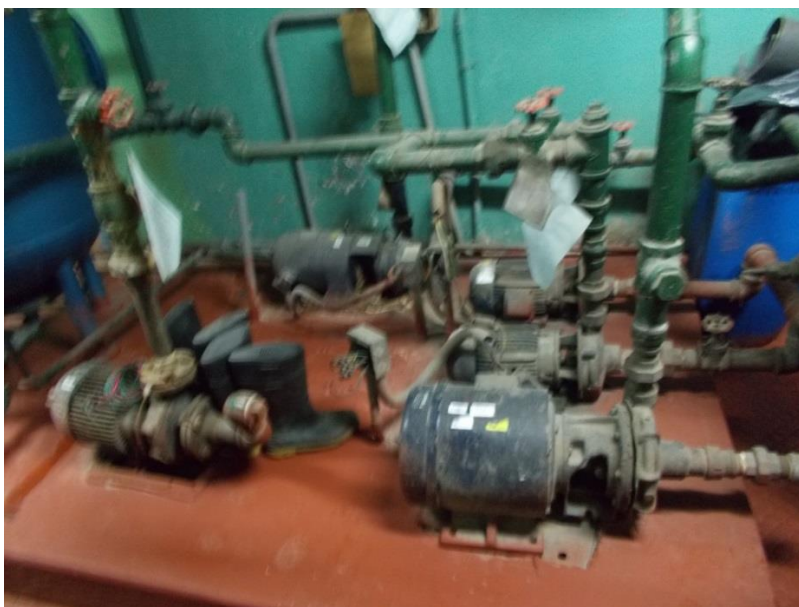
**Foto 51:** Árbol de descarga sin uniones flexibles.

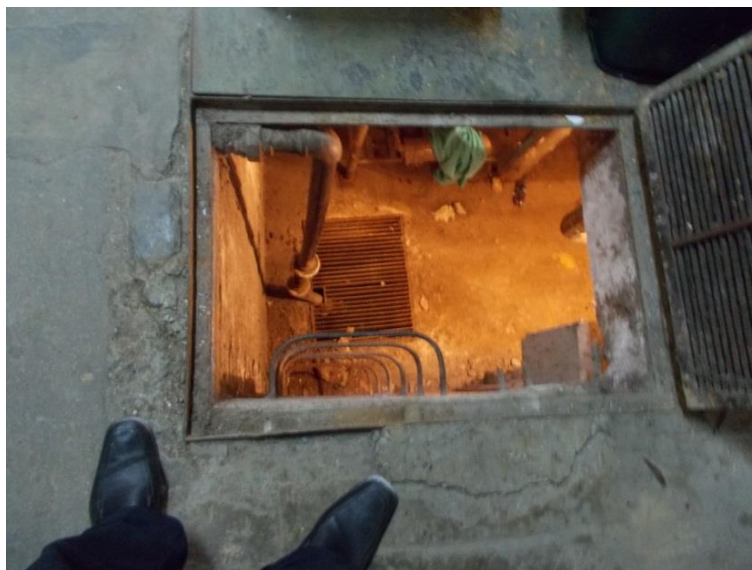
**Foto 52:** Cámara de bombeo expuesta a inundaciones.

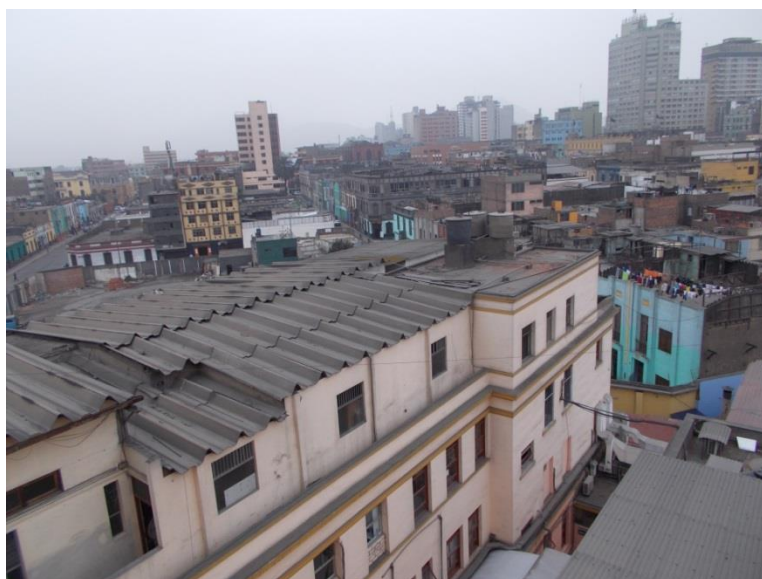
**Foto 53:** Solución temporal con tanques individuales de almacenamiento para sector antiguo

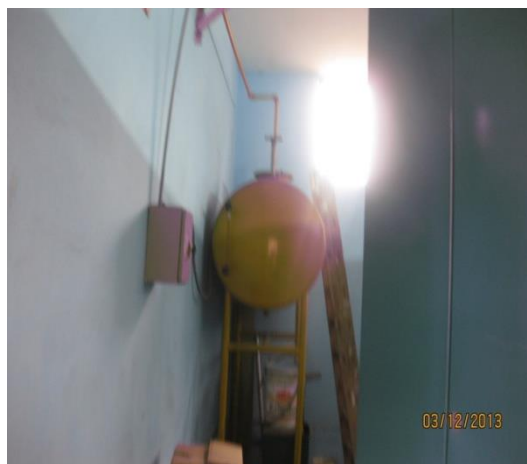
El grupo electrógeno cuenta con un abastecimiento mínimo para 5 días, cuentan con medios de sujeción a través de pernos para evitar caídas y derrames, El Grupo electrógeno se encuentra ubicado en un lugar que podría afectar la seguridad del establecimiento por los elementos inflamables, se verifica dispositivos contraincendios, como extintor de 9 Kg., y su señalización respectiva.

**Foto 55:** E. encapsulado con tanque diario de petróleo

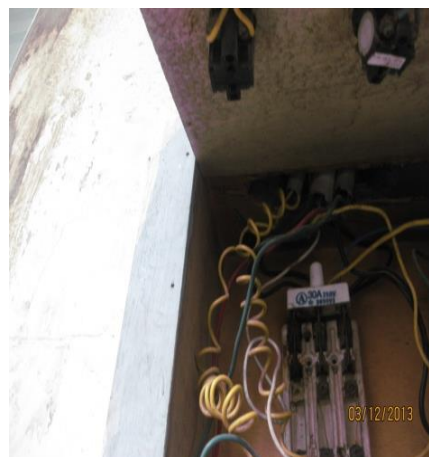
**Foto 56:** Tablero eléctrico en alto riesgo, tipo de llave

Tableros de distribución requieren identificación de circuitos y directorio, instalación de sistemas de protección de vida y conexión a tierra.

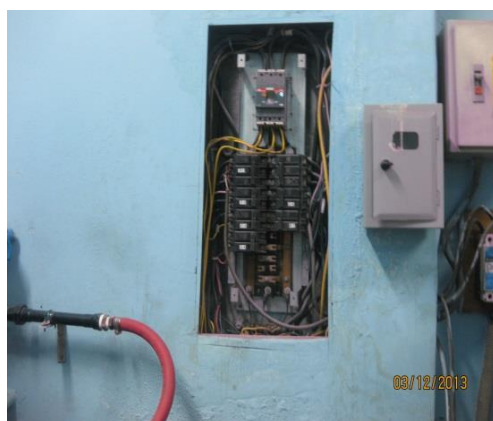
**Foto 57:** Tablero eléctrico en alto riesgo, fuera de norma

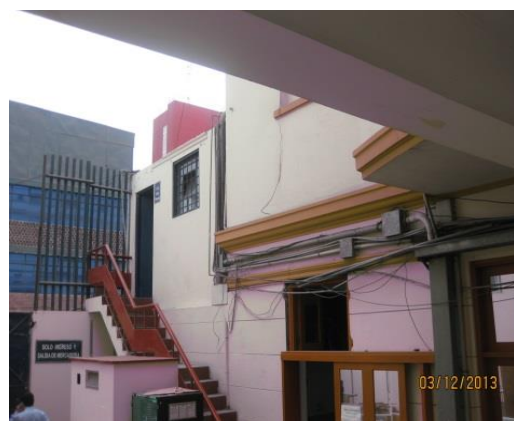
**Foto 58:** Redes eléctricas expuestas, son un peligro

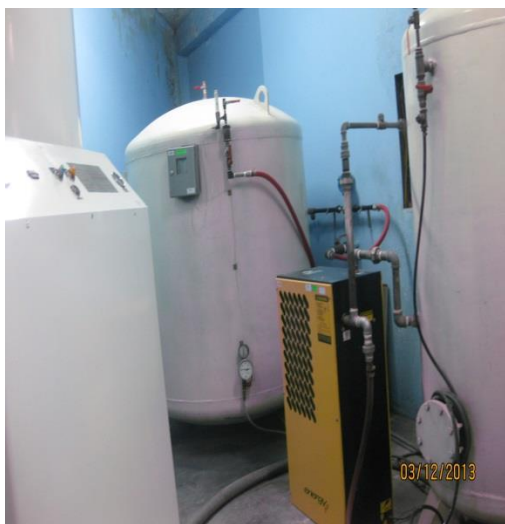
**Foto 61:** Tanques criogénicos de producción de 24m<sup>3</sup>/hora

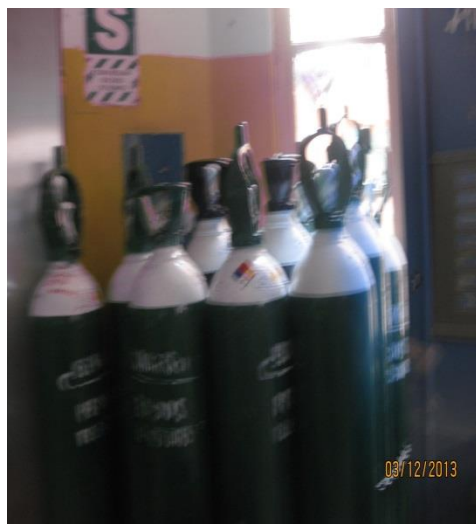
**Foto 62:** balones de O<sub>2</sub> inseguros

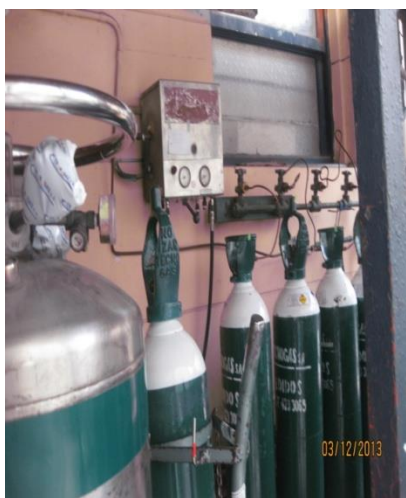
Gases están en una zona poco ventilada por lo tanto existe alto riesgo, las instalaciones eléctricas no son anti explosivos, los manifold se encuentran en un pasadizo y las instalaciones eléctricas no son seguras para un manejo de gases, posibles explosiones.

Foto 63: Manifold para sistema de emergencia

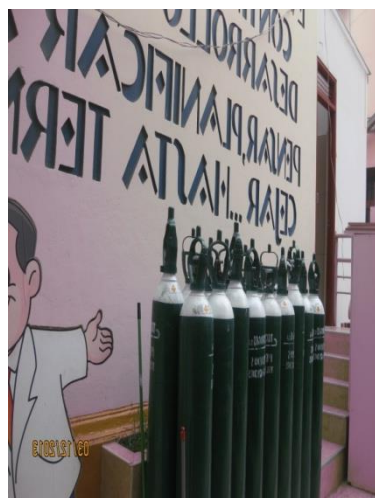
Foto 64: Balones de O2 sin bandas de sujeción, inseguros

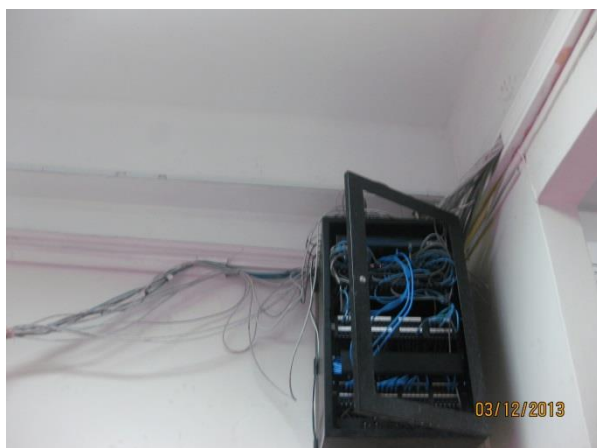
**Foto 65:** Rack de comunicaciones con cables desordenados y expuestos

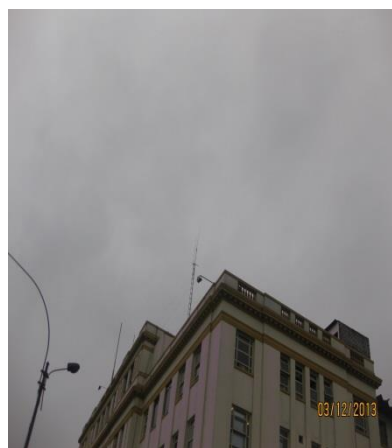
**Foto 66:** Antena de comunicaciones y torre falta de mantenimiento

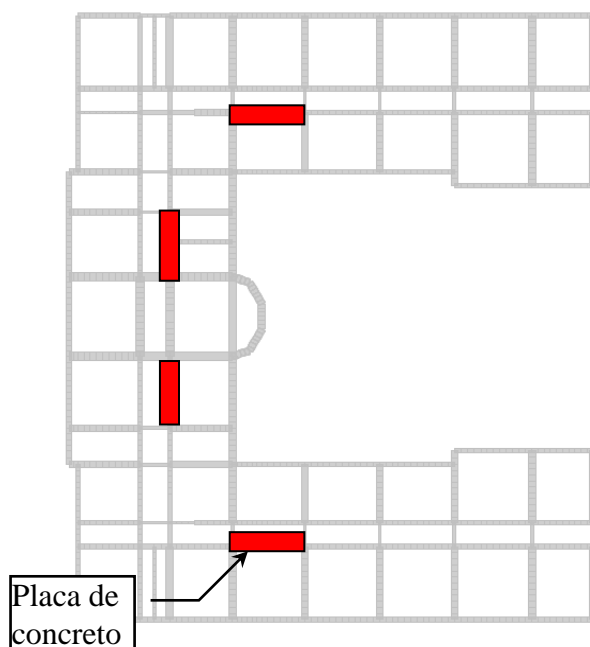
Figura 86: Esquema de reforzamiento con placas y separación de muros de las columnas –Bloque A.

La edificación presenta columnas cortas donde el elemento estructural tomará una demanda sísmica mayor que para la cual ha sido diseñada. Este efecto ha sido la causante de muchos daños en edificaciones que han sido sometidas a un sismo. Por lo tanto es recomendable separa la tabiquería de la columna corta para así la estructura tenga ductilidad.

Debido a que los esfuerzos de corte son mayores a lo admisible por norma, mostrando daños en muros y por ende daños en líneas vitales se recomienda realizar las medidas correctivas para su debida operatividad ante un evento sísmico. Así mismo se debe evitar la sobrecarga que actualmente tiene en las azoteas, la cual afecta al buen funcionamiento de la estructura.

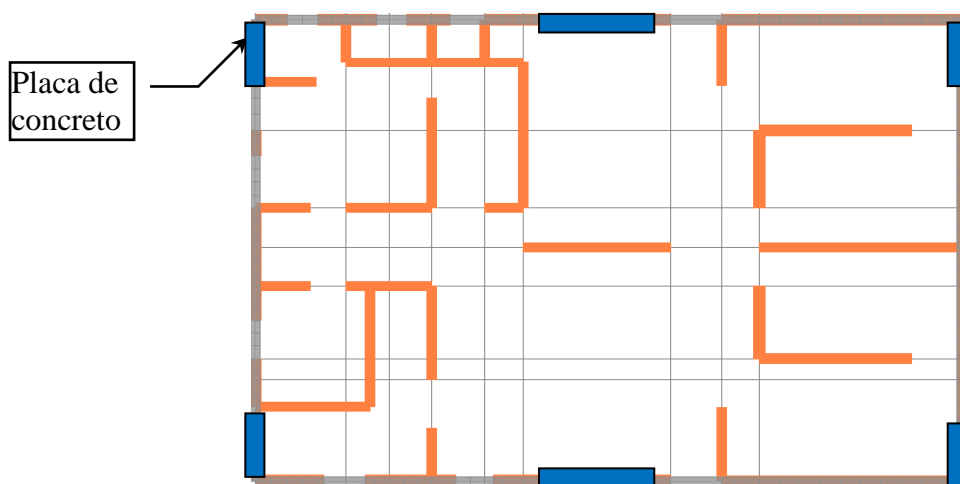
Figura 87: Esquema de reforzamiento con placas y/o inclusión de columnas -Bloque B.

Sismo moderado y Severo: La estructura presenta valores de distorsión menores que 3/1000, sin embargo los esfuerzos de corte de demanda sísmica encontrados en los muros de escasa ductilidad son mayores que los esfuerzos admisibles. Por lo tanto, se espera daño estructural moderado y la edificación no podrá seguir funcionando en caso de sismo.

Debido a que los esfuerzos de corte son mayores a lo admisible por norma, mostrando daños en muros y por ende daños en líneas vitales se recomienda realizar las medidas correctivas para su debida operatividad ante un evento sísmico. Así mismo se debe evitar la sobrecarga que actualmente tiene en las azoteas, la cual afecta al buen funcionamiento de la estructura.

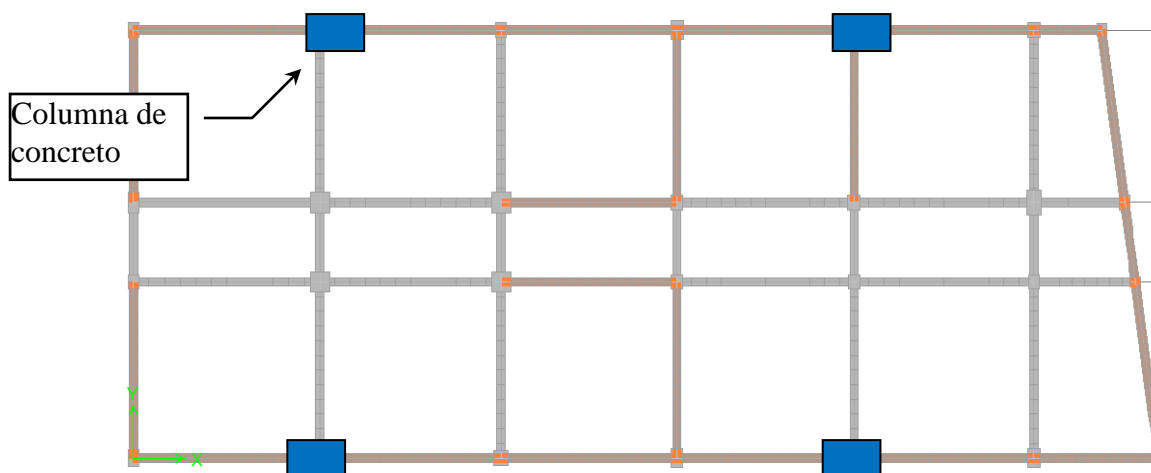
**Figura 88:** Esquema de reforzamiento con incremento de sección de columnas y separación de muros de las columnas

Sismo moderado y Severo: La estructura presenta valores de distorsión menores que 3/1000, sin embargo los esfuerzos de corte de demanda sísmica encontrados en los muros de escasa ductilidad son mayores que los esfuerzos admisibles. Por lo tanto, se espera daño estructural moderado y la edificación no podrá seguir funcionando en caso de sismo.

Debido a que los esfuerzos de corte son mayores a lo admisible por norma, mostrando daños en muros y por ende daños en líneas vitales se recomienda realizar las medidas correctivas para su debida operatividad ante un evento sísmico.

La edificación presenta columnas cortas donde el elemento estructural tomará una demanda sísmica mayor que para la cual ha sido diseñada. Este efecto ha sido la causante de muchos daños en edificaciones que han sido sometidas a un sismo. Por lo tanto es recomendable separa la tabiquería de la columna corta para así la estructura tenga ductilidad.
